PROJETO BÁSICO AMBIENTAL

UHE SÃO MANOEL

4º RELATÓRIO DE GESTÃO SEMESTRAL

3.3 SUBPROGRAMA DE RECUPERAÇÃO DE ÁREAS

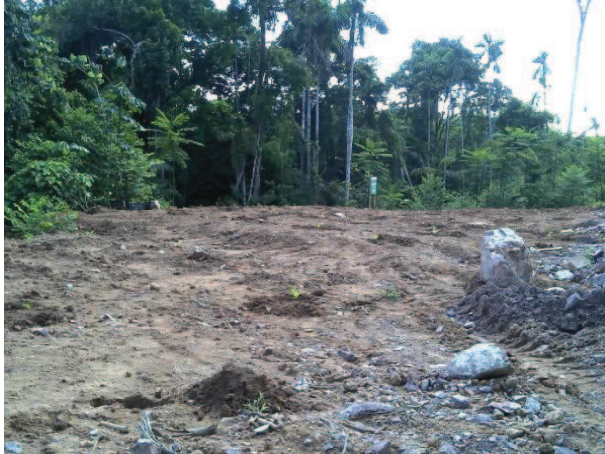
A atividade de conformação topográfica foi realizada no “acesso A”, e nas áreas A001 e A002. Nestas últimas, além dos serviços de reconformação, houve a aplicação da camada de solo orgânico (top soil) proveniente de área florestada (Figuras 3-3-1 e 3-3-2).

Figura 136: Conformação de terreno – A001.

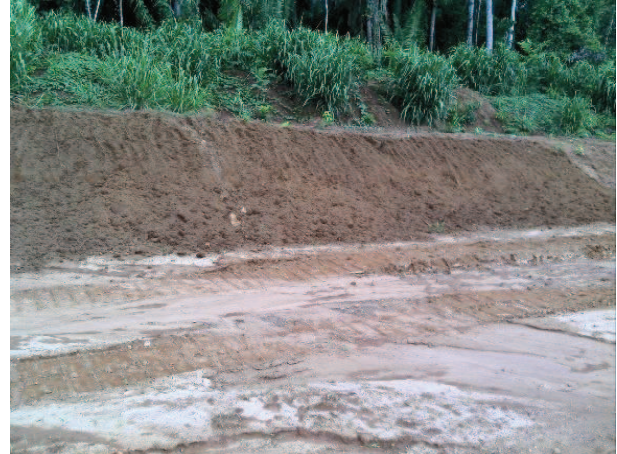
Figura 137: Conformação de terreno – “Acesso A”

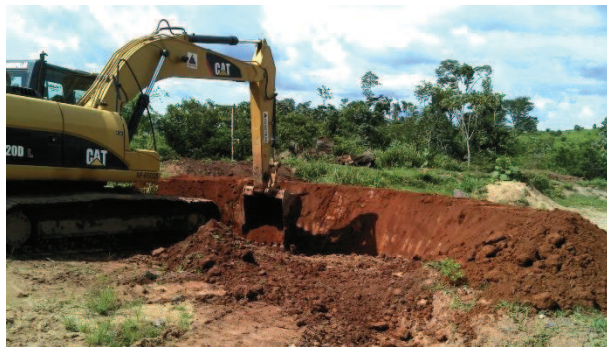
Como medida de contenção processos erosivos e carreamento de sedimentos, foram instaladas 175 bacias de contenção no acesso externo do canteiro de obras (acesso A). As Figuras 3-3-3 e 3-3-4, ilustram estruturas de controle implantados.

Figura 138: Bacia de decantação

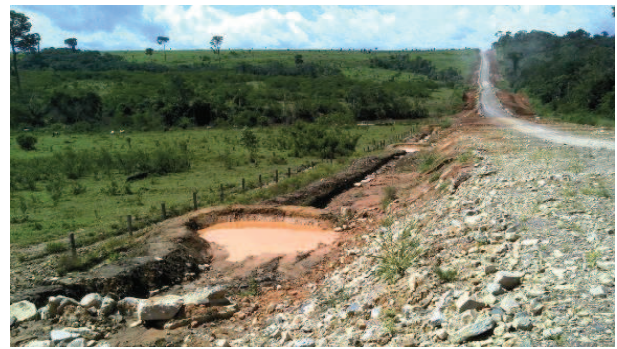
Figura 139: Bacia de decantação

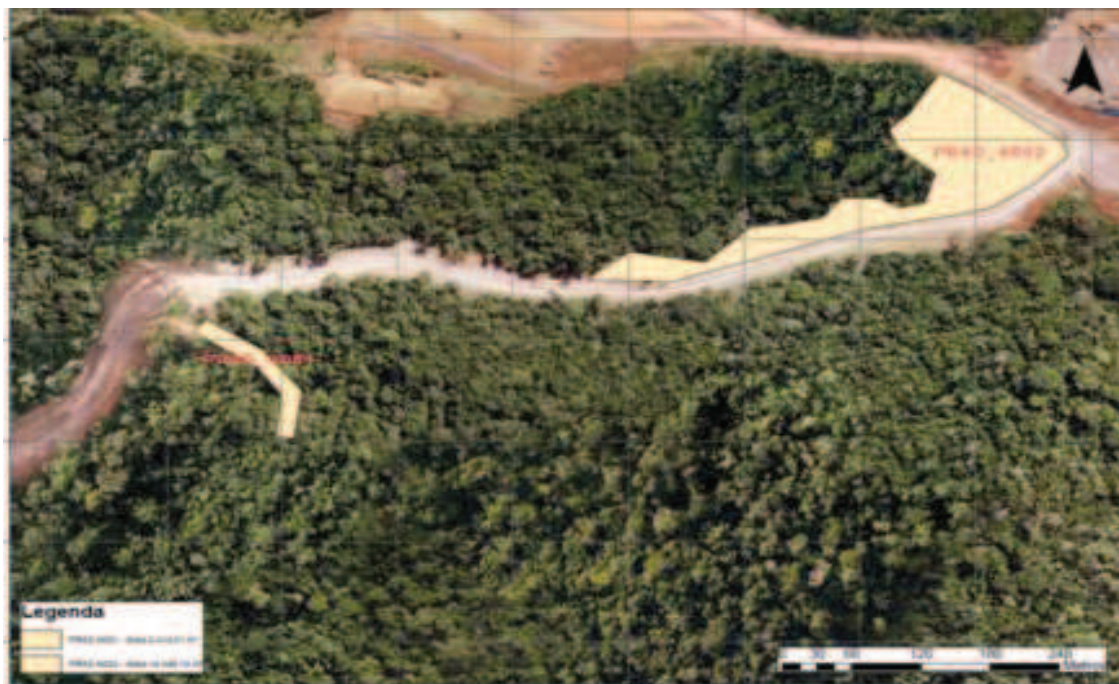
Neste semestre foram plantadas 1.137 mudas de diversas espécies e grupos ecológicos, iniciando em março de 2016 e finalizando em abril/2016. Além disso, foi também realizado a transposição de solo de área florestada nas áreas A001 e A002, representadas na figura 3-147.

Figura 140: Áreas de plantio de mudas no canteiro de obra.

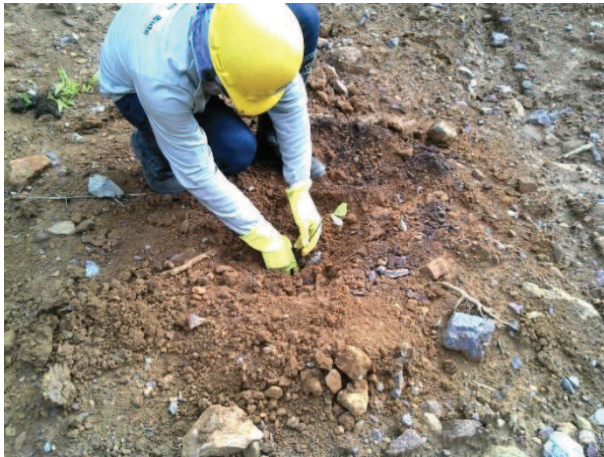
Figura 141: Plantio de mudas.

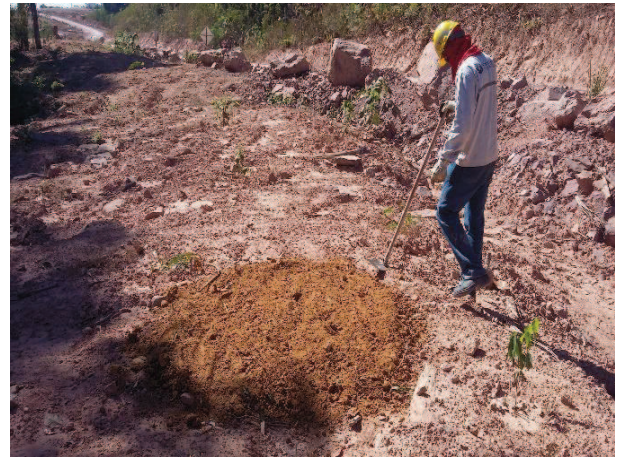
Figura 142: Transposição de solo.

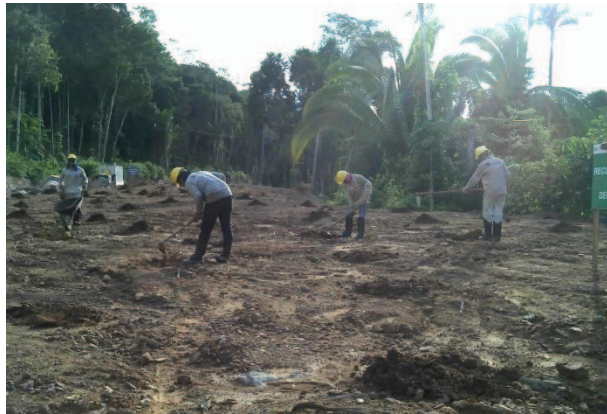
No primeiro semestre de 2016 foi realizada a roçada das linhas, o coroamento, e adubação das mudas, com a finalidade de favorecer o estabelecimento e desenvolvimento dos indivíduos. As Figuras 3-3-8 a 3-3-12 ilustram as atividades de manutenção realizadas nas áreas após plantio.

Figura 144: Coroamento de mudas.

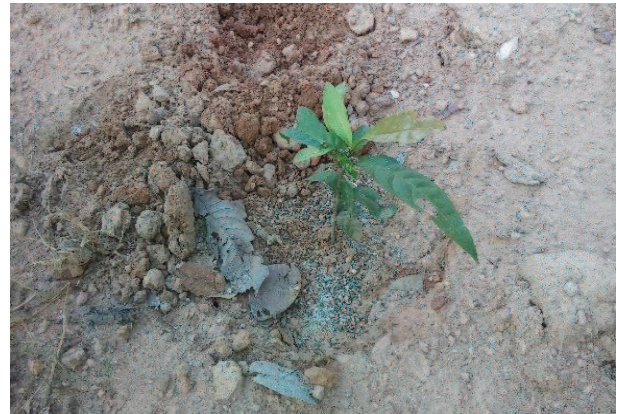
Figura 145: Muda com adubo orgânico.

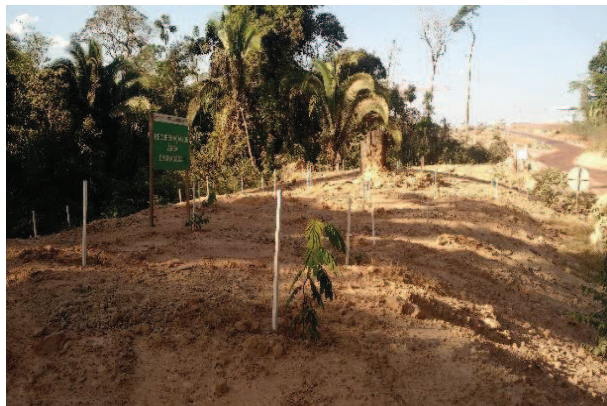
Figura 146: Mudas estaqueadas.

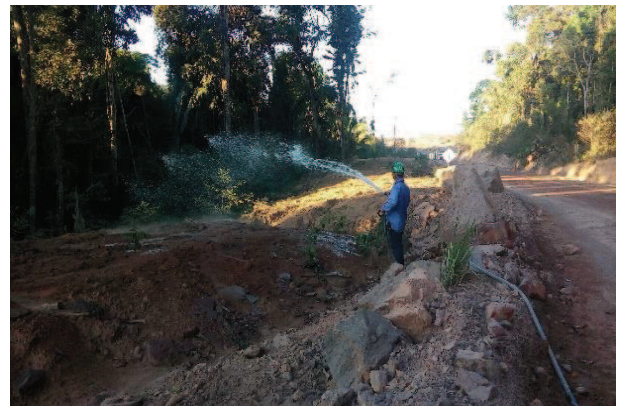
Figura 147: Irrigação artificial das mudas.

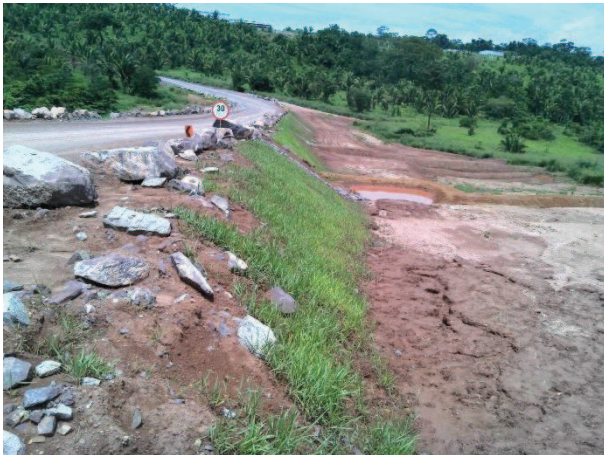
Figura 148: Talude semeado.

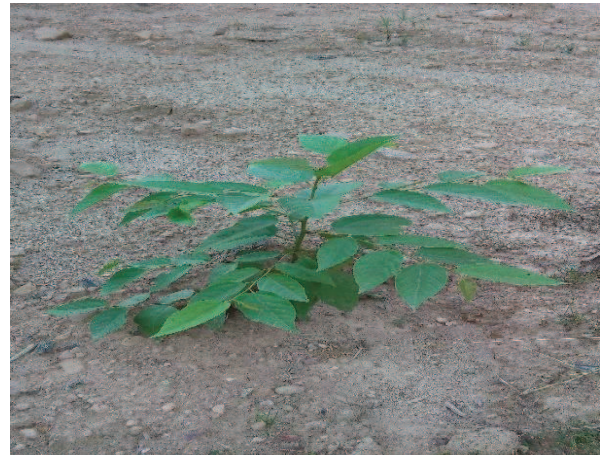
Figura 149: Irrigação artificial das mudas.
