IMPLANTAÇÃO DO PROJETO BÁSICO AMBIENTAL UHE SÃO MANOEL

PROGRAMA DE MONITORAMENTO DA ESTABILIDADE DAS ENCOSTAS MARGINAIS SUJEITAS A PROCESSOS EROSIVOS

Monitoramento da Porção Imediatamente a Jusante da UHE São Manoel

Relatório Complementar, referente ao Acompanhamento do Programa de Monitoramento da Estabilidade das Encostas Marginais Sujeitas a Processos Erosivos da Fase de Instalação. Período: de 01/10/2014 a 31/12/2016. Licença de Instalação - LI nº. 1017/2014 – IBAMA Processo n. 02001.004420/2007-65

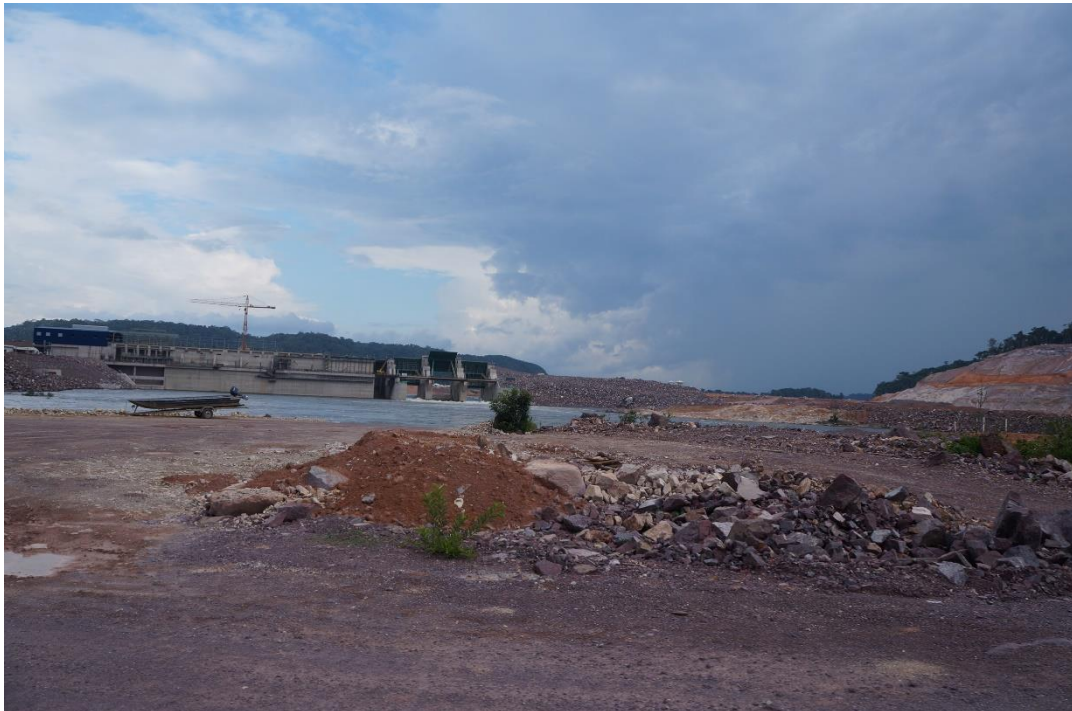
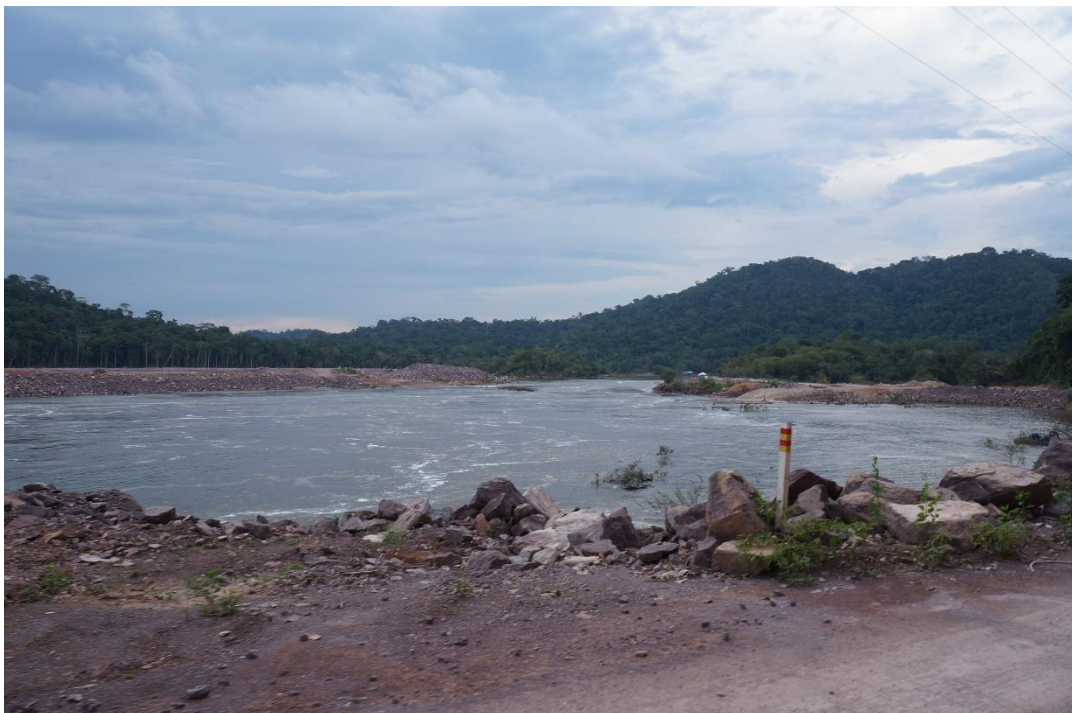
Figura 3.1: Vista geral da porção imediatamente a jusante da barragem da UHE São Manoel.

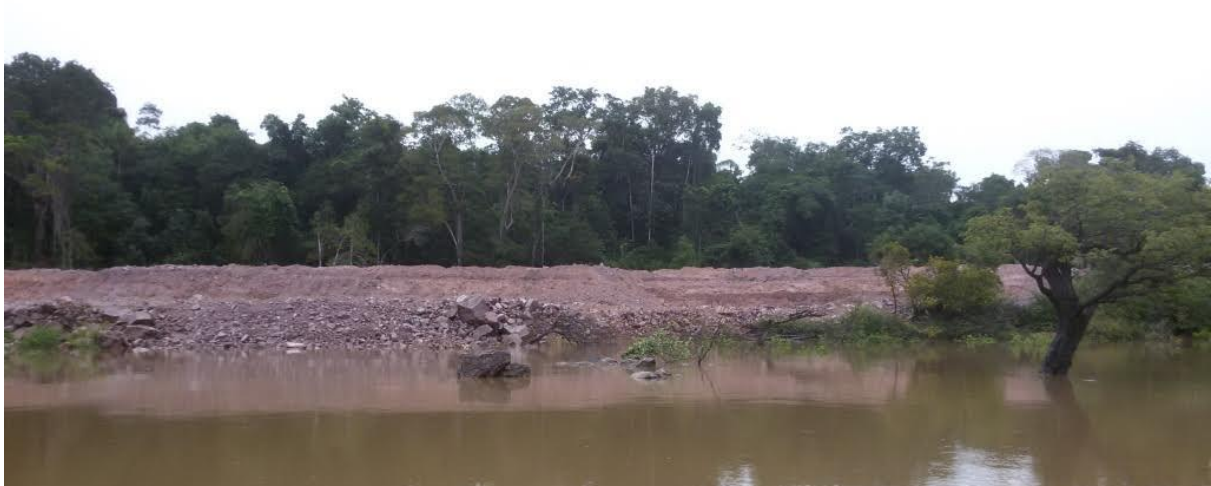
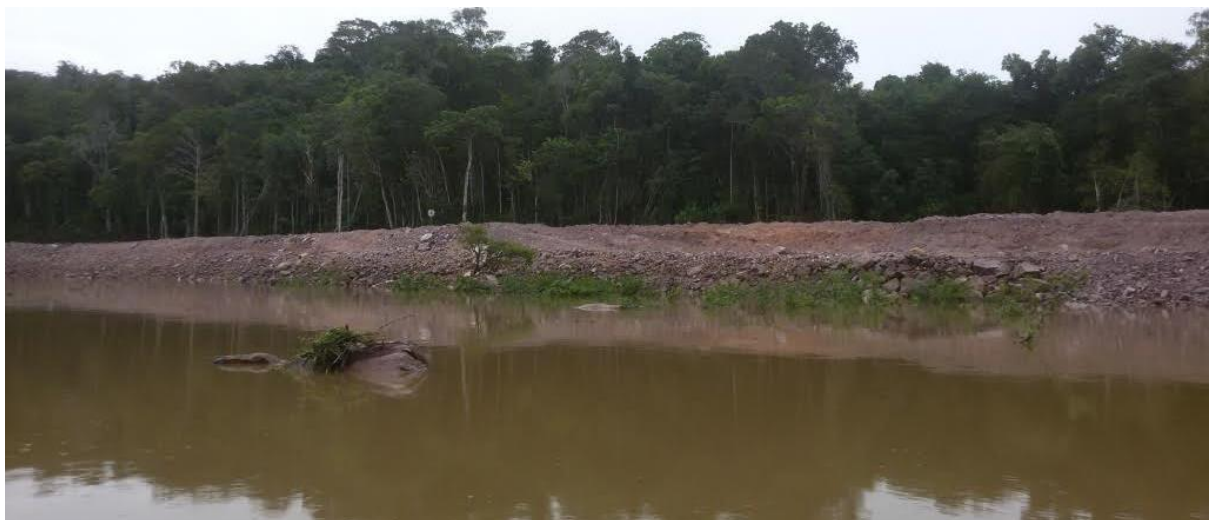
Figura 3.2: Vista geral da margem esquerda a jusante da barragem da UHE São Manoel no mês de dezembro de 2016.

Na margem esquerda, constatou-se estabilidade em quase toda a extensão entre o barramento e a foz do Apicás, mostrando que a medida adotada está sendo eficiente na contenção dos processos.

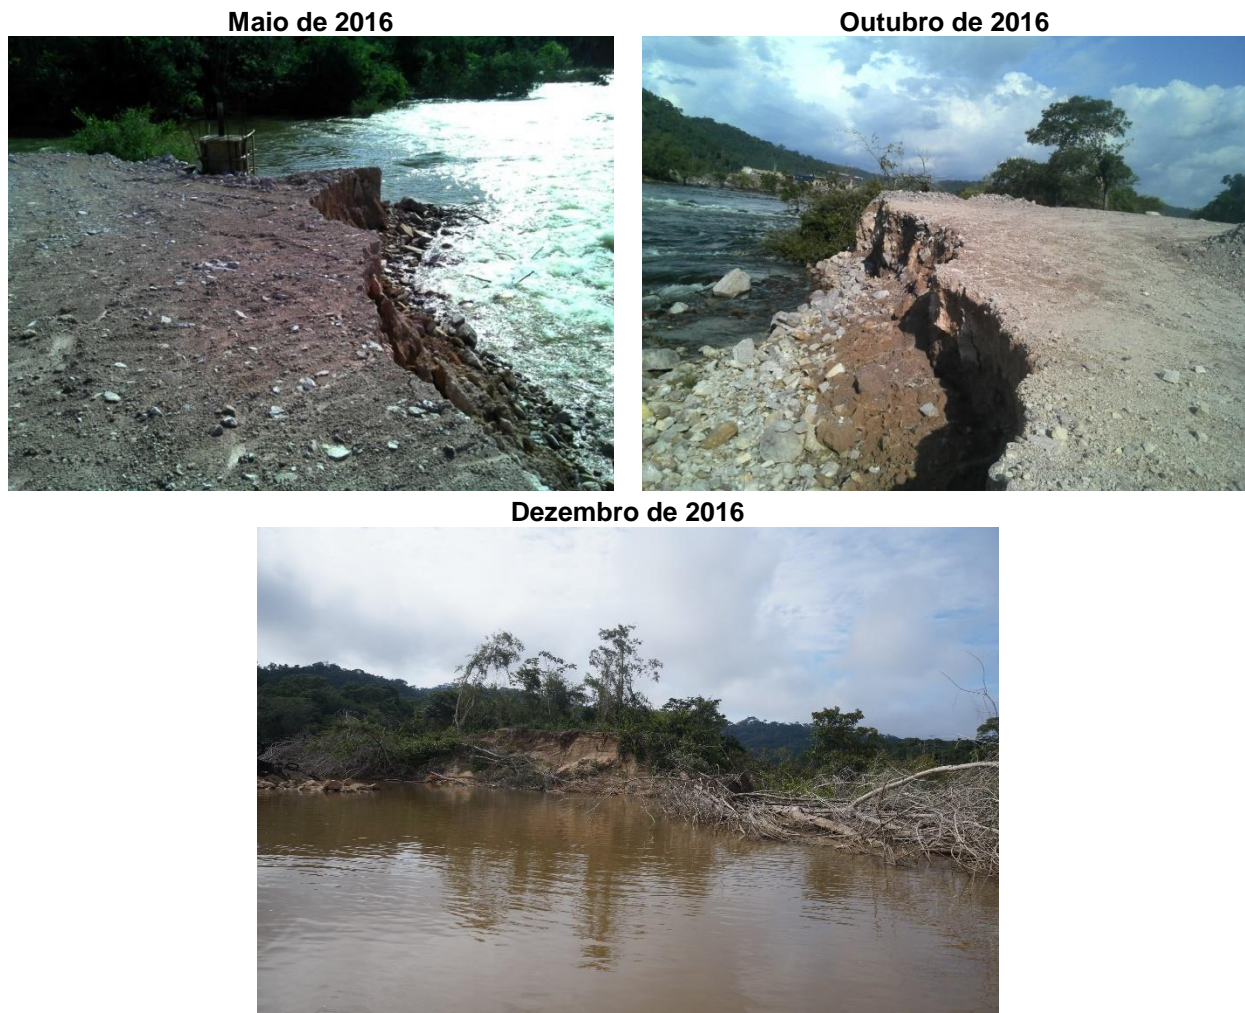
Desde a campanha de maio de 2016, verificou-se processo de solapamento apenas no trecho da margem do rio Teles Pires no contato com a foz do Apicás. Nessa área, o enrocamento implantado foi totalmente carregado pelas altas vazões do canal (**Figura 3.3**). Os demais trechos encontram-se estáveis, sendo que as **Figuras 3.4 a 3.6** mostram o comparativo da situação dessas margens nos meses de maio e outubro de 2016.

Figura 3.3: Margem aterrada erodida nas proximidades da foz do rio Apicás. Verificou-se que o enrocamento inserido nas margens foi carregado pelas altas vazões do rio Teles Pires.

Toda a extensão marginal encontra-se estável, a exceção de um ponto na margem esquerda, catalogado em maio de 2016, nas proximidades da foz do rio Apiacás, para o qual se recomenda o reforço do enrocamento.

Para continuação das obras da ensecadeira de segunda fase, recomenda-se o reforço do enrocamento na foz do rio Apicás.

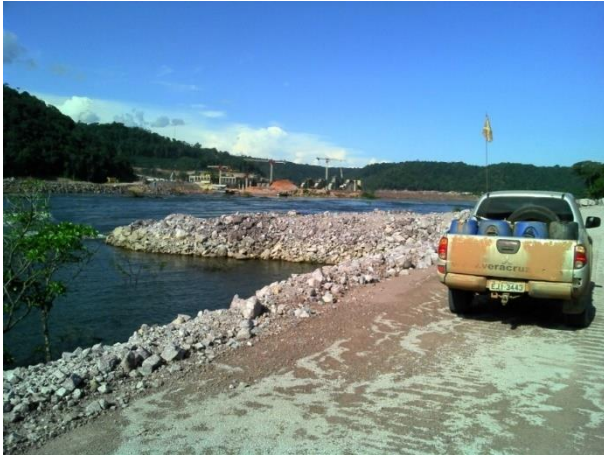
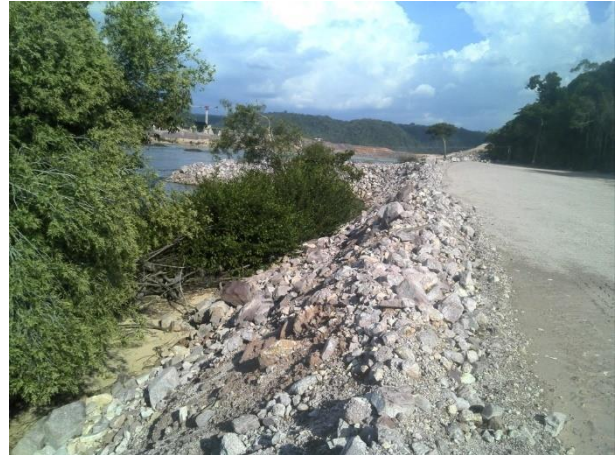
Figura 3.4: Margem esquerda do rio Teles Pires aterrada e enrocada. Verificou-se que o enrocamento inserido apresenta-se estável.

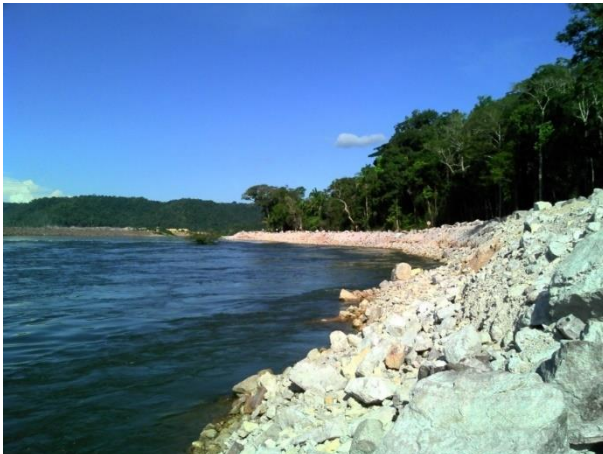
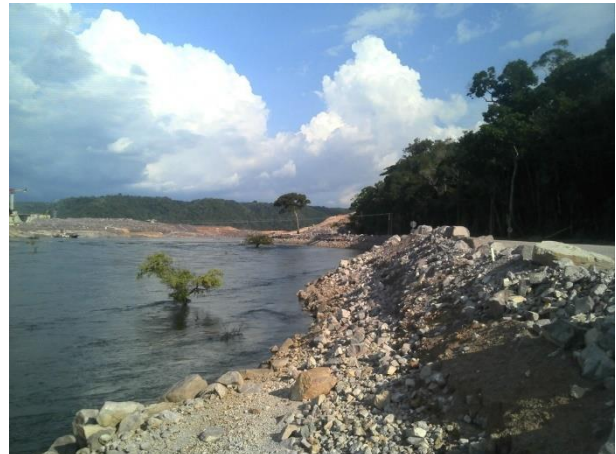
Figura 3.5: Margem esquerda do rio Teles Pires enrocada. Verificou-se que o enrocamento apresenta-se estável.

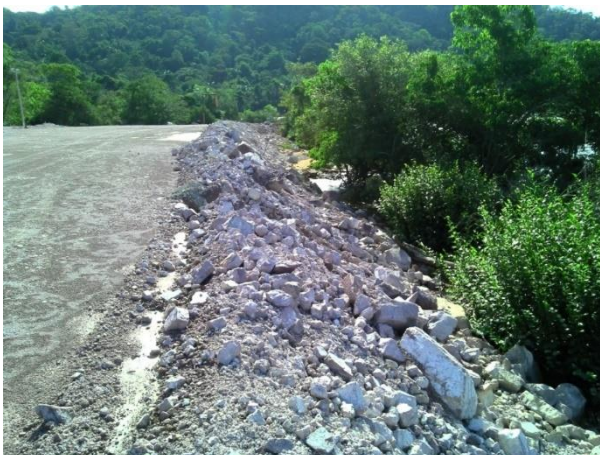
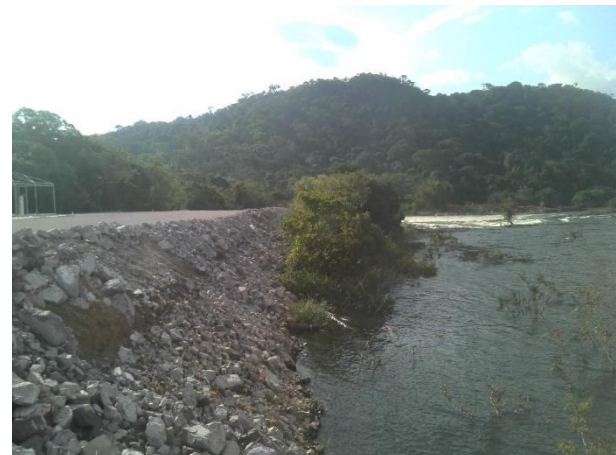
Figura 3.6: Talude enrocado na margem esquerda do rio Teles Pires. Verificou-se que o enrocamento apresenta-se estável.

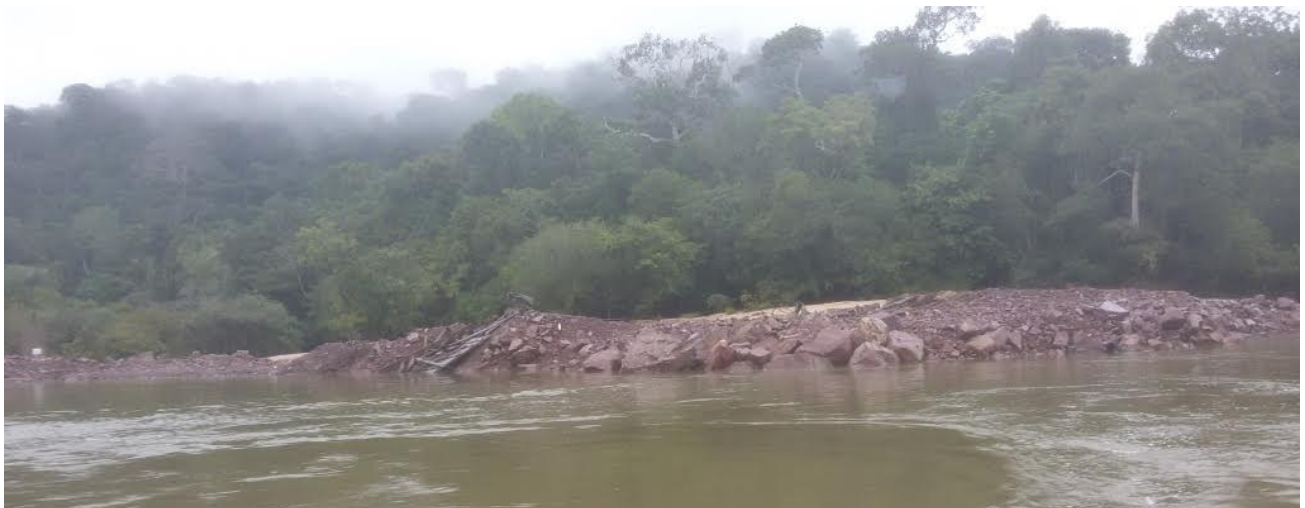
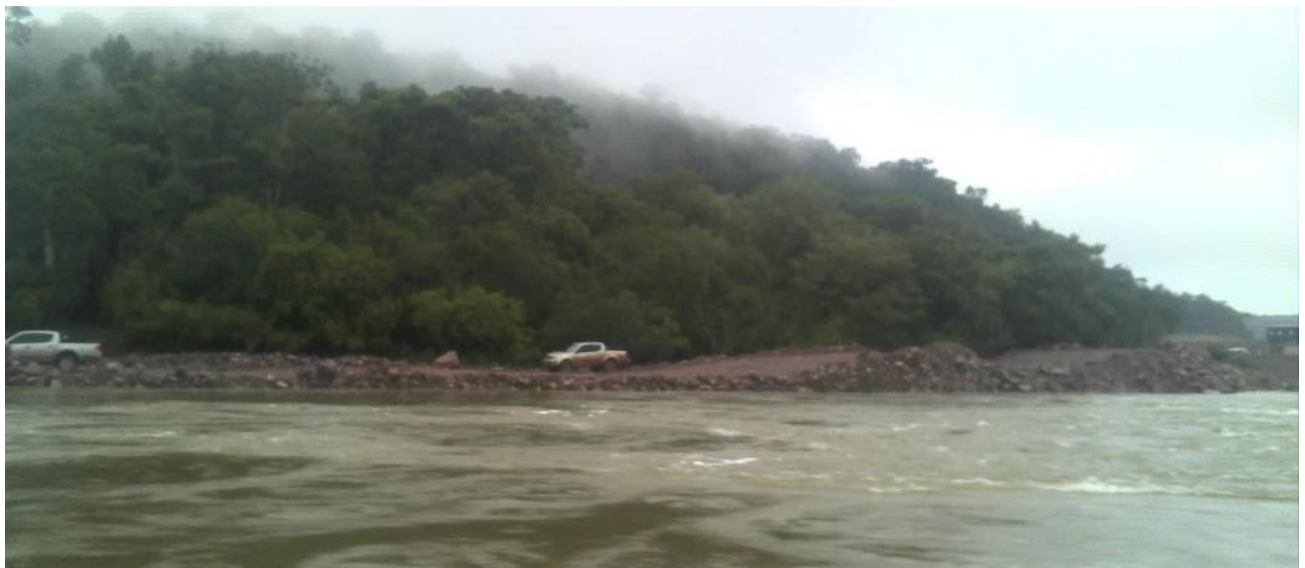
Da mesma forma, na margem direita, não foram verificados processos erosivos ativos na extensão das margens, conforme apresentado nos registros fotográficos da **Figura 3.7**. Notou-se que as margens adjacentes às obras, localizadas em ilha, foram enrocadas, sendo visualizados apenas pequenos trechos localizados de solo exposto, como apresentado na **Figura 3.8**.

Figura 3.7: Vista geral da porção imediatamente a jusante da barragem da UHE São Manoel no mês de dezembro de 2016.

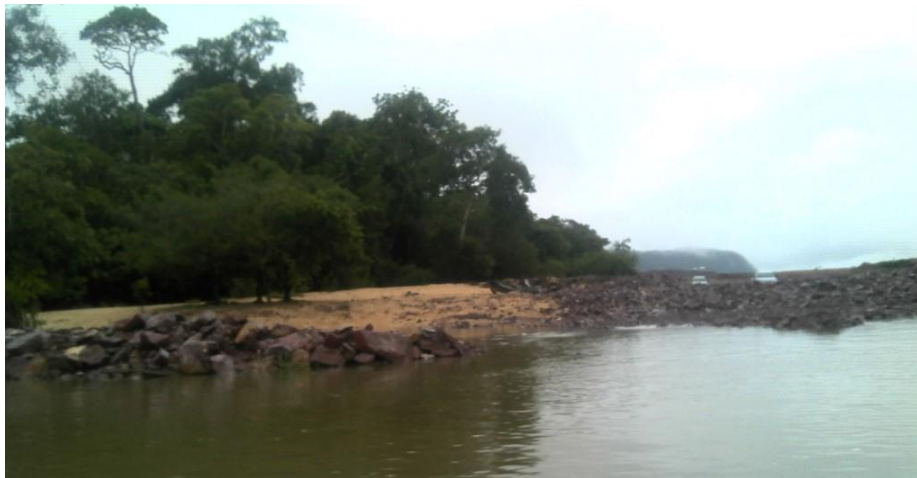
Figura 3.8: Solo exposto em porção localizada do talude nas coordenadas UTM WGS 84 21L 493518 8984799.

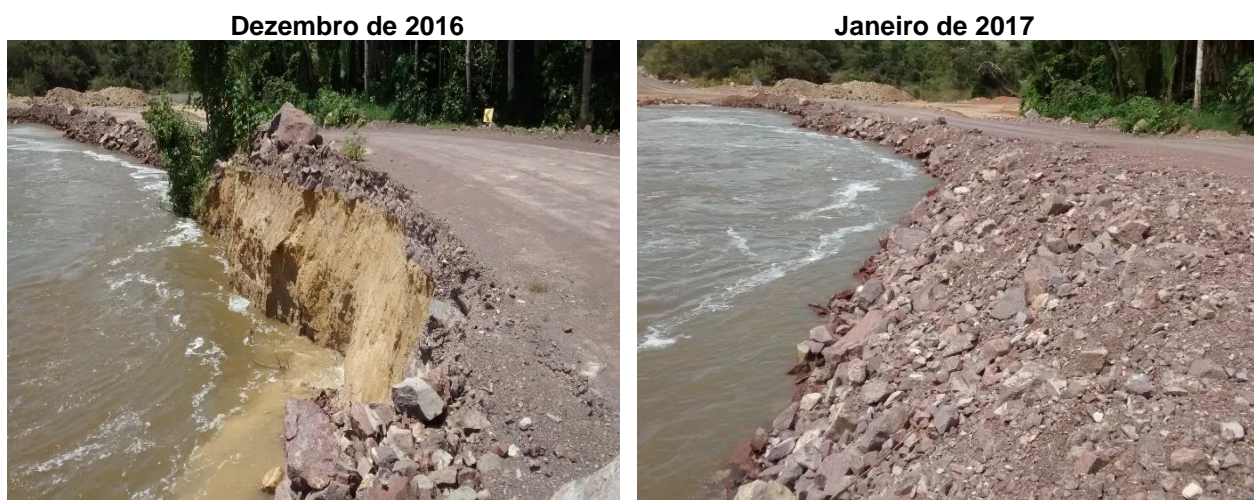
Na margem direita do canal de fuga, a aproximadamente 400 metros a jusante da casa de força também foi verificado pelo empreendedor, no dia 26 de dezembro, o surgimento de um processo decorrente de solapamento causado pela dinâmica fluvial (**Figura 3.9**). Esse processo foi remediado imediatamente, sendo que na campanha de janeiro o local já se apresentava estável (**Figura 3.9**).

Figura 3.9: Erosão na margem direita do Canal de Fuga no mês de dezembro de 2016, quando foi catalogada, e em janeiro de 2017, após contenção através de implantação de enrocamento.

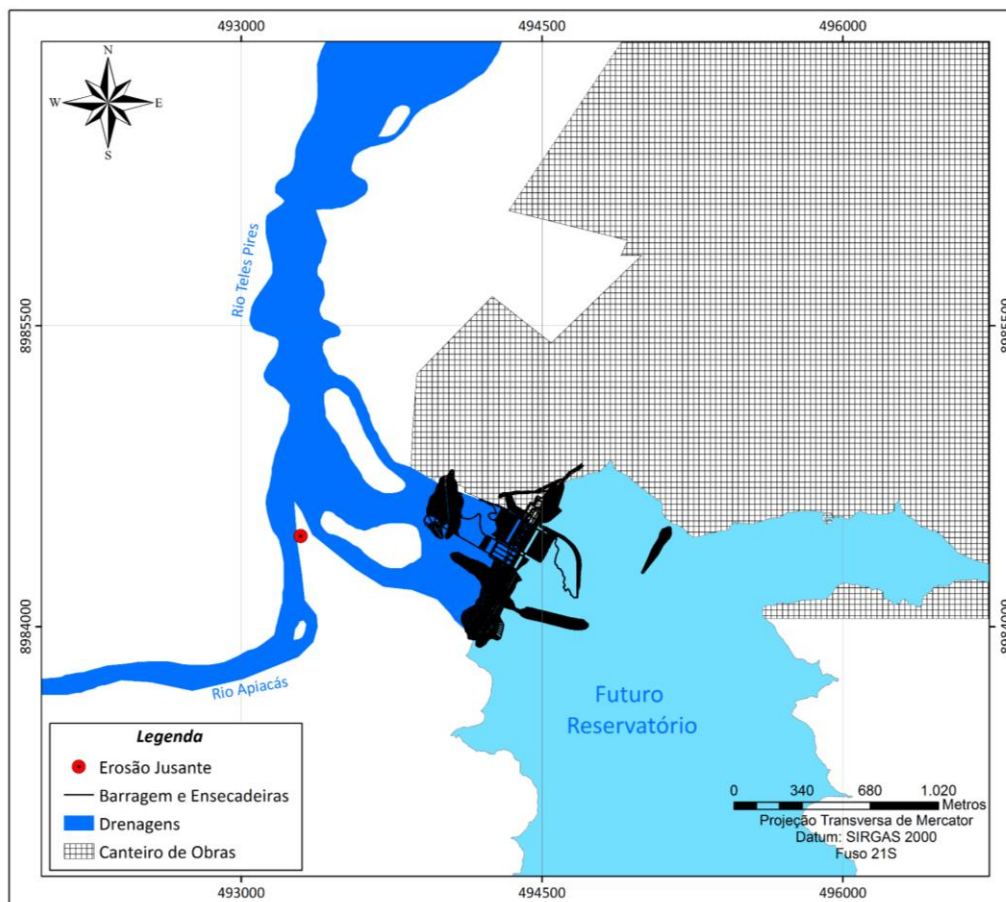
A representação cartográfica da **Figura 3.10** mostra a localização o único foco erosivo ativo localizado na porção imediatamente a jusante da UHE São Manoel.

Figura 3.10: Localização do foco erosivo identificado a jusante do barramento.
