ANEXO 1

Fichas descritivas dos pontos erosivos catalogados a montante e a jusante da barragem

UHE São Manoel no rio Teles Pires
Programa de Monitoramento da Estabilidade das Encostas Marginais Sujeitas a Processos Erosivos

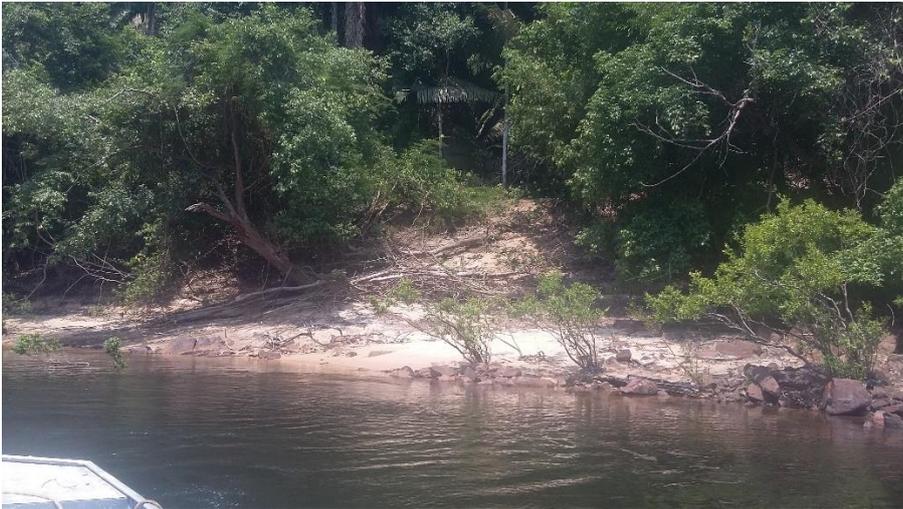
Novembro de 2015

Observações Relevantes
O local vem apresentado aumento na medida da altura exposta da estaca ao longo do tempo, indicando aporte de sedimentos por erosão laminar e solapamentos.

Recomendações
Monitoramento quantitativo através da medição de taxa erosiva na estaca e qualitativo através de acompanhamento fotográfico.

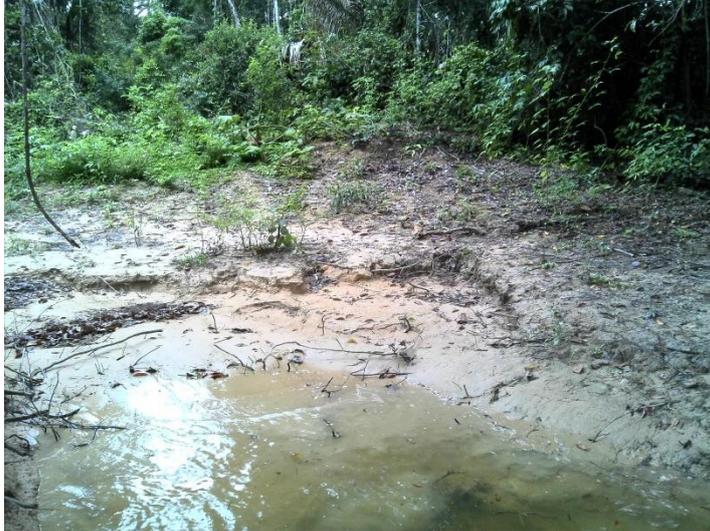
Abril de 2015

Observações Relevantes
O processo foi desencadeado pela dinâmica fluvial natural e pelo escoamento superficial das águas pluviais, e apresenta baixa gravidade. Entre novembro de 2015 e outubro de 2016 o processo não teve evolução.

Recomendações
Monitoramento quantitativo através da medição de taxa erosiva na estaca e qualitativo através de acompanhamento fotográfico.

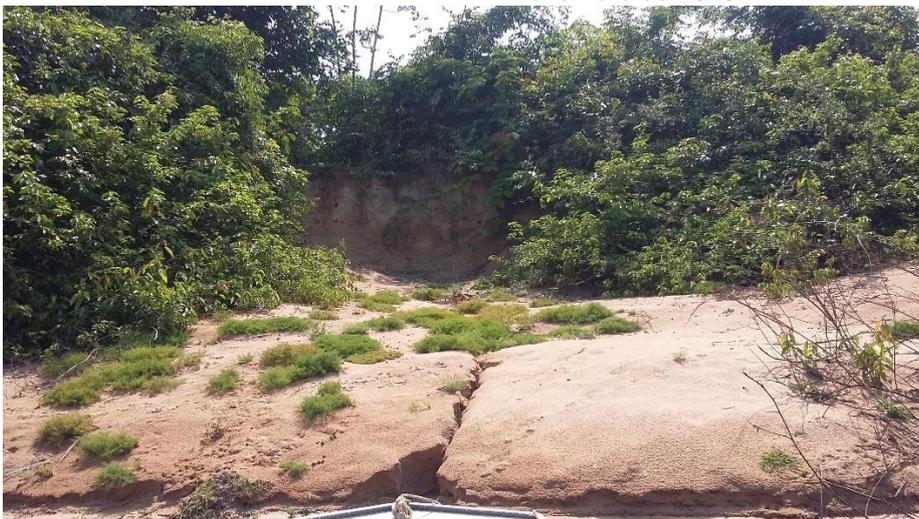
Novembro de 2015

Observações Relevantes
O processo é decorrente da dinâmica natural fluvial, sendo que atualmente se apresenta parcialmente estabilizado. Houve o aumento de 1 cm na altura exposta da estaca entre os meses de novembro de 2015 e maio de 2016. No monitoramento realizado em outubro de 2016, o local estava inacessível, sendo possível acessá-lo em dezembro. A estaca de monitoramento não indicou avanço erosivo.

Recomendações
Monitoramento e quantitativo através da medição de taxa erosiva na estaca e qualitativo através de acompanhamento fotográfico.

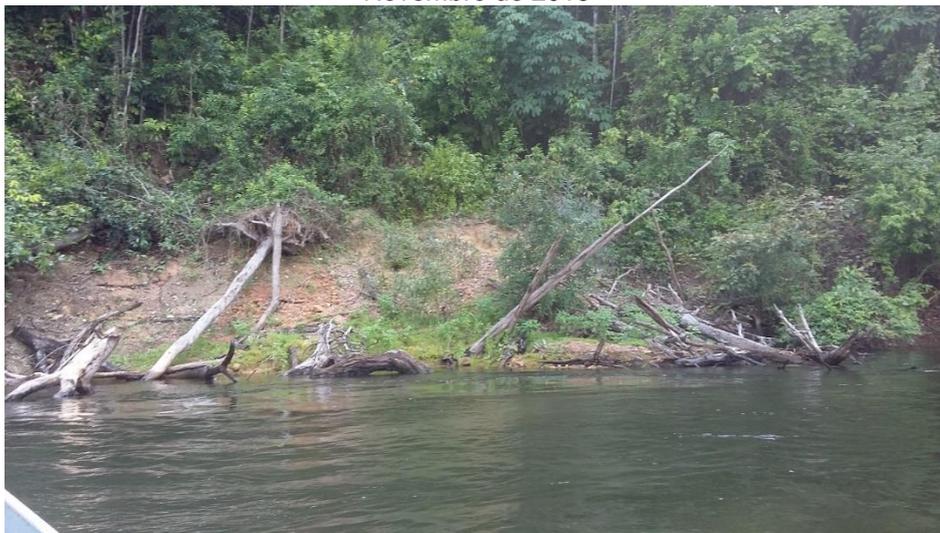
Novembro de 2015

Observações Relevantes
Foco erosivo em franca regeneração. Na campanha de outubro de 2016, verificou-se deposição no sopé da encosta.

Recomendações
Continuar o monitoramento através da medição das taxas erosivas e observação e registro fotográfico periódico.

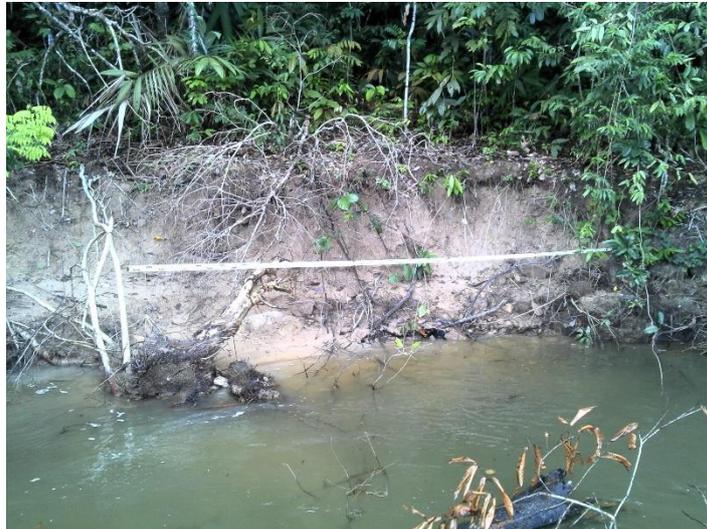
Abril de 2015

Observações Relevantes
Processo decorrente da dinâmica fluvial natural. Em novembro de 2015 e em maio de 2016 o local não estava acessível, pois está localizado em trecho intermitente do rio Teles Pires. Da mesma forma, em outubro de 2016 não foi possível acessar o local. Nova tentativa foi realizada no mês de dezembro de 2016, quando se constatou que o foco está ativo.

Recomendações
Monitoramento quantitativo através da medição de taxa erosiva e qualitativo através de acompanhamento fotográfico.

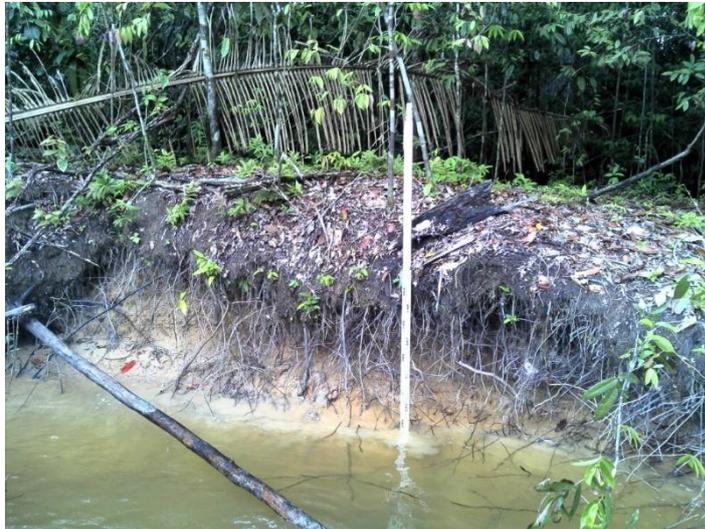
Abril de 2015

Observações Relevantes
Processo desencadeado pela dinâmica fluvial natural. Em outubro de 2016 verificou-se a queda da estaca de monitoramento.

Recomendações
Monitoramento quantitativo através da medição de taxa erosiva e qualitativo através de acompanhamento fotográfico.

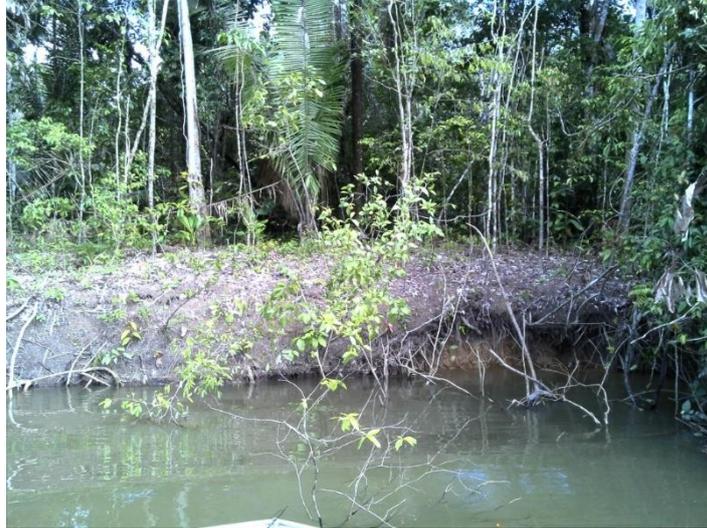
Abril de 2015

Observações Relevantes
Deslizamento natural e solapamento desencadeado pela dinâmica fluvial. A estaca de monitoramento apresentou aumento devido a formação de um buraco no local de instalação da mesma, como é possível observar nas fotos da documentação fotográfica.

Recomendações
Monitoramento quantitativo através da medição de taxa erosiva e qualitativo através de acompanhamento fotográfico.

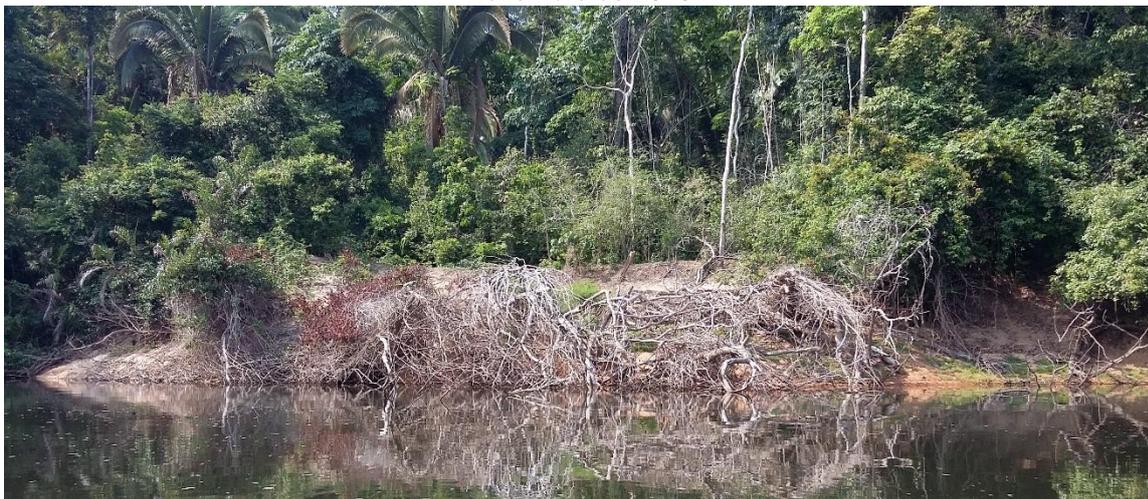
Novembro de 2015

Observações Relevantes
Processo de erosão laminar decorrente do escoamento superficial.
