# **IMPLANTAÇÃO DO PROJETO BÁSICO AMBIENTAL UHE SÃO MANOEL**

## **PROGRAMA DE MONITORAMENTO DA ESTABILIDADE DAS ENCOSTAS MARGINAIS SUJEITAS A PROCESSOS EROSIVOS**

### **RELATÓRIO CONSOLIDADO**

Relatório Consolidado, referente ao Acompanhamento do Programa de Monitoramento da Estabilidade das Encostas Marginais Sujeitas a Processos Erosivos da Fase de Instalação. Período: de agosto/2014 a dezembro/2016. Licença de Instalação - LI nº. 1017/2014 – IBAMA Processo n. 02001.004420/2007-65

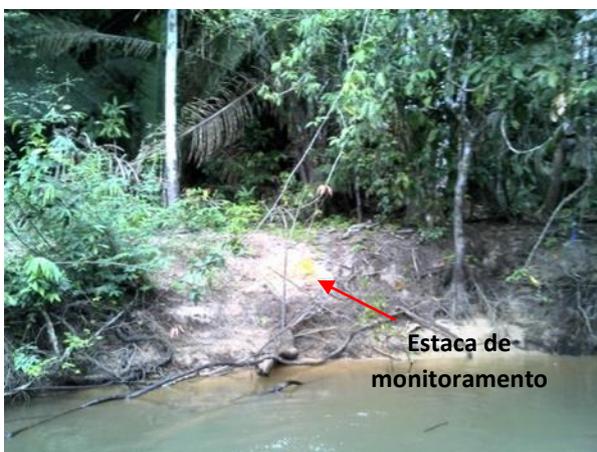
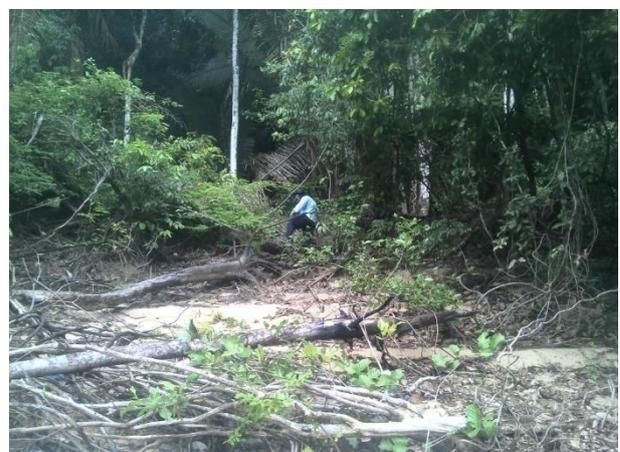
O ponto SMMD-01 está localizado na margem direita do rio Teles Pires, nas coordenadas 09°18,6191'(S) 56°47,2221'(W) em área de planície aluvionar. Apresenta solo arenoso e mata ciliar preservada. No local, na campanha realizada novembro de 2014 identificou-se a ocorrência de solapamento marginal natural em área de 5 metros de extensão, e erosão laminar moderada. No mês de abril de 2015 foi implantada uma estaca metálica de monitoramento, na posição horizontal, para acompanhamento da evolução dos processos erosivos (**Figura - 2**).

No decorrer de todo o período monitorado, à estaca de monitoramento apresentou aumento de 13 cm em sua altura exposta, indicando que o processo erosivo encontra-se ativo, em decorrência da dinâmica fluvial natural.

**Figura – 2: Ponto SMMD-01 nas campanhas de abril de 2015 e outubro de 2016.**

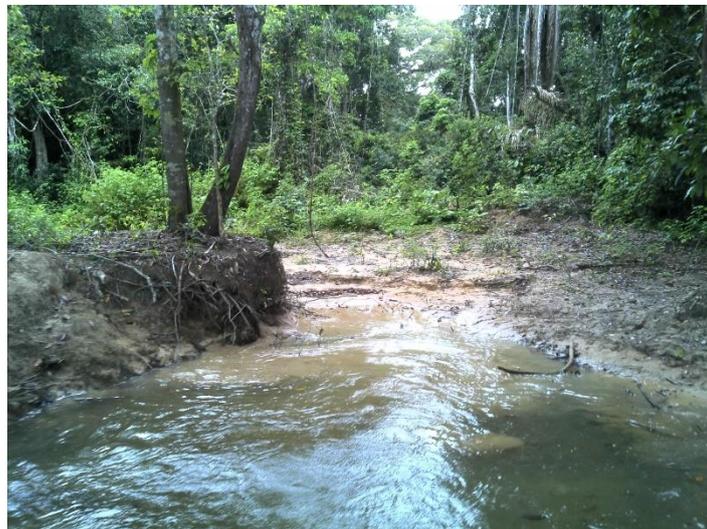
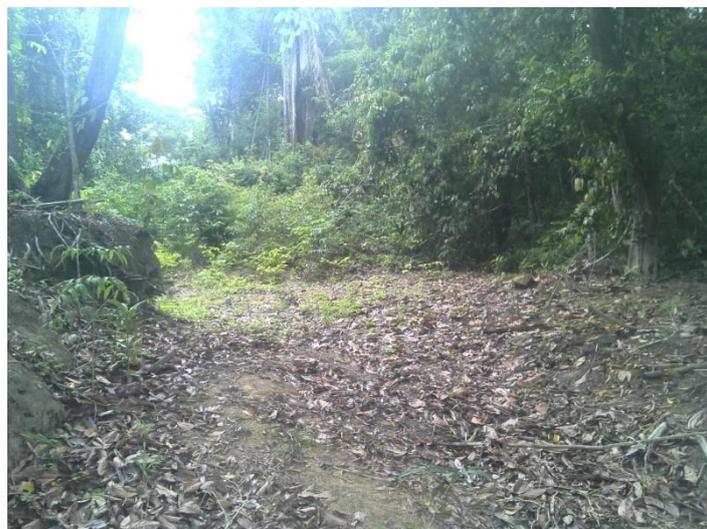
O ponto SMMD-02, também localizado na margem direita do rio Teles Pires, nas coordenadas 09°17,430'(S) 56°47,3691'(W), encontra-se em planície aluvionar, possui textura do solo arenosa e mata ciliar preservada. A ocorrência de solapamento e erosão laminar foi identificada na campanha de monitoramento de abril de 2015 e é desencadeada naturalmente pela dinâmica fluvial e escoamento superficial. Nessa mesma campanha, foi realizada a instalação de uma estaca de monitoramento na posição vertical para o acompanhamento dos processos (**Figura - 3**).

Na campanha de novembro de 2015 verificou-se aumento de 3 cm na altura exposta da estaca, sendo que posteriormente não foi registrada nenhuma evolução, indicando estabilização do processo.

**Figura - 3: Ponto SMMD-02 nas campanhas de abril de 2015 e outubro de 2016.**

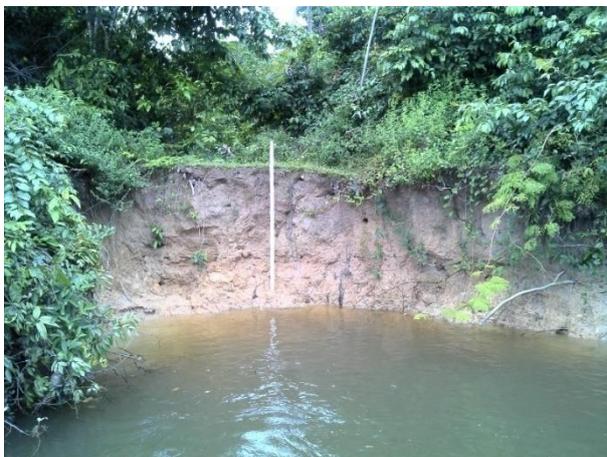
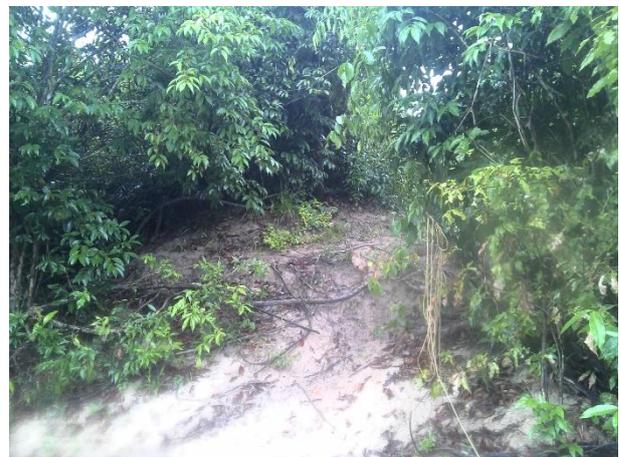
O ponto SMMD-03 (**Figura - 4**), localizado na margem direita do rio Teles Pires, nas coordenadas 09°15,034'(S) 56°48,801'(W), apresentou solapamento em talude sub-vertical decorrente da dinâmica fluvial catalogada na campanha de abril de 2015. No local o solo é argilo-arenoso no topo e arenoso no sopé da base da encosta, com vegetação de capoeira e presença de ocupação antrópica nas proximidades. O talude monitorado é íngreme e se apresenta parcialmente exposto. No local foi implantada em abril de 2015 uma estaca de monitoramento para acompanhar a evolução dos processos erosivos.

No monitoramento de outubro de 2016, devido aos baixos níveis d'água do rio Teles Pires, não foi possível acessar o local, sendo que nova tentativa foi feita em dezembro de 2016. Apesar da estaca de monitoramento não ter indicado perdas erosivas, visualmente constatou-se a ocorrência de erosão laminar no talude e solapamentos de baixa gravidade.

**Figura - 4: Ponto SMMD-03 nas campanhas de abril de 2015 e outubro de 2016.**

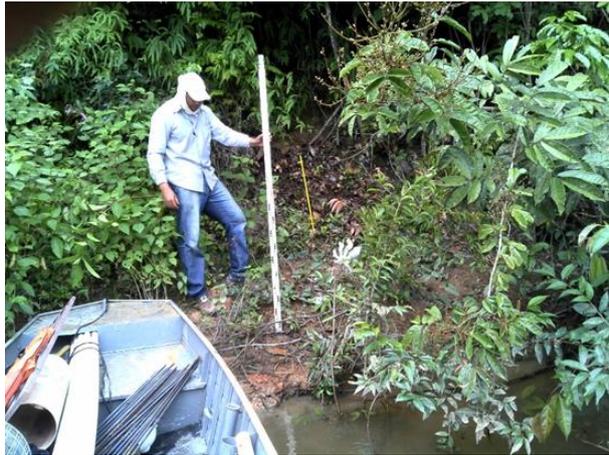
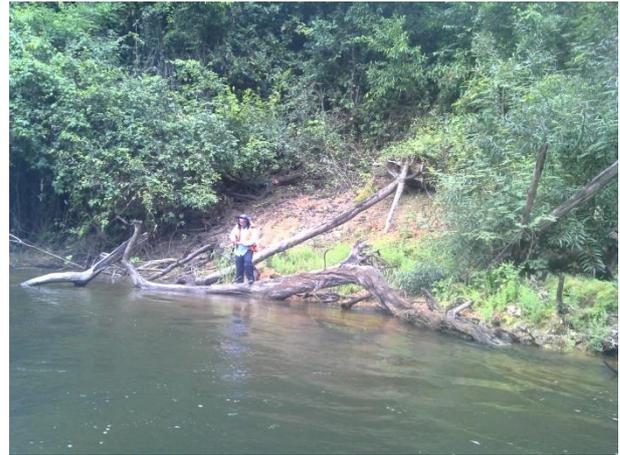
O ponto SMMD-04 está localizado na margem direita do rio Teles Pires, nas coordenadas 09°14,740'(S) 56°49,237'(W), em relevo montanhoso. No local, o solo residual é argiloso e há presença de colúvio no sopé, com vegetação de mata ciliar preservada e declividade alta. Esse ponto vem sendo monitorado pela UHE Teles Pires desde o ano de 2012, quando se identificou um escorregamento de terra provocado pela queda de árvores no topo de encosta. A partir de abril de 2015, vem se verificando que os processos erosivos inicialmente classificados como movimentos de massa, estão estabilizados.

No local existe uma estaca de monitoramento para verificação de possíveis retomadas erosivas (**Figura - 5**). No monitoramento de outubro de 2016 foi constatada deposição de sedimentos no local onde a estaca está inserida, indicando ocorrência de erosão laminar de gravidade baixa.

**Figura - 5: Ponto SMMD-04 nas campanhas de abril de 2015 e outubro de 2016.**

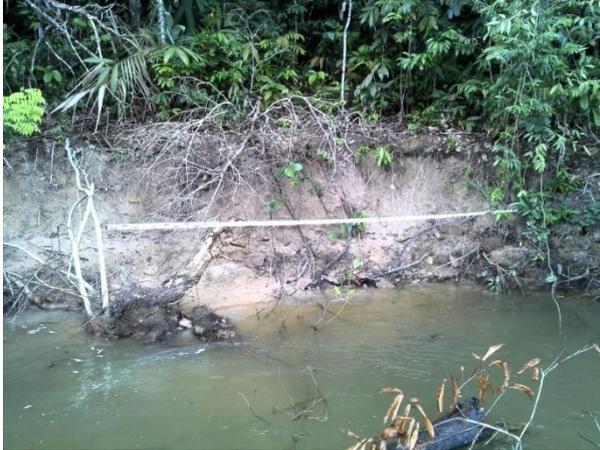
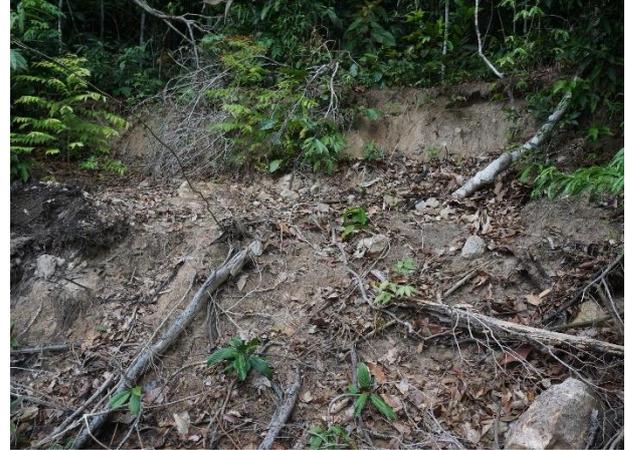
O ponto SMMD-05 (**Figura - 6**) está localizado na margem direita do rio Teles Pires, nas coordenadas 09°13,689'S 56°54,941'W, em relevo fortemente ondulado. No local, o solo é predominantemente arenoso em talude sub-vertical, com vegetação de mata ciliar preservada. Em abril de 2015 foi identificada a ocorrência de solapamentos induzidos pela dinâmica fluvial natural. Nessa campanha, foi implantada uma estaca vertical para monitorar a tendência evolutiva dos processos erosivos. Após a vistoria de 2015 o local permaneceu inacessível até dezembro de 2016, visto que se localiza em margens de rios entrelaçados intermitentes. Nessa última tentativa de acesso verificou-se que o local sofreu retomadas erosivas por solapamentos e queda de árvores. A estaca indicou avanço de 3 cm de perda de solo ao longo do período avaliado.

**Figura - 6: Ponto SMMD-05 nas campanhas de abril de 2015 e outubro de 2016.**

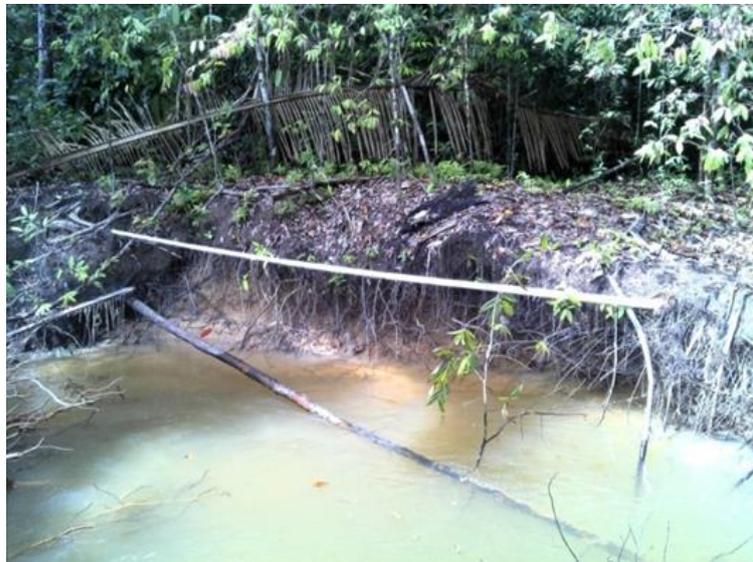
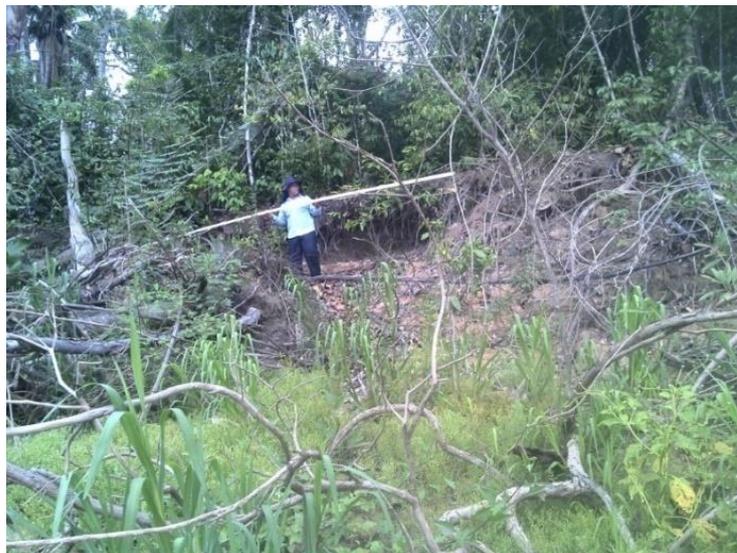
O ponto SMMD-06 está localizado na margem direita do rio Teles Pires, nas coordenadas 09°13,654'S 56°59,969'W, em relevo plano. No local, o solo é predominantemente areno-siltoso, com vegetação de mata ciliar preservada. Foi identificada a ocorrência de solapamentos induzidos pela dinâmica fluvial natural em toda a margem ao redor do ponto, durante a campanha de abril de 2015. Nessa mesma campanha, foi fixada uma estaca metálica na posição horizontal para acompanhamento dos processos erosivos (**Figura - 7**).

No decorrer de todo o monitoramento, o local apresentou instabilidade, com aumentos na ordem de um centímetro na estaca de monitoramento em cada campanha. Na campanha de outubro de 2016 a estaca de monitoramento encontrou-se danificada e deslocada. Os processos continuam ativos nesse local, no entanto, este ponto não apresenta grande extensão nem grande volume de solo com potencial para ser para ser carregado para o rio, devendo ser monitorado ao longo da execução deste programa.

**Figura - 7: Ponto SMMD-06 nas campanhas de abril de 2015 e outubro de 2016.**

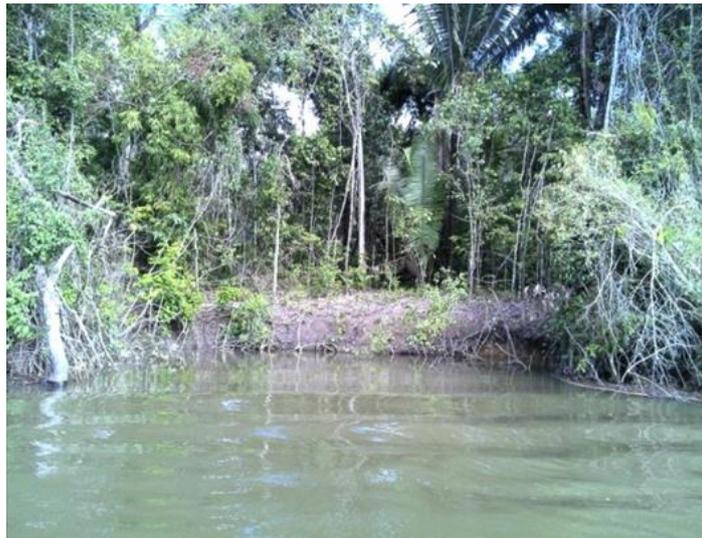
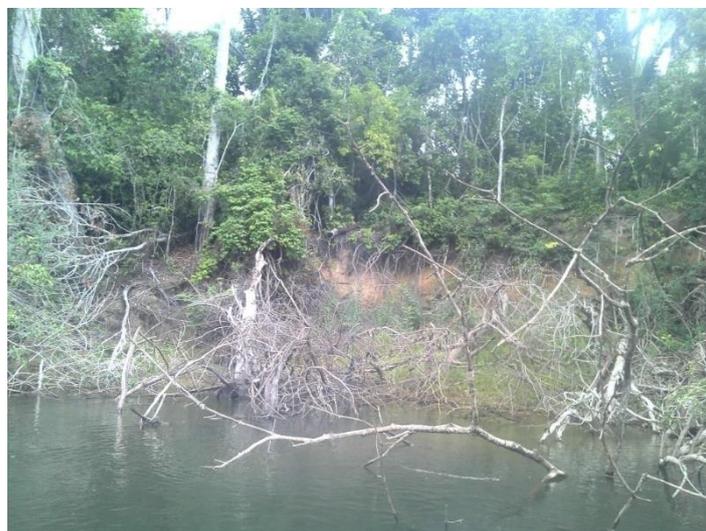
O ponto SMME-07 está localizado na margem esquerda do rio Teles Pires, nas coordenadas 09°13,939'S 56°59,170'W, em relevo plano. No local, o solo é predominantemente arenoso, com vegetação de mata ciliar preservada. Foram identificados solapamentos induzidos pela dinâmica fluvial natural na campanha de monitoramento de abril de 2015 (**Figura - 8**).

Durante todo o período de monitoramento não foram verificadas retomadas significativas de processos erosivos no local. Entre maio e outubro de 2016 houve o crescimento de gramíneas na base da encosta e a estaca de monitoramento horizontal instalada em abril de 2015 não indicou retomadas erosivas.

**Figura - 8: Ponto SMME-07 nas campanhas de abril de 2015 e outubro de 2016.**

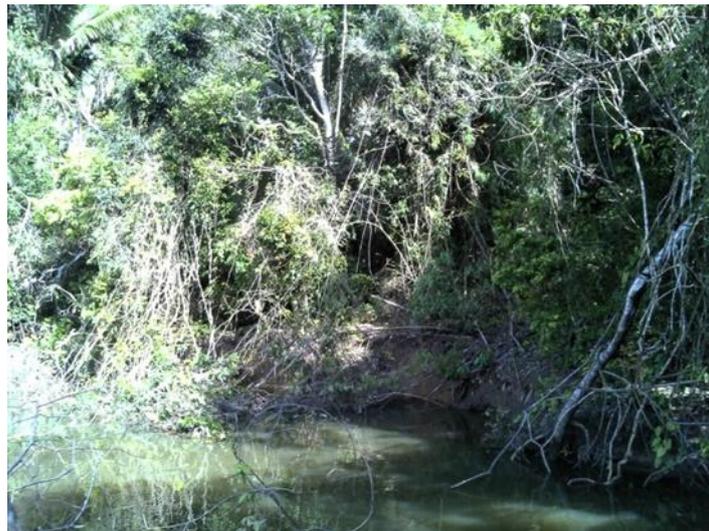
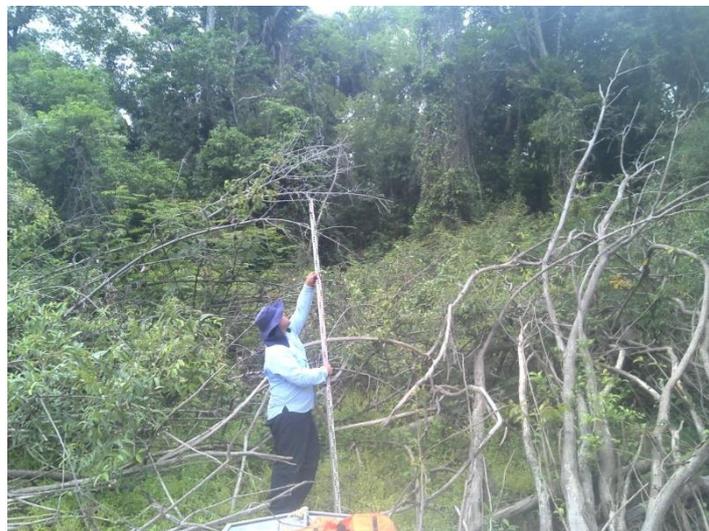
vegetação de mata ciliar preservada. Foi identificada a ocorrência de solapamentos induzidos pela dinâmica fluvial natural na campanha de monitoramento de abril de 2015 (**Figura - 9**).

Na última vistoria ao Ponto SMME-08, realizada em outubro de 2016, o local se encontrava em fase de estabilização, sendo que a feição foi totalmente encoberta por vegetação.

**Figura - 9: Ponto SMME-08 nas campanhas de abril de 2015 e outubro de 2016.**

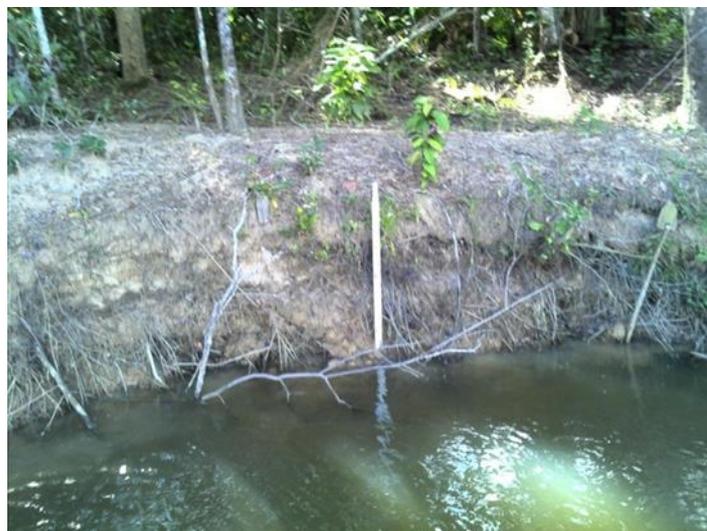
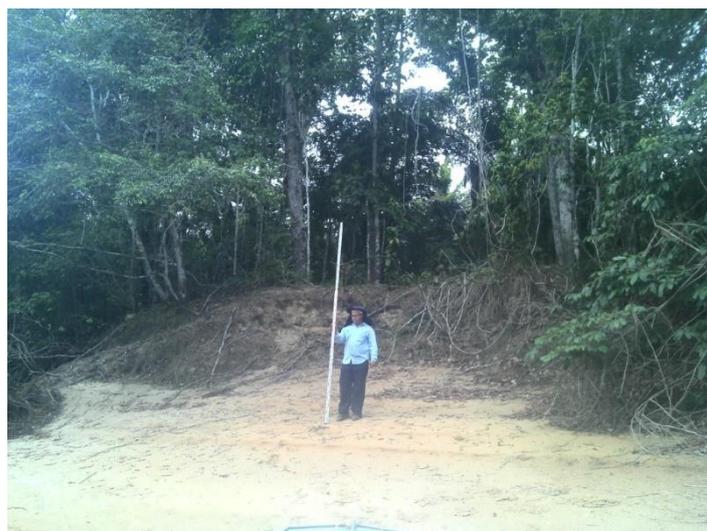
O ponto SMMI-09 (**Figura - 10**) está localizado em ilha no rio Teles Pires, nas coordenadas 09°14,101'S 56°54,883'W. No local, o solo é predominantemente arenoso, com vegetação de mata ciliar preservada. Na campanha de abril de 2015 foi identificado processo erosivo do tipo solapamento e foi instalada na margem estaca de monitoramento horizontal. No decorrer do monitoramento foram registrados avanços de cerca de 13 cm na altura exposta da estaca de monitoramento, causados pela dinâmica fluvial natural. Em outubro de 2016, no entanto, não foram verificadas retomadas erosivas.

**Figura - 10: Ponto SMMI-09 nas campanhas de abril de 2015 e outubro de 2016.**

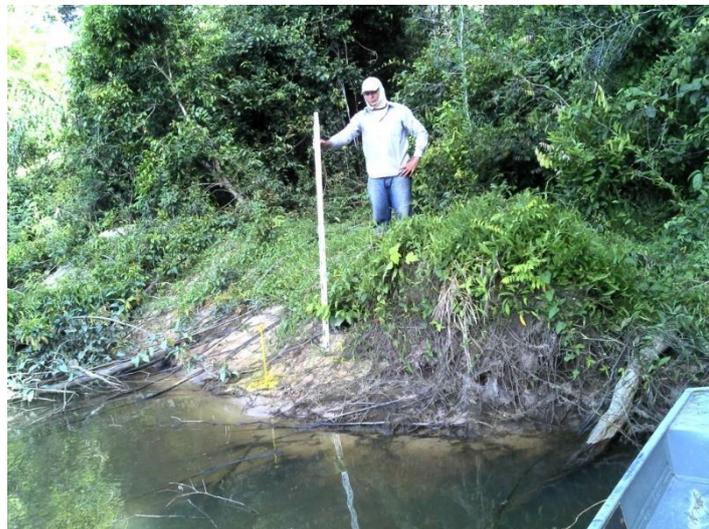
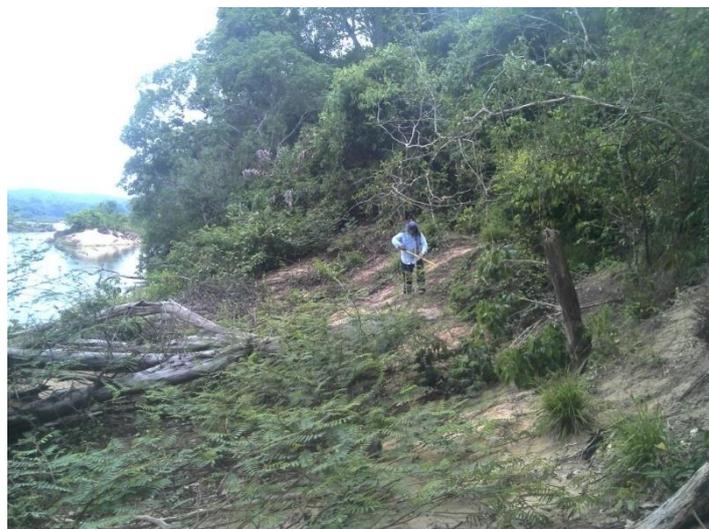
O ponto SMME-10 está localizado na margem esquerda do rio Teles Pires, nas coordenadas 09°14,791'S 56°49,833'W. Assim como na maior parte dos pontos, no local, o solo é predominantemente arenoso, com vegetação de mata ciliar preservada. Na campanha de abril de 2015 foi identificada a ocorrência de solapamentos causados pela dinâmica fluvial natural, erosão laminar, e pequenos movimentos de massa induzidos pela queda de árvores (**Figura - 11**). Nesse ponto, na campanha de abril de 2015, foram implantadas duas estacas de monitoramento na posição vertical. Durante o monitoramento verificou-se pequenas retomadas erosivas. O solo arenoso contribui para o avanço dos processos erosivos, que são de origem natural.

**Figura - 11: Ponto SMME-10 nas campanhas de abril de 2015 e outubro de 2016.**

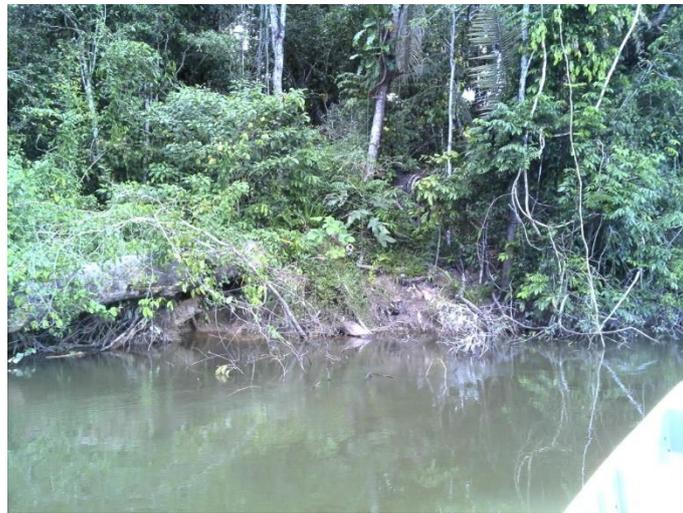
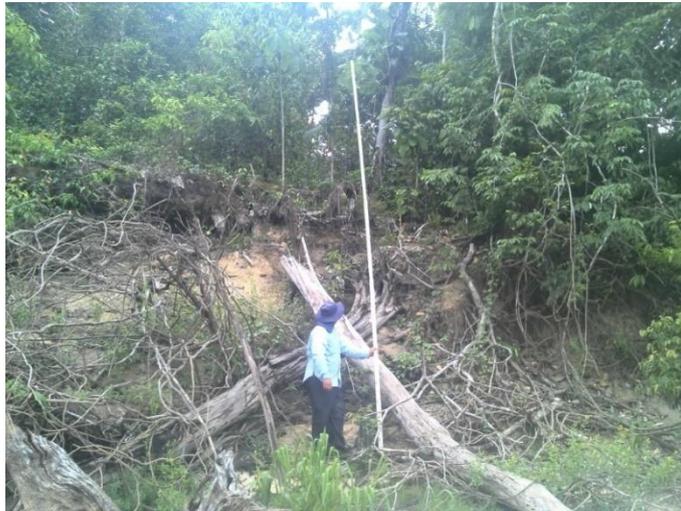
Nessa mesma campanha foi instalada uma estaca de monitoramento na posição vertical. Durante o período de monitoramento, a estaca indicou 3 cm de perda de solo, sendo que o processo ainda se mostrava ativo na última visita, realizada em outubro de 2016.

**Figura - 12: Ponto SMME-11 na campanha de abril de 2015 e em outubro de 2016.**

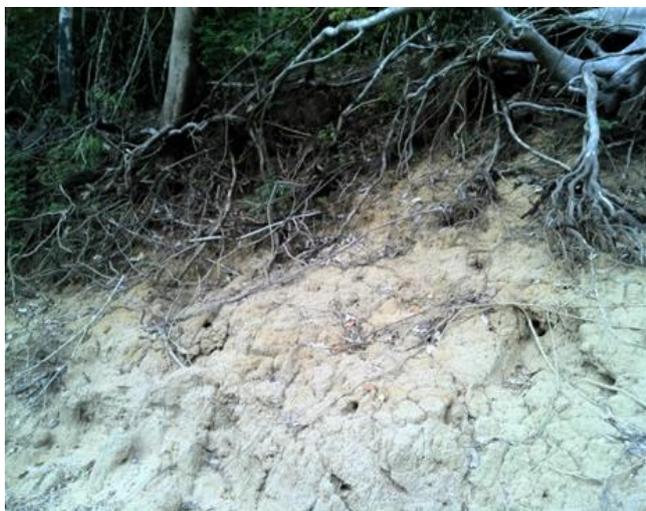
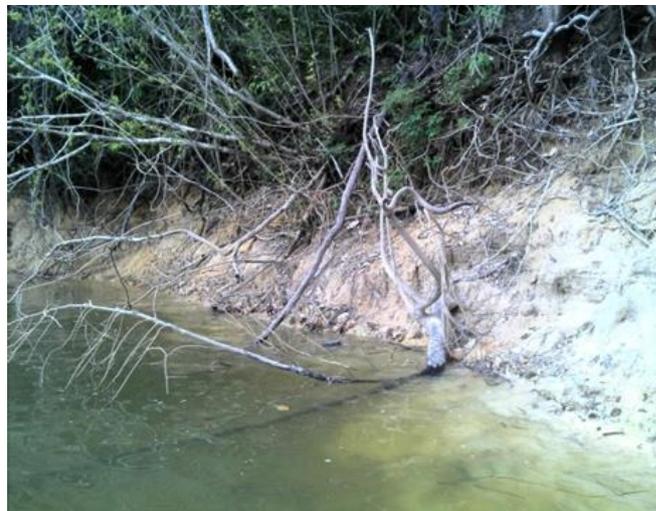
**Figura - 13: Ponto SMMI-12 em novembro de 2014 e abril de 2015.**

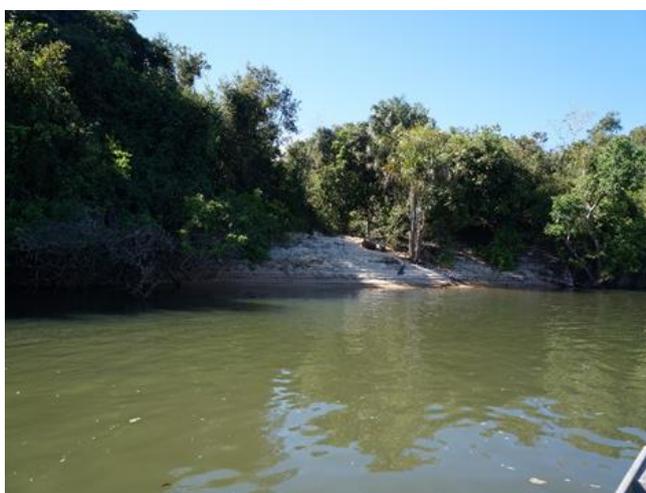
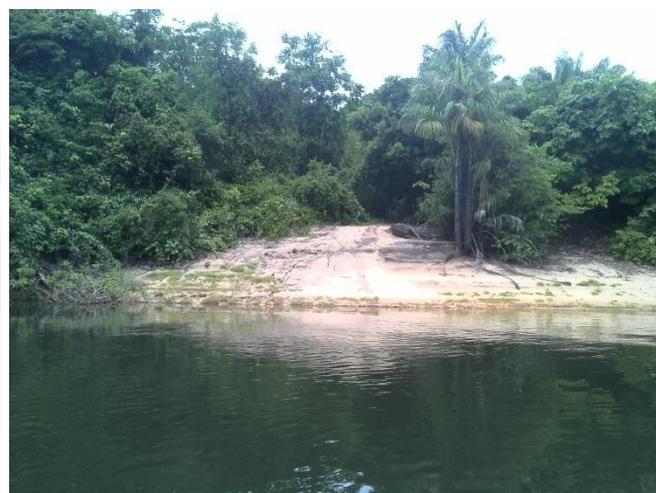
**Figura - 14: Ponto SMJD-01 em abril de 2015 e outubro de 2016.**

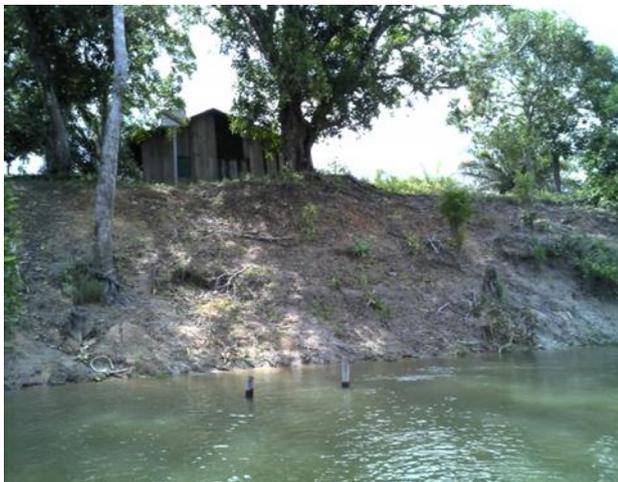
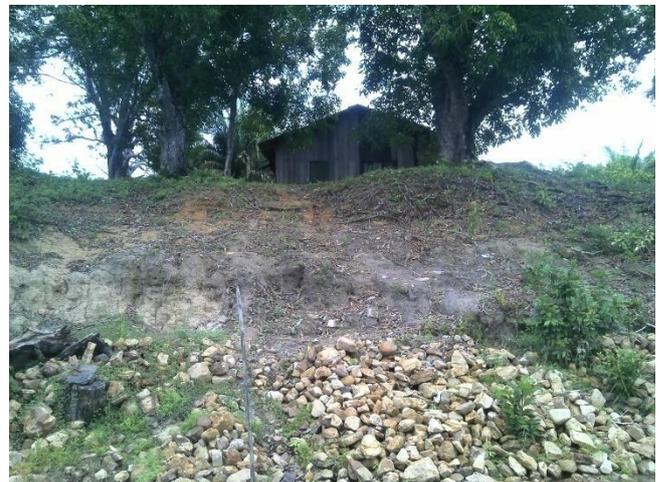
O ponto SMJE-02, situado na margem esquerda do rio Teles Pires, nas coordenadas 09°08,514'S 57°03,798'W (WGS84) – em área indígena, também é composto por solo arenoso, com ausência de vegetação, declividade acentuada e presença de ocupação antrópica (antiga casa indígena - **Figura - 15**). Foi identificado processo erosivo do tipo solapamento na campanha de outubro de 2016. No decorrer de todo o monitoramento não foi verificado avanço dos processos erosivos no local. A estaca de monitoramento foi removida possivelmente por pescadores que acessam o local.

**Figura - 15: Ponto SMJE-02 em novembro de 2014 e outubro de 2016.**

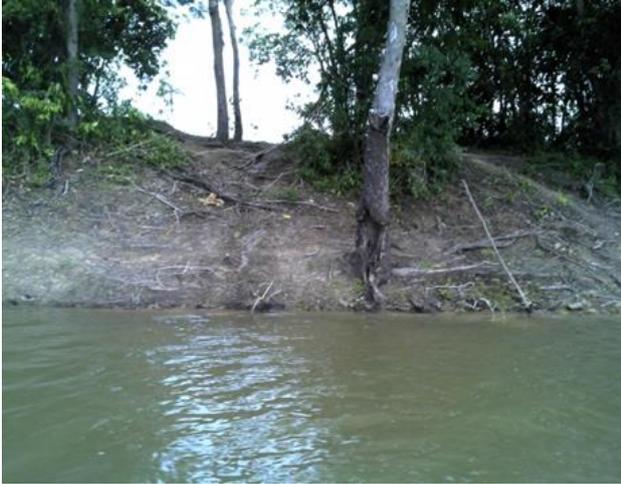
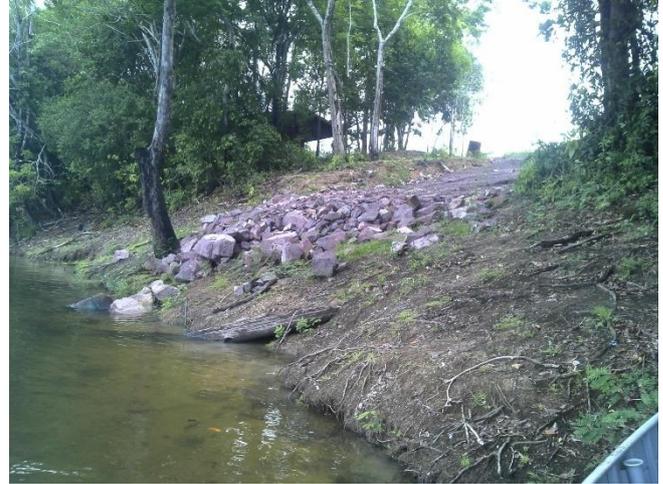
Nesse local, a estaca de monitoramento instalada em maio de 2016 também foi removida.

**Figura -16: Ponto SMJD-03 em maio de 2015 e outubro de 2016.**

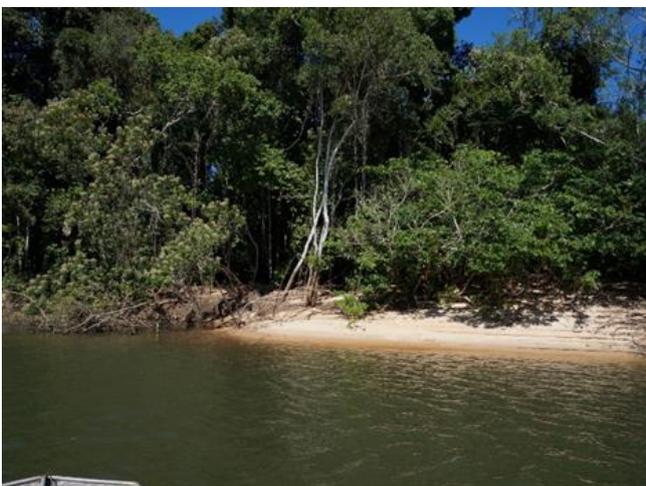
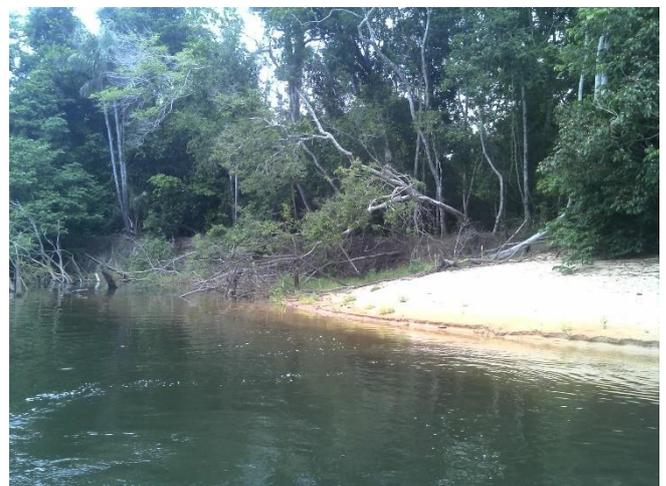
**Figura - 17: Ponto SMJE-04 em maio de 2015 e outubro de 2016.**

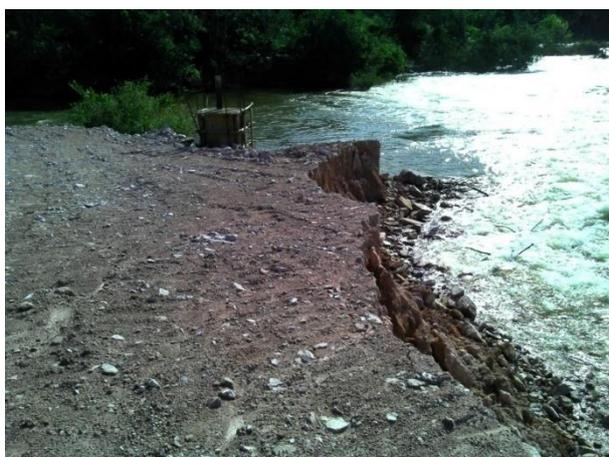
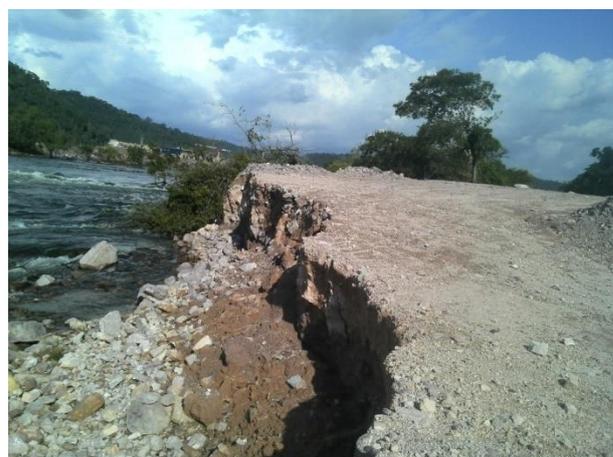
De toda a extensão analisada constatou-se na vistoria realizada em dezembro de 2016 a presença de processos erosivos apenas na porção marginal localizada nas proximidades da foz do rio Apiacás (**Figura - 20**). O restante do trecho estava estável em todas as vistorias, mostrando que a medida adotada está sendo eficiente na contenção dos processos. As **Figuras - 21 a - 23** mostram o comparativo da situação das margens nos meses de maio e outubro de 2016.

**Figura - 20: Margem aterrada erodida nas proximidades da foz do rio Apiacás. Verificou-se que o enrocamento inserido nas margens foi carregado pelas altas vazões do rio Teles Pires.**

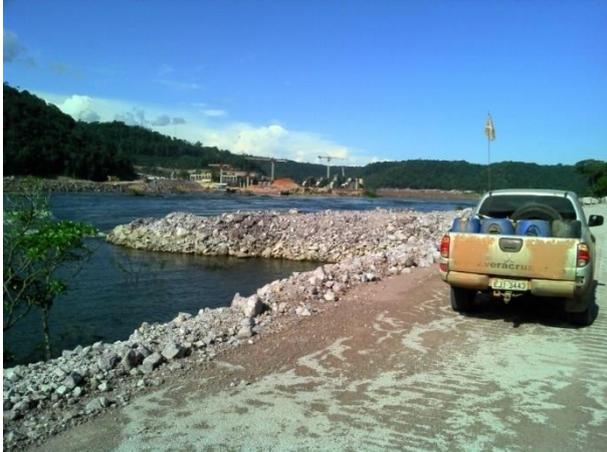
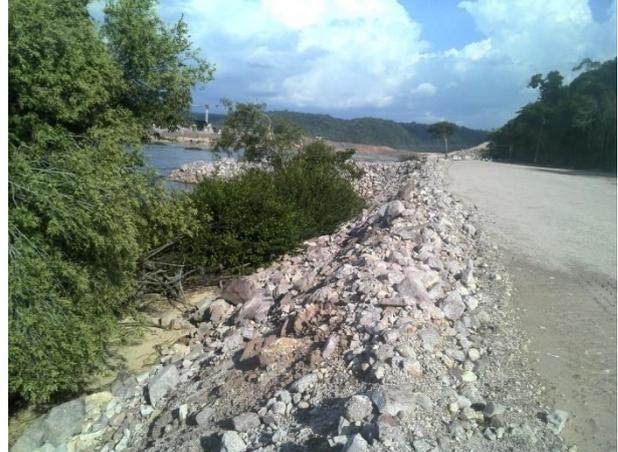
**Figura - 21: Margem esquerda do rio Teles Pires aterrada e enrocada. Verificou-se que o enrocamento inserido apresenta-se estável.**

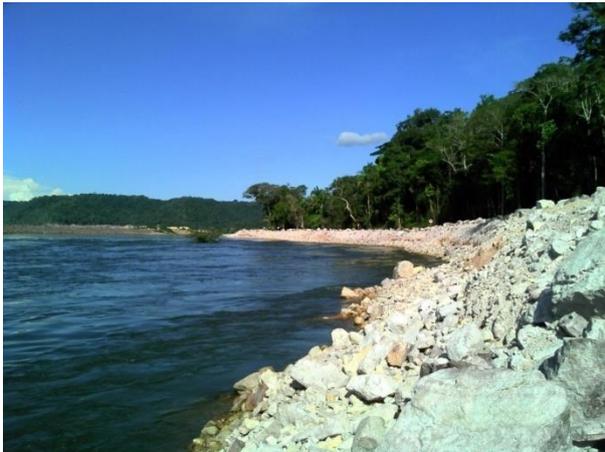
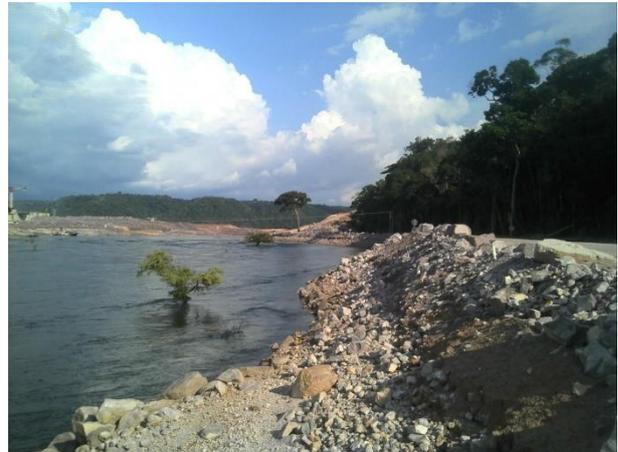
**Figura - 22: Margem esquerda do rio Teles Pires enrocada. Verificou-se que o enrocamento apresenta-se estável.**

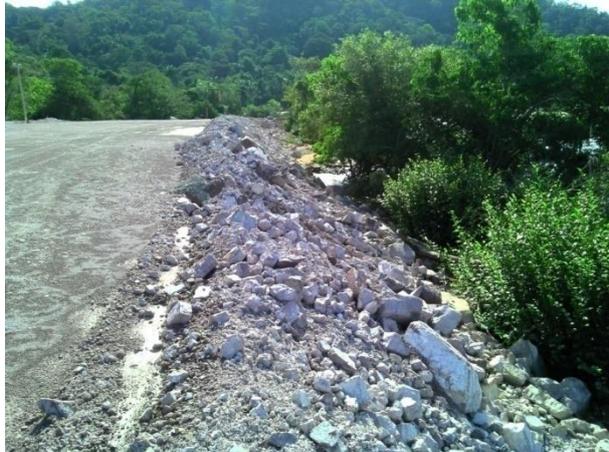
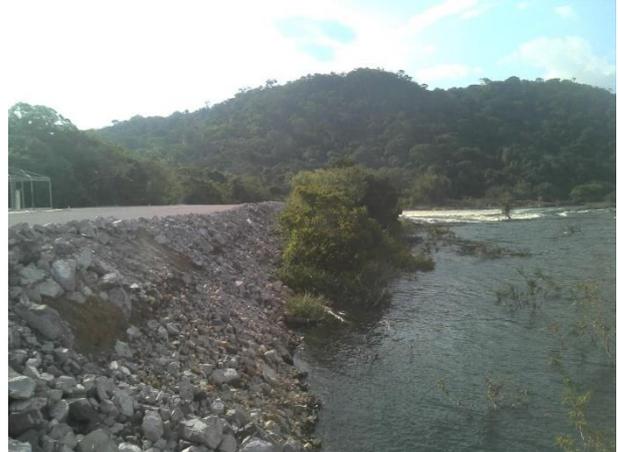
**Figura - 23: Talude enrocado na margem esquerda do rio Teles Pires. Verificou-se que o enrocamento apresenta-se estável.**

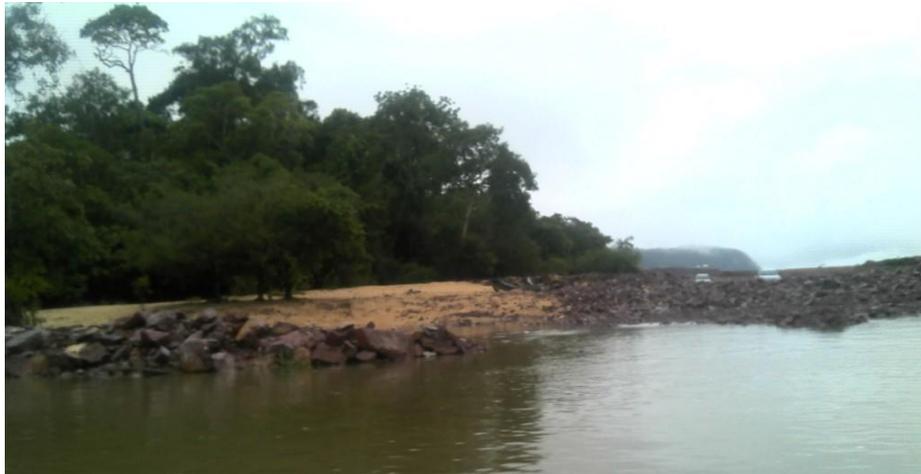
**Figura - 25: Solo exposto em margem de ilha localizada nas coordenadas UTM WGS 84 21L 493518 8984799.**

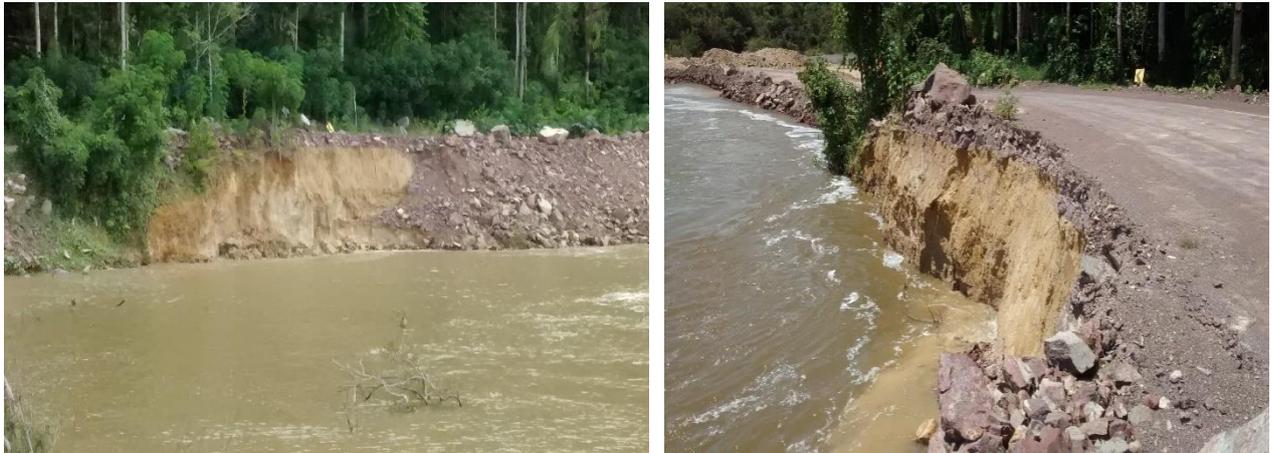
Na margem direita do canal de fuga, a aproximadamente 400 metros a jusante da casa de força da futura UHE São Manoel, também foi verificado pelo empreendedor, no dia 26 de dezembro de 2016, o surgimento de processo erosivo decorrente de solapamento causado pela dinâmica fluvial (**Figura - 26**).

**Figura - 26: Erosão na margem direita do Canal de Fuga.**

Ressalta-se que a margem direita está inserida em relevo de planalto dissecado com predomínio de coberturas sedimentares inconsolidadas, sendo necessário o acompanhamento constante do local. Para esses locais em que foram verificados processos erosivos ativos, recomenda-se a contenção dos mesmos através do reforço do enrocamento.
