PROGRAMA DE MONITORAMENTO DAS DIMENSÕES FÍSICAS E DAS ESTRUTURAS DE CONTRÔLE DOS PROCESSOS EROSIVOS NO ENTORNO DO AHE SIMPLÍCIO

GEC.E.012.2015

17.03.2015

**Relatório Técnico**

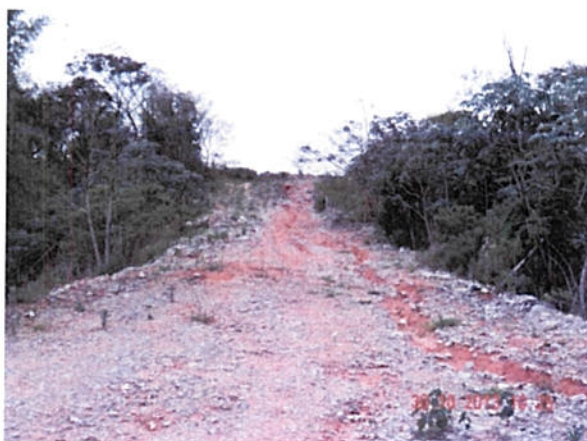
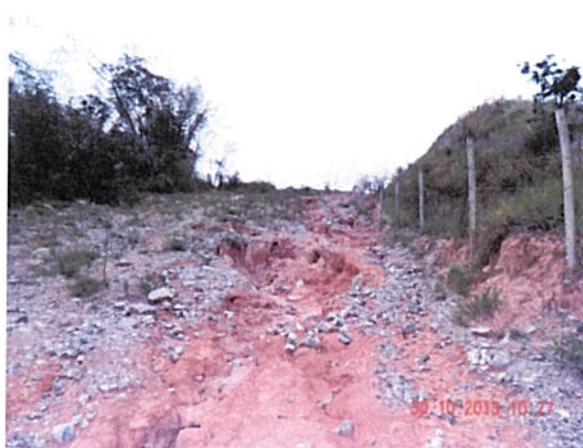
Fotos II.2.1.1-1 e 2: Outubro de 2013– Antiga estrada de acesso ao Bota Fora 17, vista geral da ocorrência dos processos erosivos.

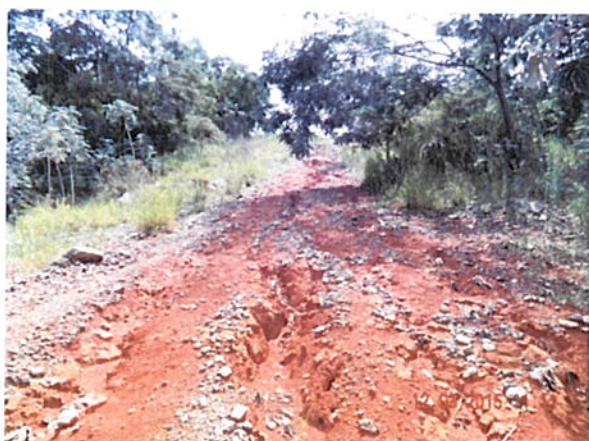
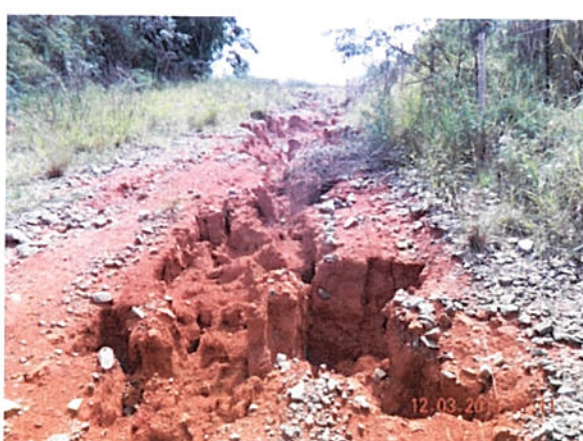
Processo erosivo de ravinamento profundo, decorrente do acúmulo pontual da drenagem a montante, oriunda de estrada vicinal – já direcionada para canaleta de drenagem existente. Ao término do contrato de atividades de recuperação, os serviços foram realizados de maneira satisfatória apresentando um recobrimento vegetativo de 100% da superfície da erosão. Não foi observado pastoreio do local por animais. As estruturas de contenção e detenção de sedimentos executadas, representadas por diques drenantes de rocha e leiras de retentores orgânicos de sedimento encontram-se com integridade estrutural satisfatória, e em condições estabilidade.

Os dispositivos de drenagem e estruturas de contenção instalados no interior da erosão apresentavam boas condições de estabilidade. Entretanto, em áreas externas àquelas trabalhadas no âmbito deste Programa foi constatada a continuidade de ação de processos erosivos em evolução, sulcamento e ravinamentos adjacentes às canaletas em estruturas de concreto, decorrente do escoamento de água superficial desordenado sobre a antiga estrada de acesso.

Fotos II.2.1.1-3 e 4: Março de 2015 – Antiga estrada de acesso ao Bota Fora 17, adjacente à Erosão 1. Verifica-se a evolução generalizada dos processos erosivos evoluindo a cada período de chuva com franca tendência ao agravamento do mecanismo e interferência no sítio da Erosão 1.

Ratificam-se as recomendações das ações de manutenção e dos serviços de recuperação previstos no relatório GEC. E. 002.2014, em específico a estrada de acesso ao bota fora 17, contígua a Erosão 1 e com grade influência em todo o sistema de drenagem no seu entorno. A seguir itenizam-se as ações de serviço:

- (i) Limpeza do sistema de drenagem, com remoção de sedimentos.
- (ii) Execução de adubações de cobertura e reseedios nas áreas submetidas a processos pontuais de deslizamentos translacionais.
- (iii) Recuperação ambiental da área da antiga estrada de acesso ao Bota Fora 17, com o uso de técnicas geotécnicas associada à Bioengenharia, envolvendo o direcionamento da drenagem para a canaleta em concreto com o uso de leiras de retentores orgânicos de sedimento e revegetação com uso de biomantas. As ravinas e sulcos erosivos deverão ser preenchidos com a utilização de solo cimento e ou solo, neste último deverá ser utilizada a compactação mecanizada com o próprio equipamento de terrapleno e em seguida deverão ser revegetadas.

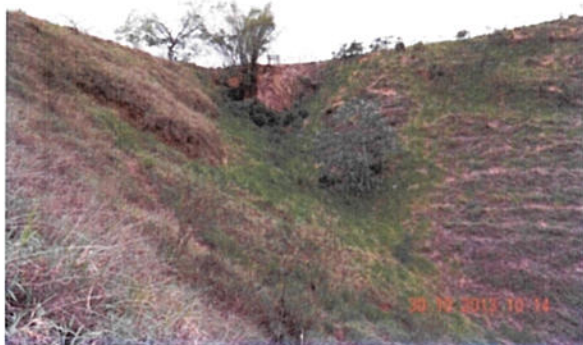
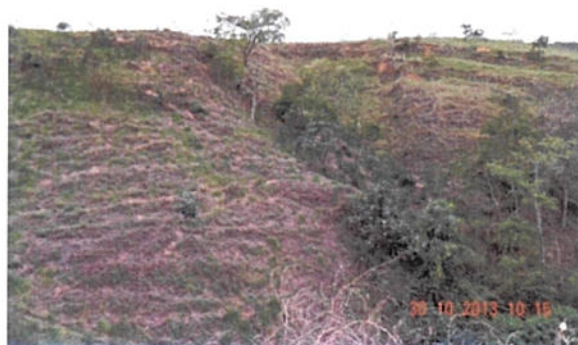
Fotos II.2.1.1-5 e 6 – Outubro de 2013 – Área interna da Erosão 1, ainda em processo de estabelecimento e regeneração da vegetação nativa.

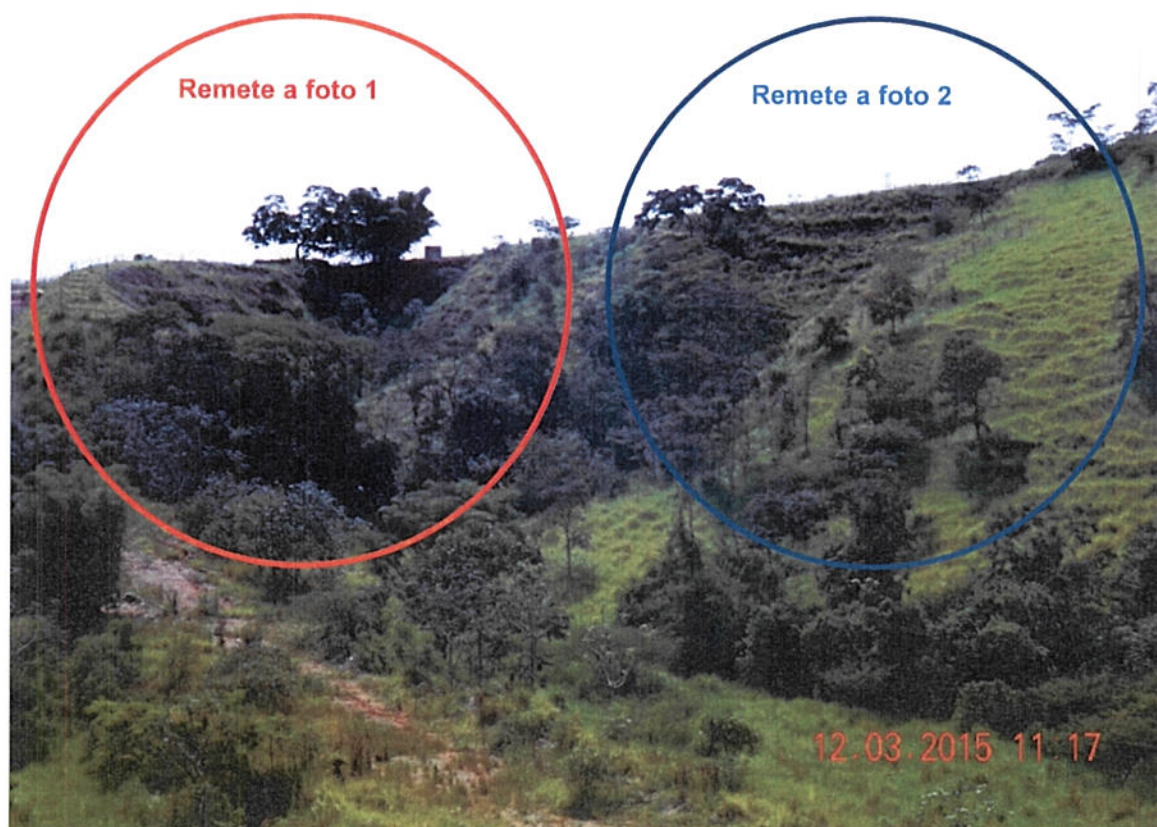
Foto II.2.1.1-7 – Março de 2015 – Vista geral do interior da Erosão 1, onde registra-se o adensamento e estabelecimento da vegetação em 100%.

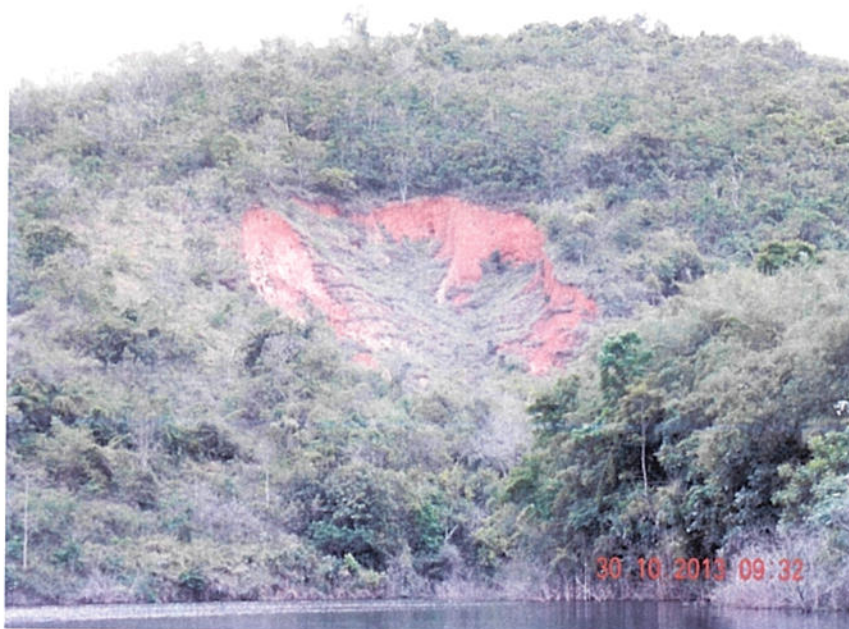
Foto II.2.1.2-1 – Outubro de 2013- Vista geral da Erosão 3, em processo de estabilização.

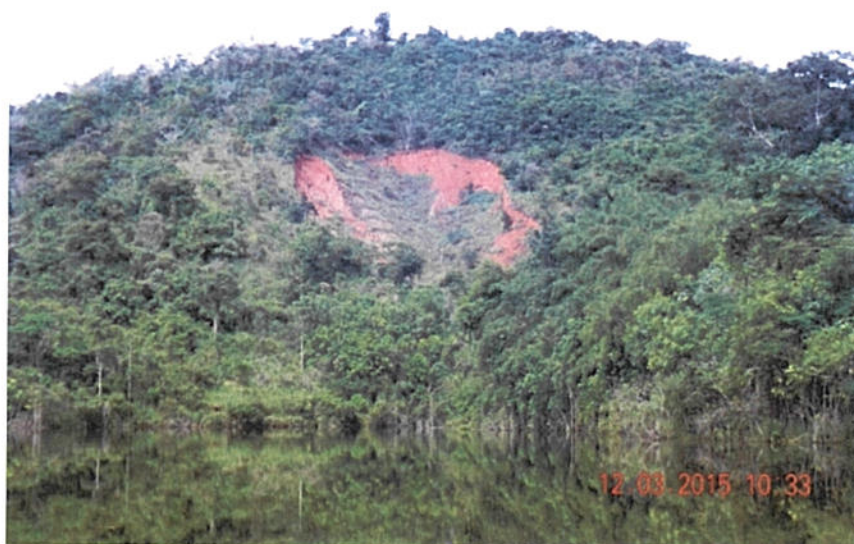
Foto II.2.1.2-2 – Março de 2015 - Vista geral da Erosão 3, embora não houvesse aumento significativo, em sua área de cobertura vegetal, registra-se um adensamento da camada vegetal, aferindo certo grau de estabilidade.

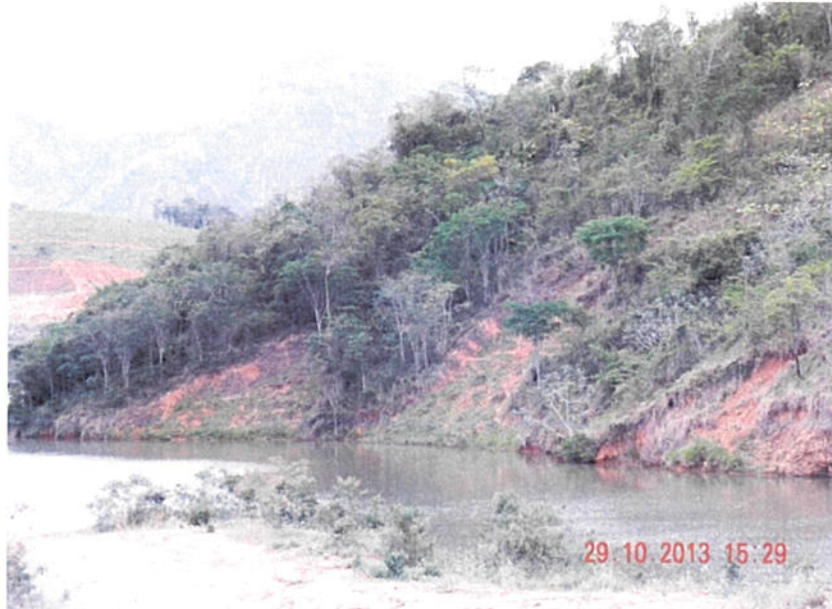
Foto II.2.1.3-1 – Out de 2013 - Detalhe da lateral direita e parte superior da área em processo de recuperação, onde evidenciou-se intenso pastoreio ocorrido no local e a retirada da cerca executada por Furnas.

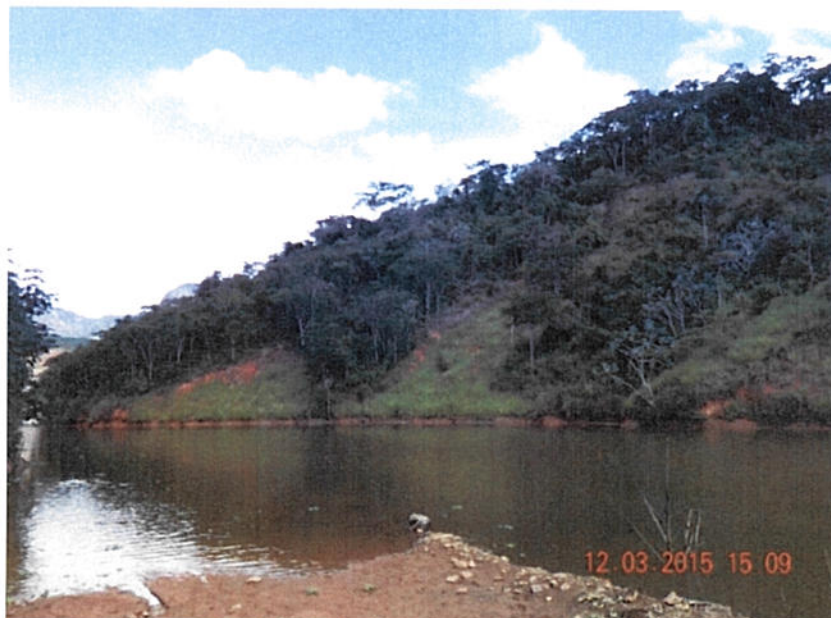
Foto II.2.1.3-1 – Março de 2015 - Vista geral da área após a formação do lago, onde pode ser verificada a estabilização da área de maneira satisfatória, sem evidências de pastoreio.

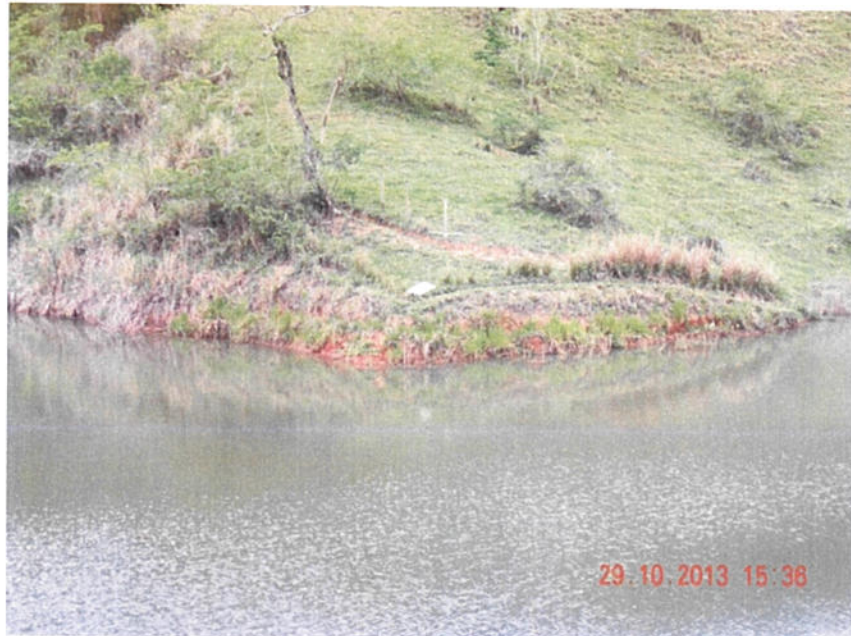
Foto II.2.1.4-1 – Outubro de 2013 - Vista geral do processo erosivo em processo de recuperação da vegetação introduzida.

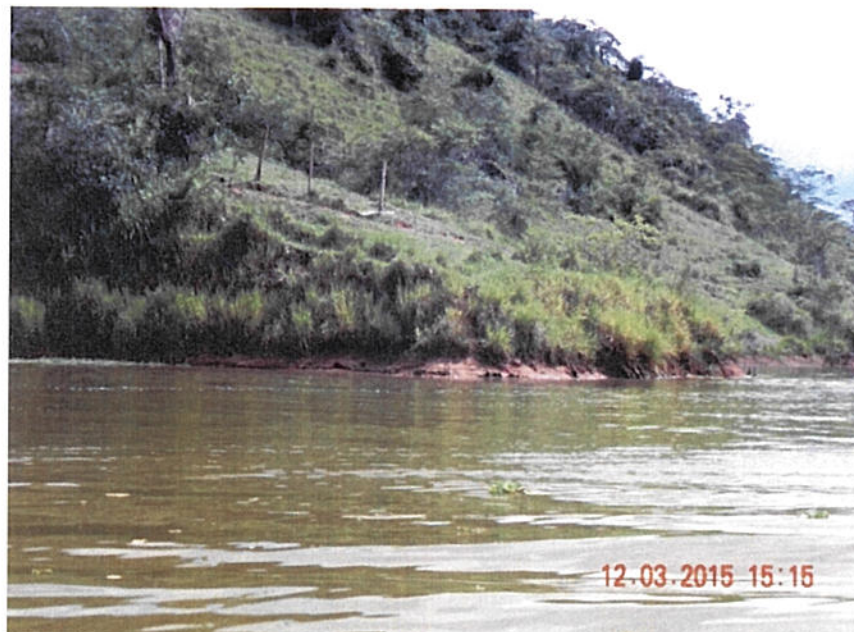
Foto II.2.1.4-2 – Março de 2015 - Vista geral do processo erosivo estabilizado. Observando que a área exposta é referente a amplitude do nível baixo do reservatório.

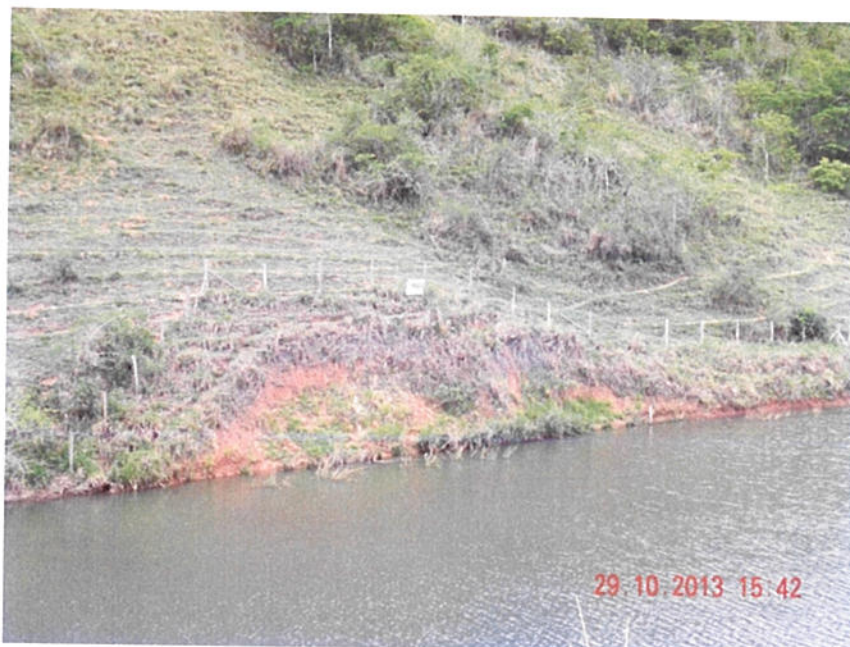
Foto II.2.1.5-1 – Outubro de 2013 - Vista geral do processo erosivo.

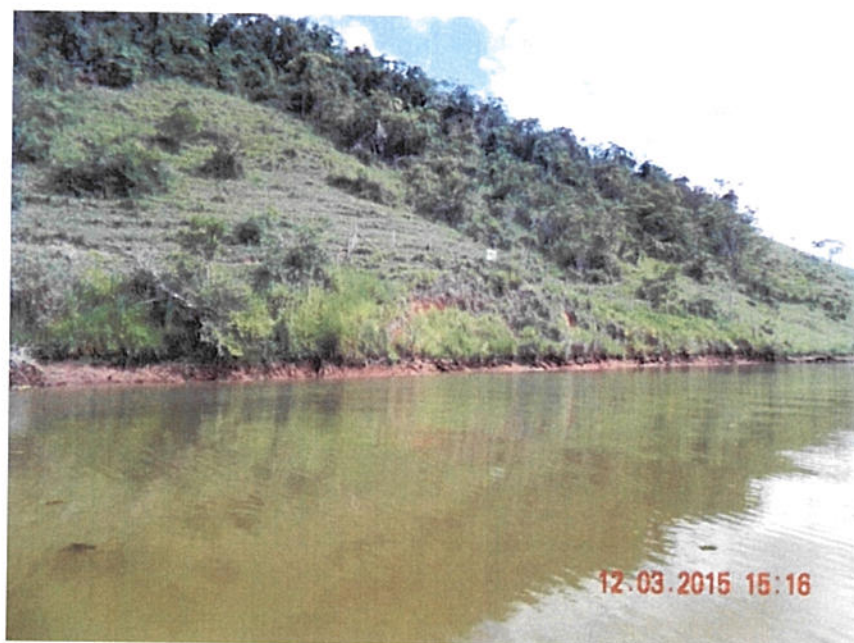
Foto II.2.1.5-2 – Março de 2015 - Vista geral do processo erosivo estabilizado. Observando que a área exposta é referente a amplitude do nível baixo do reservatório.

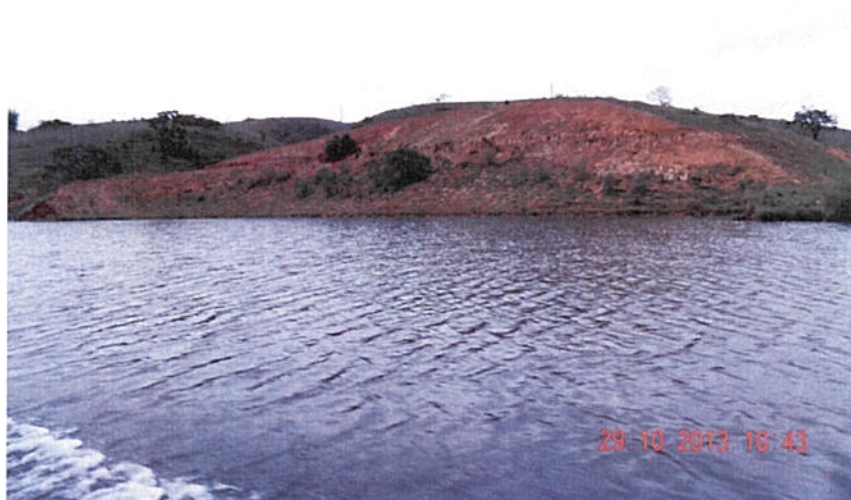
Foto II.2.1.6-1 – Outubro de 2013 – Vista geral da porção exposta da Erosão 7, após o enchimento do reservatório.

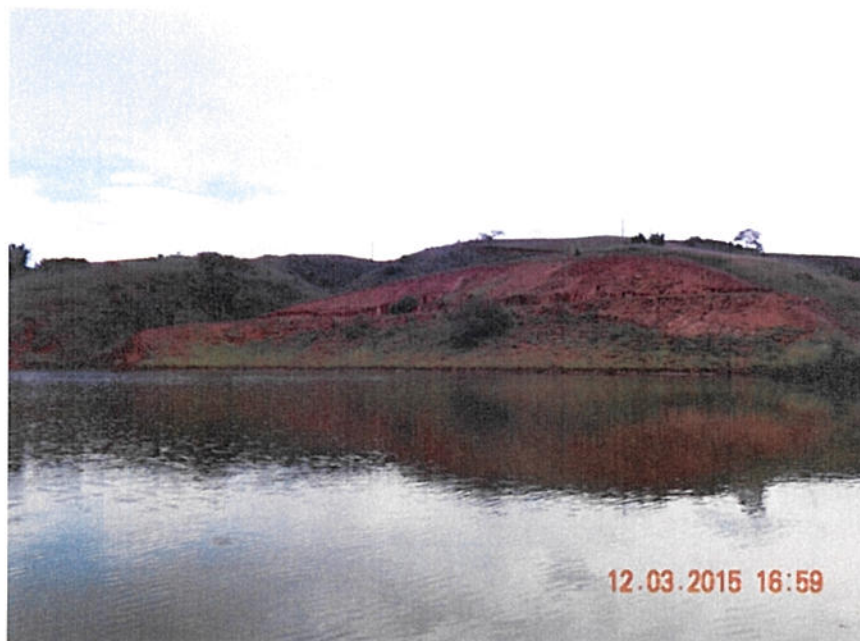
Foto II.2.1.6-2 – Março de 2015 – Vista geral da Erosão 7, onde se constata um adensamento natural da proteção vegetal, na parte inferior.

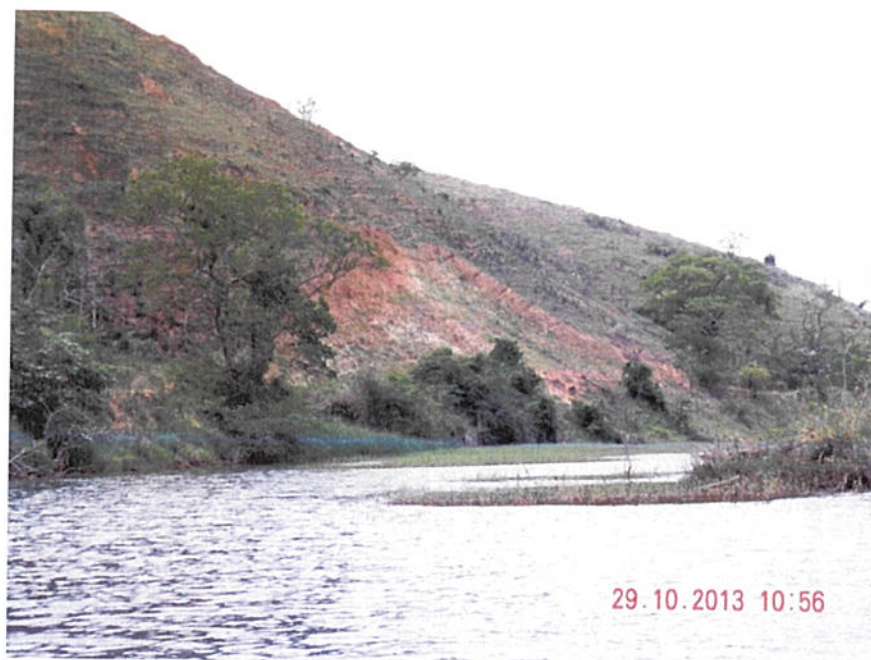
Foto II.2.1.7-1 – Outubro de 2013 – Vista geral da Erosão 8 no início do período chuvoso.

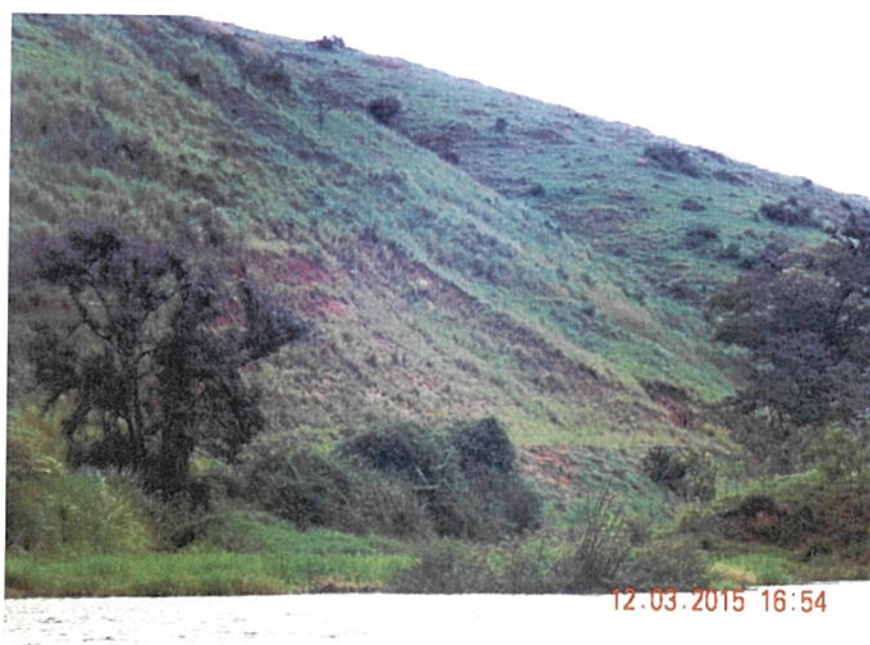
Foto II.2.1.7-2 – Março de 2015 – Vista geral da Erosão 8, parcialmente integrada a paisagem natural.

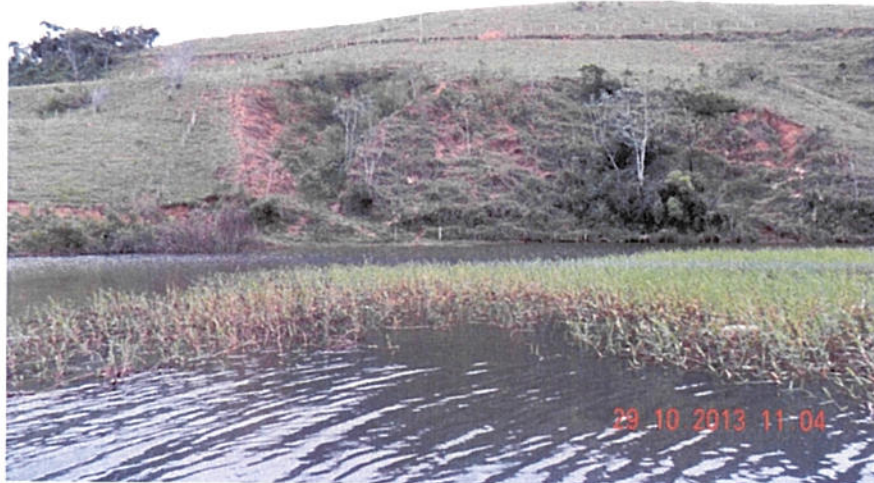
Foto II.2.1.8-1 – Outubro de 2013 – Vista geral da Erosão 9.

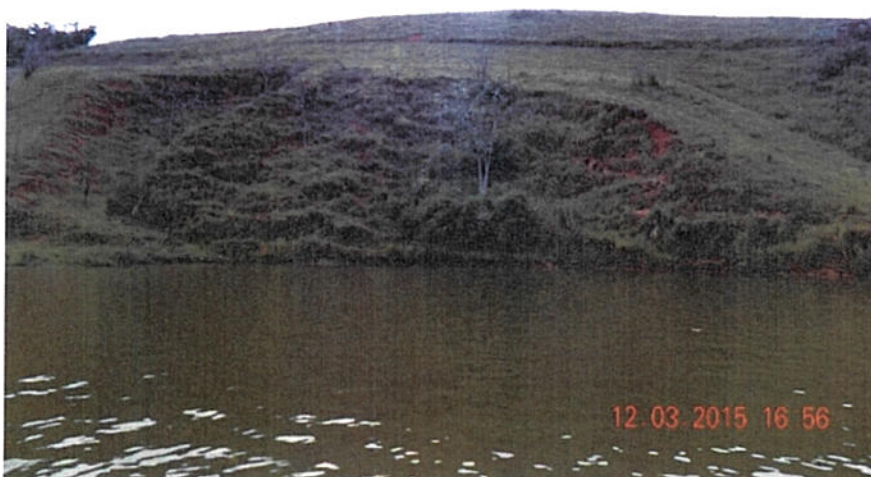
Foto II.2.1.8-2 – Março de 2015 – Vista geral da Erosão 9, constatando um adensamento natural da vegetação introduzida.

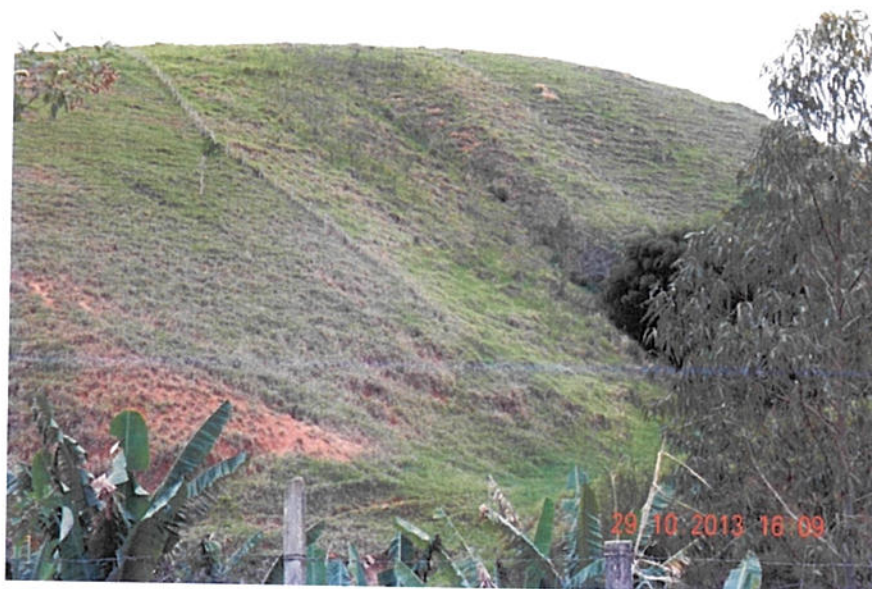
Foto II.2.1.9-1 – Outubro de 2013 – Vista geral da Erosão 10.

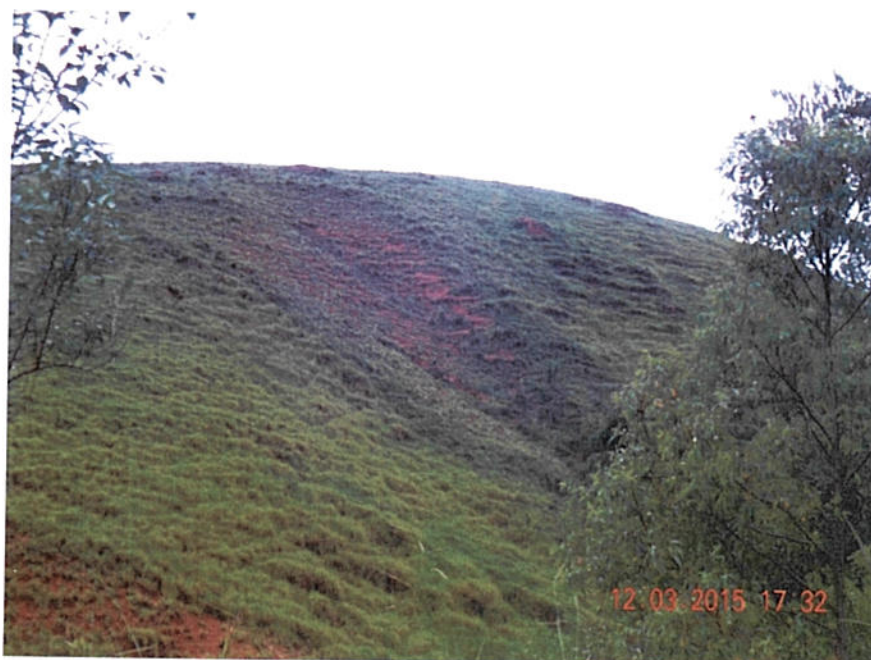
Foto II.2.1.9-2 – Março de 2015 – Vista geral da Erosão 10, onde se constata uma diminuição da população de plantas devido a remoção de cerca.

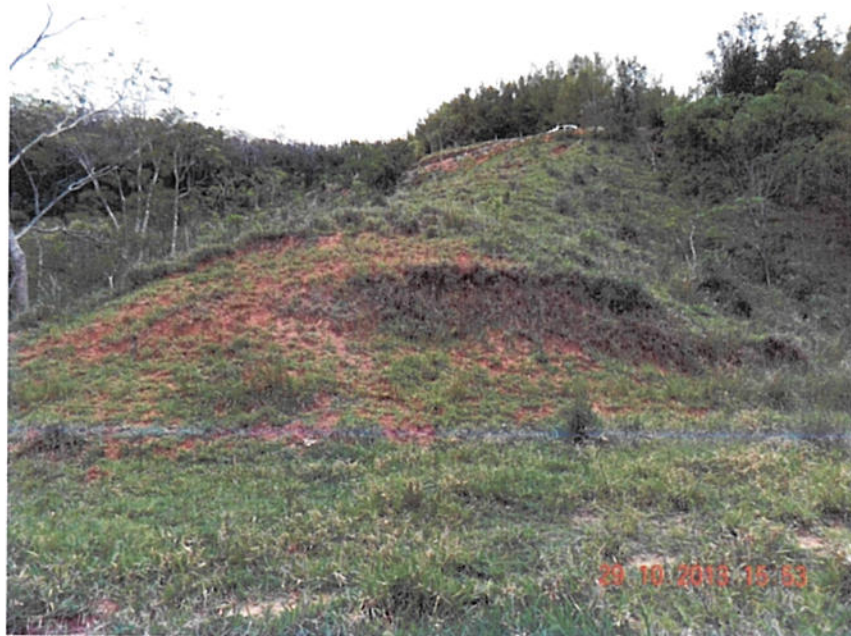
Foto II.2.1.10-1 – Outubro de 2013 – Vista geral da Erosão 11, não observa-se a lamina d’água do reservatório em razão da foto ser registrada em terra.

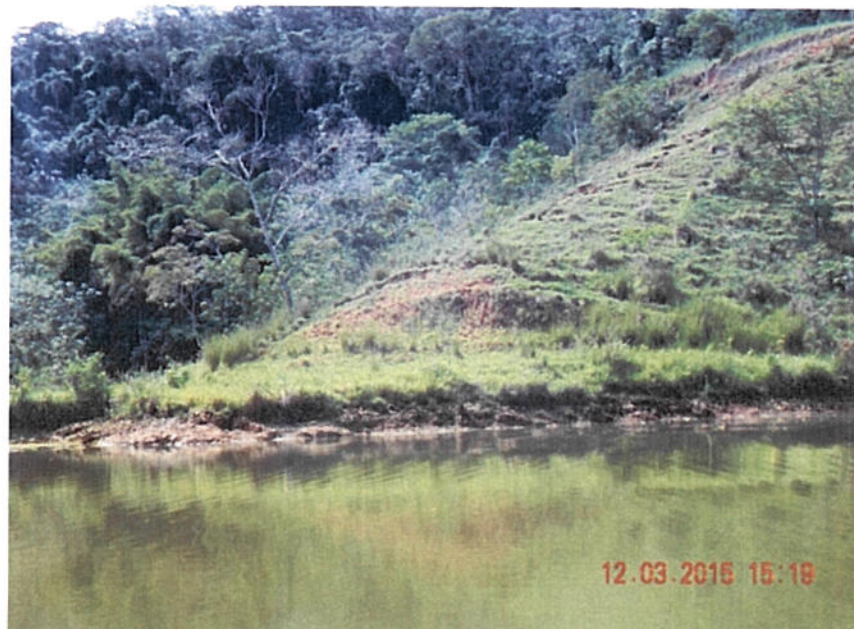
Foto II.2.1.10-2 – Março de 2015 – Vista geral da Erosão 11, onde verifica-se o pleno restabelecimento da vegetação.

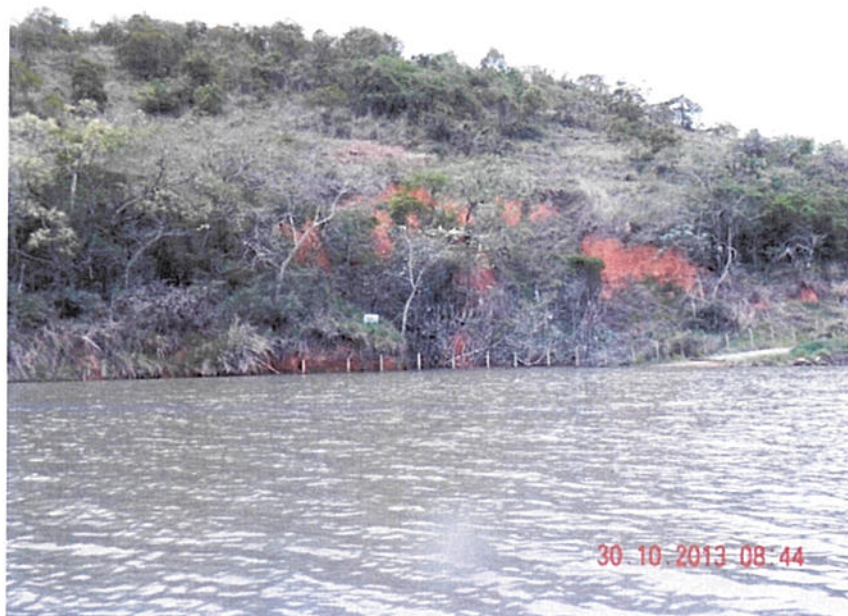
Foto II.2.1.11-1 – Outubro de 2013 – Vista geral Erosão 12.

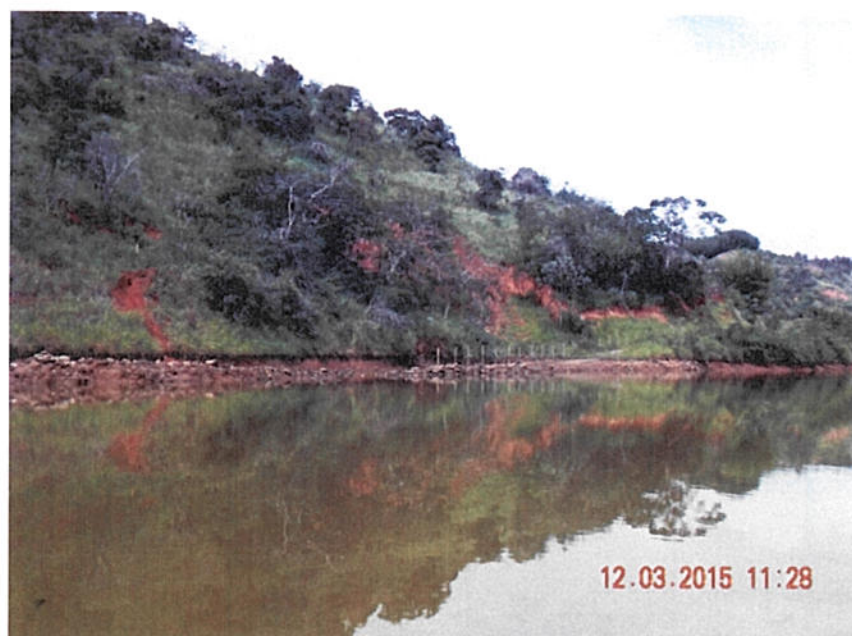
Foto II.2.1.11-2 – Março de 2015 – Vista geral Erosão 12, Observando que a área exposta na base da erosão é referente a amplitude do nível baixo do reservatório.
