FURNAS - AAT.E	
NOTA TÉCNICA	
Nº	CÓPIA
13 6 2

Assunto	RL N°	Data de Emissão
Inspeção técnica nos Diques Louriçal 1 e Norte	GEC.E.0005.2015	26/01/2015

I.2.2 Inspeção Técnica

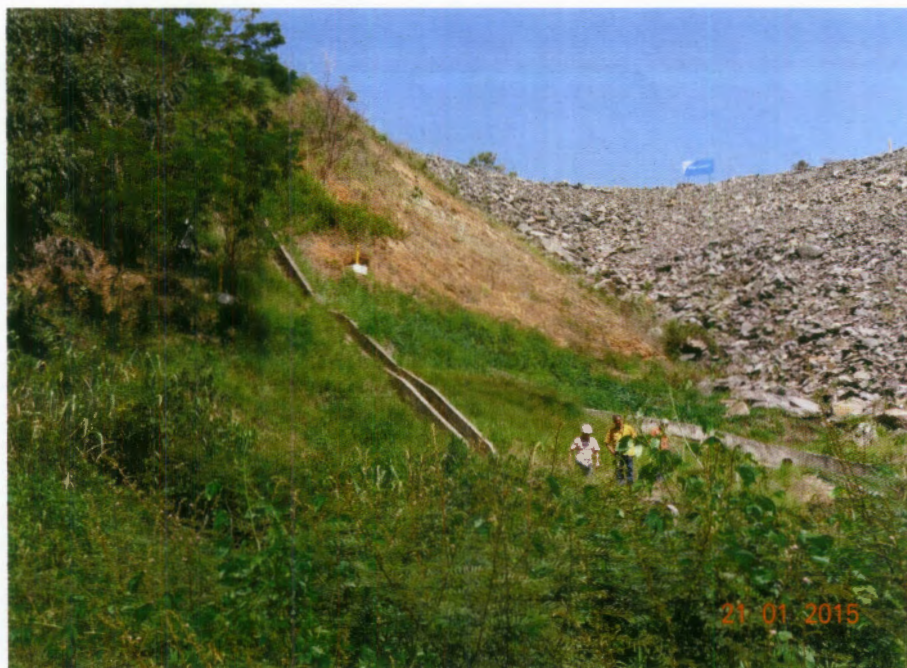
Foi inspecionado todo o entorno da ombreira direita na região à jusante e verificou-se que aparentemente a região apresentou um pequeno aumento da área saturada.

Foto 1: Dique Louriçal 1 – Vista geral da ombreira direita.

- Limpeza e remoção da vegetação e demarcação, com estacas de madeira, na região da zona saturada do Dique Louriçal 1 para acompanhamento da evolução desse processo.
- Demarcação, com estacas de madeira, da área de abrangência e verificação de novos pontos de surgências na região da ombreira esquerda do Dique Norte para acompanhamento da evolução desse processo.

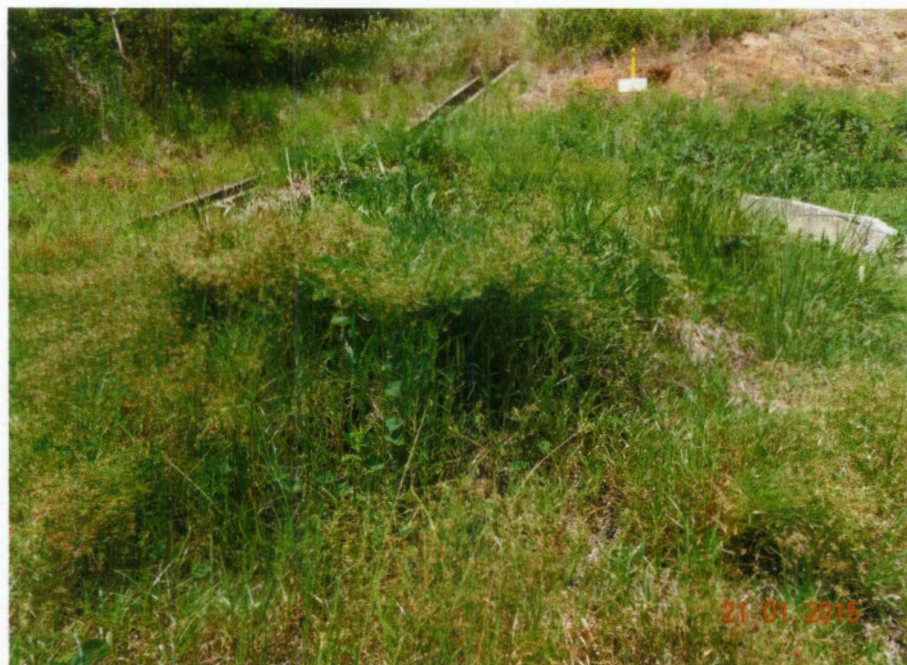
Não se constatou carreamento de finos, entretanto, verificou-se que o material natural, devido ao alto grau de saturação, se mostra inconsistente em vários trechos. Por esse motivo, o trecho inferior se apresenta com risco de escorregamentos superficiais que afetando a estabilidade global da ombreira direita na região próxima ao encosto do dique.

Foto 2: Dique Louriçal 1 – Detalhe da zona saturada.

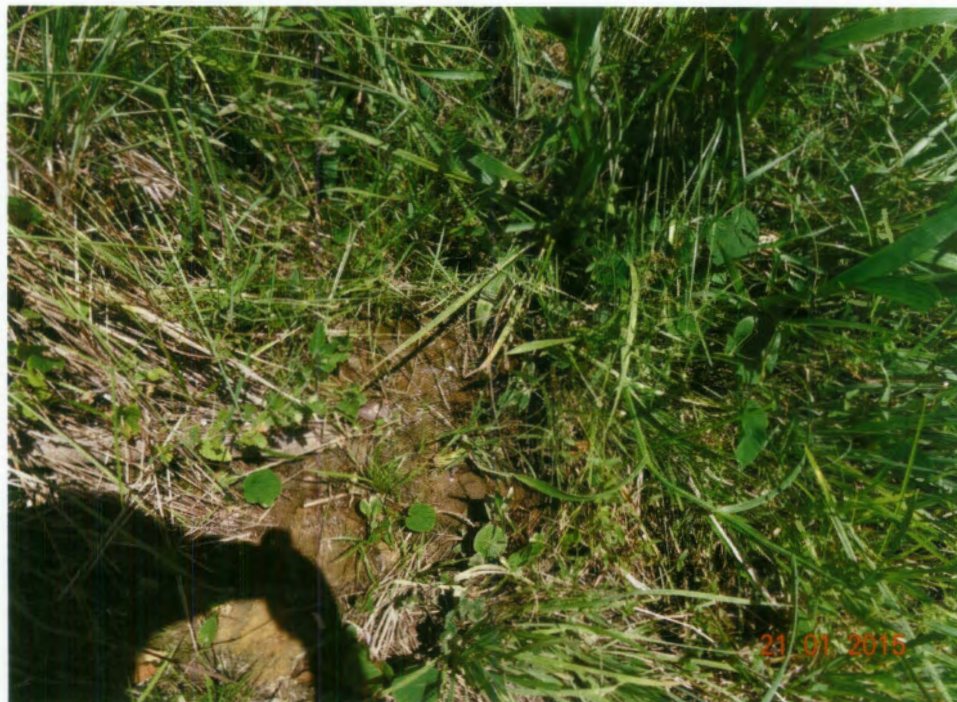
Foto 3: Dique Louriçal 1 - Detalhe de um ponto de surgência de água.

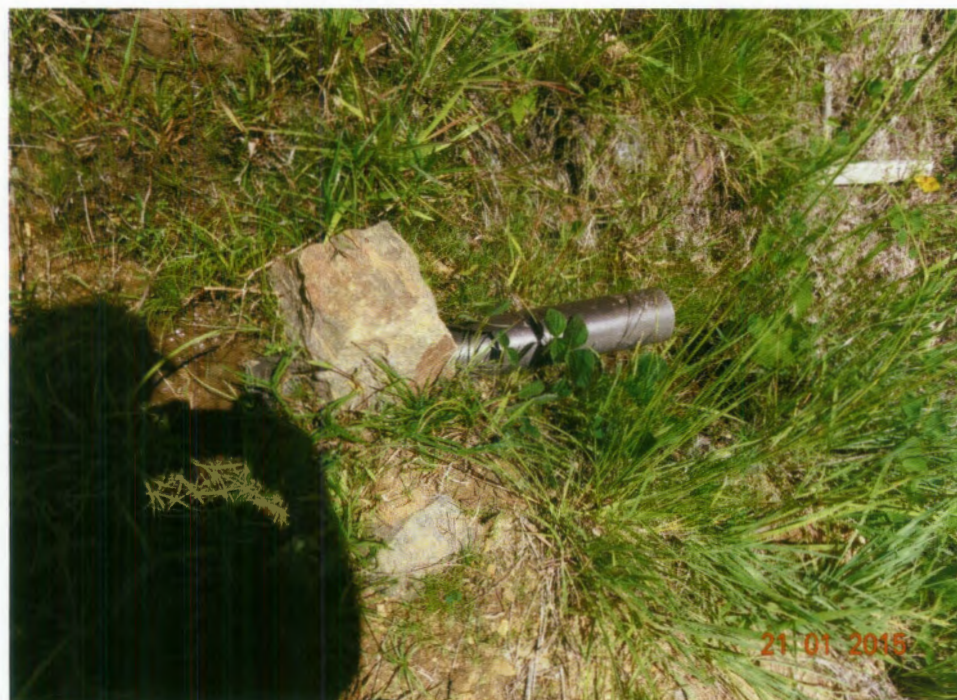
Foto 4: Dique Louriçal 1 - Detalhe do medidor de vazão instalado.

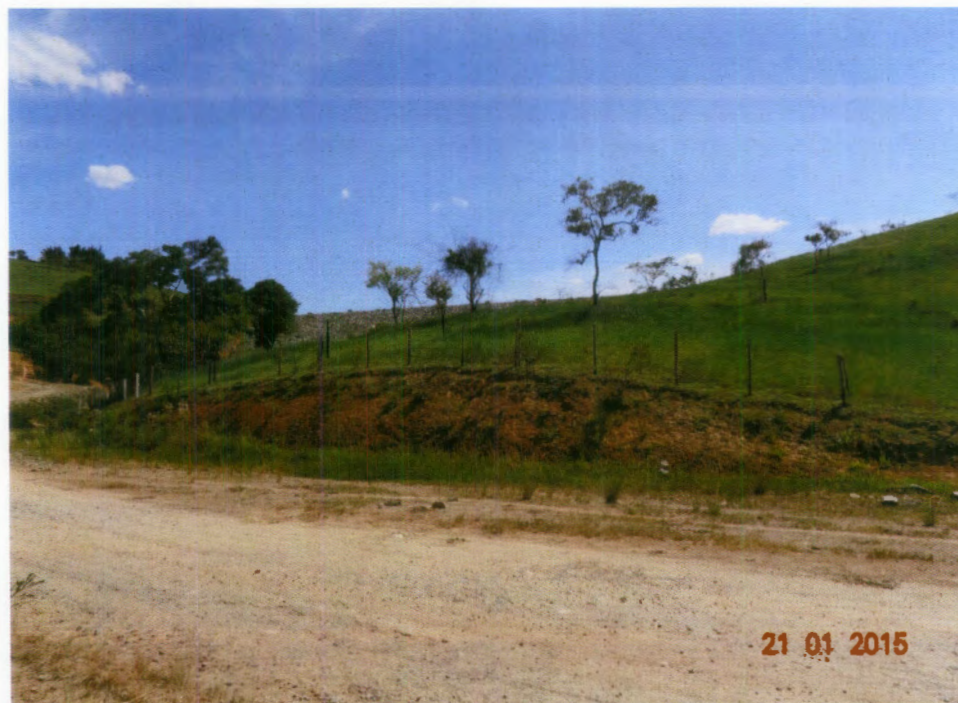
Foto 5: Dique Norte – Vista geral da região à jusante próximo a estrada de acesso.

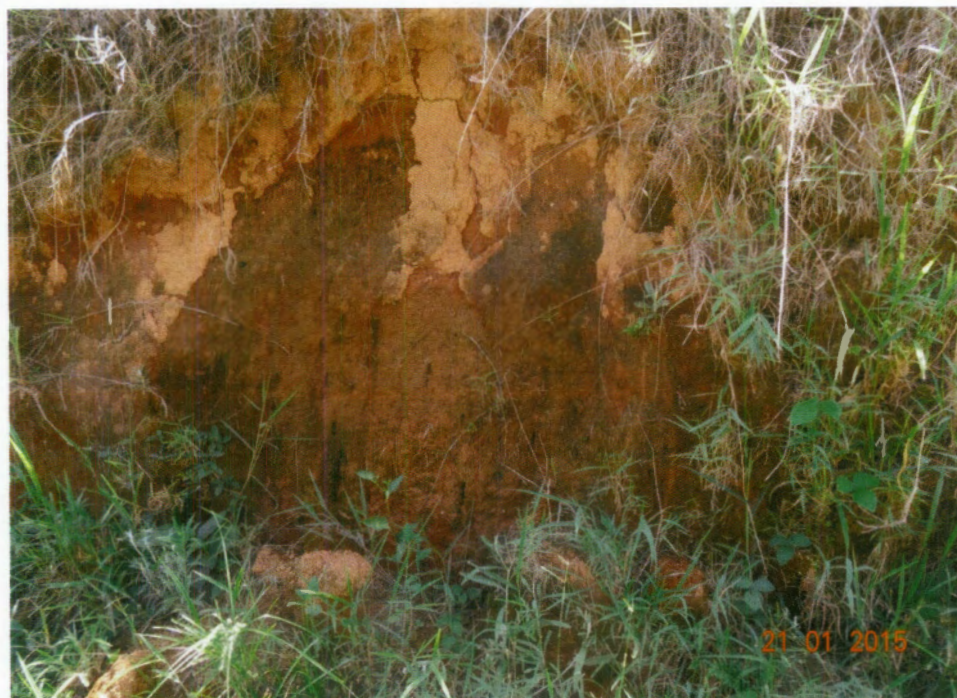
Em função do estabelecimento do reservatório do dique norte, está ocorrendo um processo lento de reestabelecimento das condições de percolação no interior do maciço da ombreira esquerda. Esse novo nível freático que vem se estabelecendo se caracteriza através das surgências localizadas no talude esquerdo à jusante do barramento. Verificou-se que, aparentemente, essas surgências vêm aumentando tanto em a área de abrangência como em vazão.

Foto 6: Dique Norte – Detalhe do talude lateral esquerdo parcialmente saturado.

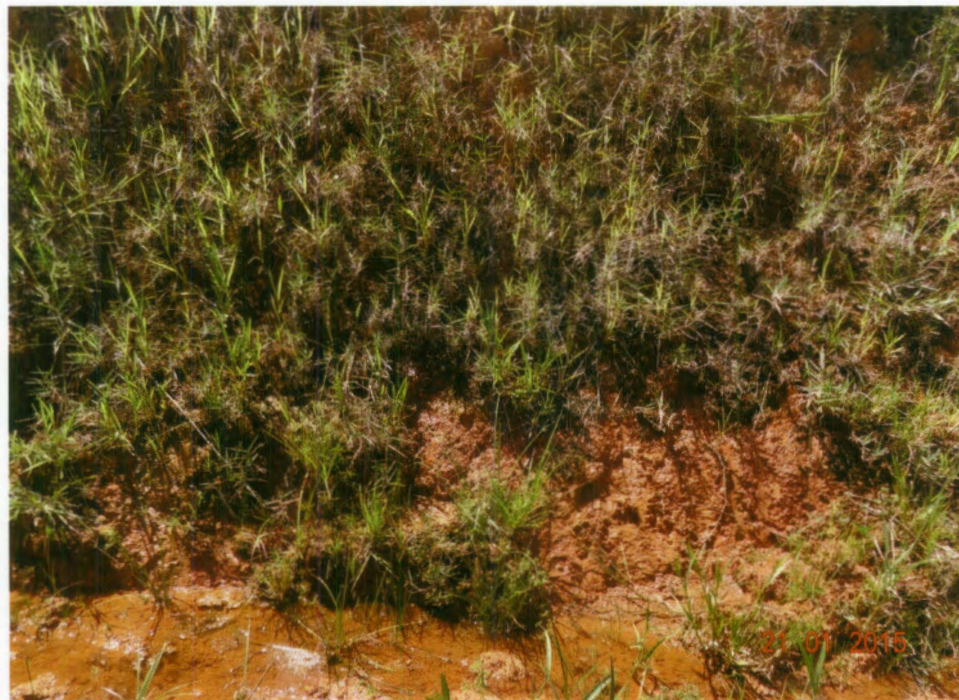
Foto 7: Dique Norte – Detalhe das surgências no talude lateral esquerdo.

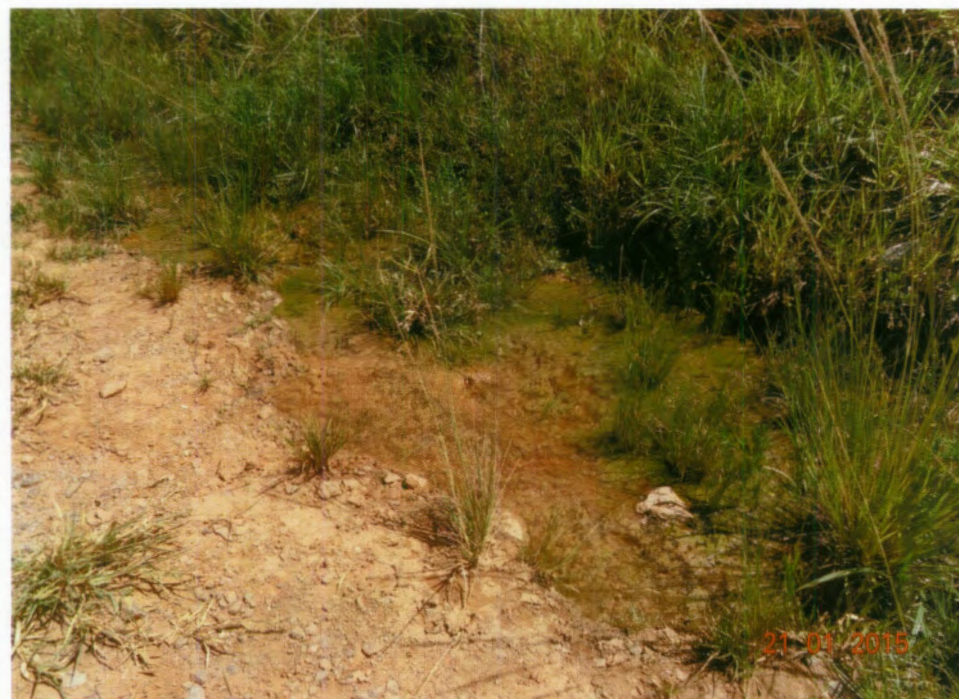
Foto 8: Dique Norte – Detalhe do empoçamento e escoamento das surgências de água.
