FURNAS - AAT.E	
NOTA TÉCNICA	
Nº	CÓPIA
1367

Assunto	RL Nº	Data de Emissão
INSPEÇÃO TÉCNICA NO DIQUE NORTE	GEC.E.012.2015	27/04/2015

Este relatório apresenta as observações da inspeção técnica realizada no Dique Norte, estrutura integrante do circuito hidráulico da UHE Simplício, realizada no dia 24/04/2015 pela GEC.E. Esta inspeção foi realizada face aos relatos da operação, feitos no dia anterior a inspeção, sobre o aparecimento de novos pontos de surgência localizados na ombreira esquerda.

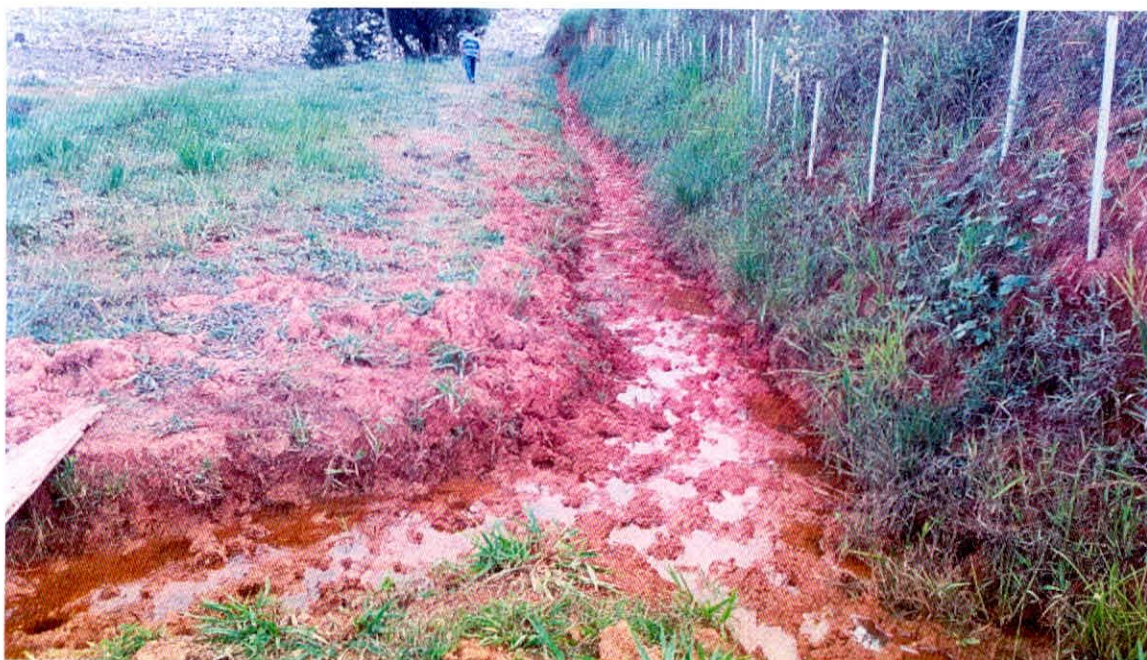
Foto 1: Detalhe da valeta de coleta de água completamente encharcada.

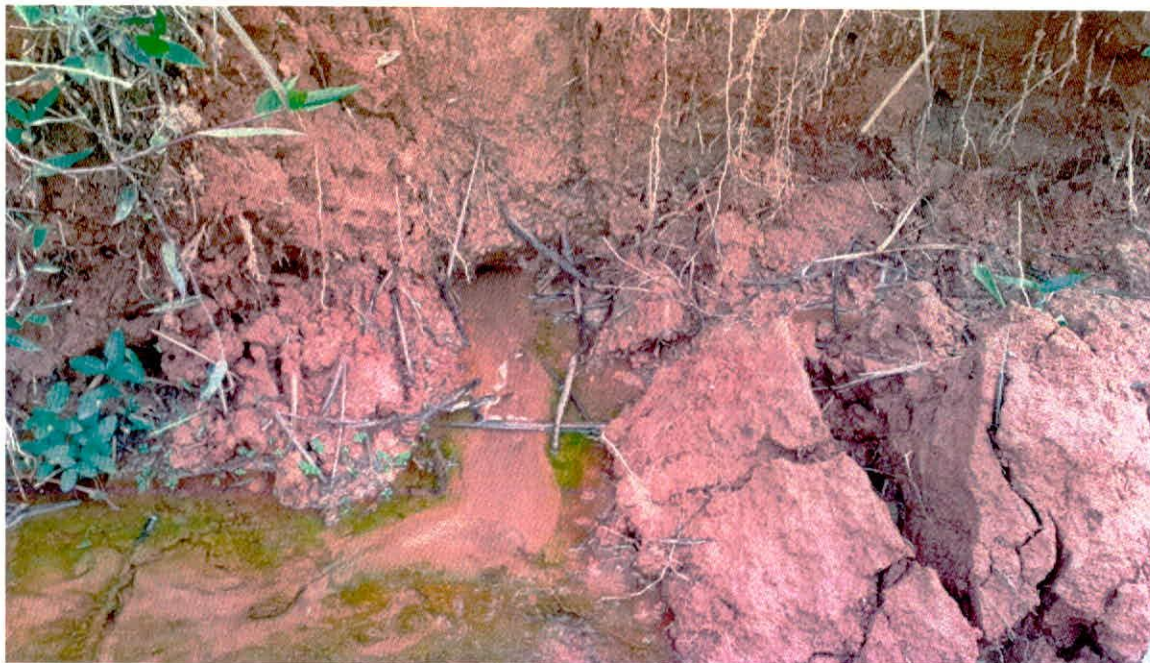
Foto 2: Detalhe do ponto de infiltração com pressão e carreamento localizado de finos.

Diante do exposto, a GEC.E recomenda que o projeto do filtro invertido (arquivo técnico nº 454484-6), seja implantado imediatamente com vistas a garantia das condições de segurança do dique.

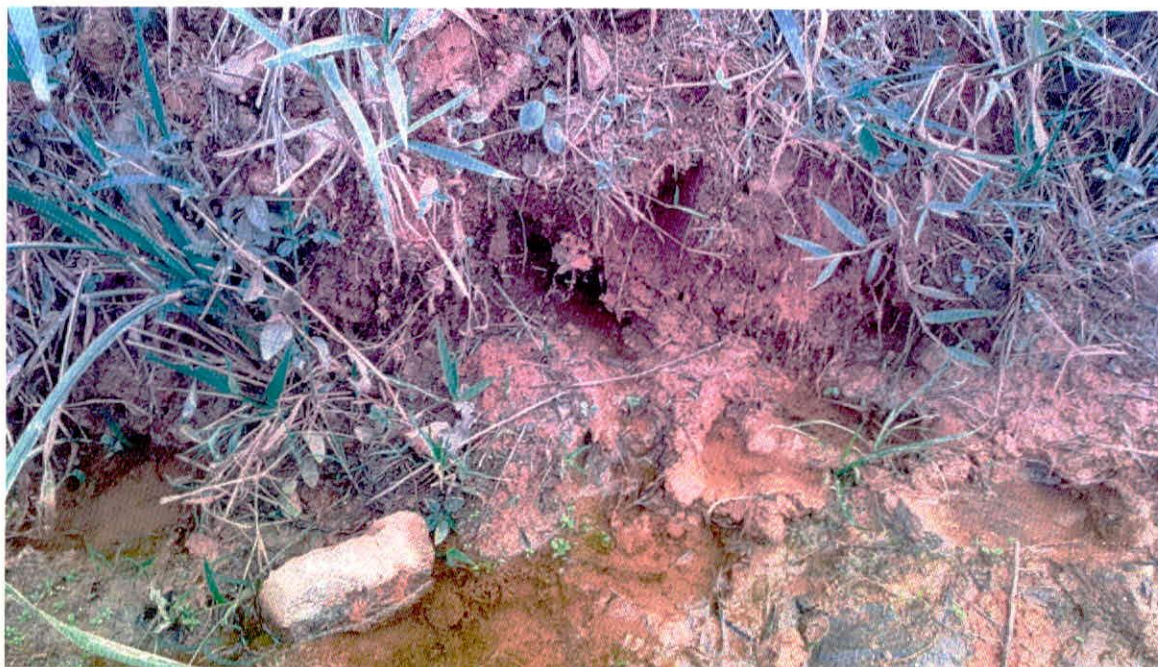
Foto 3: Detalhe do ponto de infiltração.

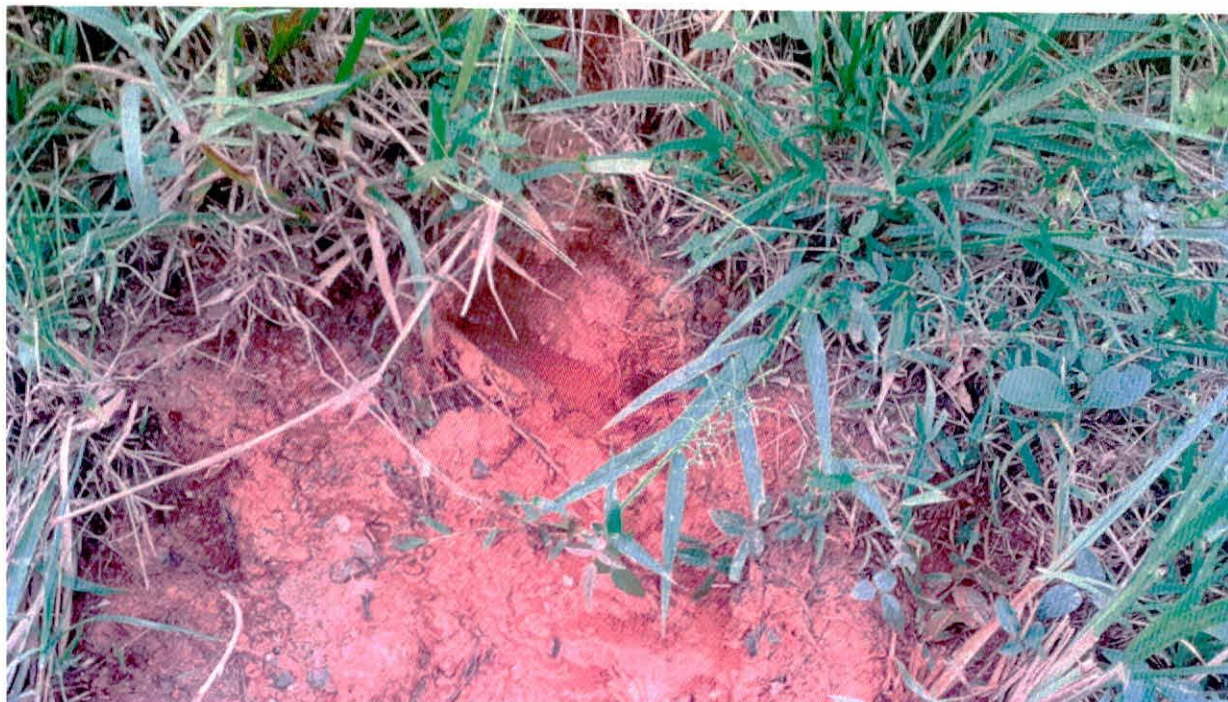
Foto 4: Detalhe do ponto de infiltração com pressão.

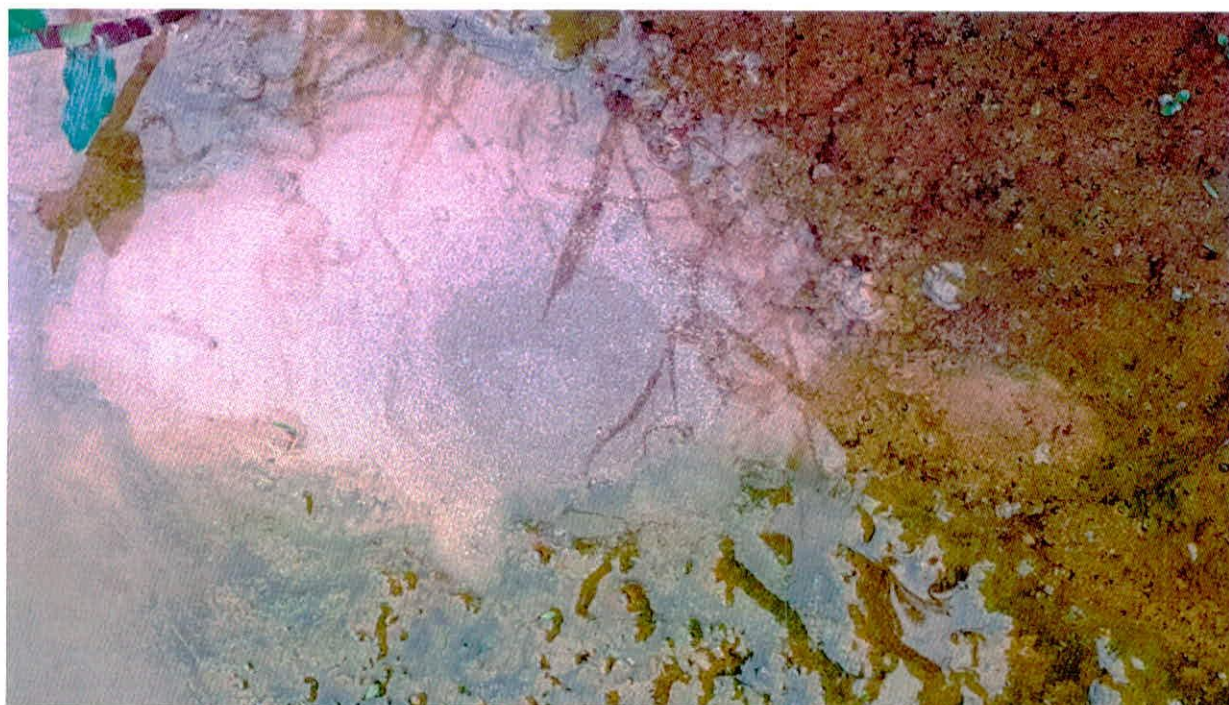
Foto 5: Detalhe do ponto de infiltração com pressão e carreamento localizado de finos.

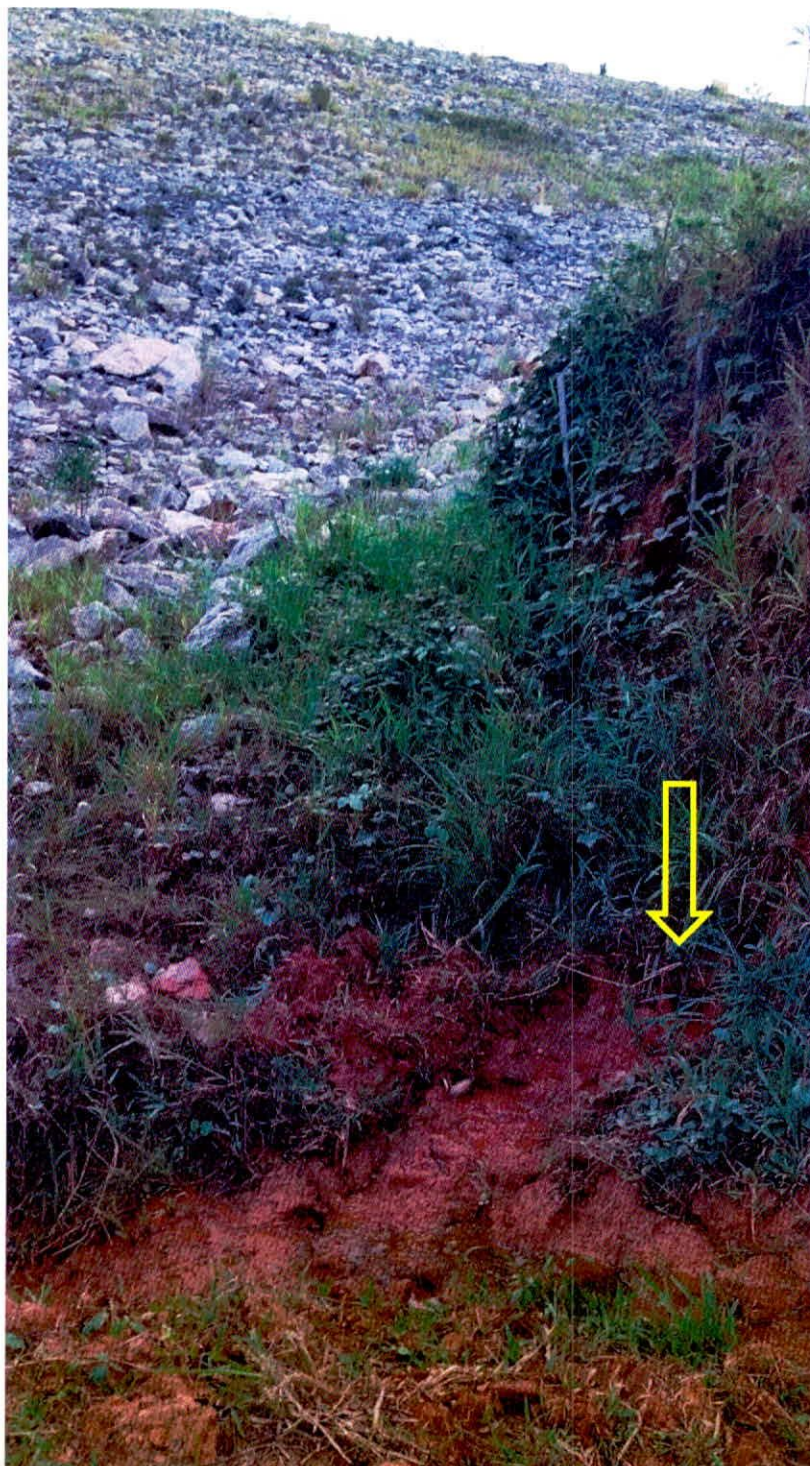
Foto 6: Olhos d'água na ombreira, imediatamente a jusante do *offset* da estrutura de barramento - Observar a saturação da quase totalidade do talude de solo natural, bem acima das estacas que demarcam a posição da área saturada após a inspeção anterior.
