UHE ANTA
RELATÓRIO DE ESTUDO DE COMPORTAMENTO
REC GEC.E.069.2014

Assunto	RL N°	Data de Emissão
REC RELATÓRIO DE ESTUDO DE COMPORTAMENTO	GEC.E.069.2014	08/12/2014

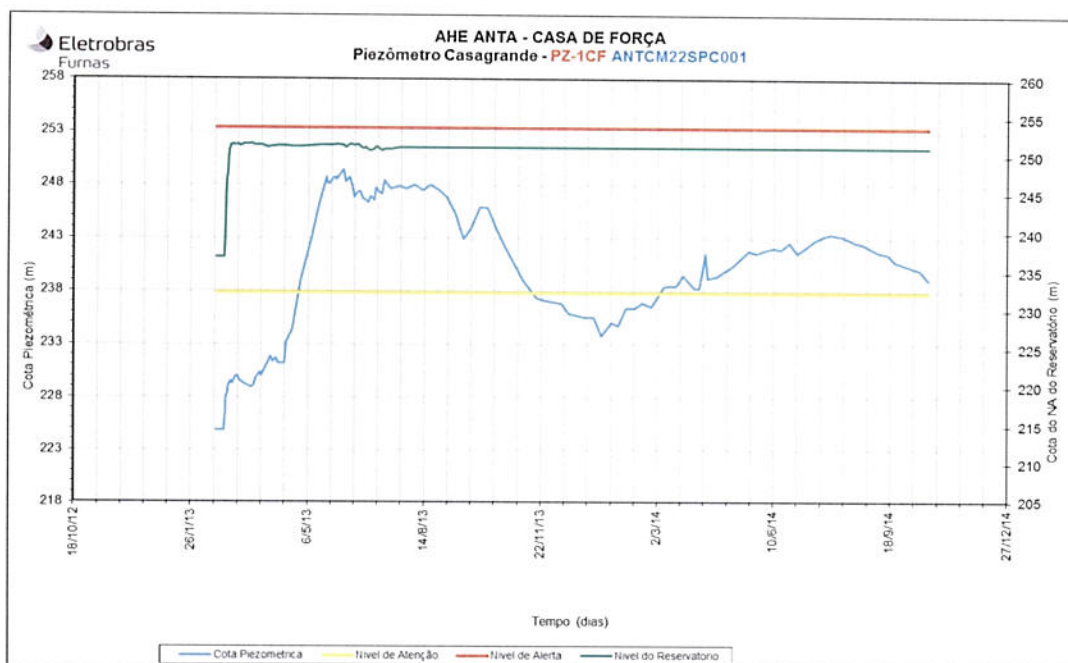
Gráfico 39 – ANTCM22SPC001

Somente 2 piezômetros (ANTCM22SPC001 e ANTVT22SPC005) superaram o limite de atenção estabelecido pelo Projeto Executivo, mantendo-se ambos abaixo do limite de alerta e apresentando tendência de redução da carga piezométrica. Todos os demais piezômetros encontram-se com carga piezométrica abaixo dos limites de atenção de Projeto.

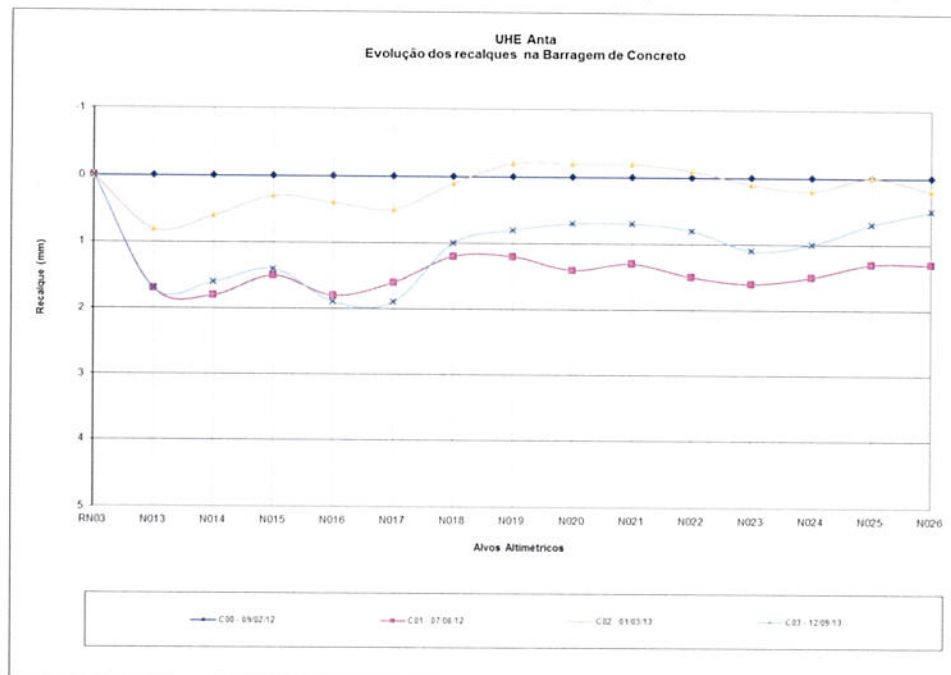
Gráfico 51 – ANTBCMVN013 a 026

Os Gráficos 51 e 52 apresentam os resultados das campanhas de nivelamento de precisão para os marcos superficiais instalados na Barragem de Concreto, Vertedouro, Tomada D'Água e Espigão de Montante, desde a realização da campanha zero em 8 e 9/02/2012 até a última campanha realizada em 12/09/2013. O nivelamento de precisão ou de 1ª ordem realiza o cálculo das cotas ajustadas a partir da distribuição ponderada dos erros das medidas e fornece uma precisão da ordem de 0,1mm. Com exceção dos

Face ao exposto recomenda-se que seja adotada a periodicidade quinzenal para as leituras dos medidores triortogonais de juntas, extensômetros de haste, piezômetros tipo Casagrande e marcos superficiais.

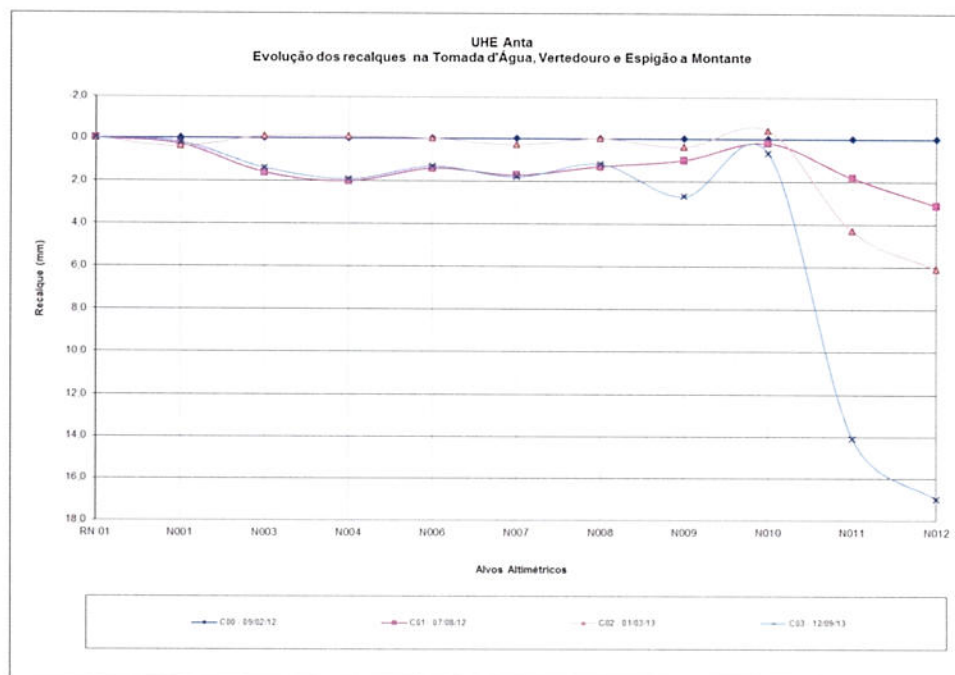
Gráfico 52 – ANTBCMVN001, ANTTA20MVN003/004, ANVT20MVN005 a 009, ANTPE20MVN010, N011 e N012 Espigão de Montante.

recalques medidos para os marcos superficiais N010 e N011 instalados na crista do Espigão de Montante de enrocamento forneceram recalques da ordem máxima de 2 mm, que é considerado amento compactado, todos os demais marcos superficiais instalados nas estruturas aceitável em termos de segurança operacional para estruturas de concreto principais de barramento.
