UHE SÍMPLICIO
RELATÓRIO DE ESTUDO DE COMPORTAMENTO
REC GEC.E.054.2014

Assunto REC - RELATÓRIO DE ESTUDO DE COMPORTAMENTO	RL N° GEC.E.054.2014	Data de Emissão 08/12/2014
-------------------------------------------------------	-------------------------	-------------------------------

Este relatório de estudo de comportamento (REC) da UHE Simplício, apresenta análise dos dados do monitoramento da instrumentação que incluem células de carga, medidores triortogonais de juntas e medidores de vazão, tomando-se como base o atendimento aos critérios de Segurança de Barragens definidos pelo Projeto Executivo e implantados por FURNAS. A análise dos instrumentos compreendem as leituras efetuadas até 06/11/2014.

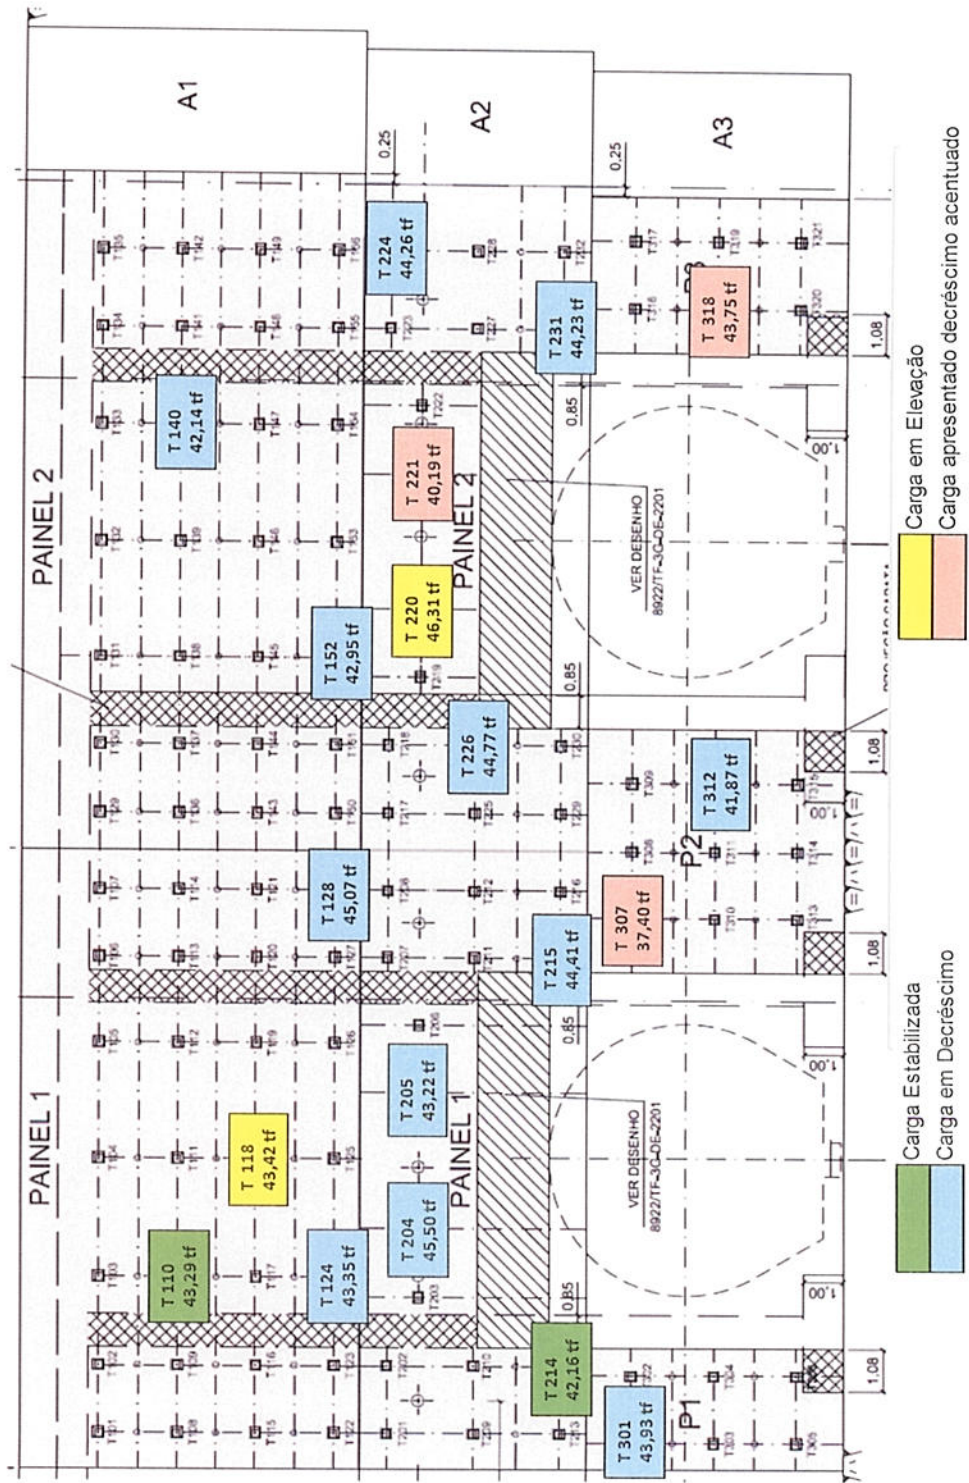
As Figuras 1 e 2 apresentam esquematicamente as cargas da Cortina A1, A2 e A3 entre as elevações 132,15 e 153,15 em 06/11/2014.

Figura 1 – Imagem da Cortina A1, A2 e A3 entre as elevações 132,15 e 153,15 x Carga [tf].

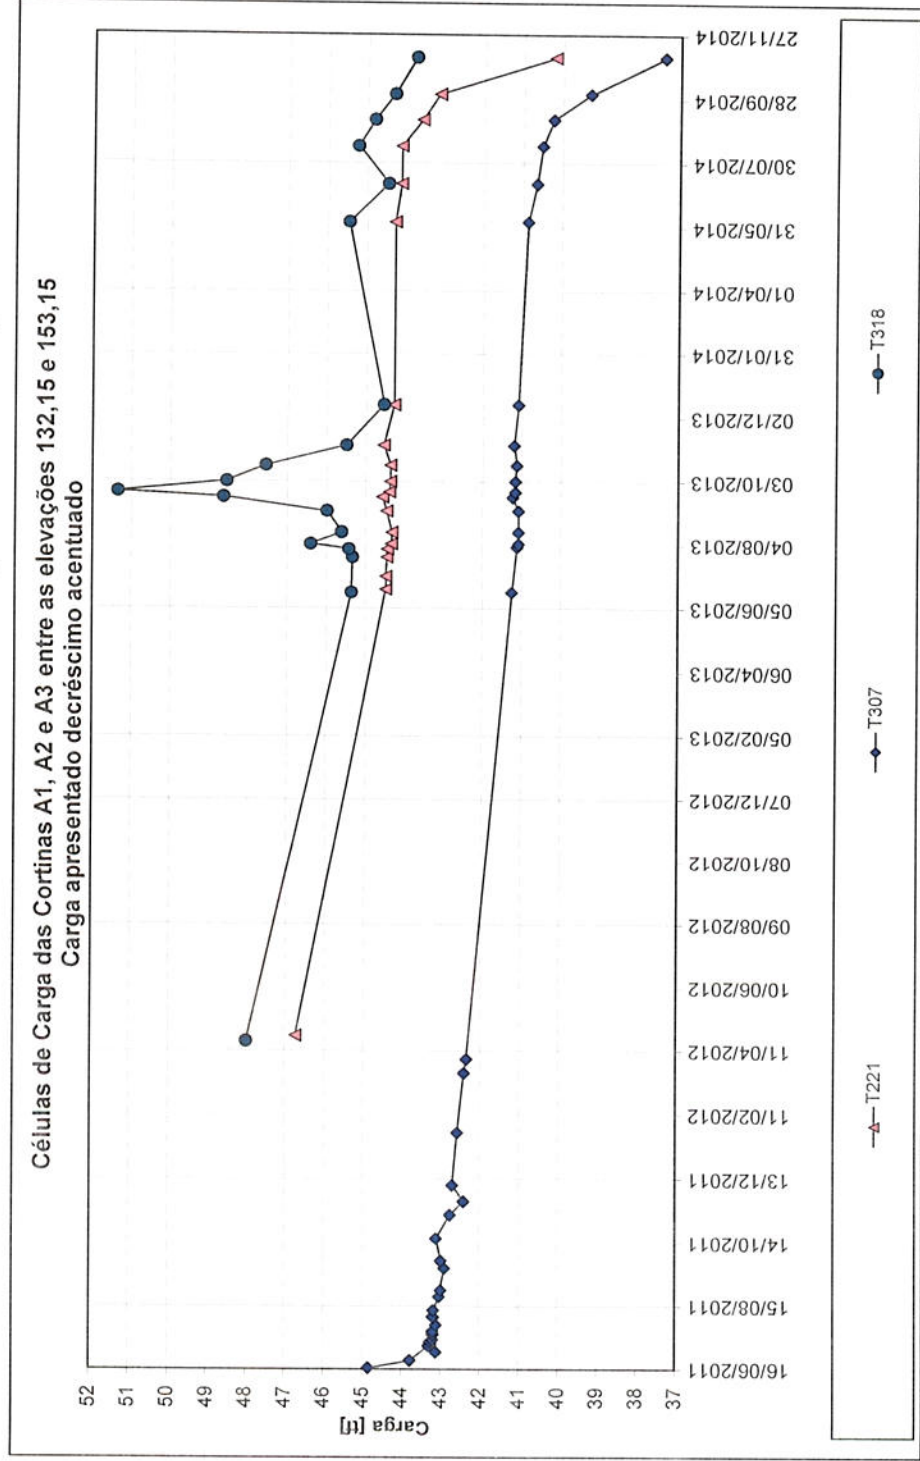
- Os tirantes T110 e T214 apresentam-se com leituras estabilizadas (Gráfico 2).
- Os tirantes T221, T307 e T318 apresentam decréscimo acentuado de carga (Gráfico 4).
- Os tirantes T118 e T220 apresentam leve elevação de carga (Gráfico 5).
- Os demais instrumentos apresentaram leve descarregamento, compatível com a normalidade, que não compromete a segurança do empreendimento, com leituras compreendidas entre 42 e 47 tf (Gráfico 3).

Gráfico 4 - Células de Carga das Cortinas A1, A2 e A3 entre as elevações 132,15 e 153,15 - Carga apresentado decréscimo acentuado.

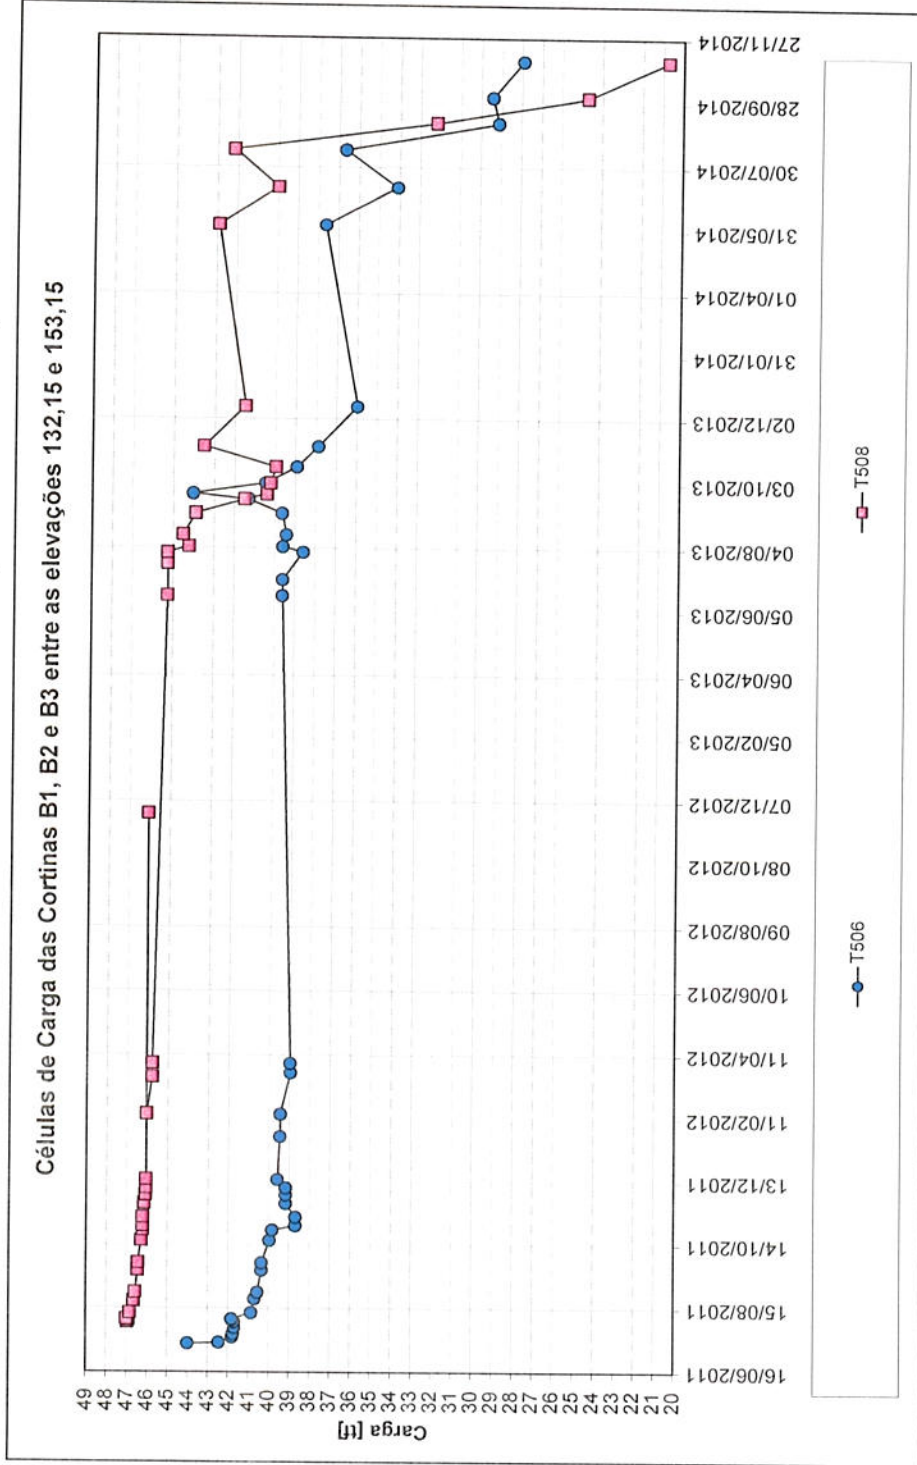
Gráfico 9 - Células de Carga das Cortinas B1, B2 e B3 entre as elevações 132,15 e 153,15 – Carga apresentando decréscimo acentuado.

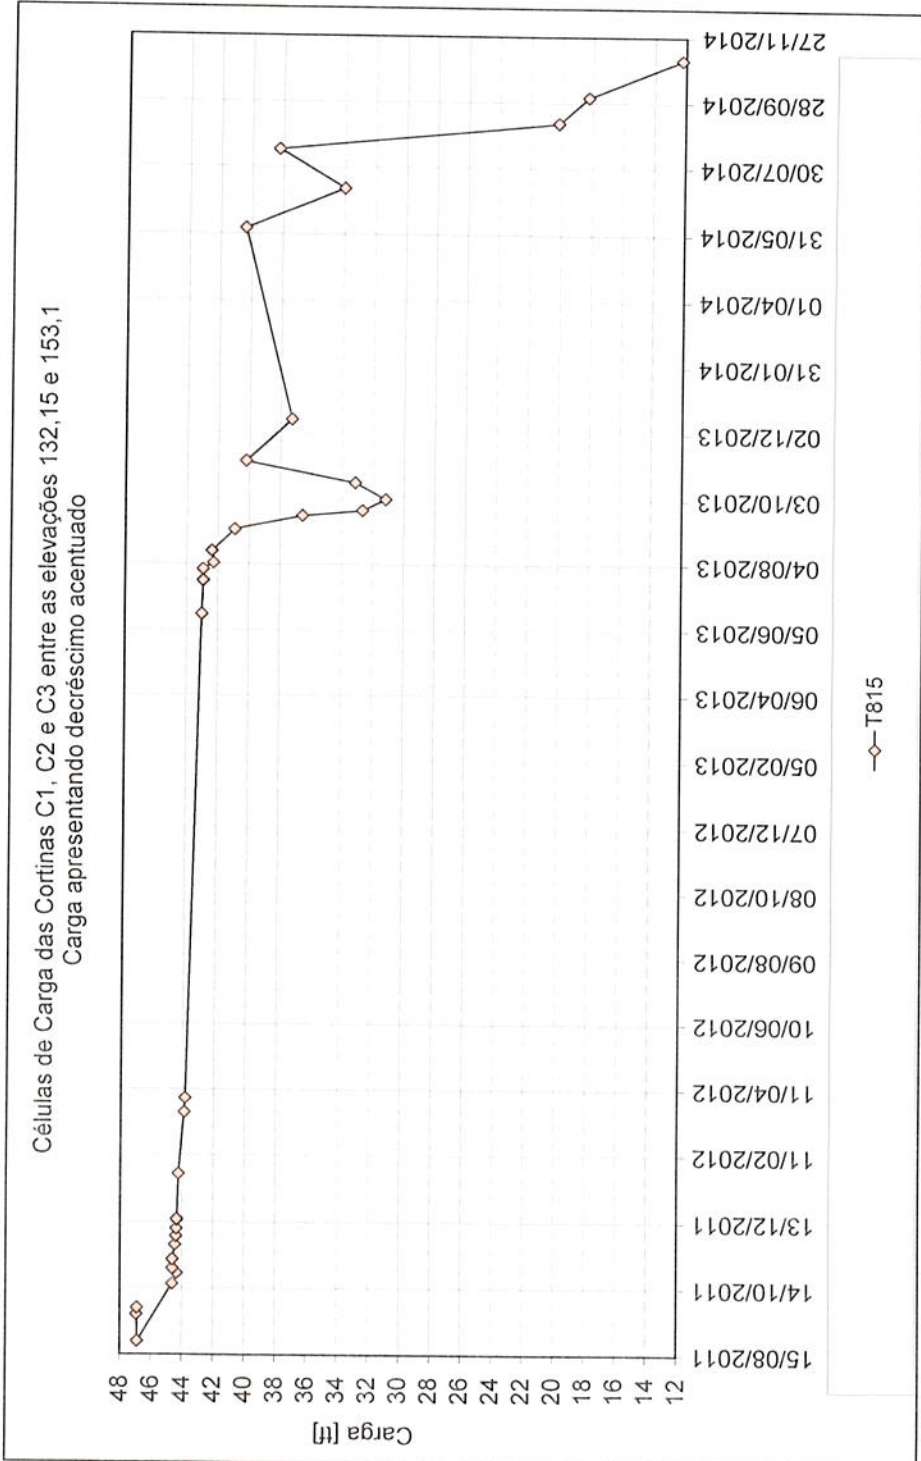
- A célula de carga T 815 apresenta leituras anômalas e continuará a ser monitorada para que se possa melhor interpretar seu comportamento (Gráficos 10 e 14);
- As células de carga T 725 e T 908 encontram-se com leituras estabilizadas (Gráfico 11).
- As células de carga T 723 e T 819 apresentam incrementos de carga que devem continuar a serem monitorados (Gráfico 12).
- Os demais instrumentos apresentam leves decréscimos de carga, compatíveis com a normalidade e que não comprometem a segurança do empreendimento, com leituras estabilizadas entre 38,5 e 43,0 tf.

Gráfico 14 - Células de Carga das Cortinas C1, C2 e C3 entre as elevações 132,15 e 153,15 – Carga em Decréscimo Acentuado.

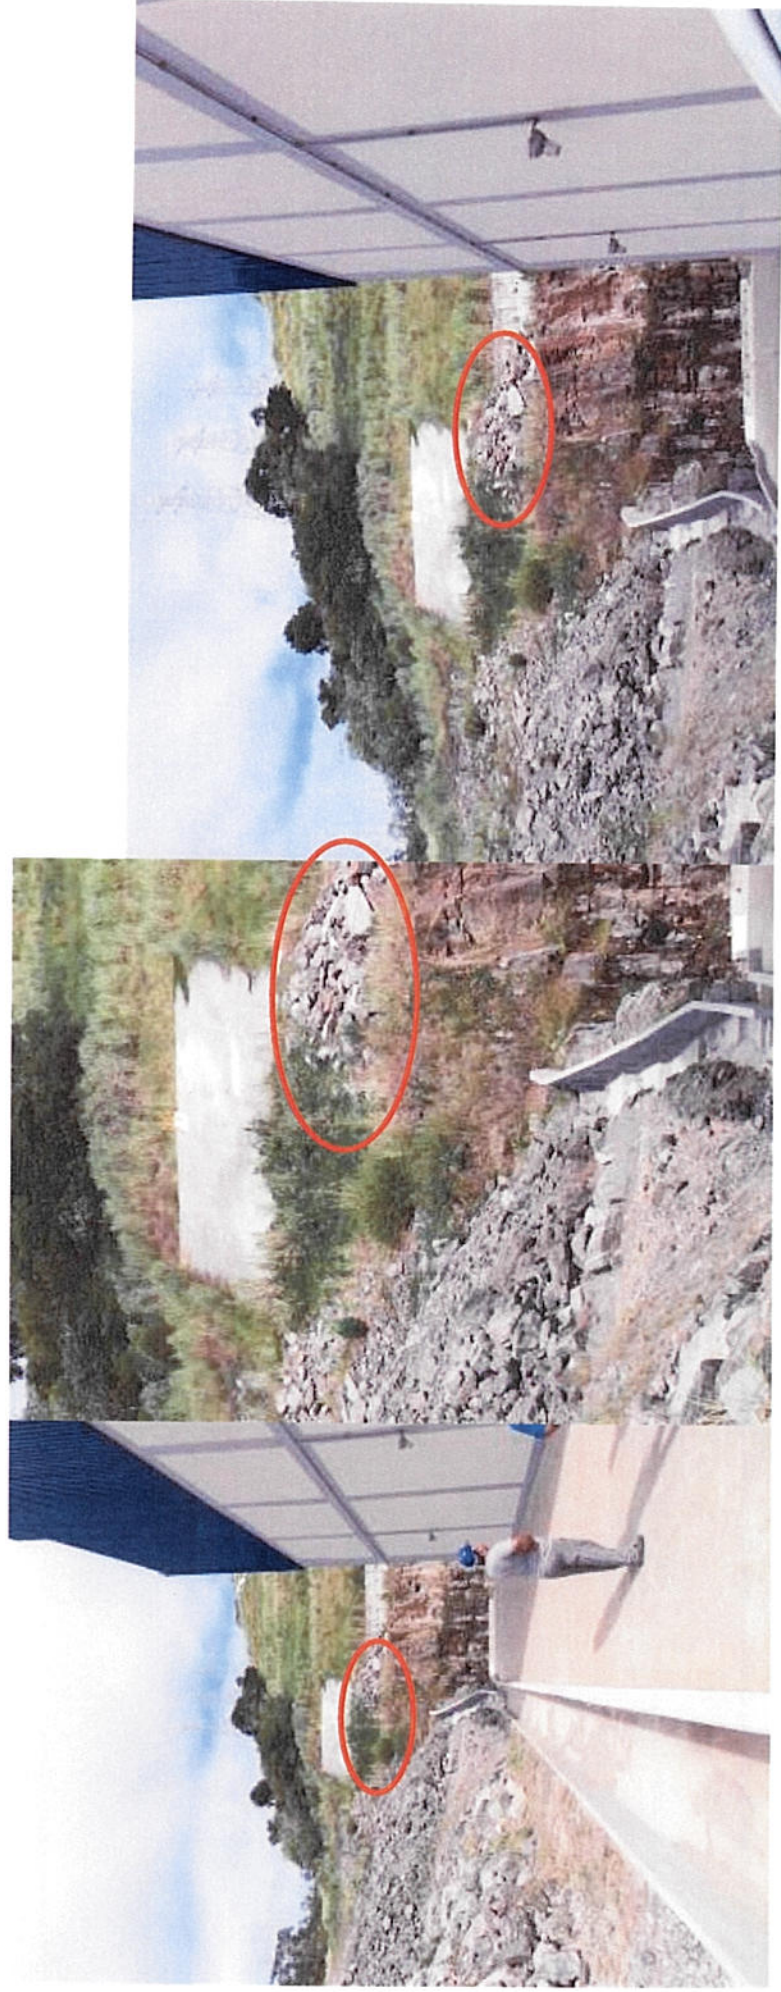
Figura 17 – A denominada Cortina 1 – Painel 1 sofreu recalques que inviabilizaram a re-protensão dos tirantes nela existentes. Dessa forma a ENGEVIX projetou uma contenção em enrocamento à jusante da cortina, além da instalação de tirantes adicionais acima da elevação 170 de modo a garantir / restabelecer a estabilidade da região.

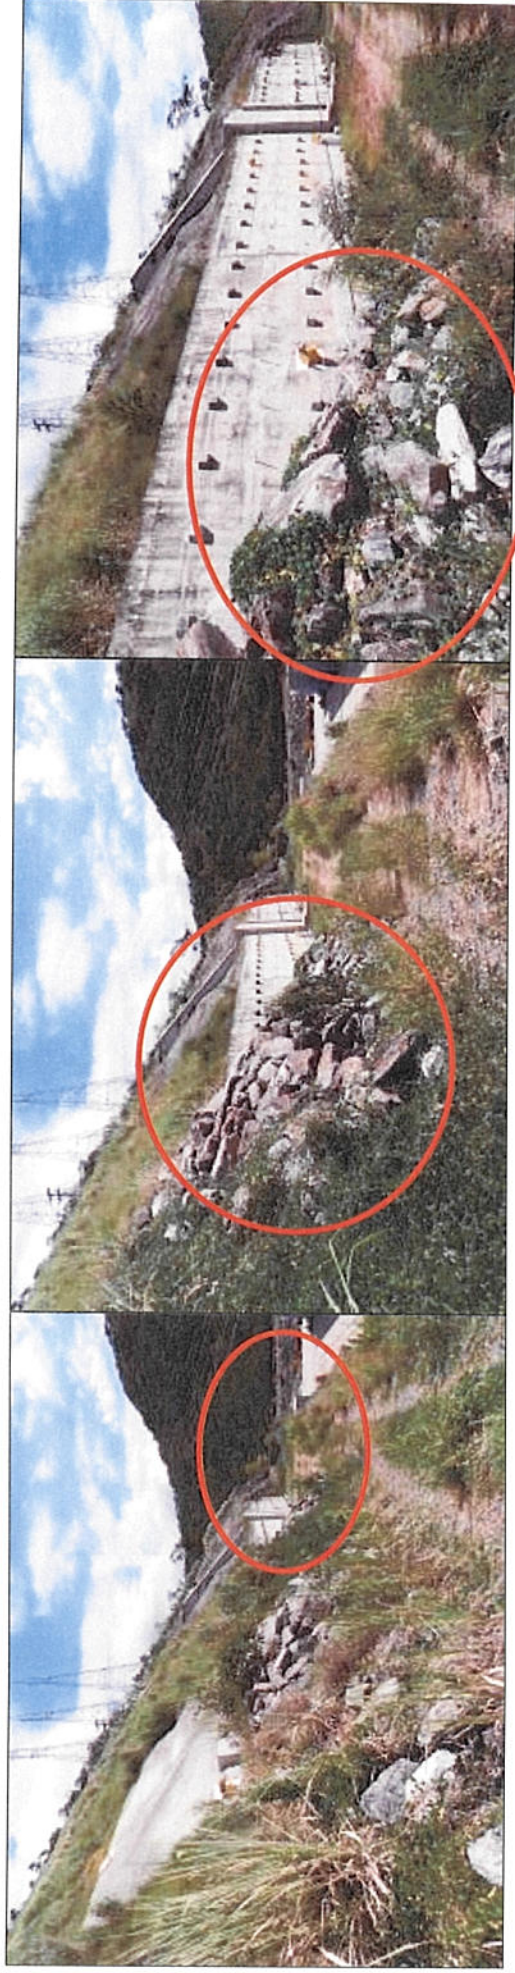
Figura 18 – A denominada Cortina 1 – Painel 1 sofreu recalques que inviabilizaram a re-protensão dos tirantes nela existentes. Dessa forma a ENGEVIX projetou uma contenção em enrocamento à jusante da cortina, além da instalação de tirantes adicionais acima da elevação 170 de modo a garantir / restabelecer a estabilidade da região.

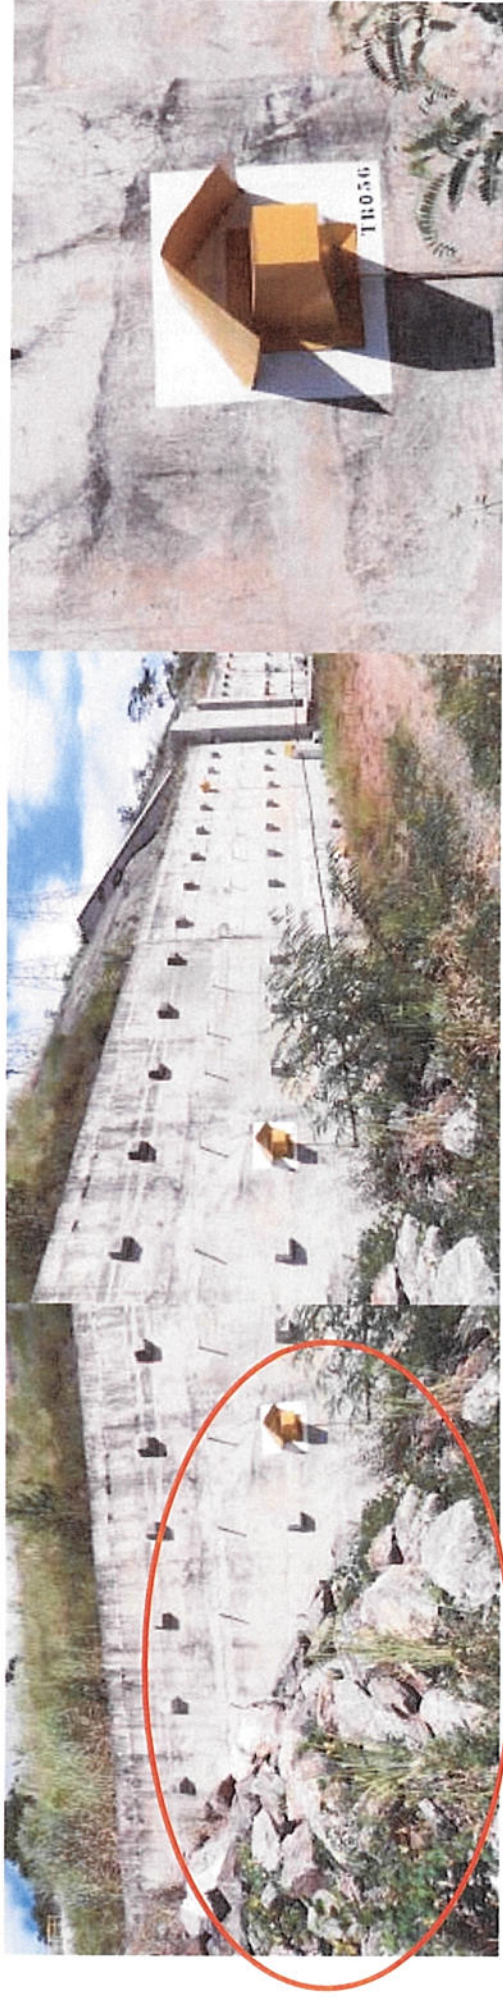
Figura 19 – Parte da Cortina 1 – Painel 2 também foi contida com enrocamento. A carga desse painel é monitorada pela célula de carga TR56.

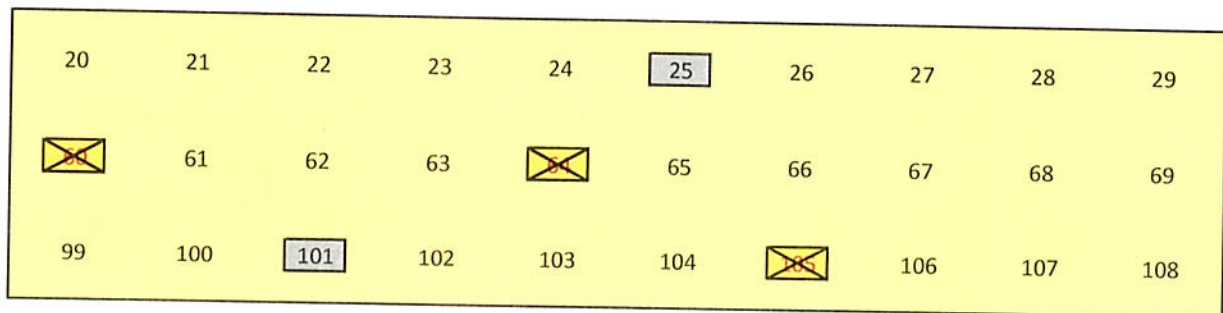
Figura 24 – Desenho esquemático da Cortina 1 - Painel 3.

- O painel 3 da cortina 1 possui 30 tirantes, sendo que três encontram-se sem carga, o que por si só equivale a uma redução de 10% na carga ativa do painel.

- Há de se fazer uma diferenciação entre os três tirantes. Segundo e-mail do GCL.E de 25 de março de 2013, o Tirante T60, que havia sido rompido “na luva” ao ser re-protendido pelo CCS, com nova luva, não incorporou carga de projeto, apresentando o mesmo comportamento dos tirantes T64 e T105. Com relação aos tirantes T64 e T105, ambos não “pegaram carga” e foram “protendidos” com menos de 10 tf. O T60 apresenta-se, inclusive, sem cabeça, totalmente sem carga.

- Como resultados dos estudos apresentados na Nota Técnica GEC.E.0013.2014 de 28/04/2014, informamos que na cortina 1, painel 3, deverão ser executados três novos tirantes, adjacentes aos mesmos, que devem obrigatoriamente passar (serem aprovados) nos ensaios de recebimento. O comprimento de ancoragem dos bulbos deve ser dobrado.

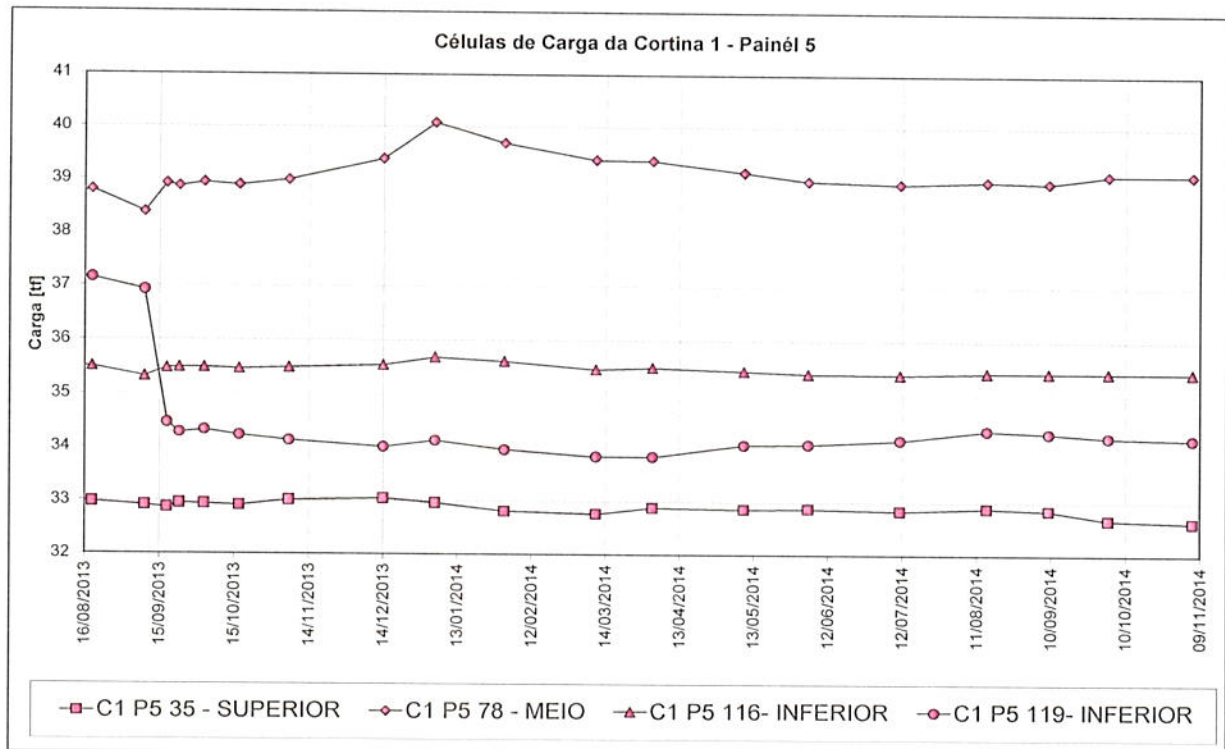
- As duas células de carga apresentam comportamento adequado que não compromete a segurança do empreendimento, com leituras estabilizadas entre 34 e 35 tf.

Gráfico 21 – Células de Carga da Cortina 1 – Painel de 5.

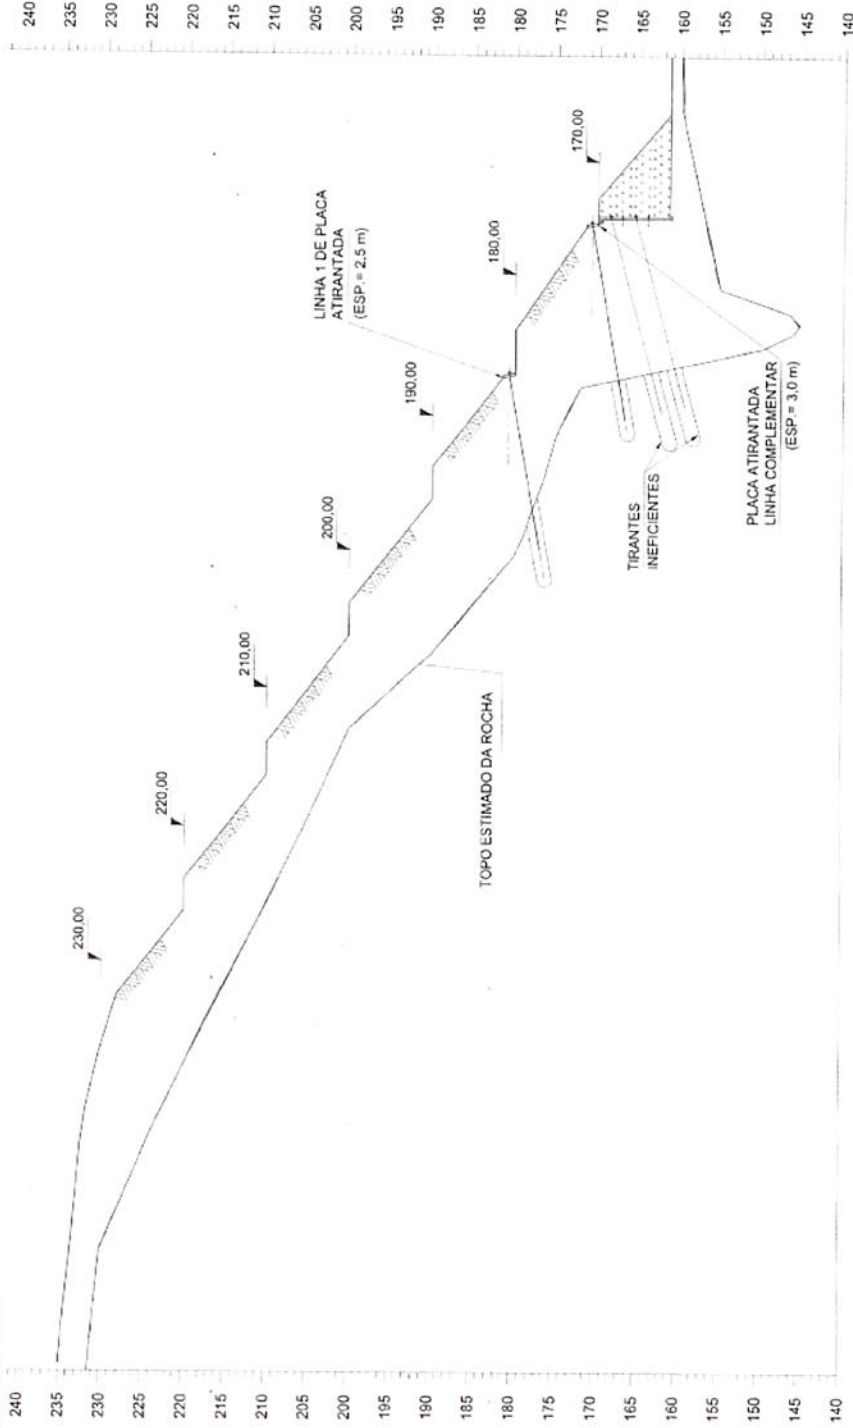
Figura 28 – Elevações superiores a 170: Reforço da estabilização na seção da Cortina 1 painel 1.
