UHE Simplício
RELATÓRIO DE ESTUDO DE COMPORTAMENTO
DIQUE ESTACA 1, ESTACA 2 E ANTONINA
GEC.E.065.2014

Assunto	RL N°	Data de Emissão
RELATÓRIO DE ESTUDO DE COMPORTAMENTO DOS DIQUES ESTACA 1, ESTACA 2 E ANTONINA	GEC.E.065.2014	01/12/2014

Este relatório apresenta a análise de desempenho dos Diques Estacas 1,2 e Antonina pertencente ao circuito hidráulico de interligação da UHE Simplício, associada às informações da inspeção técnica realizada em 23/10/2014, RIT GEC. E. 007.2014 e dos dados do monitoramento desde o início de sua instalação até outubro de 2014.

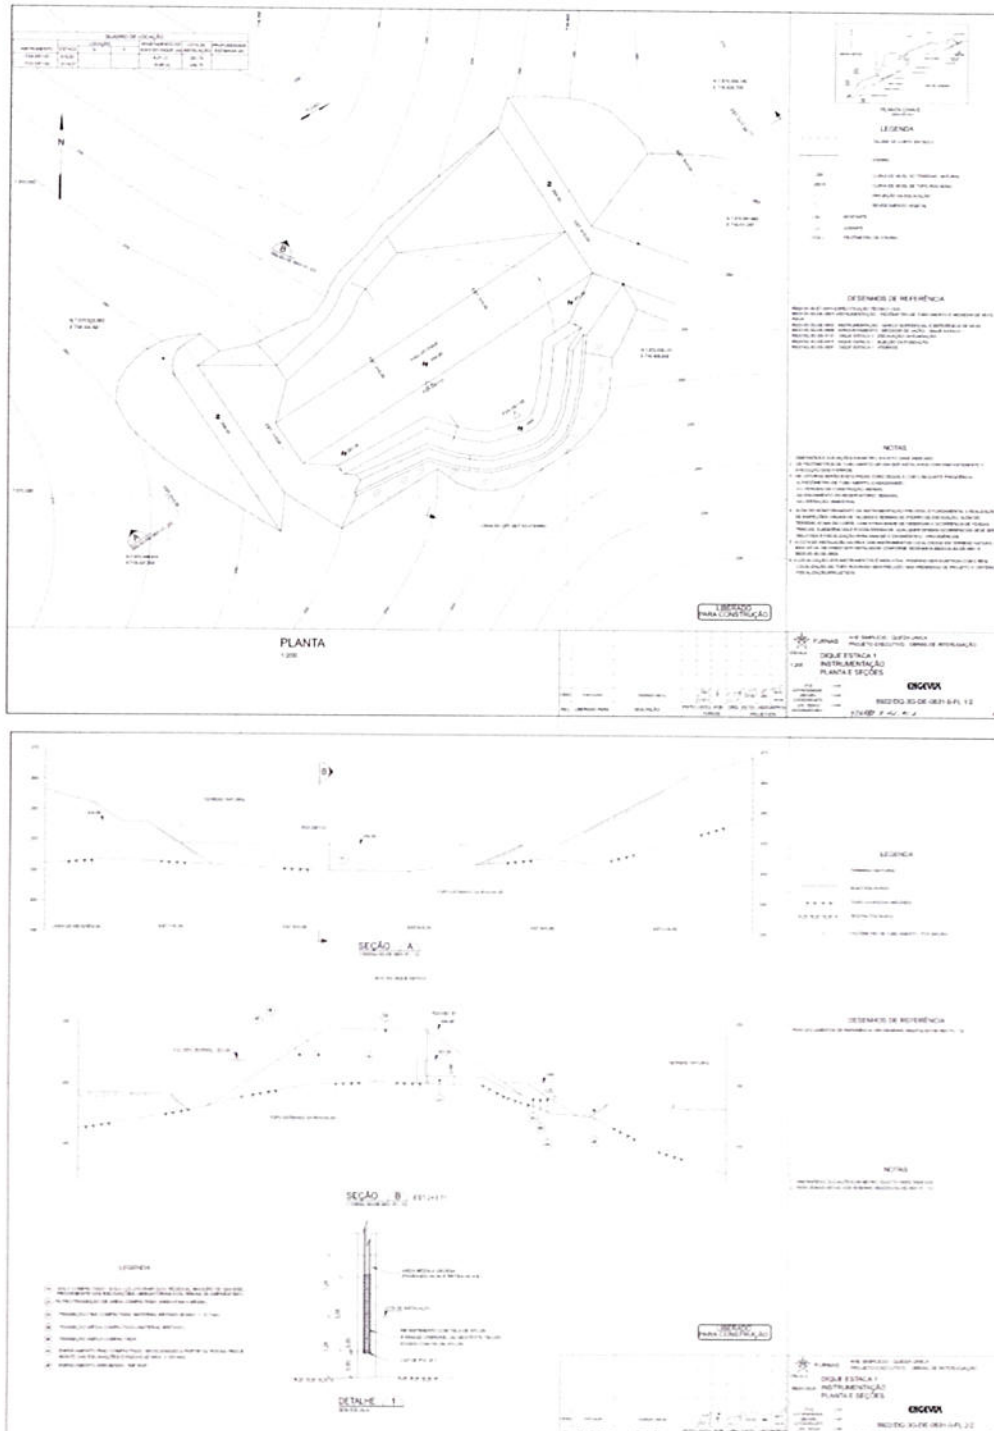
**Figura 1: Localização dos instrumentos do Dique Estaca 1
Planta e Seções.**

O monitoramento do Dique Estaca 1 é realizado através de 02 (dois) piezômetros tipo Casagrande, instalados na seção do enrocamento a partir da crista do aterro. Na Figura 1 constam a planta e a seção do dique com as localizações dos instrumentos. Os dados de instalação dos instrumentos estão representados na Tabela 1.

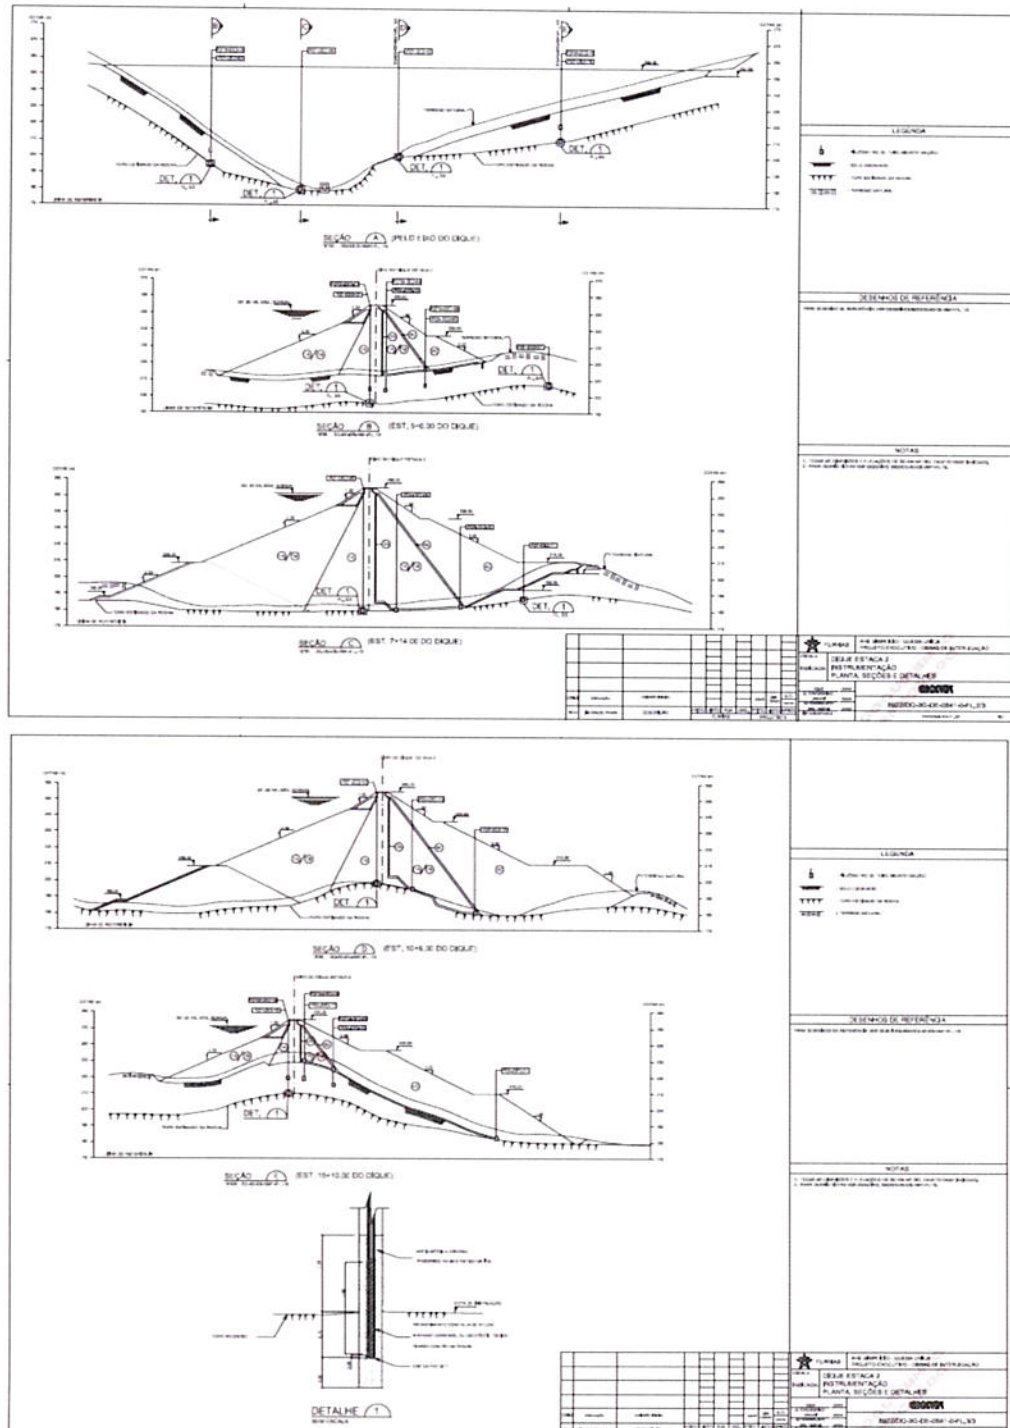
Figura 2: Localização dos instrumentos do Dique Estaca 2
Planta e Seções.

Constam na Figura 2 a planta e as seções do dique com as localizações dos instrumentos. Os dados de instalação dos instrumentos estão inseridos nas seguintes tabelas:

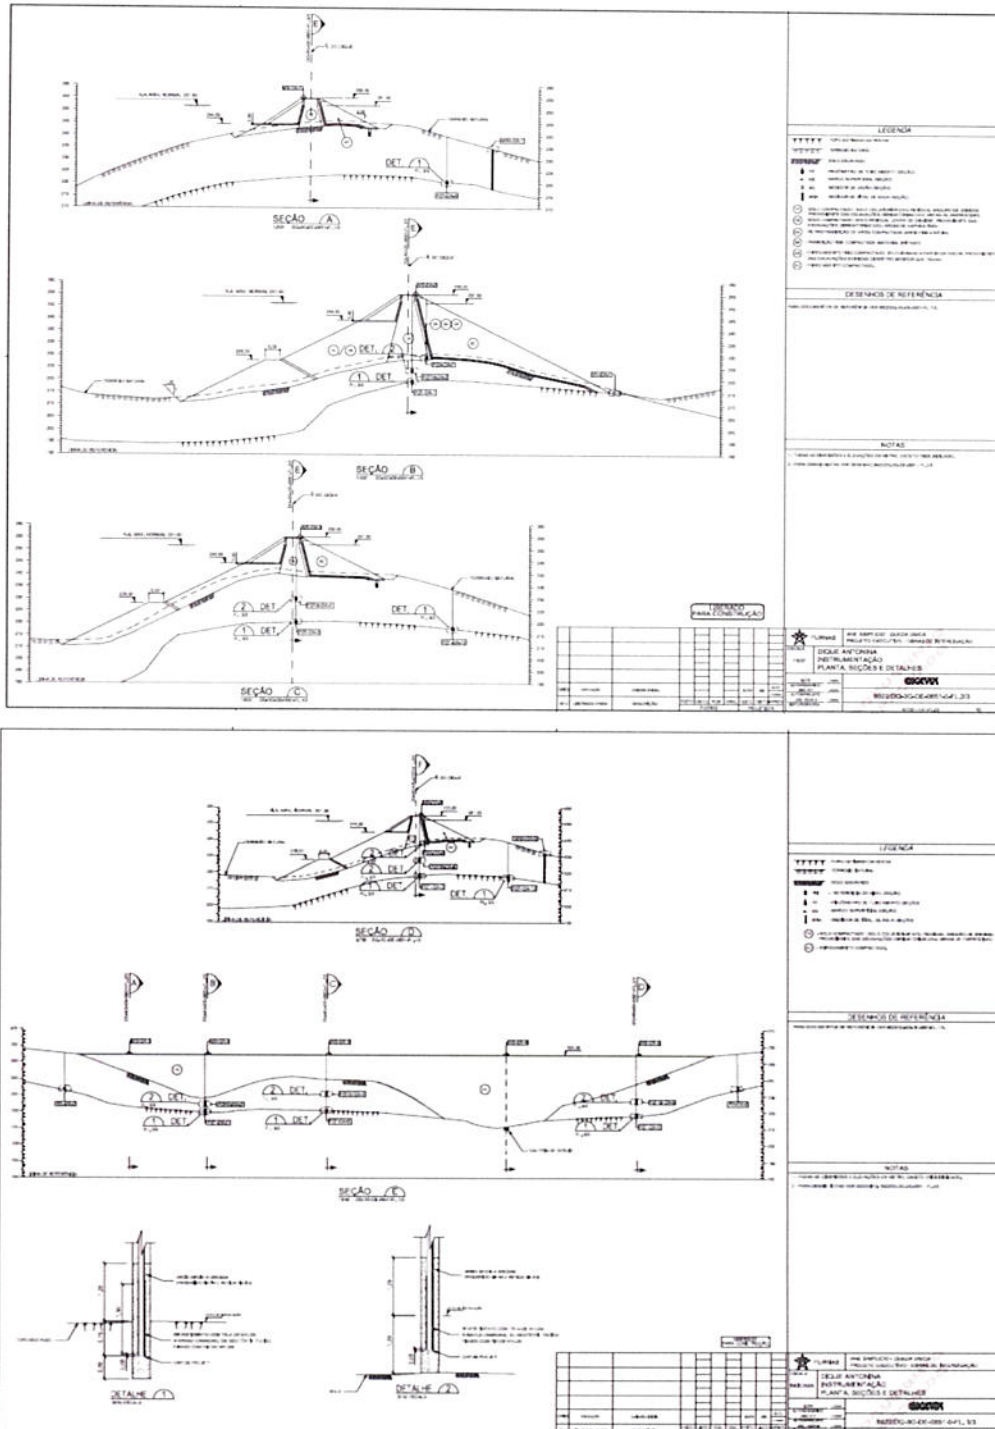
Figura 3: Localização dos instrumentos do Dique Antonina
Planta e Seções.

Constam na Figura 3 a planta e as seções do dique com as localizações dos instrumentos. Os dados de instalação dos instrumentos estão inseridos nas seguintes tabelas:

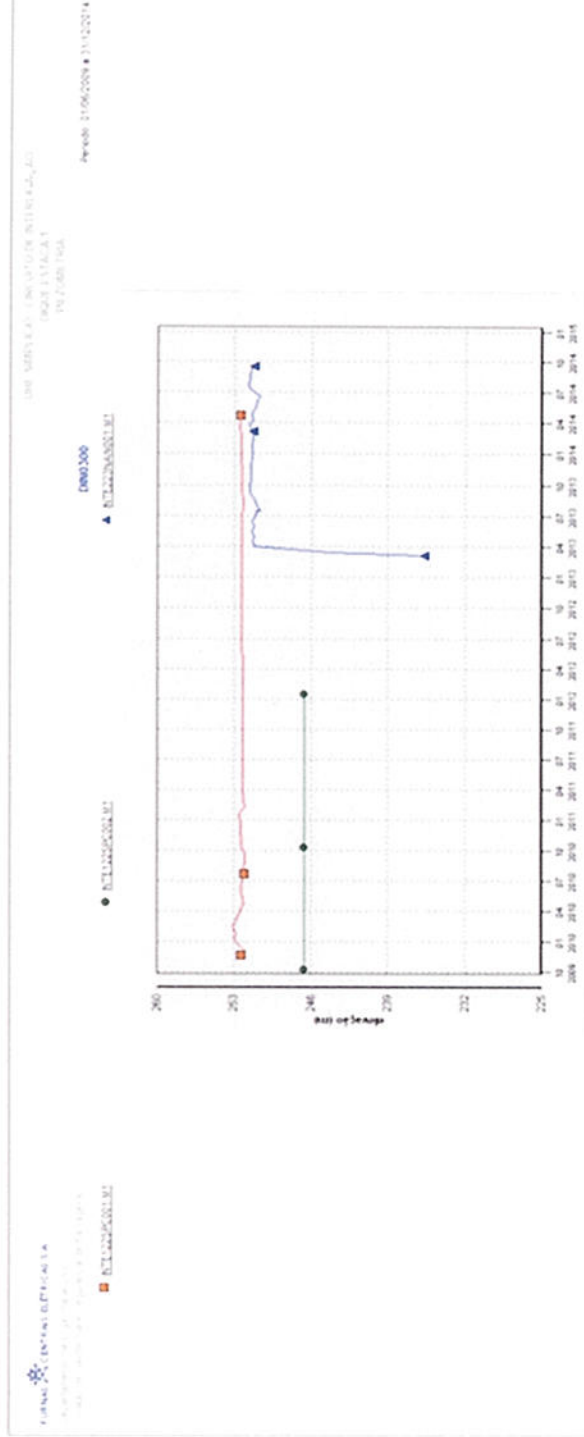
Figura 4 – Piezometria Dique Estaca 1

Ambos os piezômetros encontram-se secos, sem o registro de valores de medidas o que caracteriza a ausência de carga hidráulica no ponto instrumento.

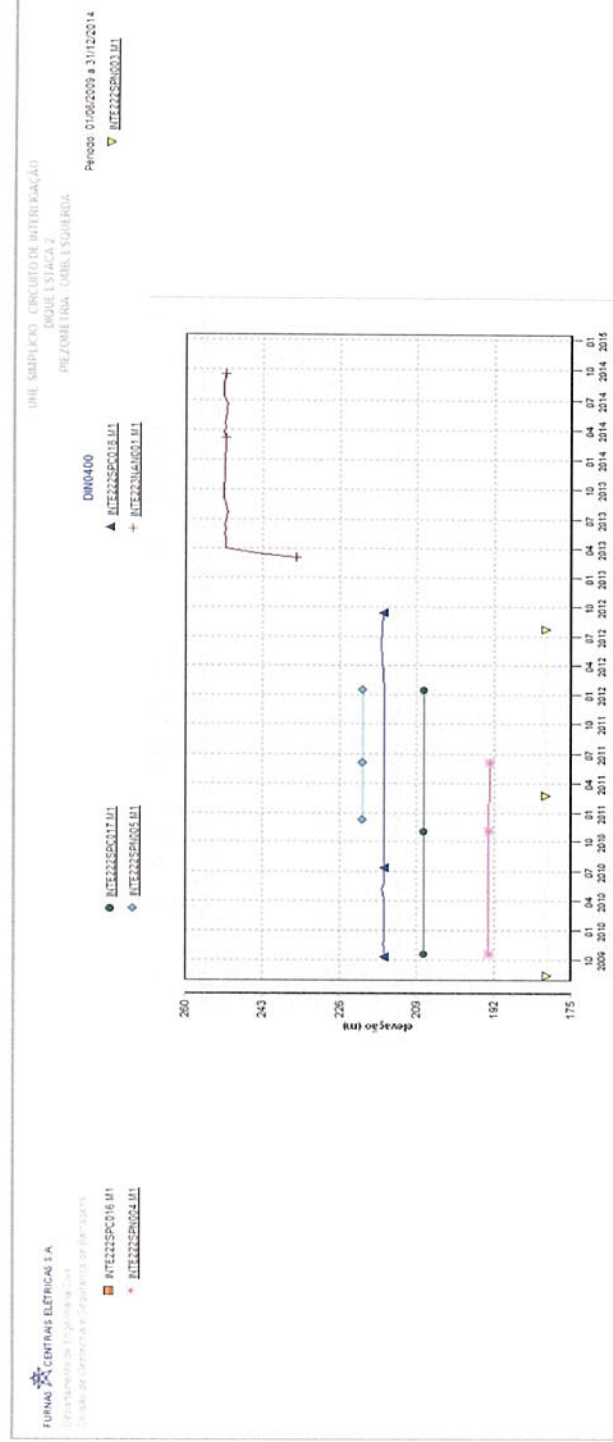
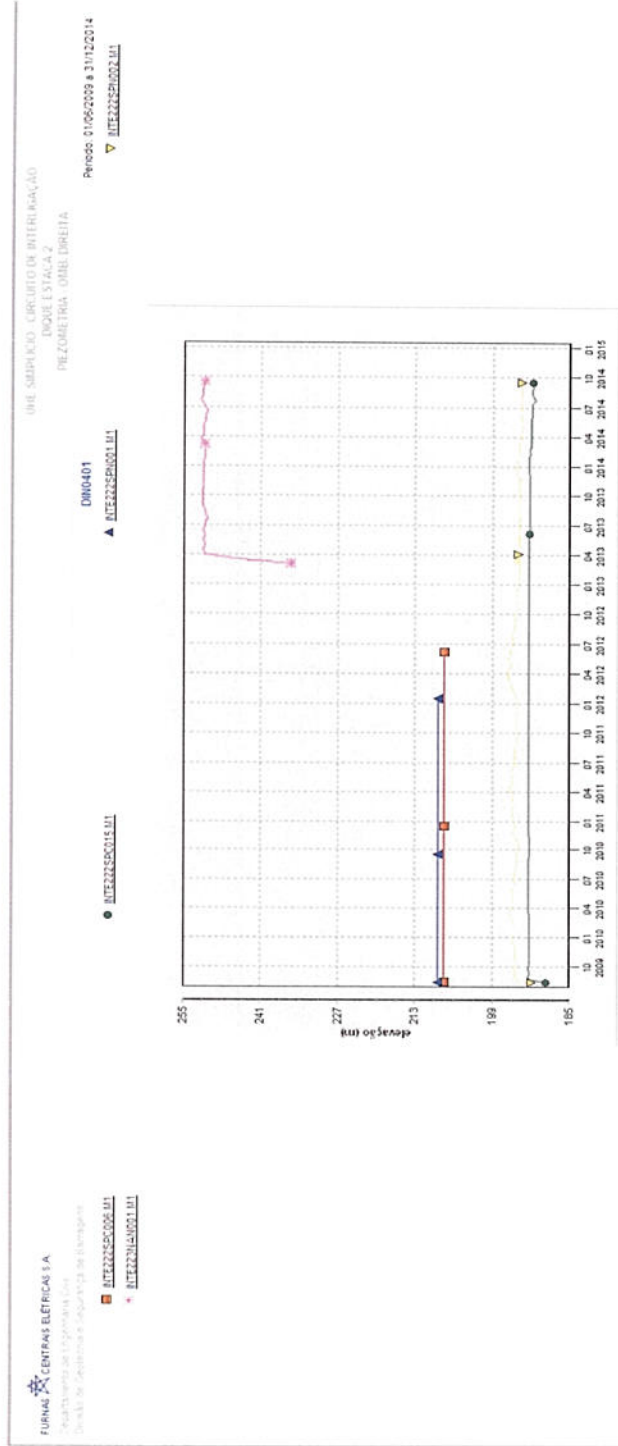
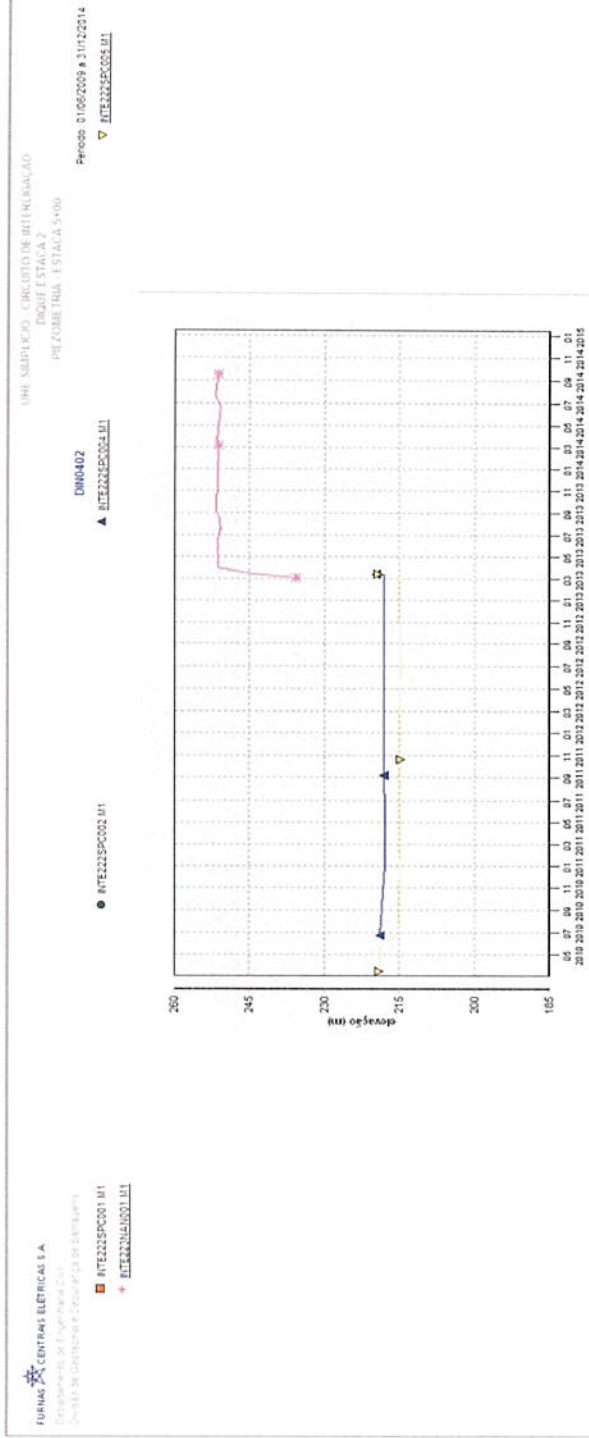
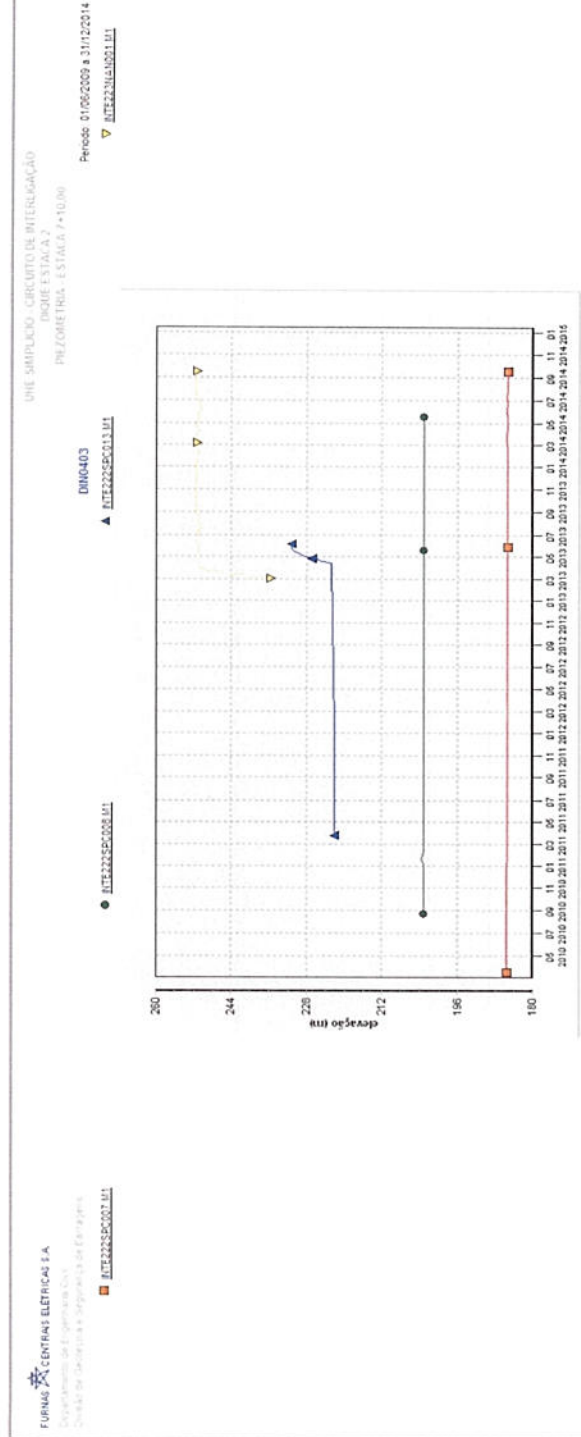
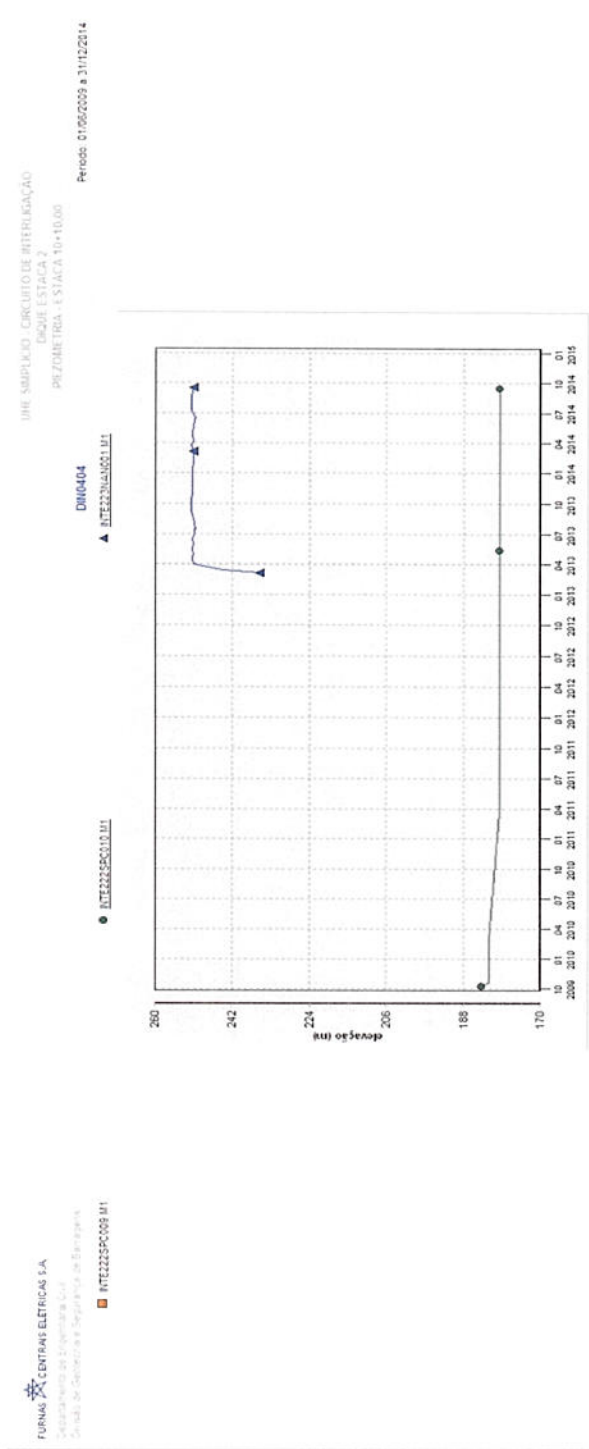
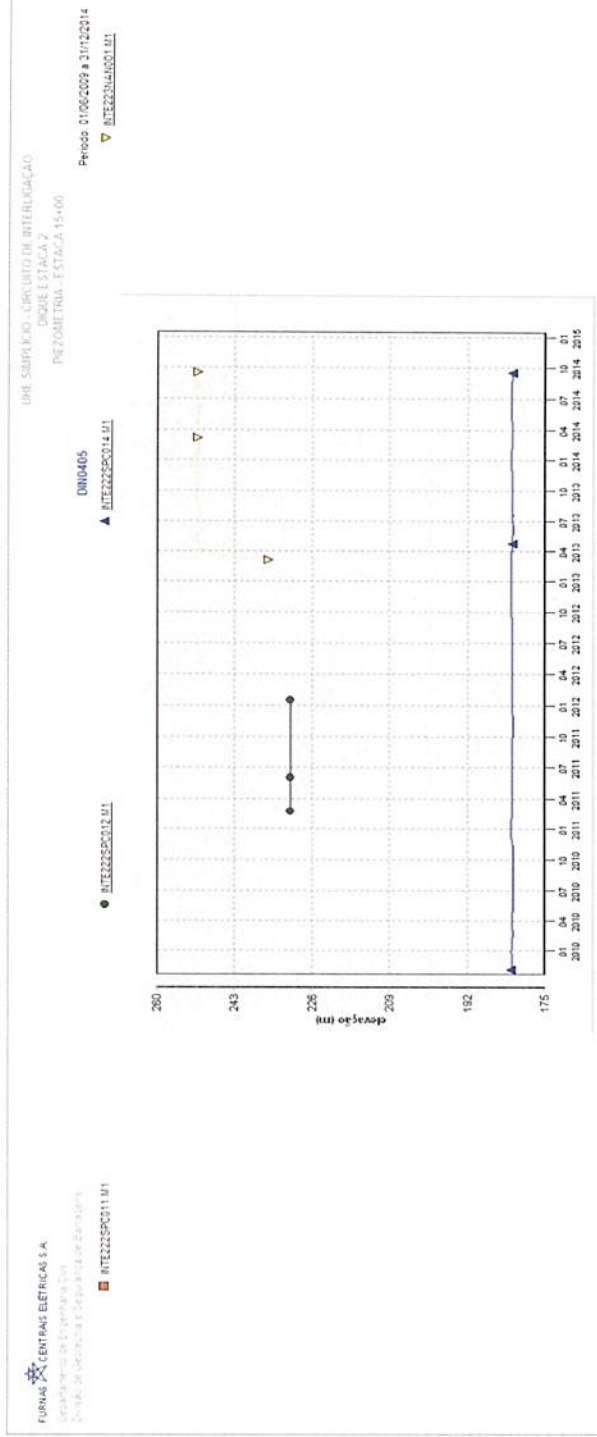
Encontra-se em estado seco os seguintes piezômetros - (INTE22SPN002, INTE22SPN006, INTE22SPN008, INTE22SPN009, INTE22SPN017 e INTE22SPN018) e, com valores próximos aos limites de atenção os piezômetros (INTE22SPN004, INTE22SPN005, INTE22SPN012, INTE22SPN013 e INTE22SPN016)

Os demais potenciais piezométricos medidos no Dique (aterro e fundação), de forma geral, apresentaram valores dentro de um comportamento de estabilidade, com valores adequados das pressões neutras e sub-pressões atuantes na base do Dique, garantindo um bom desempenho da estrutura a níveis de projeto.

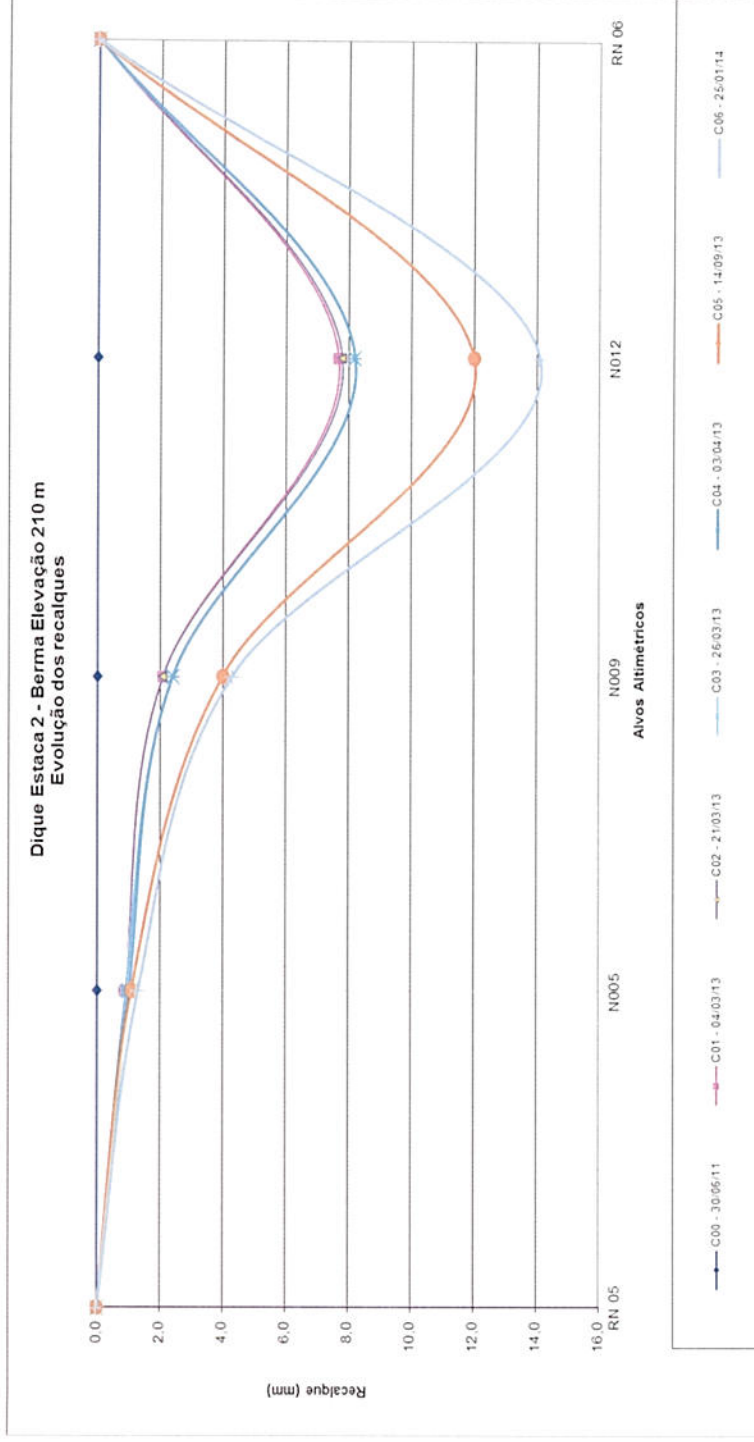
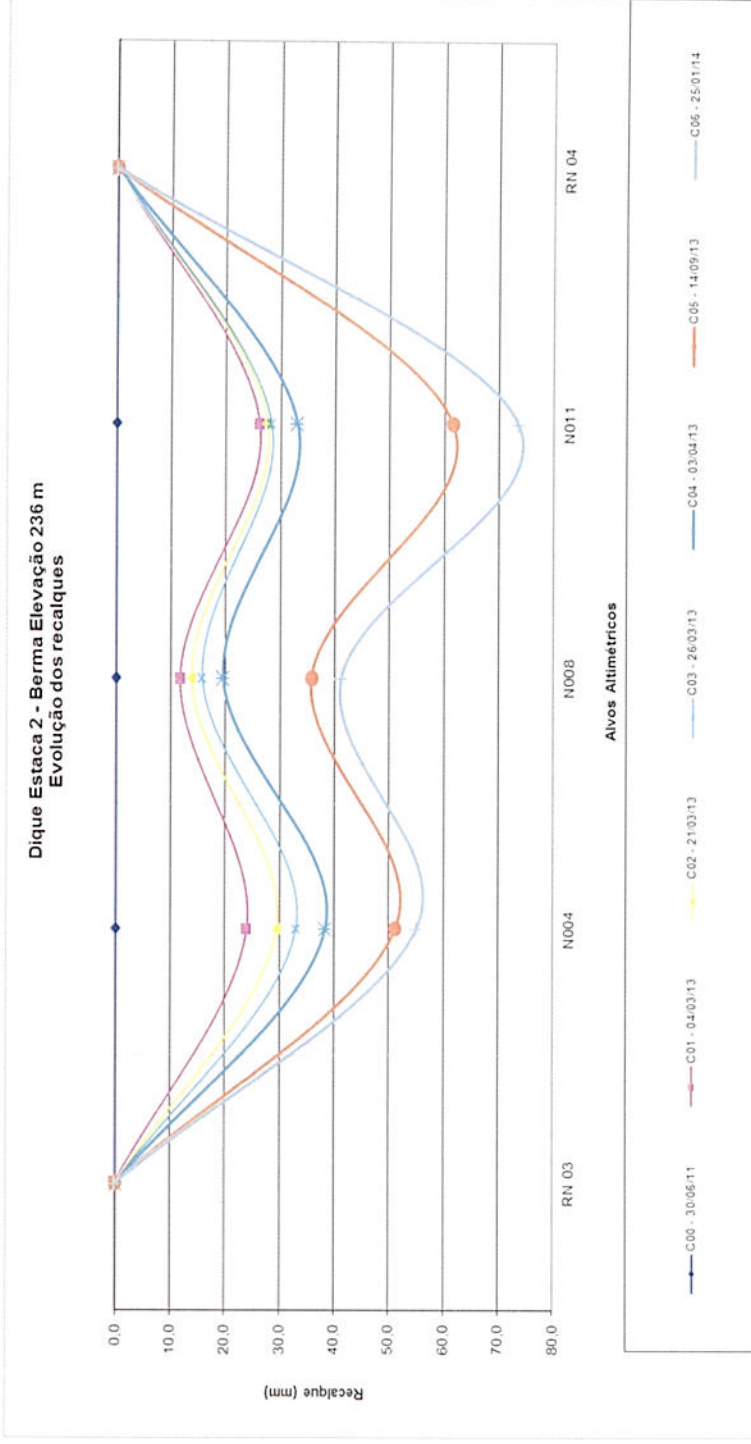
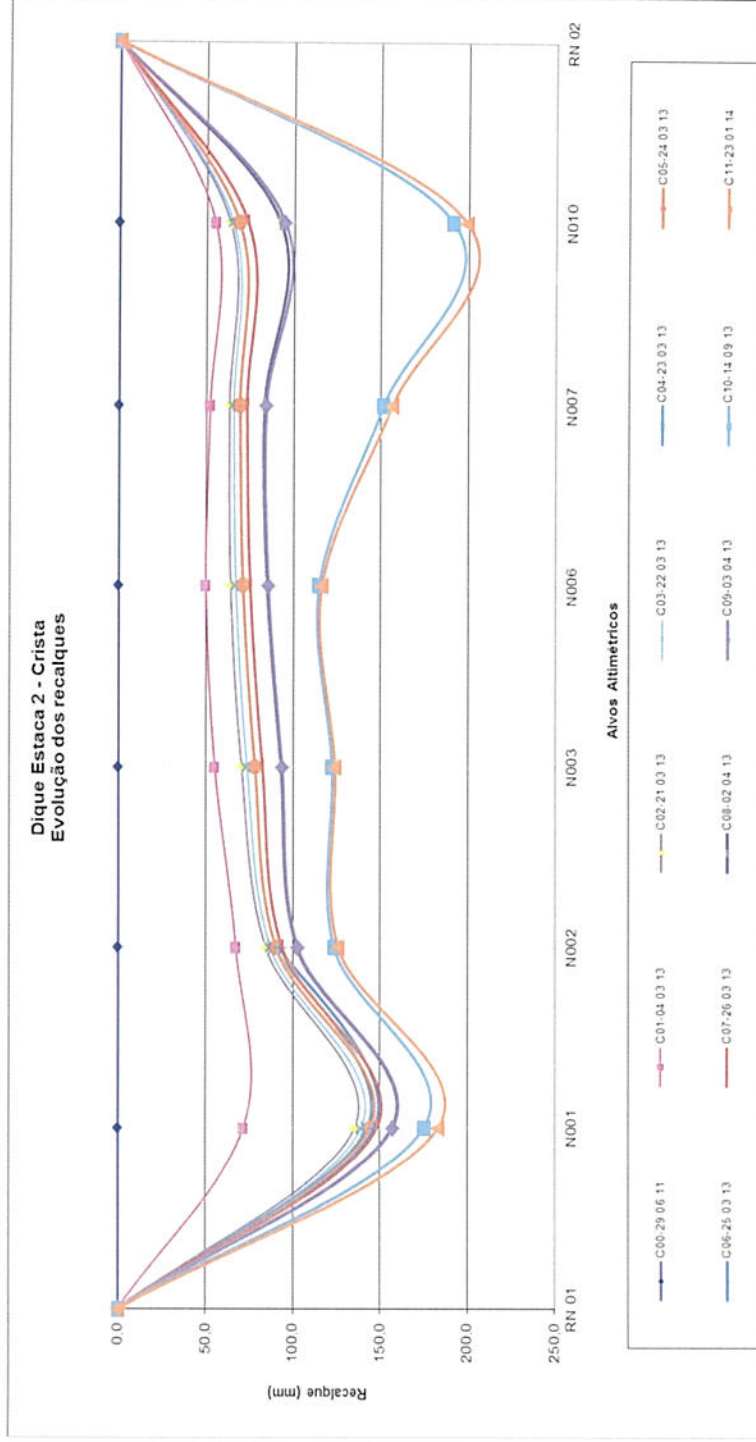
Os recalques apresentados no decorrer das 6 campanhas de nivelamento altimétrico, de forma geral, apresentaram valores dentro do comportamento usual da estrutura, não mostrando deslocamento diferencial, encontrando-se para os recalques valores entre 230 e 700 mm Esses valores, porém, são relativamente baixo e compatíveis para estruturas de terra, e aos critérios de segurança do Dique, estão em fase final de estabilização.

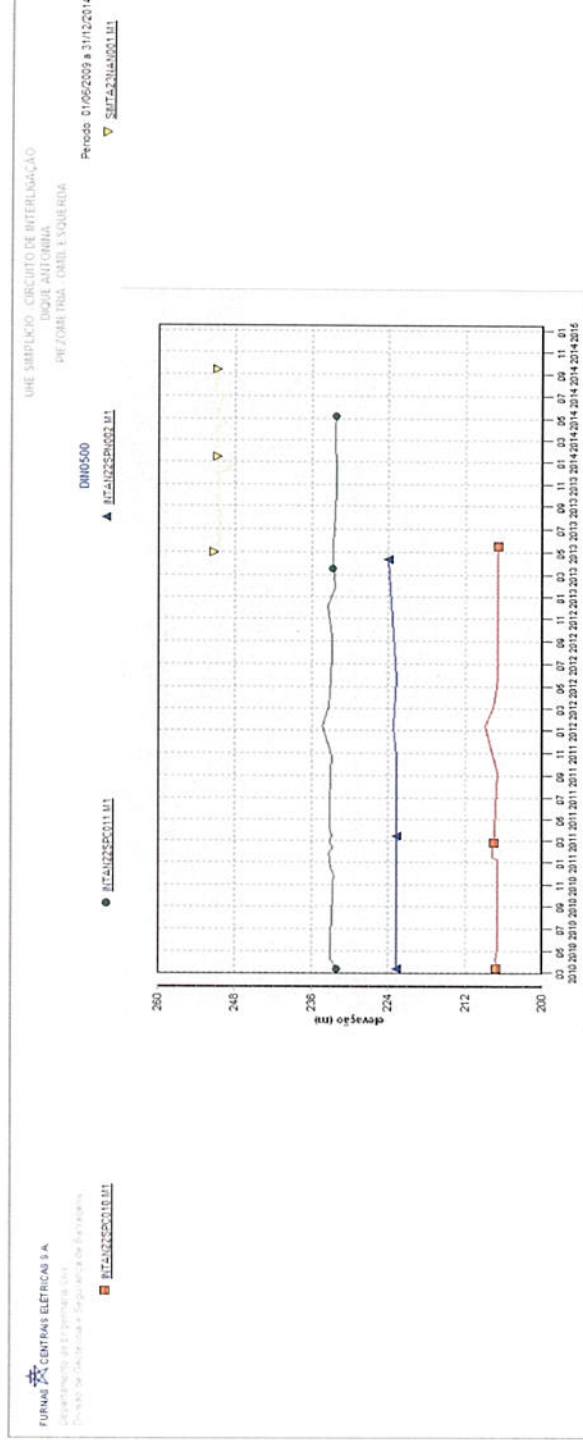
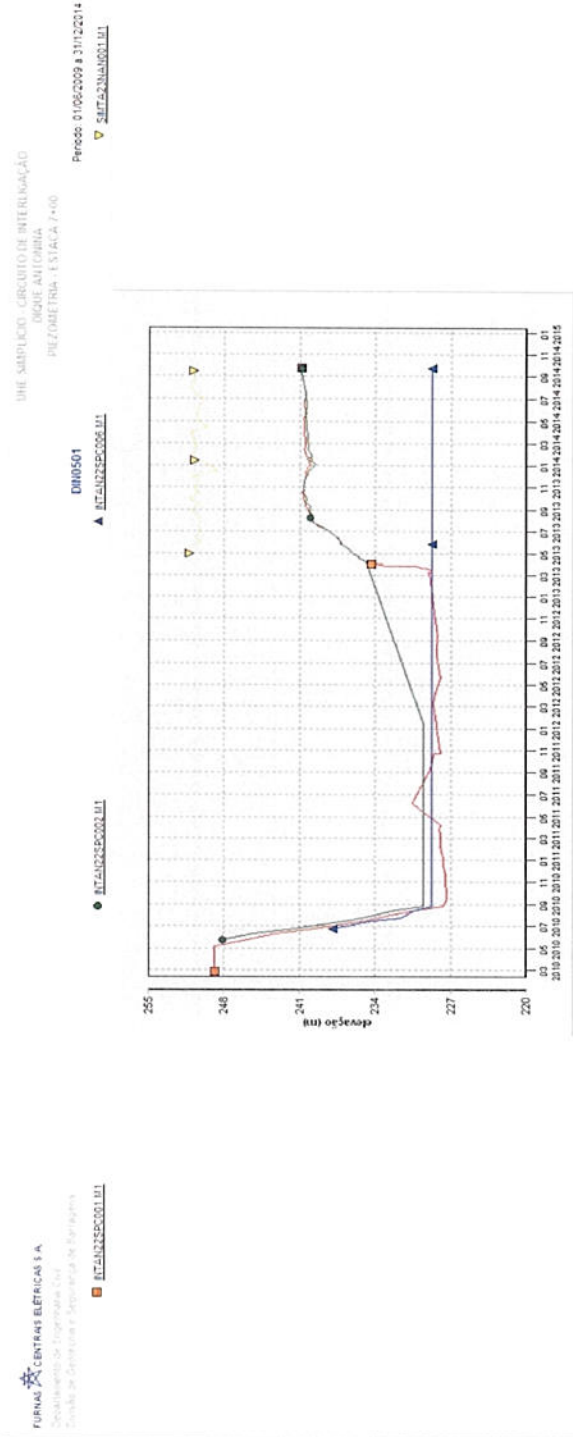
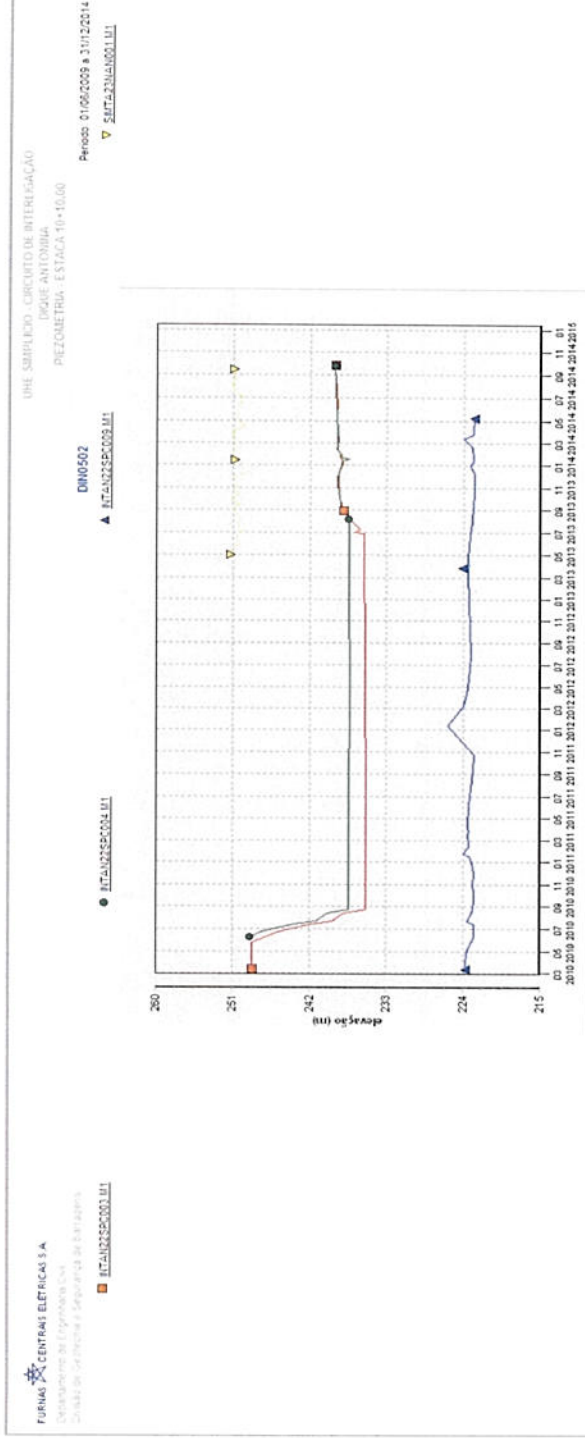
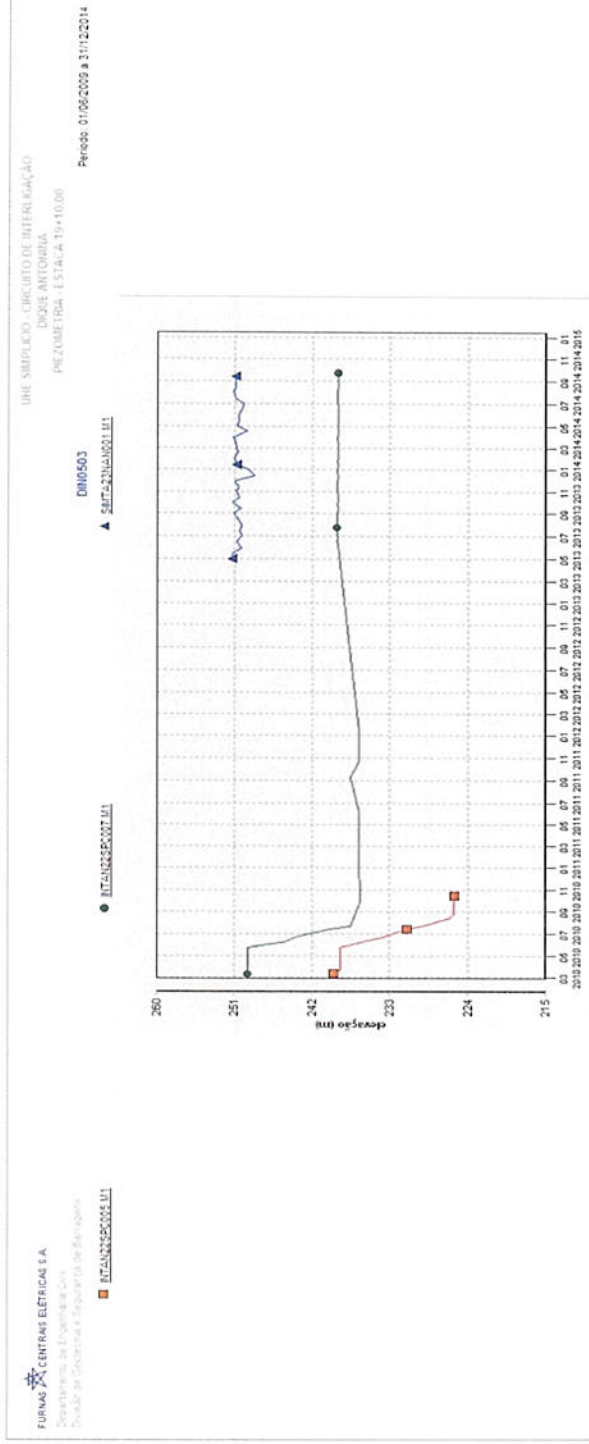
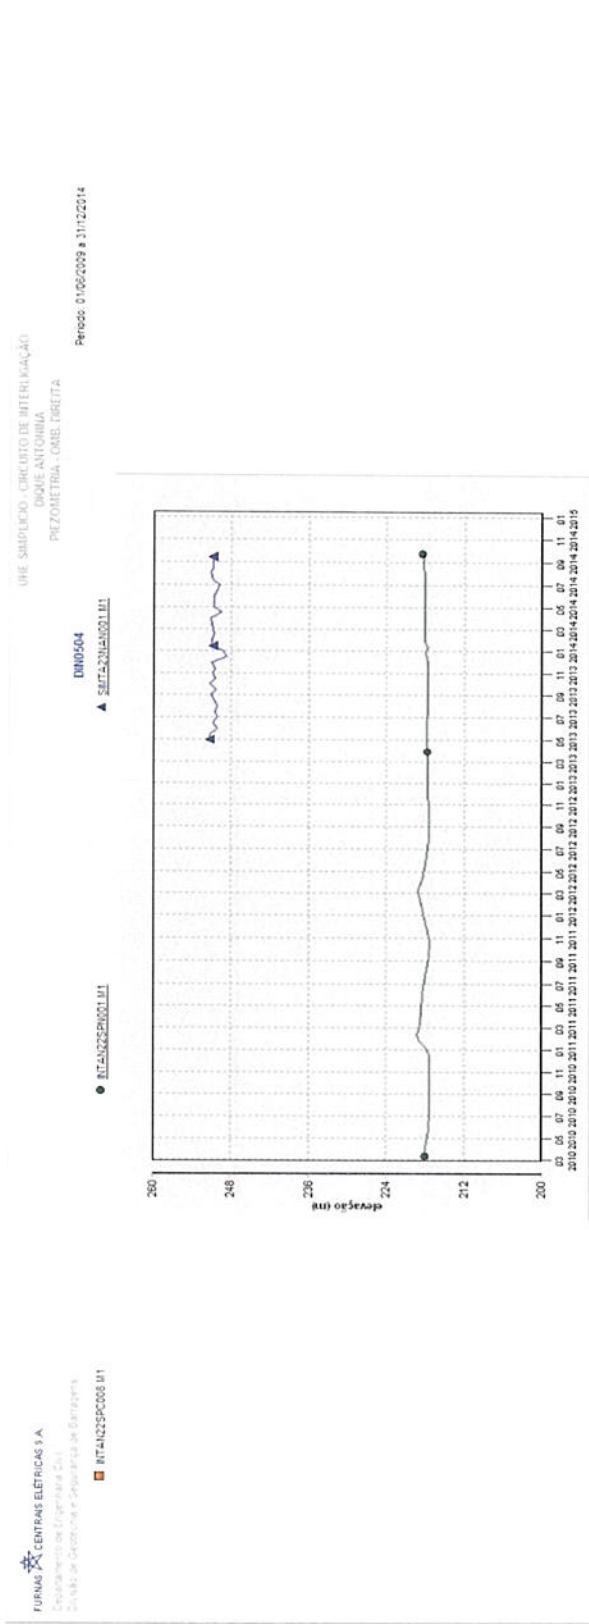
Encontra-se em estado seco os seguintes piezômetros (INTAN22SPC008, INTAN22SPC009, INTAN22SPC010 e INTAN22SPC011);

Com valores abaixo dos limites de atenção os piezômetros (INTAN22SPC001, INTAN22SPC002, INTAN22SPC003, INTAN22SPC004, INTAN22SPC006, INTAN22SPC007)

Os potenciais piezométricos medidos no aterro e contato solo – rocha, de forma geral, apresentaram valores dentro de um comportamento de estabilidade usual, com valores adequados das pressões neutras e sub-pressões atuantes na base do Dique, garantindo um bom desempenho da estrutura a níveis de projeto.

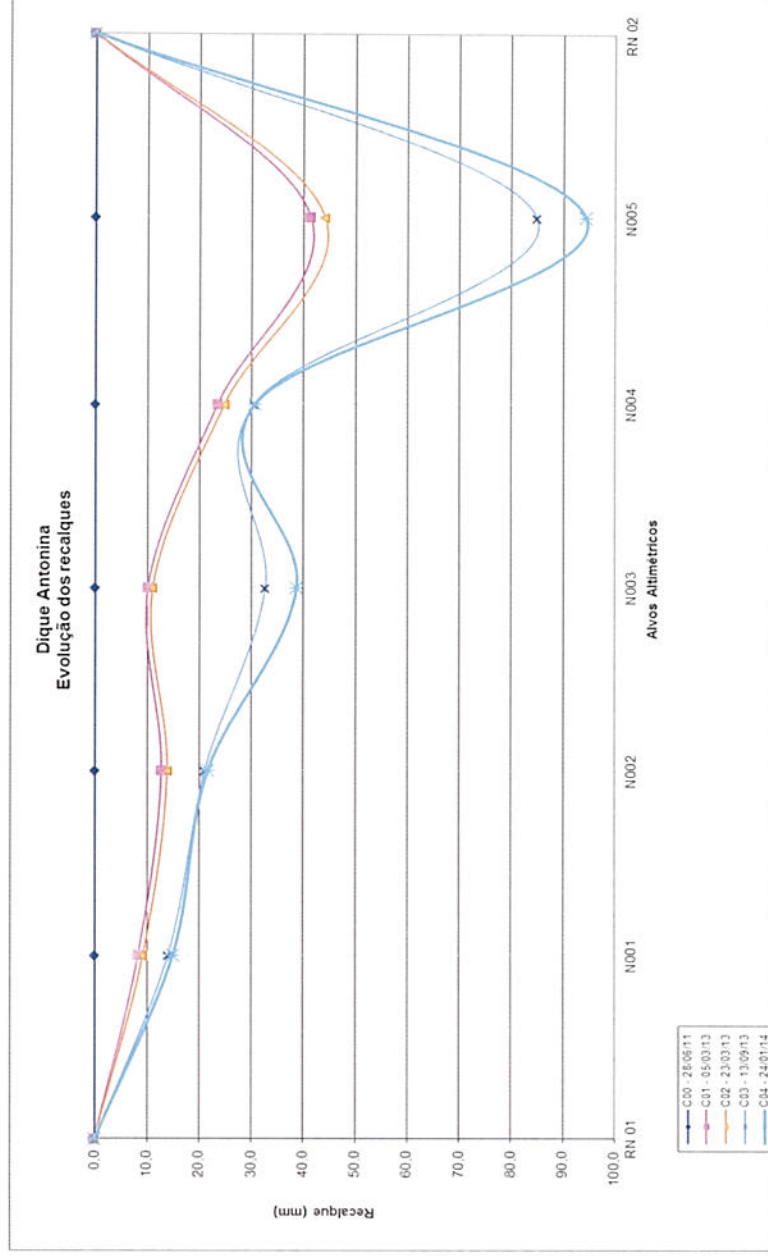
Figura 19 – Dique Antonina - Evolução dos Recalques

Os recalques apresentados no decorrer das 6 campanhas de nivelamento altimétrico, de forma geral, apresentaram valores dentro do comportamento usual da estrutura, não mostrando deslocamento diferencial, encontrando-se para valores médios dos recalques entre 300 e 400 mm. Esses valores, porém, são relativamente baixos e compatíveis para estruturas de terra, e aos critérios de segurança do Dique, encontrando-se os mesmos em fase final de estabilização.
