UHE Simplicio
RELATÓRIO DE ESTUDO DE COMPORTAMENTO
DIQUES NORTE E SUL
GEC.E.068.2014

Assunto	RL Nº	Data de Emissão
RELATÓRIO DE ESTUDO DE COMPORTAMENTO DOS DIQUES NORTE E SUL	GEC.E.068.2014	08/12/2014

Dique Norte – Circuito Hidráulico - UHE Simplício

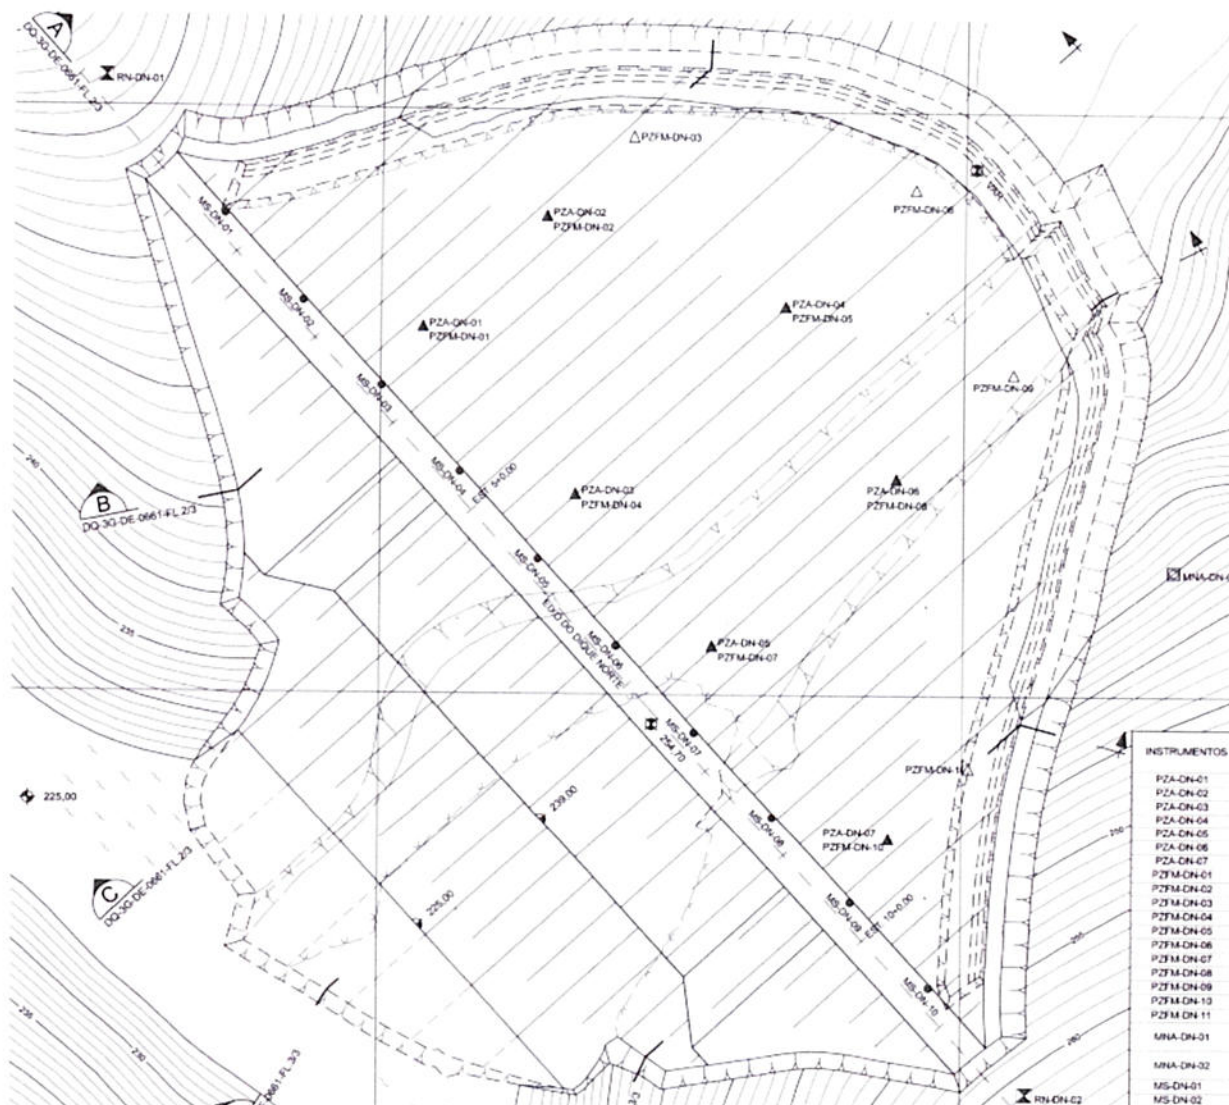
FIGURA 5 – Dique Norte – Planta

O medidor de vazão inicialmente previsto em projeto não foi instalado por dificuldades construtivas, entretanto recomenda-se a instalação de medidor de vazão associado ao projeto de drenagem sub-superficial da área de jusante do dique para monitoramento das vazões percoladas pela ombreira / dique e sua fundação.

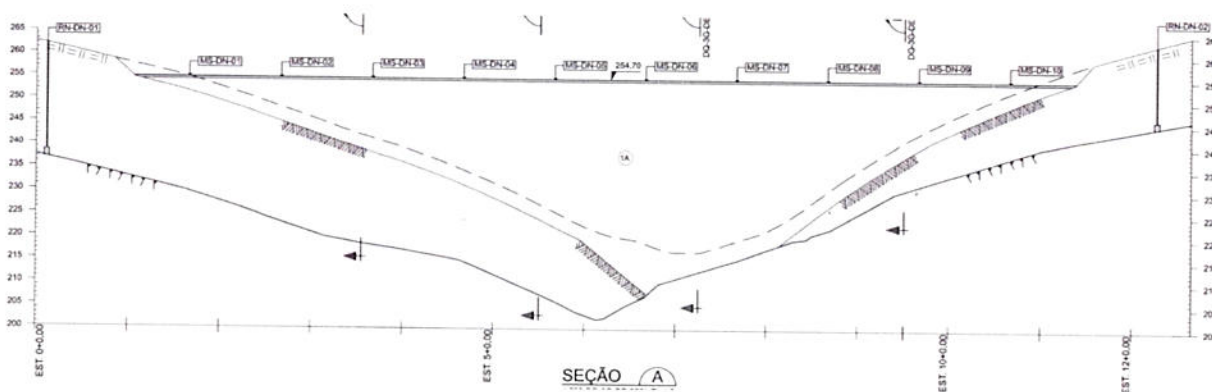
FIGURA 7 - Dique Norte – Seção Longitudinal pelo eixo

As deformações registradas na crista do dique norte são compatíveis com estruturas de barramento em terra assentes em fundação compressível. As 5 campanhas de nivelamento dos marcos superficiais da crista são materializadas no gráfico da figura 6 onde se observa o recalque máximo da ordem de 11 cm na seção em que há uma expressiva espessura de material compressível associada a uma significativa altura de aterro, como mostra a seção pelo eixo mostrada na figura 7.

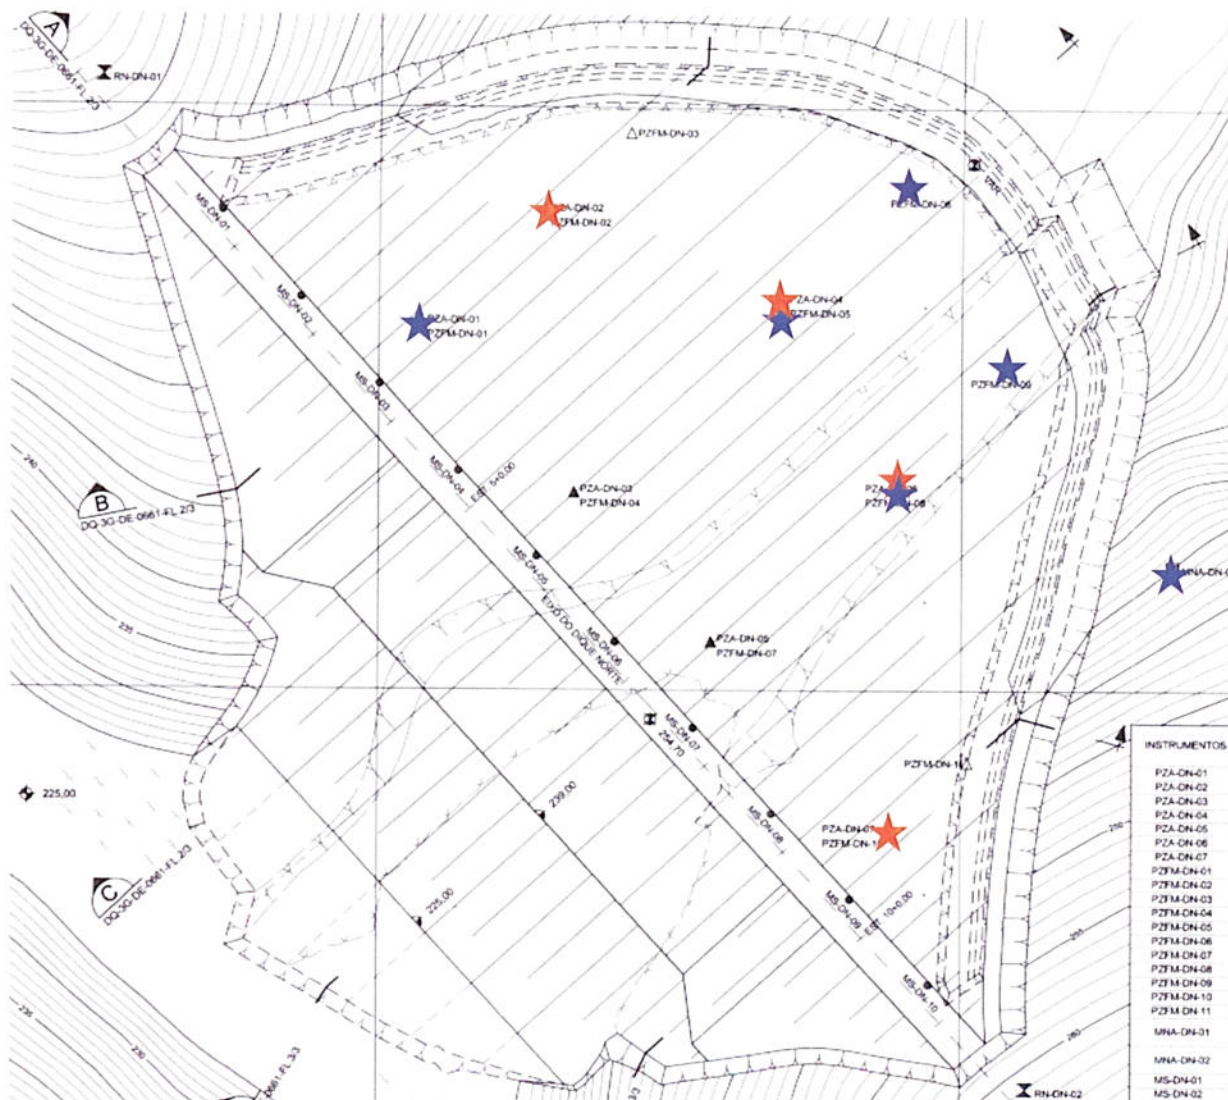
FIGURA 8 - Dique Norte – Instrumentos que ultrapassaram o limite de atenção

A tabela a seguir apresenta os valores máximos alcançados nos piezômetros e medidores de NA e sua comparação com os limites de atenção definidos pela projetista, na qual pode-se observar que alguns dos instrumentos ultrapassaram tal limite, estando os mesmos indicados em vermelho e lilás na figura 8, respectivamente para aterro e fundação.

A elevação das sub-pressões no interior do maciço e fundação levaram à uma inspeção de emergência da estrutura na qual constatou-se o completo assoreamento da área a jusante do dique por material da estrada de acesso carregado pelas chuvas, impedindo a franca drenagem do sistema de drenagem interna.

Adicionalmente foram desenvolvidas análises de estabilidade com as reais linhas freáticas registradas obtendo-se fatores de segurança da ordem de 1,30, os quais apesar de não indicarem instabilidade da estrutura de terra não atendem ao valor de 1,50 recomendado nos critérios de projeto, tendo disso desenvolvido projeto de berma de estabilização a ser implantada tão logo possível.

Foi recomendada a imediata limpeza de tal material e abertura de vala de drenagem até o bueiro existente sob a estrada.

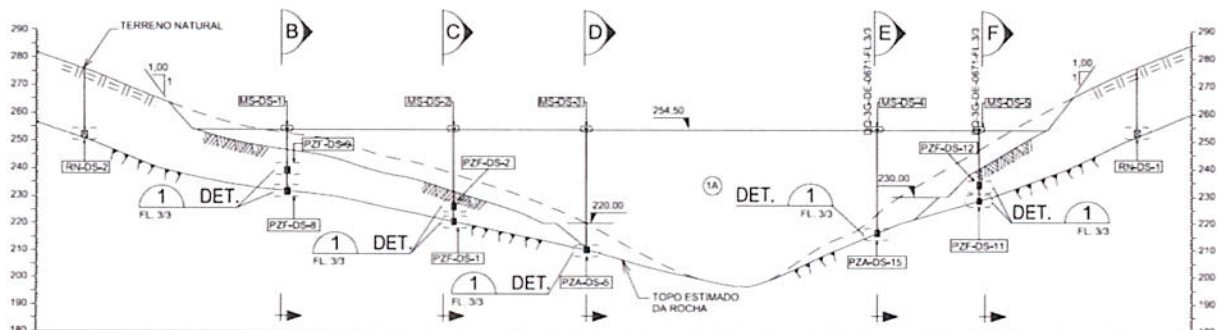
FIGURA 14 - Dique Sul – Seção Longitudinal pelo eixo

As deformações registradas na crista do dique sul são compatíveis com estruturas de barramento em terra assentes em fundação compressível, as 5 campanhas de nivelamento dos marcos superficiais da crista são materializadas no gráfico da figura 13 onde se observa o recalque máximo da ordem de 14 cm na seção em que há uma expressiva espessura de material compressível associada a uma significativa altura de aterro, como mostra a seção pelo eixo mostrada na figura 14.

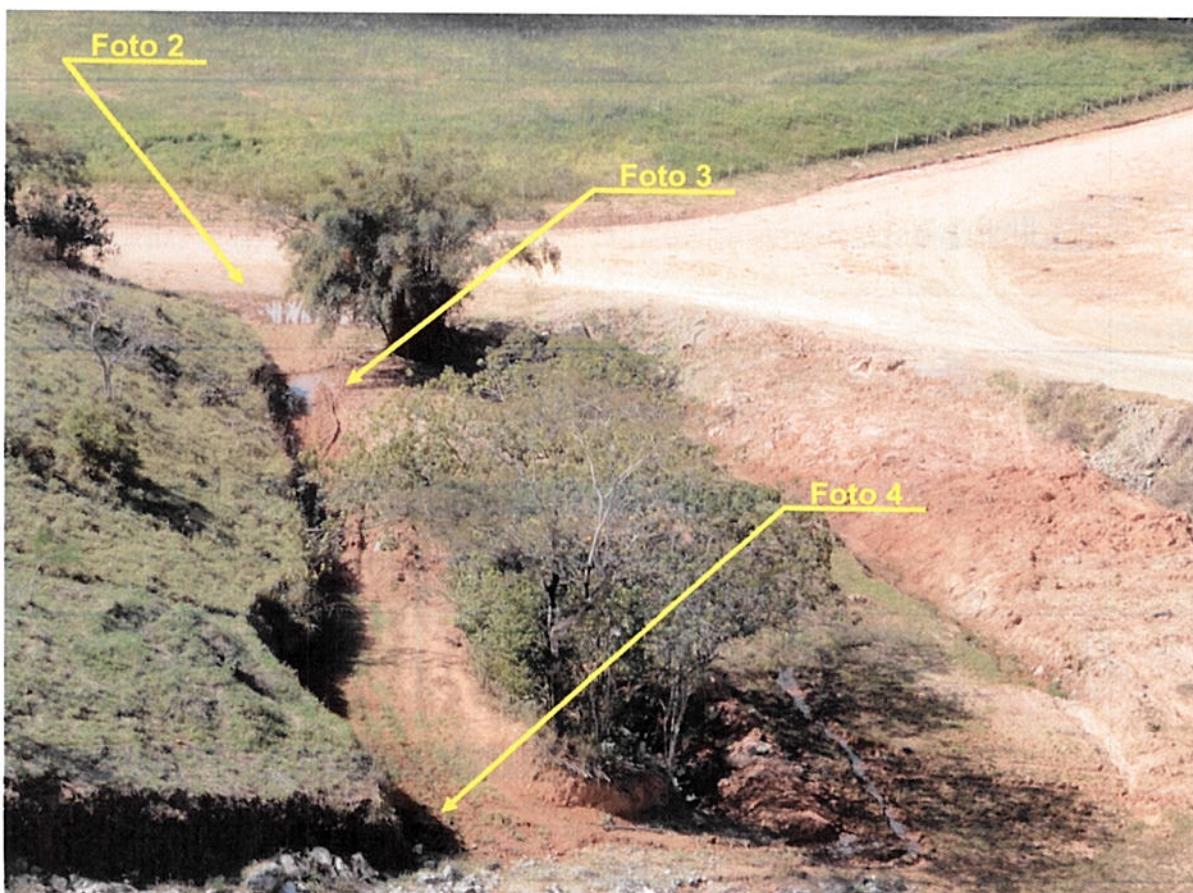
Foi Constatada a saturação do solo e presença de surgências junto ao pé do corte em terreno natural da estrada de acesso à ombreira esquerda do Dique, conforme mostram as fotos a seguir:

FOTO 1 – Vista Geral da ombreira esquerda imediatamente a jusante do dique, onde encontram-se indicadas as fotos de detalhe.

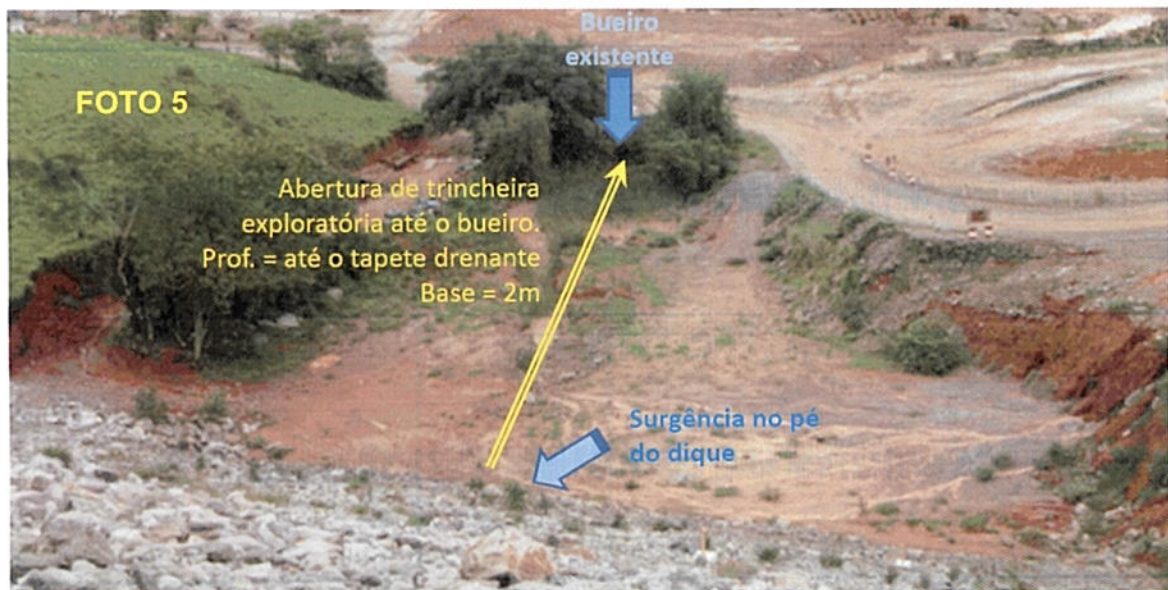
Em inspeção anterior foi constatado o assoreamento e saturação da área a jusante do dique, conforme mostra a foto 5 abaixo, sobre a qual foi indicada solicitação de abertura de vala para drenagem da região, datada de abril/2013.

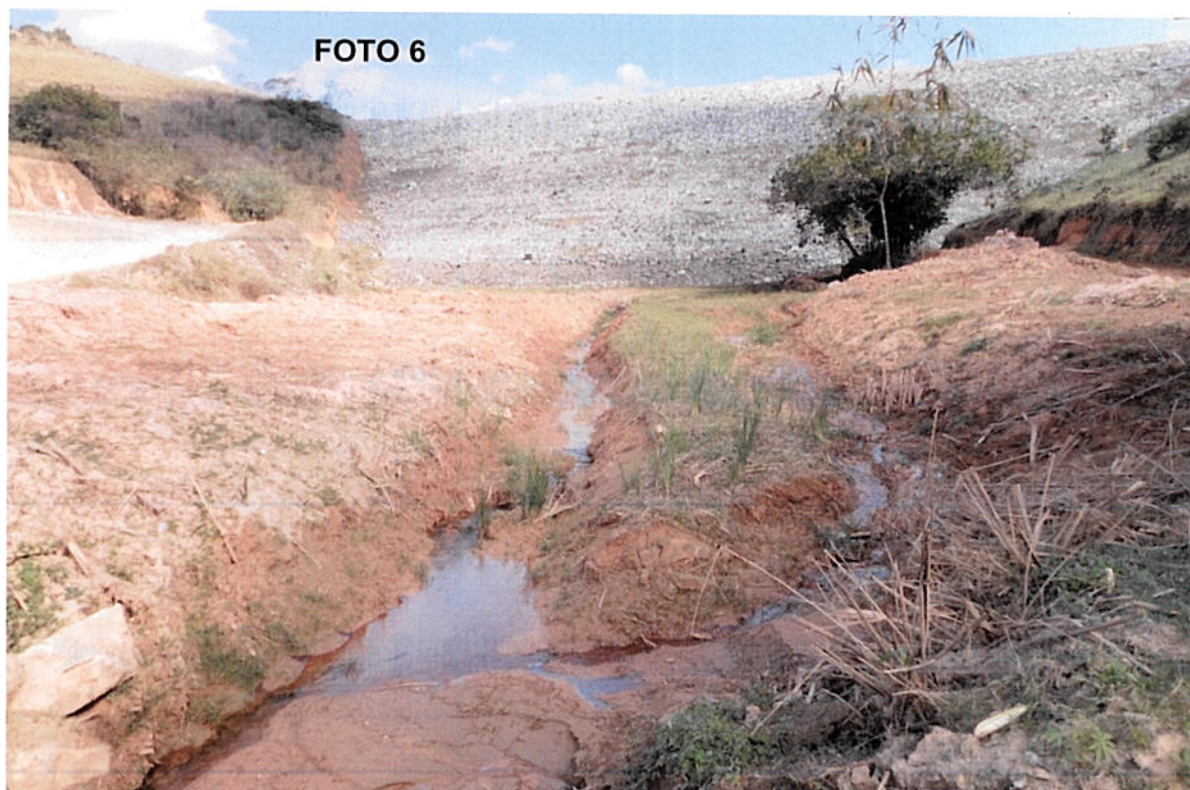
Nesta inspeção a área em questão ainda apresenta-se assoreada entretanto parcialmente drenada pela vala de drenagem aberta no terreno, conforme mostrado na FOTO 6 a seguir.
