UHE Simplício
RELATÓRIO DE INSPEÇÃO TÉCNICA
DIQUES TOCAIA, LOURIÇAL 1 E LOURIÇAL 2
GEC.E.058.2015

Assunto	RL Nº	Data de Emissão
RELATÓRIO DE INSPEÇÃO TÉCNICA - DIQUES TOCAIA, LOURIÇAL 1 E LOURIÇAL 2	GEC.E.058.2015	03/11/2015

Este relatório apresenta as observações feitas em 27/10/2015 durante a inspeção técnica realizada na UHE Simplício, especificamente nos diques Tocaia, Lourçal 1 e Lourçal 2 pertencentes ao Circuito Hidráulico de Interligação.

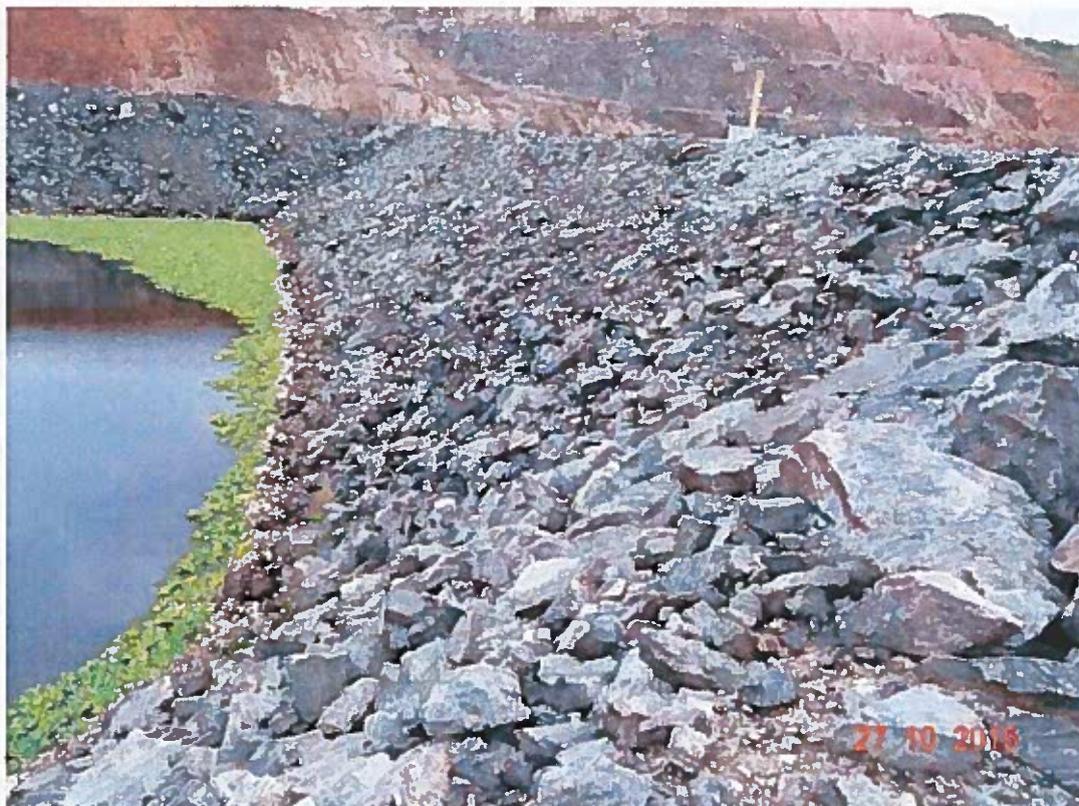
Foi constatado que o enrocamento de proteção encontra-se em boas condições apresentando uma configuração estável e rugosa, uniformemente distribuída, com ausência de cavidades e sem indícios de desagregação.

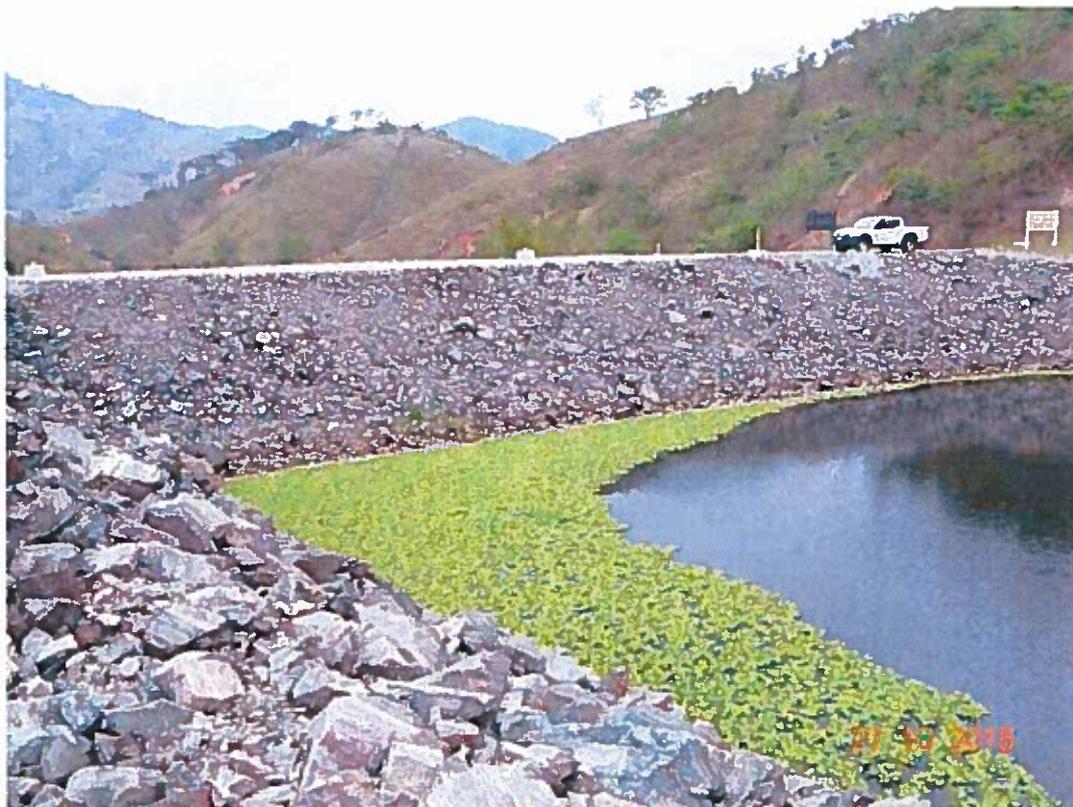
Verificou-se a presença de vegetação em alguns pontos do enrocamento que pode afetar o arranjo e a distribuição dos blocos.

A remoção dessa vegetação vem sendo realizada pela operação, porém, ainda se verifica pontualmente a presença dela.

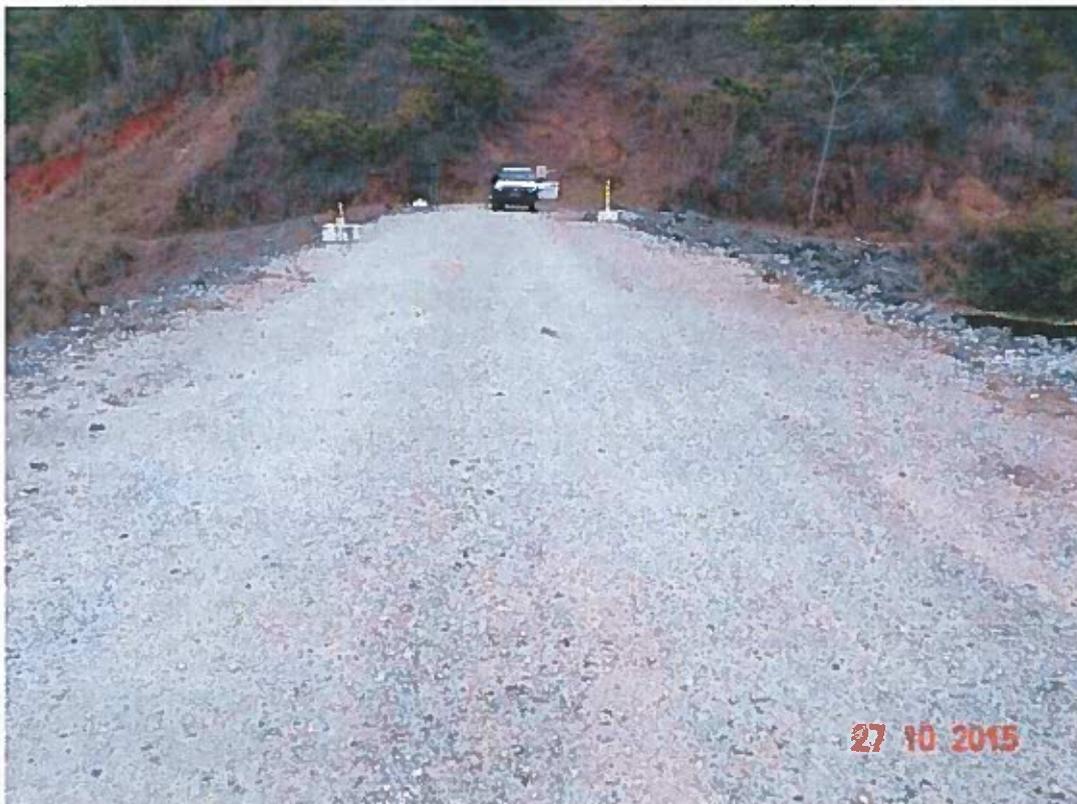
Foi realizado um encaminhamento ao longo da crista do dique e não foram identificados sinais de anomalias decorrentes de mecanismos de deformação que pudessem comprometer o desempenho da estrutura.

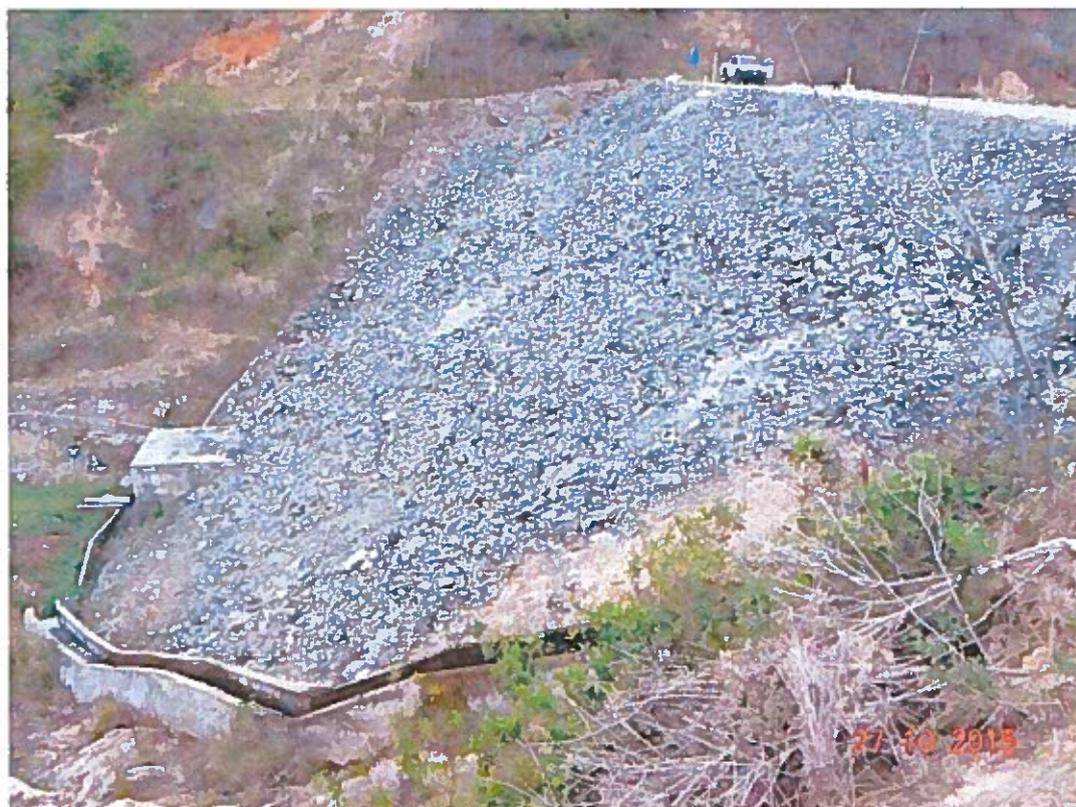
Foi constatado que o enrocamento de proteção encontra-se em boas condições apresentando uma configuração estável e rugosa, uniformemente distribuída, com ausência de cavidades e sem indícios de desagregação.

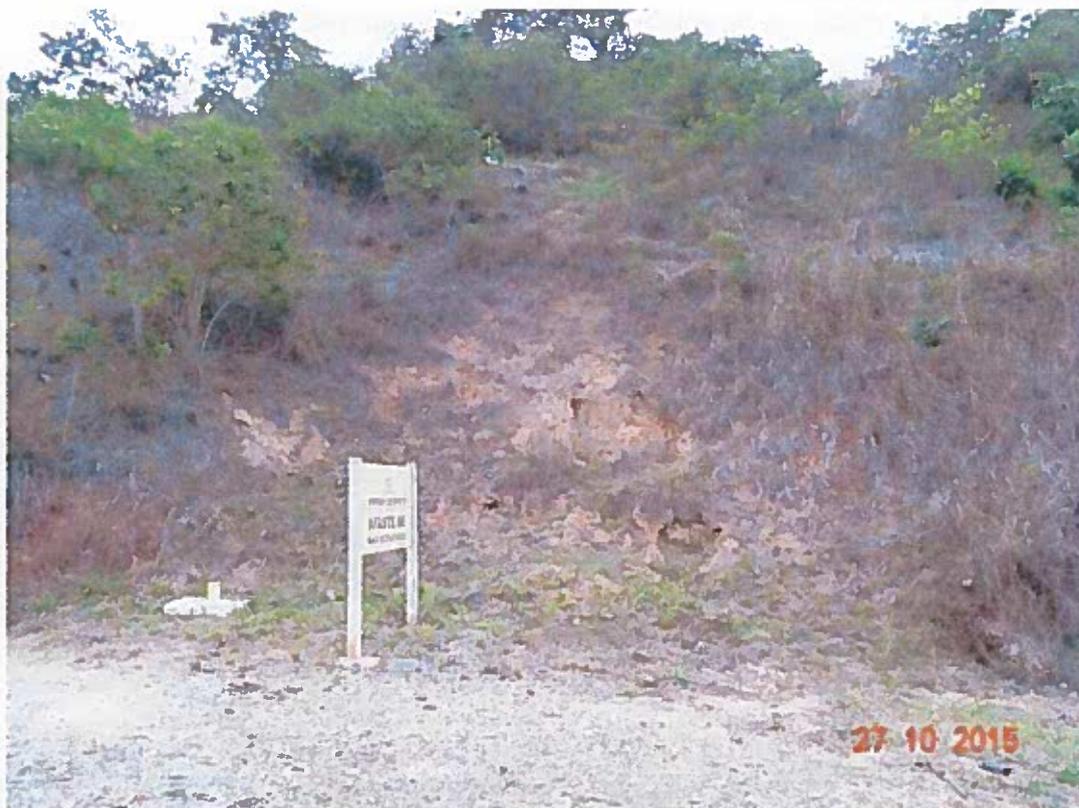
Deficiência pontual na proteção vegetal superficial.

- Recuperação da proteção vegetal superficial das ombreiras a qual se encontra ausente ou deficiente conforme anomalia "GEOTECNICA: DESCONTINUIDADE / FALHA NA PROTEÇÃO SUPERFICIAL" identificada nas estruturas locais:

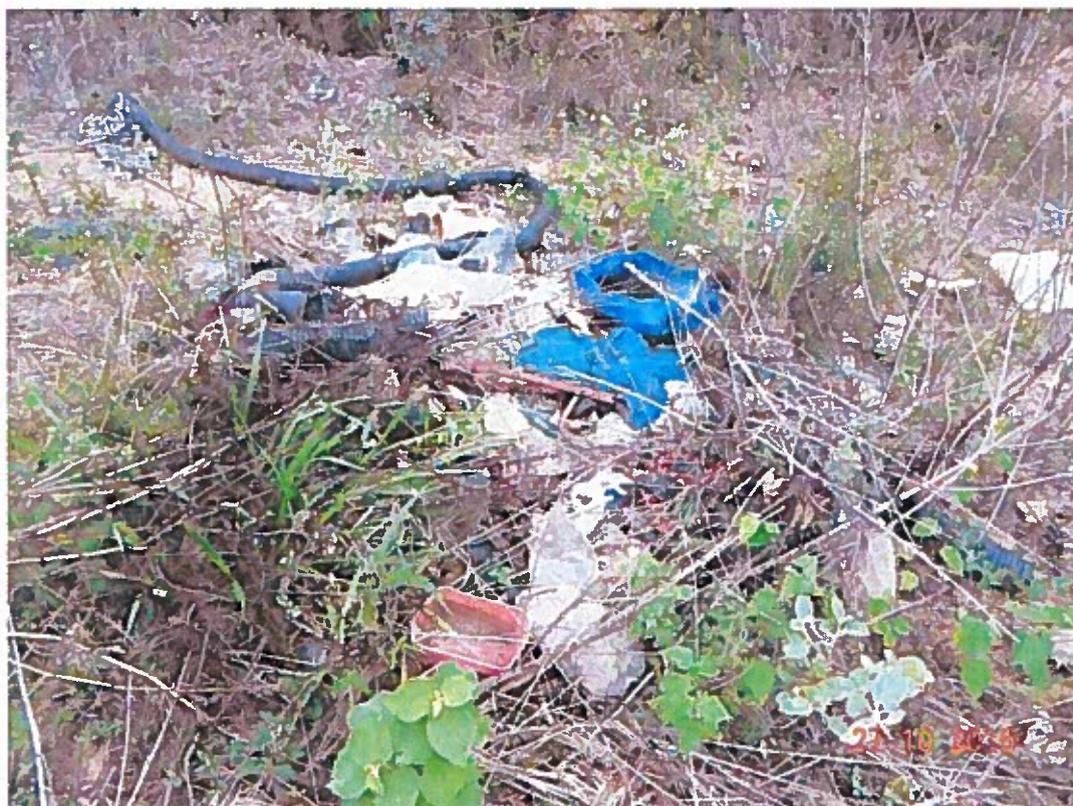
Foi verificada a presença de entulho que deverá ser removido.

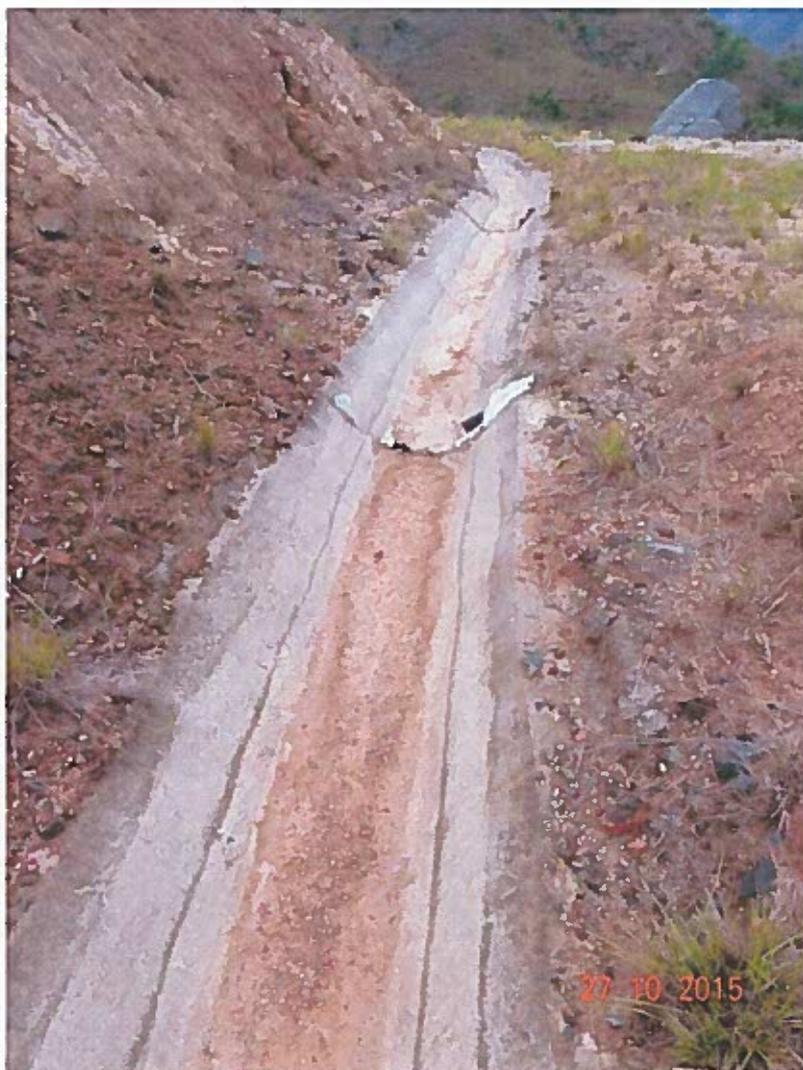
Verificou-se que as canaletas estão desobstruídas.

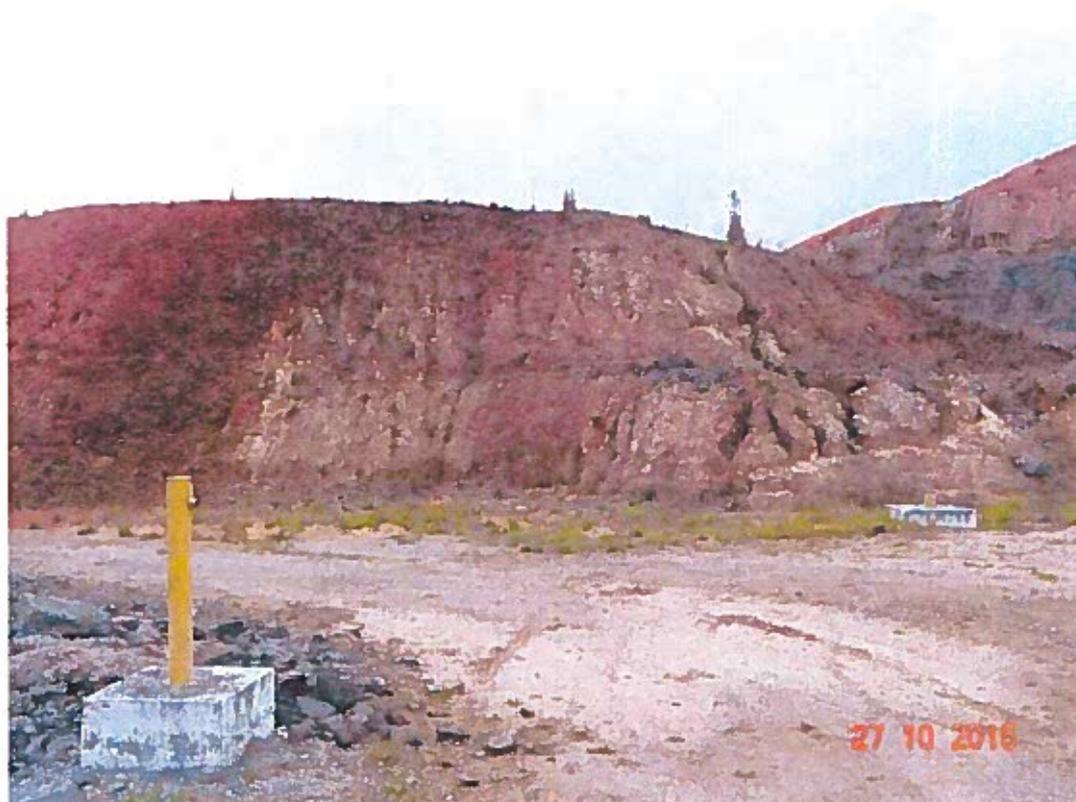
GEOTECNICA: DESCONTINUIDADE / FALHA NA PROTEÇÃO SUPERFICIAL
 Situação - Permanece constante
 Magnitude - Média
 Nível de Perigo - Atenção

Observação Anomalia
 Ausência total de proteção vegetal superficial.

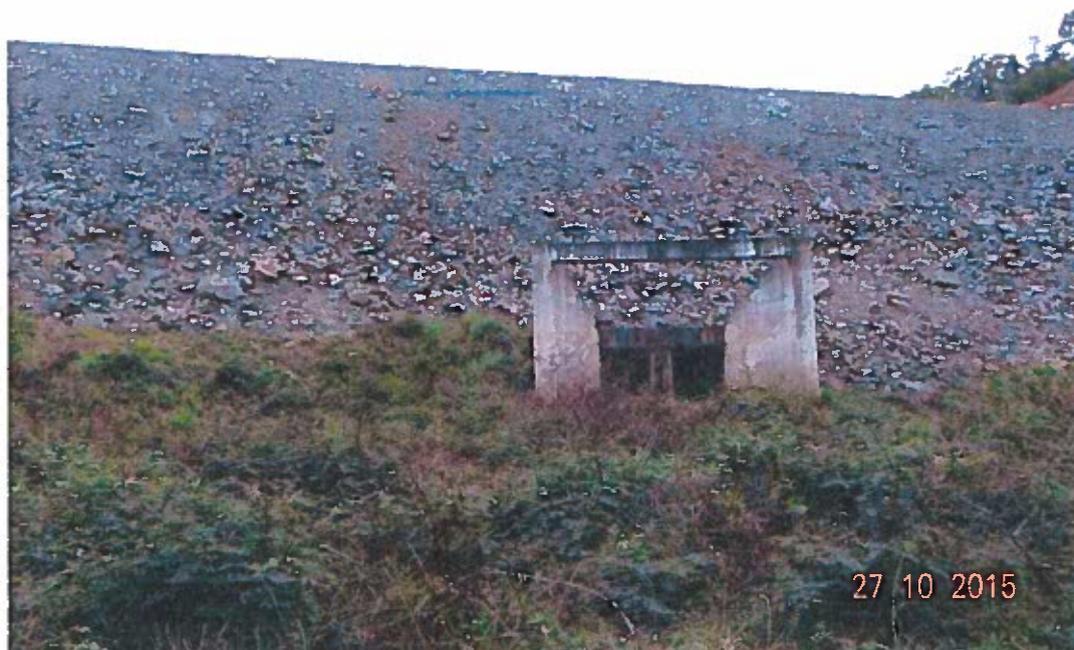
Foi constatado que o enrocamento de proteção encontra-se em boas condições apresentando uma configuração estável e rugosa, uniformemente distribuída, com ausência de cavidades e sem indícios de desagregação.

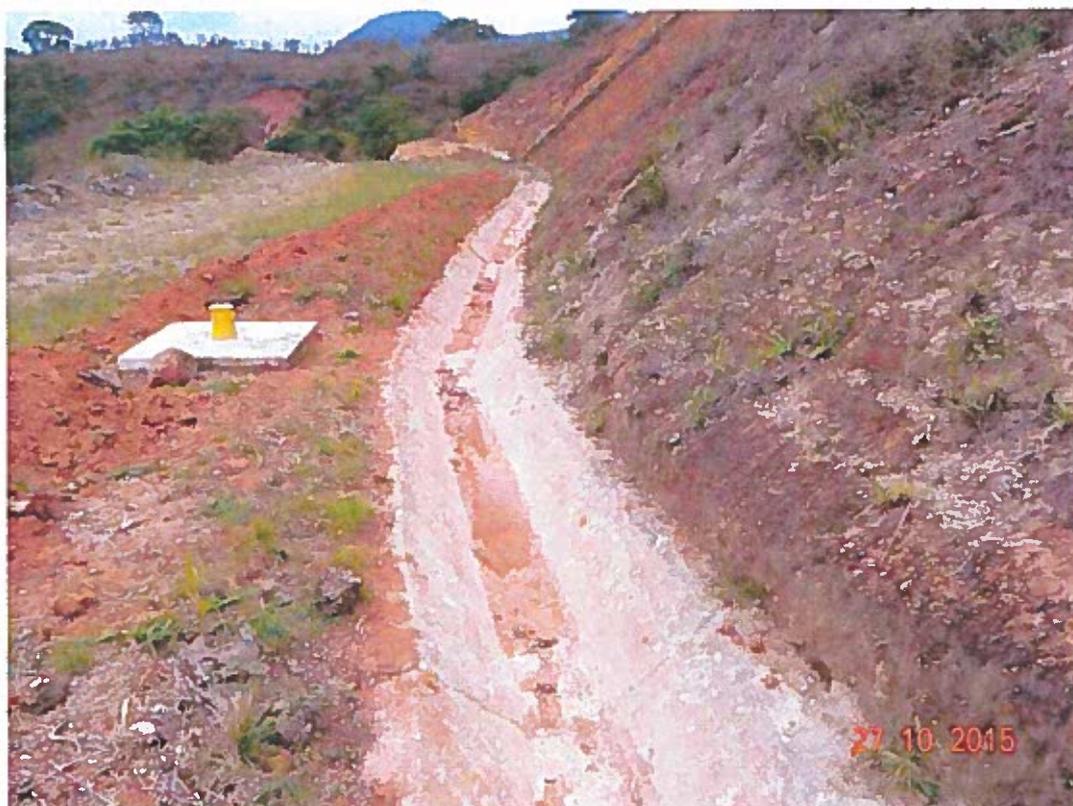
Observação Anomalia
Verificou-se que as canaletas estão desobstruídas.

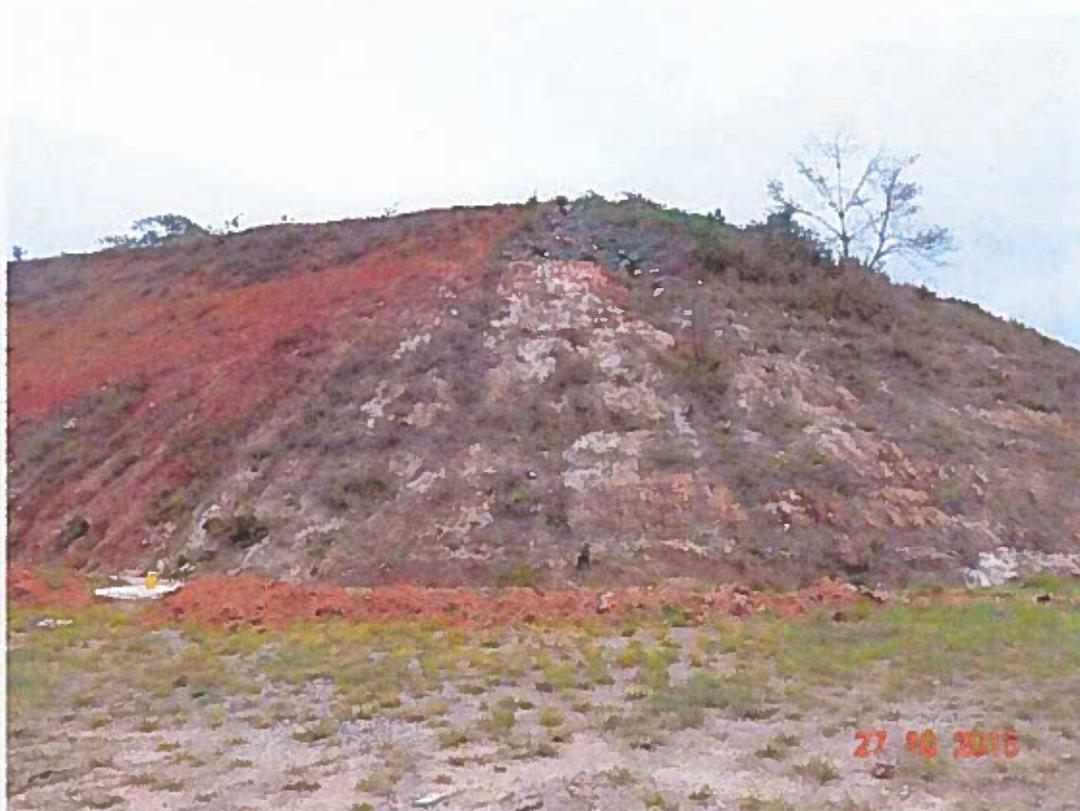
Deficiência na proteção vegetal superficial.

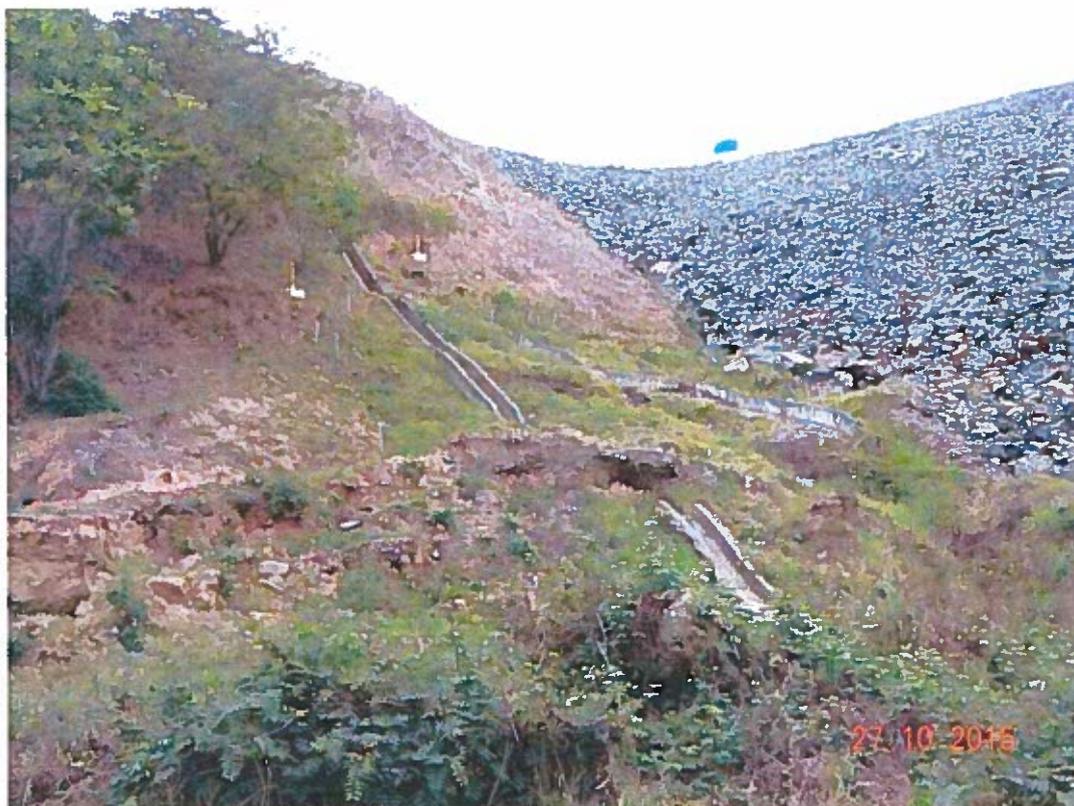
Estão sendo monitoradas as surgências d'água decorrentes de percolação na região da ombreira direita.

Ressalta-se que existe projeto de filtro invertido já liberado para execução.

- Será mantido o monitoramento das surgências d'água verificadas na ombreira direita do dique Louriçal 1, porém, recomendamos que seja executado o projeto do filtro invertido com o objetivo de restabelecer as premissas de projeto. Esse projeto já se encontra disponível para execução conforme disponibilizado através da CI GEC.E.I.141.2014 de 24/06/2014.
- As condições atuais das ombreiras dos diques Tocaia, Louriçal 1 e Louriçal 2 requer atenção face a presença de focos erosivos em processo de evolução devido ao desempenho deficiente de sua proteção vegetal superficial. Esses focos erosivos induzem concentração de fluxo das águas pluviais favorecendo mecanismos de instabilizações superficiais, os quais podem se potencializar, a médio prazo, comprometendo a segurança dos taludes em termos globais.

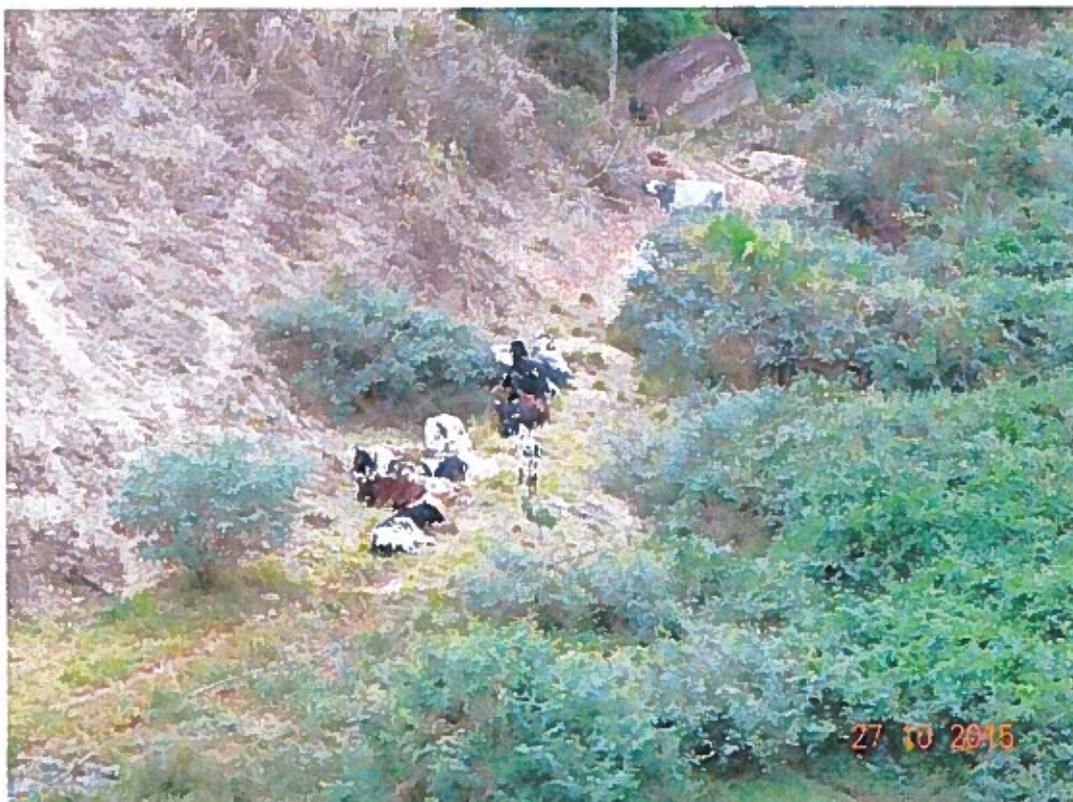
Presença de gado na região.

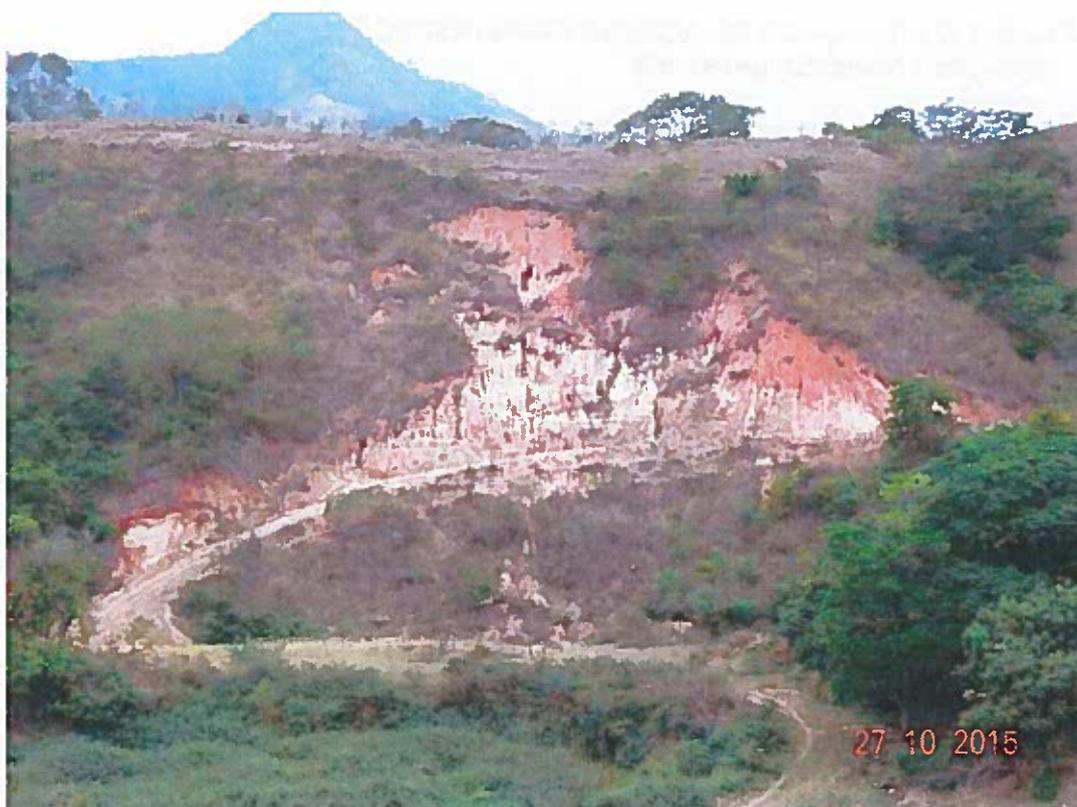
A região a jusante da barragem, na área da lateral direita próxima a estrada de acesso, apresenta processo de erosão intenso.

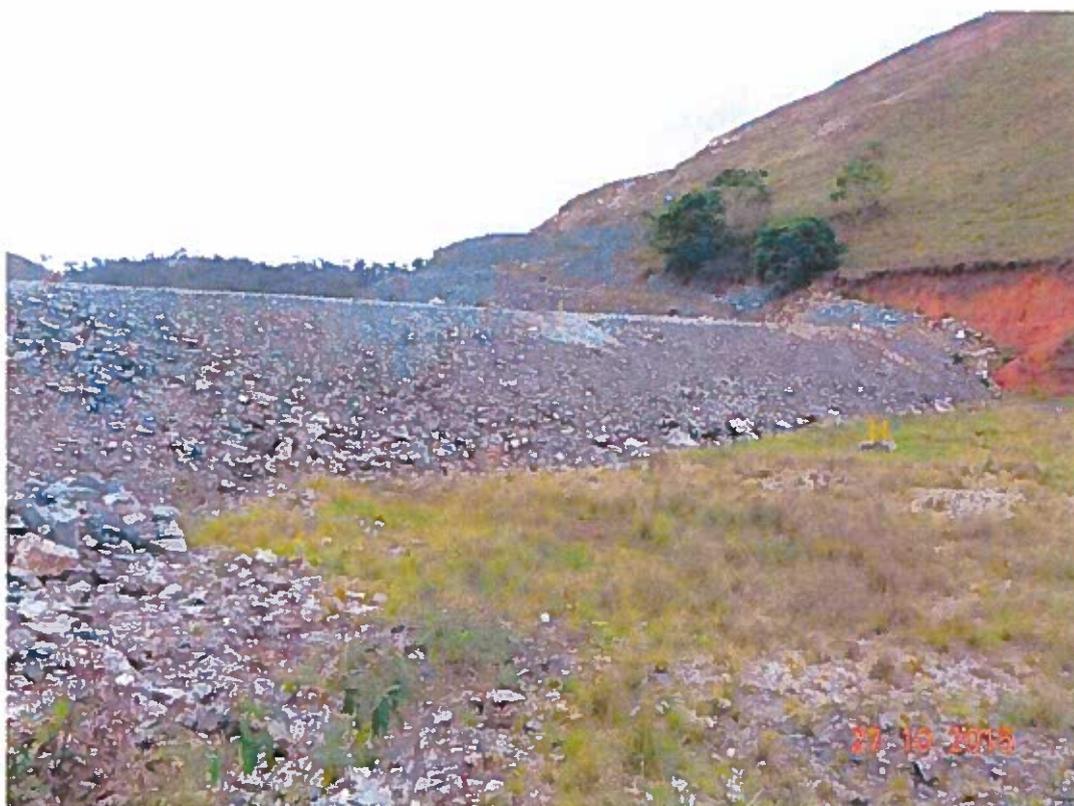
Foi constatado que o enrocamento de proteção encontra-se em boas condições apresentando uma configuração estável e rugosa, uniformemente distribuída, com ausência de cavidades e sem indícios de desagregação.
