COMPANHIA HIDRO ELÉTRICA DO SÃO FRANCISCO - CHESF
DIRETORIA DE ENGENHARIA E CONSTRUÇÃO - DE
SUPERINTENDÊNCIA DE PLANEJAMENTO DA EXPANSÃO - SPE
DEPARTAMENTO DE MEIO AMBIENTE - DMA
DIVISÃO DE MEIO AMBIENTE DE GERAÇÃO - DEMG

Serviços de Manutenção da Recuperação de Áreas Degradadas no Entorno da Usina Hidrelétrica de Sobradinho

CONTRATO N° CTNE 92.2011.1940.00

7º Relatório Trimestral - Maio/2013

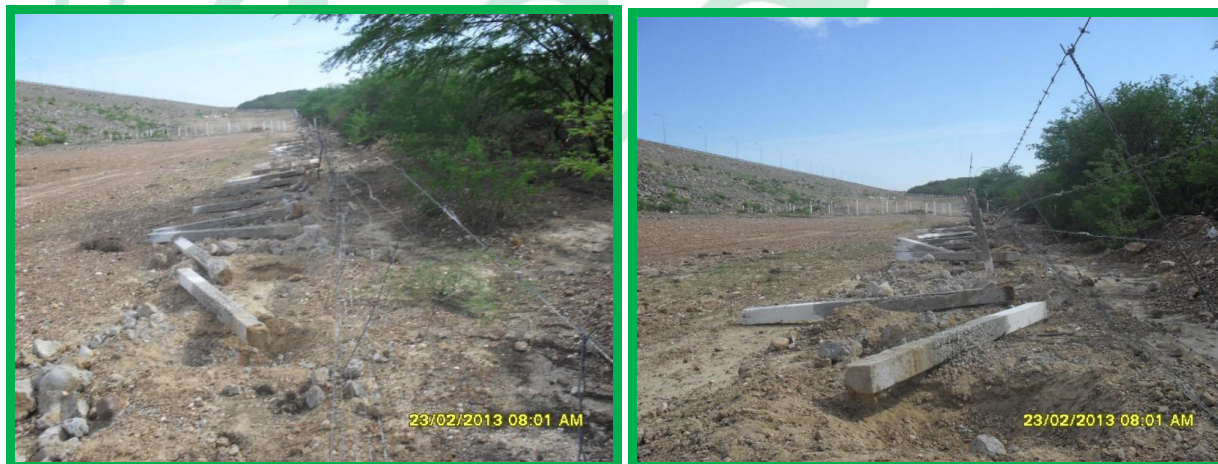
Fotos 1 e 2 – Cercas substituídas por outra empresa contratada. Antônio Briene.

No final do mês de fevereiro/2013, foi evidenciado nas áreas de intervenção da Açaí, uma substituição em parte da cerca constituída por estacas de concreto na área 2, mediante atividade desempenhada por uma outra empresa contratada para tal finalidade, de modo que houve uma exposição dessa área por alguns dias, no que tange ao risco da entrada de animais de pastejo ou mesmo pessoas com potencial risco de danos às mudas plantadas naquela área. No entanto, tal situação foi acompanhada de perto pelos colaboradores da Açaí até a sua conclusão, onde não houve relatos de qualquer transtorno gerado por essa manutenção.

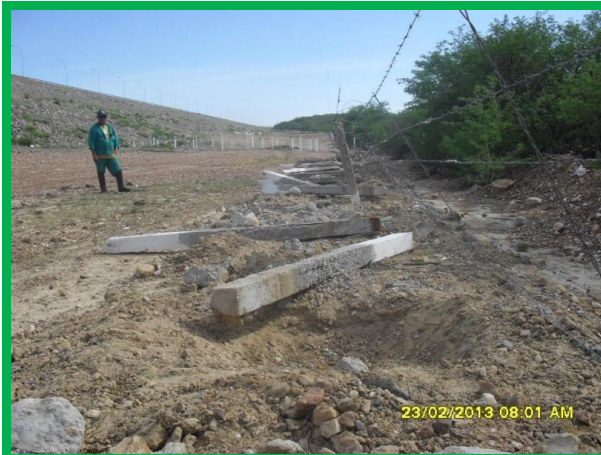
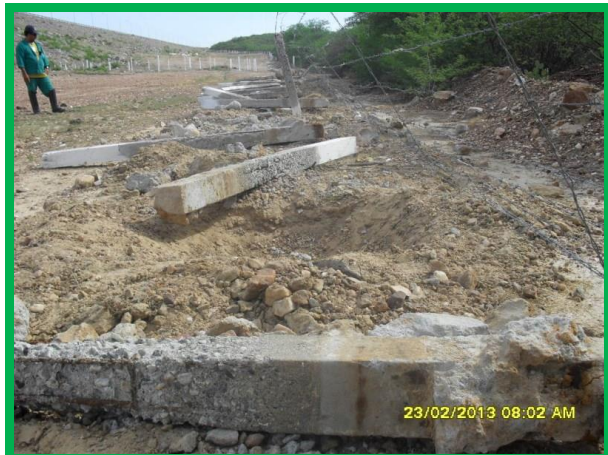
Fotos 3 e 4 – Cercas substituídas por outra empresa contratada. Antônio Briene.

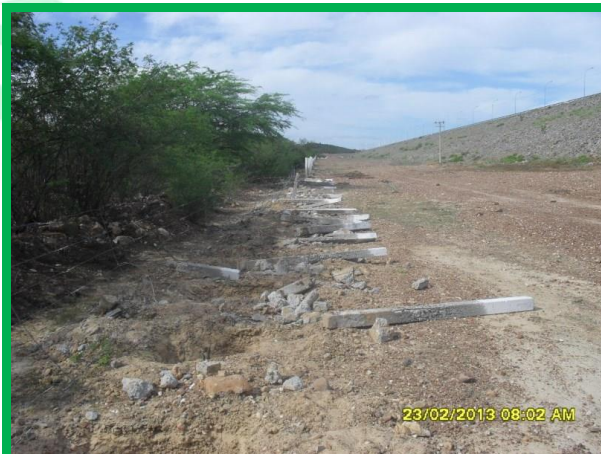
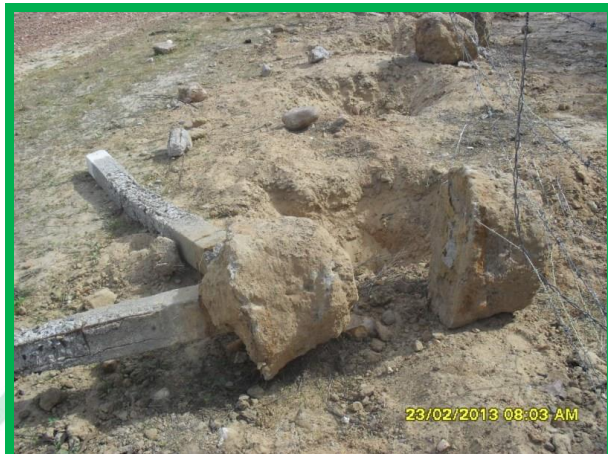
Fotos 5 e 6 – Cercas substituídas por outra empresa contratada. Antônio Briene.

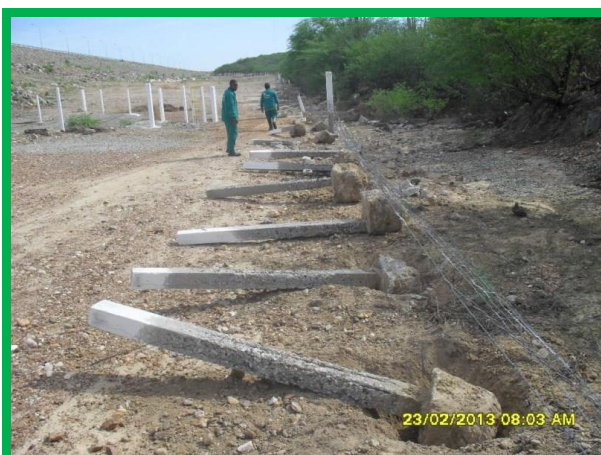
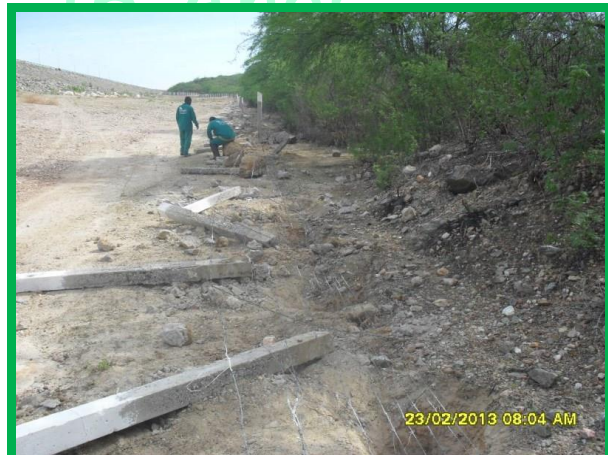
Fotos 7 e 8 – Cercas substituídas por outra empresa contratada. Antônio Briene.

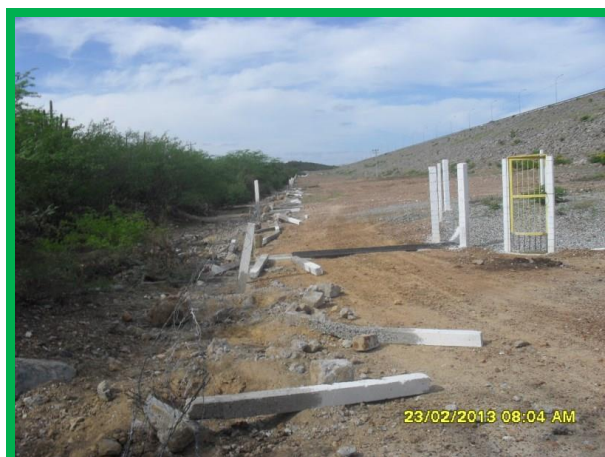
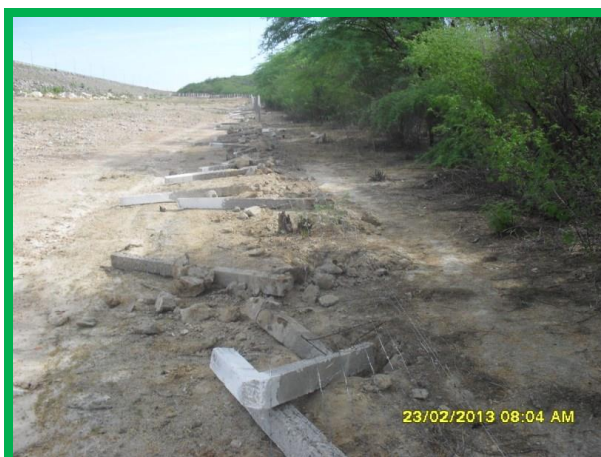
Fotos 9 e 10 – Cercas substituídas por outra empresa contratada. Antônio Briene.

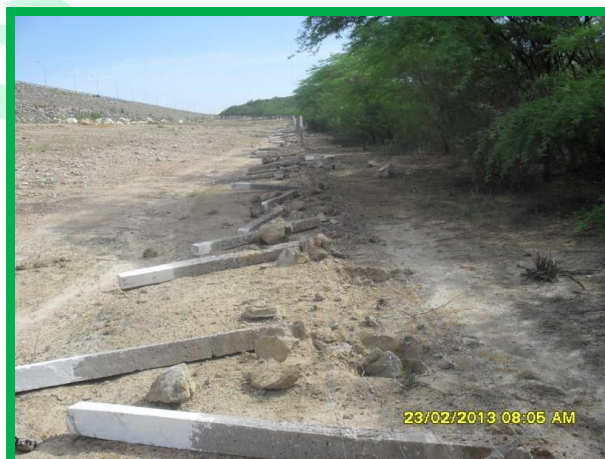
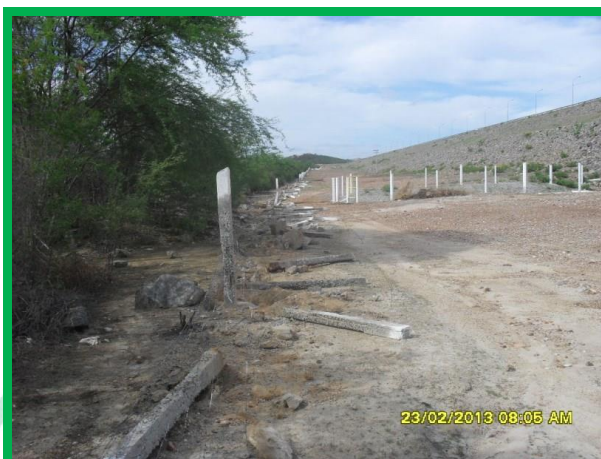
Fotos 11 e 12 – Cercas substituídas por outra empresa contratada. Antônio Briene.

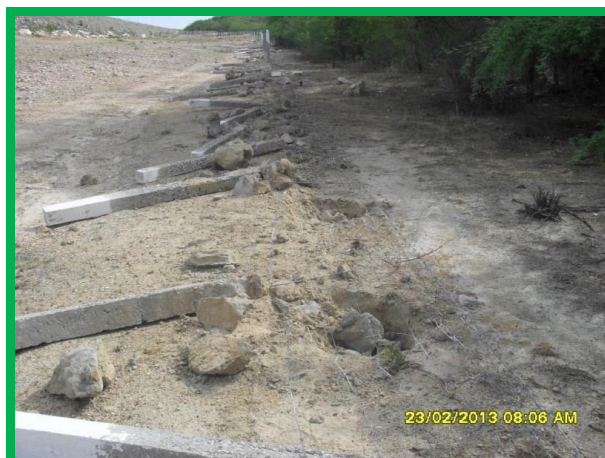
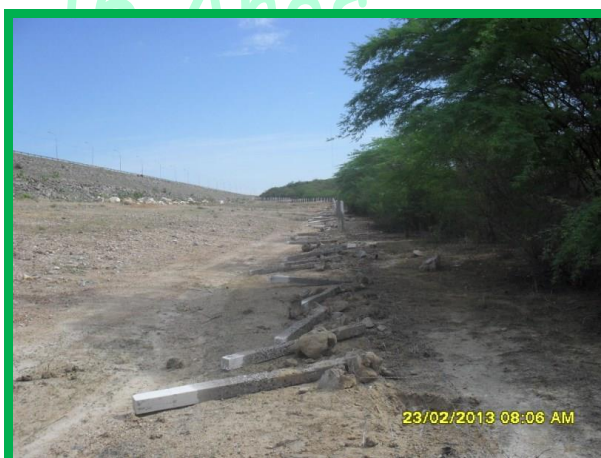
Fotos 13 e 14 – Cercas substituídas por outra empresa contratada. Antônio Briene.

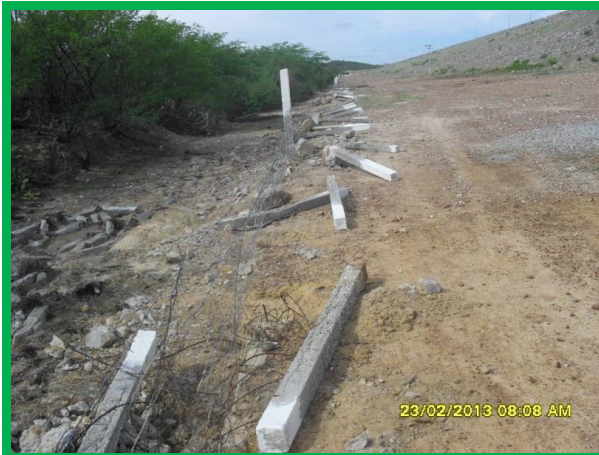
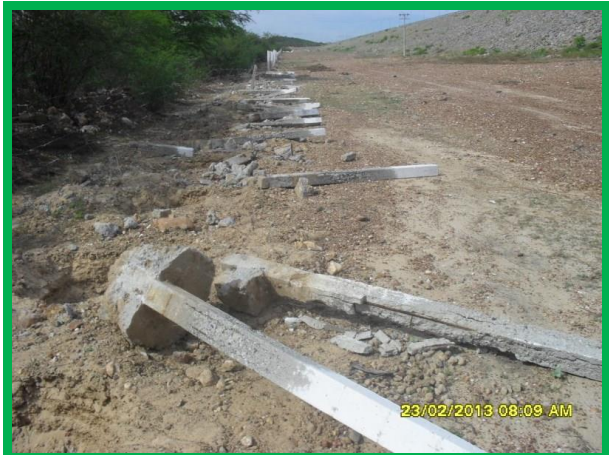
Fotos 15 e 16 – Cercas substituídas por outra empresa contratada. Antônio Briene.

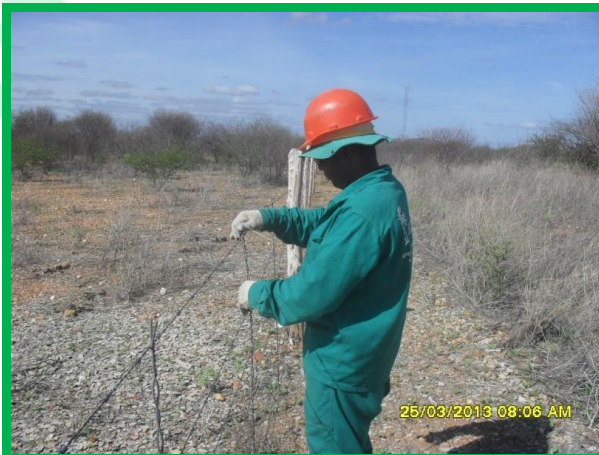
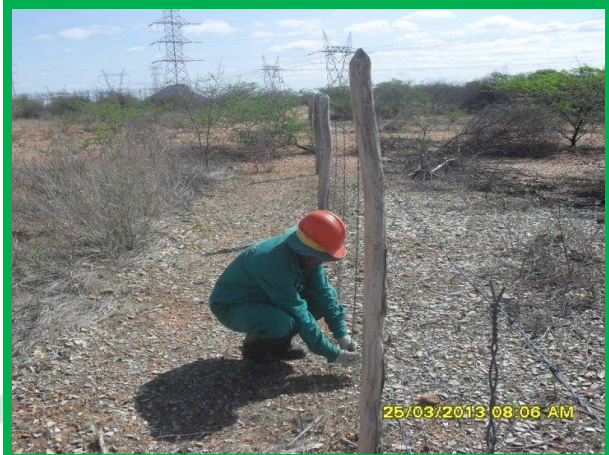
Fotos 17 e 18 – Esticamento de fios e ajuste de balancins. Antônio Briene.

No caso das cercas nos demais pontos de isolamento das áreas, foram revisadas como de praxe, ajustando-se as linhas de arame farpado que apresentavam folga no esticamento, bem como alinhamento dos balancins.

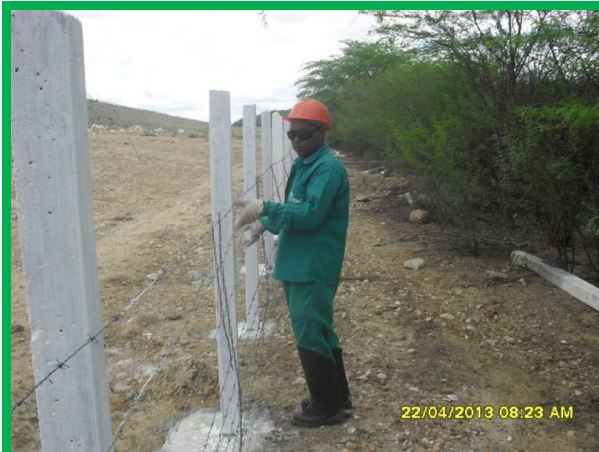
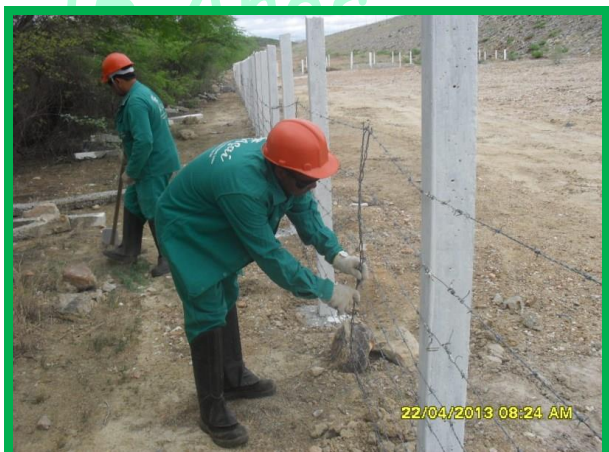
Fotos 19 e 20 – Esticamento de fios e ajuste de balancins. Antônio Briene.
