Serviços de Manutenção da Recuperação de Áreas Degradadas no Entorno da Usina Hidrelétrica de Sobradinho

CONTRATO N° CTNE 92.2011.1940.00

9º Relatório Trimestral - Novembro/2013

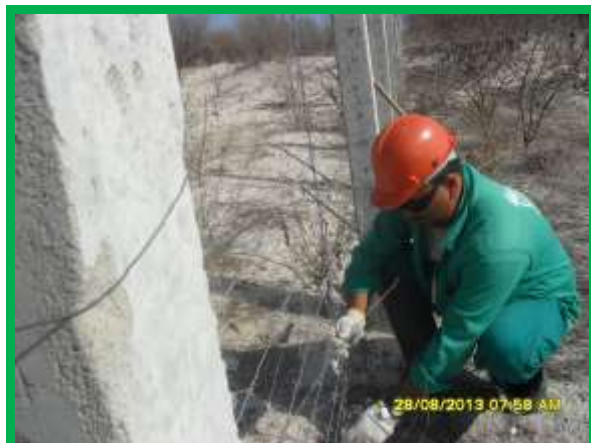
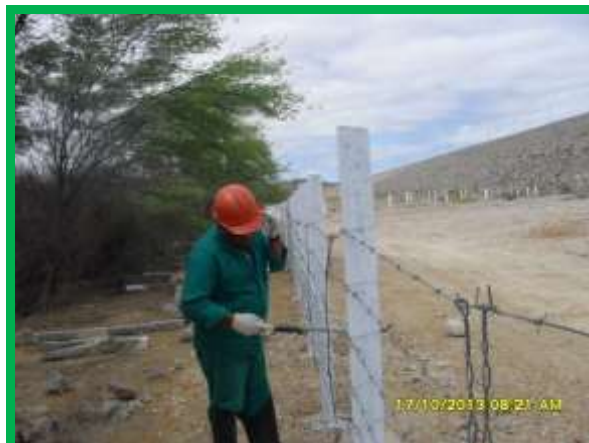
Fotos 1 e 2 – Ajustamento de fios e balancins da cerca. Antônio Briene.

Ao passo em que há um empenho por uma melhor vigilância das cercas, nota-se uma menor necessidade de reparo, sobretudo nas áreas onde as cercas são constituídas de estacas de madeira. Ainda assim, foi evidenciado que alguns trechos onde há cerca com estacas de concreto sofreram danos que foram prontamente reparados com o esticamento e amarrão dos fios com arame liso, além do reajustamento dos balancins que encontravam-se folgados ou desalinhados.

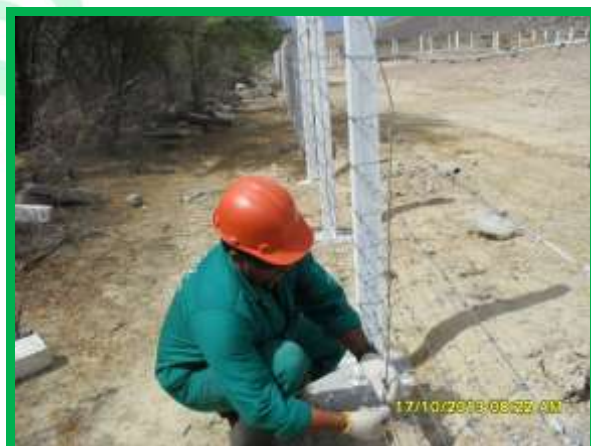
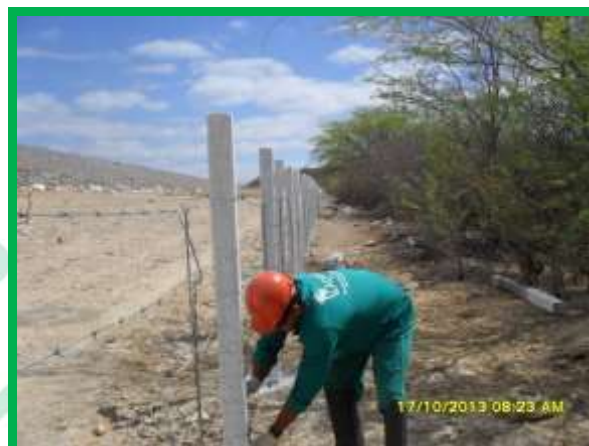
Fotos 3 e 4 – Ajustamento de fios e balancins da cerca. Antônio Briene.

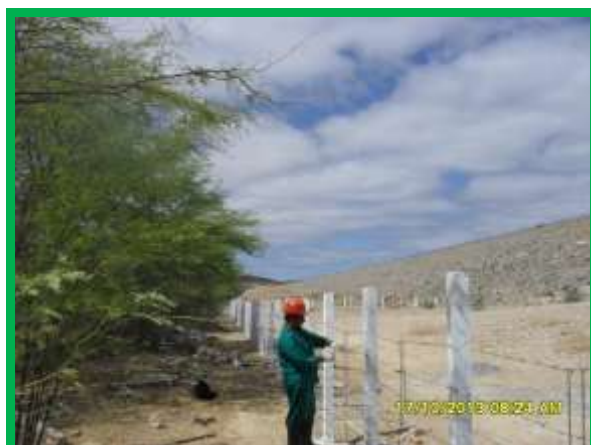
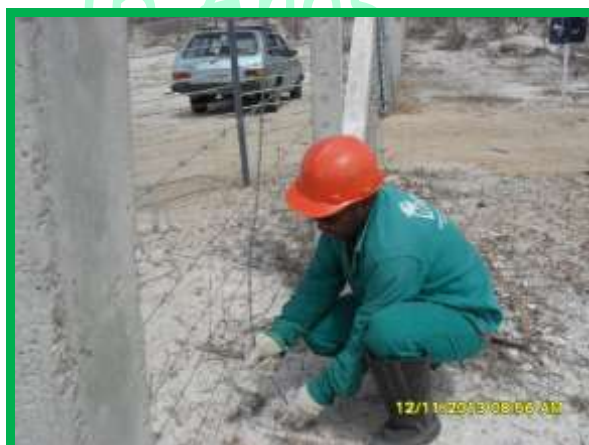
Fotos 5 e 6 – Ajustamento de fios e balancins da cerca. Antônio Briene.

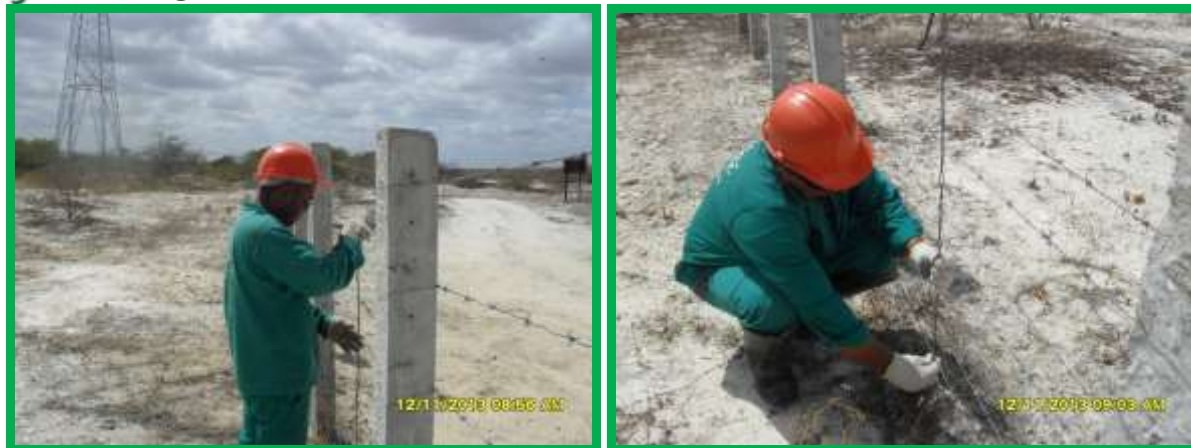
Fotos 7 e 8 – Ajustamento de fios e balancins da cerca. Antônio Briene.
