# Serviços de Manutenção da Recuperação de Áreas Degradadas no Entorno da Usina Hidrelétrica de Sobradinho

**CONTRATO N° CTNE 92.2011.1940.00**

**Relatório Final - Agosto/2015**

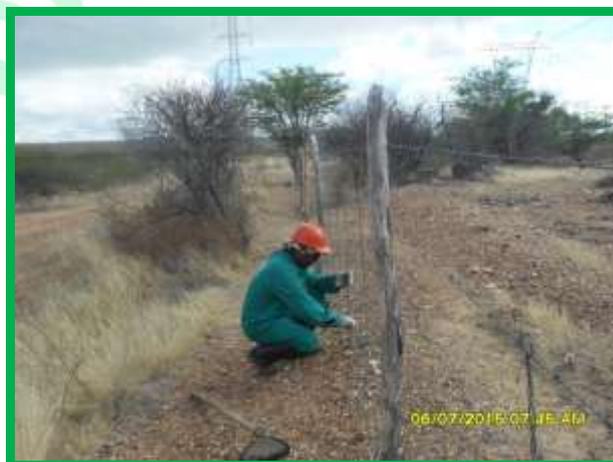
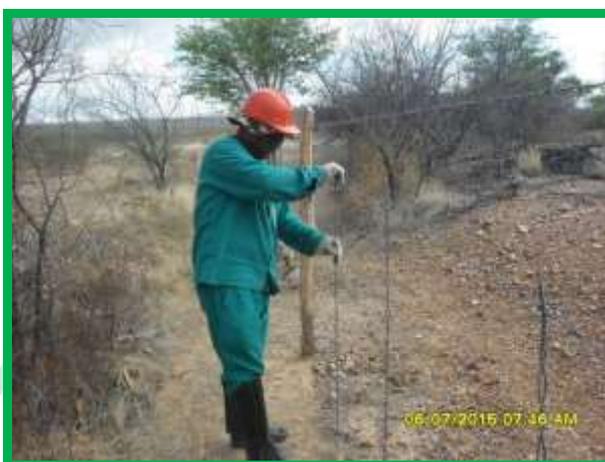
Fotos 1 e 2 – Ajustamento de fios e balancins da cerca. Antônio Briene.

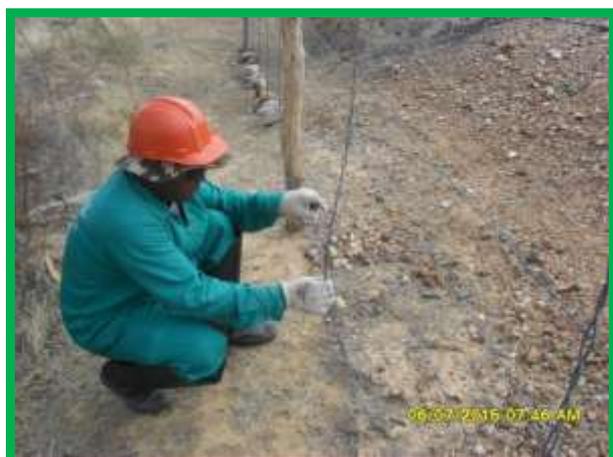
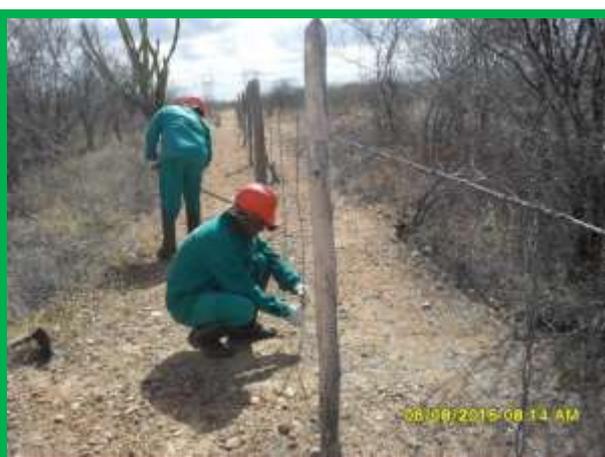
Fotos 3 e 4 – Ajustamento de fios e balancins da cerca. Antônio Briene.

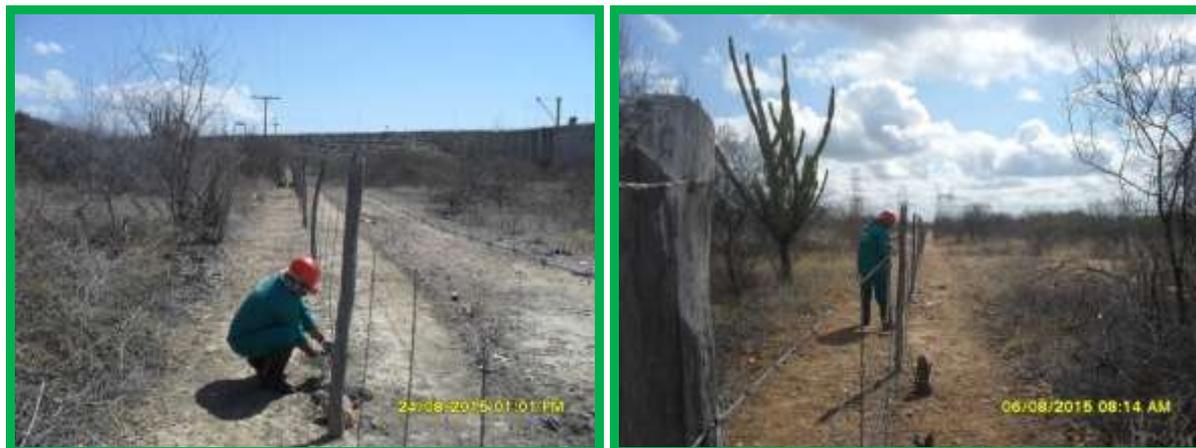
Fotos 5 e 6 – Ajustamento de fios e balancins da cerca. Antônio Briene.

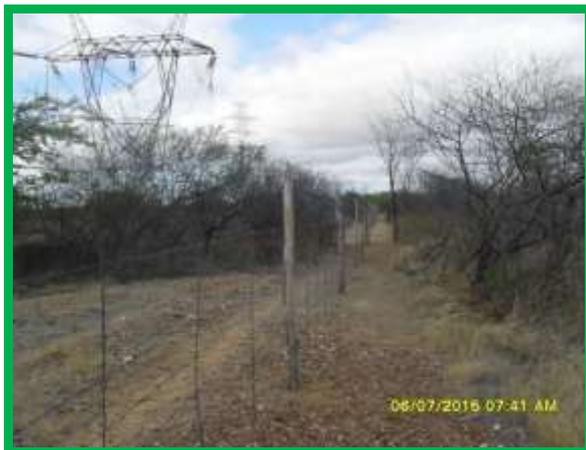
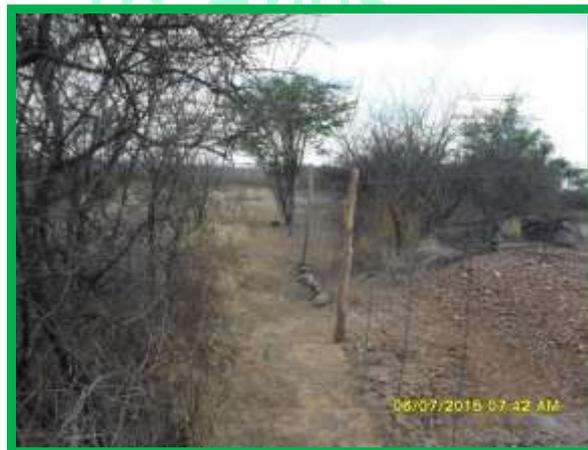
Fotos 13 e 14 – Limpeza de aceiros. Antônio Briene.

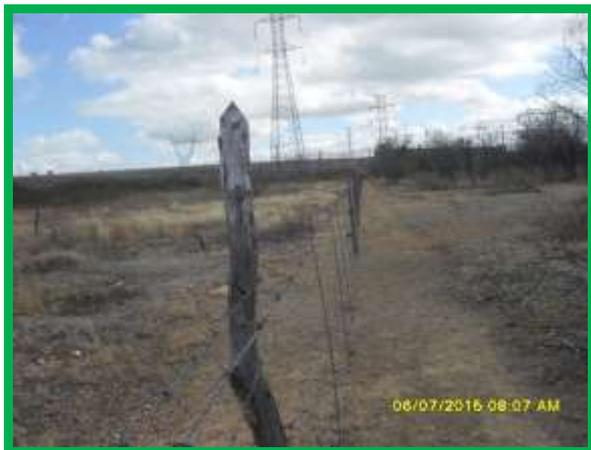
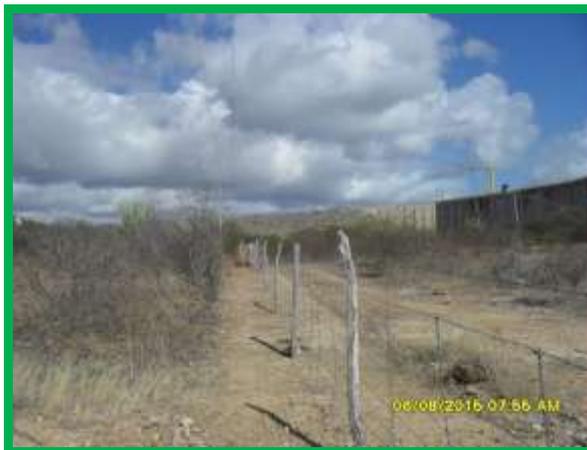
Fotos 21 e 22 – Limpeza de aceiros. Antônio Briene.

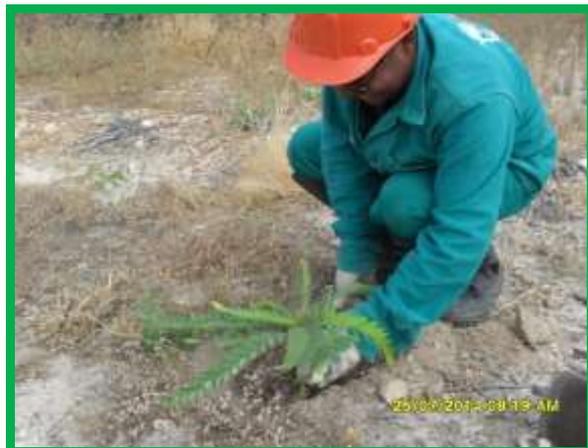
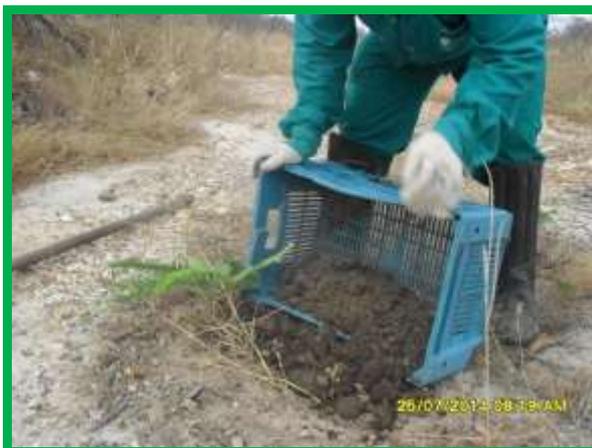
Fotos 33 e 34 – Replântio de mudas com aplicação de adubo orgânico. Antônio Briene.

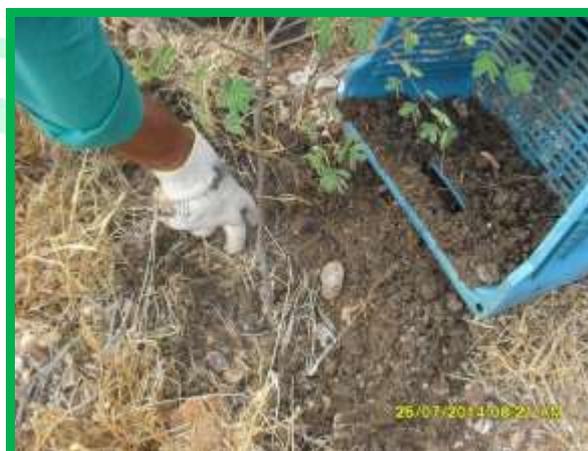
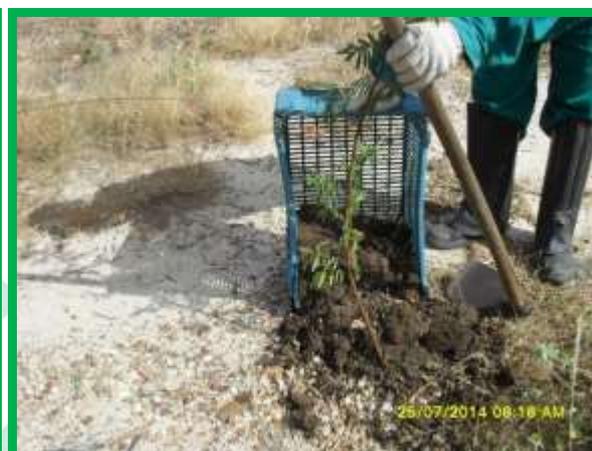
Fotos 35 e 36 – Replântio de mudas com aplicação de adubo orgânico. Antônio Briene.

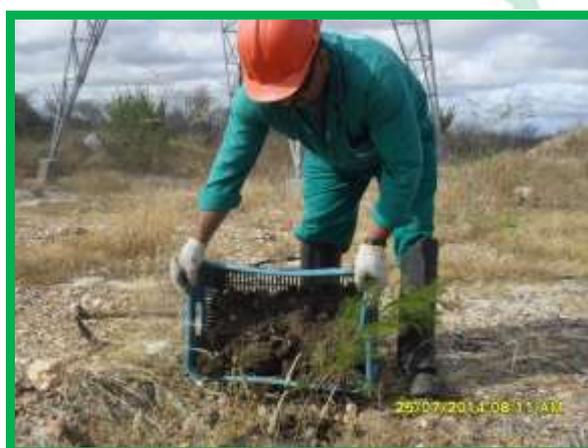
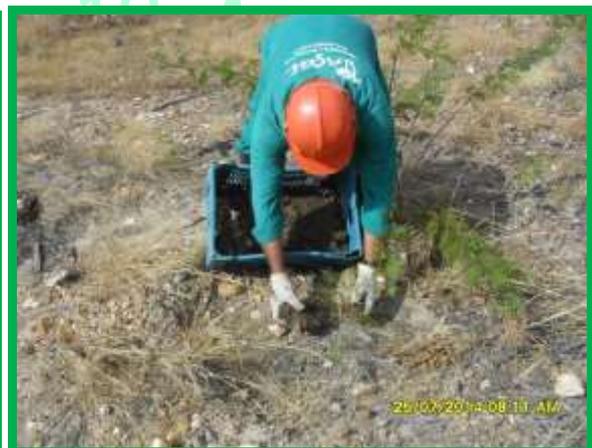
Fotos 37 e 38 – Replântio de mudas com aplicação de adubo orgânico. Antônio Briene.

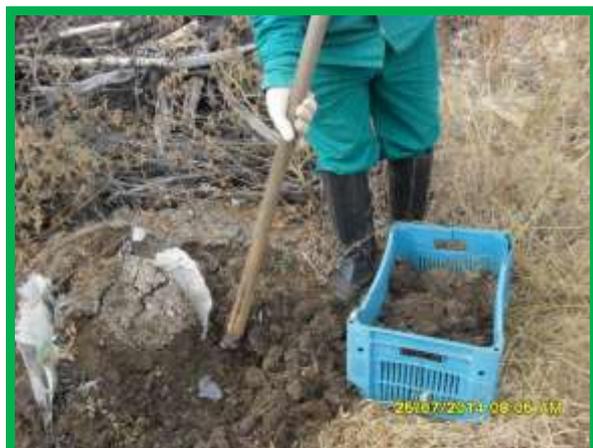
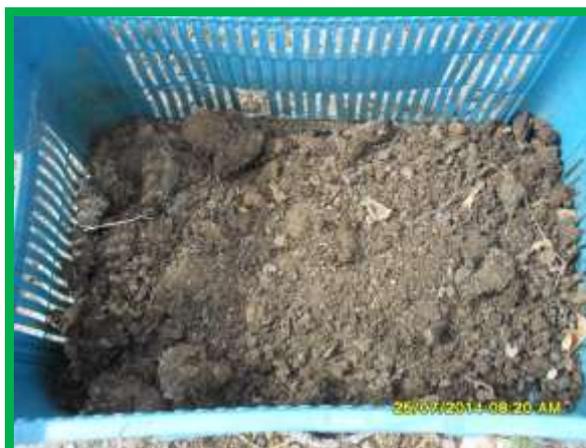
Fotos 39 e 40 – Adubação orgânica de plantas em desenvolvimento. Antônio Briene.

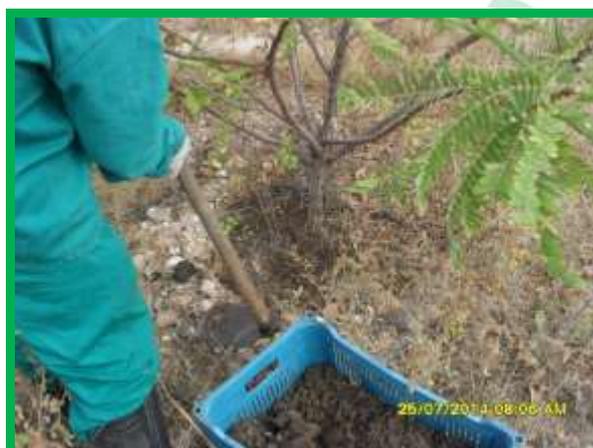
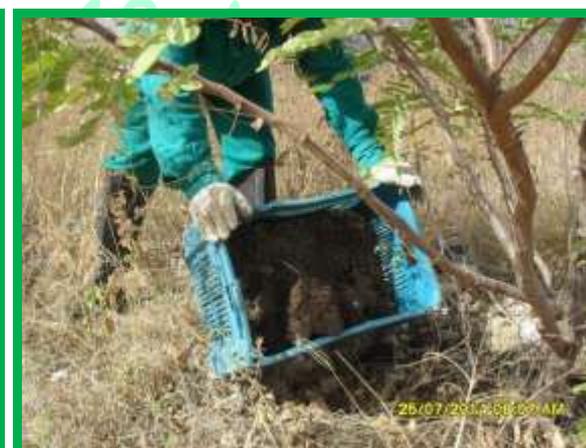
Fotos 43 e 44 – Adubação orgânica de plantas em desenvolvimento. Antônio Briene.

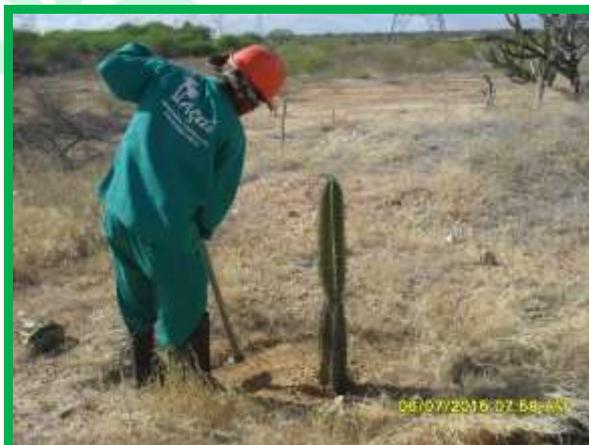
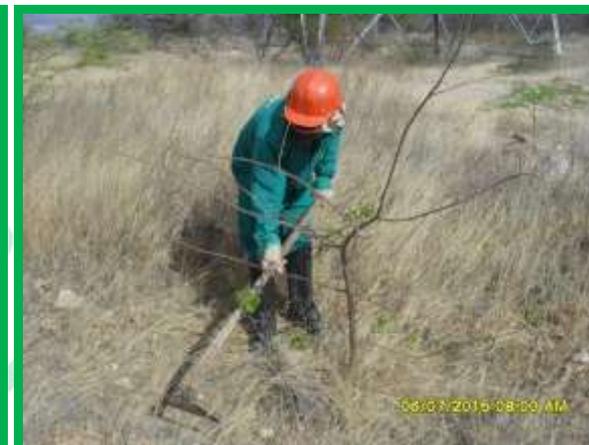
Fotos 53 e 54 – Coroamento das plantas em desenvolvimento. Antônio Briene.

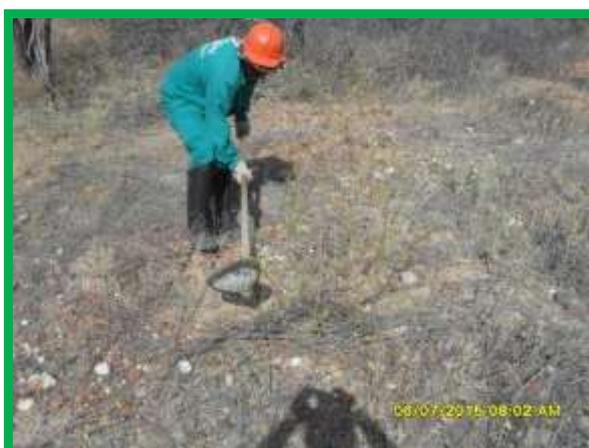
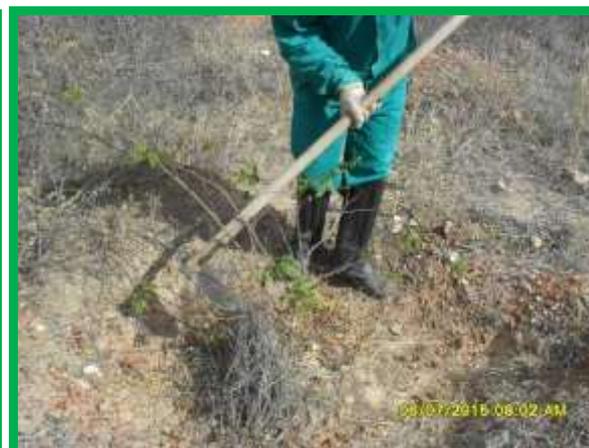
Fotos 55 e 56 – Coroamento das plantas em desenvolvimento. Antônio Briene.

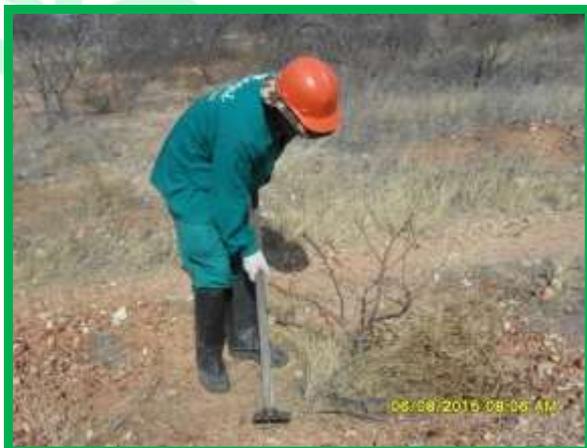
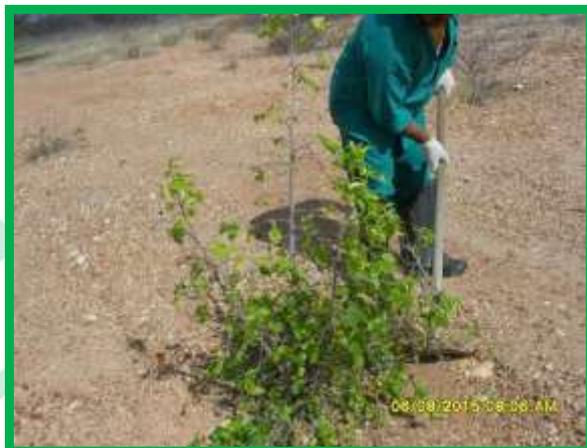
Fotos 59 e 60 – Coroamento das plantas em desenvolvimento. Antônio Briene.

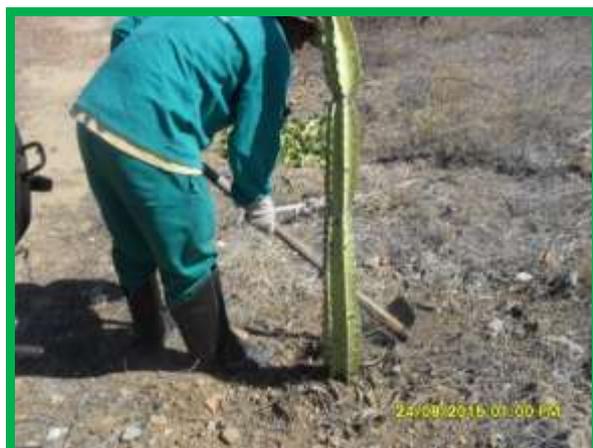
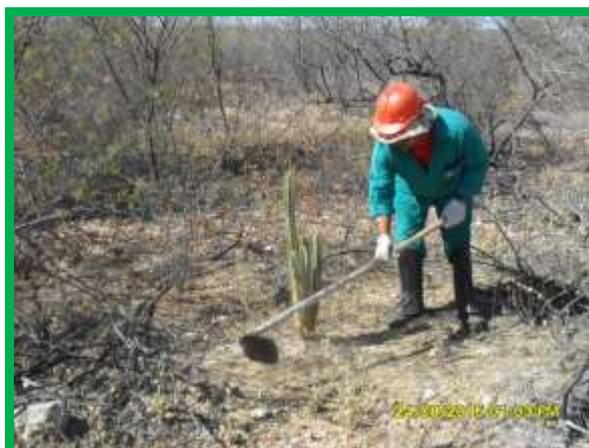
Fotos 69 e 70 – Coroamento das plantas em desenvolvimento. Antônio Briene.

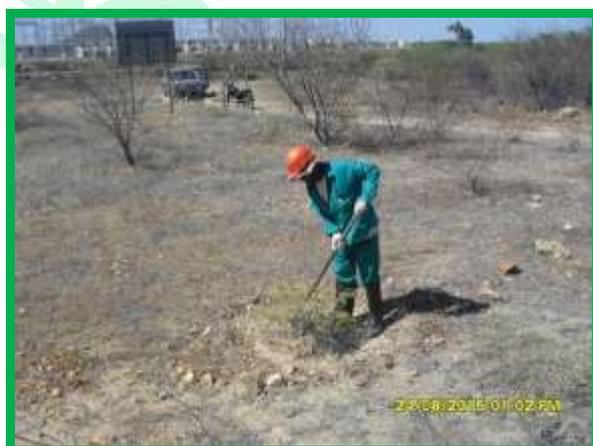
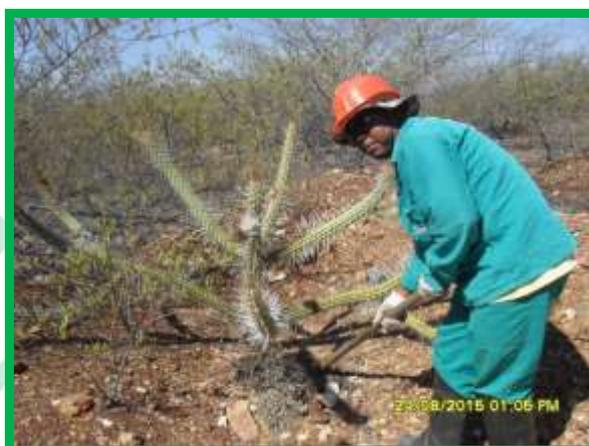
Fotos 71 e 72 – Coroamento das plantas em desenvolvimento. Antônio Briene.

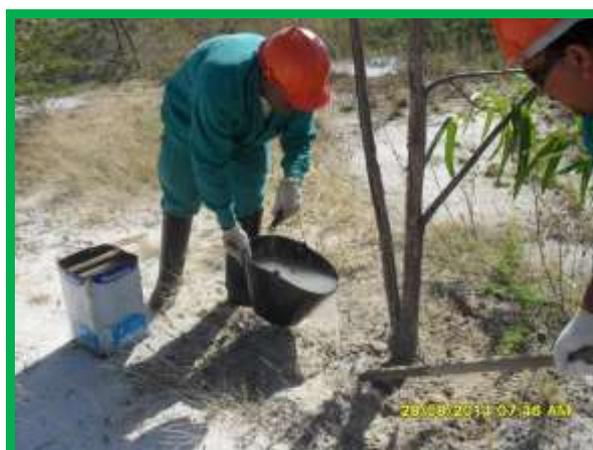
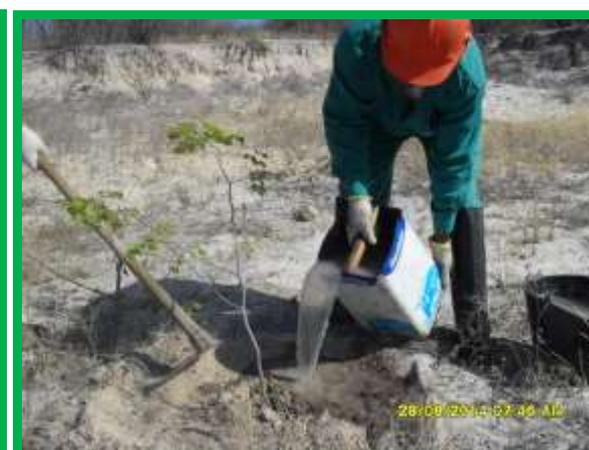
Fotos 73 e 74 – Irrigação das plantas em desenvolvimento. Antônio Briene.
