PROJETO BÁSICO AMBIENTAL UHE TELES PIRES

P.07 – Programa de Monitoramento da Estabilidade das Encostas Marginais Sujeitas a Processos Erosivos

Relatório Semestral

Agosto – 2013

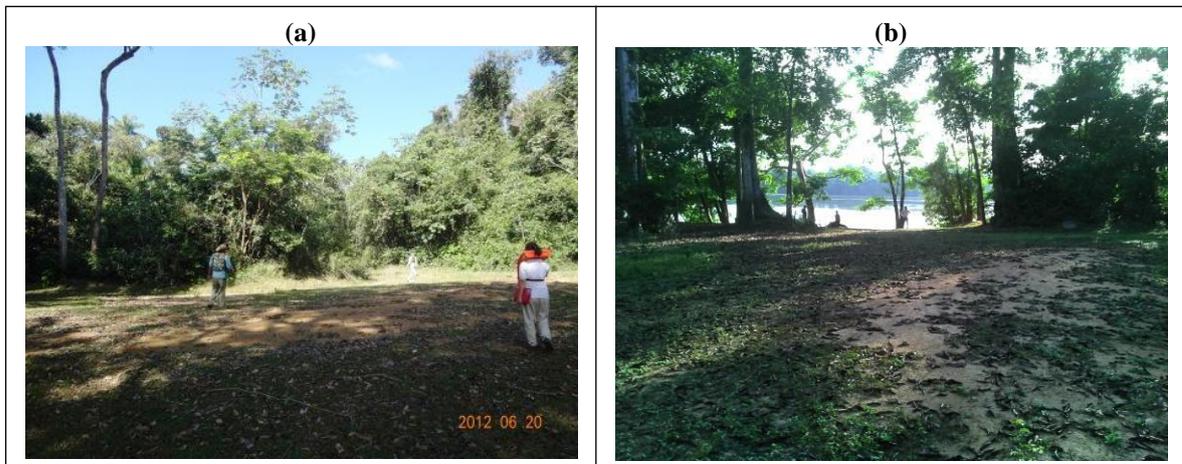
Figura 4. Comparativo das condições do ponto ME-01 em diferentes períodos. (a) Vista geral do local em junho de 2012; (b) Vista geral do local em julho de 2013. A área encontra-se estabilizada, sem evolução aparente dos processos erosivos.

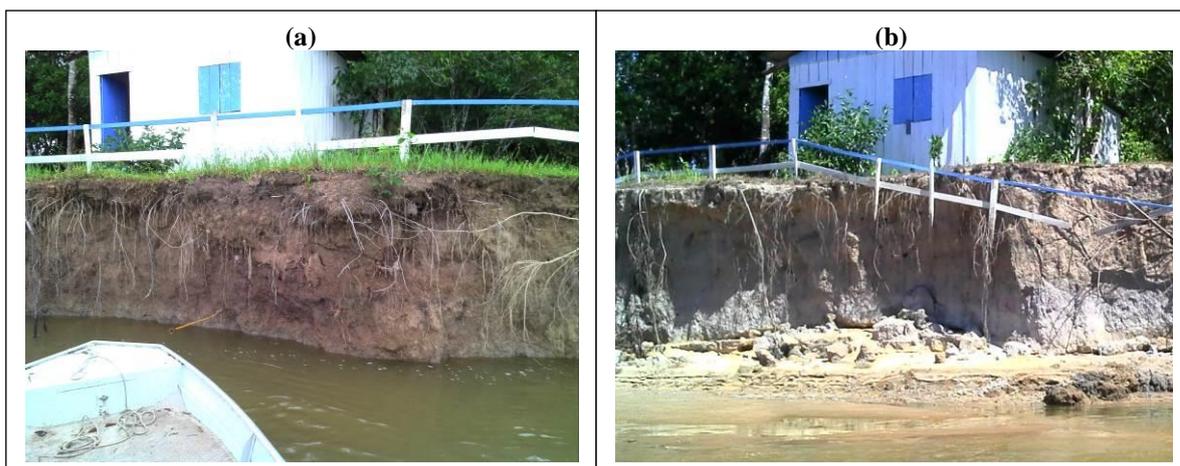
Através da observação da **Figura 5**, em que é apresentada uma comparação da situação do ponto em janeiro de 2013 e as condições atuais, em julho de 2013, pode-se verificar que houve a queda da cerca construída e a queda da estaca fixada. Uma nova estaca de monitoramento foi fixada na posição horizontal com 38 centímetros de altura exposta para a verificação da evolução dos processos erosivos.

Figura 5. Comparativo das condições do ponto ME-01 em diferentes períodos. (a) Vista geral do local em janeiro de 2013; (b) Vista geral do local em julho de 2013. Observa-se que houve solapamento das margens no local.

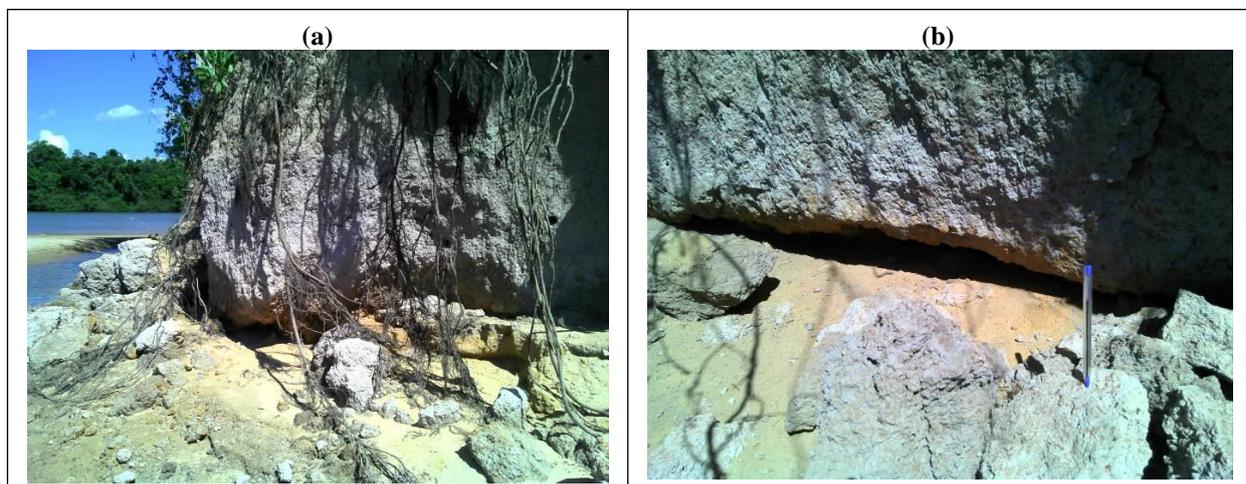
Figura 7. Erosão da base do talude do ponto MI-02.

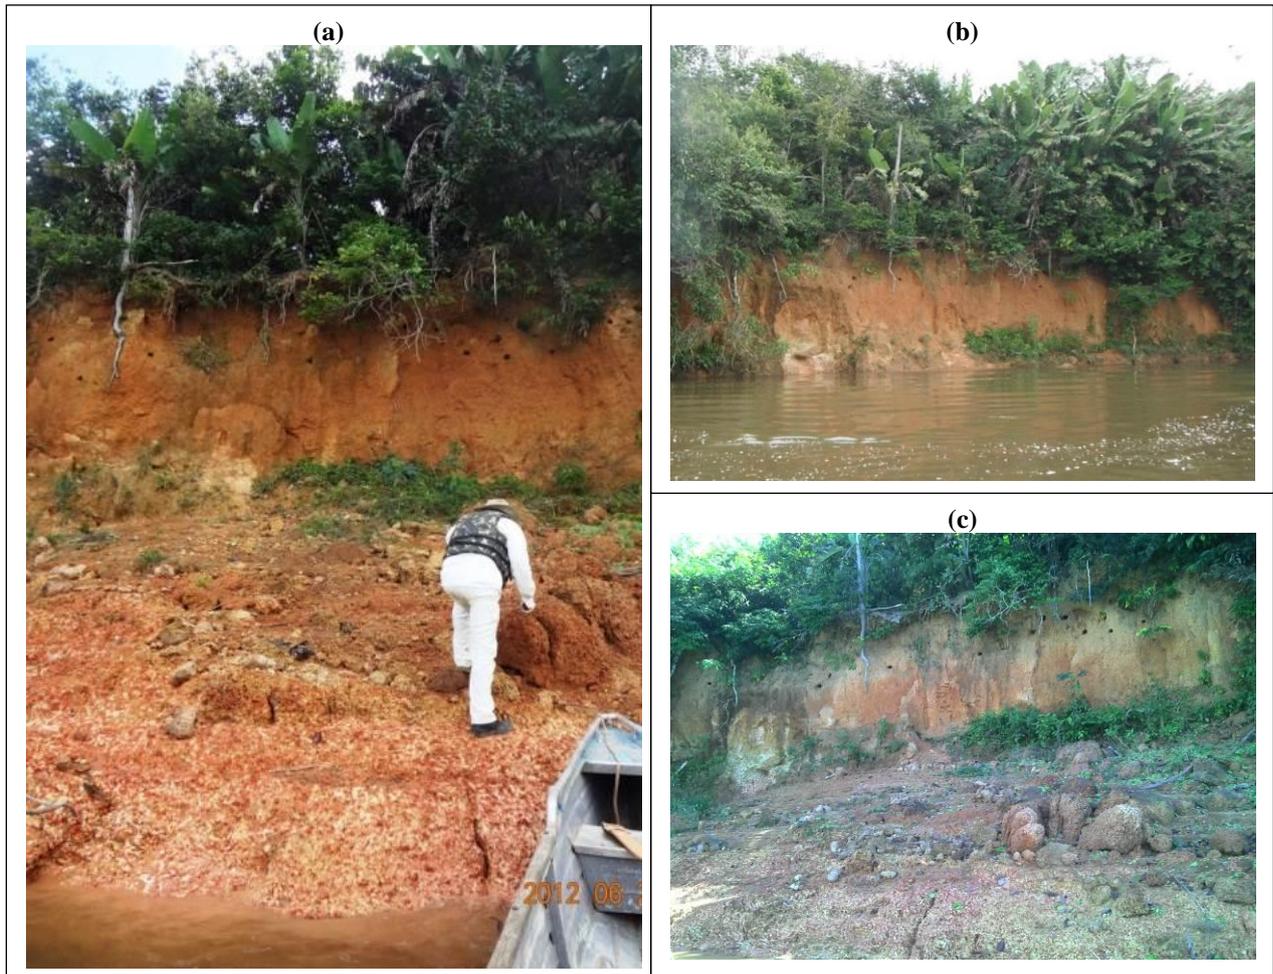
O ponto MD-03 não apresentou evolução significativa dos processos erosivos. Apesar da elevada amplitude e exposição do talude marginal, pode-se observar através das fotos apresentadas na **Figura 8** que de junho de 2012 à julho de 2013 não houve evolução do solapamento nas margens.

Figura 8. Comparativo das condições do ponto MD-03 em diferentes períodos. (a) Vista do local em junho de 2012; (b) Vista do local em abril de 2013; e (c) Vista do local em julho de 2013.

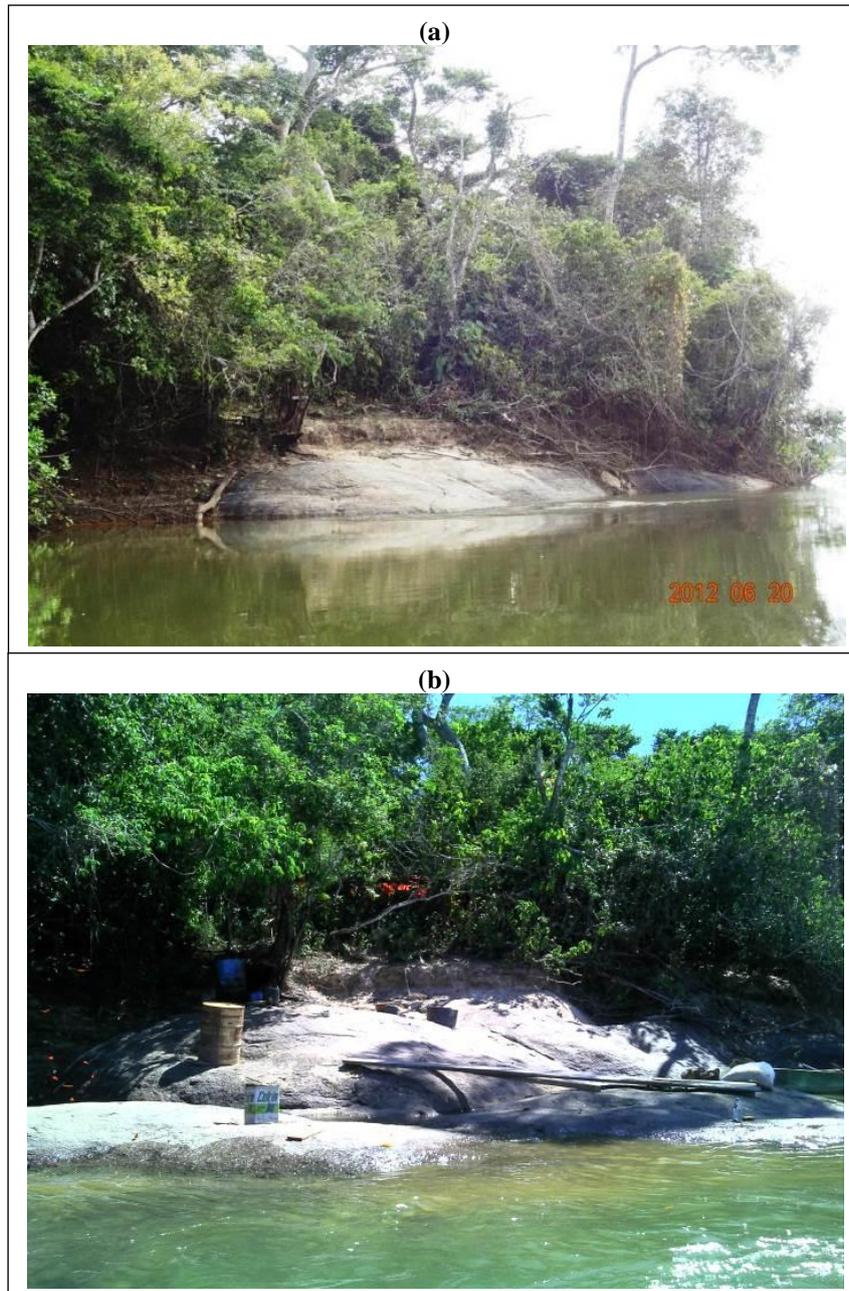
O ponto de observação ME-04, localizado à montante da futura barragem, apresenta-se estável, sem evolução significativa dos processos erosivos (**Figura 9**). No entanto, devido sua característica essencialmente arenosa pode haver tendência de evolução dos processos.

Figura 9. Comparativo das condições do ponto MD-04 em diferentes períodos. (a) Vista geral do local em junho de 2012; (b) Vista geral do local em julho de 2013.

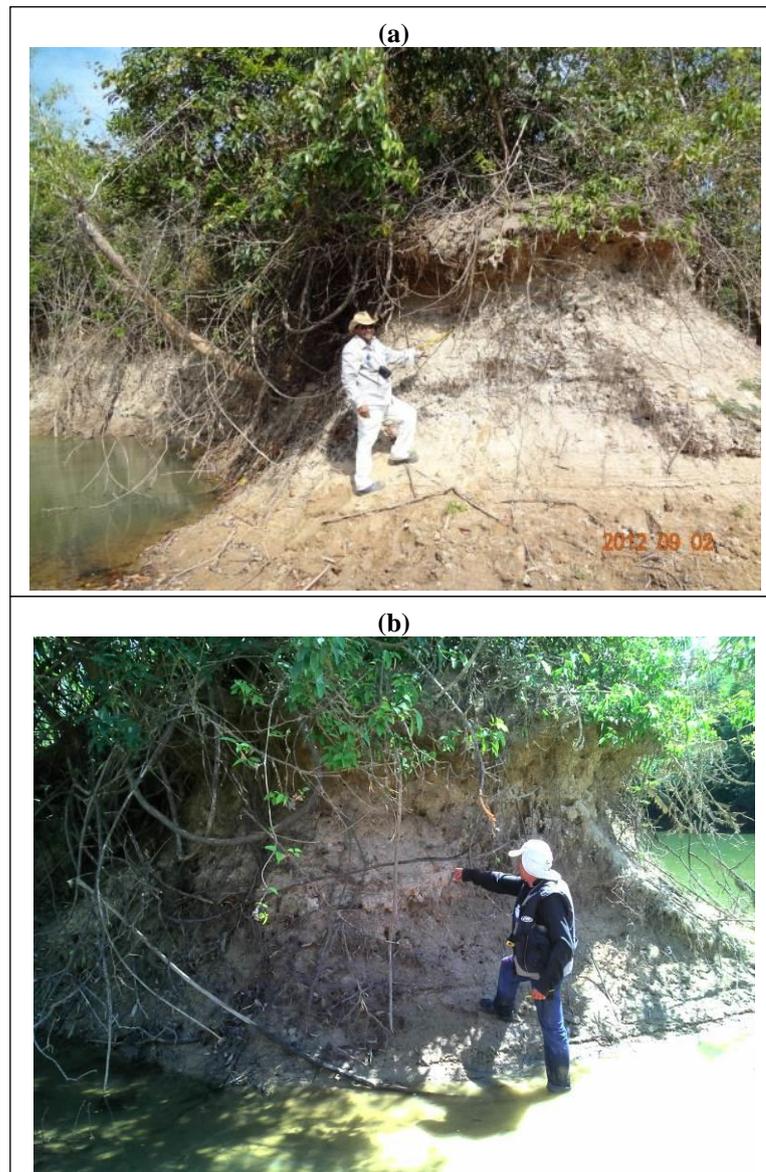
O ponto ME-05 (**Figura 10**), localizado à montante da futura barragem, caracteriza-se pela margem erodida causada pela ação do garimpo de ouro. A estaca de monitoramento apresentou diminuição da altura exposta, passando de 0,82 metros para 0,75 metros, o que indica a acumulação de sedimentos transportados na área.

Figura 10. Comparativo das condições do ponto ME-05 em diferentes períodos. (a) Vista da estaca em setembro de 2012; (b) Vista da estaca em julho de 2013.

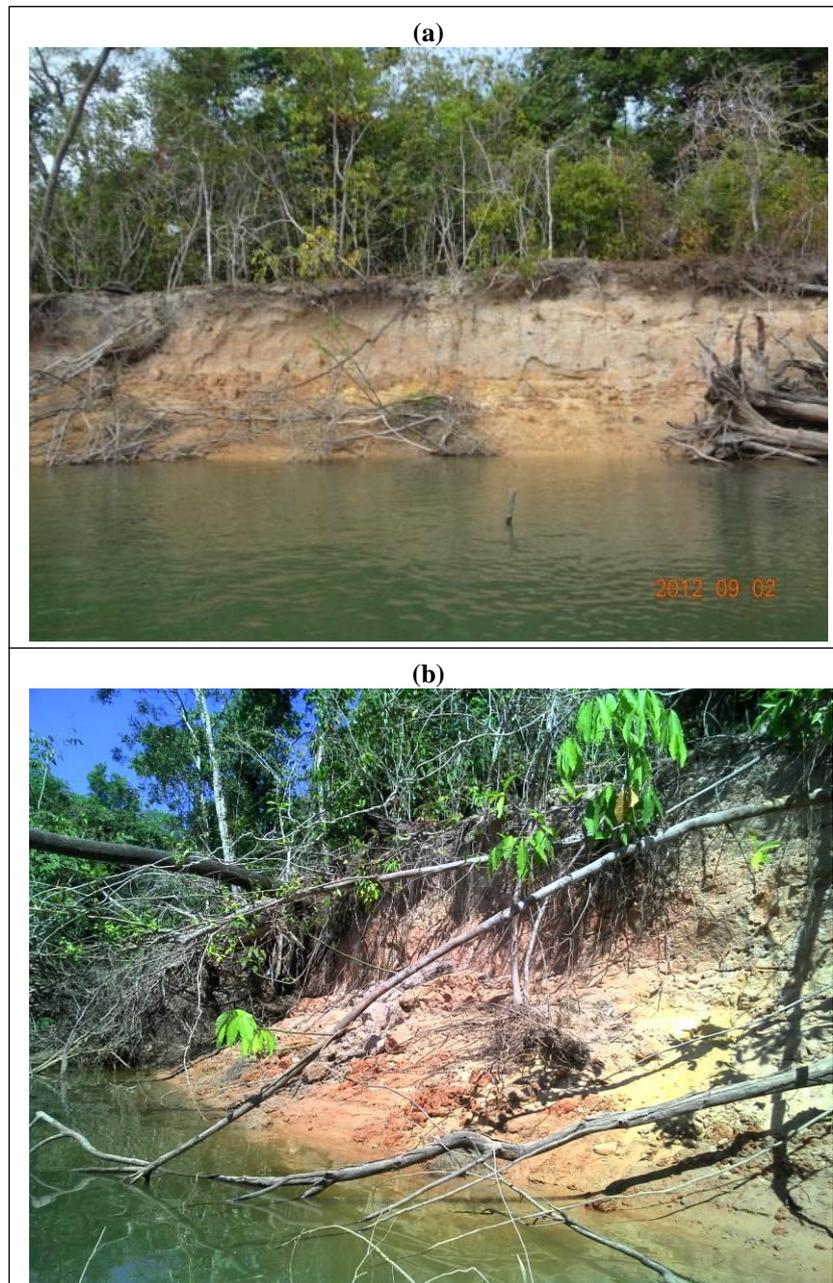
O ponto ME-06 está localizado à montante da futura barragem e também foi modificado pela ação dos garimpeiros, que dragaram a margem. O ponto é constituído predominantemente por materiais arenosos, mais suscetíveis aos processos de solapamento das margens. A presença de árvores caídas observadas no monitoramento de julho de 2013 também são indicativas da ocorrência de processos superficiais. A **Figura 11** mostra as condições da área em setembro de 2012 em comparação a julho de 2013, em que se observa o recuo das margens por ocorrência de solapamentos.

Figura 11. Comparativo das condições do ponto ME-06 em diferentes períodos. (a) Vista do local em setembro de 2012; (b) Vista do local em julho de 2013.

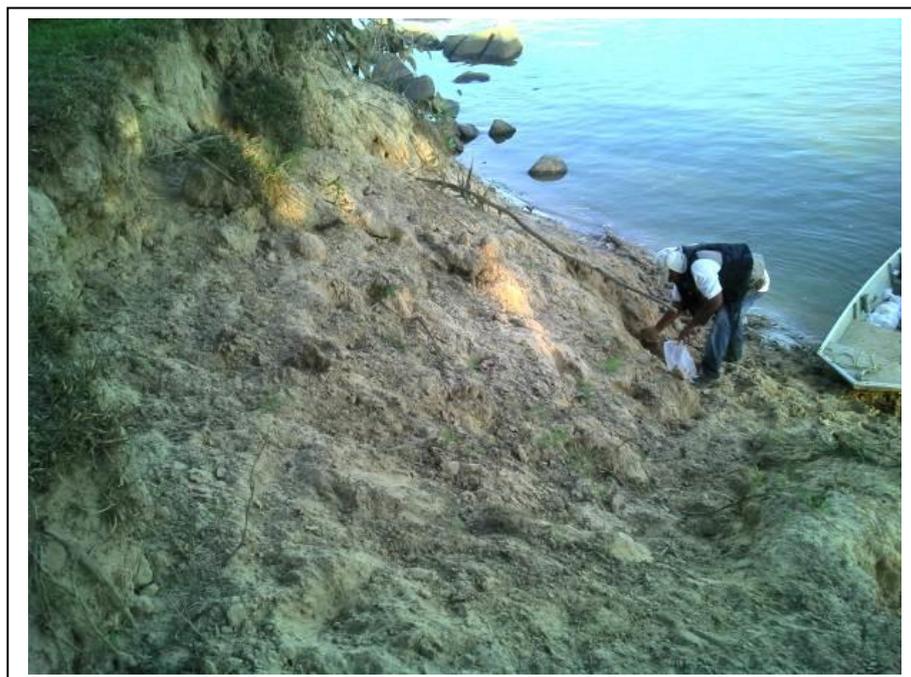
Figura 21. Solo predominantemente arenoso, fracamente estruturado e solto.

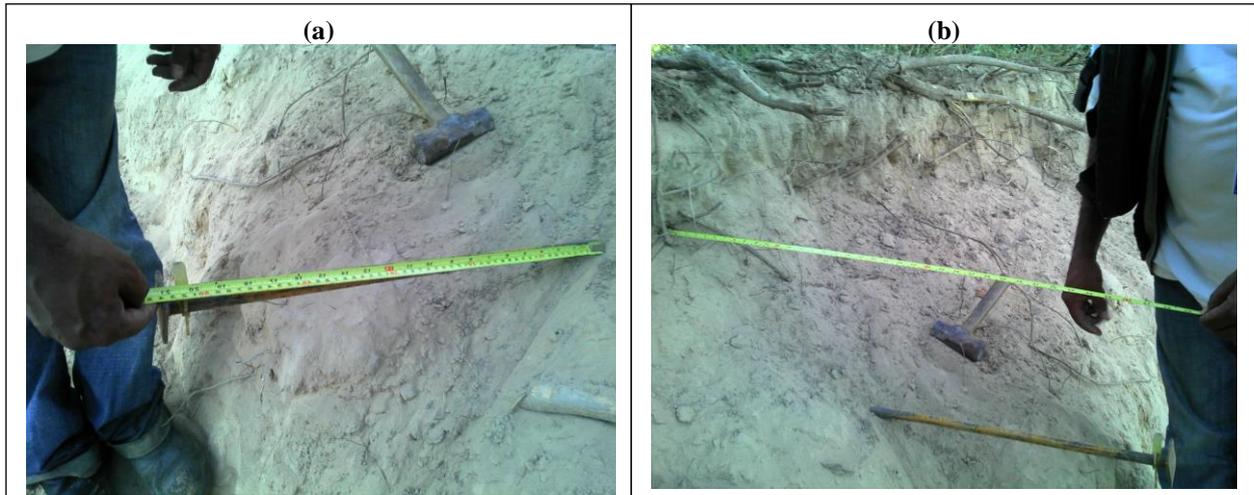
Figura 24. Medição da altura exposta na estaca de monitoramento no mês de julho de 2013. (a) Estaca com 0,54 metros de altura exposta; (b) Observa-se que há maior perda de material no topo da encosta, que em relação ao início da estaca apresenta 1,19 metros.

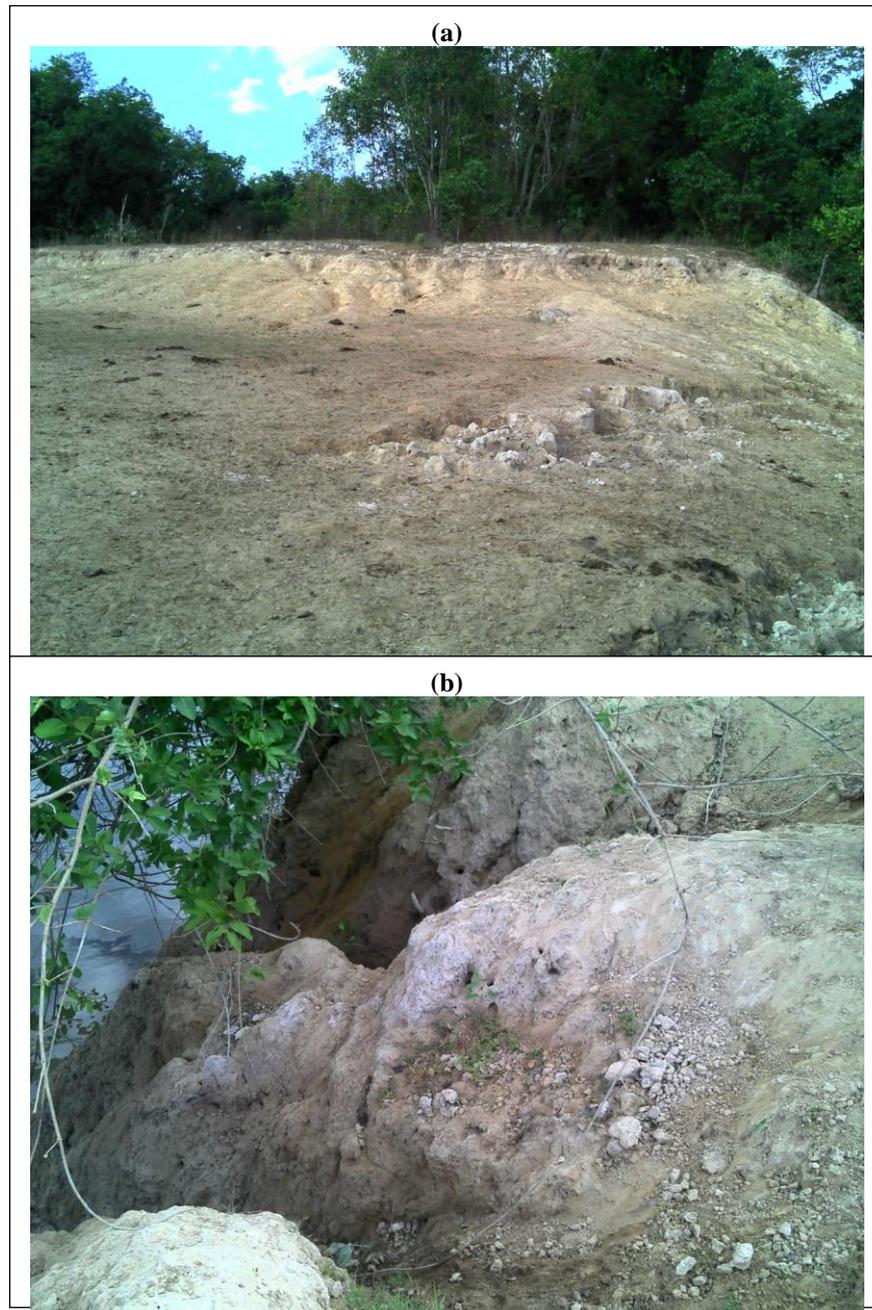
Figura 28. Processos erosivos no ponto MD-16. (a) Presença de sulcos em quase toda extensão da área; (b) Presença de ravina na margem do rio.

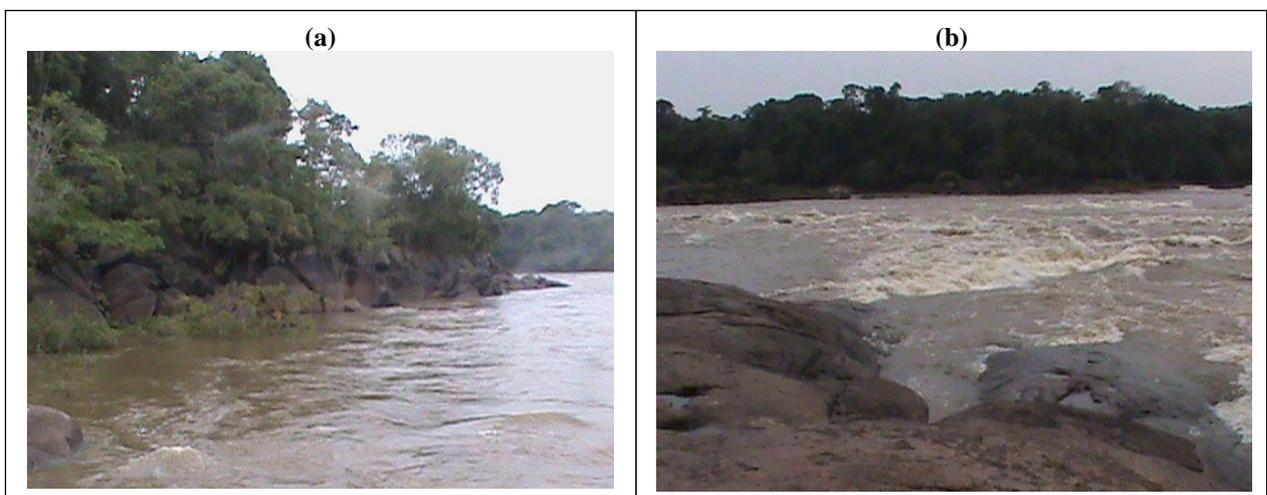
Figura 32. Trecho entre as quedas no rio Teles Pires. Observa-se os afloramentos rochosos e as margens estáveis.

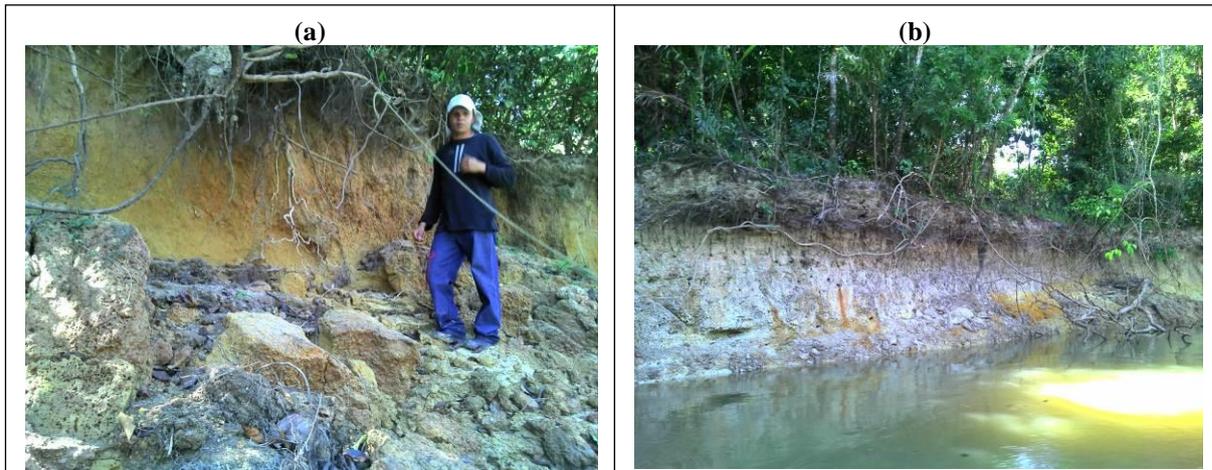
Figura 39. Vista do ponto MD-19 em julho de 2013. (a) Margem situada abaixo da estaca de monitoramento, na qual se observa a presença de blocos de solo soltos. (b) Vista geral das margens próximas ao ponto MD-19, verifica-se que a parte superior da encosta ainda não foi solapada devido a presença das raízes da vegetação.

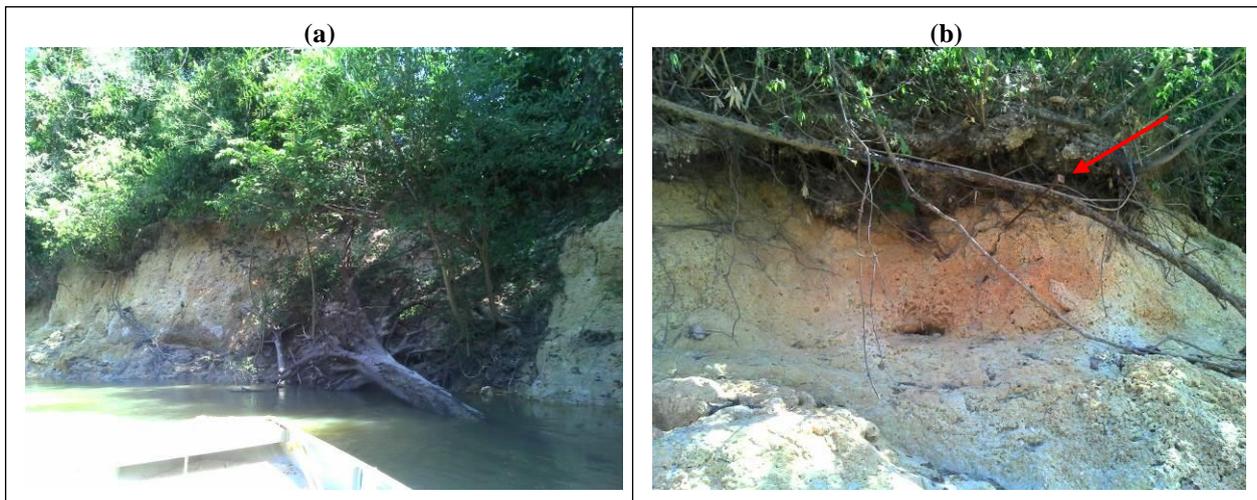
Figura 40. Ponto MD-20. (a) Vista geral do ponto em julho de 2013; (b) Detalhe para a estaca de monitoramento, indicada pela seta vermelha, e para a camada de solo superficial, que atualmente se encontra fixada somente pelas raízes, visto que os processos erosivos solaparam a camada adjacente.

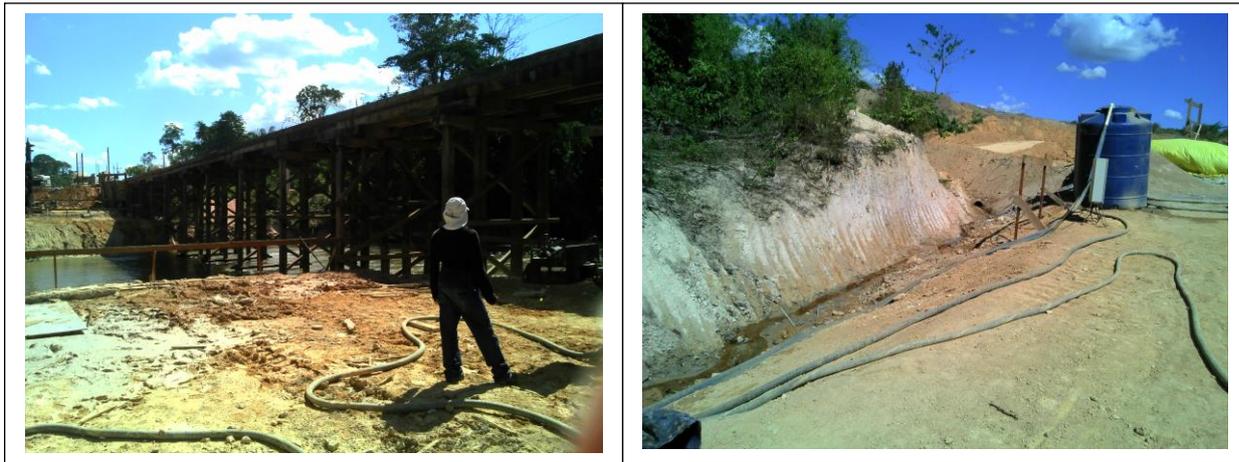
Figura 46. Obras sendo realizadas no ponto MD-23. Após a finalização das obras será necessária a realização de vistorias para análise da potencialidade de ocorrência de processos erosivos e assoreamento.

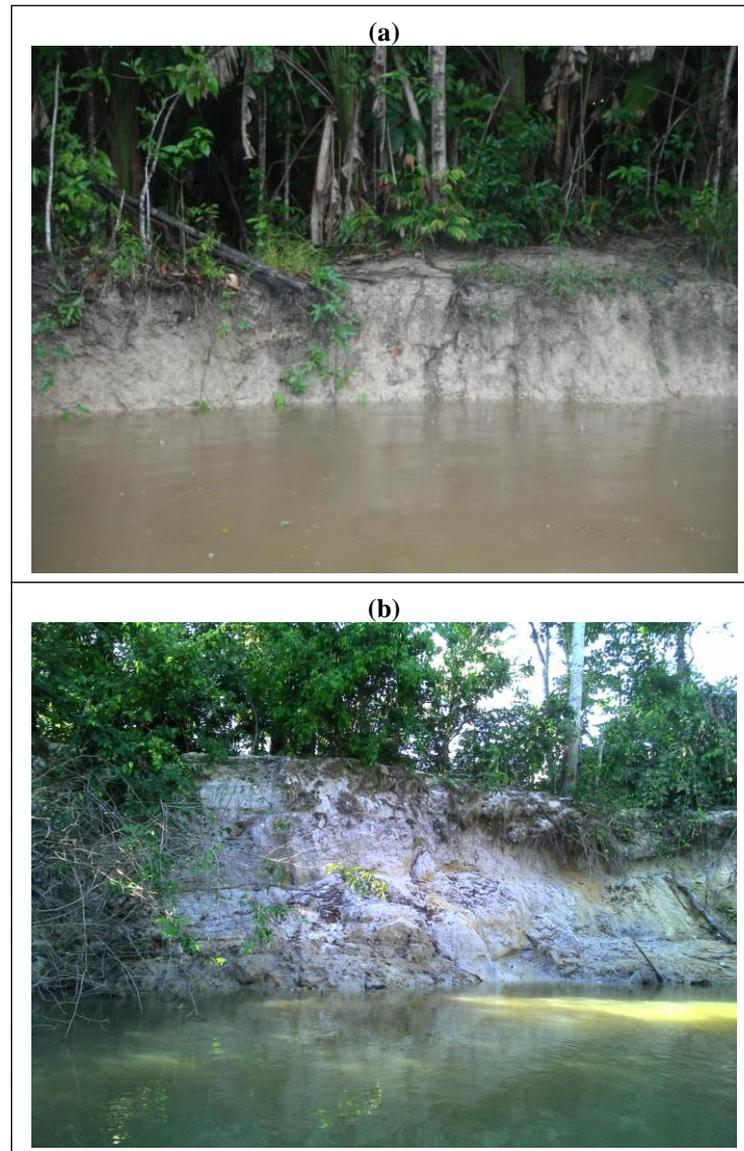
Figura 56. Comparativo das condições do ponto ME-33 em diferentes períodos. (a) em janeiro de 2013; (b) em julho de 2013. Observa-se na foto de julho de 2013 que a camada superficial do solo ainda não foi erodida devido a fixação das raízes.
