PROJETO BÁSICO AMBIENTAL UHE TELES PIRES

Vistoria dos processos erosivos presentes no acesso e canteiro de obras da UHE Teles Pires em atendimento às Instruções de Controle Ambiental 04.

Agosto – 2015

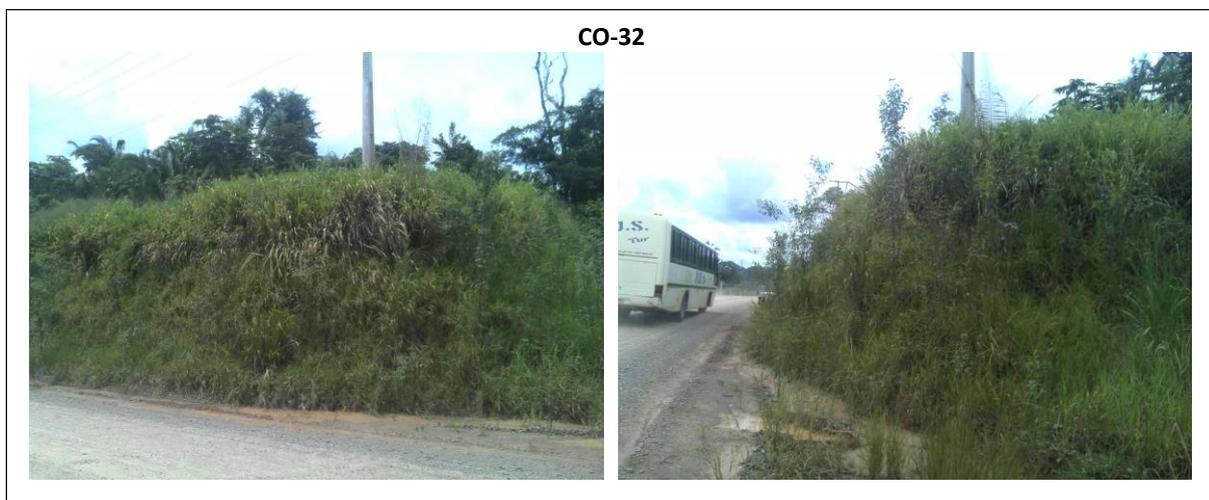
No ponto de monitoramento CO-32 verificou-se completa recomposição vegetal nos taludes. As estacas não indicaram taxas de aporte sedimentar durante o período analisado. A **Figura 1** mostra os registros fotográficos obtidos na vistoria de abril de 2015, sendo possível observar que o local está estável.

Figura 1. Ponto CO-32 em abril de 2015. O talude está localizado no canteiro de obras, nas coordenadas UTM 21L 522200 8968841.

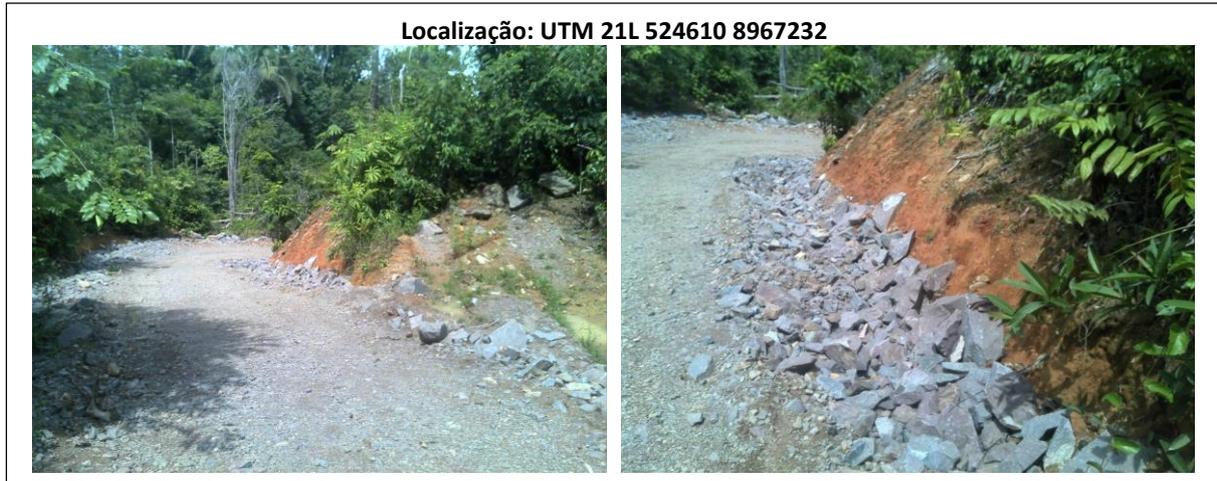
Figura 2. Acesso ao rio Teles Pires na margem direita do canteiro de obras. Verifica-se o revestimento da canaleta através do uso de brita. No local há pequena área com talude exposto que será monitorada. Atualmente o local está estável.

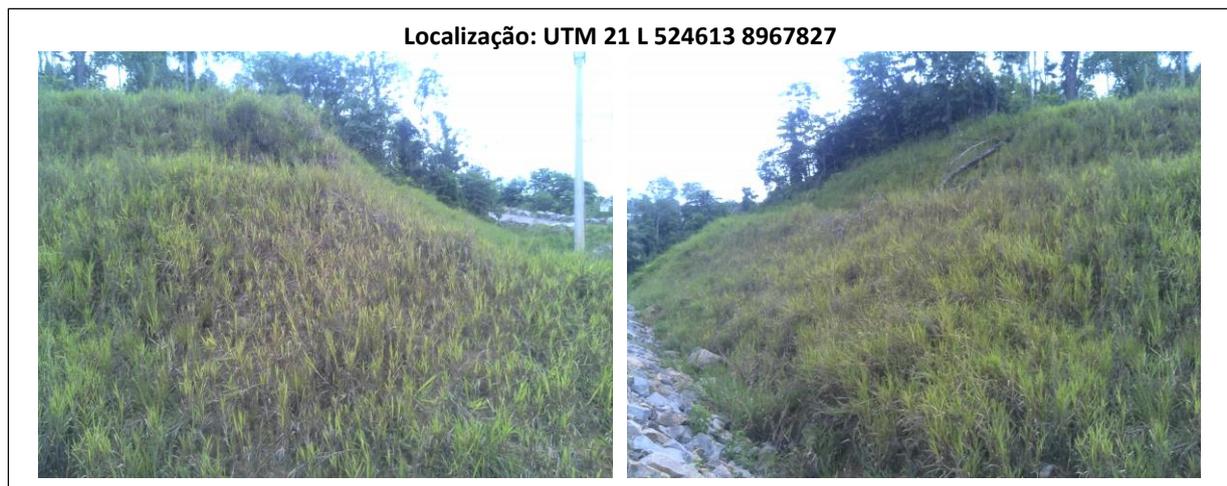
Figura 3. Taludes vegetados e estáveis no canteiro de obras.

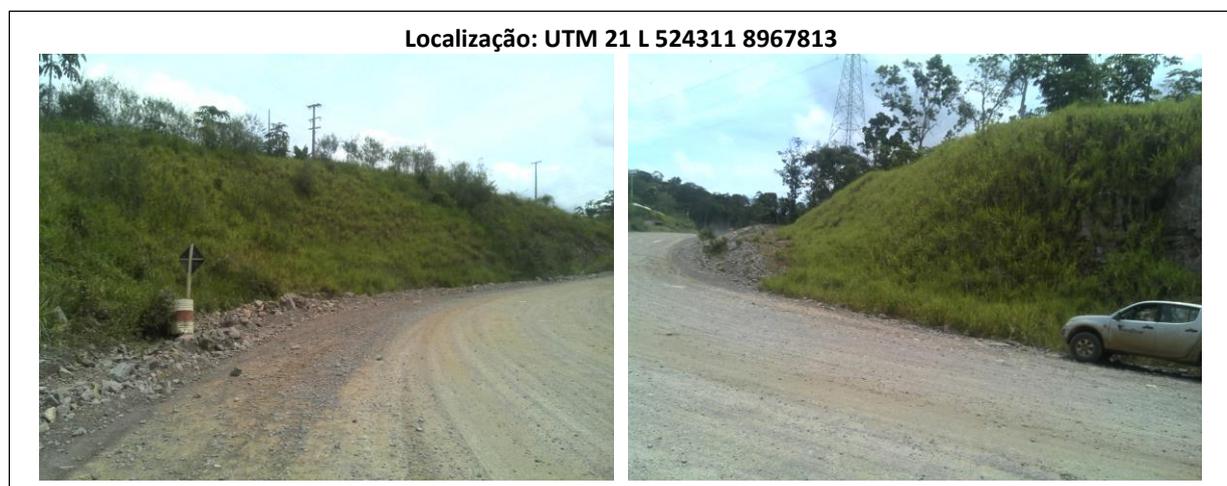
Figura 4. Taludes vegetados e estáveis no canteiro de obras.

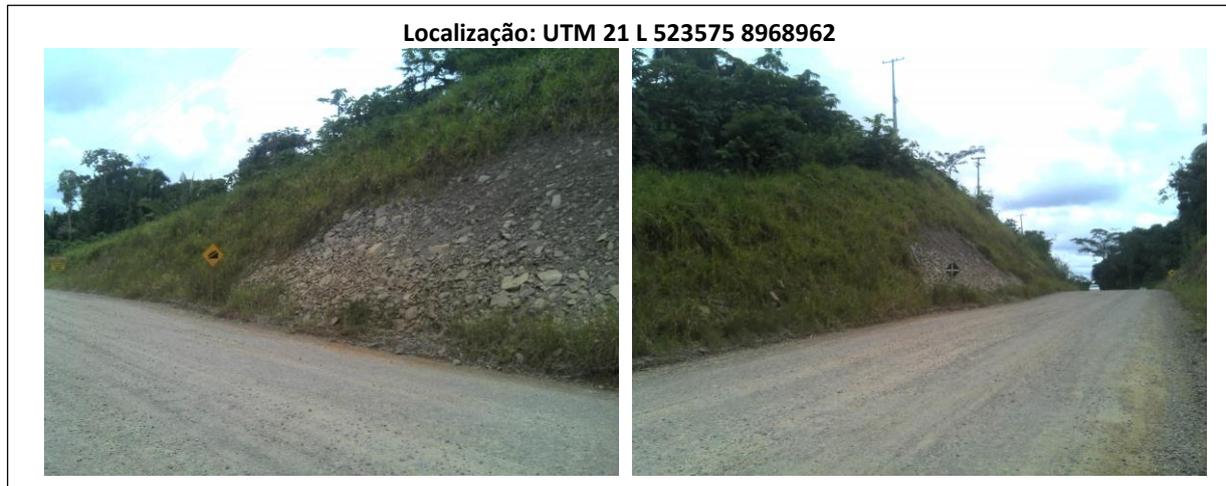
Figura 5. Taludes enrocados e vegetados para contenção dos processos de instabilização.

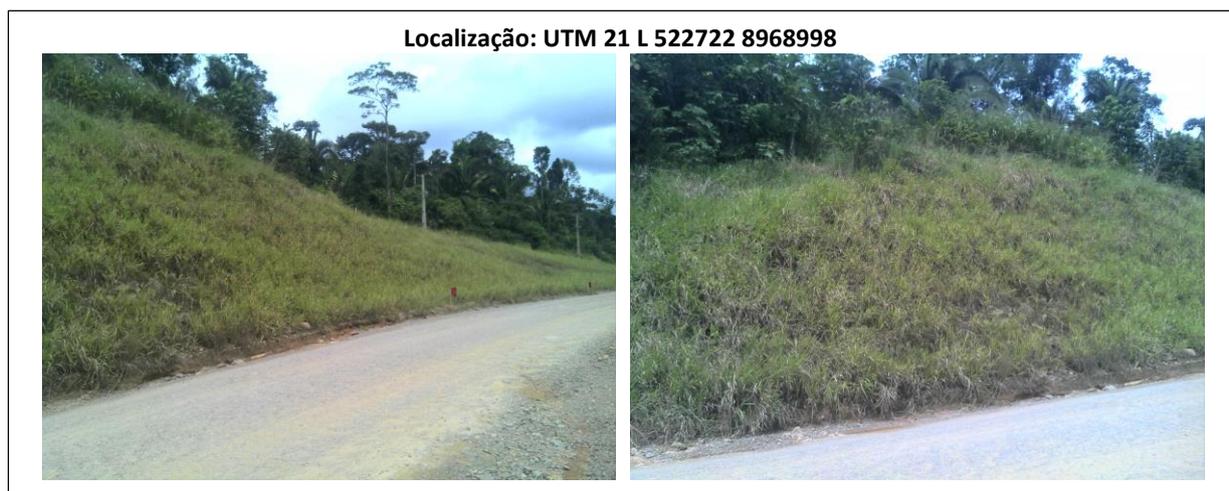
Figura 6. Taludes vegetados e estáveis no canteiro de obras.
