Estacas de monitoramento dos pontos de erosão catalogados na área de influência da UHE Teles Pires

P. 07 - Programa de Monitoramento da Estabilidade das Encostas Marginais

Fichas de Cadastramento de Processos Erosivos: Pontos monitorados antes e após o enchimento do reservatório da UHE Teles Pires

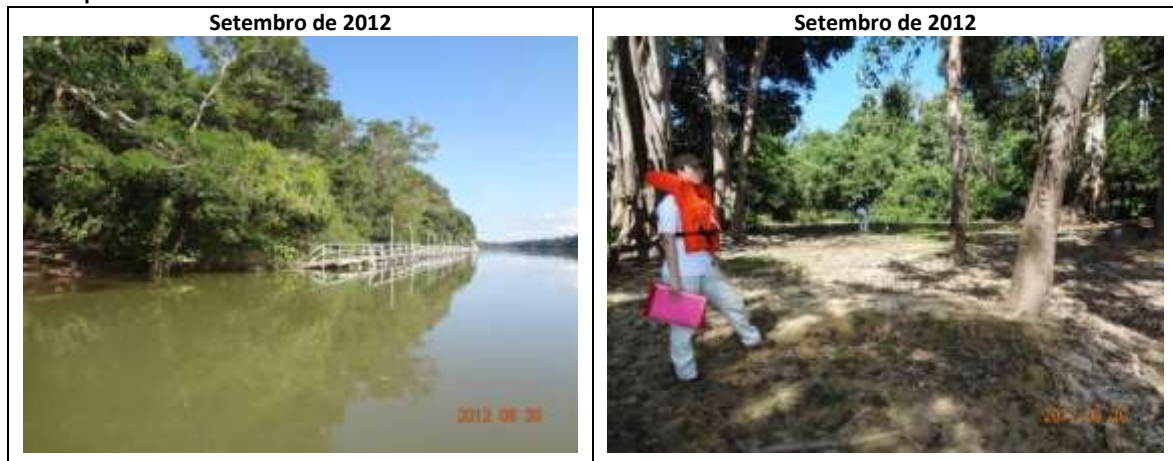
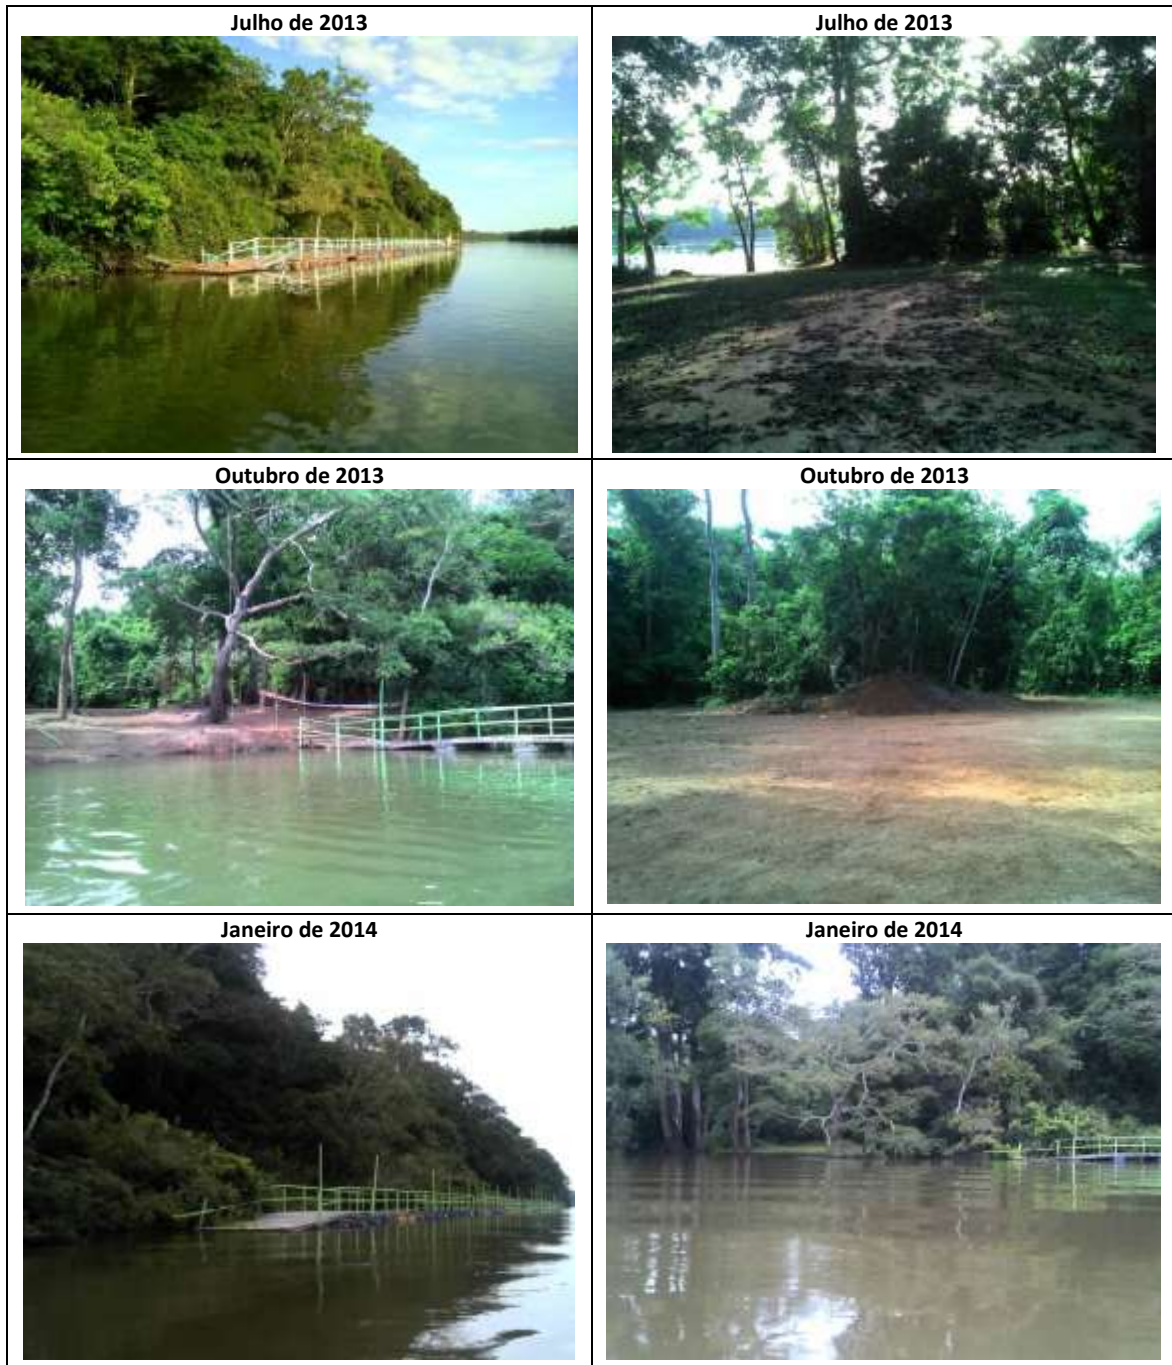
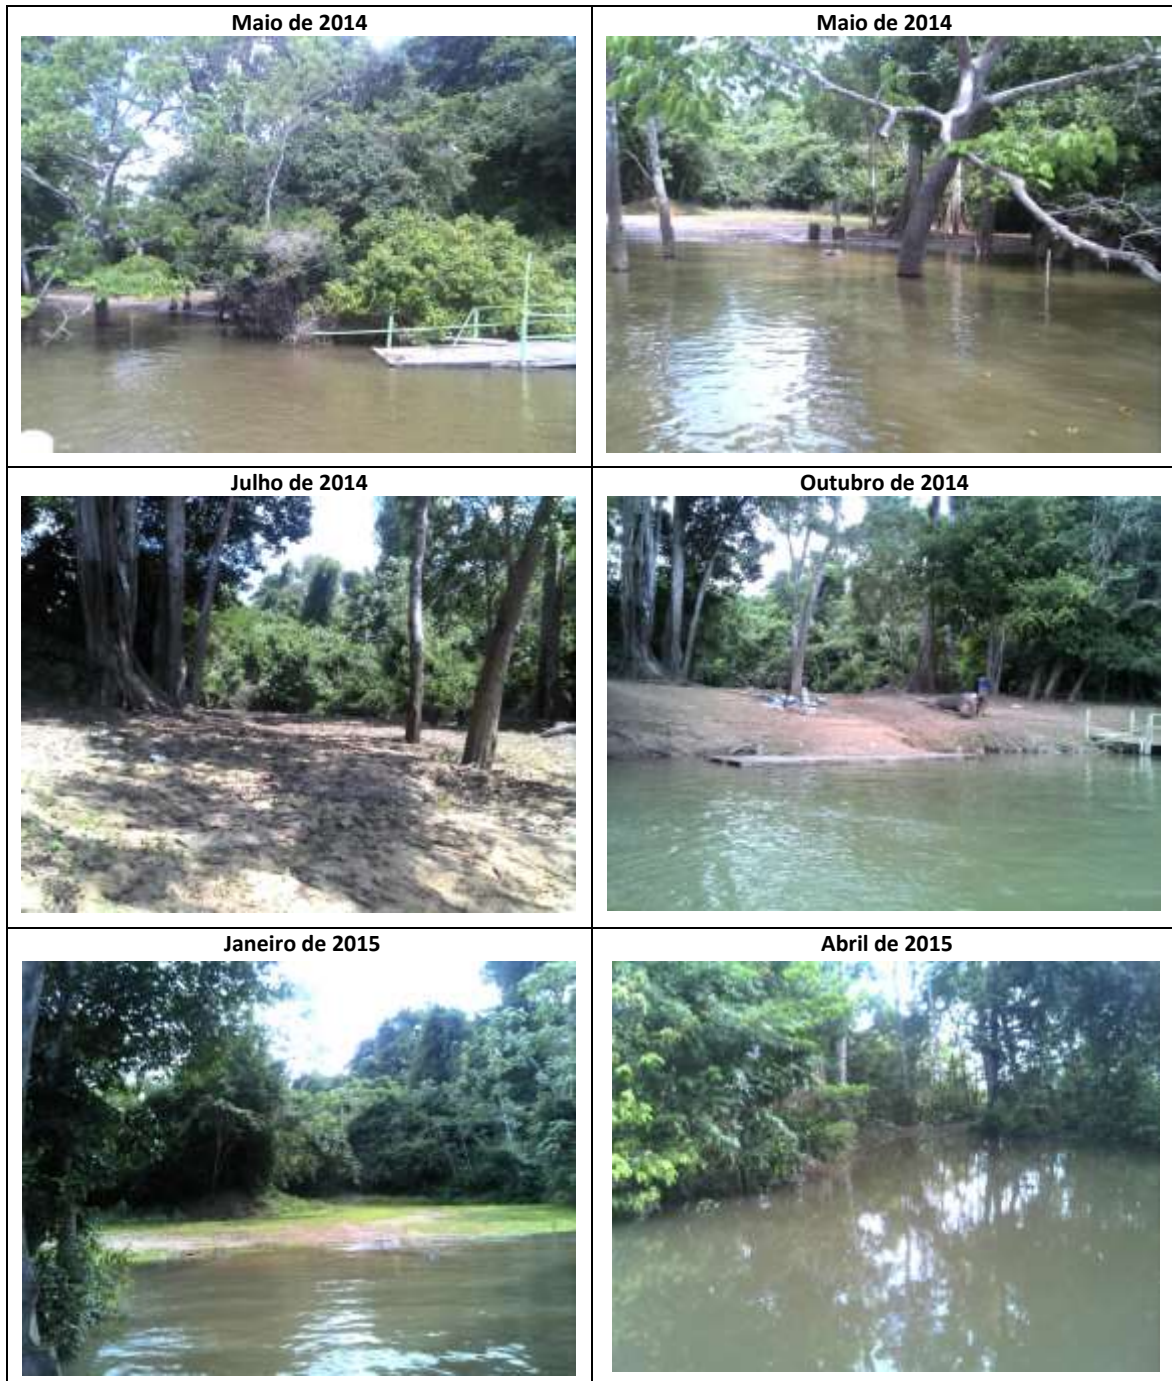
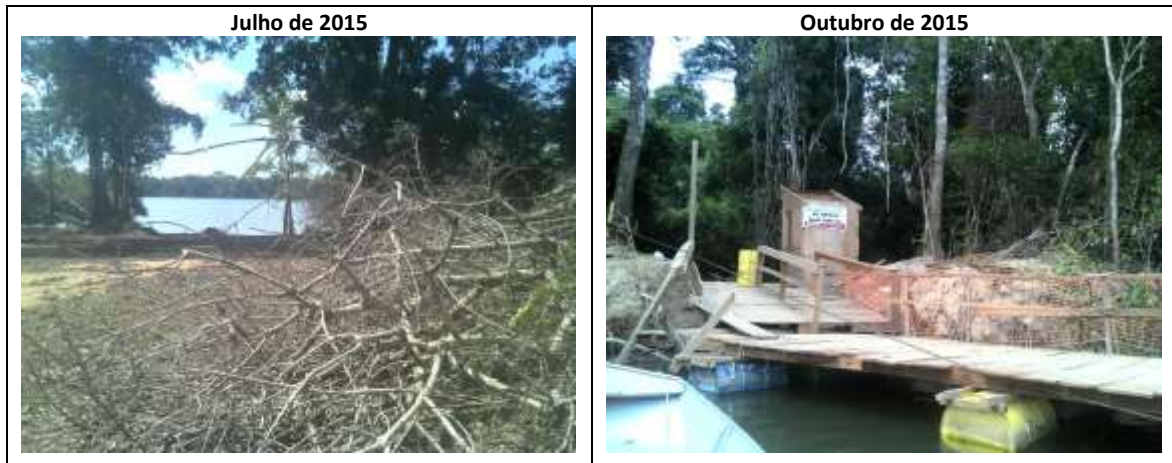
Ponto: ME-01	Local: Margem esquerda do rio Teles Pires a montante da barragem e do reservatório; acesso a “praia” artificial; Margem estável.	
Data inicial: 20/06/2012	Data atual: 20/10/2015	Obra: UHE Teles Pires
Zona UTM: 21S	Datum: SAD69	
Coordenadas: Latitude: -9,45203° / Longitude: -56,51240°

Ponto de acesso a “praia” artificial do rio Teles Pires, moderadamente desmatado, com aproximadamente 90 m de extensão. No monitoramento de outubro de 2015 o ponto estava estável. Verificou-se nesse monitoramento, que há cerca de 100 metros desse ponto, foi instalada uma rampa de acesso para interligar a ponte flutuante ao Fest Praia, nesse local, foram verificadas feições de solapamento. A foto de outubro de 2015 mostra esse local, que será monitorado nas próximas campanhas.

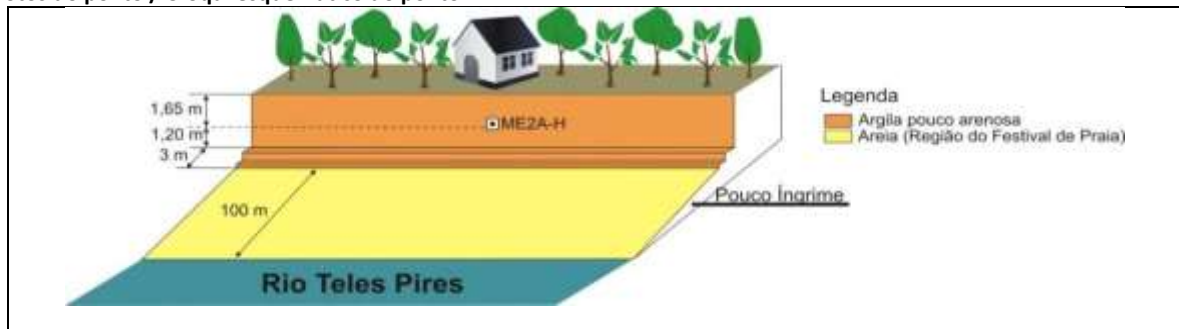
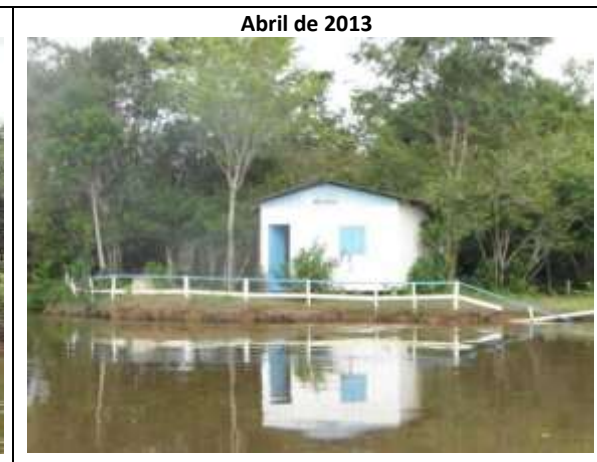
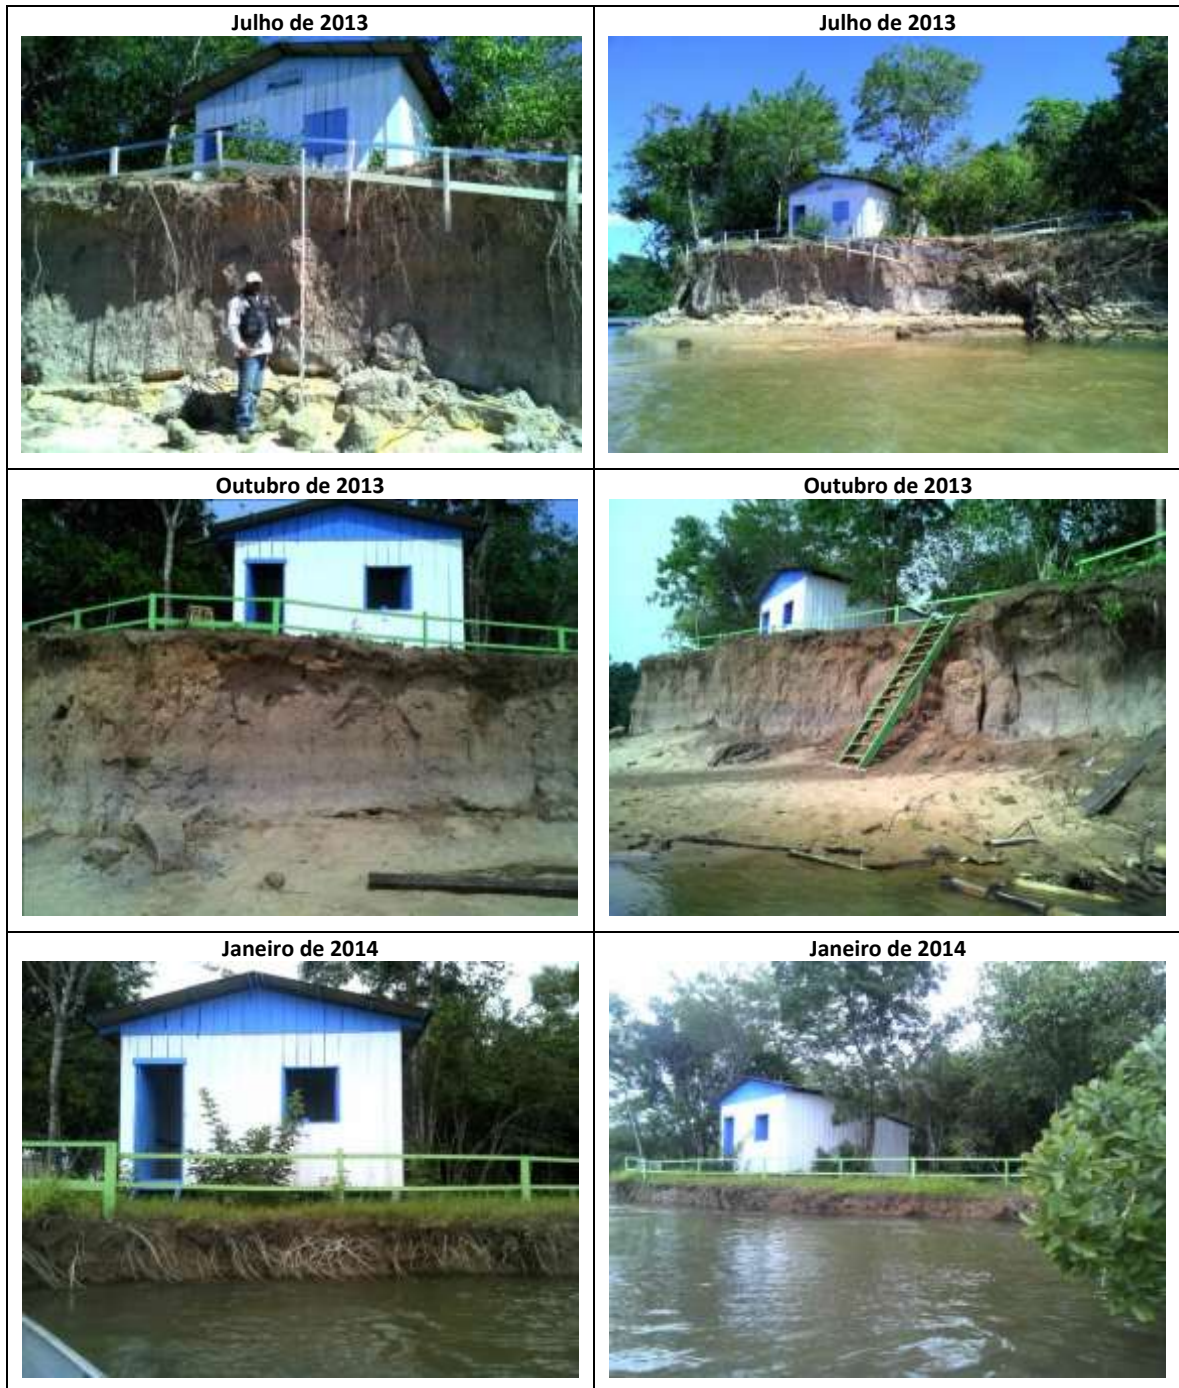
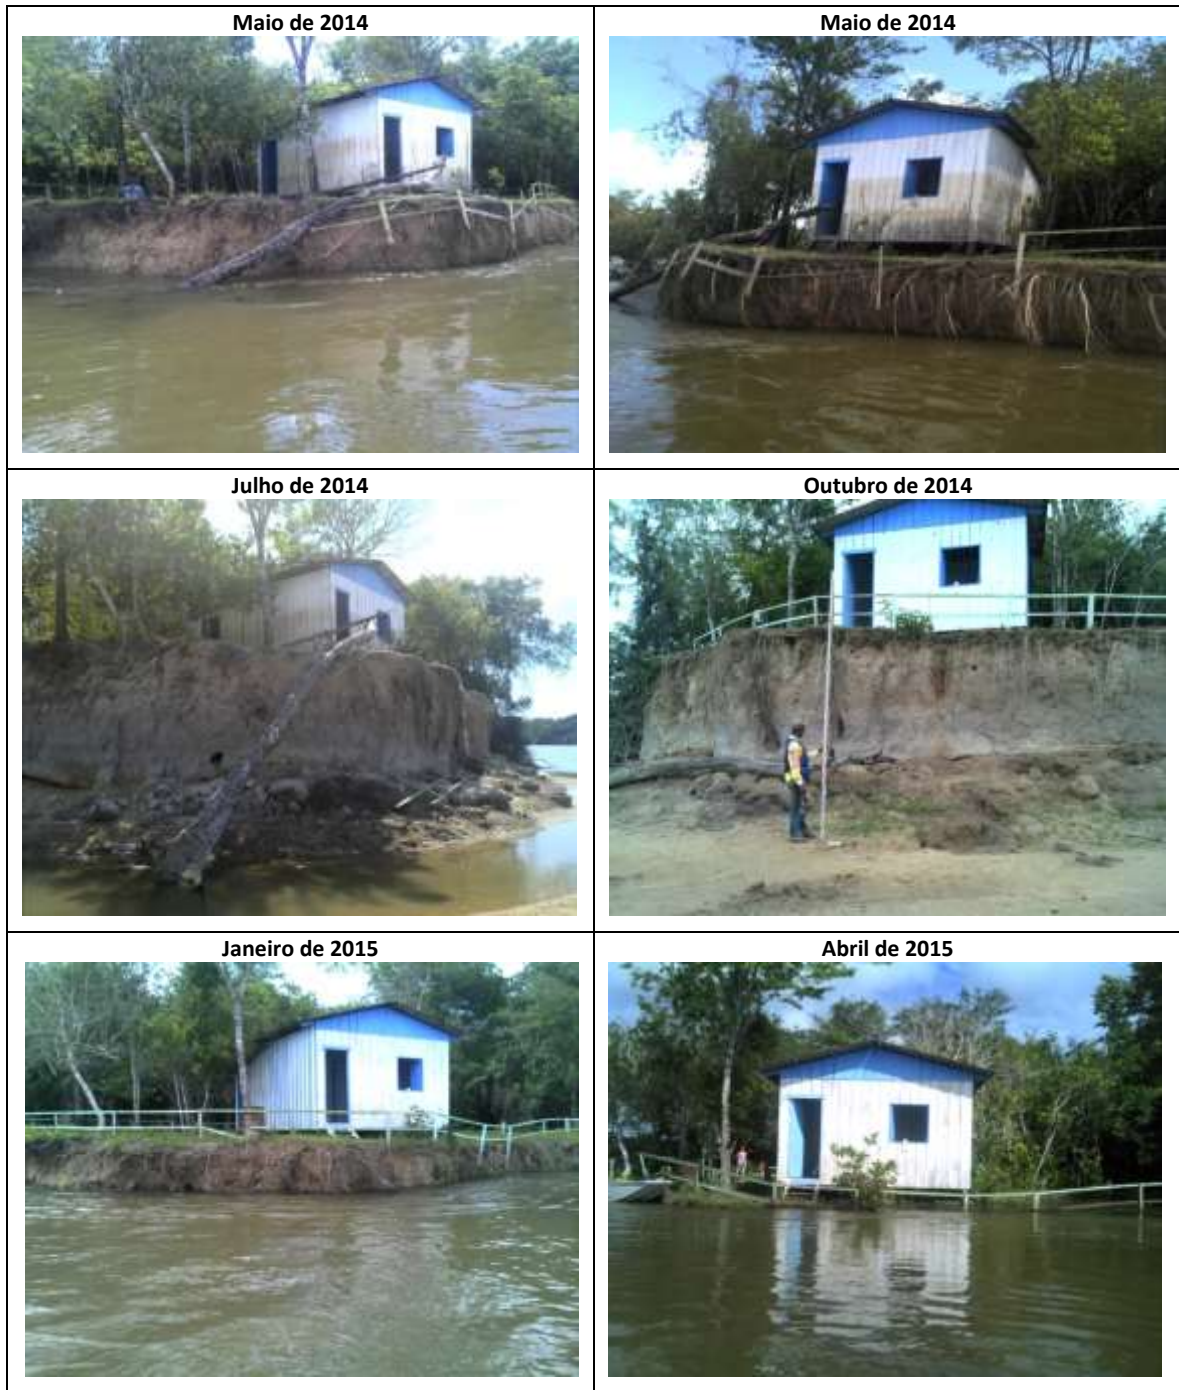
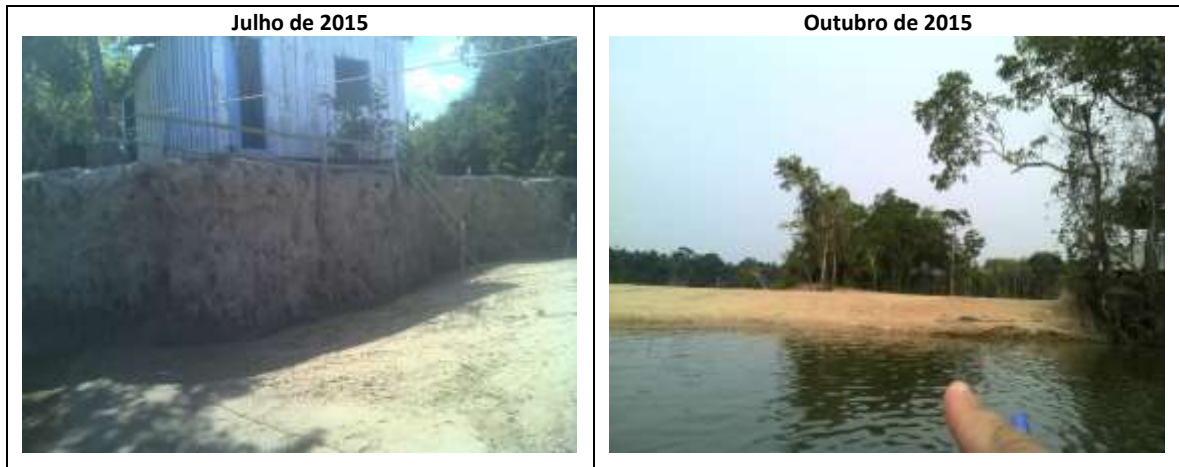
Ilha adjacente a “praia” artificial do rio Teles Pires. Solo composto por argissolo cor marrom claro e areia cor marrom claro. O croqui esquemático ilustra o ponto MI-02 até setembro de 2015. Para a realização do evento em outubro de 2015, o local foi descaracterizado para a formação da praia artificial.

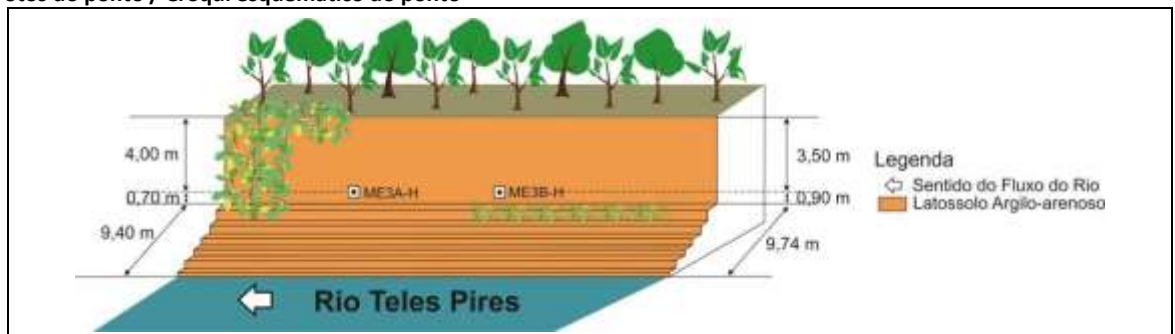
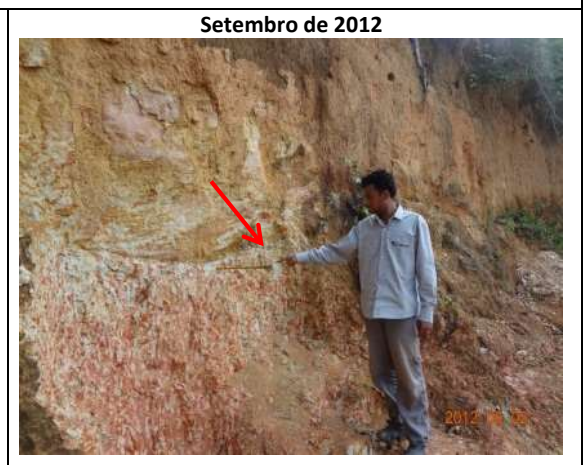
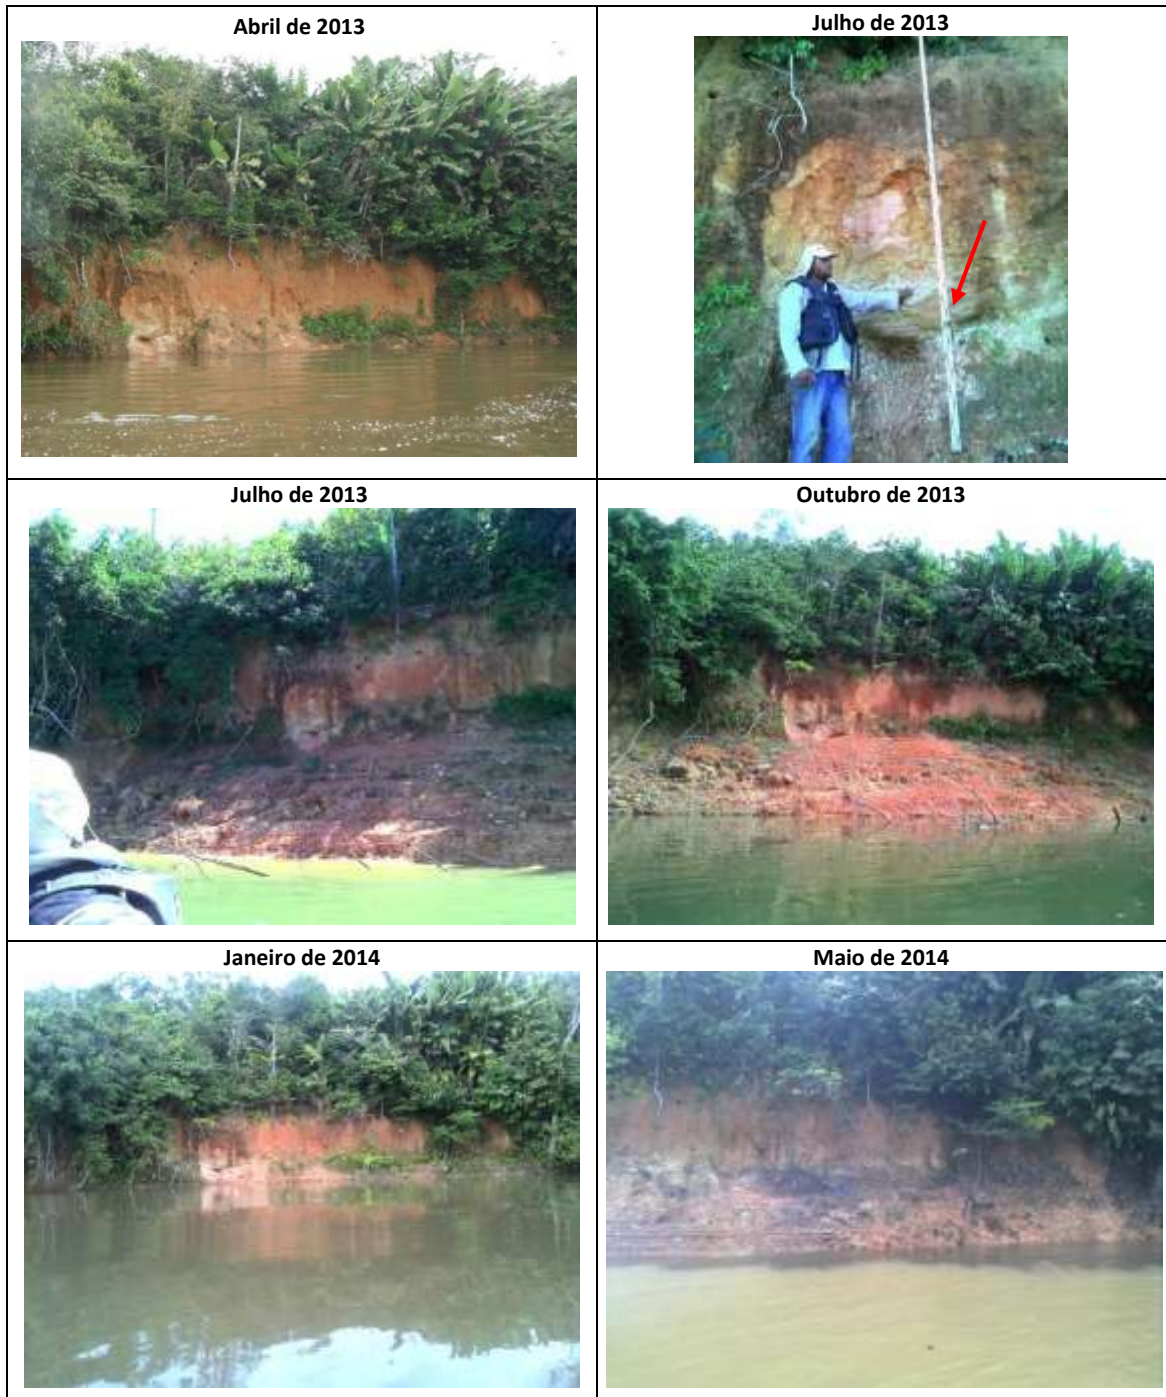
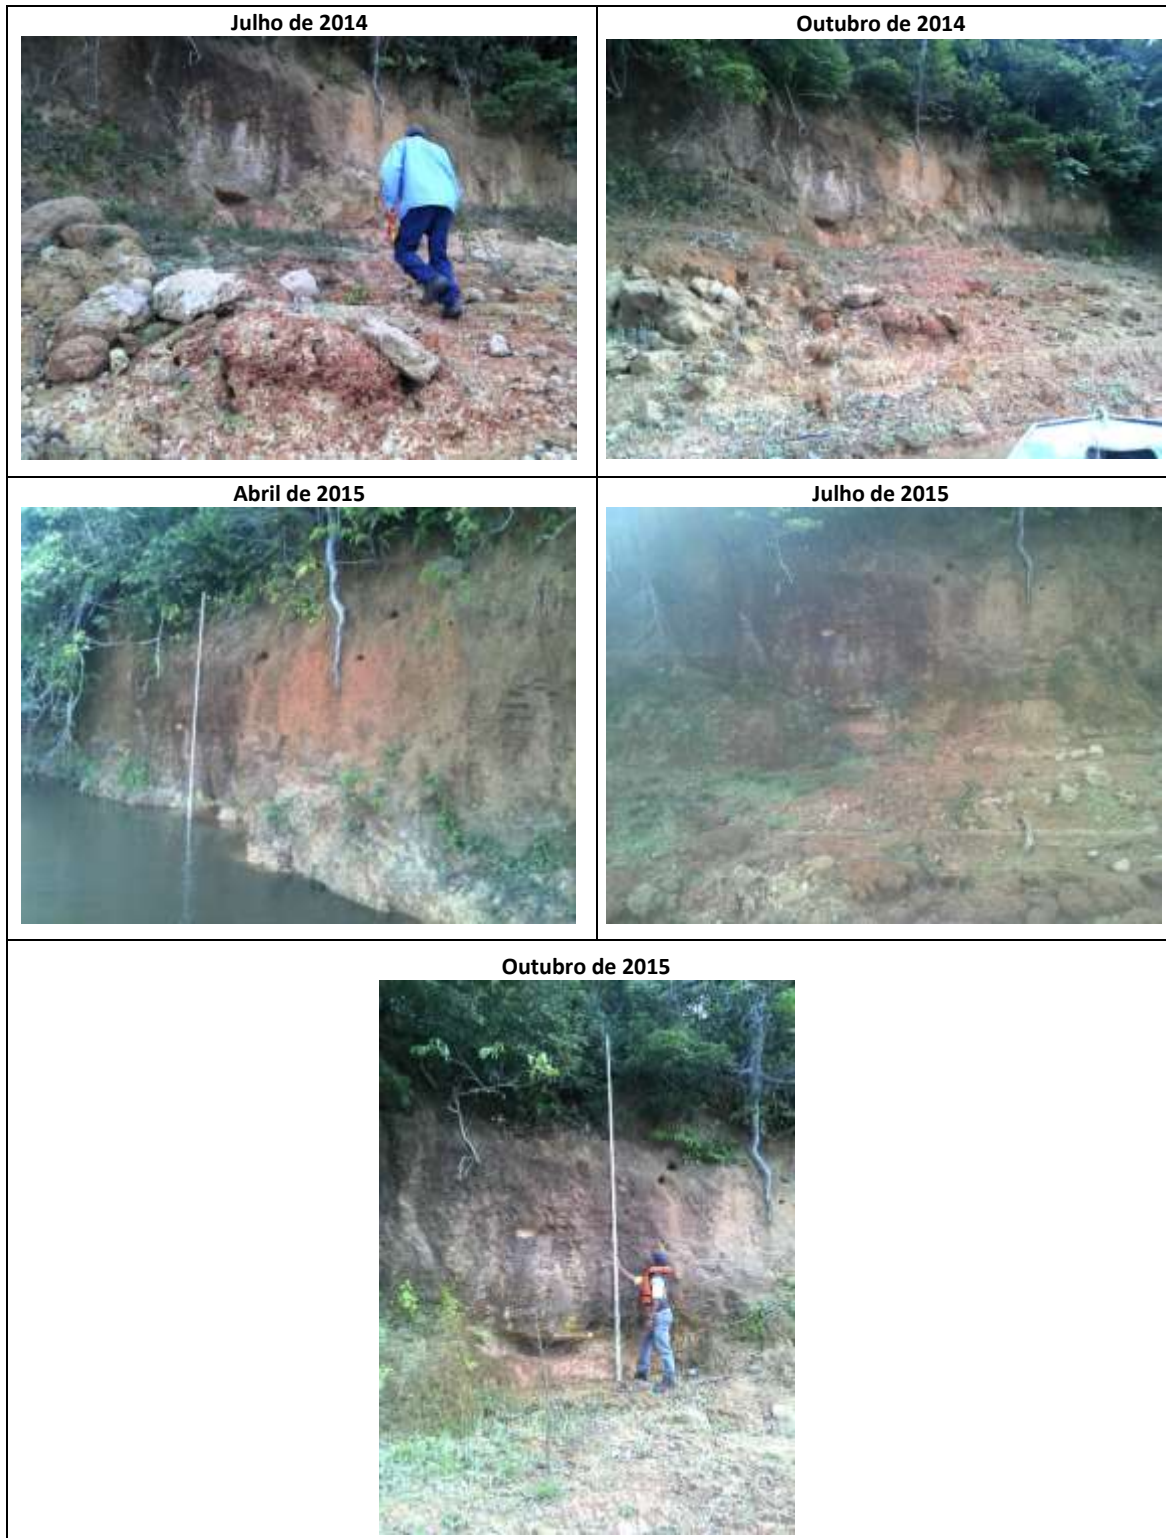
Ponto: MD-03	Local: Margem direita do rio Teles Pires, à montante da barragem; Margem erodida e estável.	
Data inicial: 20/06/2012	Data atual: 20/10/2015	Obra: UHE Teles Pires
Zona UTM: 21S	Datum: SAD69	
Coordenadas: Latitude: -9,44201° / Longitude: -56, 51995°

Margem erodida aparentemente por ação dos garimpeiros composta por latossolo argilo-arenoso cor vermelho e argissolo cor vermelho e branco variegado. A croqui esquemático ilustra de modo esquemático o ponto ME-03. A taxa de erosão natural está sendo acompanhada e avaliada.

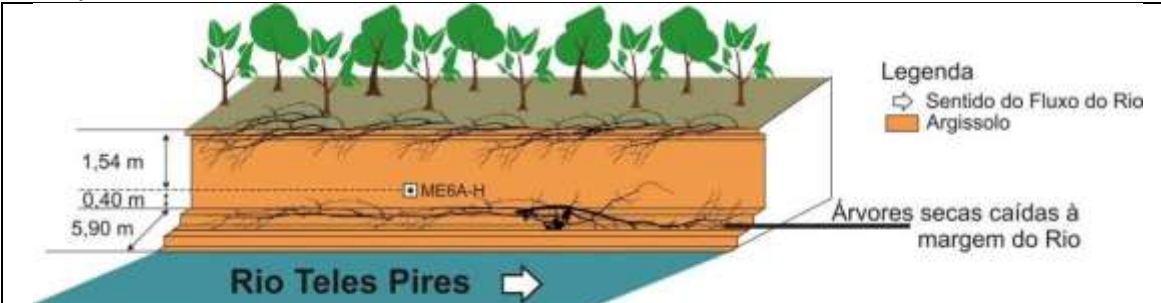
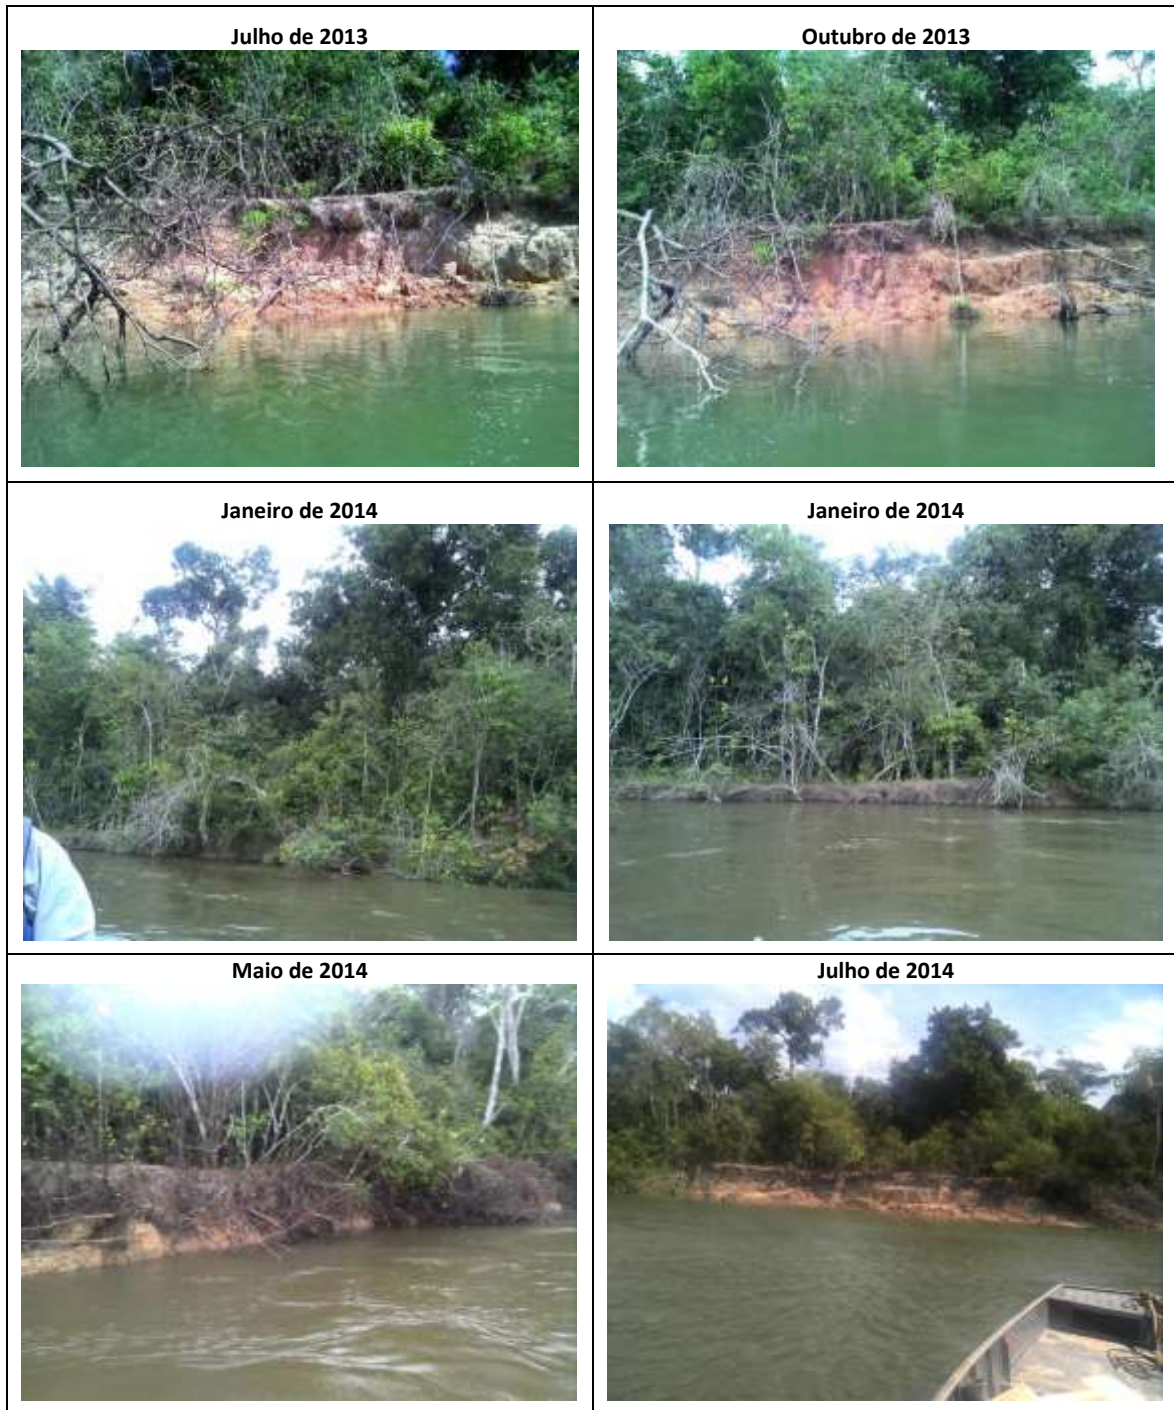
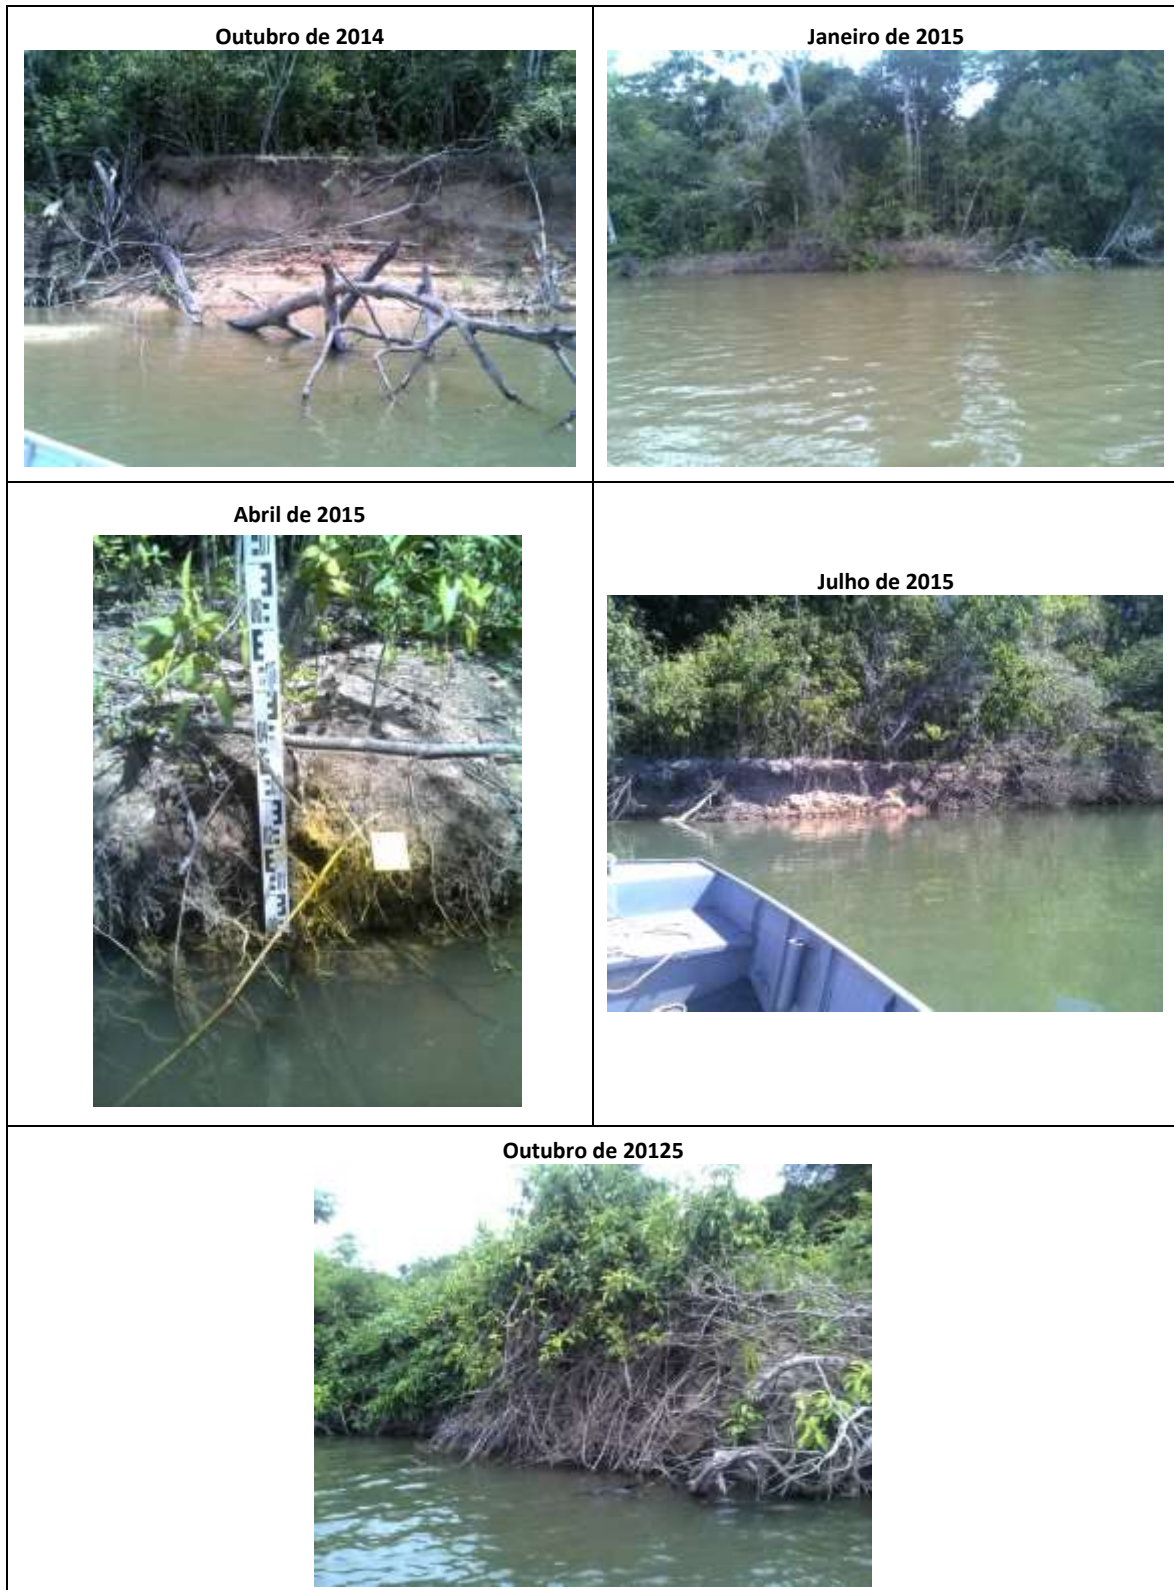
Ponto: ME-06	Local: Margem esquerda do reservatório no Teles Pires, à montante barragem; Margem dragada para garimpo; Margem erodida.	
Data inicial: 20/06/2012	Data atual: 20/10/2015	Obra: UHE Teles Pires
Zona UTM: 21S	Datum: SAD69	
Coordenadas: Latitude: -9,40019° / Longitude: -56,56999°

Margem erodida provocada por ação garimpeira e intensificada pela ação fluvial composta por argissolo cor marrom claro. A figura abaixo ilustra de modo esquemático o ponto ME-06. A taxa de erosão natural está sendo acompanhada e avaliada, monitorando a evolução da mesma para uma possível remediação.

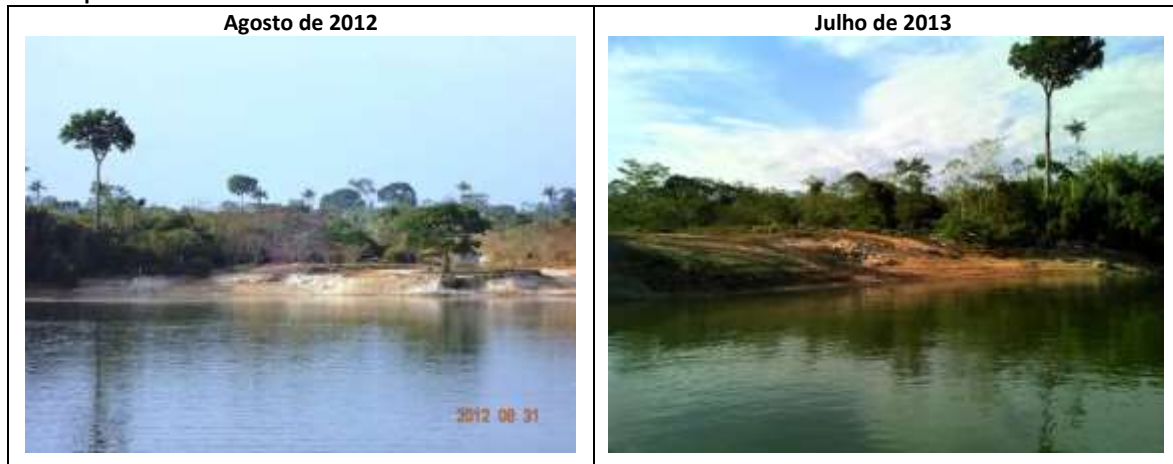
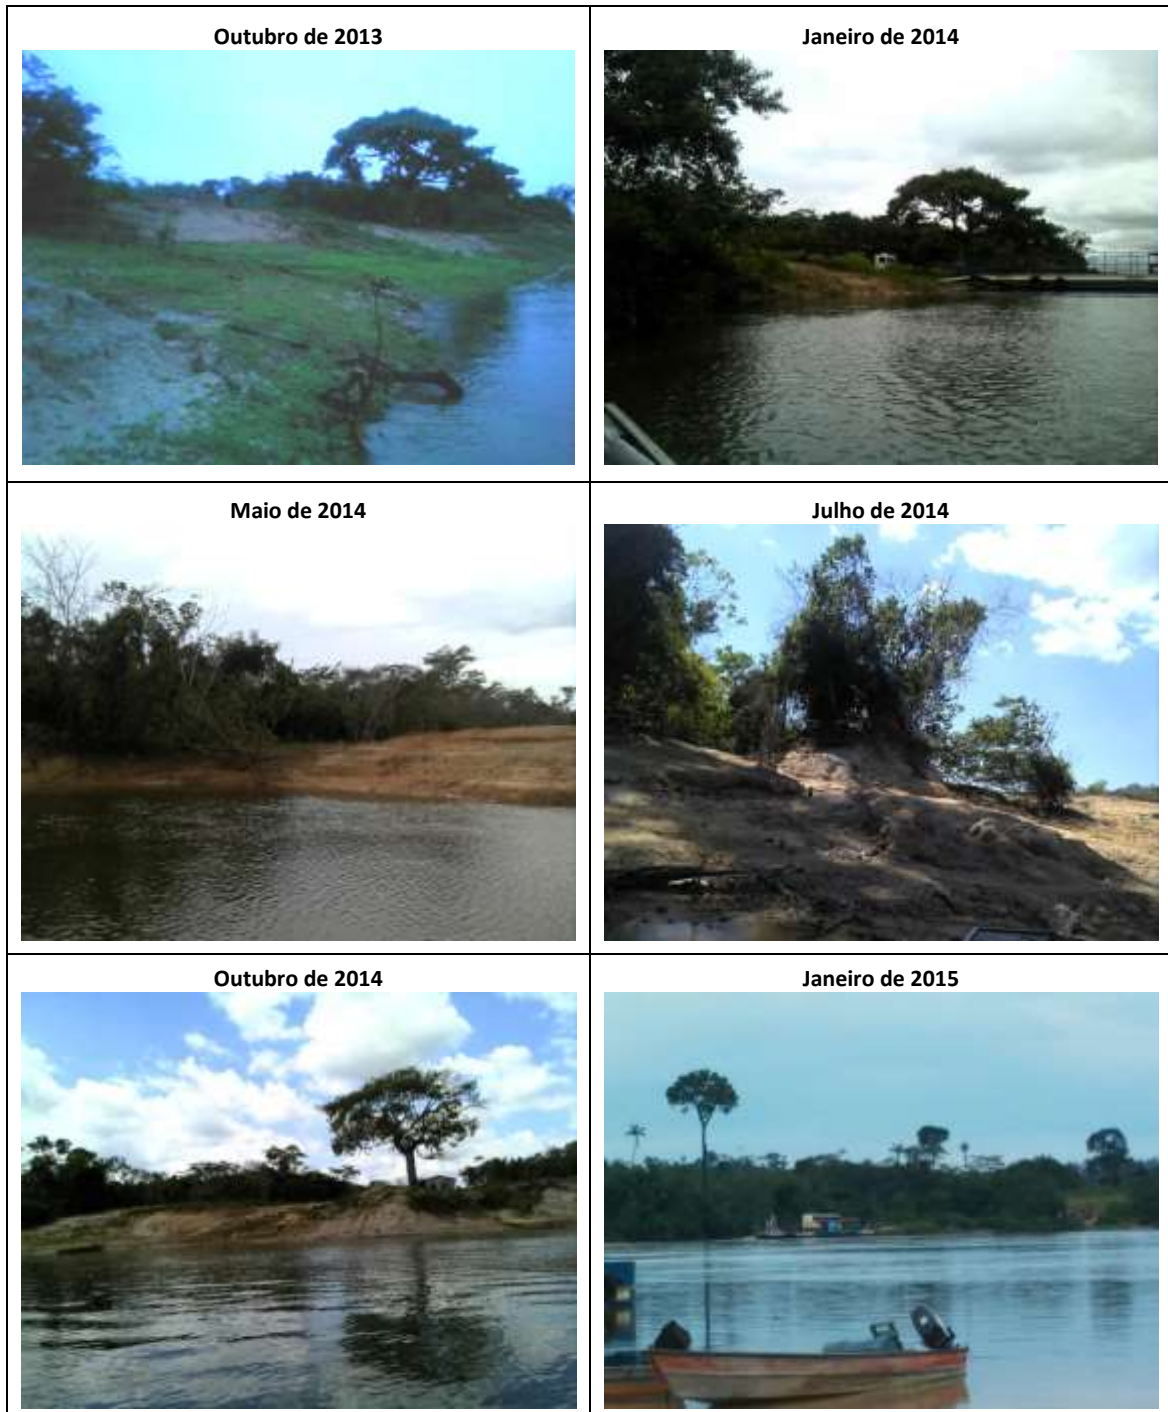
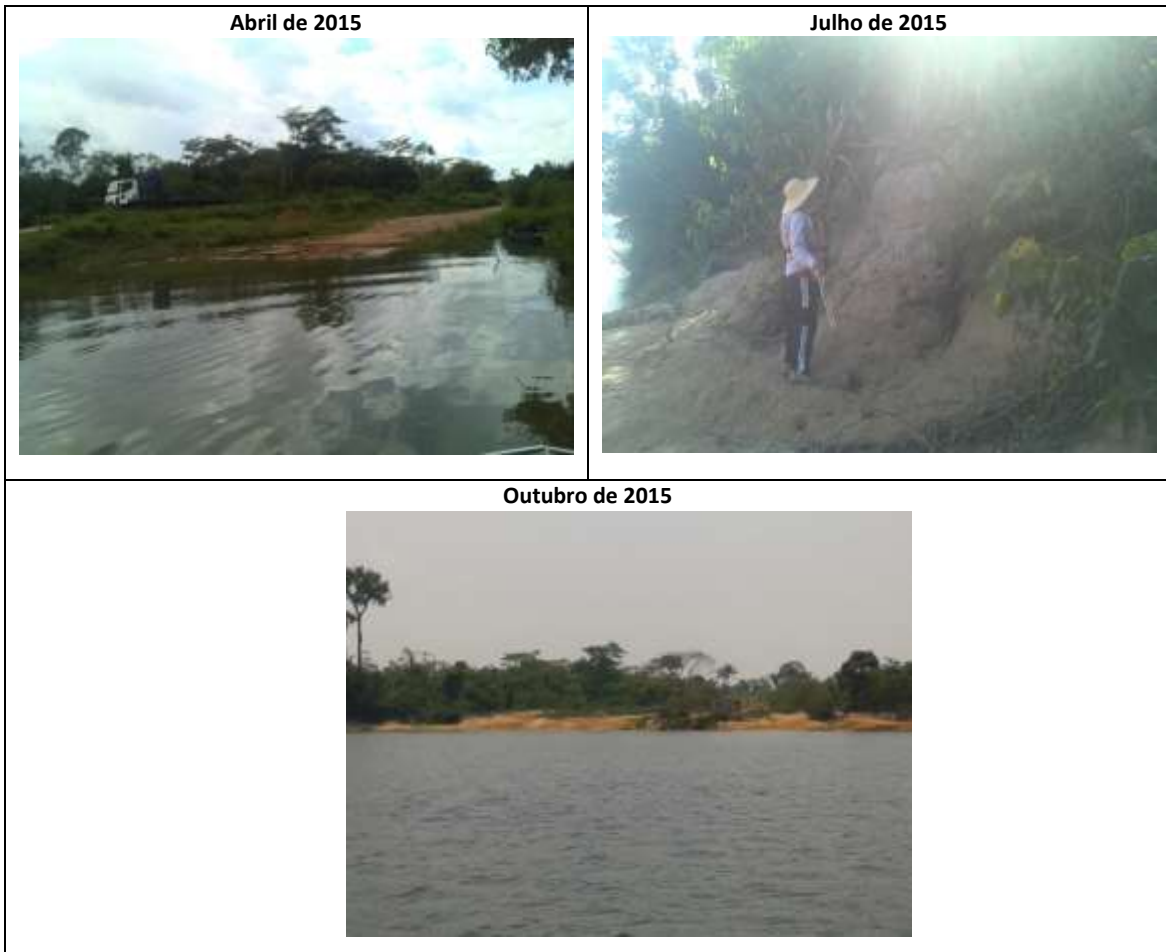
Margem direita desmatada e aplainada para acesso à balsa do Cajueiro. Local de atraque de balsas.
