# PROJETO BÁSICO AMBIENTAL

## UHE TELES PIRES

### P.07 – Programa de Monitoramento da Estabilidade das Encostas Marginais Sujeitas a Processos Erosivos

#### Relatório Semestral (Fase de Operação)

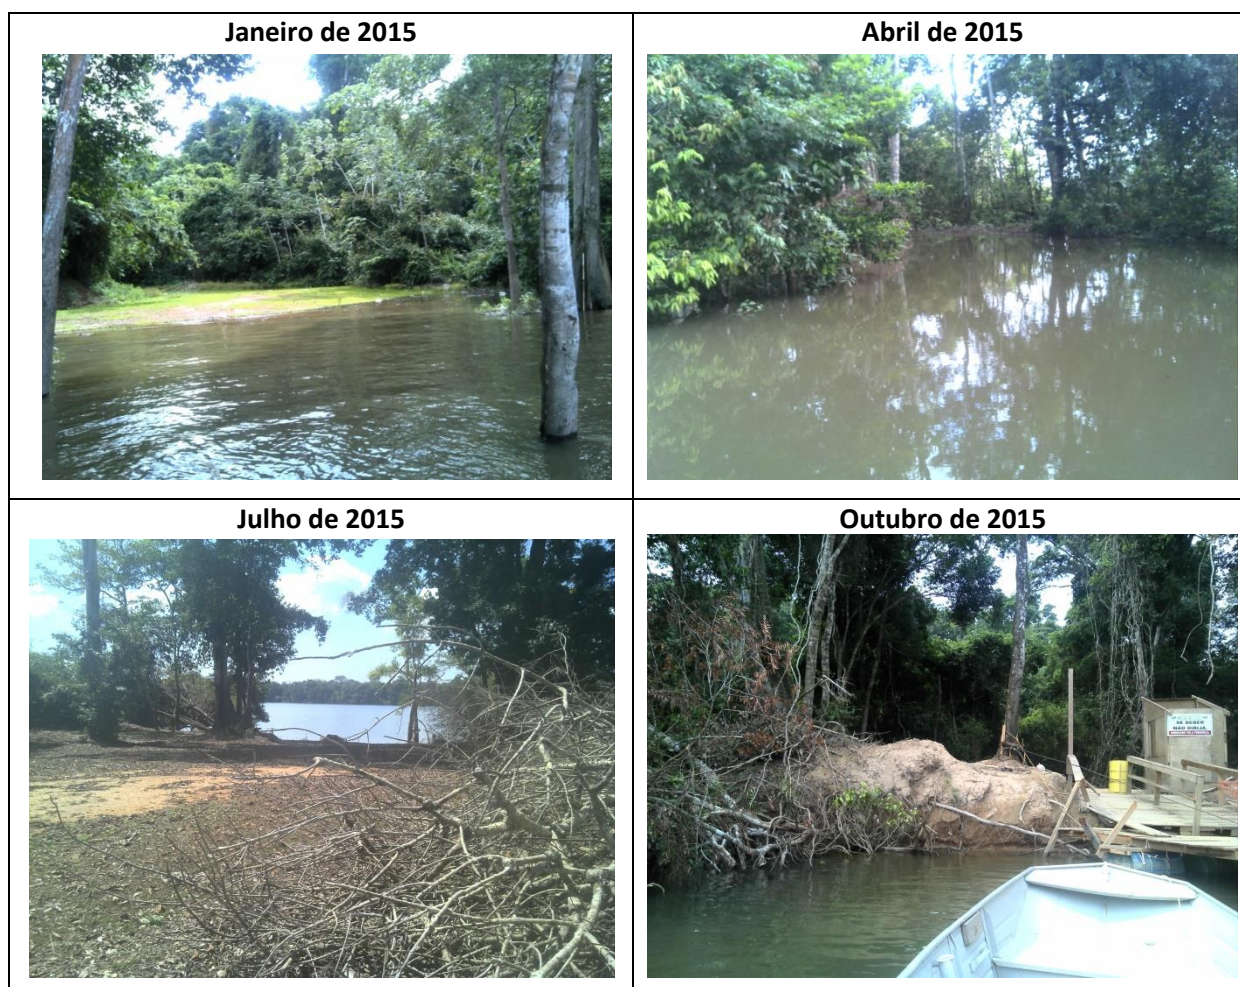
Apesar da antropização e da supressão da vegetação natural, no decorrer do monitoramento verificou-se a estabilização do local no que se refere à ocorrência de processos erosivos.

No monitoramento realizado em janeiro e abril de 2015, após o enchimento do reservatório, verificou-se que a área estava inundada, com a encosta encoberta pela água da drenagem (**Figura 3**). Já em julho de 2015, no período de seca, verificou-se presença de galhos e árvores secas no local, sendo que os processos erosivos tiveram baixa/nula evolução. Posteriormente, na campanha de outubro de 2015, foi observada a construção de uma ponte interligando uma área nas proximidades do ponto ME-01 ao evento “Fest Praia”, que foi realizado poucos dias antes da campanha de monitoramento. Verificou-se a formação de solapamentos nas proximidades dessa estrutura, que será vistoriada nas próximas campanhas. A área de estacionamento, situada no ponto ME-01, permaneceu estável no período.

**Figura 3.** Vista do ponto ME-01 localizado na margem do rio Teles Pires após o enchimento do reservatório. Na foto de outubro de 2015, verificou-se a construção de uma ponte em margens nas proximidades do ponto ME-01.

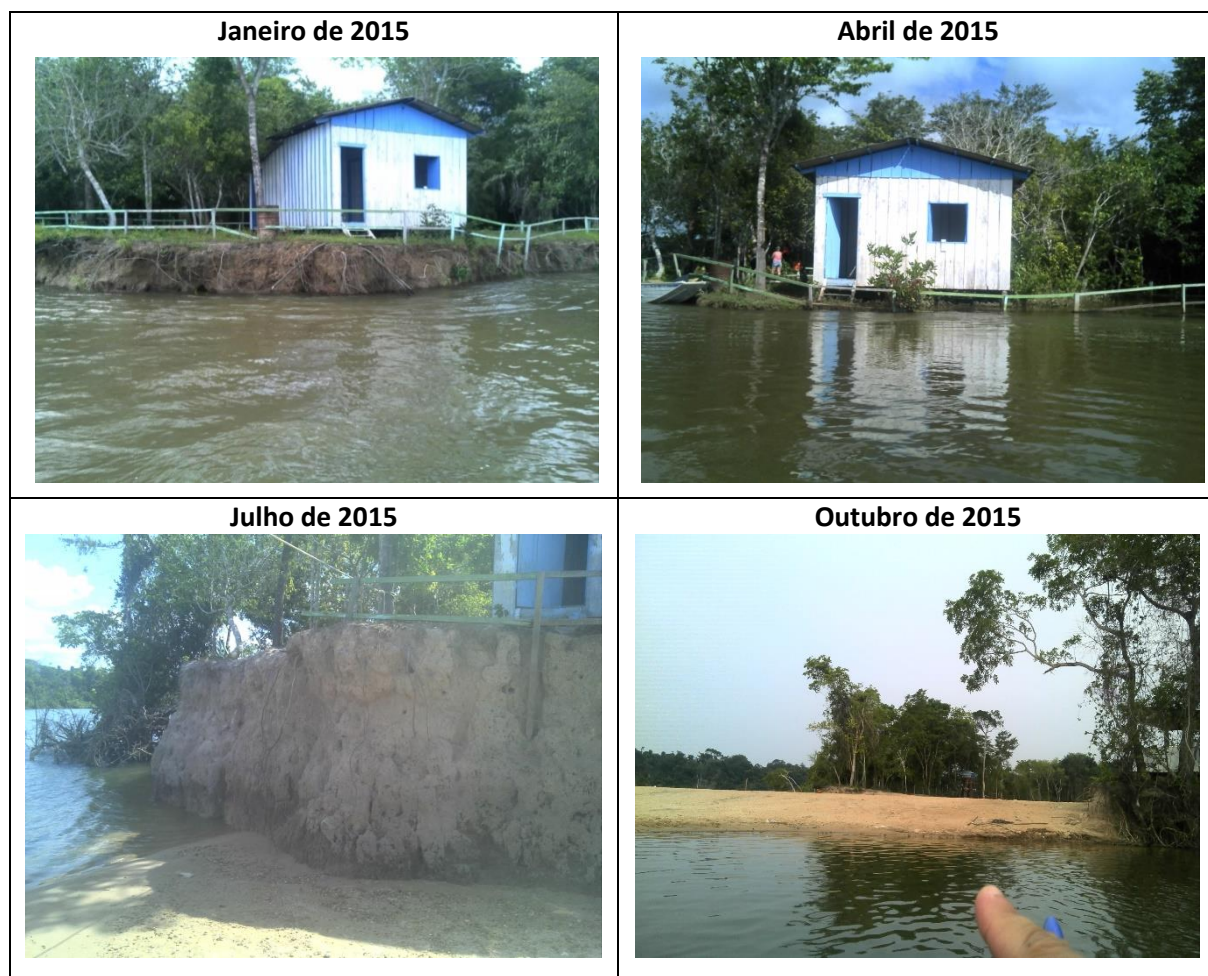
O ponto MI-02 está situado à montante do reservatório em uma ilha que é utilizada para o evento “Fest Praia”. Nesse ponto havia a ocorrência de erosão da base pela ação da movimentação das águas do rio. O processo erosivo era mais evidente na transição do horizonte arenoso para o horizonte argiloso.

No monitoramento realizado em abril de 2015, verificou-se que todo o talude estava encoberto (**Figura 4**). Já em julho de 2015, a encosta estava parcialmente emersa, sendo que foi verificada a alta ocorrência de retomadas erosivas, com a queda da cerca de proteção da casa localizada acima do talude sub-vertical. A estaca de monitoramento não foi encontrada, tendo sido possivelmente carregada pela erosão. Na campanha de outubro de 2015, o foco erosivo foi alterado e a vegetação foi suprimida para a realização do Evento “Fest Praia”.

Apesar dos efeitos do remanso do reservatório, que está localizado há apenas três quilômetros da ilha, no local os processos da dinâmica fluvial de erosão, transporte e deposição estão ativos. Para o monitoramento desses processos foram inseridas 4 estacas com 1 metro de altura exposta na posição vertical para o acompanhamento do aporte e deposição sedimentar.

**Figura 4.** Vista ponto MI-02 localizado na Ilha Dinorá. Em outubro de 2015 o local foi descaracterizado para intervenção na ilha do evento Fest Praia.

Nas margens do reservatório no rio Teles Pires, recomenda-se a continuidade do monitoramento especialmente no ponto MI-02, que foi descaracterizado para a formação da praia do “Fest Praia”, e do ponto ME-09, que apresentou solapamentos recentes em solo arenoso. Além disso, os pontos MD-12, MD-13 e MD-16, que são utilizados pelo gado como bebedouro de água também apresentaram retomadas decorrentes do pisoteio desses animais. Para a completa estabilização desses focos recomenda-se o cercamento das áreas para interromper a passagem do gado.

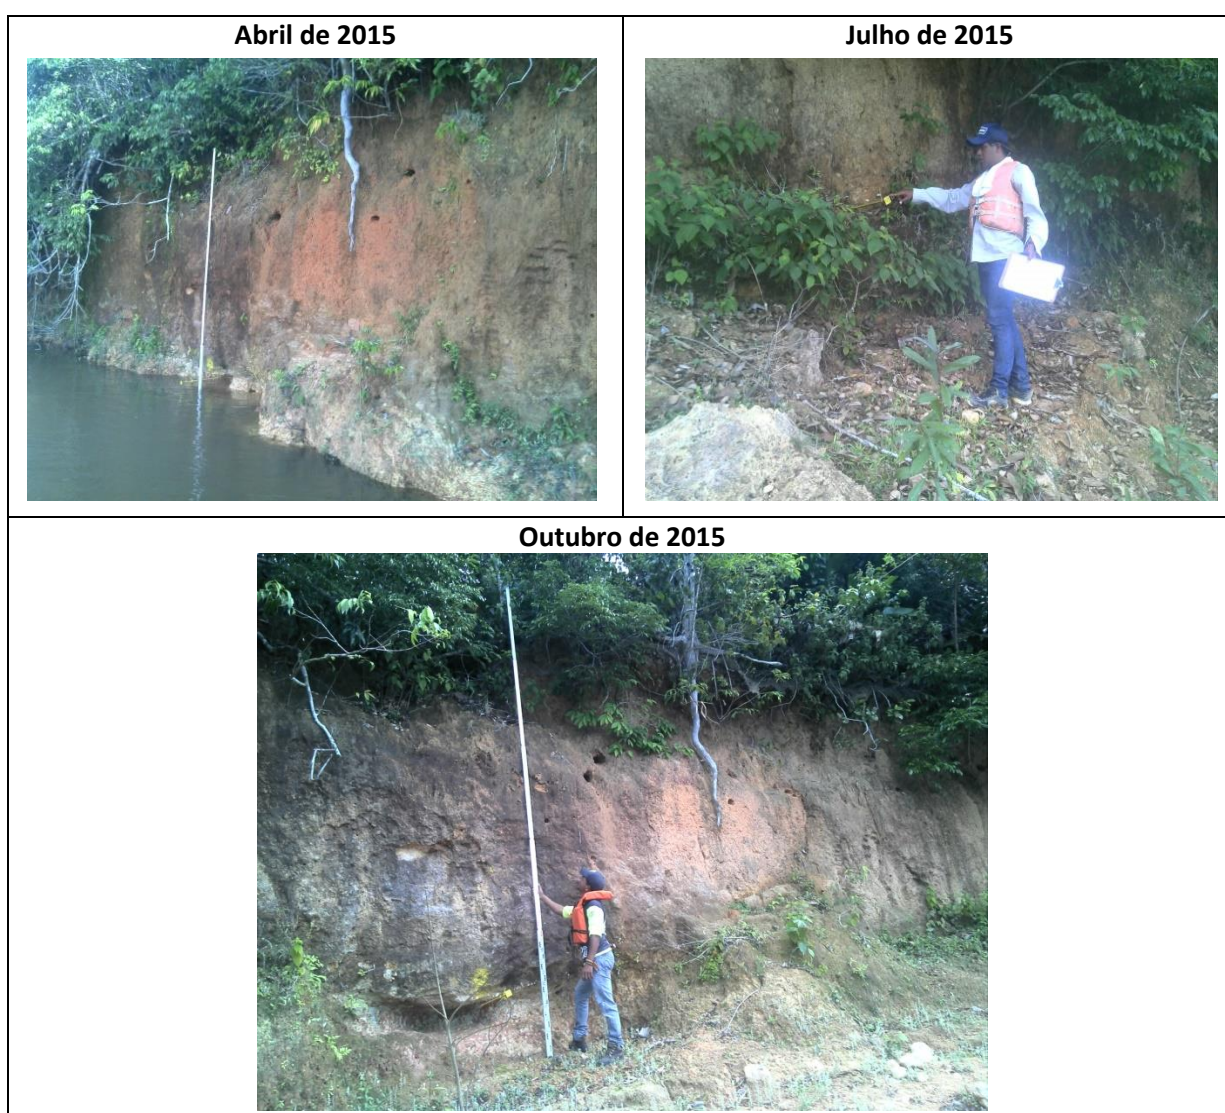
O ponto MD-03 (**Figura 5**) está localizado na margem direita do rio Teles Pires, com encosta erodida aparentemente por ação dos garimpeiros, composta por latossolo argilo-arenoso e argissolo cor vermelha e branca variegada. Foram instaladas duas estacas na posição horizontal para o monitoramento da evolução dos processos.

Nas campanhas realizadas em julho e outubro de 2015 observou-se que os processos estavam estáveis, com crescimento de vegetação nos taludes. Esse foco erosivo tende a se estabilizar, principalmente em decorrência da estruturação coesa do solo.

**Figura 5.** Vista ponto MD-03 nas vistorias de abril, julho e outubro de 2015, após o enchimento do reservatório. Verifica-se que o local está estável em outubro de 2015.

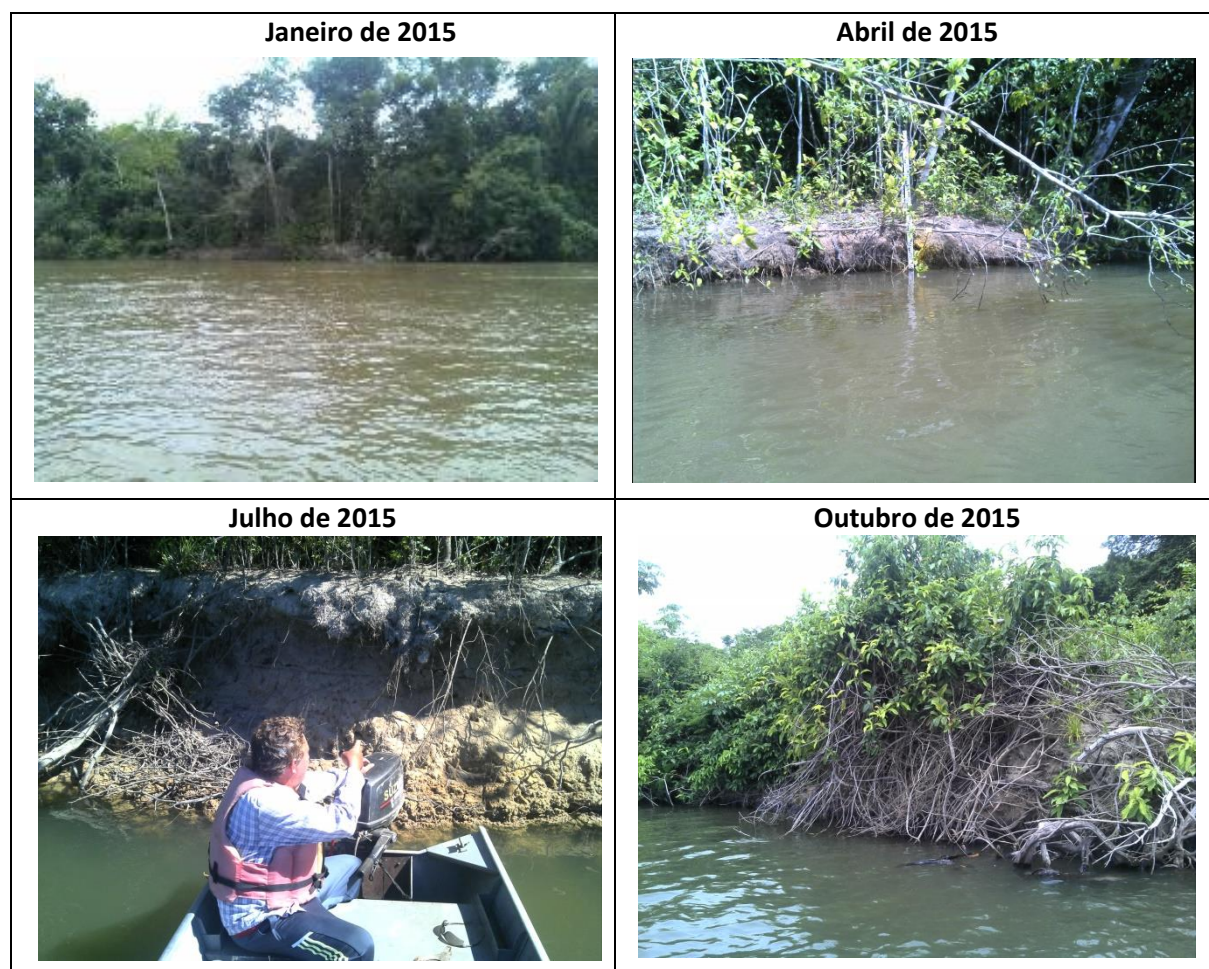
O ponto ME-06 está localizado à montante da barragem, nas margens do reservatório da UHE Teles Pires. O ponto é constituído predominantemente por materiais arenosos, mais suscetíveis aos processos de solapamento das margens.

Esta área, em janeiro e abril de 2015, estava com o talude quase todo submerso. Já na campanha realizada em julho de 2015 observou-se retomadas erosivas decorrentes de solapamento pelo contato com as águas do reservatório (**Figura 6**). Nesse monitoramento a estaca horizontal, permaneceu com a mesma altura exposta, apesar da análise visual indicar retomadas erosivas. Já na campanha de outubro de 2015 a encosta não pôde ser analisada em decorrência dos níveis elevados do reservatório.

**Figura 6.** Registros fotográficos do ponto ME-06 localizado no Teles Pires, no período após o enchimento do reservatório.

Será dada atenção ao monitoramento desse ponto nas próximas campanhas para a verificação da necessidade de adoção de medidas de contenção.

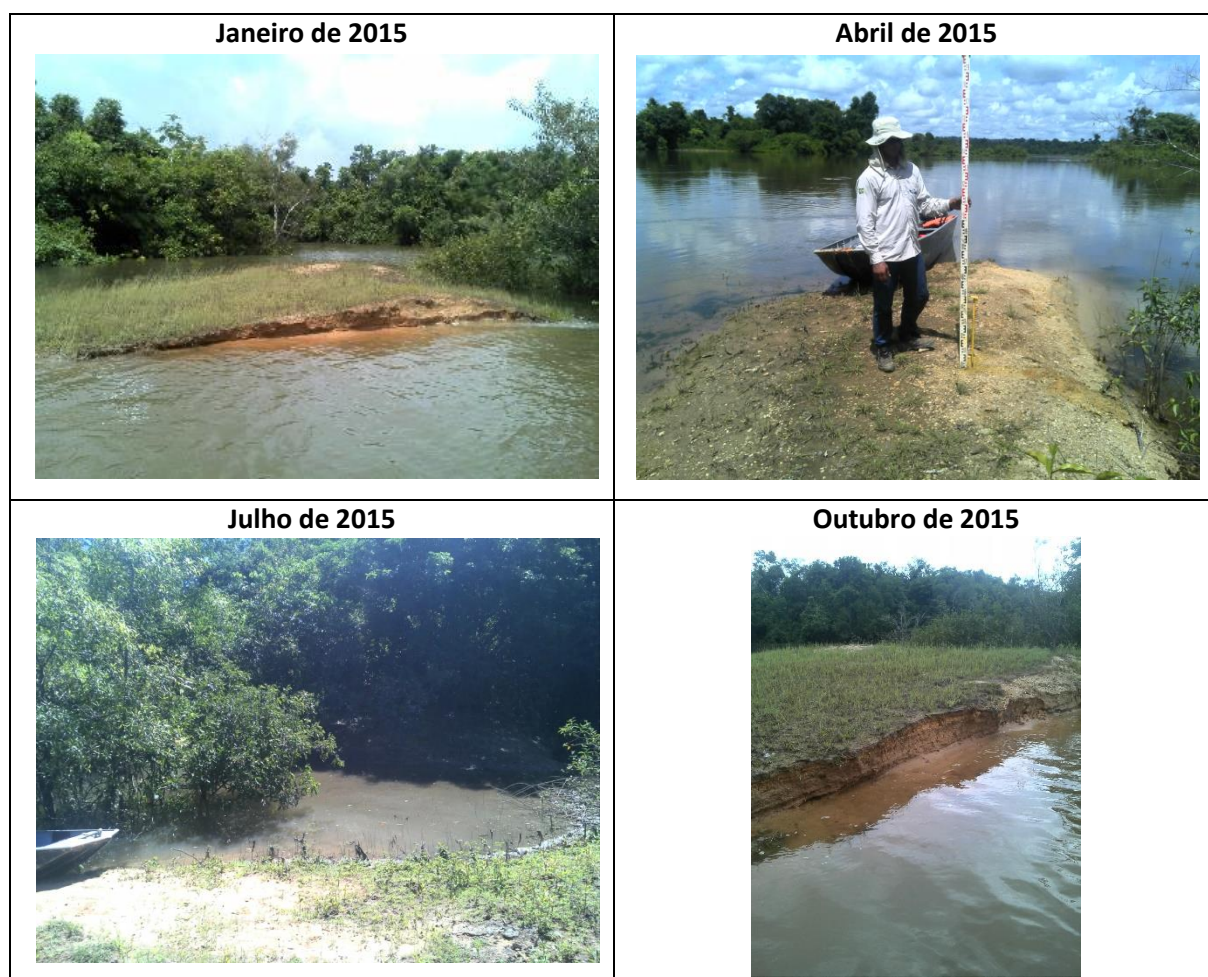
O ponto ME-09 localiza-se em uma área desmatada e aterrada por ação garimpeira. Por caracterizar-se como um local de rejeito de atividades minerárias, o solo superficial é formado por cascalhos e areias grossas inconsolidadas, o que o torna suscetível aos processos erosivos.

Na última visita, em outubro de 2015, observou-se que parte do talude continua submersa, sendo que na porção exposta notou-se a ocorrência de solapamentos na linha água. A **Figura 7** mostra um comparativo da área nos meses de janeiro, abril, julho e outubro de 2015. Será dada atenção ao monitoramento desse ponto nas próximas campanhas para a verificação da necessidade de adoção de medidas de contenção.

**Figura 7.** Registros fotográficos do ponto ME-09, nas vistorias realizadas no período após o enchimento do reservatório.

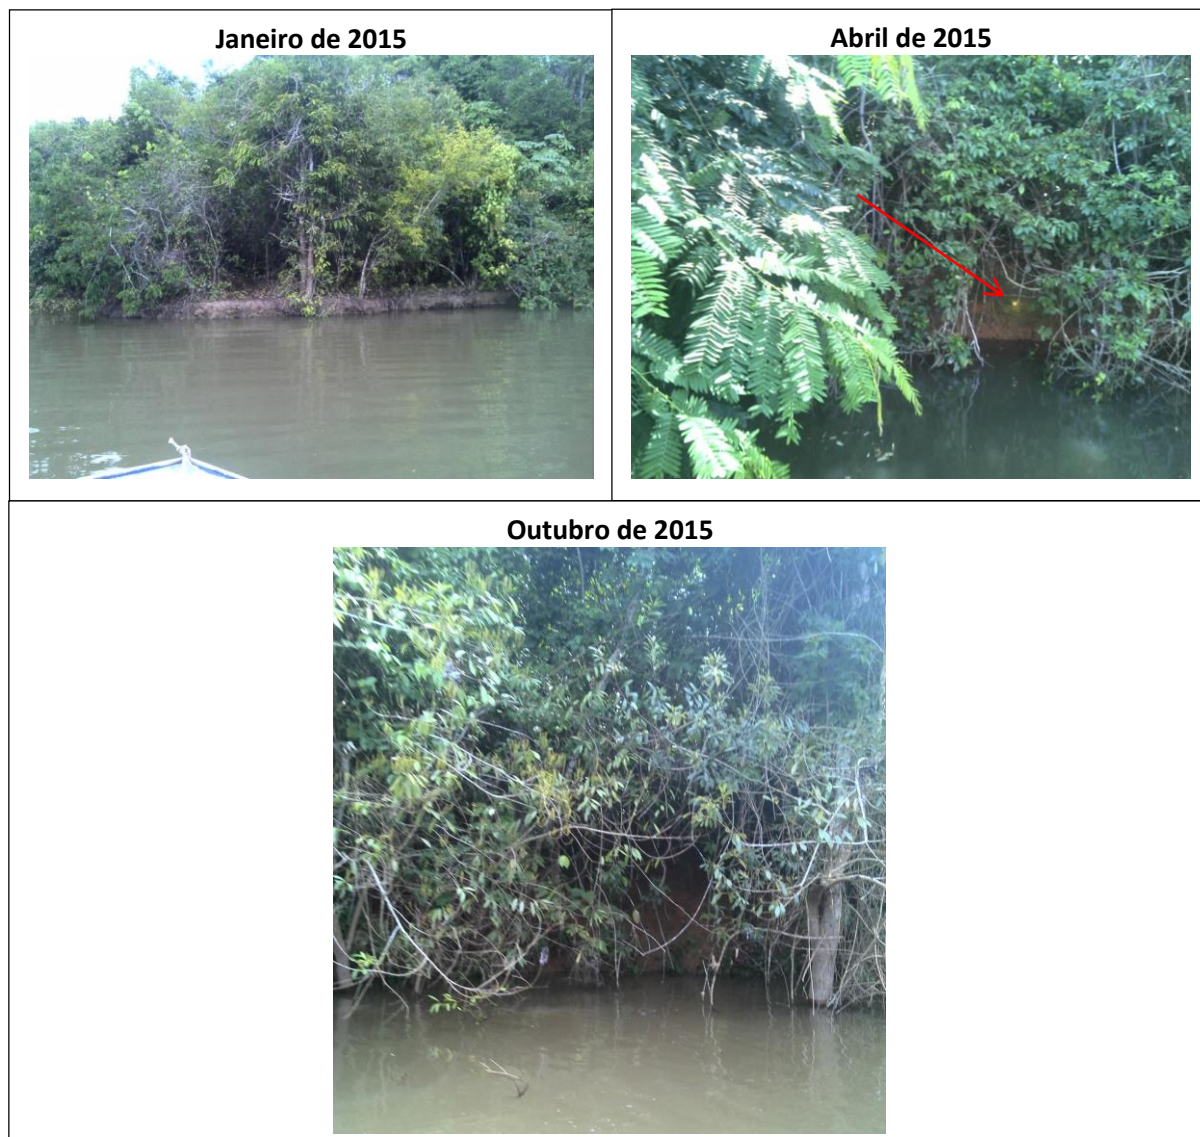
O ponto MD-10 é constituído por material argiloso de consistência muito dura. Durante todo o monitoramento não foi constatada evolução dos processos erosivos.

A vistoria de abril de 2015 mostrou que a coluna d'água do reservatório encobriu quase todo o talude marginal sub-vertical (**Figura 8**), sendo que nessa campanha, uma nova estaca na posição horizontal foi incluída no local de monitoramento, com 50 cm de altura exposta.

Nos monitoramentos de julho e outubro de 2015, o processo erosivo se apresentou estabilizado, com ausência de feições recentes. A medição da estaca comprovou essa observação empírica, pois não houve aumento da altura exposta.

**Figura 8.** Registros fotográficos do ponto MD-10, nas vistorias realizadas no período após o enchimento do reservatório.

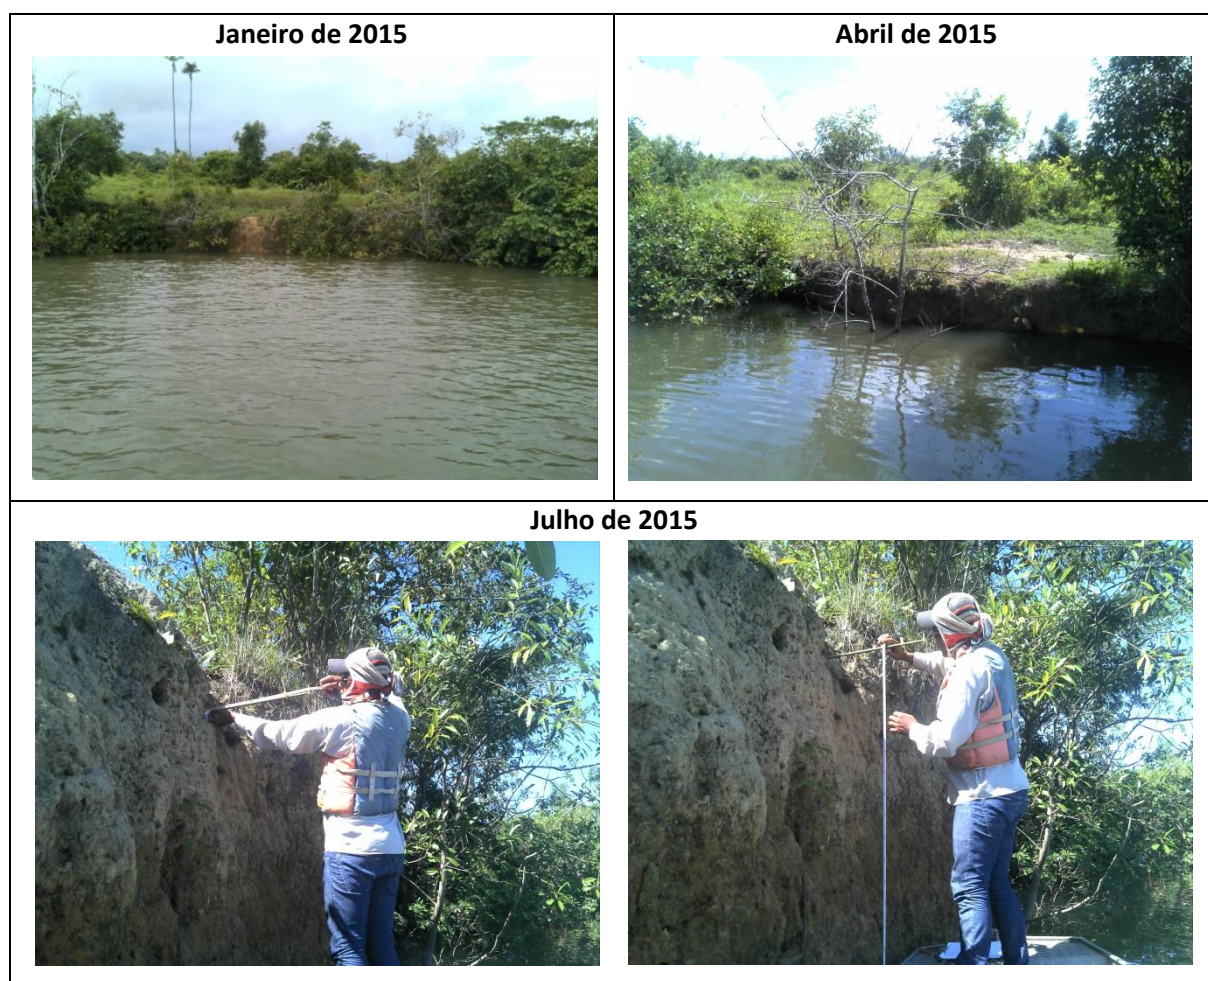
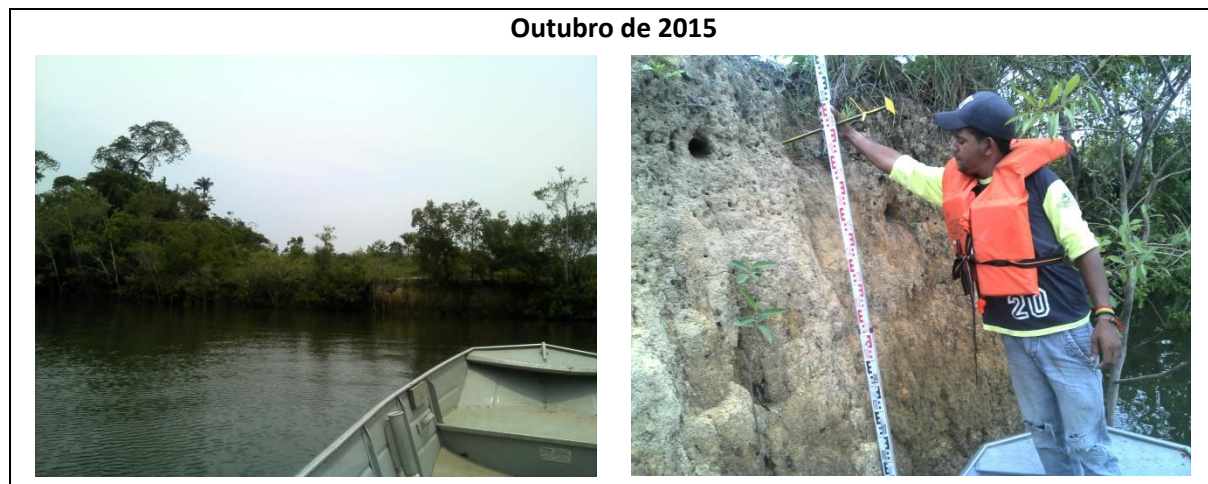
O ponto MD-11 possui solo argiloso, com forte estruturação e consistência dura, minimizando, assim, a ocorrência de processos erosivos.

No monitoramento de janeiro e abril de 2015, após o enchimento do reservatório, o talude estava quase todo submerso, superando o nível que foi encontrado no período de cheia, em 2014. Em abril de 2015 uma nova estaca de monitoramento foi fixada no sentido horizontal com 50 cm de altura exposta (A9936870).

Nas campanhas realizadas em julho e outubro de 2015, o nível do reservatório se mostrou mais baixo quando comparado às outras campanhas desse mesmo ano. Para ambos os períodos, o talude vertical apresentou-se estável, com alterações pouco significativas nas medidas da estaca, como mostra a **Figura 9**.

Figura 9. Registros fotográficos do ponto MD-11 nas vistorias realizadas no período após o enchimento do reservatório.

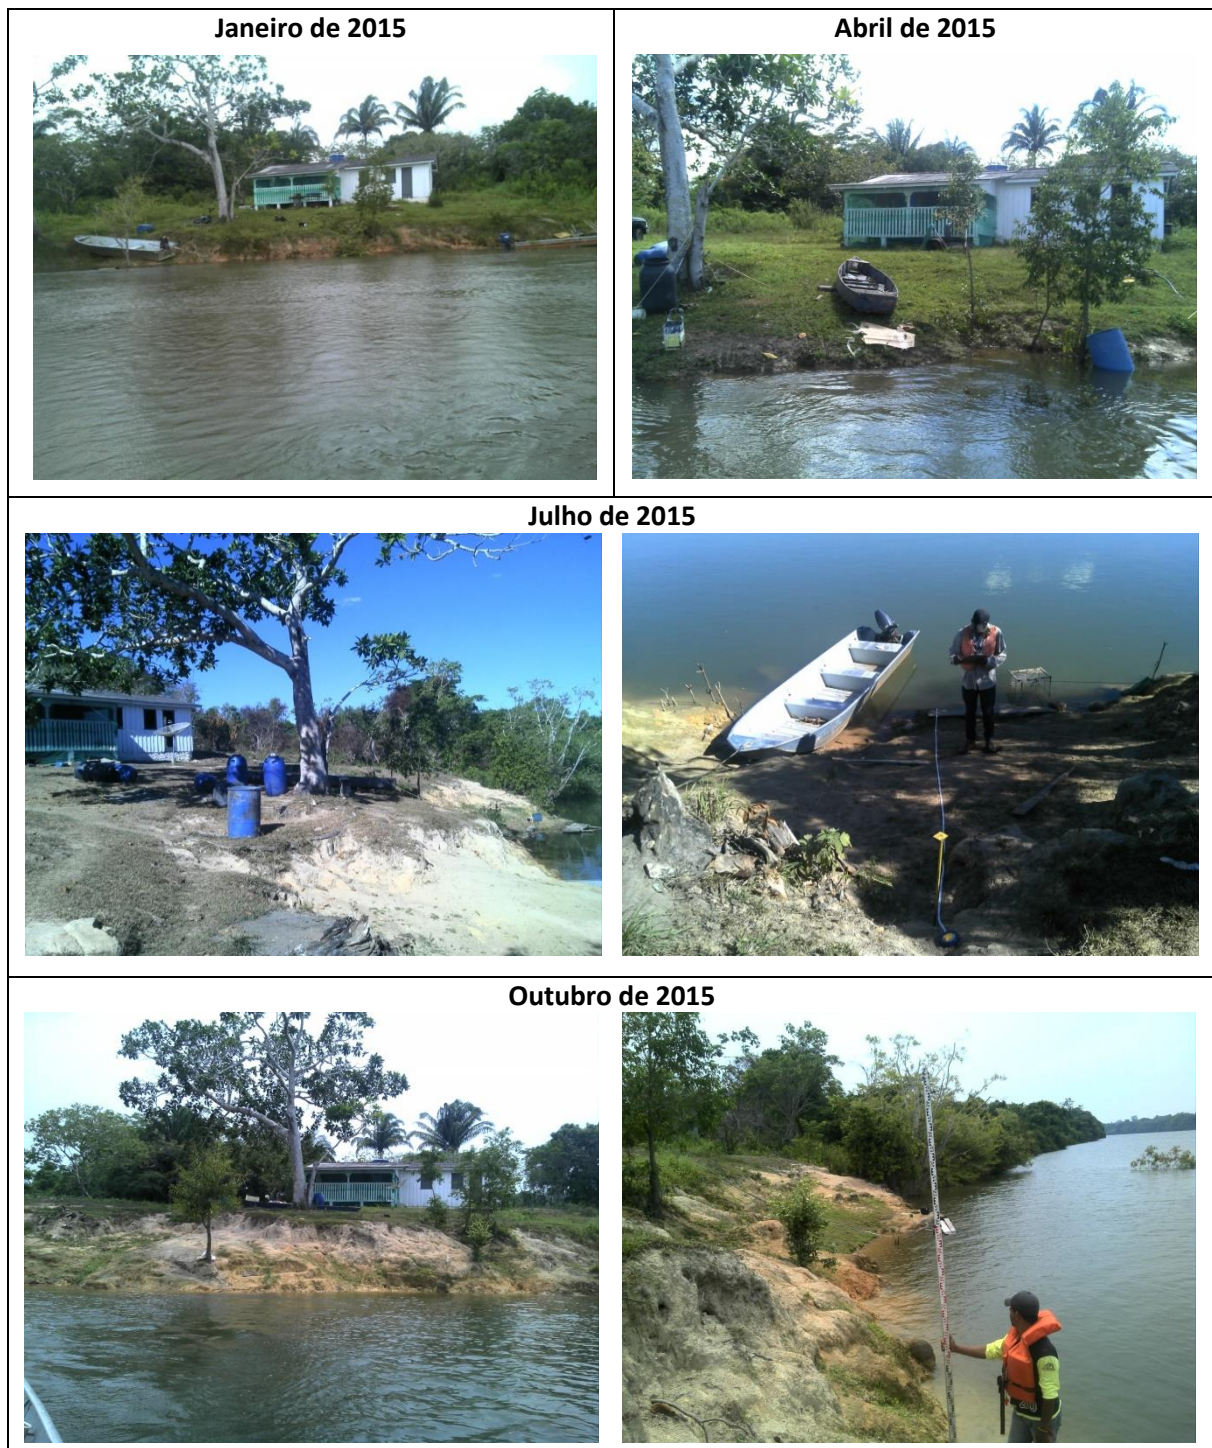
No ponto MD-12 (**Figura 10**), localizado na margem direita do reservatório, observa-se as margens erodidas devido a ocupação antrópica e as atividades de pecuária. O solo arenoso e o pisoteio do gado colaboram para a ocorrência de solapamentos e sulcos nas margens. No monitoramento de janeiro e abril de 2015, com o enchimento do reservatório e o período de cheia, grande parte do talude estava submerso. Uma nova estaca de monitoramento foi inserida no sentido horizontal, com 50 cm de altura exposta.

No monitoramento de julho de 2015, o talude já estava exposto, sendo que foram verificadas pequenas retomadas erosivas pontuais. Da mesma forma, na vistoria de outubro de 2015 os processos estavam em fase de estabilização, com retomadas localizadas ocasionadas pelo pisoteio do gado. Nessa campanha, foi observado o crescimento de gramíneas no talude anteriormente composto por solo exposto, o que conferiu parcial estabilidade para o foco. Ressalta-se que nesse caso, o foco poderá se estabilizar caso haja o cercamento para barrar a passagem de animais.

**Figura 10.** Registros fotográficos do ponto MD-12 nas vistorias realizadas no período após o enchimento do reservatório.

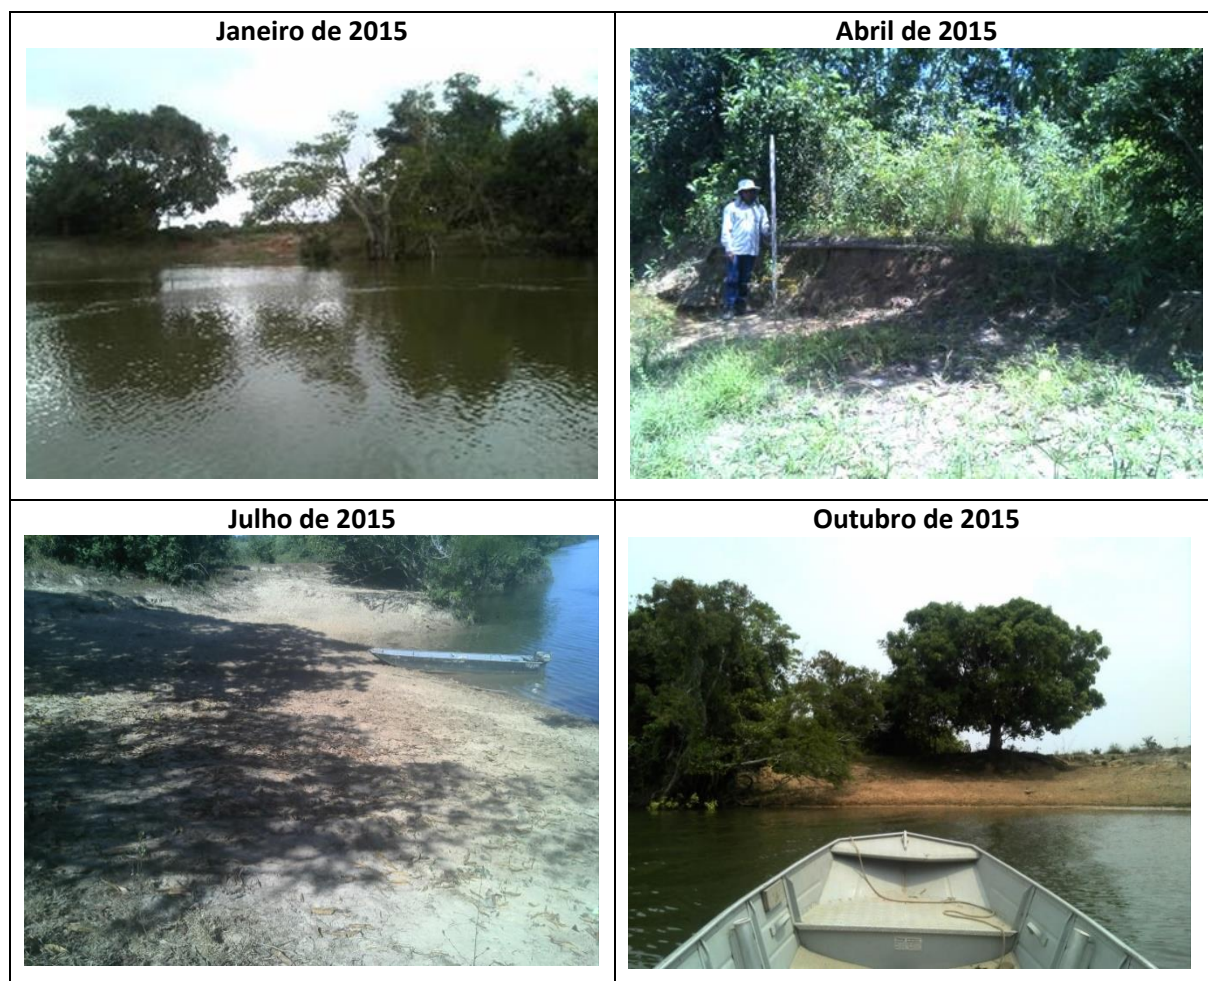
O ponto MD-13 se localiza na margem do reservatório em área de pastagem para criação de gado. No local a ocorrência de erosão e assoreamento é alta em virtude do pisoteio do gado e do solo arenoso. Em janeiro e abril de 2015, após o enchimento do reservatório, o

talude se encontrava parcialmente submerso (**Figura 11**), se assemelhando as condições encontradas no período de cheia.

Em julho de 2015 verificou-se que os processos permaneceram ativos em decorrência do pisoteio do gado. Da mesma forma, em outubro de 2015 os processos continuaram ativos, sendo que a estaca horizontal apresentou aumento de 9 cm em sua altura exposta, em relação à altura inicial. Já a estaca vertical foi provavelmente arrancada pelo pisoteio do gado.

**Figura 11.** Registros fotográficos do ponto MD-13 nas vistorias realizadas no período após o enchimento do reservatório.

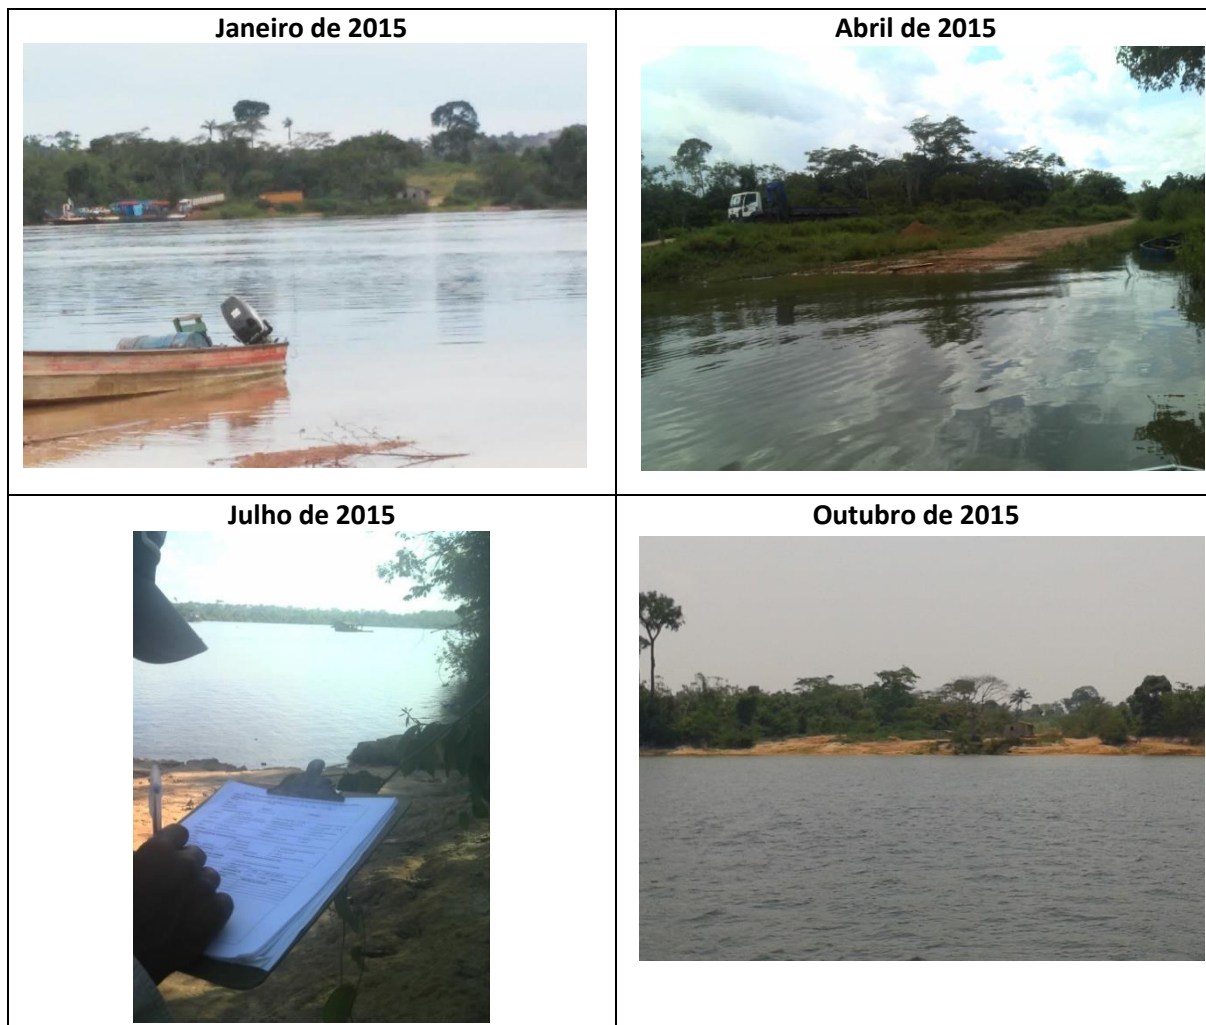
Os pontos MD-14 e ME-15 (**Figura 12 e 13**) se referem aos locais de embarque e desembarque da balsa do Cajueiro, em área localizada à montante do reservatório, que se apresenta sob influência de remanso.

O funcionamento da balsa já ocorria antes do início das obras da UHE e continua suas atividades após a operação da usina. Nesses pontos não foram instaladas estacas de monitoramento, visto que conforme os períodos de seca e cheia do rio há a mudança do local de atraque da balsa.

Observa-se que com a movimentação da balsa, o transporte e a deposição de sedimentos no local é intensificada, causando erosão e assoreamento. Atualmente os processos erosivos continuam sendo deflagrados pelo uso contínuo da balsa.

**Figura 12.** Vista do ponto MD-14, localizado na balsa do Cajueiro, margem direita do rio Teles Pires em diferentes campanhas de campo realizadas após o enchimento do reservatório da UHE Teles Pires.

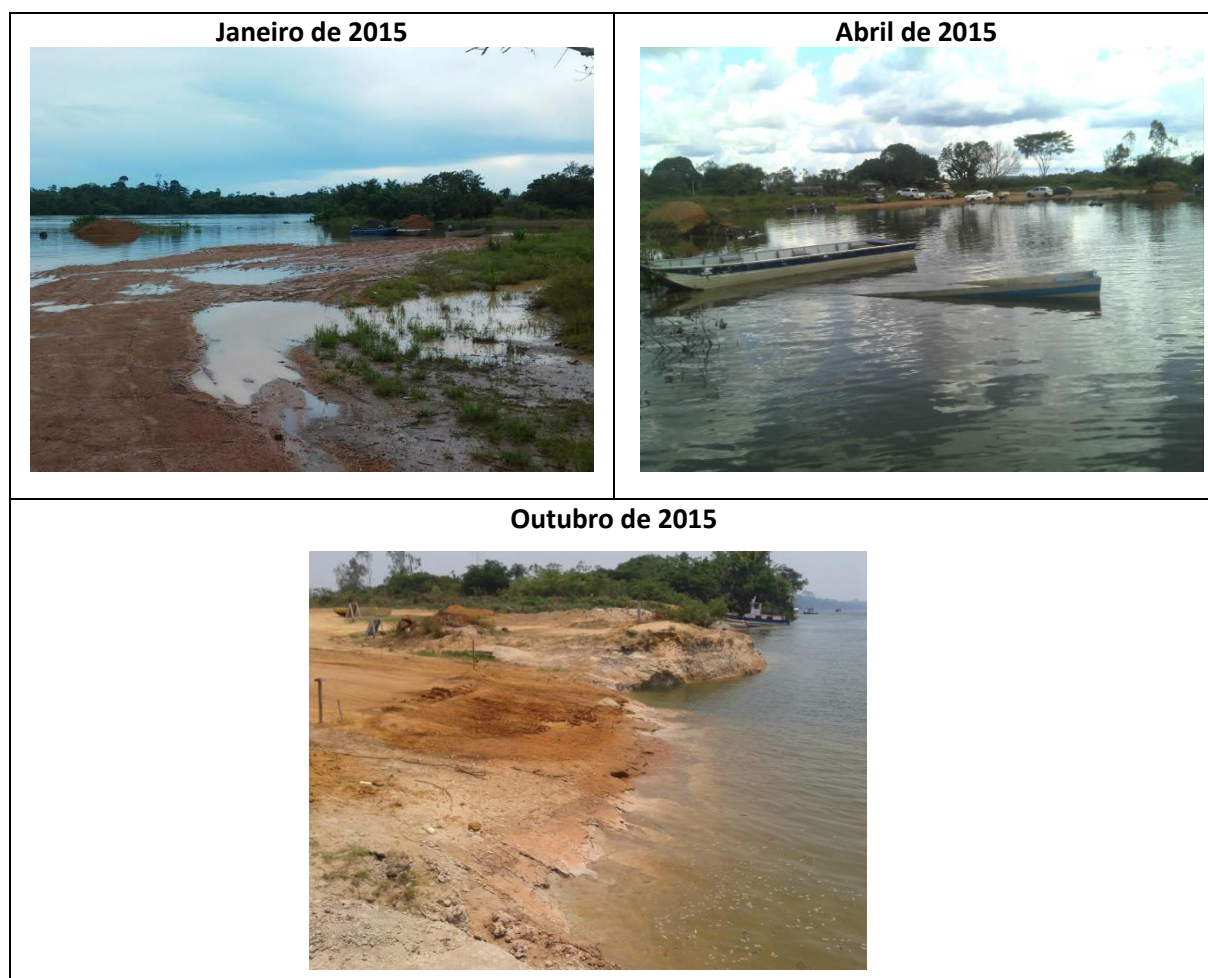
**Figura 13.** Vista do ponto ME-15, na balsa do Cajueiro, nas campanhas de vistoria realizadas após o enchimento do reservatório.

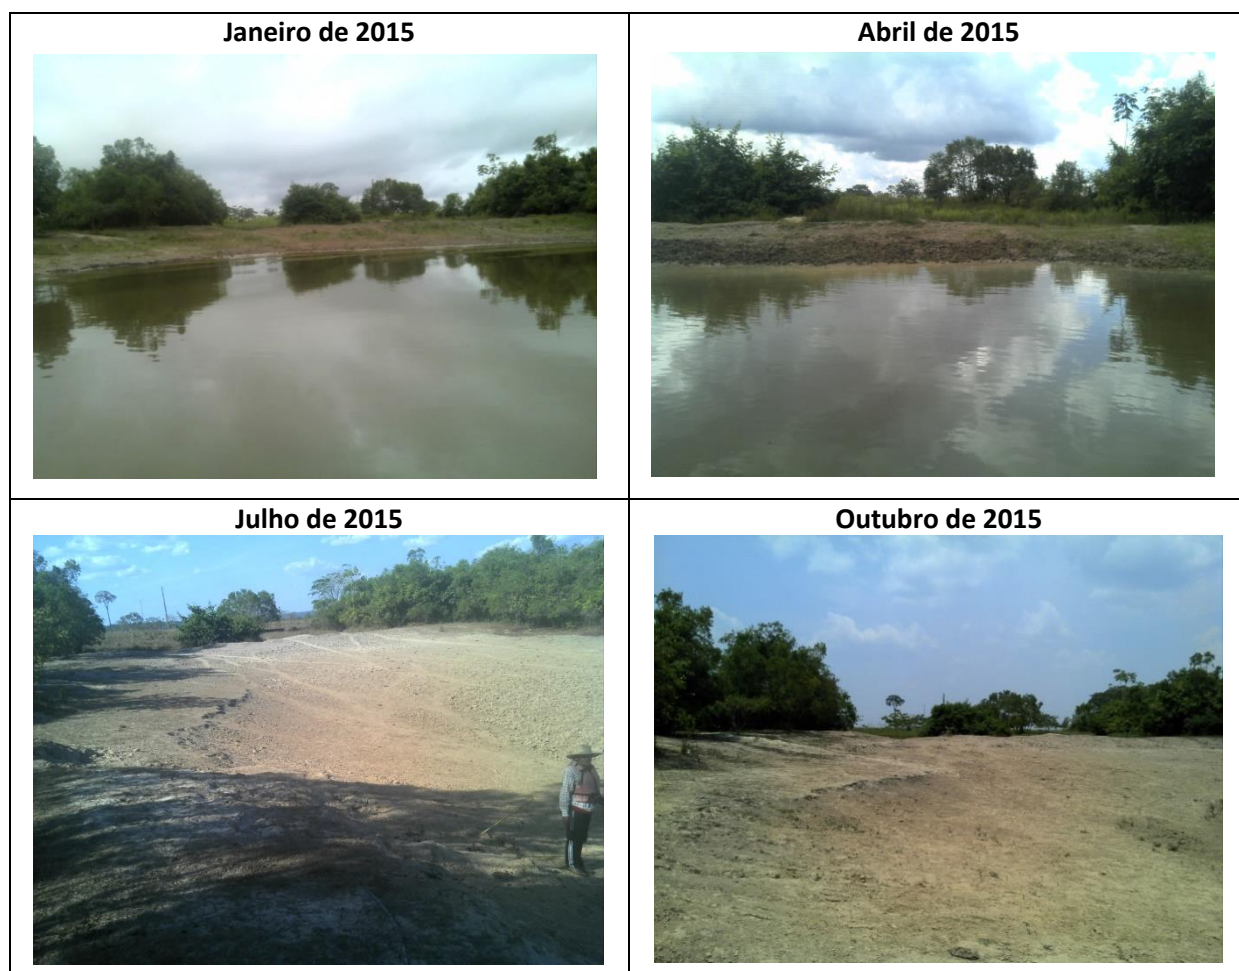
O ponto MD-16, localizado à montante do reservatório, apresentou no decorrer do monitoramento a presença de diversas feições erosivas decorrentes principalmente do pisoteio do gado e das capivaras. Dentre as feições erosivas, no local há ocorrência de sulcos e ravinas, sendo que o material removido das margens devido a ocorrência desses processos causa o assoreamento do canal de drenagem.

No monitoramento de julho de 2015, os processos erosivos continuaram ativos como consequência do pisoteio do gado. Da mesma forma, no último monitoramento, realizado em outubro de 2015, verificou-se o mesmo quadro (**Figura 14**). Para a estabilização do foco erosivo, recomenda-se o cercamento área para a interrupção da passagem do gado.

**Figura 14.** Vista do ponto MD-16, localizado à montante do reservatório, nas campanhas de vistoria realizadas após o enchimento do reservatório.

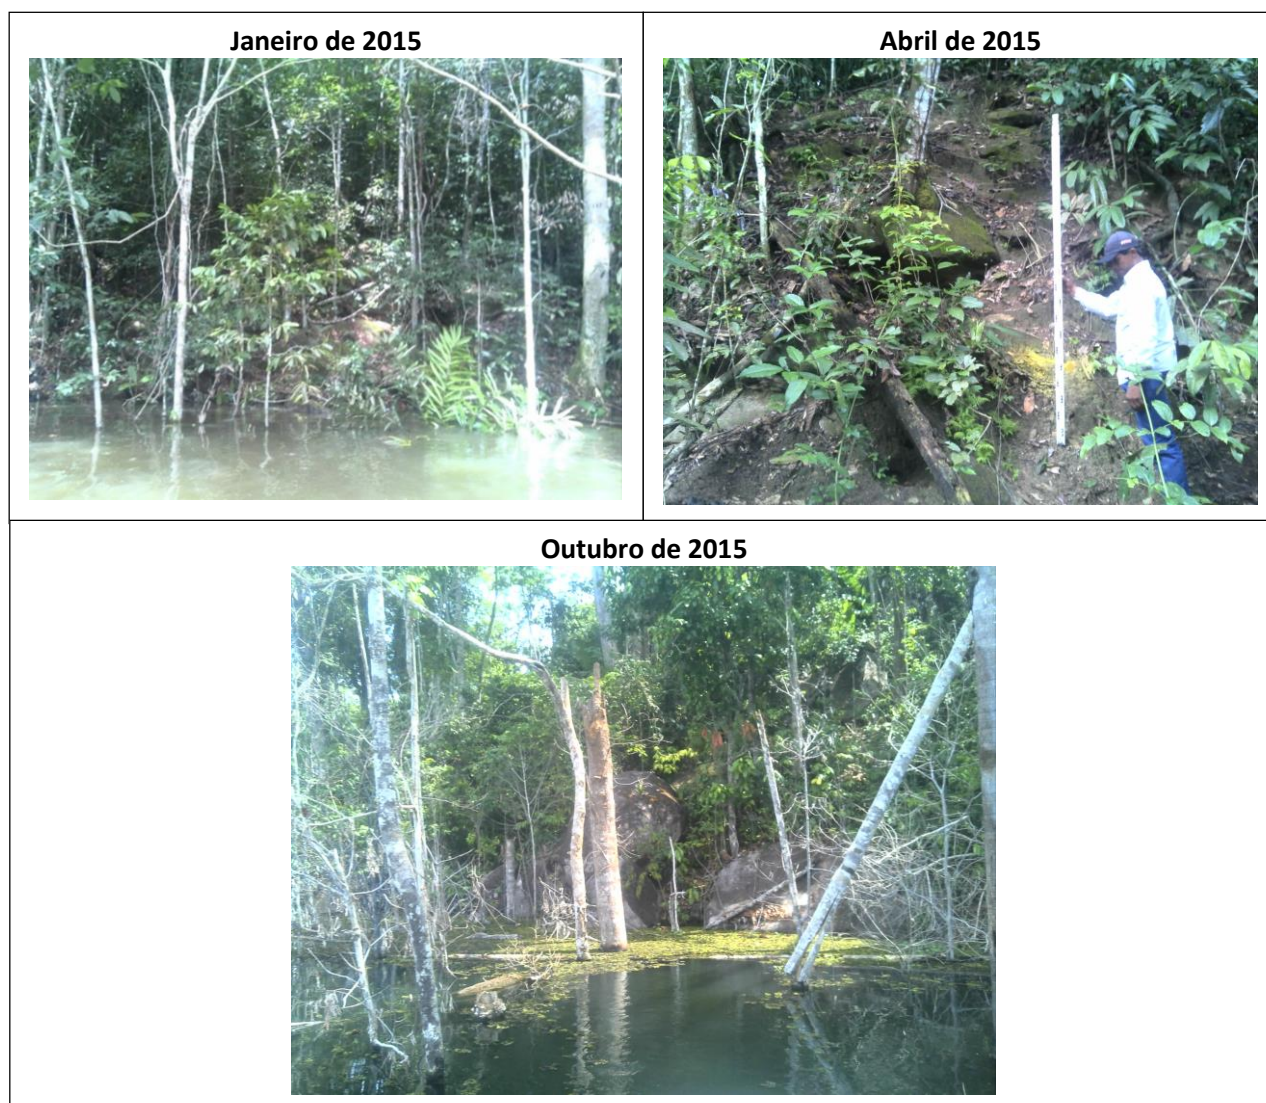
O ponto de observação TME-1, foi adicionado ao monitoramento em janeiro de 2015. Ele possui mata ciliar em relevo forte ondulado, com solo argiloso, afloramento de rocha e depósito de tálus (**Figura 15**). O ponto fica localizado no reservatório nas margens do Teles Pires há aproximadamente 2,5 km a montante da barragem.

Na área não foram observados processos erosivos ativos, sendo que o local foi catalogado devido à existência de grandes blocos basculados de rochas no talude que pode vir a contribuir para a formação de processos erosivos futuros. Nas vistorias realizadas em janeiro, abril, julho e outubro de 2015 o local permaneceu estável.

Figura 15. Ponto TME-1 nas campanhas realizadas após o enchimento do reservatório.

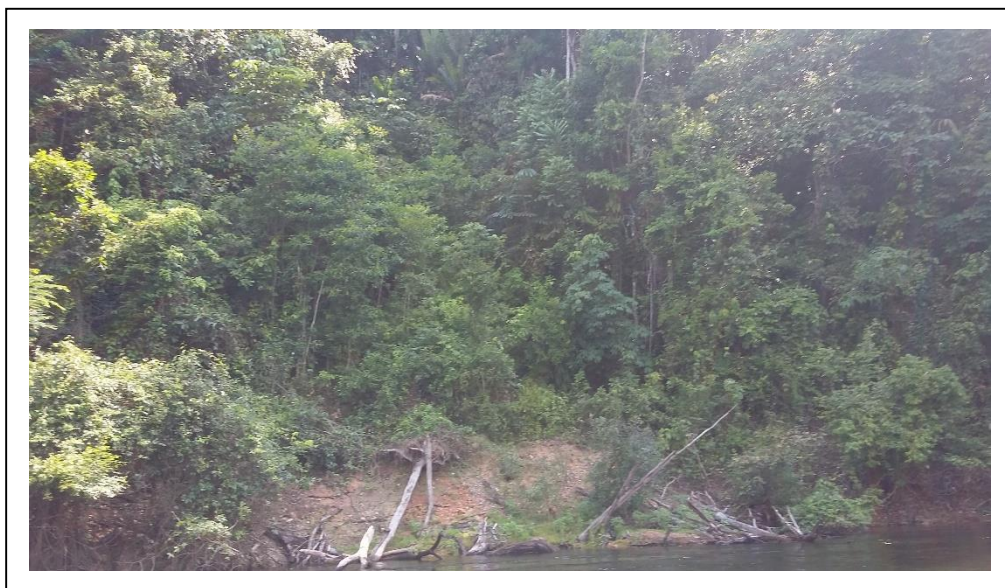
O ponto MD-31 é o único localizado à jusante da barragem, em relevo com alta declividade e amplitude altimétrica (**Figura 16**). Em julho e outubro de 2015 foi possível observar que a vegetação se reconstituiu na área que possuía uma clareira. Não foram identificados movimentos de massa após o início do acompanhamento do local. A altura exposta da estaca diminuiu em decorrência da deposição de sedimentos no período em que o ponto estava submerso.

**Figura 16.** Vista geral do ponto MD-31 em outubro de 2015.
