# PROJETO BÁSICO AMBIENTAL

## UHE TELES PIRES

### P.07 – Programa de Monitoramento da Estabilidade das Encostas Marginais Sujeitas a Processos Erosivos

#### Relatório Semestral (Fase de Operação)

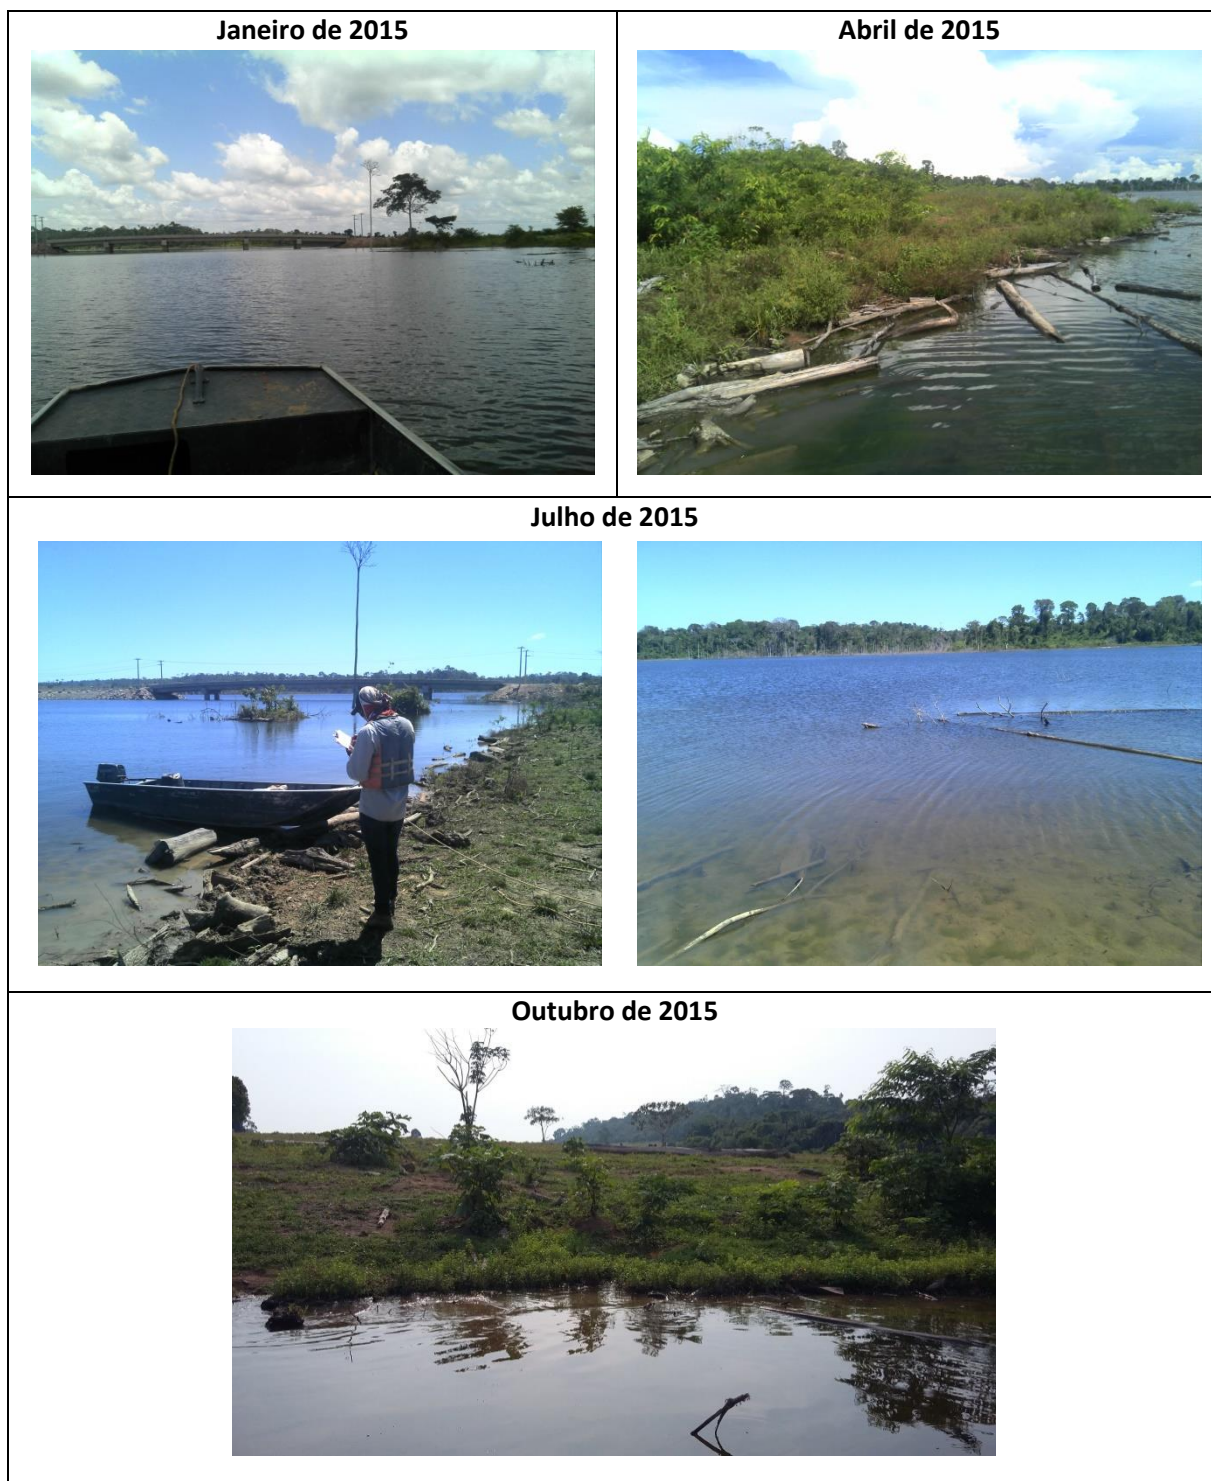
No ponto MD-17 há a presença de solo residual saprolítico de consistência muito dura, e a ausência de trincas. Após o enchimento do reservatório o ponto foi deslocado para a margem do reservatório, sendo que não foram observadas feições erosivas ativas nos monitoramentos de janeiro, abril, julho e outubro de 2015 (**Figura 17**).

Figura 17. Ponto MD-17 nas campanhas realizadas após o enchimento do reservatório.

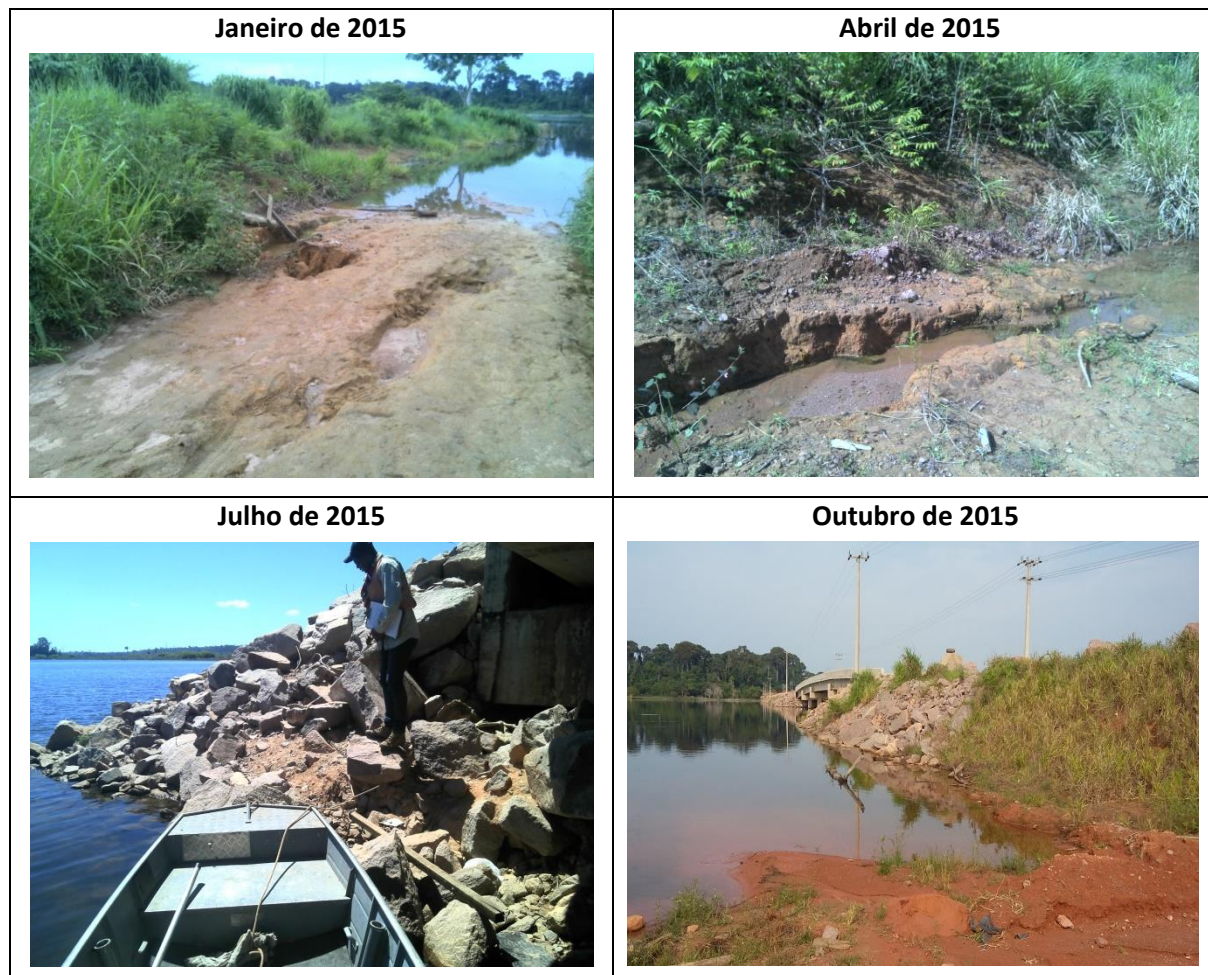
O ponto MD-23 está localizado nas margens do reservatório no rio Paranaíta, nas adjacências da ponte do rio Paranaíta, recentemente construída. Na vistoria de janeiro e abril de 2015, após o enchimento do reservatório, verificou-se processos erosivos ativos, decorrentes do escoamento superficial, com formação de sulcos. Em julho e outubro de 2015

observou-se a estabilidade dos taludes com enrocamento e a continuidade dos processos lineares (sulcamentos) nos arredores da ponte (**Figura 18**). Nesse monitoramento, verificou-se que foram realizadas intervenções no terreno, e a estaca de monitoramento foi removida.

**Figura 18.** Ponto MD-23, localizado na nova ponte do rio Paranaíta.

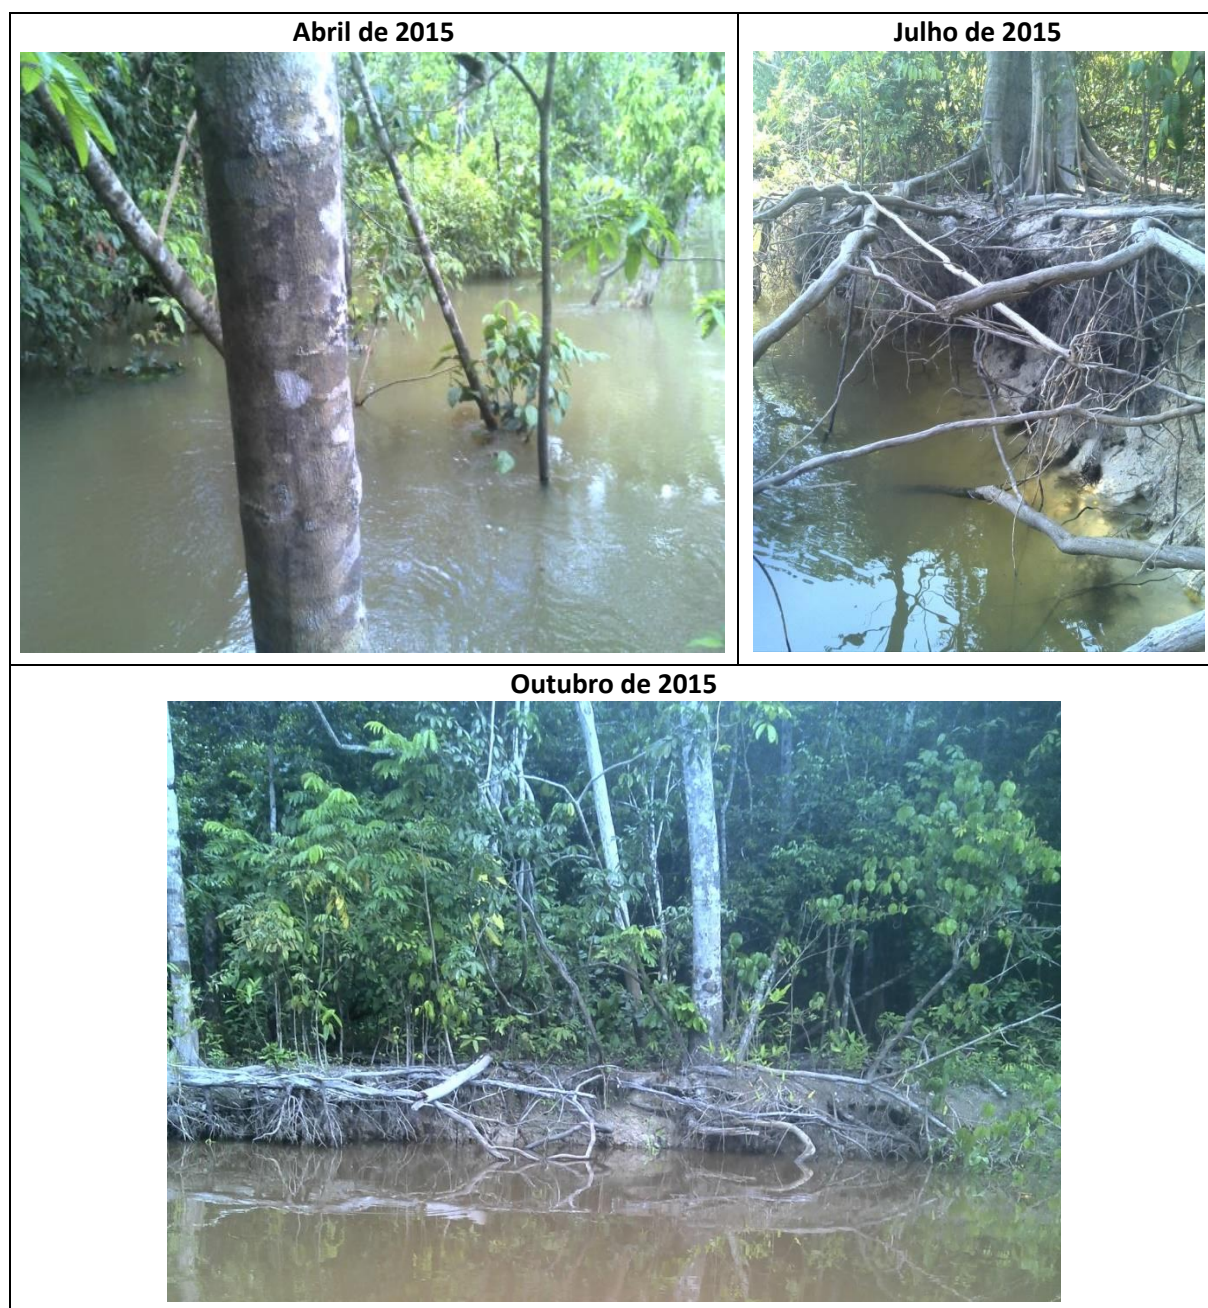
O ponto MD-26 localiza-se a montante da área do reservatório. Na campanha do mês de julho de 2015, notou-se a exposição das raízes das árvores localizadas na borda do talude, com aparente retomada dos processos erosivos (**Figura 19**). Da mesma forma, em outubro de 2015 houve continuidade dos processos de solapamento marginal, indicados pelo aumento de 3 cm na altura exposta da estaca de monitoramento.

Figura 19. Ponto MD-26 nas vistorias realizadas após o enchimento do reservatório.

Para esse ponto será dada atenção nas próximas campanhas, tendo em vista a visualização significativa de taxas erosivas nas últimas duas vistorias.

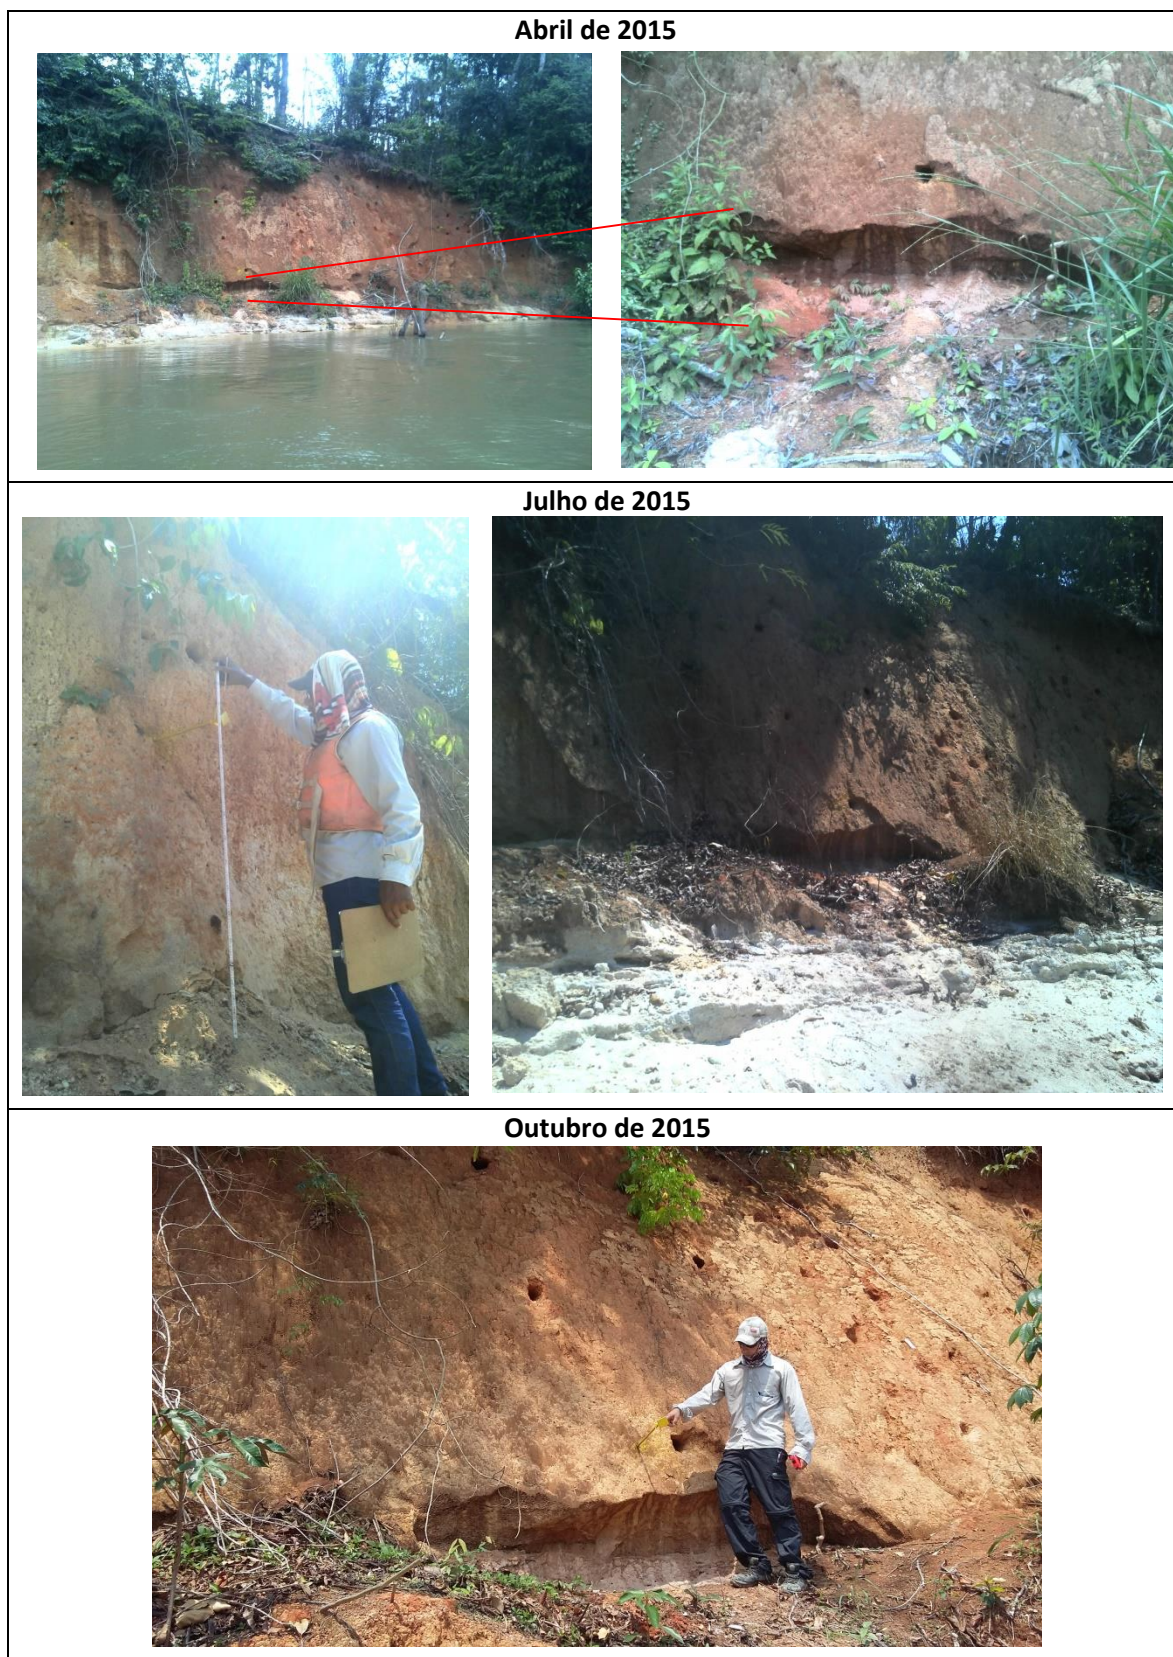
O ponto MD-27 (**Figura 20**), está localizado no rio Paranaíta, em margem composta por latossolo argilo-arenoso e talude sub-vertical parcialmente desnudo de vegetação. Em julho de 2015 foram observadas pequenas retomadas erosivas pontuais no sopé da encosta em decorrência das variações de nível d'água. Apesar dessa observação empírica, não foram registrados avanços pela estaca de monitoramento. Na campanha de outubro de 2015, por outro lado, não houve retomada dos processos erosivos, pois as variações no nível do reservatório não foram significativas no período.

**Figura 20.** Ponto MD-27 nas campanhas realizadas após o enchimento do reservatório. Na campanha de julho de 2015 verificou-se a ocorrência de pequenos solapamentos no sopé da encosta, já em outubro de 2015 o talude permaneceu estável.

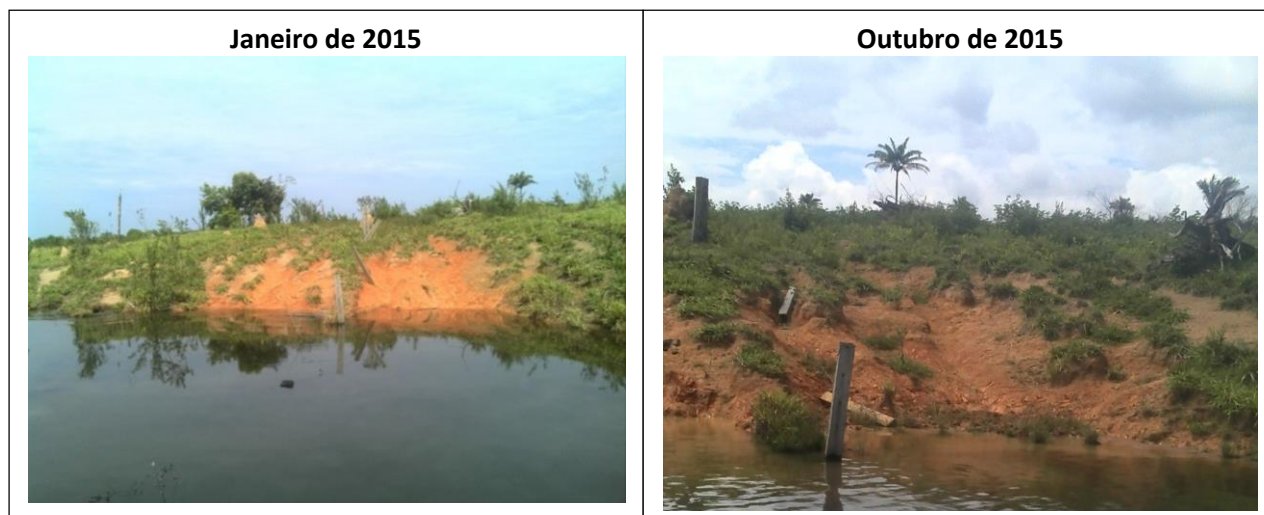
O ponto de observação PMD-2 possui uso da terra destinado para pastagem, desenvolvida em relevo plano, com solo argiloso (**Figura 21**). Esta área apresenta sulcos ocasionados pelo pisoteio do gado, que se dirige para a margem em busca de água. O processo não apresentou evolução significativa até outubro de 2015, no entanto, para a completa estabilização do foco, recomenda-se o cercamento da área para interromper o acesso pelo gado.

**Figura 21.** Vista do ponto PMD-2 nos meses de janeiro e outubro de 2015 nas margens do reservatório no rio Paranaitá.

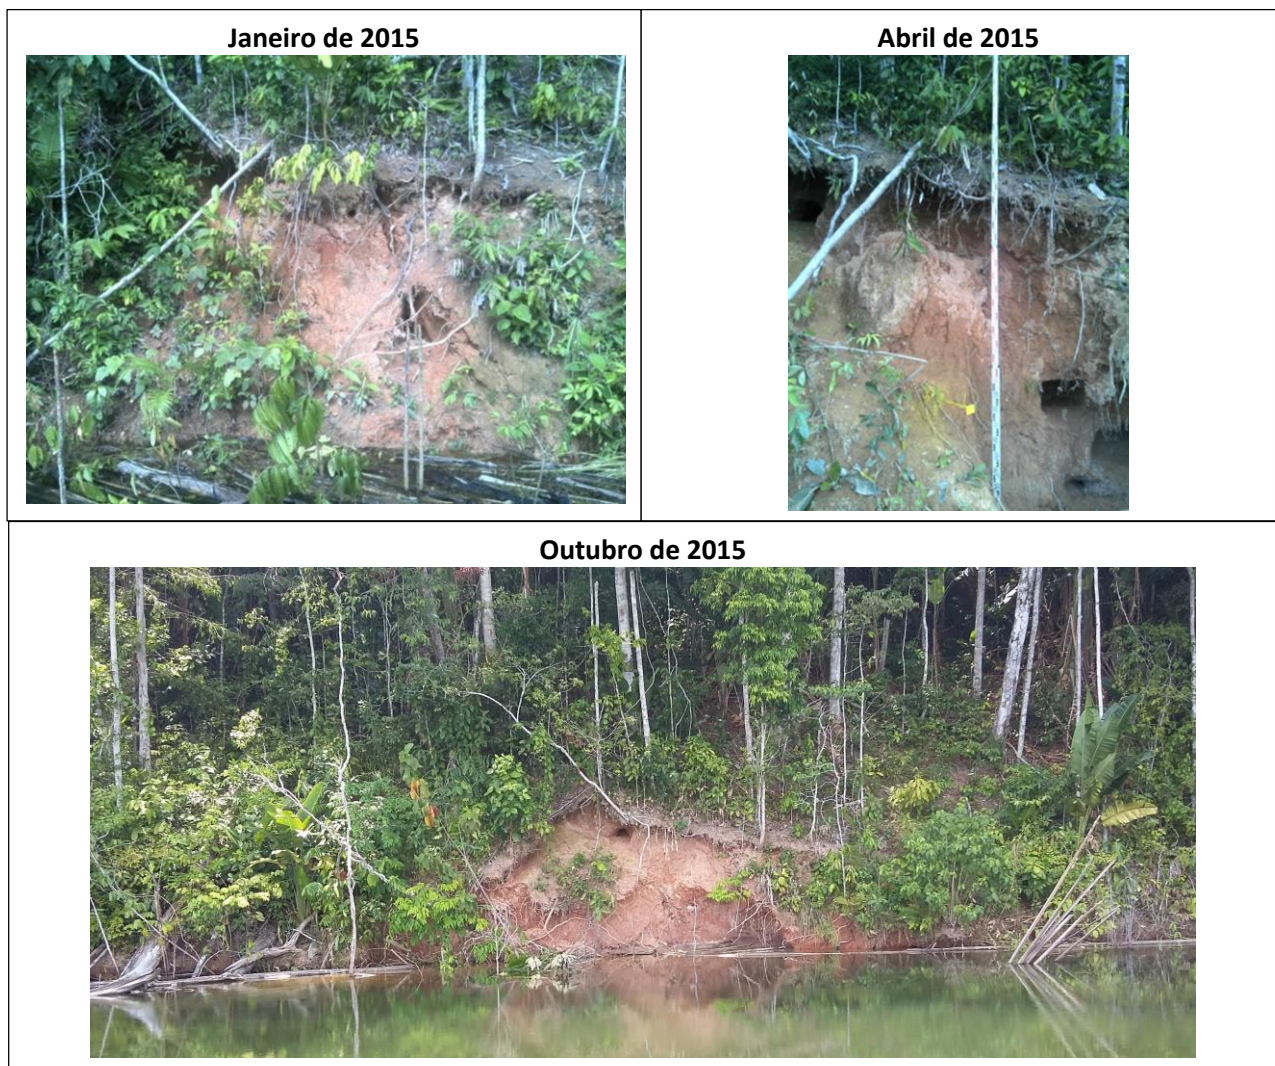
O ponto de observação PME-3 apresenta mata ciliar desenvolvida em relevo montanhoso (**Figura 22**). Esta área apresenta solo areno-argiloso, com presença de sulcos e solapamentos. O talude exposto possui 2,2m e os processos erosivos se desenvolvem em 6m de extensão.

O desmoronamento do talude está ocorrendo devido à inclinação acentuada existente na área. No monitoramento de abril de 2015 foi instalada uma estaca horizontal com 50 cm de altura exposta (A9938845) para a avaliação das taxas erosivas, sendo que na campanha de outubro de 2015 registrou-se avanço considerável, sendo que a altura exposta da estaca passou a ser de 100 cm, registrando perdas de solo até 50 cm no talude. Será dada atenção à esse ponto nos próximos monitoramentos para a verificação da necessidade de medição de contenção e avaliação da medida mais adequada para o caso.

Figura 22. Ponto PME-03 localizado nas margens do reservatório no rio Paranaíta.

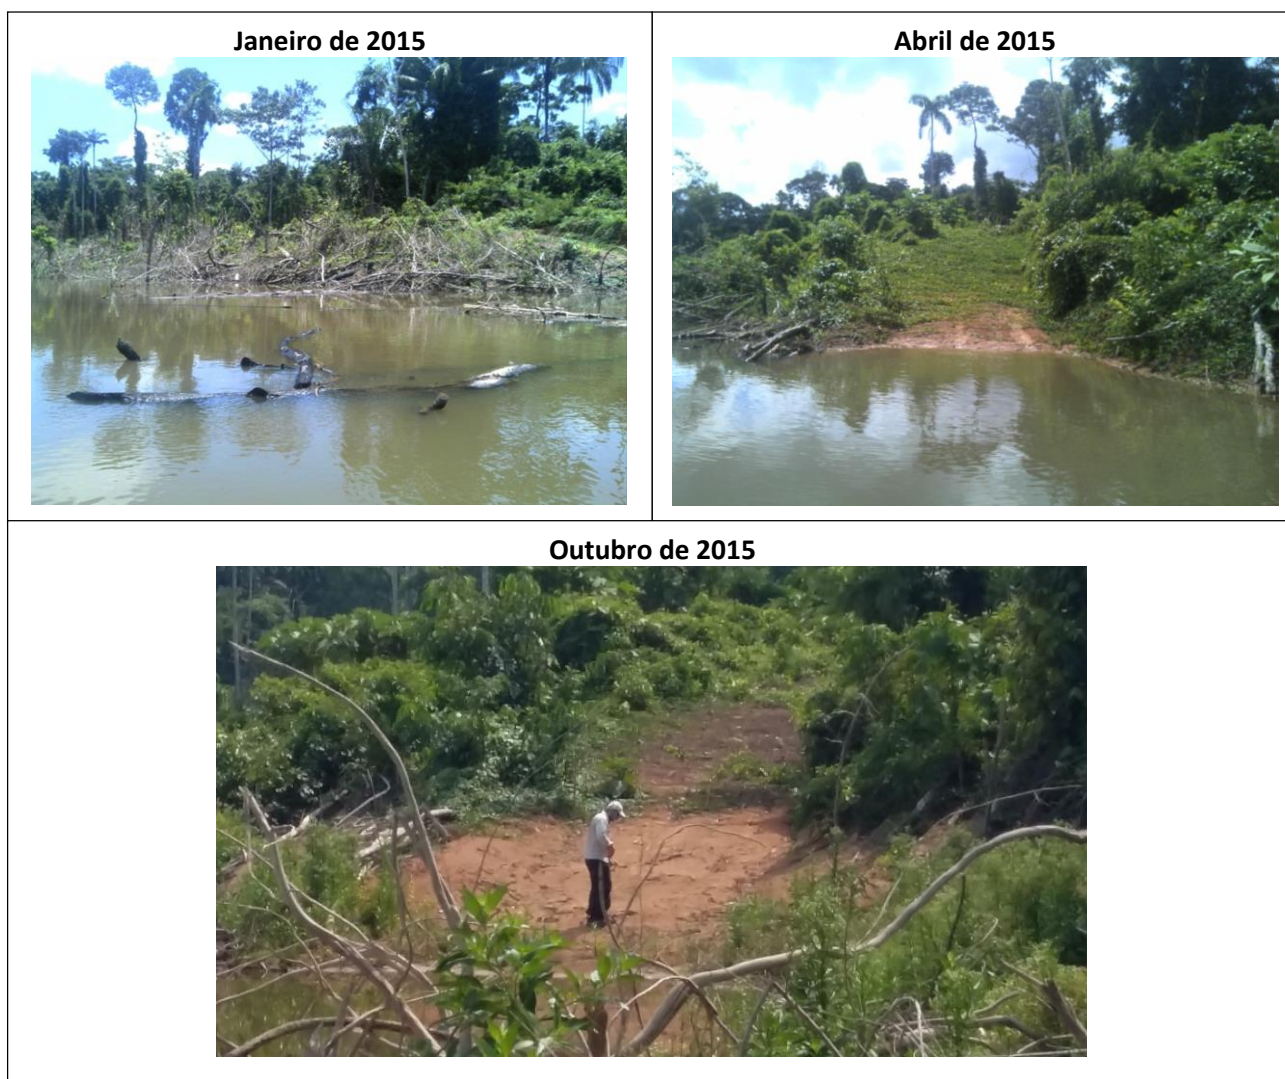
O ponto de observação PMD-4 apresenta mata ciliar desenvolvida em relevo ondulado (Figura 23). Esta área apresenta solo areno-argiloso exposto, sem processos erosivos ativos. No monitoramento de abril de 2015 foi instalada uma estaca de monitoramento vertical (A9938761), com 50 cm de altura exposta. Nas campanhas de julho e outubro de 2015 a altura exposta da estaca permaneceu a mesma, indicando estabilidade do local.

**Figura 23.** Vista do ponto PMD-4, nas margens do reservatório no rio Paranaíba, nos monitoramentos realizados após o enchimento do reservatório.

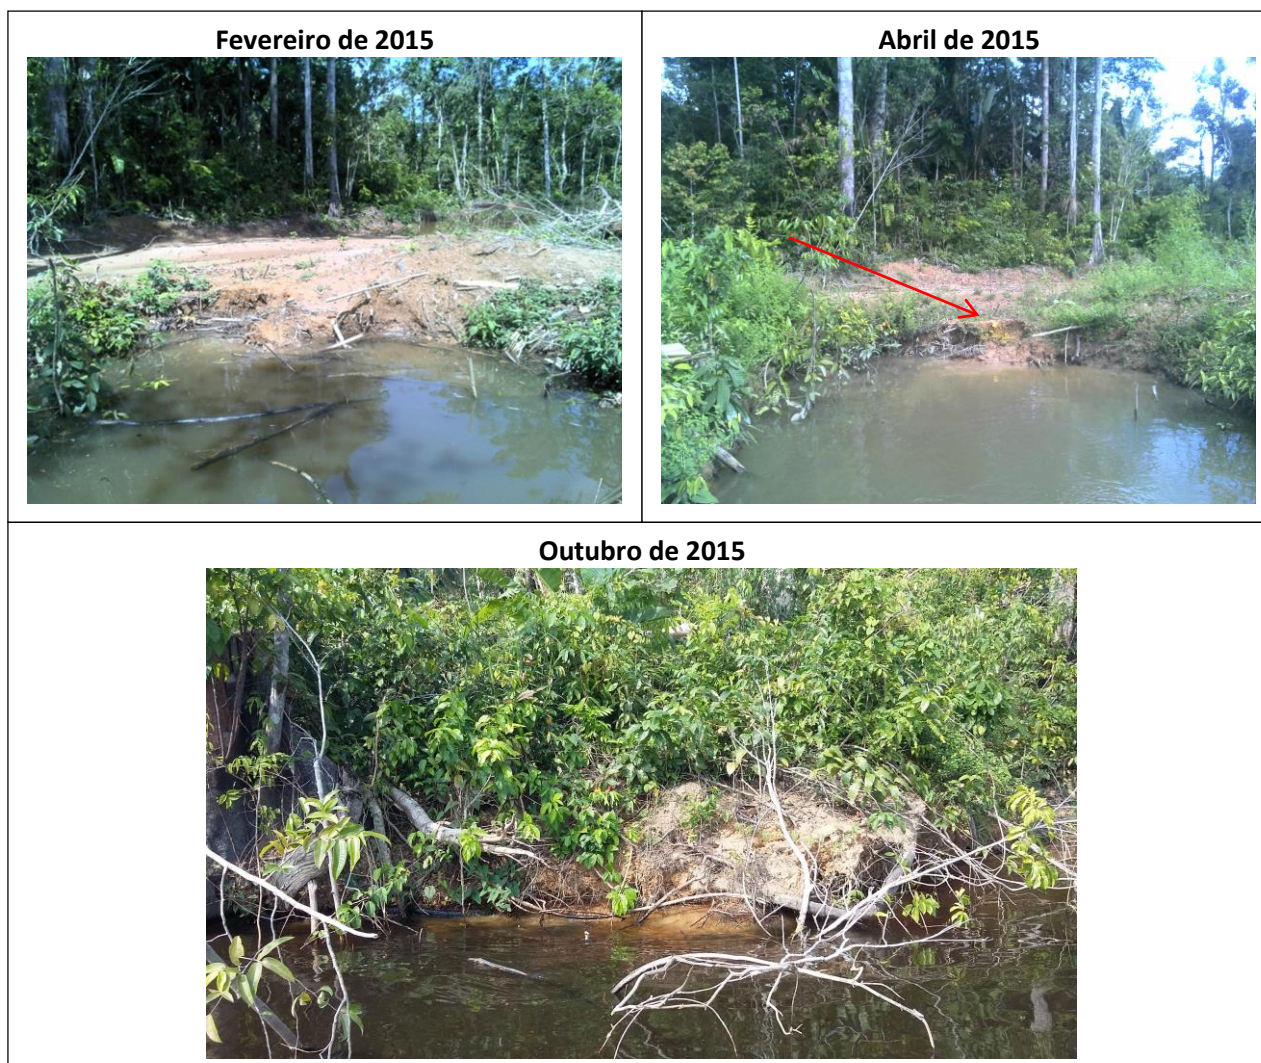
O ponto de observação PME-5 apresenta mata ciliar desenvolvida em relevo plano (**Figura 24**). Esta área apresenta solo argiloso com alteração antrópica para a construção de uma estrada.

Recomenda-se o acompanhamento deste local, pois a formação de marolas pode vir a ocasionar processos erosivos no solo exposto. No monitoramento de abril de 2015 foi instalada uma estaca de monitoramento (A9936866), na posição horizontal com 50 cm de altura exposta. Na campanha de julho de 2015 a estaca não apresentou alteração em sua altura exposta, já na campanha de outubro de 2015 a altura exposta da estaca indicou deposição, com acumulação de 2 cm de sedimentos.

**Figura 24.** Vista do ponto PME-5, nas margens do reservatório no rio Paranaíta, nos monitoramentos realizados após o enchimento do reservatório.

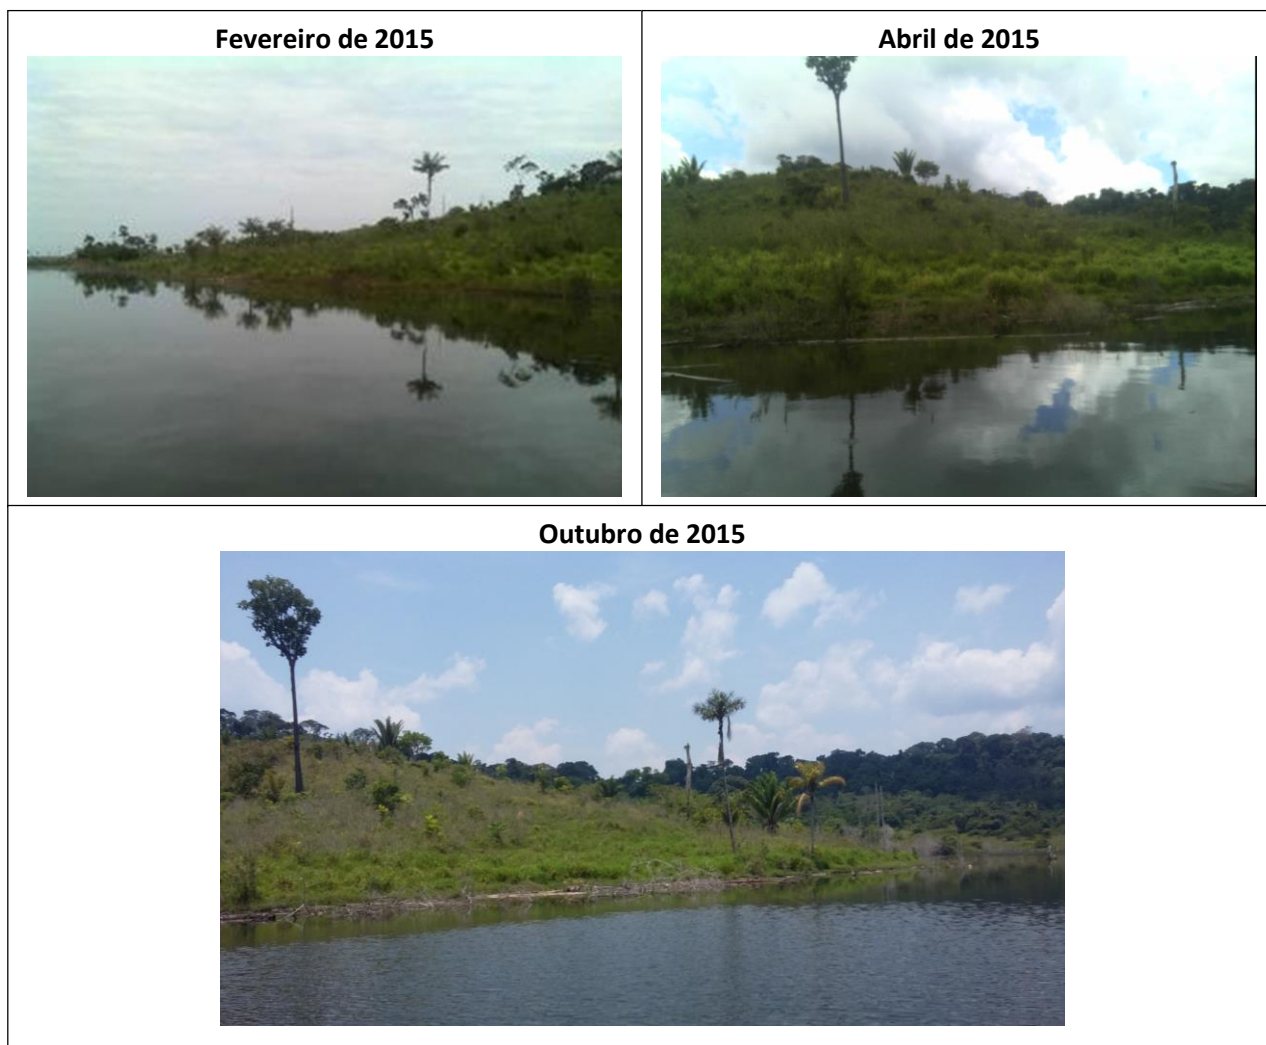
O ponto de observação PMD-6 está situado em área de pastagem em relevo suave-ondulado (**Figura 25**). Este local apresenta solo argiloso e não possui processos erosivos ativos. Caso o local permaneça estável nas próximas campanhas, não haverá necessidade de continuidade do monitoramento no local, tendo em vista que em outubro de 2015 o local estava estável, assim como nas campanhas anteriores.

**Figura 25.** Vista do ponto PMD-6, nas margens do reservatório no rio Paranaíta, nos monitoramentos realizados após o enchimento do reservatório.
