APÊNDICE 1

Estacas de monitoramento dos pontos de erosão catalogados na área de influência da UHE Teles Pires

P. 07 - Programa de Monitoramento da Estabilidade das Encostas Marginais

Fichas de Cadastramento de Processos Erosivos: Pontos monitorados antes e após o enchimento do reservatório da UHE Teles Pires

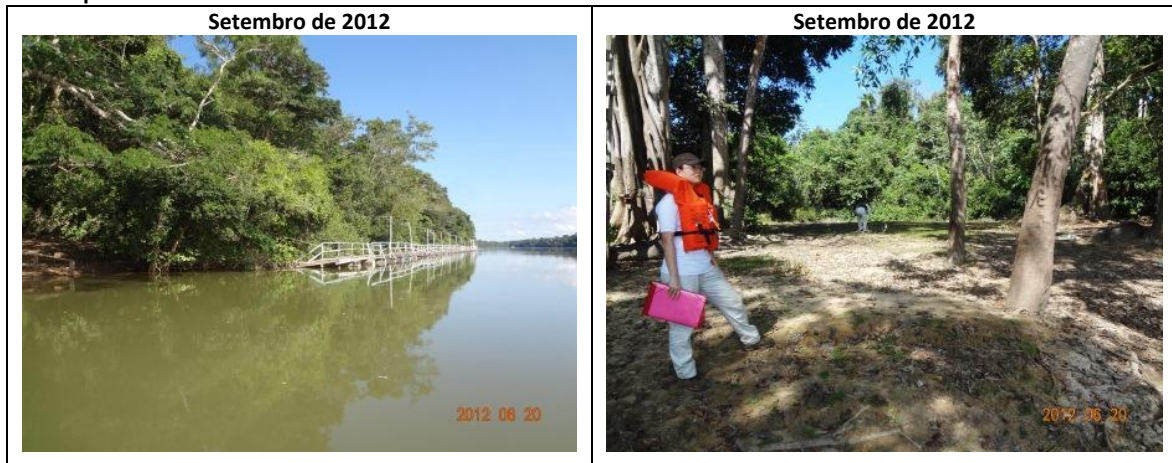
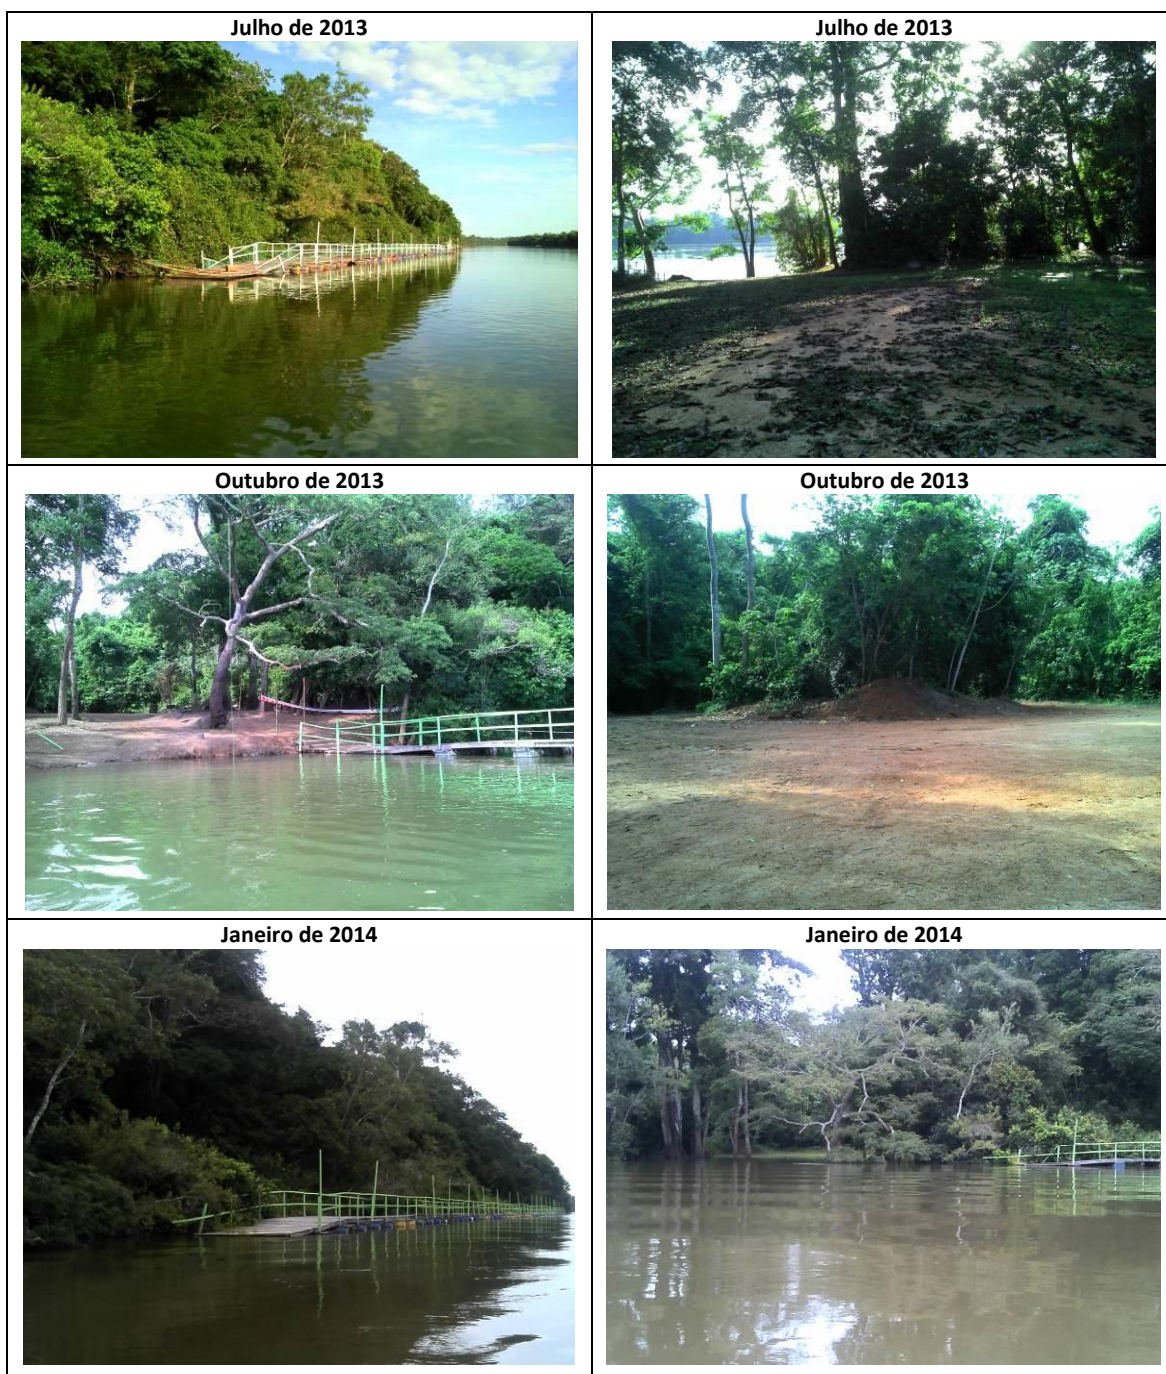
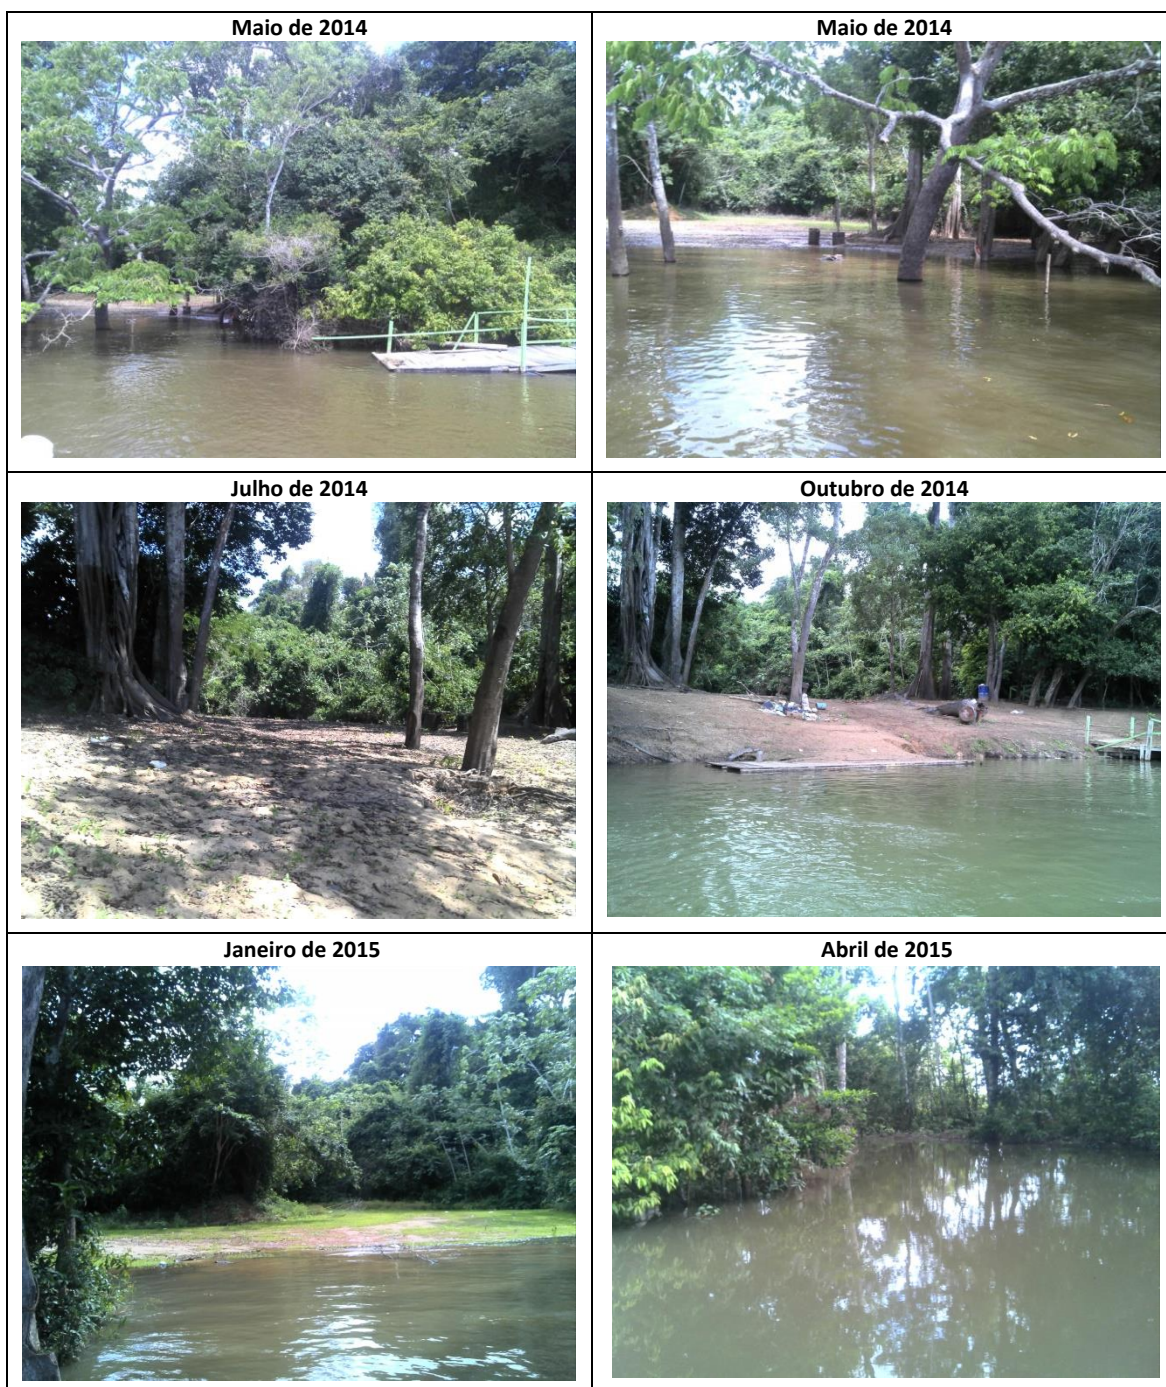
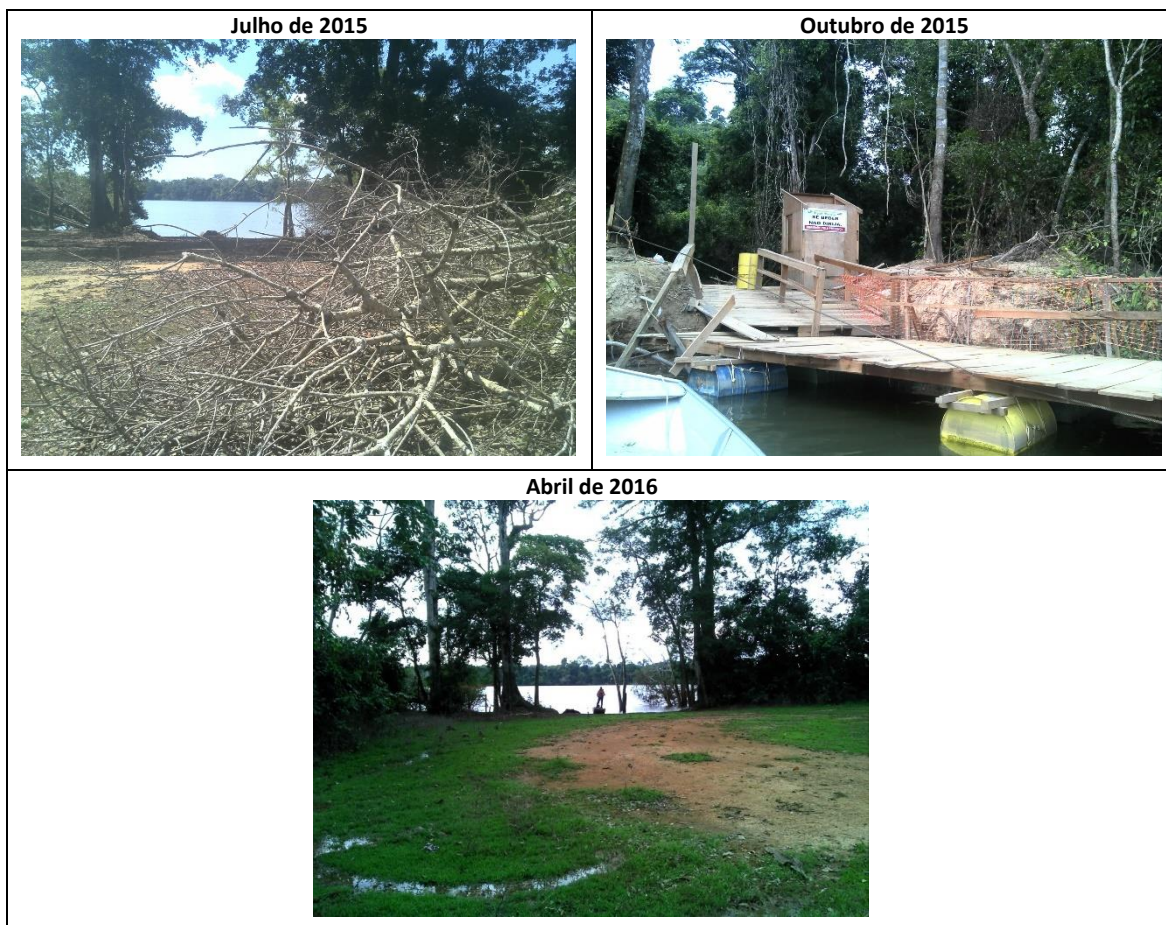
Ponto: ME-01	Local: Margem esquerda do rio Teles Pires a montante da barragem e do reservatório; acesso a “praia” artificial; Margem estável.	
Data inicial: 20/06/2012	Data atual: 29/04/2016	Obra: UHE Teles Pires
Zona UTM: 21S	Datum: SAD69	
Coordenadas: Latitude: -9,45203° / Longitude: -56,51240°

Ponto de acesso a “praia” artificial do rio Teles Pires, moderadamente desmatado, com aproximadamente 90 m de extensão. No monitoramento de outubro de 2015 o ponto estava estável. Verificou-se nesse monitoramento, que há cerca de 100 metros desse ponto, foi instalada uma rampa de acesso para interligar a ponte flutuante ao Fest Praia, nesse local, foram verificadas feições de solapamento. A foto de outubro de 2015 mostra esse local, que também está sendo monitorado. Em janeiro e abril de 2016 não foram verificadas retomadas erosivas.

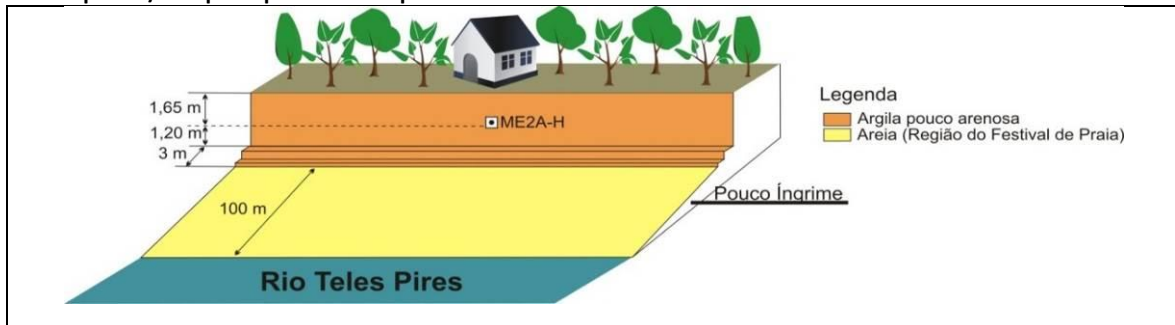
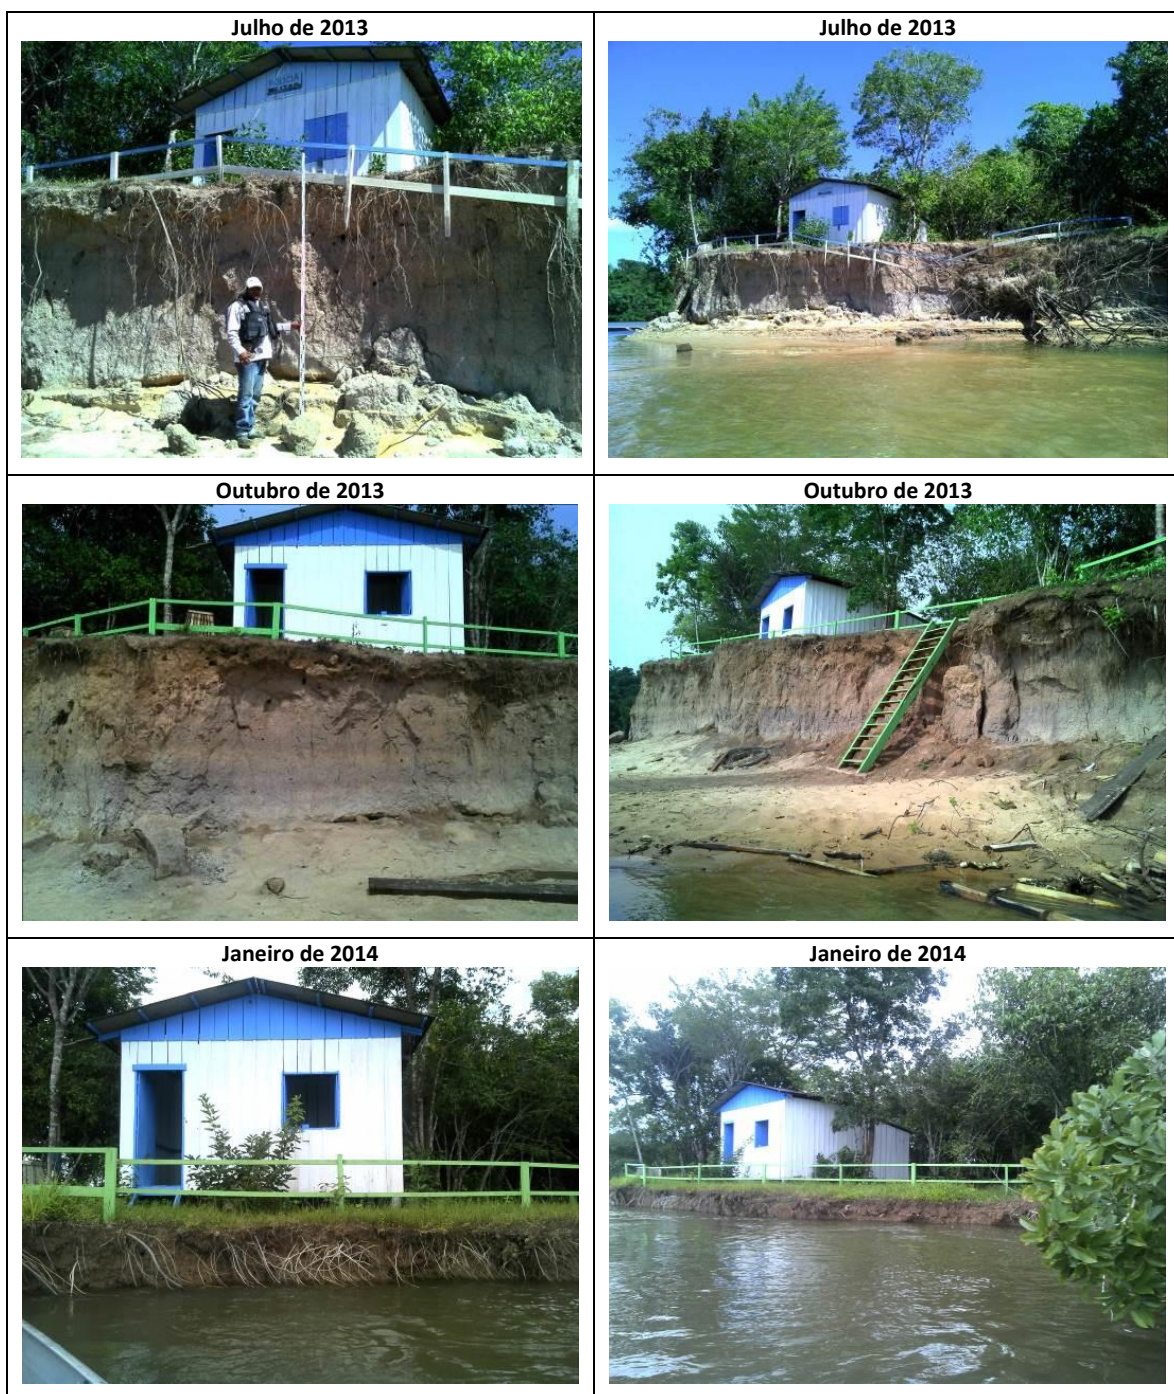
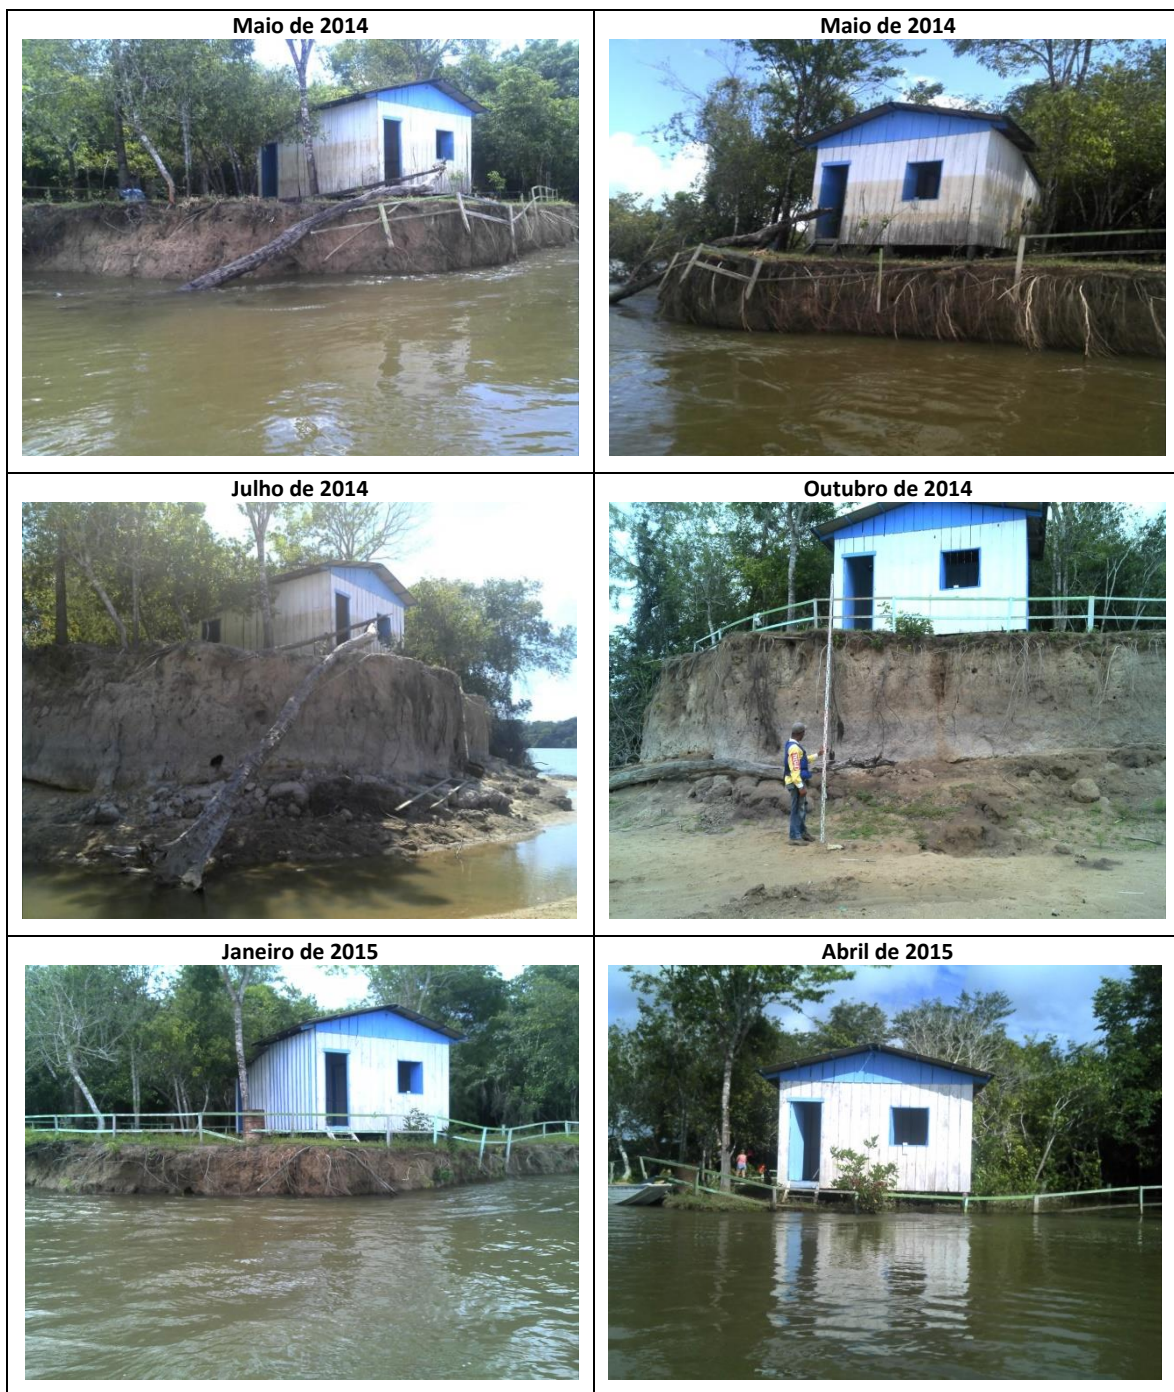
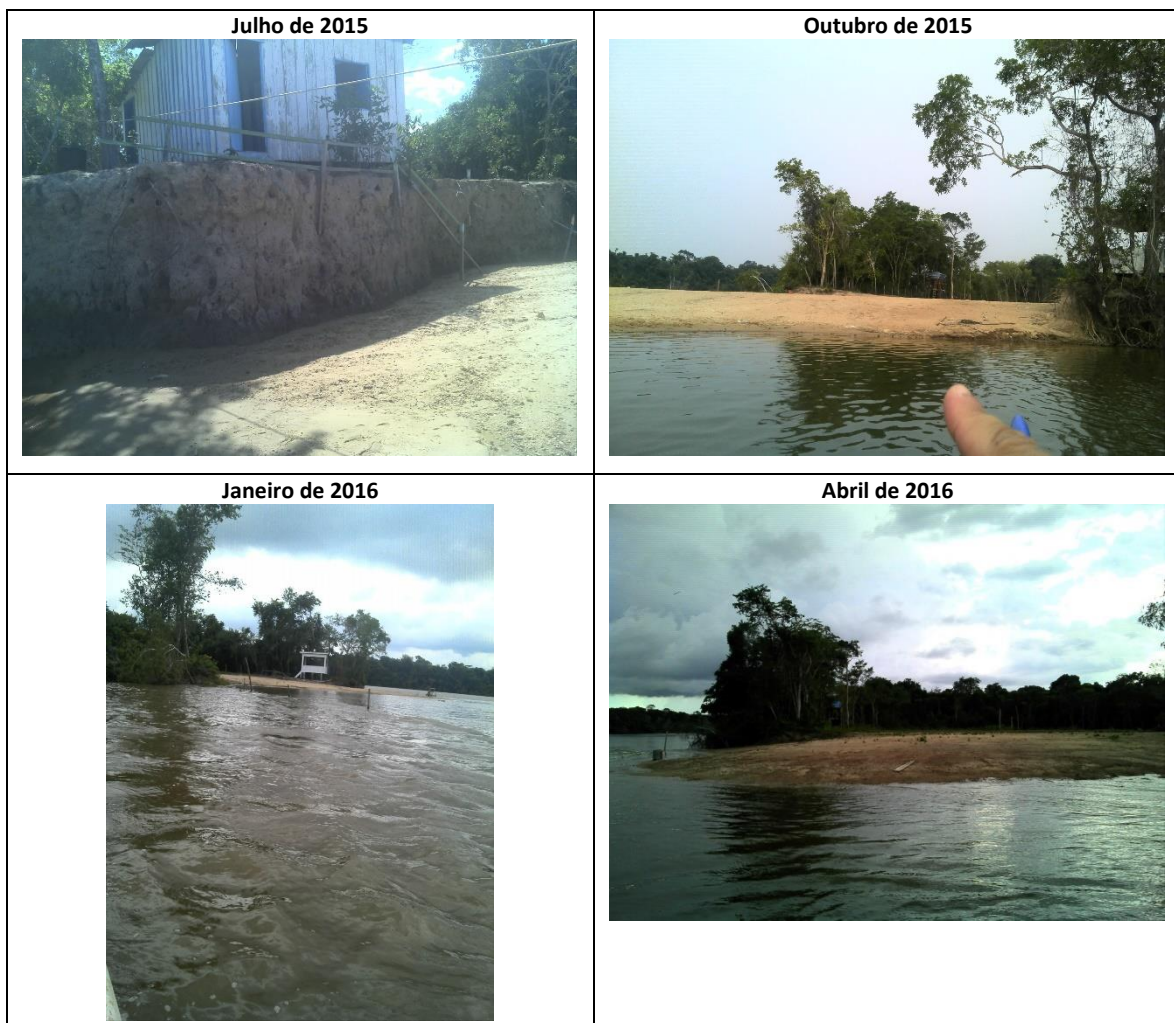
Ilha adjacente a “praia” artificial do rio Teles Pires. Solo composto por argissolo cor marrom claro e areia cor marrom claro. O croqui esquemático ilustra o ponto MI-02 até setembro de 2015. Para a realização do evento em outubro de 2015, o local foi descaracterizado para a formação da praia artificial.

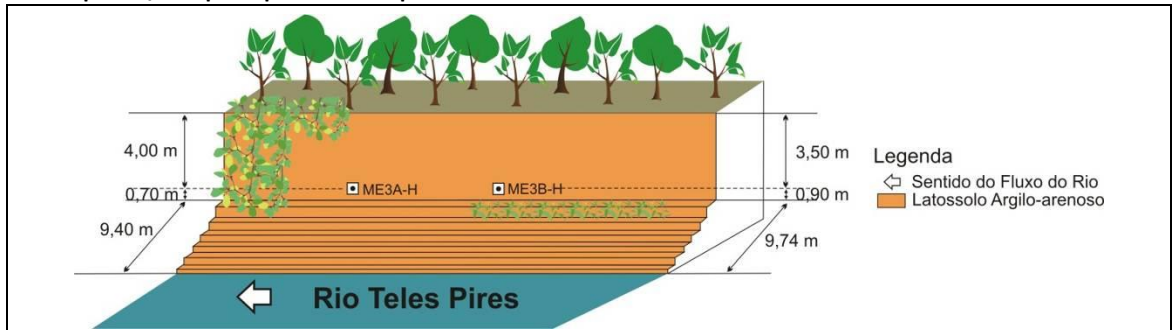
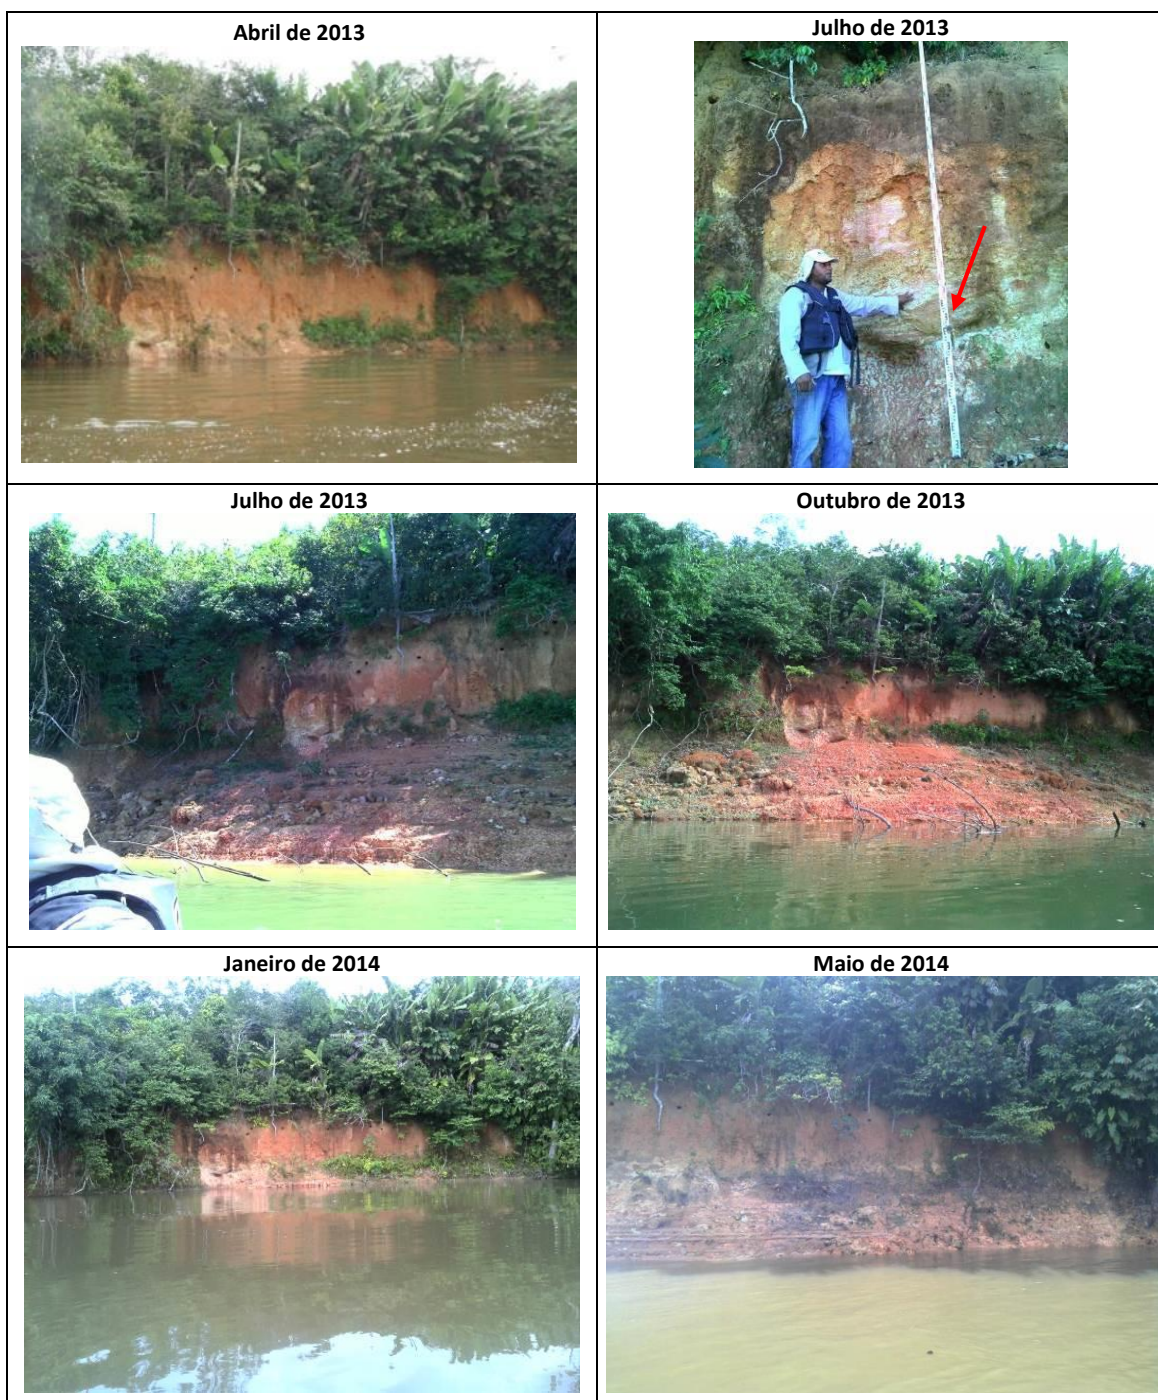
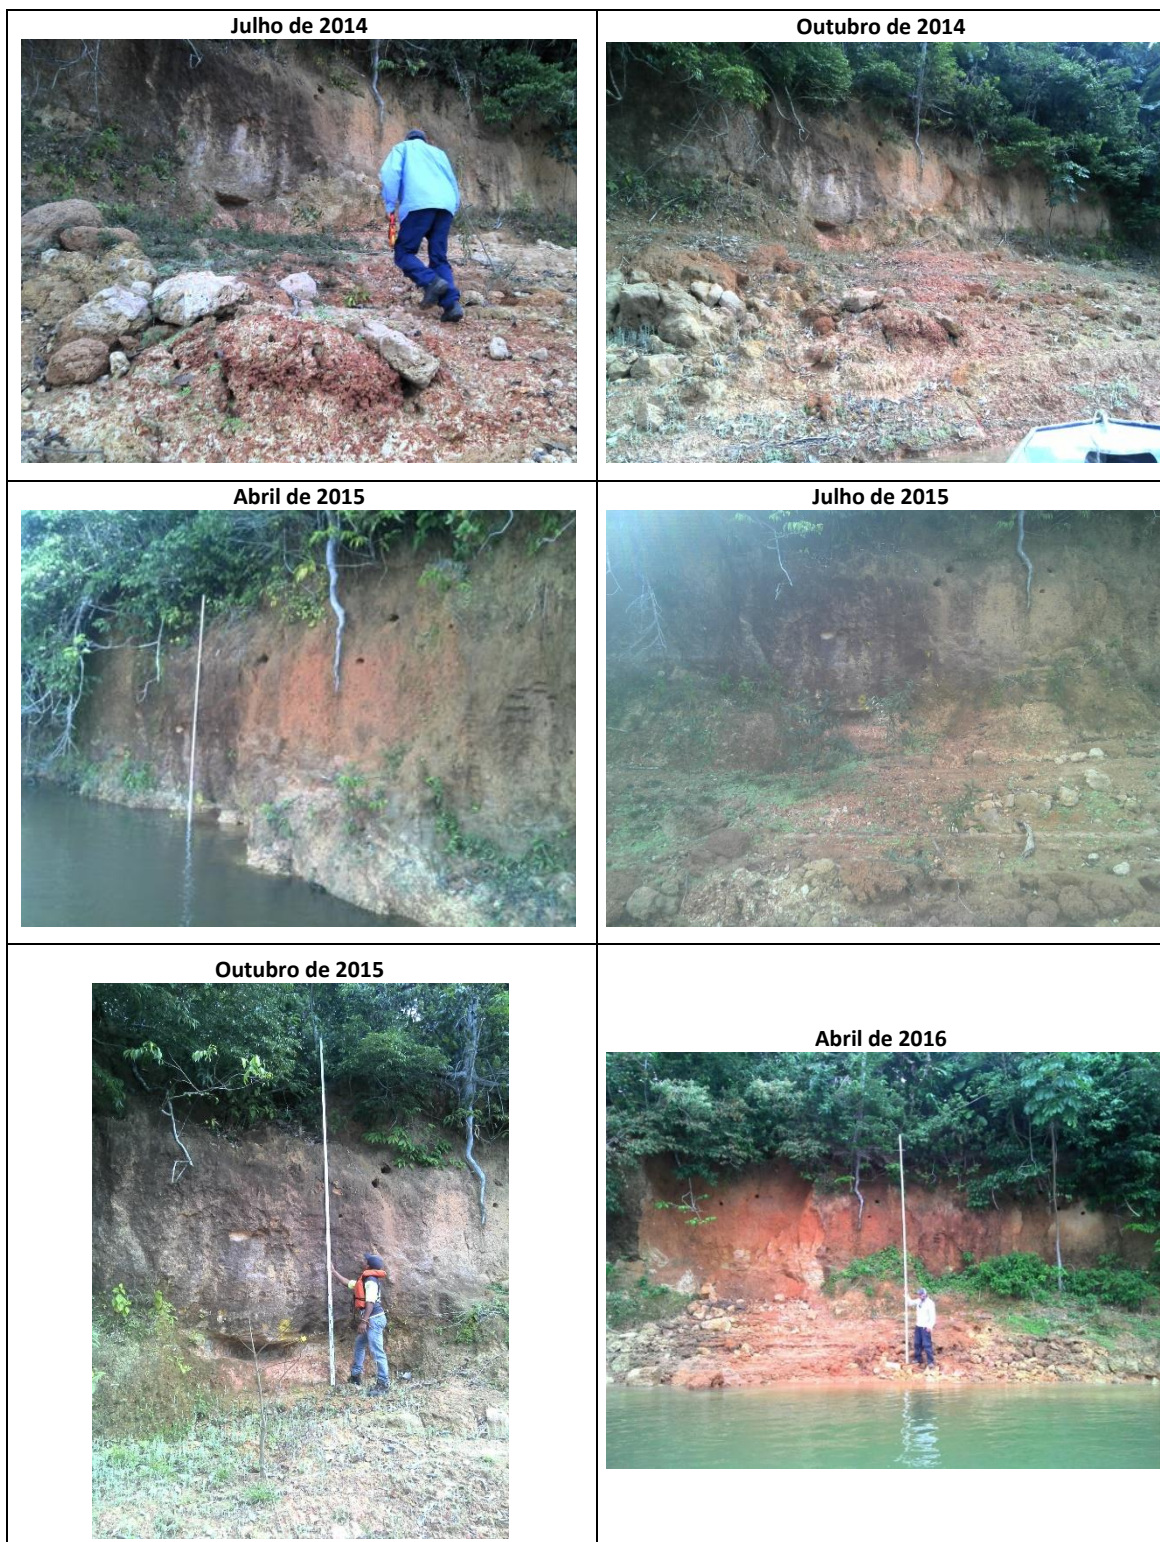
Ponto: MD-03	Local: Margem direita do rio Teles Pires, à montante da barragem; Margem erodida e estável.	
Data inicial: 20/06/2012	Data atual: 29/04/2016	Obra: UHE Teles Pires
Zona UTM: 21S	Datum: SAD69	
Coordenadas: Latitude: -9,44201° / Longitude: -56, 51995°

Margem erodida aparentemente por ação dos garimpeiros composta por latossolo argilo-arenoso cor vermelho e argissolo cor vermelho e branco variegado. A croqui ilustra de modo esquemático o ponto ME-03. A taxa de erosão natural está sendo acompanhada e avaliada.

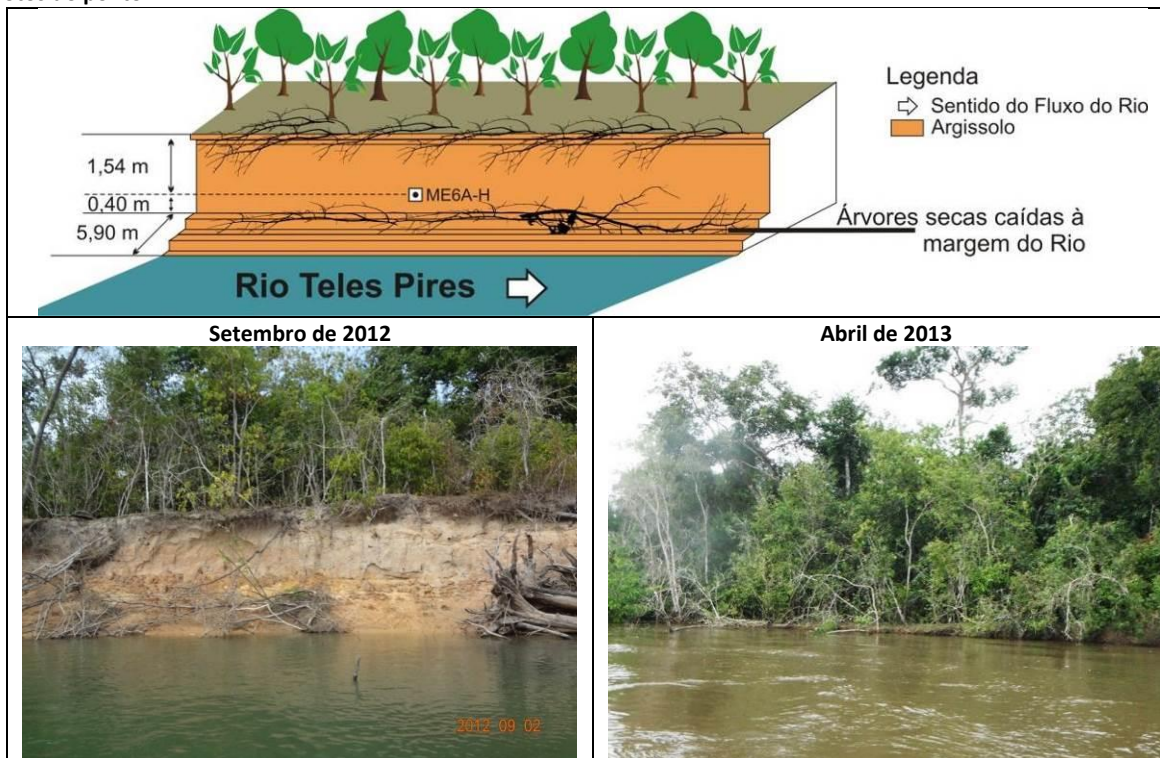
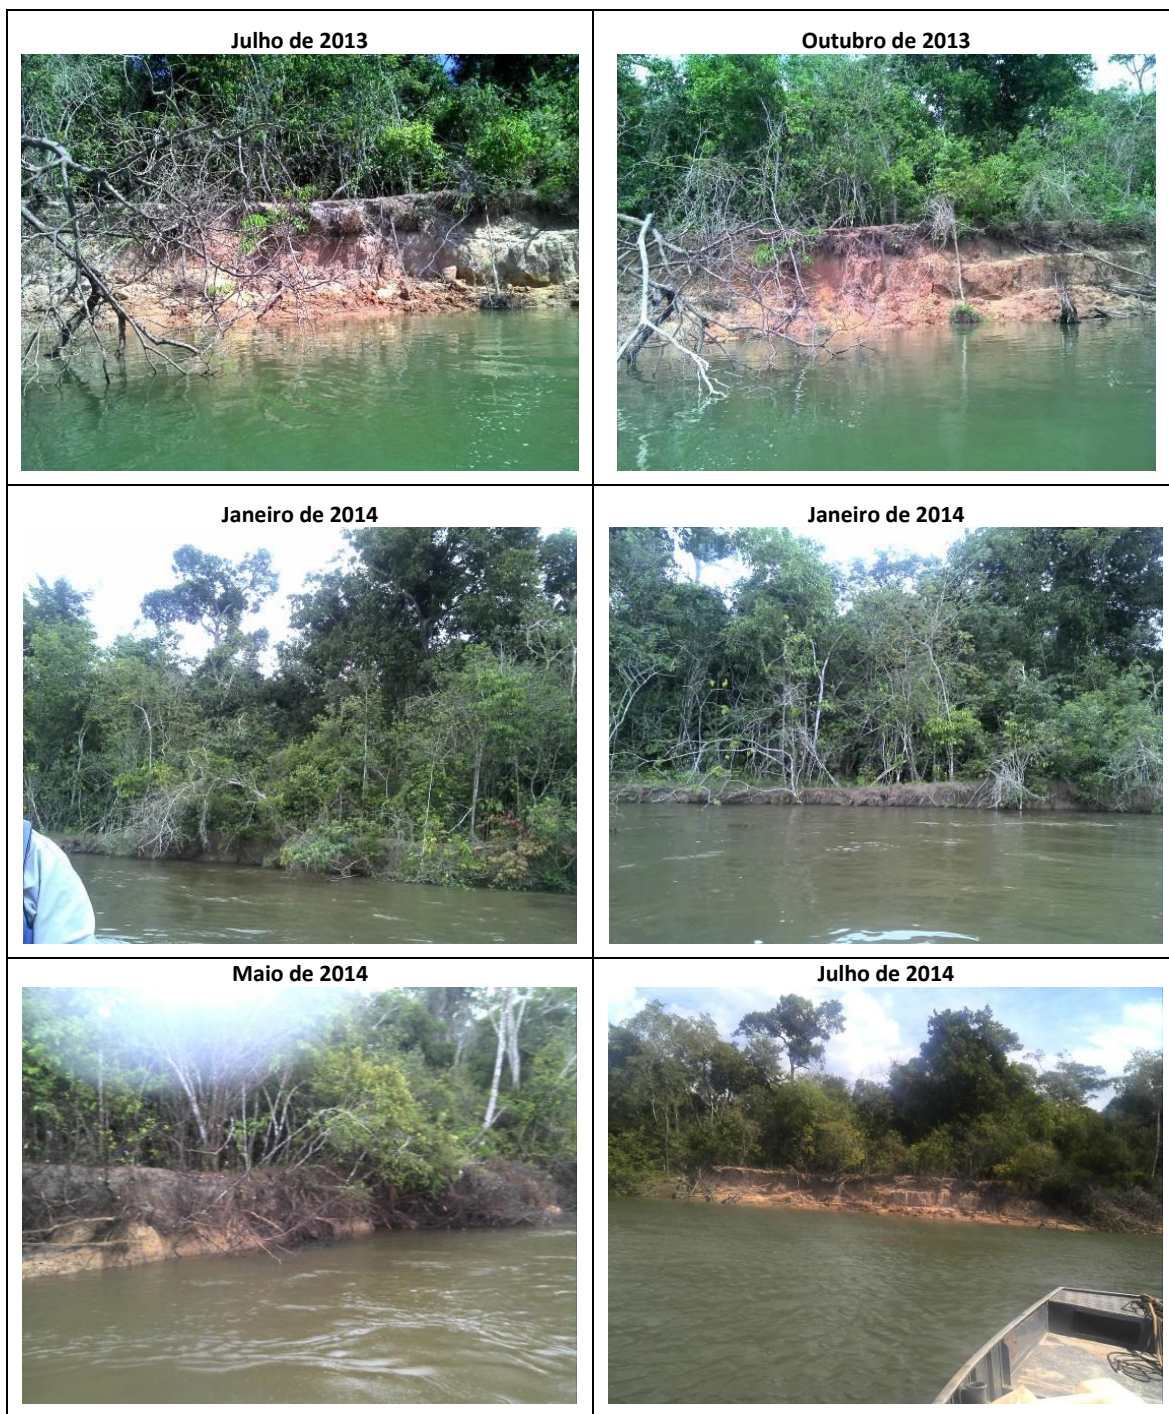
Ponto: ME-06	Local: Margem esquerda do reservatório no Teles Pires, à montante barragem; Margem dragada para garimpo; Margem erodida.	
Data inicial: 20/06/2012	Data atual: 29/04/2016	Obra: UHE Teles Pires
Zona UTM: 21S	Datum: SAD69	
Coordenadas: Latitude: -9,40019° / Longitude: -56,56999°

Margem erodida provocada por ação garimpeira e intensificada pela ação fluvial composta por argissolo cor marrom claro. A figura abaixo ilustra de modo esquemático o ponto ME-06. A taxa de erosão natural está sendo acompanhada e avaliada, monitorando a evolução da mesma para uma possível remediação.

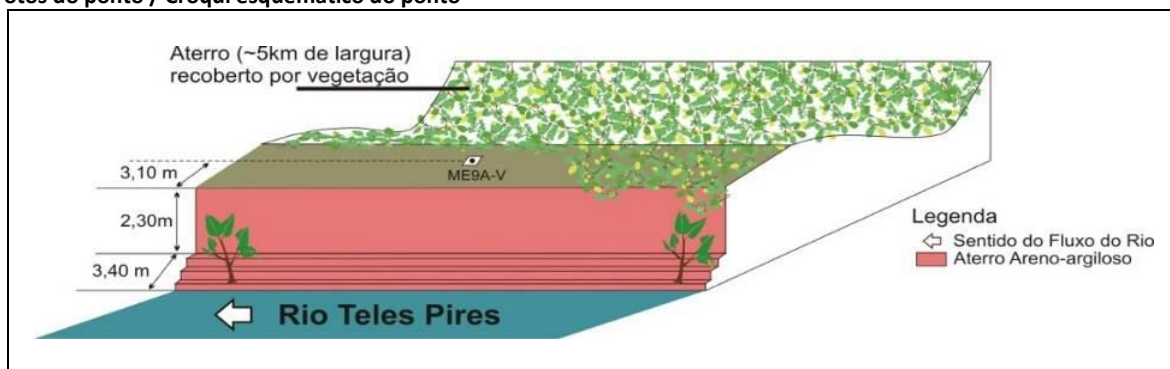
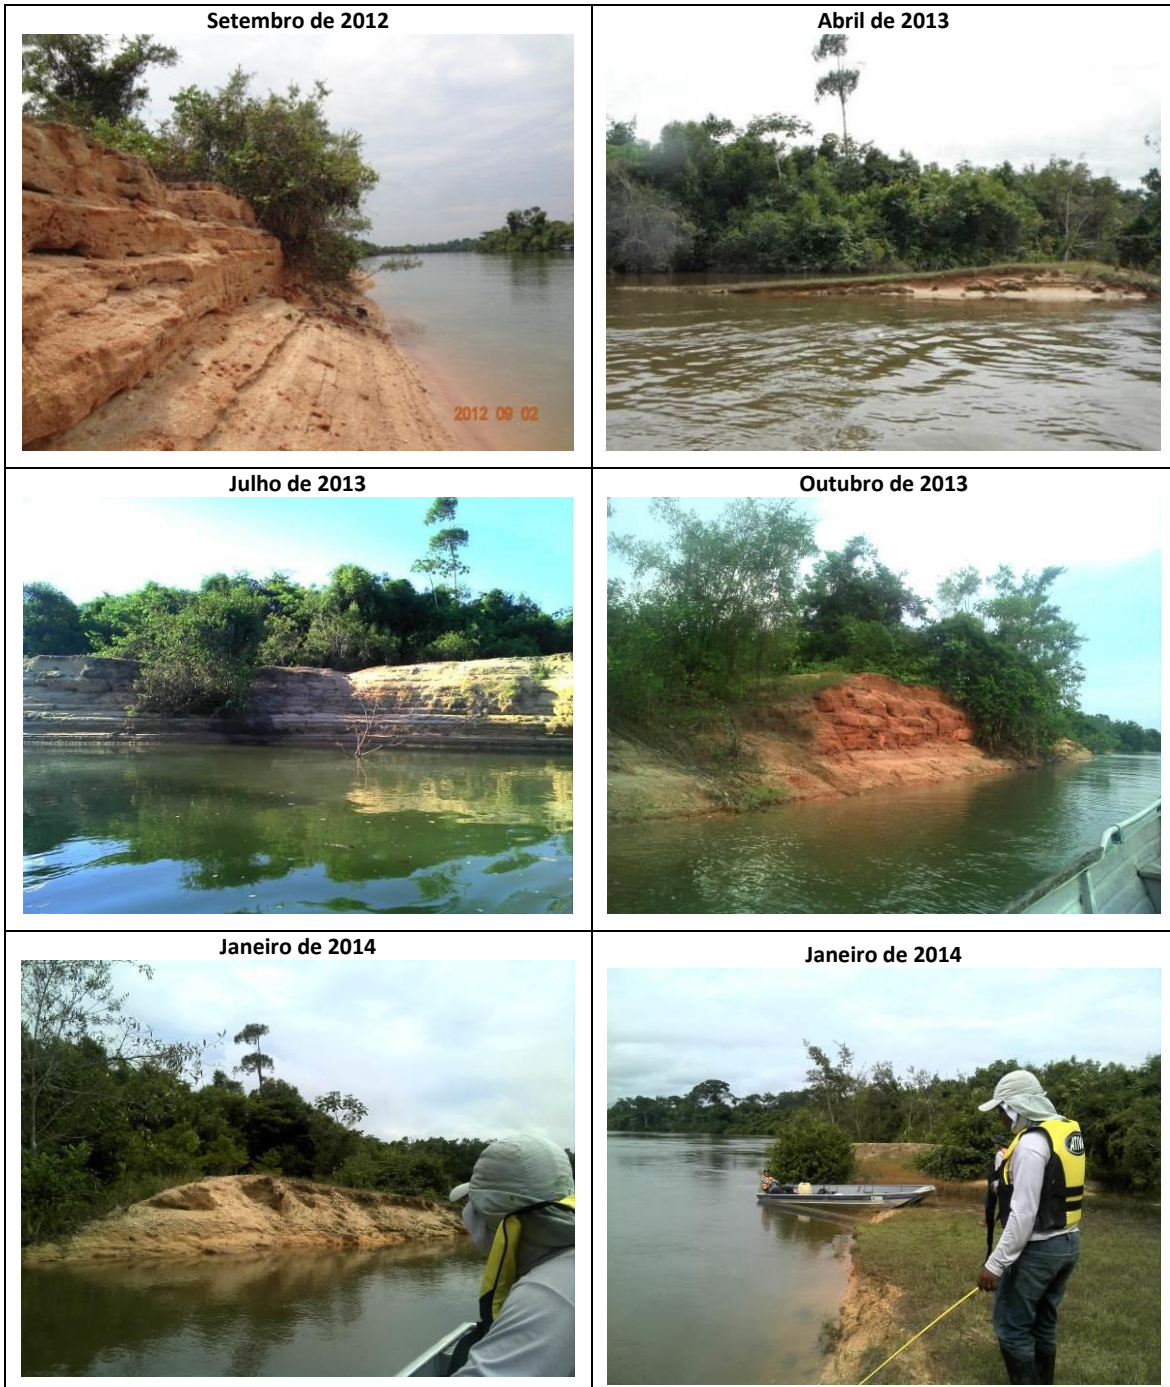
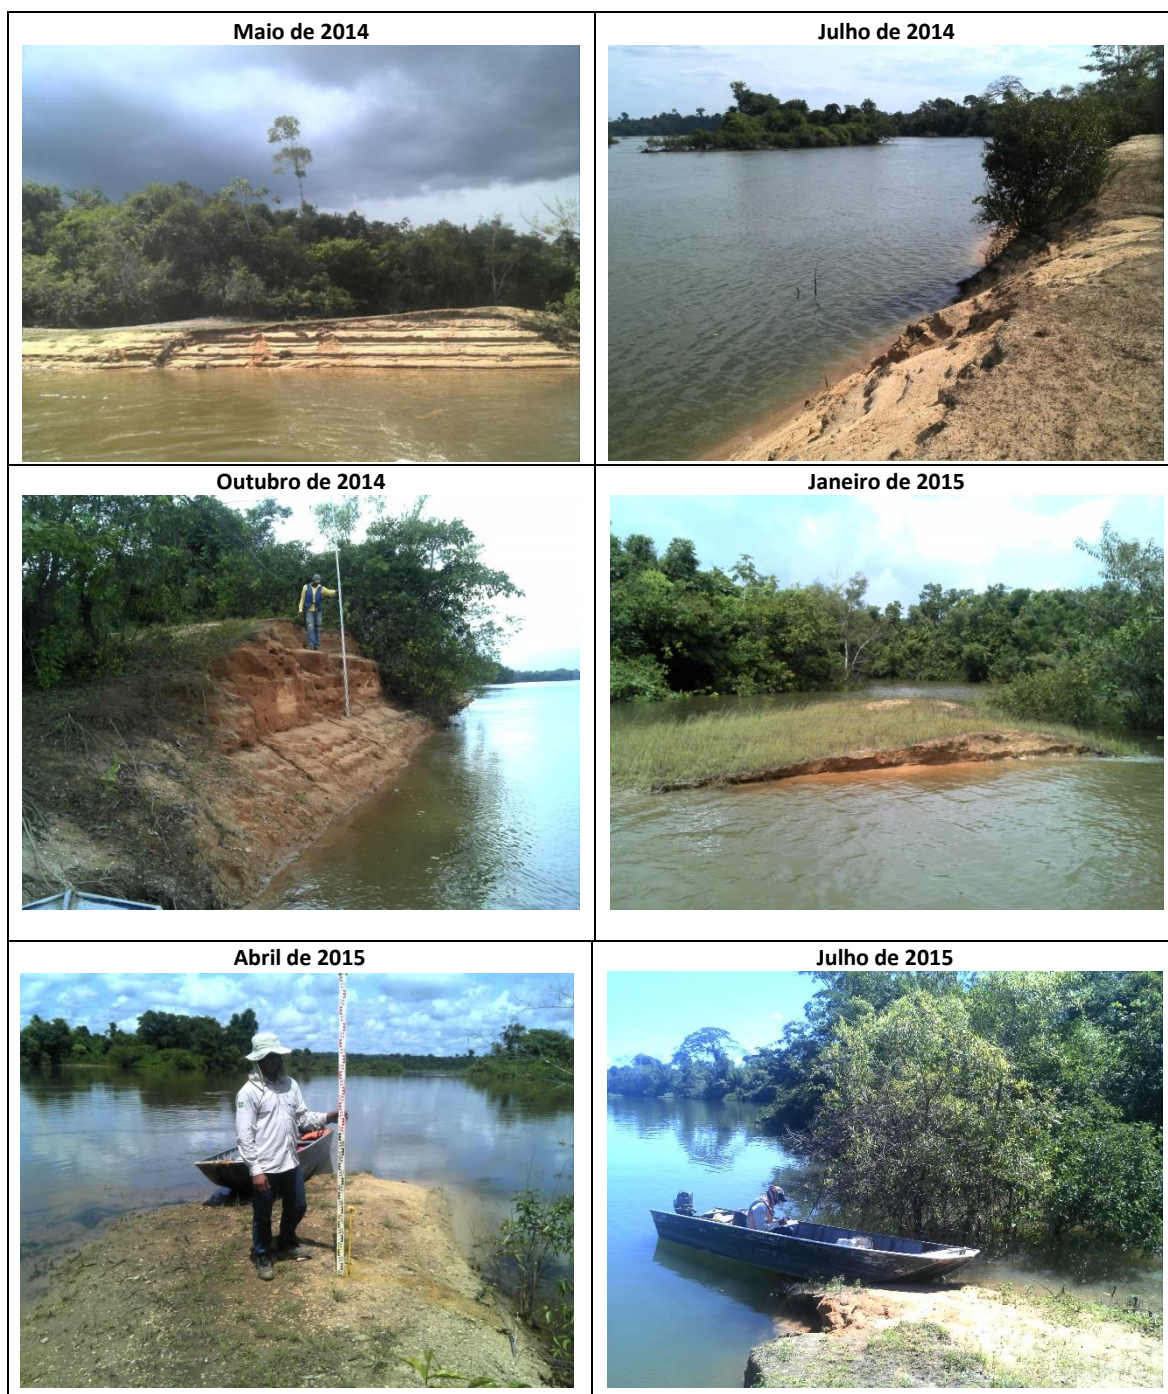
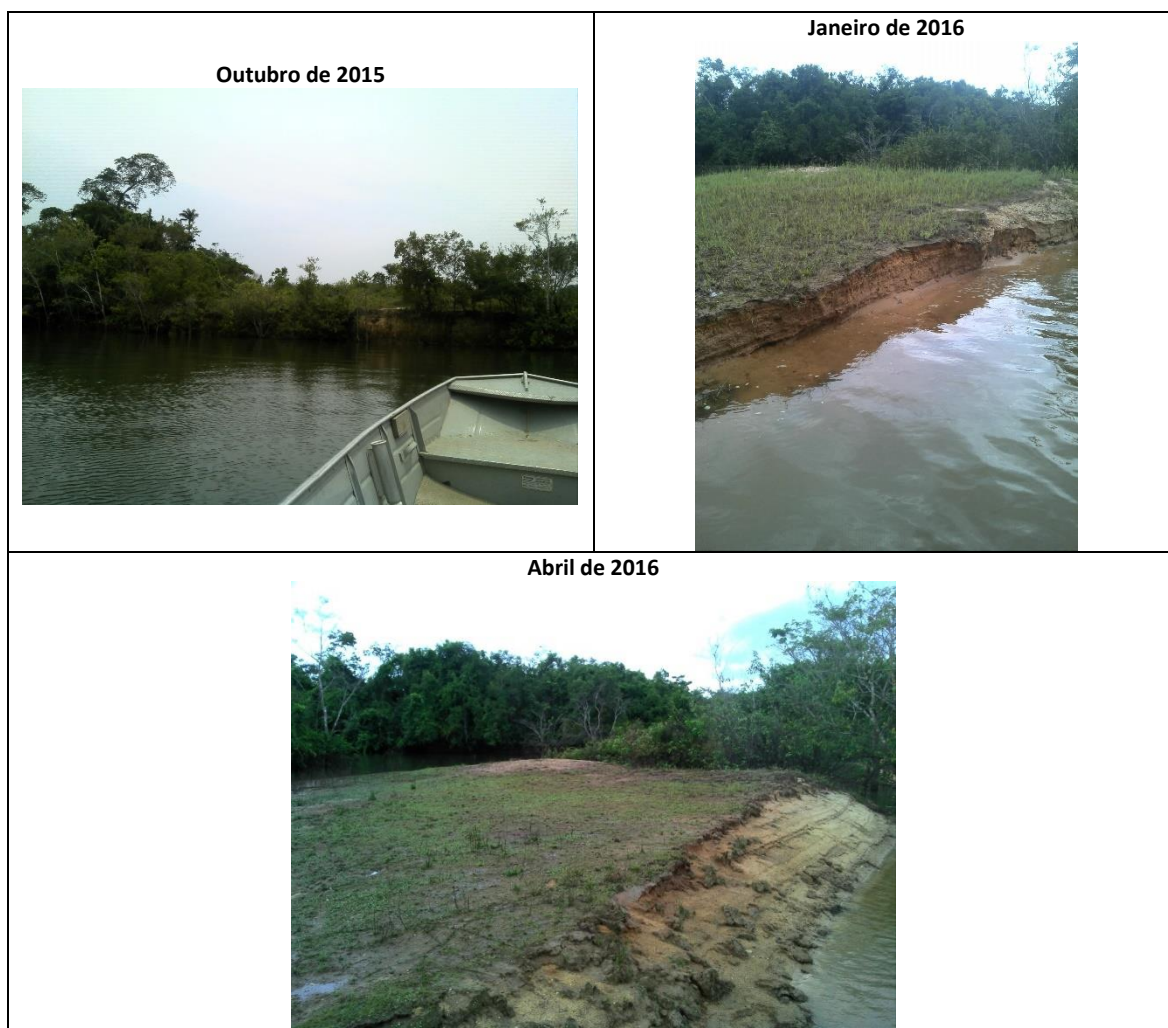
Ponto: MD-09	Local: Margem esquerda do reservatório no Teles Pires, à montante da barragem; Margem erodida.	
Data inicial: 20/06/2012	Data atual: 29/04/2016	Obra: UHE Teles Pires
Zona UTM: 21S	Datum: SAD69	
Coordenadas: Latitude: -9,38600° / Longitude: -56,58114°

Margem formada por ação garimpeira, composta por aterro areno-argiloso cor marrom claro. Foi fixada uma estaca vertical no topo barranco da encosta marginal do rio Teles Pires, representado pelo ponto **ME9A-V**. A figura abaixo ilustra de modo esquemático o ponto MD-09. A taxa de erosão natural está sendo acompanhada e avaliada, monitorando a evolução da mesma para uma possível remediação.
