APÊNDICE 1

Estacas de monitoramento dos pontos de erosão catalogados na área de influência da UHE Teles Pires

P. 07 - Programa de Monitoramento da Estabilidade das Encostas Marginais

Fichas de Cadastramento de Processos Erosivos: Pontos monitorados antes e após o enchimento do reservatório da UHE Teles Pires

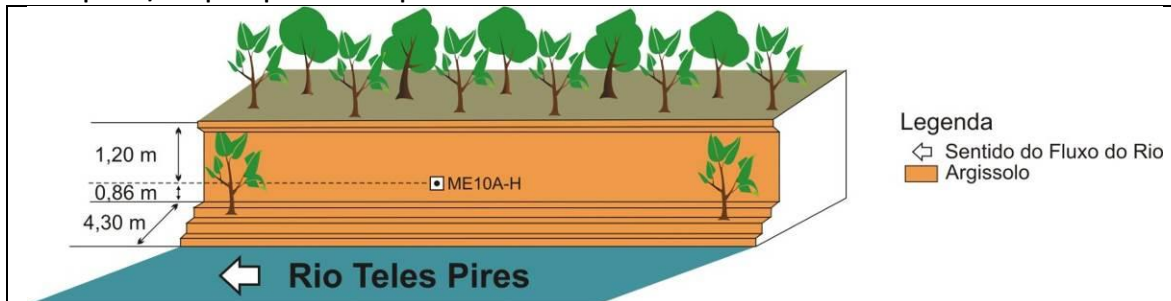
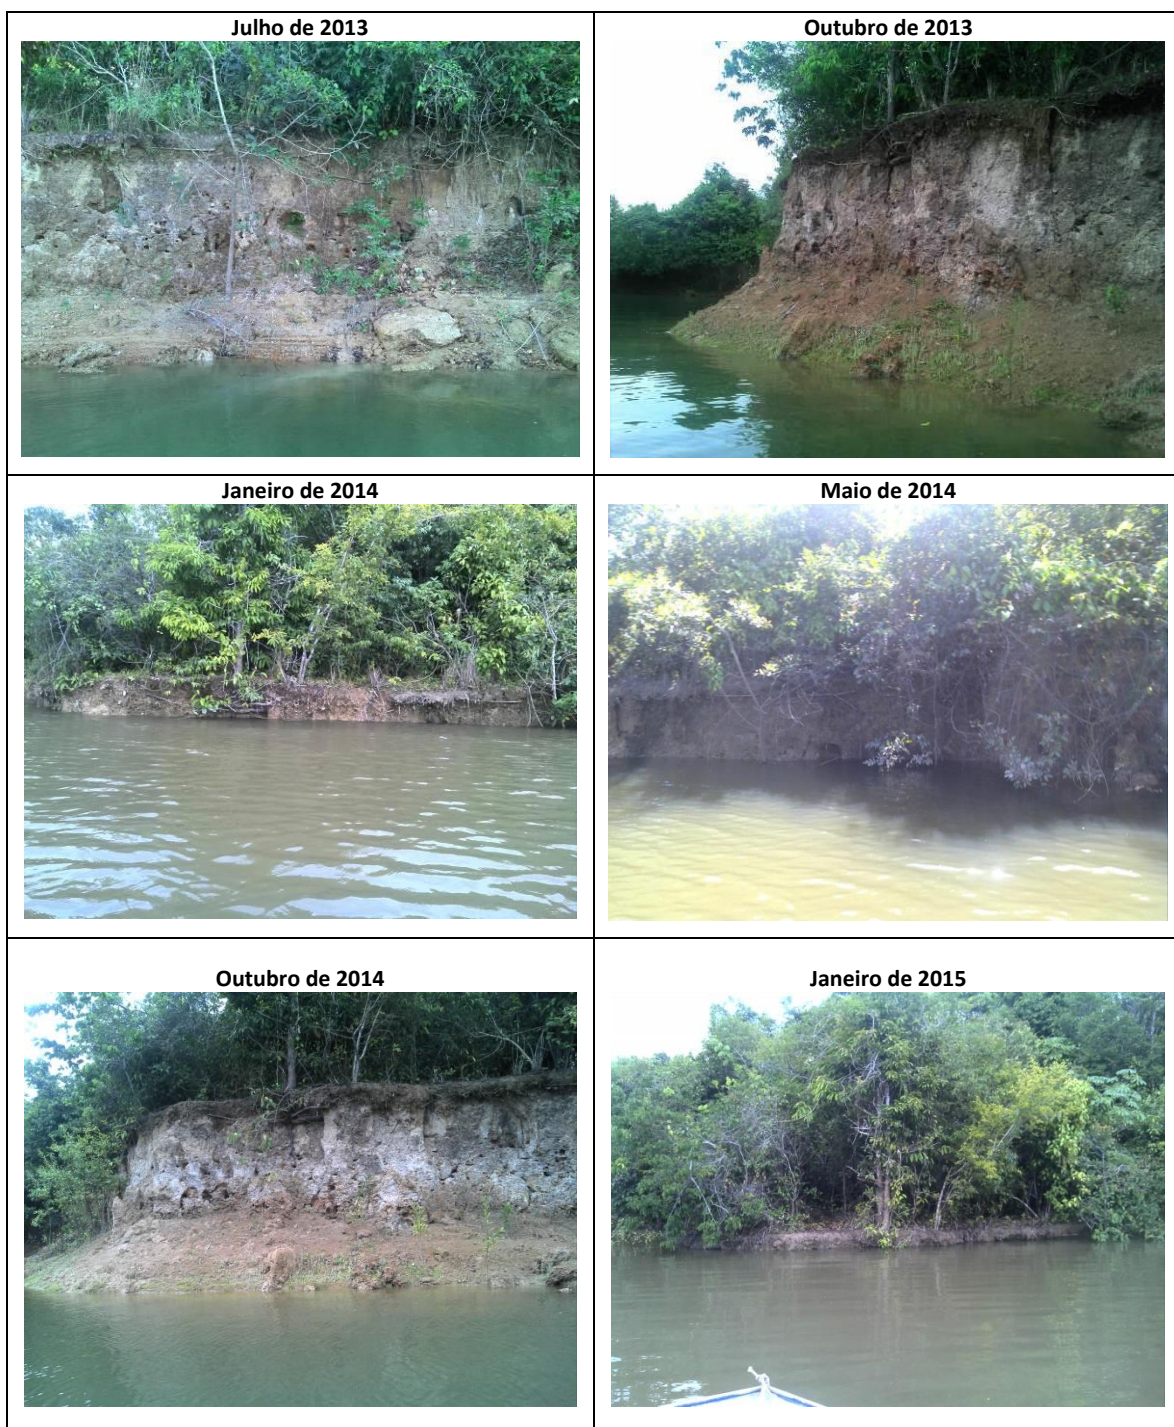
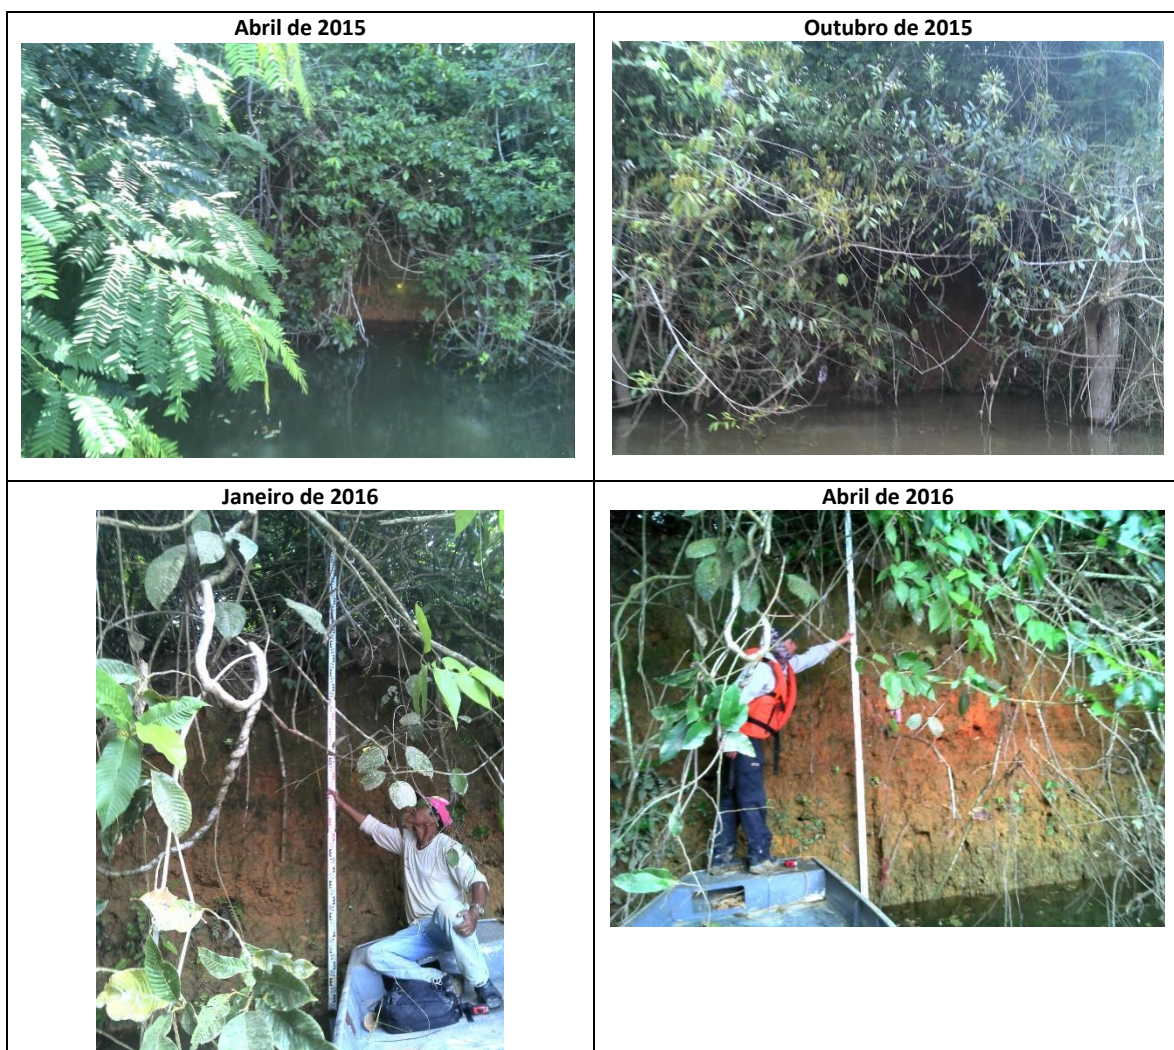
Ponto: MD-10	Local: Margem direita do reservatório no Teles Pires, à montante da barragem; Margem estável.	
Data inicial: 20/06/2012	Data atual: 29/04/2016	Obra: UHE Teles Pires
Zona UTM: 21S	Datum: SAD69	
Coordenadas: Latitude: -9,38635° / Longitude: -56, 57705°

Margem erodida provocada por ação garimpeira, composta por argissolo pouco arenoso cor marrom variegado. Foi fixada uma estaca horizontal no topo do barranco da encosta marginal do rio Teles Pires. A figura abaixo ilustra de modo esquemático o ponto ME-10. A taxa de erosão natural está sendo acompanhada e avaliada.

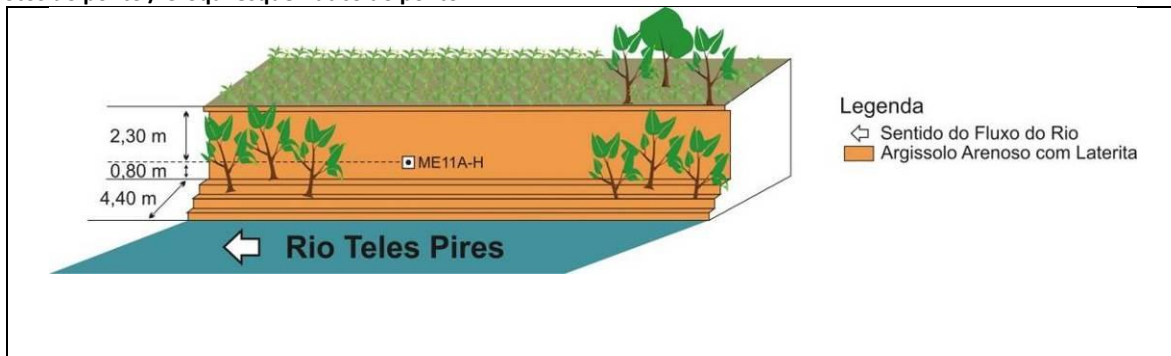
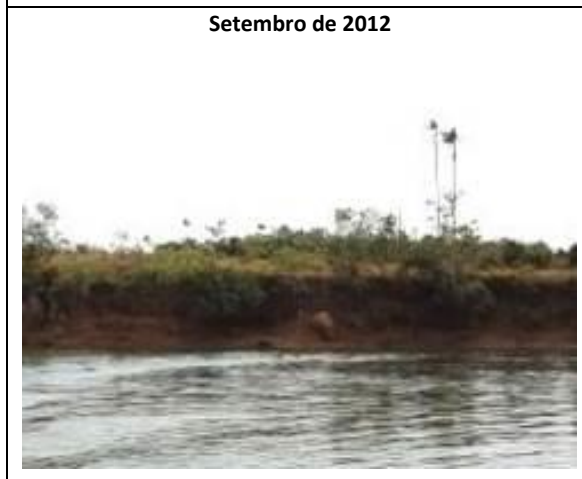
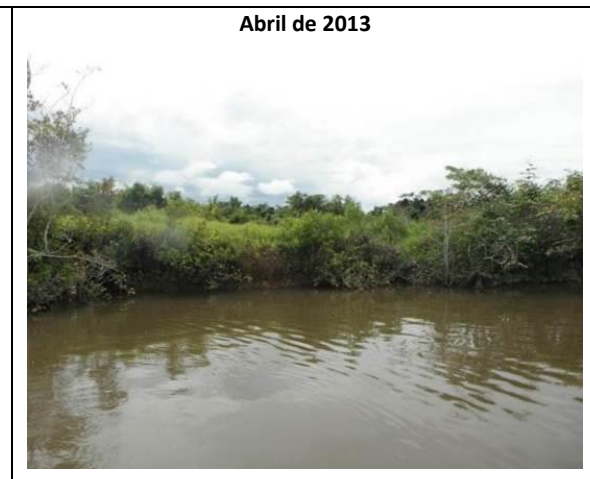
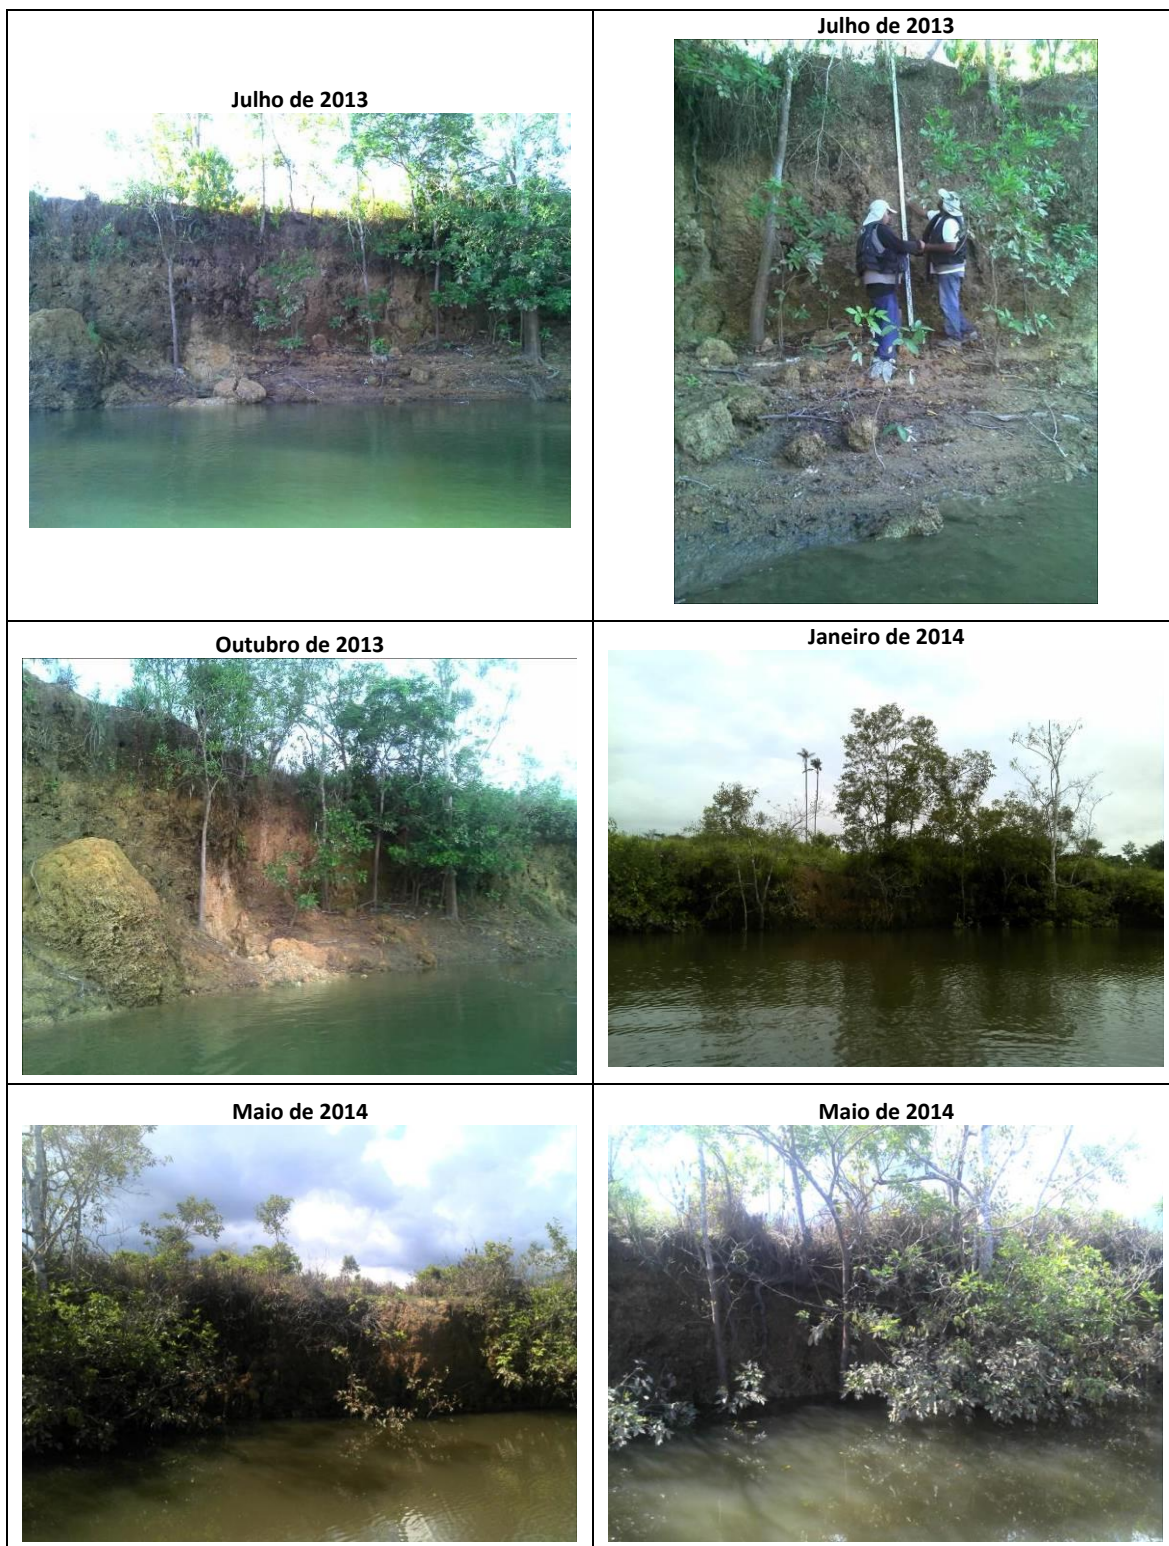
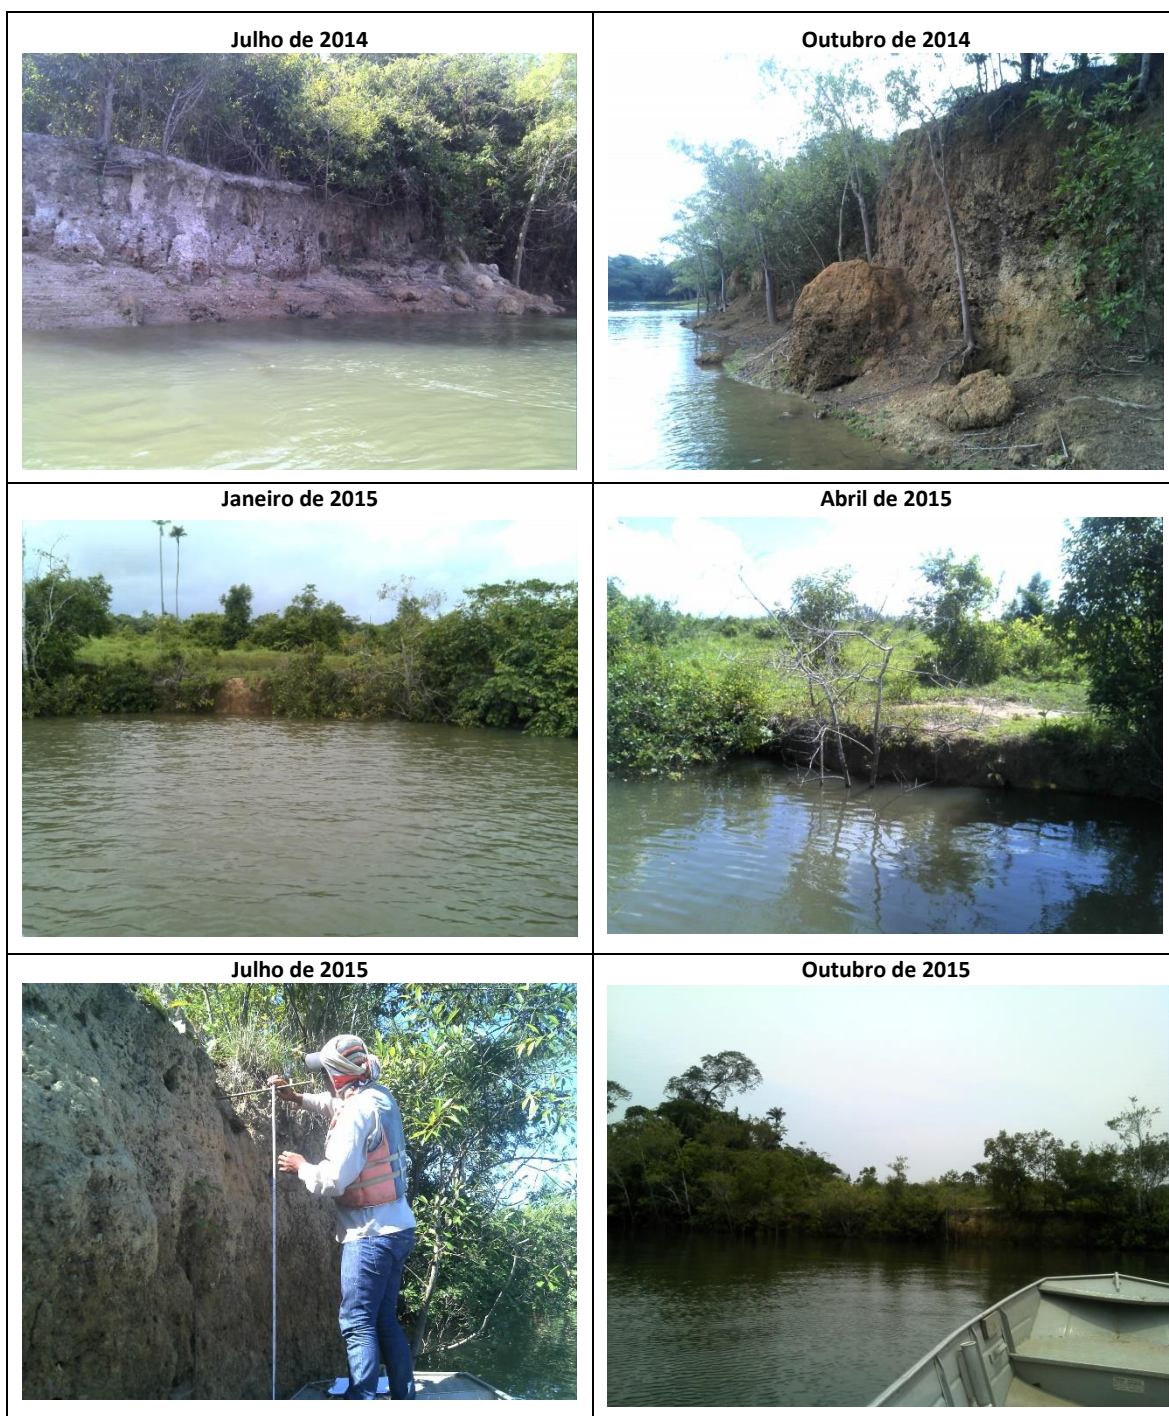
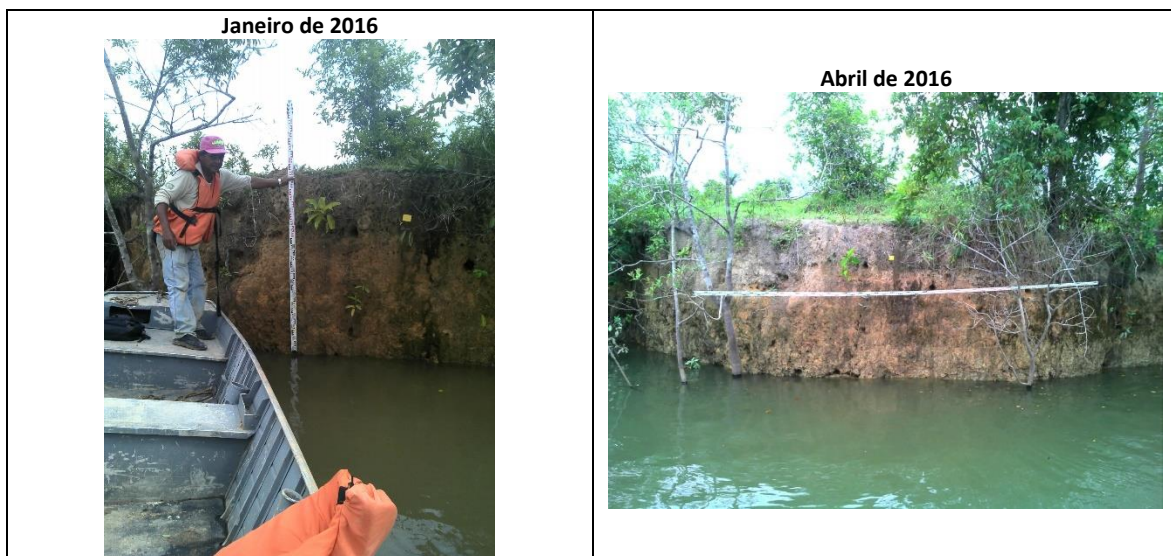
Ponto: MD-11	Local: Margem direita do reservatório no Teles Pires, à montante da barragem; Margem erodida e estável.	
Data inicial: 20/06/2012	Data atual: 29/04/2016	Obra: UHE Teles Pires
Zona UTM: 21S	Datum: SAD69	
Coordenadas: Latitude: -9,38740° / Longitude: -56,57433°

Margem erodida provocada por desmatamento para pastagem, composta por argissolo com laterita cor marrom variegado. Foi fixada uma estaca horizontal no barranco da encosta marginal do rio Teles Pires. A figura abaixo ilustra de modo esquemático o ponto MD-11. A taxa de erosão natural está sendo acompanhada e avaliada.

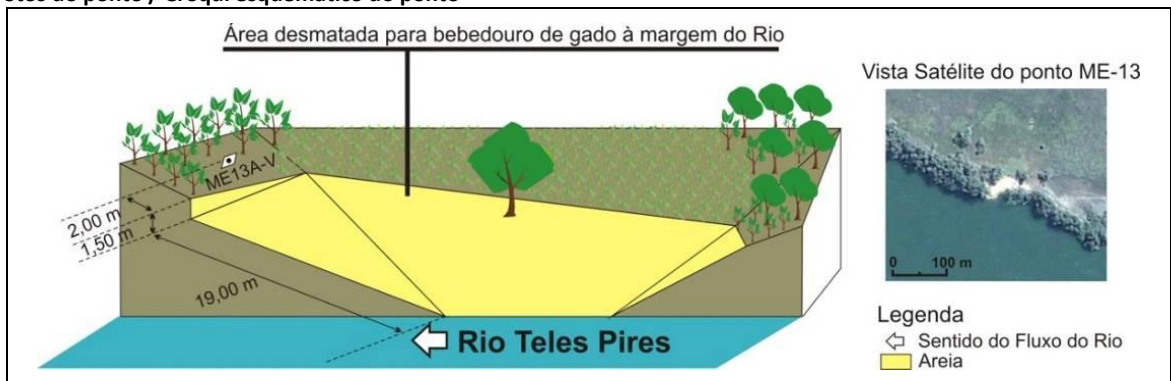
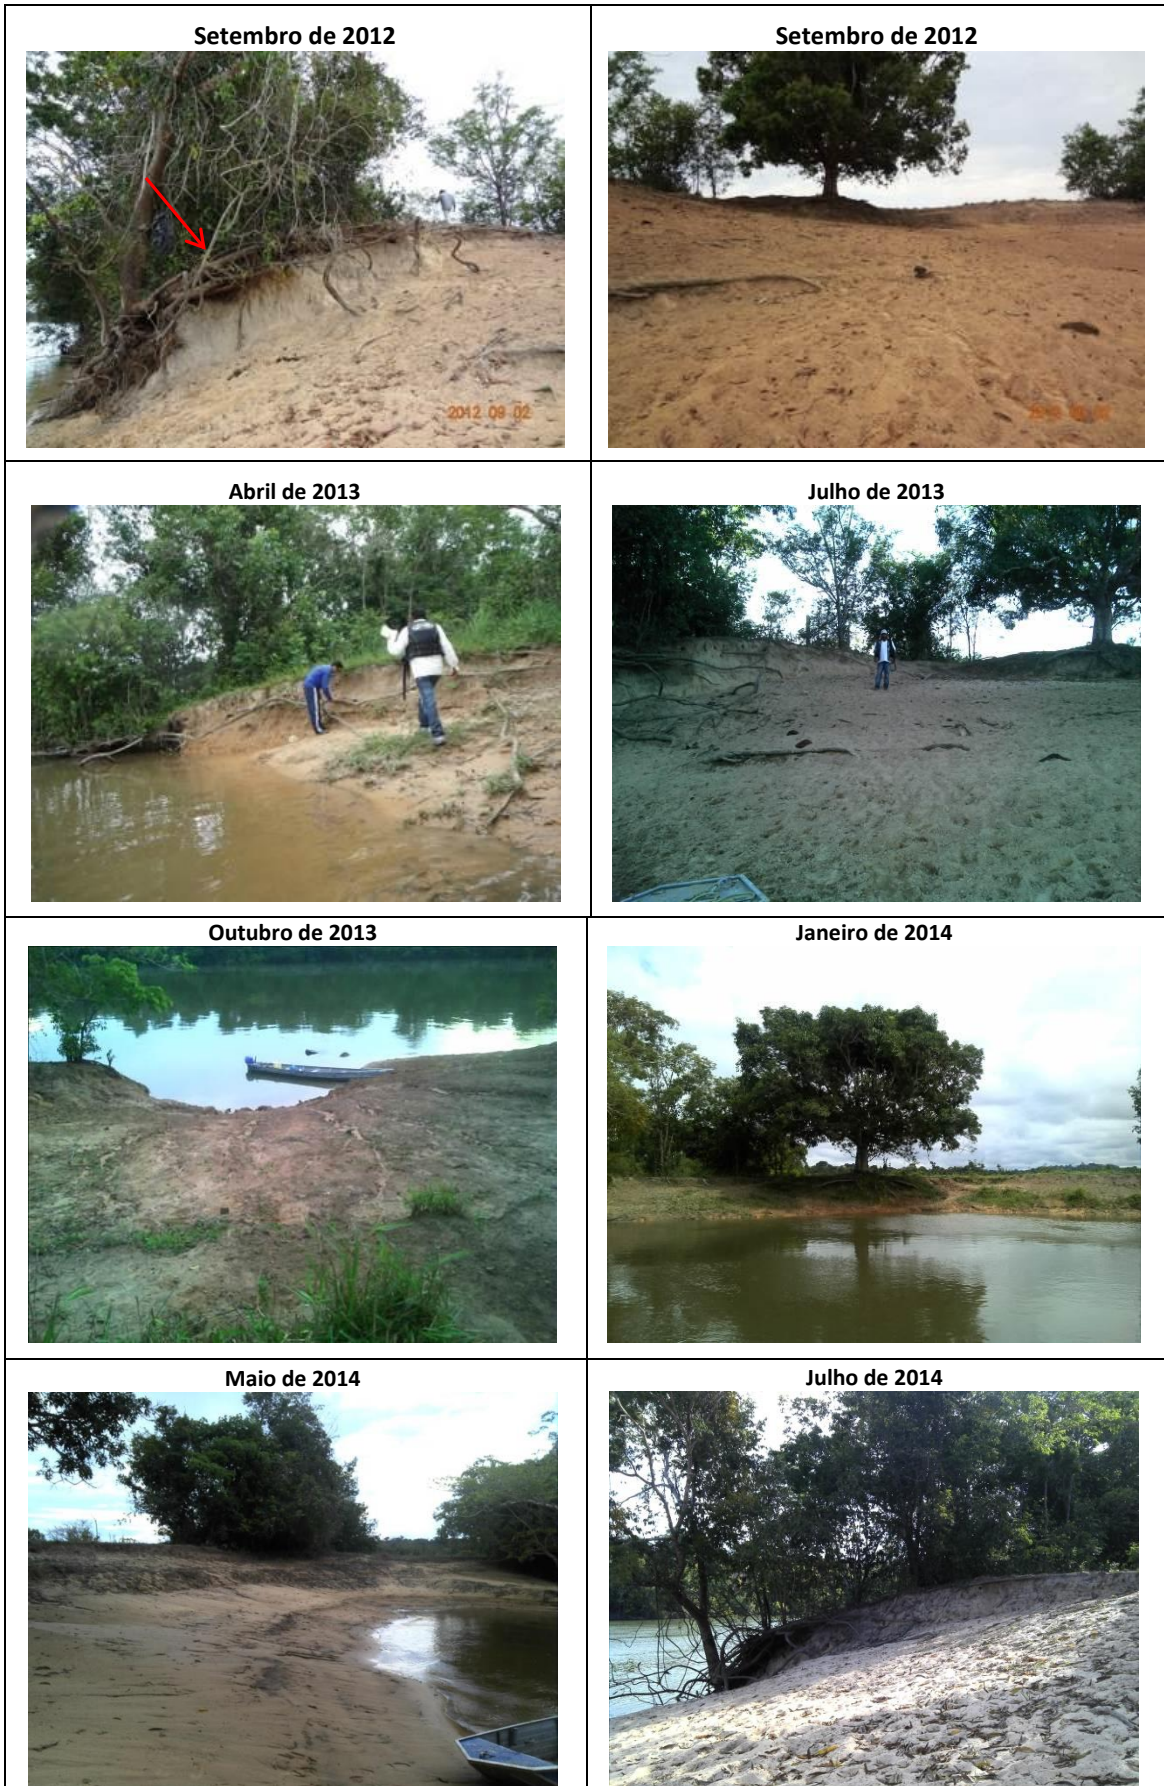
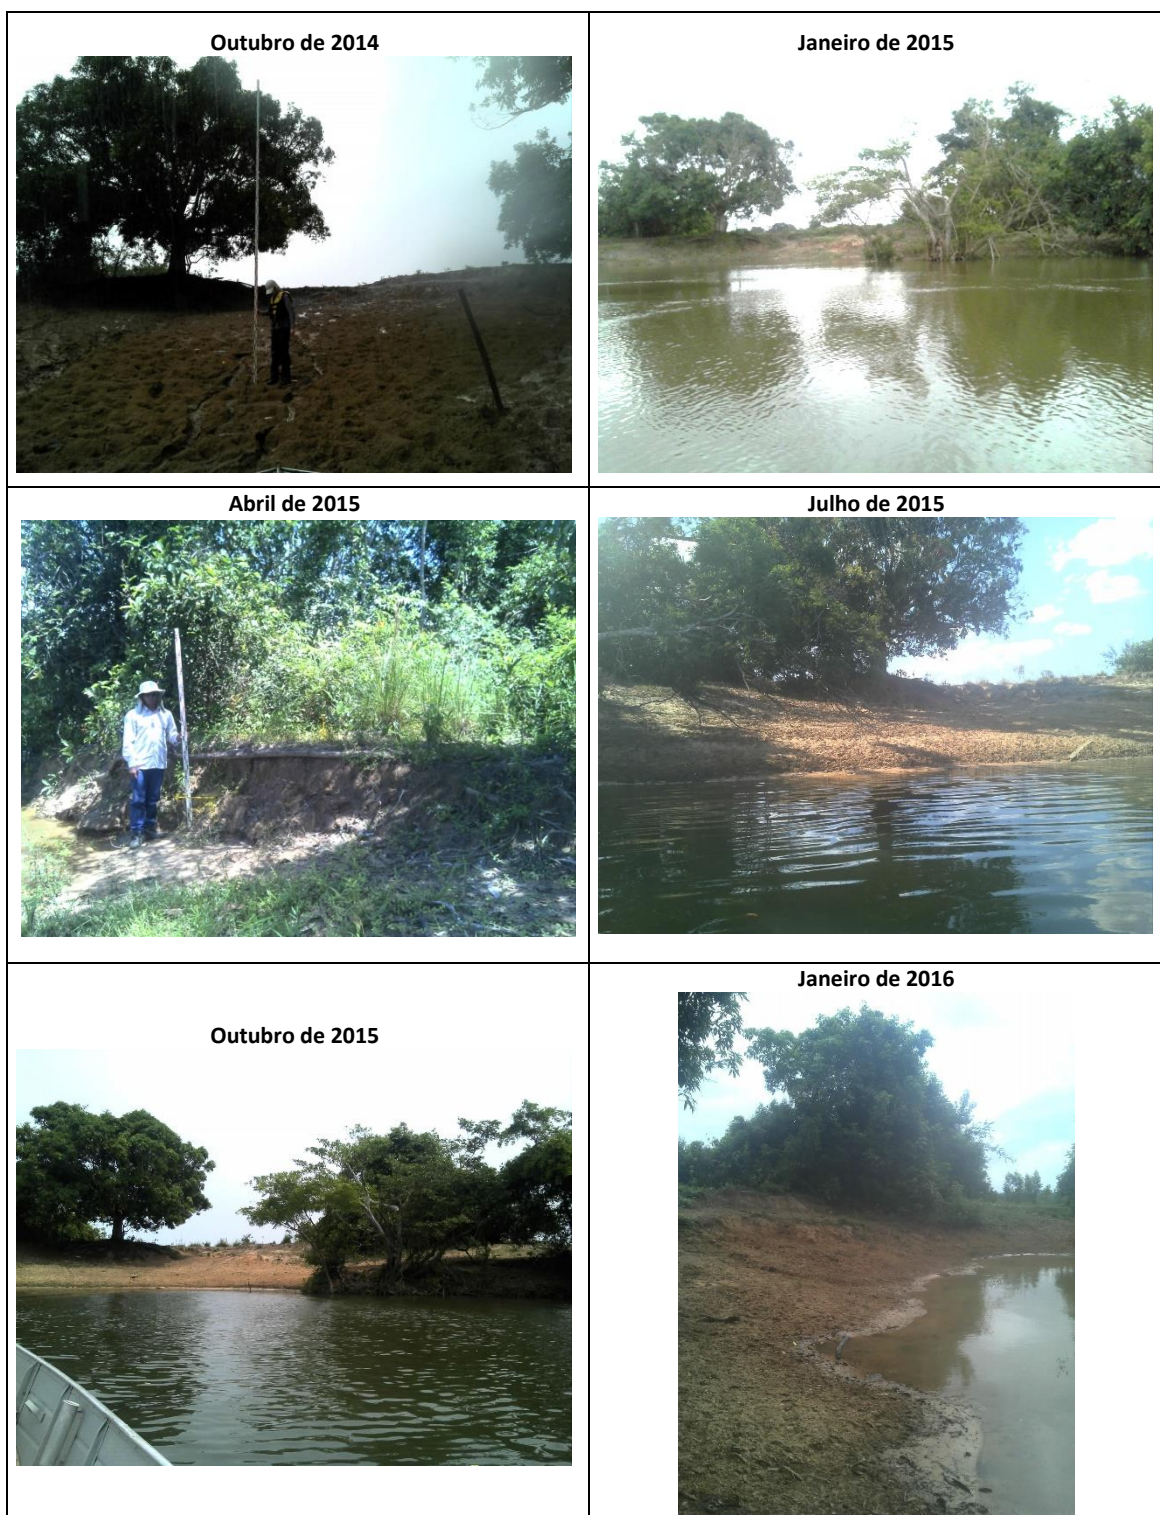
Margem erodida provocada por desmatamento para pastagem, composta por areia cor marrom clara. A figura abaixo ilustra de modo esquemático o ponto MD-13. A taxa de erosão natural está sendo acompanhada e avaliada, monitorando a evolução da mesma para uma possível remediação.

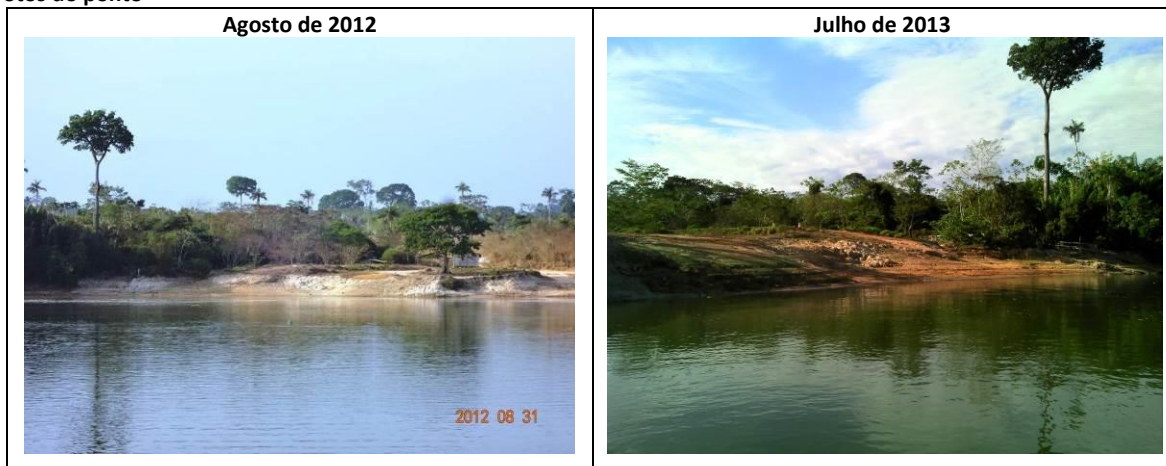
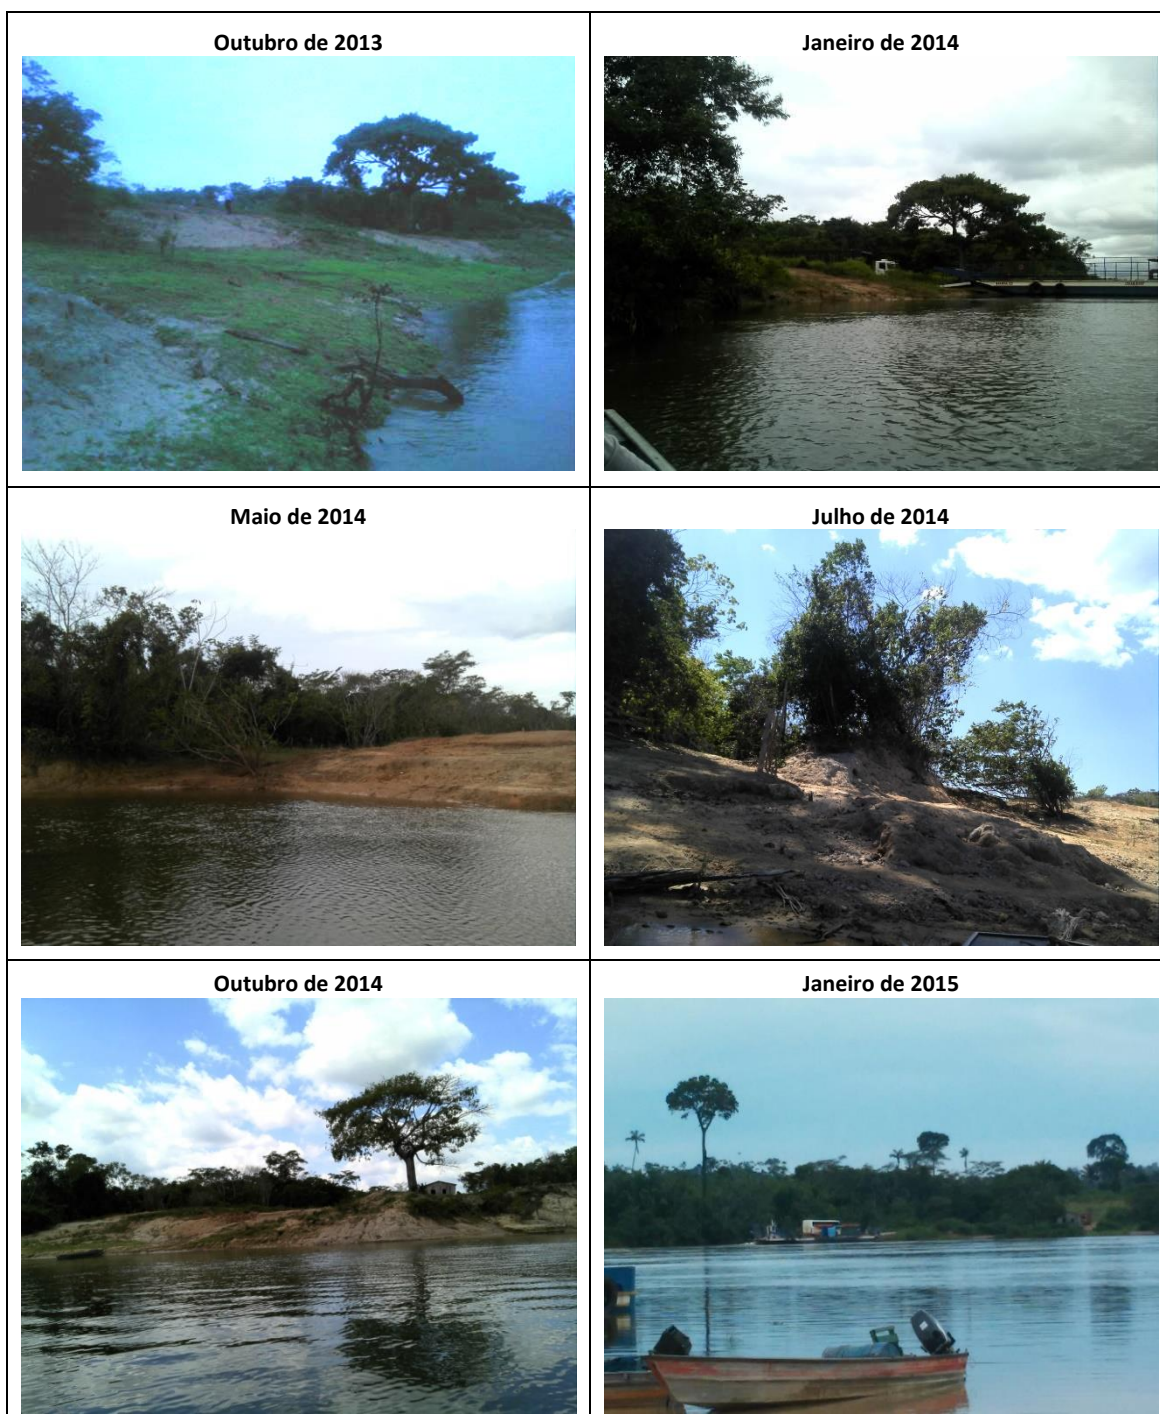
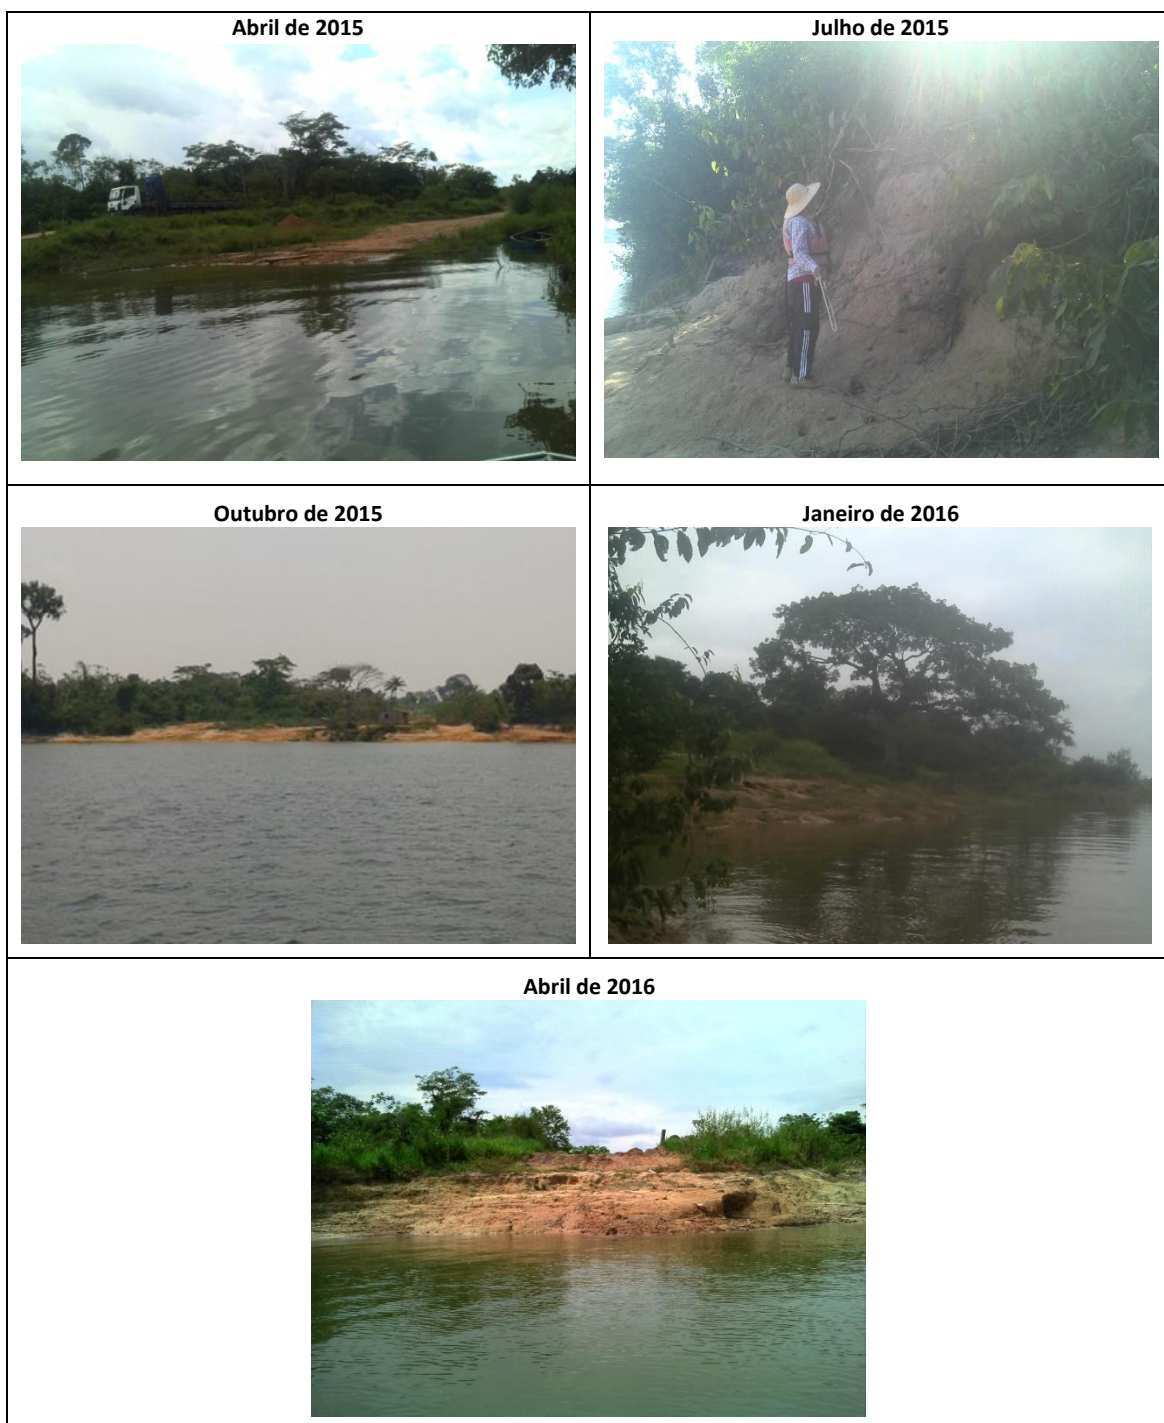
Margem direita desmatada e aplainada para acesso à balsa do Cajueiro. Local de atraque de balsas.

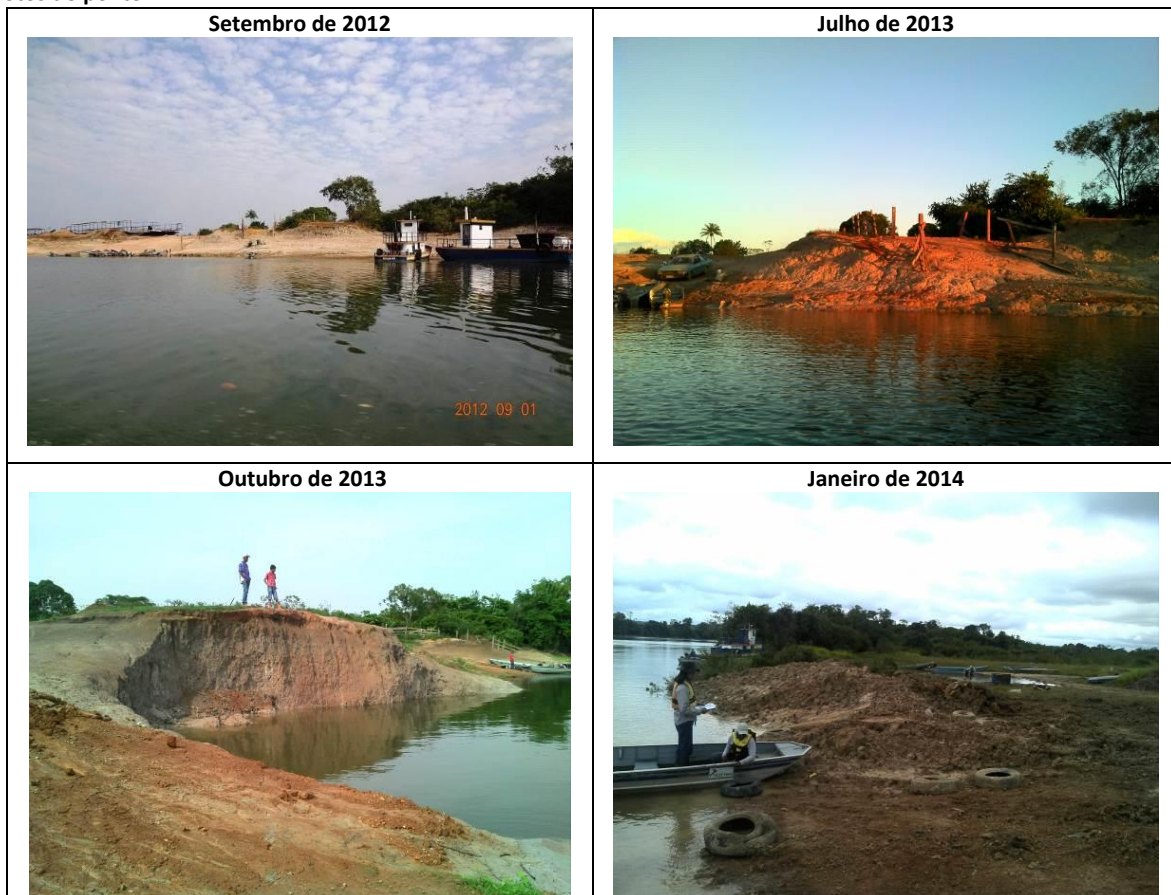
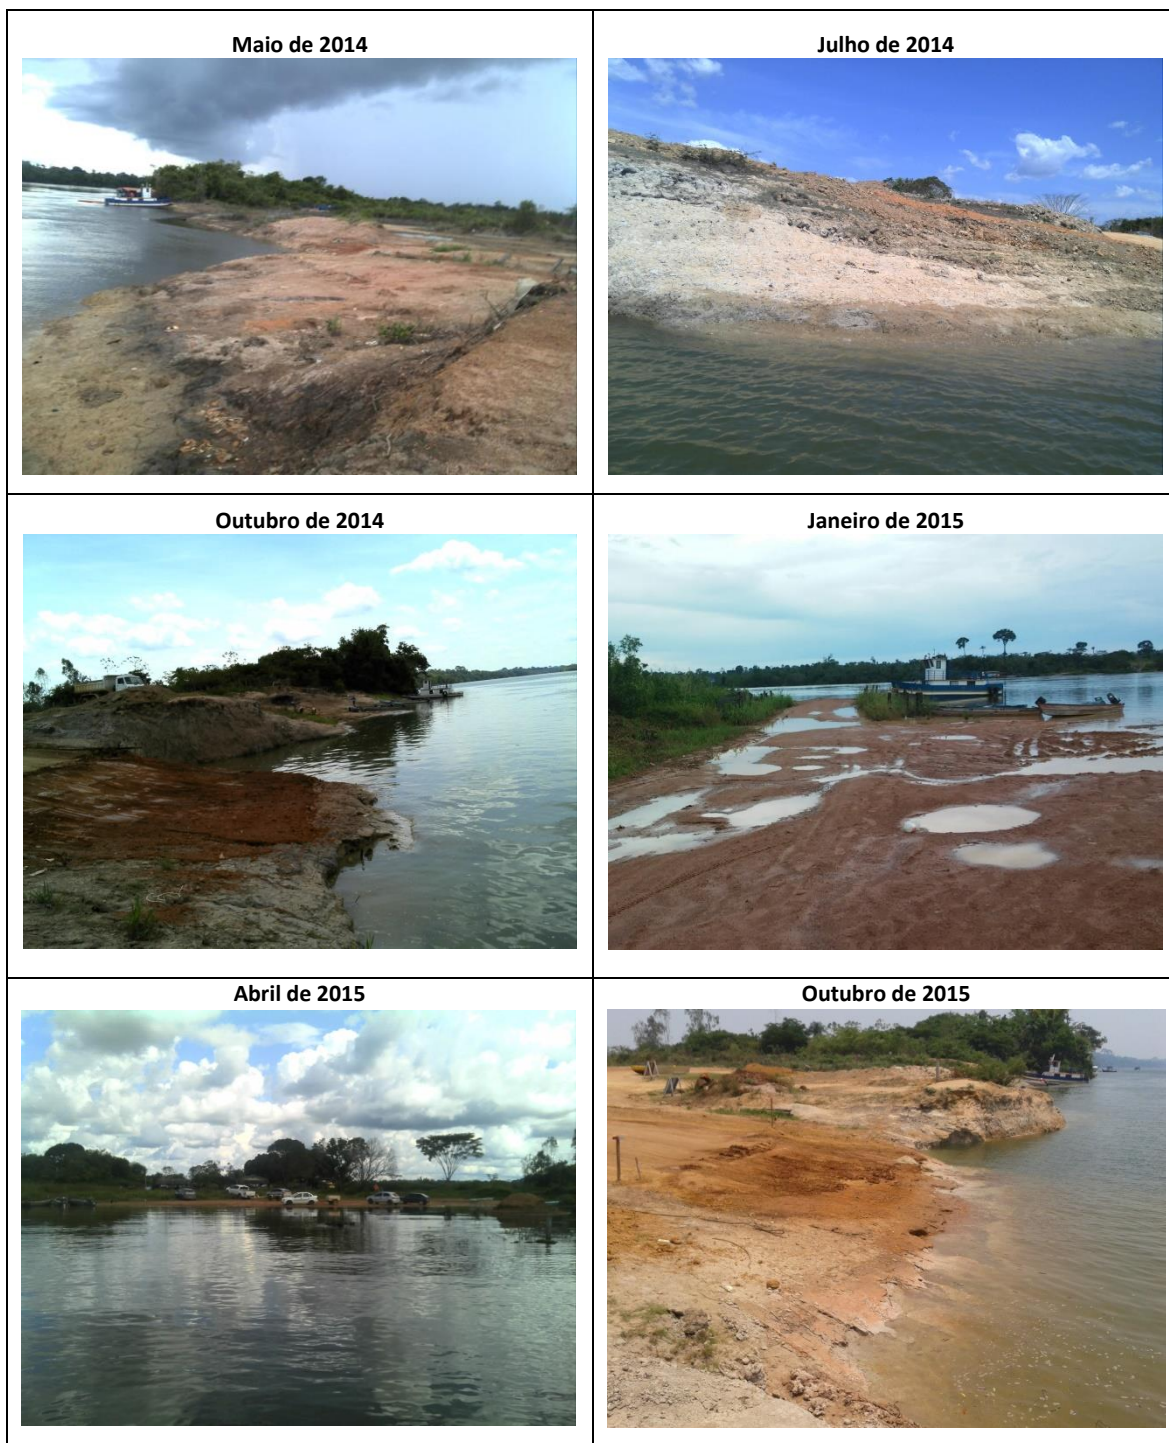
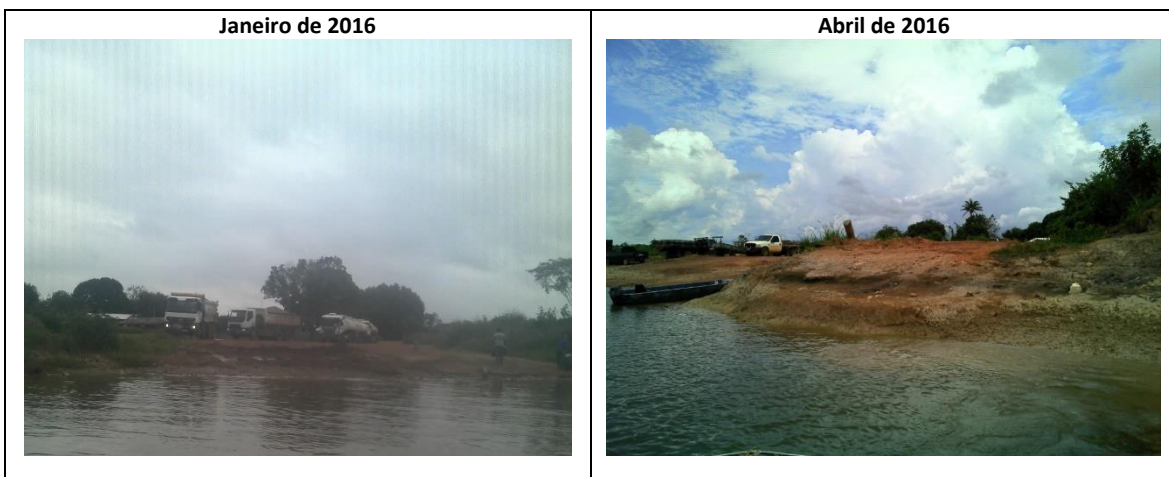
Ponto: ME-15	Local: Margem esquerda do rio Teles Pires, à montante da barragem e do reservatório; Acesso a Balsa do Cajueiro; Margem aplainada.	
Data inicial: 20/06/2012	Data atual: 29/04/2016	Obra: UHE Teles Pires
Zona UTM: 21S	Datum: SAD69	
Coordenadas: Latitude: -9,45269° / Longitude: -56,49144°

Margem esquerda desmatada e aplainada para acesso a balsa do cajueiro.
