APÊNDICE 1

Estacas de monitoramento dos pontos de erosão catalogados na área de influência da UHE Teles Pires

P. 07 - Programa de Monitoramento da Estabilidade das Encostas Marginais

Fichas de Cadastramento de Processos Erosivos: Pontos monitorados antes e após o enchimento do reservatório da UHE Teles Pires

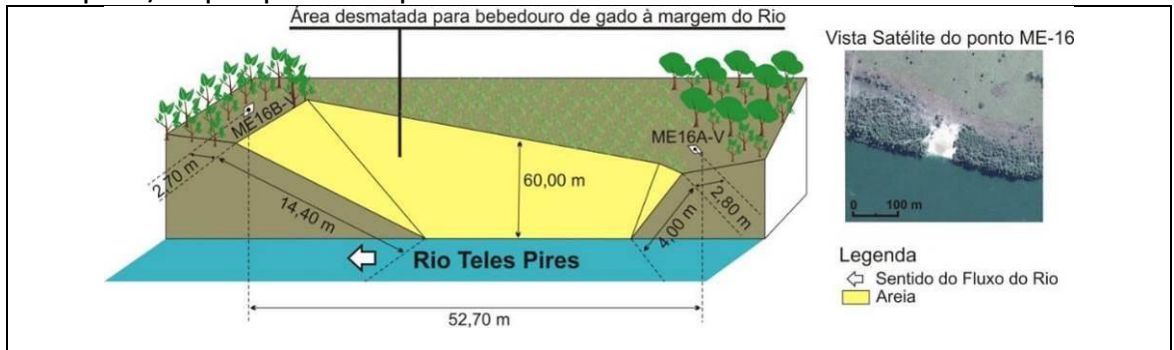
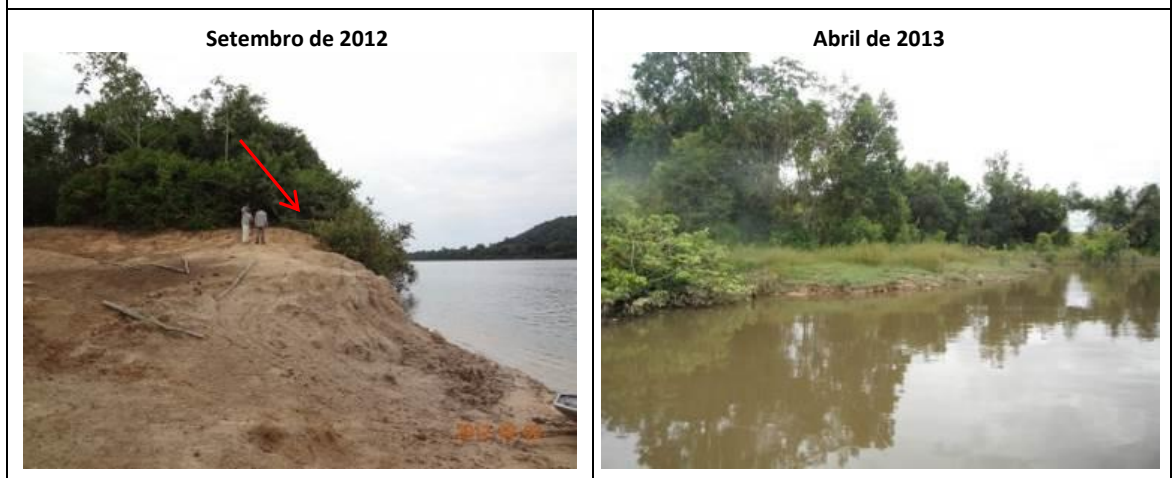
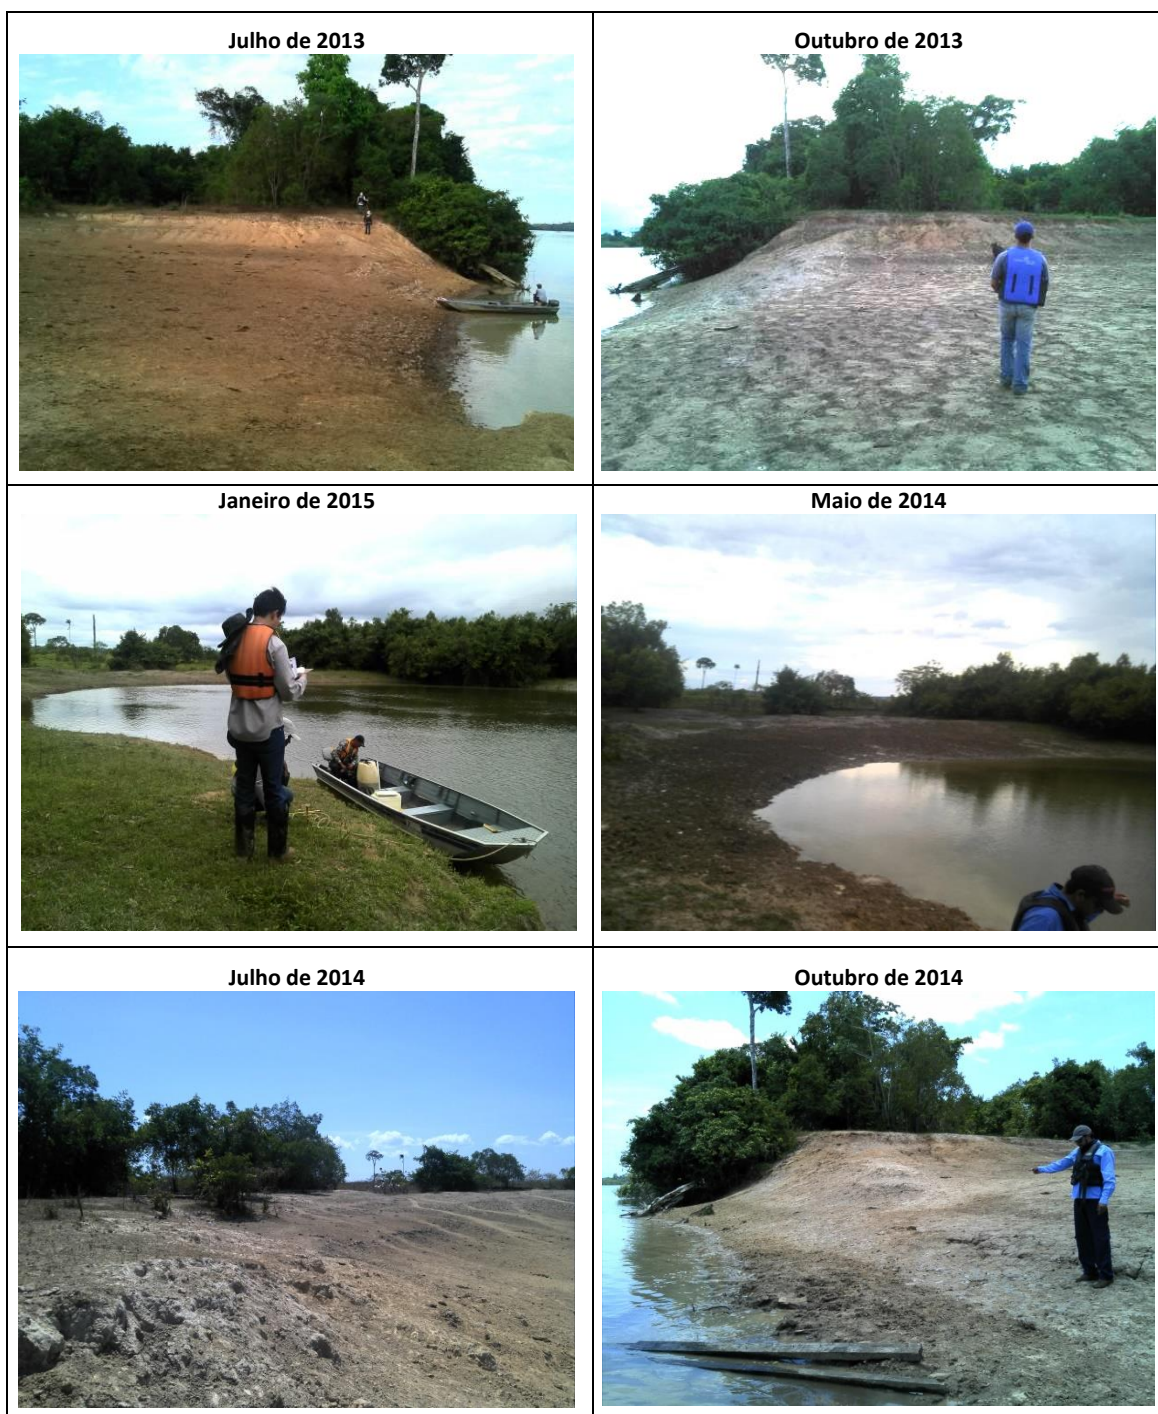
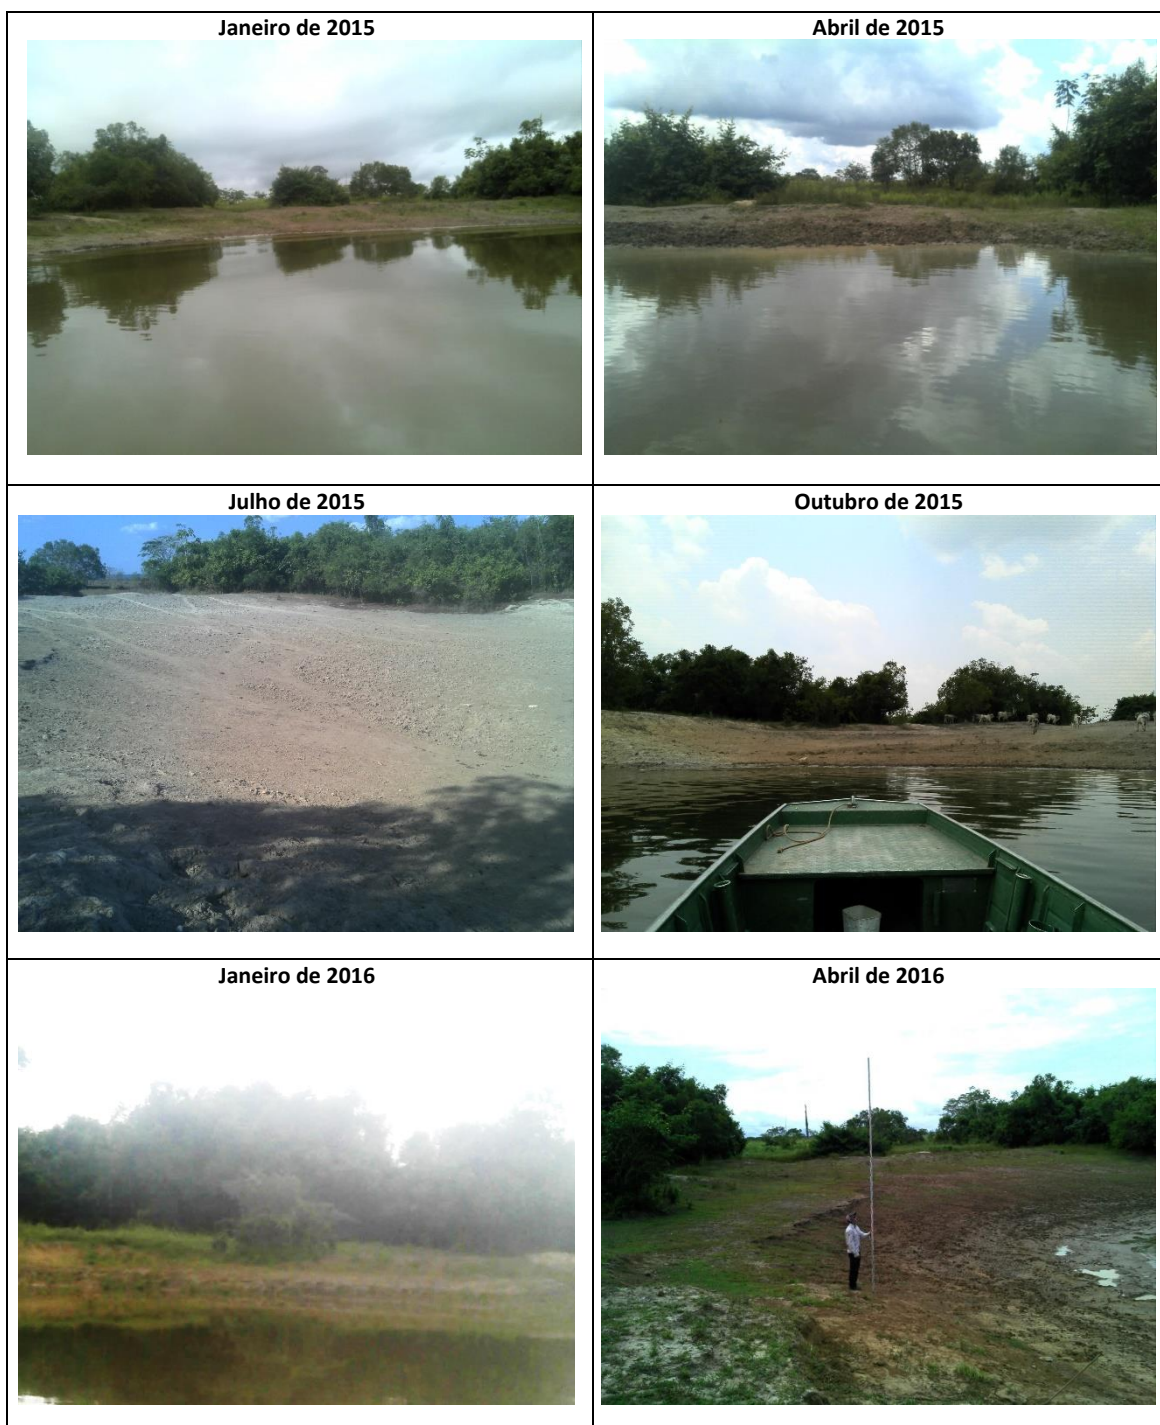
Margem erodida provocada por desmatamento para pastagem, composta por areia cor marrom clara. A figura abaixo ilustra de modo esquemático o ponto MD-16. A taxa de erosão natural está sendo acompanhada e avaliada, monitorando a evolução da mesma para uma possível remediação.

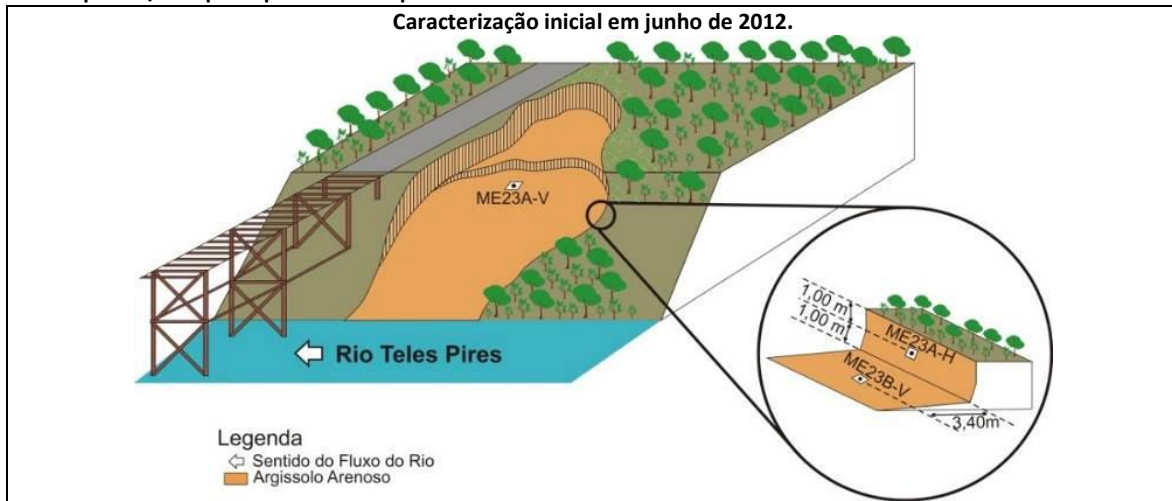
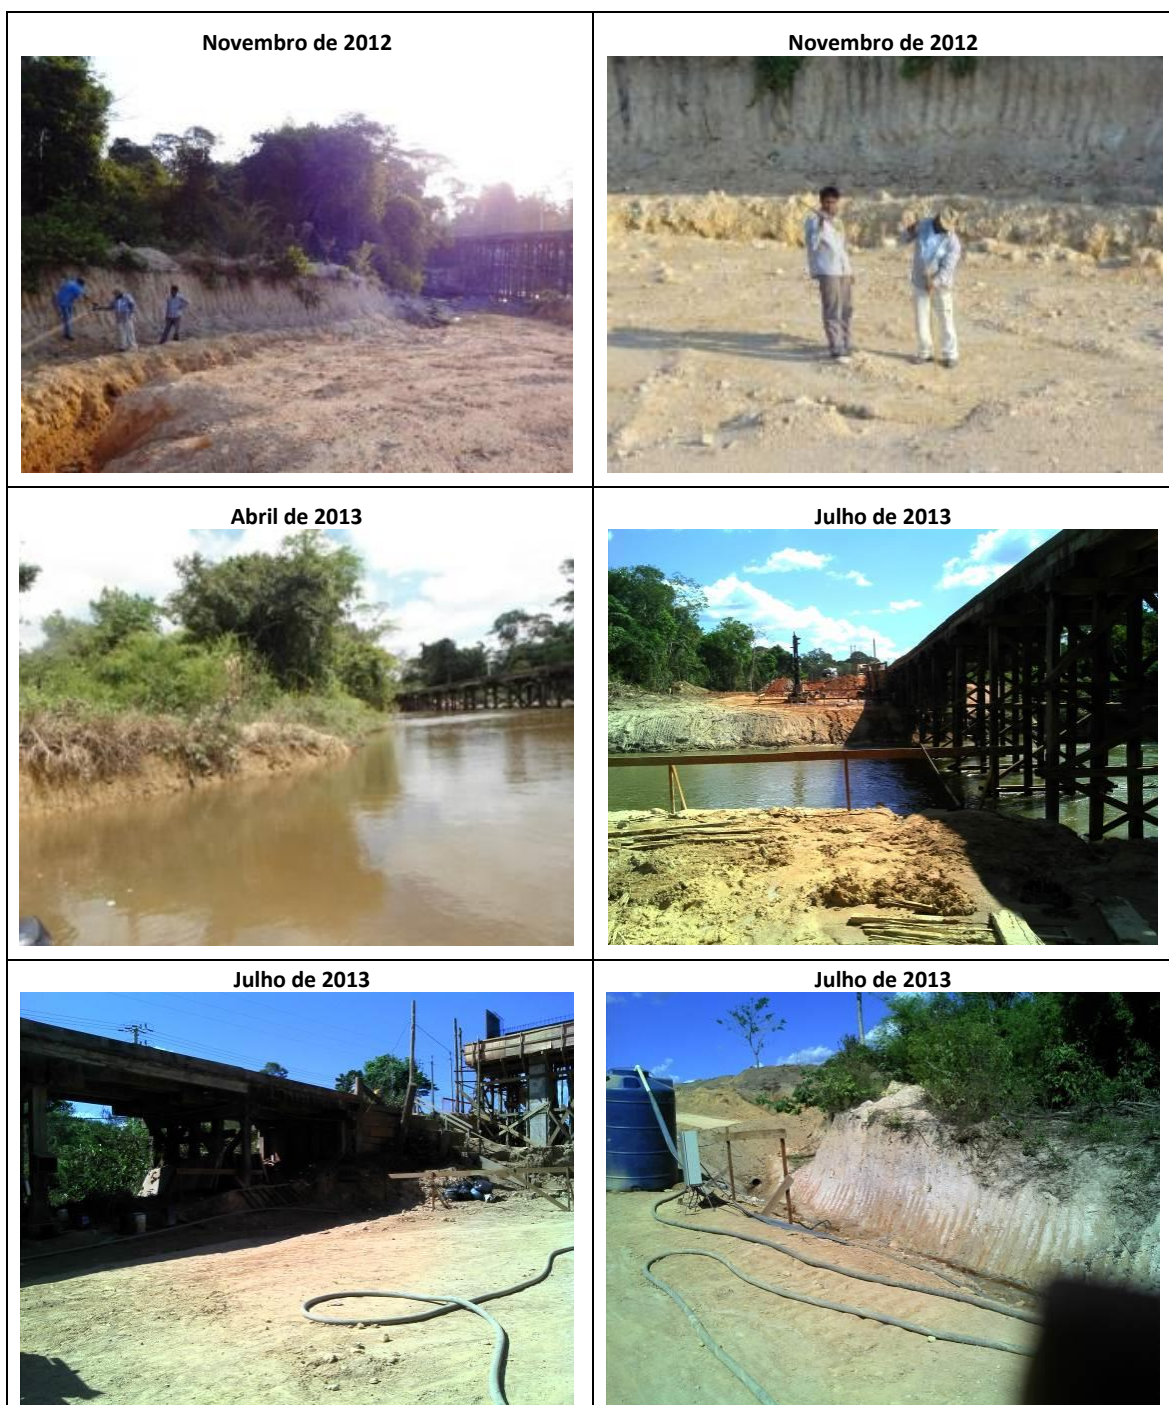
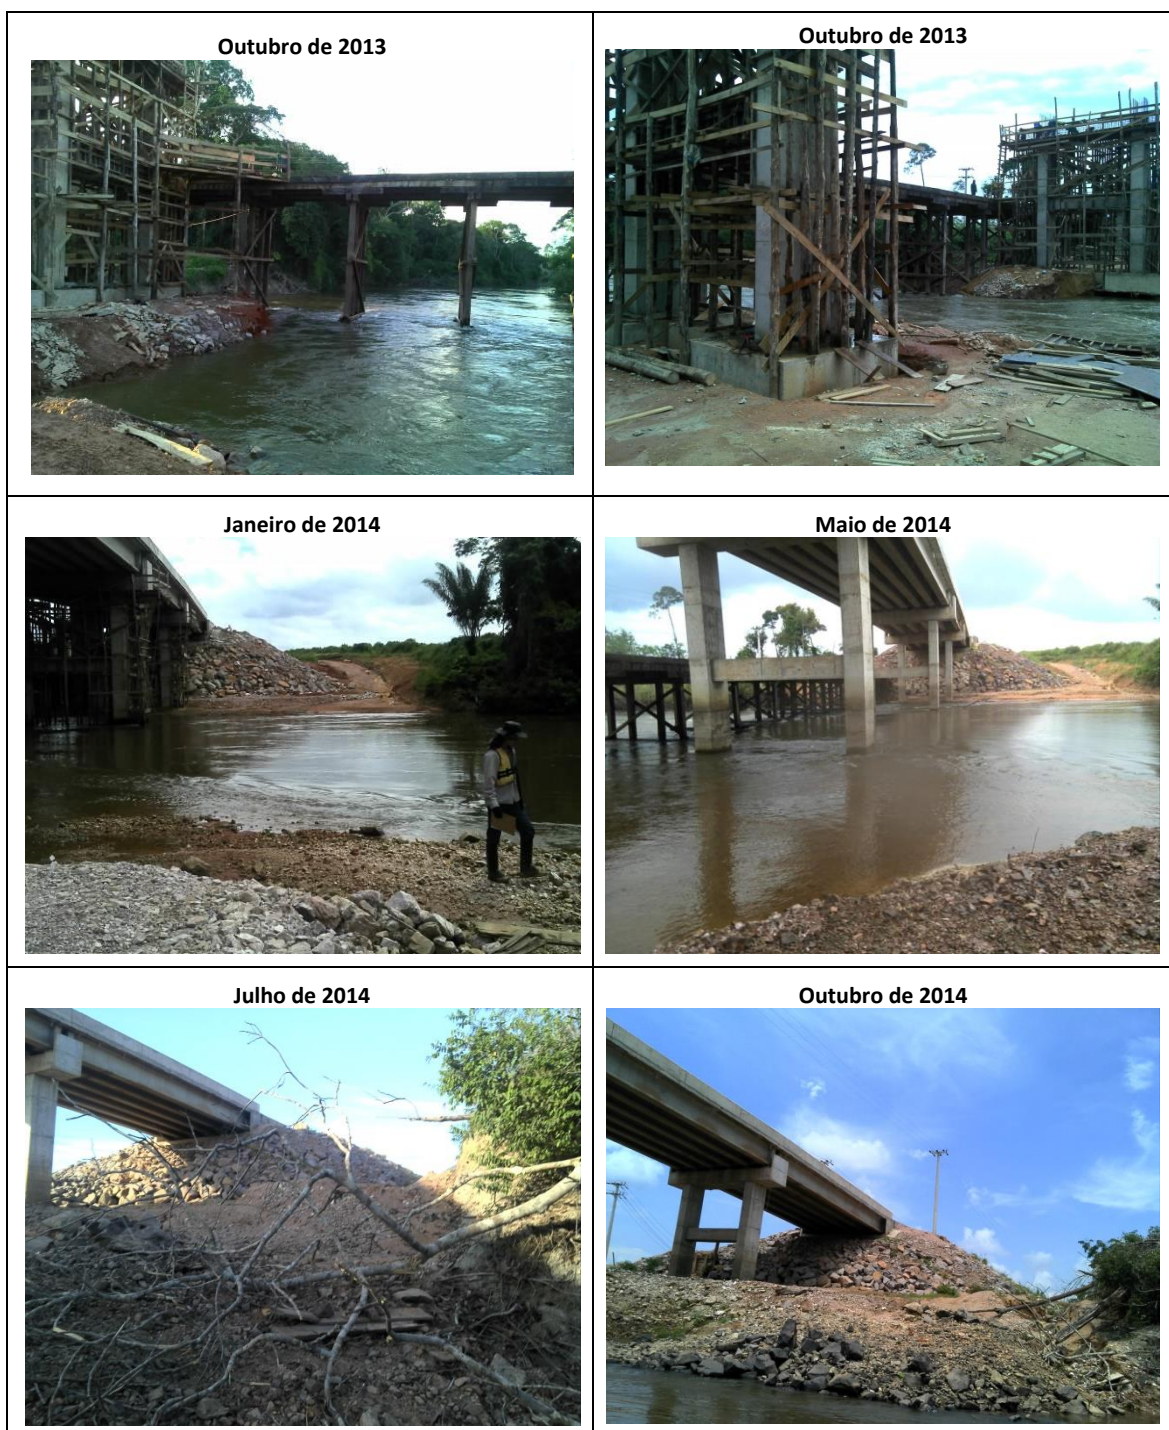
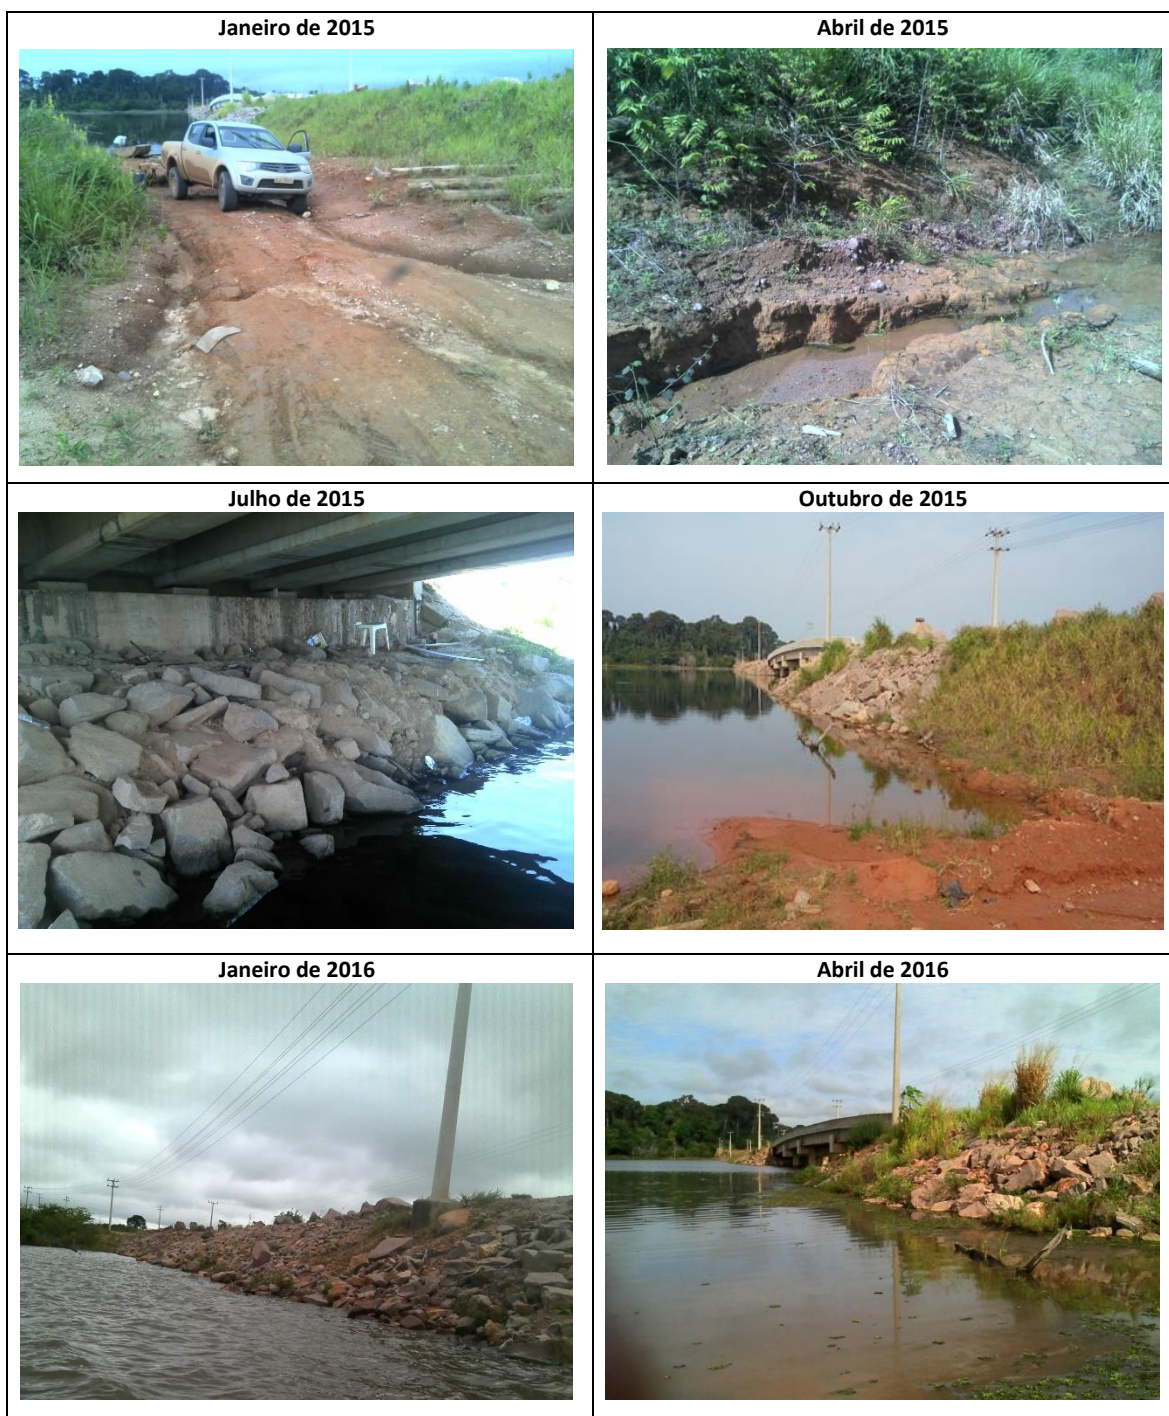
Margem erodida inicialmente pelo processo de voçoroca, composta por argissolo arenoso. A figura abaixo ilustra de modo esquemático a caracterização inicial do ponto MD-23 em 2012. Atualmente, devido a construção da ponte o modelado geomorfológico foi muito modificado, e há a presença de sulcos nos arredores da ponte.

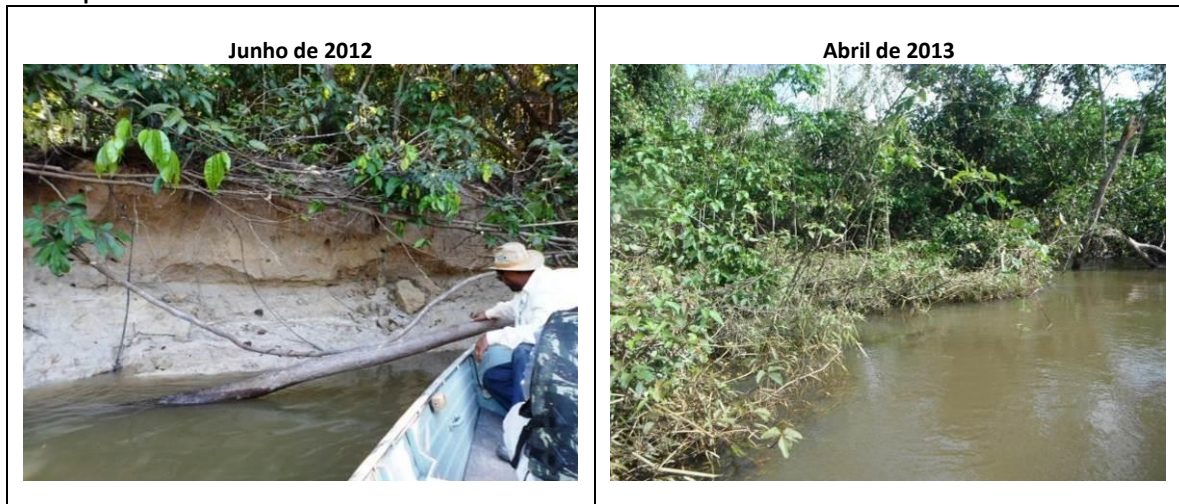
Ponto: MD-26	Local: Margem direita do rio Paranaíta, à montante do reservatório; Margem erodida.	
Data inicial: 21/06/2012	Data atual: 30/04/2016	Obra: UHE Teles Pires
Zona UTM: 21S	Datum: SAD69	
Coordenadas: Latitude: -9,70533° / Longitude: -56,63044°

Erosão da margem provocada por ação fluvial intensa. A taxa de erosão natural está sendo acompanhada e avaliada.

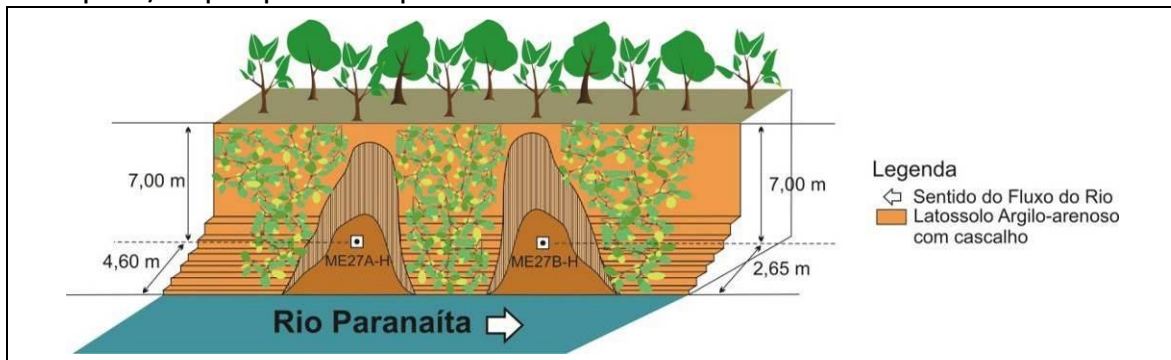
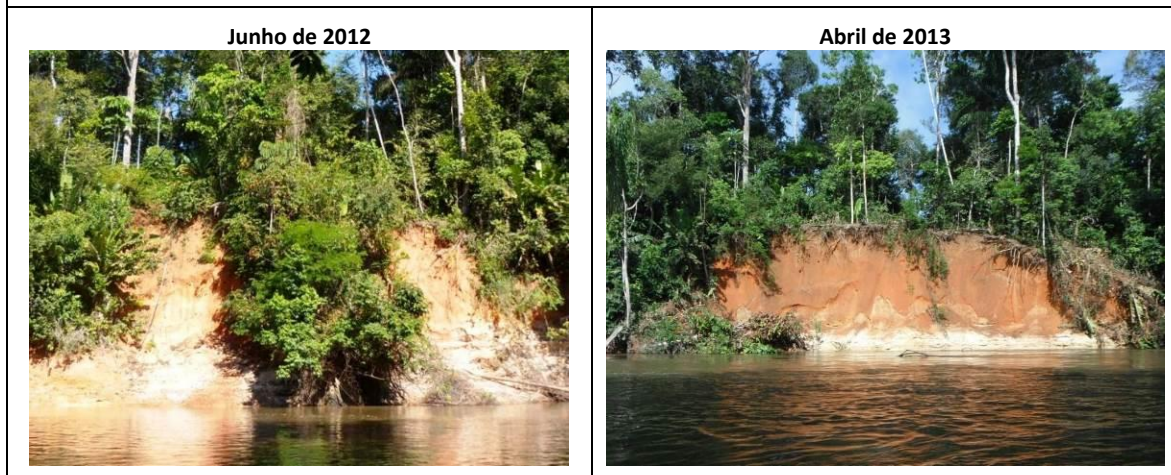
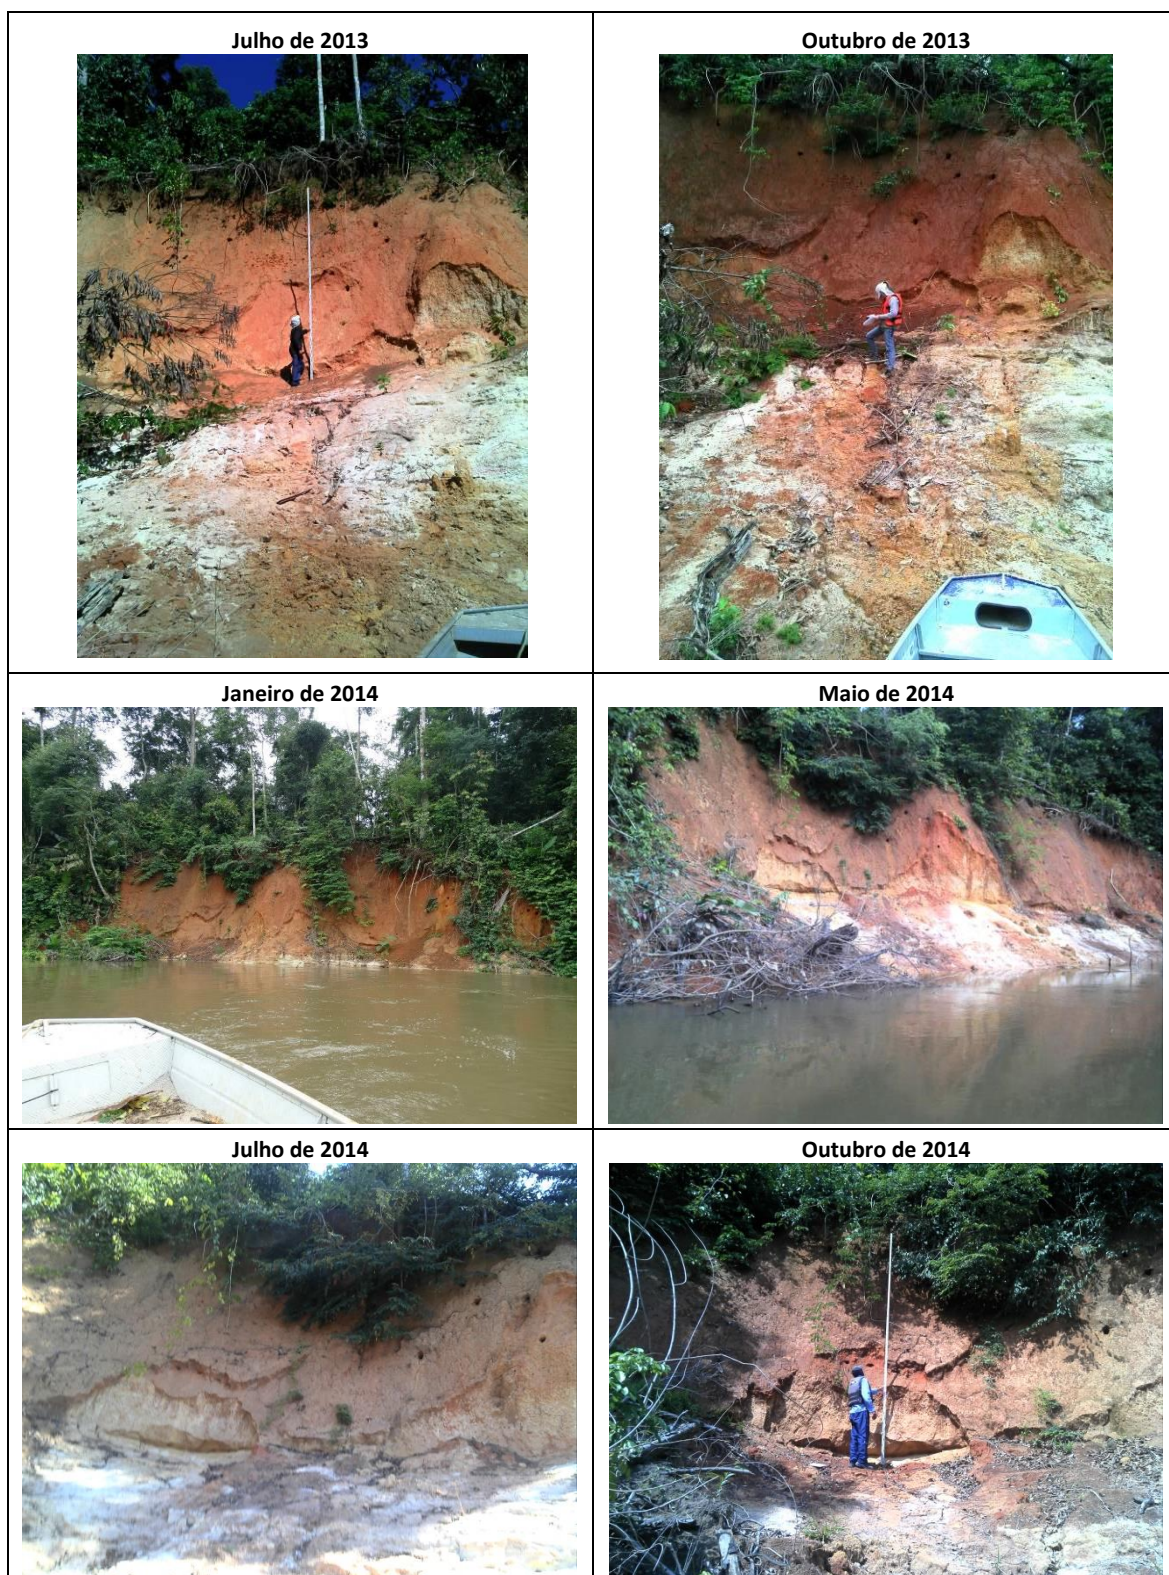
Margem erodida composta por latossolo arenoso, cor marrom a vermelho variegado, areia laterítica cor branca, e cascalho pouco arredondado.

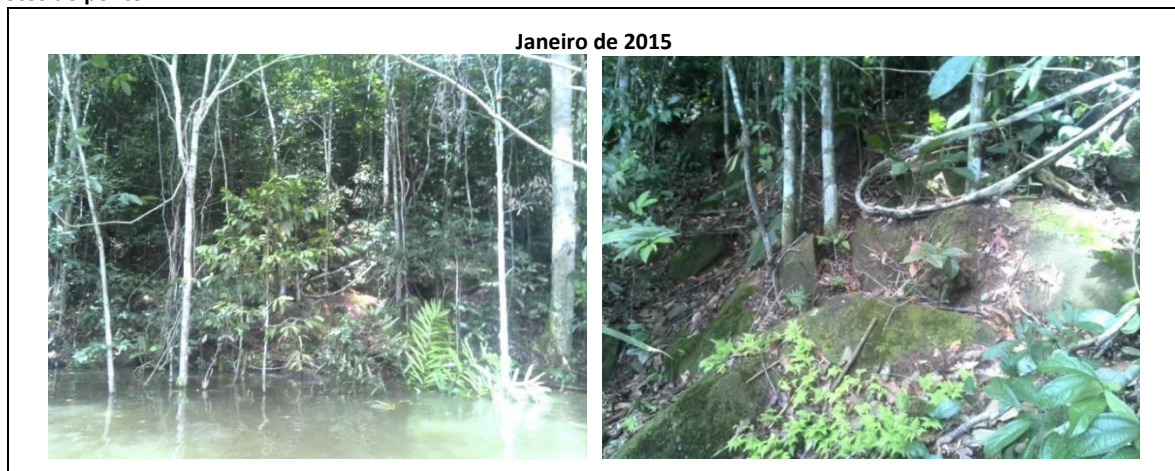
A área não possui processos erosivos ativos, sendo que foi catalogada apenas para acompanhamento futuro, visto que o depósito de tálus pode facilitar a ocorrência de movimentos de massa.

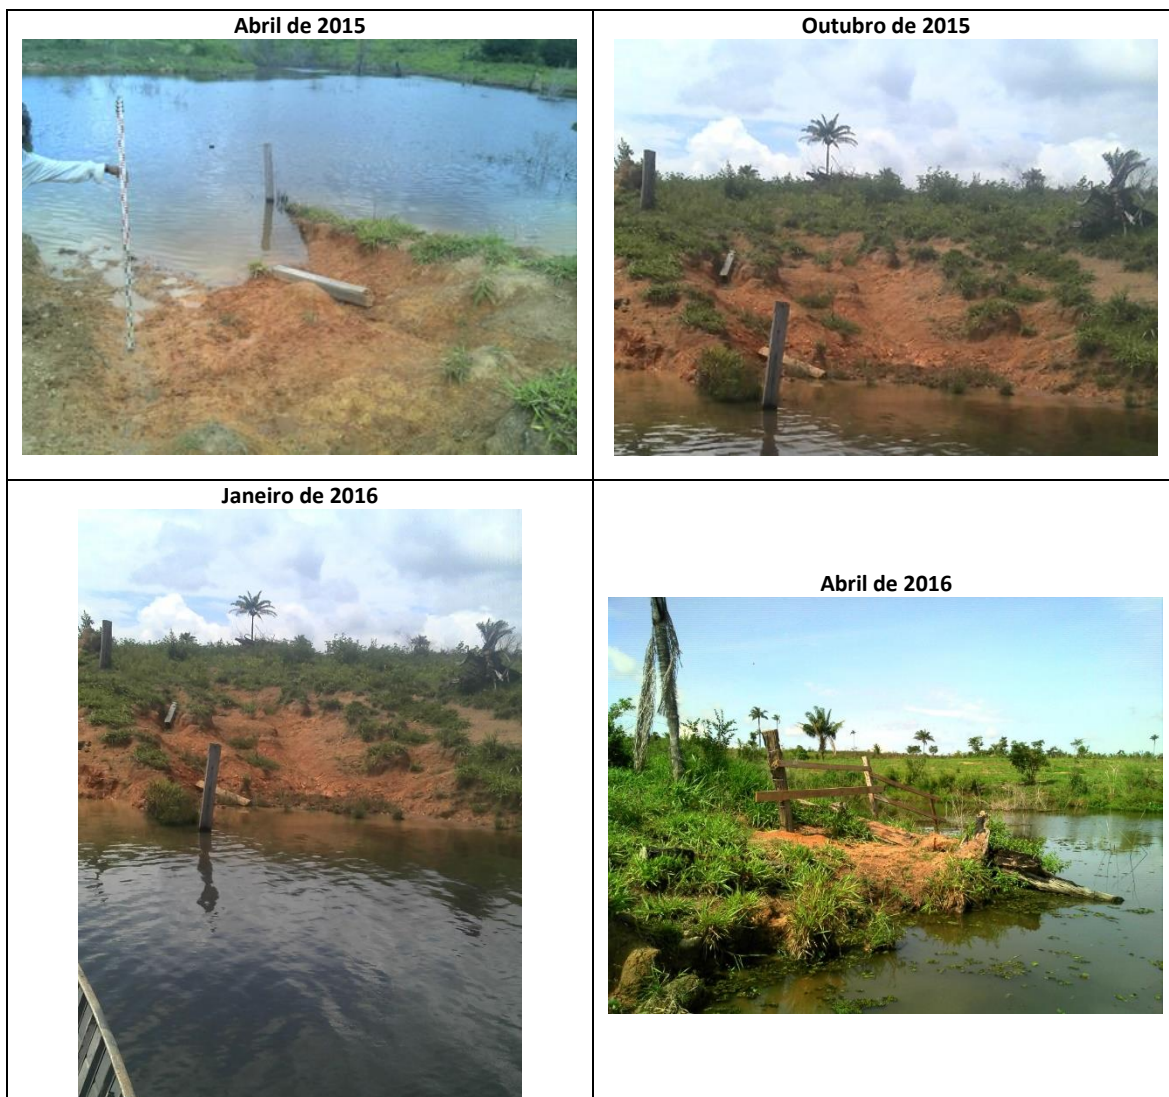
Área com processos erosivos instalados devido ao pisoteio de gado para dessedentação. O processo apresenta pequenas retomadas erosivas.

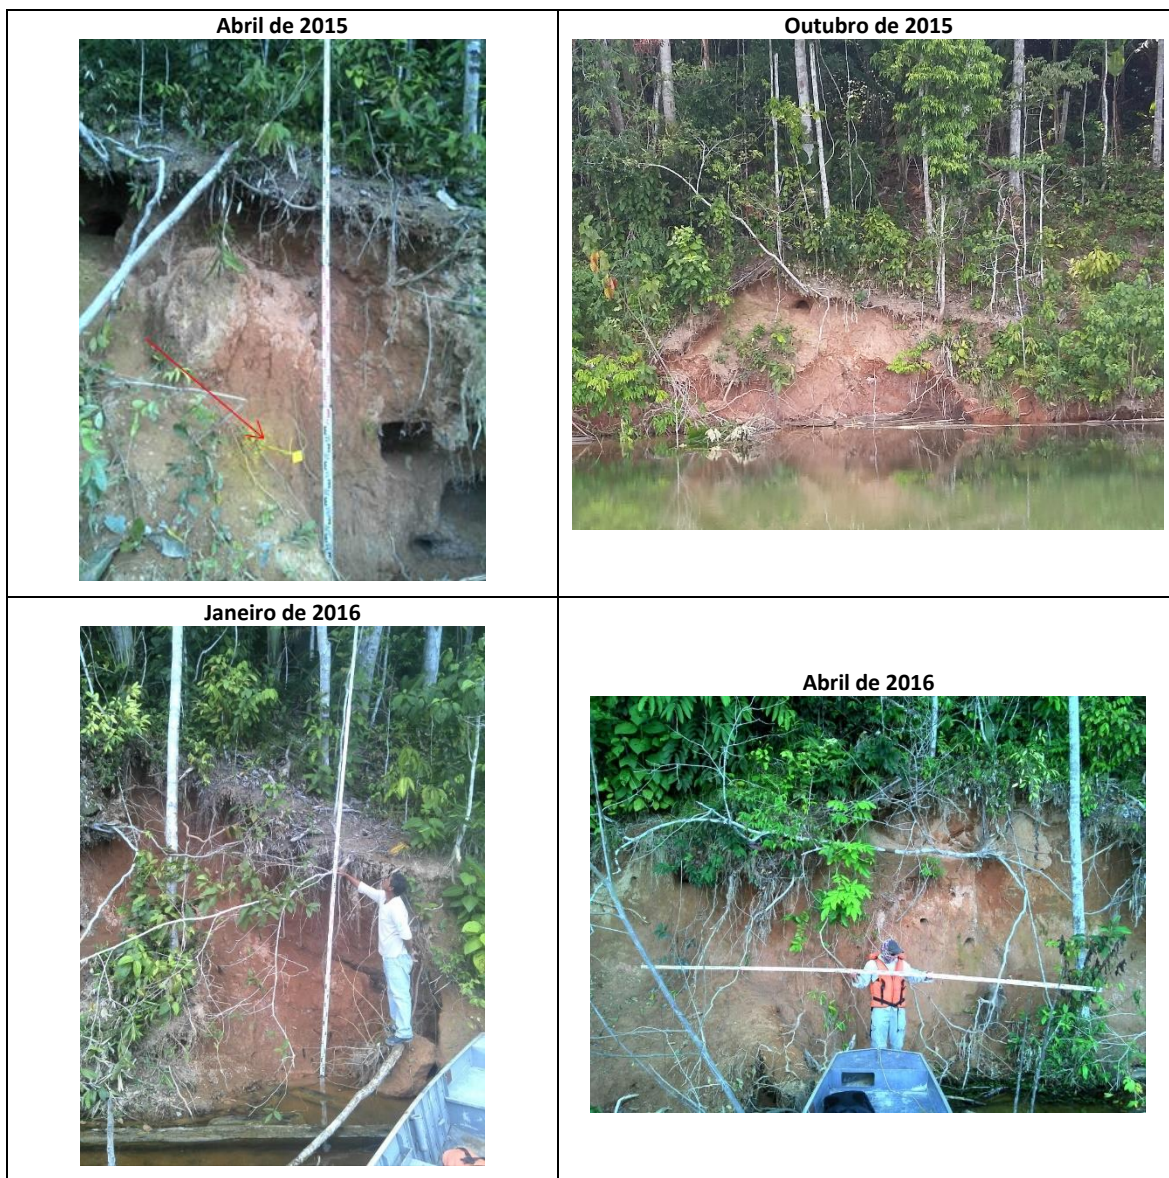
Ponto: PME-3	Local: Reservatório, margem esquerda Paranaíta	
Data inicial: 31/01/2015	Data atual: 30/04/2016	Obra: UHE Teles Pires
Zona UTM: 21S	Datum: SAD69	
Coordenadas: Latitude: -9.43365° / Longitude: -56.72109°

O talude exposto possui 2,2 m e os processos erosivos se desenvolvem em 6m de extensão. O desmoronamento do talude está ocorrendo devido à inclinação existente na área, o solo erodível e as marolas do reservatório.

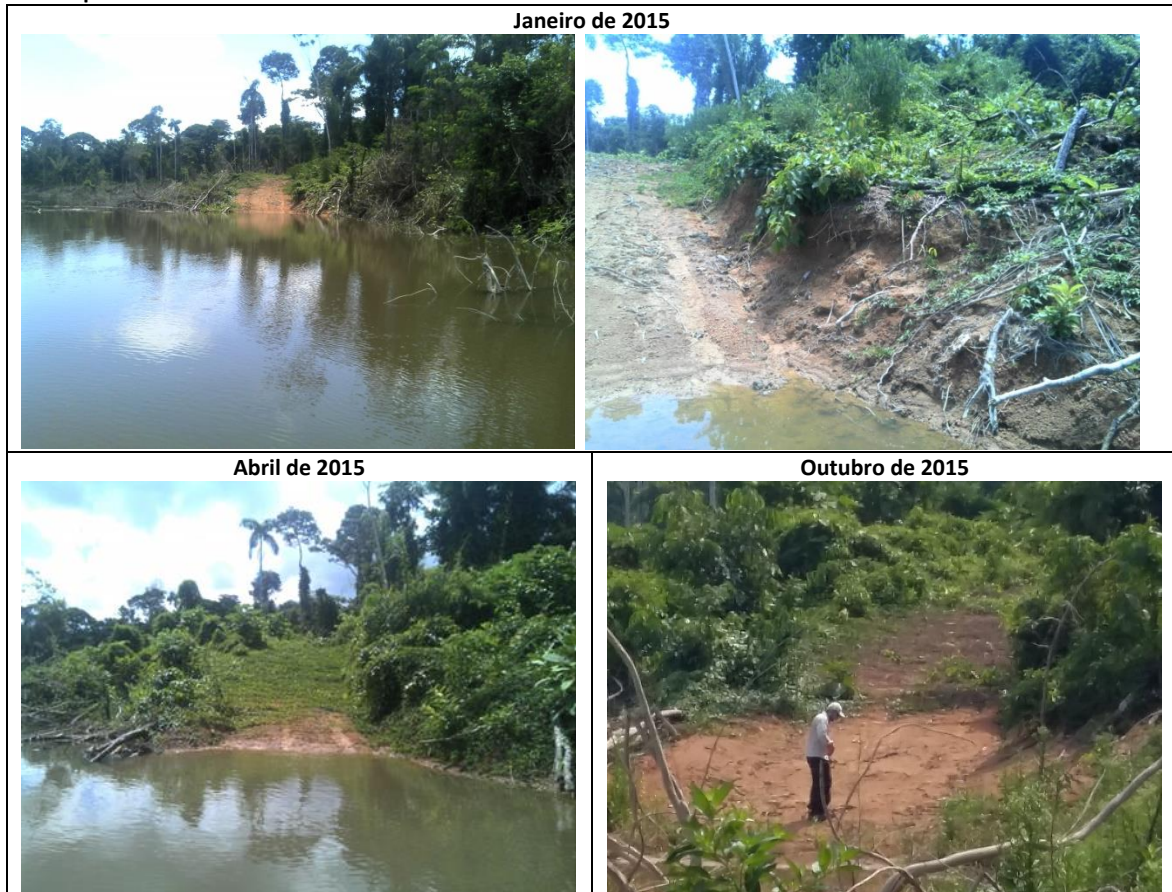
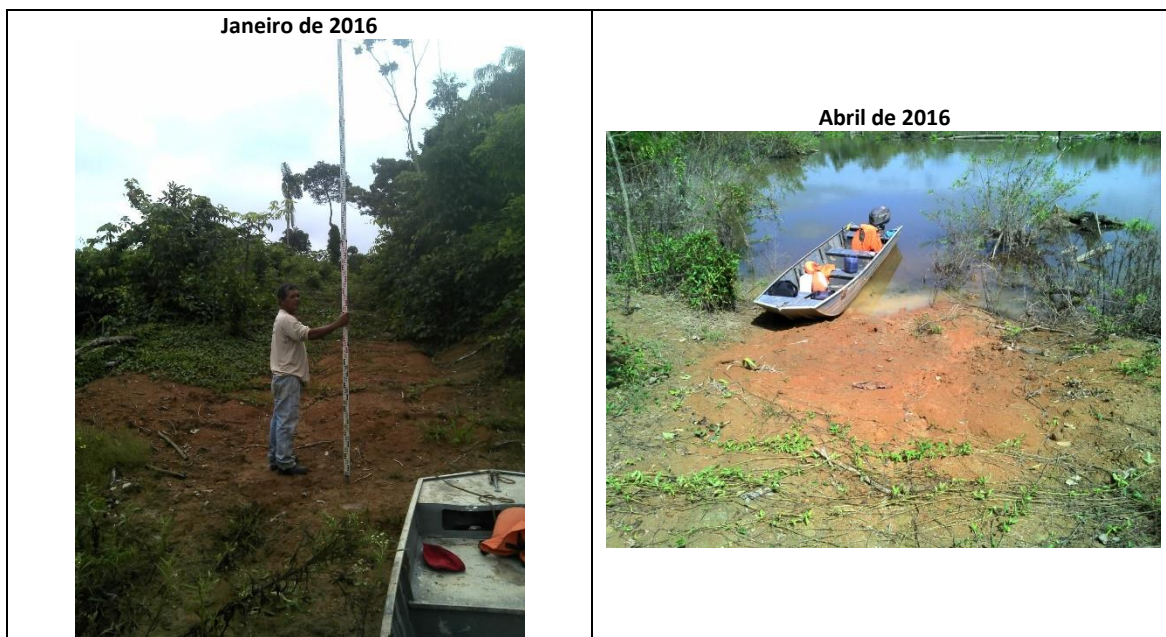
Ponto: PMD-4	Local: Reservatório, margem direita Paranaíta	
Data inicial: 31/01/2015	Data atual: 30/04/2016	Obra: UHE Teles Pires
Zona UTM: 21S	Datum: SAD69	
Coordenadas: Latitude: -9.66612° / Longitude: -56.62687°

Esta área apresenta solo areno-argiloso, sem processos erosivos ativos. Há na área alterações antrópicas e solo exposto, devendo essa área ser acompanhada, pois a formação de marolas pode vir a ocasionar processos erosivos.

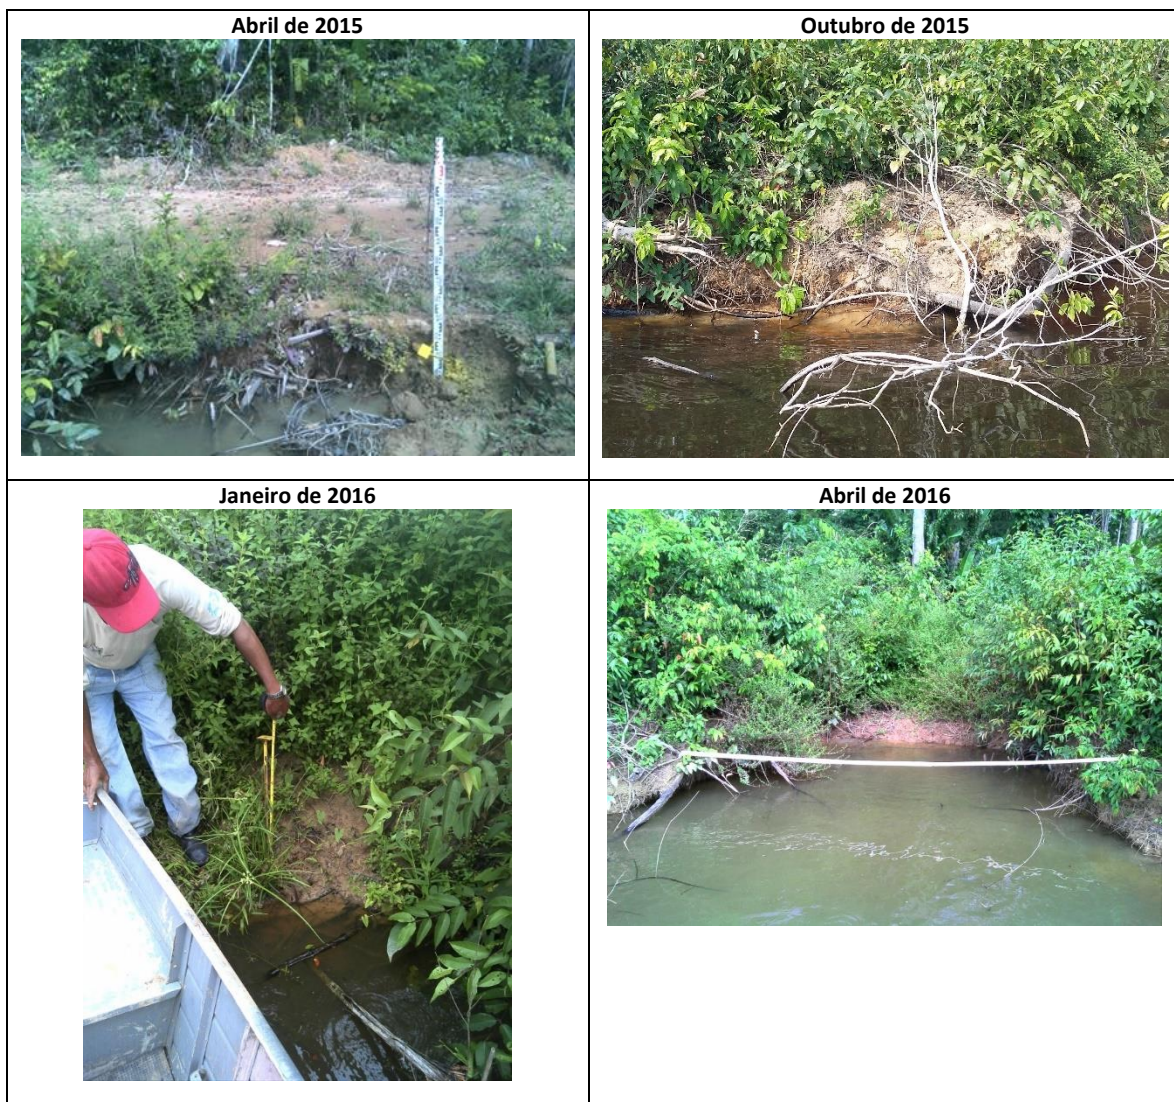
Ponto: PME-5	Local: Reservatório, margem esquerda Paranaíta	
Data inicial: 31/01/2015	Data atual: 30/04/2016	Obra: UHE Teles Pires
Zona UTM: 21S	Datum: SAD69	
Coordenadas: Latitude: -9.62197° / Longitude: -56.64473°

Esta área apresenta solo argiloso com alteração antrópica para a construção de uma estrada. Essa área deve ser acompanhada, pois a formação de marolas pode vir a ocasionar processos erosivos no solo exposto.

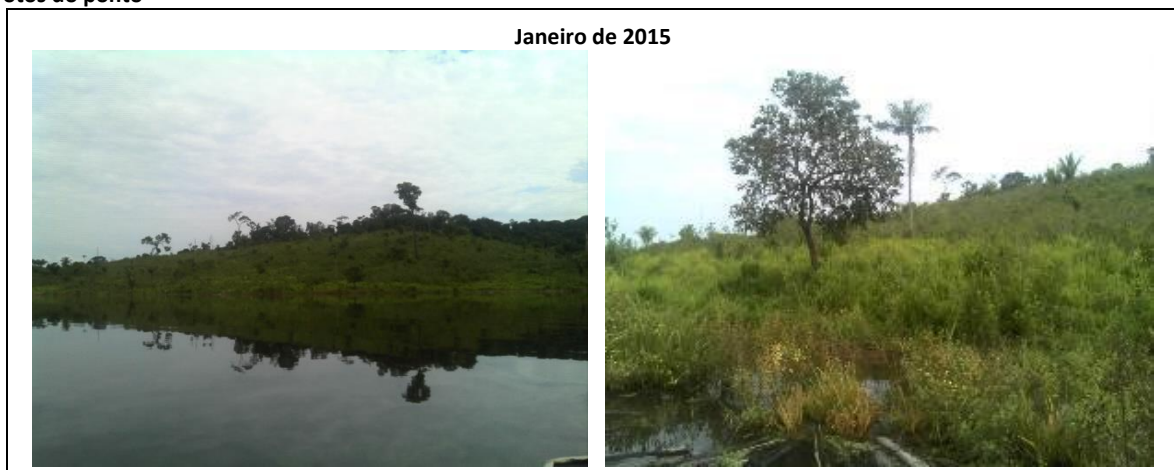
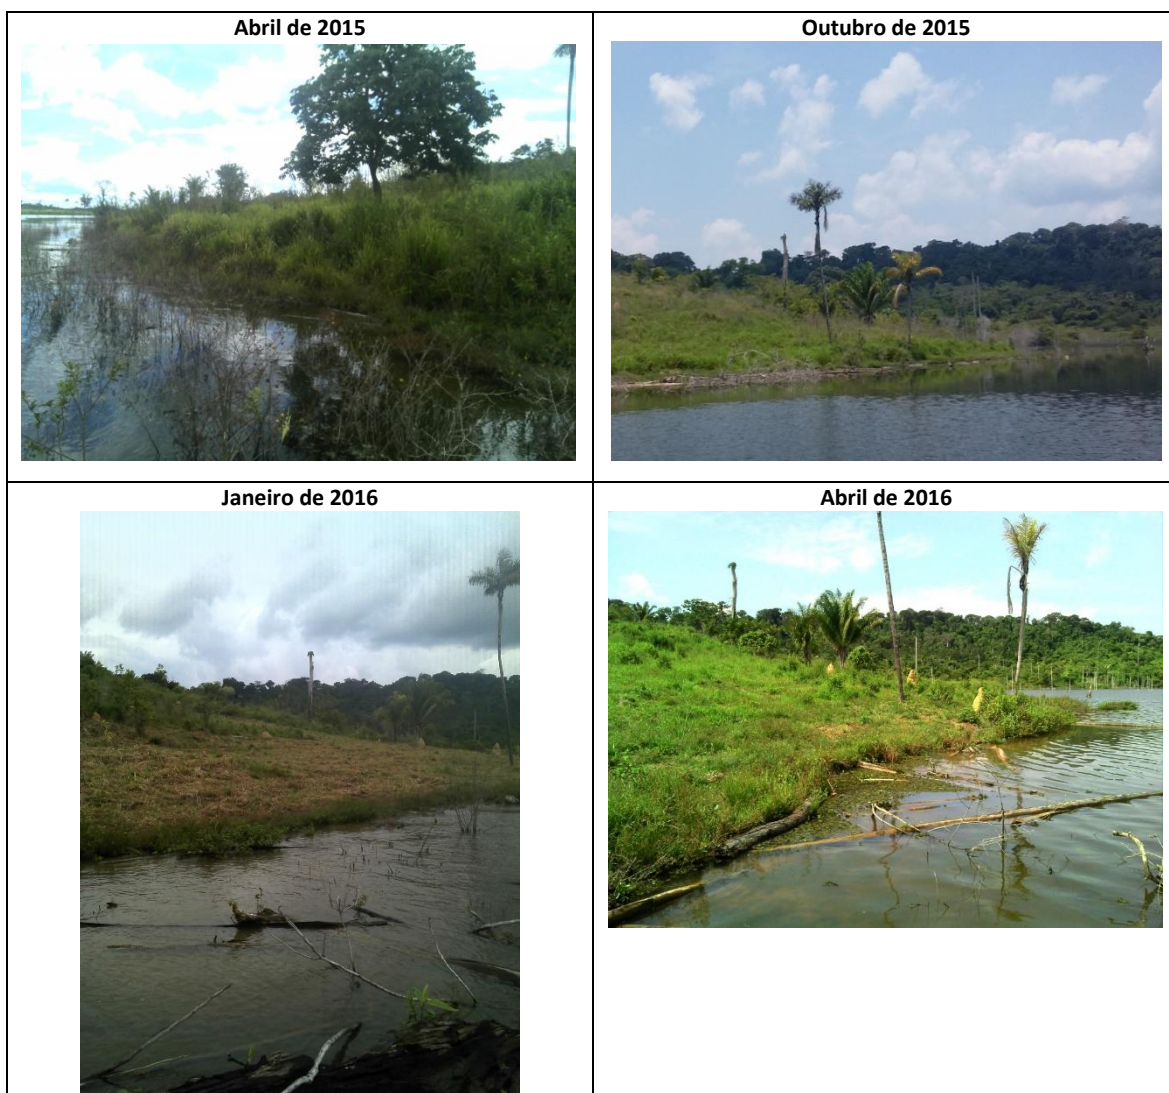
Ponto: PMD-6	Local: Reservatório, margem direita Paranaíta	
Data inicial: 31/01/2015	Data atual: 30/04/2016	Obra: UHE Teles Pires
Zona UTM: 21S	Datum: SAD69	
Coordenadas: Latitude: -9.45165° / Longitude: -56.68657°

O ponto de observação PMD-6 é composto por uso para pastagem em relevo suave-ondulado. Esta área apresenta solo argiloso e não possui processos erosivos ativos. Será avaliada a suscetibilidade do local à ocorrência de processos erosivos para permanência desse ponto de monitoramento.
