# PROJETO BÁSICO AMBIENTAL

## UHE TELES PIRES

### P.07 – Programa de Monitoramento da Estabilidade das Encostas Marginais Sujeitas a Processos Erosivos

#### 3º Relatório Semestral (Fase de Operação)

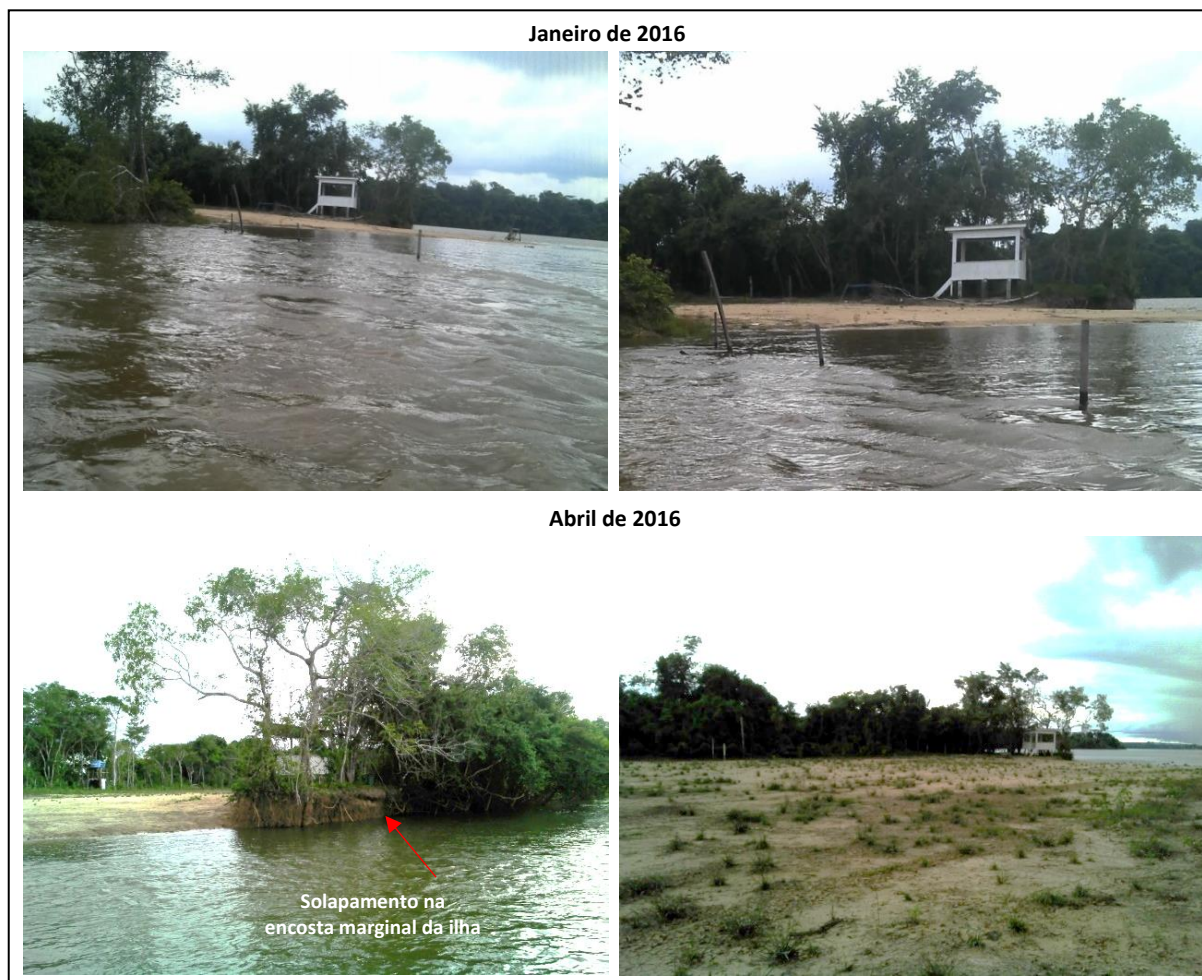
Nas campanhas de janeiro e abril de 2016 (**Figura 3**), devido aos elevados níveis d’água, as estacas estavam submersas. No monitoramento de abril de 2016, verificou-se o crescimento de gramíneas no aterro depositado para a formação da praia, e processos de solapamento de baixa gravidade em encosta marginal (**Figura 3**). Além disso, notou-se a

formação de bancos de areia, decorrentes das atividades das balsas minerárias e do transporte e deposição do material inserido para a formação do Fest Praia.

**Figura 3.** Vista do ponto MI-02 localizado na Ilha Dinorá nas campanhas de janeiro e abril de 2016. Na campanha de janeiro a ilha estava parcialmente submersa, já na campanha de abril verificou-se o crescimento de gramíneas no aterro inserido para a formação da praia e bancos de areia ao redor da ilha, formados em decorrência do transporte e deposição dos sedimentos utilizados para a composição da praia, e das atividades garimpeiras exercidas na proximidade do local.

Nas margens do reservatório no rio Teles Pires, recomenda-se a continuidade do monitoramento especialmente no ponto MI-02, que foi descaracterizado para a formação da praia do “Fest Praia”, do ponto MD-09, que apresentou solapamentos recentes em solo arenoso, e do ponto ME-06 também constituído por solo arenoso susceptível a retomadas erosivas. Além desses, os pontos MD-12, MD-13 e MD-16, que são utilizados pelo gado como bebedouro de água também apresentaram retomadas decorrentes do pisoteio desses animais. Para a completa estabilização desses focos recomenda-se o cercamento das áreas para interromper a passagem do gado. Deve-se destacar que nos primeiros 20 km a montante da barragem não foi identificado nenhum processo ativo nas margens do reservatório.

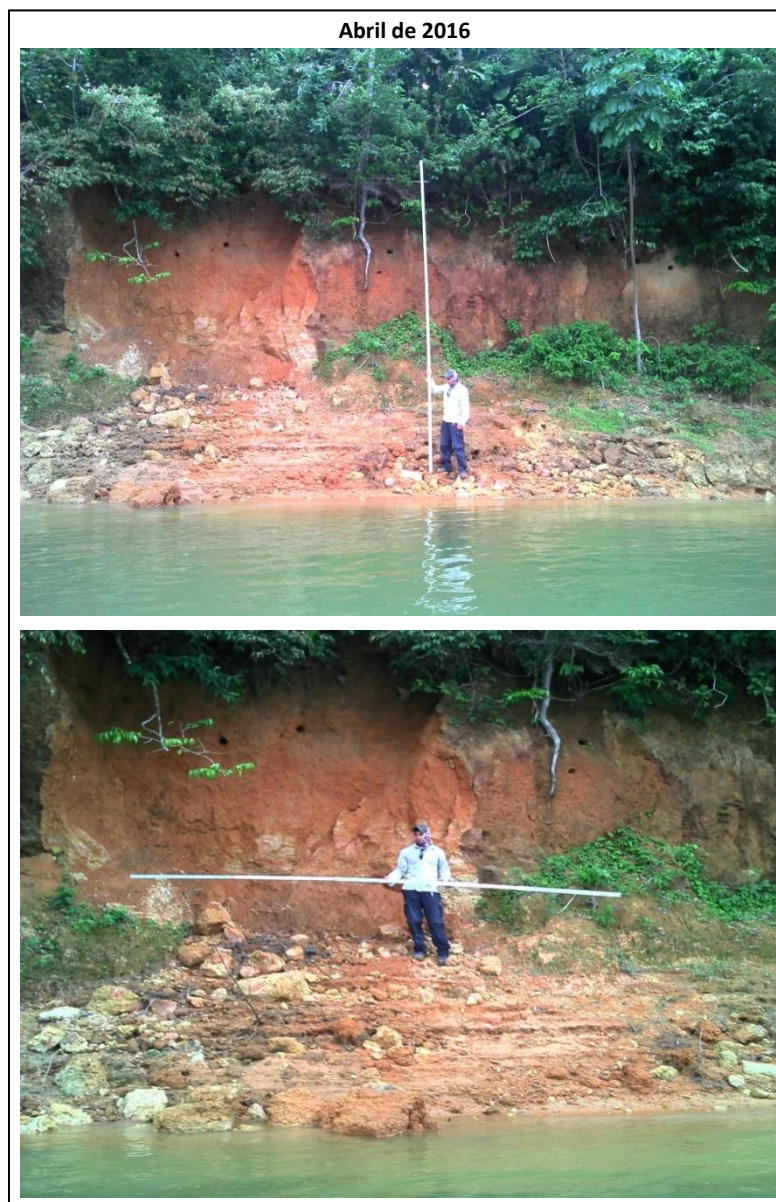
O ponto MD-03 (**Figura 4**) está localizado na margem direita do rio Teles Pires, com encosta erodida aparentemente por ação dos garimpeiros, composta por latossolo argilo-arenoso e argissolo cor vermelha e branca variegada. Foram instaladas duas estacas na posição horizontal para o monitoramento da evolução dos processos.

Na campanha de janeiro de 2016 não houve avanço dos processos erosivos no local, já em abril de 2016 verificou-se diminuição da altura exposta da estaca em decorrência da deposição dos sedimentos recentemente erodidos na encosta do talude. Verificou-se que o processo ocorreu de forma localizada, em pequena porção da encosta subvertical. Ressalta-

se que durante todo o monitoramento, esse local se mostrou estável, sendo que o enchimento do reservatório não alterou a estabilidade da encosta.

**Figura 4.** Vista ponto MD-03 na campanha de abril de 2016. Verificou-se que os processos erosivos estão estabilizados em quase toda a extensão do talude monitorado, sendo que na última campanha foi constatado movimento de massa em pequena porção do talude.

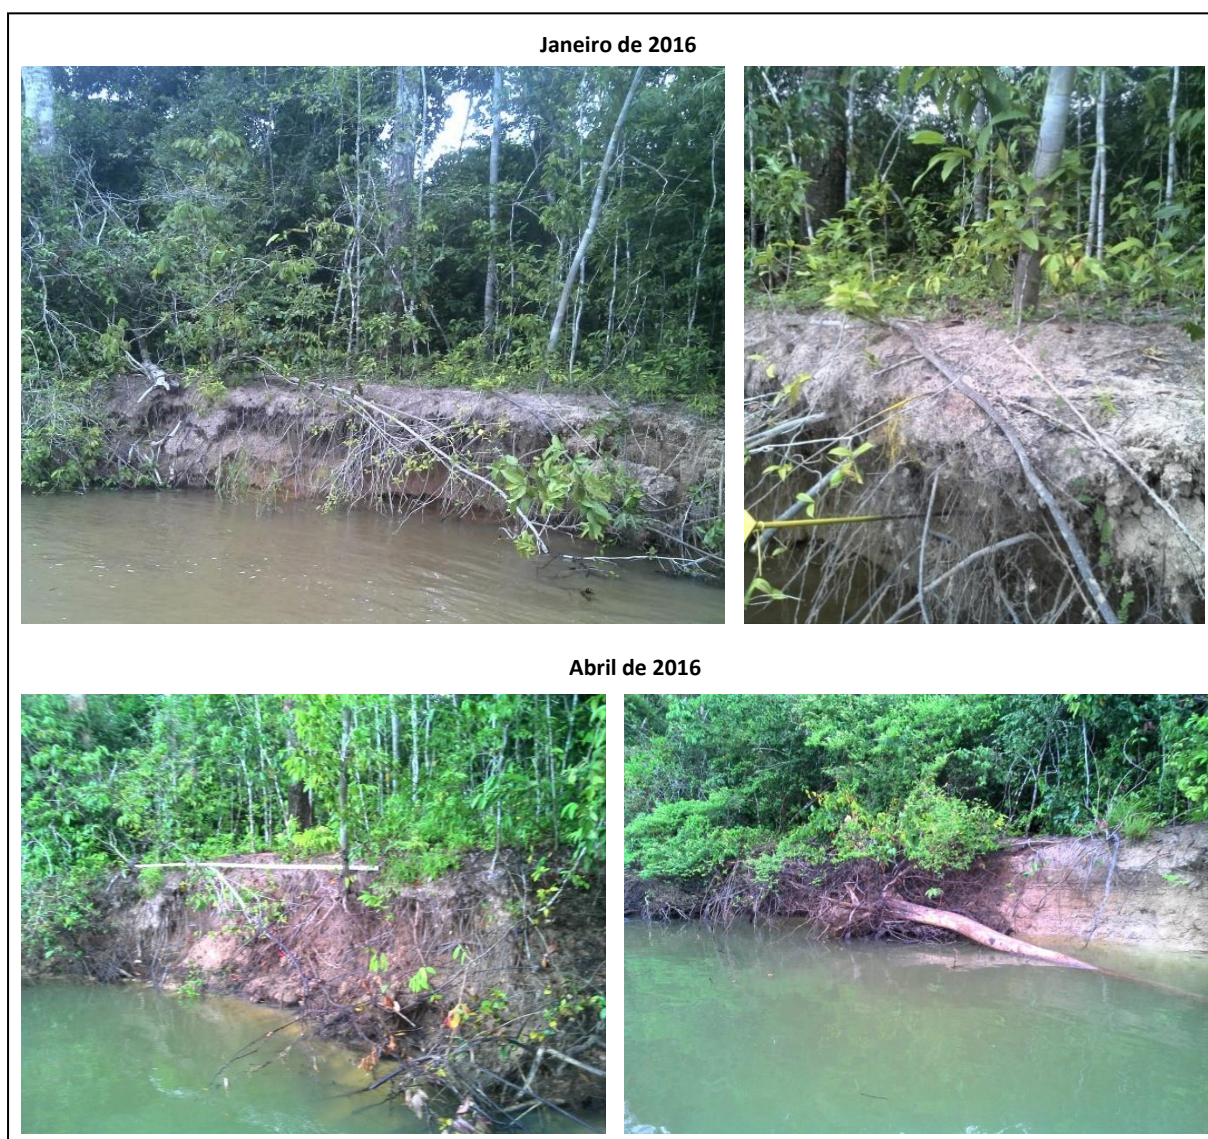
Tanto no período anterior, quanto posterior ao enchimento do reservatório, esse ponto já apresentava tendência a retomadas erosivas. Nas últimas campanhas, de janeiro e abril de 2016 (**Figura 5**), verificou-se através de análise visual que o processo de solapamento está ativo em quase toda a extensão da encosta marginal (65 metros). Cabe destacar, no entanto, que nessas campanhas a estaca não indicou avanço erosivo.

**Figura 5.** Registros fotográficos do ponto ME-06 localizado no Teles Pires nas campanhas de janeiro e abril de 2016.

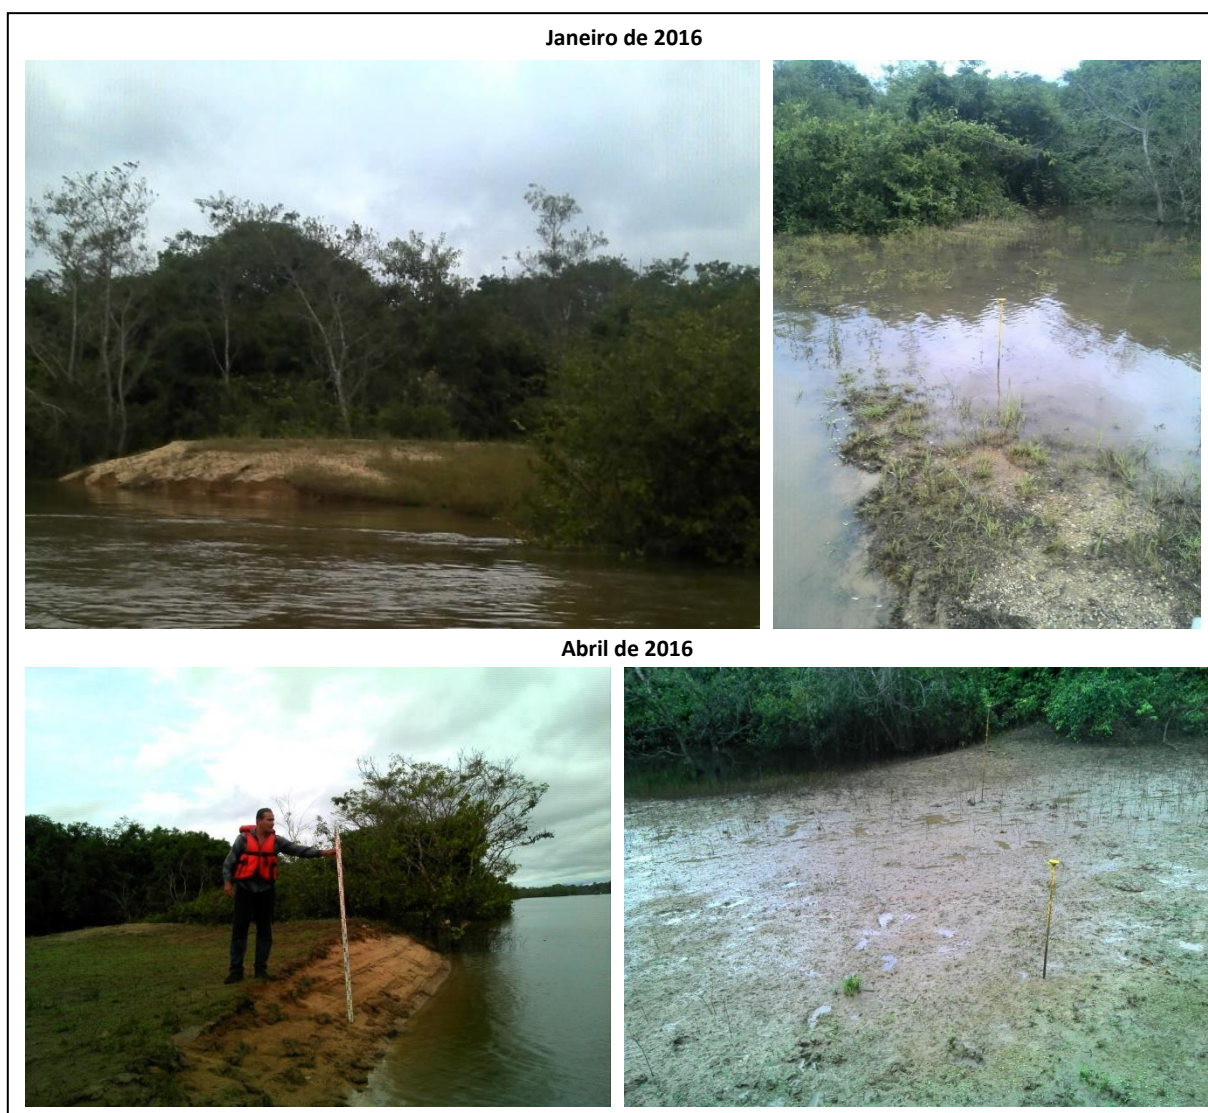
Assim como nas campanhas realizadas no período anterior ao enchimento do reservatório, em janeiro e abril de 2016, verificou-se a ocorrência de solapamentos de baixa gravidade na linha água (**Figura 6**).

**Figura 6.** Registros fotográficos do ponto MD-09 nas campanhas de janeiro e abril de 2016.

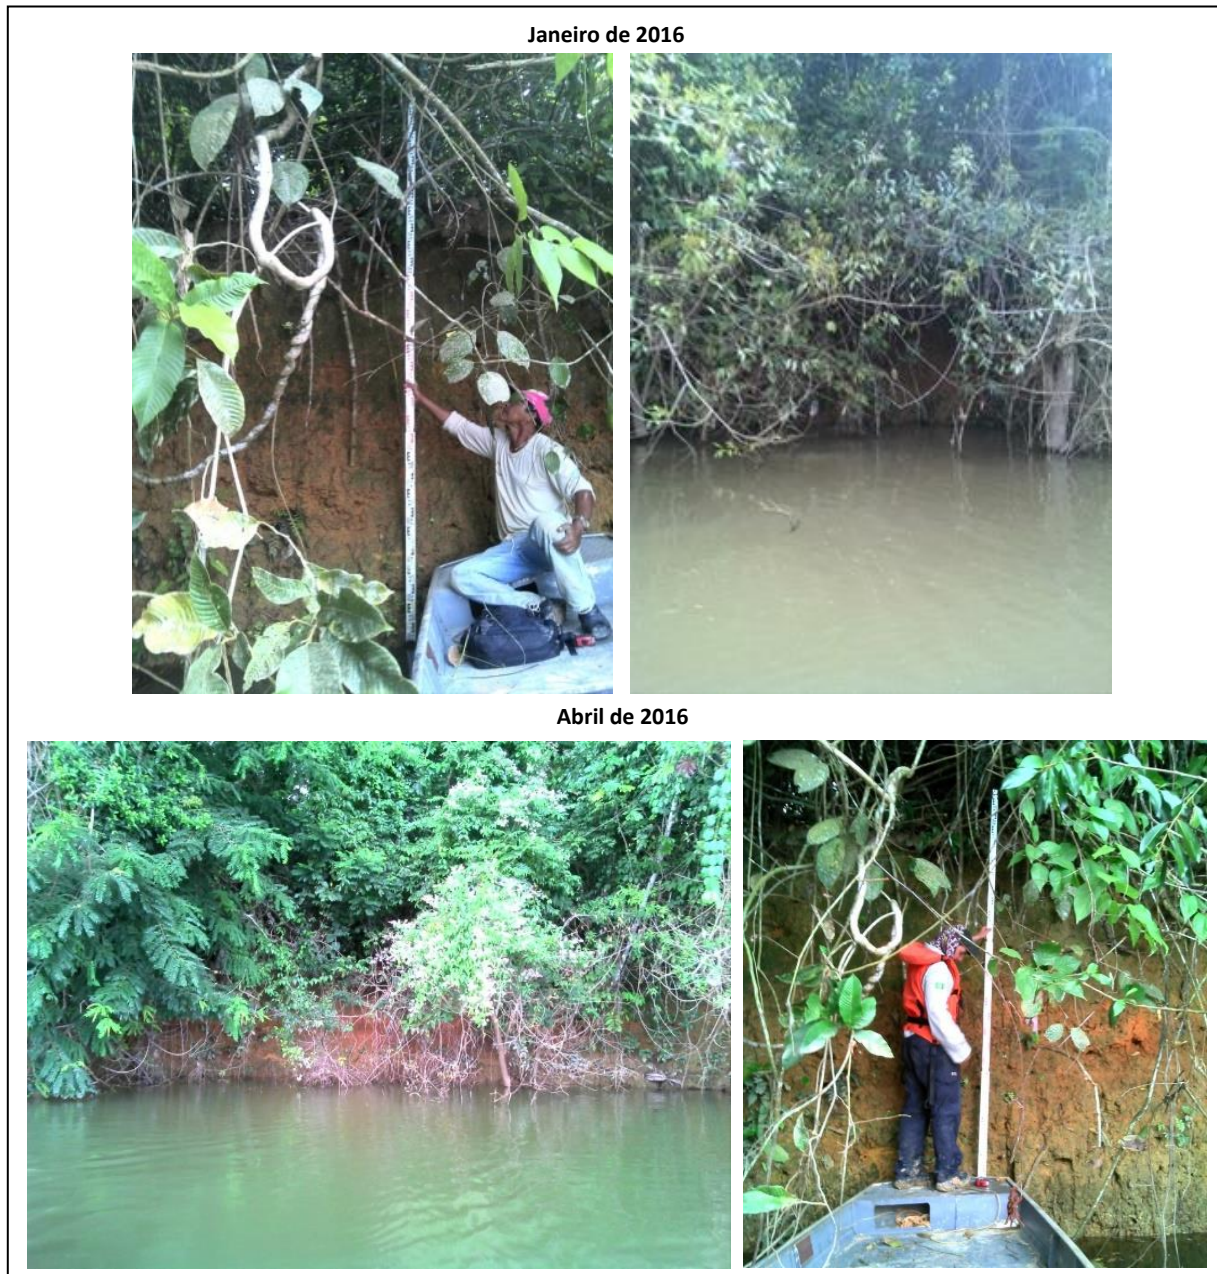
No monitoramento de janeiro e abril de 2016, assim como nas campanhas anteriores, o ponto se mostrou estabilizado (**Figura 7**).

**Figura 7.** Registros fotográficos do ponto MD-10 nas campanhas de janeiro e abril de 2016.

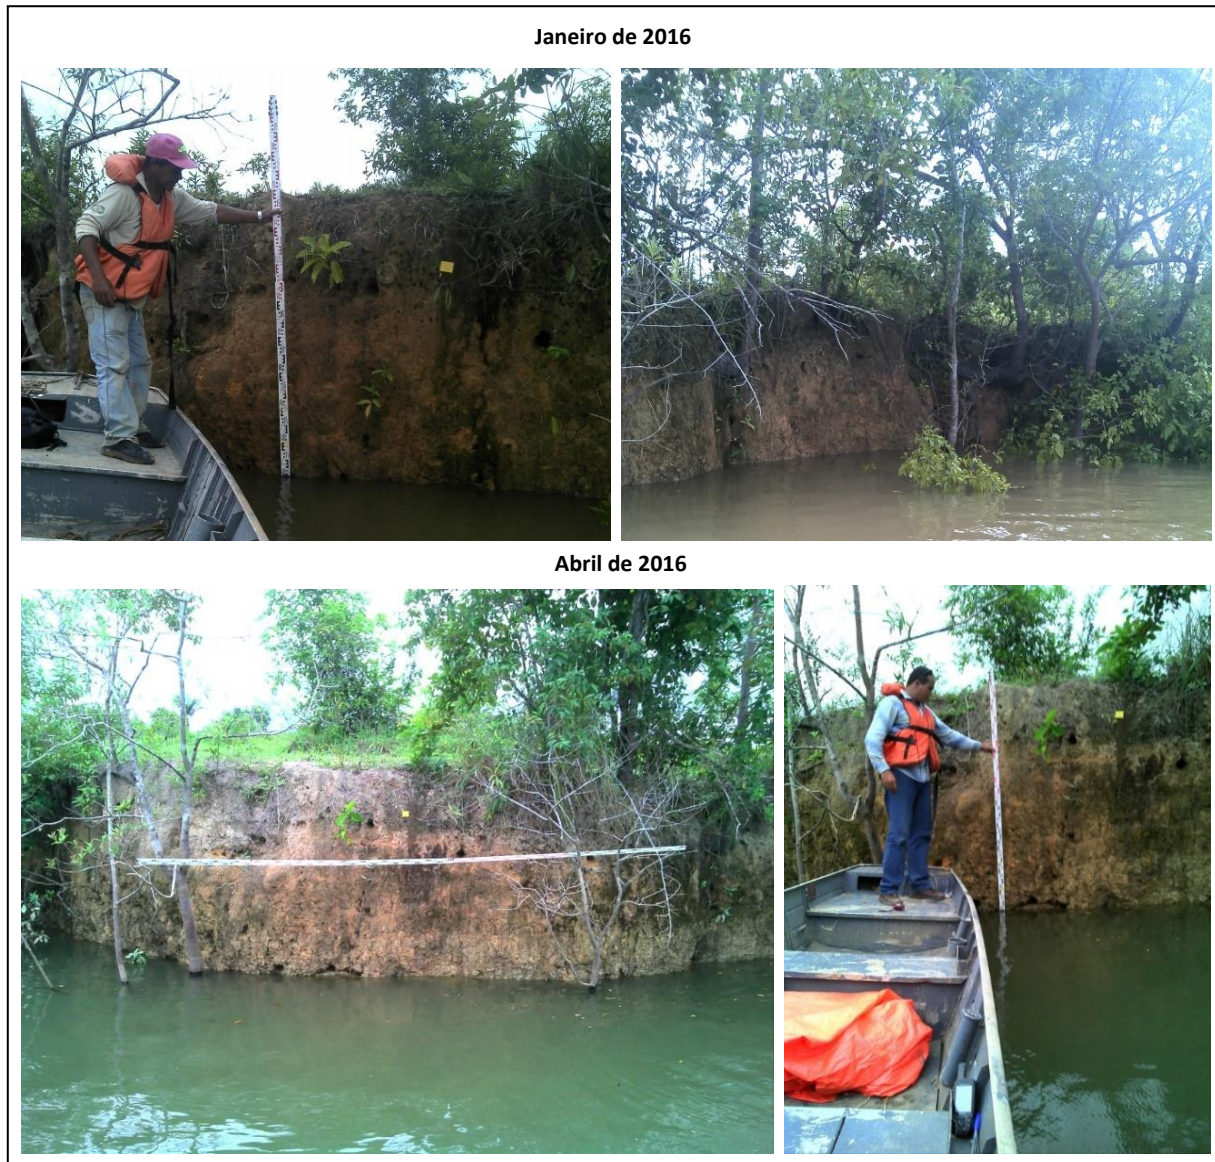
No decorrer de todo o monitoramento pós-enchimento do reservatório, o ponto se mostrou estabilizado (**Figura 8**).

**Figura 8.** Registros fotográficos do ponto MD-11 nas campanhas de janeiro e abril de 2016.

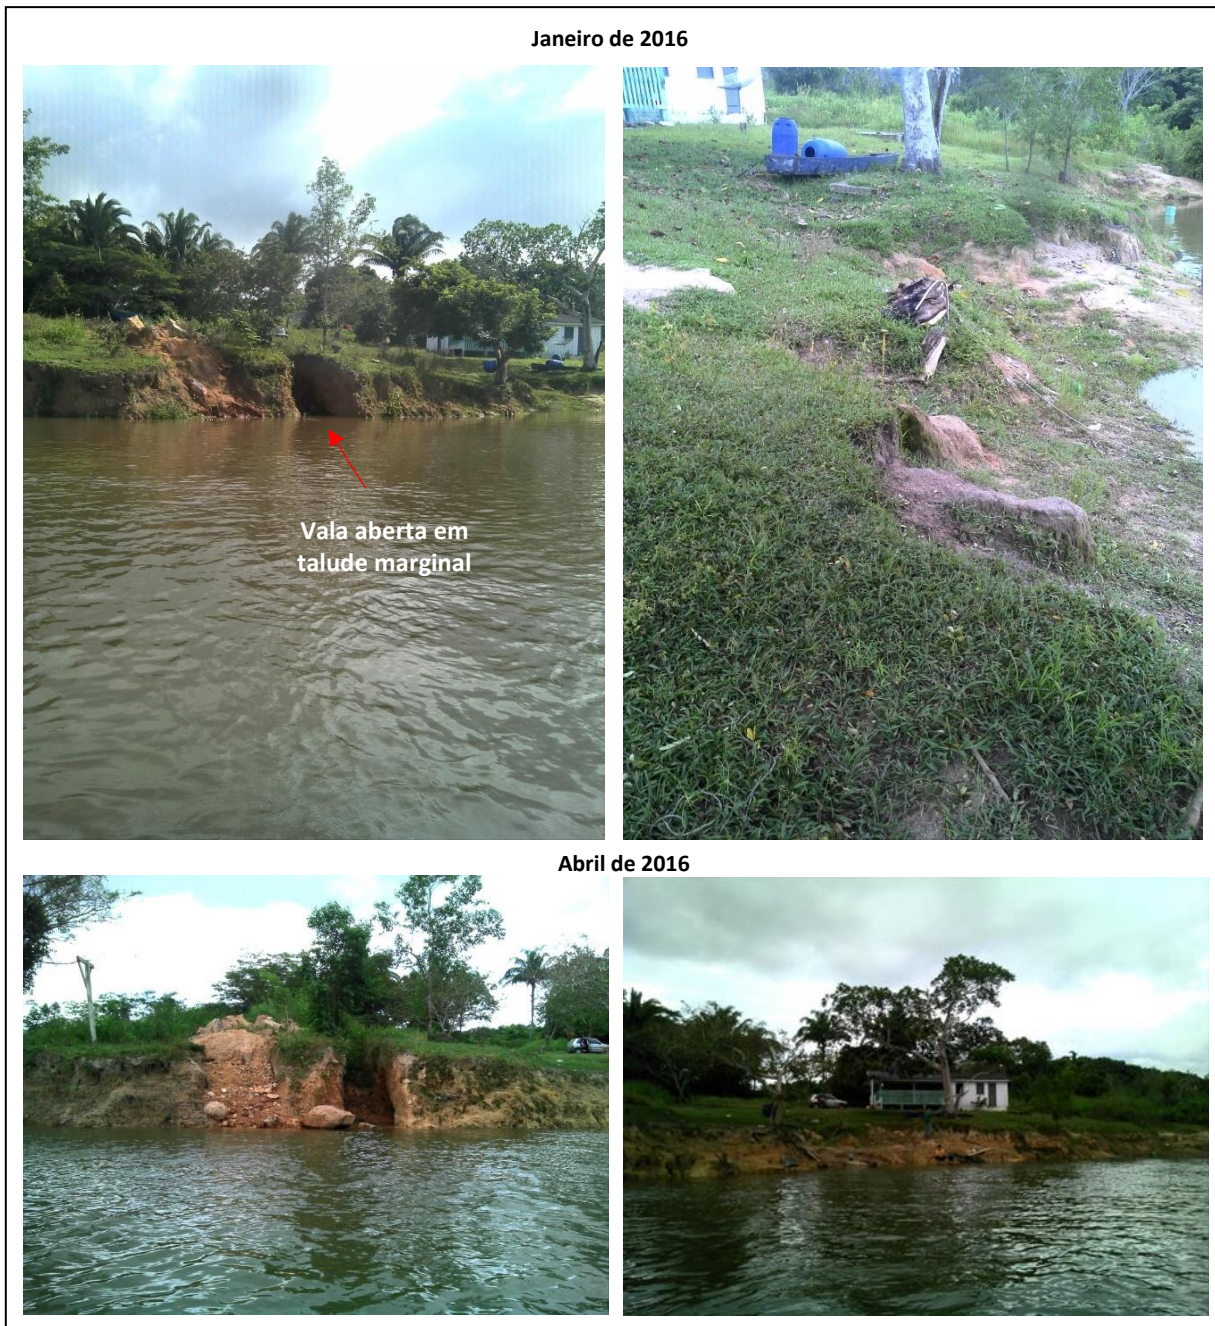
No ponto MD-12 (**Figura 9**), localizado na margem direita do reservatório, observa-se margens erodidas devido a ocupação antrópica e as atividades de pecuária. O solo arenoso e o pisoteio do gado colaboram para a ocorrência de solapamentos e sulcos nas margens.

Nas campanhas de janeiro e abril de 2016 verificou-se processos erosivos ativos nas encostas marginais. Movimento de terra também foi observado na área em que foi realizada abertura de vala pelo proprietário rural. Ressalta-se que os processos identificados nessa área são decorrentes das alterações no modelado promovidas pelos habitantes, não estando relacionados ao reservatório da UHE Teles Pires.

**Figura 9.** Registros fotográficos do ponto MD-12 nas vistorias de janeiro e abril de 2016.

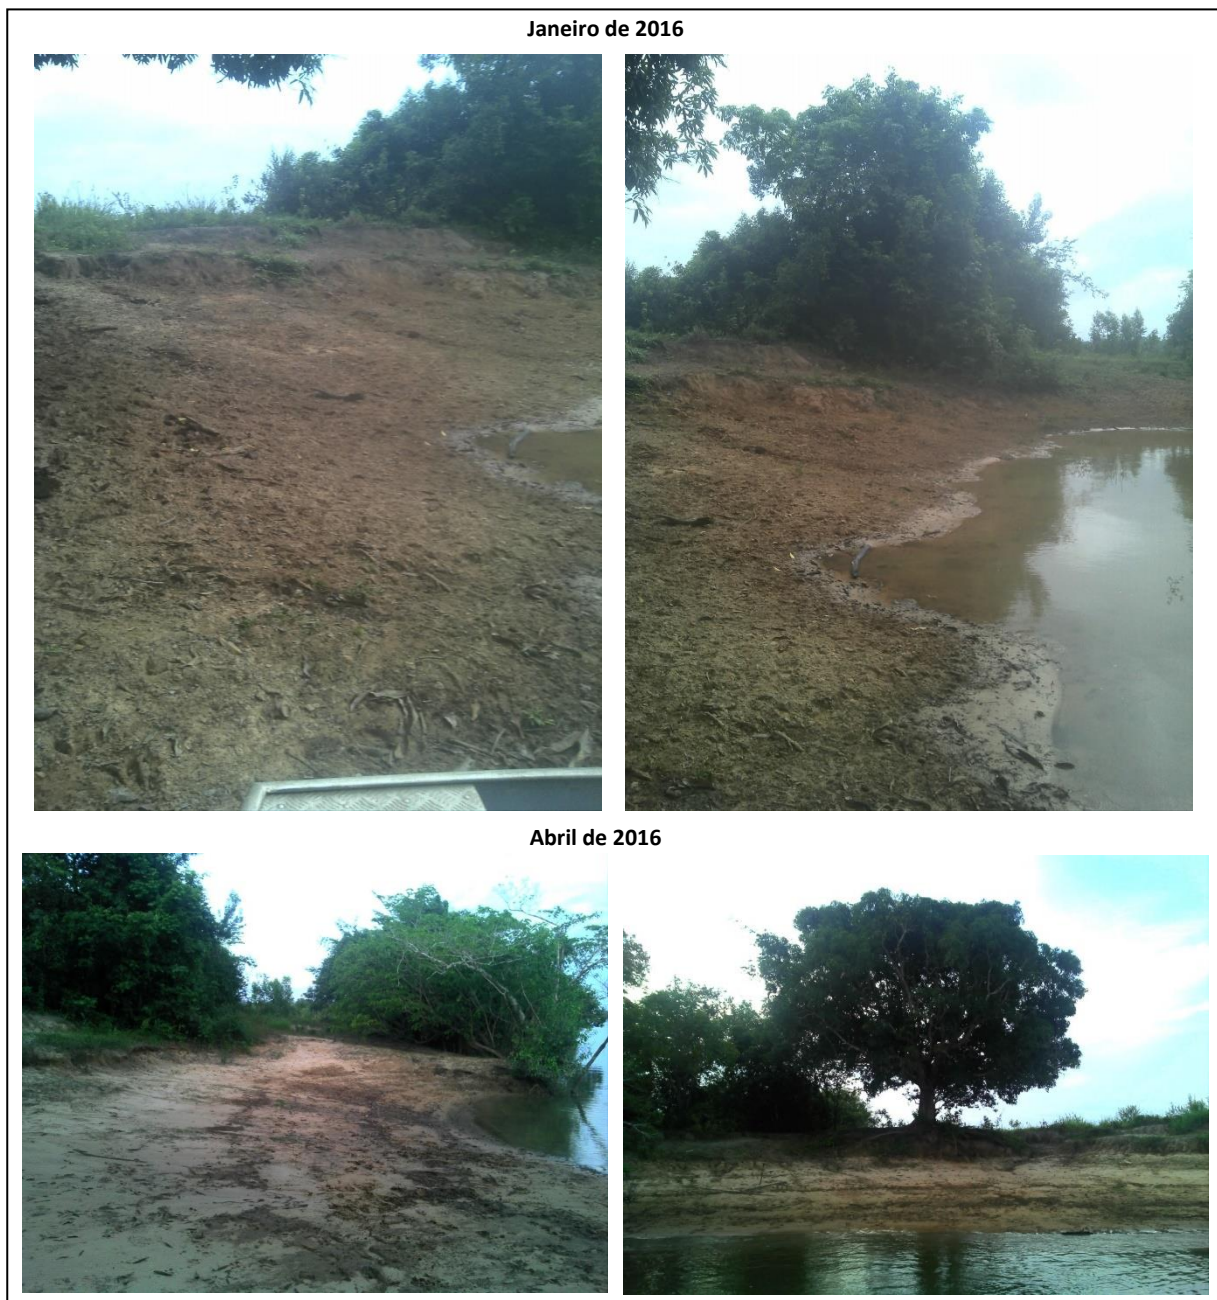
Em janeiro de 2016 (**Figura 10**) verificou-se que os processos permaneceram ativos em decorrência do pisoteio do gado, sendo que a altura exposta da estaca de monitoramento aumentou 6 cm. Da mesma forma, em abril de 2016 a altura exposta da estaca de monitoramento aumentou 1 cm.

**Figura 10.** Registros fotográficos do ponto MD-13 nas campanhas de janeiro e abril de 2016.

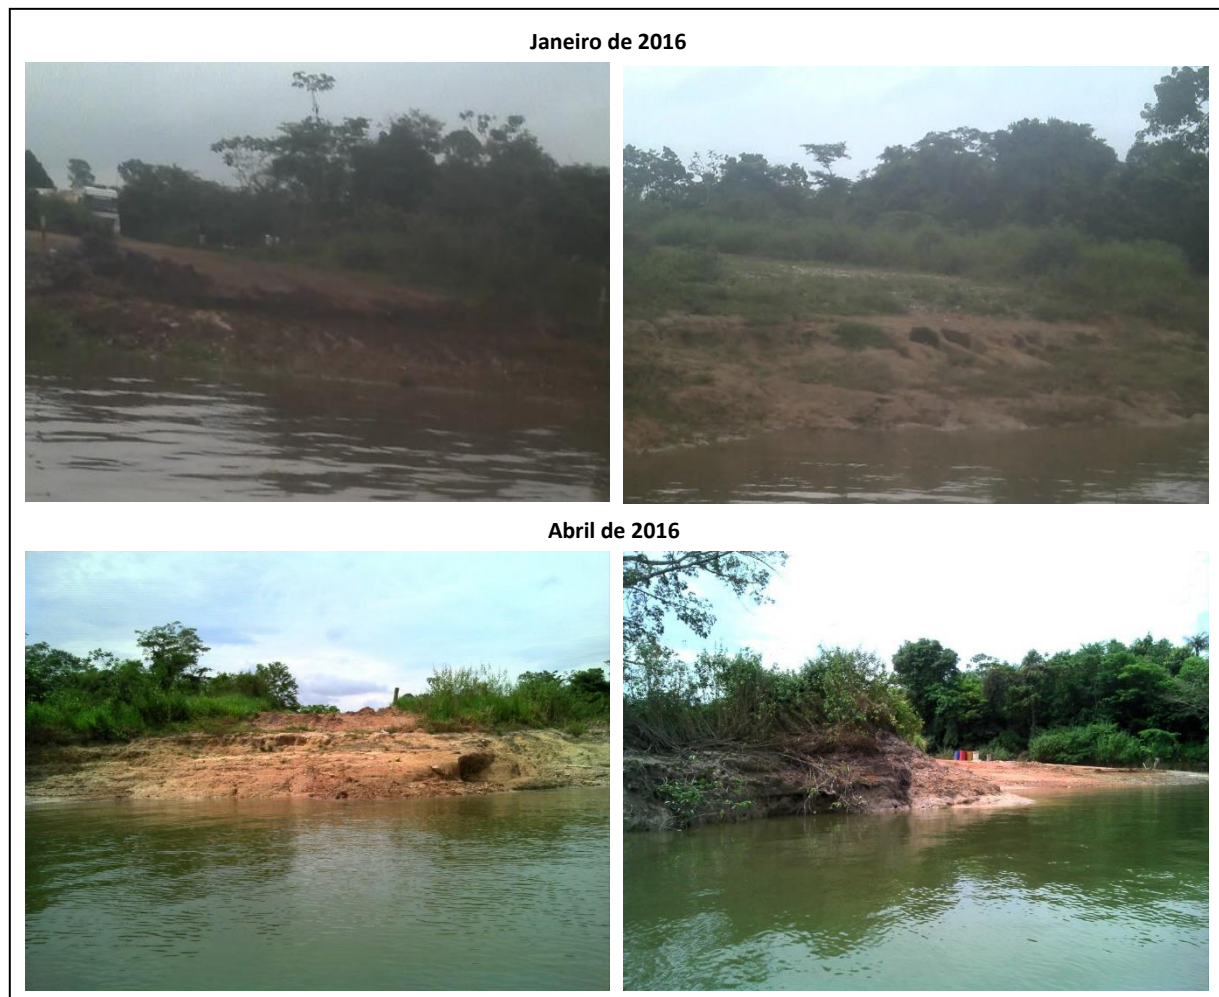
Observa-se que com a movimentação da balsa, o transporte e a deposição de sedimentos no local é intensificada, causando erosão e assoreamento. Atualmente os processos erosivos continuam sendo deflagrados pelo uso contínuo da balsa. Além disso, o escoamento superficial das águas pluviais, causam erosão do tipo sulco no solo exposto.

**Figura 11.** Vista do ponto MD-14, localizado na balsa do Cajueiro, margem direita do rio Teles Pires nas campanhas de janeiro e abril de 2016.

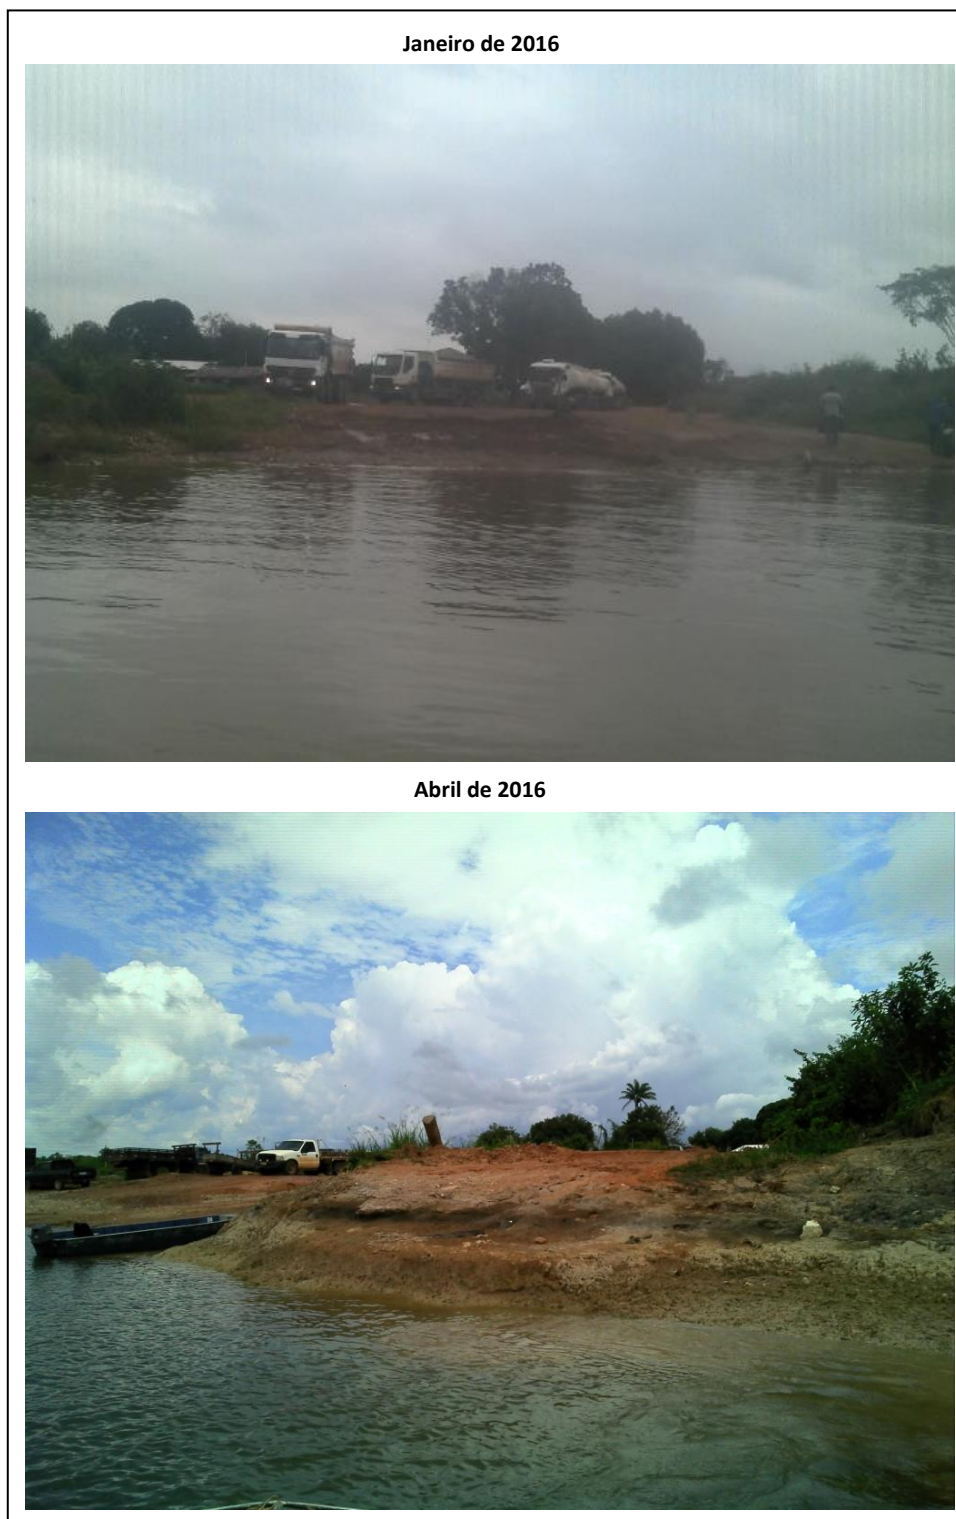
Figura 12. Vista do ponto ME-15, na balsa do Cajueiro, nas campanhas de janeiro e abril de 2016.

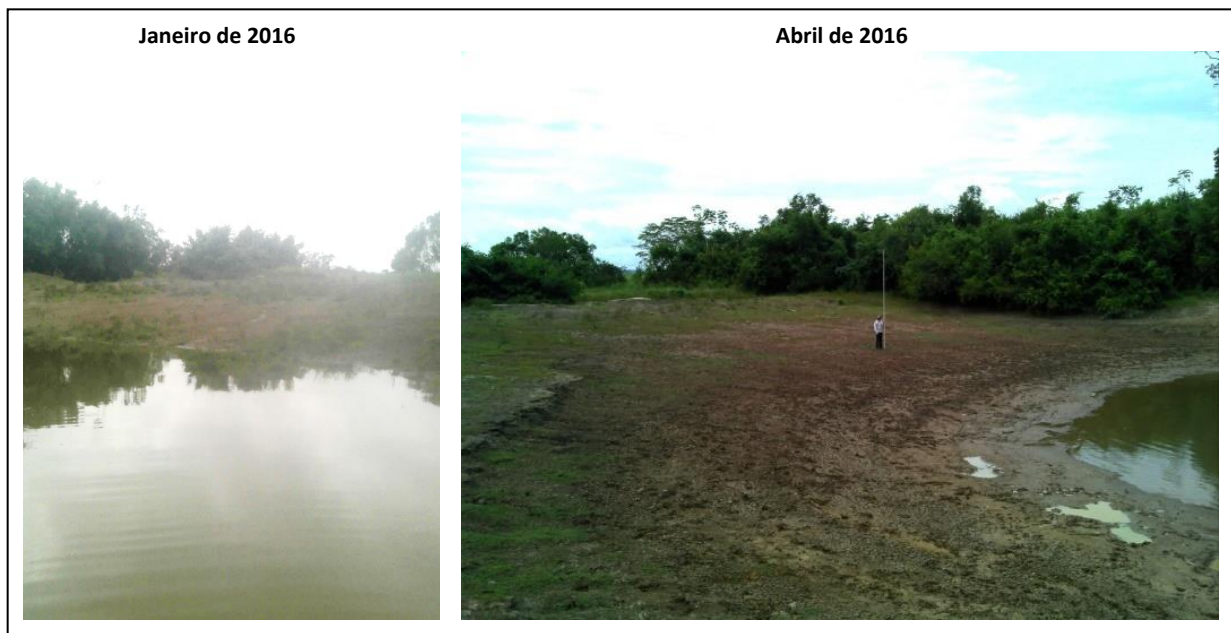
principalmente do pisoteio do gado e das capivaras. Dentre as feições, no local há ocorrência de sulcos e ravinas, sendo que o material removido das margens devido a ocorrência desses processos causa assoreamento de baixa gravidade no canal de drenagem.

No monitoramento de abril de 2016 verificou-se que a estaca de monitoramento registrou aumento de 12 cm em sua altura exposta, em relação à campanha de outubro de 2015.

**Figura 13.** Vista do ponto MD-16, localizado à montante do reservatório, na campanha de abril de 2016.

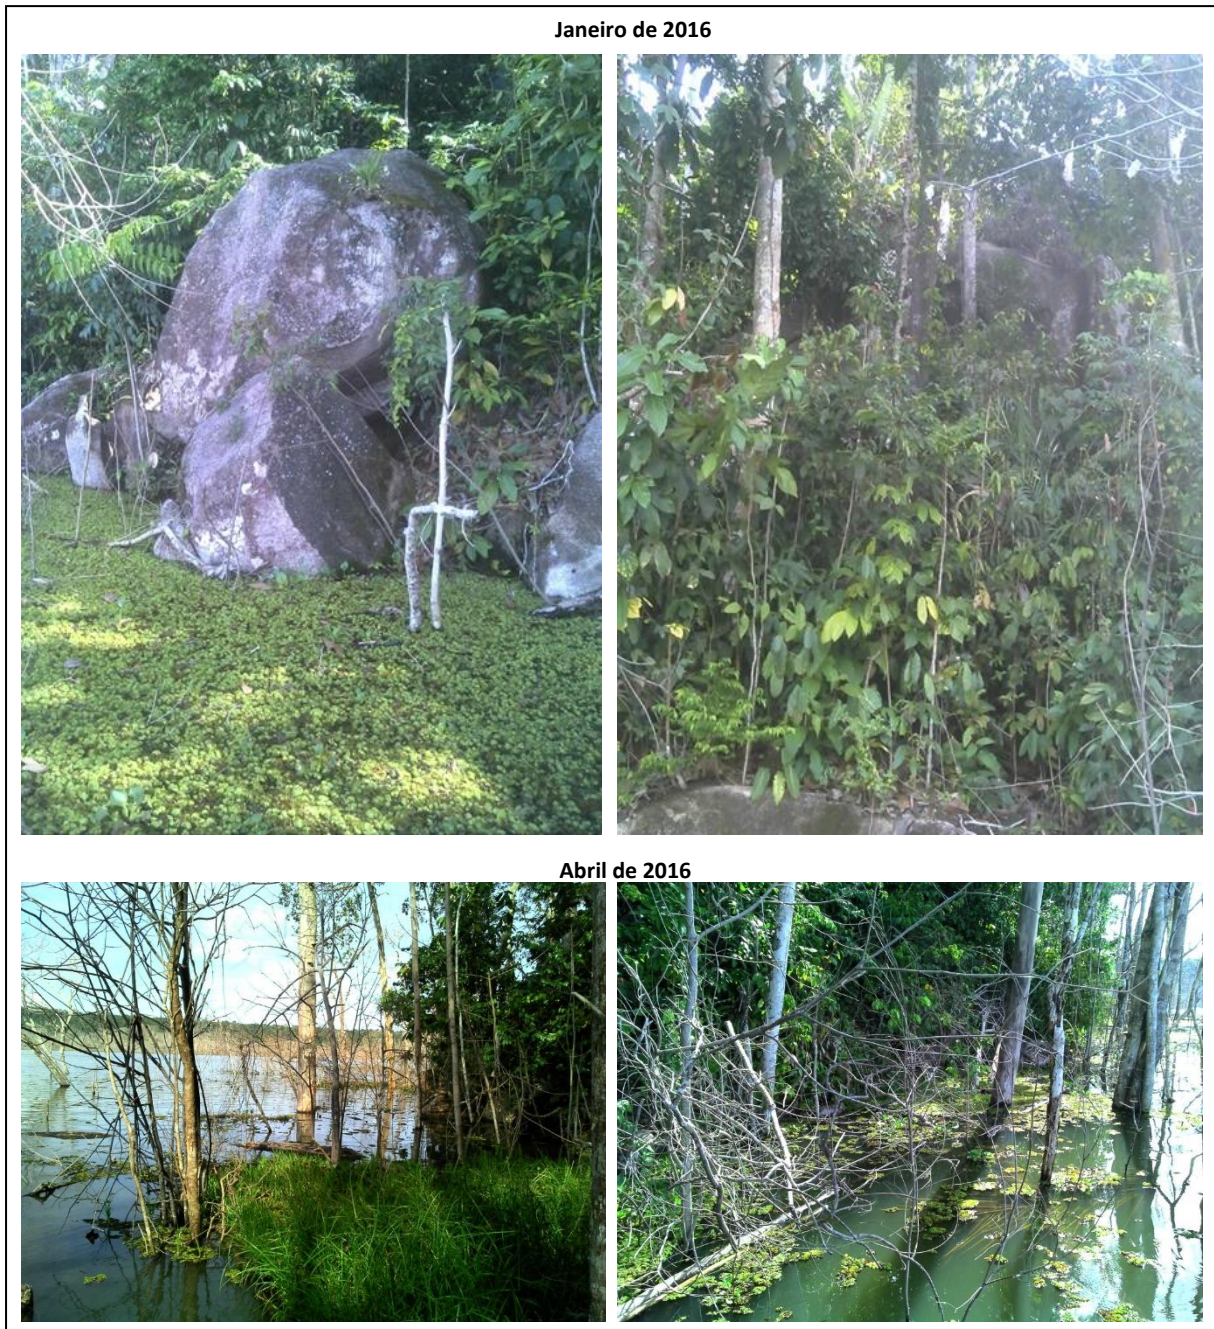
Na área não foram observados processos erosivos ativos, sendo que o local foi catalogado devido à existência de grandes blocos basculados de rochas no talude. Nas vistorias realizadas após o enchimento do reservatório o local permaneceu estável, sendo que assim deverá permanecer nas próximas vistorias.

Figura 14. Ponto TME-1 nas campanhas de janeiro e abril de 2016.

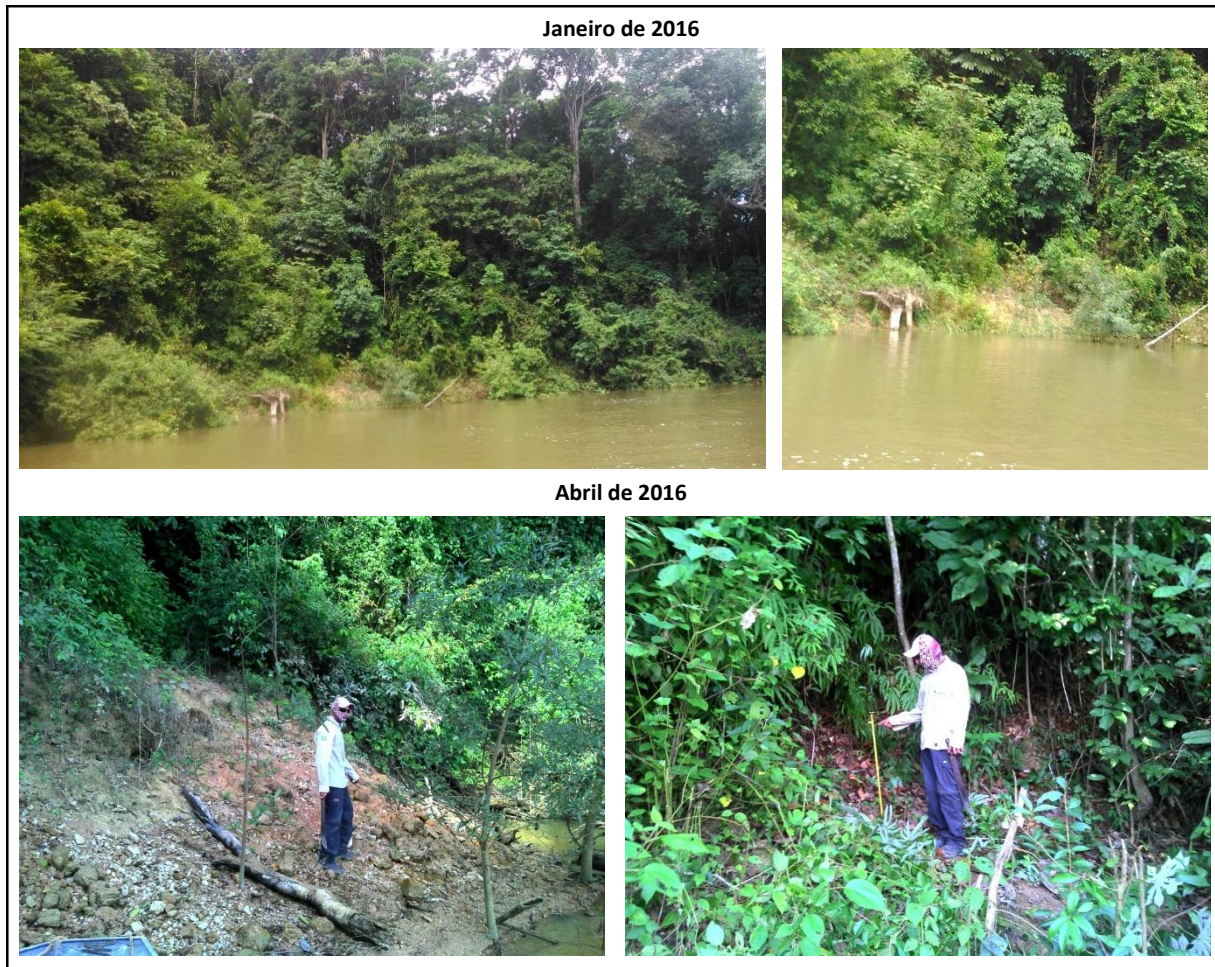
O ponto MD-31 é o único localizado à jusante da barragem, em relevo com alta declividade e amplitude altimétrica (**Figura 15**). Não foram identificadas retomadas erosivas após o início do acompanhamento no local, quando foi identificado escorregamento. Ressalta-se além disso, que nessa área já não há influência da operação da usina no desencadeamento de processos erosivos, visto que está localizada a mais de 3 km de distância da barragem.

**Figura 15.** Vista geral do ponto MD-31 em janeiro e abril de 2016.

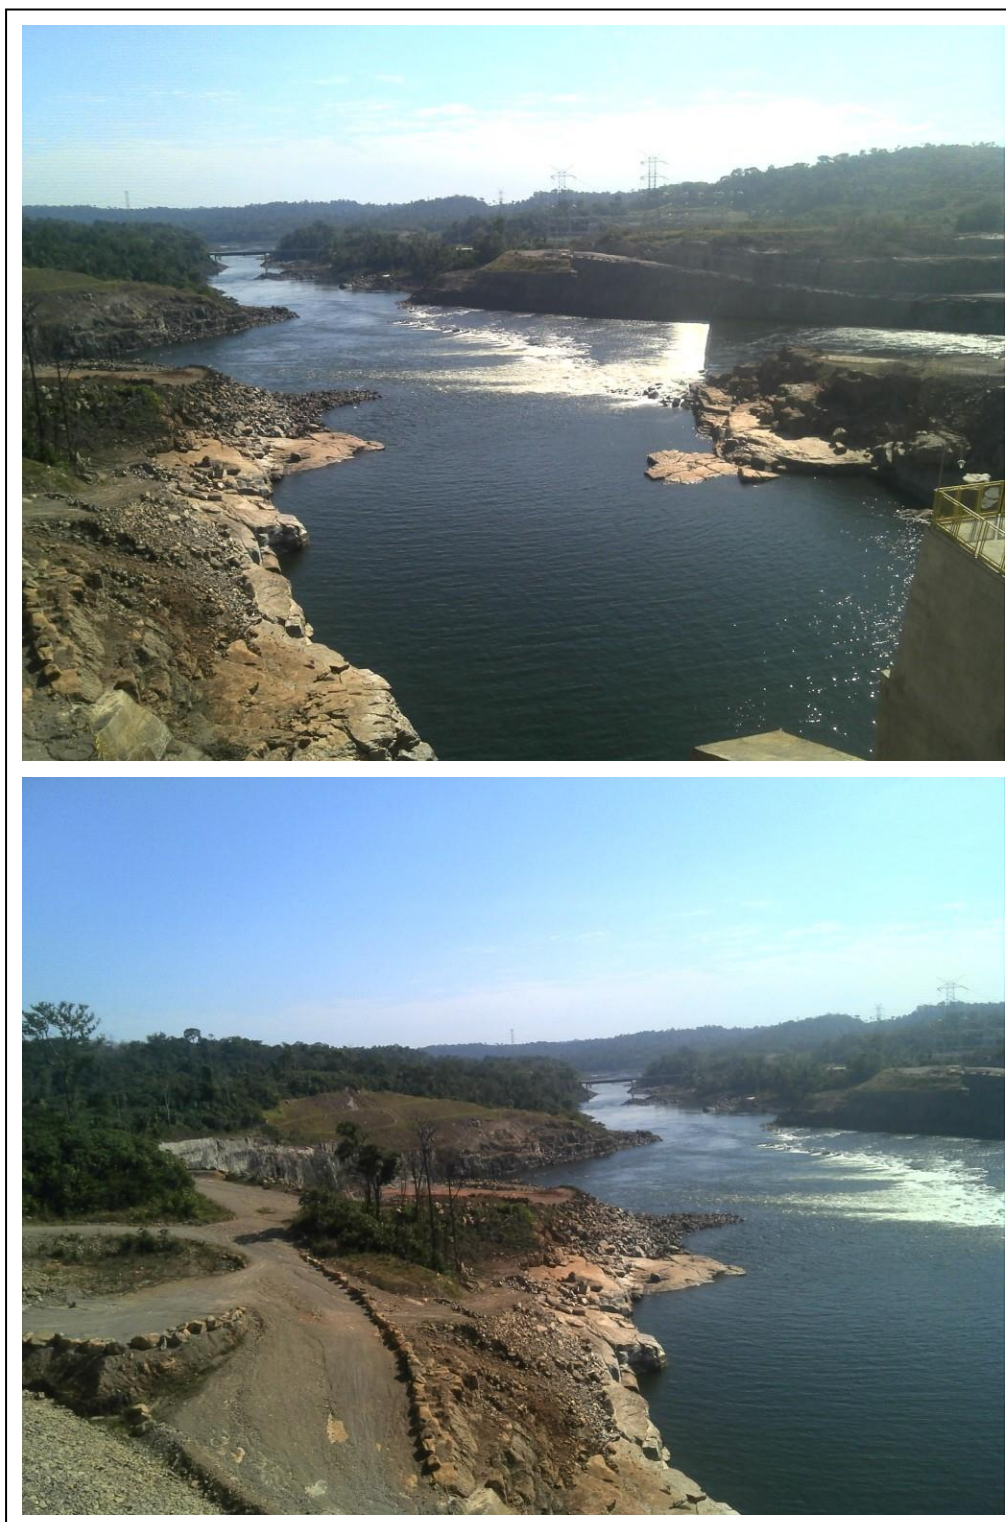
Em janeiro e abril de 2016, assim como em todas as campanhas realizadas após o enchimento do reservatório, foram realizadas vistorias em toda a porção à jusante do barramento, em distância de até 3 km, sendo que não foram observados processos erosivos induzidos pelo reservatório, e nem tampouco decorrentes da vazão efluente da UHE Teles Pires. As margens apresentam baixa/nula suscetibilidade à ocorrência de processos erosivos, pois são compostas por afloramentos rochosos ou foram enrocadas, conforme pode-se observar na **Figura 16**.

**Figura 16.** Vista da porção imediatamente a jusante da barragem da UHE Teles Pires. Os afloramentos rochosos e enrocamentos inseridos proporcionam estabilidade ao local.

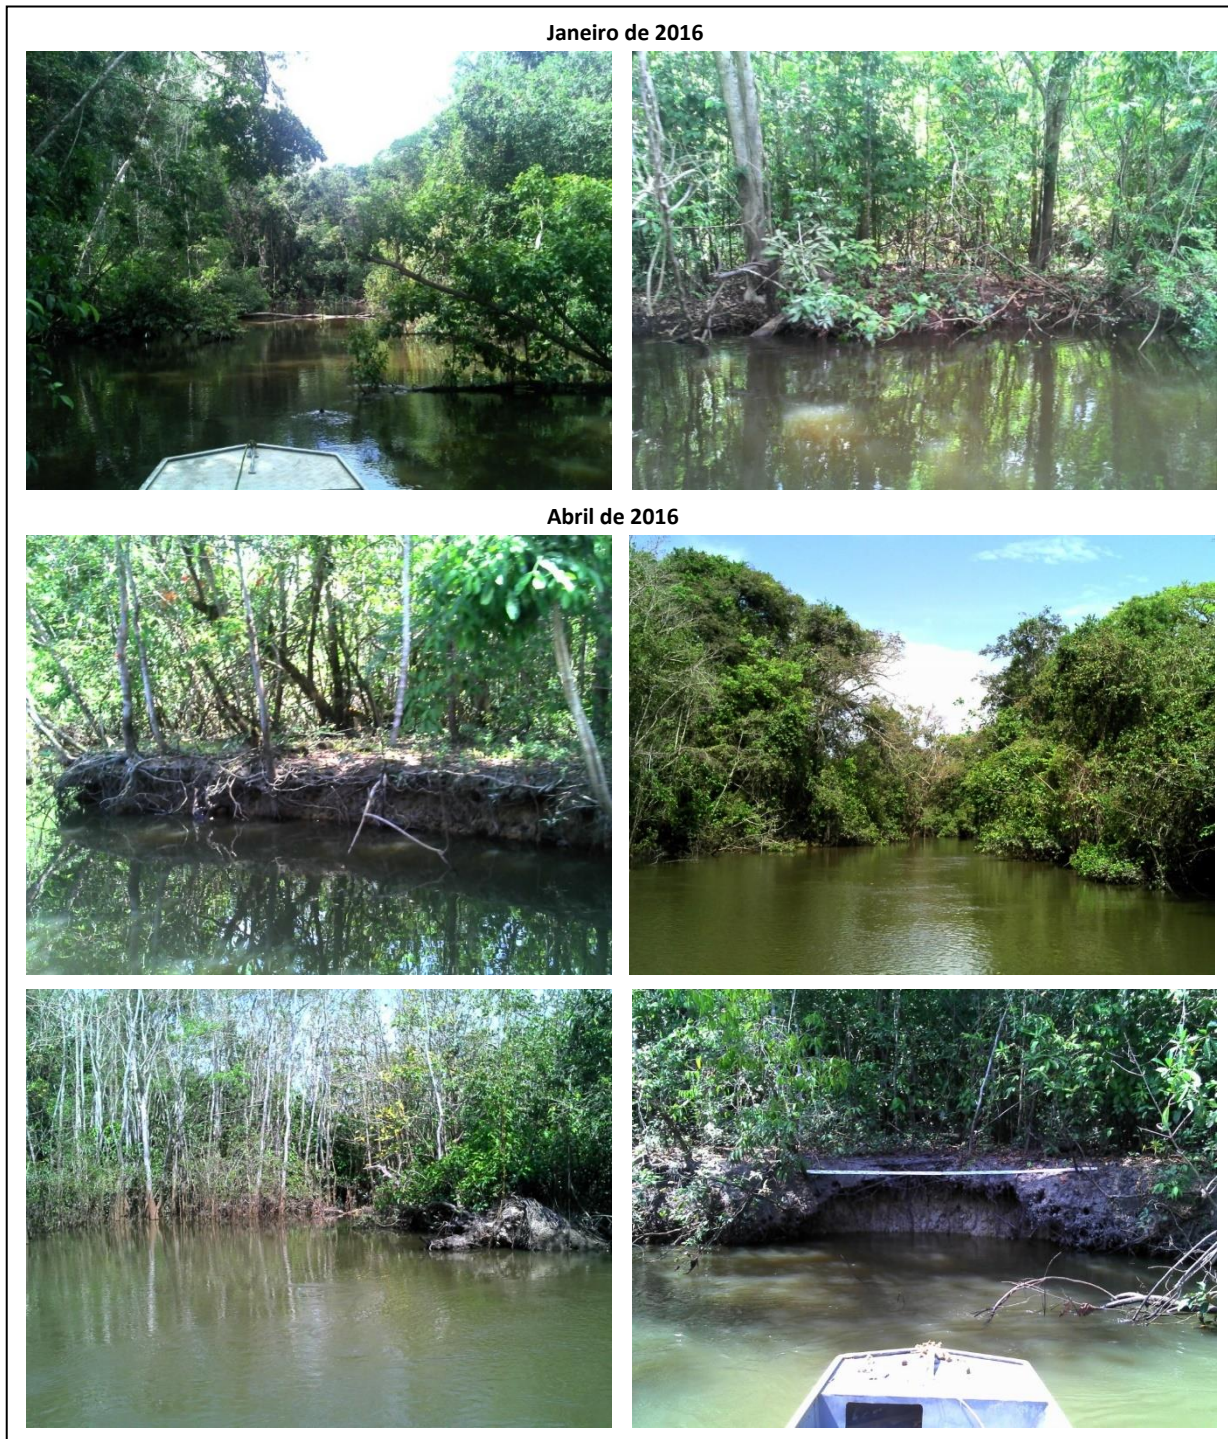
respectivamente), indicadas no prognóstico de elevação do lençol freático. Em ambas, verificou-se queda de árvores e solapamentos localizados nas encostas marginais emersas. Pelas características das encostas, acredita-se que esses processos são decorrentes da própria dinâmica fluvial, e vinham ocorrendo mesmo antes da formação do reservatório, em decorrência das propriedades texturais do solo.

Figura 17. Margens do rio Santa Helena nas vistorias de janeiro e abril de 2016.
