# PROJETO BÁSICO AMBIENTAL

## UHE TELES PIRES

### P.07 – Programa de Monitoramento da Estabilidade das Encostas Marginais Sujeitas a Processos Erosivos

#### 3º Relatório Semestral (Fase de Operação)

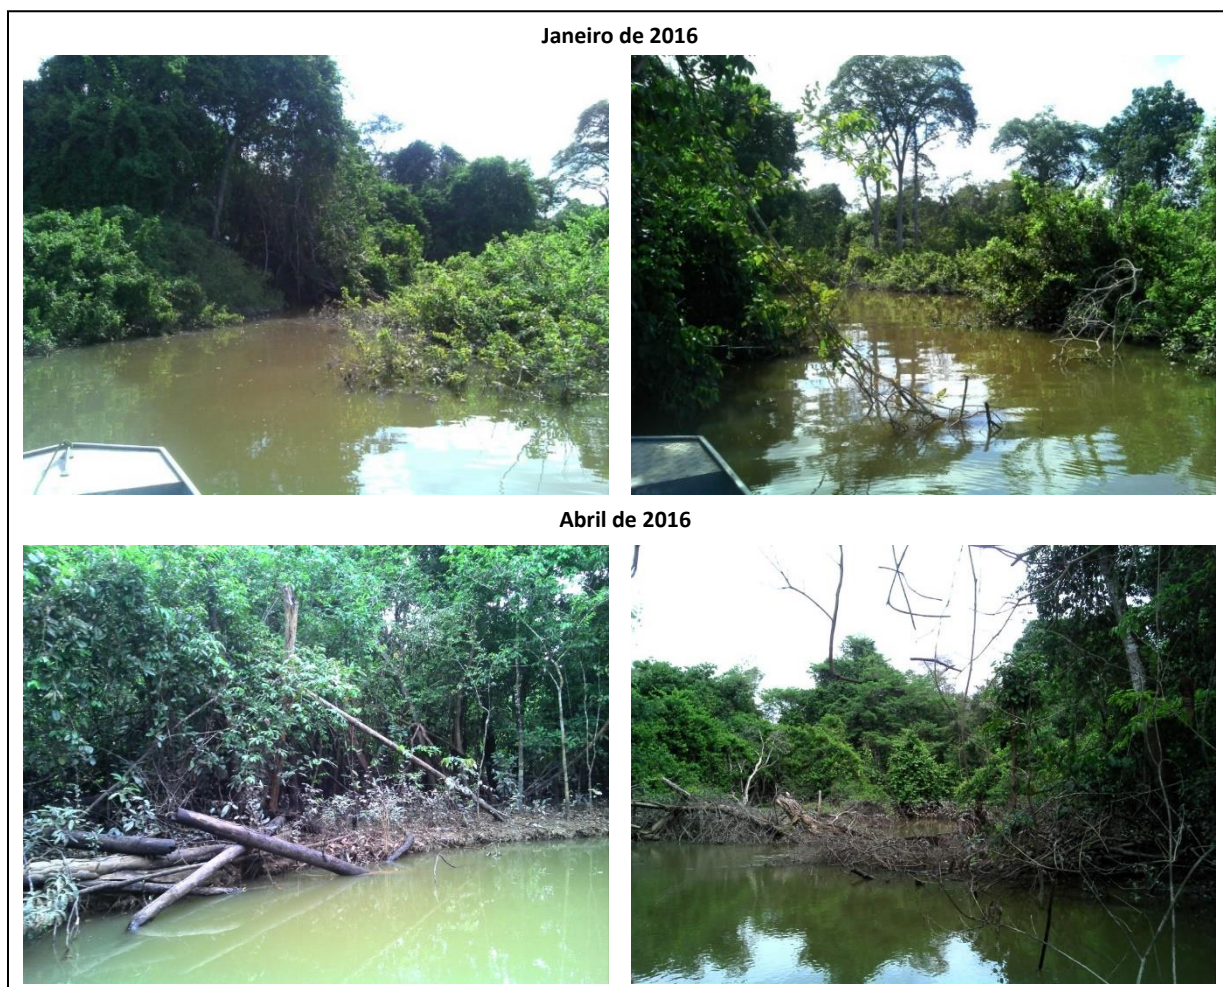
respectivamente), indicadas no prognóstico de elevação do lençol freático. Em ambas, verificou-se queda de árvores e solapamentos localizados nas encostas marginais emersas. Pelas características das encostas, acredita-se que esses processos são decorrentes da própria dinâmica fluvial, e vinham ocorrendo mesmo antes da formação do reservatório, em decorrência das propriedades texturais do solo.

**Figura 18.** Margens do rio Baixão Porto de Areia nas vistorias de janeiro e abril de 2016.

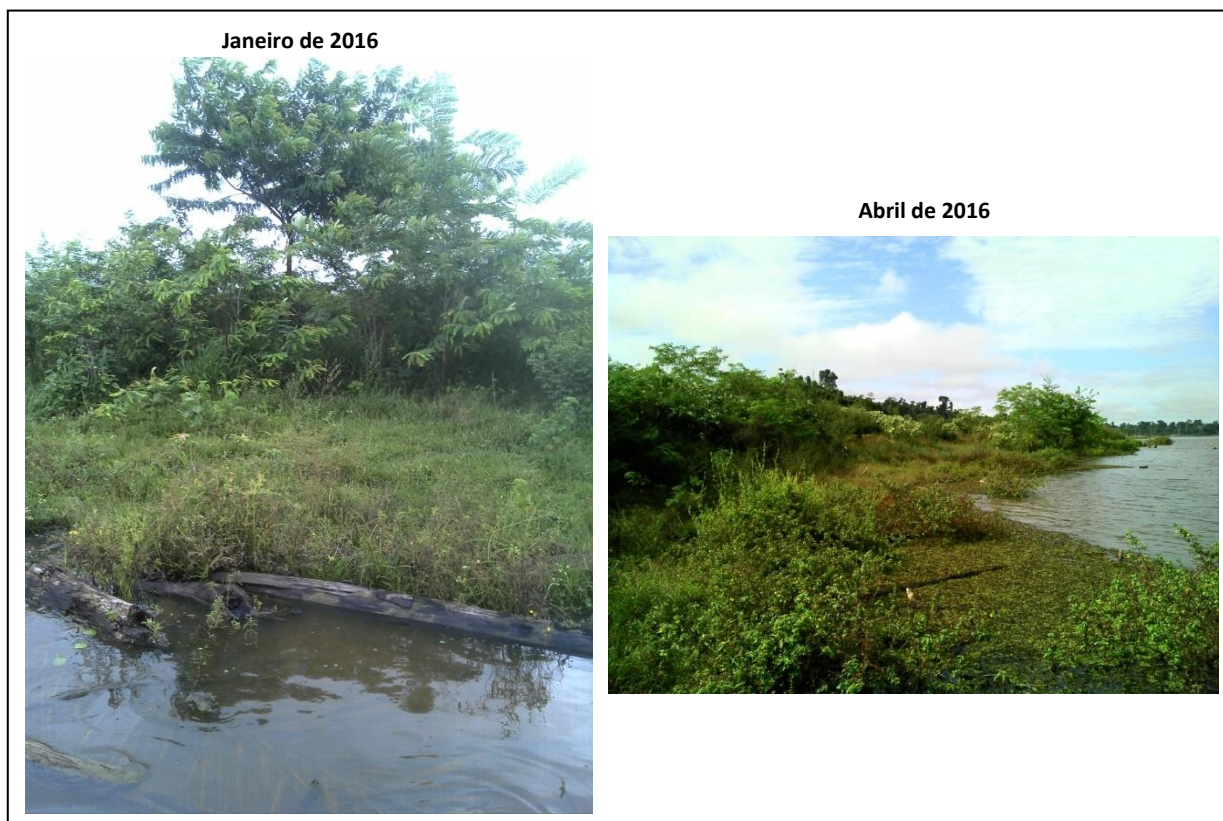
No ponto MD-17 há a presença de solo residual saprolítico de consistência muito dura. Após o enchimento do reservatório o ponto foi deslocado para a margem do lago, sendo que não foram observadas feições erosivas ativas a partir de então (**Figura 20**).

Figura 20. Ponto MD-17 nas campanhas de janeiro e abril de 2016.

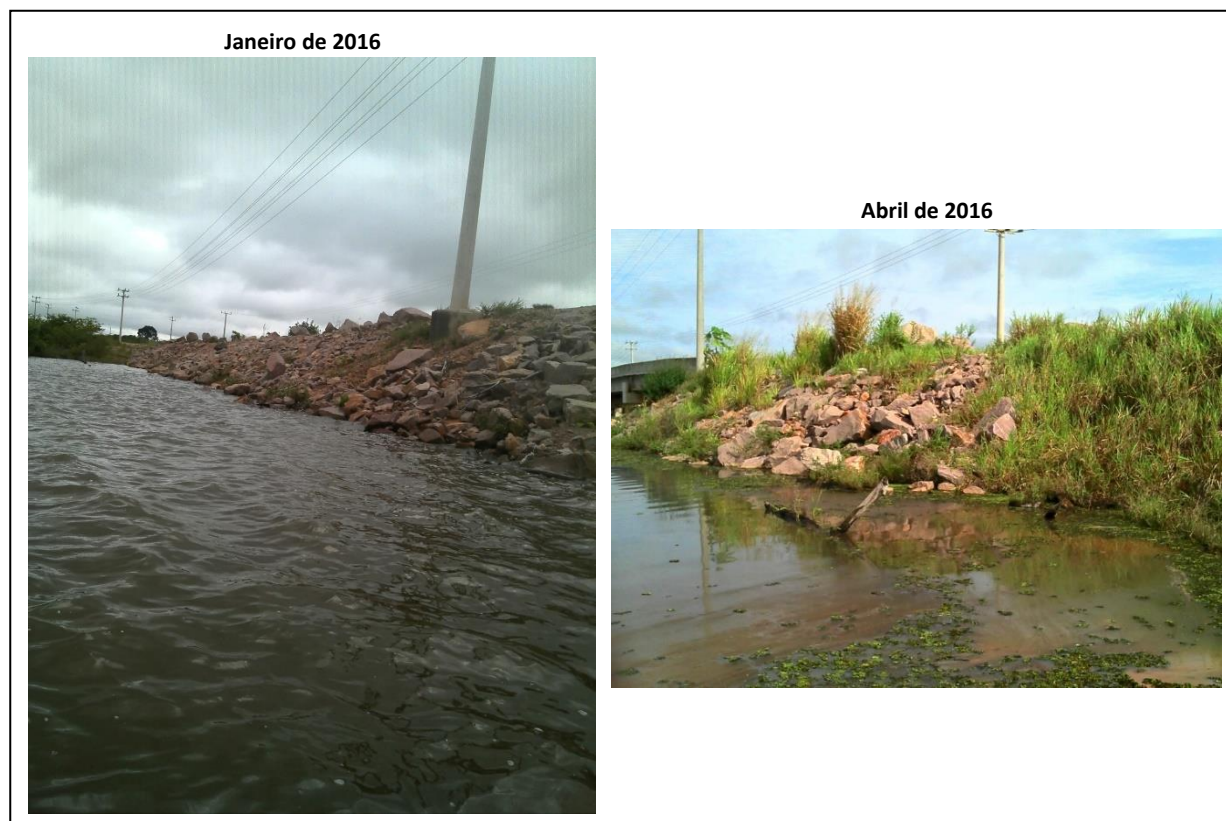
O ponto MD-23 está localizado nas margens do reservatório no rio Paranaíta, nas adjacências da ponte do rio Paranaíta, recentemente construída. Em janeiro e abril de 2016 observou-se a estabilidade dos taludes com enrocamento e a continuidade dos processos lineares (sulcamentos) nos arredores da ponte (**Figura 21**).

Figura 21. Ponto MD-23, localizado na nova ponte do rio Paranaíba.

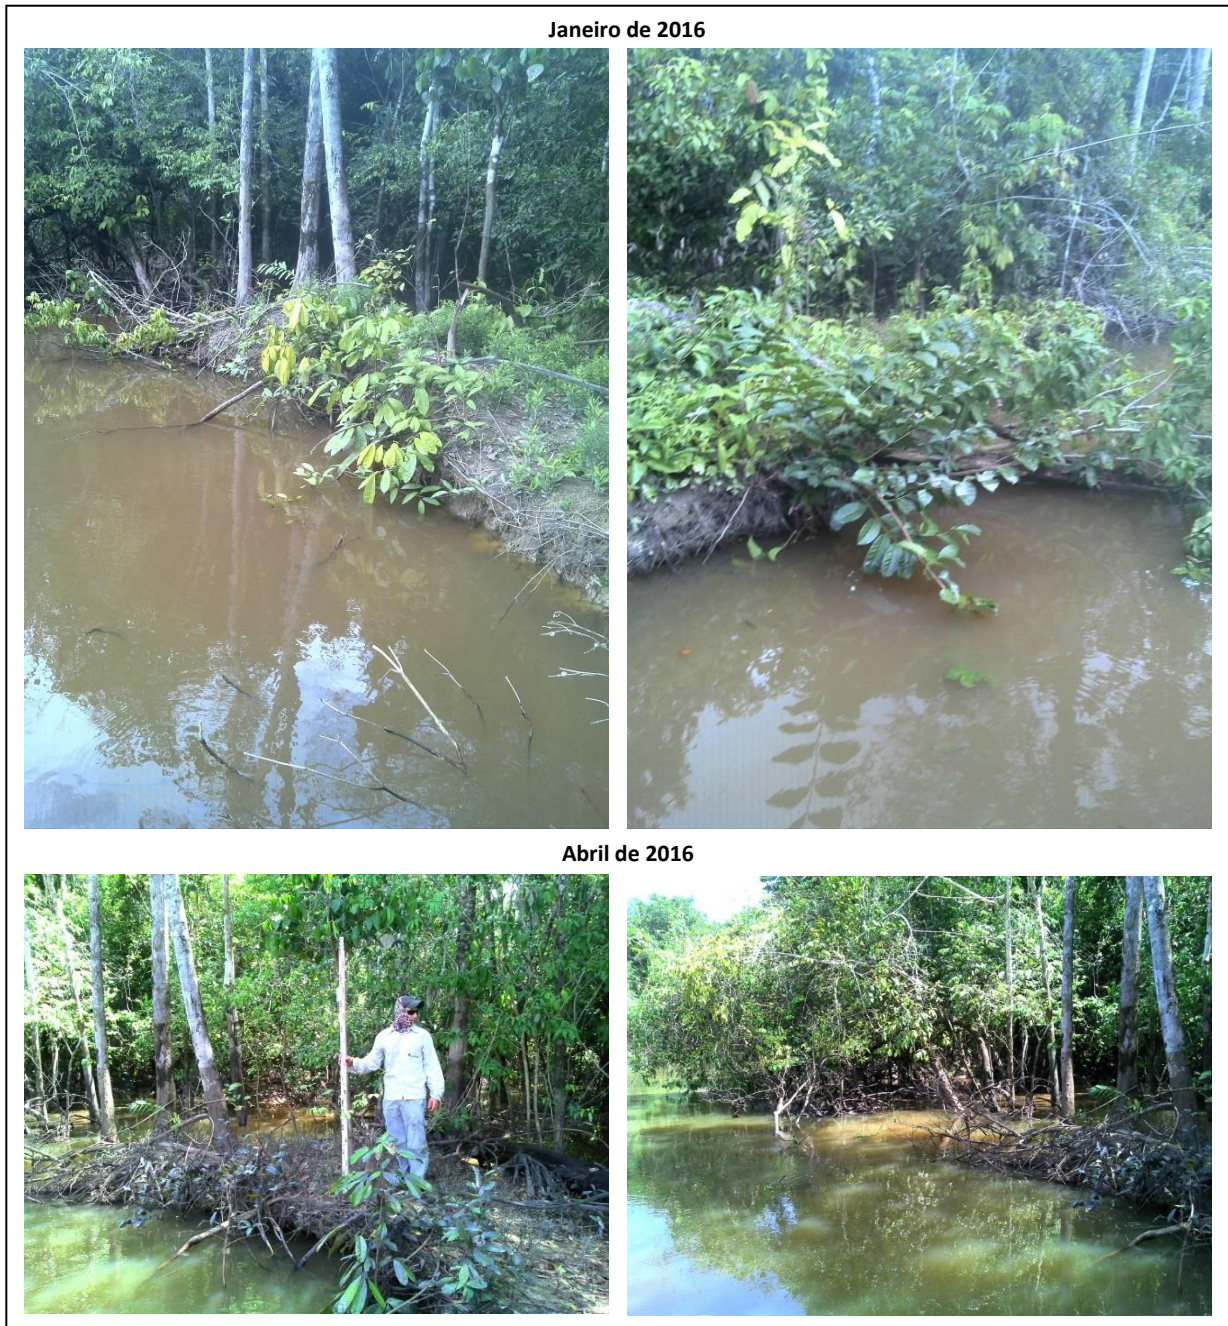
O ponto MD-26 (Figura 22), se localiza a montante do reservatório, e apresenta ocorrência de solapamento em solo areno-siltoso. Os processos nesse local não são influenciados pelo reservatório, mas sim pela dinâmica fluvial natural.

Figura 22. Ponto MD-26 nas vistorias de janeiro e abril de 2016.

O ponto MD-26 não está situado dentro do reservatório, sendo que os processos vinham ocorrendo desde o período anterior ao enchimento do reservatório, causados pela dinâmica fluvial natural. Já o PME-03, em que há a ocorrência de escorregamento e solapamentos, deverá ser avaliado nas próximas campanhas para a verificação da necessidade de medidas de contenção. Os demais pontos monitorados apresentaram-se estáveis ou com pequenas retomadas no período avaliado.

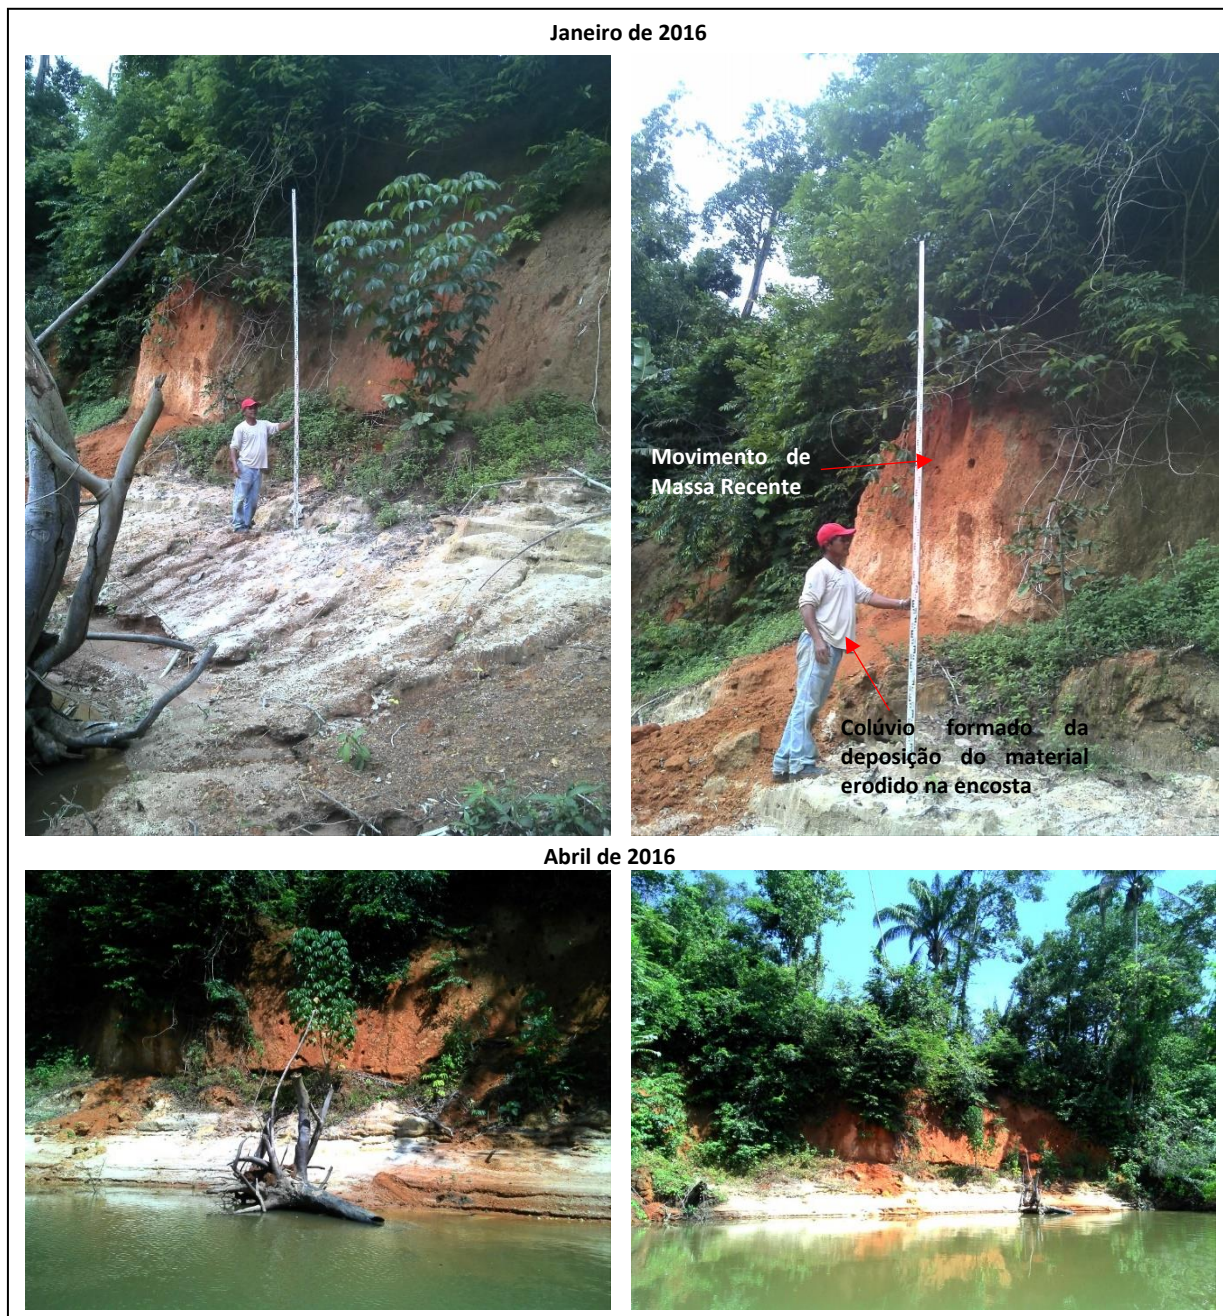
O ponto MD-27, está localizado no rio Paranaíta, em margem composta por latossolo argilo-arenoso e talude subvertical parcialmente desnudo de vegetação. Em janeiro de 2016 foram observadas retomadas erosivas pontuais na superfície do talude (**Figura 23**). O solo erodido foi depositado no sopé da encosta, formando colúvio. Já em abril de 2016 não foi observada ocorrência de retomadas erosivas, sendo que as medidas das estacas permaneceram as mesmas.

Figura 23. Ponto MD-27 nas campanhas de janeiro e abril de 2016.

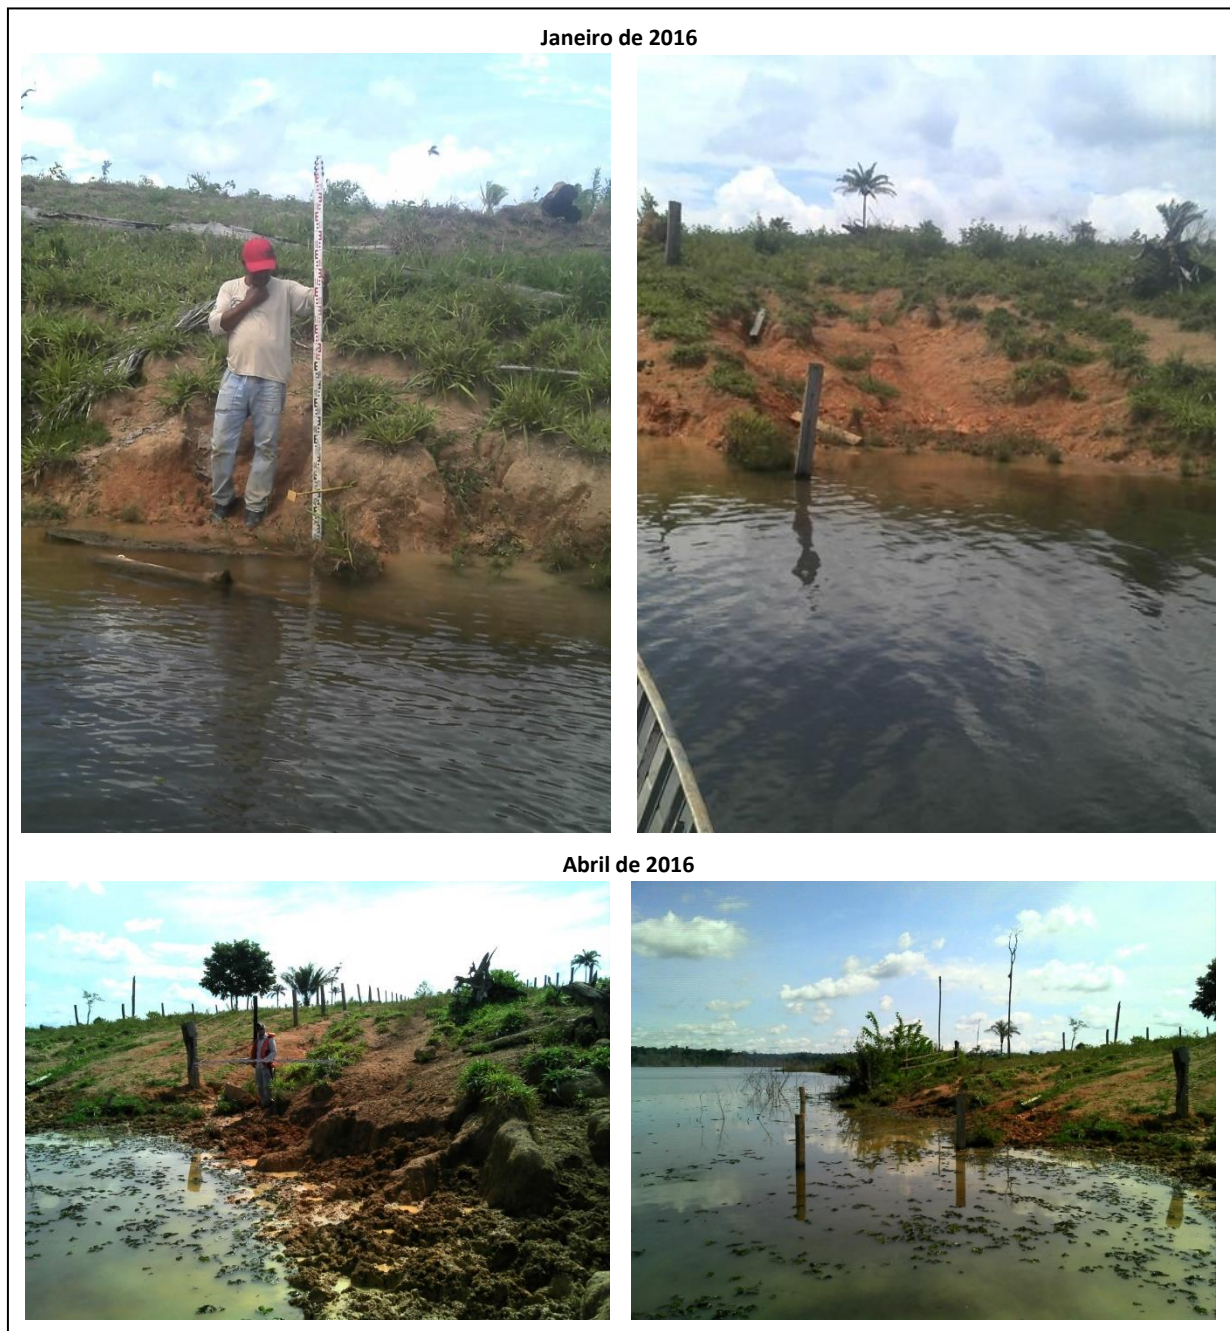
O ponto PMD-2 possui uso da terra destinado para pastagem, em relevo plano, com solo argiloso (Figura 24). Esta área apresenta sulcos ocasionados pelo pisoteio do gado, que se dirige para a margem em busca de água. Recomenda-se o cercamento da área para interromper o acesso do gado.

**Figura 24.** Vista do ponto PMD-2 nos monitoramentos de janeiro e abril de 2016 nas margens do reservatório no rio Paranaíta.

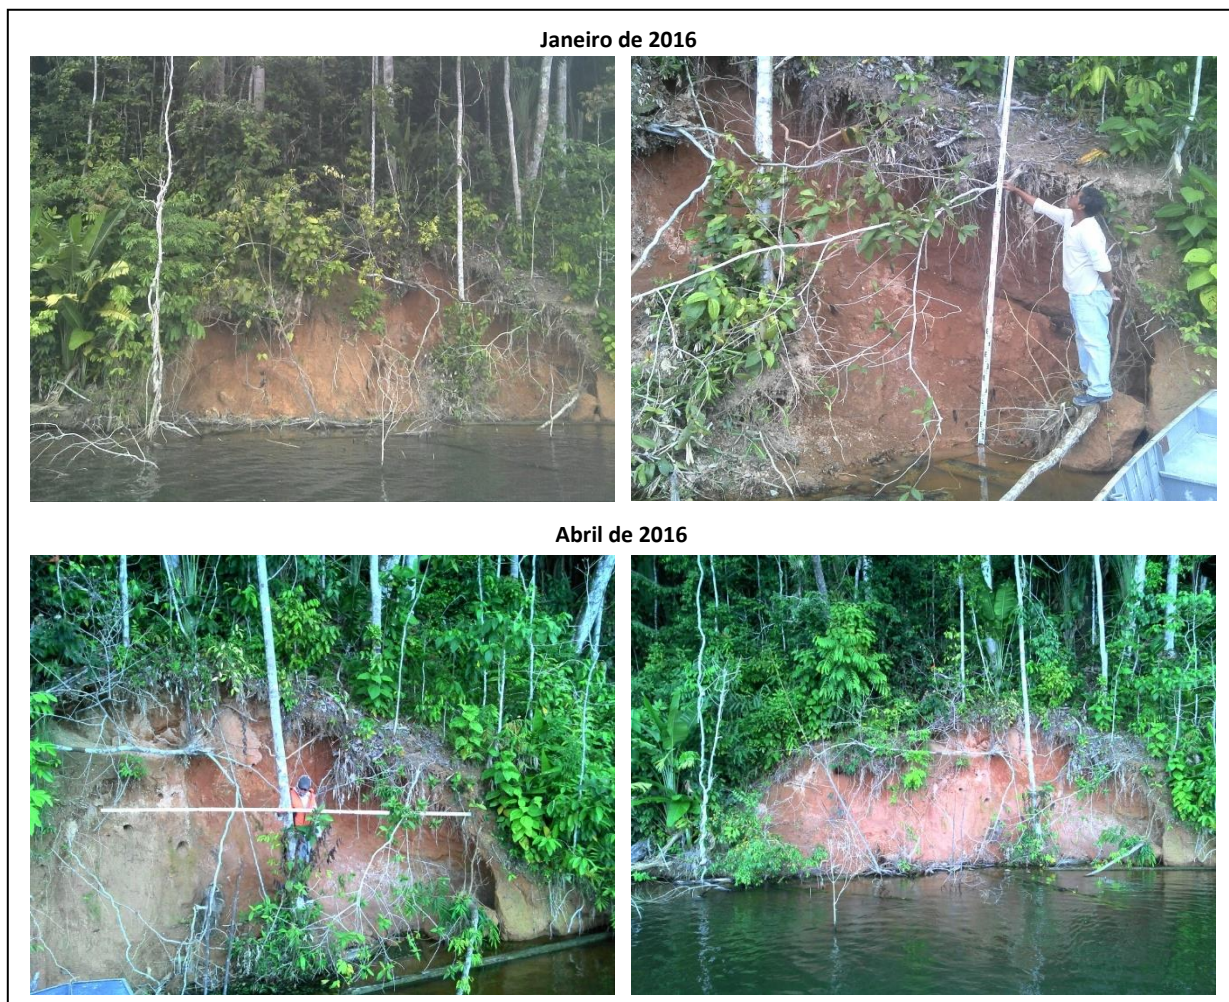
O ponto de observação PME-3 apresenta mata ciliar desenvolvida em relevo montanhoso (**Figura 25**). Esta área apresenta solo saprolítico areno-argiloso, e ocorrência de escorregamento de terra e solapamentos. O talude exposto possui 2,2m e os processos erosivos se desenvolvem em 6m de extensão.

O desmoronamento está ocorrendo devido a inclinação acentuada existente na área e a baixa resistência do solo. No monitoramento de abril de 2015 foi instalada uma estaca horizontal com 50 cm de altura exposta para a avaliação das taxas erosivas, sendo que na campanha de outubro de 2015 registrou-se avanço considerável, com perdas de solo de até 50 cm no talude. No monitoramento de janeiro de 2016 a estaca de monitoramento caiu, indicando avanço significativo dos processos no local.

**Figura 25.** Ponto PME-03 localizado nas margens do reservatório no rio Paranaíta nas campanhas de janeiro e abril de 2016.

Apesar da alta suscetibilidade, na campanha de abril de 2016 não foi observada retomada erosiva recente. Será dada atenção a esse ponto nos próximos monitoramentos para a verificação da necessidade de medidas de contenção e avaliação da medida mais adequada para o caso.

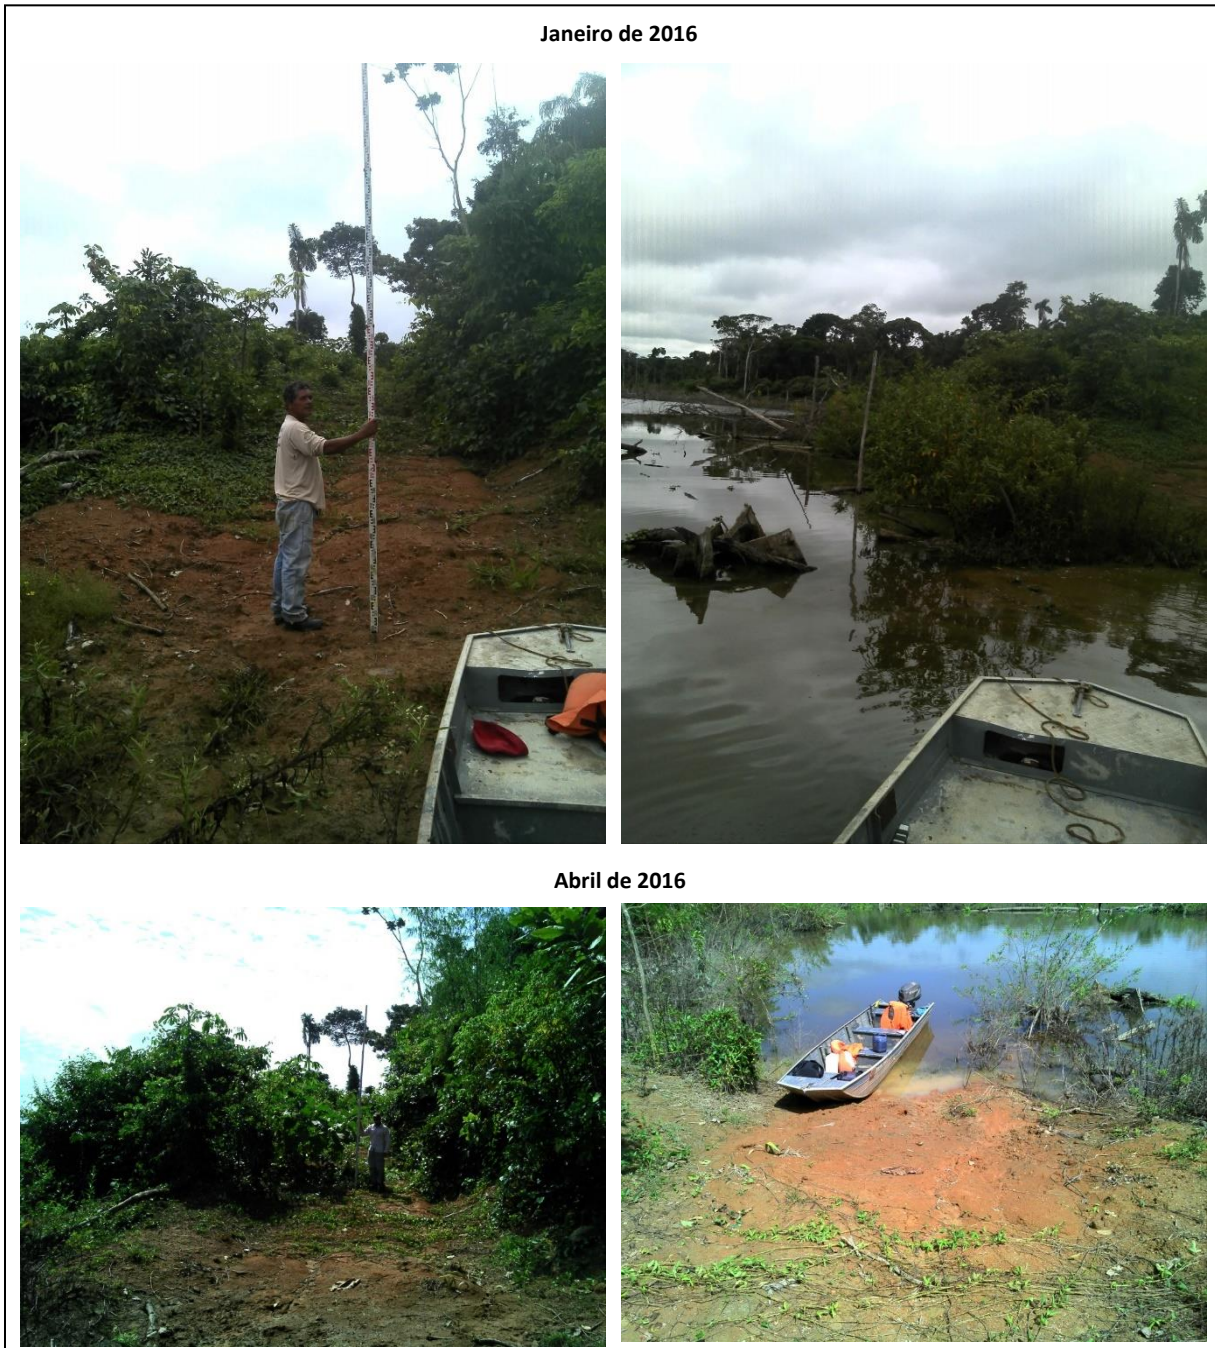
O ponto de observação PMD-4 apresenta mata ciliar desenvolvida em relevo ondulado (**Figura 26**). Esta área apresenta solo areno-argiloso exposto, sem processos erosivos ativos. No monitoramento de abril de 2015 foi instalada uma estaca de monitoramento vertical com

50 cm de altura exposta. Na campanha de abril de 2016 a altura exposta da estaca permaneceu a mesma, indicando estabilidade do local.

**Figura 26.** Vista do ponto PMD-4, nas margens do reservatório no rio Paranaíta, nos monitoramentos realizados em janeiro e abril de 2016.

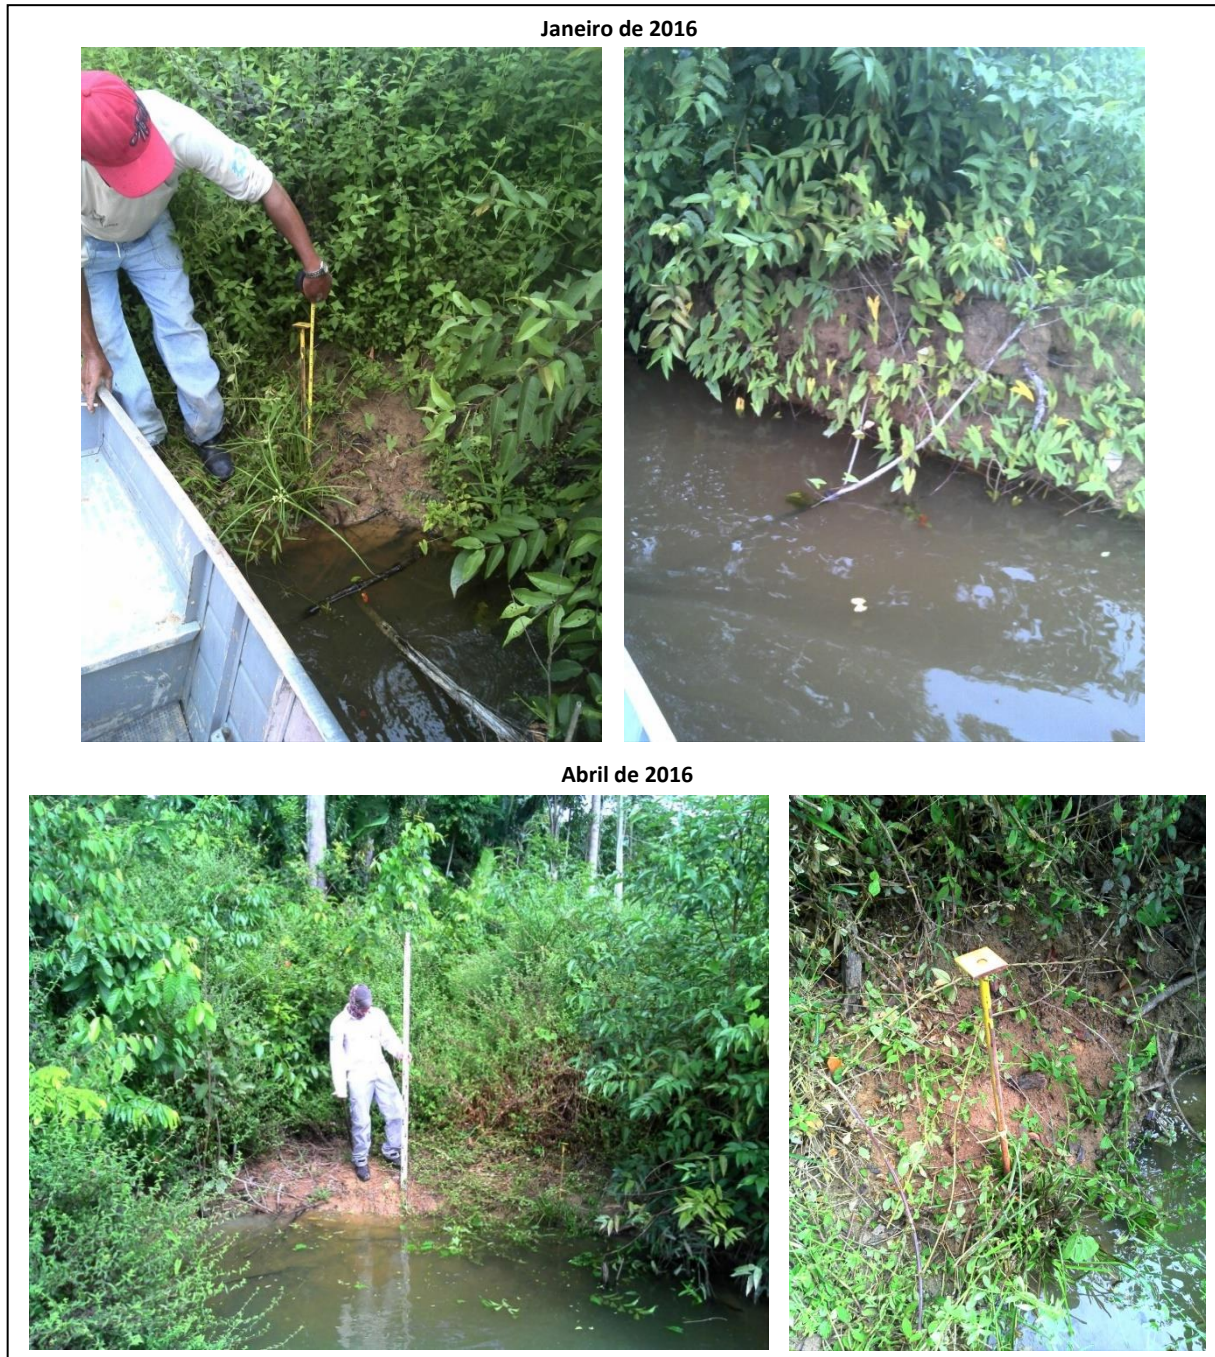
O ponto de observação PME-5 apresenta mata ciliar desenvolvida em relevo plano (Figura 27). Esta área apresenta solo argiloso com alteração antrópica para a construção de uma estrada. Até o momento não foi identificado processos erosivos no local.

Figura 27. Vista do ponto PME-5, nas margens do reservatório no rio Paranaíta, na campanha de abril de 2016.

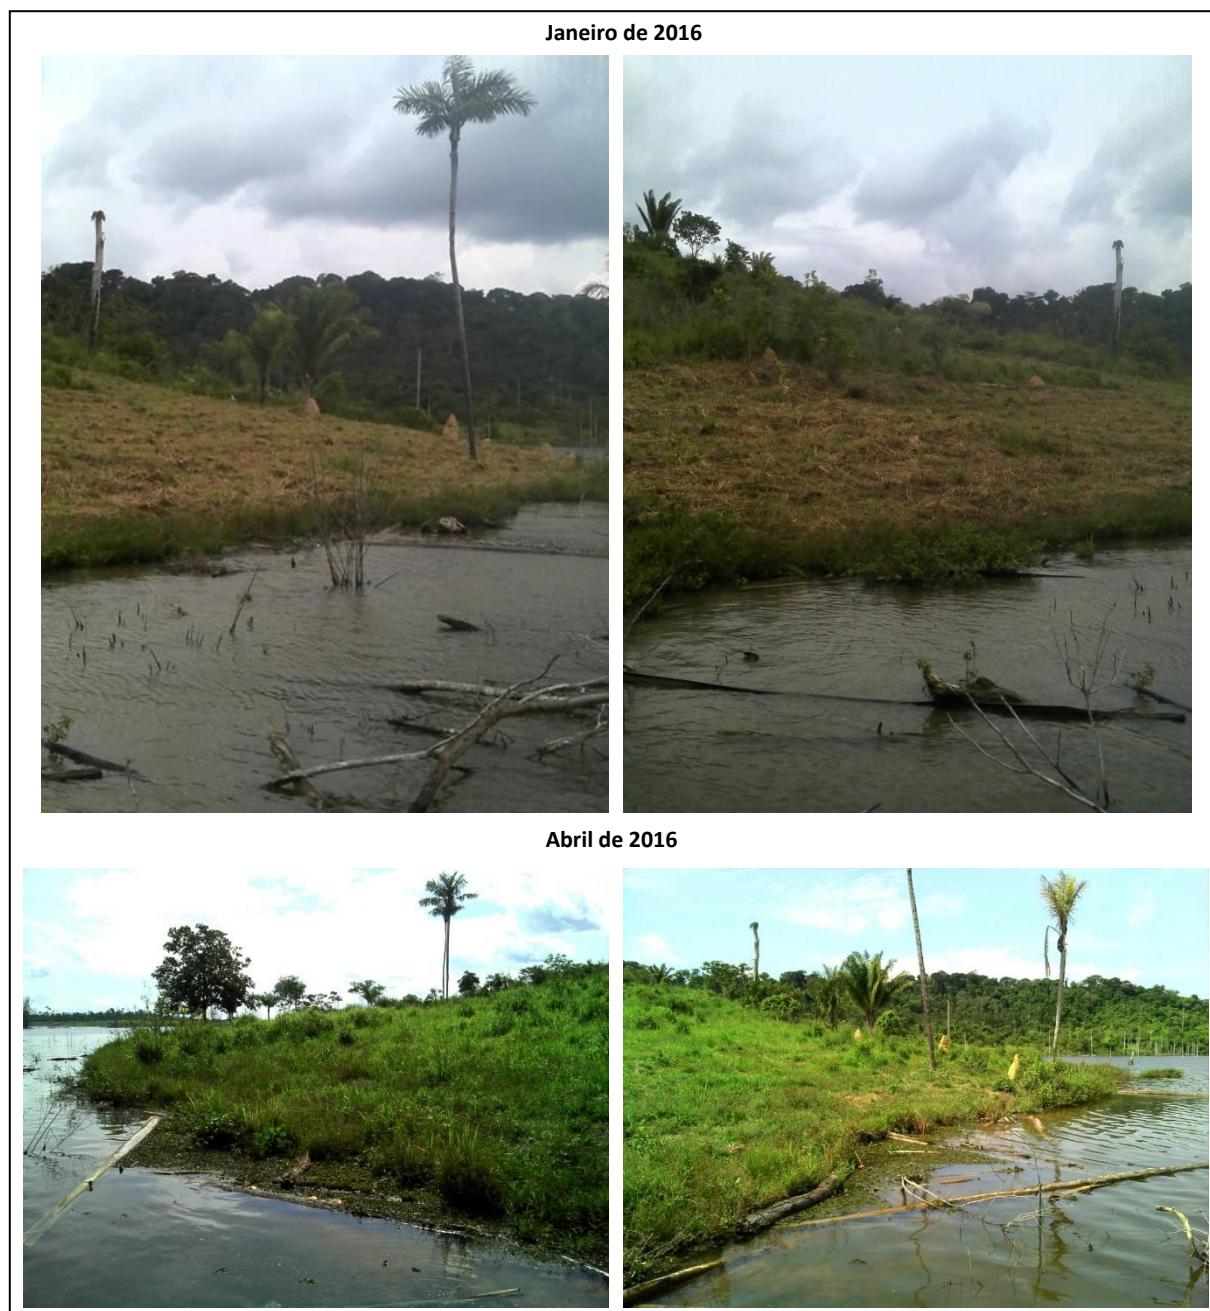
O ponto de observação PMD-6 está situado em área de pastagem em relevo suave-ondulado (**Figura 28**). Este local apresenta solo argiloso e não possui processos erosivos ativos. Caso o local permaneça estável nas próximas campanhas, não haverá necessidade de continuidade do monitoramento no local, tendo em vista que em abril de 2016 o local estava estável, assim como nas campanhas anteriores.

**Figura 28.** Vista do ponto PMD-6, nas margens do reservatório no rio Paranaíta, nas vistorias de janeiro e abril de 2016.
