APÊNDICE 1

Estacas de monitoramento dos pontos de erosão catalogados na área de influência da UHE Teles Pires

P. 07 - Programa de Monitoramento da Estabilidade das Encostas Marginais

Fichas de Cadastramento de Processos Erosivos: Pontos monitorados antes e após o enchimento do reservatório da UHE Teles Pires

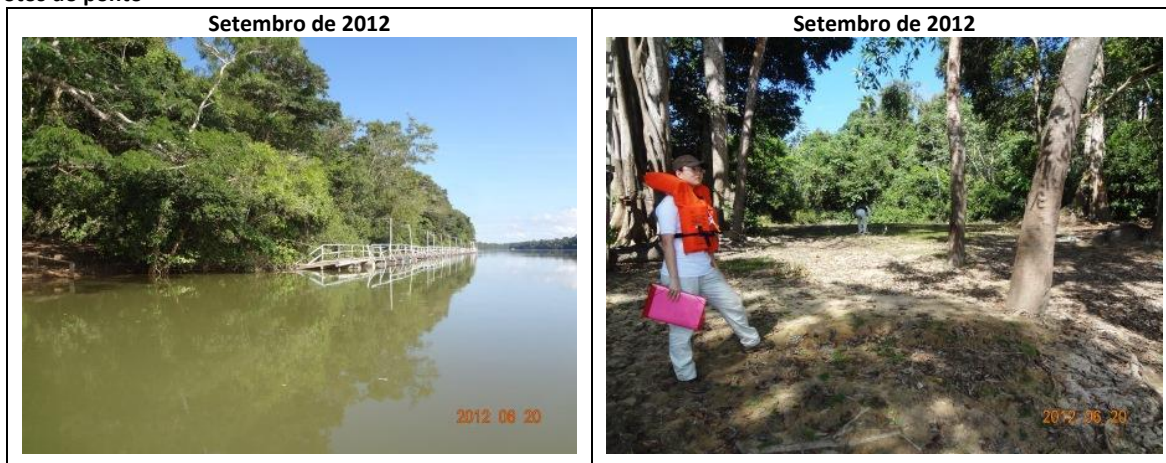
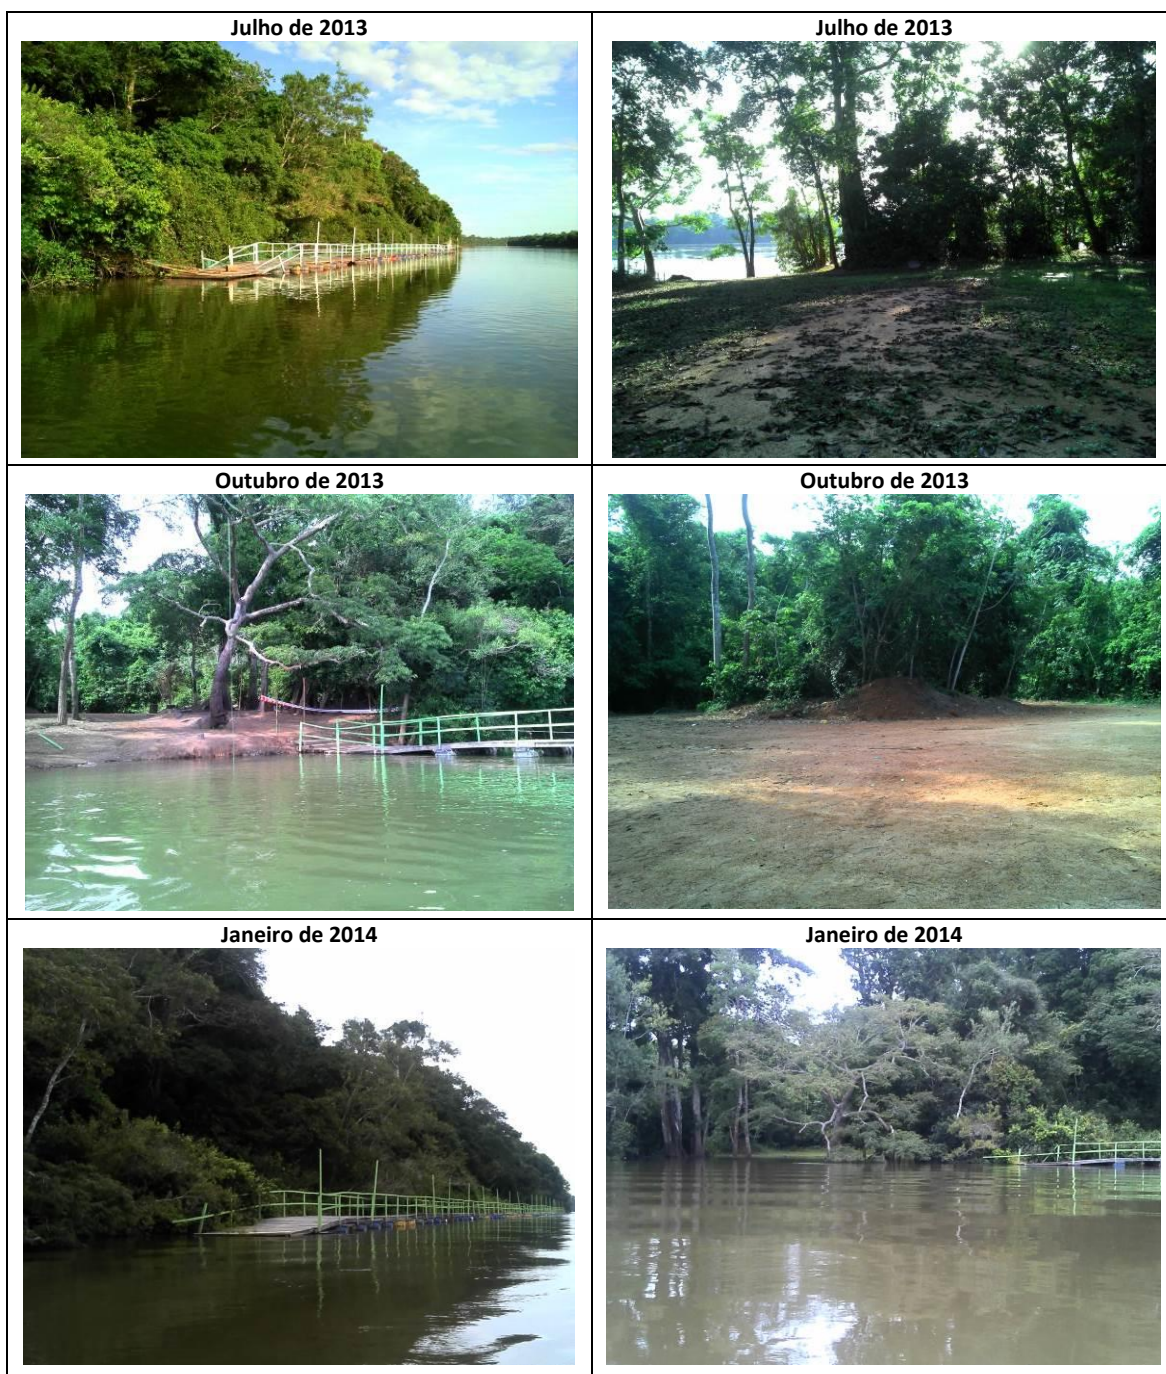
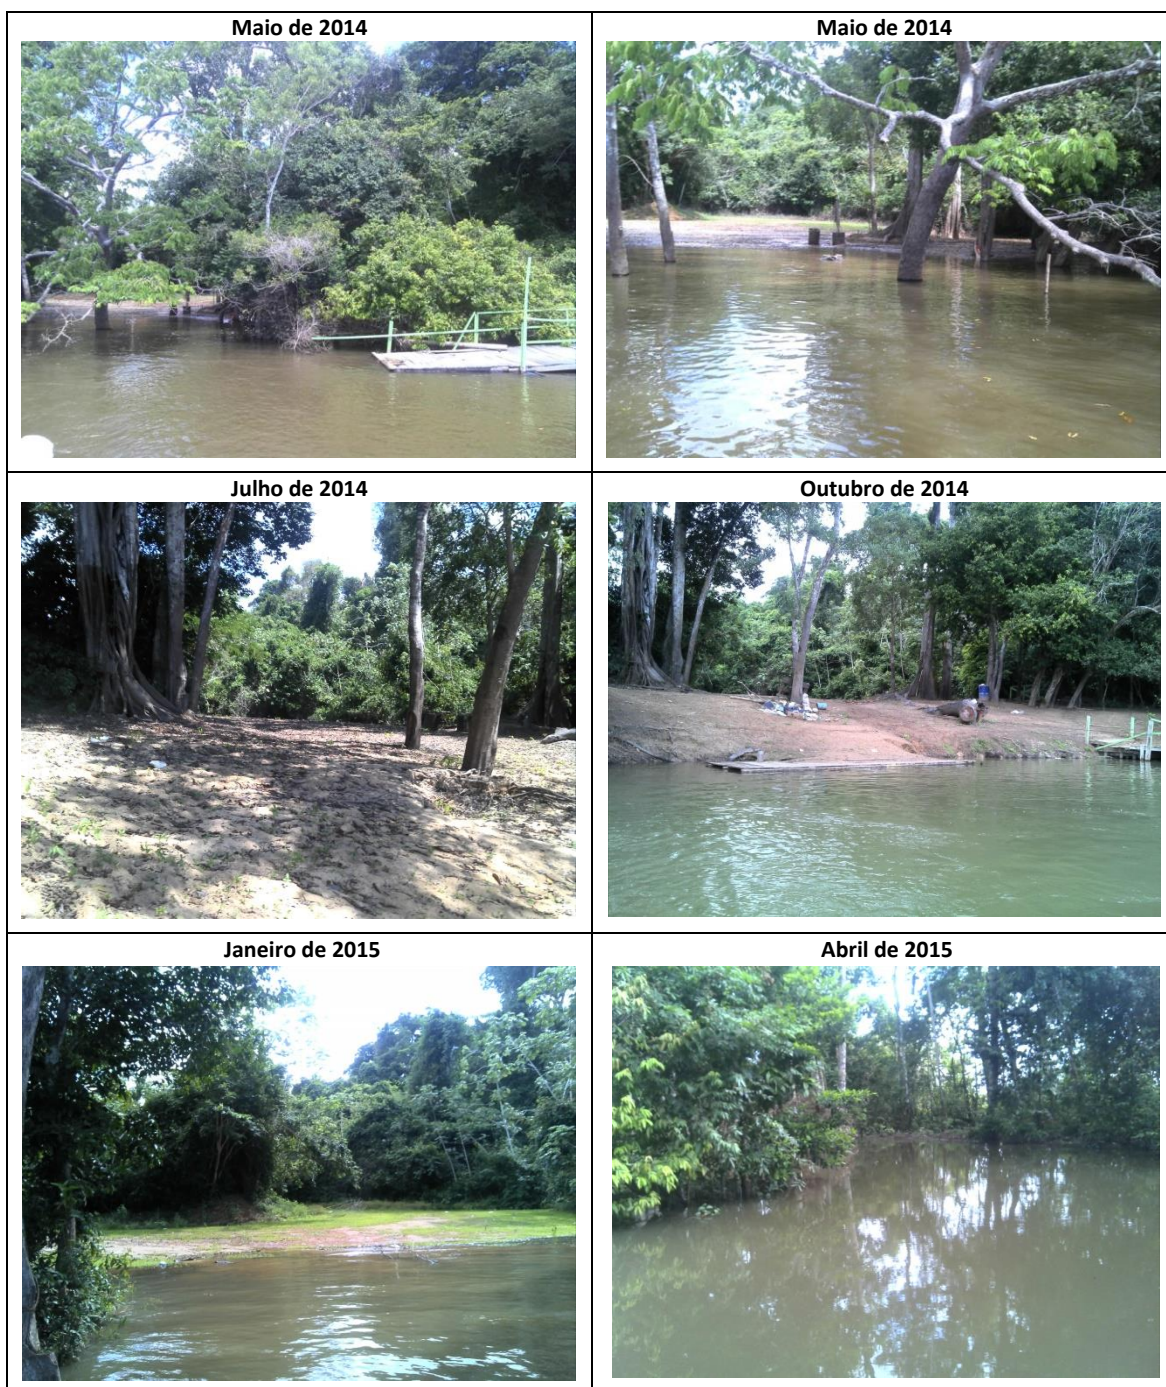
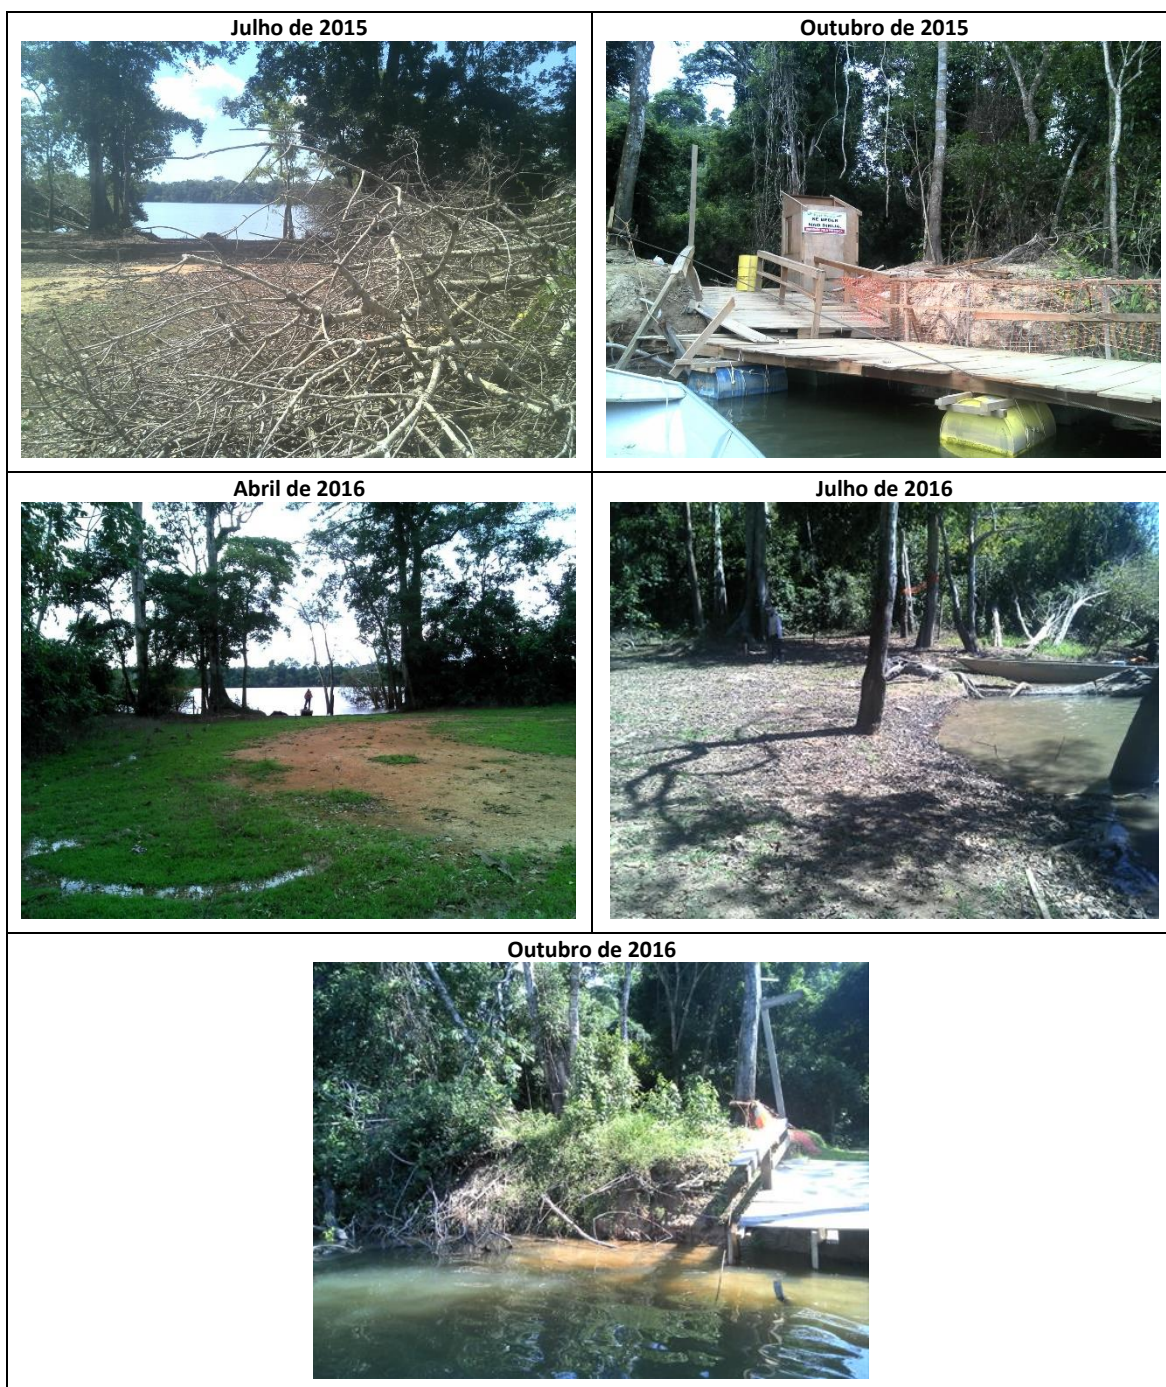
Ponto: ME-01	Local: Margem esquerda do rio Teles Pires a montante da barragem e do reservatório; acesso a “praia” artificial; Margem estável.	
Data inicial: 20/06/2012	Data atual: 18/10/2016	Obra: UHE Teles Pires
Zona UTM: 21S	Datum: SAD69	
Coordenadas: Latitude: -9,45203° / Longitude: -56,51240°

Ponto de acesso a “praia” artificial do rio Teles Pires, moderadamente desmatado, com aproximadamente 90 m de extensão. No monitoramento de outubro de 2015 o ponto estava estável. Verificou-se nesse monitoramento, que há cerca de 100 metros desse ponto, foi instalada uma rampa de acesso para interligar a ponte flutuante ao Fest Praia, nesse local, foram verificadas feições de solapamento. A foto de outubro de 2015 e outubro de 2016 mostra esse local, que também está sendo monitorado. As demais fotos apresentam o ponto ME-01 monitorado inicialmente.

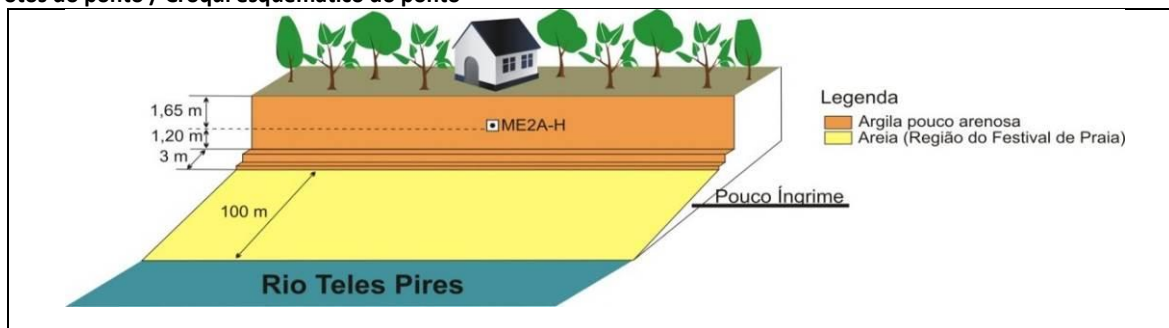
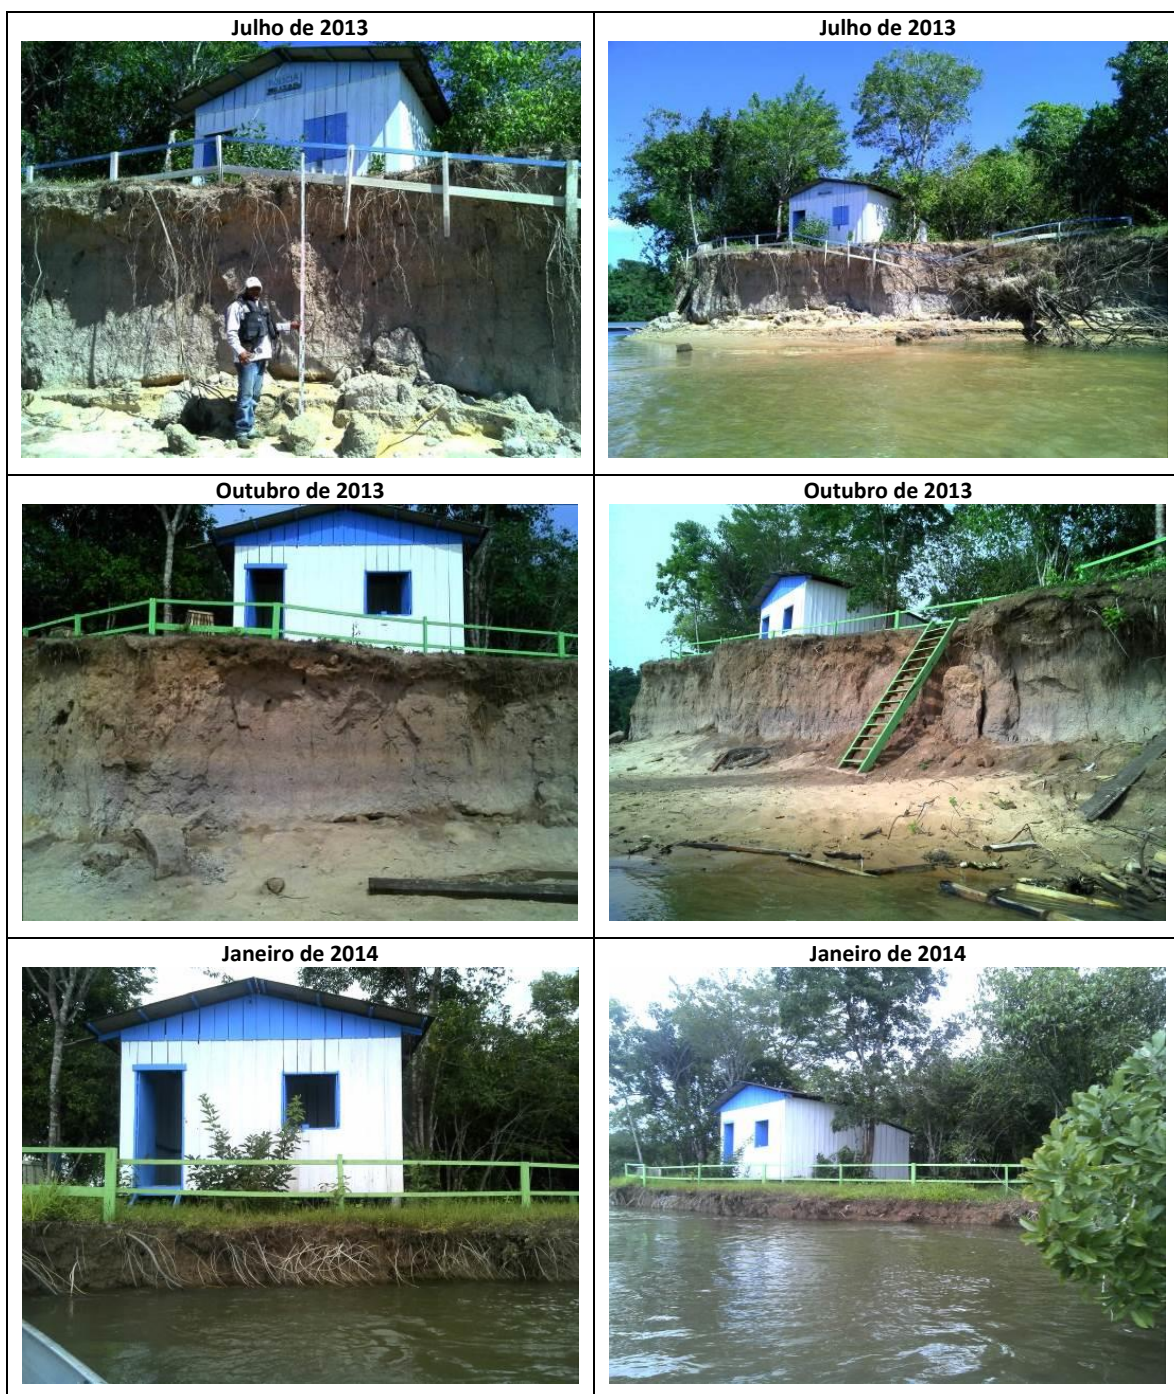
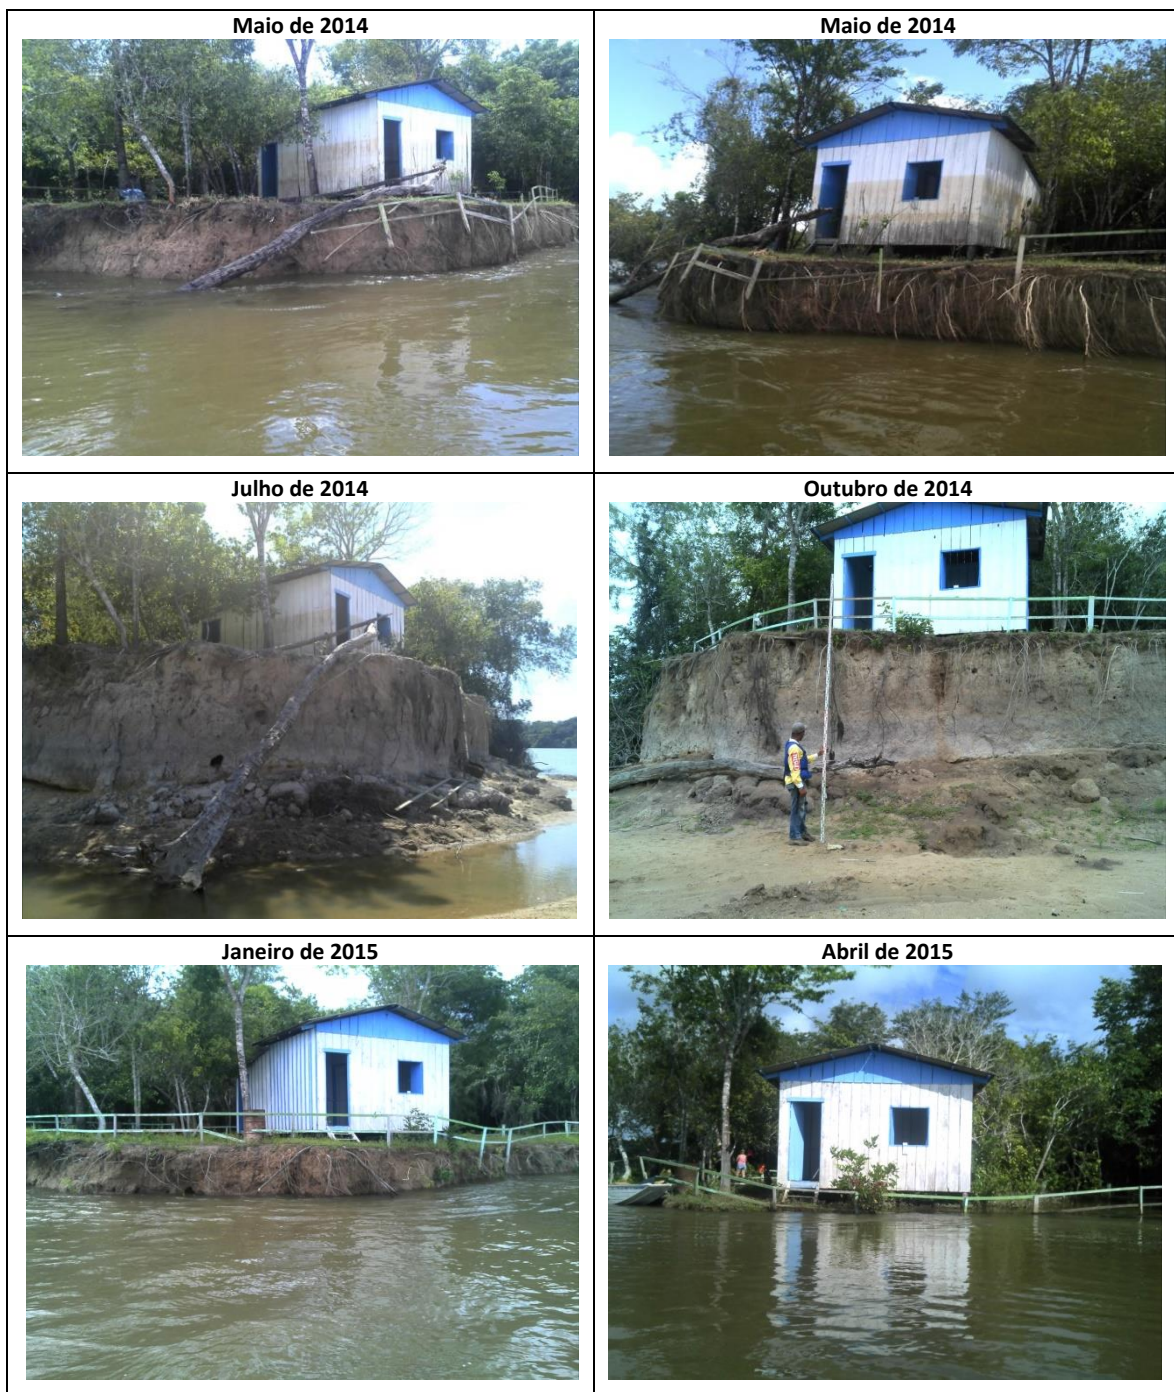
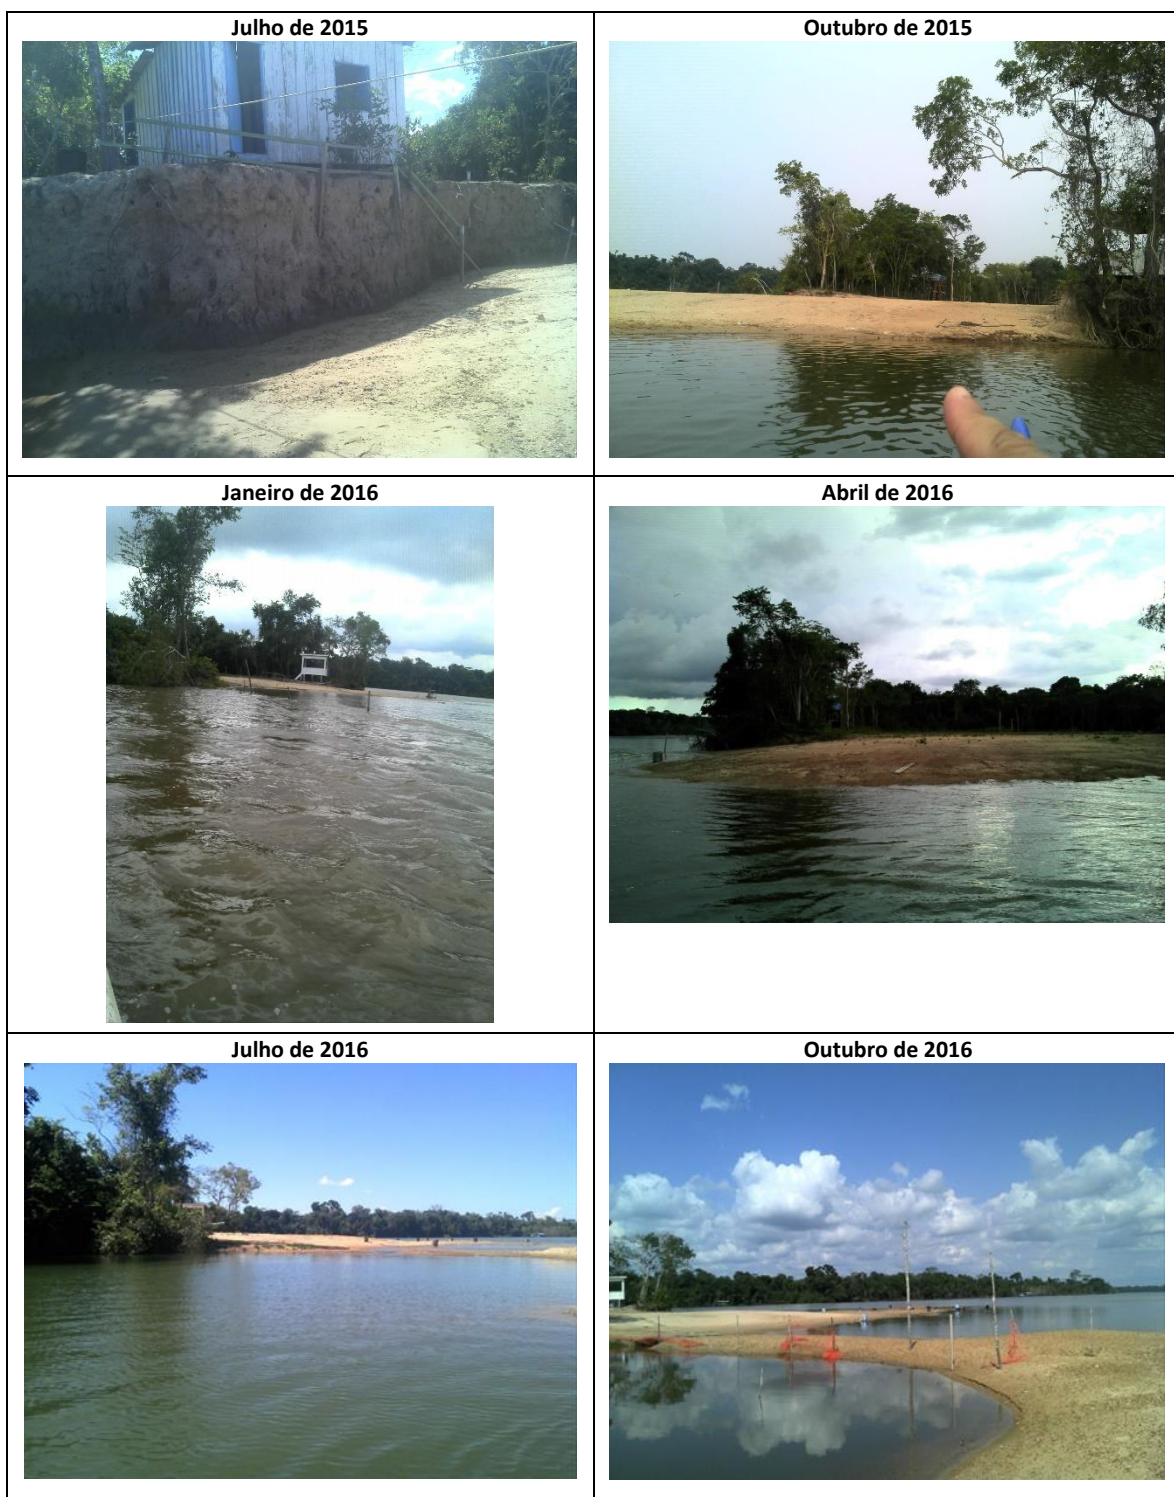
Ilha adjacente a “praia” artificial do rio Teles Pires. Solo composto por argissolo cor marrom claro e areia cor marrom claro. O croqui esquemático ilustra o ponto MI-02 até setembro de 2015. Para a realização do evento em outubro de 2015, o local foi descaracterizado para a formação da praia artificial.

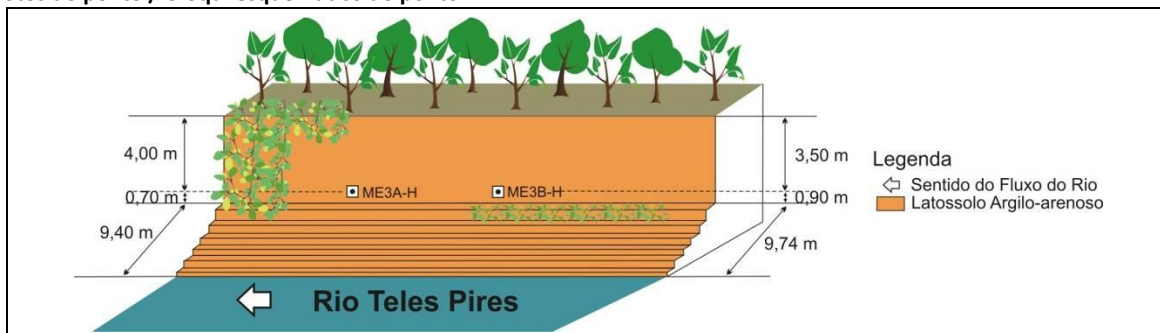
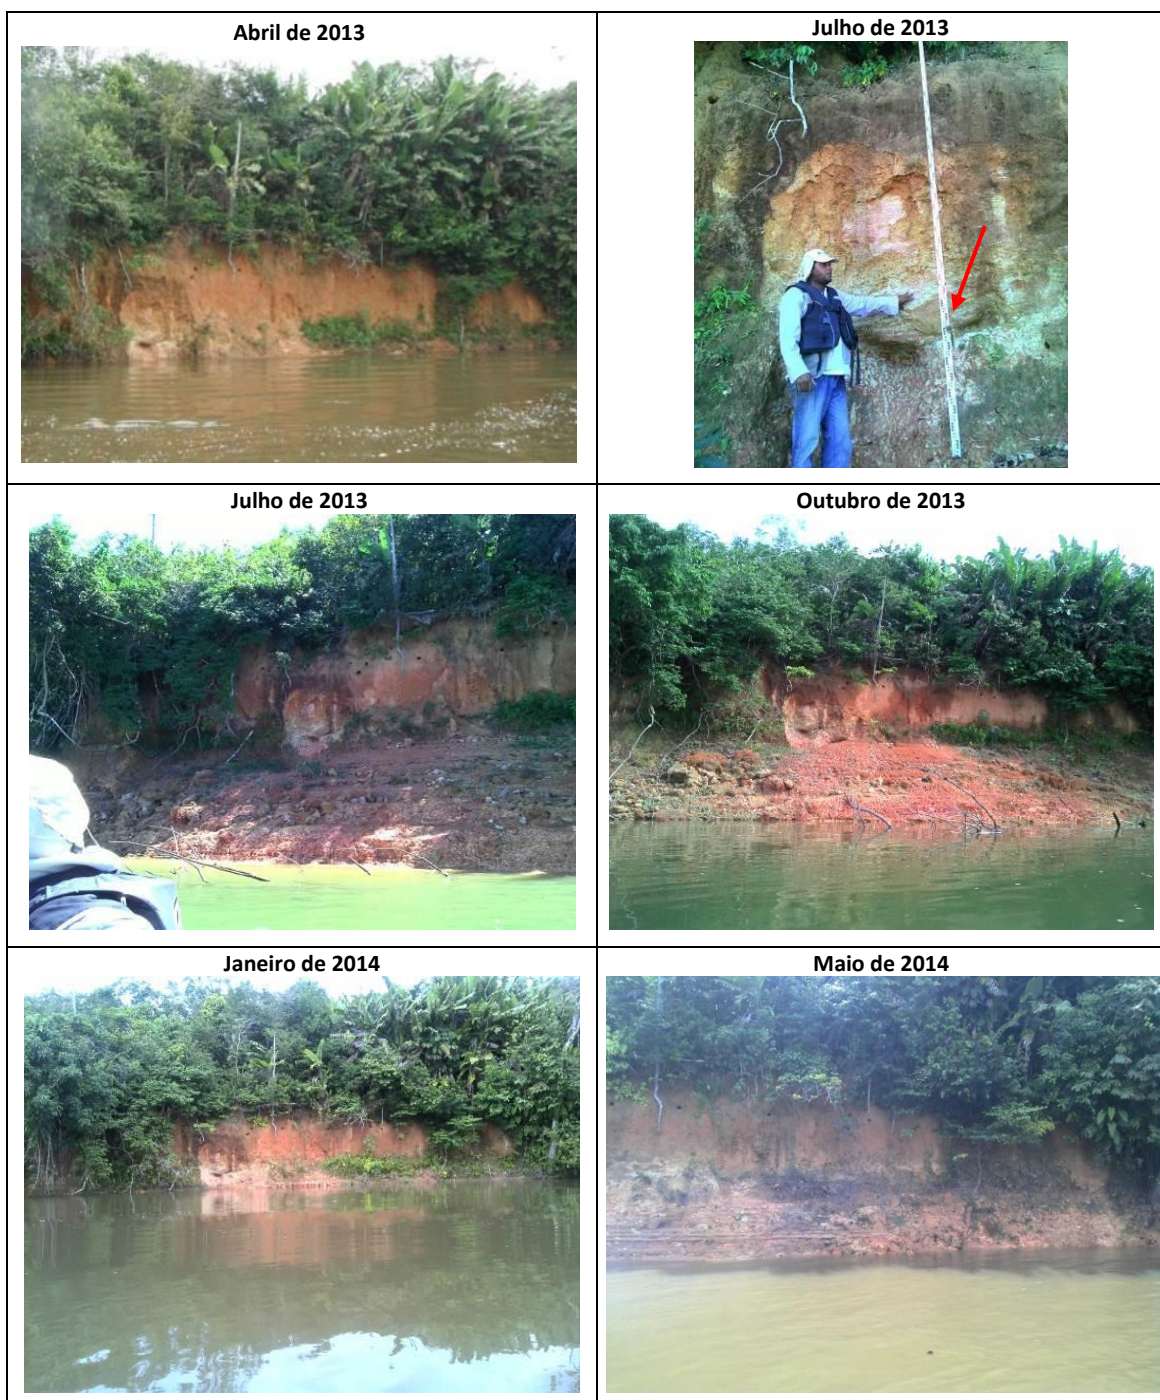
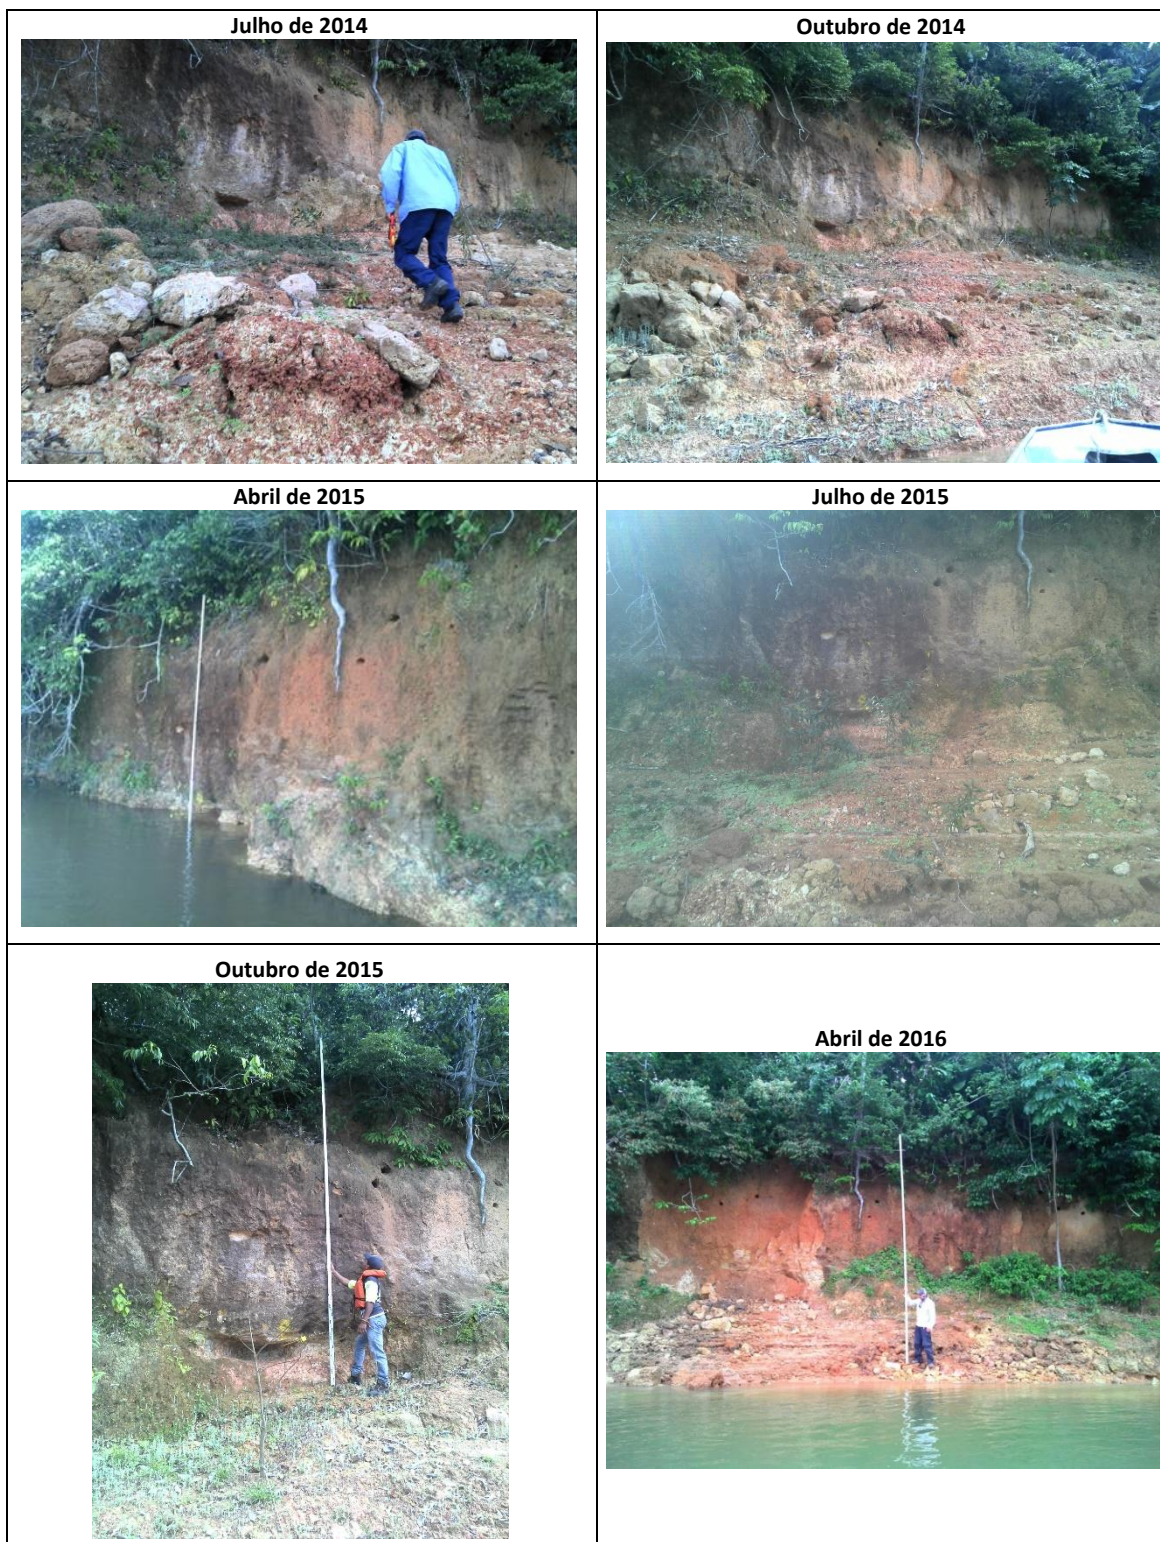
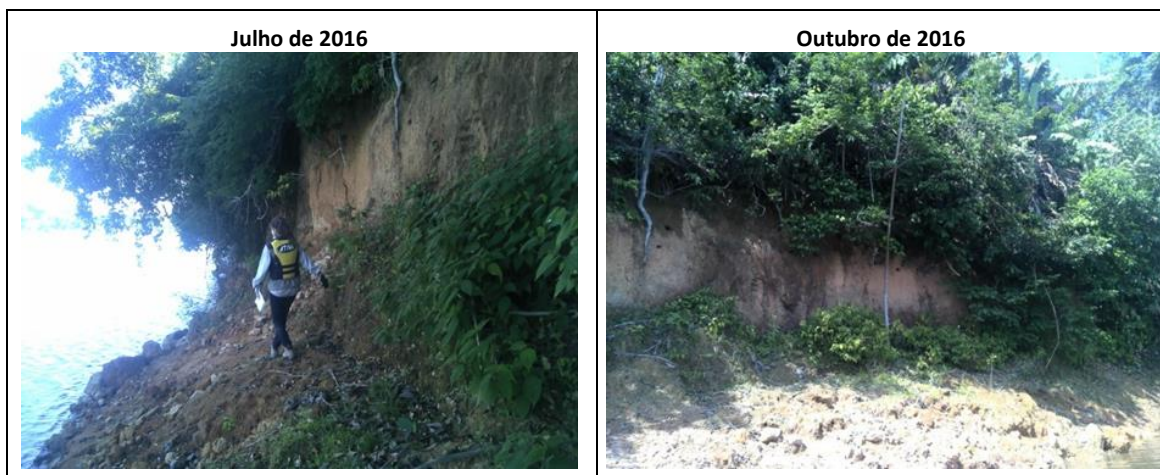
Ponto: MD-03	Local: Margem direita do rio Teles Pires, à montante da barragem; Margem erodida e estável.	
Data inicial: 20/06/2012	Data atual: 18/10/2016	Obra: UHE Teles Pires
Zona UTM: 21S	Datum: SAD69	
Coordenadas: Latitude: -9,44201° / Longitude: -56, 51995°

Margem erodida aparentemente por ação dos garimpeiros composta por latossolo argilo-arenoso cor vermelho e argissolo cor vermelho e branco variegado. A croqui ilustra de modo esquemático o ponto ME-03. A taxa de erosão natural está sendo acompanhada e avaliada.

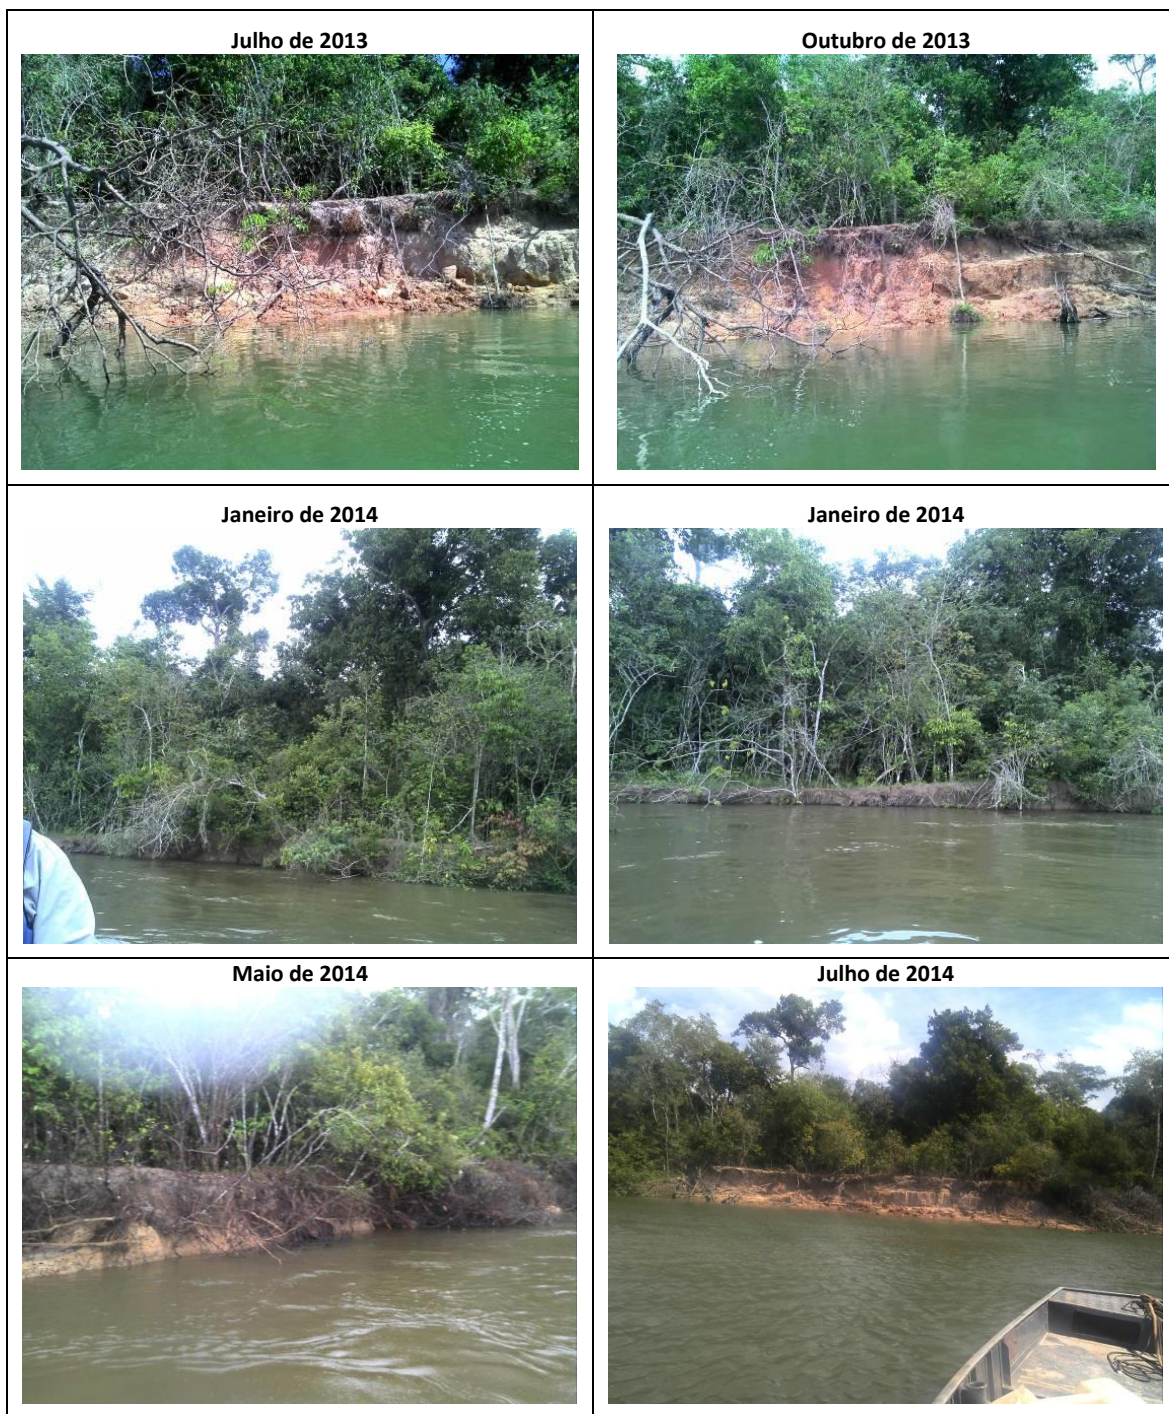
Ponto: ME-06	Local: Margem esquerda do reservatório no Teles Pires, à montante barragem; Margem dragada para garimpo; Margem erodida.	
Data inicial: 20/06/2012	Data atual: 18/10/2016	Obra: UHE Teles Pires
Zona UTM: 21S	Datum: SAD69	
Coordenadas: Latitude: -9,40019° / Longitude: -56,56999°

Margem erodida provocada por ação garimpeira e intensificada pela ação fluvial composta por argissolo cor marrom claro. A figura abaixo ilustra de modo esquemático o ponto ME-06. A taxa de erosão natural está sendo acompanhada e avaliada, monitorando a evolução da mesma para uma possível remediação.

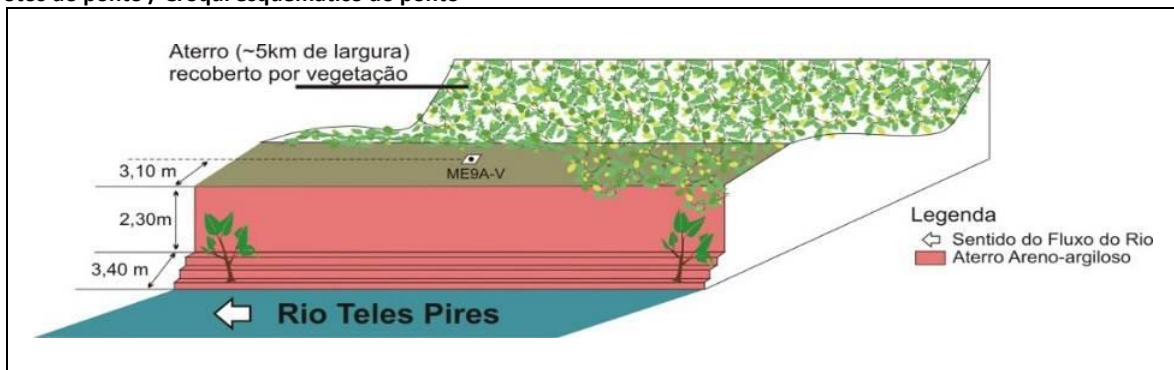
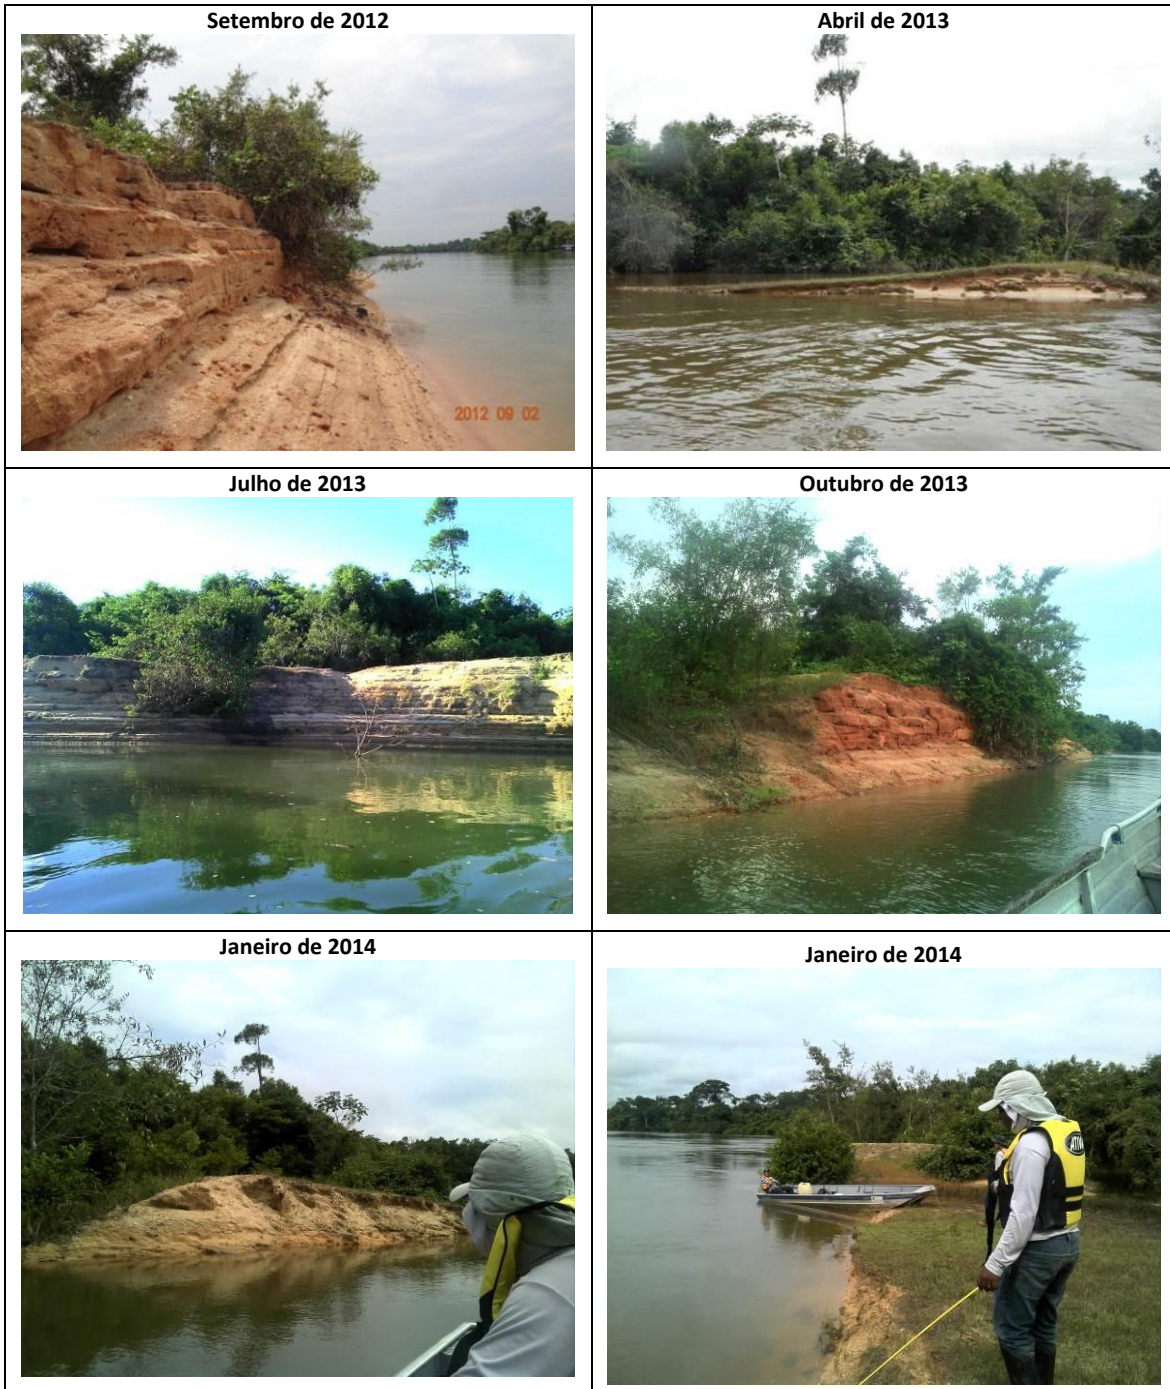
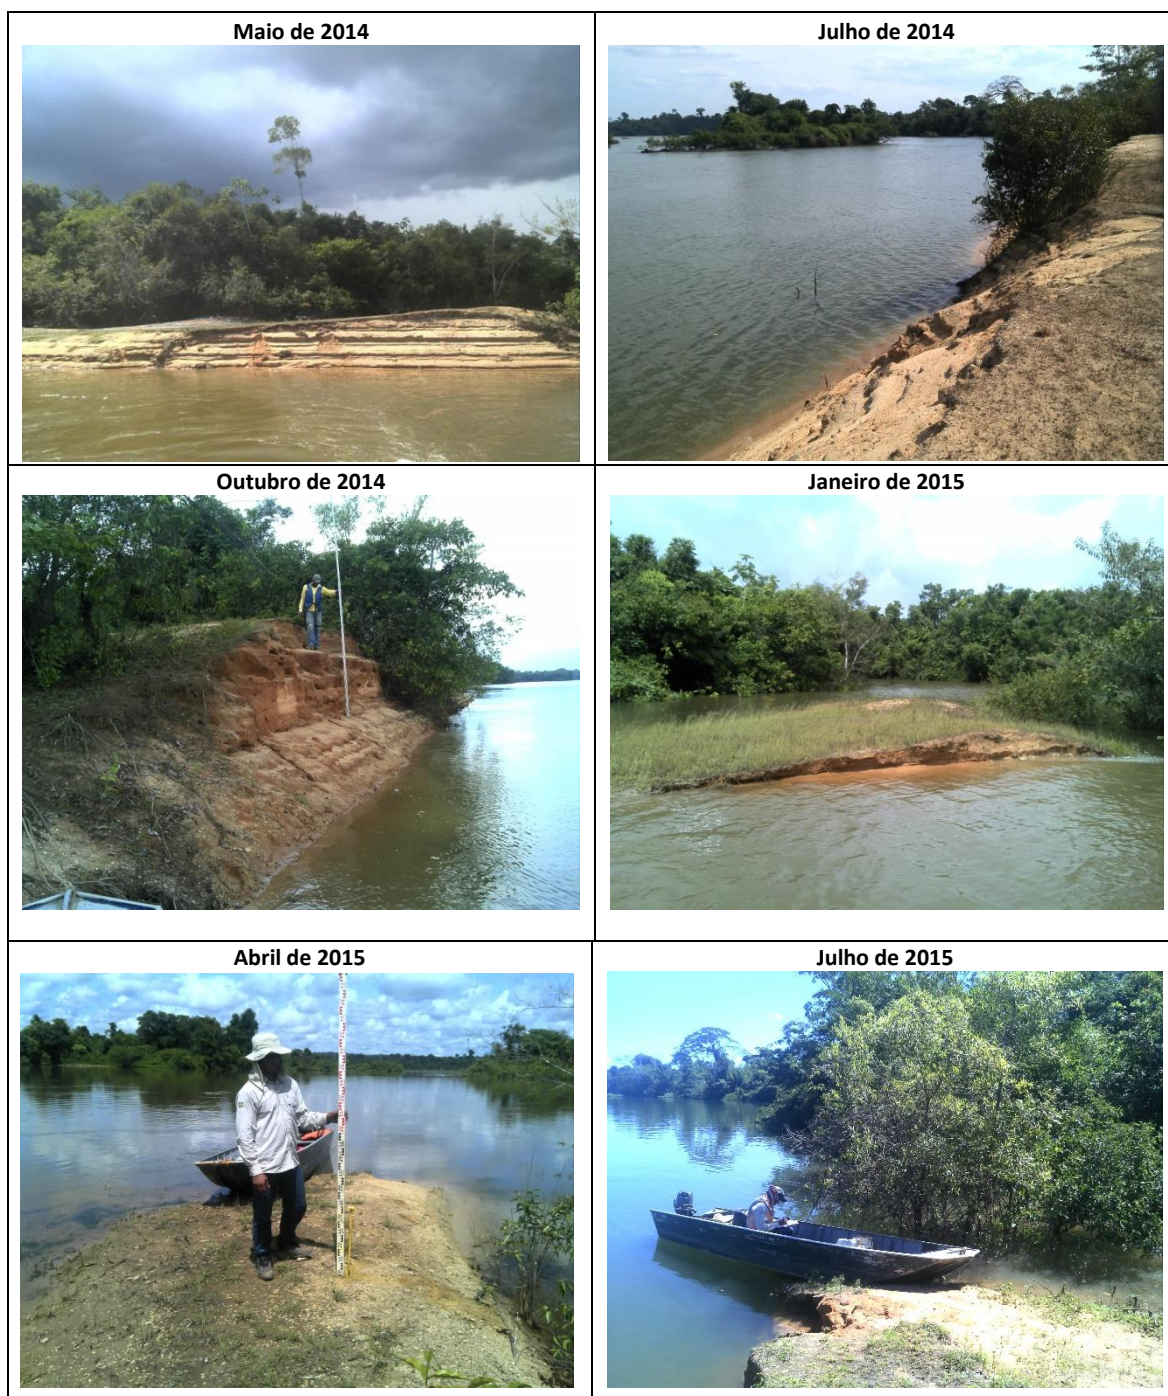
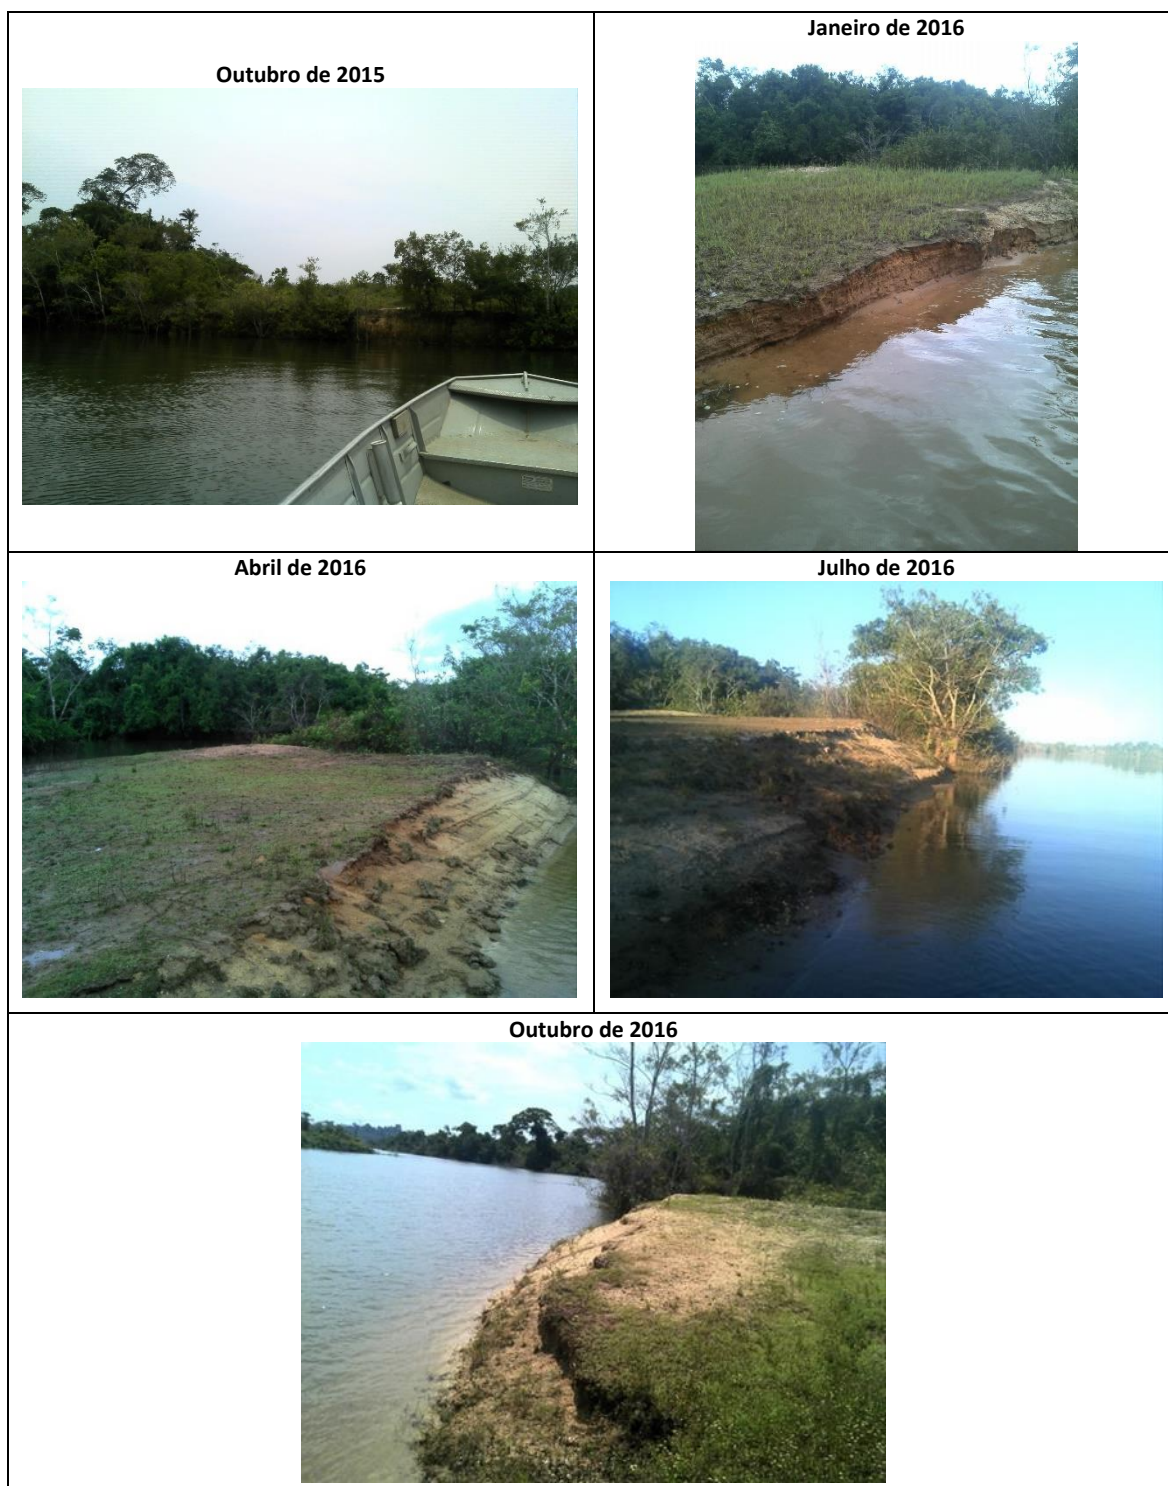
Margem formada por ação garimpeira, composta por aterro areno-argiloso cor marrom claro. Foi fixada uma estaca vertical no topo barranco da encosta marginal do rio Teles Pires, representado pelo ponto **ME9A-V**. A figura abaixo ilustra de modo esquemático o ponto MD-09. A taxa de erosão natural está sendo acompanhada e avaliada, monitorando a evolução da mesma para uma possível remediação.
