APÊNDICE 1

Estacas de monitoramento dos pontos de erosão catalogados na área de influência da UHE Teles Pires

P. 07 - Programa de Monitoramento da Estabilidade das Encostas Marginais

Fichas de Cadastramento de Processos Erosivos: Pontos monitorados antes e após o enchimento do reservatório da UHE Teles Pires

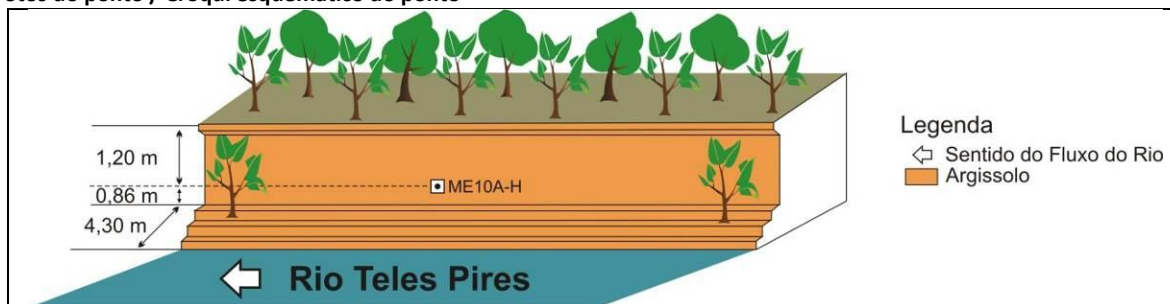
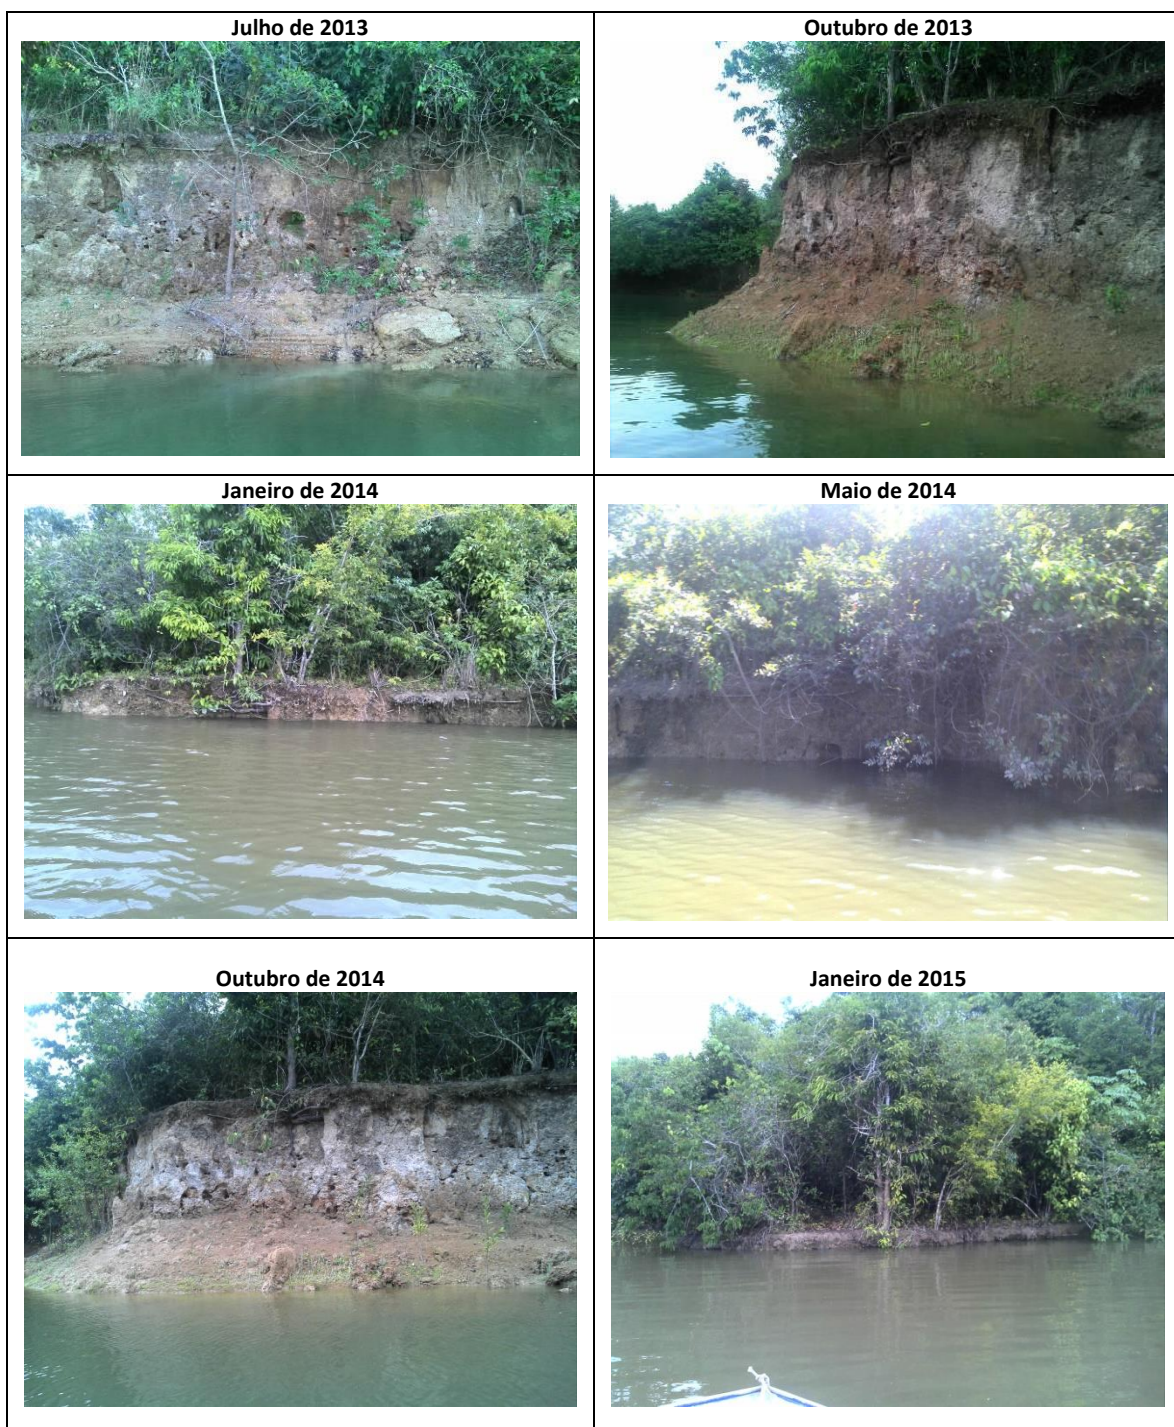
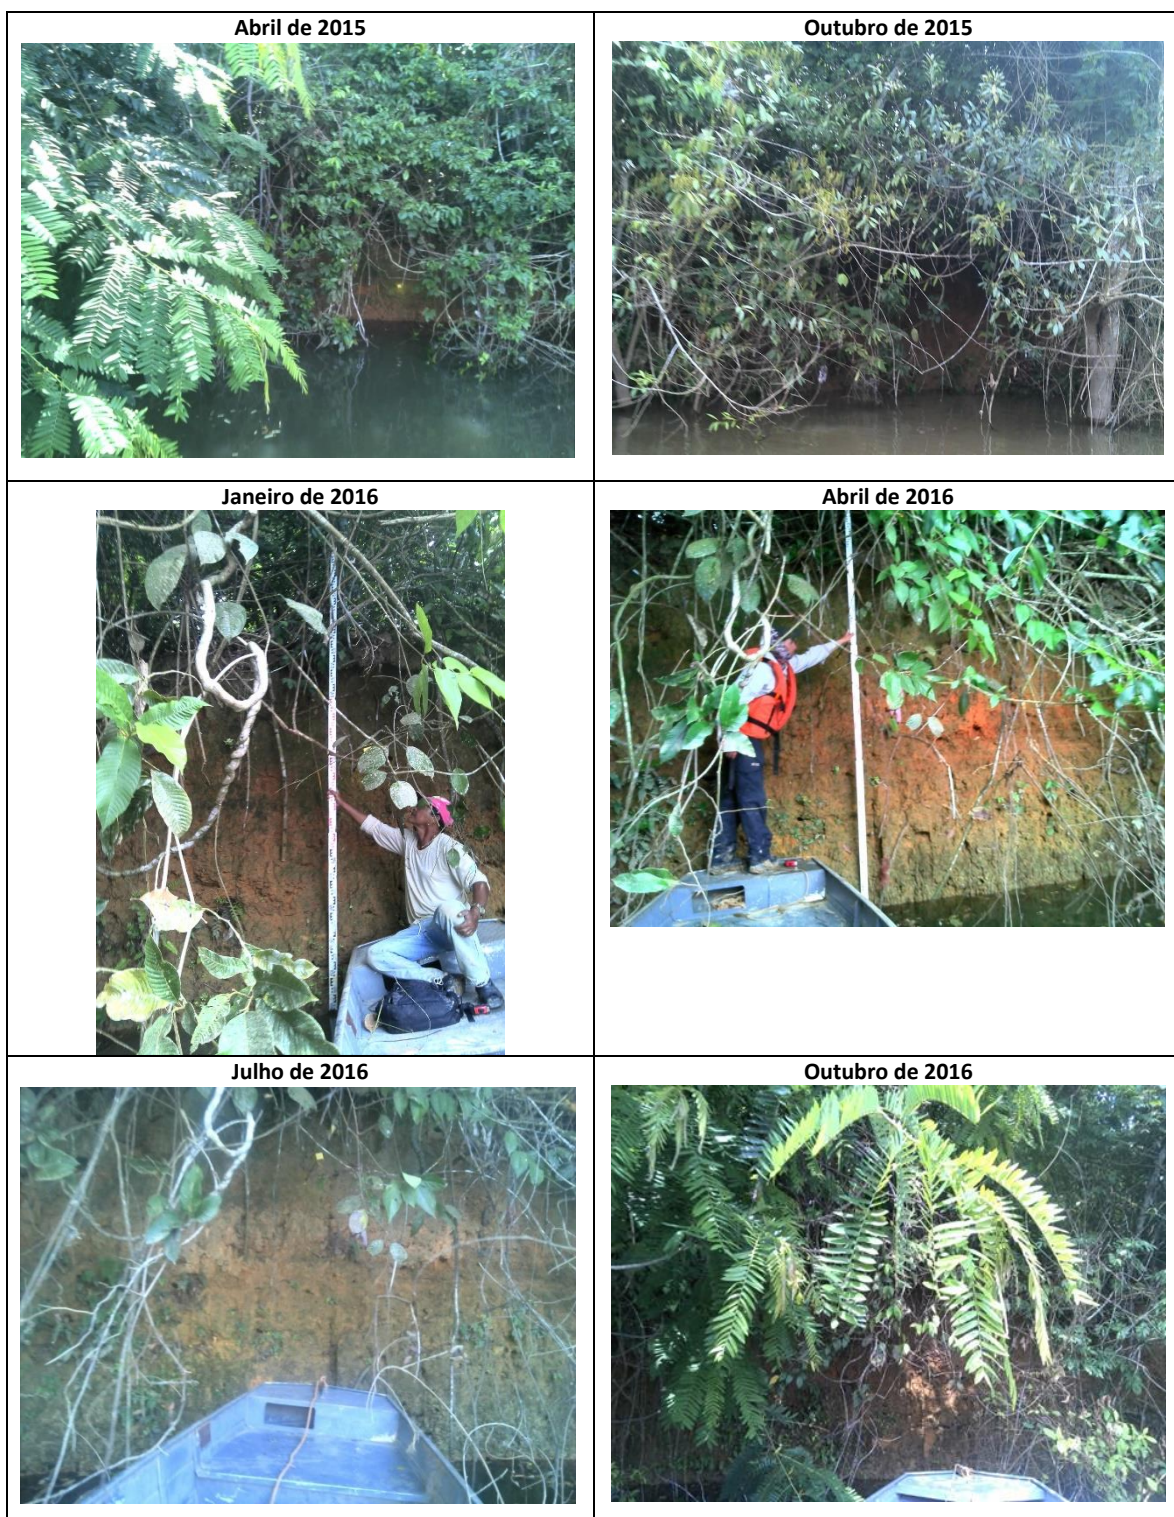
Ponto: MD-10	Local: Margem direita do reservatório no Teles Pires, à montante da barragem; Margem estável.	
Data inicial: 20/06/2012	Data atual: 18/10/2016	Obra: UHE Teles Pires
Zona UTM: 21S	Datum: SAD69	
Coordenadas: Latitude: -9,38635° / Longitude: -56, 57705°

Margem erodida provocada por ação garimpeira, composta por argissolo pouco arenoso cor marrom variegado. Foi fixada uma estaca horizontal no topo do barranco da encosta marginal do rio Teles Pires. A figura abaixo ilustra de modo esquemático o ponto ME-10. A taxa de erosão natural está sendo acompanhada e avaliada.

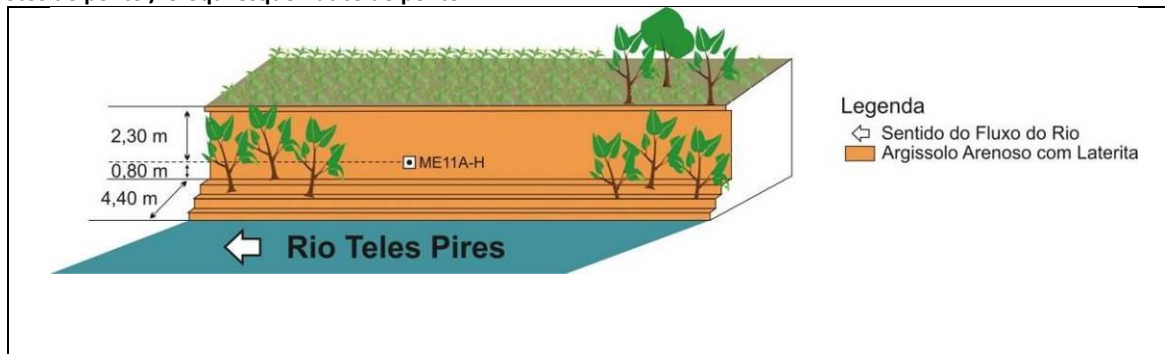
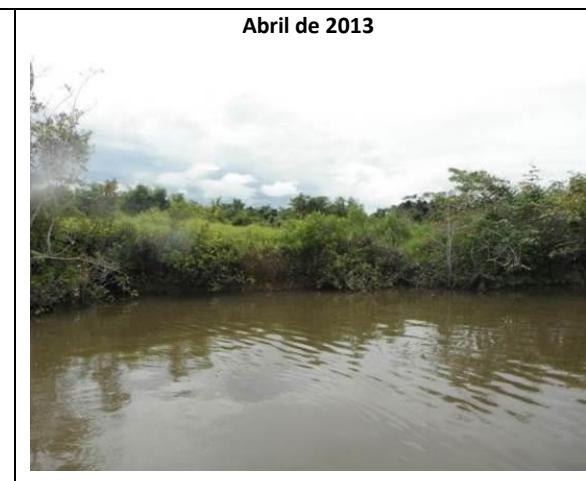
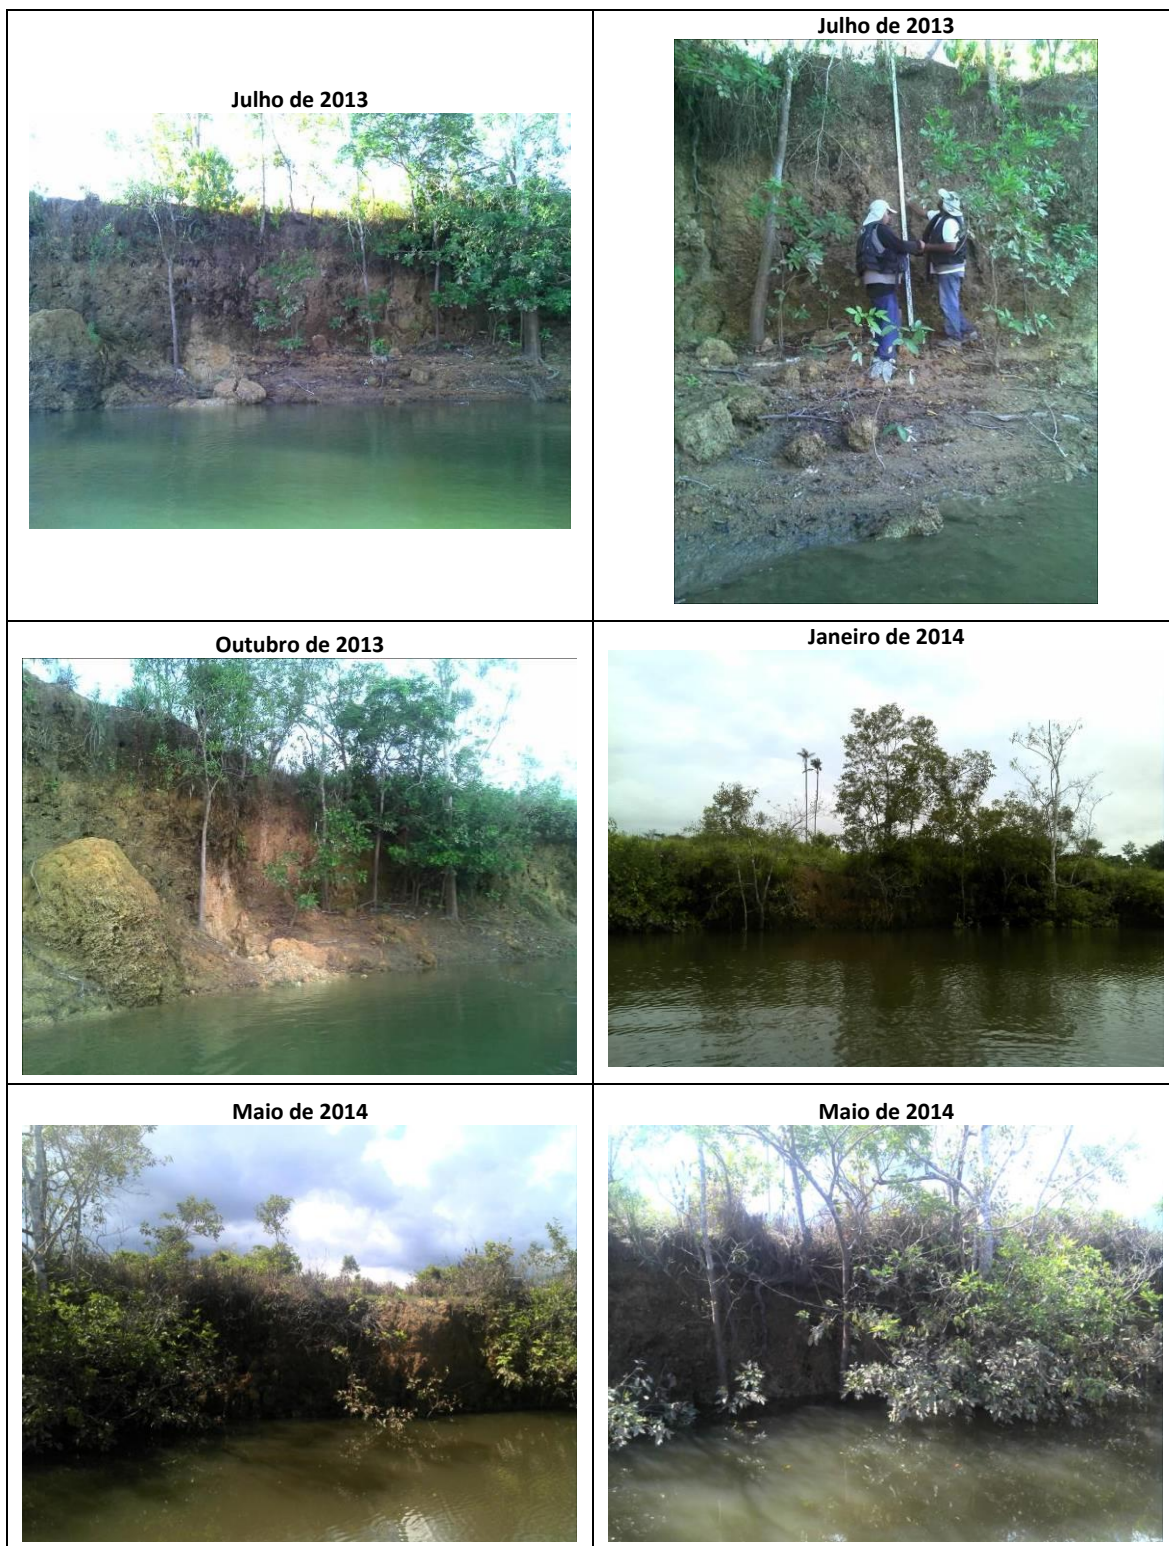
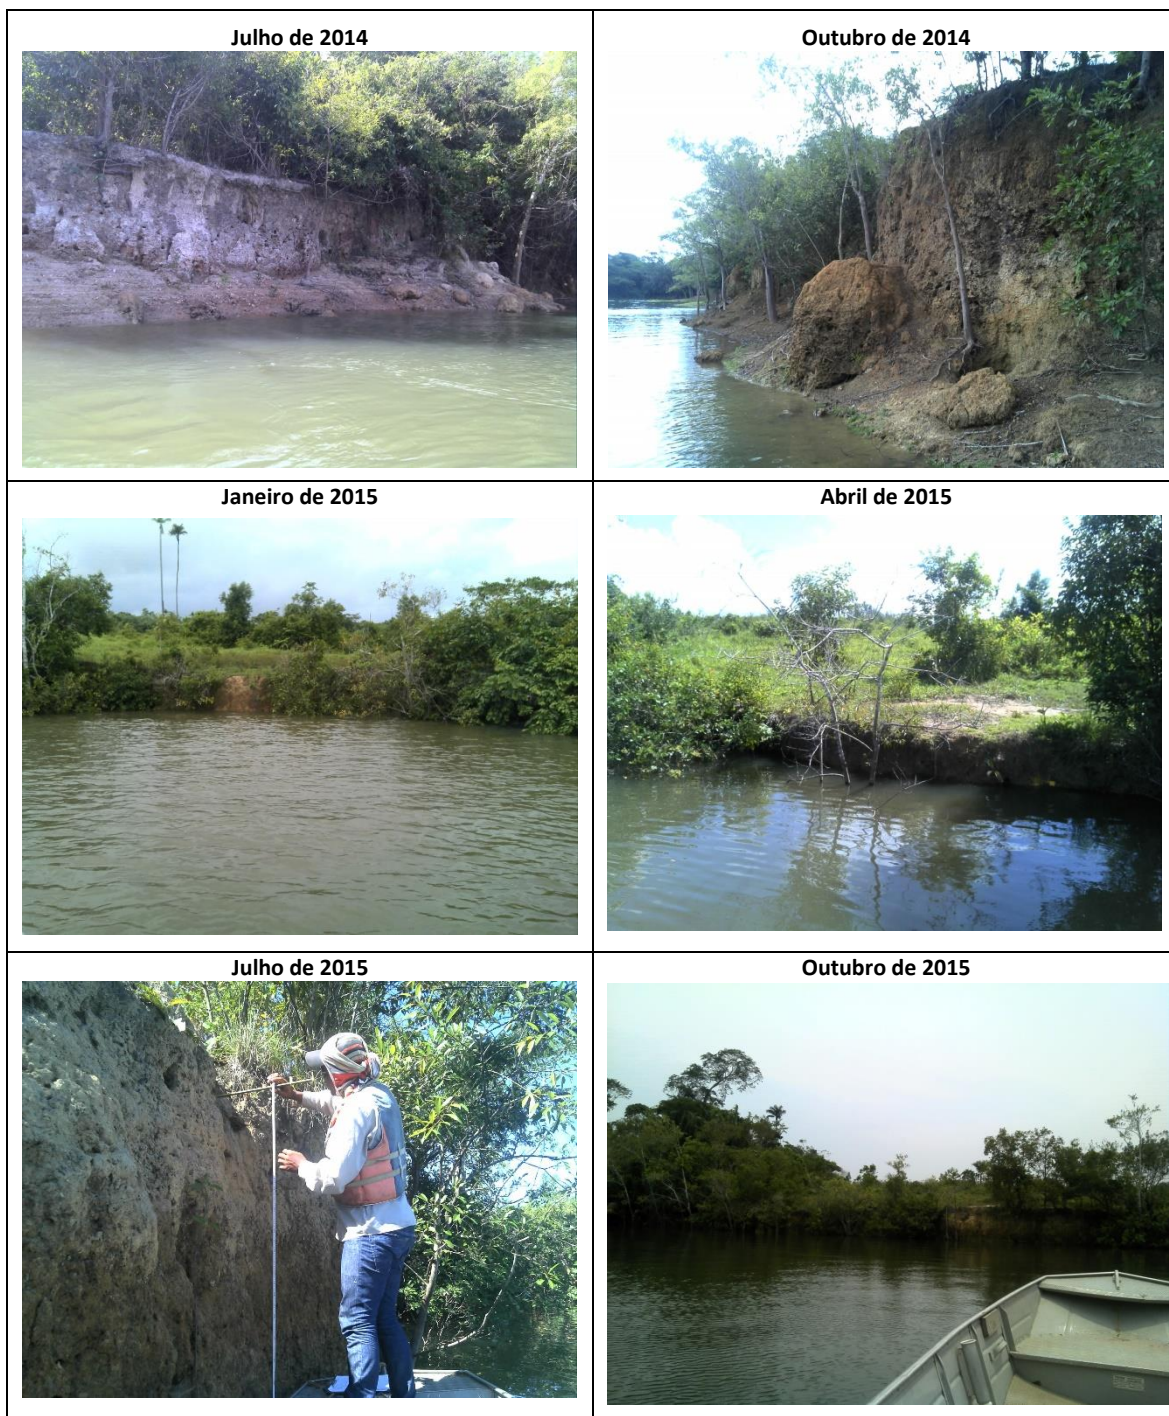
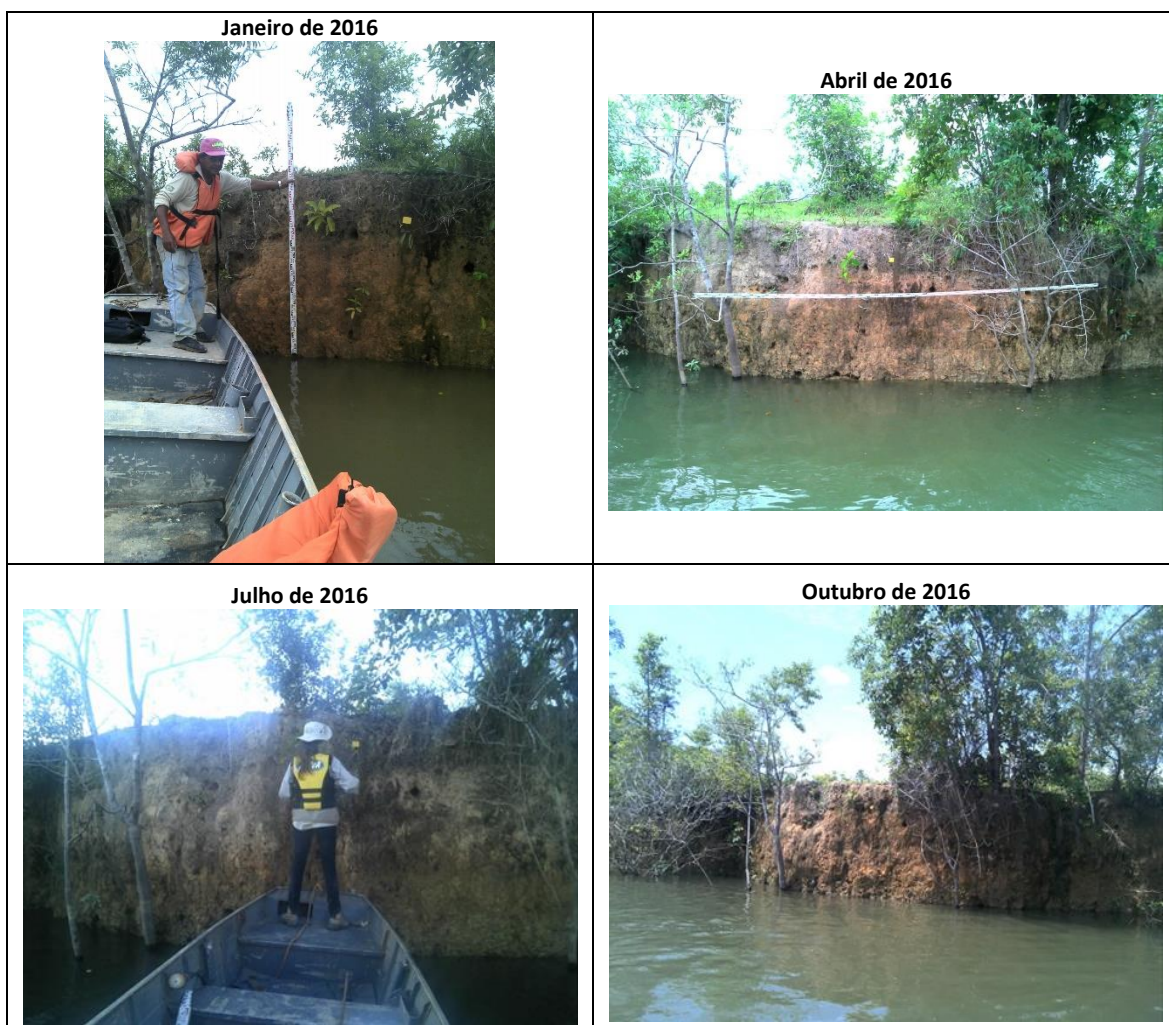
Ponto: MD-11	Local: Margem direita do reservatório no Teles Pires, à montante da barragem; Margem erodida e estável.	
Data inicial: 20/06/2012	Data atual: 18/10/2016	Obra: UHE Teles Pires
Zona UTM: 21S	Datum: SAD69	
Coordenadas: Latitude: -9,38740° / Longitude: -56,57433°

Margem erodida provocada por desmatamento para pastagem, composta por argissolo com laterita cor marrom variegado. Foi fixada uma estaca horizontal no barranco da encosta marginal do rio Teles Pires. A figura abaixo ilustra de modo esquemático o ponto MD-11. A taxa de erosão natural está sendo acompanhada e avaliada.

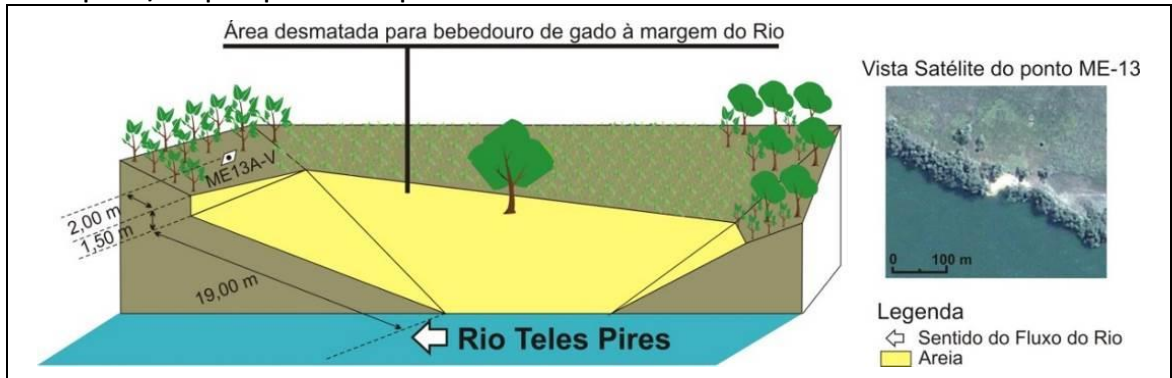
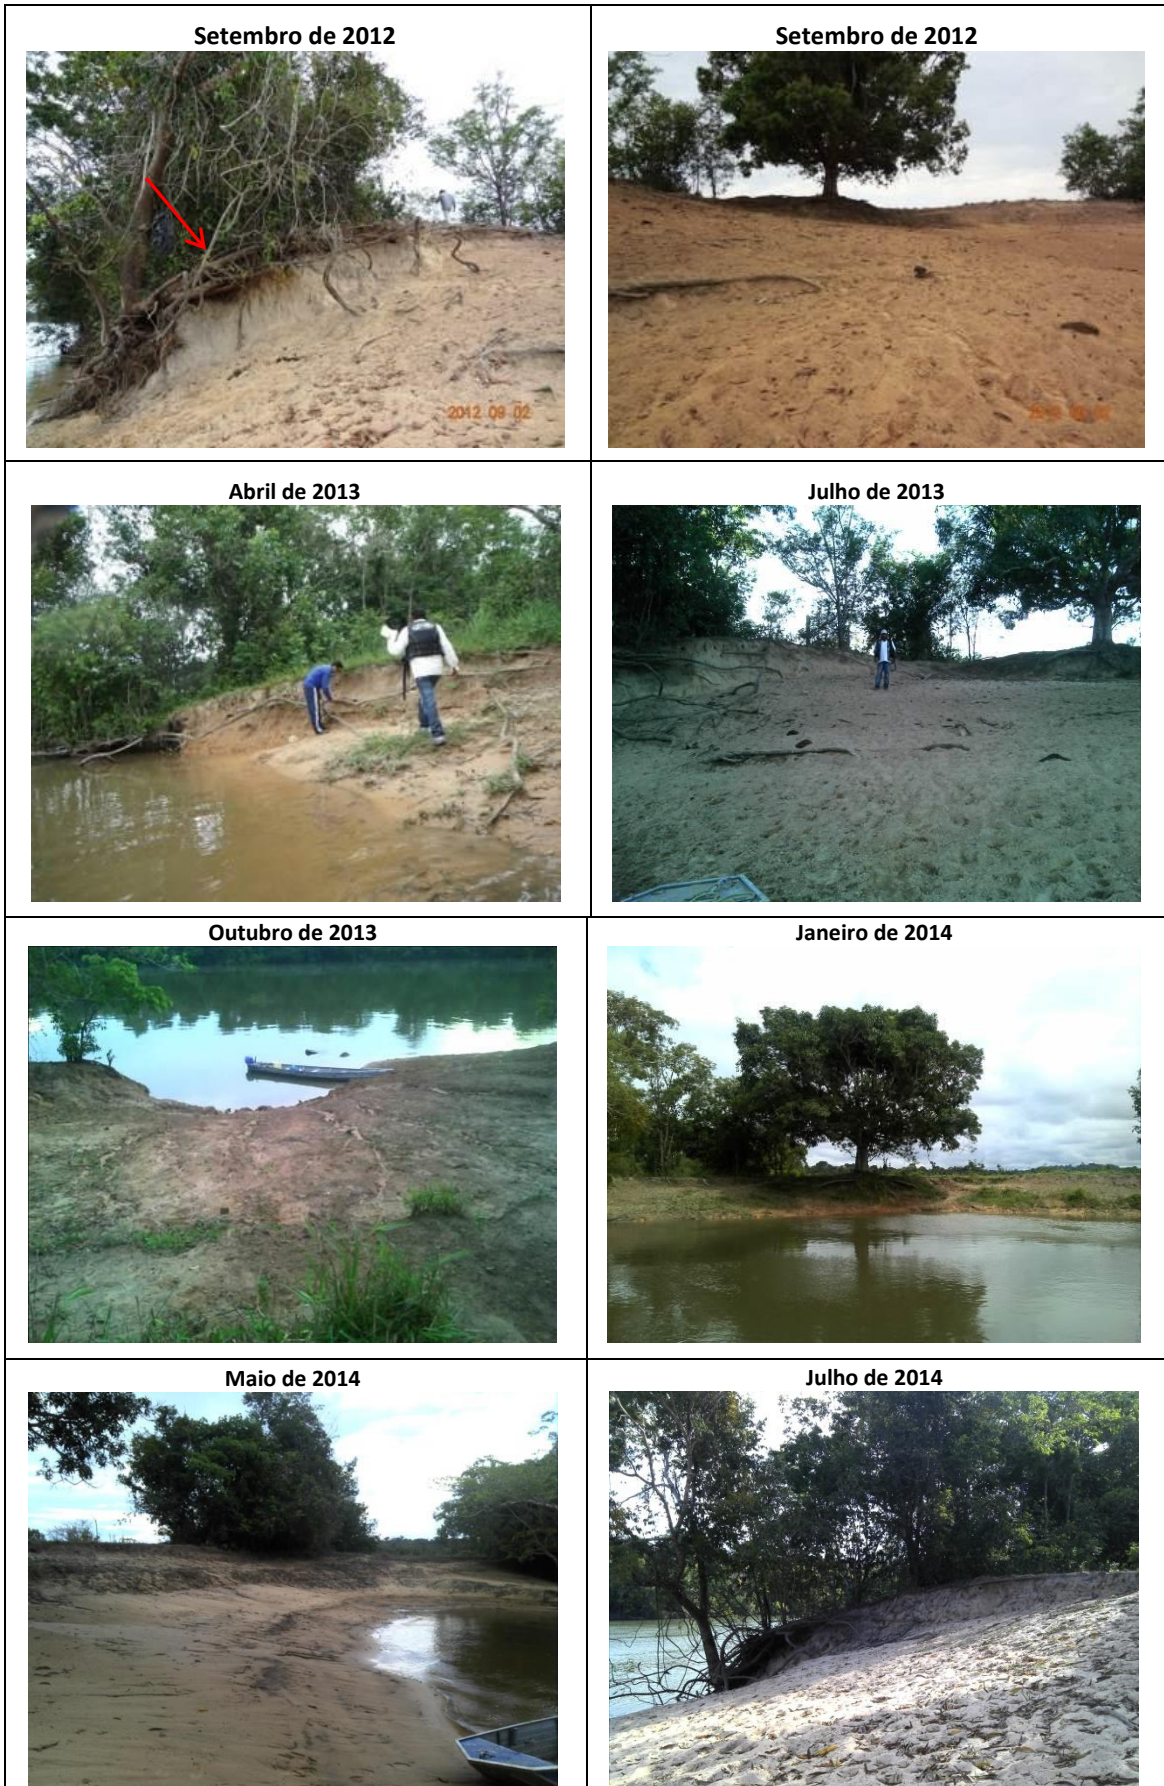
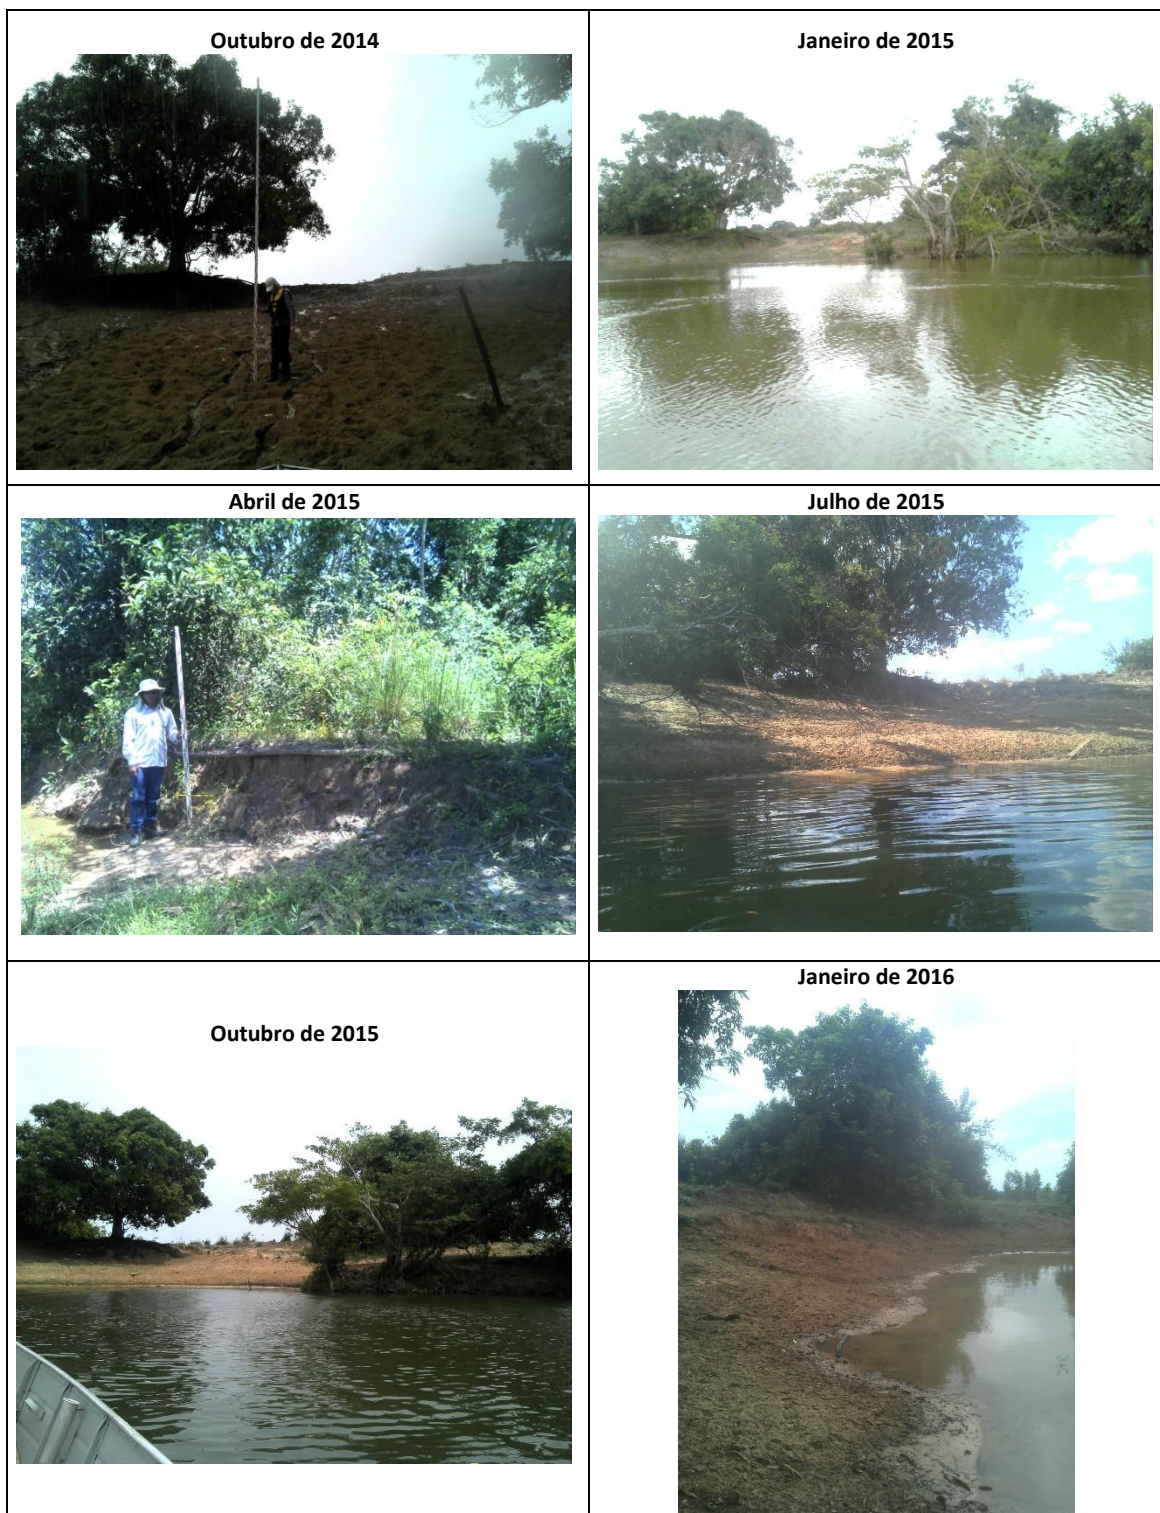
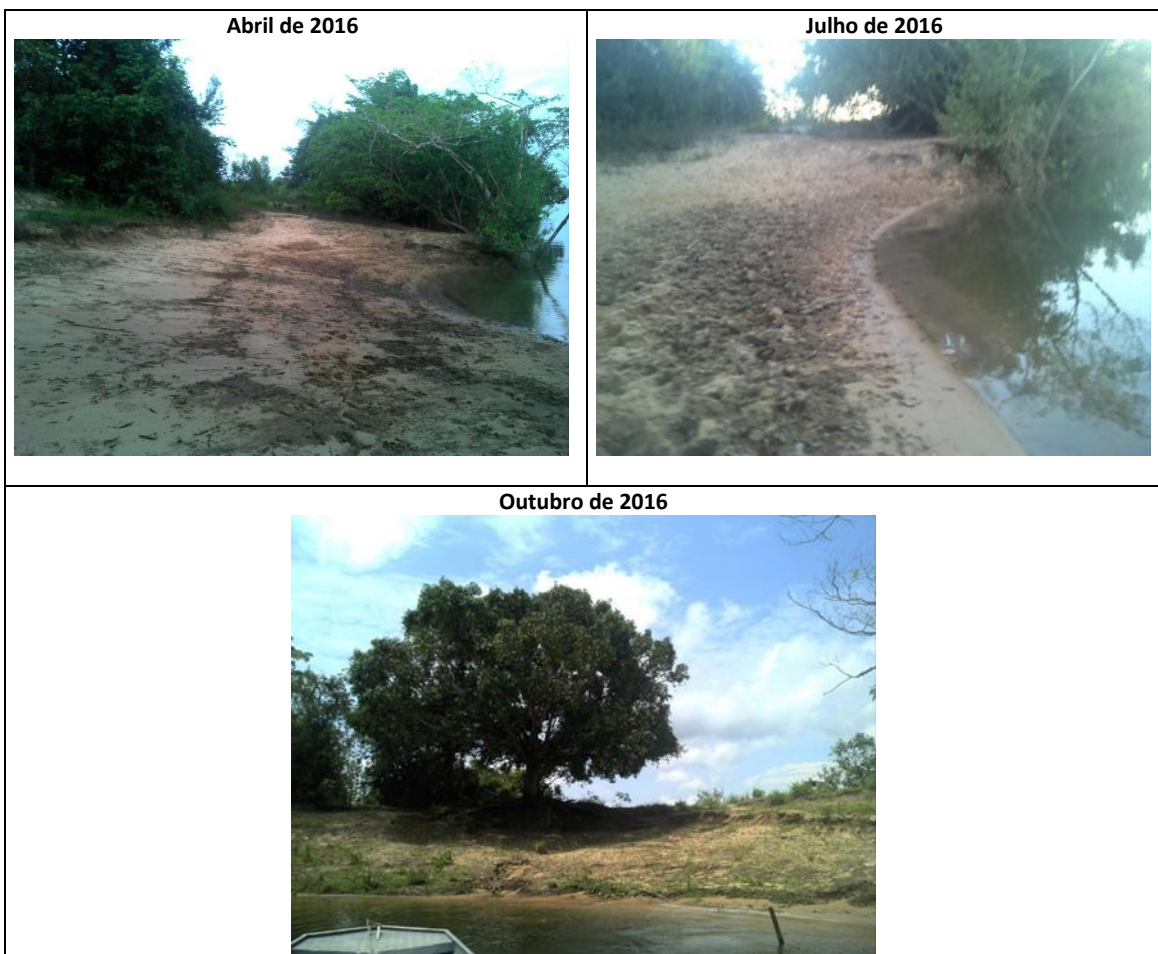
Margem erodida provocada por desmatamento para pastagem, composta por areia cor marrom clara. A figura abaixo ilustra de modo esquemático o ponto MD-13. A taxa de erosão natural está sendo acompanhada e avaliada, monitorando a evolução da mesma para uma possível remediação.

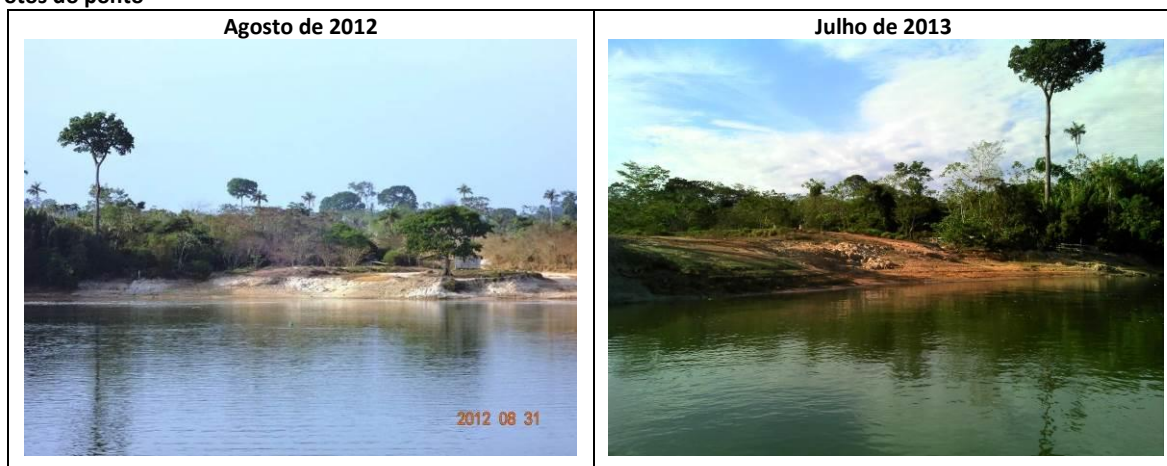
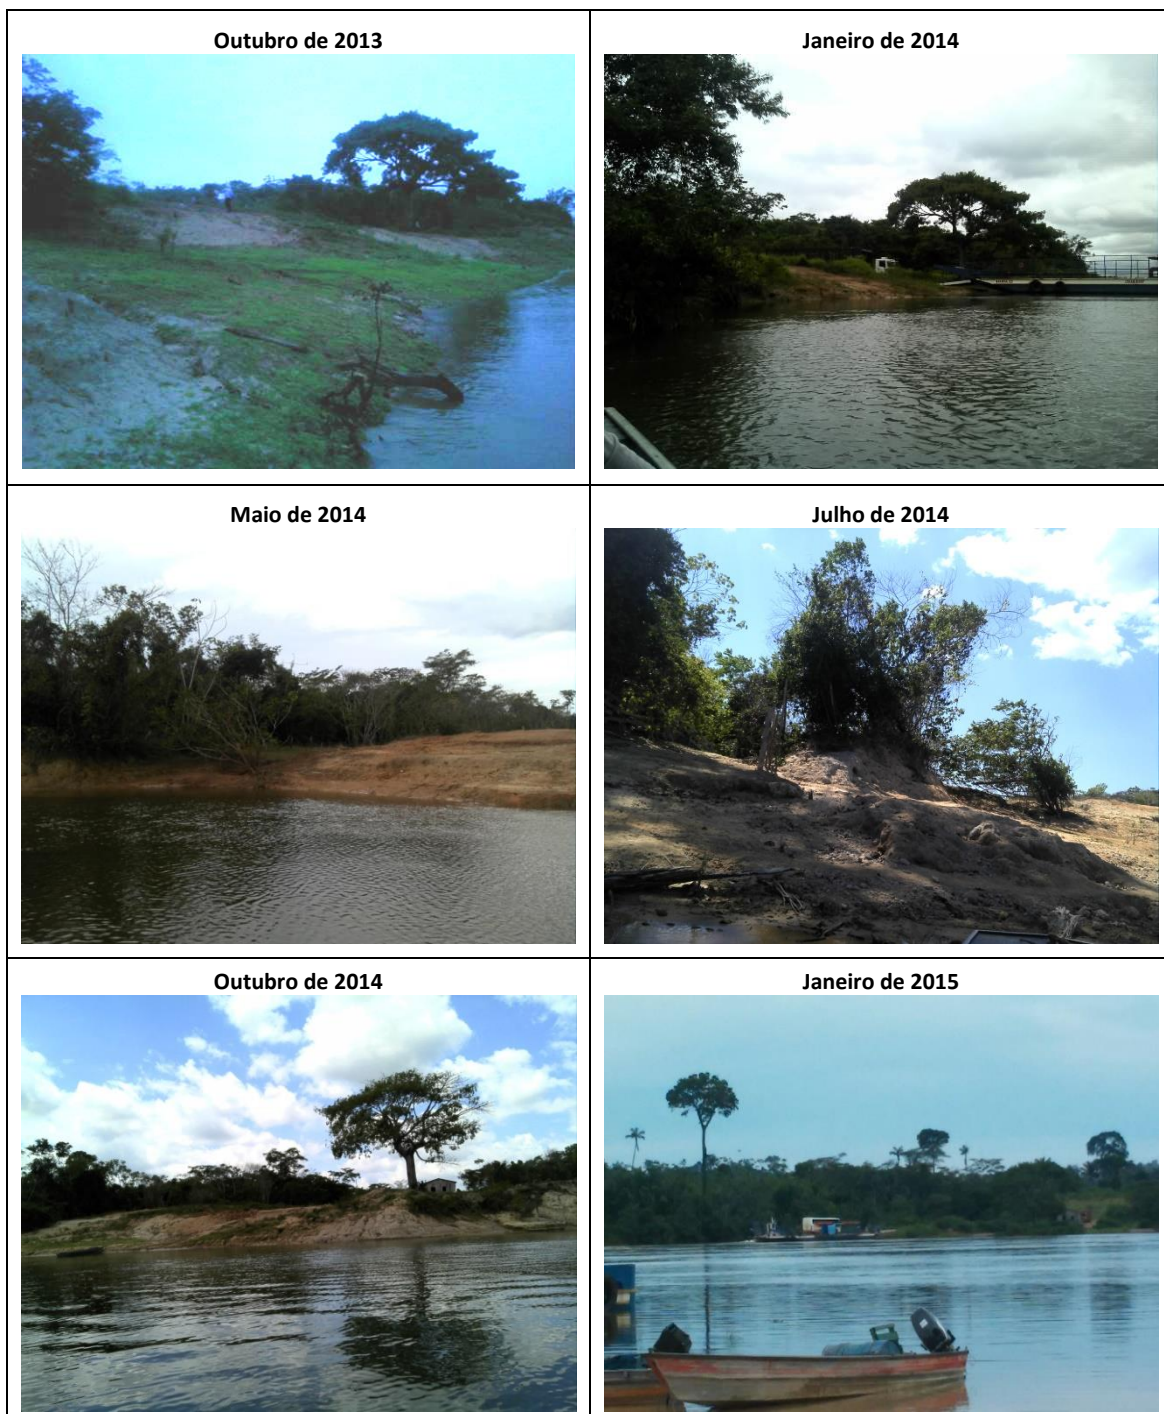
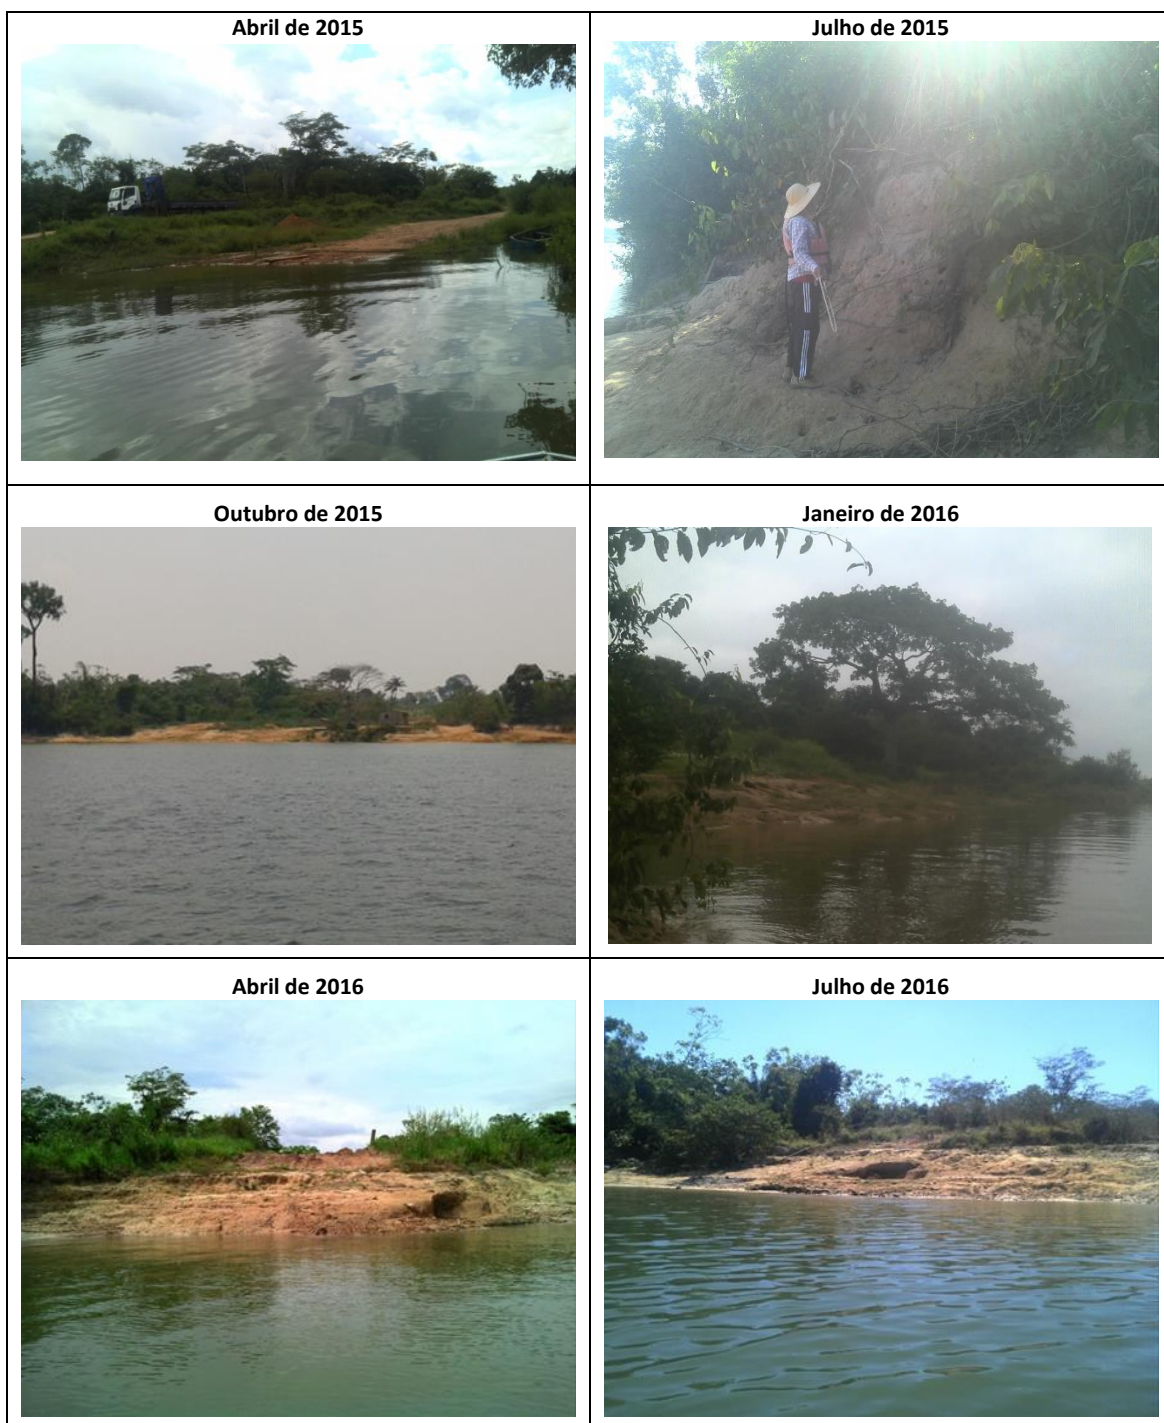
Ponto: MD-14	Local: Margem direita do rio Teles Pires, à montante da barragem e do reservatório; Acesso a Balsa do Cajueiro; Margem aplainada.	
Data inicial: 20/06/2012	Data atual: 18/10/2016	Obra: UHE Teles Pires
Zona UTM: 21S	Datum: SAD69	
Coordenadas: Latitude: -9,44871° / Longitude: -56,49136°

Margem direita desmatada e aplainada para acesso à balsa do Cajueiro. Local de atraque de balsas.

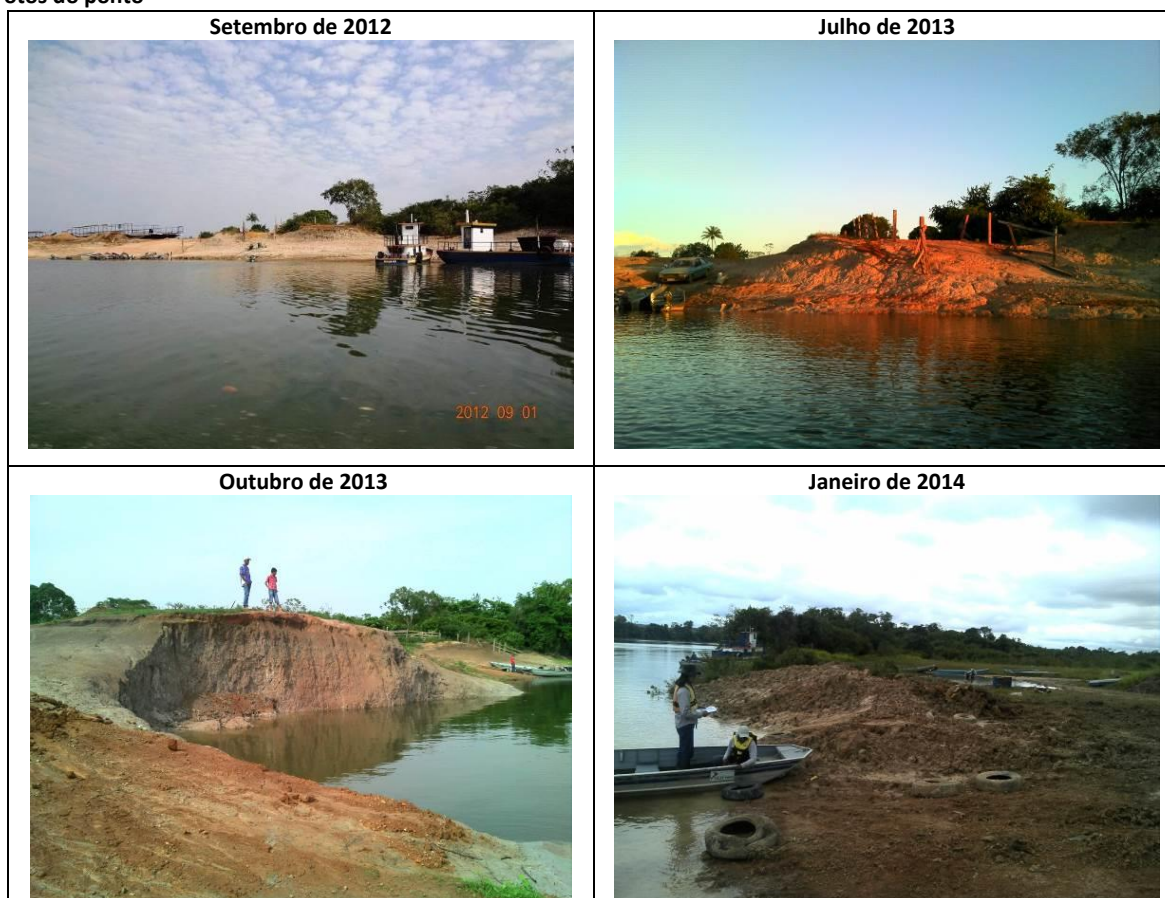
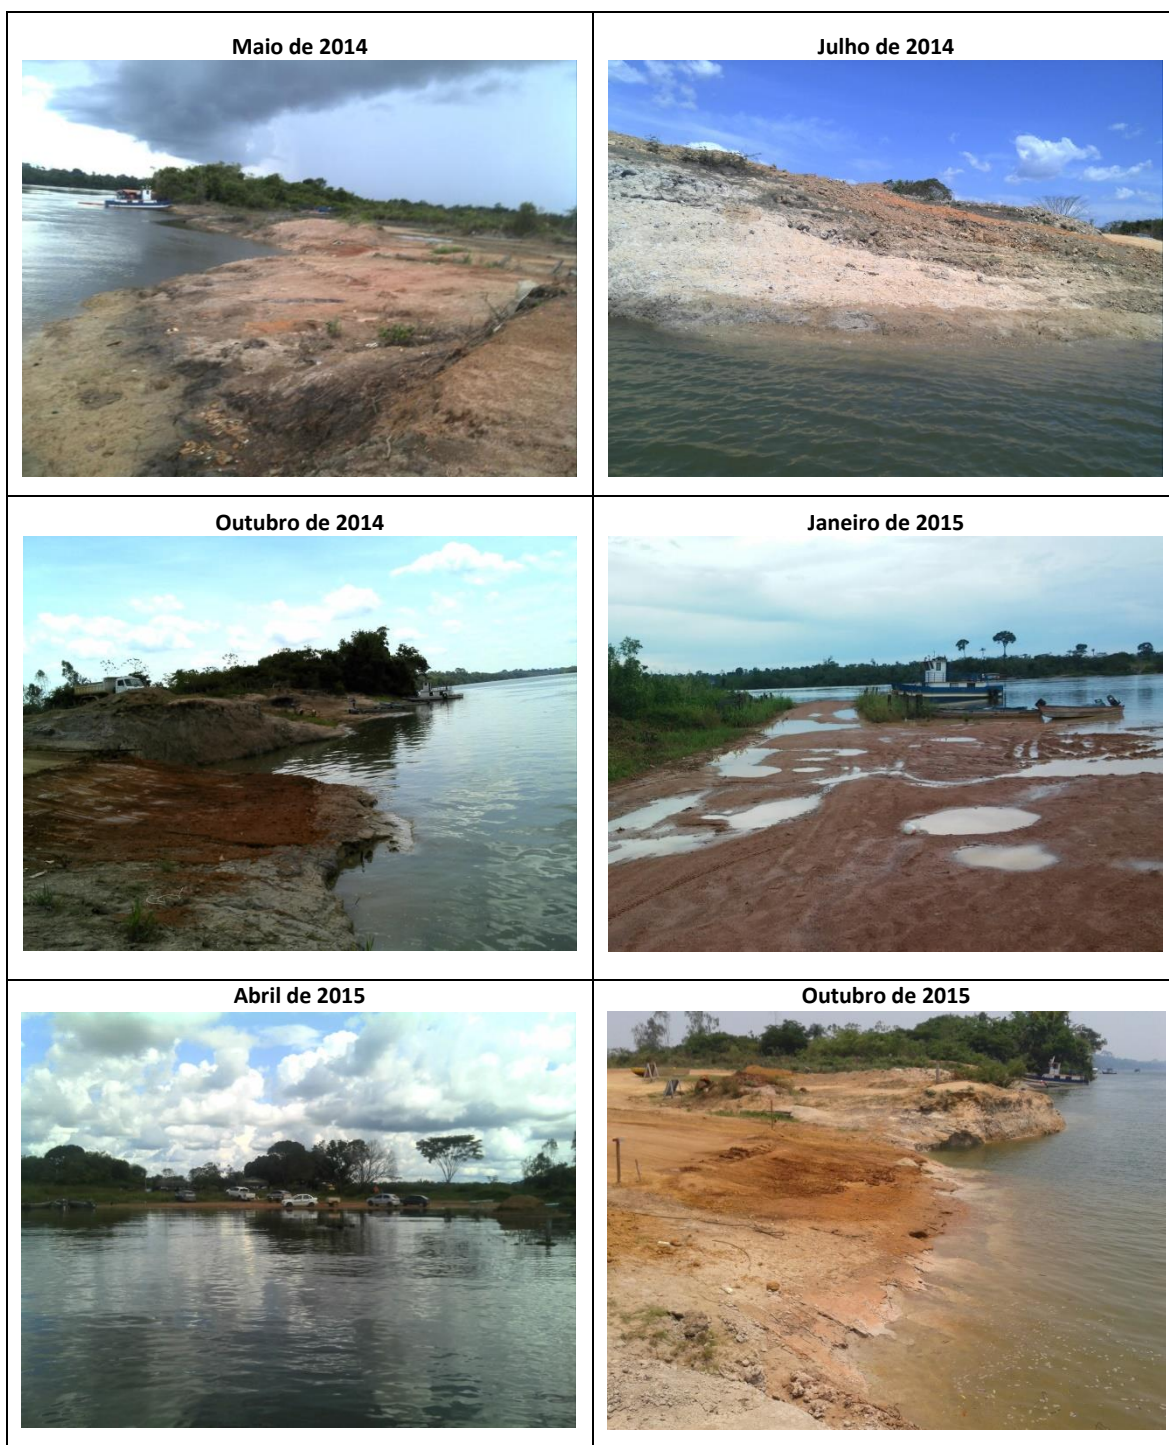
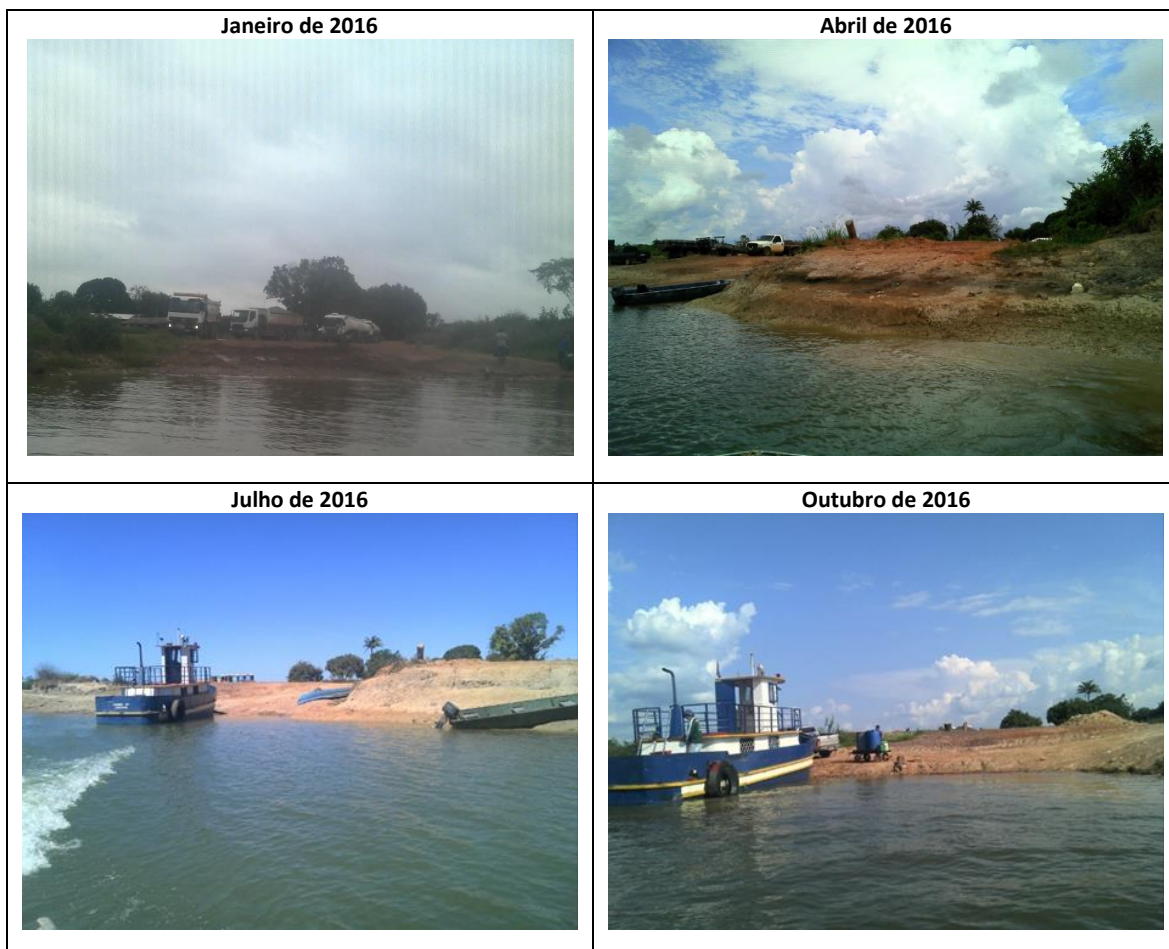
Margem esquerda desmatada e aplainada para acesso a balsa do cajueiro.
