APÊNDICE 1

Estacas de monitoramento dos pontos de erosão catalogados na área de influência da UHE Teles Pires

P. 07 - Programa de Monitoramento da Estabilidade das Encostas Marginais

Fichas de Cadastramento de Processos Erosivos: Pontos monitorados antes e após o enchimento do reservatório da UHE Teles Pires

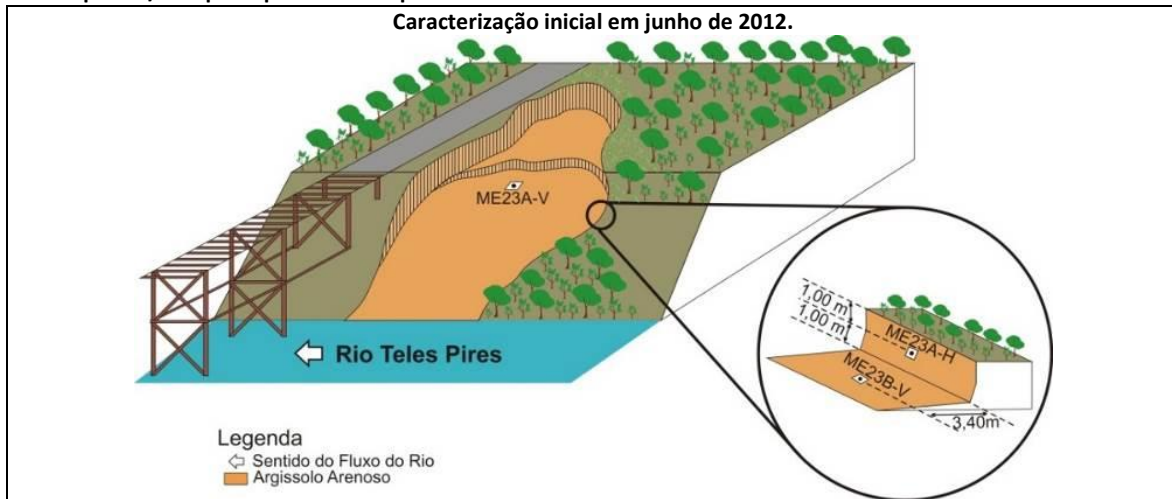
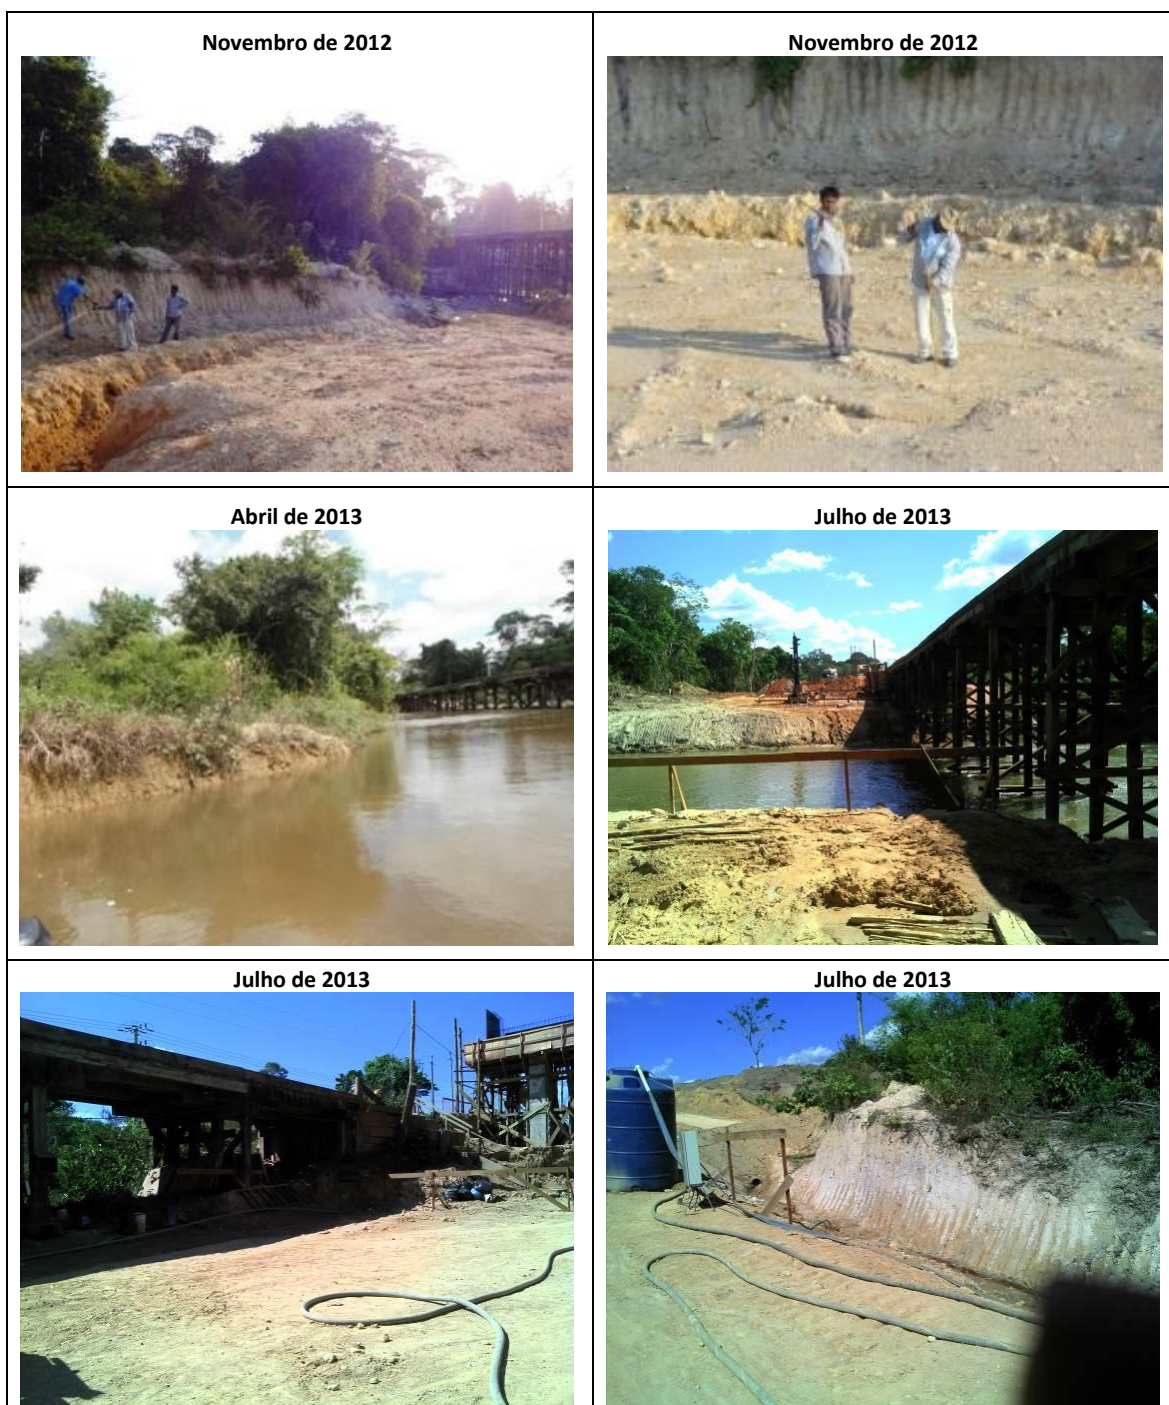
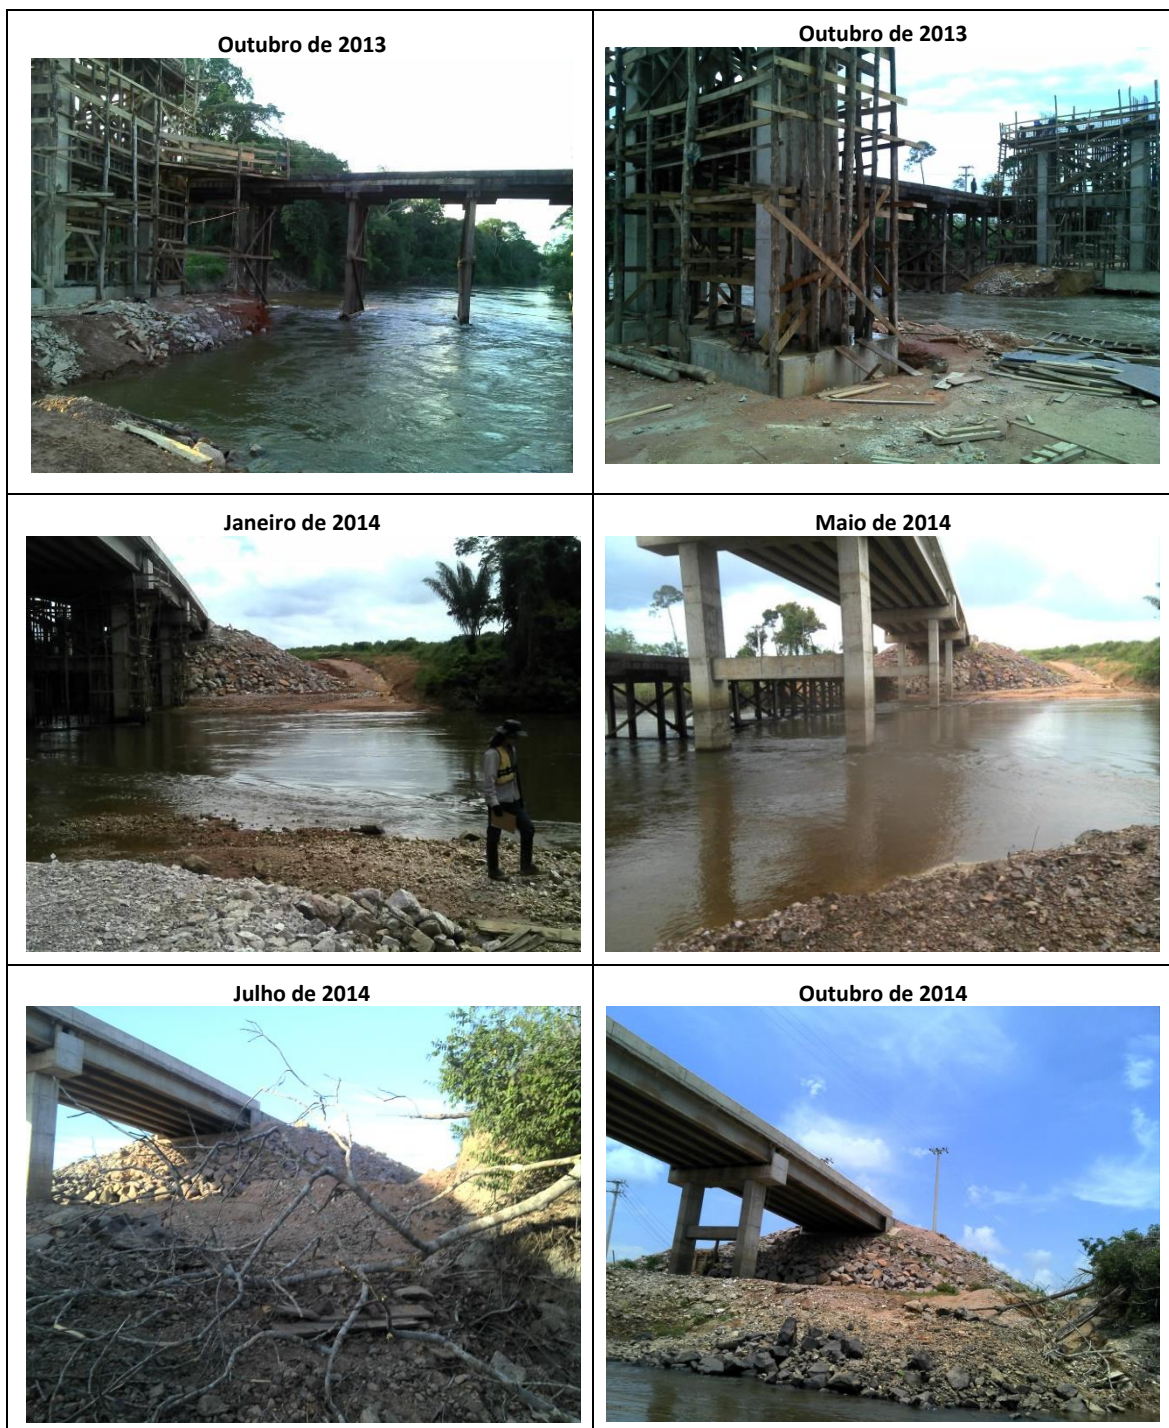
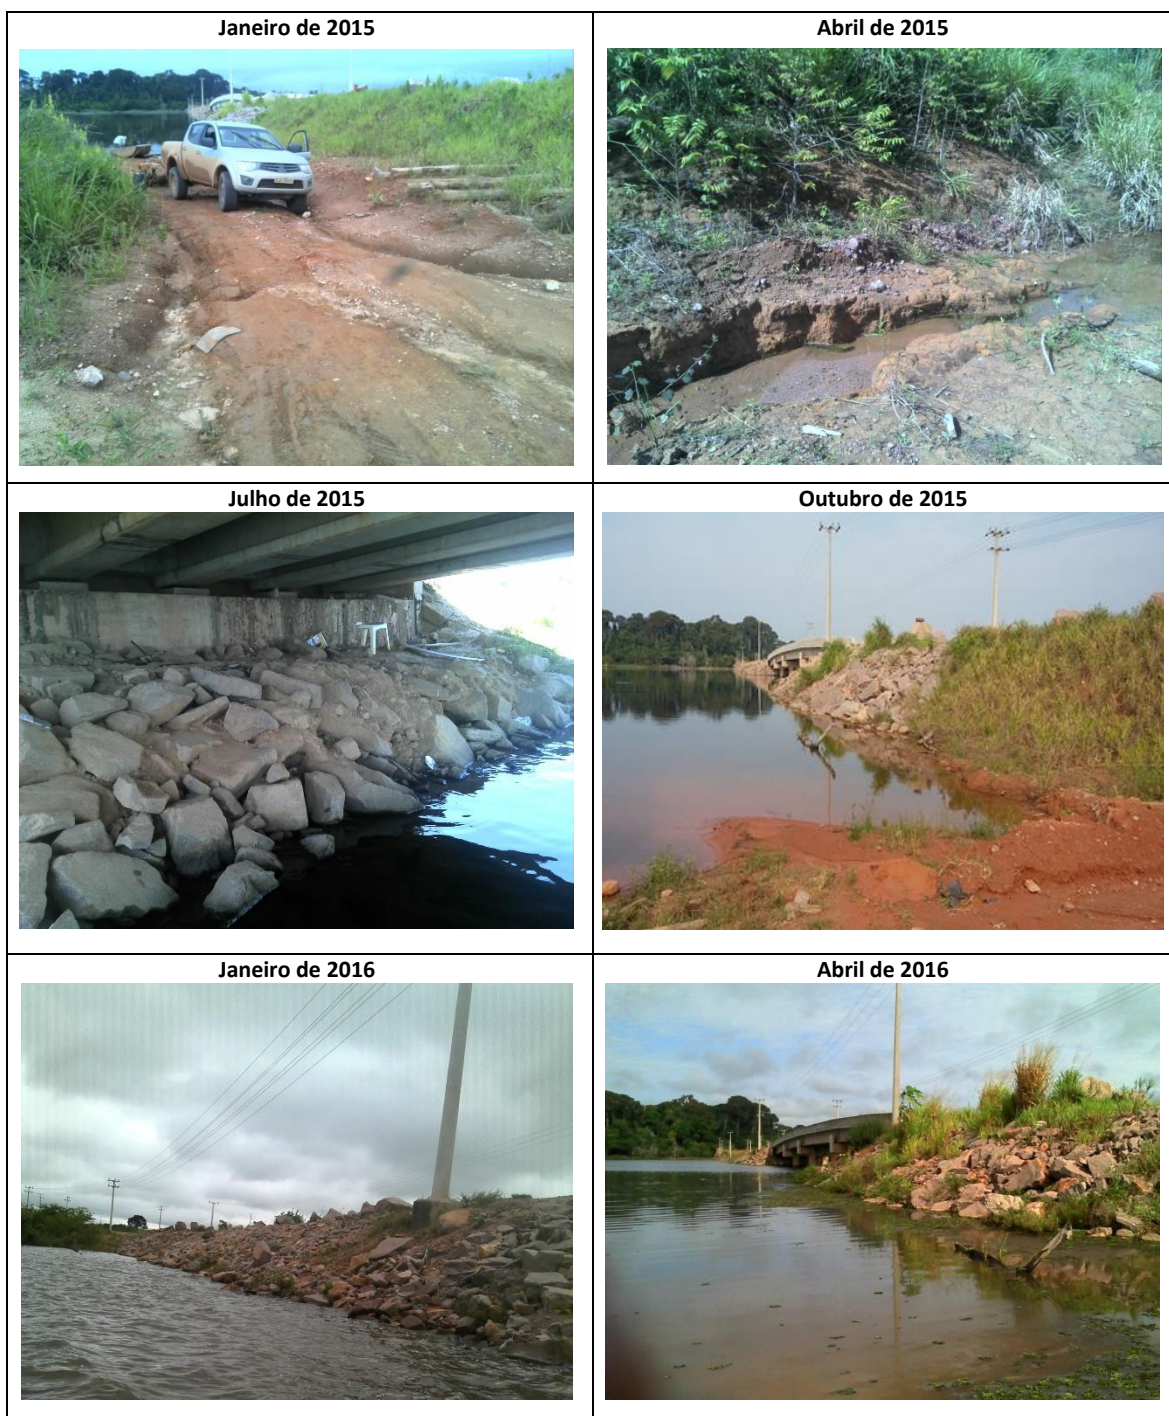
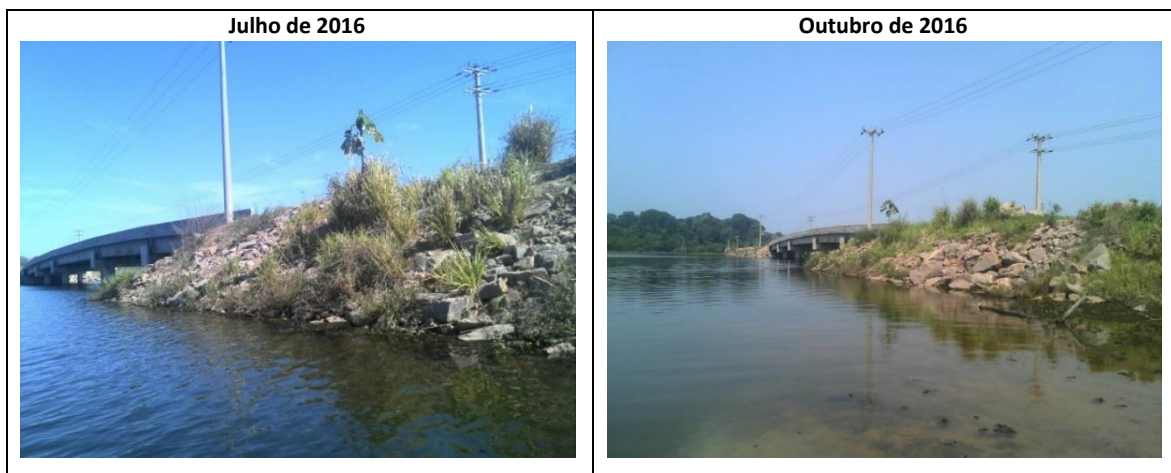
Margem erodida inicialmente pelo processo de voçoroca, composta por argissolo arenoso. A figura abaixo ilustra de modo esquemático a caracterização inicial do ponto MD-23 em 2012. Atualmente, devido a construção da ponte o modelado geomorfológico foi muito modificado, e há a presença de sulcos nos arredores da ponte.

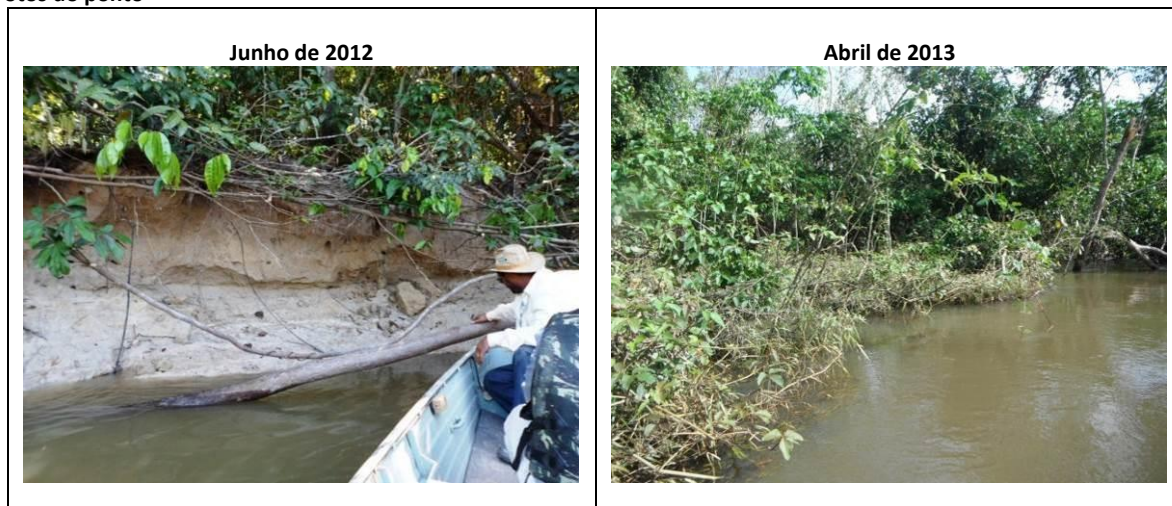
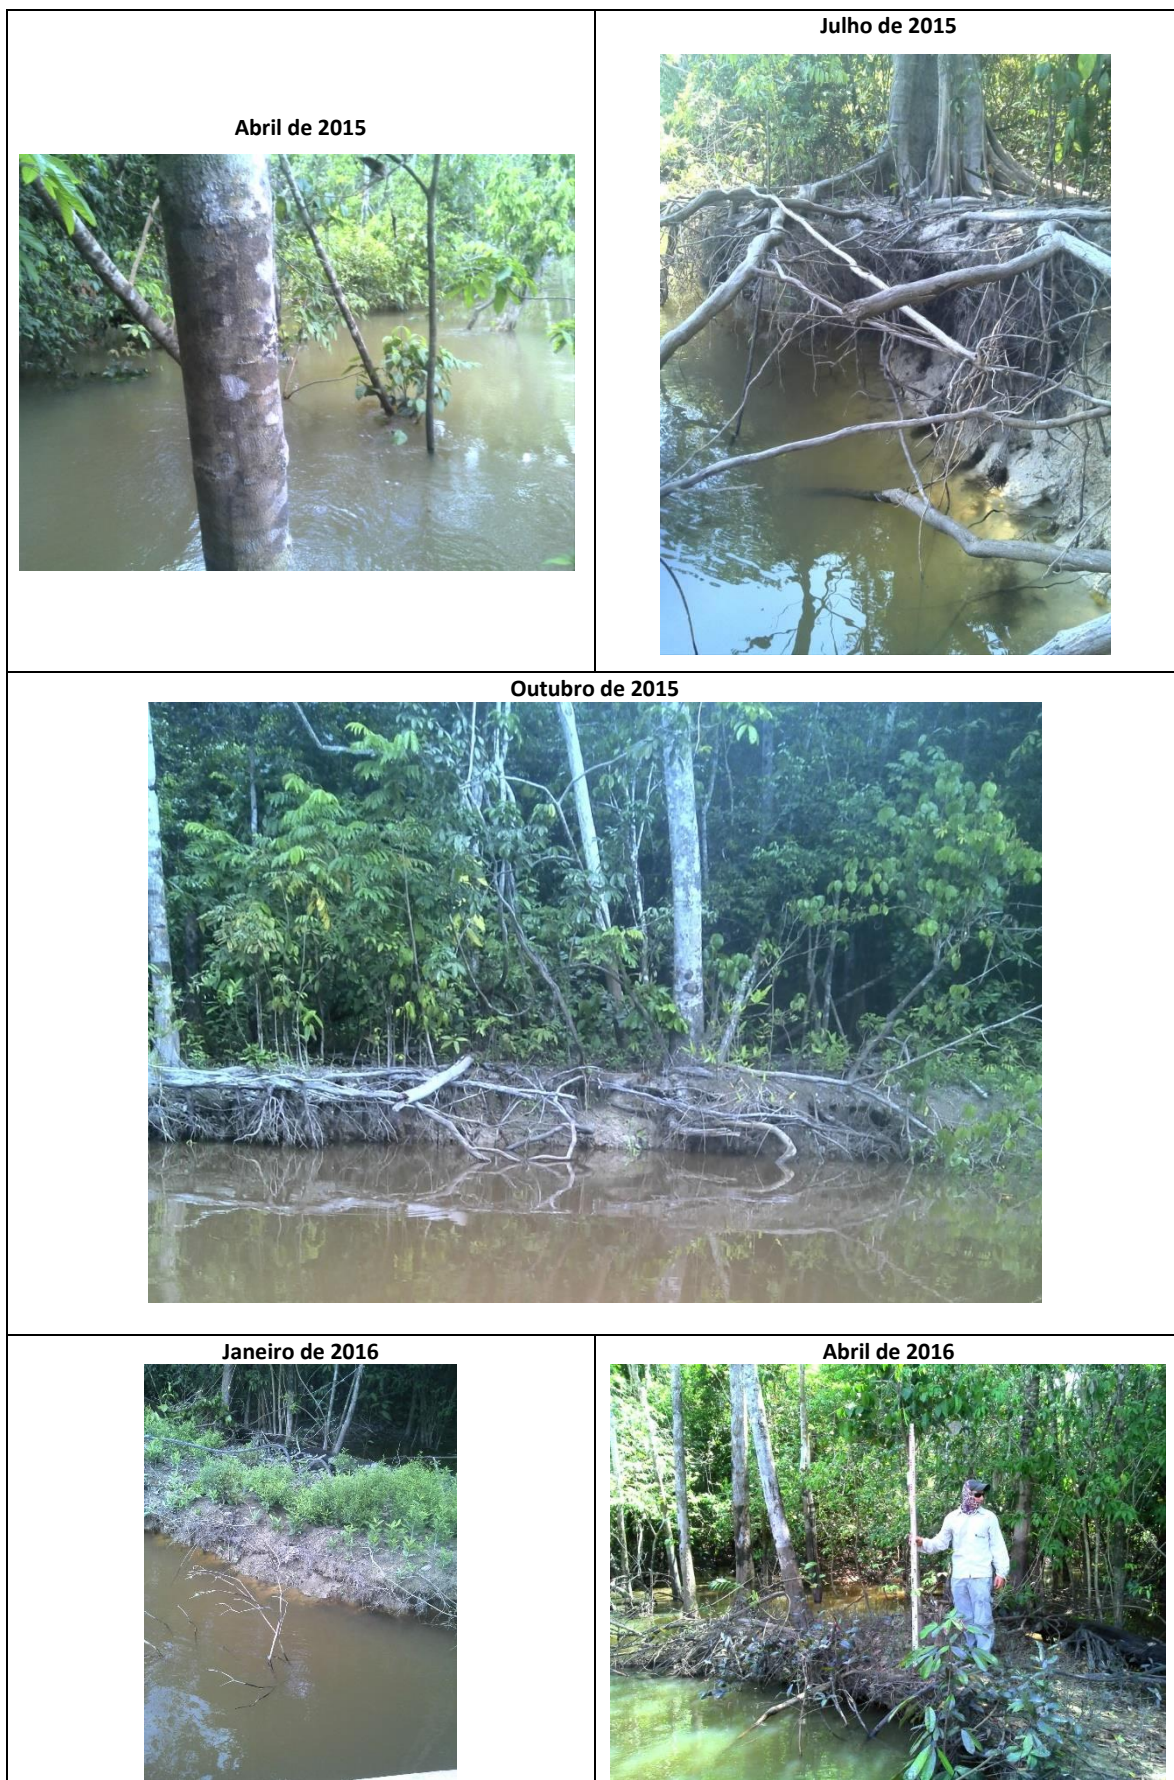
Ponto: MD-26	Local: Margem direita do rio Paranaíta, à montante do reservatório; Margem erodida.	
Data inicial: 21/06/2012	Data atual: 18/10/2016	Obra: UHE Teles Pires
Zona UTM: 21S	Datum: SAD69	
Coordenadas: Latitude: -9,70533° / Longitude: -56,63044°

Erosão da margem provocada por ação fluvial intensa. A taxa de erosão natural está sendo acompanhada e avaliada.

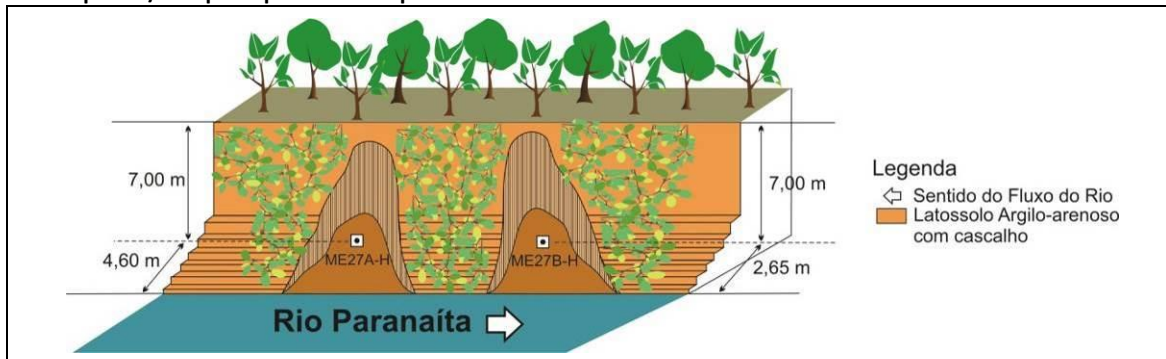
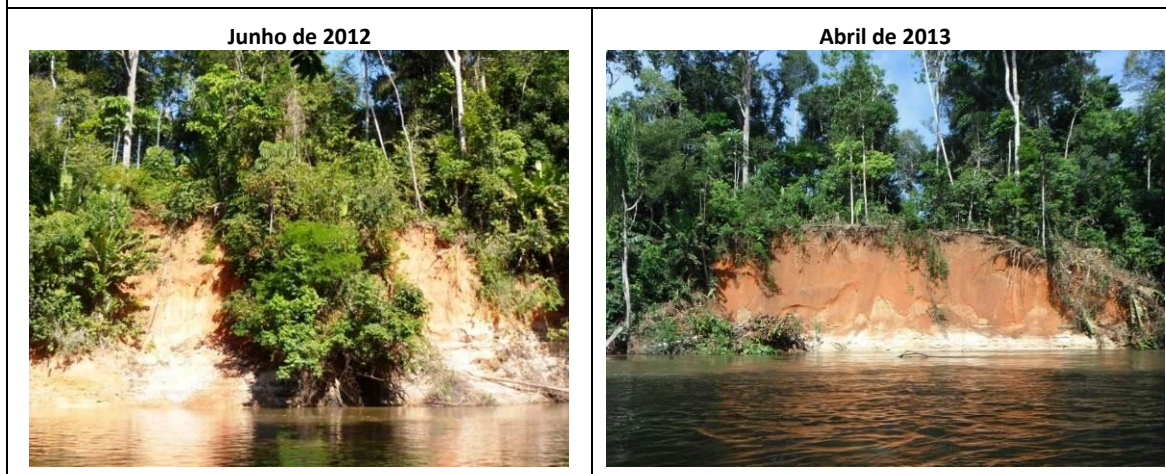
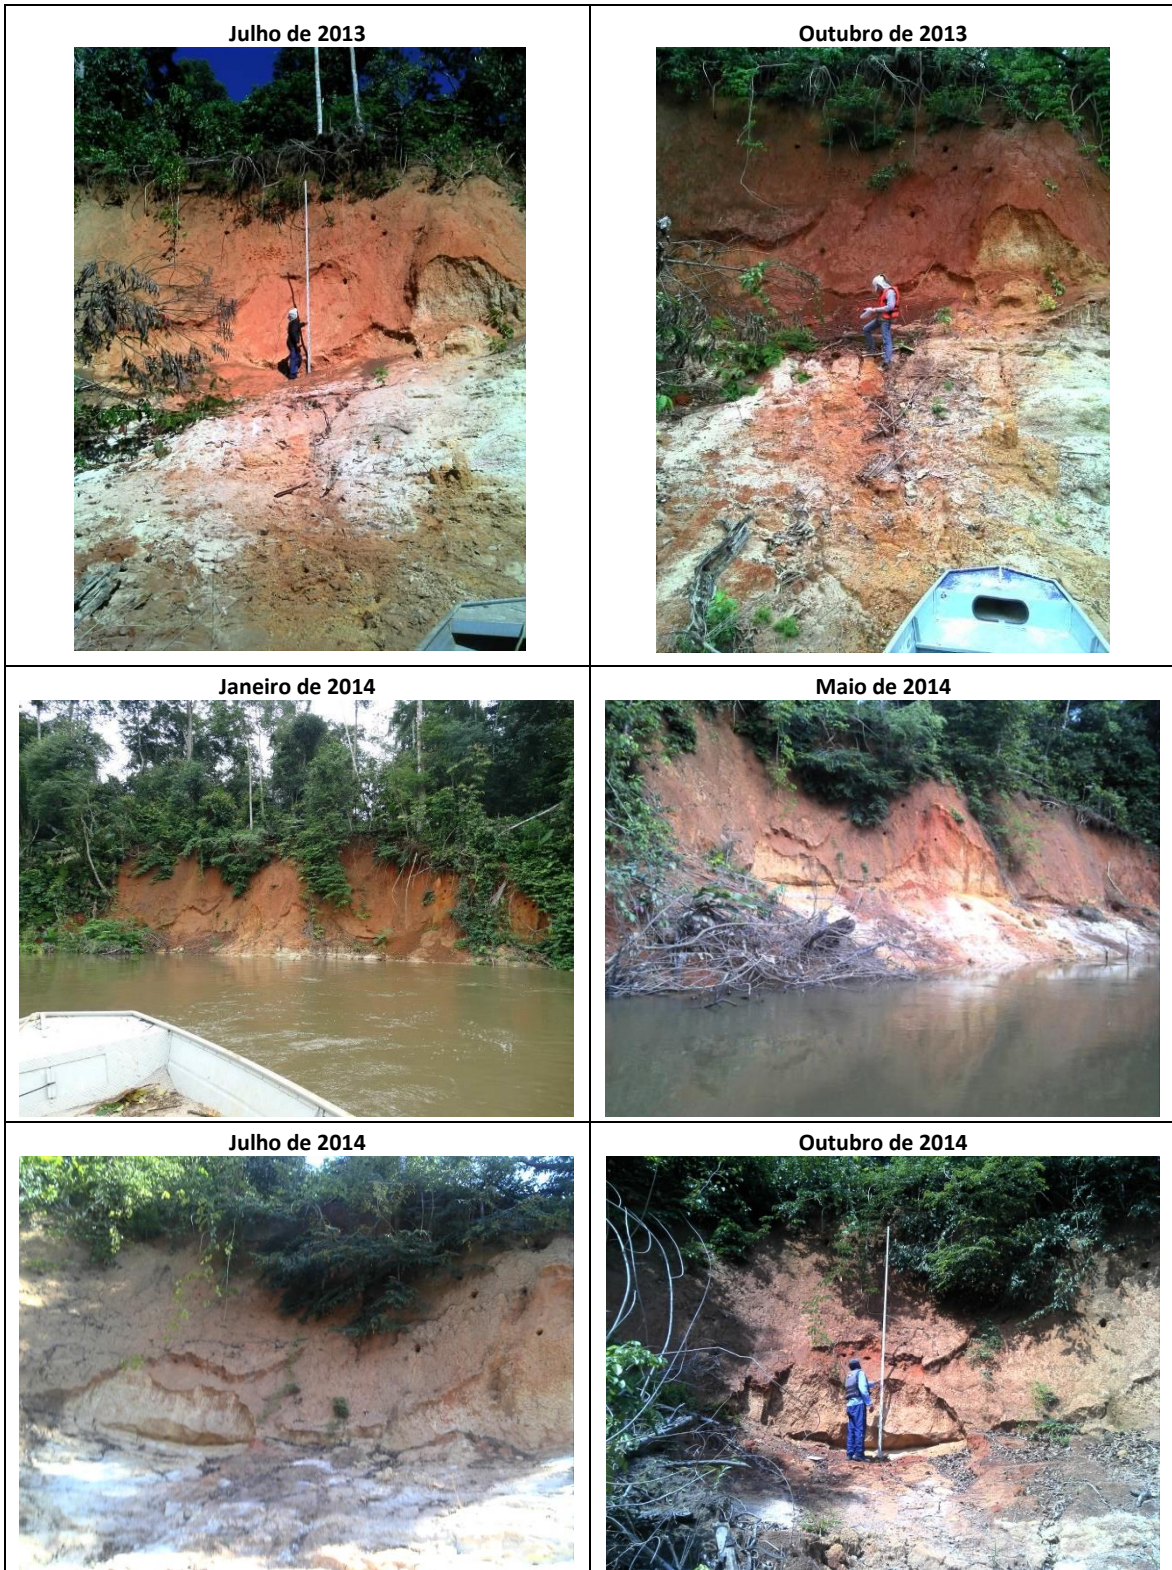
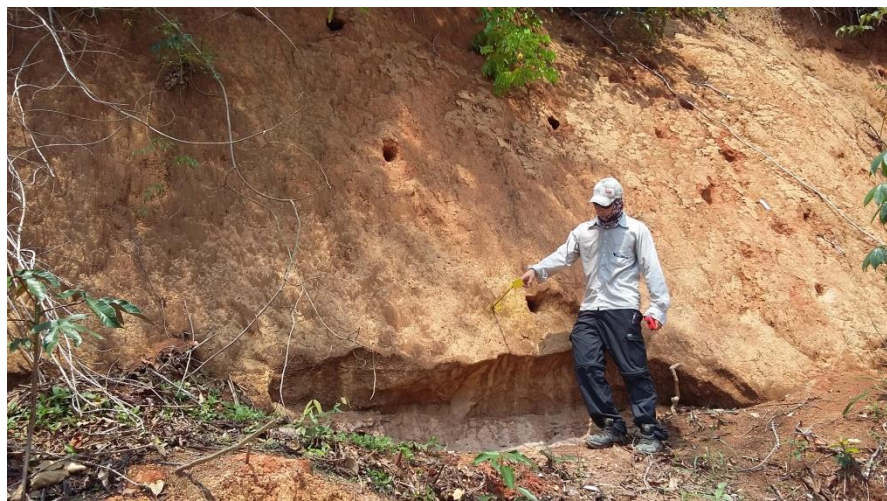
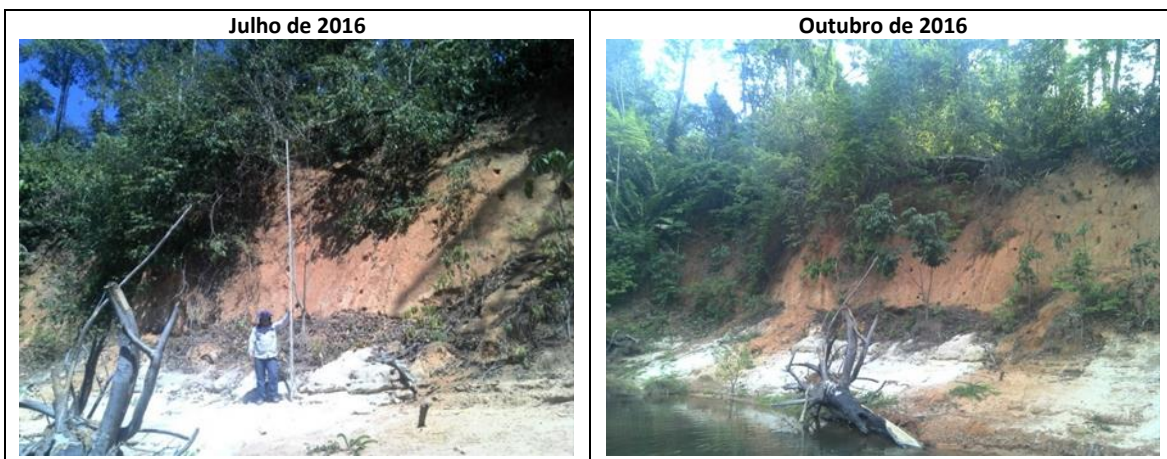
Margem erodida composta por latossolo arenoso, cor marrom a vermelho variegado, areia laterítica cor branca, e cascalho pouco arredondado.

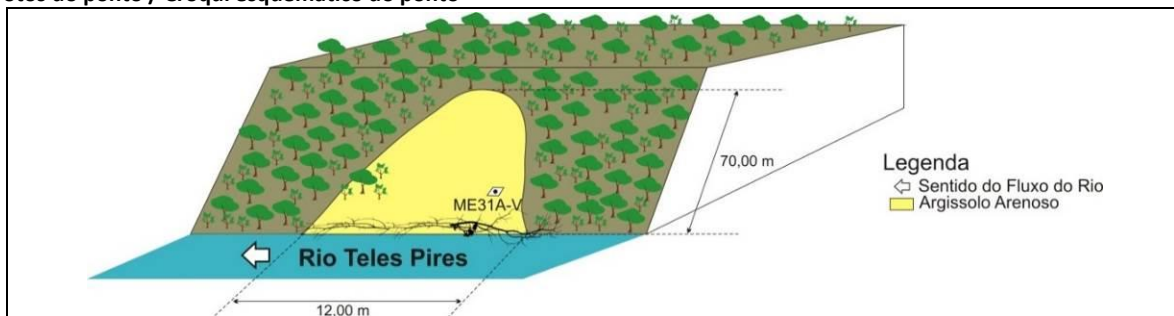
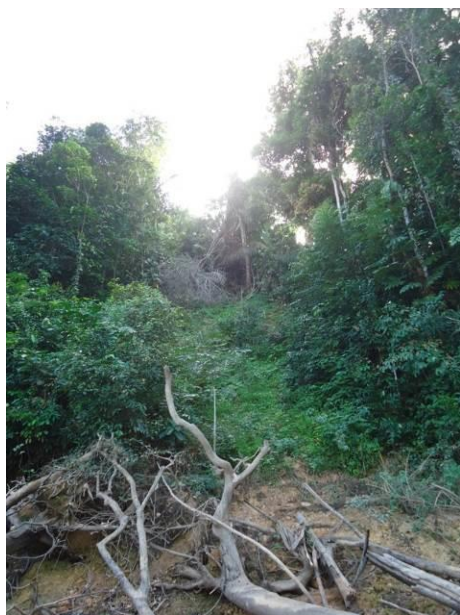
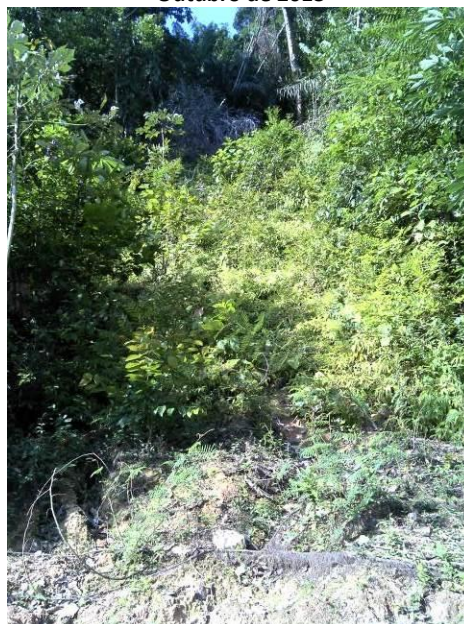
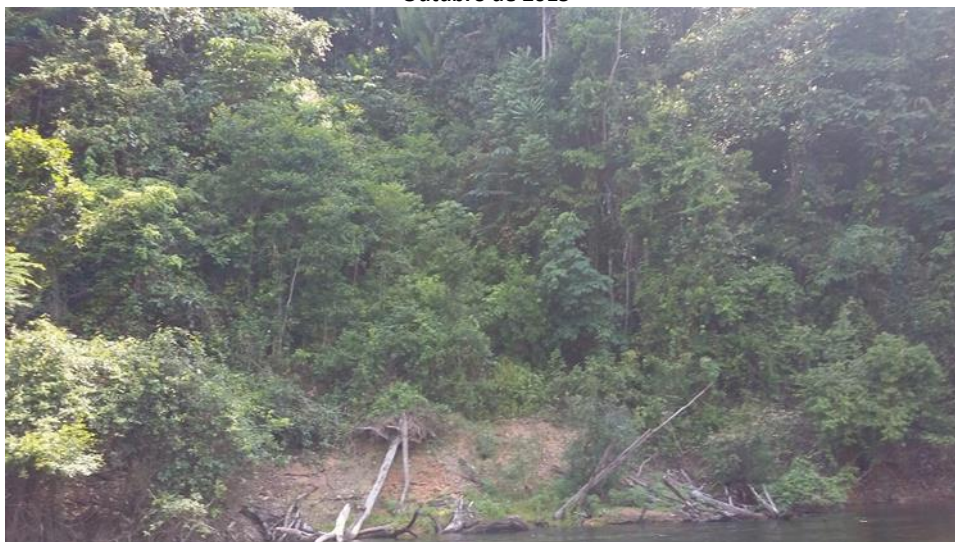
Ponto: MD-31	Local: Margem direita do rio Teles Pires, à jusante da barragem; Margem erodida.	
Data inicial: 05/09/2012	Data atual: 24/10/2016	Obra: UHE Teles Pires
Zona UTM: 21S	Datum: SAD69	
Coordenadas: Latitude: -9,24563° / Longitude: -56,82049°

Margem erodida pelo processo de escorregamento planar de terra e vegetação, com árvores caídas no sopé do morro.

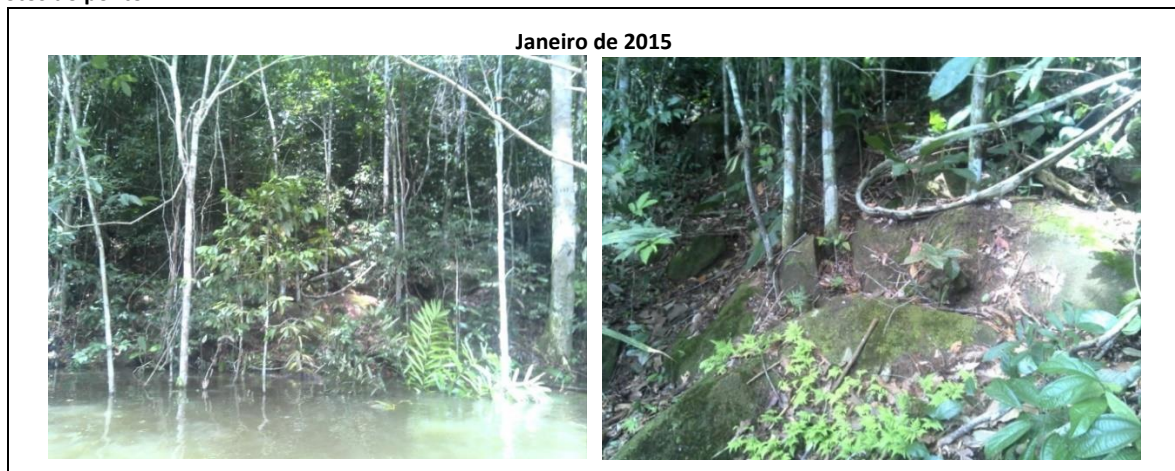
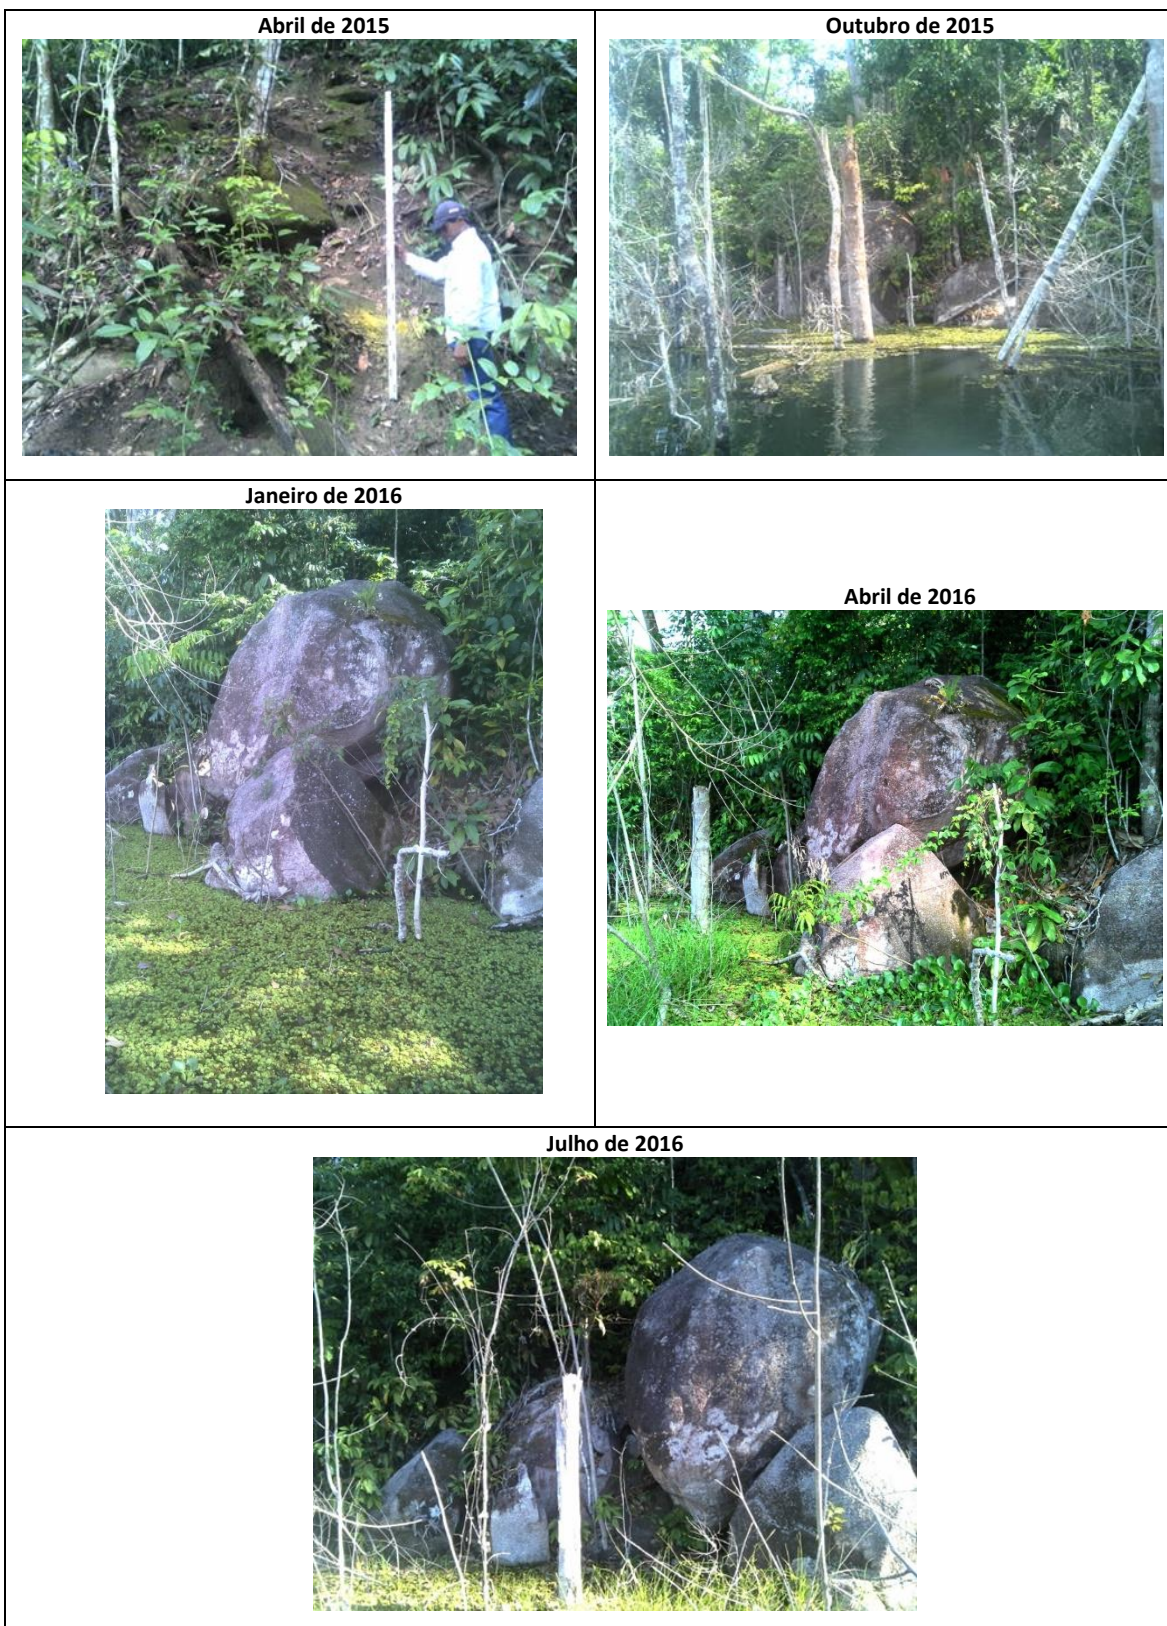
A área não possui processos erosivos ativos, sendo que foi catalogada apenas para acompanhamento futuro, visto que o depósito de tálus pode facilitar a ocorrência de movimentos de massa.

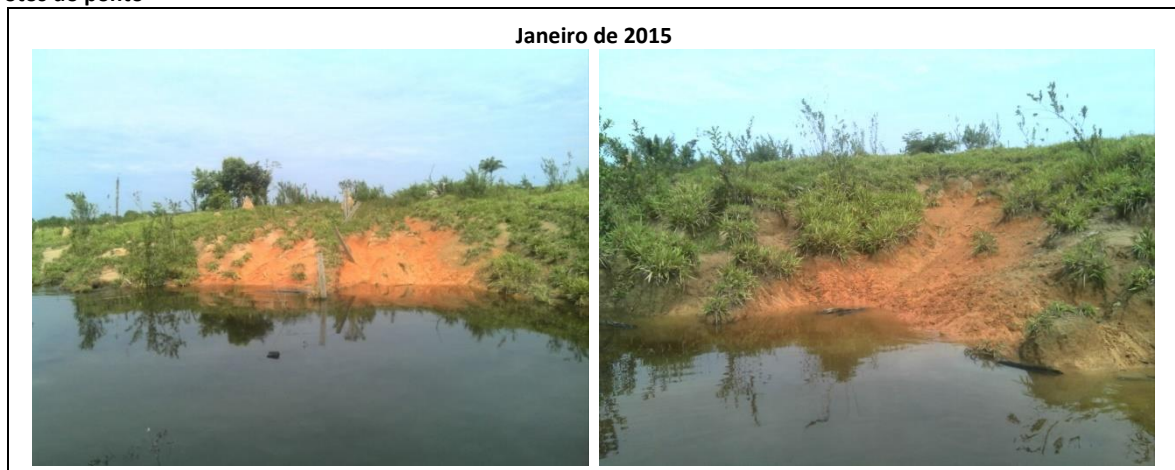
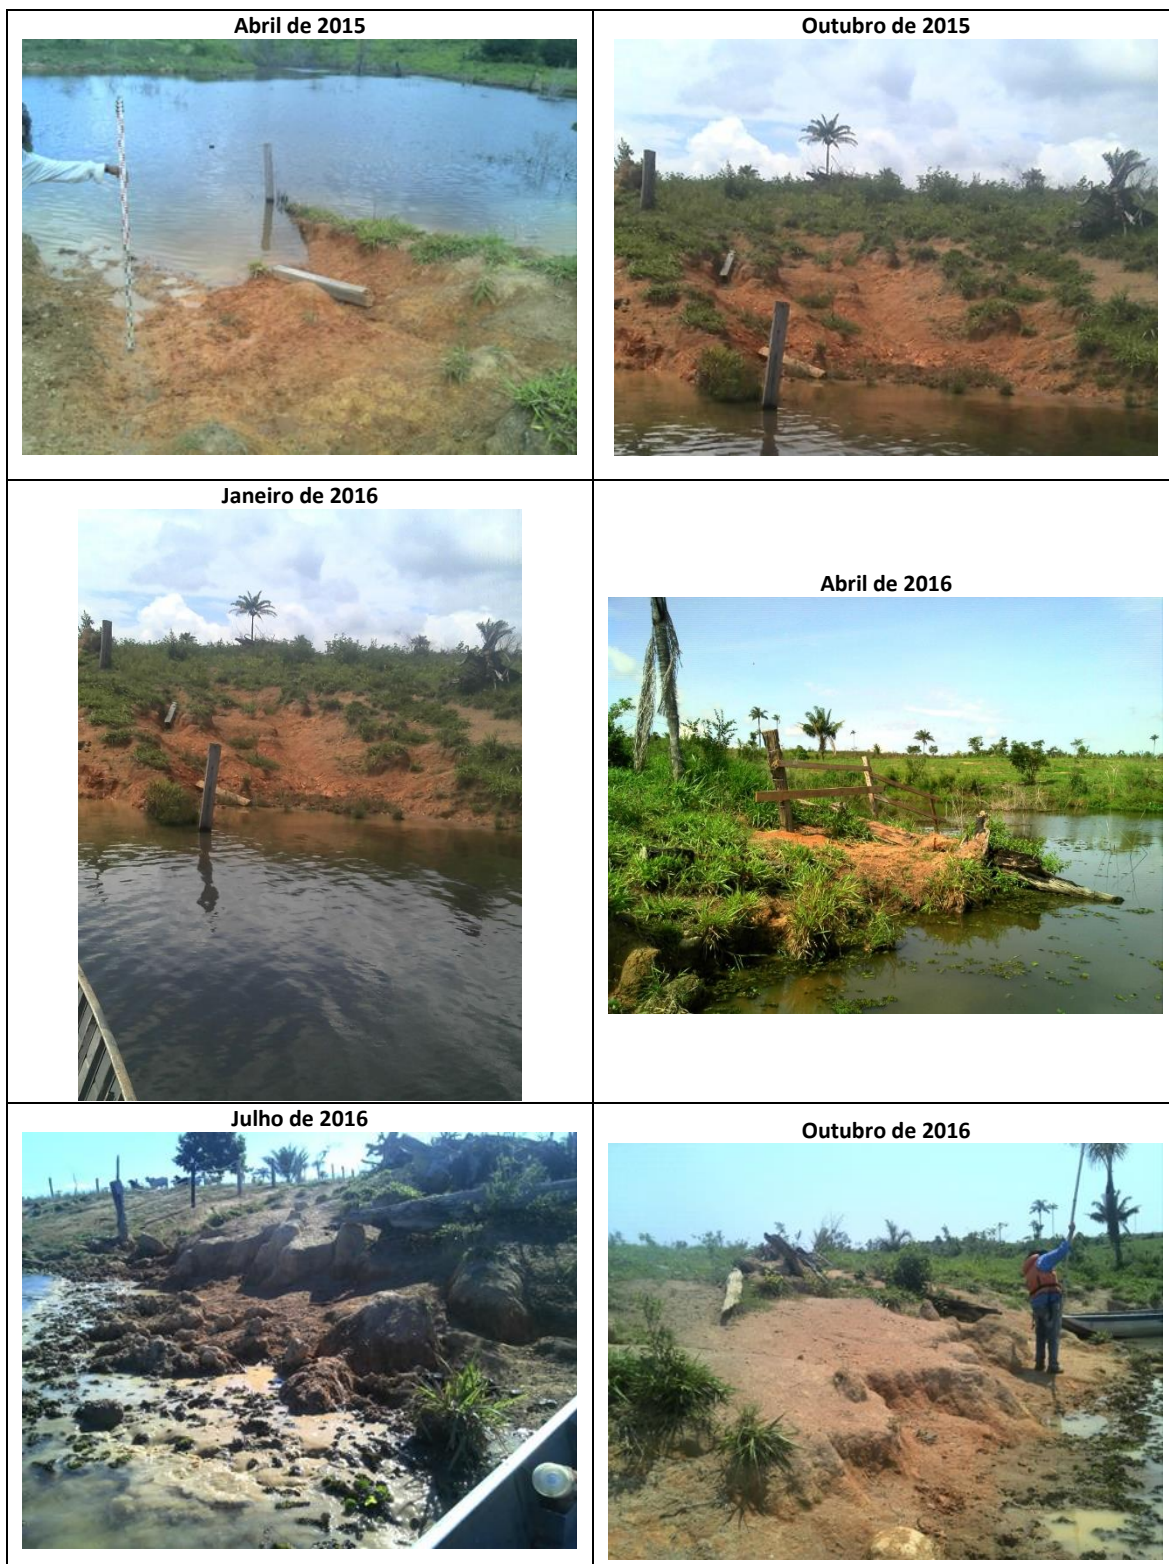
Ponto: PMD-2	Local: Reservatório, margem direita Paranaíta.	
Data inicial: 31/01/2015	Data atual: 18/10/2016	Obra: UHE Teles Pires
Zona UTM: 21S	Datum: SAD69	
Coordenadas: Latitude: -9.43728° / Longitude: -56.70441°

Área com processos erosivos instalados devido ao pisoteio de gado para dessedentação. O processo apresenta pequenas retomadas erosivas.

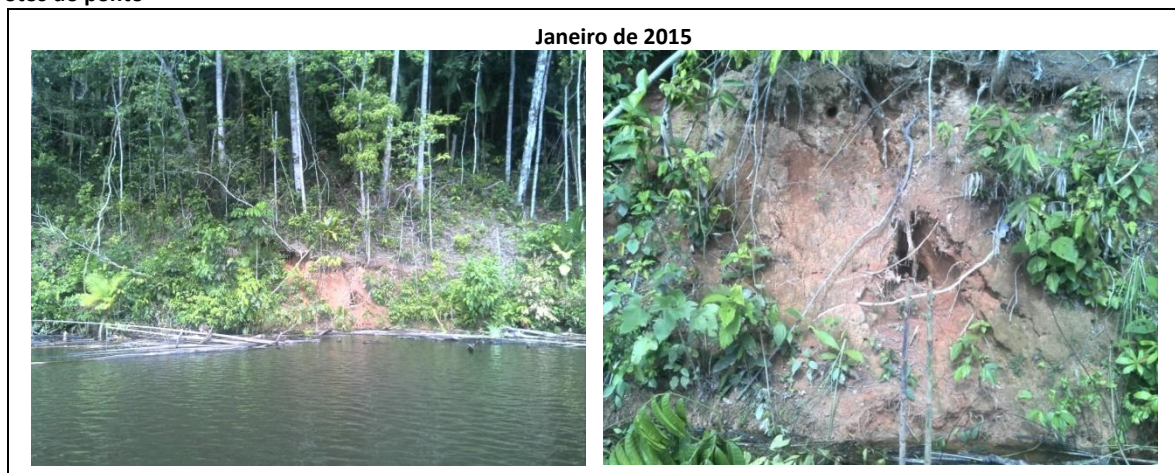
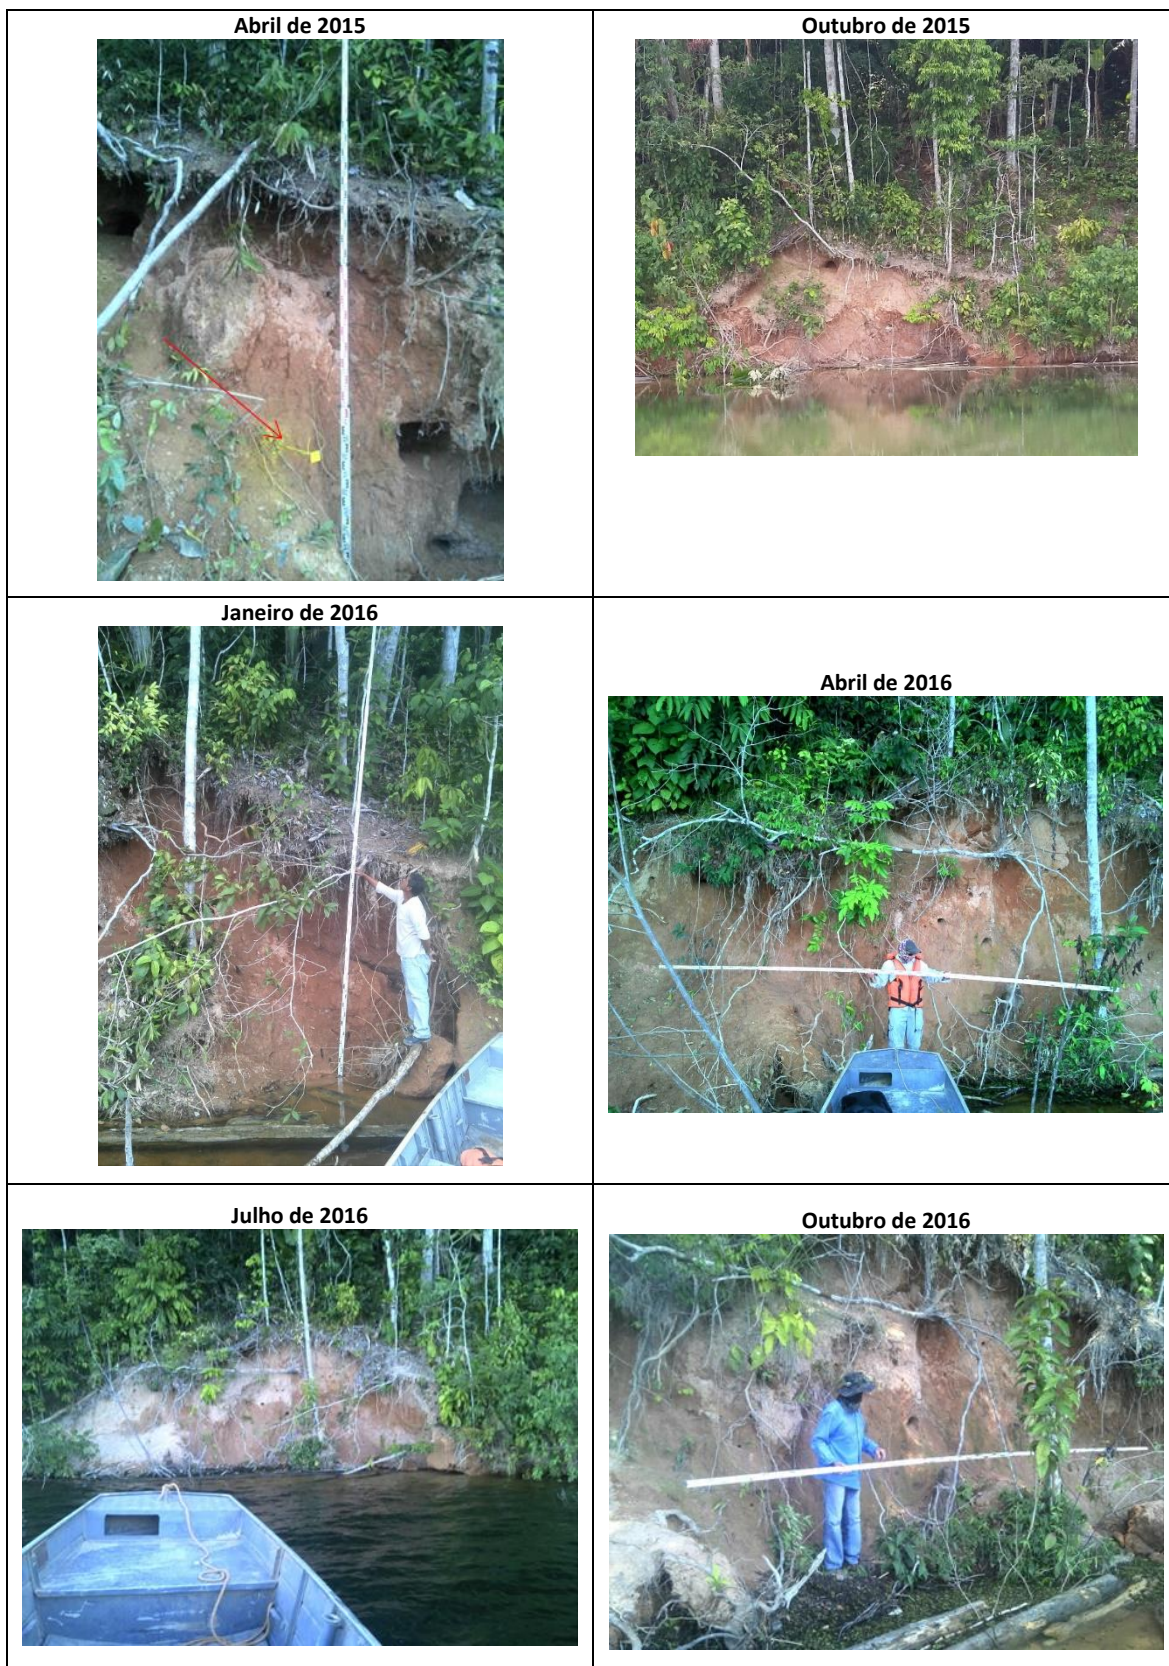
Ponto: PME-3	Local: Reservatório, margem esquerda Paranaíta.	
Data inicial: 31/01/2015	Data atual: 18/10/2016	Obra: UHE Teles Pires
Zona UTM: 21S	Datum: SAD69	
Coordenadas: Latitude: -9.43365° / Longitude: -56.72109°

O talude exposto possui 2,2 m e os processos erosivos se desenvolvem em 6m de extensão. O desmoronamento do talude está ocorrendo devido à inclinação existente na área, o solo erodível e as marolas do reservatório.
