APÊNDICE 1

Estacas de monitoramento dos pontos de erosão catalogados na área de influência da UHE Teles Pires

P. 07 - Programa de Monitoramento da Estabilidade das Encostas Marginais

Fichas de Cadastramento de Processos Erosivos: Pontos monitorados antes e após o enchimento do reservatório da UHE Teles Pires

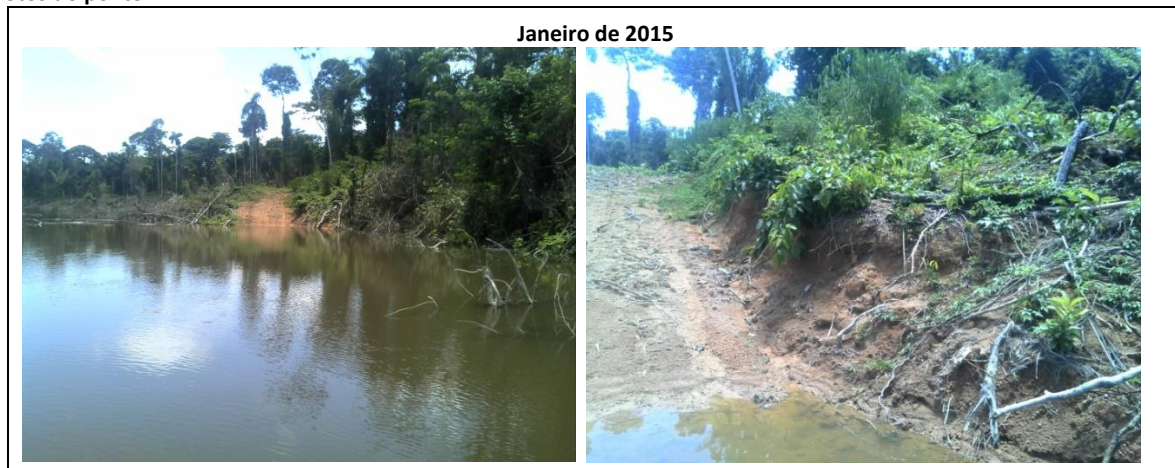
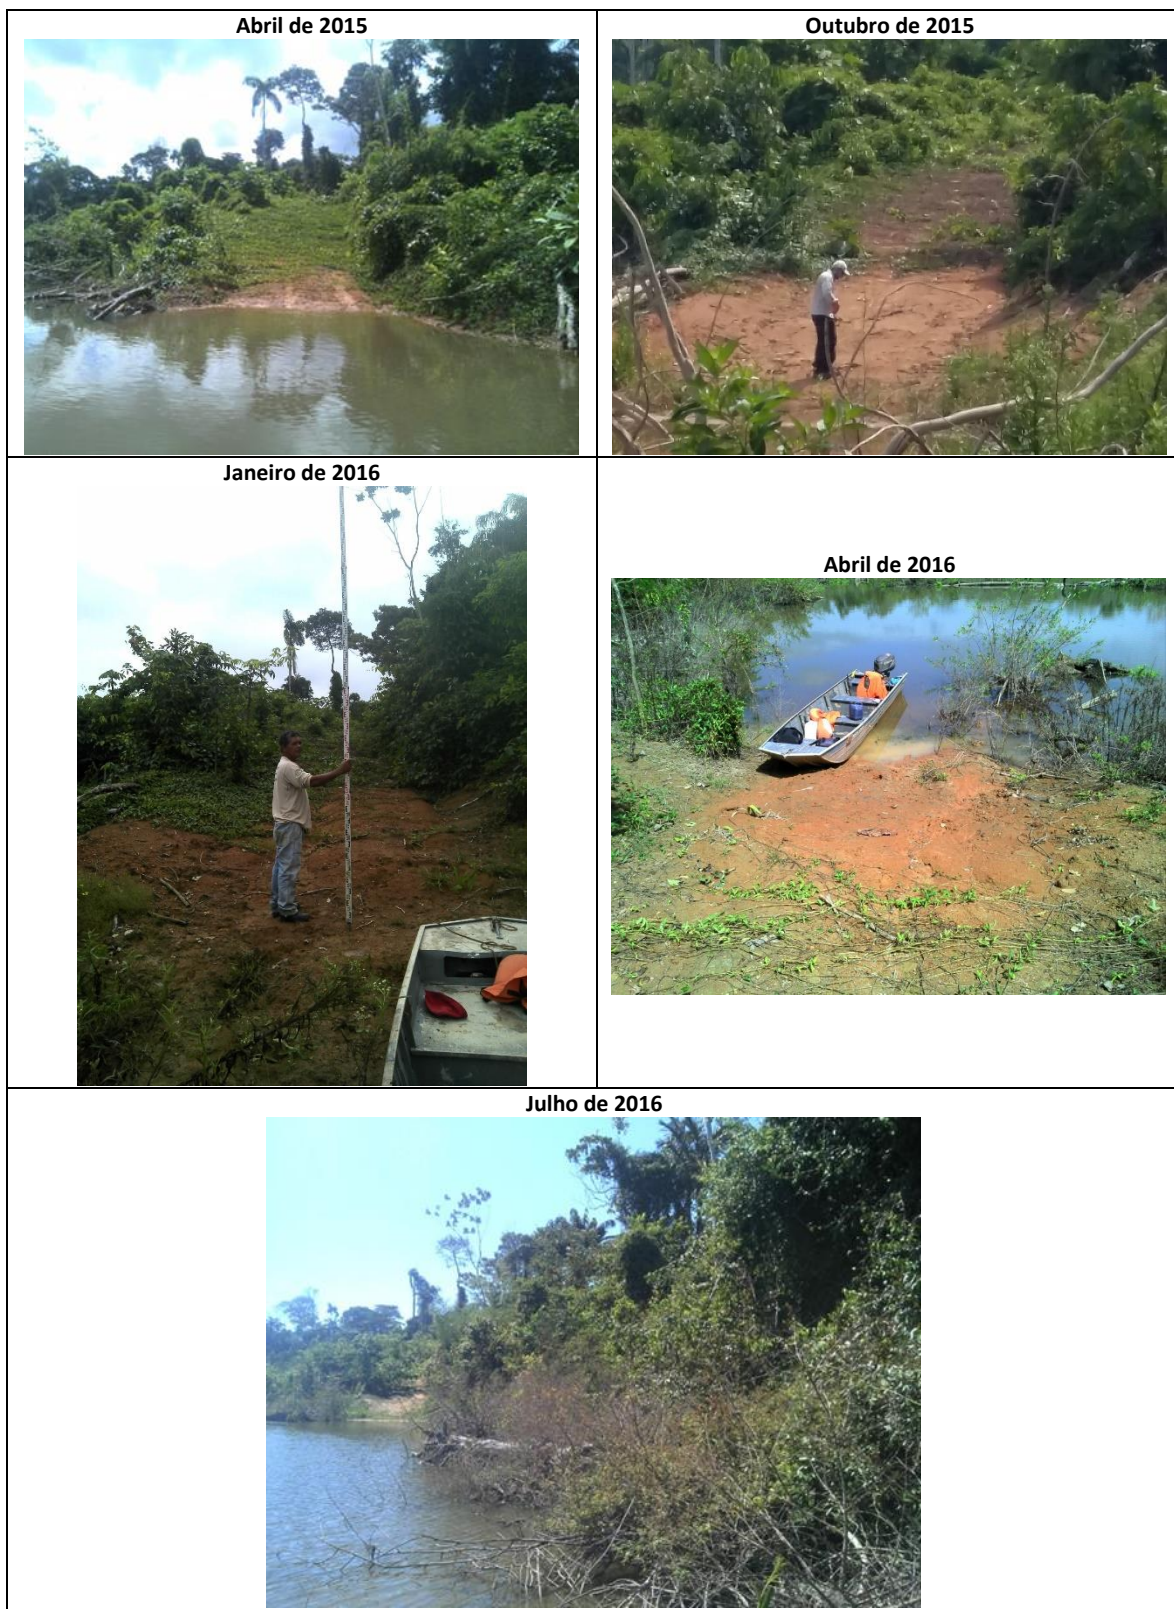
Ponto: PMD-4	Local: Reservatório, margem direita Paranaíta.	
Data inicial: 31/01/2015	Data atual: 18/10/2016	Obra: UHE Teles Pires
Zona UTM: 21S	Datum: SAD69	
Coordenadas: Latitude: -9.66612° / Longitude: -56.62687°

Esta área apresenta solo areno-argiloso, sem processos erosivos ativos. Há na área alterações antrópicas e solo exposto, devendo essa área ser acompanhada, pois a formação de marolas pode vir a ocasionar processos erosivos.

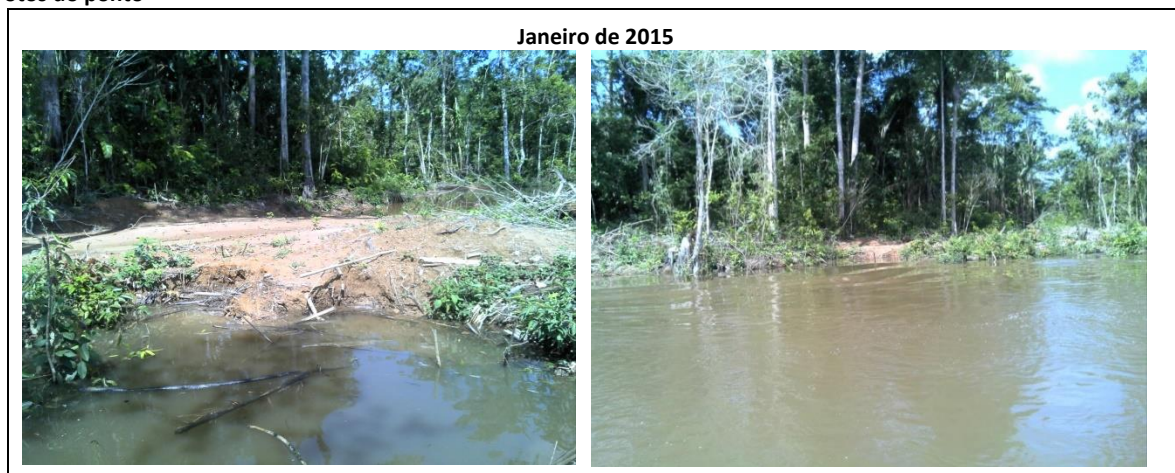
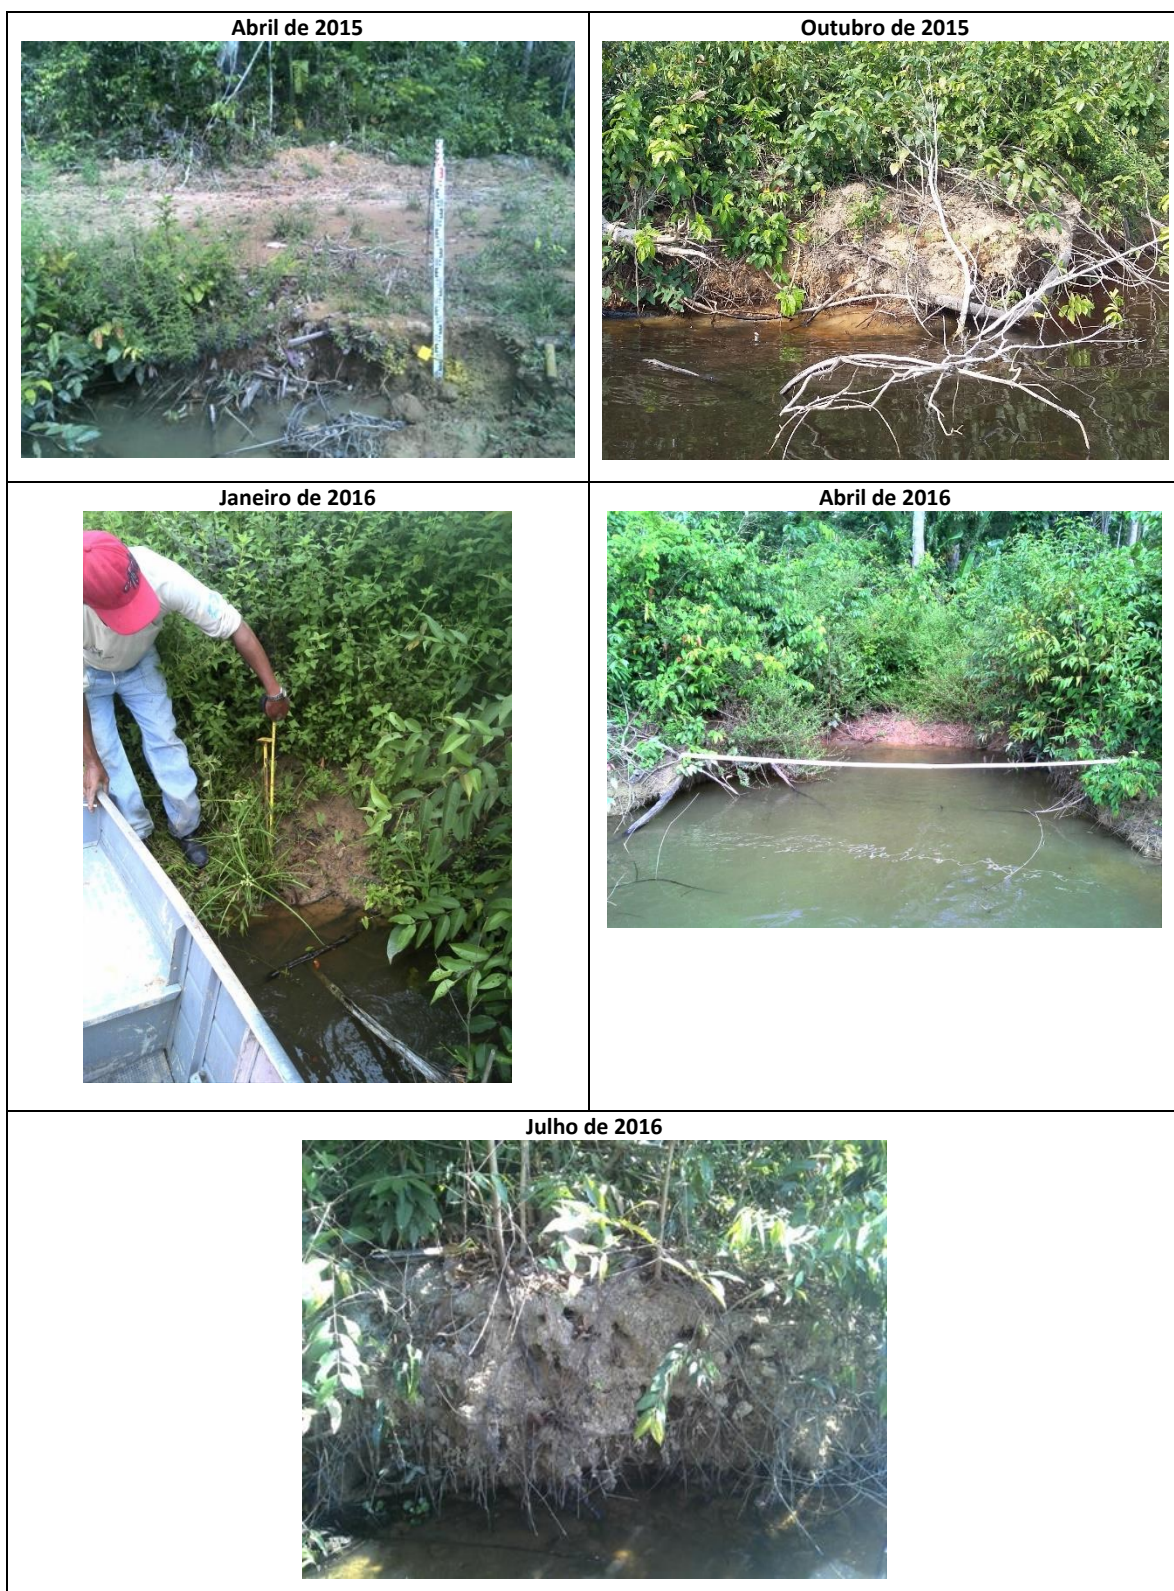
Ponto: PME-5	Local: Reservatório, margem esquerda Paranaíta.	
Data inicial: 31/01/2015	Data atual: 18/10/2016	Obra: UHE Teles Pires
Zona UTM: 21S	Datum: SAD69	
Coordenadas: Latitude: -9.62197° / Longitude: -56.64473°

Esta área apresenta solo argiloso com alteração antrópica para a construção de uma estrada. Essa área deve ser acompanhada, pois a formação de marolas está ocasionando erosivos no solo exposto.

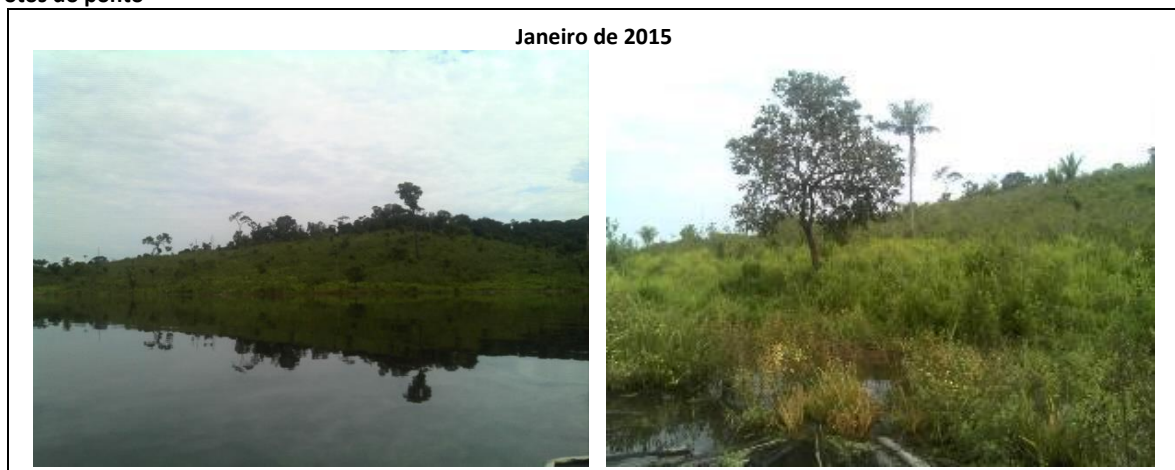
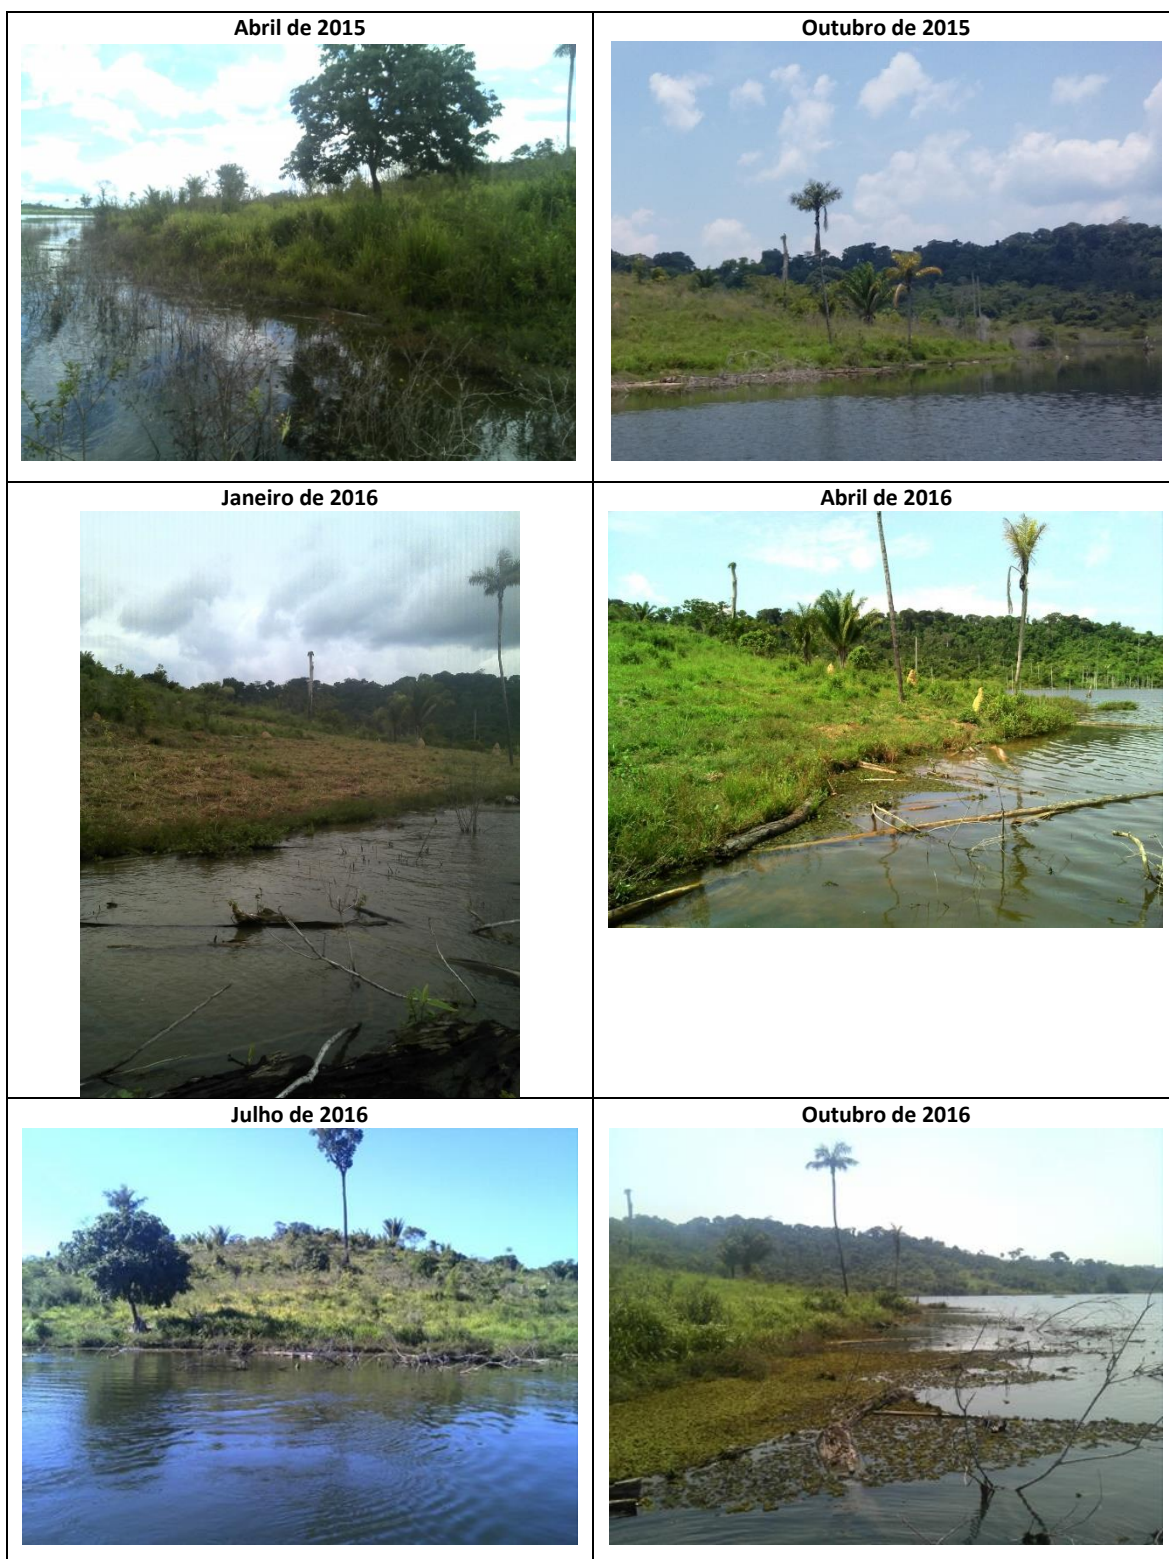
Ponto: PMD-6	Local: Reservatório, margem direita Paranaíta	
Data inicial: 31/01/2015	Data atual: 18/10/2016	Obra: UHE Teles Pires
Zona UTM: 21S	Datum: SAD69	
Coordenadas: Latitude: -9.45165° / Longitude: -56.68657°

O ponto de observação PMD-6 é composto por uso para pastagem em relevo suave-ondulado. Esta área apresenta solo argiloso e não possui processos erosivos ativos. Será avaliada a suscetibilidade do local à ocorrência de processos erosivos para permanência desse ponto de monitoramento.
