PROJETO BÁSICO AMBIENTAL

UHE TELES PIRES

P.07 – Programa de Monitoramento da Estabilidade das Encostas Marginais Sujeitas a Processos Erosivos

4º Relatório Semestral (Fase de Operação)

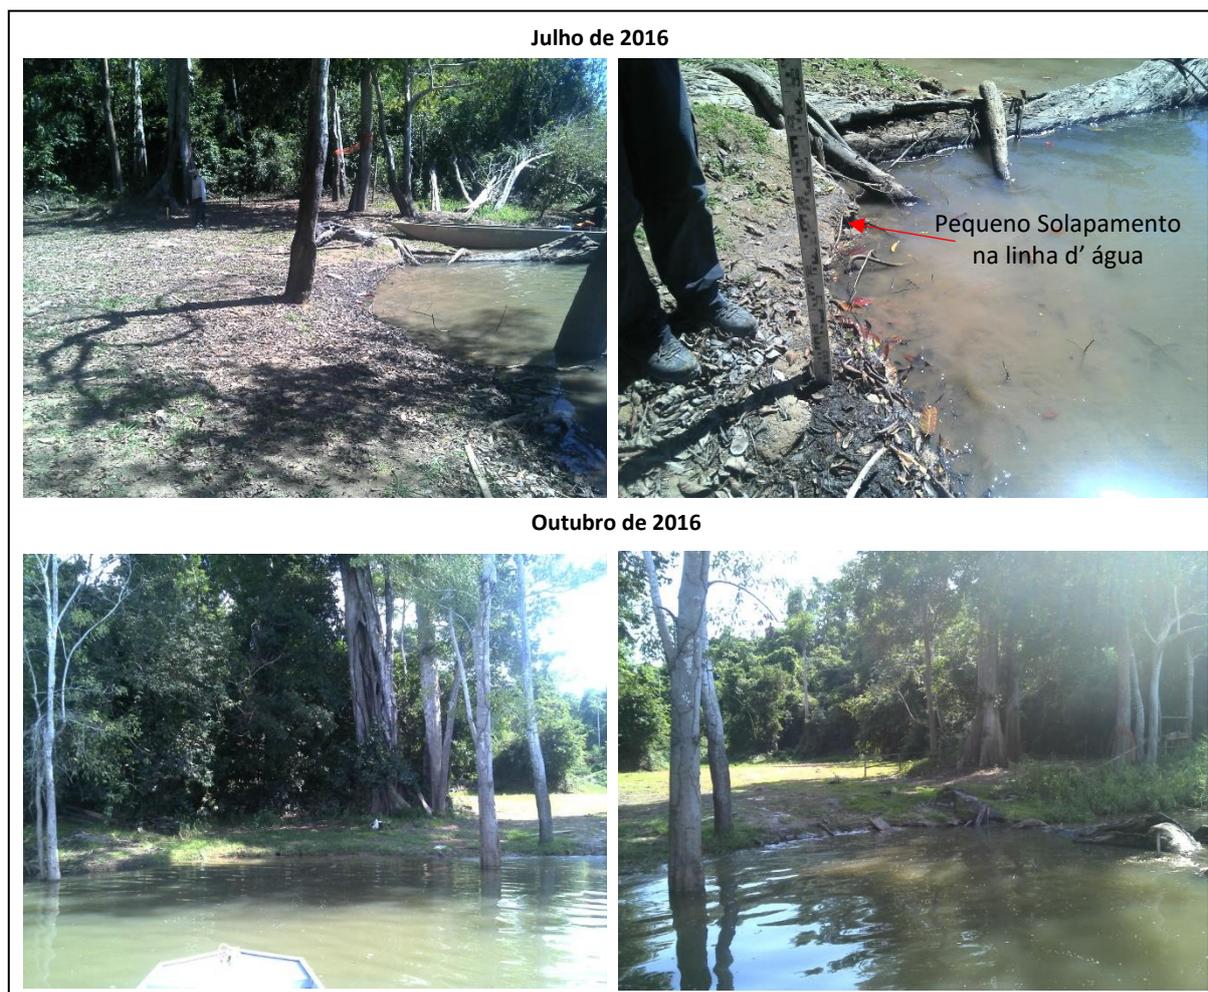
Apesar da supressão da vegetação natural, no decorrer do monitoramento verificou-se estabilidade do terreno no que se refere à ocorrência de processos erosivos. Em julho e outubro de 2016 não foram verificadas feições erosivas significativas. Na linha d’água verificou-se apenas solapamento de baixa gravidade (**Figura 2**).

Figura 2. Vista do ponto ME-01 no estacionamento utilizado para o evento Fest Praia. Verificou-se solapamentos localizados e de baixa gravidade nas encostas marginais.

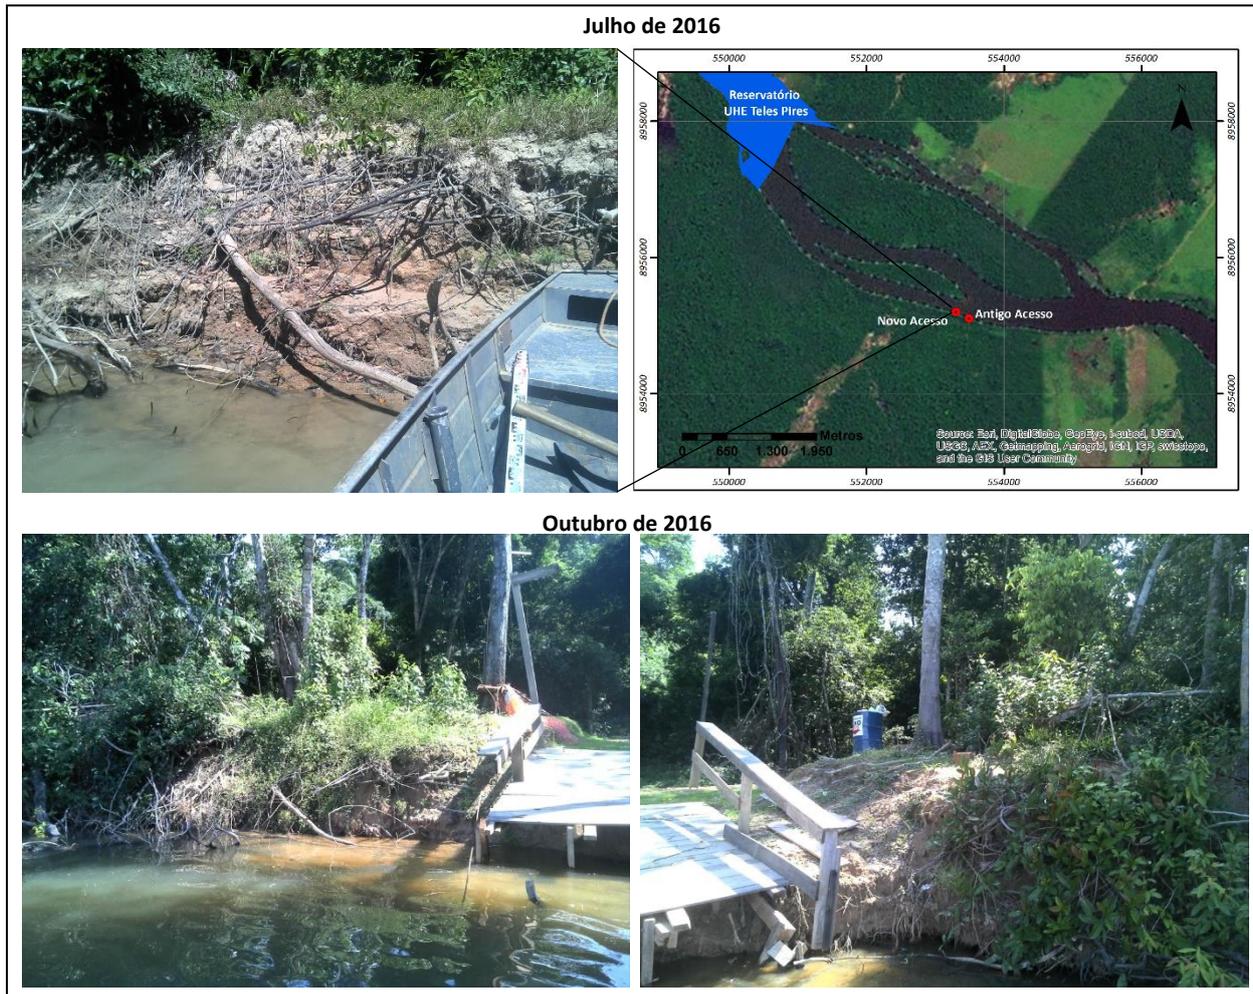
Em contrapartida, após o enchimento do reservatório, a 220 metros do ponto ME-01, novo local passou a ser utilizado para o estacionamento e acesso à ilha do evento Fest Praia. Nessa área verificou-se surgimento de solapamento de gravidade média ao redor da ponte de acesso à ilha (**Figura 3**).

Figura 3. Vista da área do novo acesso para o evento Fest Praia. Verificou-se solapamento de média gravidade nos taludes marginais.

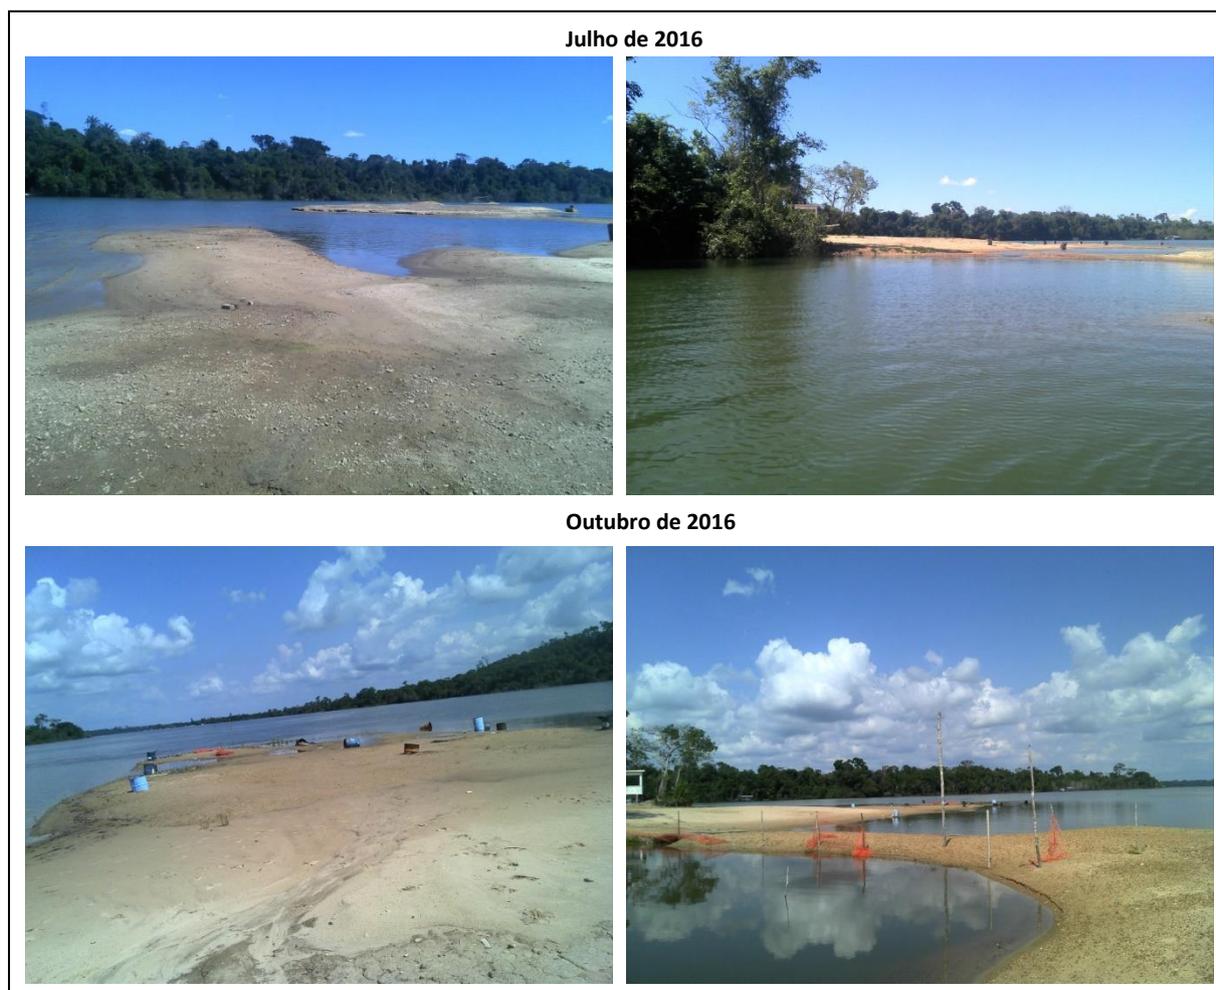
O ponto MI-02 (**Figura 4**) está situado à montante do reservatório, em uma ilha que é utilizada para o evento “Fest Praia”. Em outubro de 2015 o modelado da ilha foi alterado, com a deposição de areia para a formação da praia do respectivo evento.

Após esta alteração, estacas de monitoramento foram instaladas, no entanto, as mesmas foram removidas por pessoas que acessam o local (verificou-se que alguns pescadores passaram a remover as estacas dos locais de monitoramento para utilizá-las para atracar embarcações). Dessa forma, na campanha de julho de 2016 optou-se por instalar 3 régua graduadas para a verificação do aporte e deposição sedimentar. No mês de outubro de 2016 apenas uma régua foi encontrada no local.

Figura 4. Vista do ponto MI-02 localizado na Ilha Dinorá nas campanhas de julho e outubro de 2016.

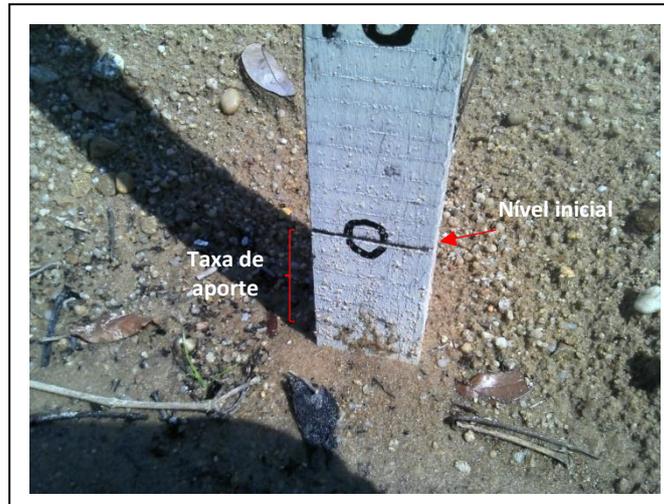
formação do Fest Praia. A estaca de monitoramento indicou aporte de sedimentos (- 6 cm), conforme indicado na **Figura 5**.

Ressalta-se que o transporte de sedimentos depositados nesse banco de areia pode contribuir para o assoreamento do reservatório. Em contrapartida, a extração mineral de areia realizada por balsa contribui para o aumento da vida útil do mesmo.

Figura 5. Régua graduada utilizada para verificação do aporte e deposição sedimentar.

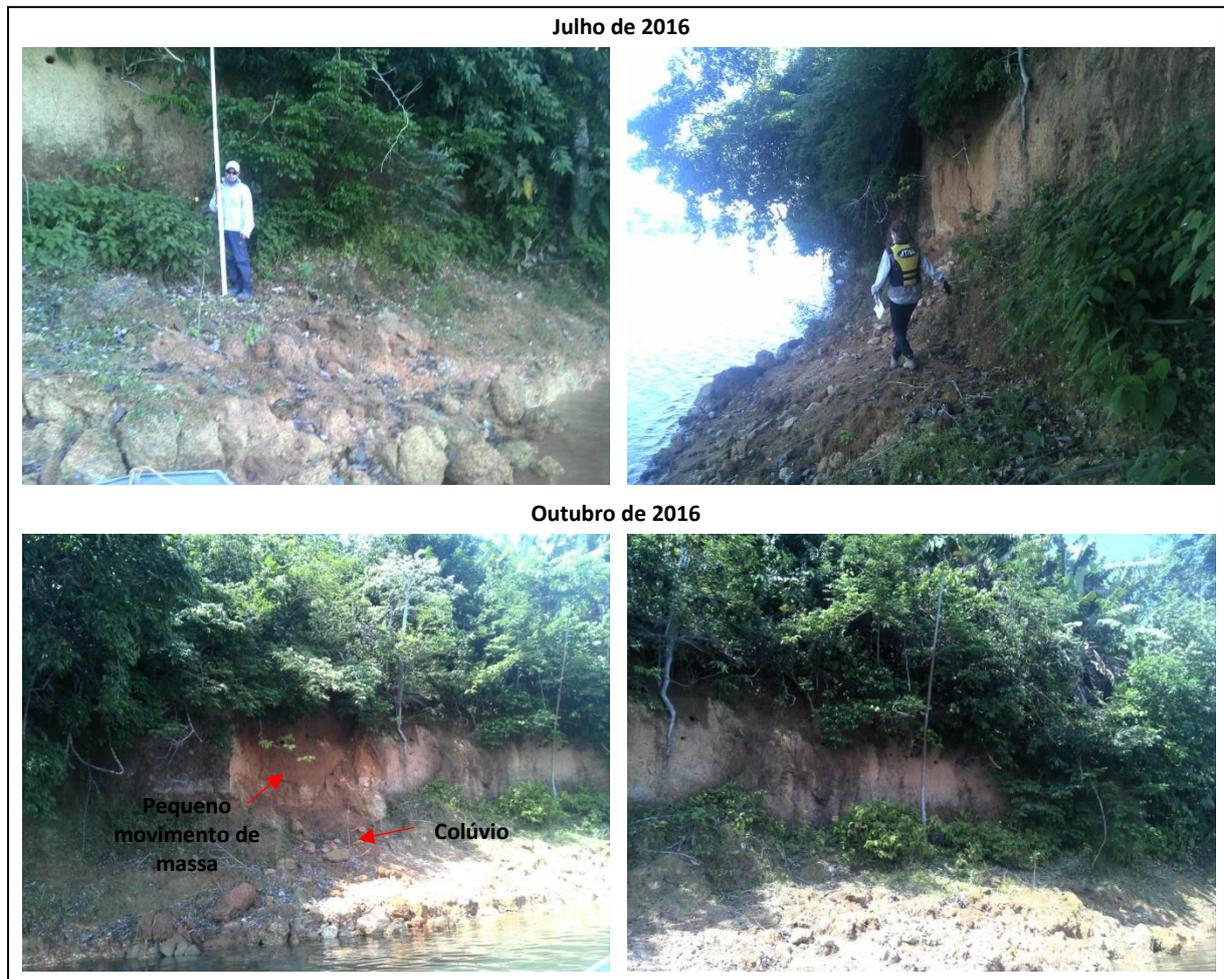
O ponto MD-03 (**Figura 6**) está localizado na margem direita do rio Teles Pires, com encosta erodida por ação, provavelmente, de atividades minerárias, composta por latossolo argilo-arenoso e argissolo cor vermelha e branca variegada. Foram instaladas duas estacas na posição horizontal para o monitoramento da evolução dos processos.

No decorrer de todo o monitoramento a encosta permaneceu estável. Na campanha de julho não houve avanço dos processos erosivos no local. No entanto, na campanha de outubro de 2016 verificou-se pequeno desmoronamento em porção localizada na encosta. Apesar desse evento pontual, ocasionado pela ação da gravidade, a encosta permanece estável, sem tendência a evoluções futuras.

Figura 6. Vista ponto MD-03. Verificou-se que os processos erosivos estão estabilizados em quase toda a extensão do talude monitorado, sendo que na última campanha foi constatado movimento de massa em pequena porção do talude.

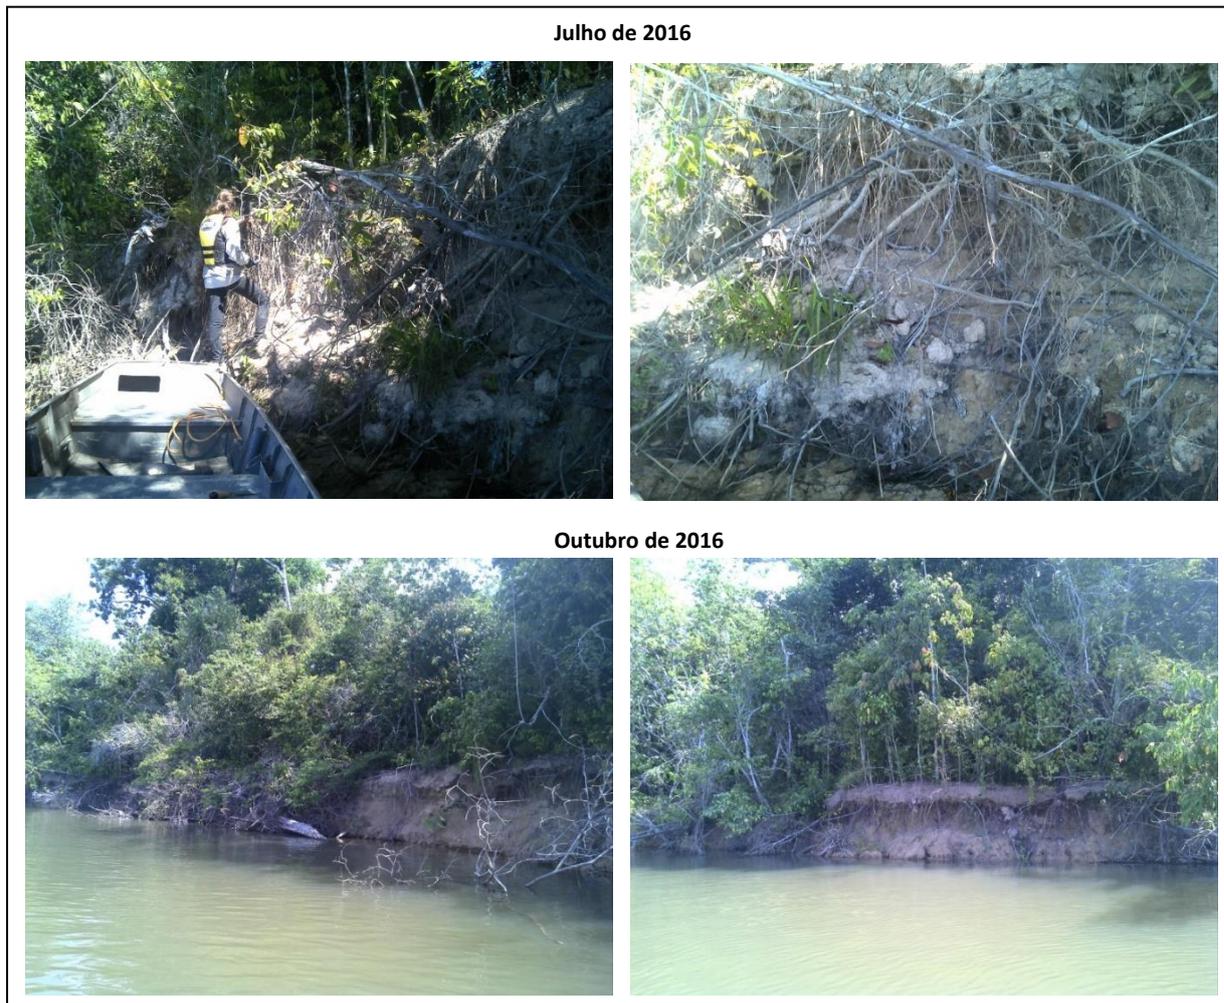
Figura 7. Registros fotográficos do ponto ME-06 localizado no Teles Pires.

O ponto ME-06 está localizado à montante da barragem, nas margens do reservatório da UHE Teles Pires. O local é constituído predominantemente por materiais arenosos, mais suscetíveis aos processos de solapamento das margens.

Tanto no período anterior, quanto posterior ao enchimento do reservatório, esse ponto já apresentava tendência a retomadas erosivas. Nas últimas campanhas, de julho e outubro de 2016 (**Figura 7**), verificou-se através de análise visual que o processo de solapamento está ativo em quase toda a extensão da encosta marginal (65 metros). Cabe destacar, no entanto, que nessas campanhas a estaca não indicou avanço erosivo.

Atenção especial está sendo dada ao monitoramento deste ponto para a verificação da necessidade de adoção de medidas de contenção. Novas estacas de monitoramento serão instaladas nesse ponto na campanha de janeiro de 2017.

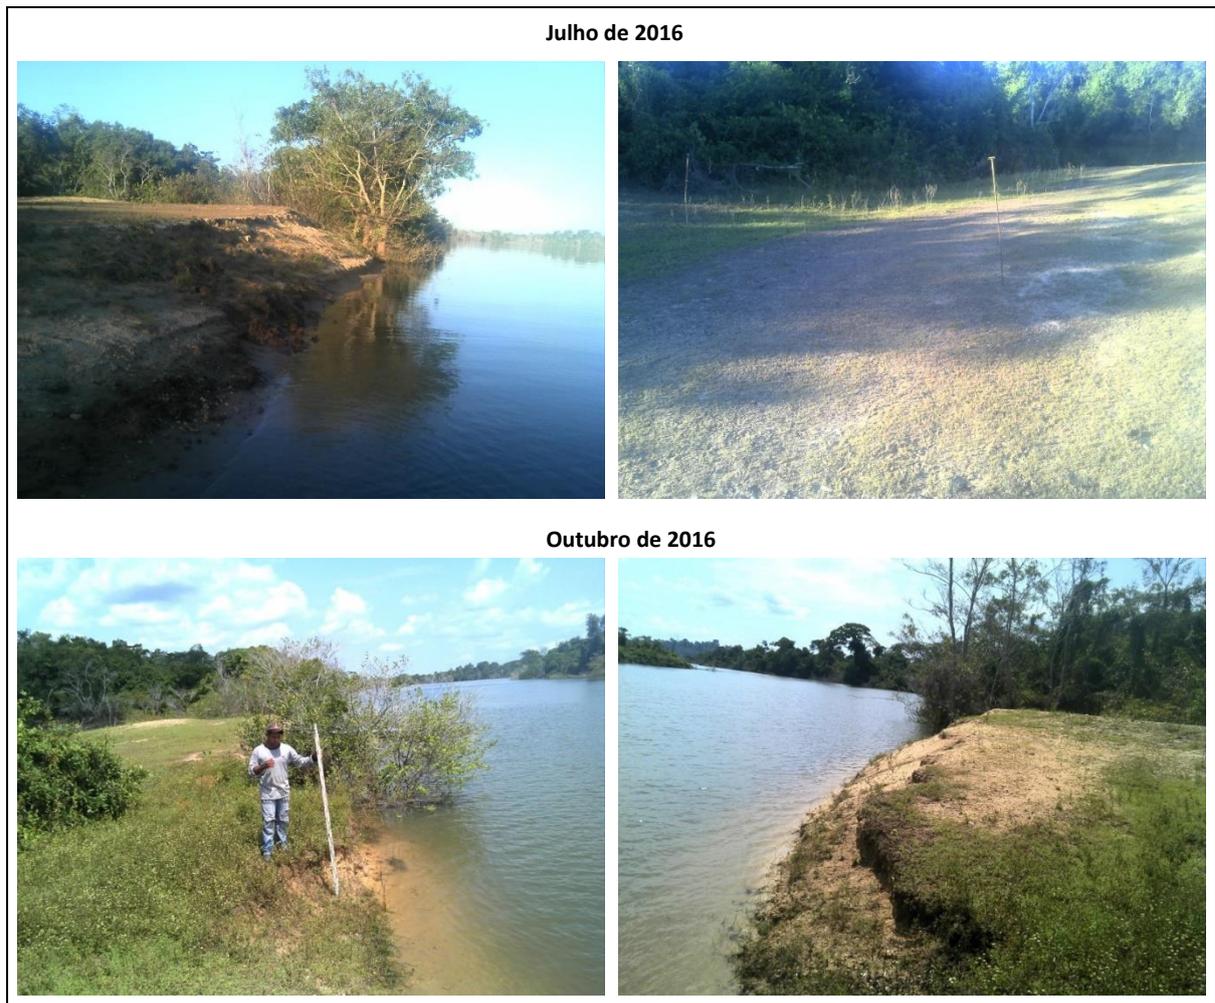
Assim como nas campanhas realizadas no período anterior ao enchimento do reservatório, em outubro de 2016, verificou-se a ocorrência de solapamentos de baixa gravidade na linha água (**Figura 8**).

Verificou-se, além disso, que pescadores estão utilizando as estacas para atracar seus barcos, o que prejudica o monitoramento. Nessa última campanha, as estacas não foram localizadas, tendo sido possivelmente levadas.

Figura 8. Registros fotográficos do ponto MD-09 nas campanhas de julho e outubro de 2016.

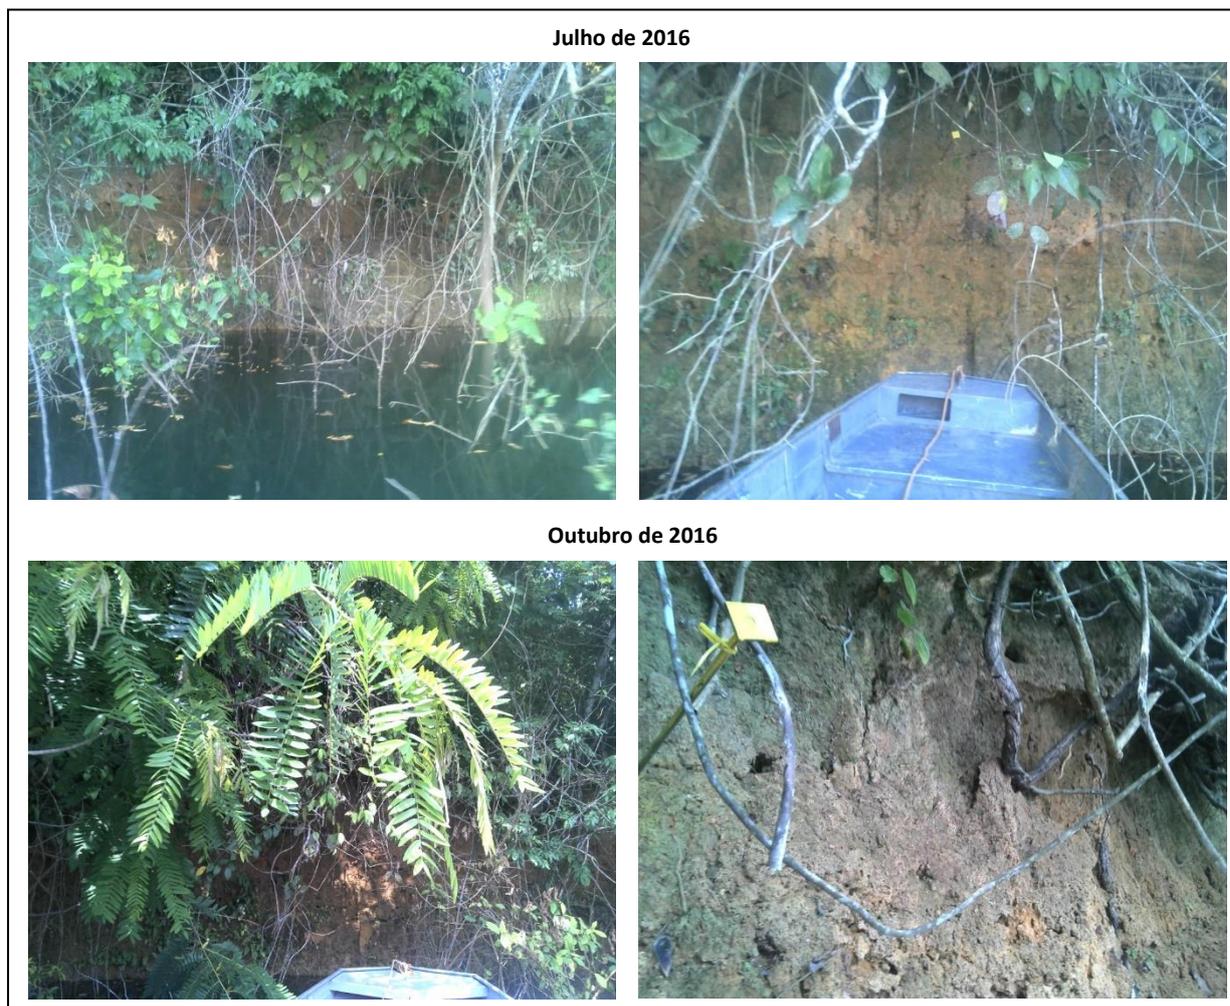
No monitoramento de julho e outubro de 2016, assim como nas campanhas anteriores, o ponto se mostrou estabilizado (**Figura 9**).

Figura 9. Registros fotográficos do ponto MD-10 nas campanhas de julho e outubro de 2016. As margens encontram-se estabilizadas.

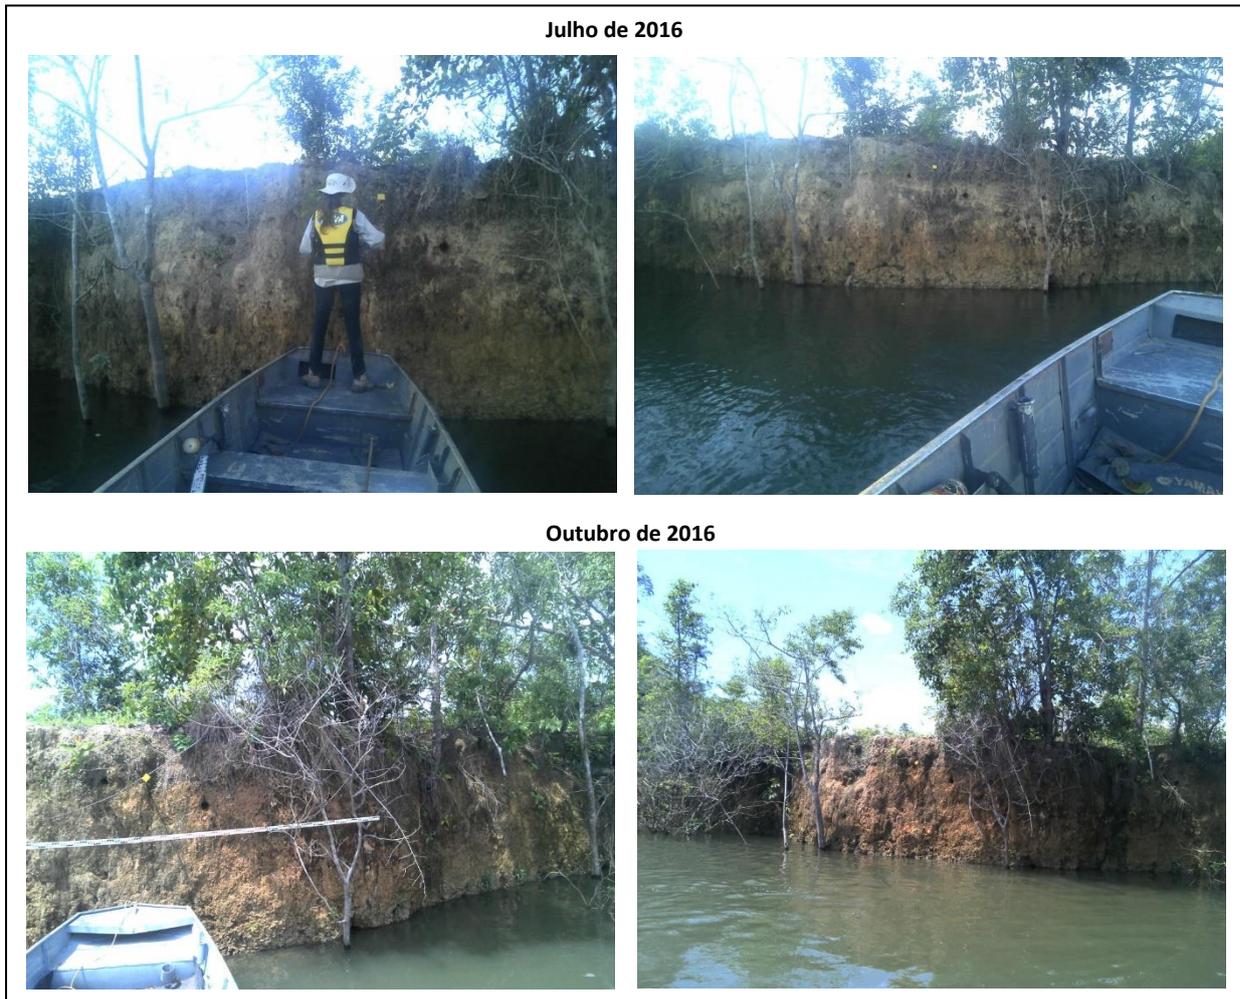
No decorrer de todo o monitoramento pós-enchimento do reservatório, o ponto se mostrou totalmente estabilizado, apesar da restrita mata ciliar presente no local (**Figura 10**).

Figura 10. Registros fotográficos do ponto MD-11 nas campanhas de julho e outubro de 2016. A encosta marginal apresenta-se estável e sem tendência a ocorrência de retomadas erosivas.

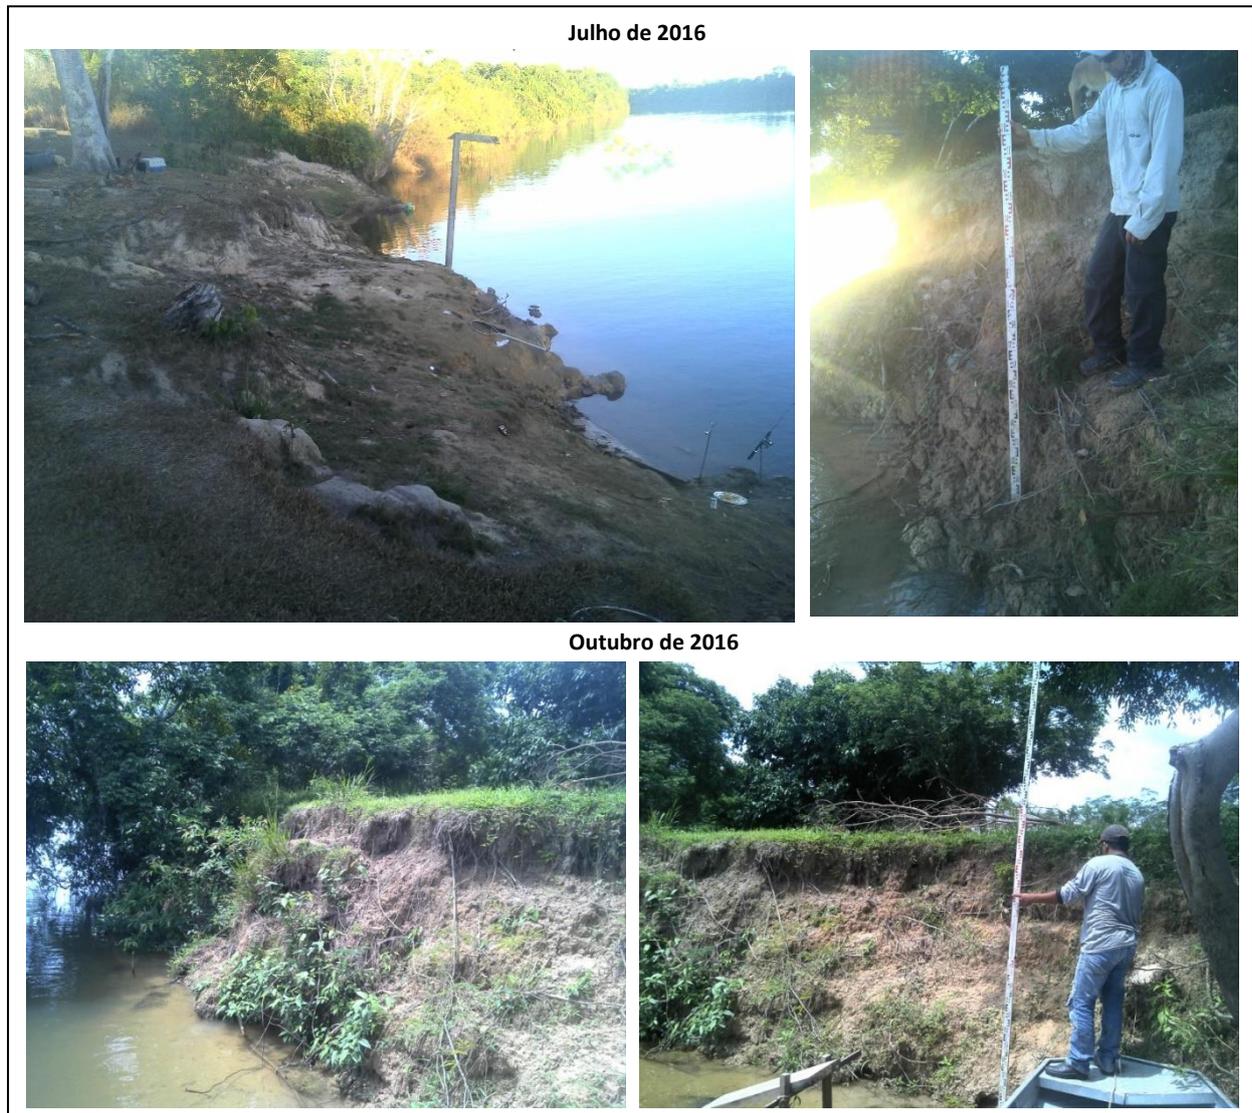
Figura 11. Registros fotográficos do ponto MD-12 nas vistorias de julho e outubro de 2016.

No ponto MD-12 (**Figura 11**), localizado na margem direita do reservatório, observa-se margens erodidas devido a ocupação antrópica e as atividades de pecuária. O solo arenoso e o pisoteio do gado colaboram para a ocorrência de solapamentos e sulcos nas margens.

Nas campanhas de julho e outubro de 2016 verificou-se processos erosivos de baixa gravidade ativos nas encostas marginais. Na campanha de outubro, verificou-se que a vala aberta pelo proprietário da fazenda foi fechada.

Ressalta-se que os processos identificados nessa área são decorrentes principalmente das alterações no modelado promovidas pelos habitantes, não estando relacionados ao enchimento do reservatório da UHE Teles Pires.

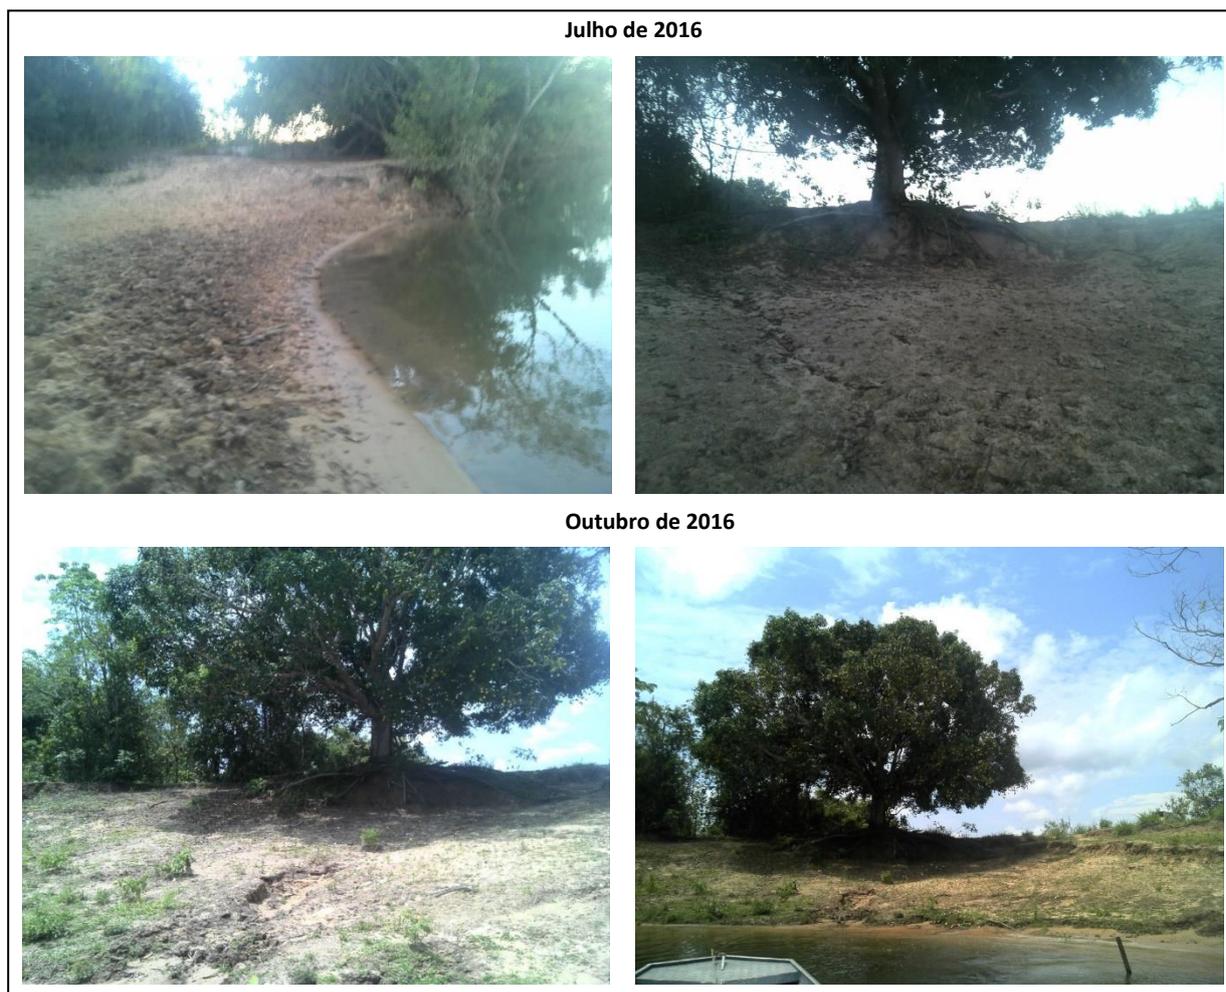
Figura 12. Registros fotográficos do ponto MD-13 nas campanhas de julho e outubro de 2016.

O ponto MD-13 (**Figura 12**) se localiza na margem do reservatório em área de pastagem para criação de gado. No local a ocorrência de erosão e assoreamento é constante em virtude do pisoteio do gado e do solo arenoso.

Em julho de 2016 verificou-se feições lineares e solo revolvido. Já em outubro, verificou-se o crescimento de gramíneas nas proximidades da linha d'água. Para a contenção desse processo erosivo será necessário cercar o local para impedir a passagem do gado, que é o responsável pela ocorrência dos processos.

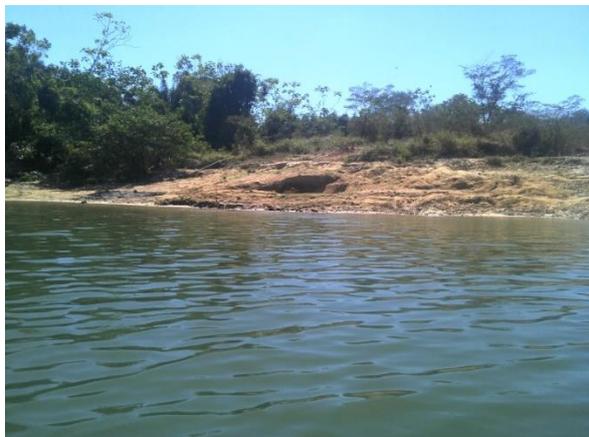
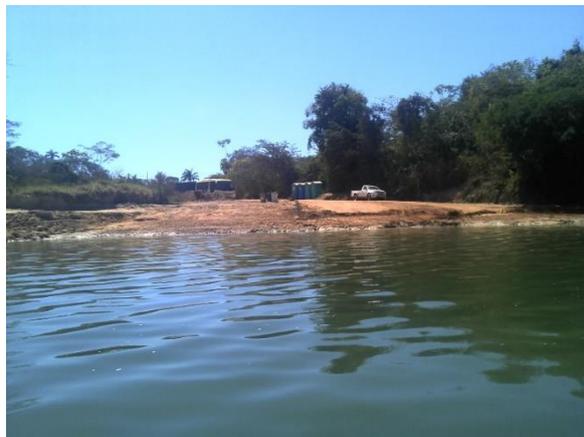
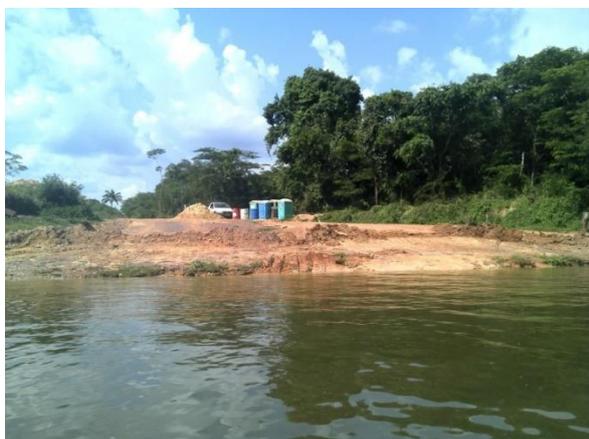
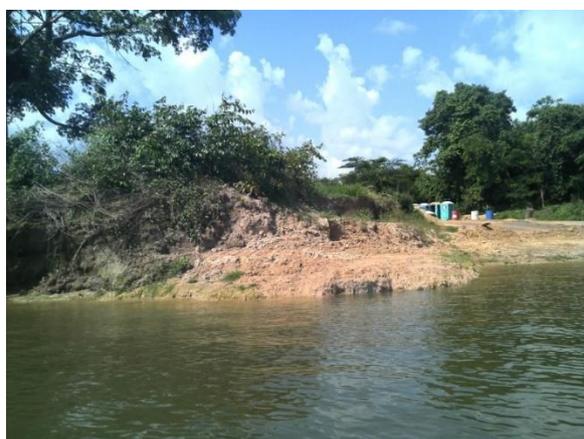
Observa-se que com a movimentação da balsa, o transporte e a deposição de sedimentos no local é intensificada, causando erosão e assoreamento. Atualmente os processos erosivos continuam sendo deflagrados pelo uso contínuo da balsa. Além disso, o escoamento superficial das águas pluviais, causam erosão do tipo sulco no solo exposto.

Figura 13. Vista do ponto MD-14, localizado na balsa do Cajueiro, margem direita do rio Teles Pires nas campanhas de julho e outubro de 2016.

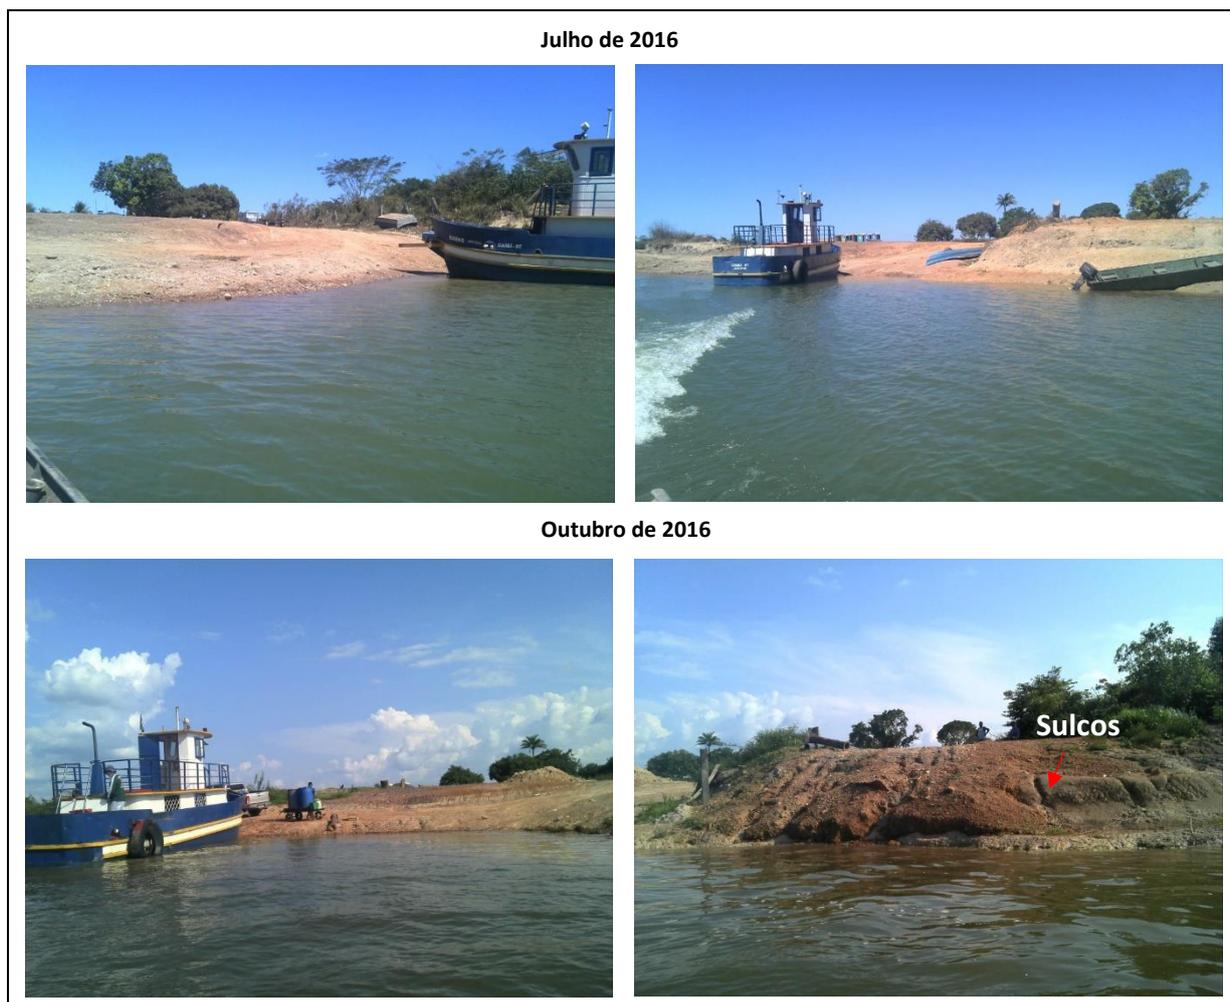
Figura 14. Vista do ponto ME-15, na balsa do Cajueiro, nas campanhas de julho e outubro de 2016.

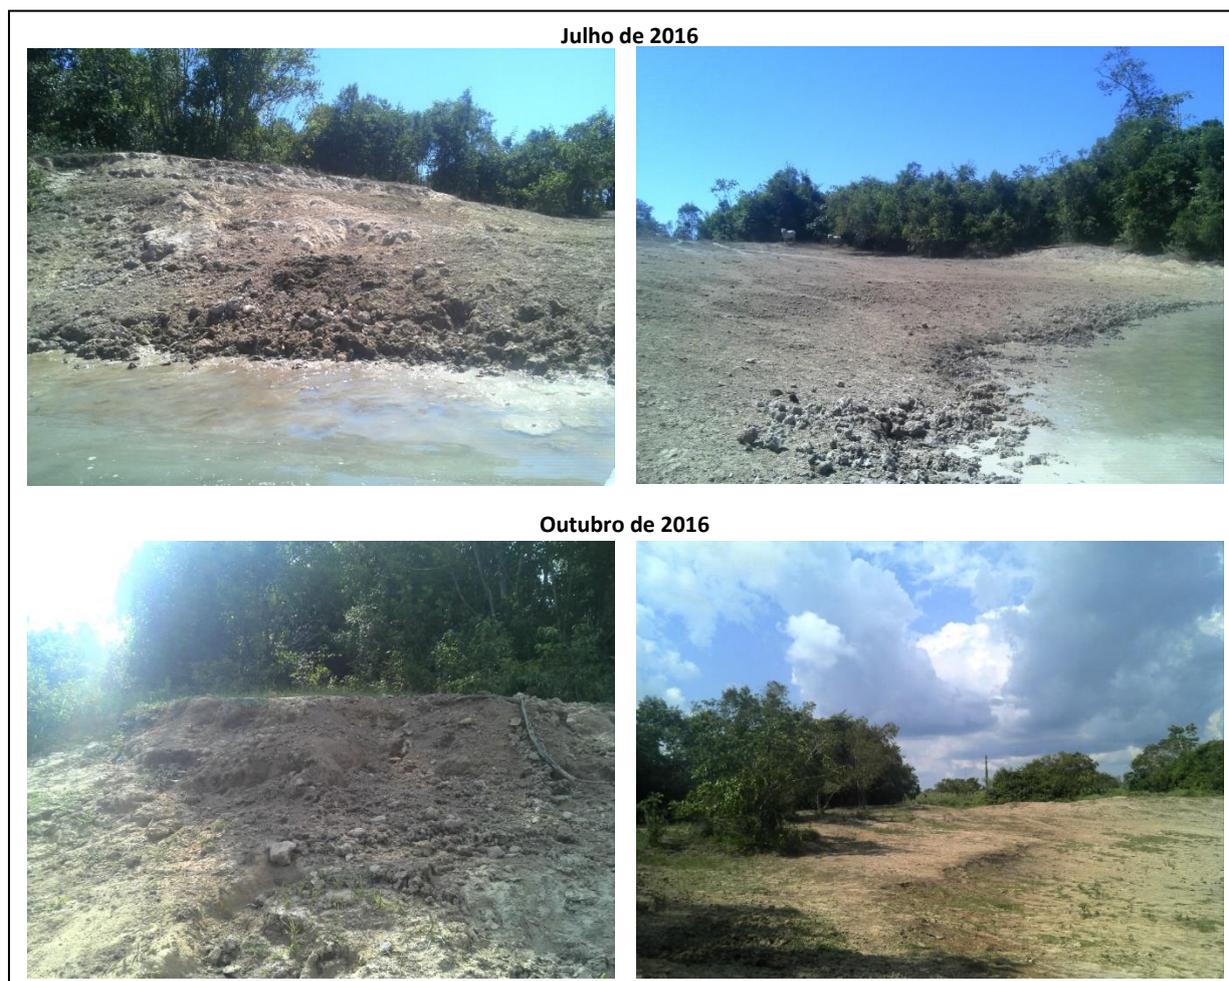
Figura 15. Vista do ponto MD-16, localizado a montante do reservatório.

O ponto MD-16 (Figura 15), localizado a montante do reservatório, apresentou no decorrer do monitoramento a presença de diversas feições erosivas decorrentes, principalmente do pisoteio do gado e das capivaras. Dentre as feições, no local há ocorrência de sulcos e ravinas, sendo que o material removido das margens devido a ocorrência desses processos causa assoreamento de baixa gravidade no canal de drenagem.

Tanto em julho, como em outubro de 2016, os processos erosivos continuaram ativos em decorrência do pisoteio do gado. Assim como no ponto MD-13, para a contenção do foco será necessário cercar o local para impedir a passagem do gado.

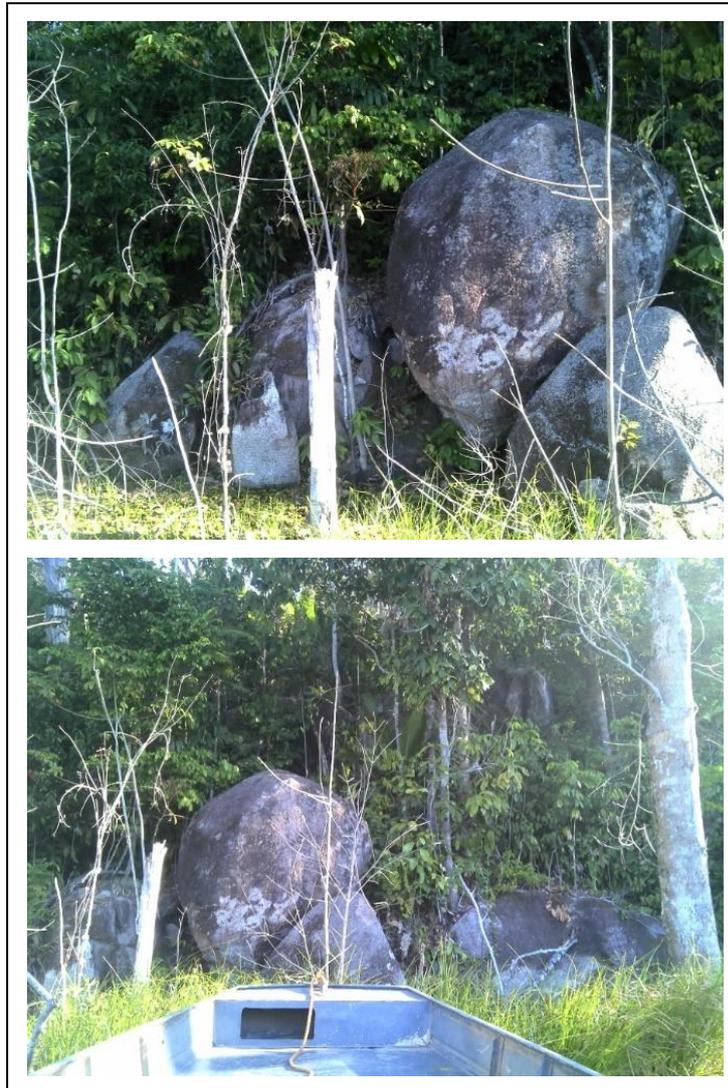
Na área não foram observados processos erosivos ativos, sendo que o local foi catalogado devido à existência de grandes blocos basculados de rochas no talude. Nas vistorias realizadas após o enchimento do reservatório o local permaneceu estável, sendo que assim deverá permanecer nas próximas vistorias.

Figura 16. Matacões no ponto de monitoramento TME-1. Este ponto apresenta estabilidade.

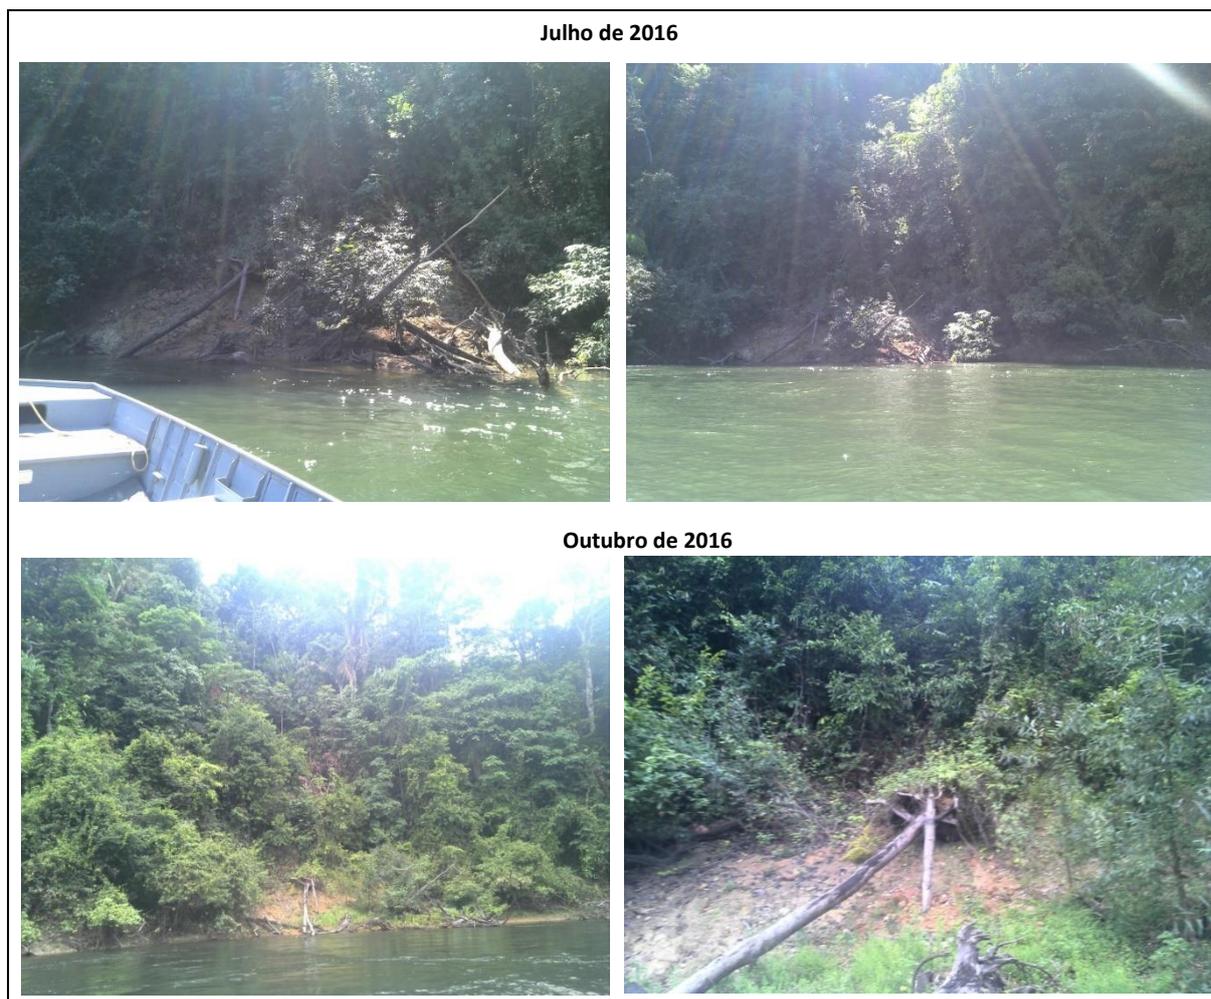
Figura 17. Vista geral do ponto MD-31 em julho e outubro de 2016.

O ponto MD-31 está localizado à jusante da barragem, em relevo com alta declividade e amplitude altimétrica (**Figura 17**). No local, o solo residual é argiloso e há presença de colúvio no sopé, com vegetação de mata ciliar preservada. Esse ponto vem sendo monitorado pela UHE Teles Pires desde o ano de 2012, quando se identificou um escorregamento de terra provocado pela queda de árvores no topo de encosta.

Durante o monitoramento, a evolução dos processos ocorreu de forma lenta, sendo que no mês de julho de 2016 não houve retomada erosiva. Já no mês de outubro de 2016 foi constatada deposição de sedimentos no local onde a estaca está inserida, indicando ocorrência de erosão laminar de gravidade baixa.

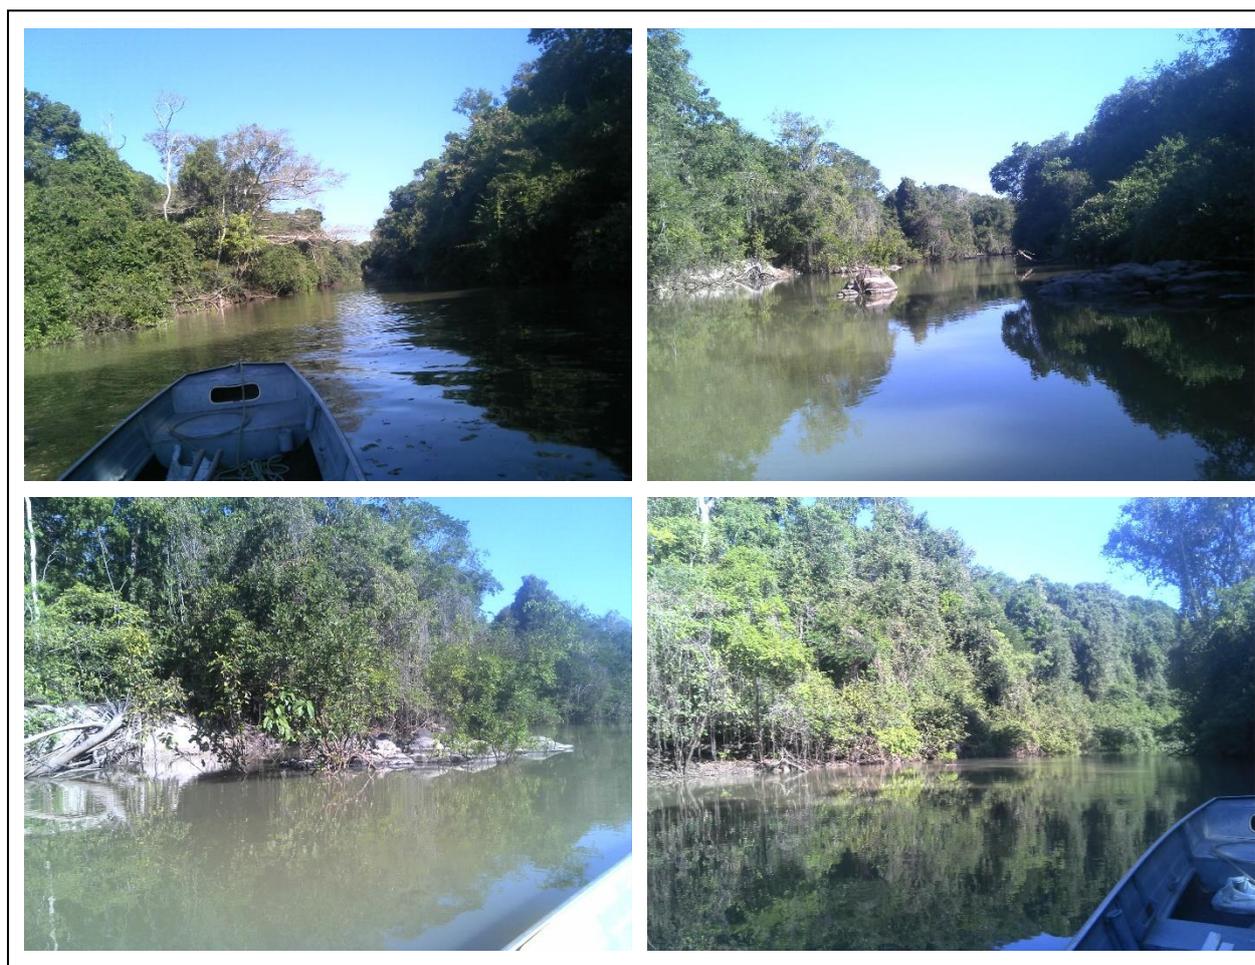
Além disso, nas vistorias de julho e outubro de 2016 foram observadas as áreas situadas nas proximidades do rio Santa Helena e no rio Baixão Porto de Areia (**Figuras 18 e 19**, respectivamente), indicadas no prognóstico de elevação do lençol freático. Em ambas, verificou-se queda de árvores e solapamentos localizados nas encostas marginais emersas. Pelas características das encostas, acredita-se que esses processos são decorrentes da própria dinâmica fluvial, e vinham ocorrendo mesmo antes da formação do reservatório, em decorrência das propriedades texturais do solo.

Figura 18. Condições das margens do rio Santa Helena.
