PROJETO BÁSICO AMBIENTAL

UHE TELES PIRES

P.07 – Programa de Monitoramento da Estabilidade das Encostas Marginais Sujeitas a Processos Erosivos

4º Relatório Semestral (Fase de Operação)

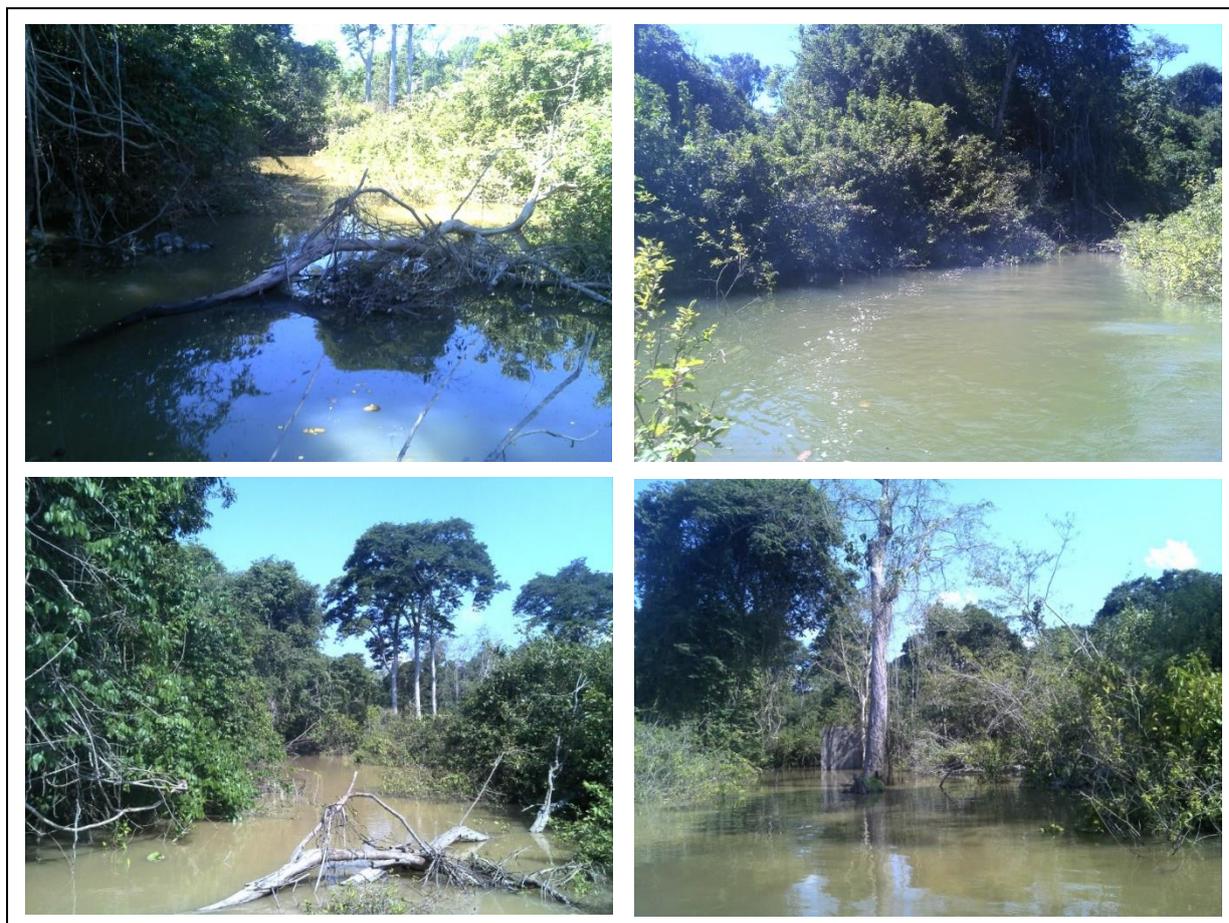
Além disso, nas vistorias de julho e outubro de 2016 foram observadas as áreas situadas nas proximidades do rio Santa Helena e no rio Baixão Porto de Areia (**Figuras 18 e 19**, respectivamente), indicadas no prognóstico de elevação do lençol freático. Em ambas, verificou-se queda de árvores e solapamentos localizados nas encostas marginais emersas. Pelas características das encostas, acredita-se que esses processos são decorrentes da própria dinâmica fluvial, e vinham ocorrendo mesmo antes da formação do reservatório, em decorrência das propriedades texturais do solo.

Figura 19. Margens do rio Baixão Porto de Areia.

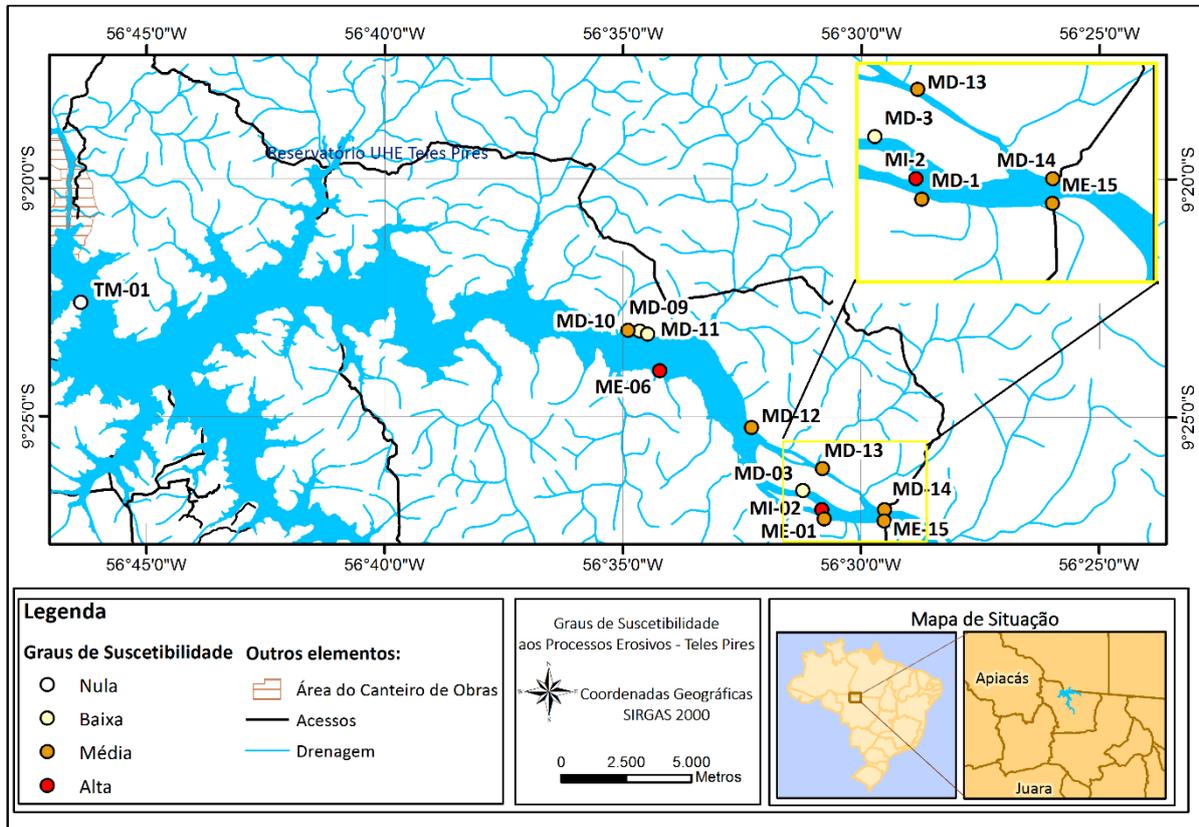
Figura 19. Suscetibilidade dos pontos avaliados no reservatório e rio Teles Pires.

A **Figura 20** apresenta os graus de suscetibilidade dos pontos avaliados no reservatório e no rio Teles Pires, de acordo com os resultados obtidos nas campanhas de julho e outubro de 2016. Assim como nos meses anteriores, verificou-se altas suscetibilidades nas áreas dos pontos MI-02 e ME-06.

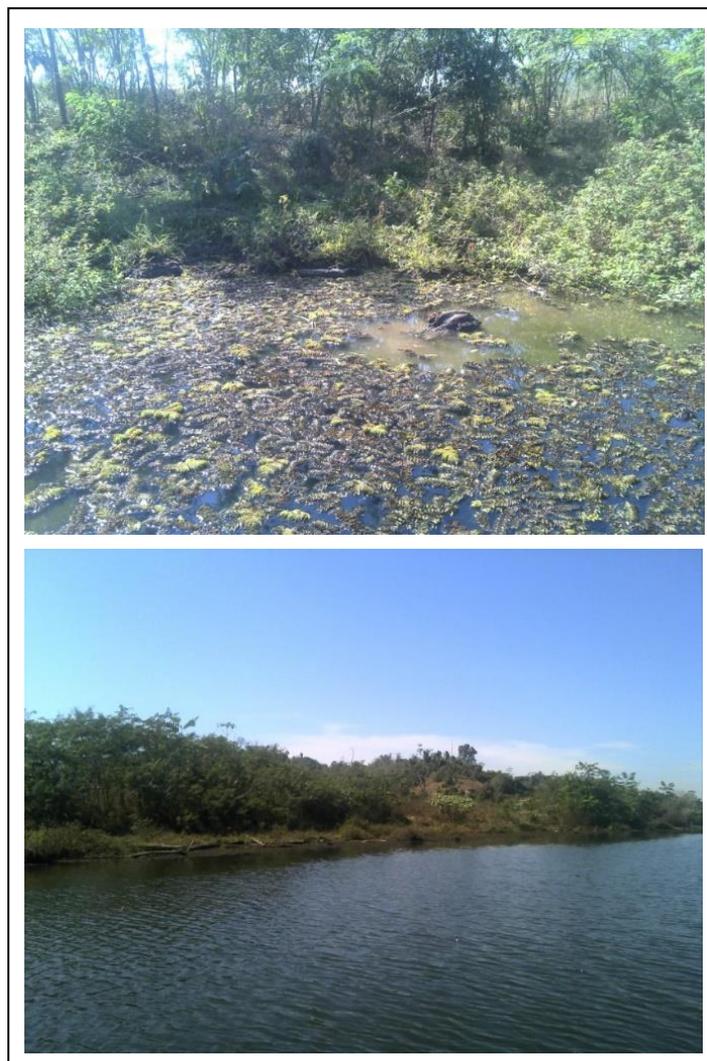
No ponto MD-17 há a presença de solo residual saprolítico de consistência muito dura. Após o enchimento do reservatório o ponto foi deslocado para a margem do lago, sendo que não foram observadas feições erosivas ativas a partir de então (**Figura 21**).

Figura 21. Margens preservadas no ponto MD-17.

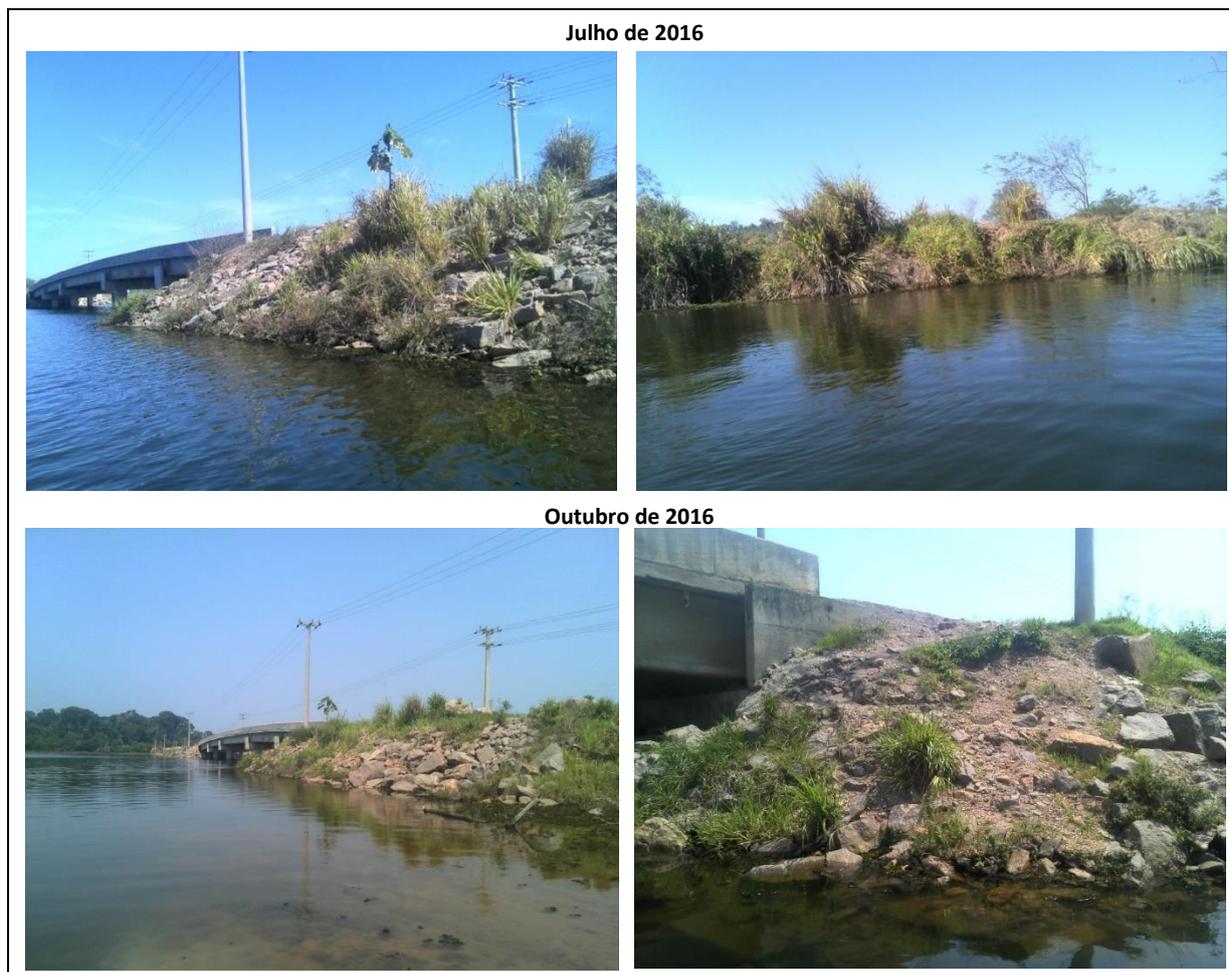
Figura 22. Ponto MD-23, localizado na nova ponte do rio Paranaíba.

O ponto MD-23 está localizado nas margens do reservatório no rio Paranaíta, nas adjacências da ponte do rio Paranaíta, recentemente construída. Em julho e outubro de 2016 observou-se a estabilidade dos taludes com enrocamento e a continuidade dos processos lineares (sulcamentos) nos arredores da ponte (**Figura 22**).

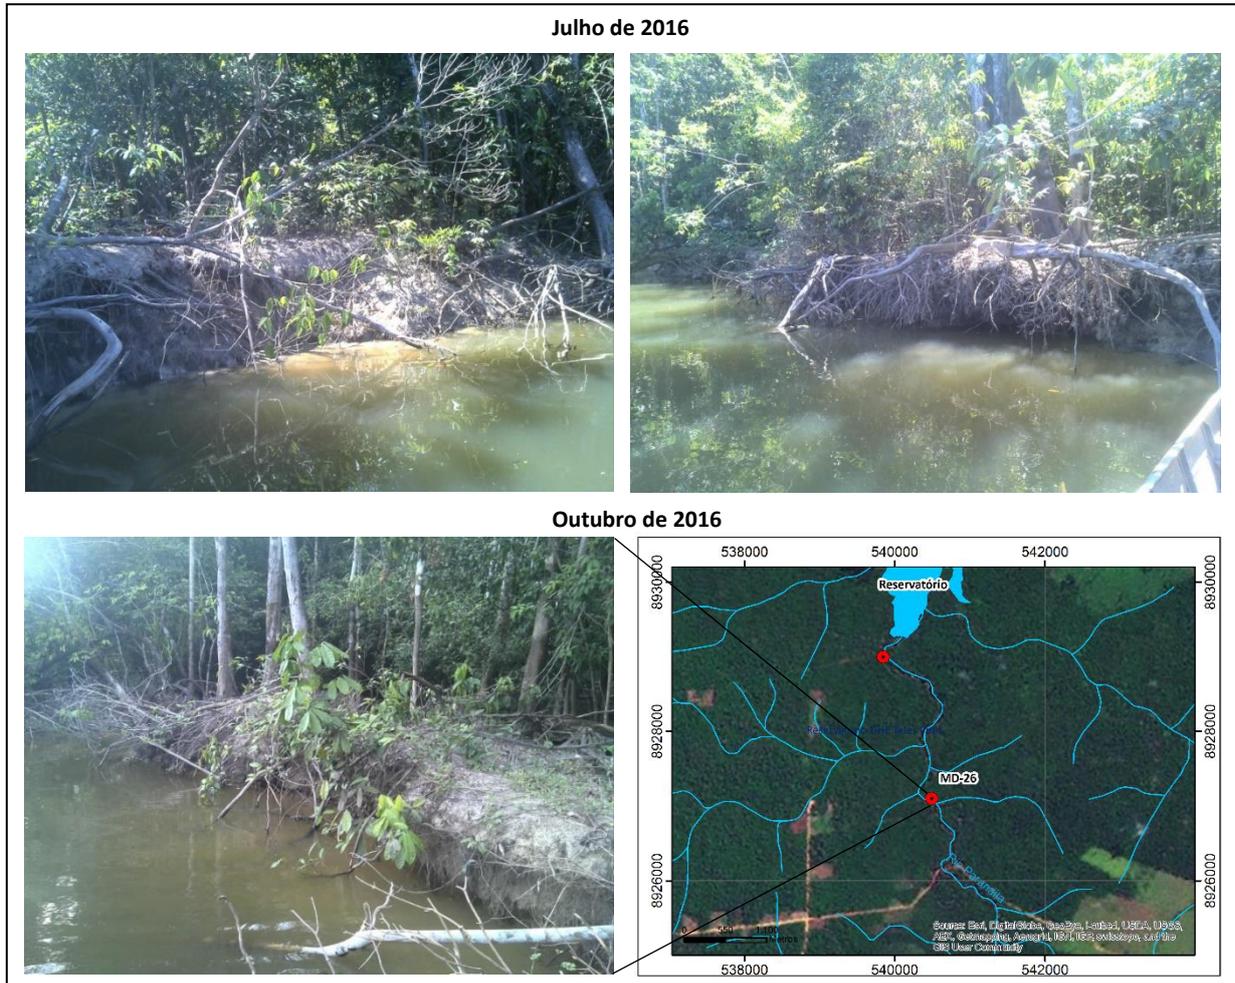
Figura 23. Ponto MD-26 nas vistorias de julho e outubro de 2016.

O ponto MD-26 (**Figura 23**), se localiza a montante do reservatório, e apresenta ocorrência de solapamento em solo areno-siltoso. Os processos nesse local não são influenciados pelo reservatório, mas sim pela dinâmica fluvial natural.

Nas últimas campanhas a evolução significativa dos processos nesse ponto pôde ser visualizada empiricamente. A estaca de monitoramento também registrou avanços. Atenção será dada aos processos nessa área nas próximas campanhas.

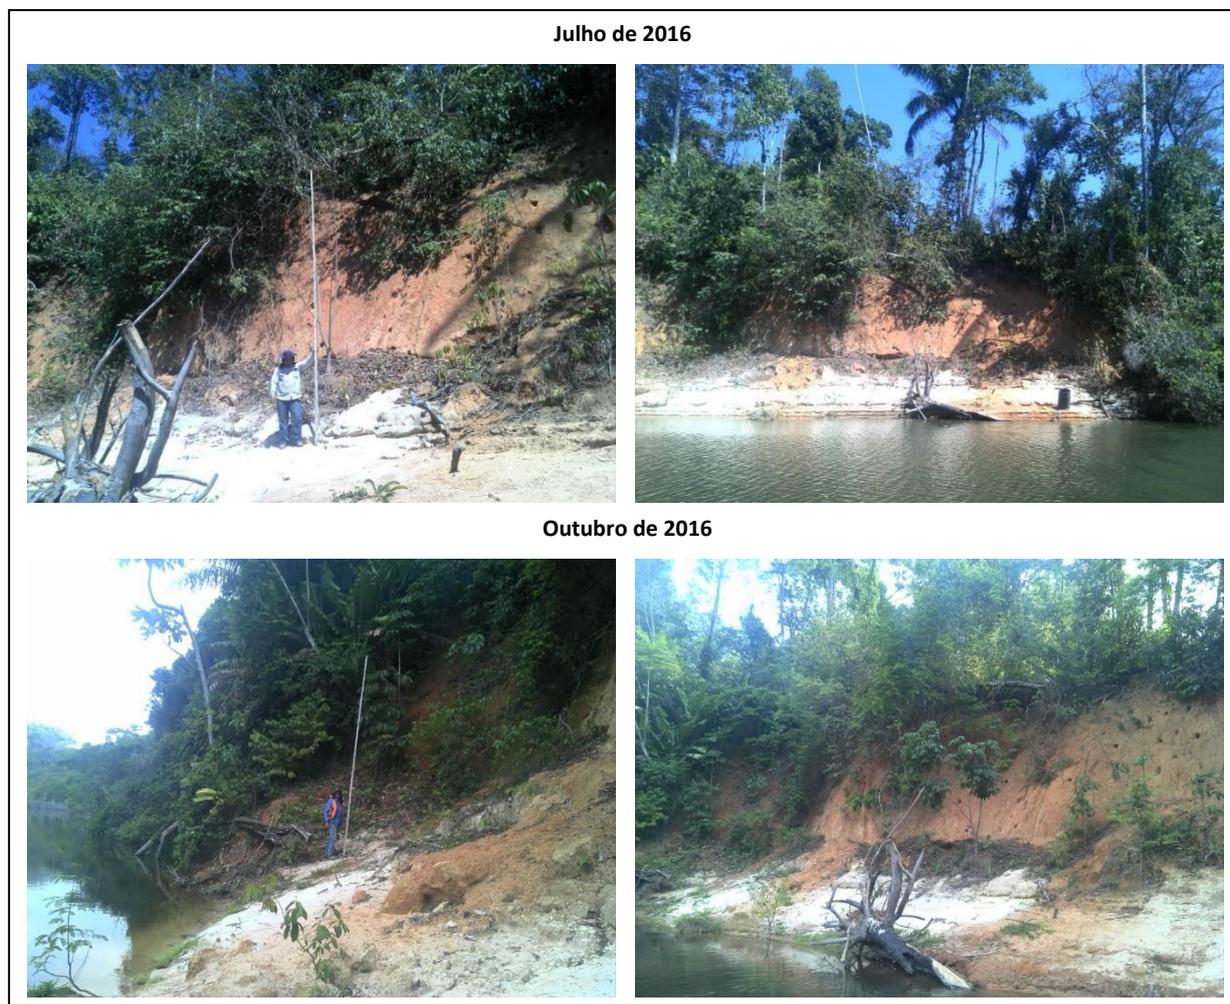
Figura 24. Ponto MD-27 nas campanhas de julho e outubro de 2016

O ponto MD-27, está localizado no rio Paranaíta, em margem composta por latossolo argilo-arenoso e talude subvertical parcialmente desnudo de vegetação (Figura 24). O solo erodido foi depositado no sopé da encosta, formando colúvio. Nas últimas campanhas, realizadas em julho e outubro de 2016, não foram verificadas retomadas erosivas.

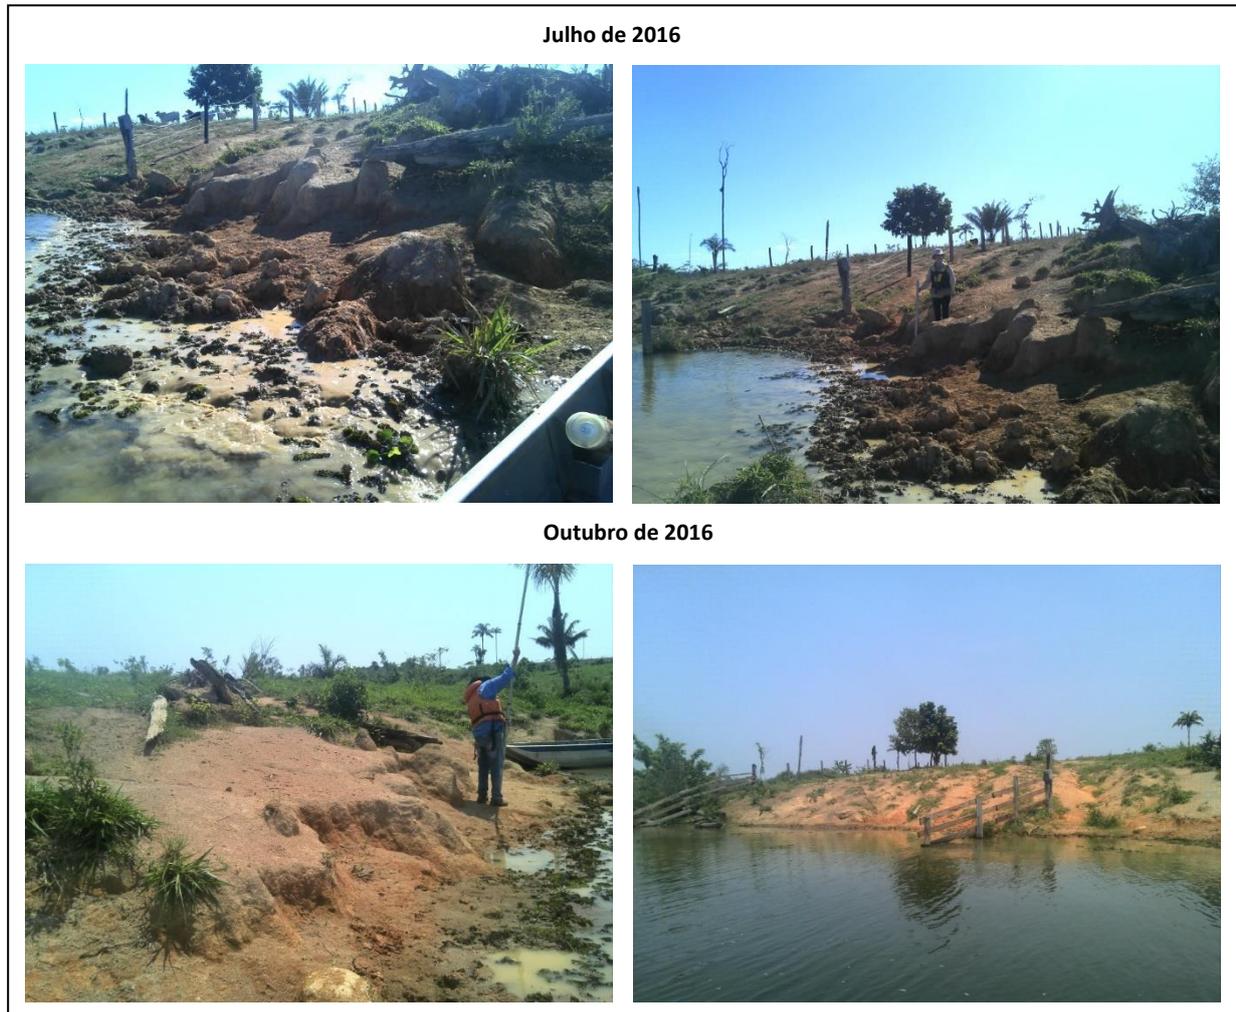
Figura 25. Vista do ponto PMD-2 nos monitoramentos de julho e outubro de 2016 nas margens do reservatório no rio Paranaíta.

O ponto PMD-2 possui uso da terra destinado para pastagem, em relevo plano, com solo argiloso (**Figura 25**). Esta área apresenta sulcos ocasionados pelo pisoteio do gado, que se dirigem para a margem em busca de água.

Tanto em julho, como em outubro de 2016 verificou-se a ocorrência de processos erosivos ativos. Recomenda-se o cercamento da área para interromper o acesso do gado.

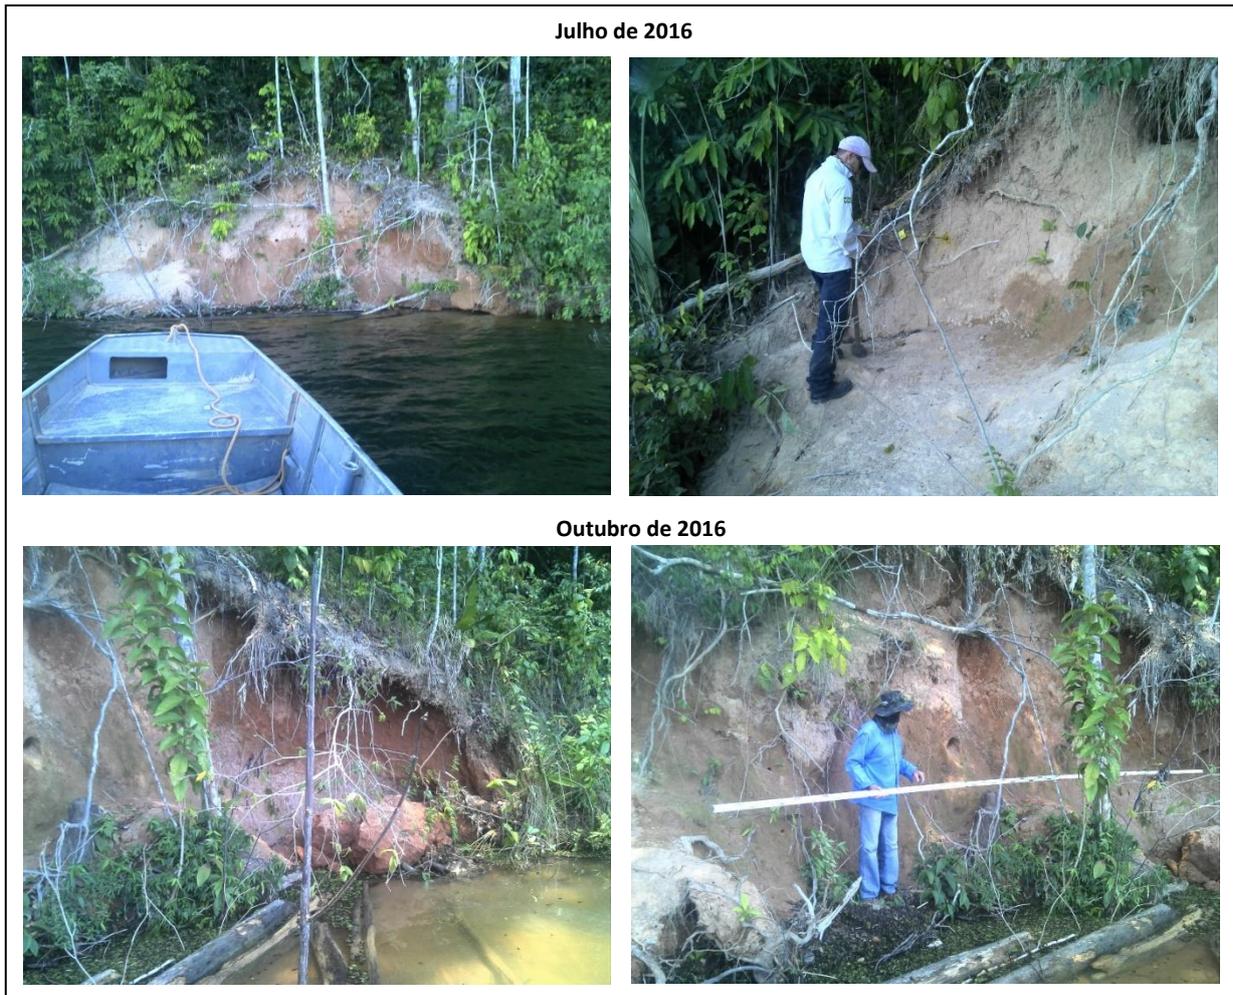
Figura 26. Ponto PME-03 localizado nas margens do reservatório no rio Paranaíta.

O ponto de observação PME-3 apresenta mata ciliar desenvolvida em relevo montanhoso (**Figura 26**). Esta área apresenta solo saprolítico areno-argiloso, e ocorrência de escorregamento de terra e solapamentos. O talude exposto possui 2,2m e os processos erosivos se desenvolvem em 6m de extensão.

O desmoronamento está ocorrendo devido a inclinação acentuada existente na área e a baixa resistência do solo. No monitoramento de abril de 2015 foi instalada uma estaca horizontal com 50 cm de altura exposta para a avaliação das taxas erosivas, sendo que na campanha de outubro de 2015 registrou-se avanço considerável, com perdas de solo de até 50 cm no talude. No monitoramento de janeiro de 2016 a estaca de monitoramento caiu, indicando avanço significativo dos processos no local.

Em julho de 2016 foram instaladas duas novas estacas para o monitoramento da evolução dessa feição, sendo que na campanha de outubro de 2016 não foram verificadas retomadas erosivas a partir do instrumento de medição. Deve-se ressaltar, no entanto, que a feição está ativa.

Está sendo dada atenção a esse ponto para a verificação da necessidade de medidas de contenção e avaliação da medida mais adequada para o caso.

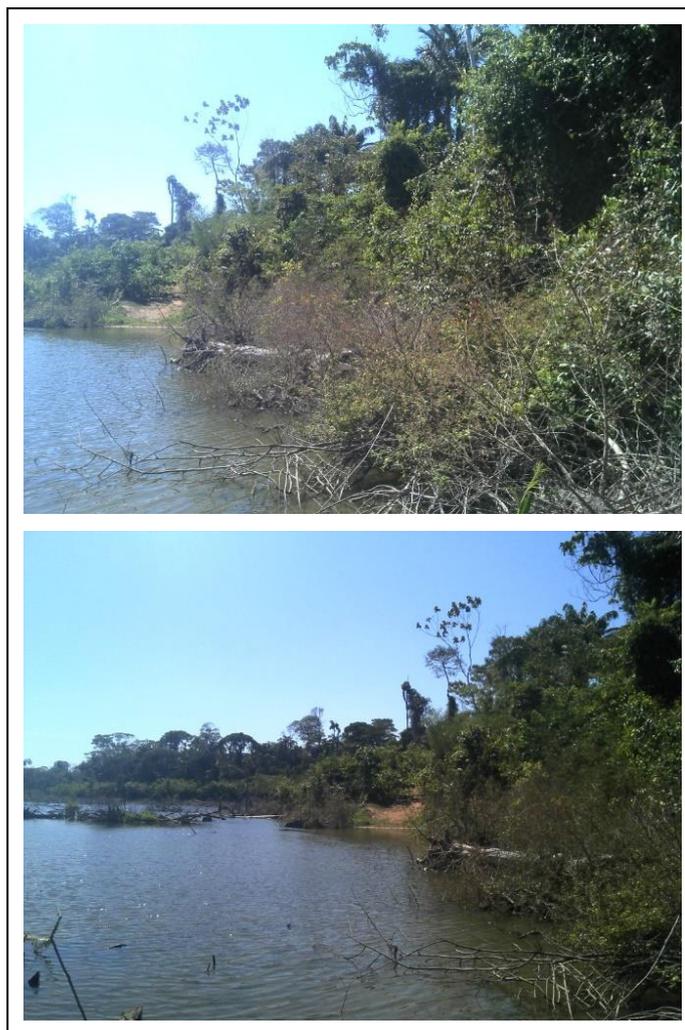
O ponto de observação PMD-4 apresenta mata ciliar desenvolvida em relevo ondulado. Esta área apresenta solo areno-argiloso exposto, sem processos erosivos ativos, conforme é possível observar nas fotos da **Figura 27**.

Figura 27. Vista do ponto PMD-4, nas margens do reservatório no rio Paranaíta.

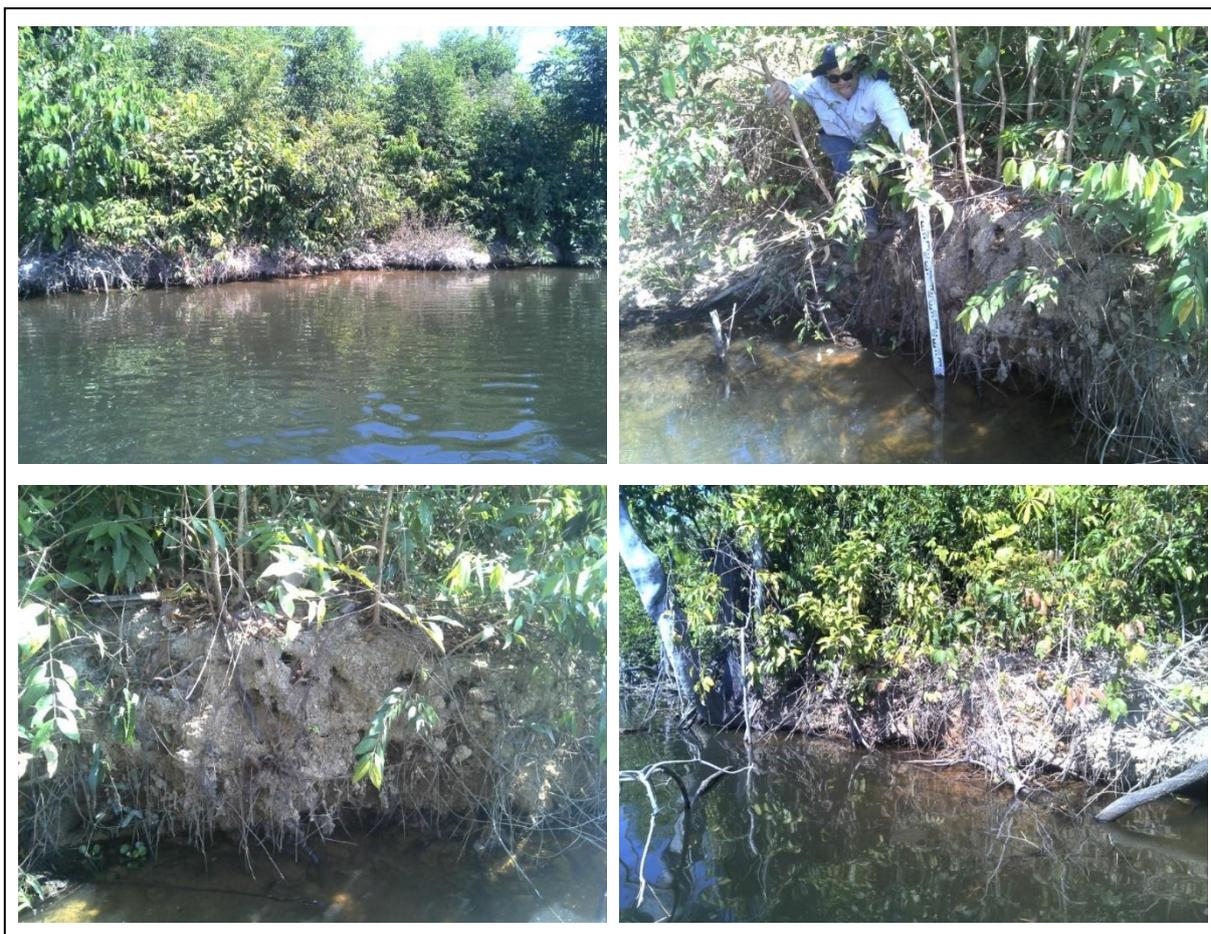
O ponto de observação PME-5 apresenta mata ciliar desenvolvida em relevo plano (**Figura 28**). Esta área apresenta solo arenoso argiloso com alteração antrópica para a construção de uma estrada. Nas campanhas de julho e outubro de 2016 verificou-se a ocorrência de solapamentos de gravidade média. A ocorrência desse processo foi visualizada em grande extensão das margens, sendo que na próxima vistoria de campo será realizado um mapeado detalhado da extensão do processo.

Figura 28. Vista do ponto PME-5, nas margens do reservatório no rio Paranaíta. Verificou-se ocorrências de solapamentos.

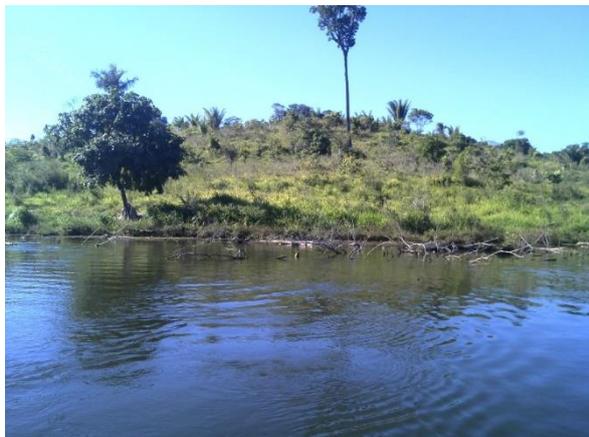
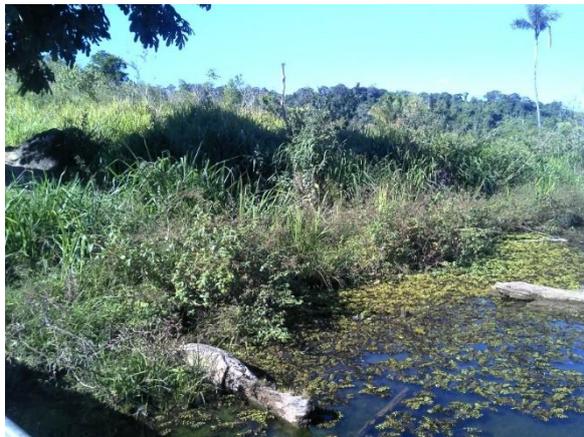
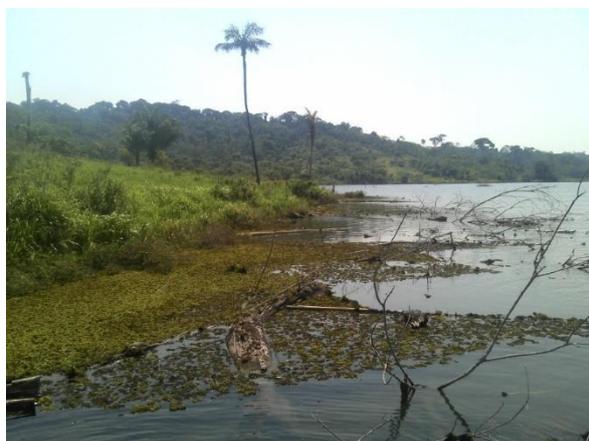
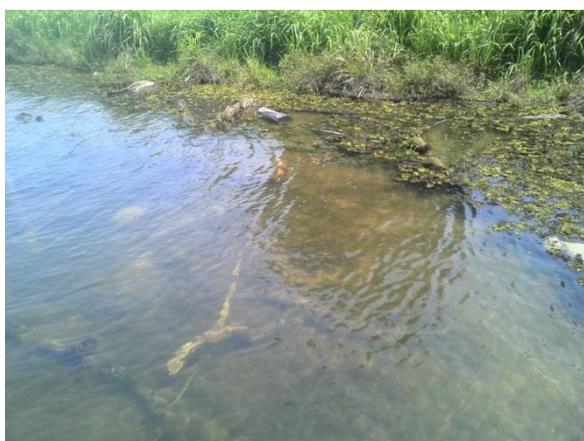
Figura 29. Vista do ponto PMD-6, nas margens do reservatório no rio Paranaíta.

O ponto de observação PMD-6 está situado em área de pastagem em relevo suave-ondulado (Figura 29). Este local apresenta solo argiloso e não possui processos erosivos ativos. Caso o local permaneça estável nas próximas campanhas, não haverá necessidade de continuidade do monitoramento no local.

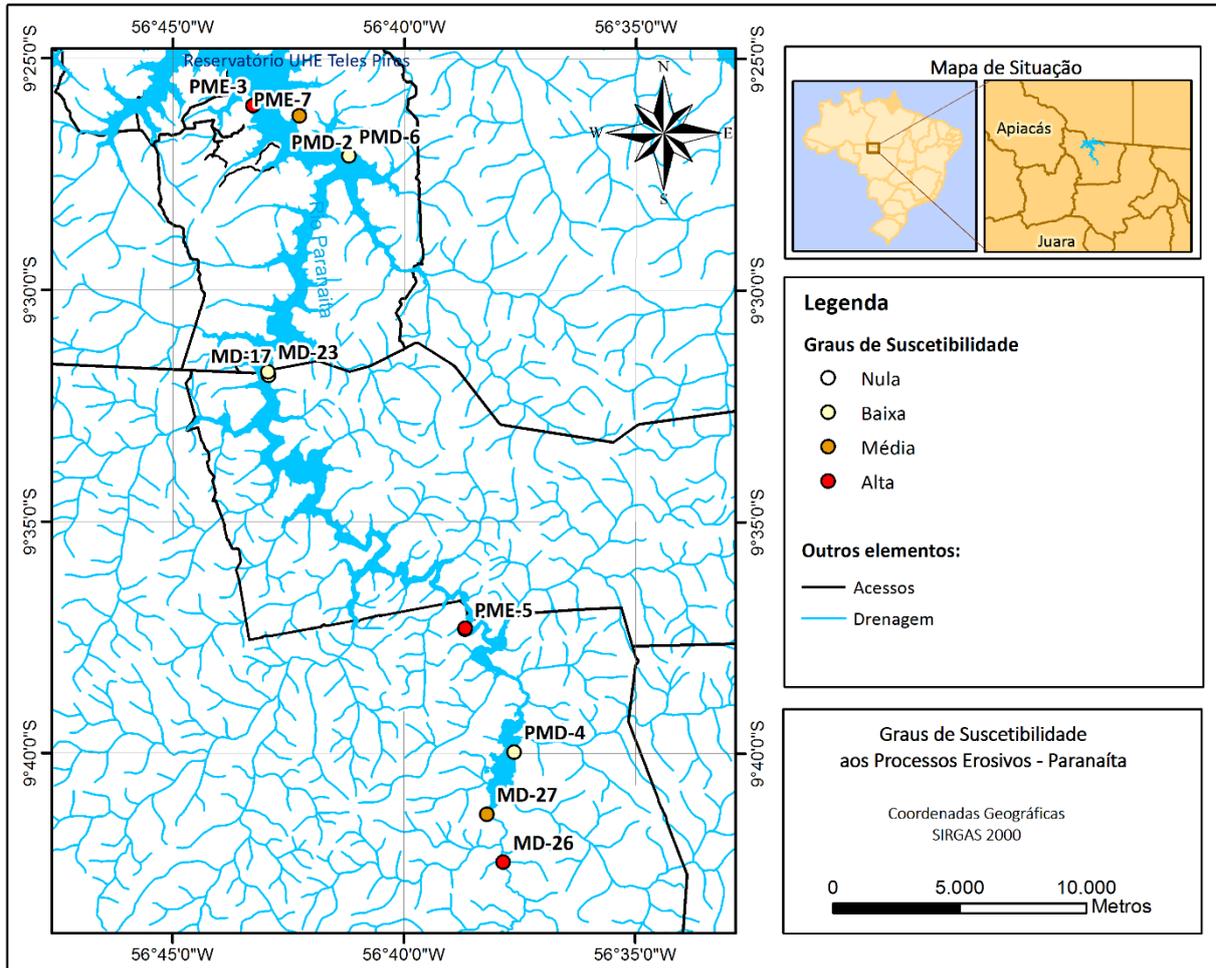
Figura 30. Suscetibilidade dos pontos avaliados no reservatório e rio Paranaíta.

Na **Figura 30** é possível observar os graus de suscetibilidade dos pontos avaliados no rio Paranaíta.
