PROJETO BÁSICO AMBIENTAL UHE TELES PIRES

Vistoria dos processos erosivos presentes no acesso e canteiro de obras da UHE Teles Pires em atendimento às Instruções de Controle Ambiental 04.

Junho - 2014

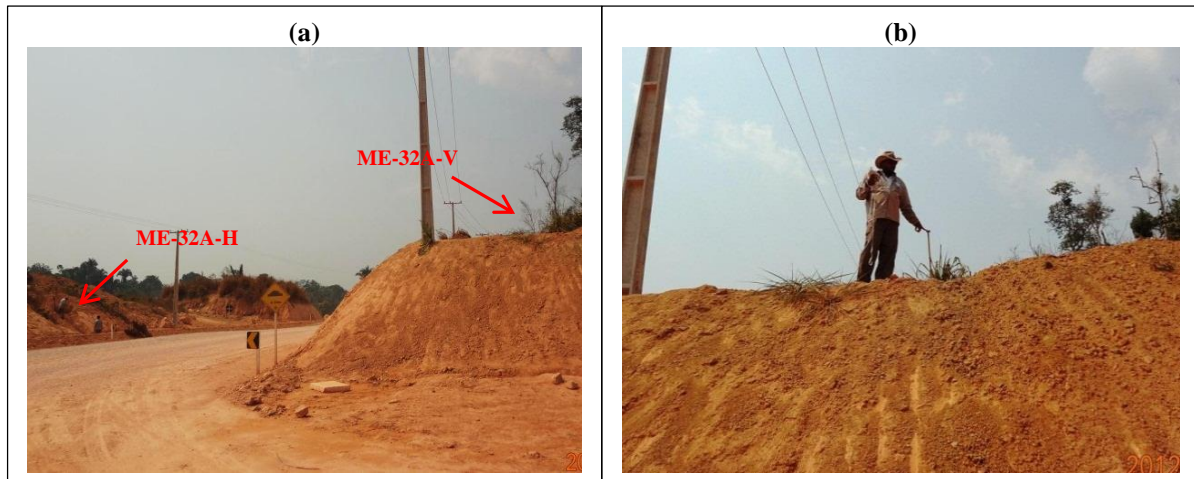
Somente três pontos com ocorrência e suscetibilidade aos processos erosivos, denominados CO-32, CO-37 e CO-38, foram encontrados. O ponto de monitoramento CO-32, é constituído por talude construído à beira da estrada no canteiro de obras da UHE Teles Pires. Nesse ponto, inicialmente foram instaladas duas estacas de monitoramento, conforme pode-se observar na foto da **Figura 1**.

Figura 1. Instalação das estacas de monitoramento na campanha de setembro de 2012: (a) localização das duas estacas inseridas; (b) localização da estaca ME-32A-V.

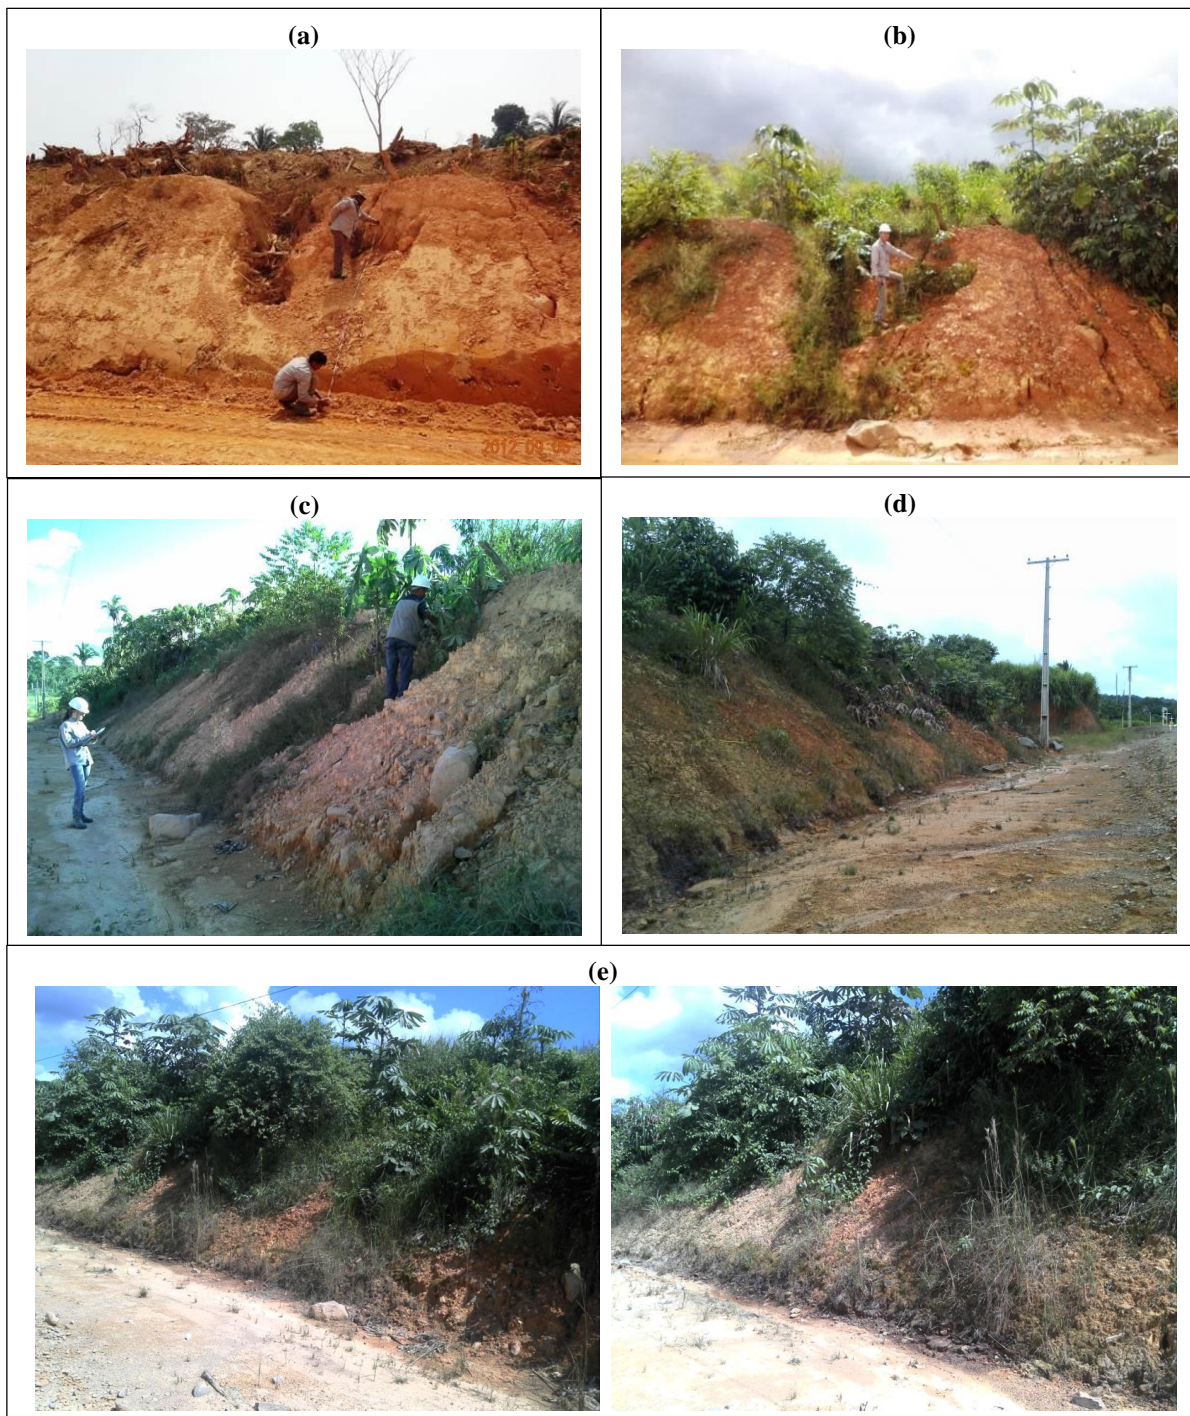
A **Figura 2** mostra um comparativo do local em diversos períodos. A partir de janeiro de 2014 é possível observar que o local se encontra estabilizado e com baixa tendência de retomadas erosivas. As medições através das estacas de monitoramento não indicaram avanços a partir de janeiro de 2014.

Figura 2. Comparativo do ponto CO-32 em diferentes períodos. (a) no mês de setembro de 2012; (b) no mês de abril de 2013; (c) no mês de julho de 2013; (d) no mês de janeiro de 2014; (e) no mês de maio de 2014.

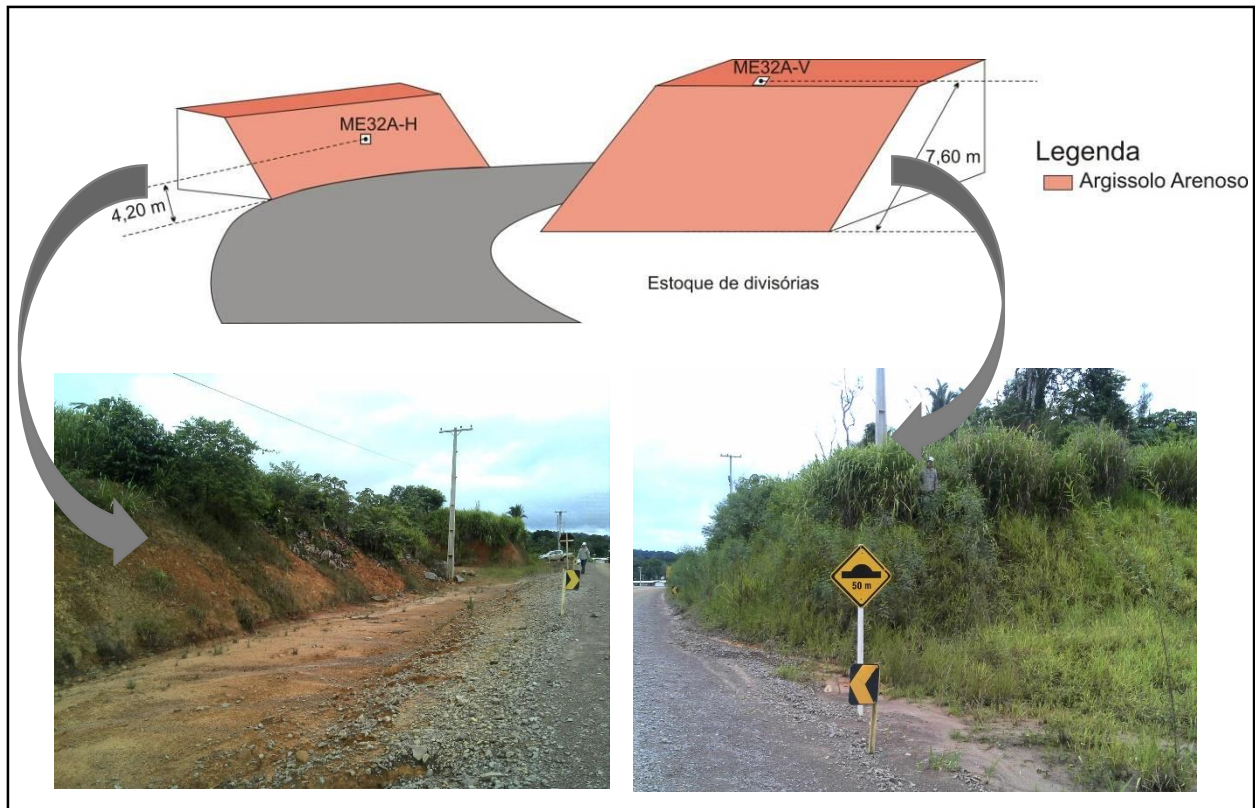
No croqui esquemático da **Figura 3** é possível visualizar com detalhe as condições do ponto CO-32, sendo recomendado o recobrimento das porções do talude expostas com gramíneas e leguminosas.

Figura 3. Ponto CO-32 em janeiro de 2014.

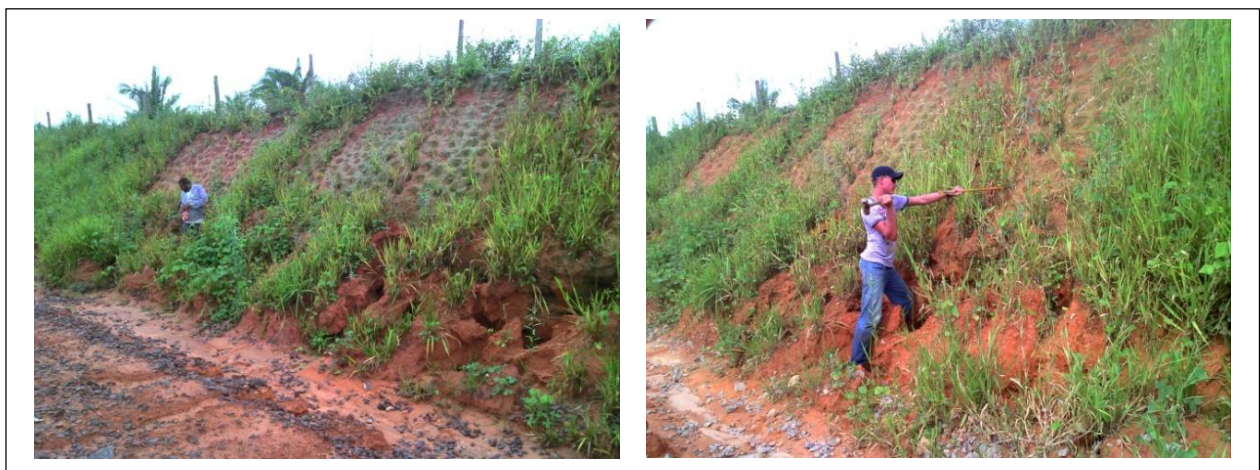
No ponto CO-37 verificou-se em janeiro de 2013, a formação de processos de erosão linear, conforme pode ser visualizado na **Figura 4**. Esses processos foram contidos por meio da inserção de enrocamento nos taludes (**Figura 5**), sendo que atualmente não foi observada retomada dos processos no local.

Figura 4. Ponto CO-37 em janeiro de 2013.

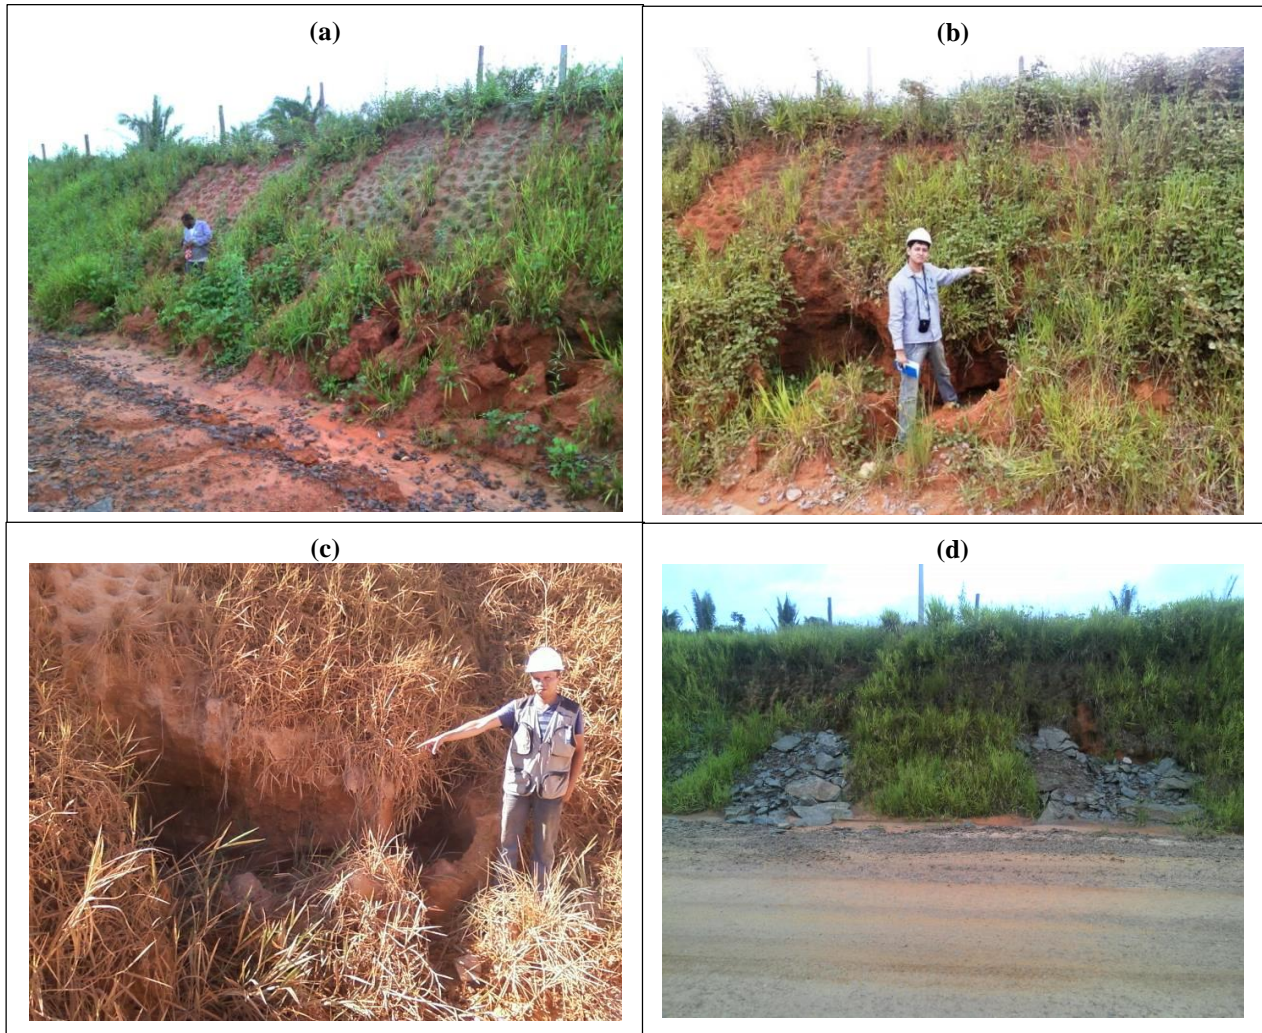
Figura 5. Comparativo do ponto CO-37 em diferentes períodos. (a) no mês de setembro de 2012; (b) no mês de abril de 2013; (c) no mês de julho de 2013; e (d) no mês de janeiro de 2014.

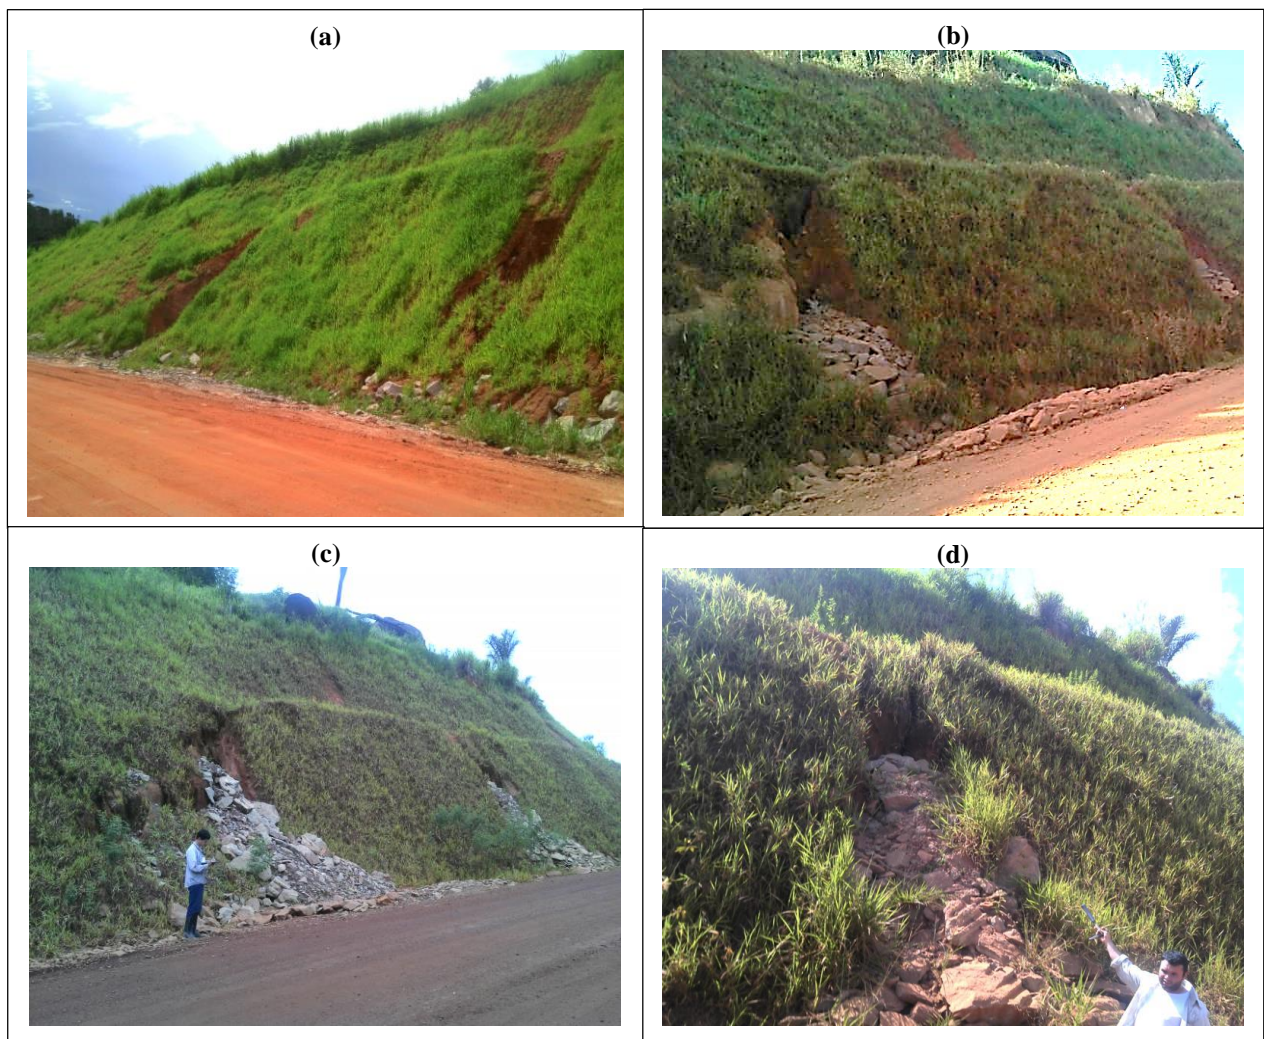
O ponto CO-38, caracterizado inicialmente pela formação de ravinas, também foi contido com adoção de enrocamento. Notou-se nesse ponto, em janeiro de 2014, que um reforço foi inserido no enrocamento adotado em julho de 2013. A **Figura 6** mostra um comparativo das condições desse ponto no decorrer do período monitorado.

Ressalta-se que no monitoramento de maio de 2014 foram observadas novas ocorrências erosivas nesse ponto, sendo que medidas de contenção serão necessárias. Recomenda-se o preenchimento das feições erosivas com biorredentores de sedimentos e plantação de gramíneas e leguminosas com o auxílio de biomantas.

Figura 6. Comparativo do ponto CO-38 em diferentes períodos. (a) em janeiro de 2013; (b) em julho de 2013; (c) em janeiro de 2014; e (d) em maio de 2014.

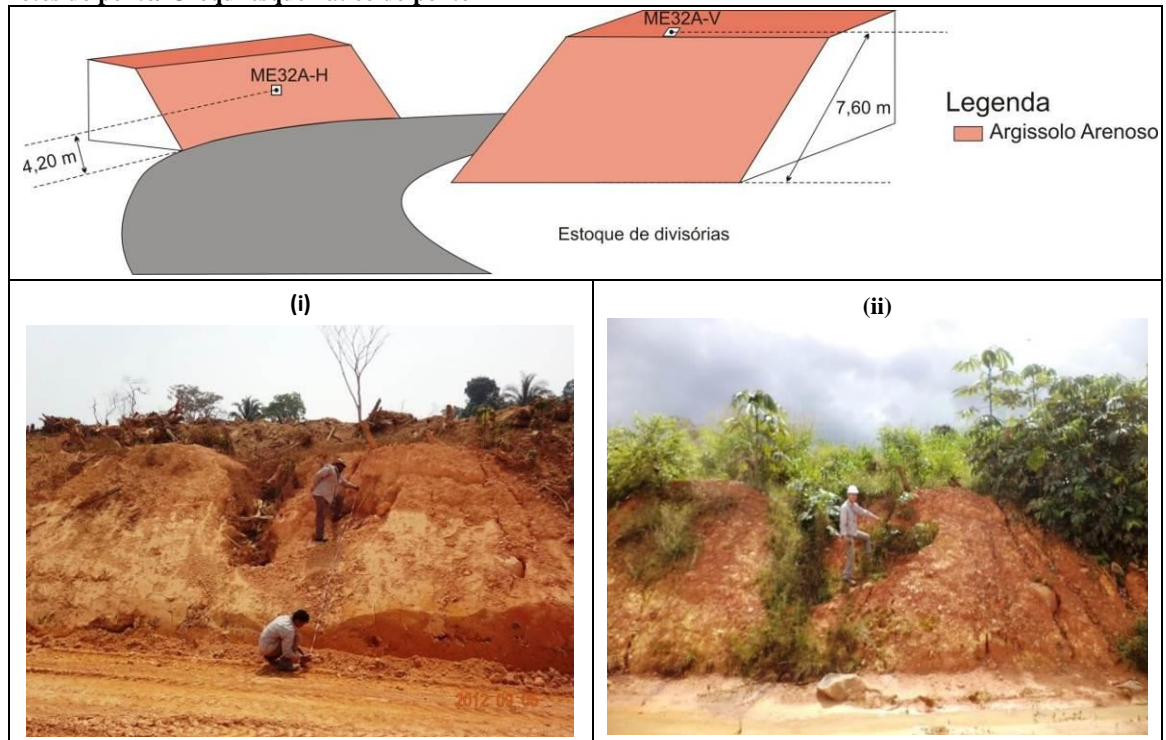
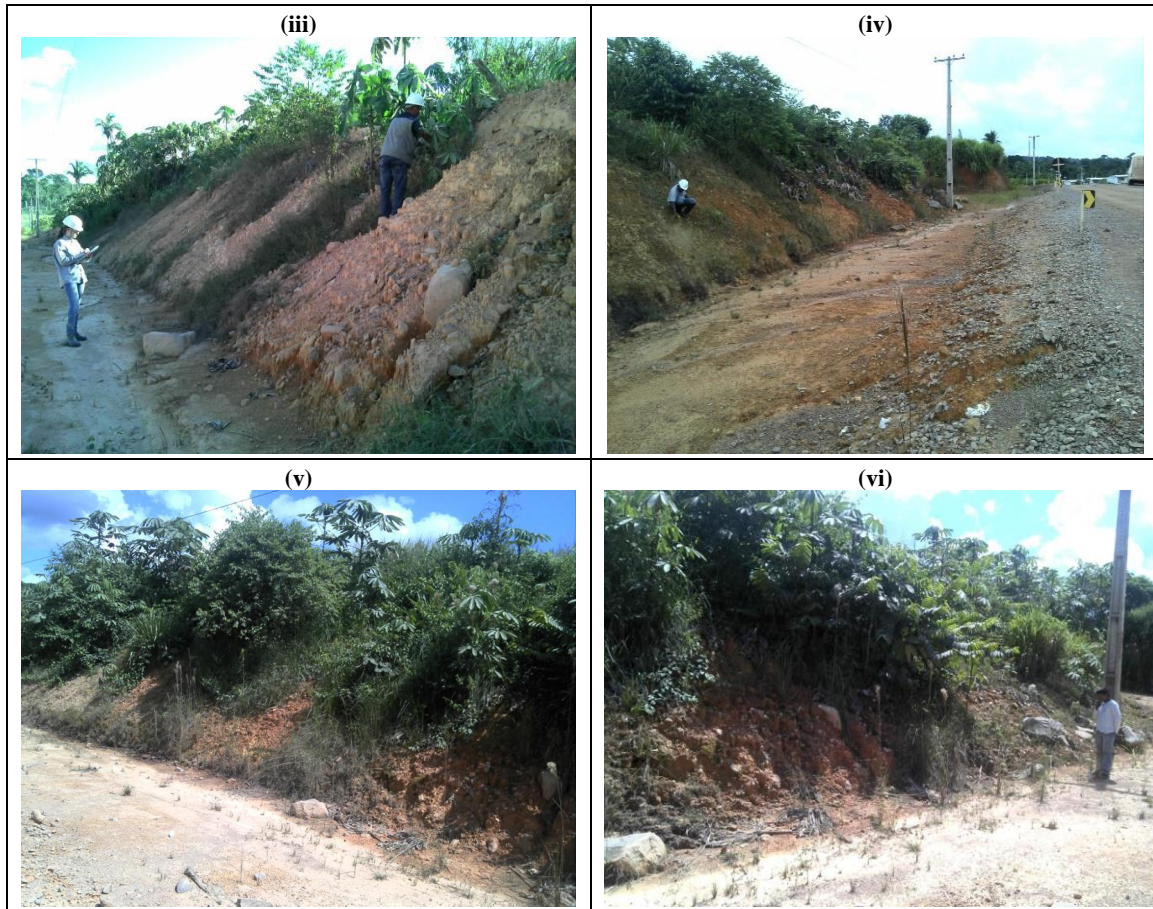
Ponto: CO-32	Local: Canteiro de obras da UHE Teles Pires.	
Data inicial: 05/09/2012	Data atual: 18/05/2014	Obra: UHE Teles Pires
Zona UTM: 21S	Datum: SAD69	
Coordenadas: Latitude: -9,32840° / Longitude: -56,79770°

<input type="checkbox"/> Trinca	<input checked="" type="checkbox"/> Sulco	<input type="checkbox"/> Voçoroca
<input type="checkbox"/> Erosão Laminar (superficial)	<input type="checkbox"/> Abatimento	<input type="checkbox"/> Solapamento
<input type="checkbox"/> Movimento de massa	<input type="checkbox"/> Outros	<input type="checkbox"/> Não se aplica

Talude construído a beira da estrada no canteiro de obras da UHE. Foram fixadas uma estaca horizontal e outra vertical em dois taludes distintos, distantes 50m um do outro, representadas pelos pontos **ME-32A-H** e **ME-32A-V**. A taxa de erosão natural será acompanhada, monitorando a evolução das mesmas, para uma futura intervenção e remediação. **Fotos:** (i) Visão geral das condições da margem erodida em setembro de 2012; (ii) Detalhe do local em abril de 2013; (iii) Vista do local de julho de 2013; (iv) Vista do local em janeiro de 2014, quando observou-se a recuperação natural do solo exposto; (v) e (vi) Vista do local em maio de 2014.

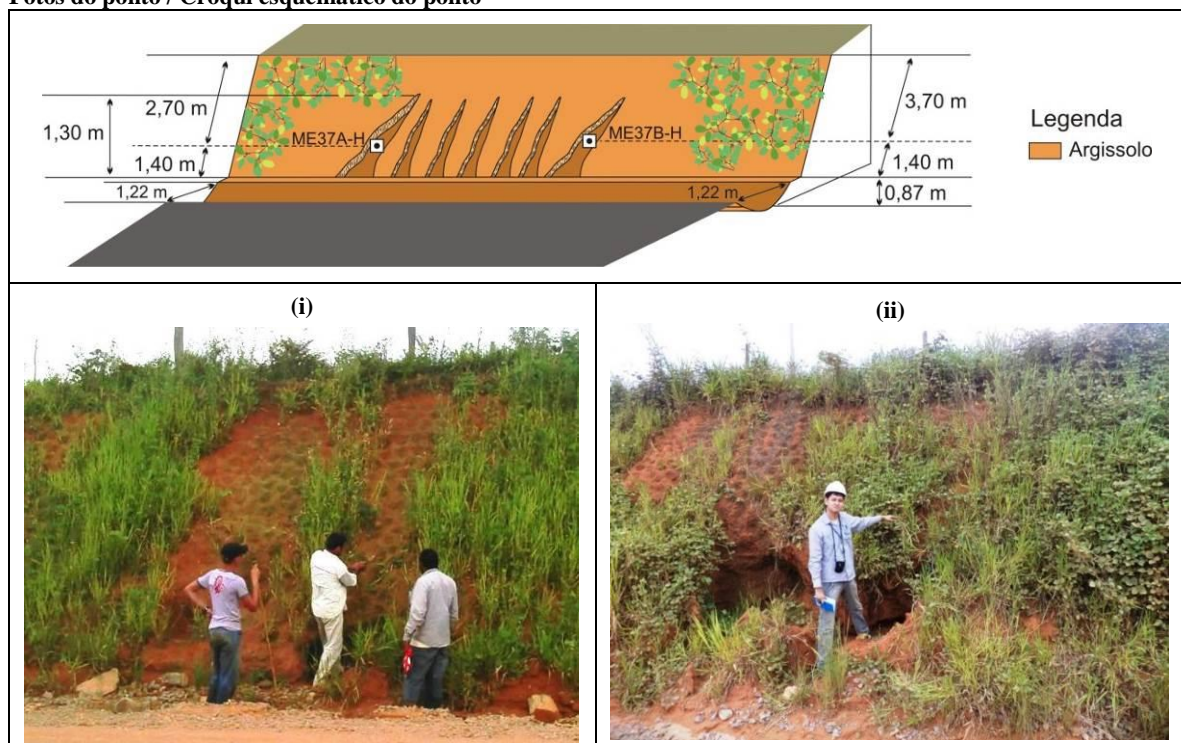
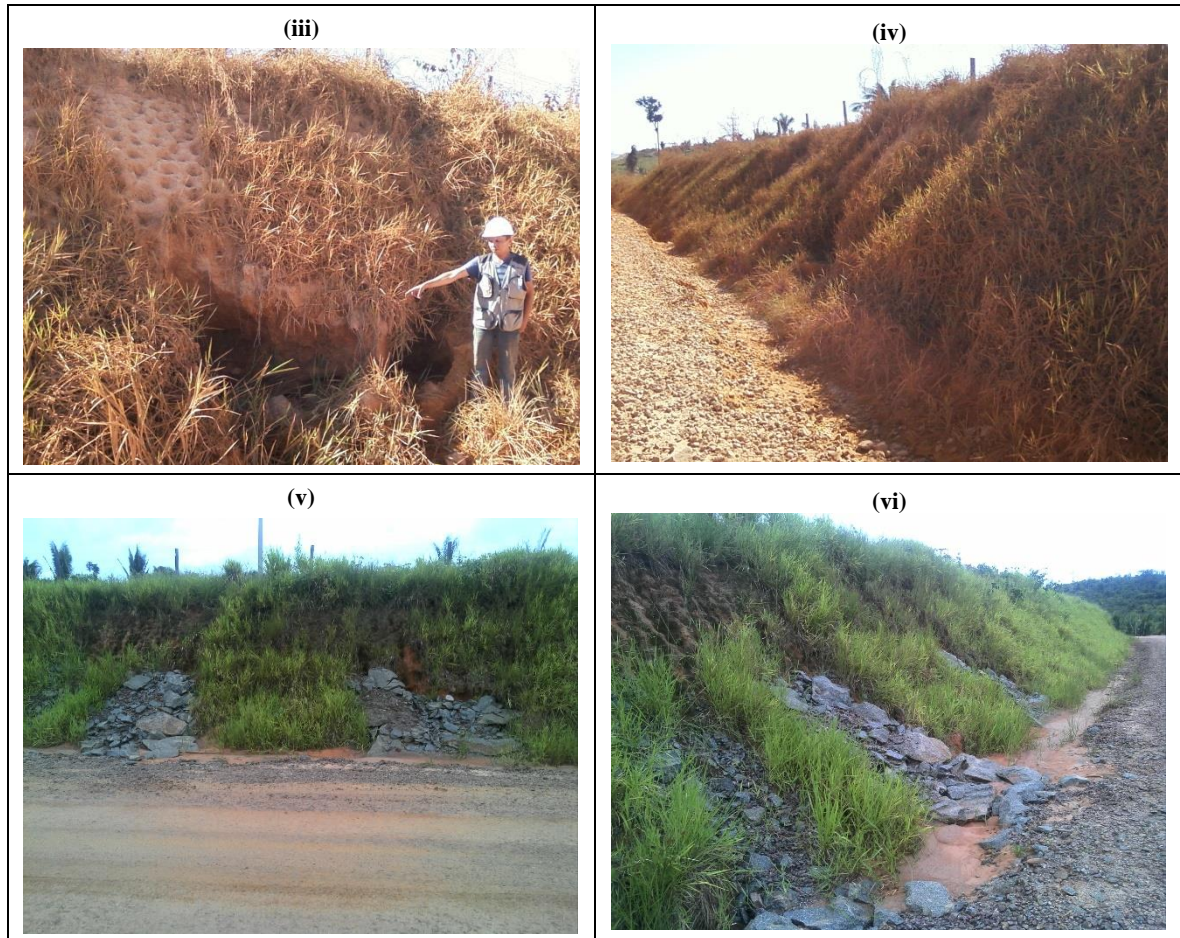
Ponto: CO-37	Local: Acesso ao canteiro de obras da UHE Teles Pires.	
Data: 16/01/2013	Data atual: 18/05/2014	Obra: UHE Teles Pires
Zona UTM: 21S	Datum: SAD69	
Coordenadas: Latitude: - 9,24563° / Longitude: -56,82049°

<input checked="" type="checkbox"/> Trinca	<input checked="" type="checkbox"/> Sulco	<input type="checkbox"/> Voçoroca
<input type="checkbox"/> Erosão Laminar (superficial)	<input type="checkbox"/> Abatimento	<input type="checkbox"/> Solapamento
<input type="checkbox"/> Movimento de massa	<input checked="" type="checkbox"/> Outros: Erosão Interna	<input type="checkbox"/> Não se aplica

Talude construído no acesso ao canteiro de obras da UHE Teles Pires. Foram fixadas duas estacas horizontais representadas pelos pontos **ME-37A-H** e **ME-37B-H** em janeiro de 2013. Essas estacas deixaram de ser monitoradas após a inserção do enrocamento.

Fotos: (i) Visão geral das condições da margem erodida em janeiro de 2013; (ii) Detalhe do local em abril de 2013; (iii) Erosão interna em julho de 2013; (iv) Talude com gramíneas e exposto em determinados locais em julho de 2013; (v) Talude enrocado e estável em janeiro de 2014; (vi) Vista do local em maio de 2014.

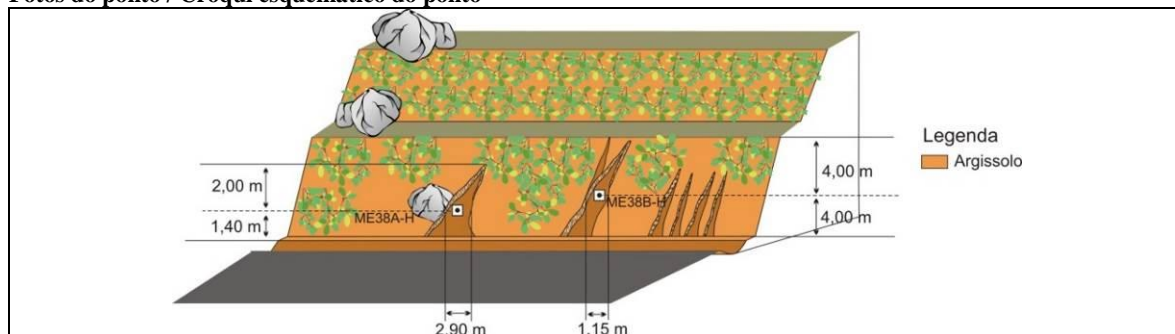
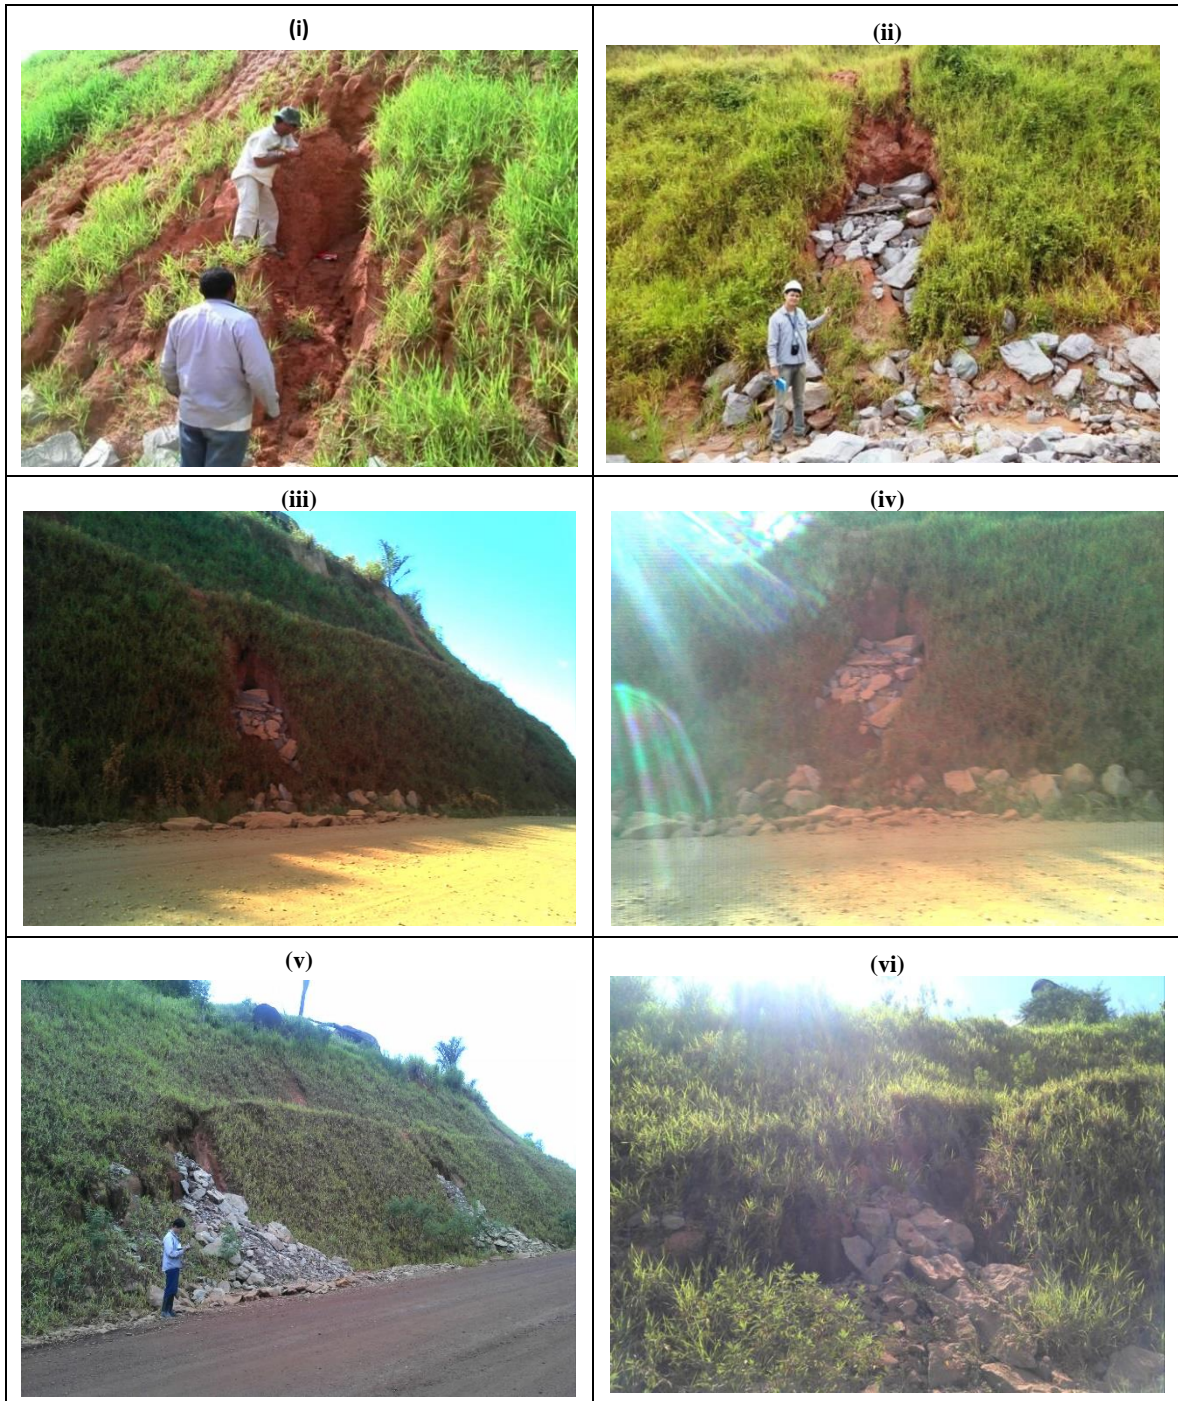
Ponto: CO-38	Local: Acesso ao canteiro de obras da UHE Teles Pires.	
Data: 16/01/2013	Data atual: 18/05/2014	Obra: UHE Teles Pires
Zona UTM: 21S	Datum: SAD69	
Coordenadas: Latitude: - 9,36841° / Longitude: -56,83758°

<input checked="" type="checkbox"/> Trinca	<input checked="" type="checkbox"/> Sulco	<input type="checkbox"/> Voçoroca
<input type="checkbox"/> Erosão Laminar (superficial)	<input type="checkbox"/> Abatimento	<input checked="" type="checkbox"/> Solapamento
<input type="checkbox"/> Movimento de massa	<input checked="" type="checkbox"/> Outros: Ravina	<input type="checkbox"/> Não se aplica

Talude construído no acesso ao canteiro de obras da UHE Teles Pires. Foram fixadas duas estacas horizontais representadas pelos pontos **ME-38A-H** e **ME-38B-H** em janeiro de 2013. Essas estacas deixaram de ser monitoradas após a inserção do enrocamento.

Foto: (i) Visão geral das condições da margem erodida em janeiro de 2013; (ii) Detalhe do local em abril de 2013; (iii) e (iv) Detalhe do local em julho de 2013; (v) Vista do local em janeiro de 2014; (vi) Vista do local em maio de 2014.
