Teste de redução de Vazão Deflúvio da UHE Sobradinho a Xingó
Rio São Francisco – 06 a 10.01.2015
Relatório Fotográfico

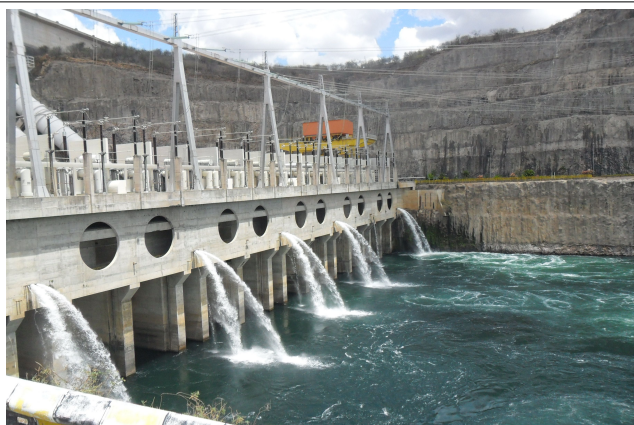
Imagem 01: UHE Xingó

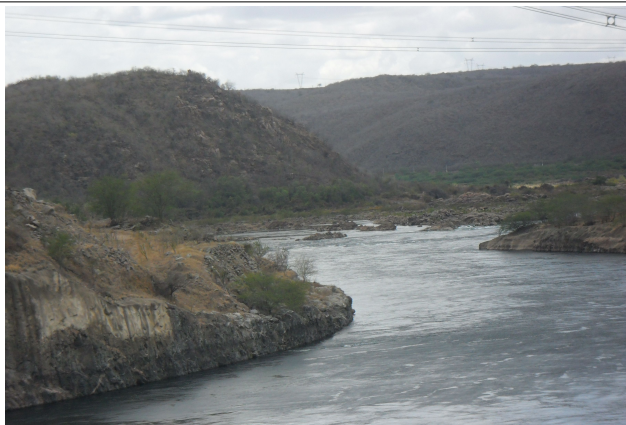
Imagem 02: UHE Xingó, fluxo de águas a jusante da Usina

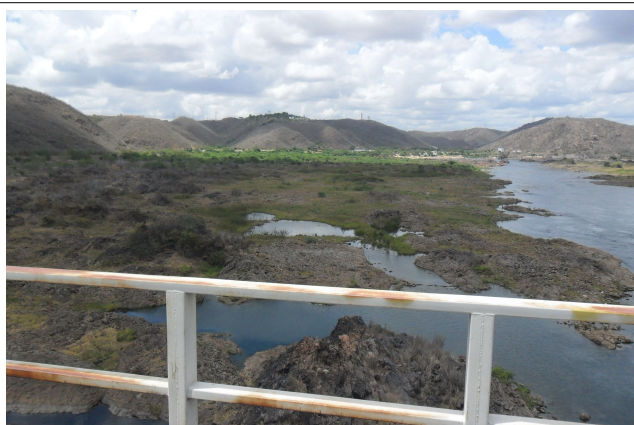
Imagem 03: UHE Xingó, rochas aflorantes a jusante da UHE

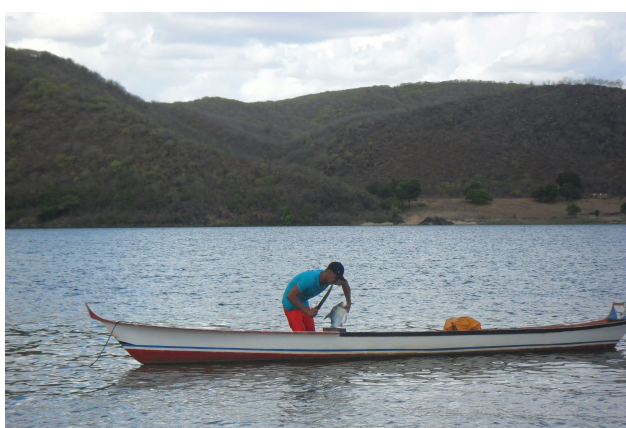
Imagem 04 :Curralinho/SE, pescador em atividade

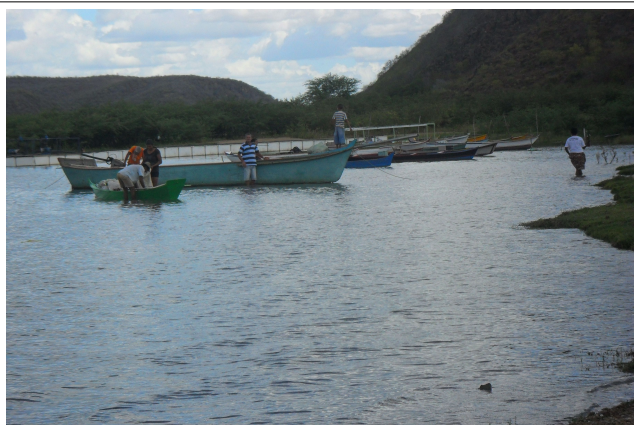
Imagem 05: Curralinho/SE, barcos de pesca e pescadores

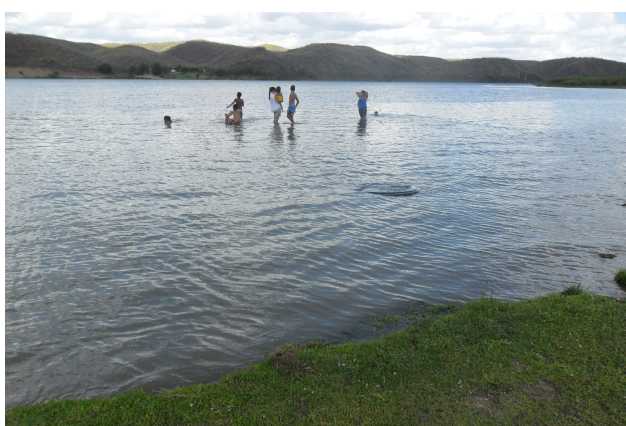
Imagem 06: Curralinho/SE, banhistas e recreação

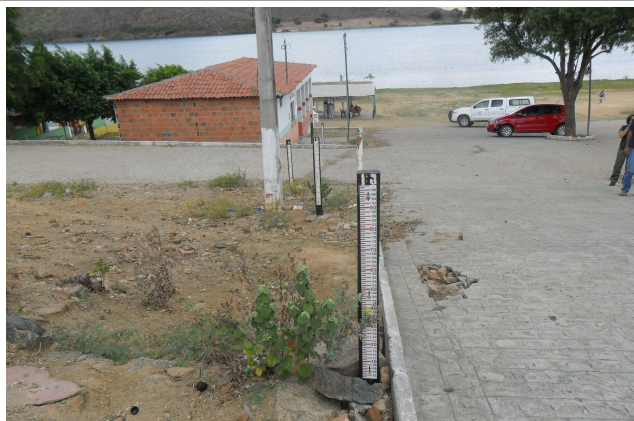
Imagem 07: Curralinho/SE Régua limnimétrica para acompanhamento do nível do rio

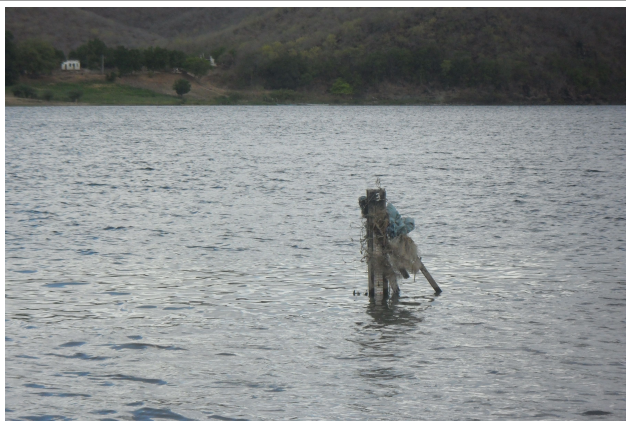
Imagem 08: Curralinho/SE, Régua limnimétrica no leito do rio

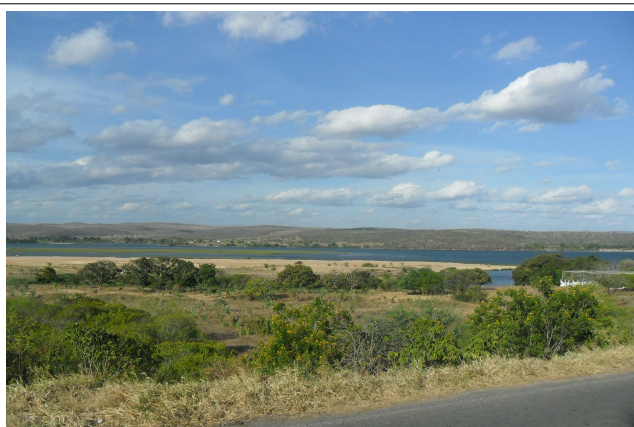
Imagem 09: Gararu/SE, ilha com vegetação em frente a cidade

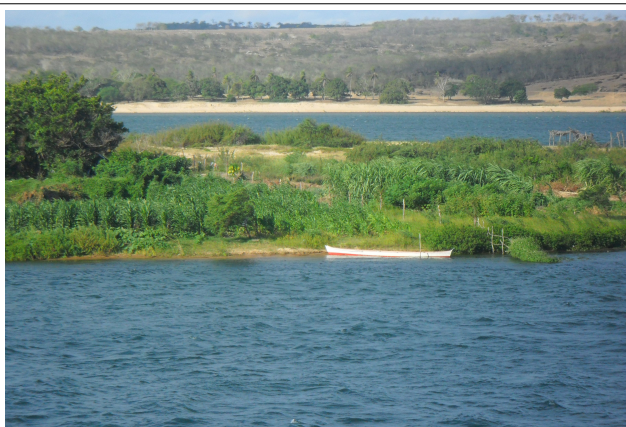
Imagem 10 Gararu/SE, bancos de areia nas margens

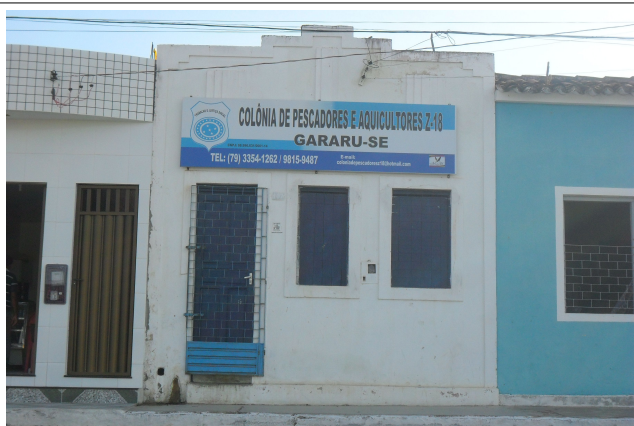
Imagem 11: Gararu/SE sede da Colônia de Pescadores e aquicultores Z-18

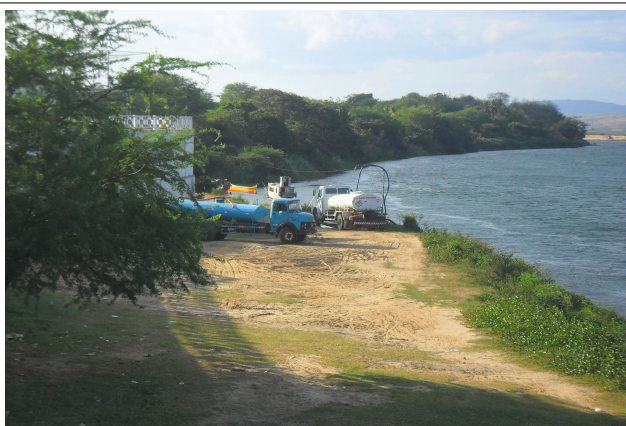
Imagem 12: Gararu/SE Caminhão pipa na margem direita

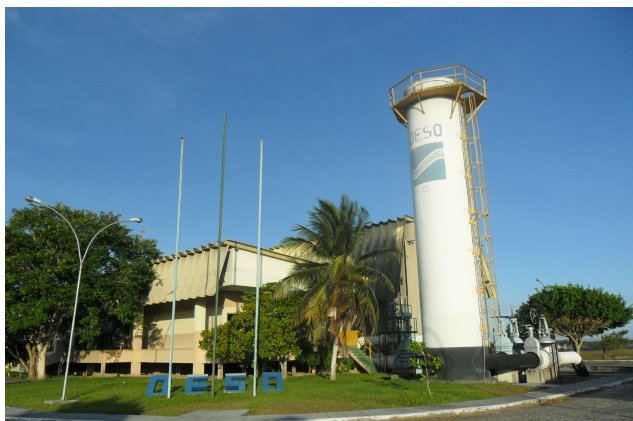
Imagem 13: Propriá/SE, DESO Ponto de captação para abastecimento de Aracaju

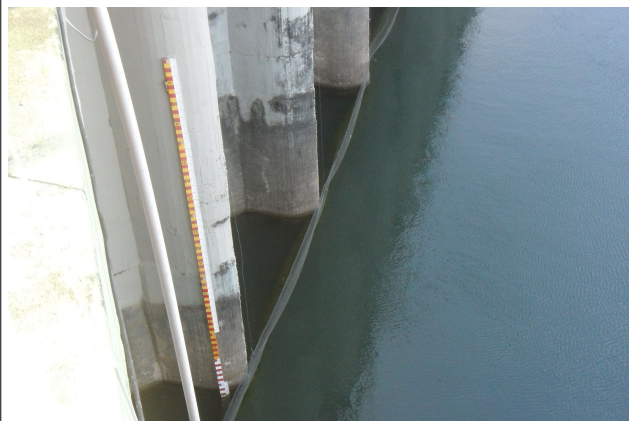
Imagem 14: Propriá/SE, DESO - Régua para medição de nível no ponto de captação

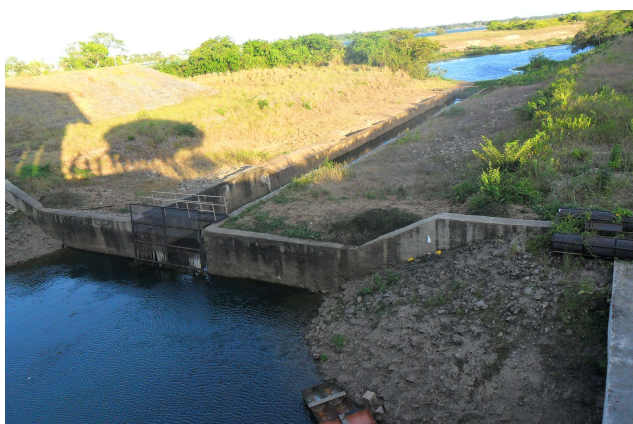
Imagem 15: Propriá/SE, DESO, canal de aproximação no ponto de captação

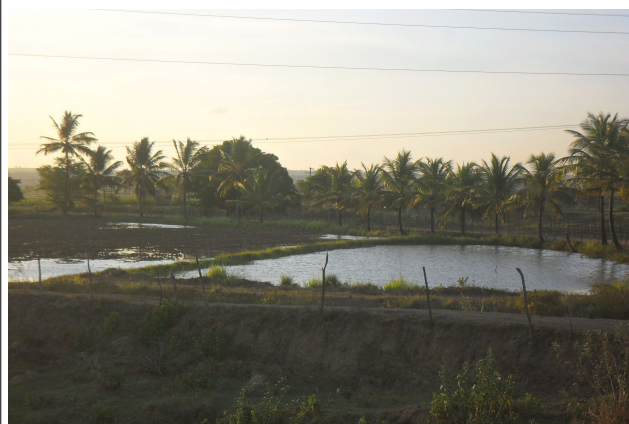
Imagem 16: Propriá/SE, Piscicultura e rizicultura na margem direita

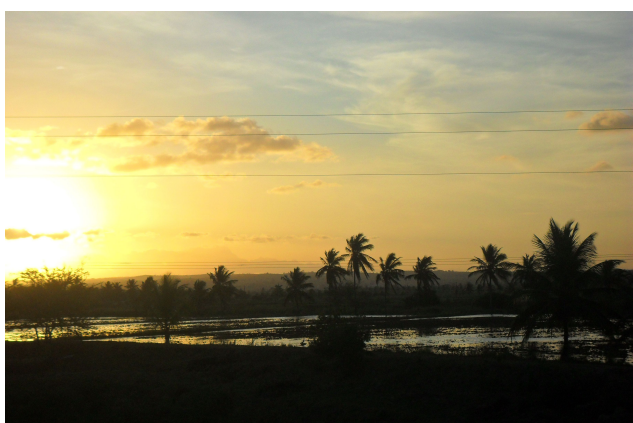
Imagem 17: Propriá/SE, Piscicultura na margem direita

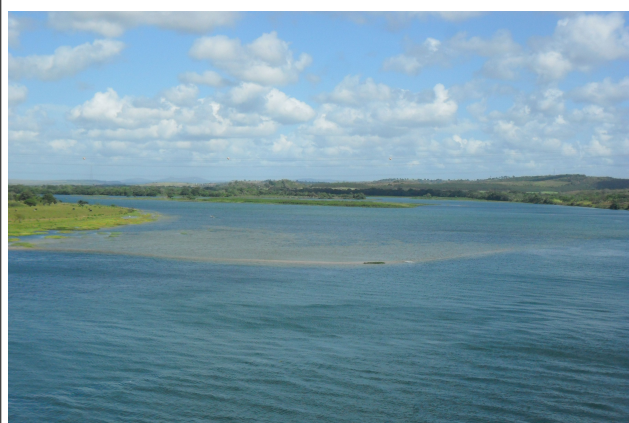
Imagem 18: Penedo/AL, banco de areia surgindo no leito do rio
