Teste de redução de Vazão Deflúvio da UHE Sobradinho a Xingó
Rio São Francisco – 06 a 10.01.2015
Relatório Fotográfico

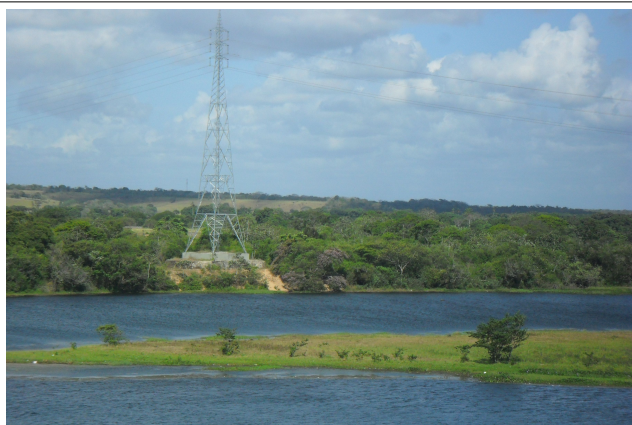
Imagem 19: Penedo/AL, ilha com vegetação no meio do rio

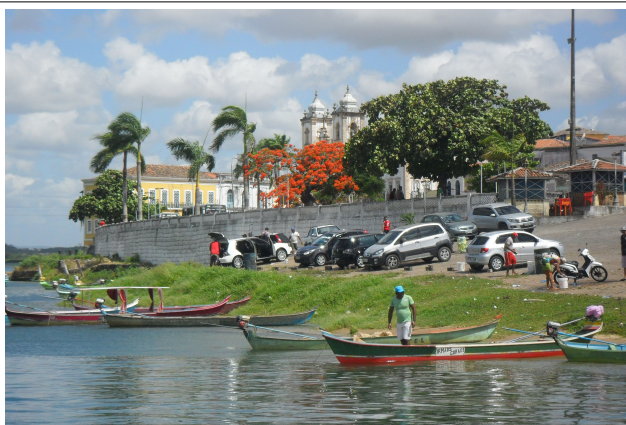
Imagem 20: Penedo/AL barcos e ponto de travessia de balsa

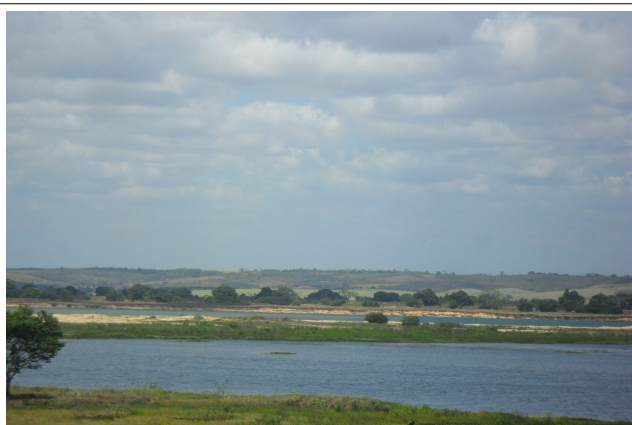
Imagem 21: Neópolis/SE, bancos de areia e ilha avistada do ponto de captação do projeto de irrigação

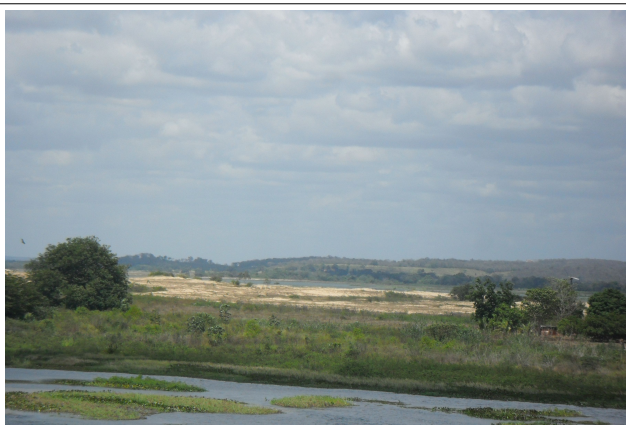
Imagem 22: Neópolis/SE bancos de areia

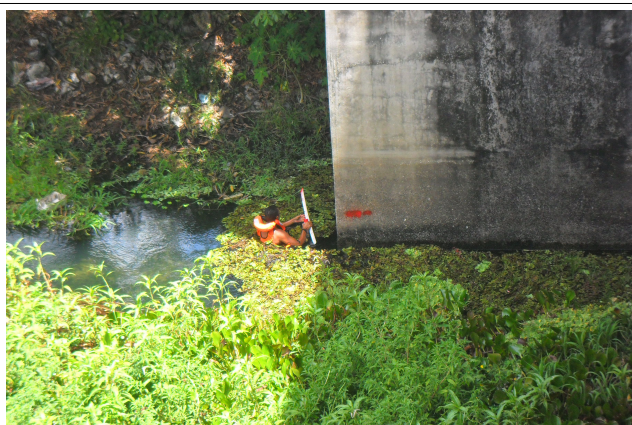
Imagem 23: Neópolis/SE Marcação do nível no ponto de capacitação

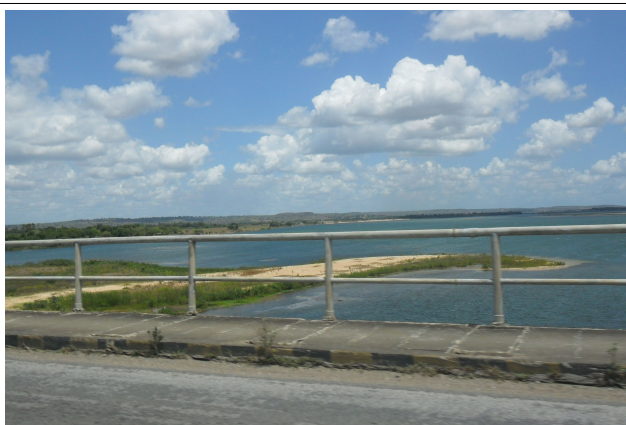
Imagem 24: Divisa AL – SE, bancos de areia e ilha avistados da ponte na divisa dos estados

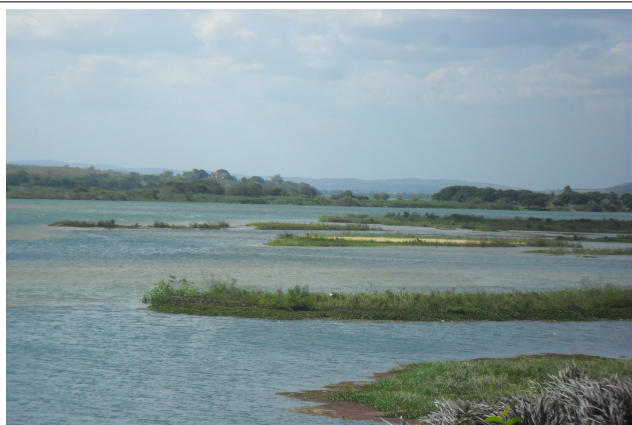
Imagem 25: Divisa AL – SE, bancos de areia avistados da ponte entre os estados AL e SE

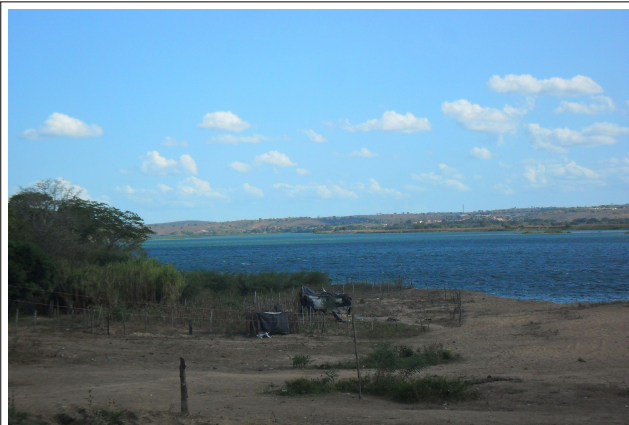
Imagem 26: São Brás/AL, Lagoa Comprida, margem esquerda, ocupação da calha do rio

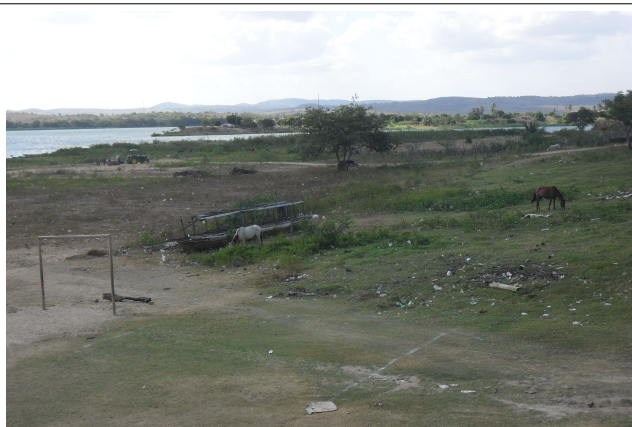
Imagem 27: São Brás/AL, Lagoa Comprida, margem esquerda, ocupação da calha do rio

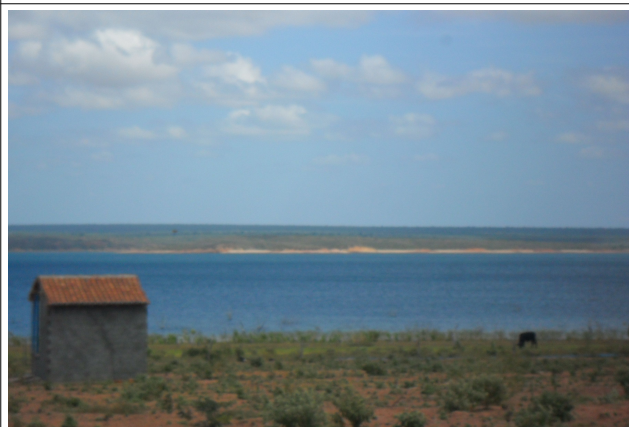
Imagem 28: Reservatório Itaparica - margem direita margeando a BR 210

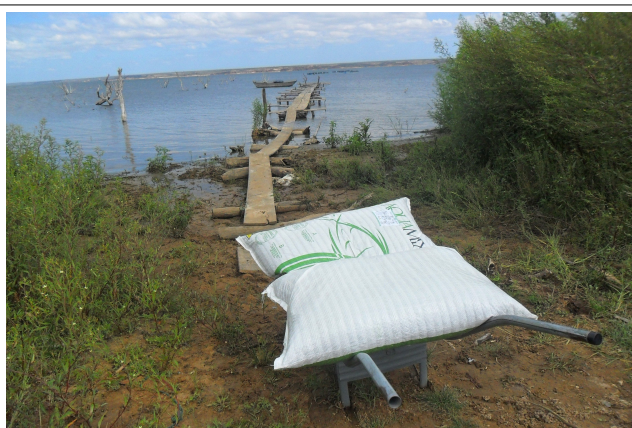
Imagem 29: Reservatório Itaparica, acesso a tanques rede margem direita

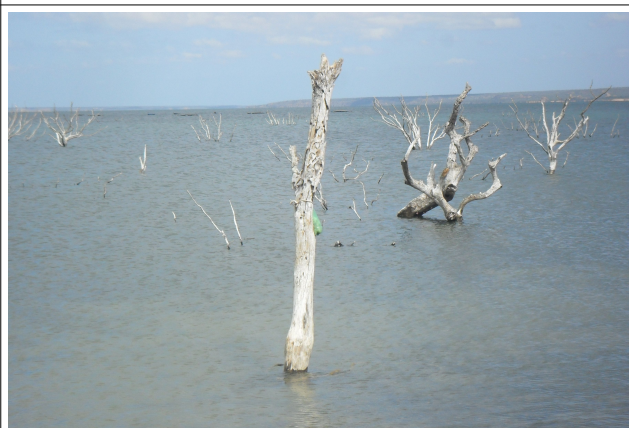
Imagem 30: Reservatório Itaparica, vegetação remanescente da implantação aflorando na margem direita do reservatório

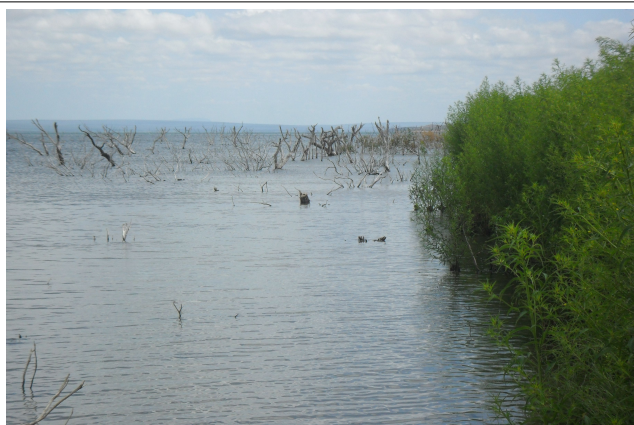
Imagem 31: Reservatório Itaparica, vegetação na margem

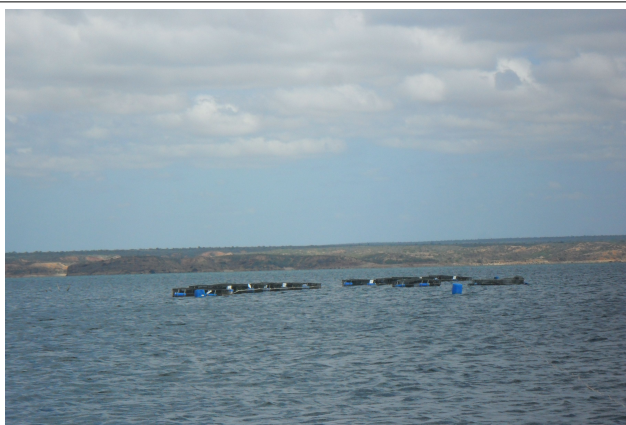
Imagem 32: Reservatório Itaparica, tanques rede

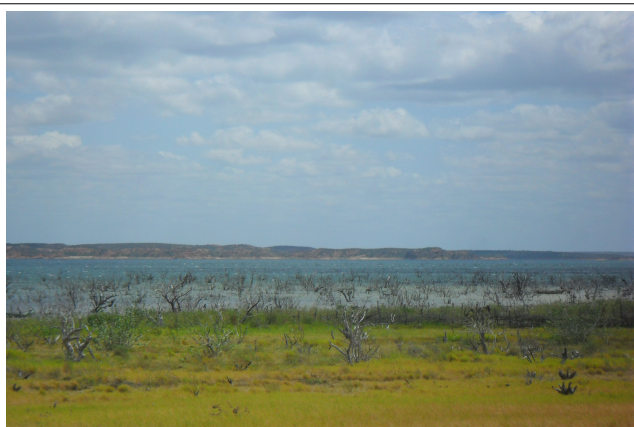
Imagem 33: Reservatório Itaparica, vegetação margem direita

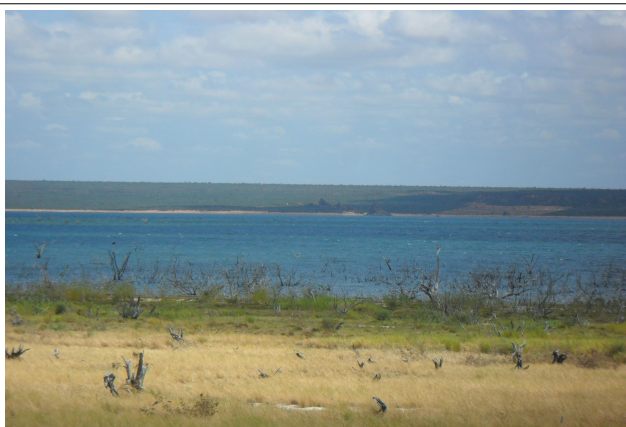
Imagem 34: Reservatório Itaparica, bancos de areia na margem direita

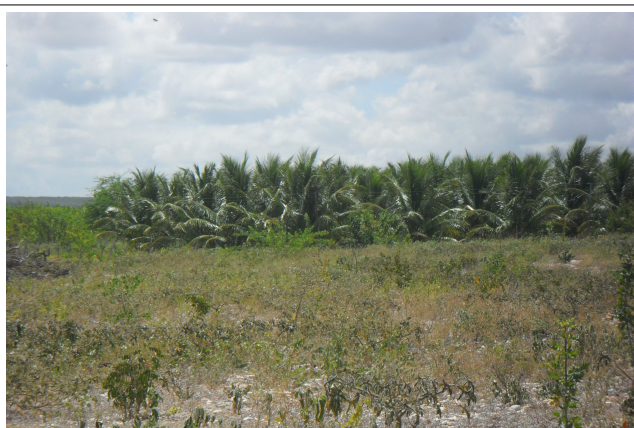
Imagem 35: Reservatório Itaparica, plantação de coqueiros no interior do perímetro do reservatório

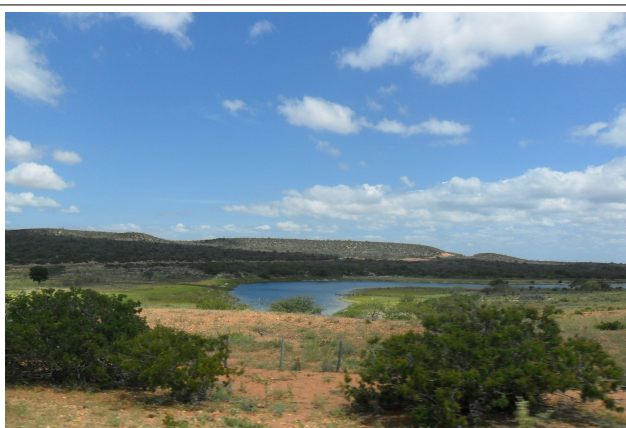
Imagem 36: Reservatório Itaparica, reentrância na lateral do reservatório, margem direita.
