Anexo de fotografias do Relatório de vistoria 6 (0451780)

Acompanhamento da redução de vazão do rio São Francisco

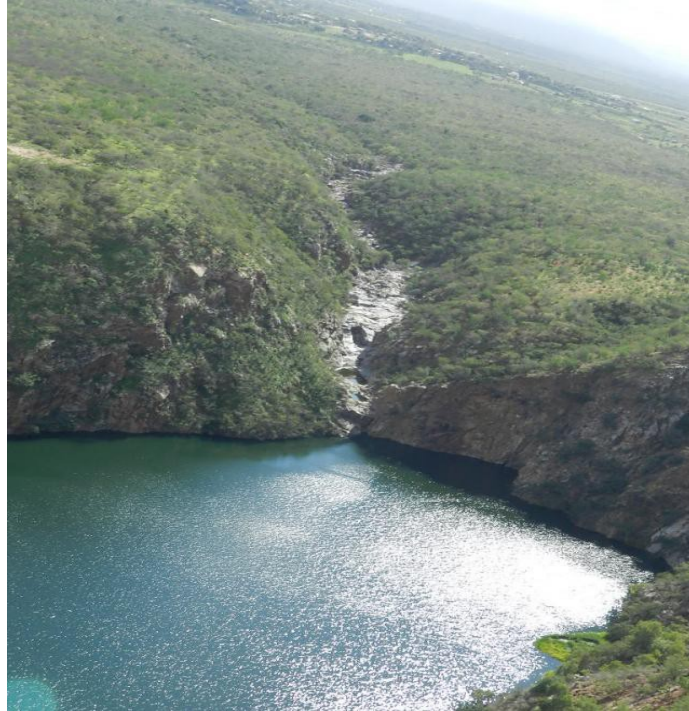
Figura 5: despejo de esgoto in natura no rio São Francisco, localizado próximo ao primeiro sistema de captação de água a jusante de Paulo Afonso. Fonte: IBAMA.

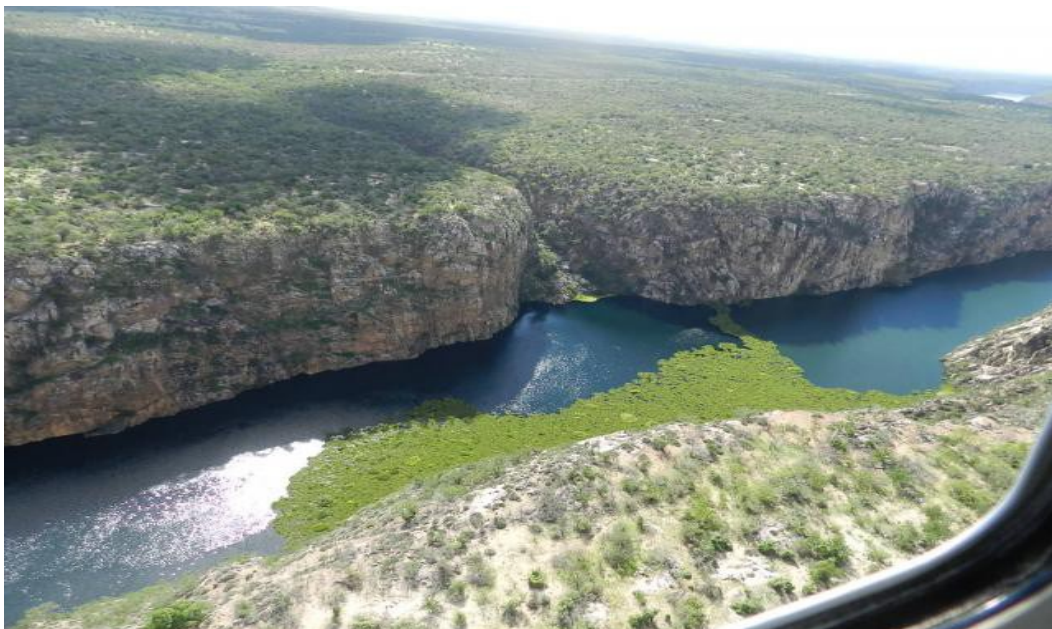
Figura 6: Banco de macrófitas no rio São Francisco localizado no ponto de despejo de esgoto. Fonte:IBAMA.

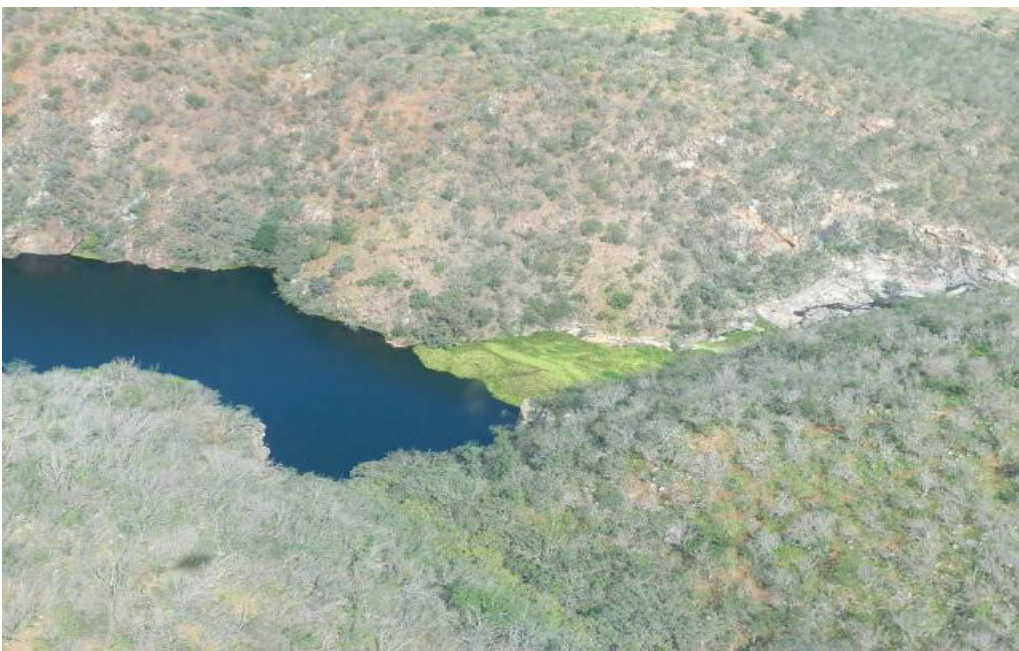
Figura 8: despejo de esgoto no rio São Francisco próximo ao município de Delmiro Gouveia-AL. Fonte: IBAMA.

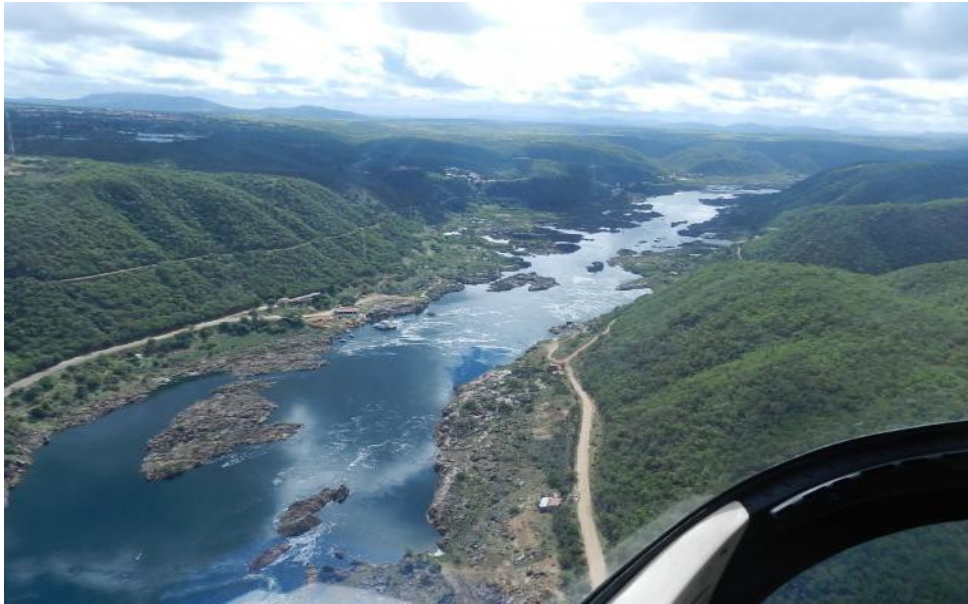
Figura 13: Trecho do Rio São Francisco localizado entre a UHE Xingó e a cidade de Piranhas-AL, visualização de muitas rochas emersas. Fonte: IBAMA.

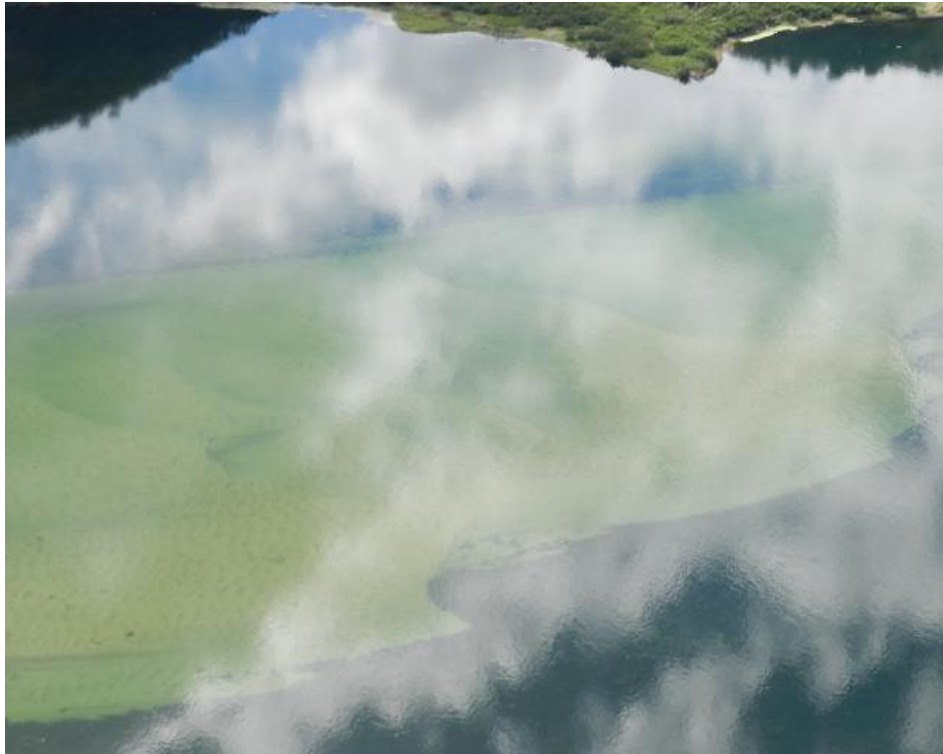
Figura 15: Visão aérea de um grande banco de areia situado no meio do do Rio São Francisco entre Piranhas-AL e Pão de Açúcar-AL.Figura: IBAMA.

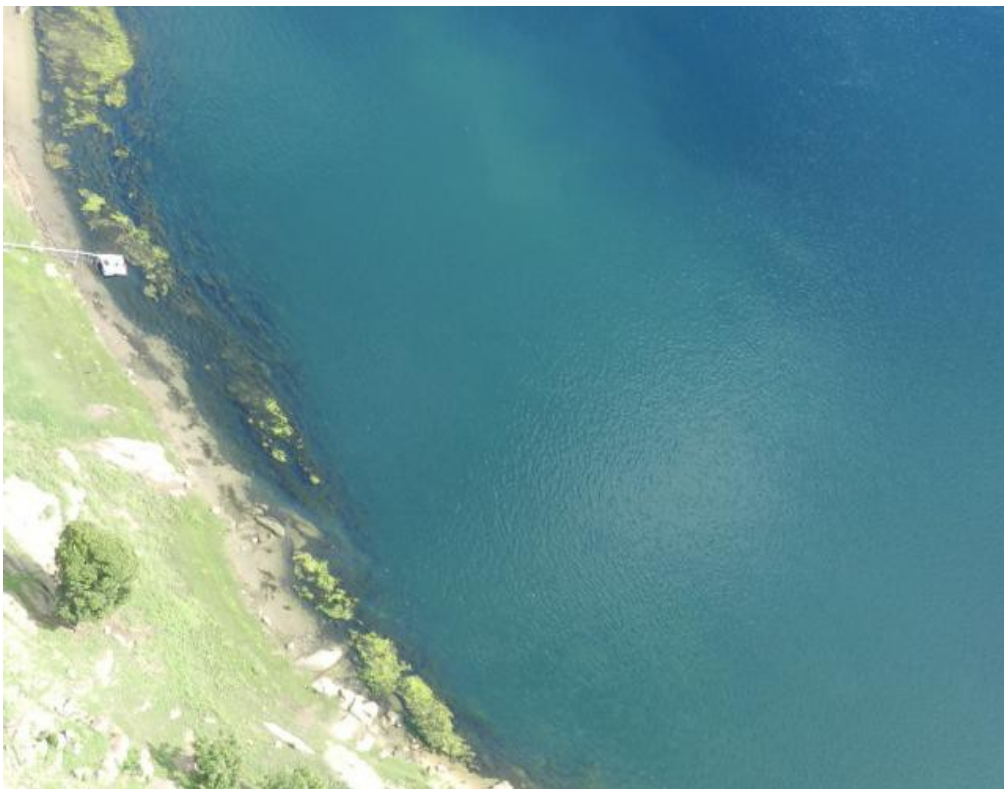
Figura 18: Sistema de captação de água próximo a Pão de Açúcar-AL. É possível observar grande presença de macrófitas junto a margem. Fonte: IBAMA.

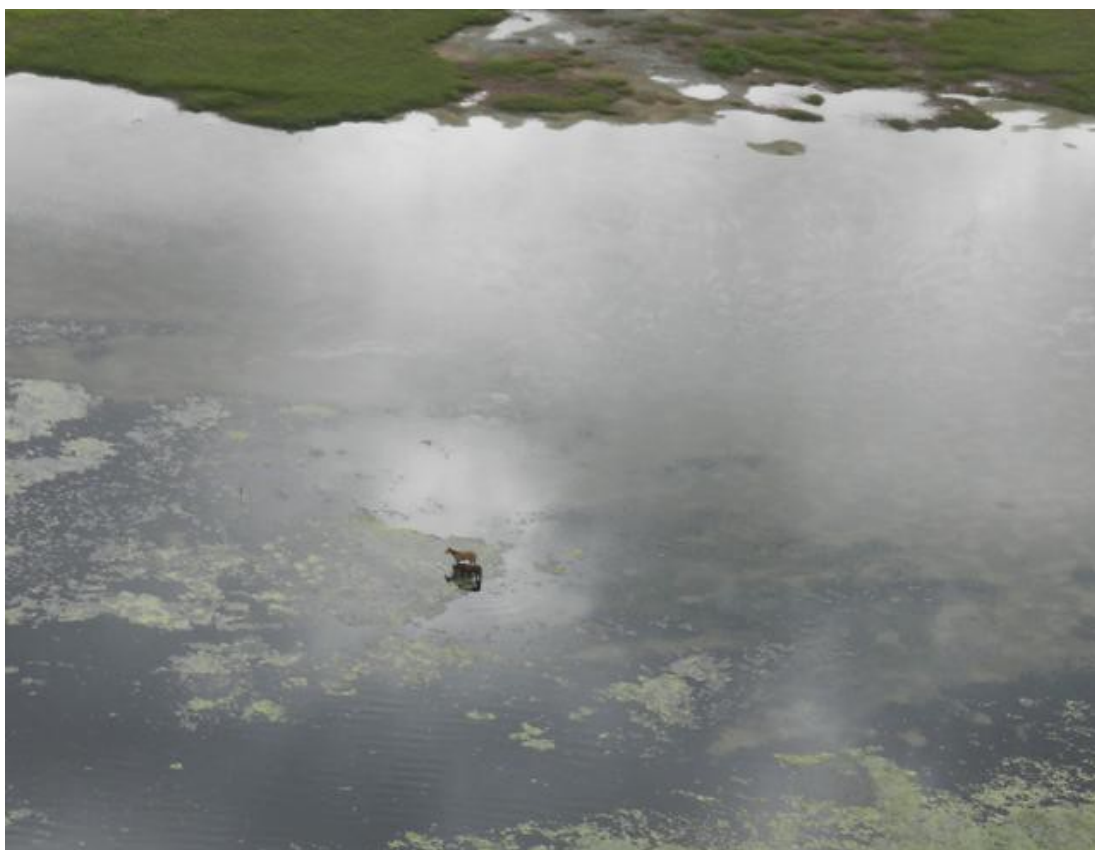
Figura 19: Rio São Francisco muito raso entre as localidades de Pão de Açúcar-AL e Belo Monte-AL. Nessa foto é possível observar dois cavalo se deslocando no meio do leito do rio.Fonte: IBAMA.

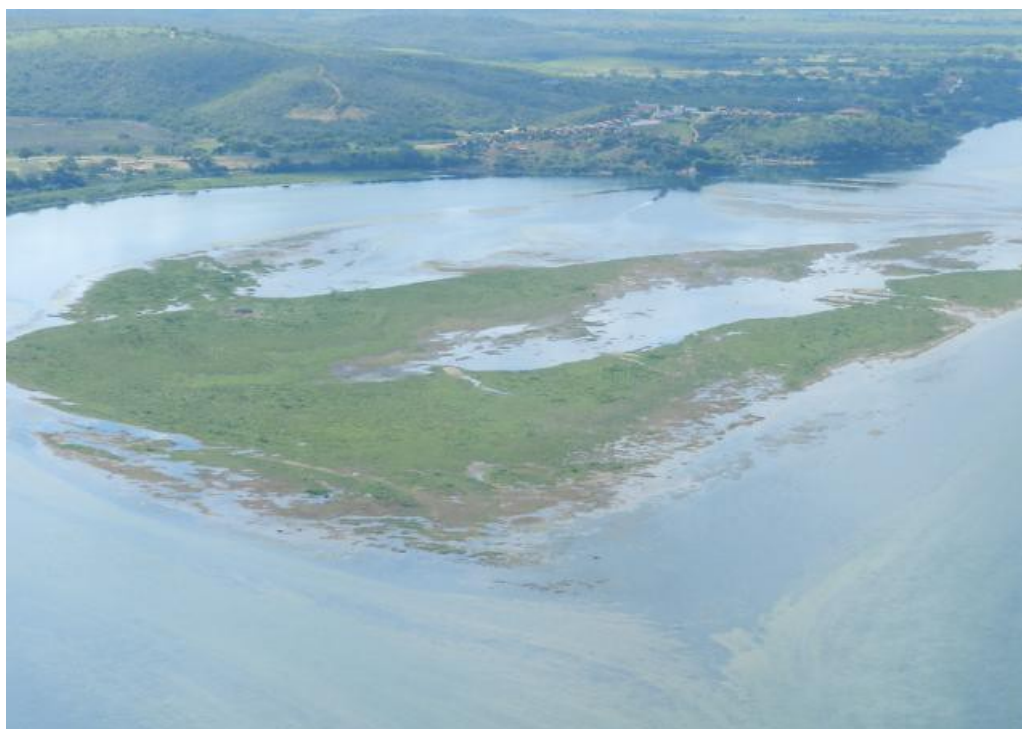
Figura 20: Empoçamentos no rio São Francisco localizados entre as localidades de Pão de Açúcar-AL e Belo Monte-AL.Fonte: IBAMA.

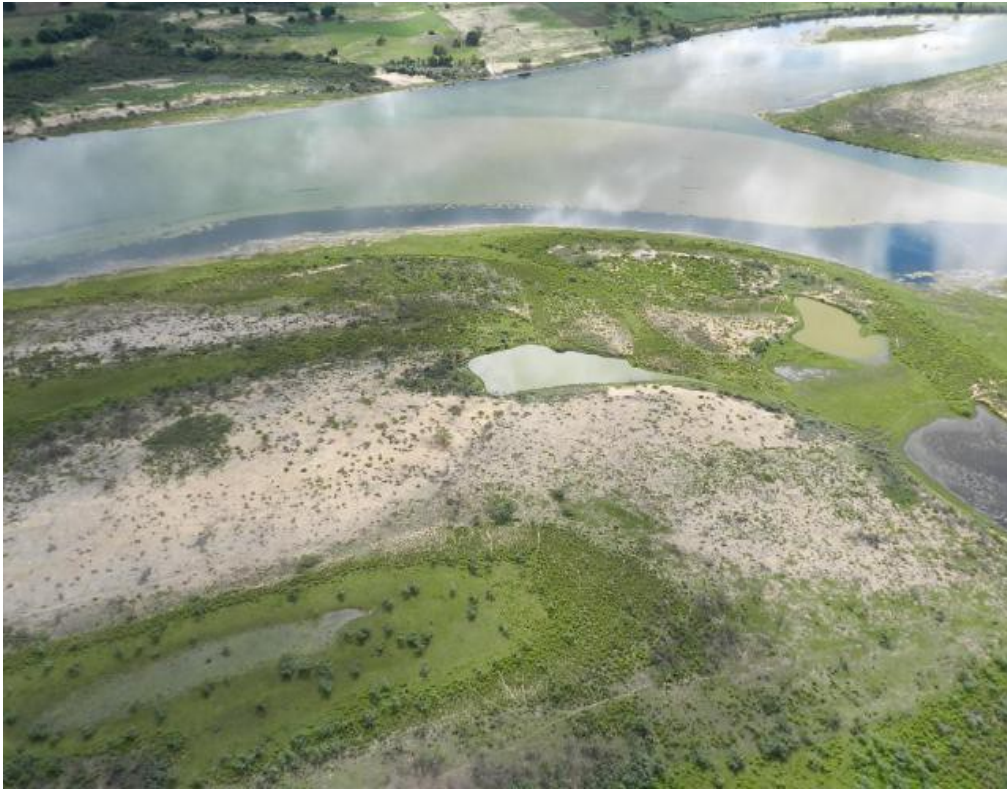
Figura 21: Empoçamento e banco de areia no rio São Francisco no trecho entre Pão de Açúcar-AL e Belo Monte-AL. Fonte: IBAMA.

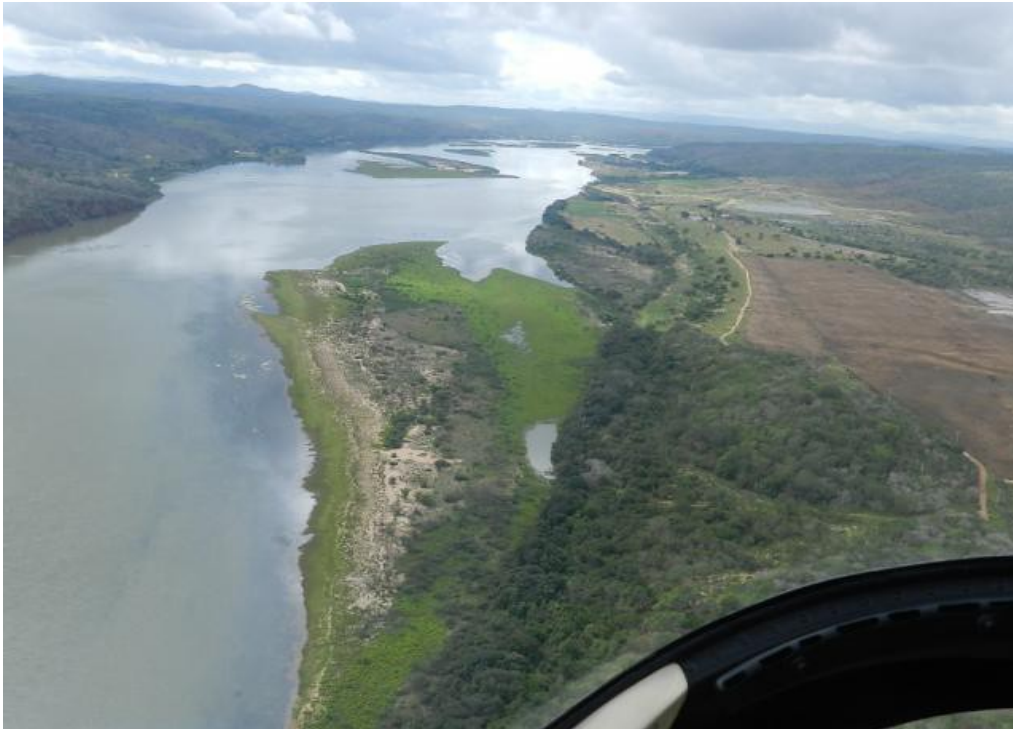
Figura 23: Empoçamento no rio São Francisco próximo ao Porto da Folha-SE. Fonte: IBAMA.

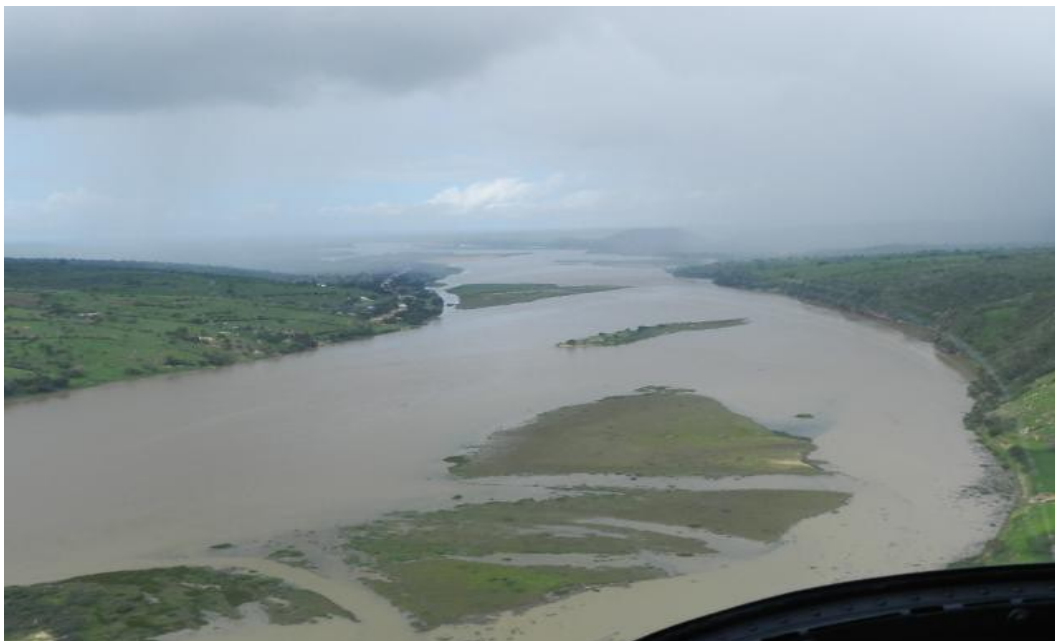
Figura 25: Empoçamento no meio do leito do rio São Francisco próximo a Traipu-AL. Fonte: IBAMA.

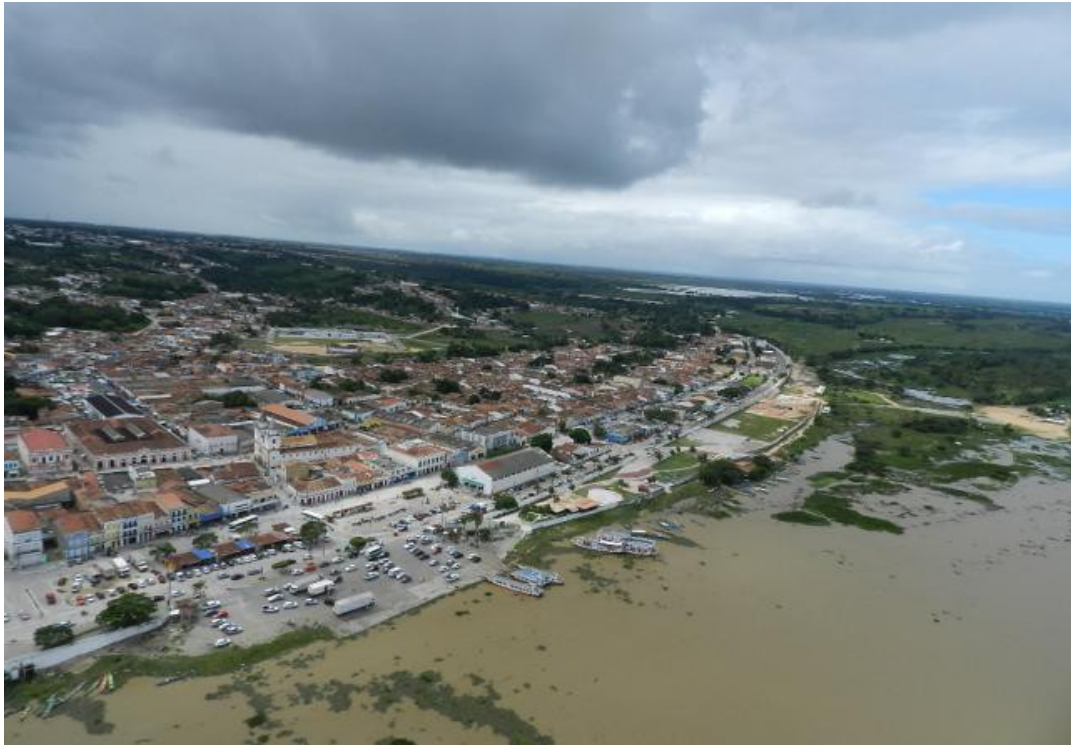
Figura 27: Grande concentração de macrófitas nas margens de Penedo-AL. Fonte: IBAMA.

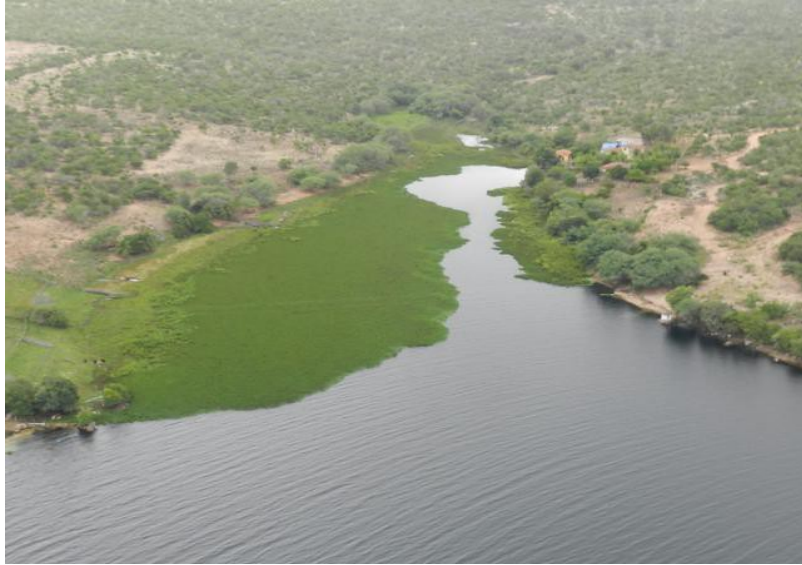
Figura 35: Grande quantidade de macrófitas no reservatório da UHE Paulo Afonso 4. Fonte: IBAMA.

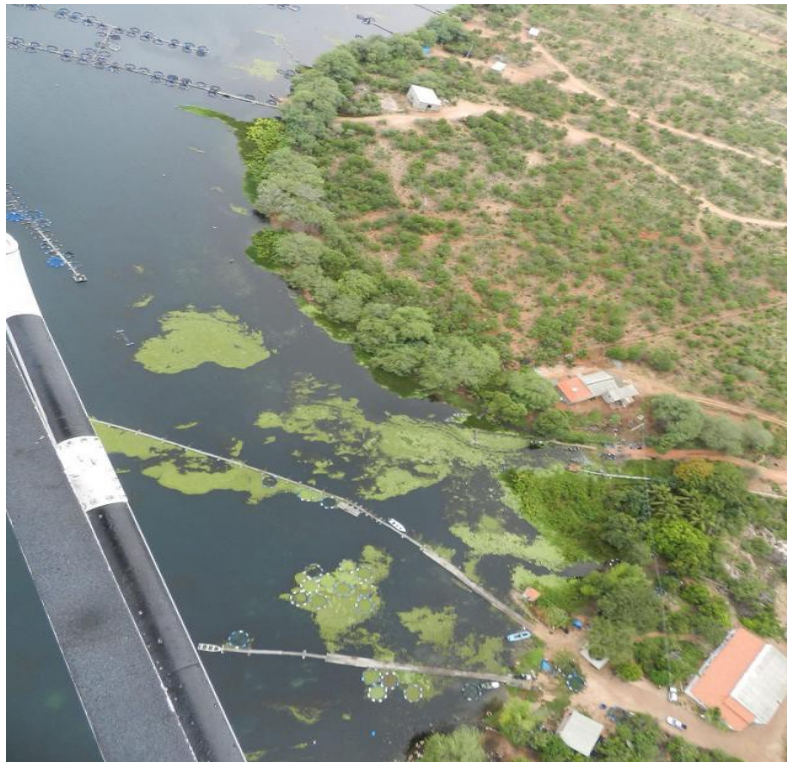
Figura 36: Grande quantidade de macrófitas agrupadas nos tanques de piscicultura no reservatório de UHE Paulo Afonso 4. Fonte: IBAMA.

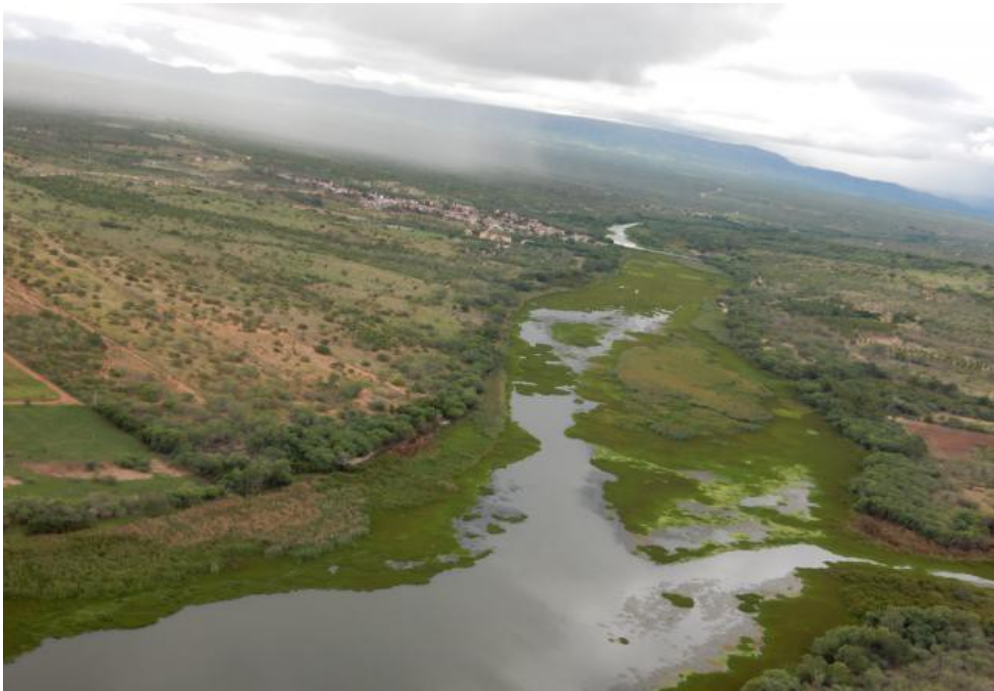
Figura 43: rio Moxotó coberto com macrófitas. Fonte: IBAMA.

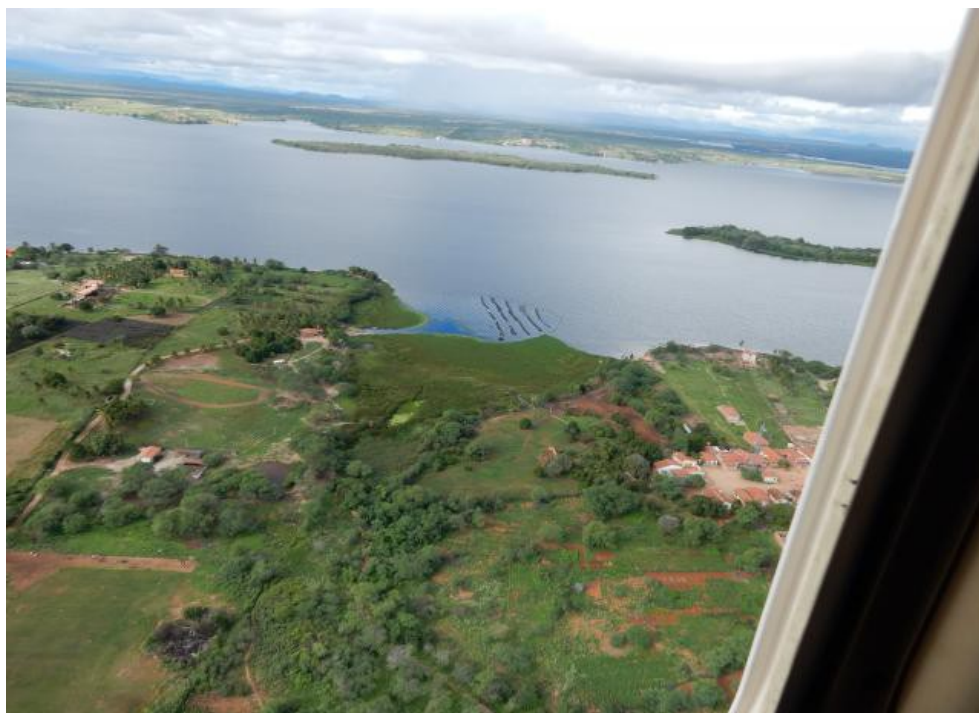
Figura 44: Macrófita cobrindo completamente o rio Moxotó em sua desembocadura no reservatório Apolônio Sales. Fonte: IBAMA.

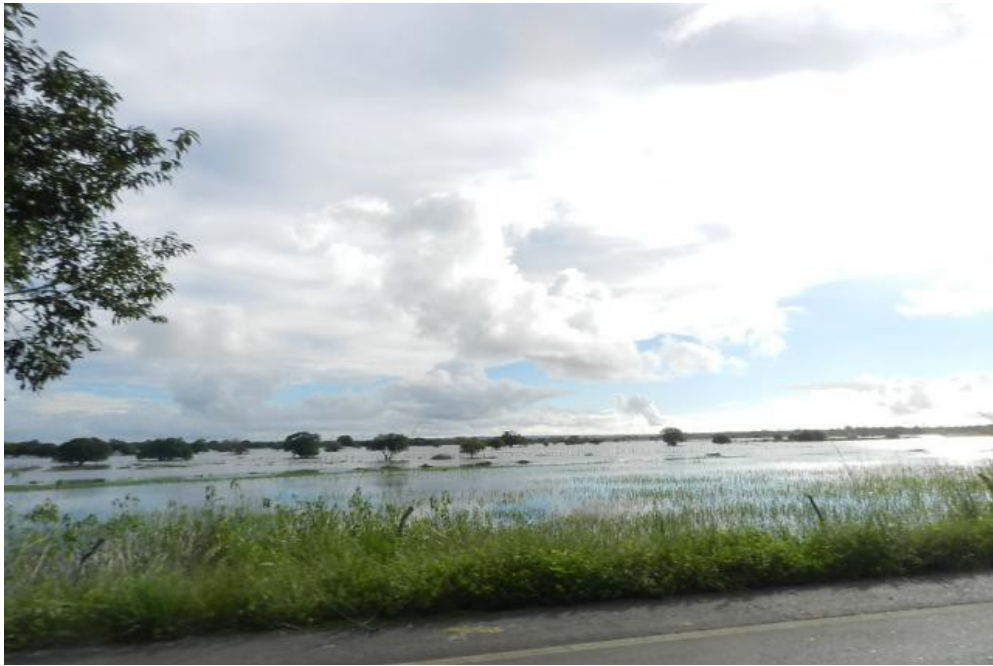
Figura 49: Alagado causado por acumulo de água de chuva situado entre Penedo-AL e Piaçabuçu-AL. Fonte: IBAMA.
