PAR. 02019.000003/2015-64 NLA/PE/IBAMA

Assunto: Inspeção prévia para início do teste de redução de vazão defluente do Sistema de UHE do médio e baixo São Francisco.

Teste de redução de Vazão Deflúvio da UHE Sobradinho a Xingó
Rio São Francisco – 06 a 10.01.2015
Relatório Fotográfico

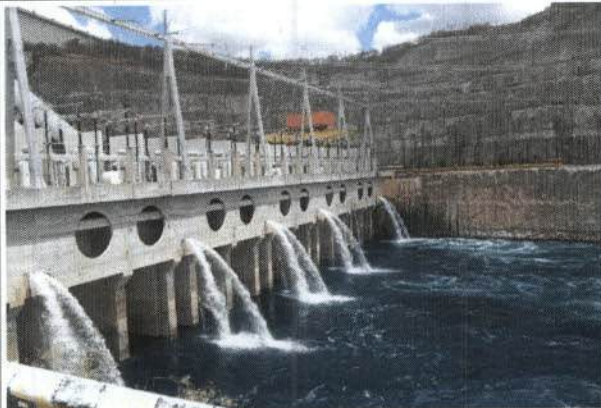
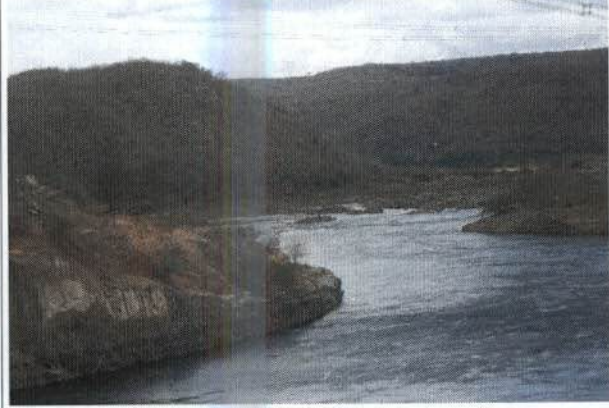
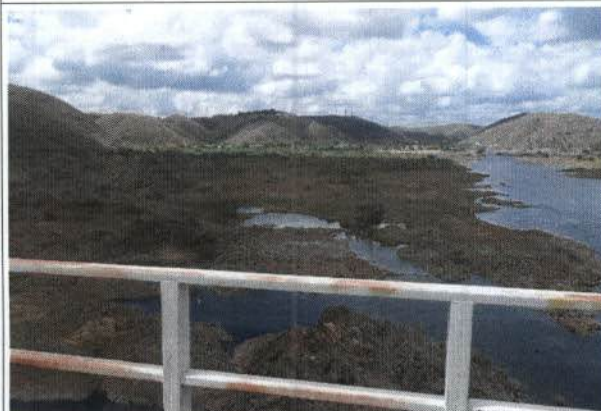
^ UHE Xingó/SE – 24L 0631875, UTM 8935768

Lagoas marginais e afloramentos rochosos a jusante de Xingó na travessia da ponte do Município de Canindé do São Francisco, visualizado também, afloramento rochoso na curva do rio logo após a UHE. (Imagens 1, 2 e 3)

Imagem 02: UHE Xingó, fluxo de águas a jusante da Usina

Imagem 03: UHE Xingó, rochas aflorantes a jusante da UHE

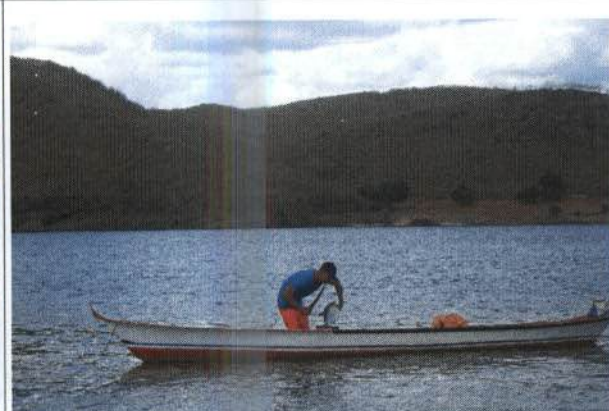
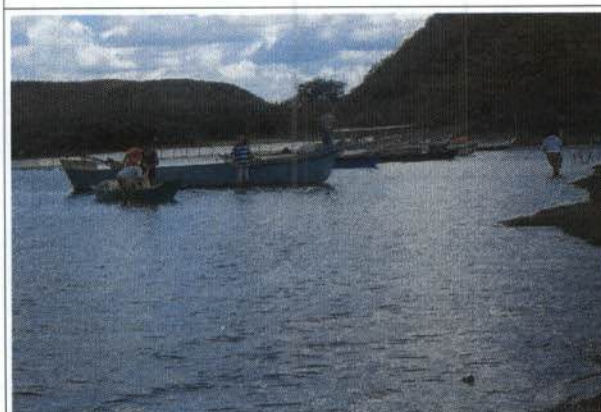
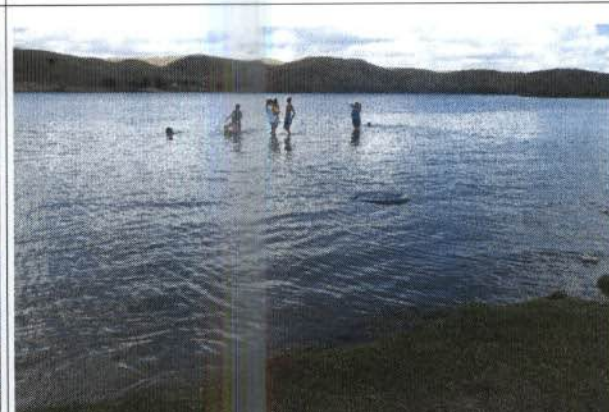
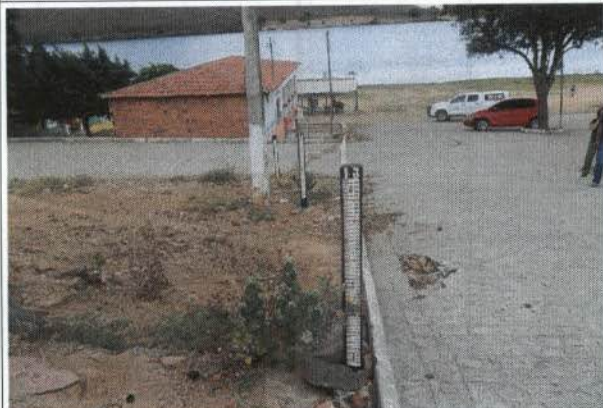
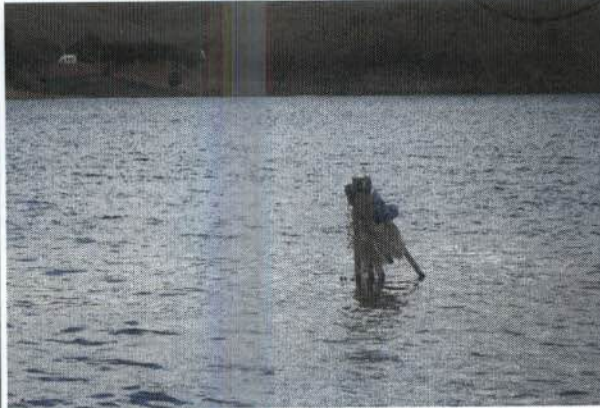
^ Povoado de Curralinho/SE – 24L 0653008, UTM 8925100

Núcleo urbano pertencente ao município de Poço Redondo/SE localizado à margem direita do rio. Nesta localidade foi observado usos múltiplos das águas, pratica de recreação com banho de rio, turismo, pesca e ponto de captação de água flutuante para abastecimento da comunidade. Foi realizada pela equipe da CHESF leitura em réguas limnimétricas que se encontram instaladas no local para registro do nível das águas. (Imagens 4, 5, 6, 7 e 8)

Imagem 07: Curralinho/SE Régua limnimétrica para acompanhamento do nível do rio

Imagem 08: Curralinho/SE, Régua limnimétrica no leito do rio

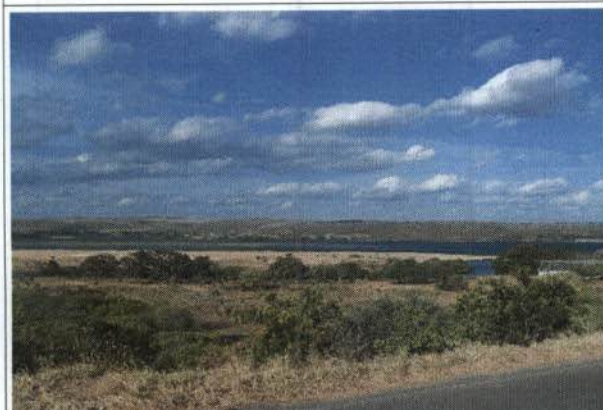
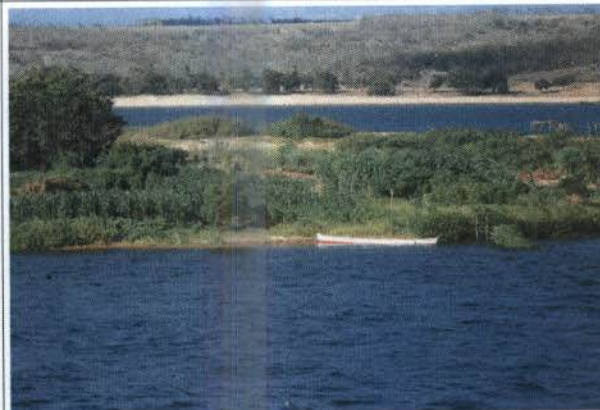
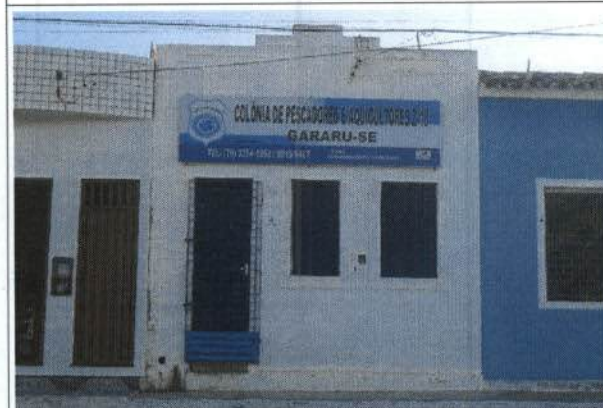
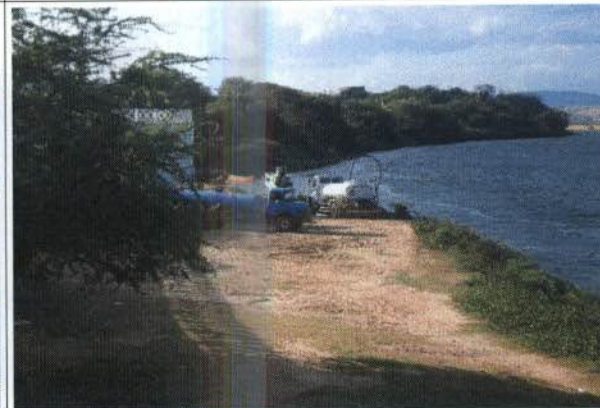
^ Gararu/SE – 24L 0710153, UTM 8897810

Área urbana localizado na margem direita do rio, registra-se a sede da colônia de pescadores que no momento da vistoria se encontrava fechada. Observa-se ilha com vegetação arbustiva antropizada, e bancos de areia nas duas margens, registra-se ainda caminhões-pipa sendo abastecidos na calha do rio. (Imagens 9, 10, 11 e 12)

Imagem 09: Gararu/SE, ilha com vegetação em frente a cidade

Imagem 10 Gararu/SE, bancos de areia nas margens

Imagem 12: Gararu/SE Caminhão pipa na margem direita

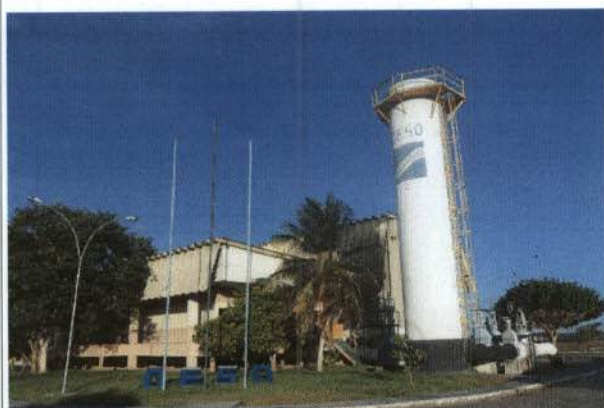
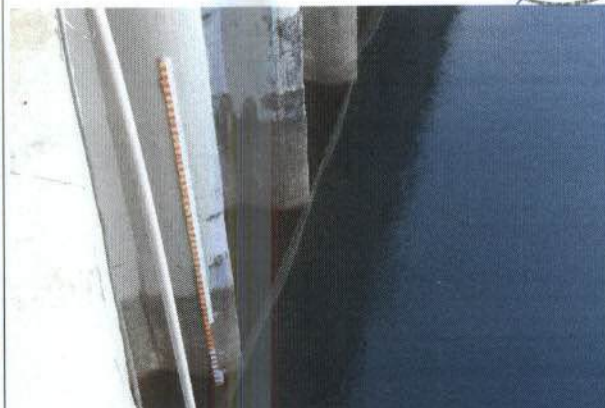
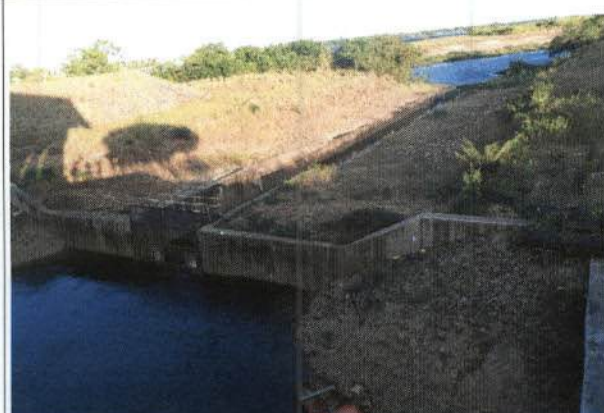
^ Propriá/SE, DESO Companhia de Saneamento de Estado de Sergipe - 24L 0735542, UTM 8872756

Ponto de captação de água localizado no município de Propriá, que abastece Aracaju. Foi realizada a leitura com régua limnimétrica. (Imagens 13, 14 e 15)

Imagem 13: Propriá/SE, DESO Ponto de captação para abastecimento de Aracaju

Imagem 14: Propriá/SE, DESO - Régua para medição de nível no ponto de captação

Imagem 15: Propriá/SE, DESO, canal de aproximação no ponto de captação

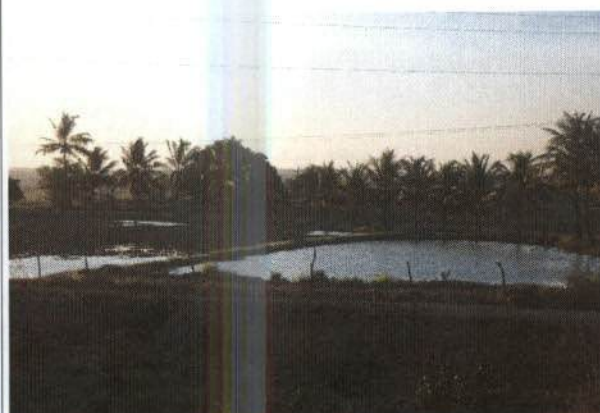
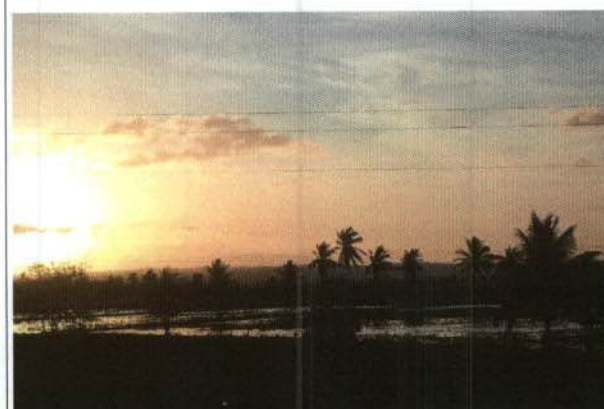
^ Propriá/SE, Piscicultura e Rizicultura - 24L 0736367, UTM 8870862

Ponto de captação da Codevasf para os viveiros de piscicultura consorciada a rizicultura, atualmente as estruturas são operadas por terceiros particulares. A captação desses viveiros é realizada pelo rio São Francisco e pelo rio Jacaré

seu afluente. Foi informado por trabalhadores locais que possui uma estação de produção de alevinos próximo ao local com posterior engorda de espécies nativas como o surubim e dourado além de tambaqui, carpa e tilápia. (Imagens 16 e 17)

Imagem 16: Propriá/SE, Piscicultura e rizicultura na margem direita

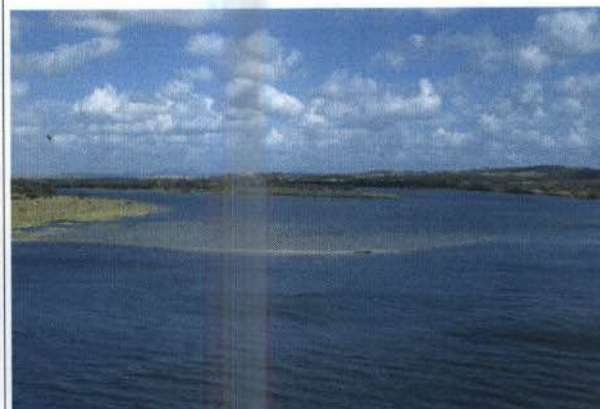
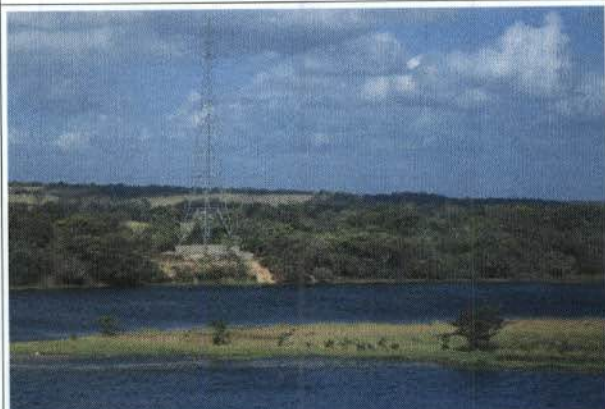
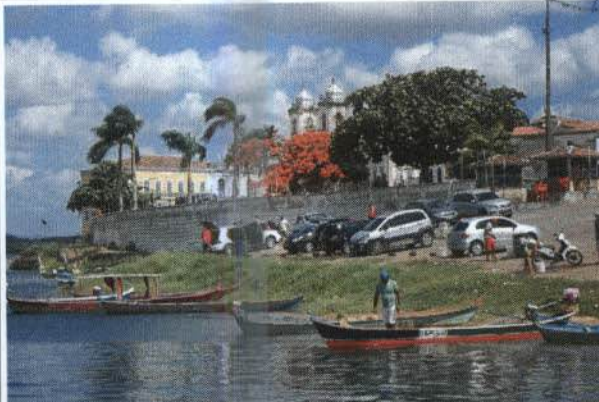
^ Penedo/AL - - 24L 0764347, UTM 8861566

Área urbana onde é realizada a travessia de balsa para o município de Neópolis/SE. Dos pontos mais altos da cidade pode ser observado bancos de areia na calha do rio, ainda submersos, que poderão ser aflorados com a diminuição da vazão do rio. (Imagens 18, 19 e 20)

Imagem 18: Penedo/AL, banco de areia surgindo no leito do rio

Imagem 19: Penedo/AL, ilha com vegetação no meio do rio

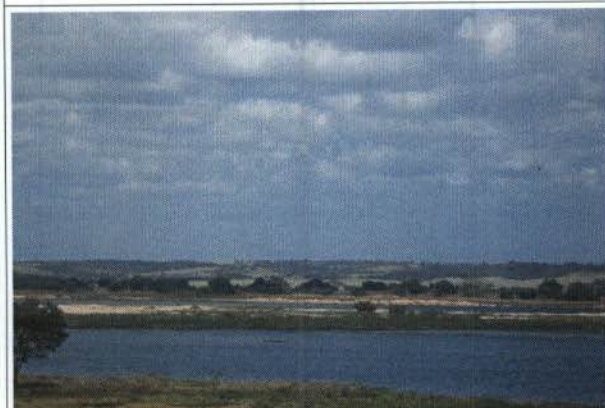
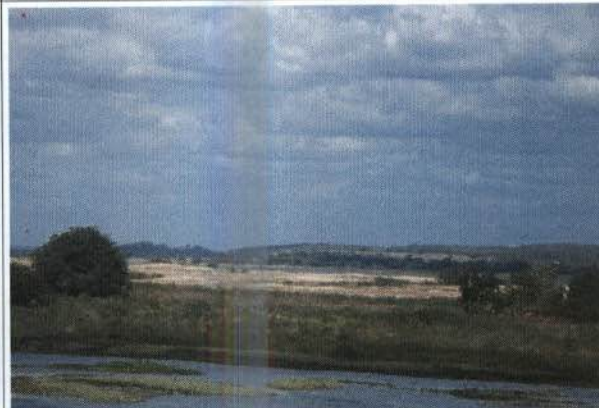
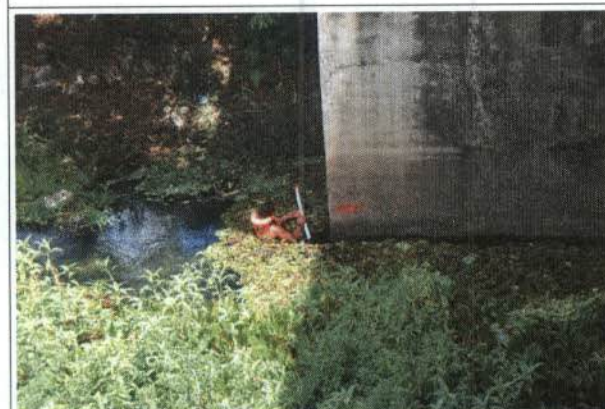
^ Projeto de irrigação do Platô de Neópolis - 24L 0754984, UTM 8862660

Na sequência a equipe se dirigiu ao ponto de captação de água para o projeto de irrigação onde foi observado acúmulo de macrofitas aquáticas e avarias na régua limnimétrica existente, impedindo a leitura apropriada do nível da água. Assim, para obtenção de uma referência a ser utilizado pós redução da vazão, foi realizada uma marcação com tinta na coluna de concreto da estação permitindo posterior leituras no local. Deste ponto é possível observar afloramento de bancos de areia na margem esquerda do rio. (Imagens 21, 22 e 23)

Imagem 21: Neópolis/SE, bancos de areia e ilha avistada do ponto de captação do projeto de irrigação

Imagem 23: Neópolis/SE Marcação do nível no ponto de capacitação

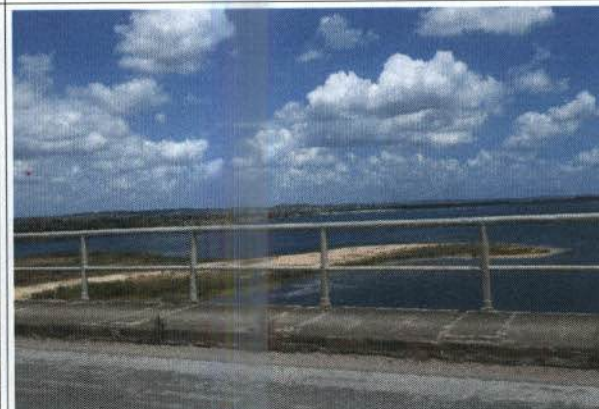
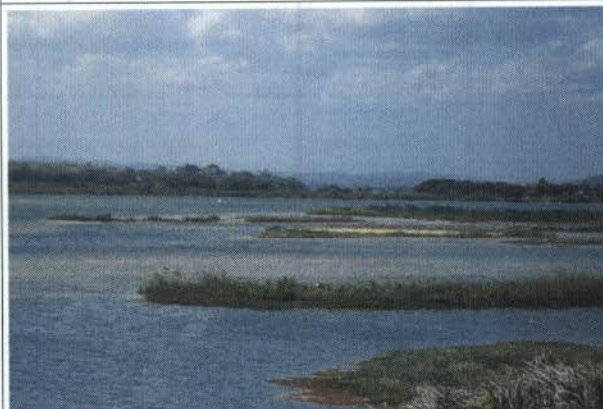
^ Divisa dos Estados Sergipe – Alagoas

Ponte na divisa dos Estados SE/AL de onde foi registrada a existência de bancos de areias e lagoas marginais que poderão sofrer influência com a diminuição da vazão, no caso das lagoas poderão aprisionar a biota aquática ocasionando morte das espécies. Os registros foram efetuados na travessia da ponte e no Município de Propriá/SE. (Imagens 24 e 25)

Imagem 24: Divisa AL – SE, bancos de areia e ilha avistados da ponte na divisa dos estados

Imagem 25: Divisa AL – SE, bancos de areia avistados da ponte entre os estados AL e SE

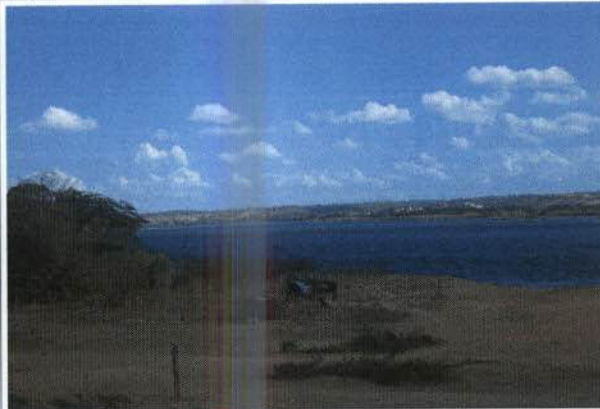
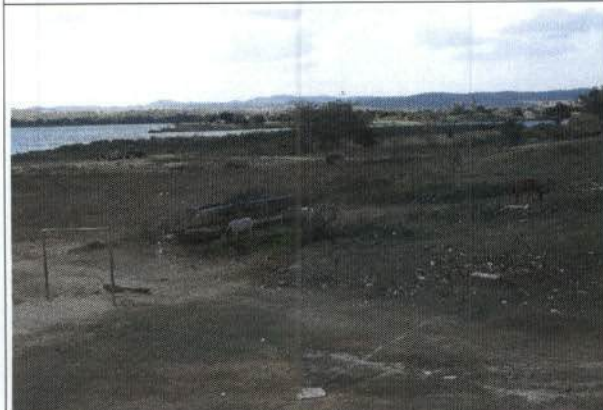
^ Lagoa Comprida, Município de São Brás/AL - 24L 0726735, UTM 8883606

Comunidade pesqueira com diversas ocupações nas margens do rio. A equipe da Chesf não teve acesso a um ponto de medição, existente nas imediações onde

Imagem 26: São Brás/AL, Lagoa Comprida, margem esquerda, ocupação da calha do rio

Imagem 27: São Brás/AL, Lagoa Comprida, margem esquerda, ocupação da calha do rio

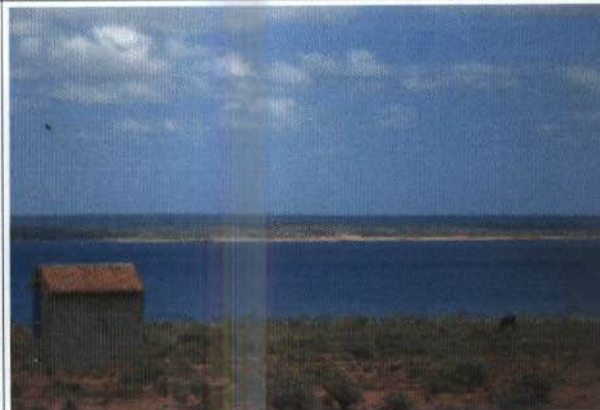
^ Margem direita, bancos de areias dentro do reservatório – 24L 0566617, UTM 88997128

Registrado plantio de coqueiros em áreas que são ocupadas pelo reservatório quando este se encontra com maior volume de água. (Imagem 28)

Imagem 28: Reservatório Itaparica - margem direita margeando a BR 210

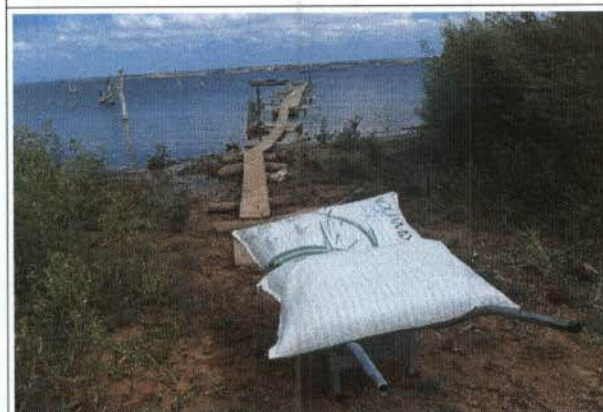
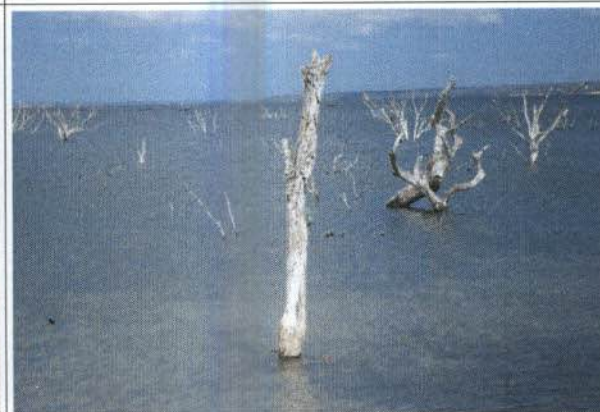
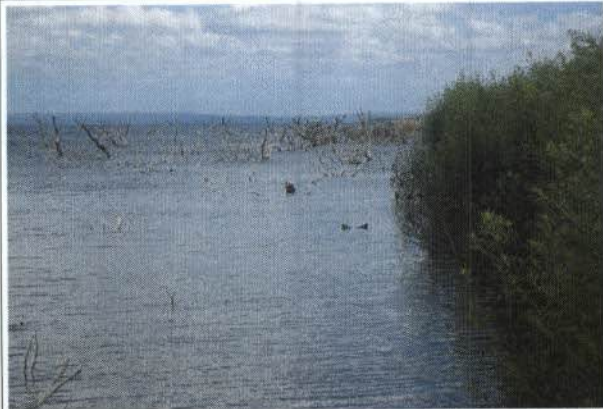
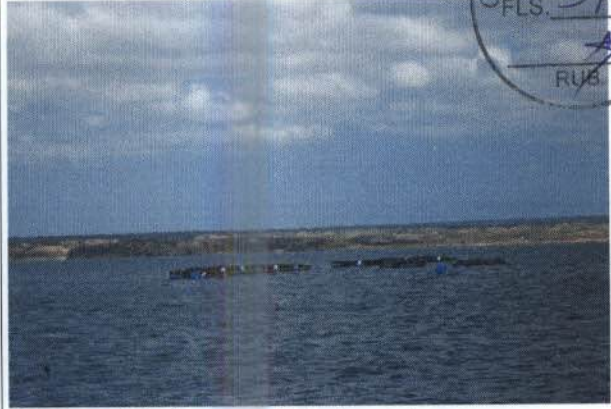
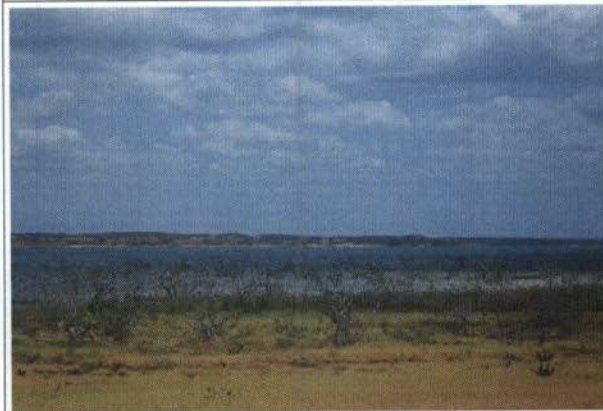
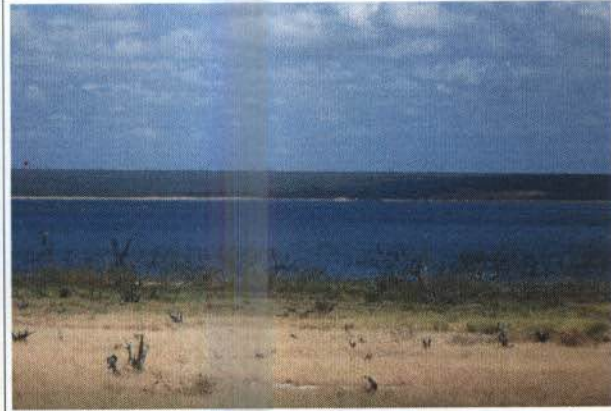
^ Margem direita, tanques redes para piscicultura – 24L 0557150, UTM 9000026

Observa-se nitidamente o aparecimento de árvores que foram submersas na época da construção da represa. Registra-se também, o surgimento de nova vegetação dentro do lago, na área onde se encontra apenas úmida, além de indícios de erosão na outra margem. (Imagem 29, 30, 31, 32, 33, 34 e 35)

Imagem 30: Reservatório Itaparica, vegetação remanescente da implantação aflorando na margem direita do reservatório

Imagem 34: Reservatório Itaparica, bancos de areia na margem direita

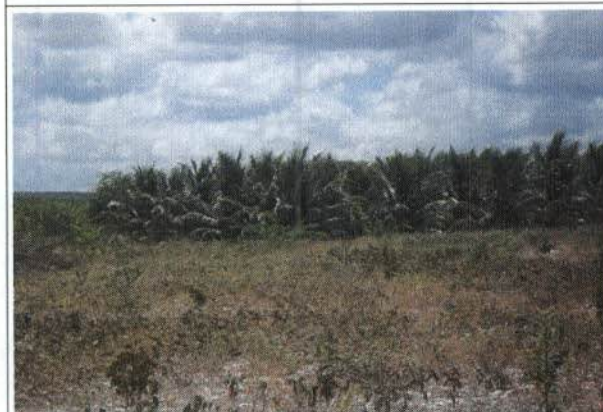
Imagem 35: Reservatório Itaparica, plantação de coqueiros no interior do perímetro do reservatório

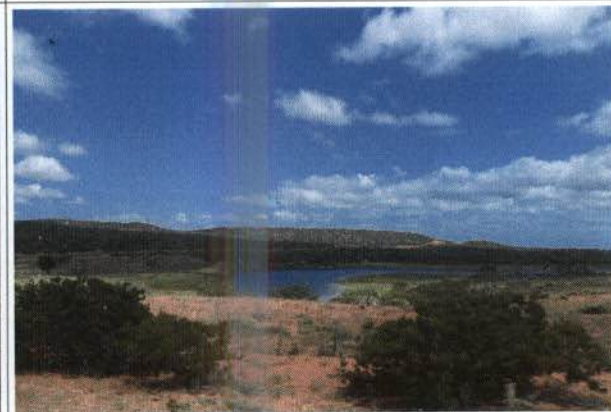
Na sequencia foi registrada uma reentrância na borda do reservatório com formação de lagoas marginais. (Imagem 36)

Imagem 36: Reservatório Itaparica, reentrância na lateral do reservatório, margem direita.

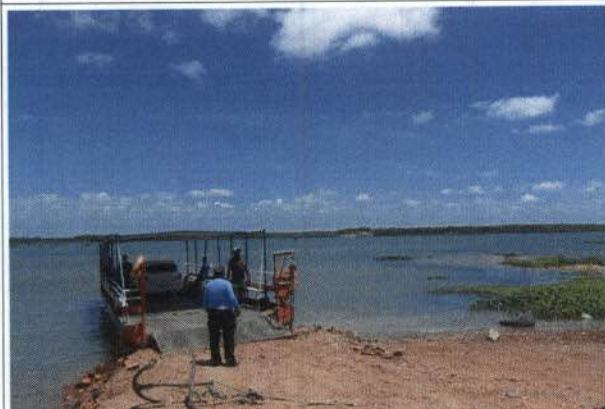
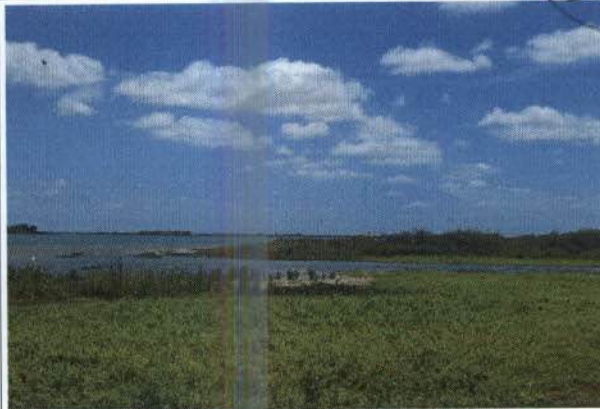
^ Travessia Chorrocho/BA , Belém de São Francisco/PE – 24L 0503840, UTM 9027712

Ponto no final do reservatório, observa-se próximo à travessia a existência de outro atracadouro que foi desativado, possivelmente em função da profundidade insuficiente da calha do rio. Foi informado pela equipe da Chesf que existe uma cota máxima nesse local para evitar inundações do município de Belém de São Francisco. (Imagem 37 e 38)

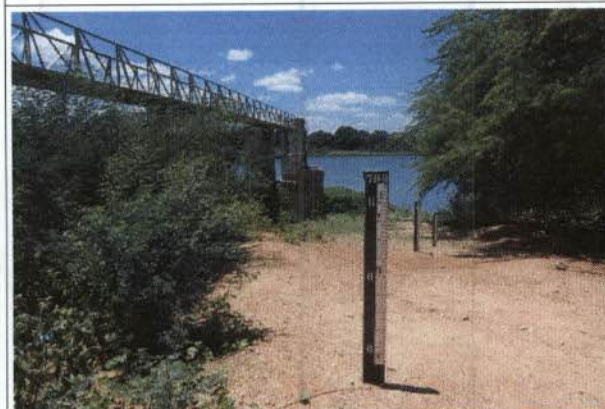
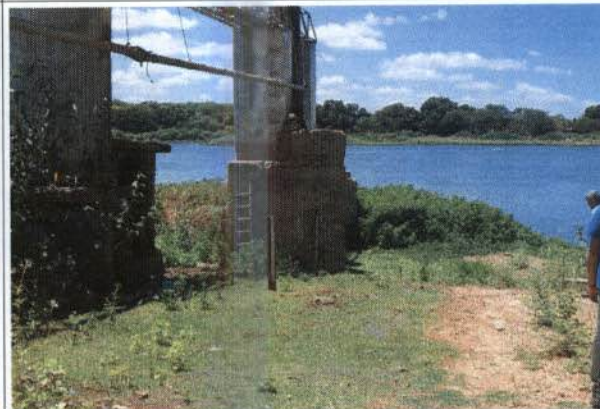
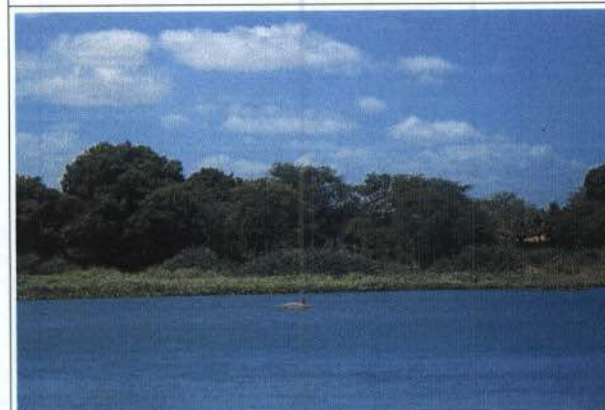
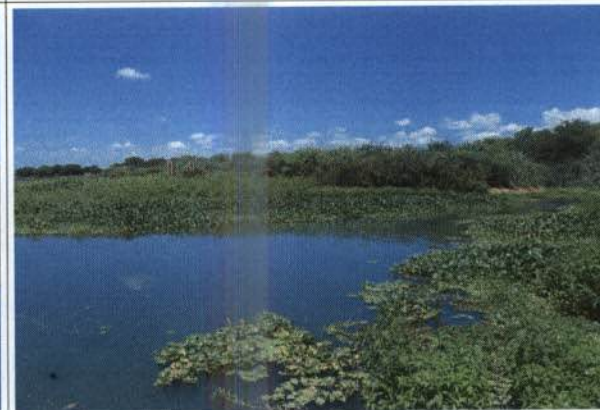
^ Captação Belém do São Francisco – 24L 0504076, UTM 9031038

Efetuada pela equipe da Chesf, leitura com régua limnimétrica já instalada no local. Foi avistado afloramento de pedras na calha do rio e uma grande área ocupada por vegetação macrófita. (Imagens 39, 40, 41 e 42)

Imagem 41: Belém do São Francisco/PE, afloramento de rocha em frente ao ponto de captação

Imagem 41: Belém do São Francisco/PE, vegetação nos arredores do ponto de captação

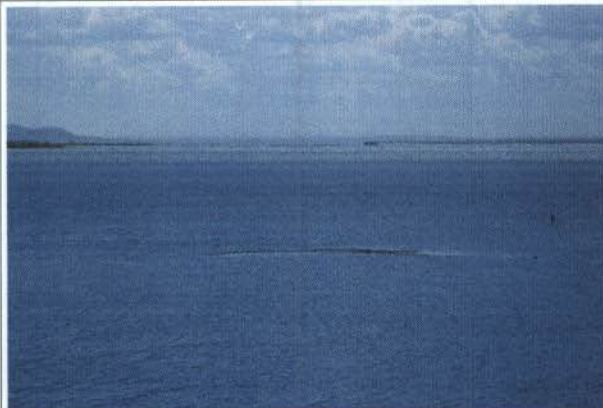
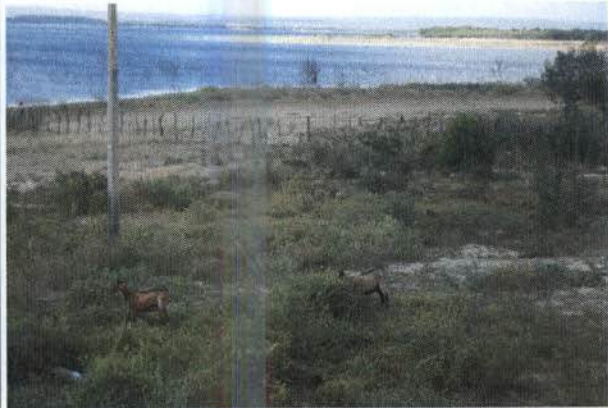
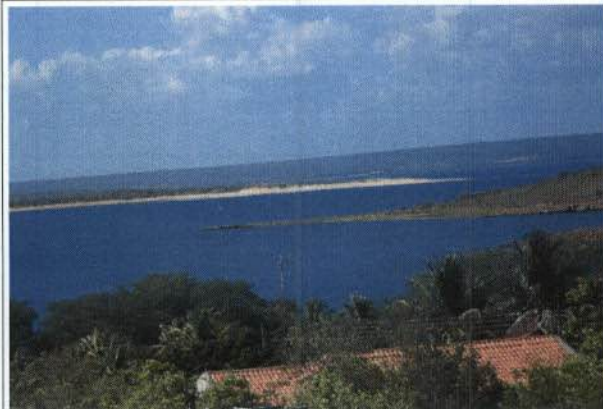
^ Margem esquerda do reservatório de Itaparica – 24L 0578322, UTM 8999418

Observa-se no trecho do município de Petrolândia muitos bancos de areia aflorando em pontos do reservatório e também nas suas margens. (Imagens 43, 44, 45)

Imagem 43: Petrolândia/PE, Reservatório Itaparica, bancos de areia avistados da margem esquerda

Imagem 44: Petrolândia/PE, Reservatório Itaparica, bancos de areia e áreas secas no entorno do reservatório

Imagem 45: Petrolândia/PE, Reservatório Itaparica, banco de areia e afloramento de rochas

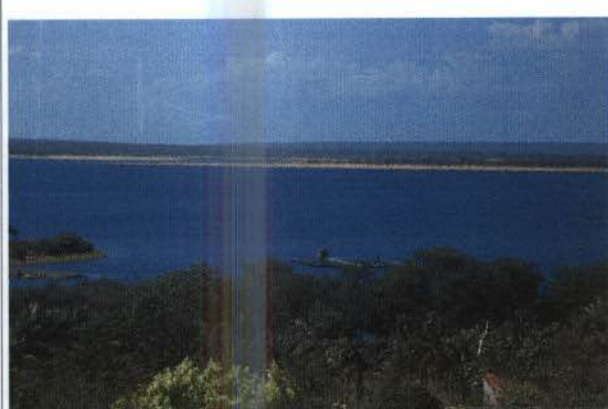
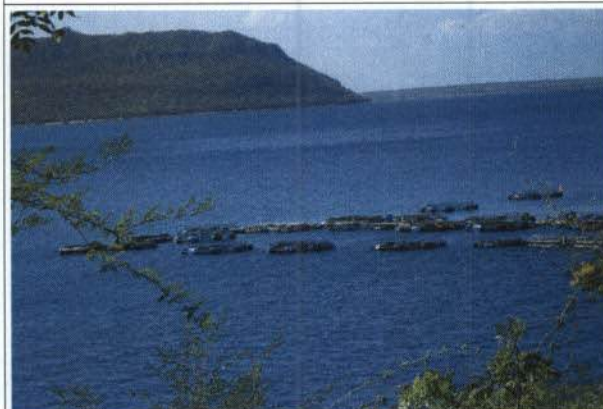
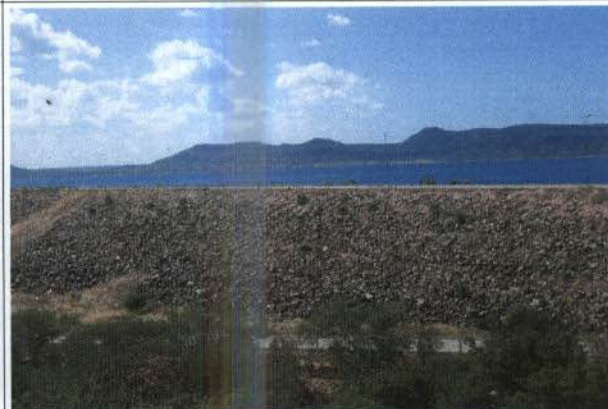
^ Margem esquerda, tanques redes para piscicultura – 24L 0578322, UTM 8991050

Diversos sistemas de tanques redes flutuantes e também com boia. A imagem 48

apresenta a barragem do reservatório de itaparica (Imagens 46, 47, 48)
