INSTITUTO BRASILEIRO DO MEIO AMBIENTE E DOS RECURSOS NATURAIS  
RENOVÁVEIS

RELATÓRIO DE VISTORIA

**Objetivos:** Verificar os principais usos de recursos hídricos nos trechos regularizados pelos reservatórios de Sobradinho e de Xingó.

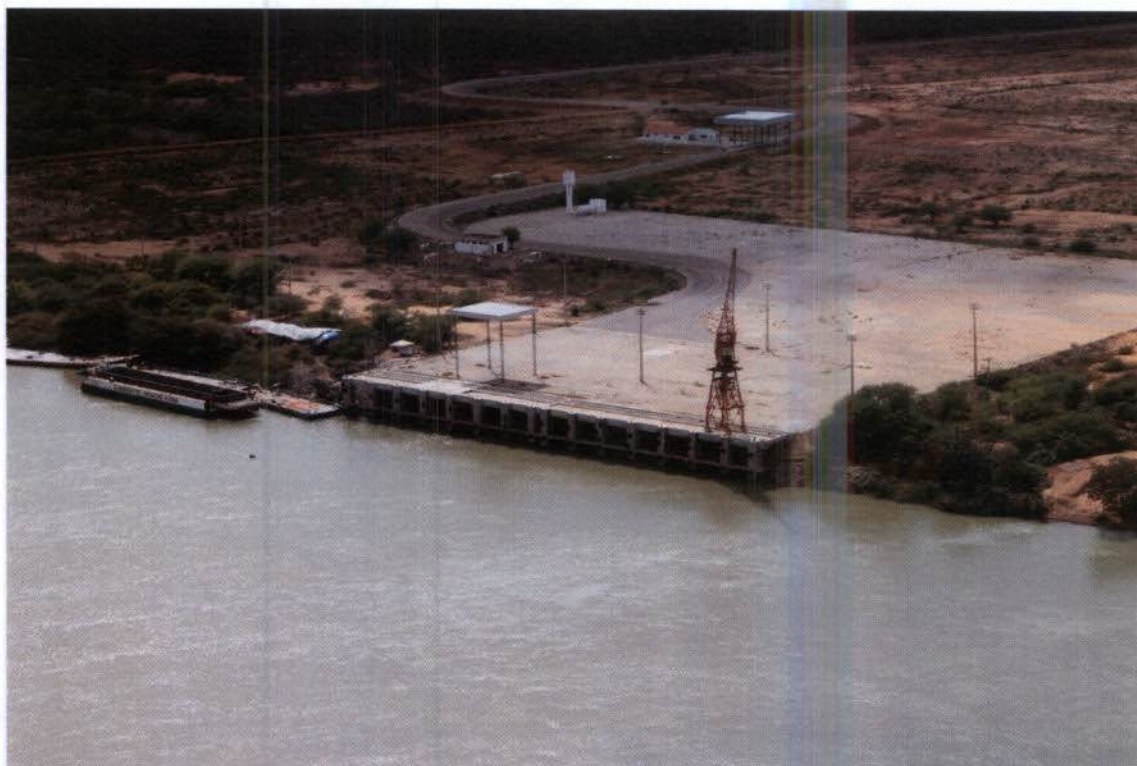
Ficha 4

Comentário: Porto desativado e, portanto, não impactado pela redução da vazão defluente de Sobradinho.

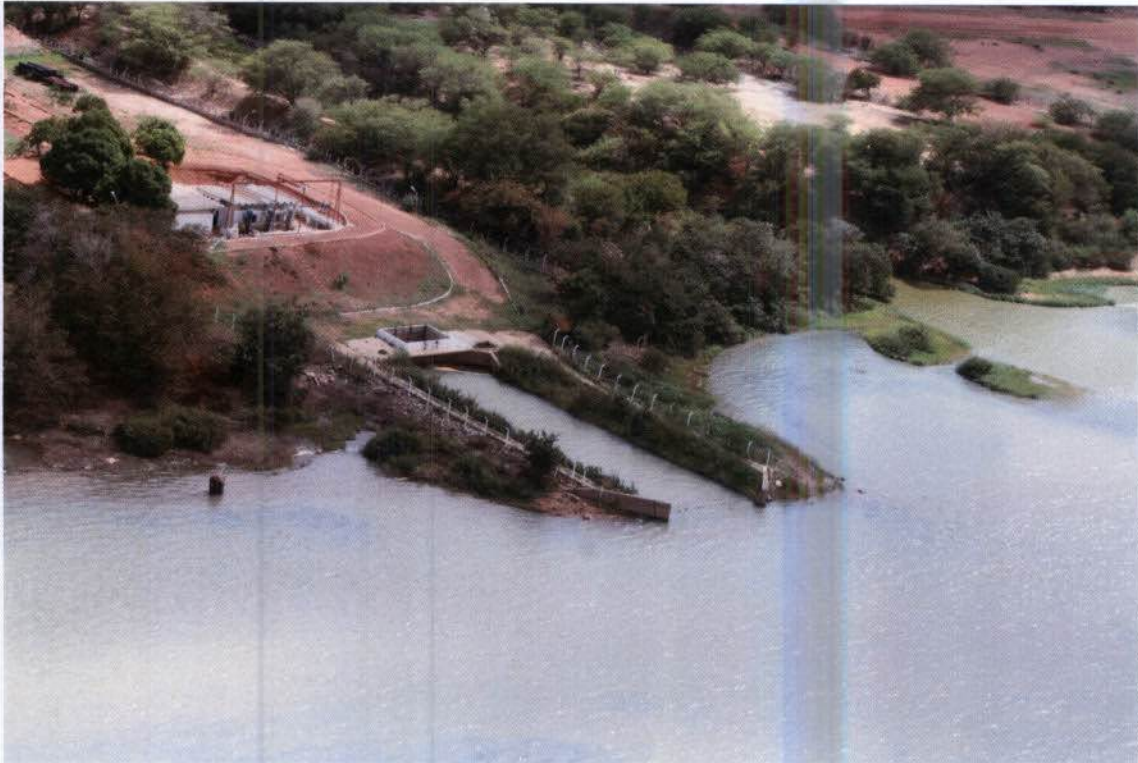
Ficha 6

Comentário: Captação fixa, com canal de aproximação, aparentemente não impactada considerando a vazão do rio no momento da vistoria.

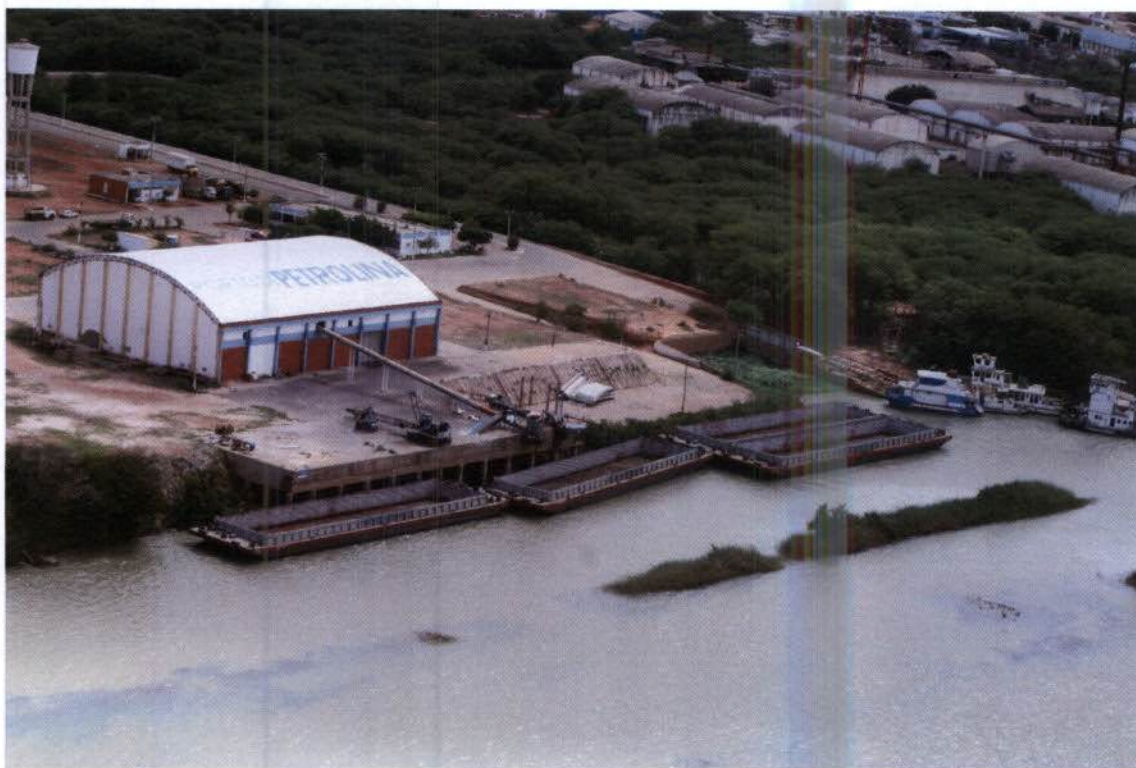
Ficha 7

Comentário: Não foi possível avaliar se haverá impacto na operação do porto com a redução da vazão defluente do reservatório de Sobradinho, pois não havia trânsito de embarcações no momento da vistoria. Destaca-se a presença de bancos de terra próximo ao píer do porto.

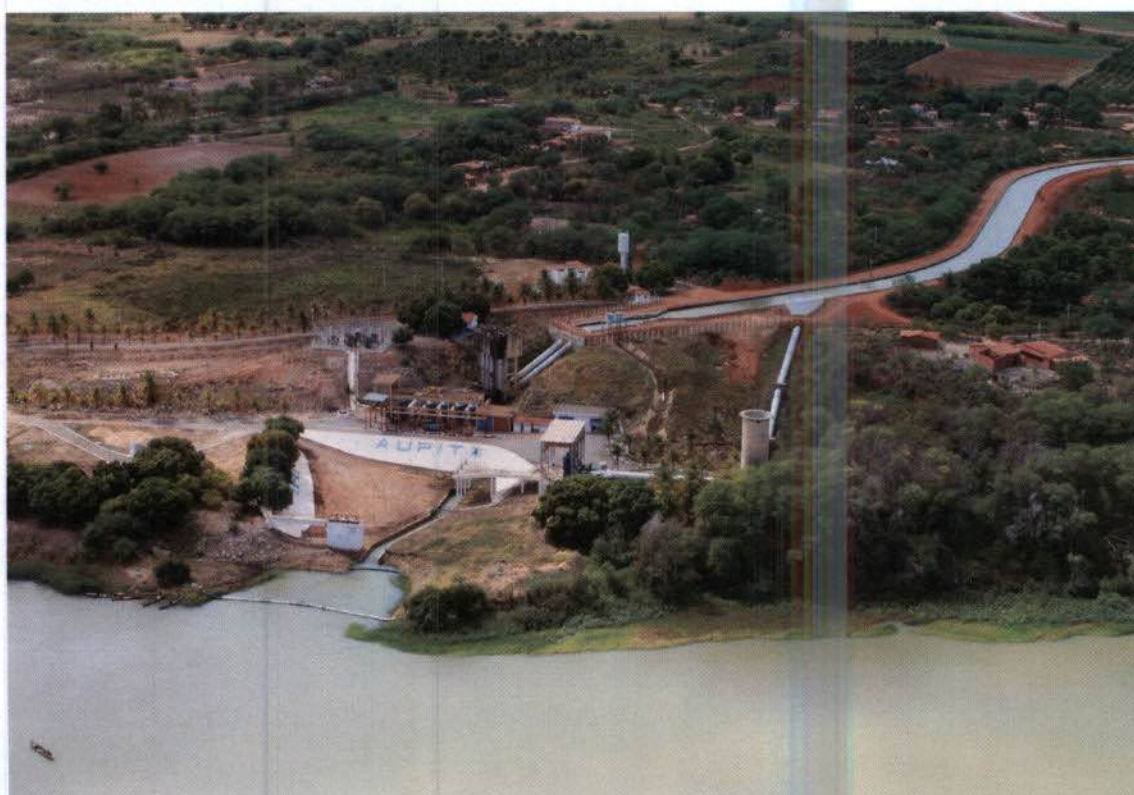
Ficha 9

Comentário: Captação fixa, com canal de aproximação, aparentemente não impactada considerando a vazão do rio no momento da vistoria.

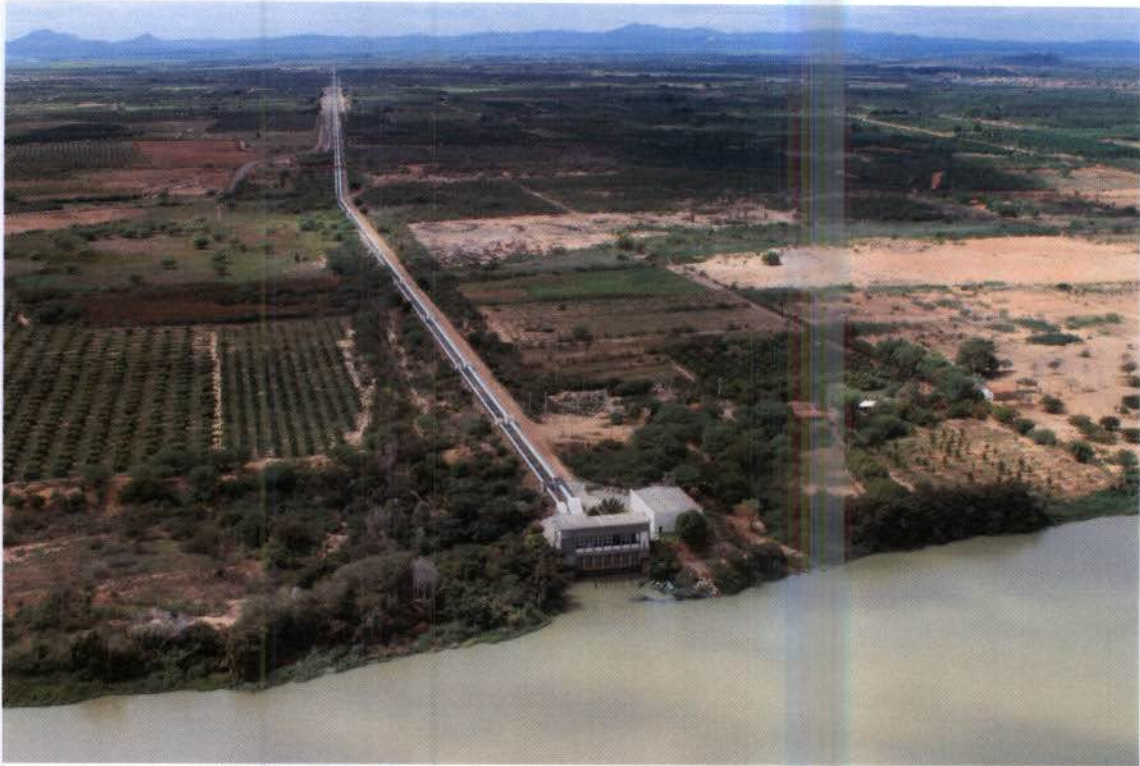
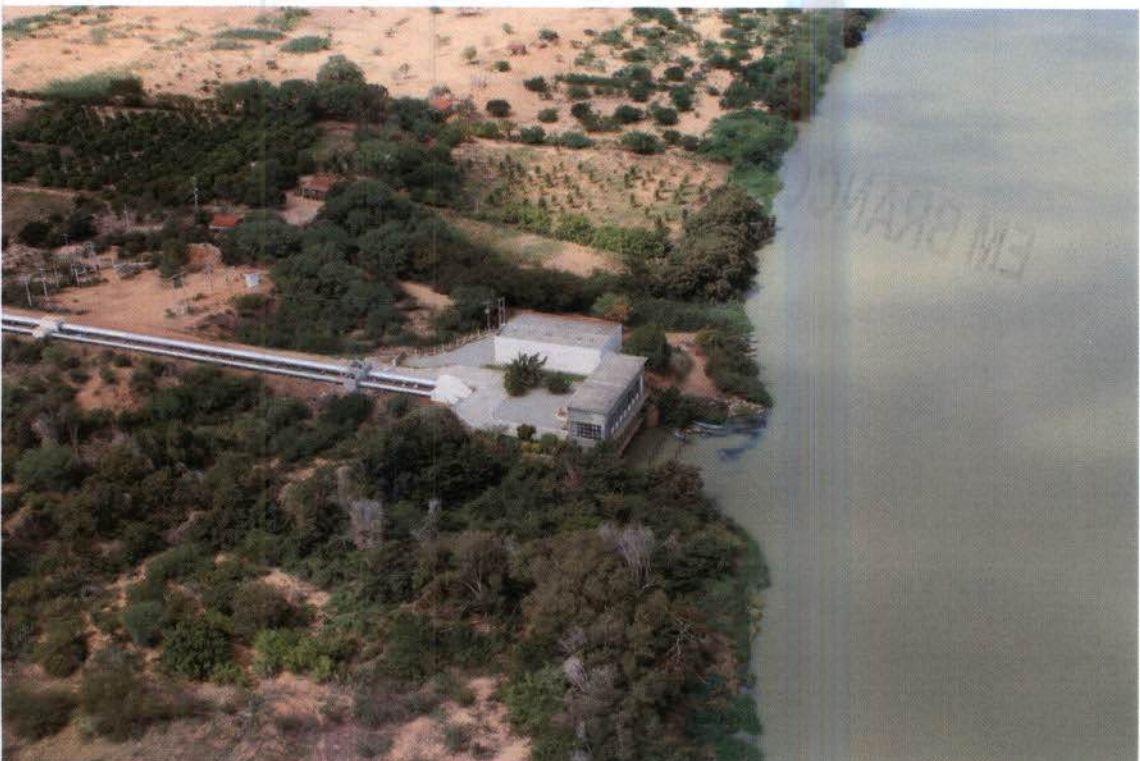
Ficha 10

Comentário: Estrutura fixa aparentemente não impactada considerando a vazão do rio no momento da vistoria.

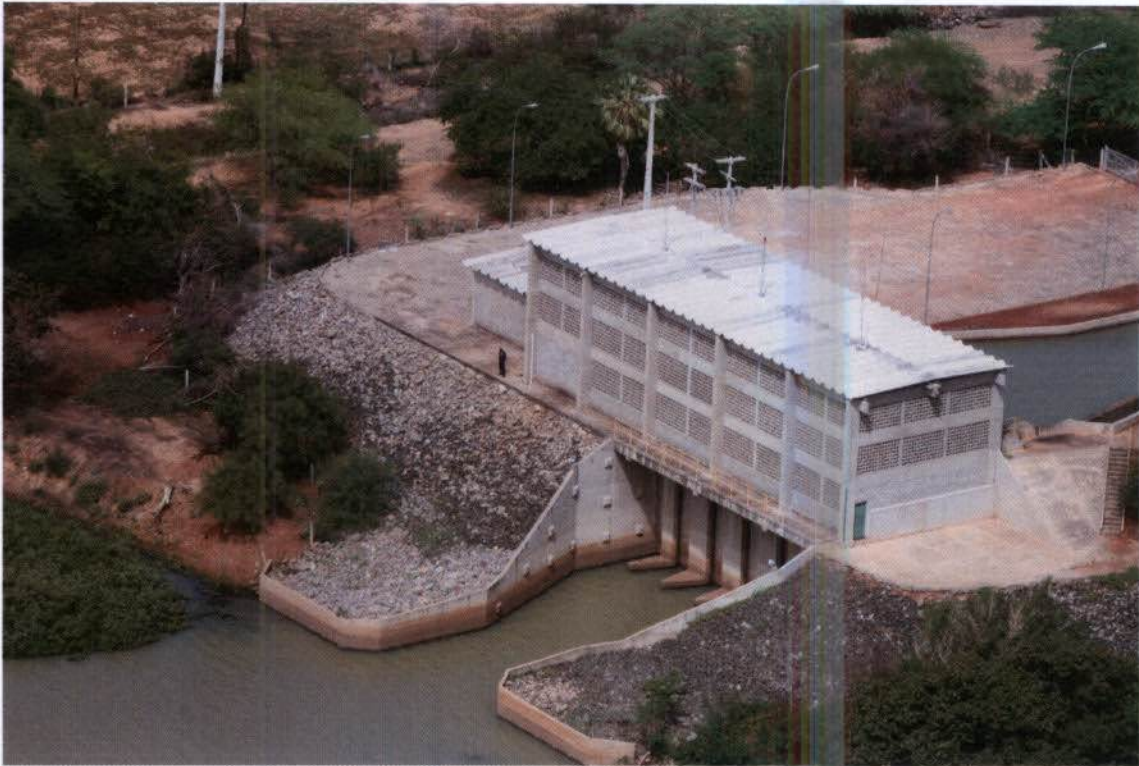
Ficha 11

Comentário: Projeto não está em operação. Estrutura fixa aparentemente não impactada considerando a vazão do rio no momento da vistoria.

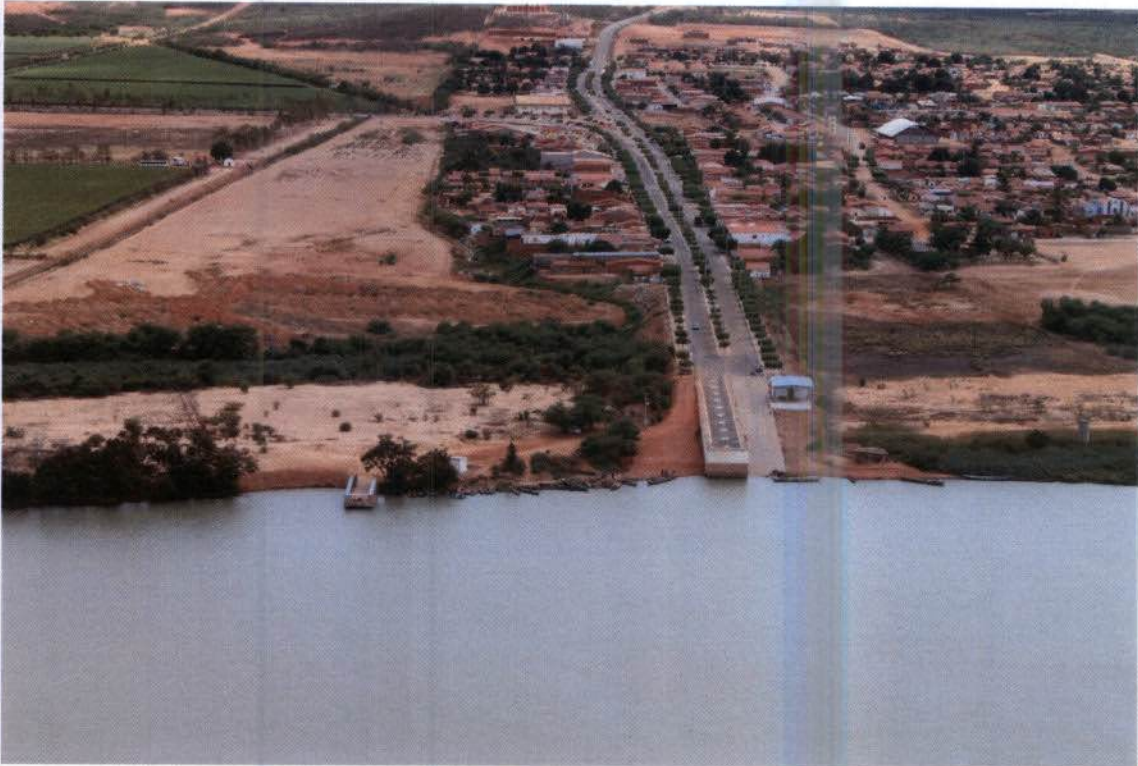
Ficha 14

Comentário: Travessia de balsa no Povoado de Vermelho aparentemente não impactada pela redução da vazão defluente do reservatório de Sobradinho.

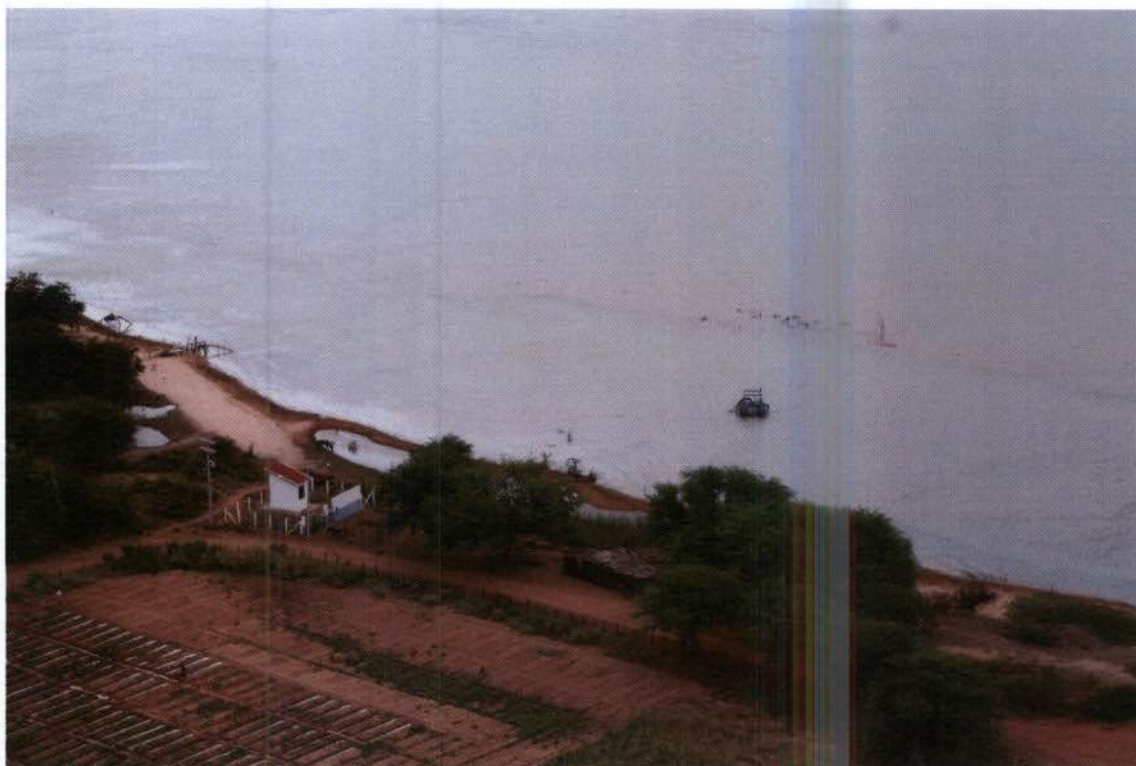
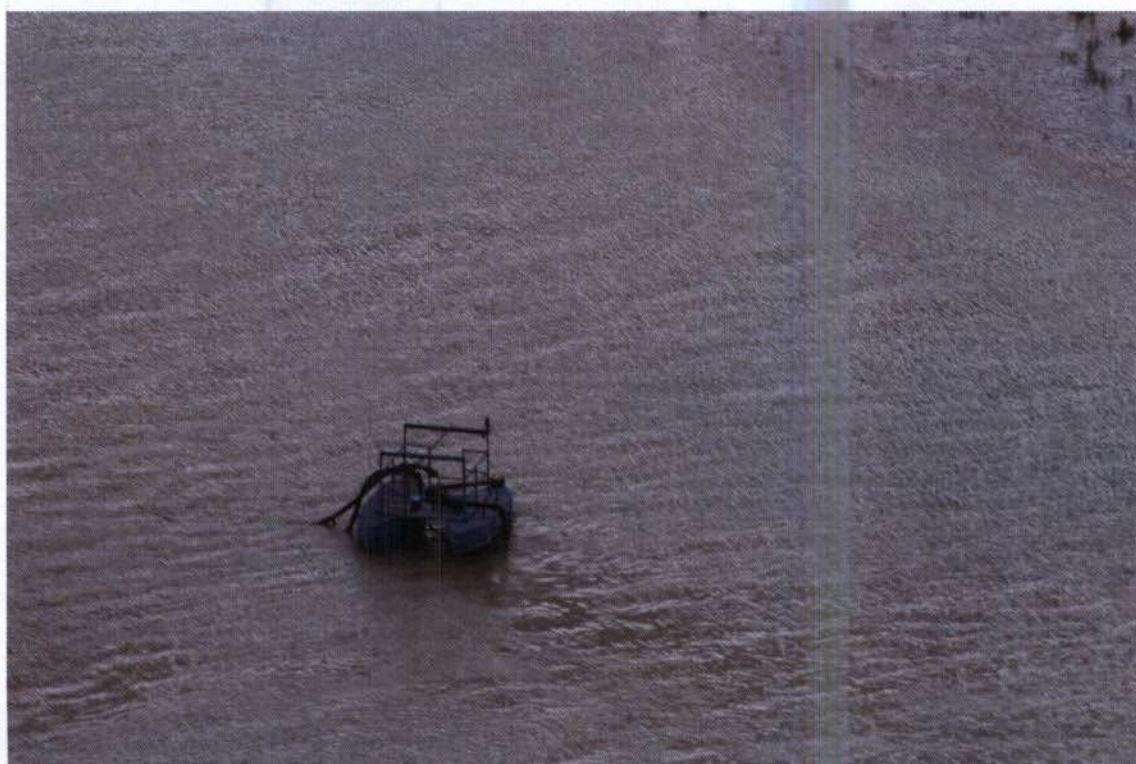
Ficha 15

Comentário: Captação flutuante aparentemente não impactada considerando a vazão do rio no momento da vistoria.

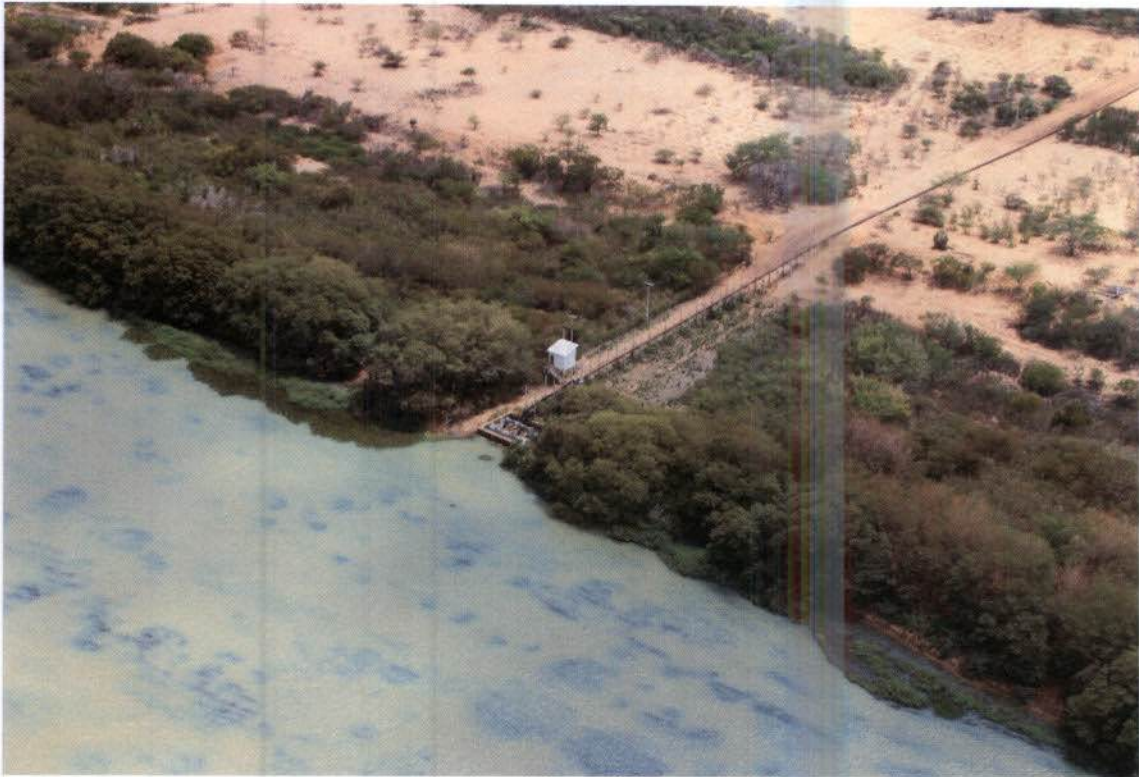
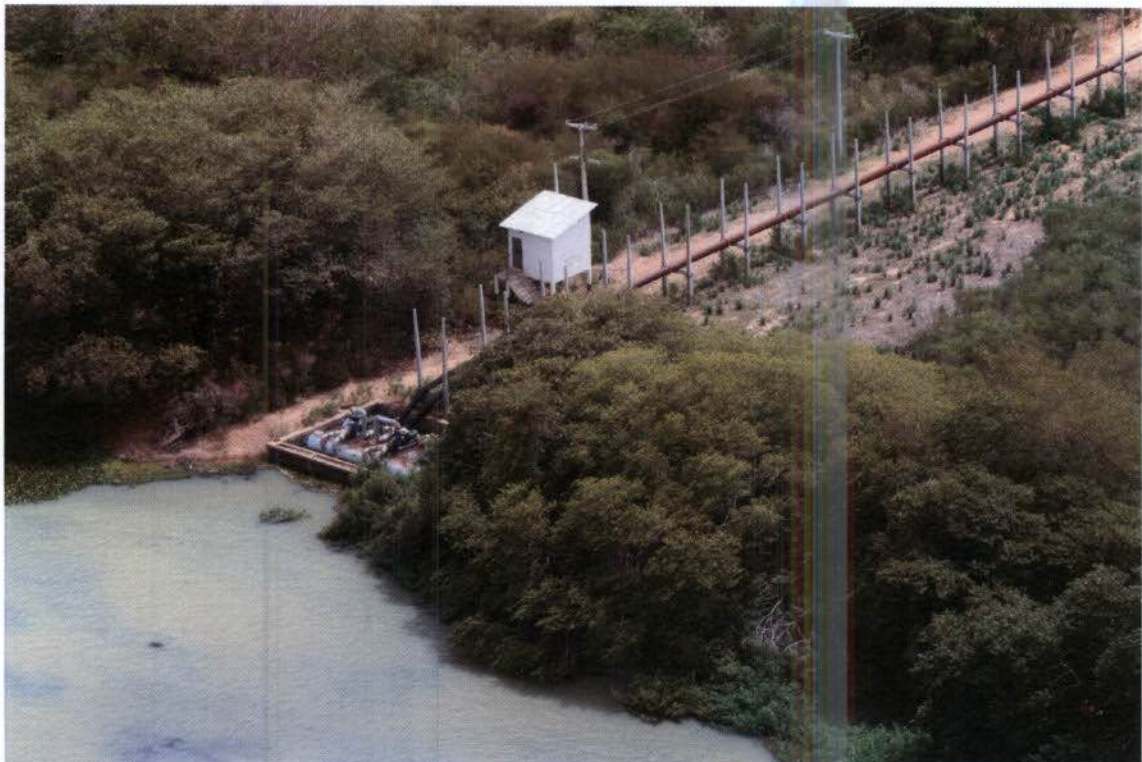
Ficha 16

Comentário: Captação flutuante aparentemente não impactada considerando a vazão do rio no momento da vistoria.

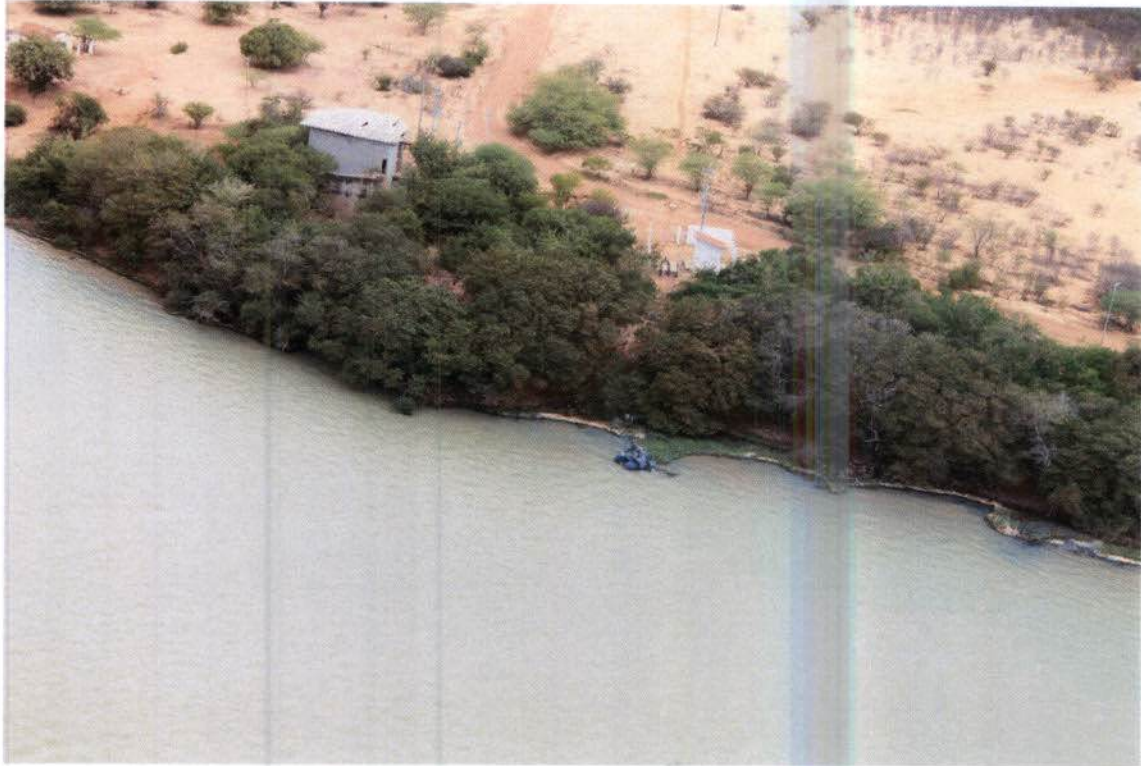
Ficha 17

Comentário: Captação flutuante aparentemente não impactada considerando a vazão do rio no momento da vistoria.

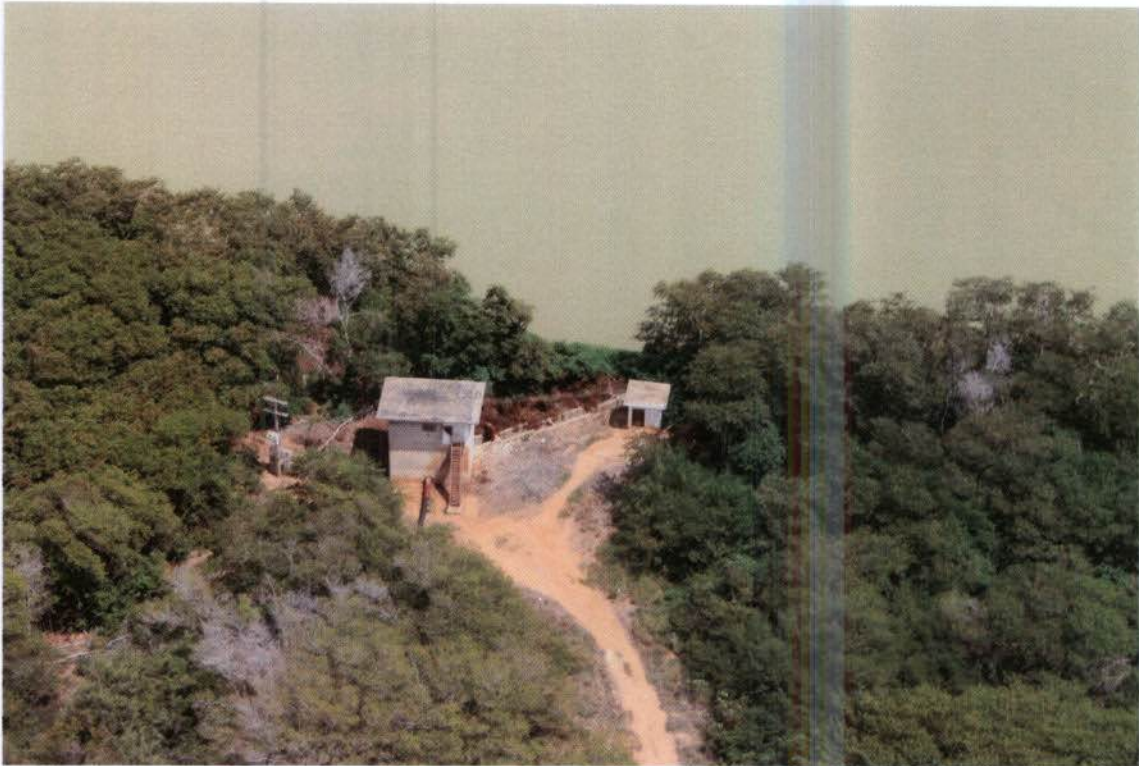
Ficha 18

Comentário: Além de realizar captação por meio da estrutura identificada, a Agrovale possui outra estação de bombeamento no rio São Francisco e realiza captação junto ao Projeto Tourão, de responsabilidade da CODEVASF. A respeito da estrutura verificada em campo, não foi constatado impacto considerando a vazão do rio no momento da vistoria.

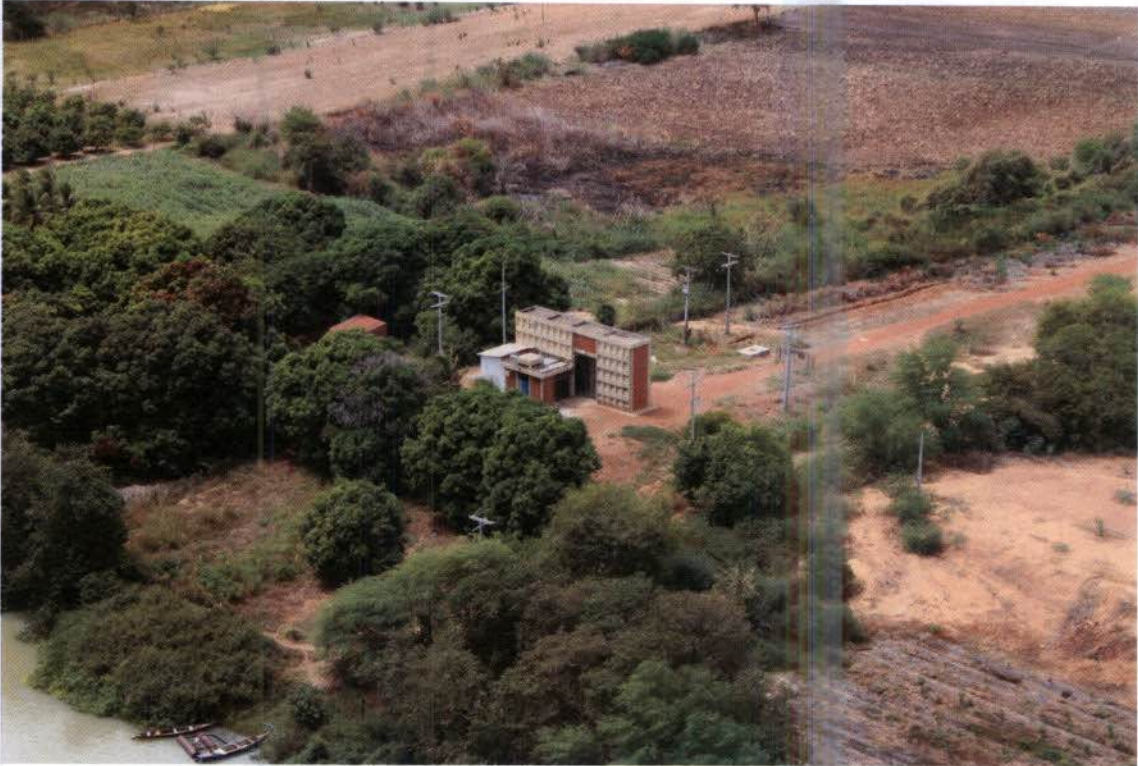
Ficha 19

Comentário: Captação fixa com tomada d'água submersa que não pode ser visualizada do helicóptero.

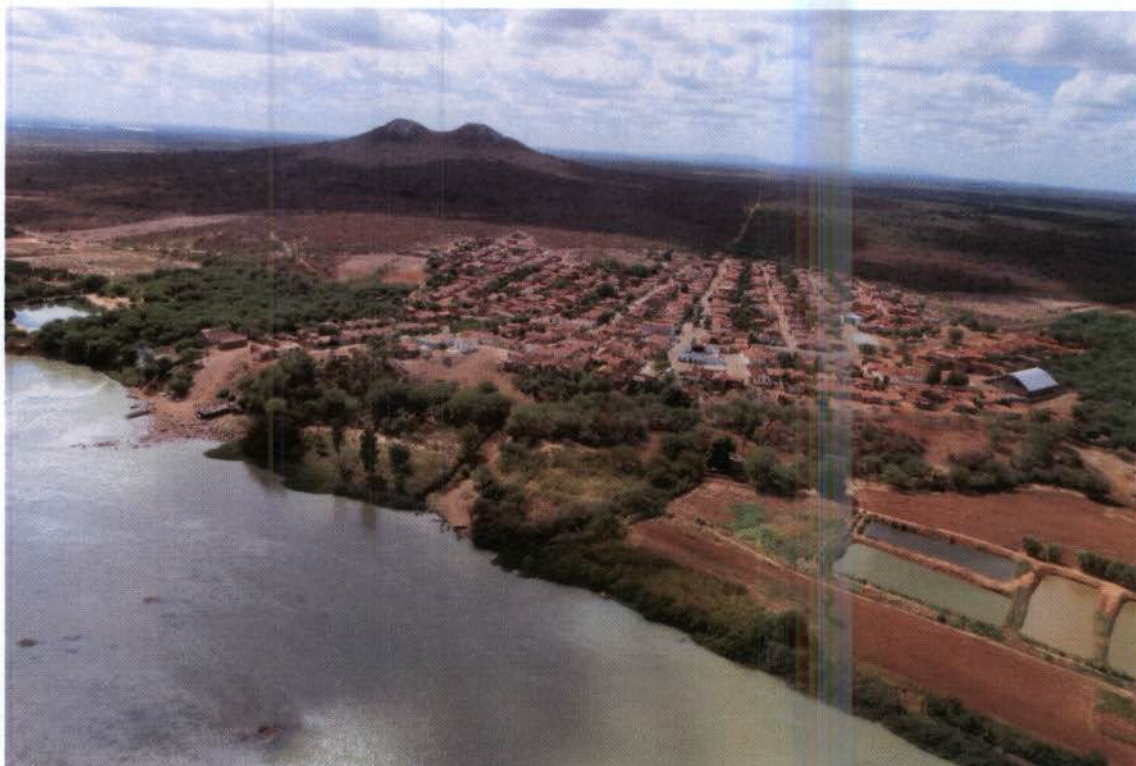
Ficha 20

Comentário: Captação flutuante aparentemente não impactada considerando a vazão do rio no momento da vistoria.

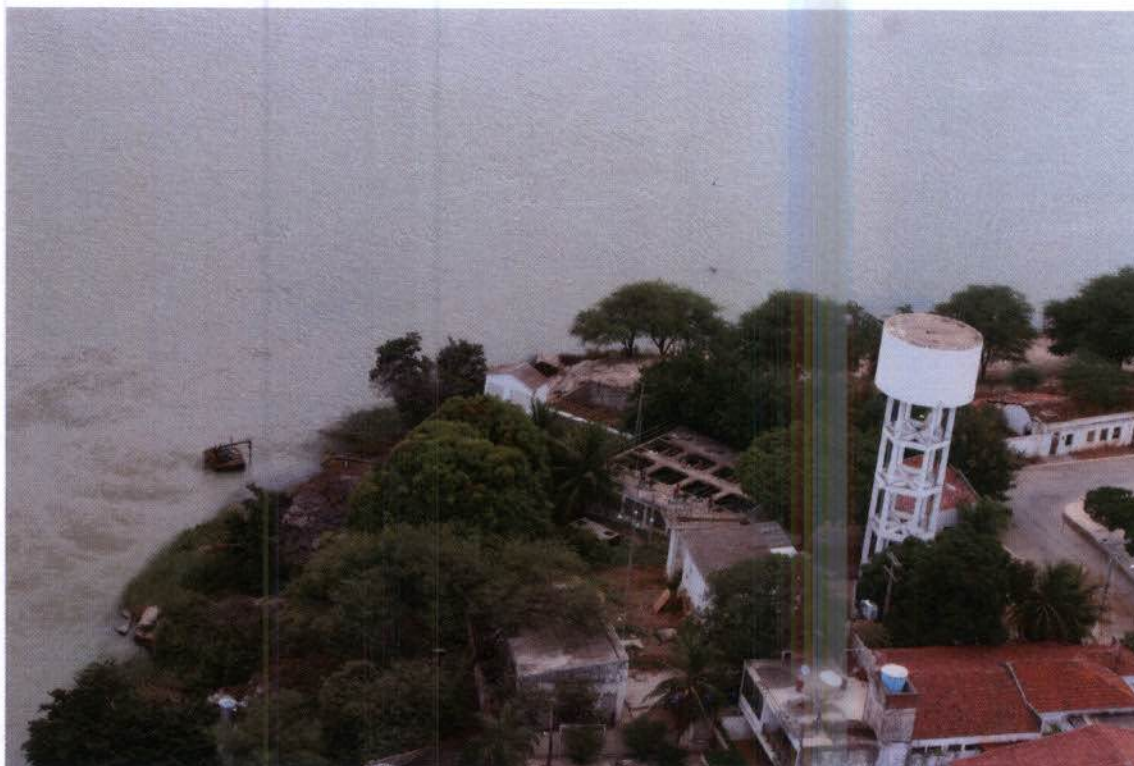
Ficha 21

Comentário: Captação flutuante aparentemente não impactada considerando a vazão do rio no momento da vistoria.

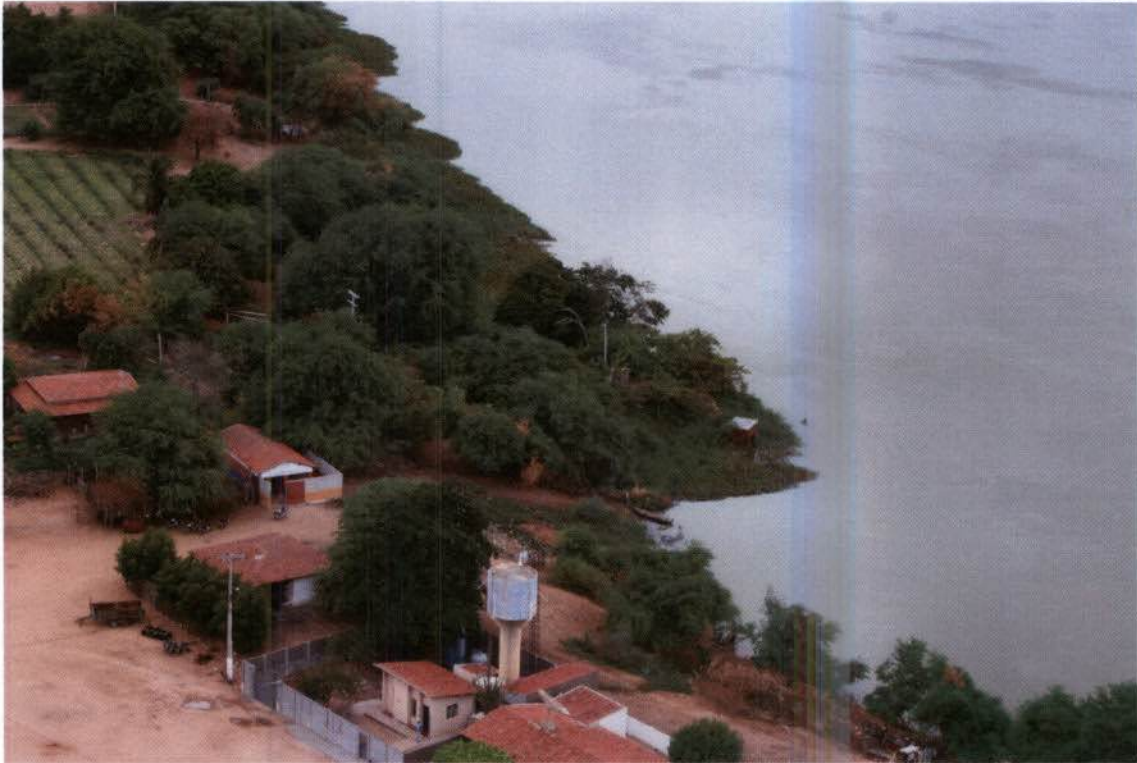
Ficha 22

Comentário: Captação flutuante aparentemente não impactada considerando a vazão do rio no momento da vistoria.

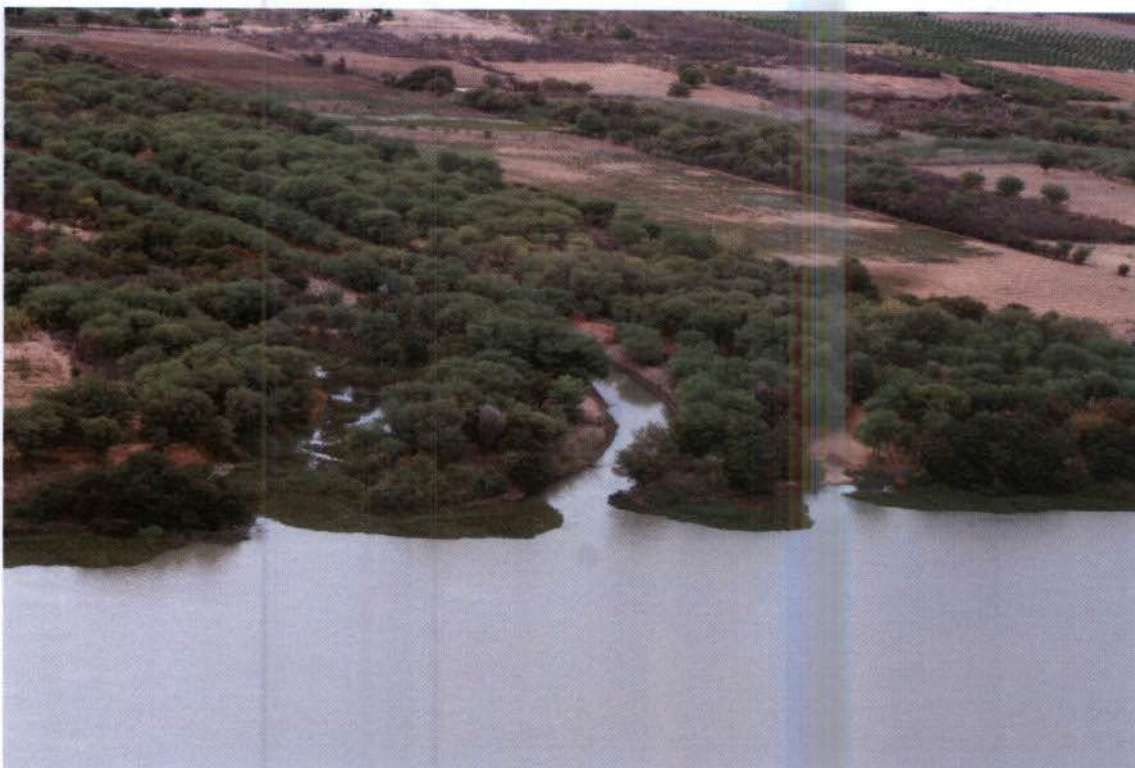
Ficha 23

Comentário: Captação fixa, com canal de aproximação, aparentemente não impactada considerando a vazão do rio no momento da vistoria.

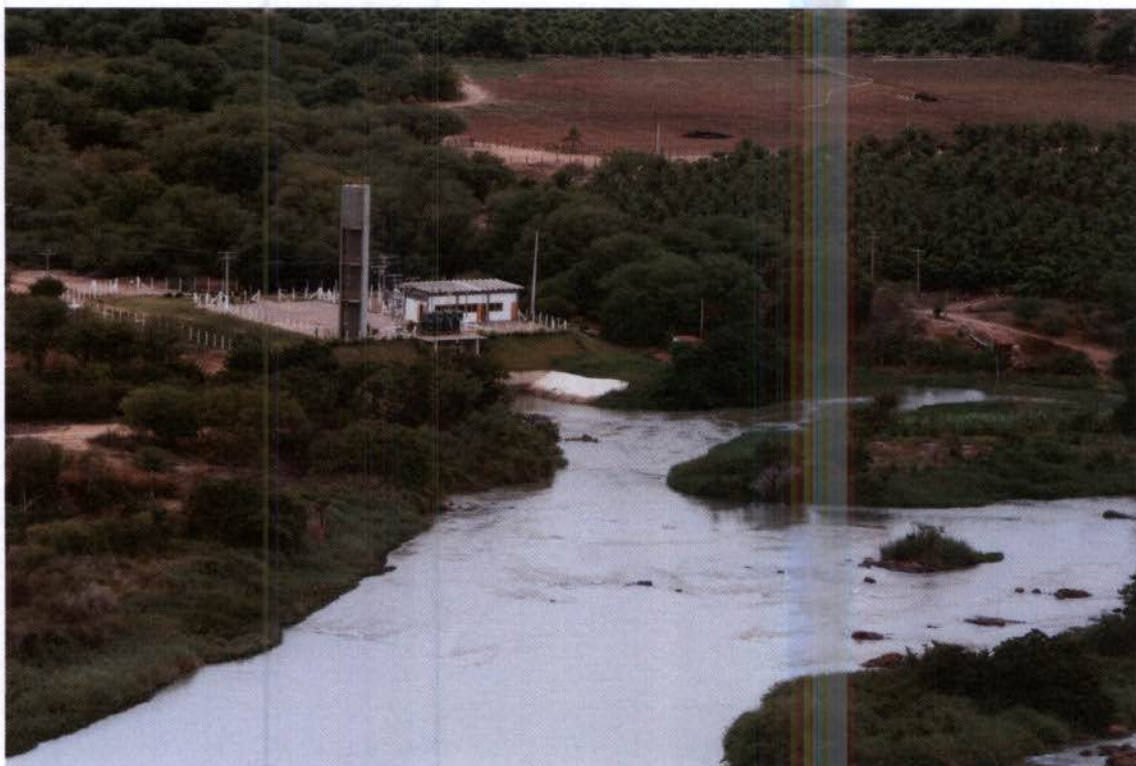
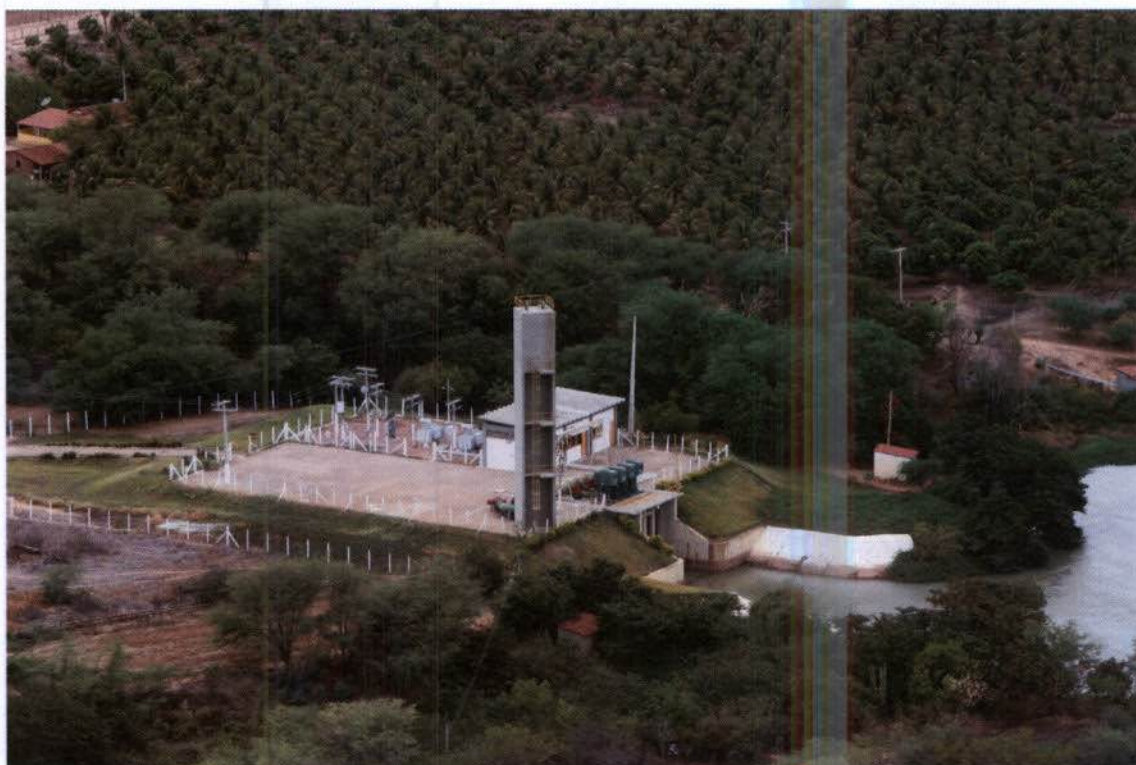
Comentário: Estrutura de captação fixa situada em um pequeno braço do rio. Com a redução da defluência de Sobradinho, poderá haver comprometimento do fluxo de água neste braço.

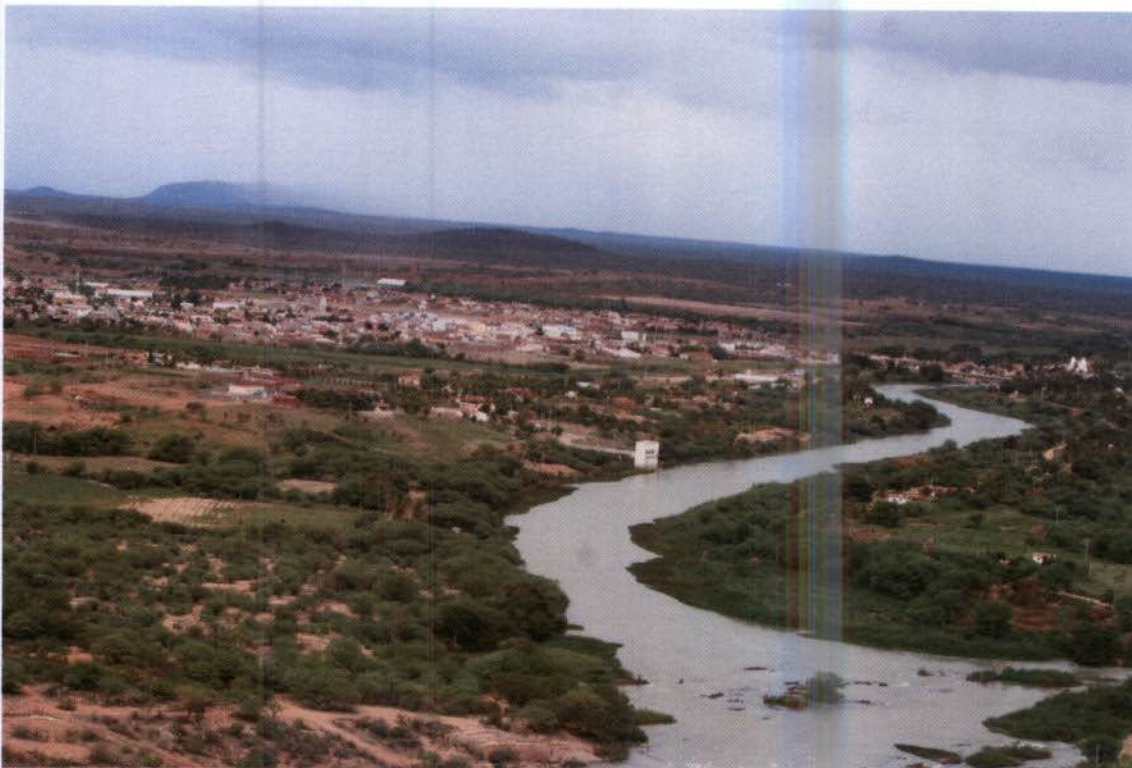
Ficha 26

Comentário: Estrutura de captação fixa aparentemente não impactada considerando a vazão do rio no momento da vistoria.

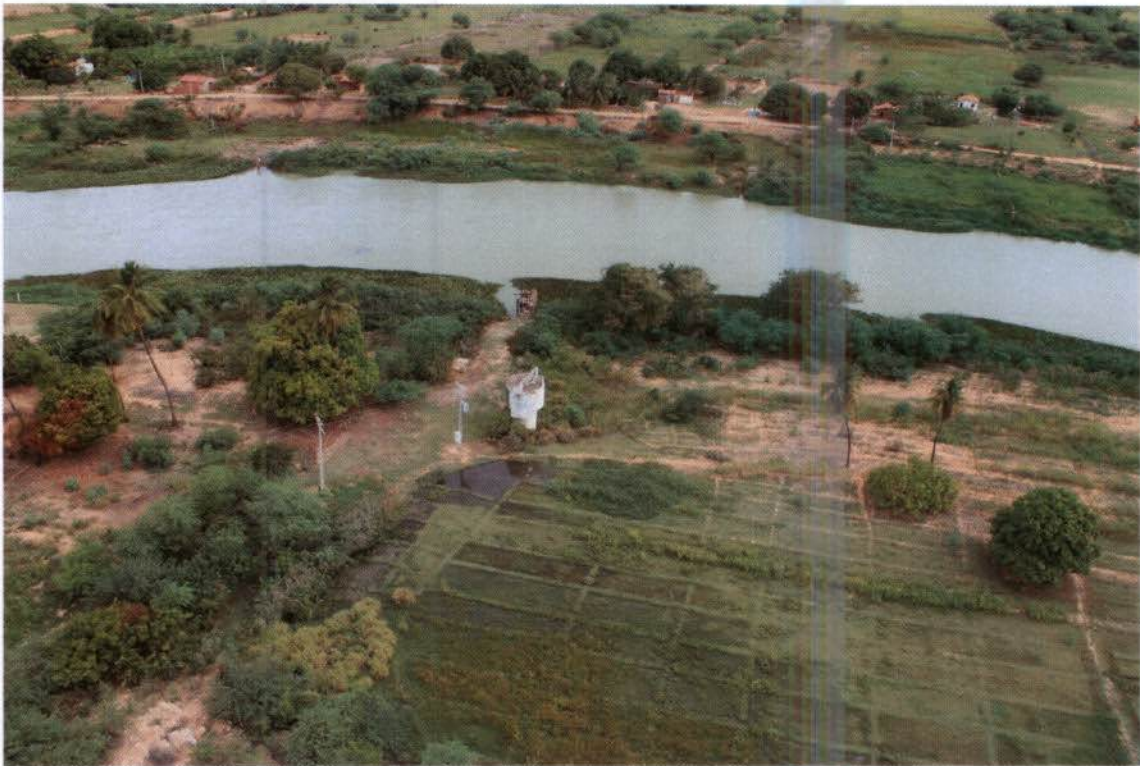
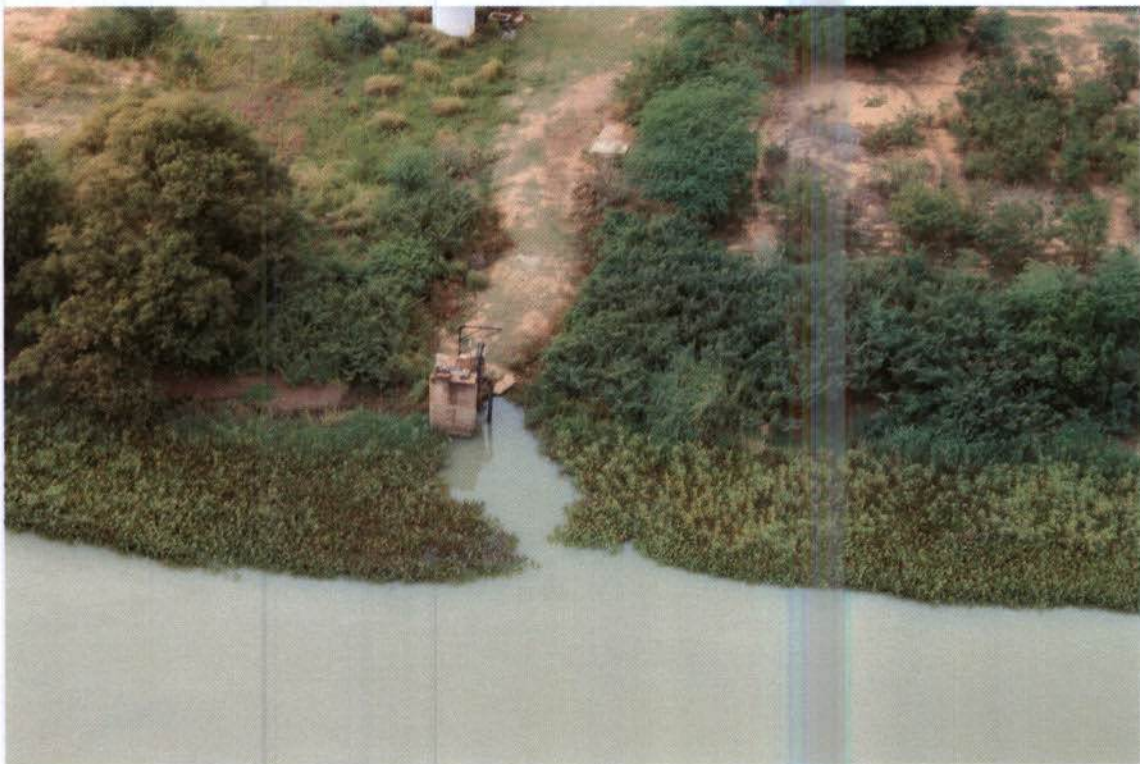
Comentário: Estrutura fixa. Destaca-se a presença excessiva de macrófitas no local da captação.

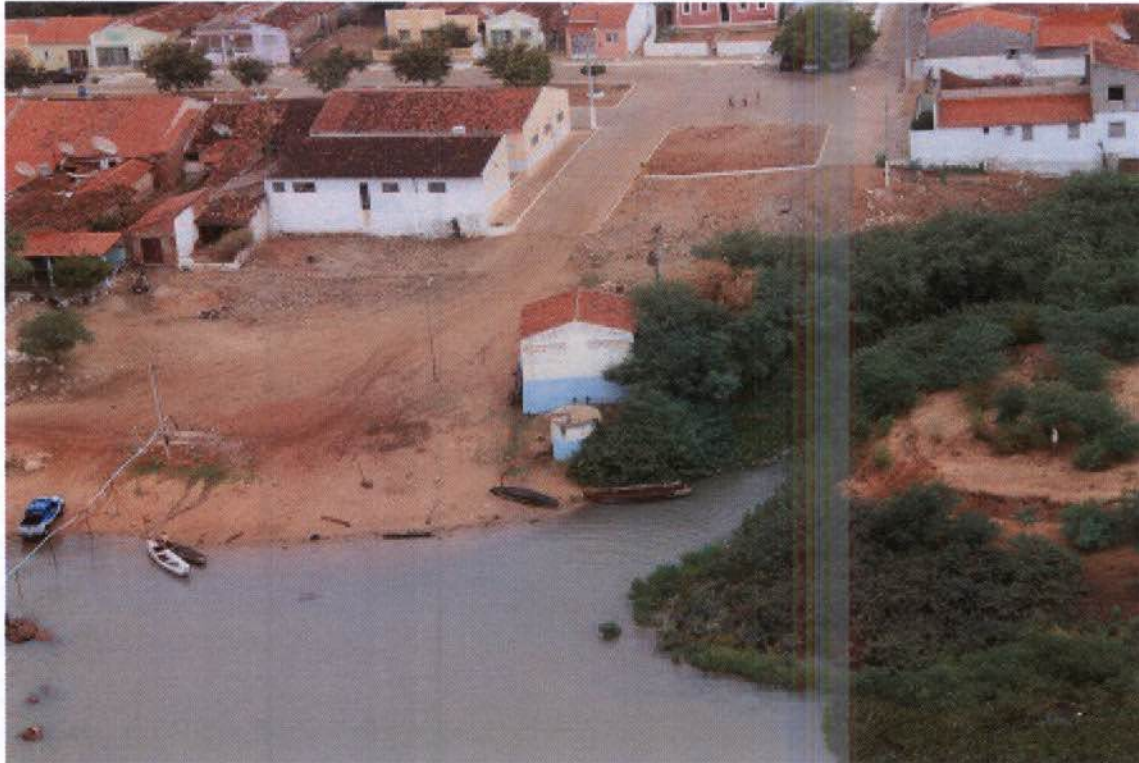
Comentário: Captação fixa, por meio de poço, o que impossibilita a verificação do seu funcionamento por meio de vista aérea.
