INSTITUTO BRASILEIRO DO MEIO AMBIENTE E DOS RECURSOS NATURAIS  
RENOVÁVEIS

RELATÓRIO DE VISTORIA

**Objetivos:** Verificar os principais usos de recursos hídricos nos trechos regularizados pelos reservatórios de Sobradinho e de Xingó.

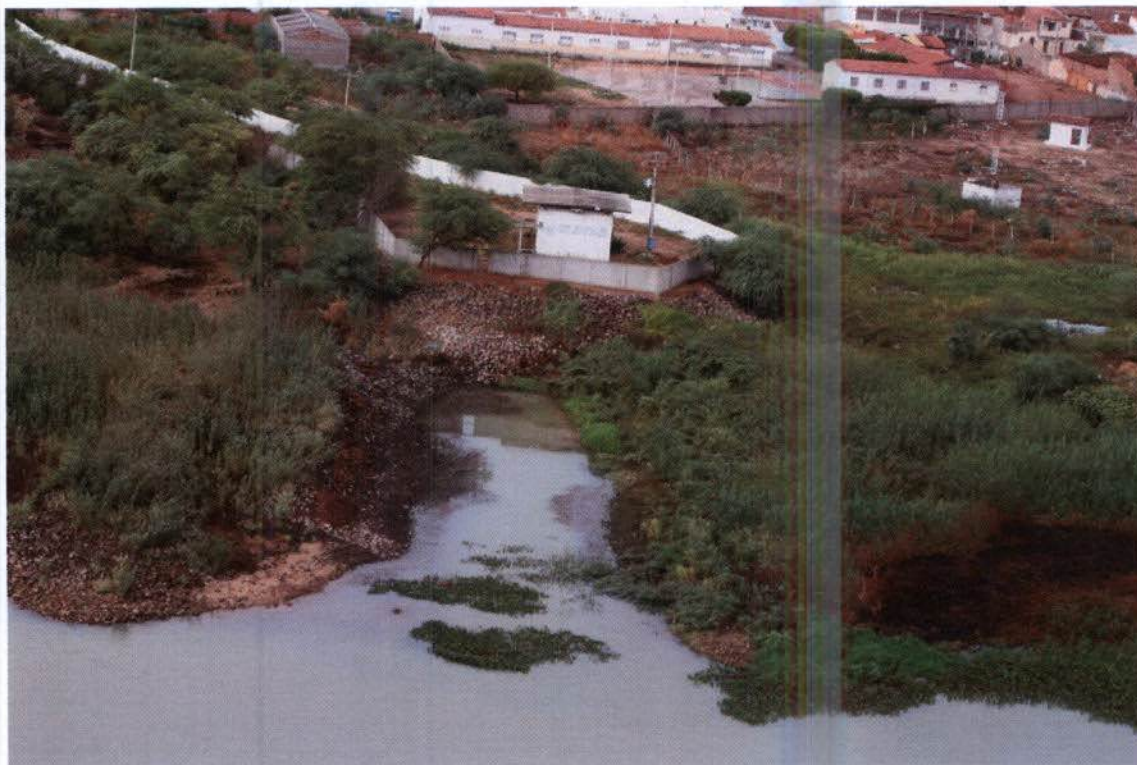
Ficha 32

Comentário: Captação fixa em de canal de aproximação. Verificou-se que o canal apresentava-se raso e com presença de macrófitas.

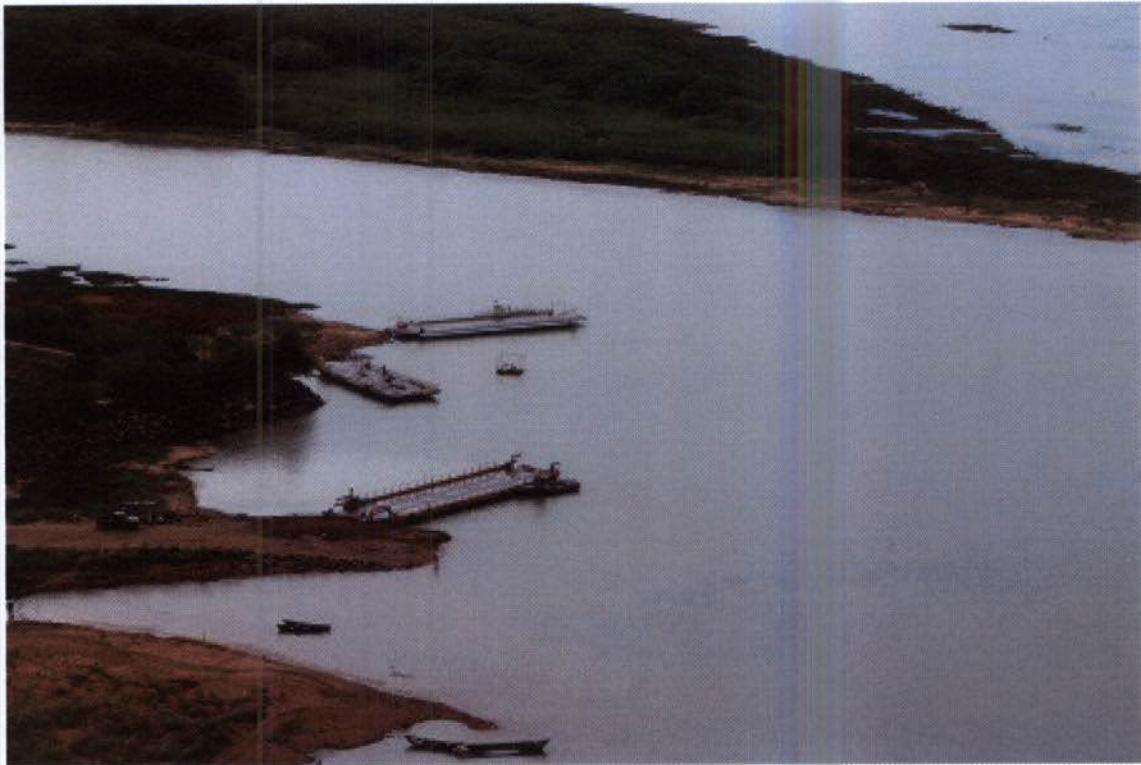
Ficha 33

Comentário: Travessia de balsa entre Belém de São Francisco/PE e Chorrochó/BA já no remanso do reservatório de Itaparica. Uso aparentemente não impactado pela redução da vazão defluente do reservatório de Sobradinho.

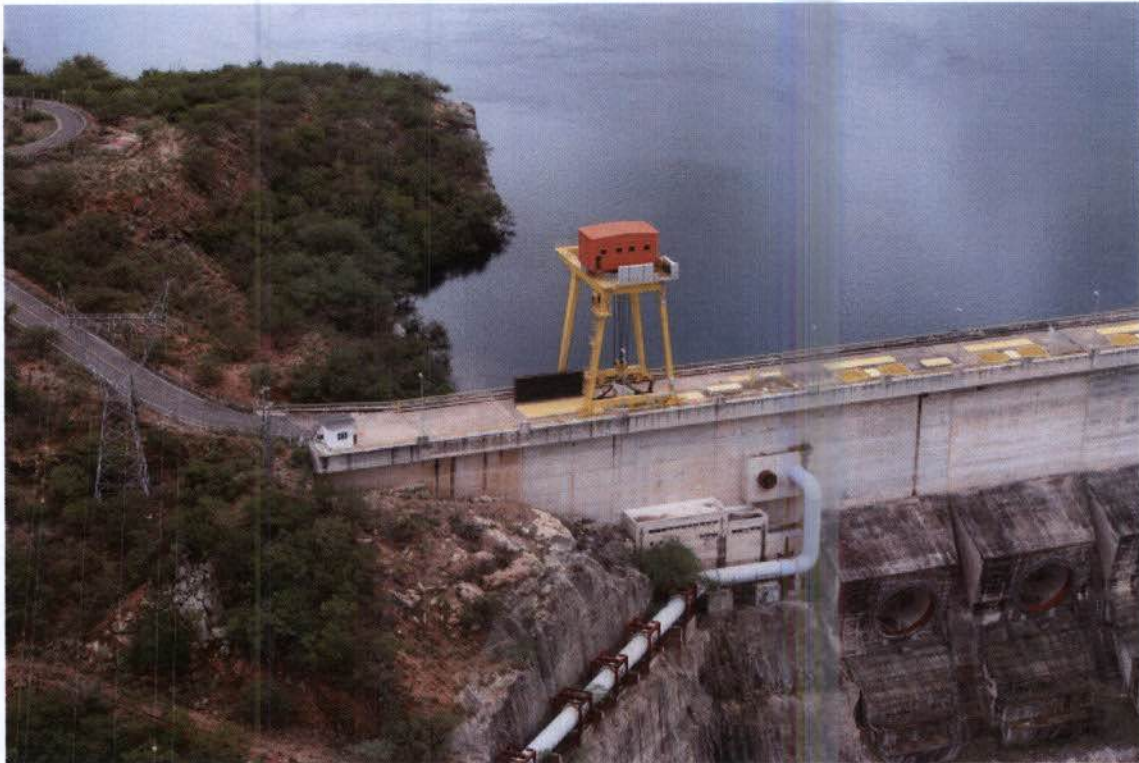
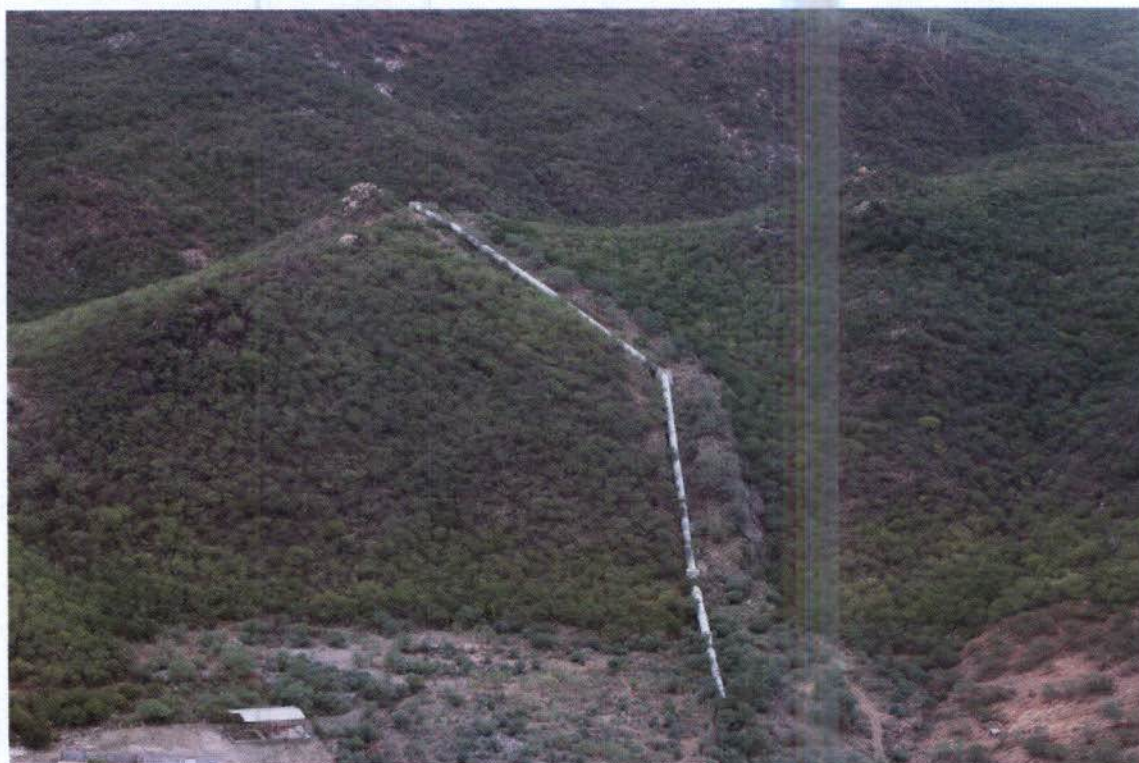
Ficha 34

Comentário: Captação de água no reservatório de Xingó identificada como sendo, possivelmente, a tomada d'água do Projeto Jacaré-Curituba. Sem perspectiva de impacto.

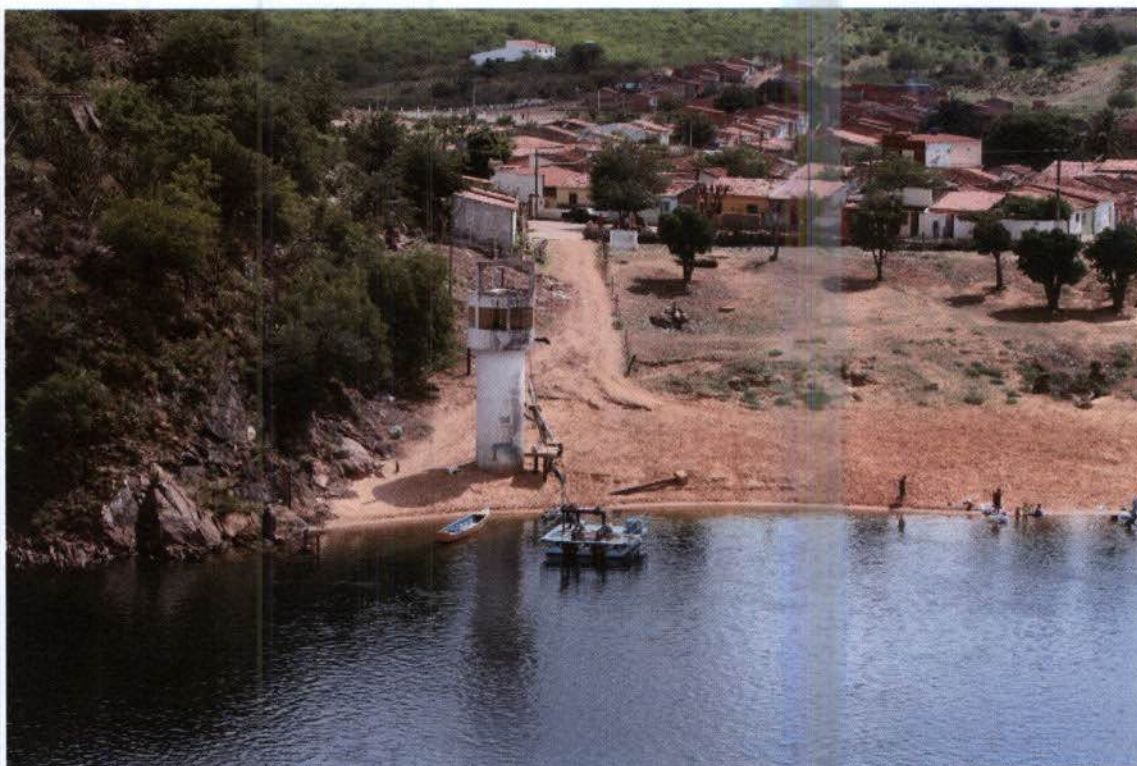
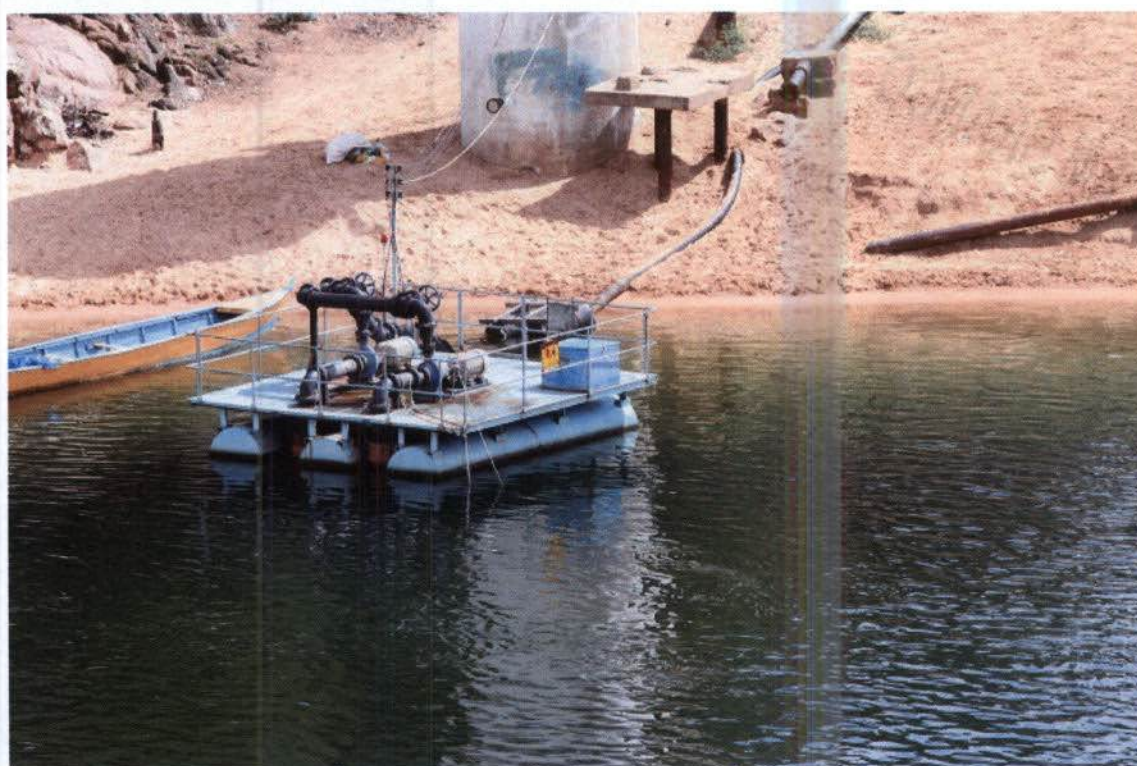
Comentário: Captação flutuante aparentemente não impactada considerando a vazão do rio no momento da vistoria.

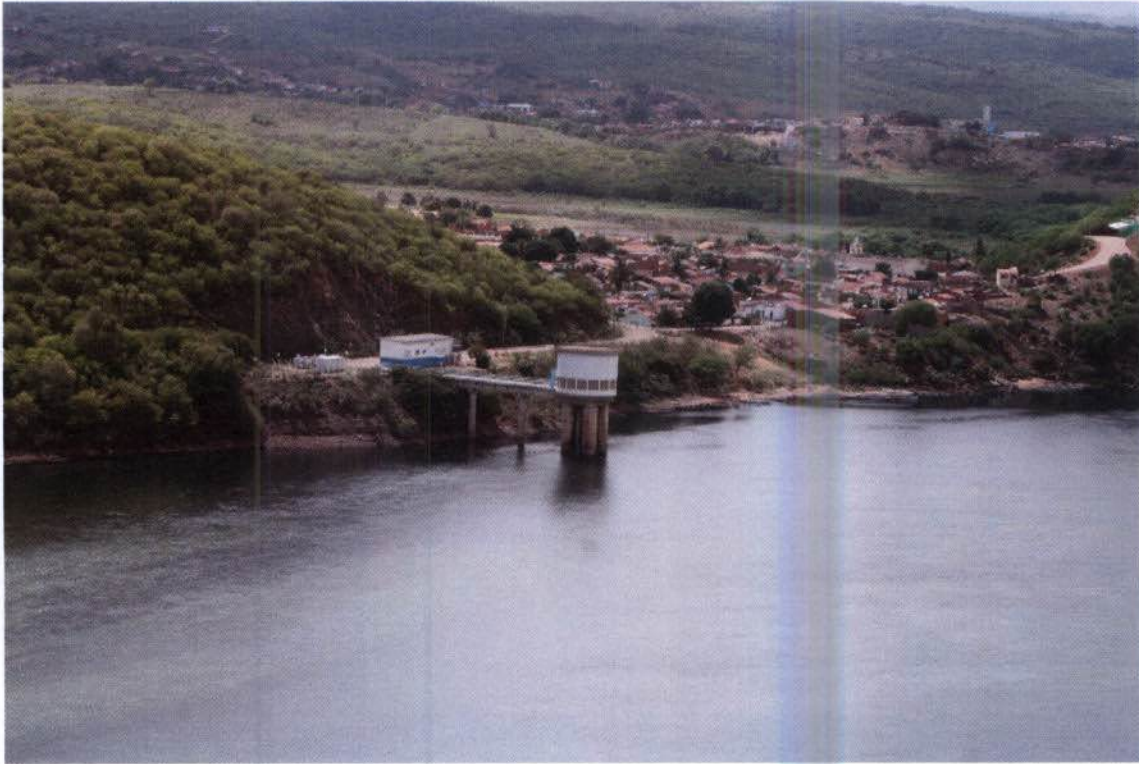
Ficha 36

Comentário: Captação fixa aparentemente não impactada considerando a vazão do rio no momento da vistoria.

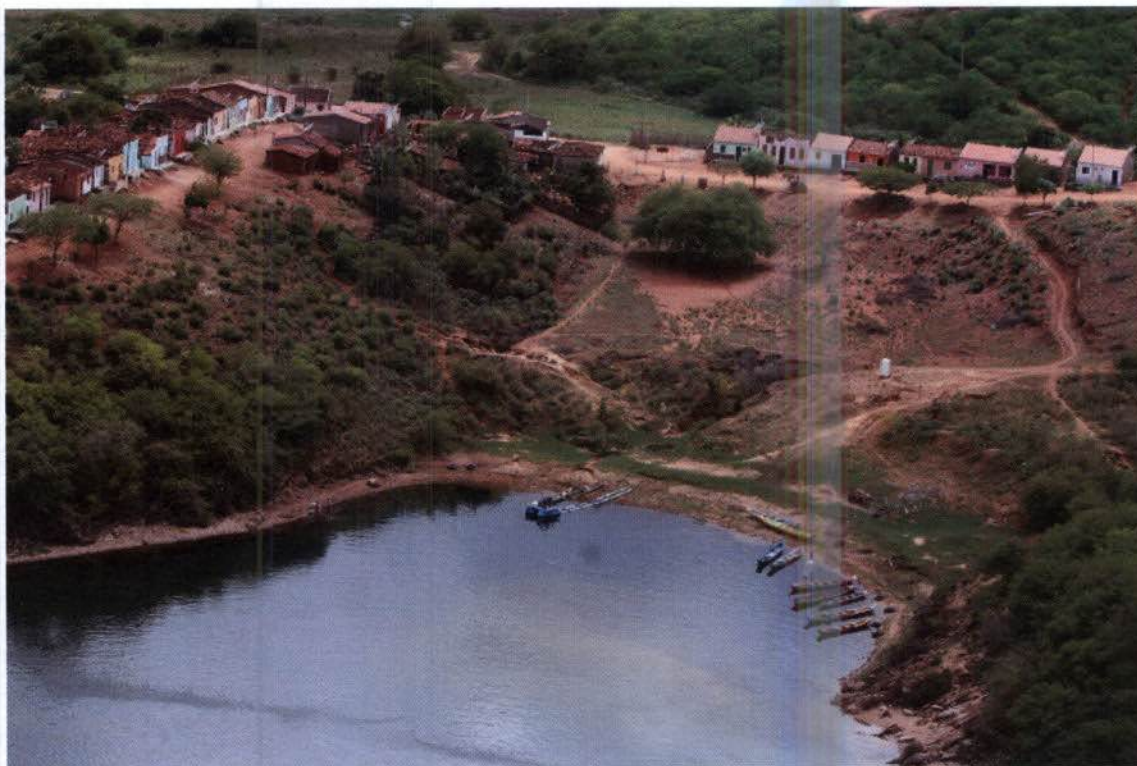
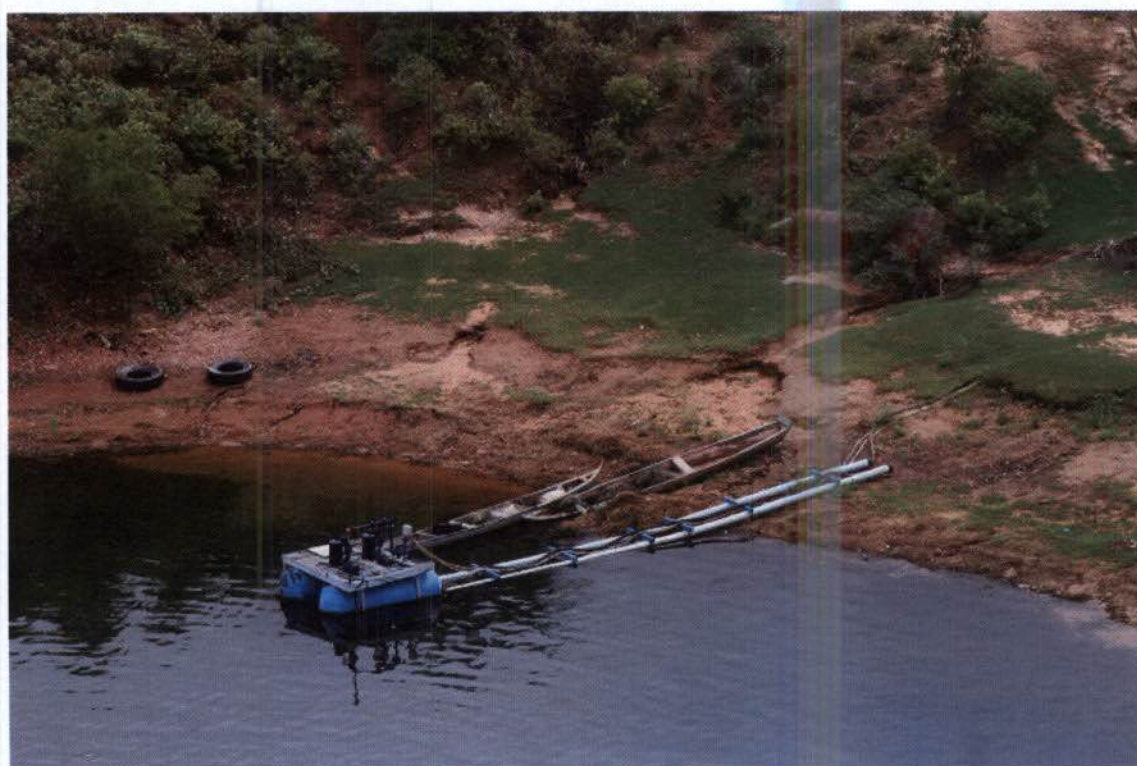
Comentário: Captação flutuante aparentemente não impactada considerando a vazão do rio no momento da vistoria.

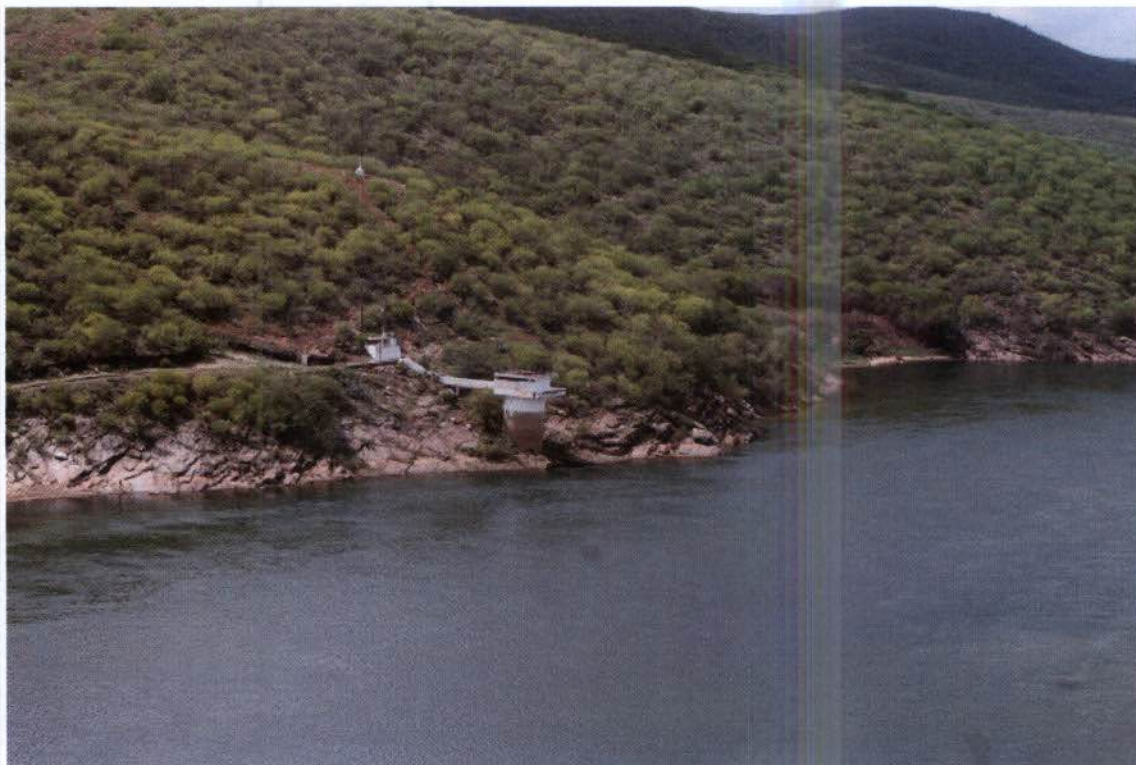
Comentário: Duas estruturas de captação: uma fixa desativada e uma flutuante ativa, aparentemente não impactada considerando a vazão do rio no momento da vistoria.

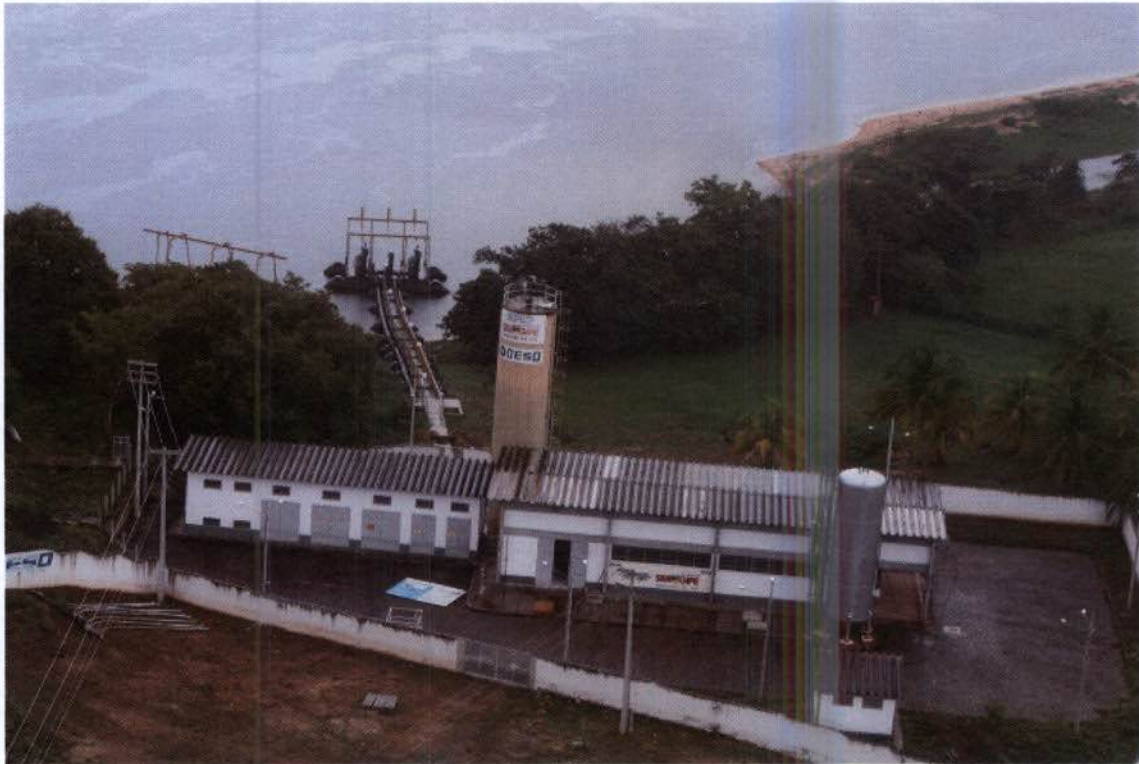
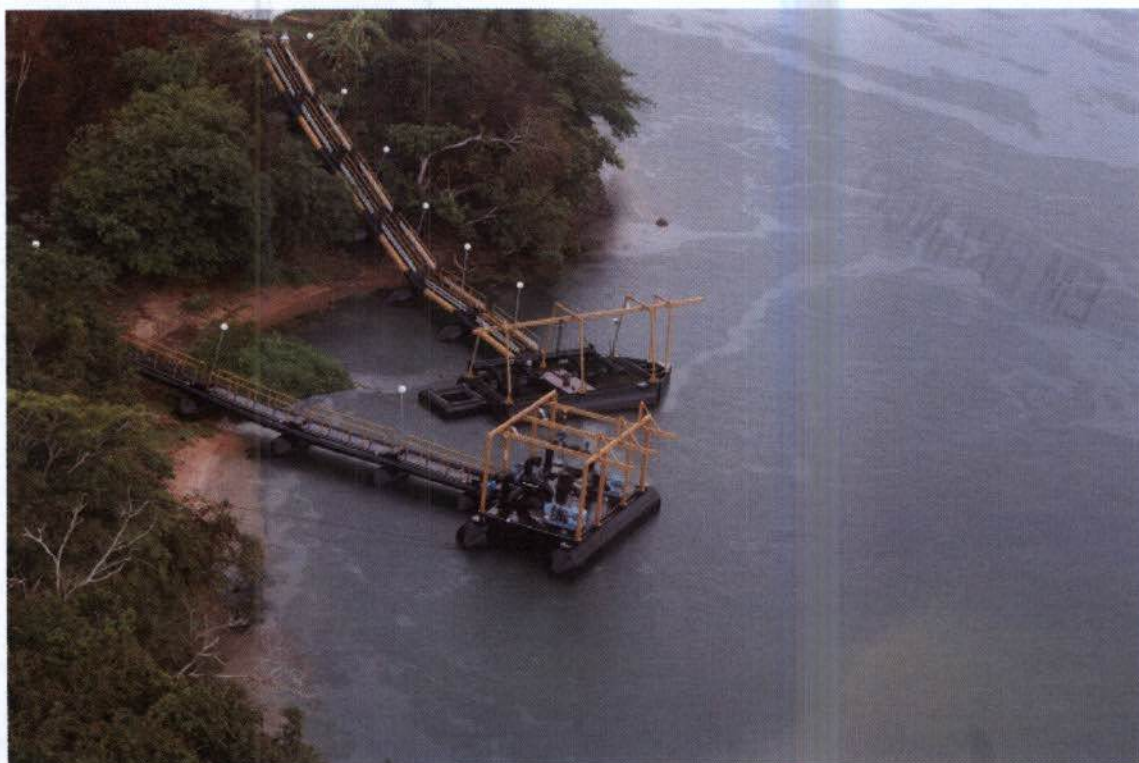
Ficha 41

Comentário: Duas estruturas de captação flutuantes aparentemente não impactadas considerando a vazão do rio no momento da vistoria.

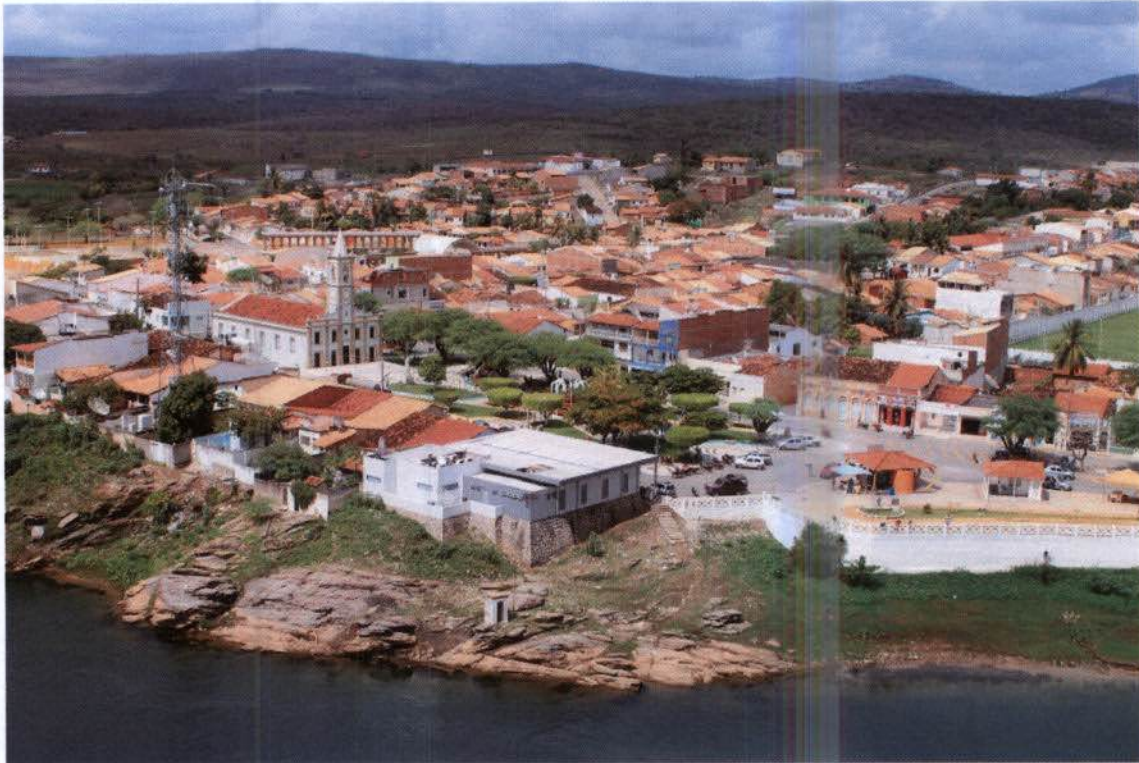
Ficha 42

Comentário: Estrutura fixa situada na margem do rio com mangote flexível para adução de água identificada como sendo, possivelmente, a tomada d'água da DESO de Gararú.

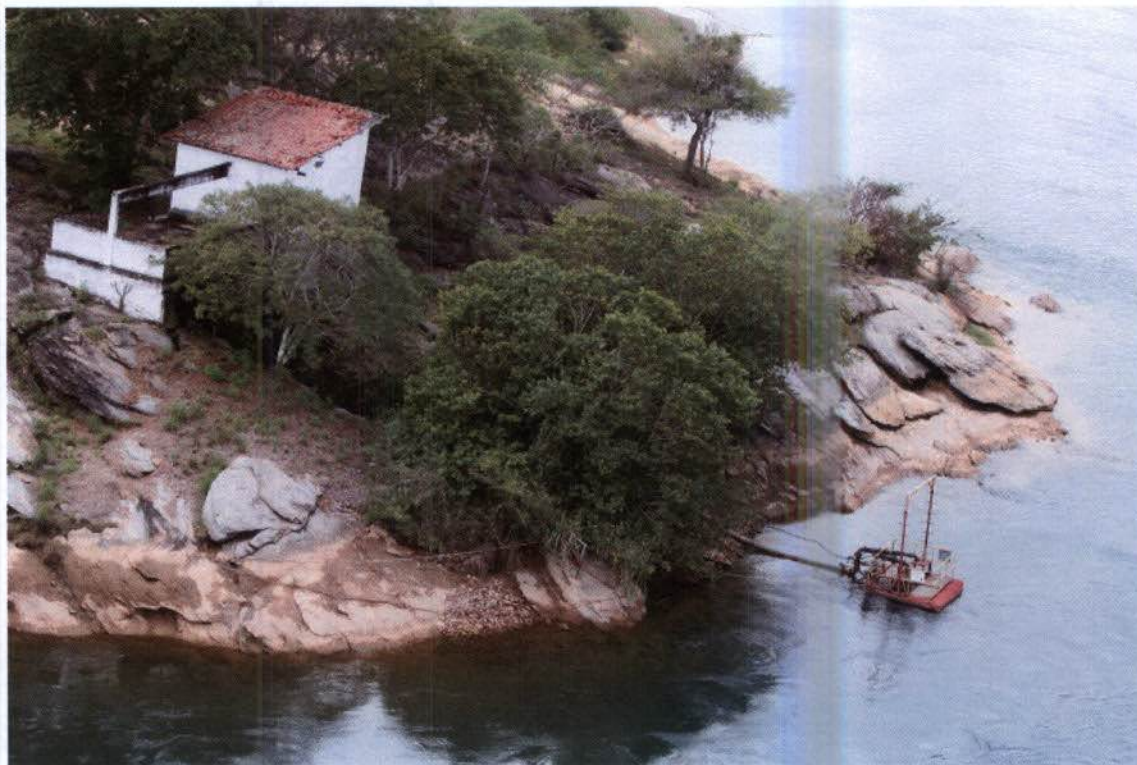
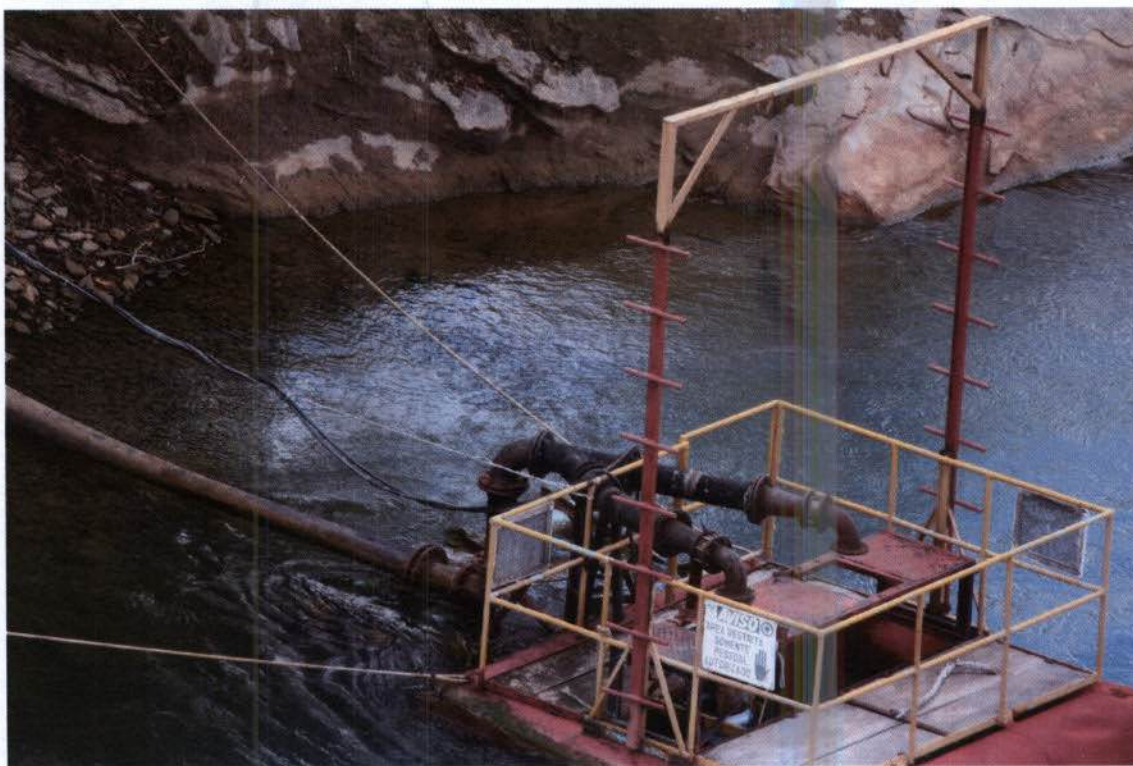
Comentário: Captação flutuante aparentemente não impactada considerando a vazão do rio no momento da vistoria.

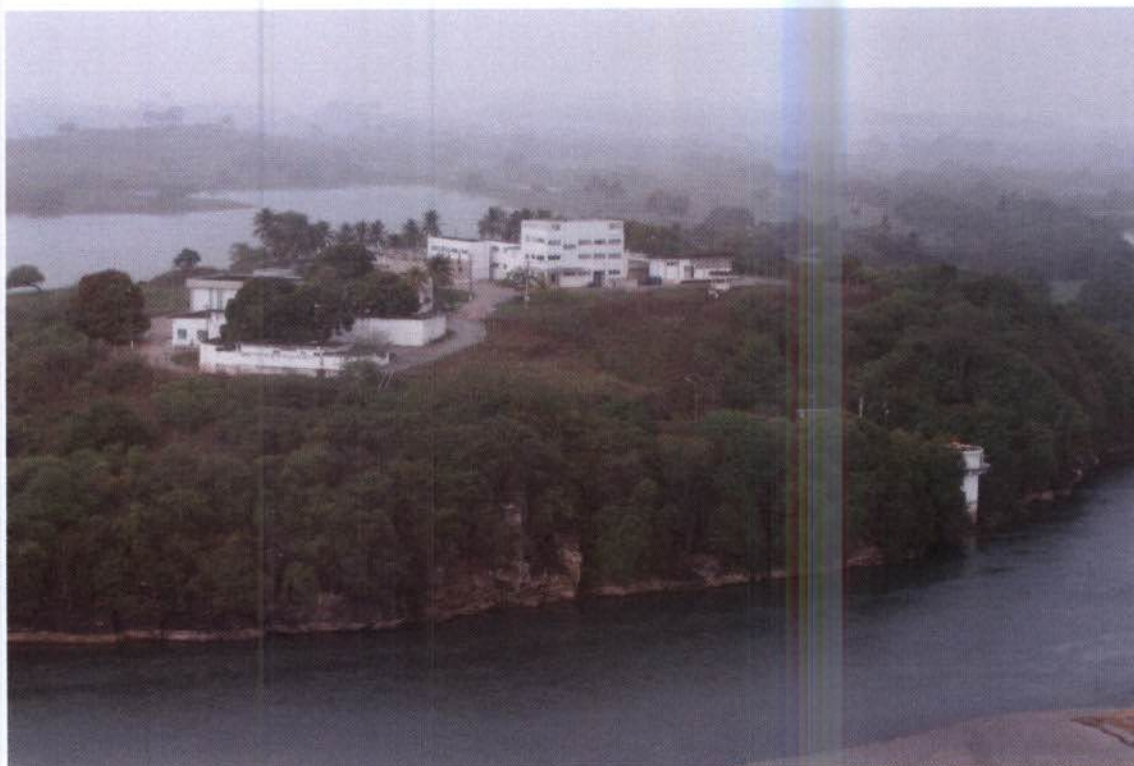
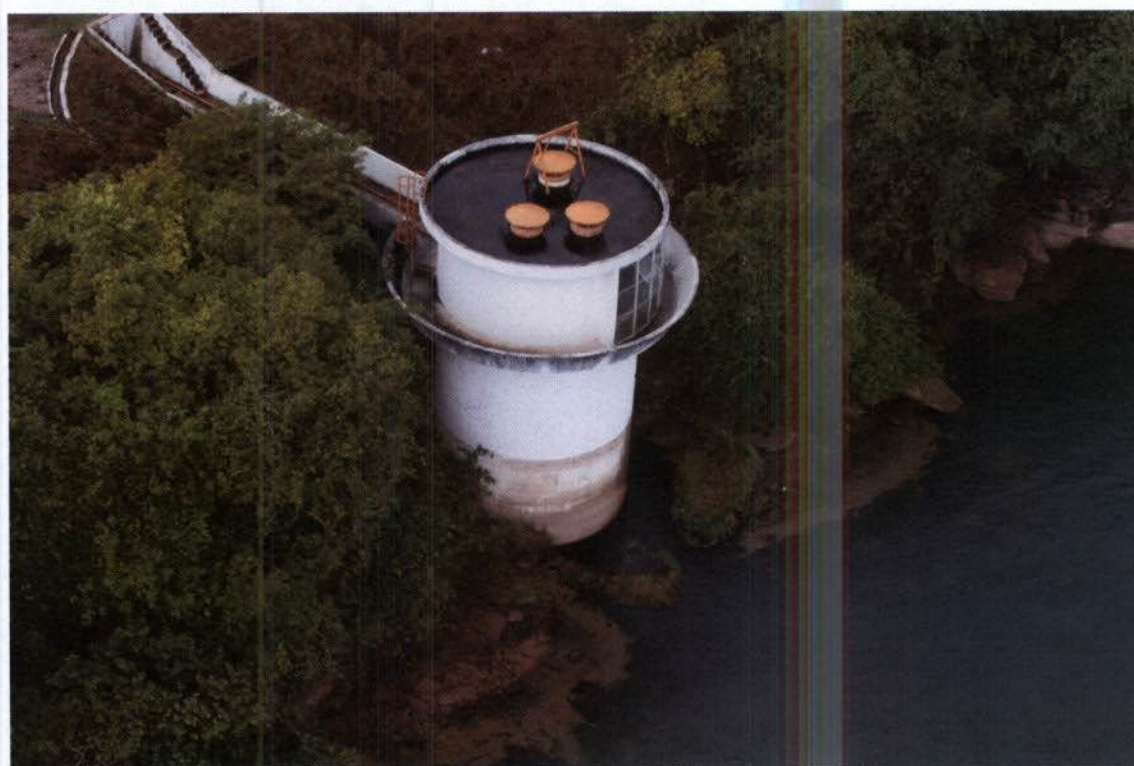
Ficha 44

Comentário: Estrutura fixa aparentemente não impactada considerando a vazão do rio no momento da vistoria.

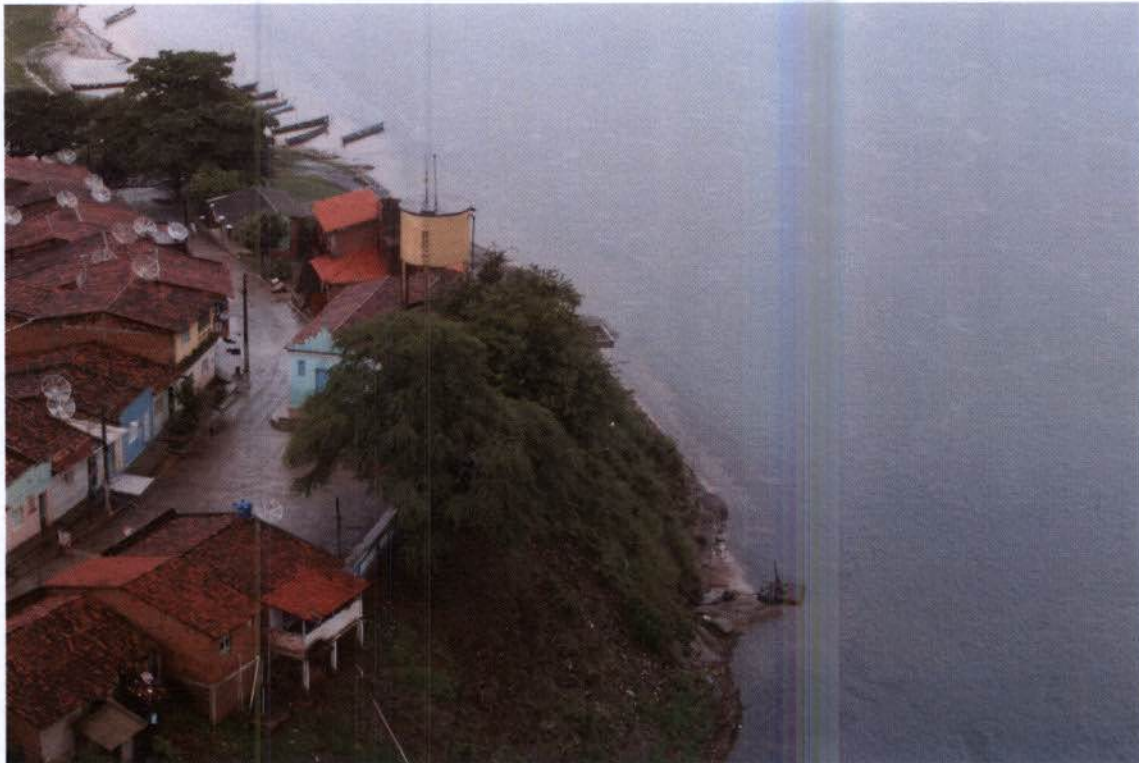
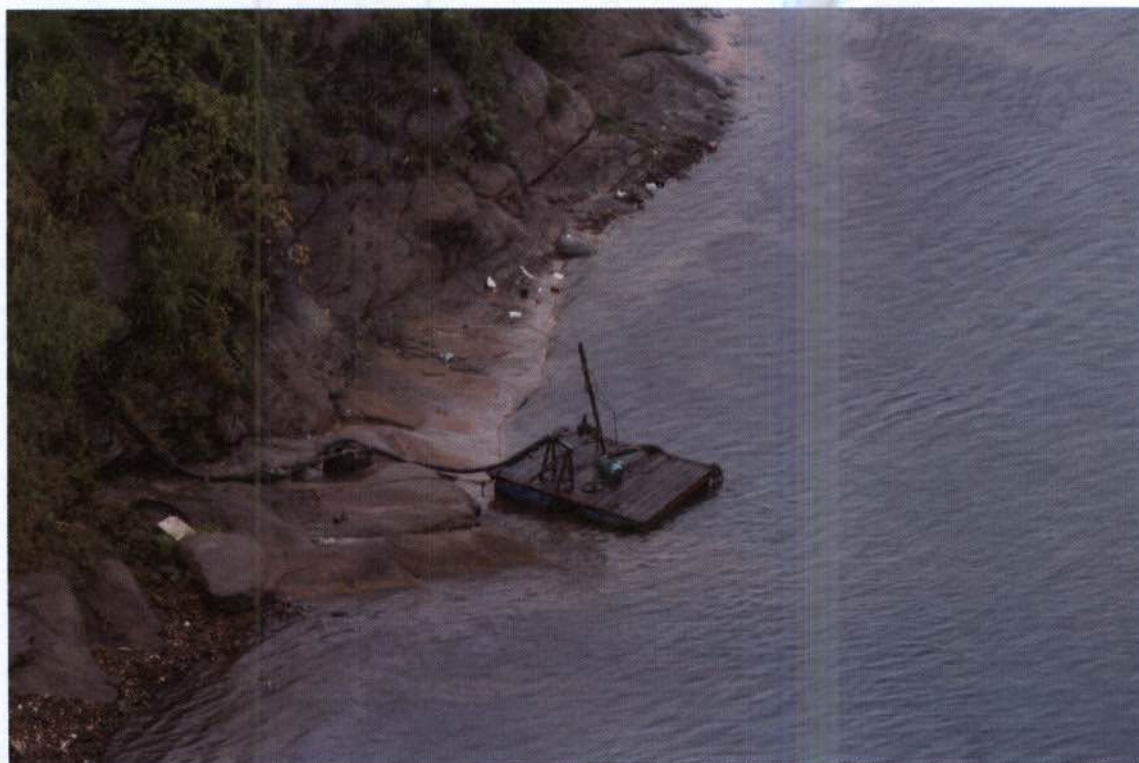
Ficha 45

Comentário: Captação flutuante aparentemente não impactada considerando a vazão do rio no momento da vistoria.

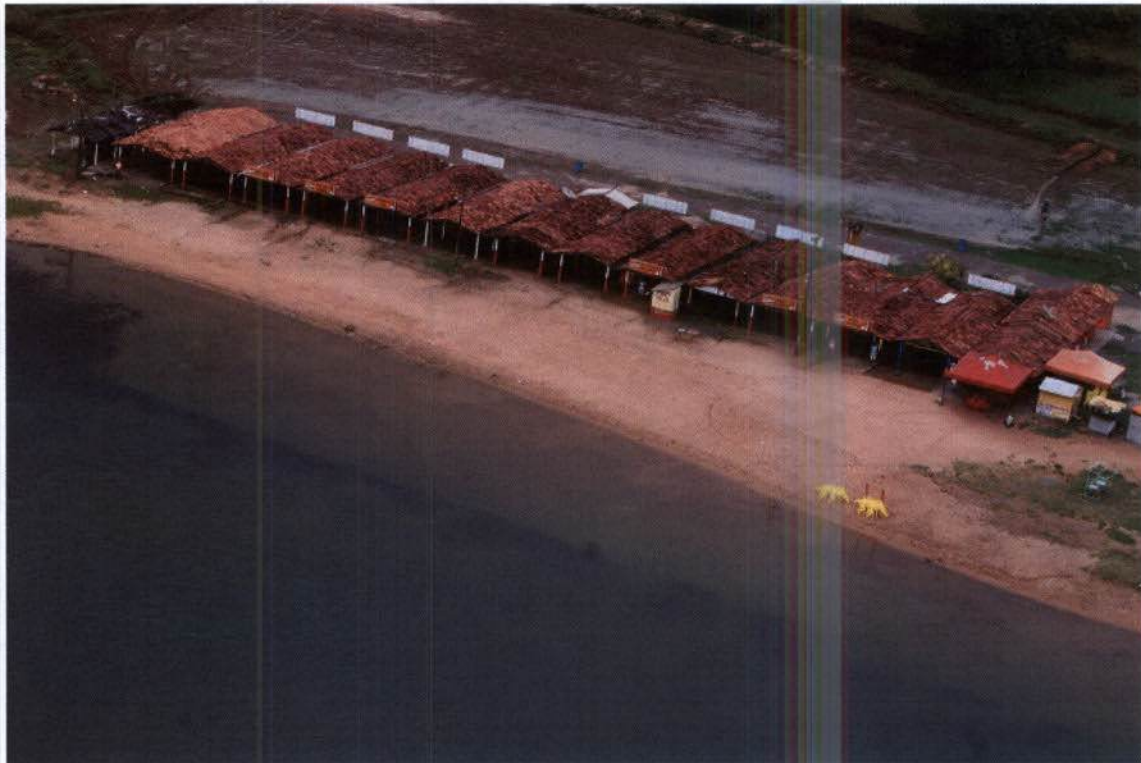
Comentário: Balneário pertencente ao município de Telha, cuja estrutura aparentemente não será comprometida com a redução da vazão defluente do reservatório de Xingó.

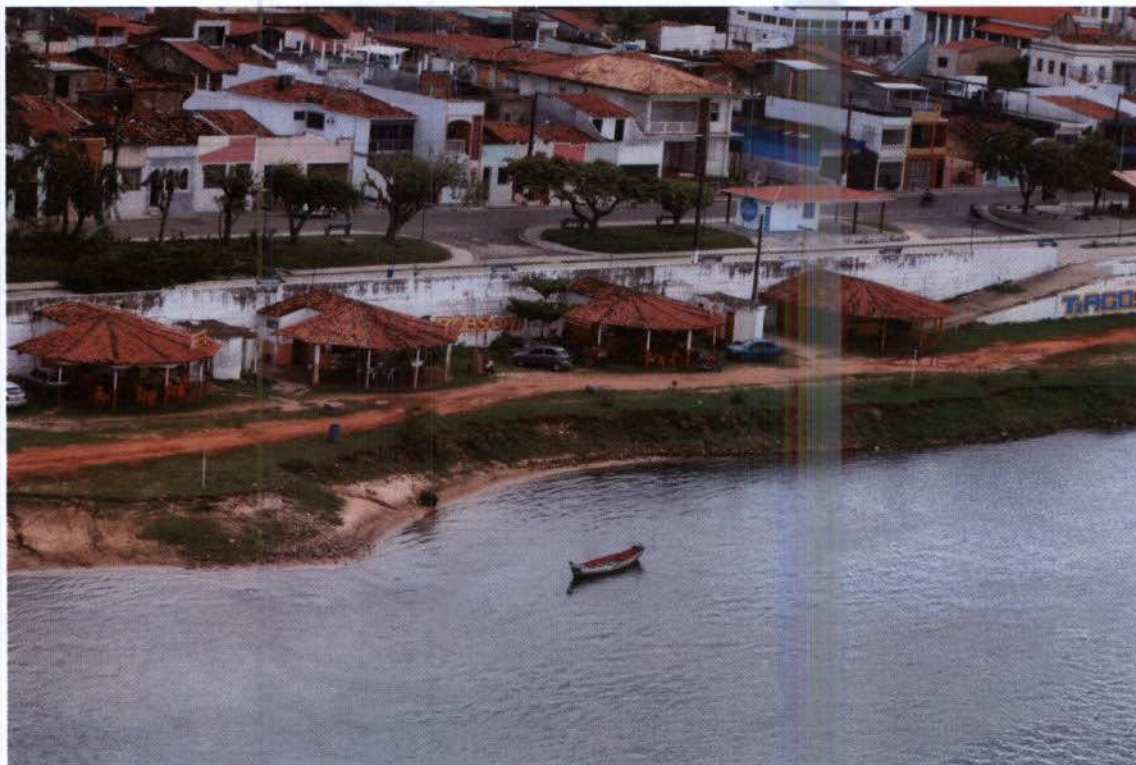
Comentário: Balneário pertencente ao município de Propriá, cuja estrutura aparentemente não será comprometida com a redução da vazão defluente do reservatório de Xingó.

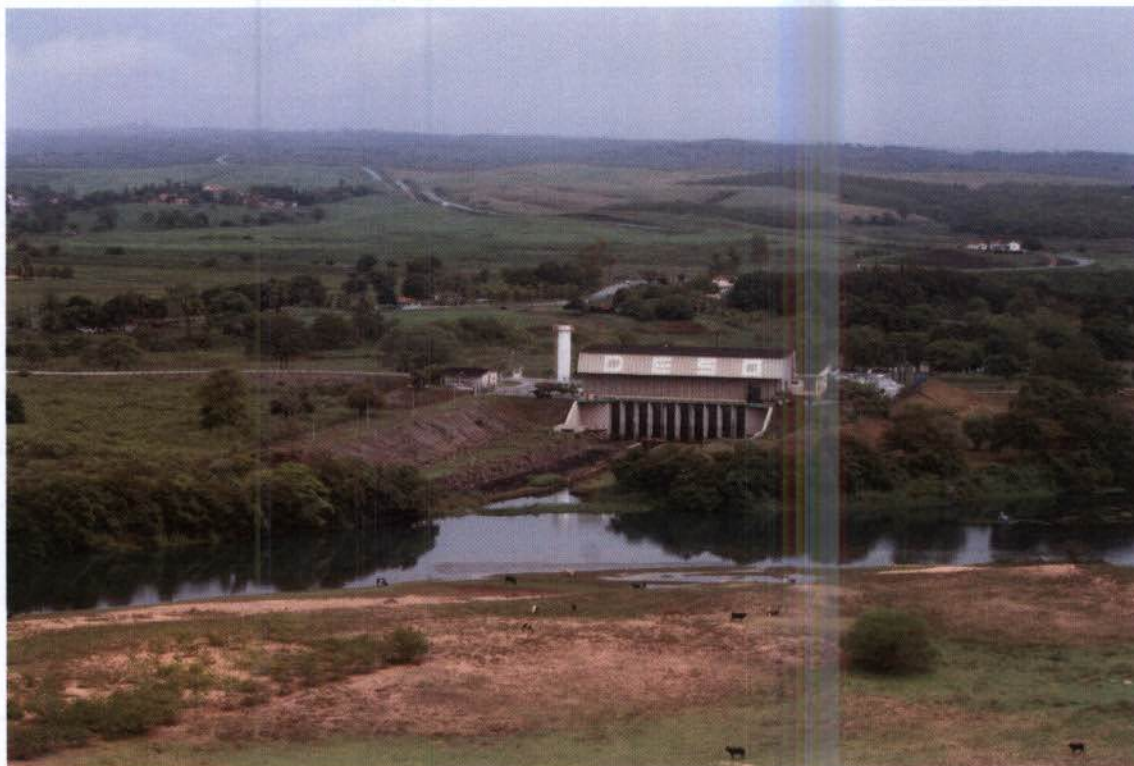
Ficha 48

Comentário: Captação em um braço do rio, aparentemente assoreado e com a presença de macrófitas, por meio de estrutura fixa e canal de aproximação, podendo haver necessidade de limpeza ou dragagem para evitar o comprometimento da captação com o rebaixamento do nível do rio.

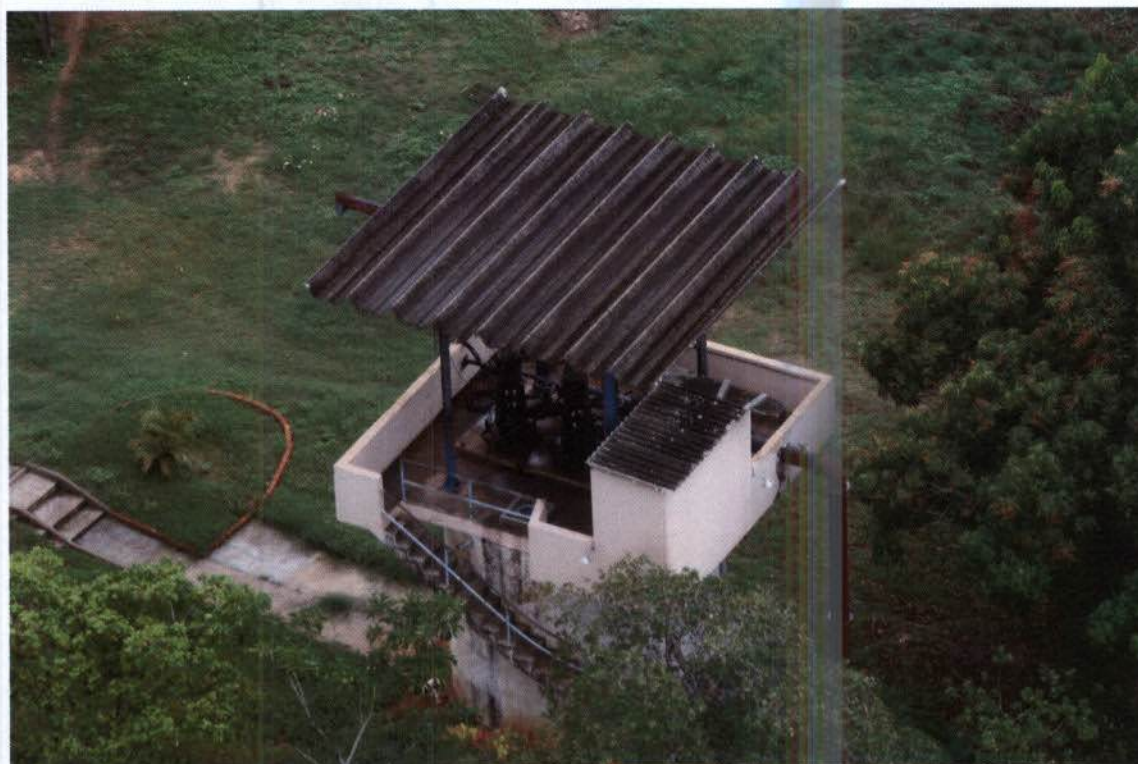
Comentário: Captação fixa em um braço do rio aparentemente assoreado e com a presença de macrófitas. Com a redução da vazão defluente de Xingó, o fluxo de água neste braço poderá ser interrompido.

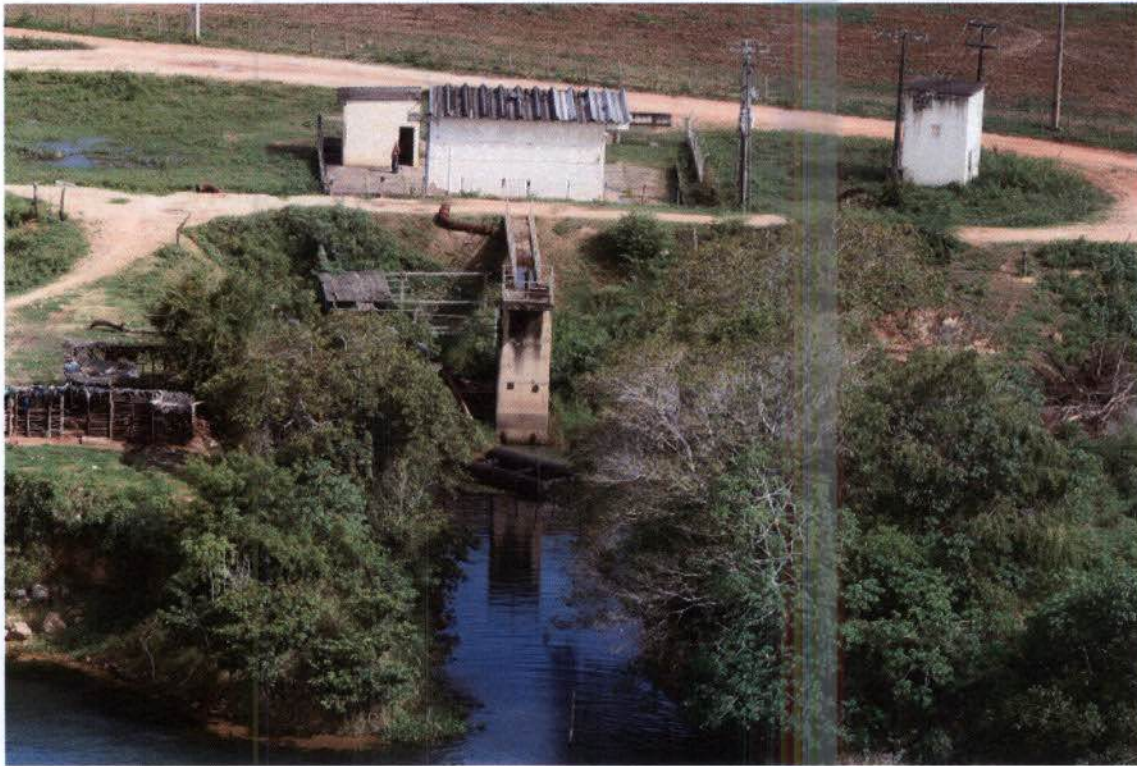
Ficha 51

Comentário: Diversas estações de bombeamento com captações flutuantes em canais aparentemente assoreados e com a presença de macrófitas, o que pode ser agravado com a redução do nível do rio.

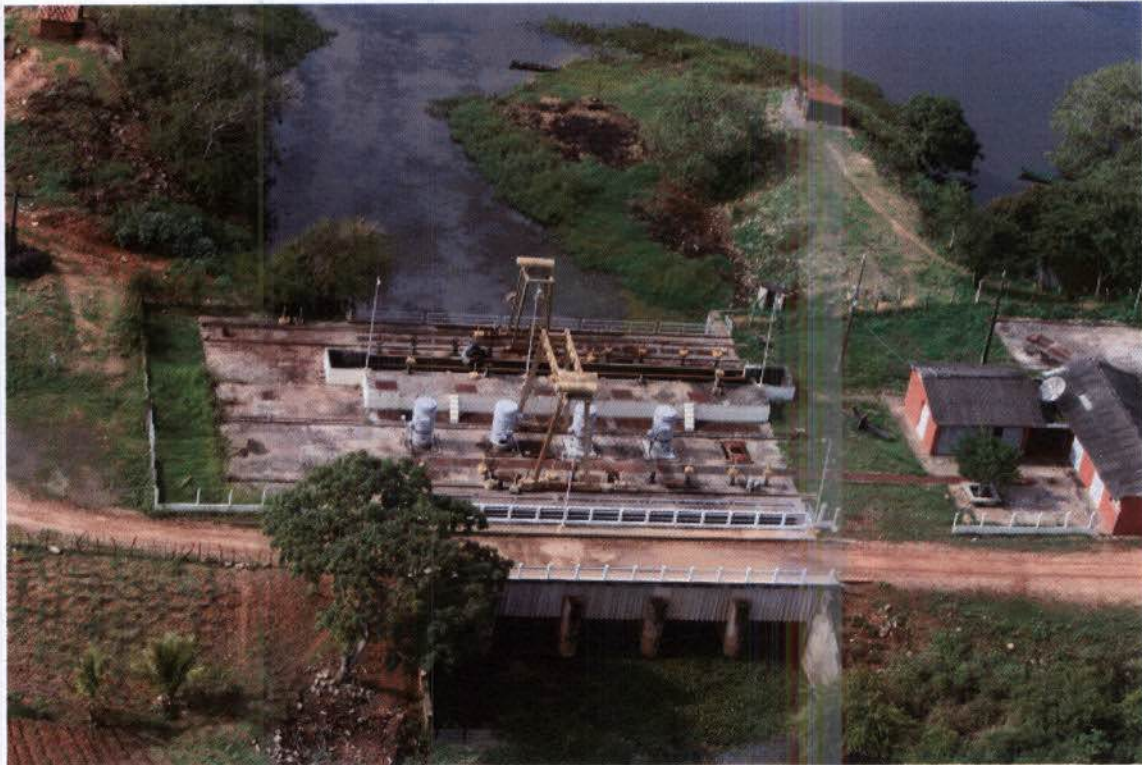
Comentário: Captação fixa em canal de aproximação aparentemente assoreado e com a presença de macrófitas.
