INSTITUTO BRASILEIRO DO MEIO AMBIENTE E DOS RECURSOS NATURAIS  
RENOVÁVEIS

RELATÓRIO DE VISTORIA

**Objetivos:** Verificar os principais usos de recursos hídricos nos trechos regularizados pelos reservatórios de Sobradinho e de Xingó.

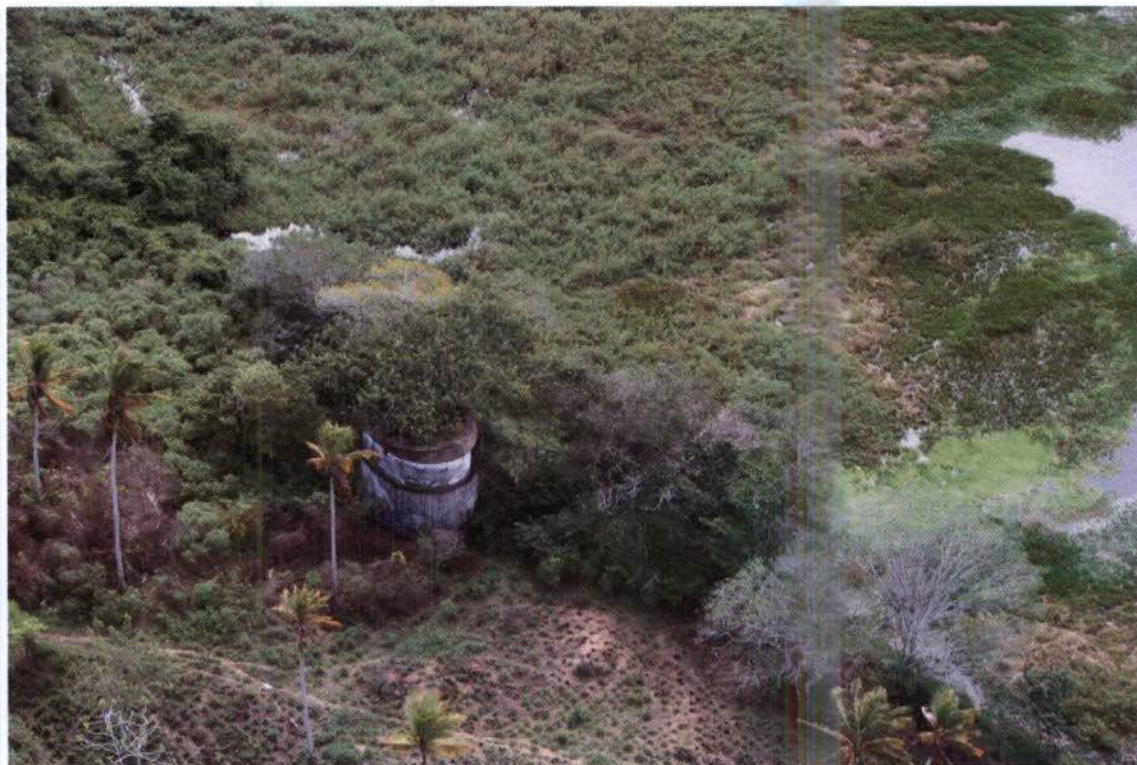
Ficha 53

Comentário: Estrutura desativada identificada nas proximidades das coordenadas de captação constantes na outorga do usuário. Entretanto não há convicção de que seja a estrutura de captação da Agroindustrial Campo Limpo.

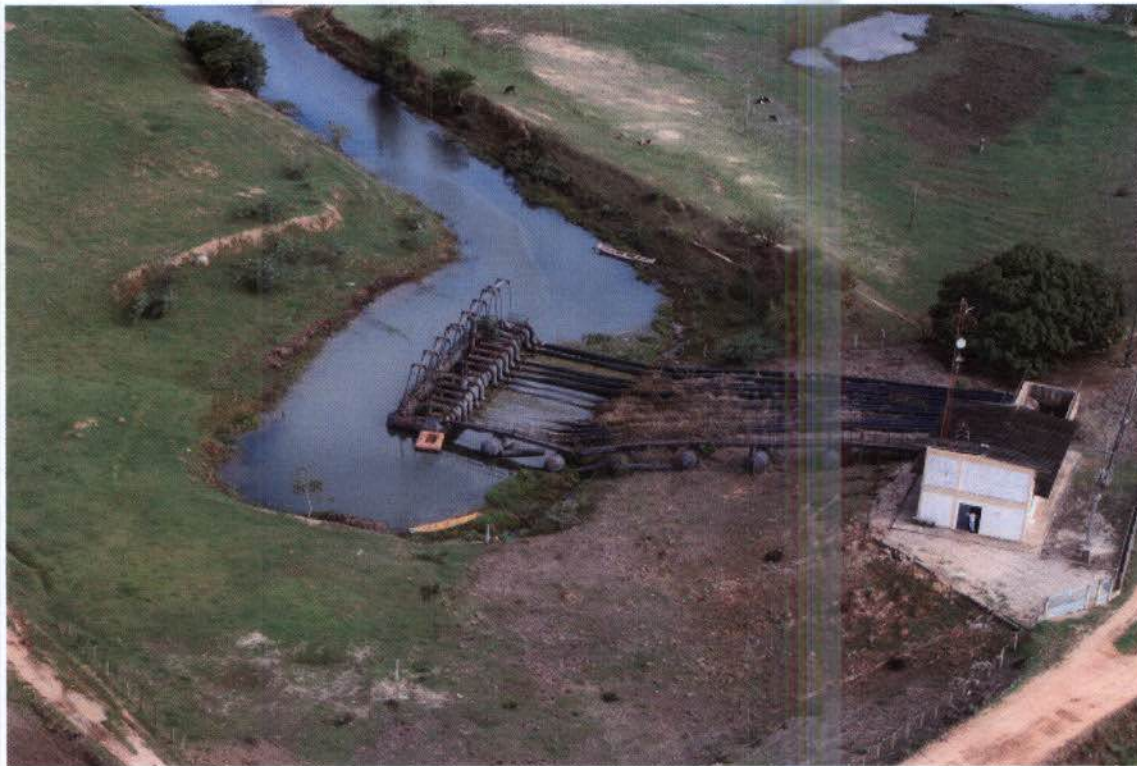
Comentário: Estrutura de captação de água com flutuantes em canal de aproximação aparentemente assoreado, podendo haver comprometimento da captação com a redução do nível do rio.

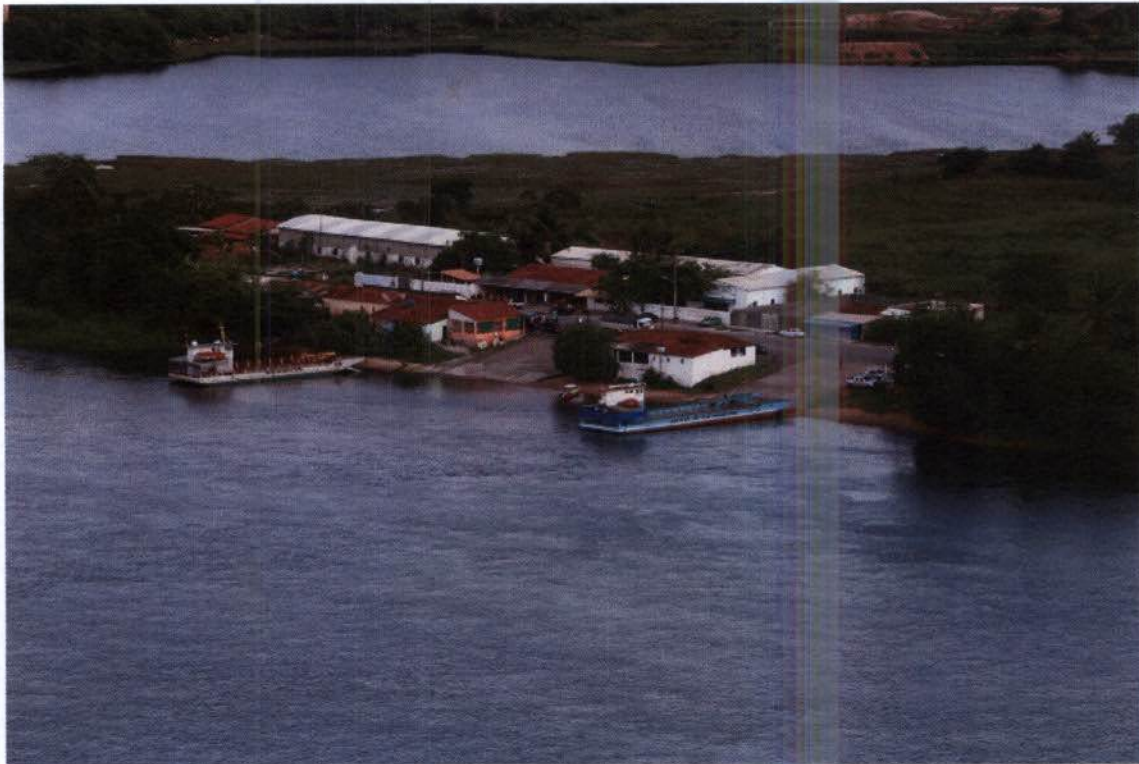
Comentário: Travessia de balsa aparentemente não impactada pela redução da vazão defluente do reservatório de Xingó.

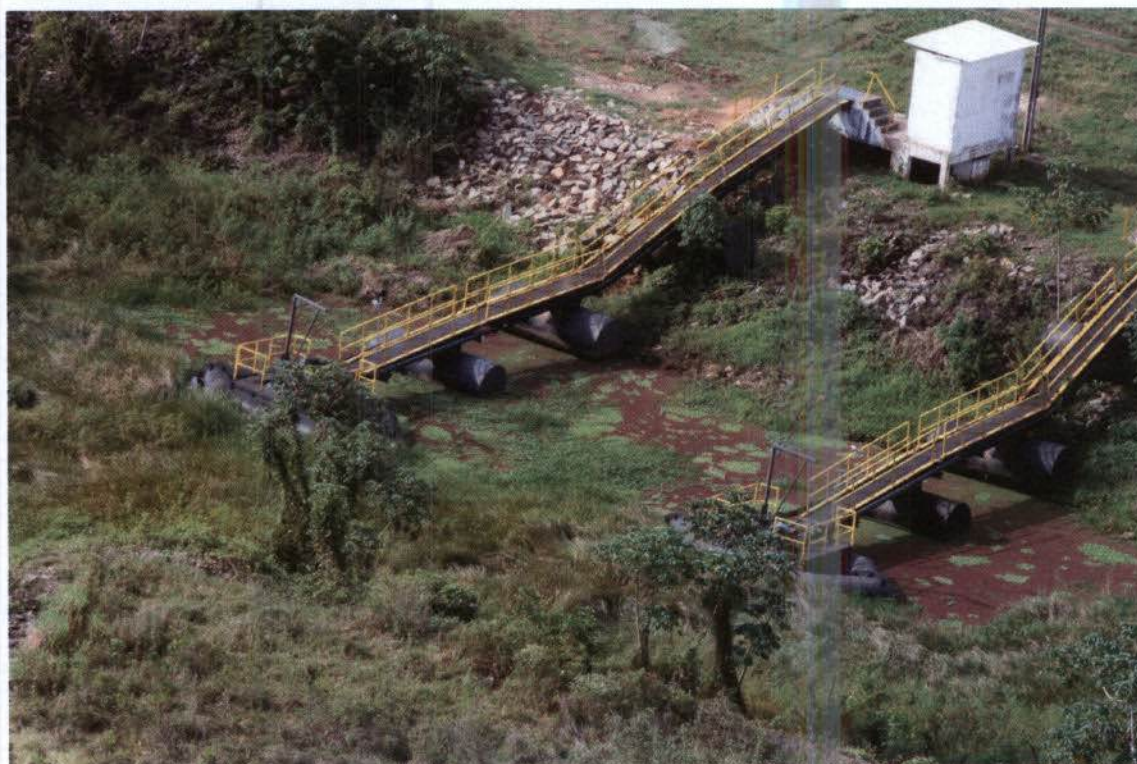
Comentário: Três flutuantes em canal de aproximação aparentemente assoreado e com a presença excessiva de macrófitas, podendo haver comprometimento da captação com a redução do nível do rio.

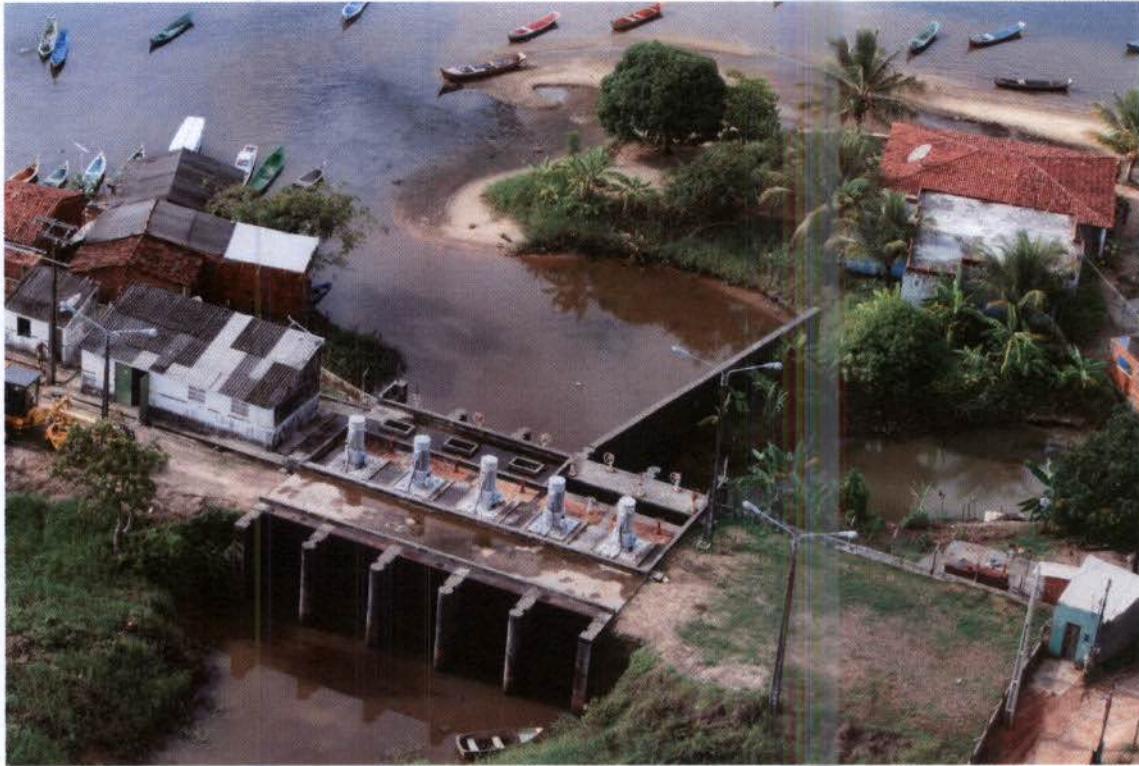
Ficha 59

Comentário: Diversas estações de bombeamento com captações fixas e canais de aproximação. Presença excessiva de macrófitas e canais aparentemente assoreados, o que pode ser agravado com a redução do nível do rio.

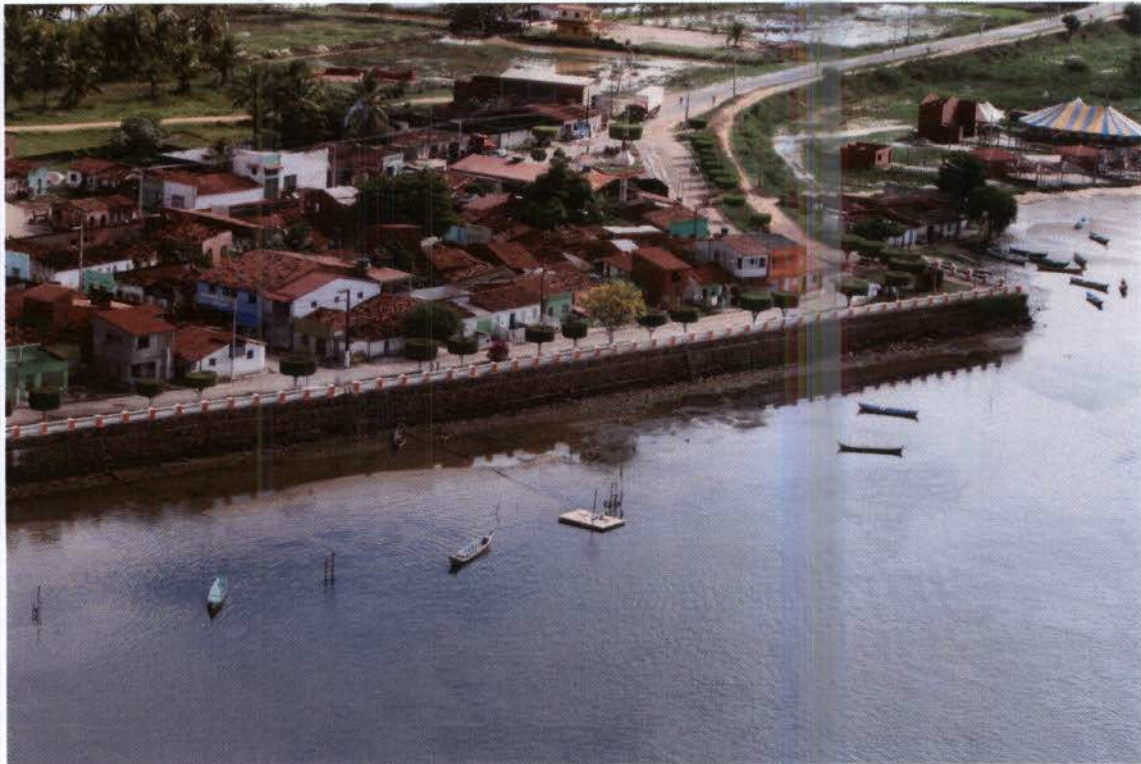
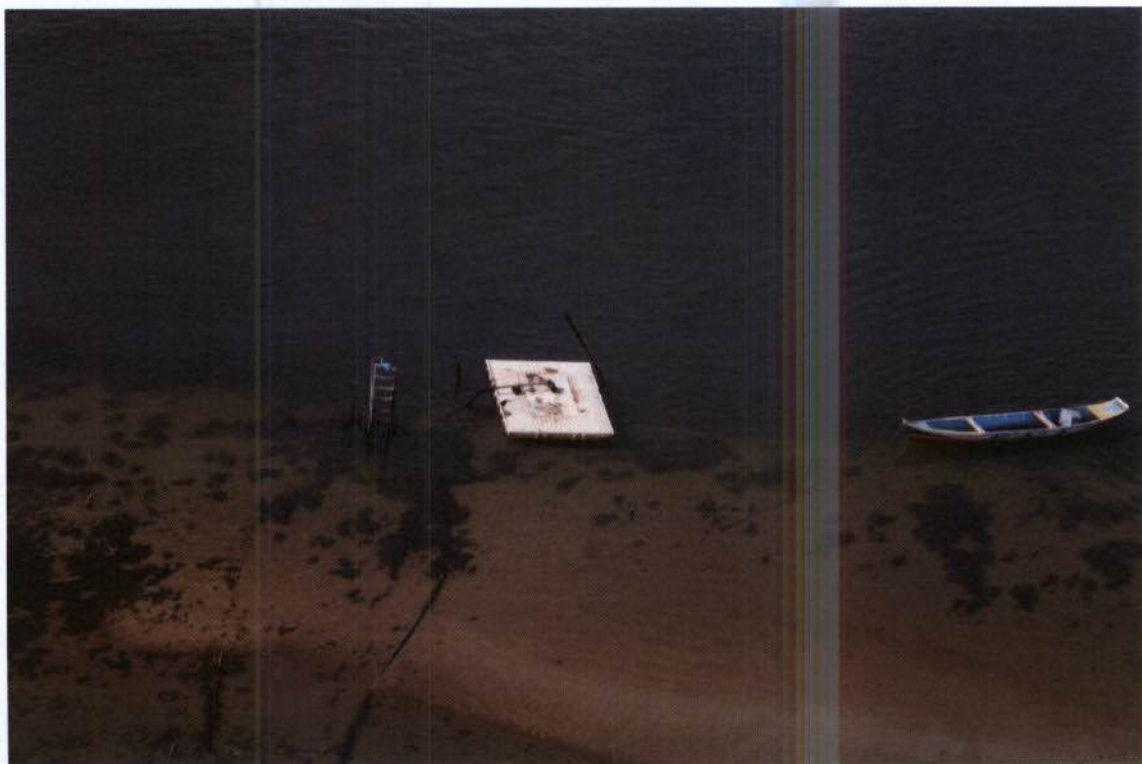
Comentário: Captação flutuante aparentemente não impactada considerando a vazão do rio no momento da vistoria.

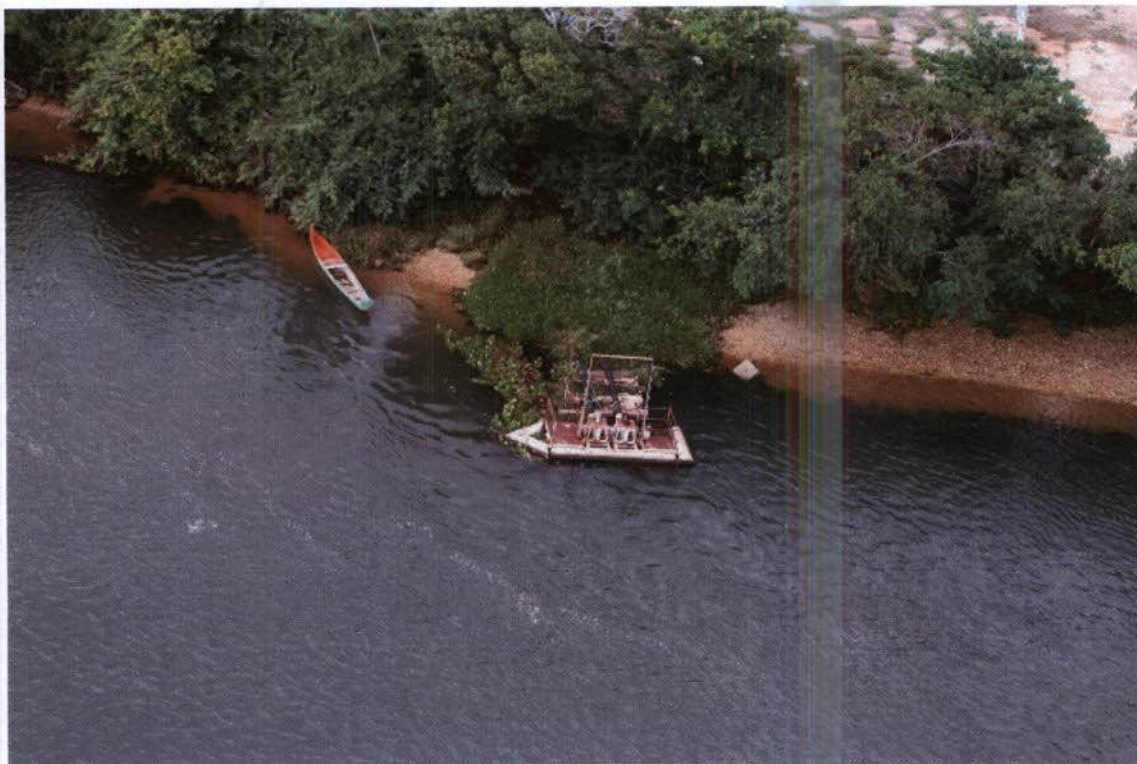
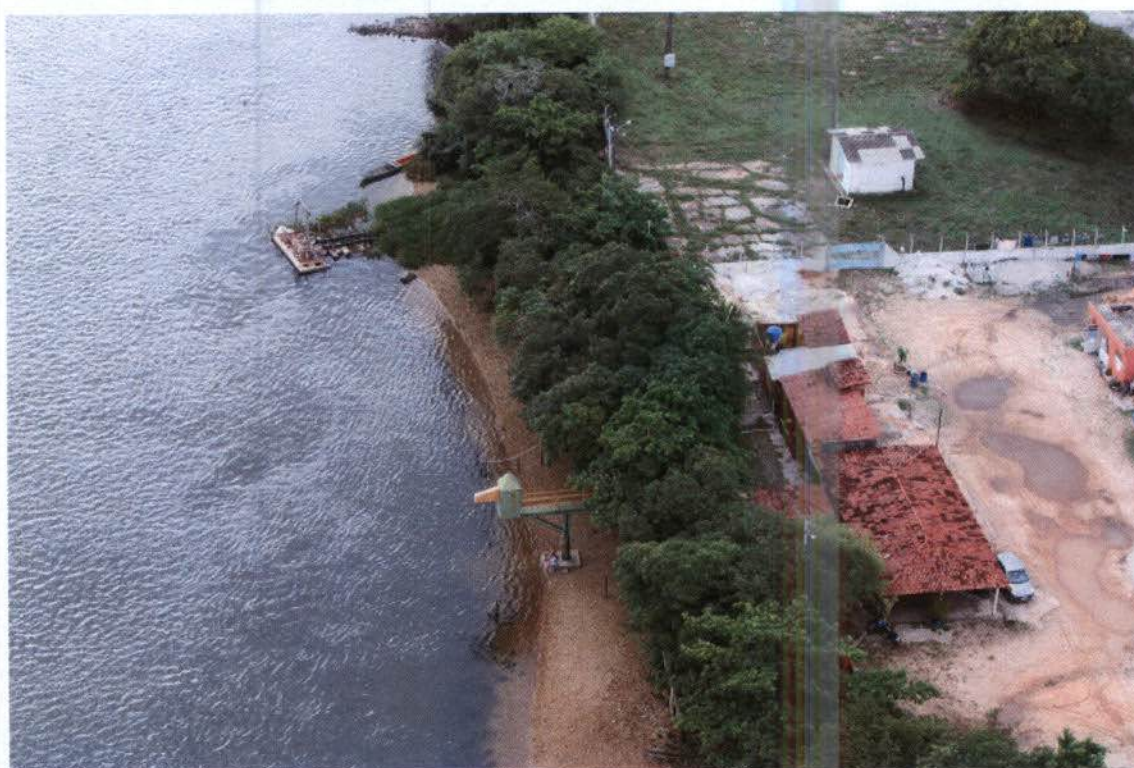
Ficha 61

Comentário: Captação flutuante aparentemente não impactada considerando a vazão do rio no momento da vistoria.

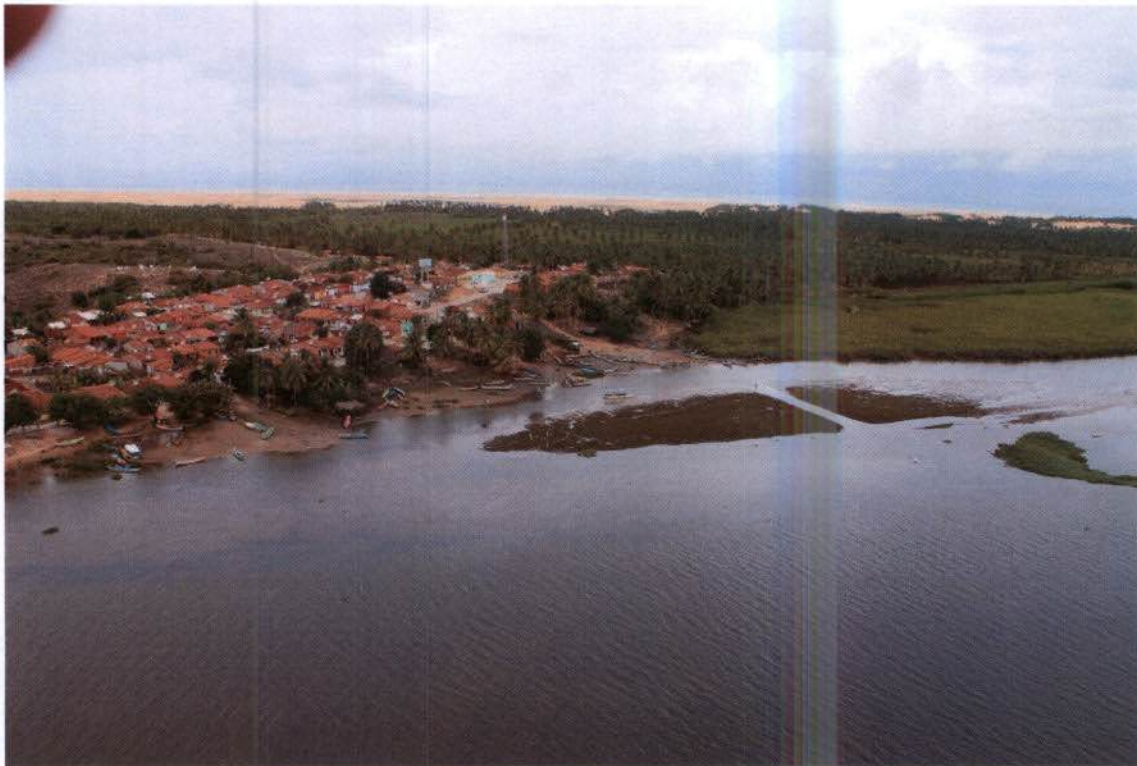
Ficha 62

Comentário: Captação flutuante aparentemente não impactada considerando a vazão do rio no momento da vistoria.
