# RELATÓRIO DA SITUAÇÃO DAS CAIXAS DE SEDIMENTAÇÃO DO AVISO

*Dezembro/2015*

## TRECHO DA CAT 21 A CAT 26

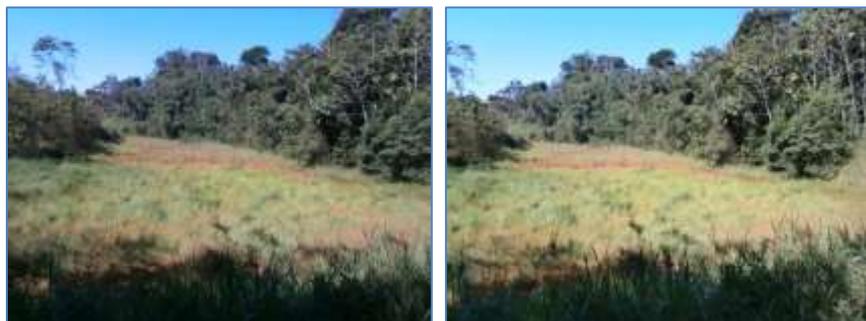
**AV CD 01 (E 0564915 / N 9810984) – Lado da correia**

Caixa sem filtro, mas não precisa porque não extravasa para o meio ambiente.

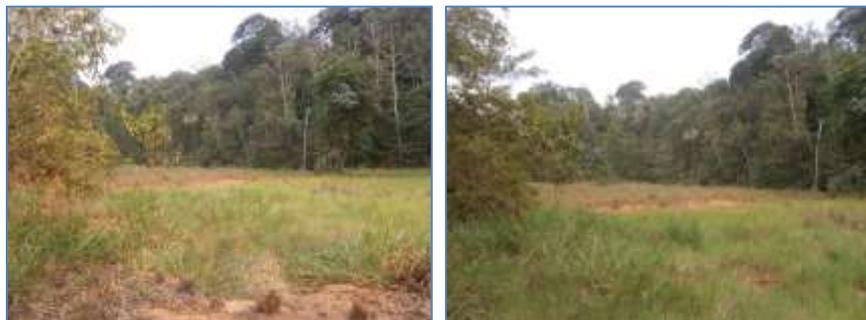
**AV CD 01 (E 0564915 / N 9810984) – Lado da correia**

Caixa sem filtro, mas não precisa porque não extravasa para o meio ambiente.

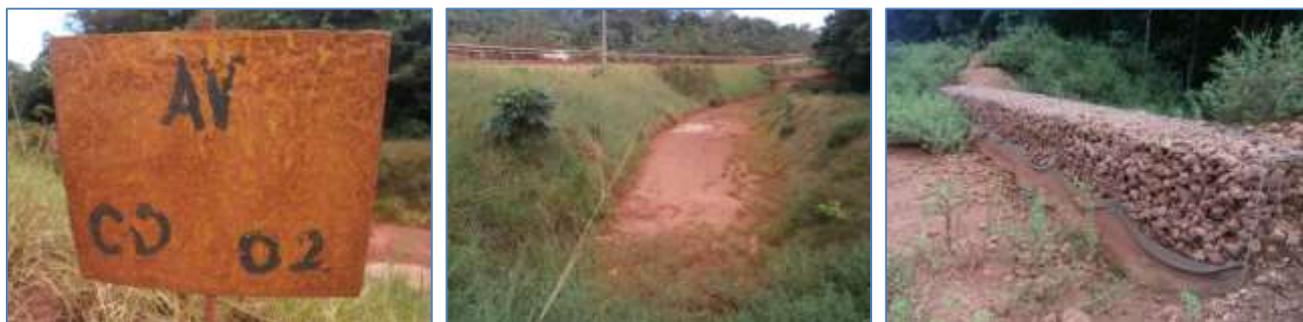
**AV CD 02 (E 0564919 / N 9811008) – Lado da estrada**

Caixa com filtro, porque extravasa para o meio ambiente.

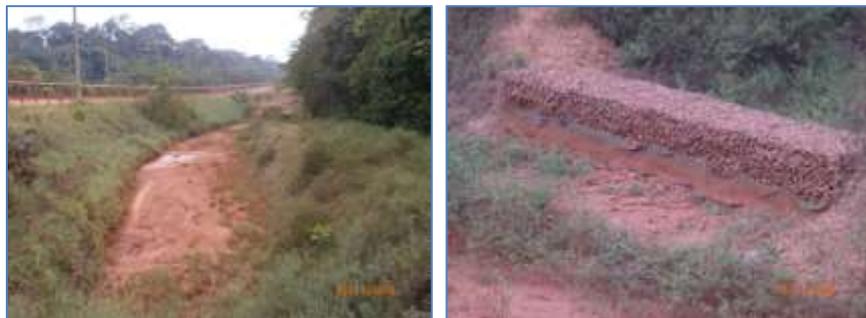
**Situação em Dezembro/2015****AV CD 02 (E 0564919 / N 9811008) – Lado da estrada**

Caixa com filtro, porque extravasa para o meio ambiente.

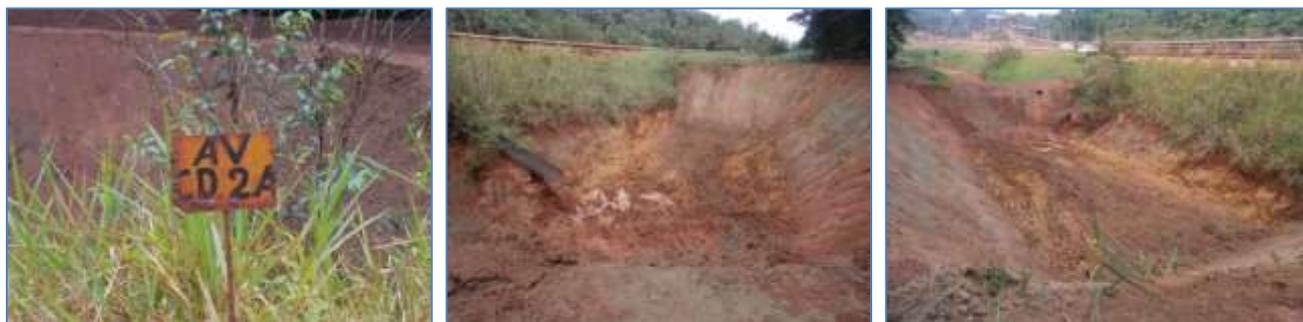
**Situação em Junho/2015****AV CD 02 A (E 0 564883 / N 98 10988) – Lado da estrada**

Caixa sem filtro, mas não precisa porque extravasa para a AV CD 02.

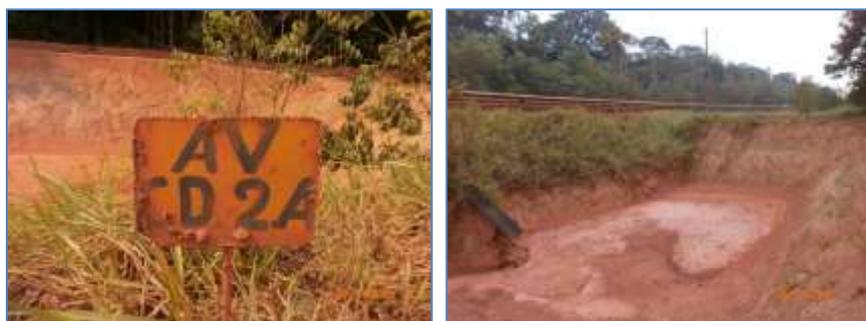
**Situação em Dezembro/2015****AV CD 02 A (E 0 564883 / N 9810988) – Lado da estrada**

Caixa sem filtro, mas não precisa porque extravasa para a AV CD 02.

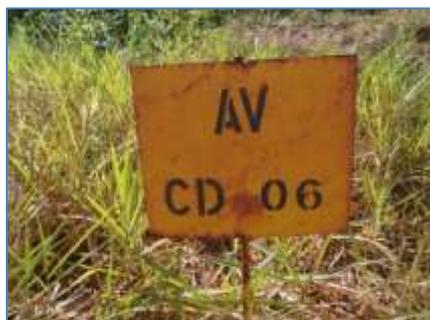
**Situação em Junho/2015****AV CD 06 (E 0563837 / N 9815513) – Lado da estrada**

Caixa com filtro, porque extravasa para o meio ambiente.

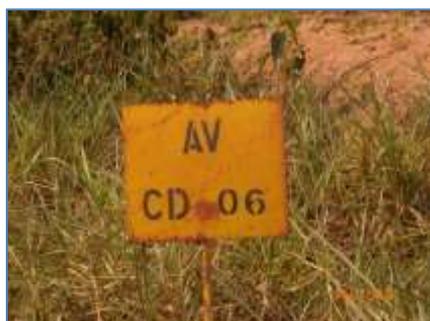
**Situação em Dezembro/2015****AV CD 06 (E 0563837 / N 9815513) – Lado da estrada**

Caixa com filtro, porque extravasa para o meio ambiente.

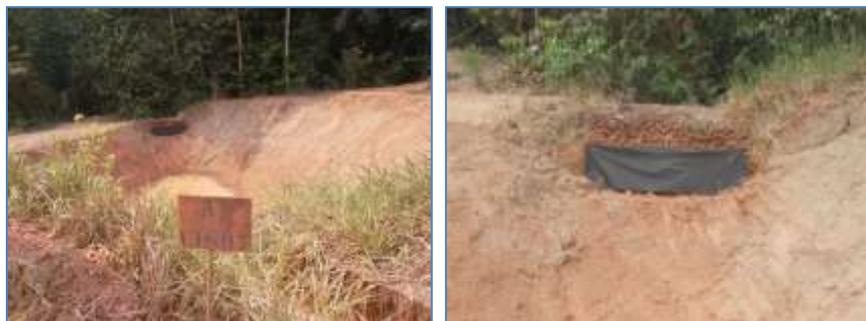
**Situação em Dezembro/2015****AV CD 07 (E 0563687/ N 9810423) – Lado da estrada**

Caixa com filtro, porque extravasa para o meio ambiente.

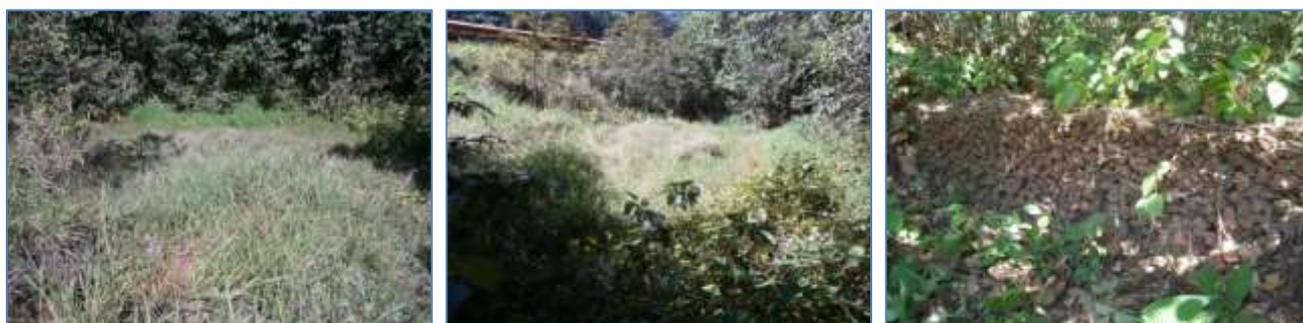
**Situação em Junho/2015****AV CD 08 (E 0563657 / N 9810379) – Lado da correia**

Caixa com filtro, porque extravasa para o meio ambiente.

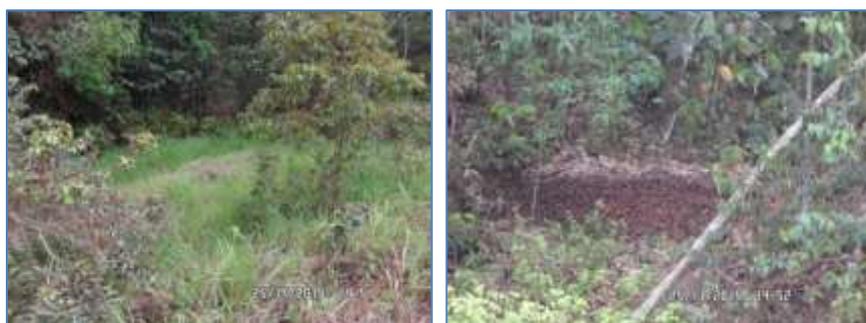
**Situação em Dezembro/2015****AV CD 08 (E 0563657 / N 9810379) – Lado da correia**

Caixa com filtro, porque extravasa para o meio ambiente.

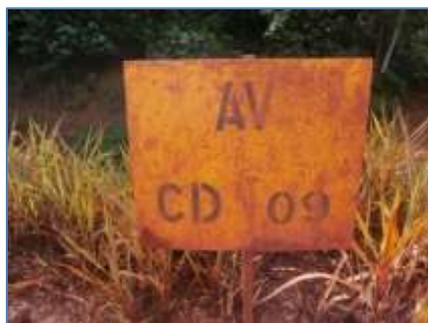
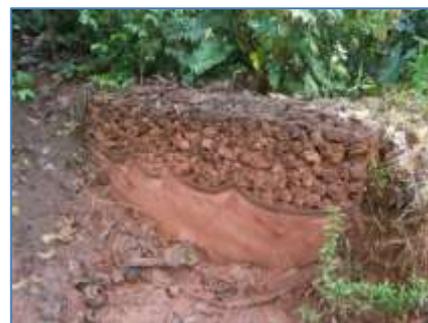
### AV CD 09 (E 0563604 / N 9810379) – Lado da estrada

Caixa com filtro, porque extravasa para o meio ambiente.

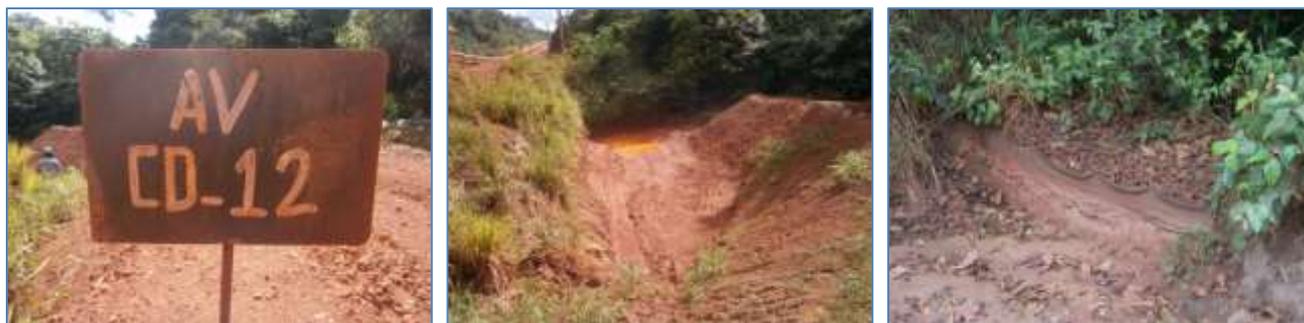
**AV CD 12(E 0563109 / N 9810158)- Lado da estrada**

Caixa com filtro, porque extravasa para o meio ambiente.

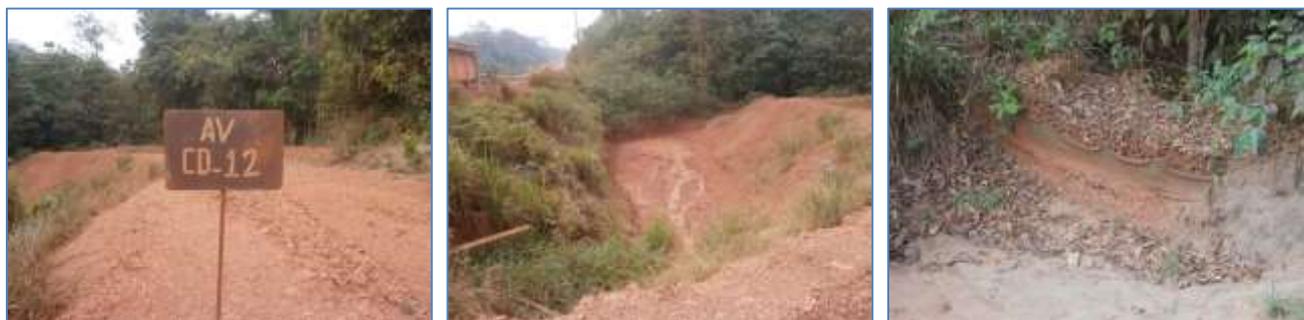
**Situação em Dezembro/2015****AV CD 12(E 0563109 / N 9810158)- Lado da estrada**

Caixa com filtro, porque extravasa para o meio ambiente.

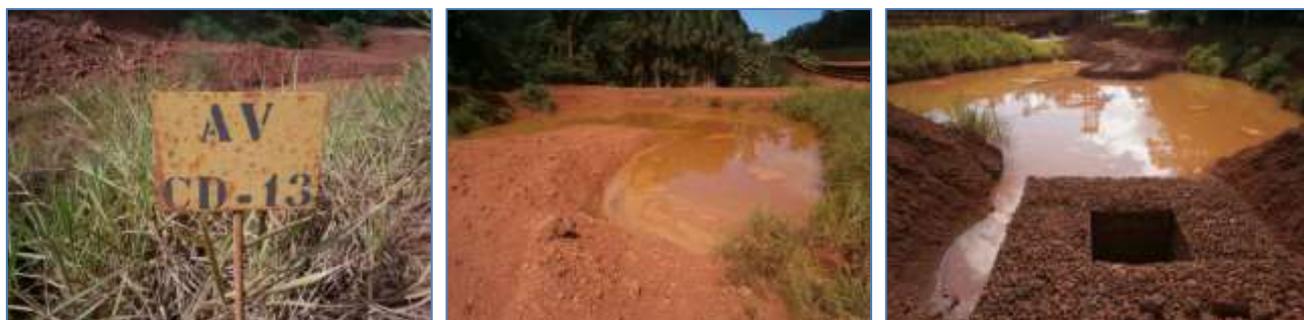
**TRECHO DA CAT 26 A CAT 25****Situação em Junho/2015****AV CD 13 (E 0563017 / N 9810073) – Lado da correia**

Caixa com filtro e tubulação porque extravasa para o meio ambiente.

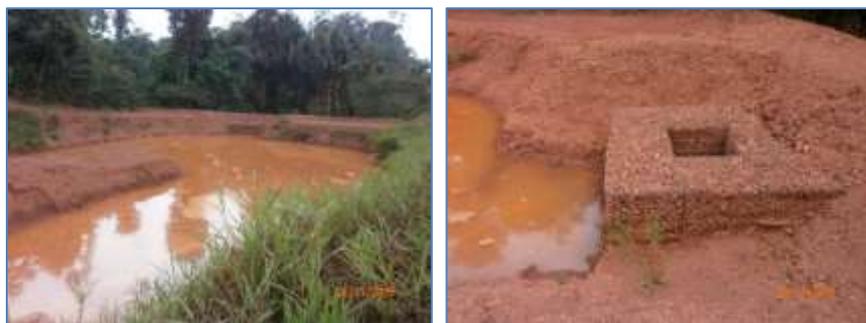
**AV CD 13 (E 0563017 / N 9810073) – Lado da correia**

Caixa com filtro e tubulação porque extravasa para o meio ambiente.

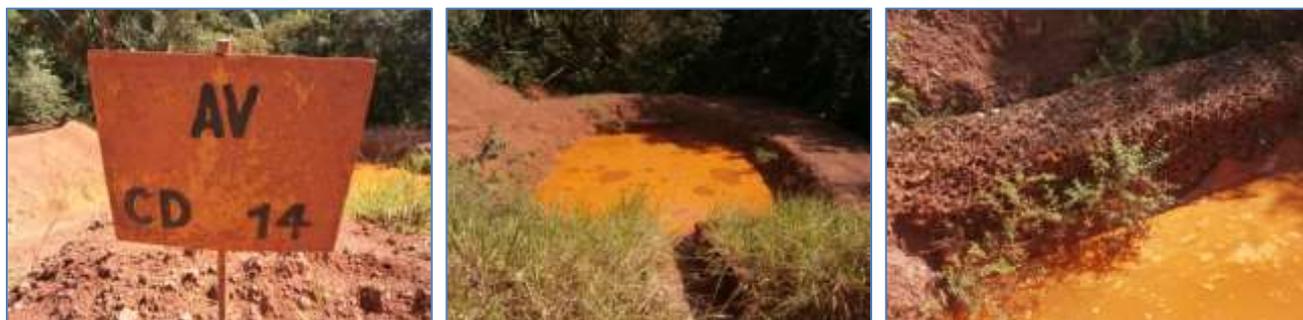
**Situação em Junho/2015****AV CD 14 (E 0562985 / N 9810090) - Lado da estrada**

Caixa com filtro, porque extravasa para o meio ambiente.

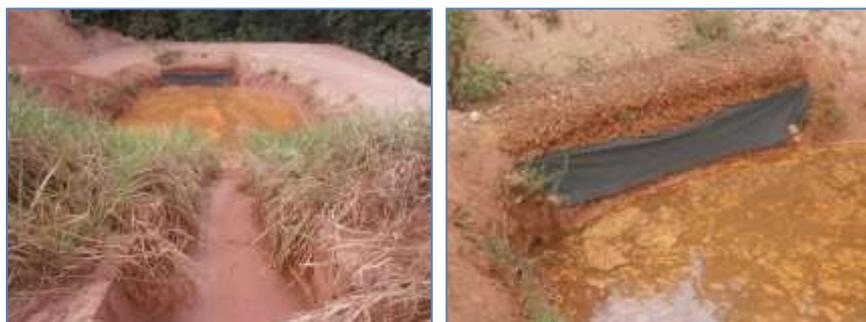
**Situação em Dezembro/2015****AV CD 14 (E 0562985 / N 9810090) - Lado da estrada**

Caixa com filtro, porque extravasa para o meio ambiente.

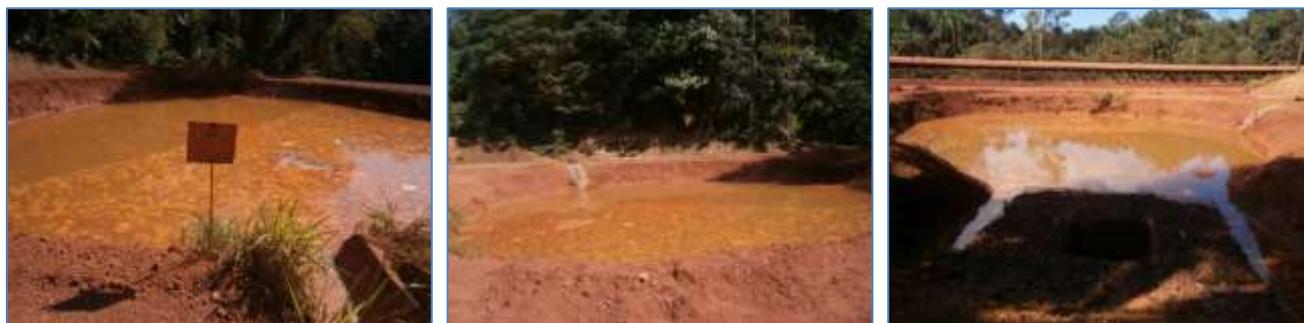
**AV CD 15 (E 0562966 / N 9810081) - Lado da estrada**

Caixa com filtro e tubulação porque extravasa para o meio ambiente.

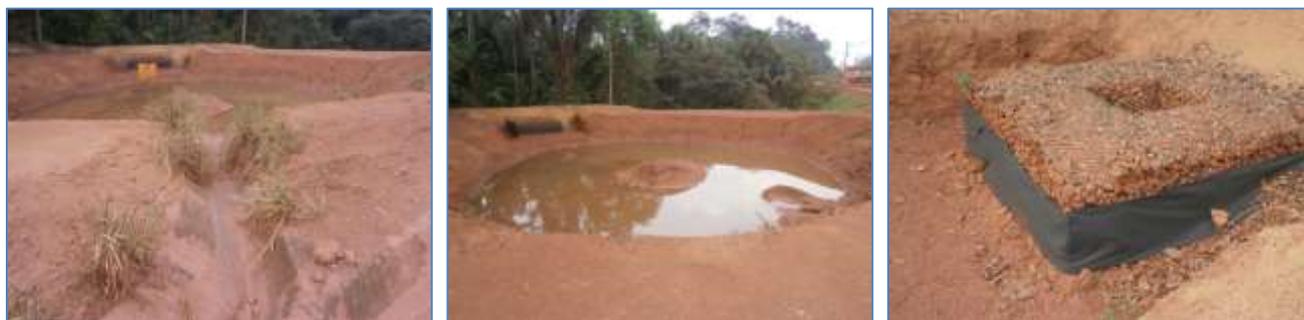
**Situação em Dezembro/2015****AV CD 15 (E 0562966 / N 9810081) - Lado da estrada**

Caixa com filtro e tubulação porque extravasa para o meio ambiente.

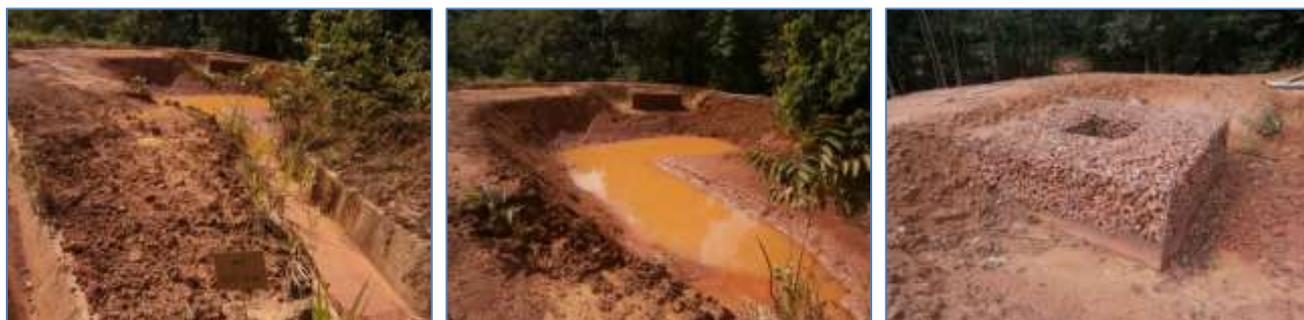
**Situação em Junho/2015****AV CD 15 A (E 0562892 / N 9810016) - Lado da correia**

Caixa com filtro, porque extravasa para o meio ambiente.

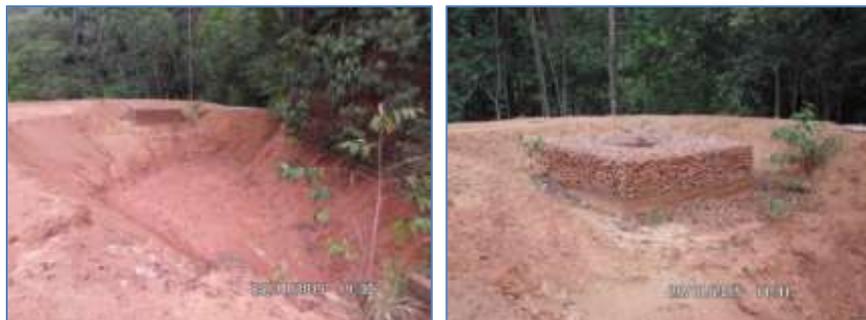
**AV CD 15 A (E 0562892 / N 9810016) - Lado da correia**

Caixa com filtro, porque extravasa para o meio ambiente.

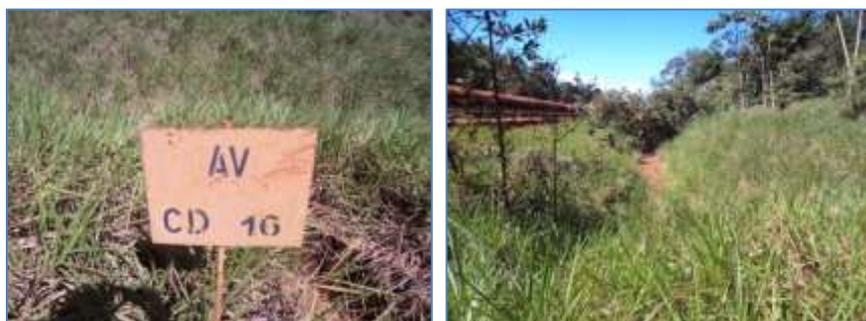
**Situação em Junho/2015****AV CD 16 (E 0562894 / N 9810018) - Lado da correia**

Caixa sem filtro, mas não precisa porque não extravasa para o meio ambiente.

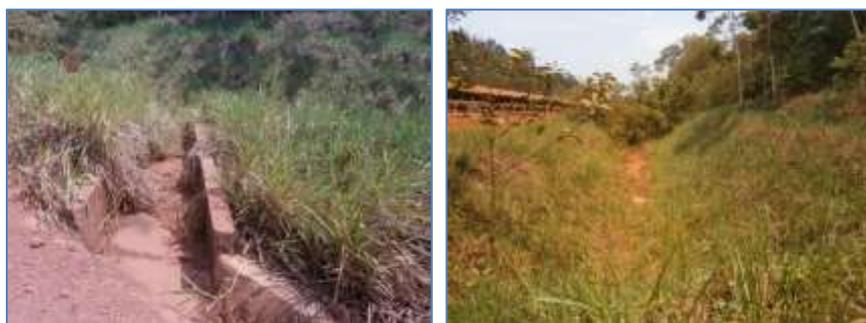
**Situação em Dezembro/2015****AV CD 16 (E 0562894 / N 9810018) - Lado da correia**

Caixa sem filtro, mas não precisa porque não extravasa para o meio ambiente.

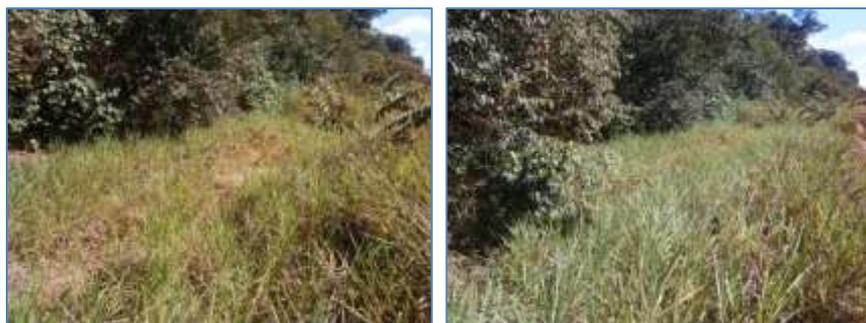
### **AV CD 17 (E 0562515 / N 9809838) – Lado da correia**

Caixa sem filtro, mas não precisa porque extravasa para a AV CD 16.

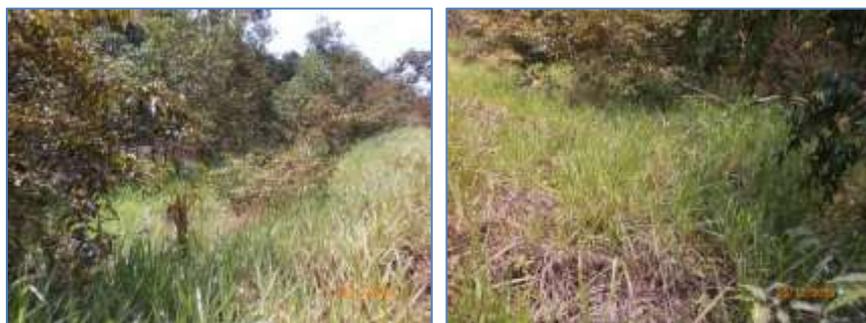
#### **AV CD 17 (E 0562515 / N 9809838) – Lado da correia**

Caixa sem filtro, mas não precisa porque extravasa para a AV CD 16.

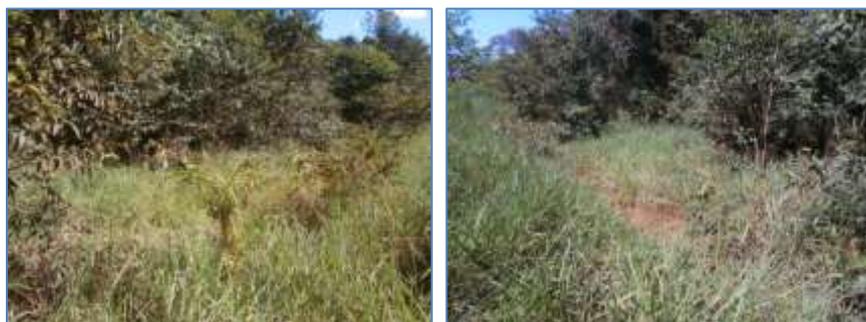
#### **AV CD 18 (E 0562455 / N 9809806) - Lado da correia**

Caixa sem filtro, mas não precisa porque extravasa para a AV CD 17.

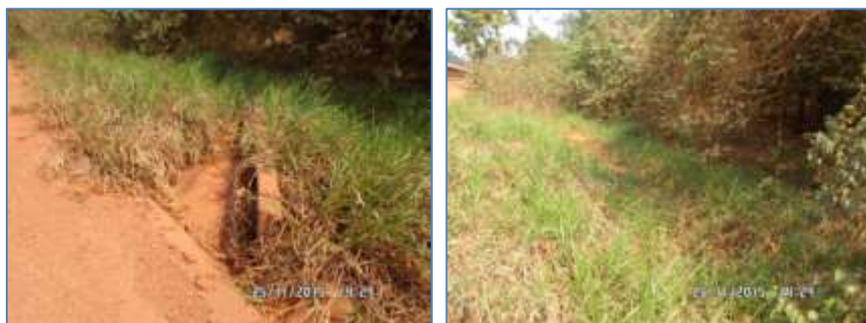
#### **AV CD 18 (E 0562455 / N 9809806) - Lado da correia**

Caixa sem filtro, mas não precisa porque extravasa para a AV CD 17.

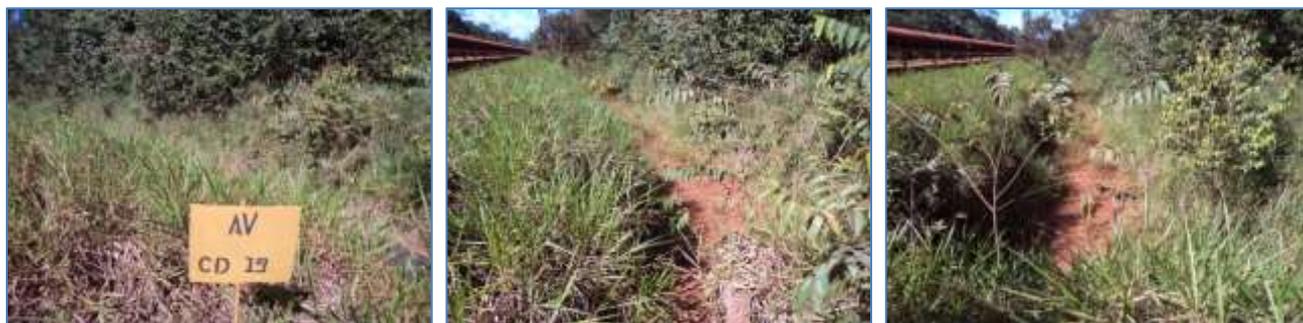
**AV CD 19 (E 0562411 / N 9809784) - Lado da correia**

Caixa sem filtro, mas não precisa porque não extravasa para o meio ambiente.

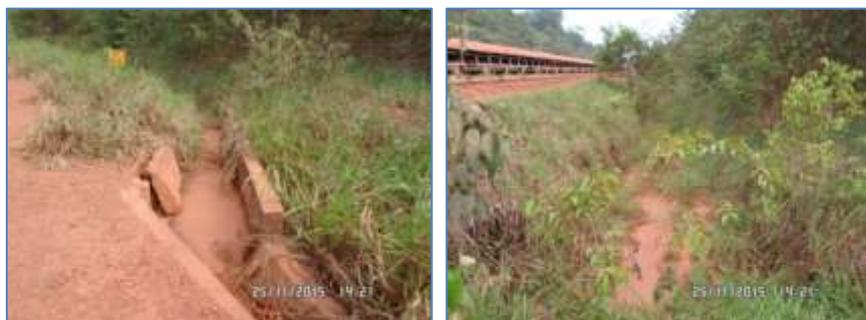
**Situação em Dezembro/2015****AV CD 19 (E 0562411 / N 9809784) - Lado da correia**

Caixa sem filtro, mas não precisa porque não extravasa para o meio ambiente.

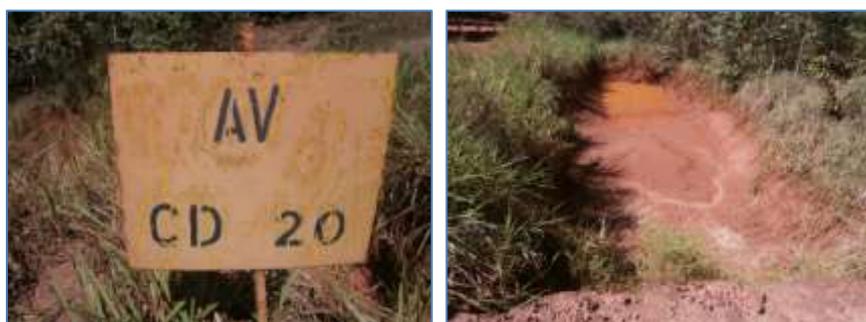
**Situação em Junho/2015****AV CD 20 (E 0562352 / N 9809761) – Lado da correia**

Caixa sem filtro, mas não precisa porque não extravasa para o meio ambiente.

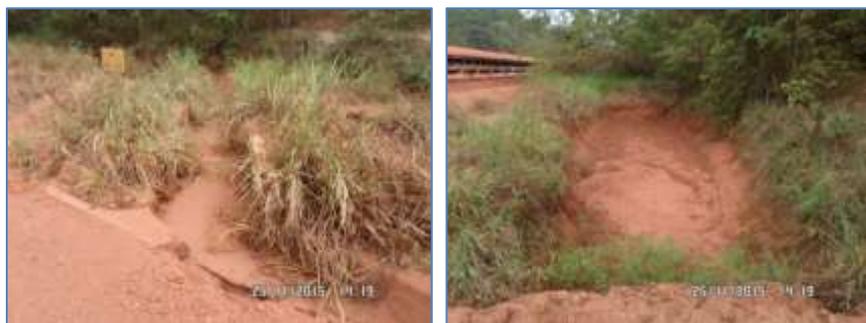
**AV CD 20 (E 0562352 / N 9809761) – Lado da correia**

Caixa sem filtro, mas não precisa porque não extravasa para o meio ambiente.

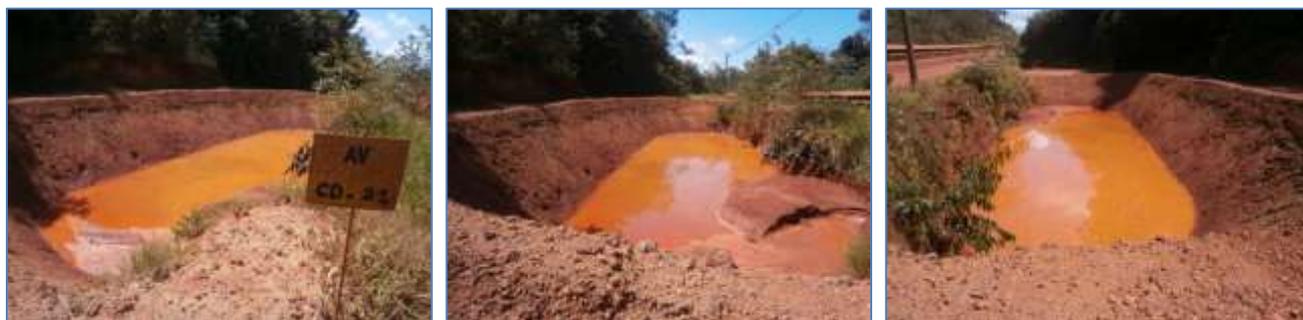
**Situação em Junho/2015****AV CD 21 (E 0562225 / N 9809697) – Lado da estrada**

Caixa sem filtro, mas não precisa porque não extravasa para o meio ambiente.

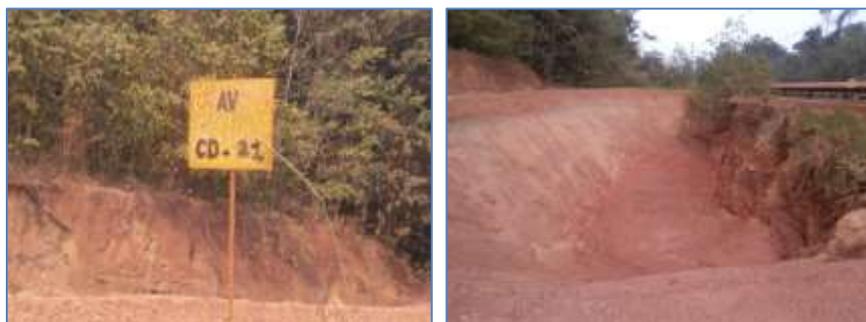
**Situação em Dezembro/2015****AV CD 21 (E 0562225 / N 9809697) – Lado da estrada**

Caixa sem filtro, mas não precisa porque não extravasa para o meio ambiente.

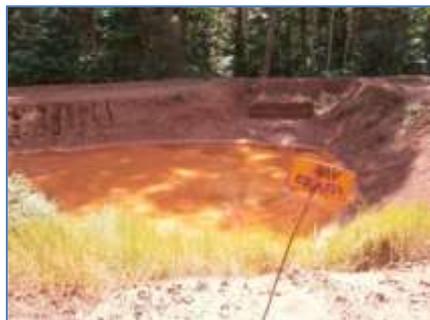
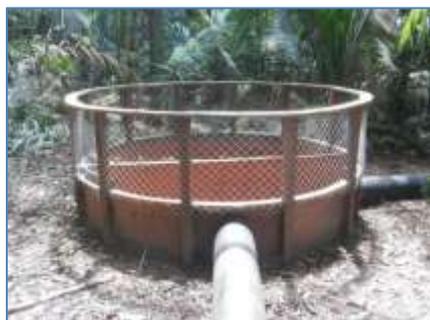
**AV CD 21 A (E 0562288 / N 9809753) – Lado da estrada**

Caixa com filtro, tubulação e dissipador, porque extravasa para o meio ambiente.

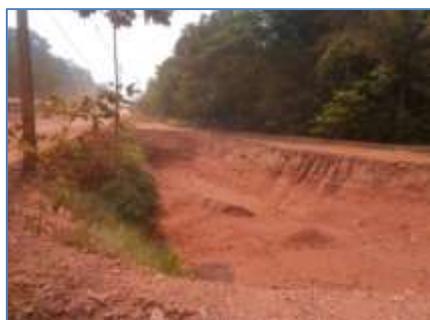
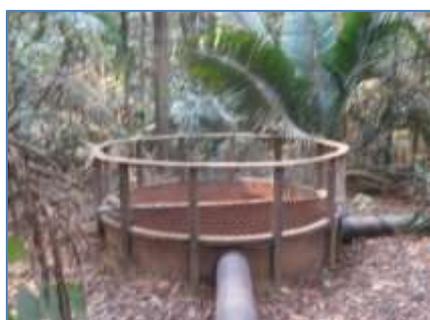
**Situação em Dezembro/2015****AV CD 21 A (E 0562288 / N 9809753) – Lado da estrada**

Caixa com filtro, tubulação e dissipador, porque extravasa para o meio ambiente.

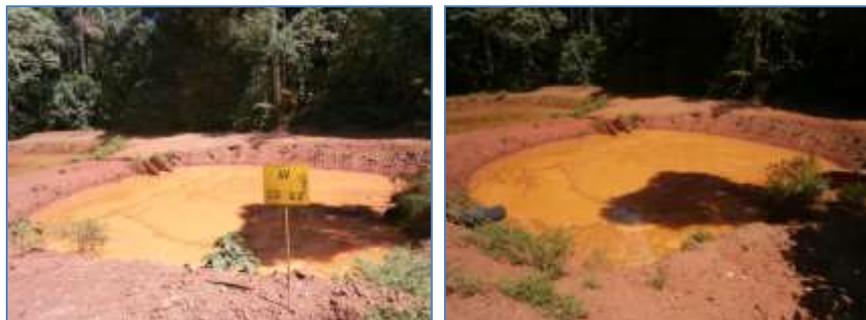
**AV CD 22 (E 0561474 / N 9809369) - Lado da correia**

Caixa sem filtro, mas não precisa, pois extravasa para a AV CD 22 A.

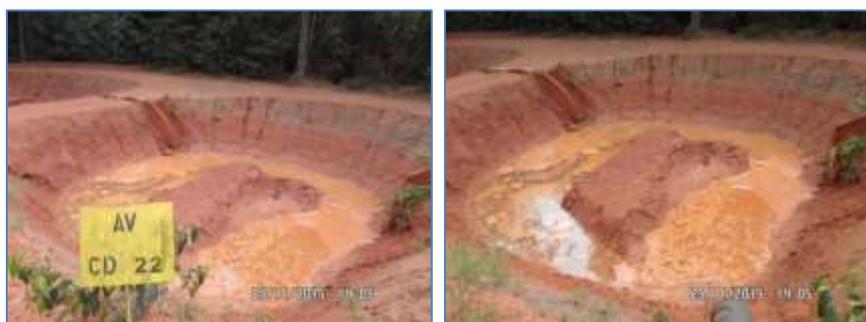
**Situação em Dezembro/2015****AV CD 22 (E 0561474 / N 9809369) - Lado da correia**

Caixa sem filtro, mas não precisa, pois extravasa para a AV CD 22 A.

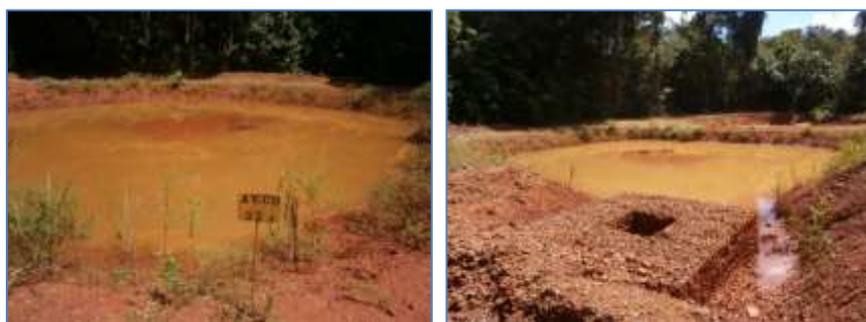
**Situação em Junho/2015****AV CD 22 A (E 0560559 / N 9808875) - Lado da correia**

Caixa com filtro e tubulação porque extravasa para o meio ambiente.

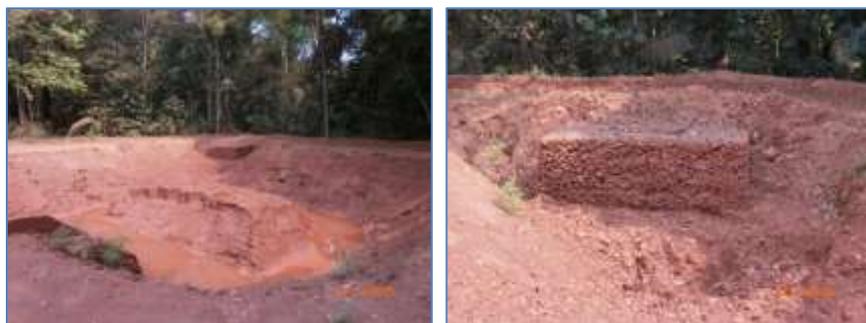
**AV CD 22 A (E 0560559 / N 9808875) - Lado da correia**

Caixa com filtro e tubulação porque extravasa para o meio ambiente.

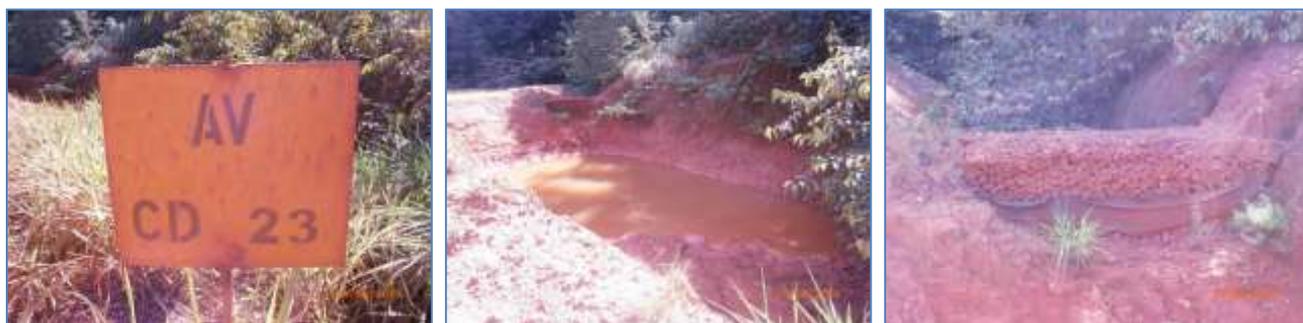
**Situação em Junho/2015****AV CD 23 (E 0560559 / N 9808870) – Lado da estrada**

Caixa com filtro, porque extravasa para o meio ambiente.

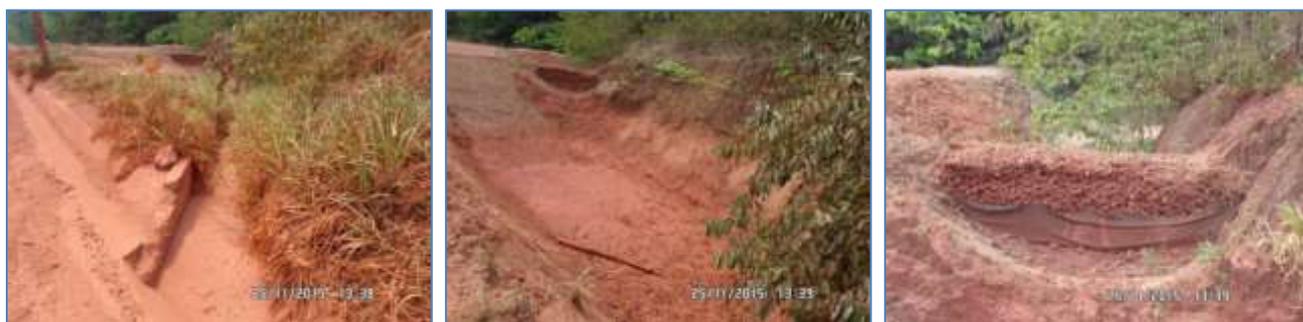
**Situação em Dezembro/2015****AV CD 23 (E 0560559 / N 9808870) – Lado da estrada**

Caixa com filtro, porque extravasa para o meio ambiente.

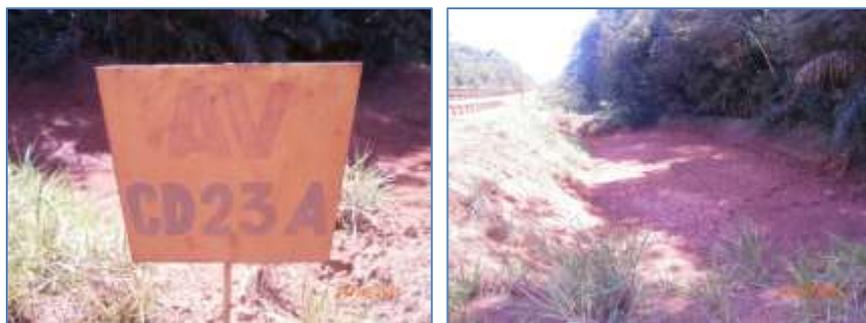
**AV CD 23 A (E 0559916 / N 9808400) – Lado da estrada**

Caixa sem filtro, mas não precisa porque não extravasa para o meio ambiente.

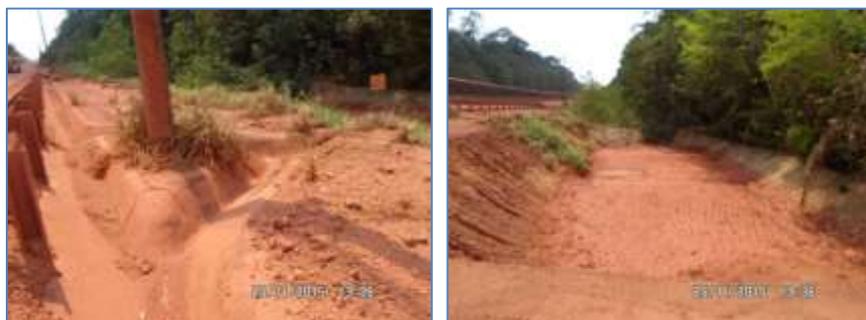
**Situação em Dezembro/2015****AV CD 23 A (E 0559916 / N 9808400) – Lado da estrada**

Caixa sem filtro, mas não precisa porque não extravasa para o meio ambiente.

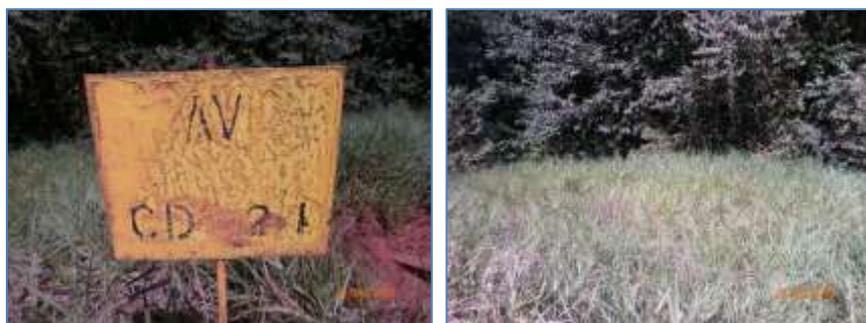
**TRECHO DA CAT 25 A CAT 24****Situação em Junho/2015****AV CD 24 (E 0559863 / N 9808322) – Lado da correia**

Caixa sem filtro, mas não precisa porque não extravasa para o meio ambiente.

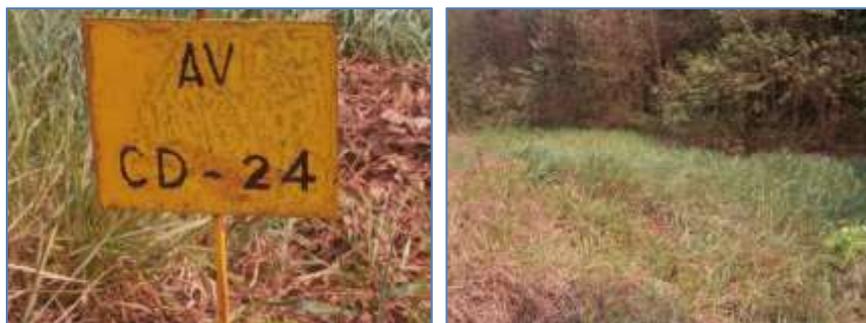
**AV CD 24 (E 0559863 / N 9808322) – Lado da correia**

Caixa sem filtro, mas não precisa porque não extravasa para o meio ambiente.

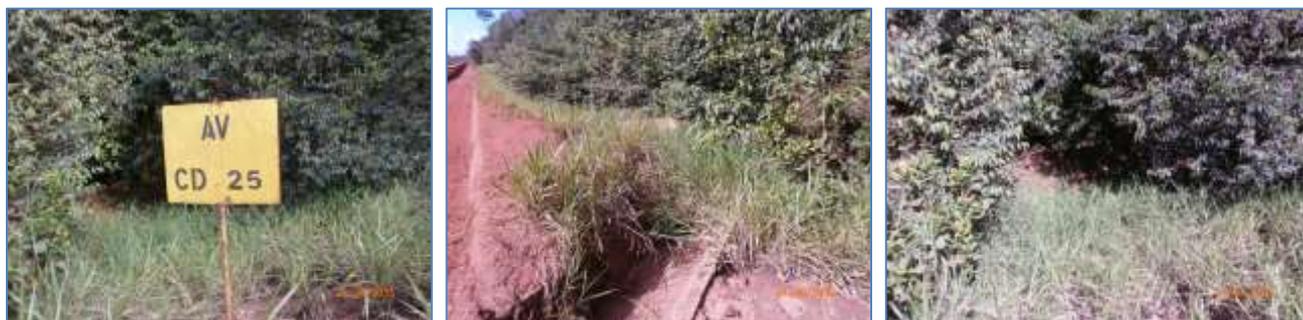
**Situação em Junho/2015****AV CD 25 (E 0559835 / N 9808301) – Lado da correia**

Caixa sem filtro, mas não precisa porque não extravasa para o meio ambiente.

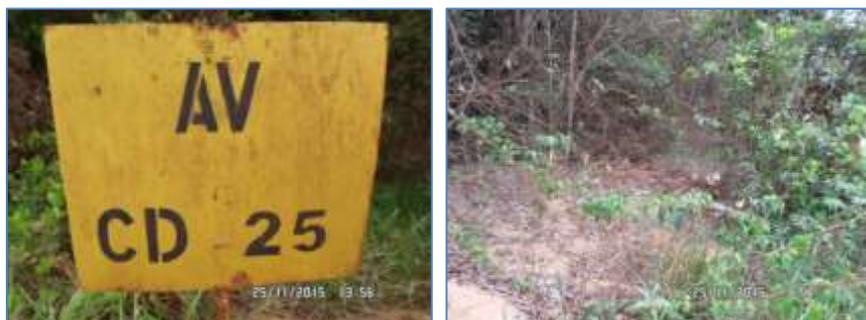
**Situação em Dezembro/2015****AV CD 25 (E 0559835 / N 9808301) – Lado da correia**

Caixa sem filtro, mas não precisa porque não extravasa para o meio ambiente.

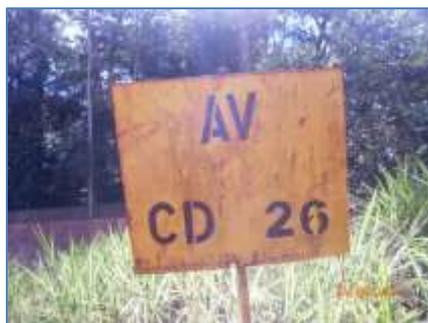
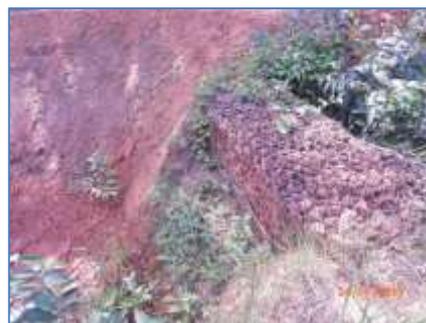
**AV CD 26 (E 0559760 / 9808262) - Lado da estrada**

Caixa com filtro, porque extravasa para o meio ambiente.

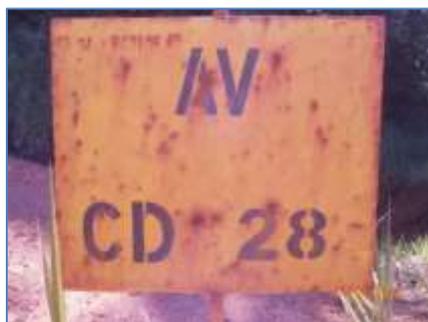
**Situação em Junho/2015****AV CD 28 (E 0559626 / N 9807854) - Lado da estrada**

Caixa com filtro e tubulação porque extravasa para o meio ambiente.

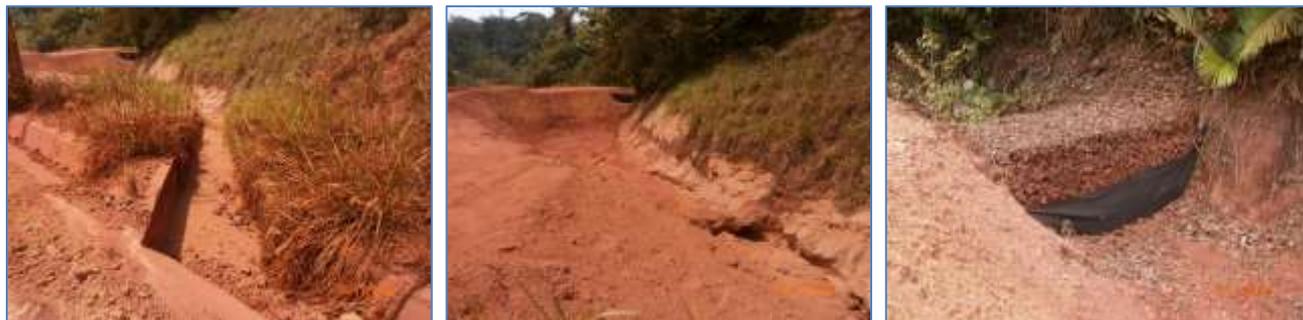
**AV CD 28 (E 0559626 / N 9807854) - Lado da estrada**

Caixa com filtro e tubulação porque extravasa para o meio ambiente.

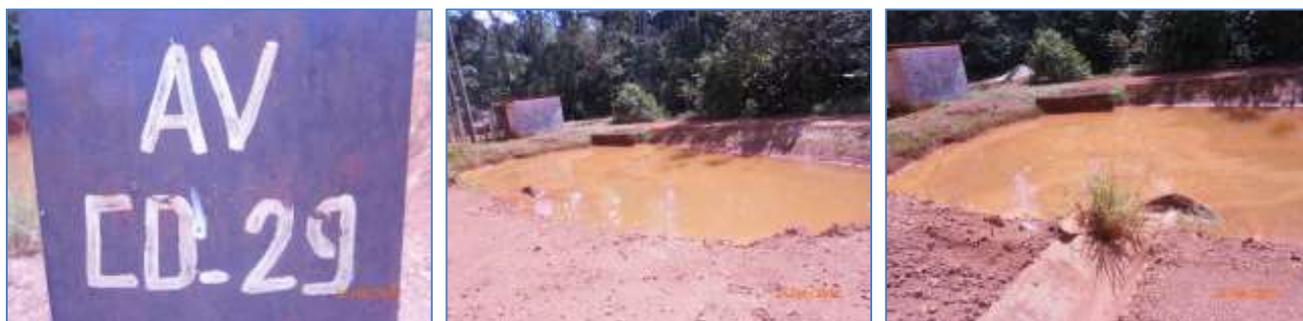
**Situação em Junho/2015****AV CD 29 (E 0559088 / N 9807686) – Lado da estrada**

Caixa com filtro, porque extravasa para o meio ambiente.

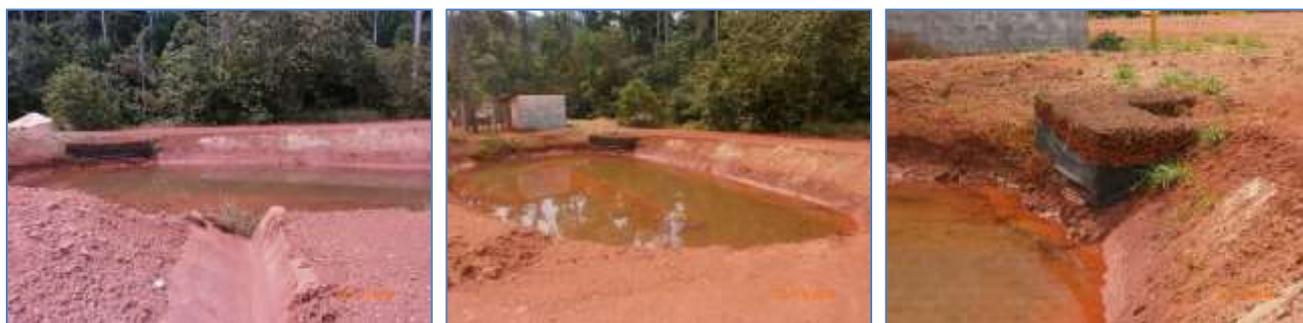
**Situação em Dezembro/2015****AV CD 29 (E 0559088 / N 9807686) – Lado da estrada**

Caixa com filtro, porque extravasa para o meio ambiente.

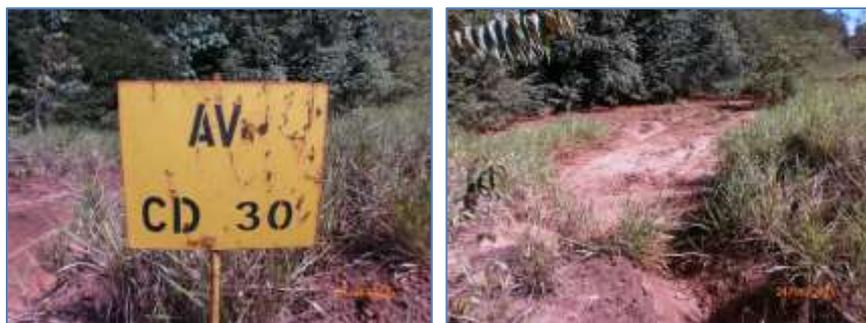
### AV CD 30 (E 0559097 / N 9807639) – Lado da correia

Caixa com filtro, porque extravasa para o meio ambiente.

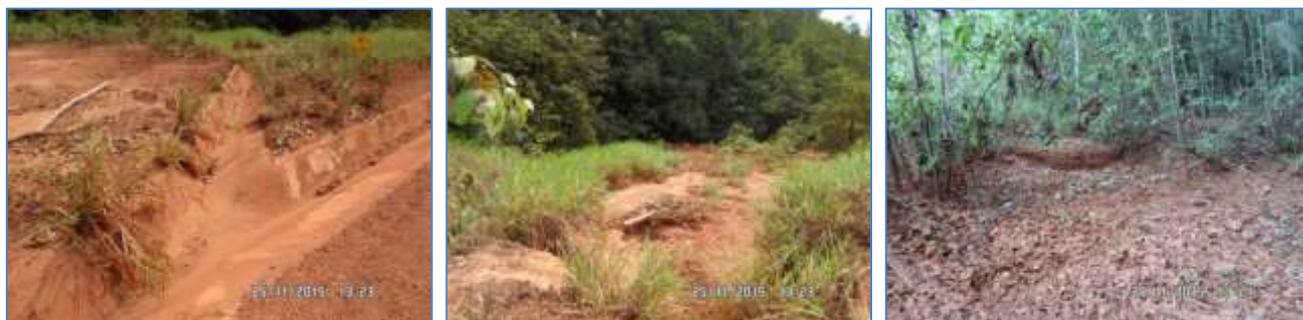
#### AV CD 30 (E 0559097 / N 9807639) – Lado da correia

Caixa com filtro, porque extravasa para o meio ambiente.

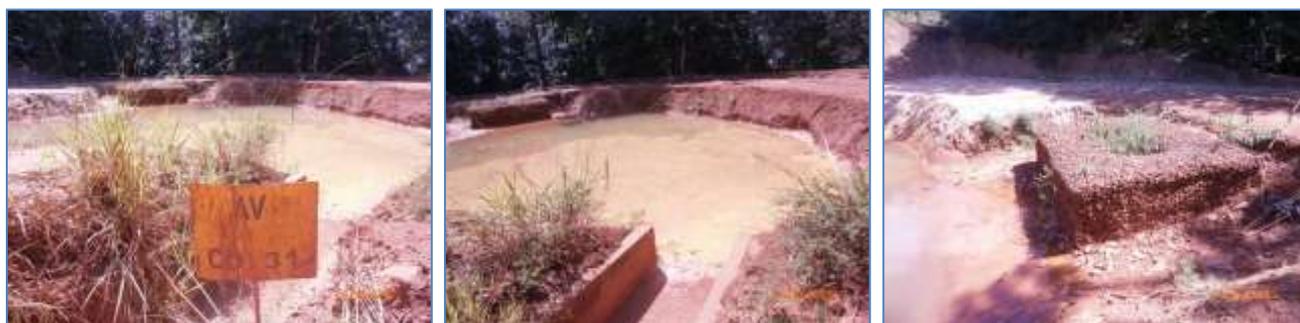
#### AV CD 31 (E 0559036 / N 9807614) – Lado da estrada

Caixa com filtro e tubulação porque extravasa para o meio ambiente.

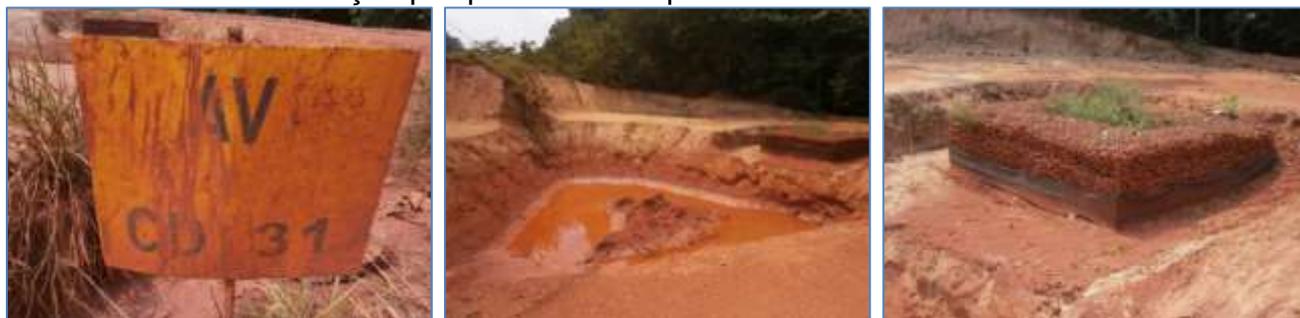
#### AV CD 31 (E 0559036 / N 9807614) – Lado da estrada

Caixa com filtro e tubulação porque extravasa para o meio ambiente.

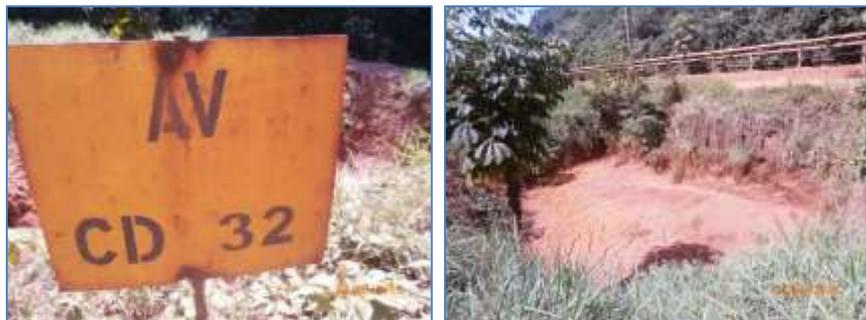
### AV CD 32 (E 0558535 / N 9807181) - Lado da estrada

Caixa sem filtro, mas não precisa porque não extravasa para o meio ambiente.

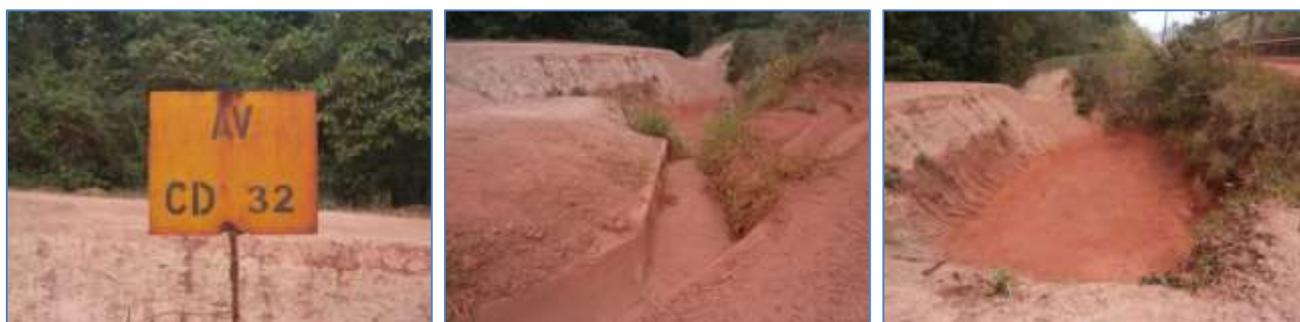
#### AV CD 32 (E 0558535 / N 9807181) - Lado da estrada

Caixa sem filtro, mas não precisa porque não extravasa para o meio ambiente.

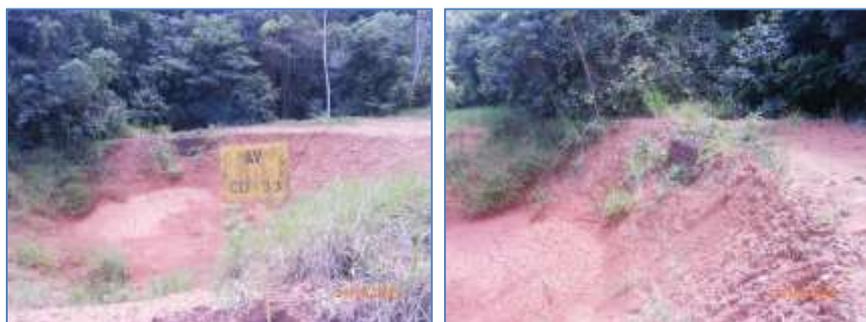
#### AV CD 33 (E 0558285 / N 9806976) - Lado da estrada

Caixa agora com filtro, porque extravasa para o meio ambiente.

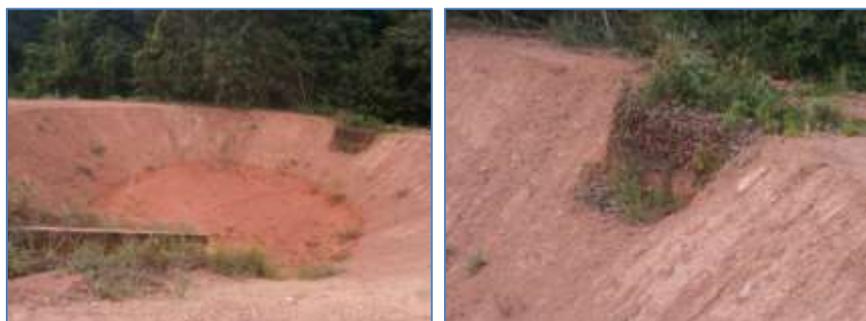
#### AV CD 33 (E 0558285 / N 9806976) - Lado da estrada

Caixa agora com filtro, porque extravasa para o meio ambiente.

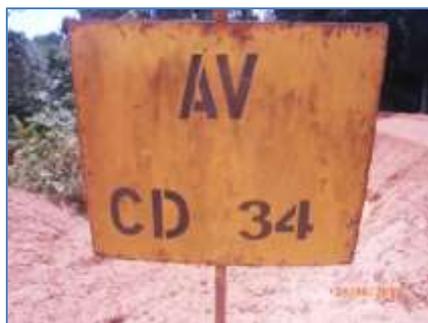
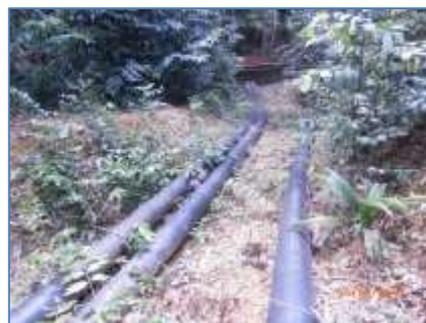
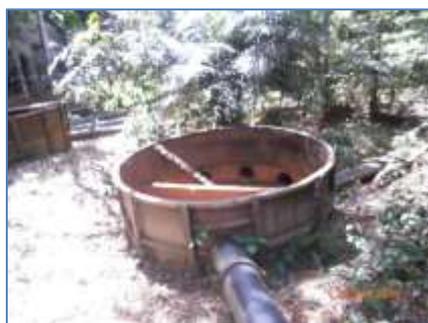
**AV CD 34 (E 0558211 / N 9806902) - Lado da estrada**

Caixa com filtros, tubulações e dissipadores, porque extravasa para o meio ambiente.

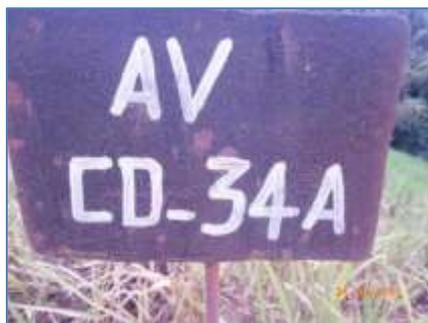
**AV CD 34 A (E 0558178 / N 9806896) - Lado da estrada**

Caixa com filtro, porque extravasa para o meio ambiente.

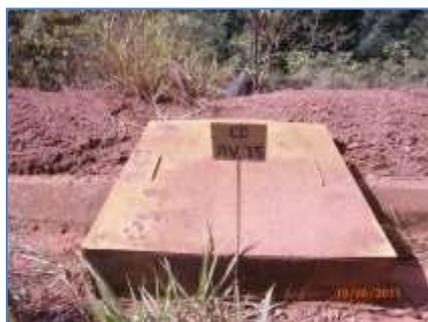
**Situação em Junho/2015****AV CD 35 (E 0558199 / N 9806859) – Lado da correia**

Caixa com filtro, porque extravasa para o meio ambiente.
