RELATÓRIO DA SITUAÇÃO DAS CAIXAS DE SEDIMENTAÇÃO DA MINA BELA CRUZ

Dezembro/2015

TRECHO DA ESTRADA MINA AVISO/BELA CRUZ

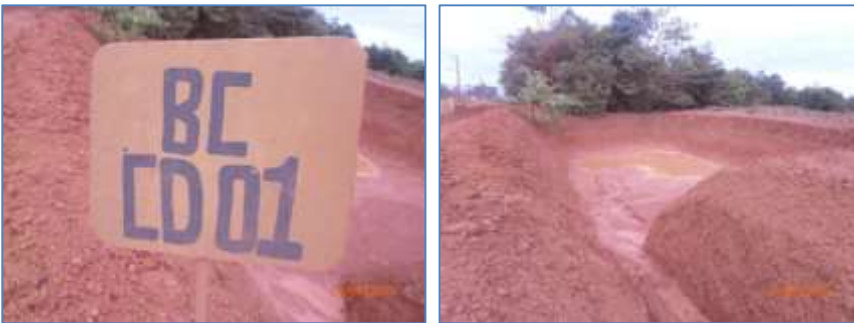
BC CD 01 (E 0556936 / N 9805279) – Lado direito

Caixa sem filtro, porque não extravasa para o meio ambiente.

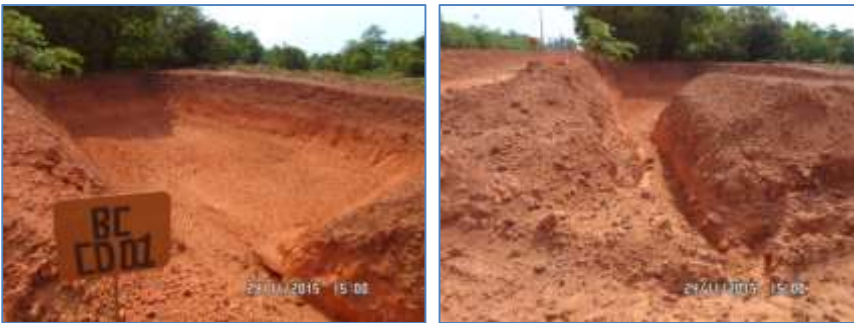
BC CD 01 (E 0556936 / N 9805279) – Lado direito

Caixa sem filtro, porque não extravasa para o meio ambiente.

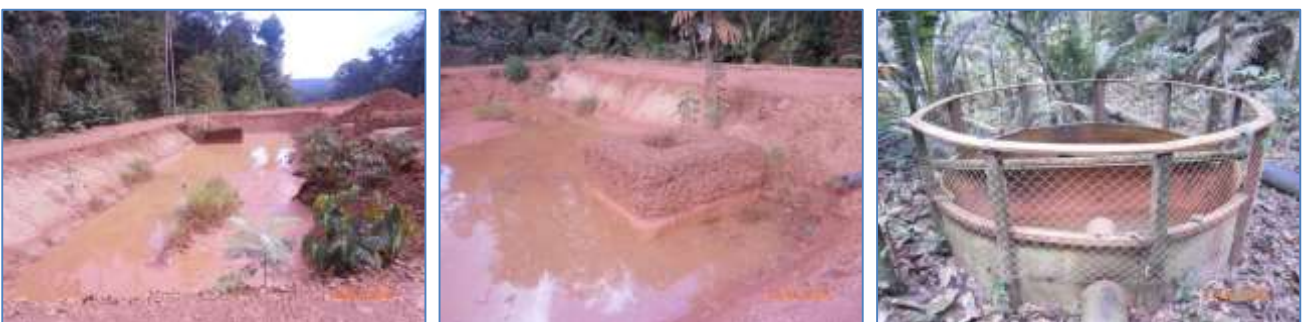
BC CD 02 (E 0556491 / N 9804740) – Lado esquerdo

Caixa com filtro, tubulação e dissipador, porque extravasa para o meio ambiente.

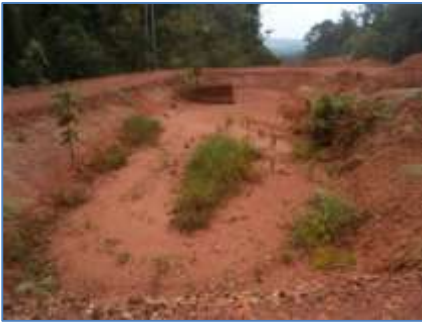
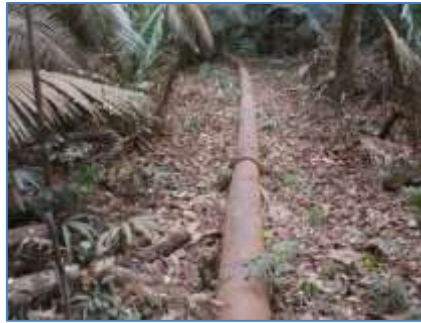
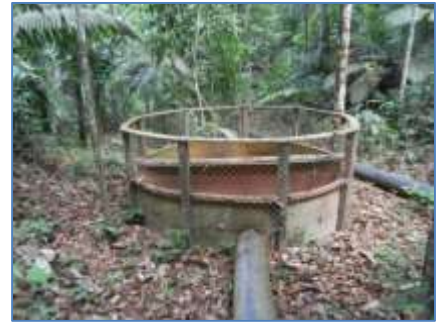
BC CD 02 (E 0556491 / N 9804740) – Lado esquerdo

Caixa com filtro, tubulação e dissipador, porque extravasa para o meio ambiente.

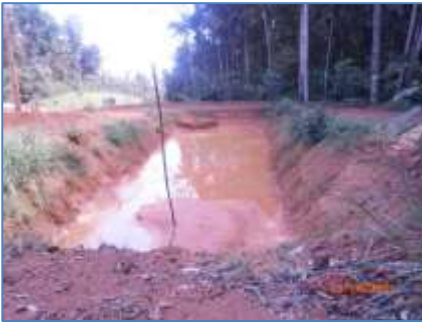
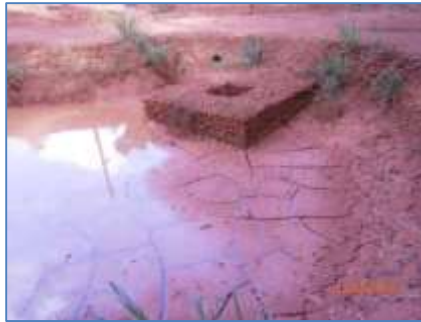
BC CD 03 (E 0556411 / N 9804761) - Lado direito

Caixa com filtro, porque extravasa para o meio ambiente.

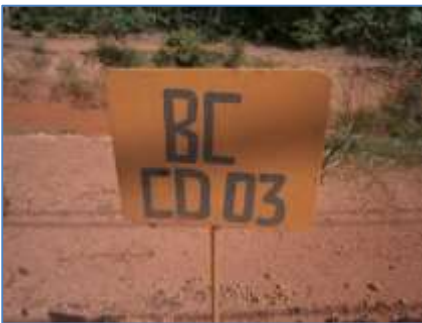
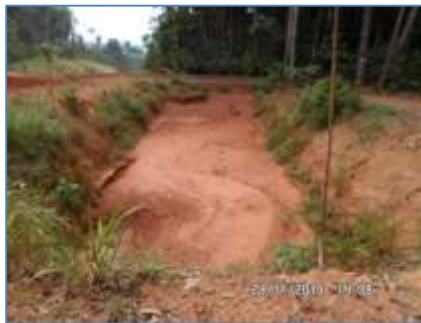
BC CD 03 (E 0556411 / N 9804761) - Lado direito

Caixa com filtro, porque extravasa para o meio ambiente.

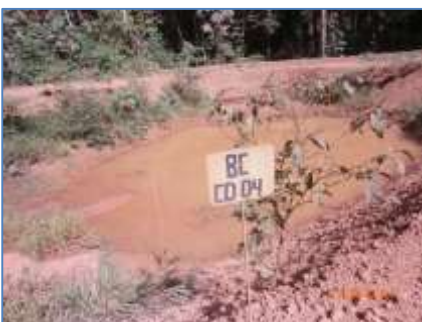
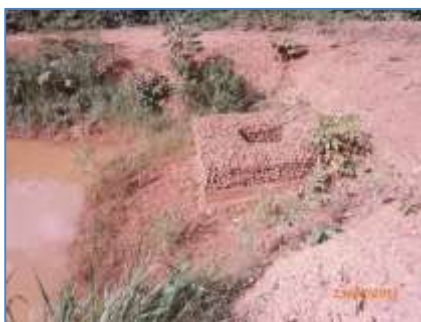
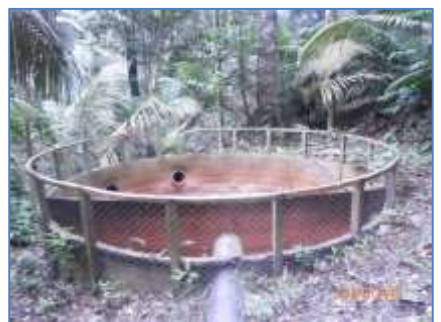
BC CD 04 (E 0556396 / N 9804712) - Lado esquerdo

Caixa com filtro, tubulação e dissipador, porque extravasa para o meio ambiente.

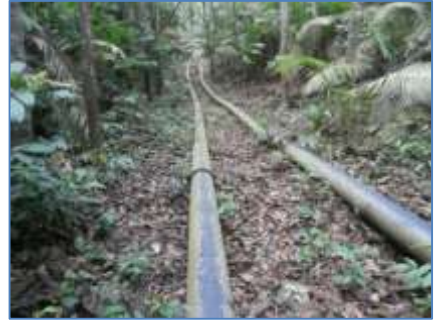
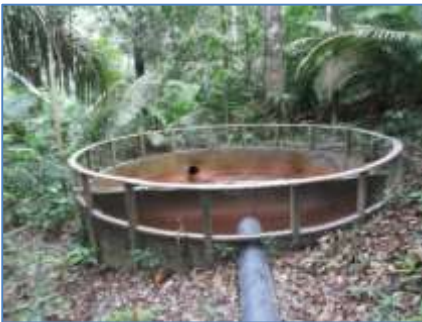
BC CD 04 (E 0556396 / N 9804712) - Lado esquerdo

Caixa com filtro, tubulação e dissipador, porque extravasa para o meio ambiente.

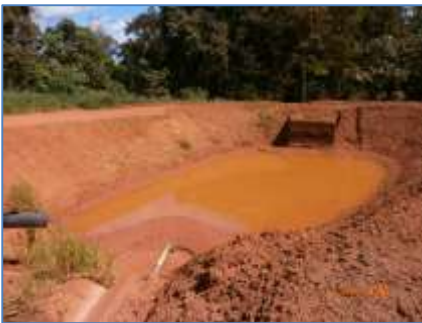
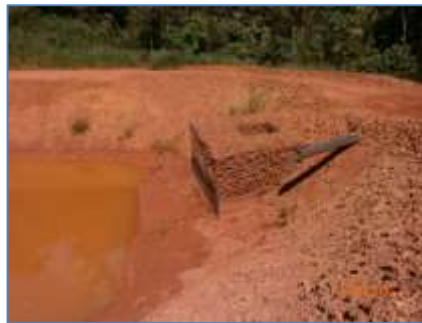
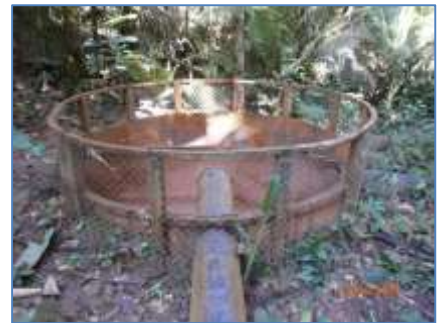
BC CD 05 (E 0556168 / N 9804602) - Lado esquerdo

Caixa com filtro, tubulação e dissipador, porque extravasa para o meio ambiente.

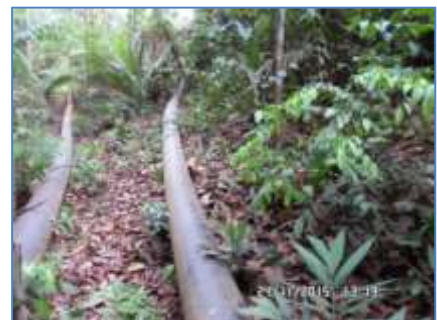
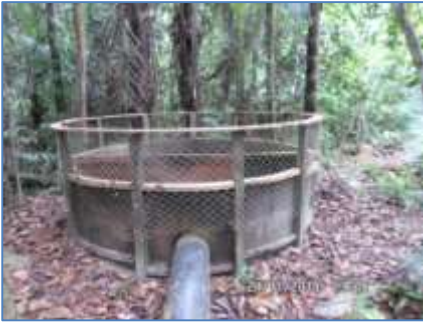
BC CD 05 (E 0556168 / N 9804602) - Lado esquerdo

Caixa com filtro, tubulação e dissipador, porque extravasa para o meio ambiente.

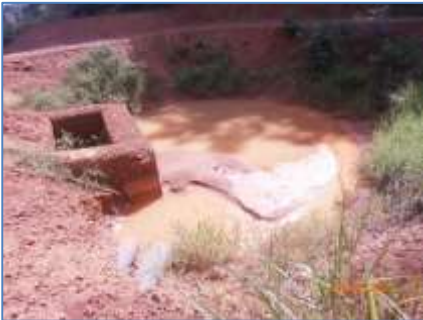
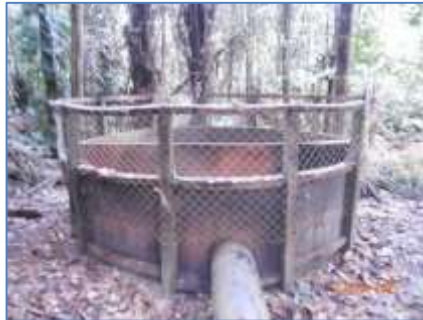
BC CD 06 (E 0556142 / N 9804620) - Lado direito

Caixa com filtro, manilha, tubulação e dissipador porque extravasa para o meio ambiente.

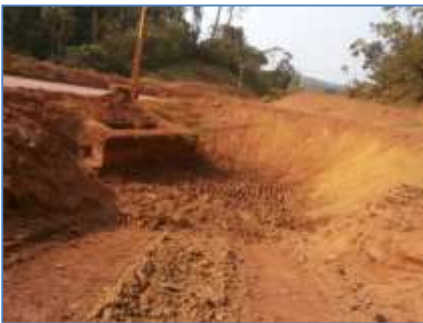
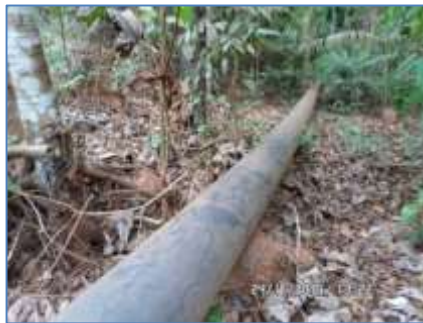
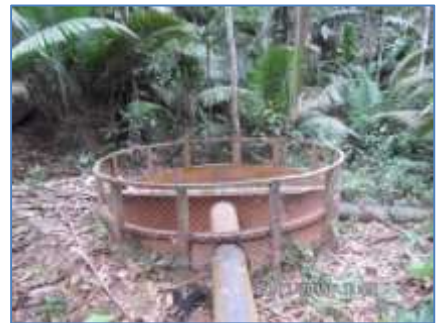
BC CD 06 (E 0556142 / N 9804620) - Lado direito

Caixa com filtro, manilha, tubulação e dissipador porque extravasa para o meio ambiente.

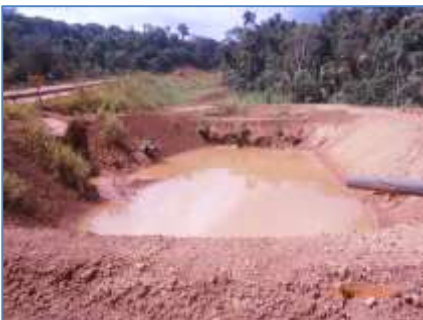
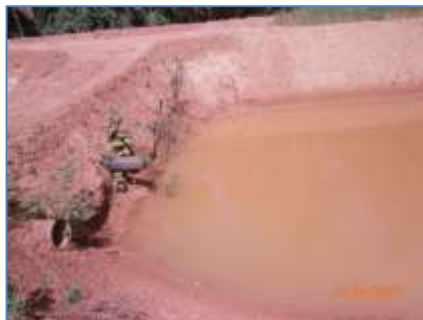
BC CD 07 (E 0555866 / N 9804405) – Lado esquerdo

Caixa sem filtro, mais não precisa porque extravasa para a BC CD 07A.

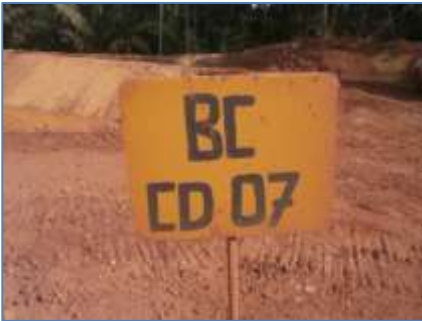
BC CD 07 (E 0555866 / N 9804405) – Lado esquerdo

Caixa sem filtro, mais não precisa porque extravasa para a BC CD 07A.

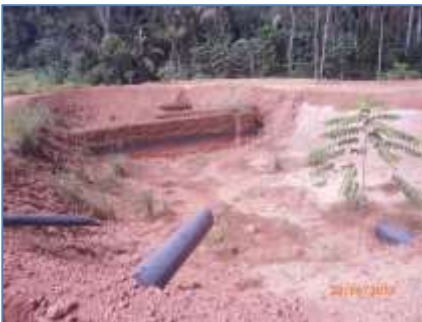
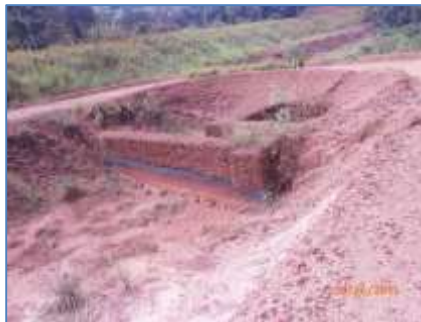
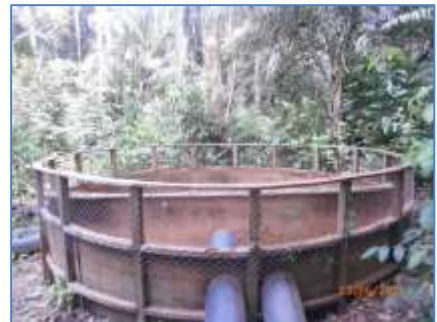
BC CD 07A (E 0555866 / N 9804405) – Lado esquerdo

Caixa com filtros, tubulação e dissipador, porque extravasa para o meio ambiente.

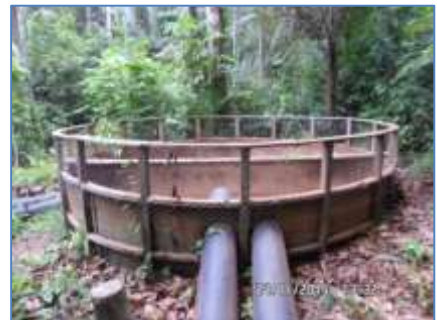
BC CD 07A (E 0555866 / N 9804405) – Lado esquerdo

Caixa com filtros, tubulação e dissipador, porque extravasa para o meio ambiente.

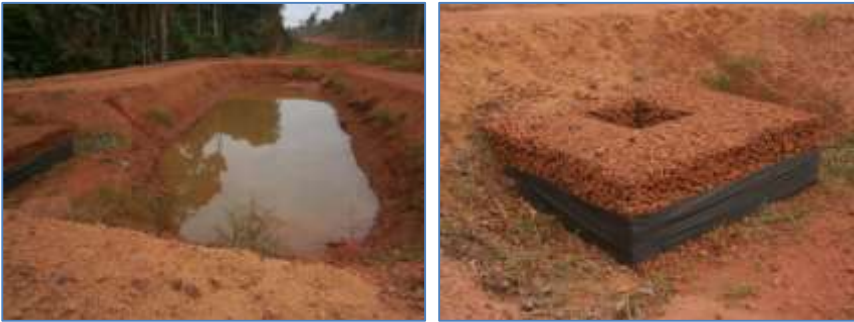
BC CD 08 (E 0555835/ N 9804410) – Lado esquerdo

Caixa com filtro e tubulação, porque extravasa para o meio ambiente.

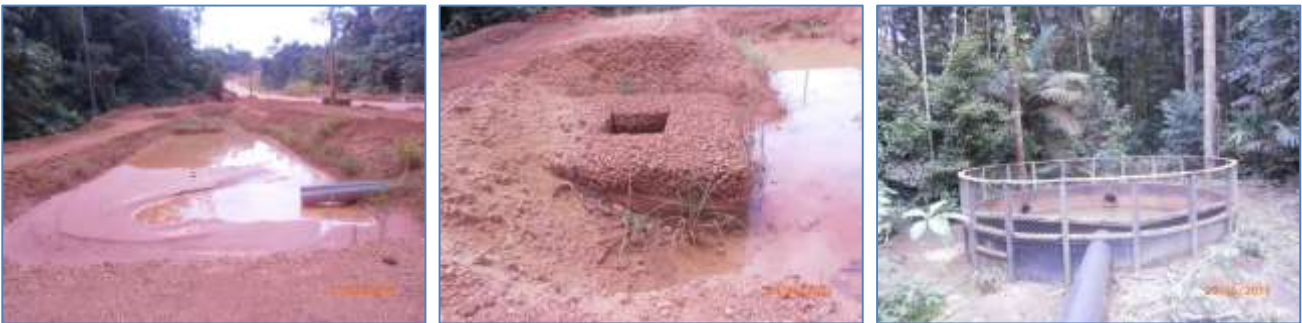
BC CD 09 (E 0555766 / N 9804314) – Lado direito

Caixa com filtro, tubulação e dissipador, porque extravasa para o meio ambiente.

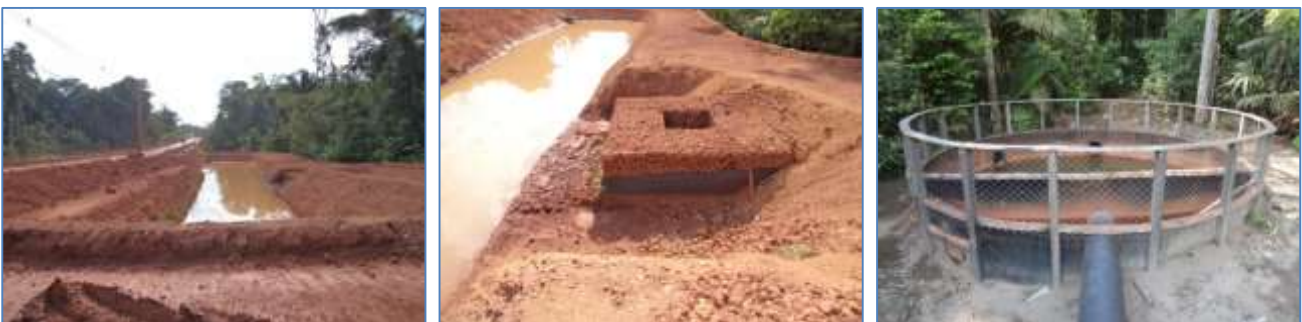
BC CD 09 (E 0555766 / N 9804314) – Lado direito

Caixa com filtro, tubulação e dissipador, porque extravasa para o meio ambiente.

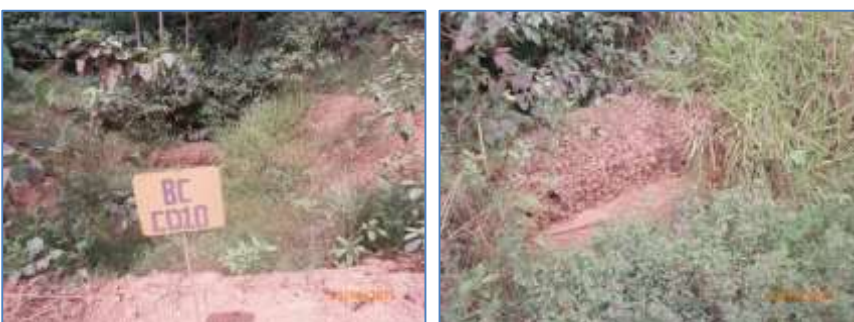
BC CD 10 (E 0555728/ N 9804334) – Lado esquerdo

Caixa com filtro, porque extravasa para o meio ambiente.

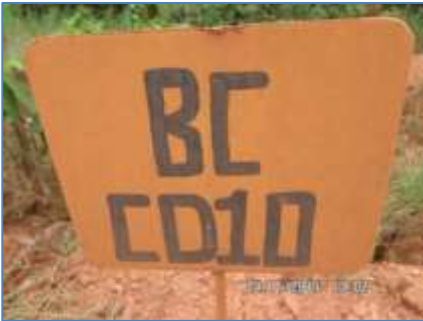
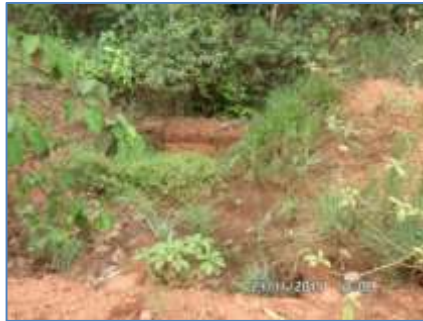
BC CD 10 (E 0555728/ N 9804334) – Lado esquerdo

Caixa com filtro, porque extravasa para o meio ambiente.

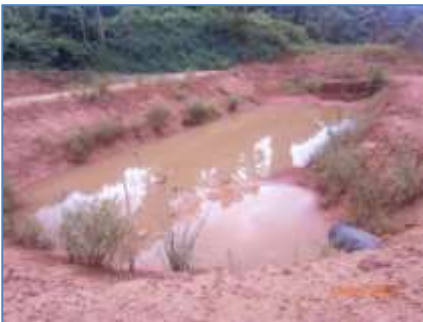
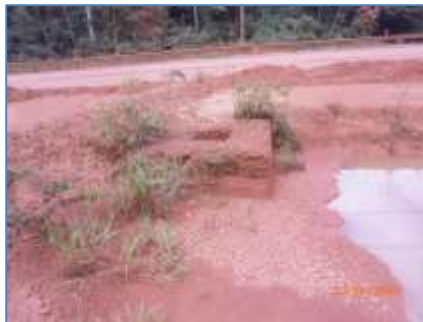
BC CD 11 (E 0555523 / N 9804115) – Lado direito

Caixa com filtro, porque extravasa para o meio ambiente.

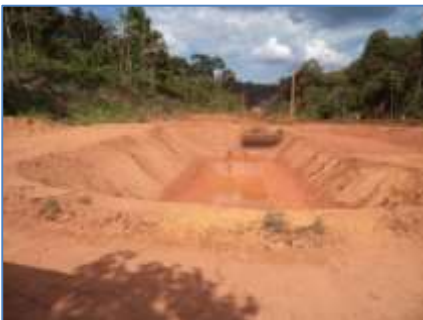
BC CD 11 (E 0555523 / N 9804115) – Lado direito

Caixa com filtro, porque extravasa para o meio ambiente.

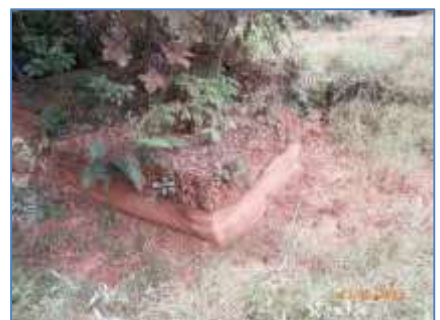
BC CD 12 (E 0555467 / N 9804063) – Lado esquerdo

Caixa com filtro e tubulação, porque extravasa para o meio ambiente.

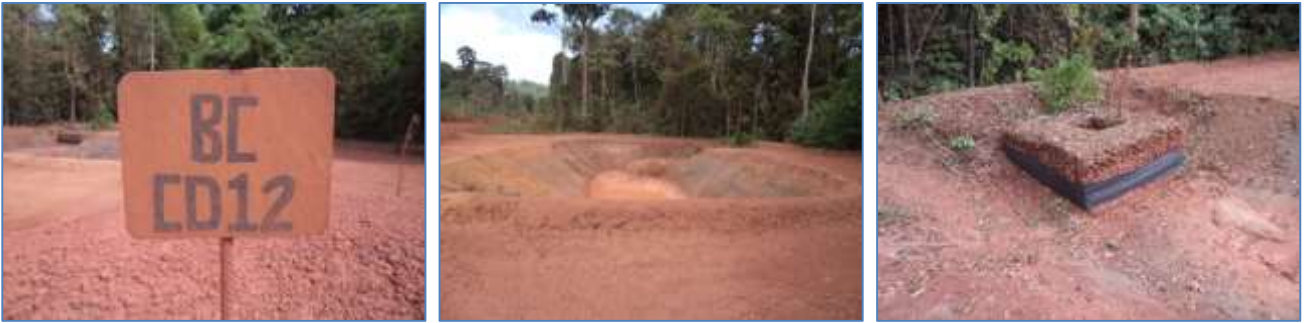
Situação em Dezembro/2015**BC CD 12 (E 0555467 / N 9804063) – Lado esquerdo**

Caixa com filtro e tubulação, porque extravasa para o meio ambiente.

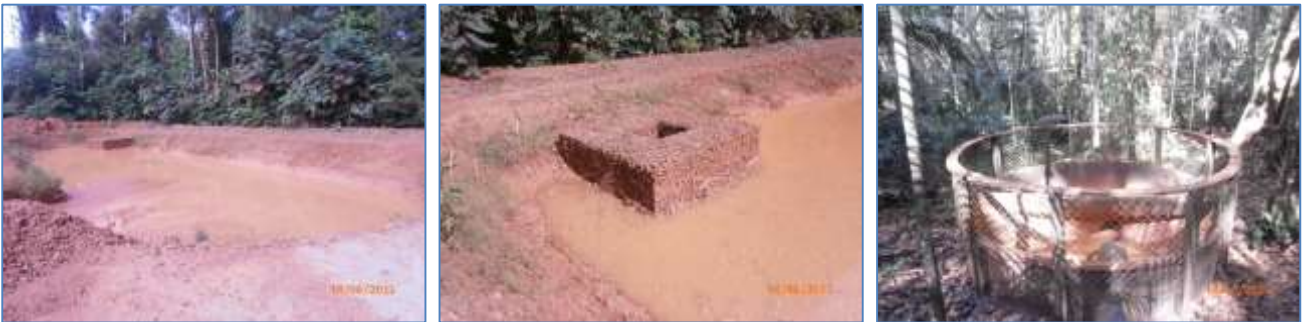
**Situação em Junho/2015****BC CD 13 (E 0555493 / N 9804018) – Lado esquerdo**

Caixa com filtro, tubulação e dissipador, porque extravasa para o meio ambiente.

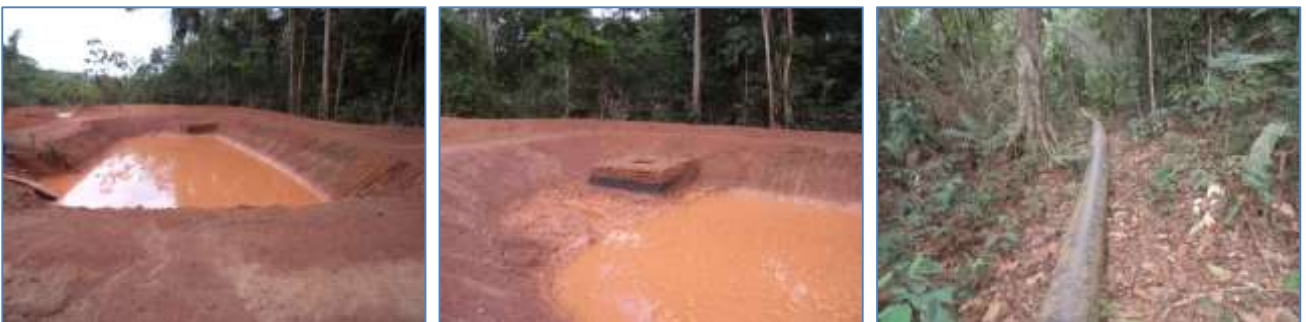
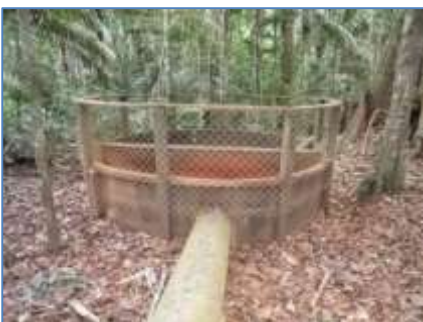
**Situação em Dezembro/2015****BC CD 13 (E 0555493 / N 9804018) – Lado esquerdo**

Caixa com filtro, tubulação e dissipador, porque extravasa para o meio ambiente.

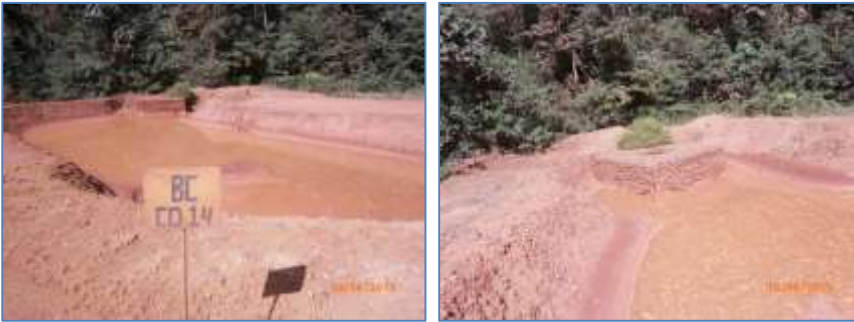
BC CD 14 (E 0555189 / N 9803772) – Lado esquerdo

Caixa com filtro, porque extravasa para o meio ambiente.

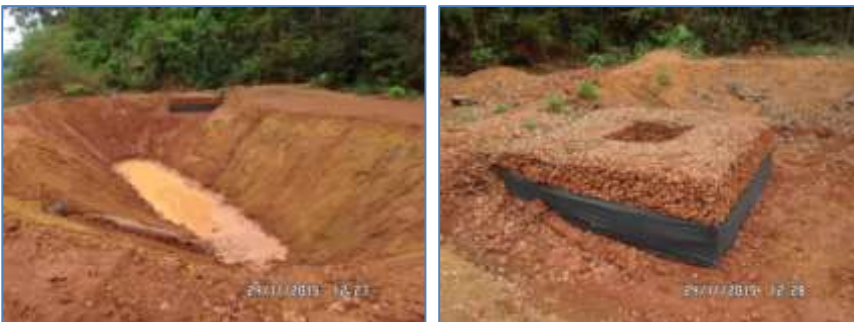
BC CD 14 (E 0555189 / N 9803772) – Lado esquerdo

Caixa com filtro, porque extravasa para o meio ambiente.

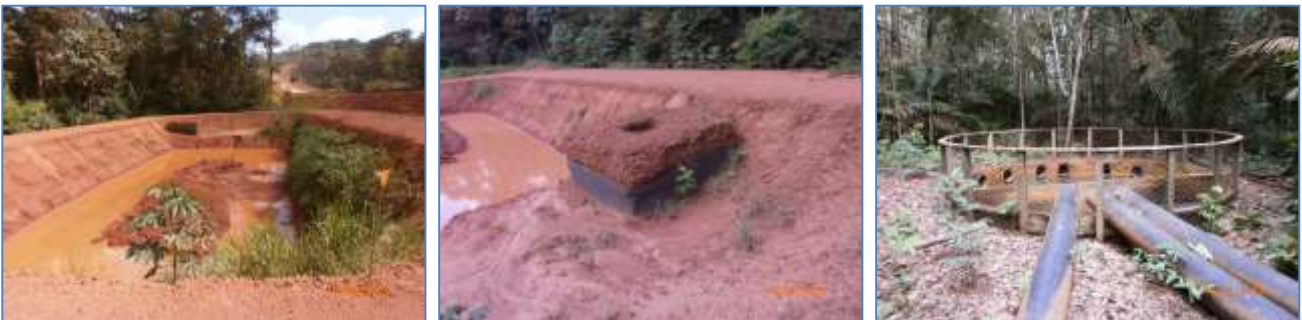
BC CD 15 (E 0555192 / N 9803755) – Lado esquerdo

Caixa com filtro, tubulação e dissipador, porque extravasa para o meio ambiente.

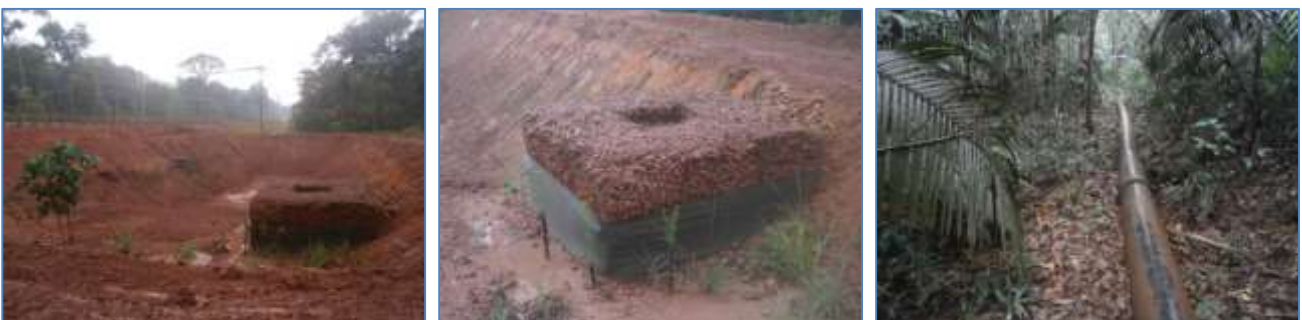
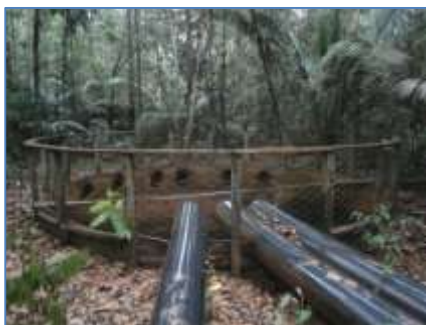
BC CD 15 (E 0555192 / N 9803755) – Lado esquerdo

Caixa com filtro, tubulação e dissipador, porque extravasa para o meio ambiente.

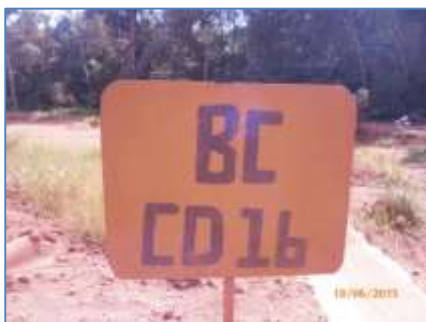
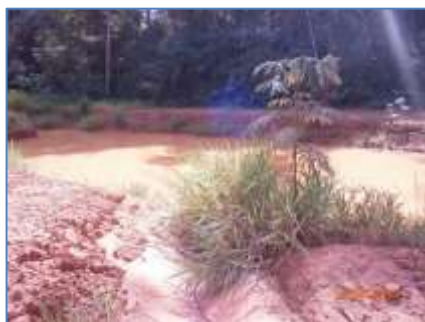
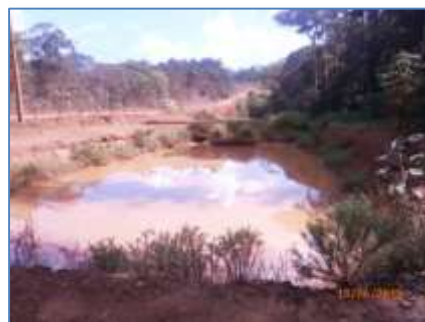
BC CD 16 (E 0554968 / N 9803551) – Lado esquerdo

Caixa com filtro, porque extravasa para o meio ambiente.

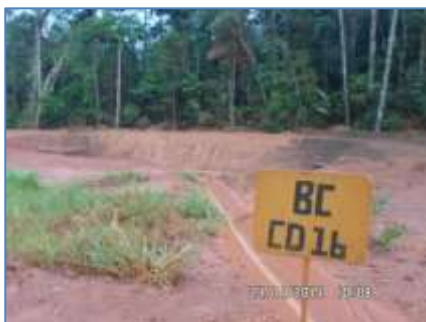
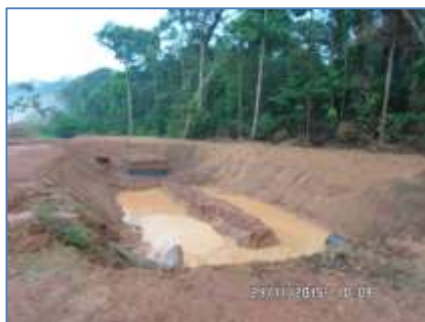
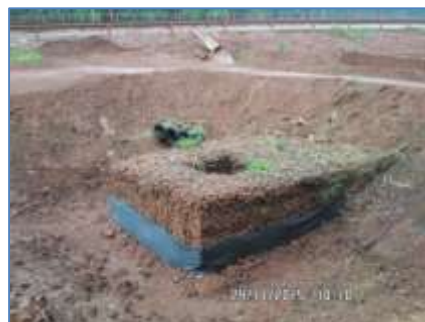
BC CD 16 (E 0554968 / N 9803551) – Lado esquerdo

Caixa com filtro, porque extravasa para o meio ambiente.

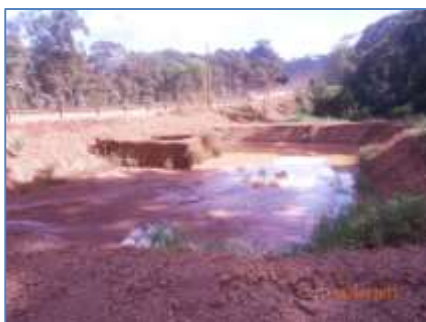
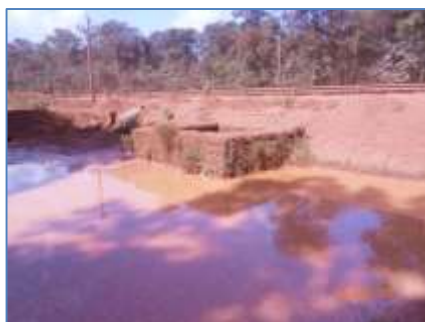
BC CD 17 (E 0554469 / N 9803153) – Lado direito

Caixa com filtro, porque extravasa para o meio ambiente.

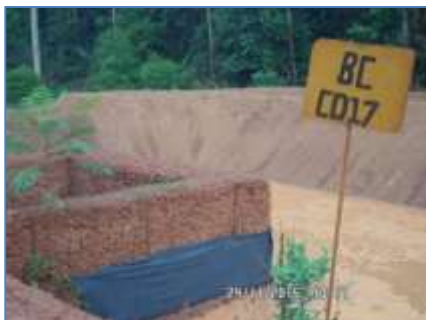
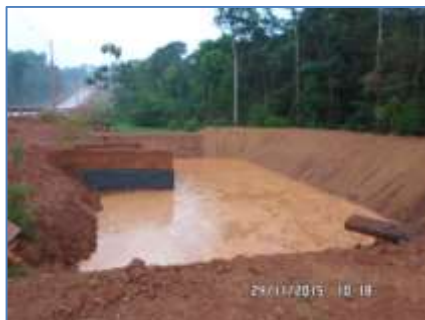
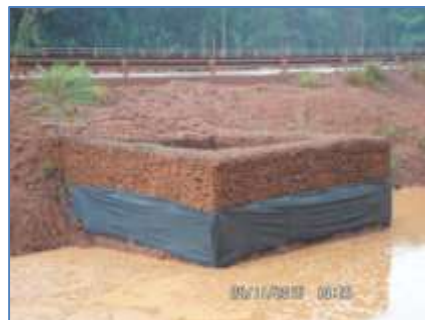
BC CD 17 (E 0554469 / N 9803153) – Lado direito

Caixa com filtro, porque extravasa para o meio ambiente.

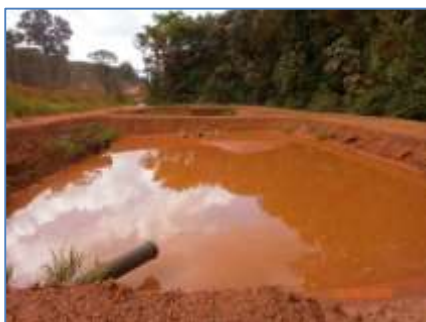
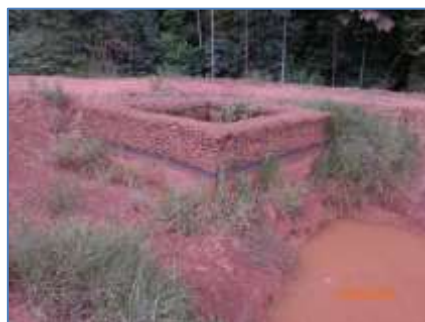
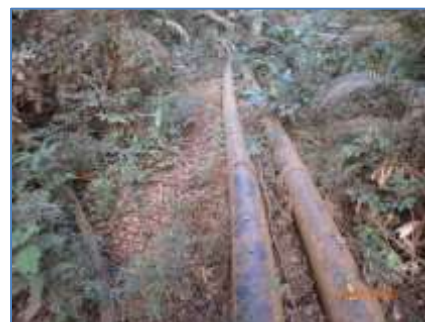
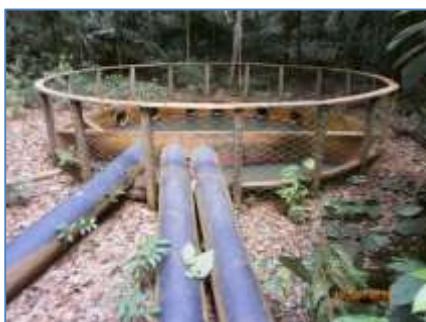
BC CD 18 (E 0554504 / N 9803123) – Lado esquerdo

Caixa com filtro, tubulação e dissipador, porque extravasa para o meio ambiente.

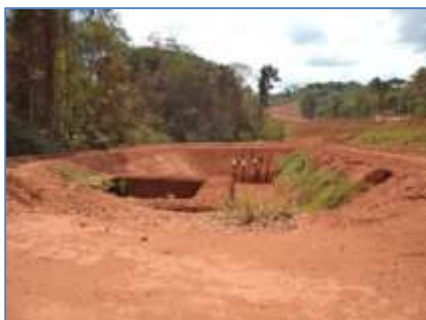
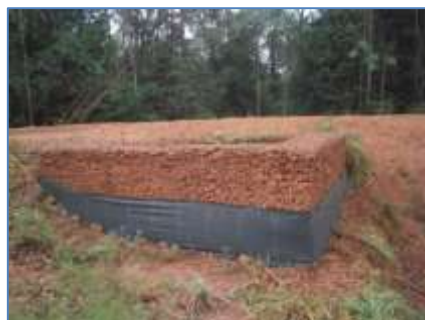
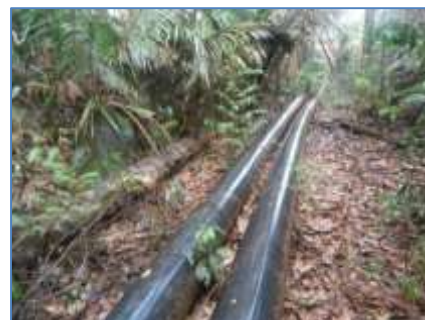
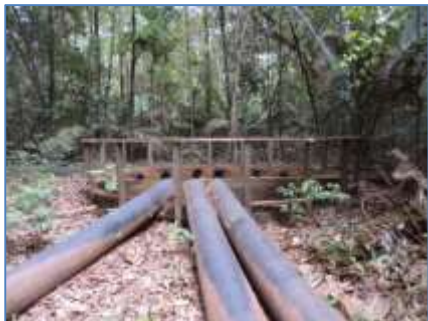
BC CD 18 (E 0554504 / N 9803123) – Lado esquerdo

Caixa com filtro, tubulação e dissipador, porque extravasa para o meio ambiente.
