RELATÓRIO FOTOGRÁFICO DAS TUBULAÇÕES DA MINA BELA CRUZ

Dezembro/2015

MINA BELA CRUZ

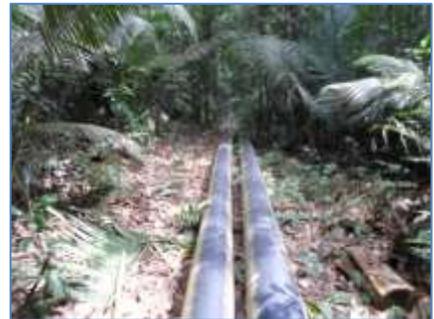
BC 01 (E 0553688 / N 9802470) - Coordenada do ponto do filtro gabião

Tubulação com filtro na captação de água e dissipador de energia na ponta inferior.

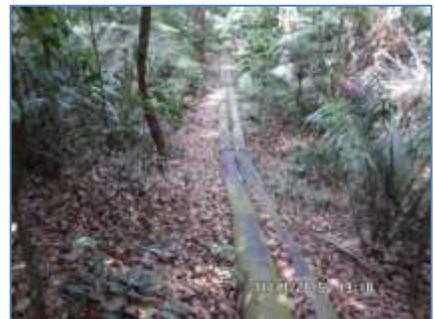
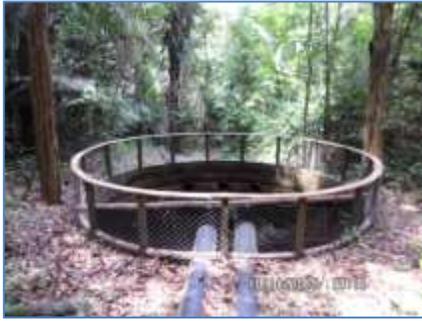
BC 01 (E 0553688 / N 9802470) - Coordenada do ponto do filtro gabião

Tubulação com filtro na captação de água e dissipador de energia na ponta inferior.

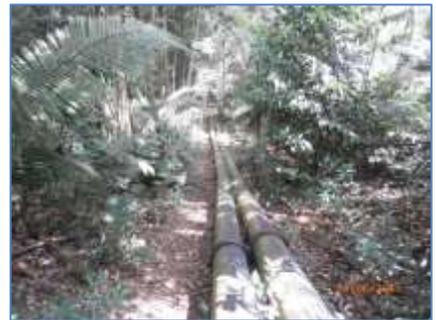
BC 02 (E 0 553688 / N 980 0237) - Coordenada do ponto do filtro gabião

Tubulação com filtro na captação de água e dissipador de energia na ponta inferior.

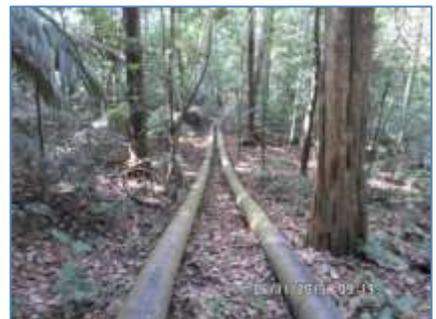
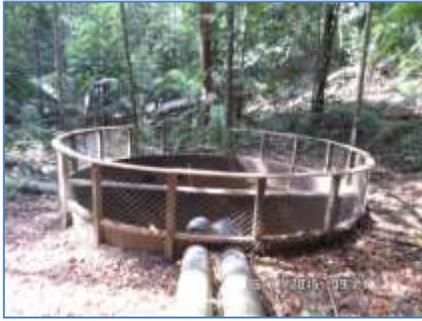
BC 02 (E 0 553688 / N 980 0237) - Coordenada do ponto do filtro gabião

Tubulação com filtro na captação de água e dissipador de energia na ponta inferior.

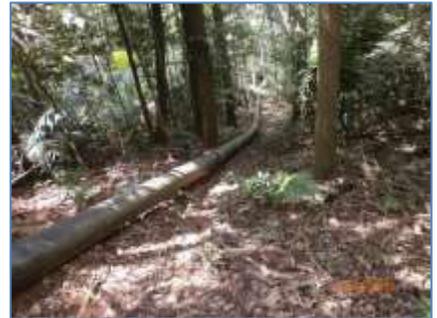
BC 03 (E 0554249 / N 9802399) - Coordenada do ponto do filtro gabião

Tubulação com filtro na captação de água e dissipador de energia na ponta inferior.

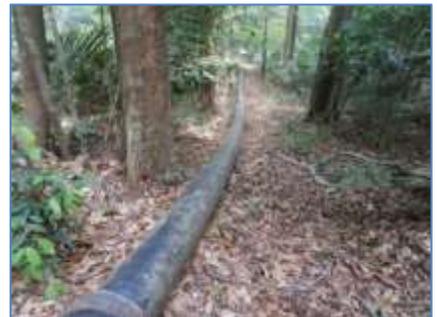
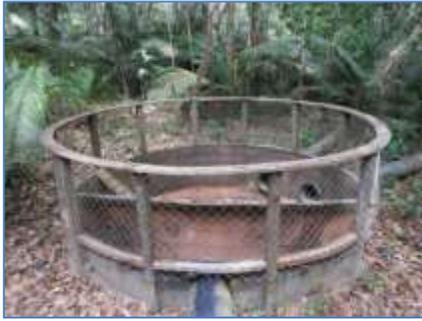
BC 03 (E 0554249 / N 9802399) - Coordenada do ponto do filtro gabião

Tubulação com filtro na captação de água e dissipador de energia na ponta inferior.

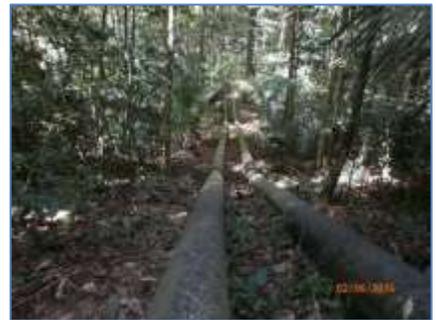
BC 04 (E 0554413 / N 9801910) - Coordenada do ponto do filtro gabião

Tubulação com filtro na captação de água e dissipador de energia na ponta inferior.

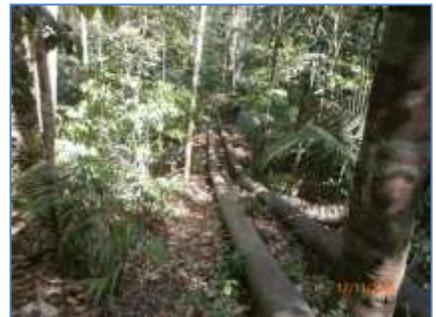
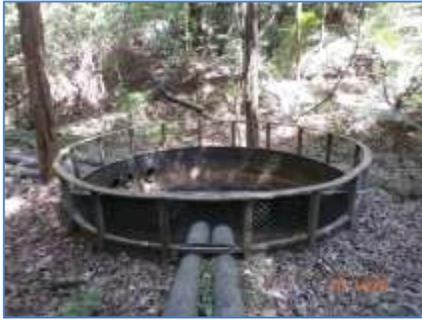
BC 04 (E 0554413 / N 9801910) - Coordenada do ponto do filtro gabião

Tubulação com filtro na captação de água e dissipador de energia na ponta inferior.

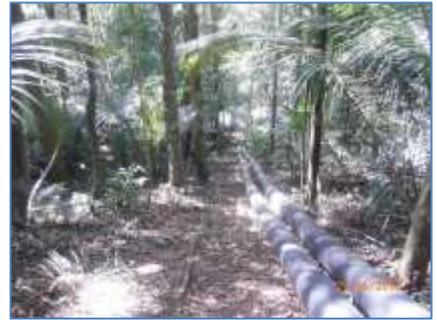
BC 05 (E 0553504 / N 9802494) - Coordenada do ponto do filtro gabião

Tubulação com filtro na captação de água e dissipador de energia na ponta inferior.

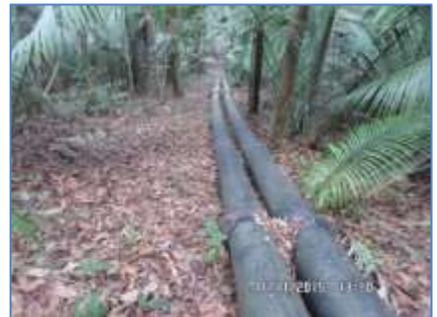
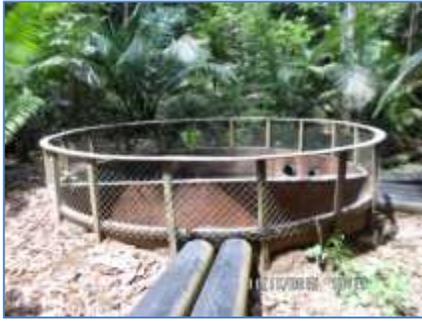
BC 05 (E 0553504 / N 9802494) - Coordenada do ponto do filtro gabião

Tubulação com filtro na captação de água e dissipador de energia na ponta inferior.

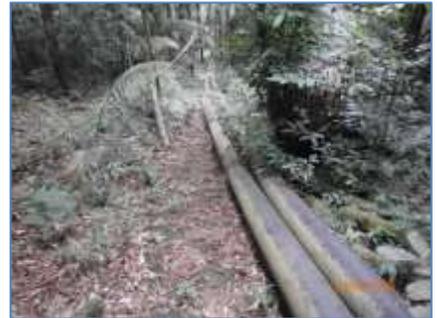
BC 07 (E 0554017 / N 9799800) - Coordenada do ponto do filtro gabião

Tubulação com filtro na captação de água e dissipador de energia na ponta inferior.

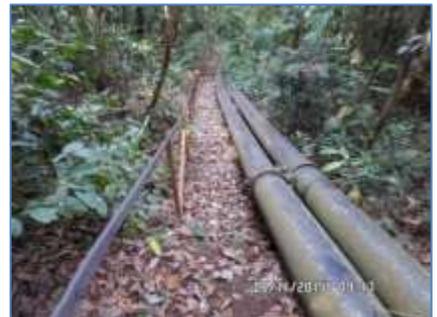
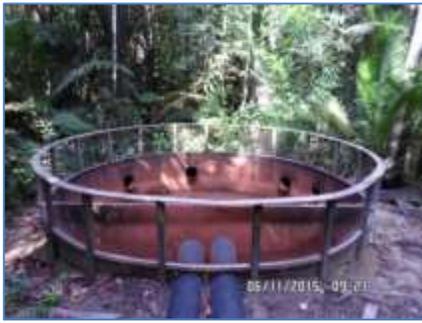
BC 07 (E 0554017 / N 9799800) - Coordenada do ponto do filtro gabião

Tubulação com filtro na captação de água e dissipador de energia na ponta inferior.

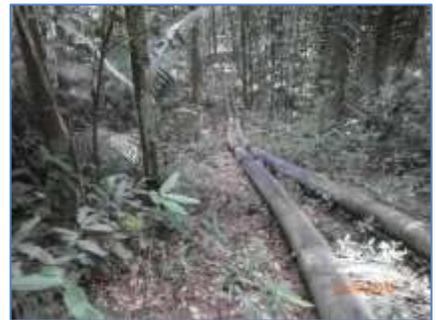
BC 08 (E 0553733 / N 9798995) - Coordenada do ponto do filtro gabião

Tubulação com filtro na captação de água e dissipador de energia na ponta inferior.

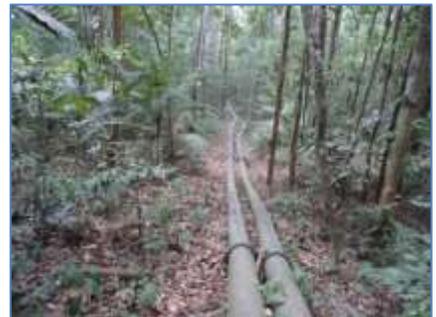
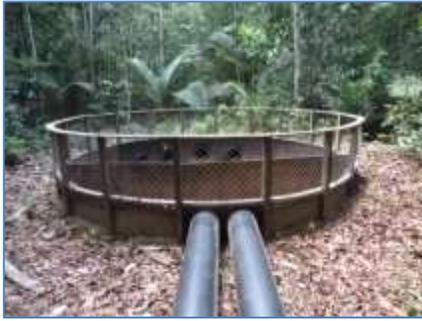
BC 08 (E 0553733 / N 9798995) - Coordenada do ponto do filtro gabião

Tubulação com filtro na captação de água e dissipador de energia na ponta inferior.

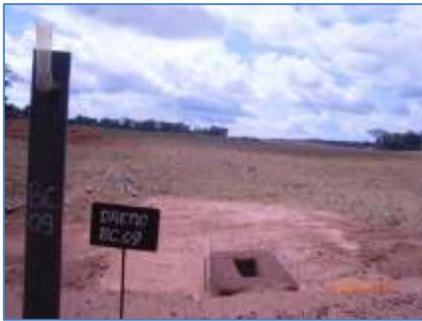
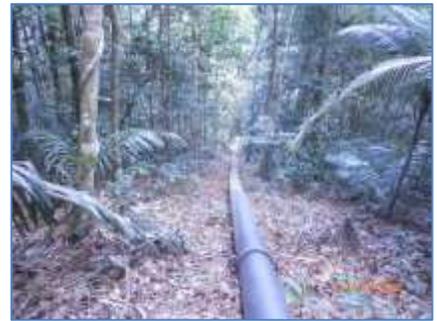
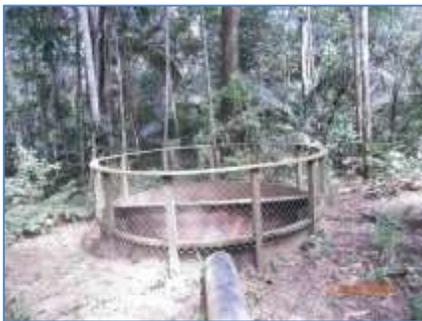
BC 09 (E 0553875 / N 9798414) - Coordenada do ponto do filtro gabião

Tubulação com filtro na captação de água e dissipador de energia na ponta inferior.

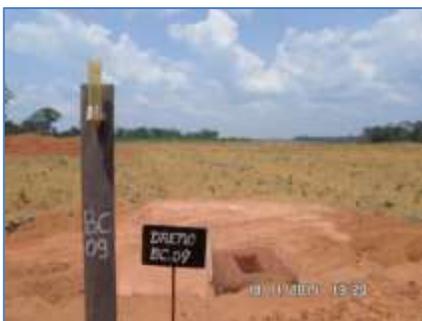
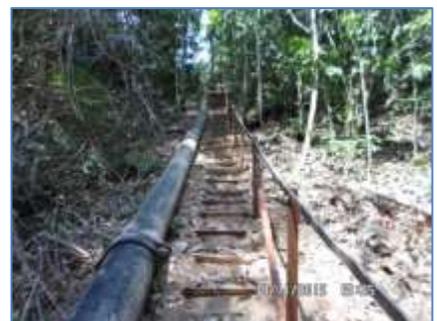
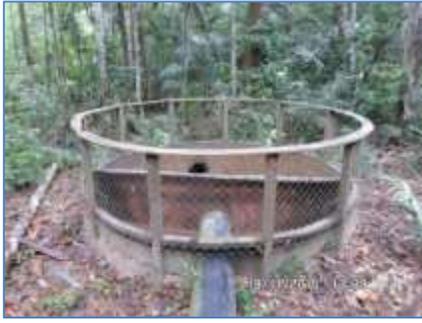
BC 09 (E 0553875 / N 9798414) - Coordenada do ponto do filtro gabião

Tubulação com filtro na captação de água e dissipador de energia na ponta inferior.

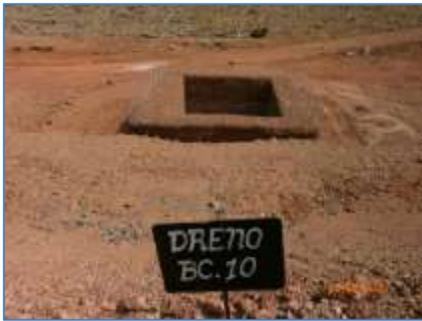
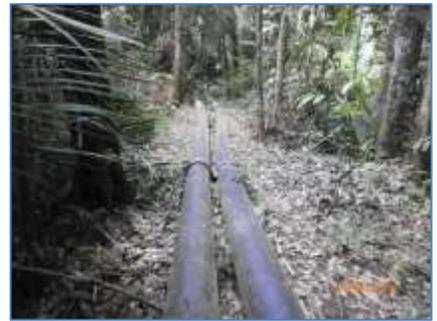
BC 10 (E 0554315 / N 9798889) - Coordenada do ponto do filtro gabião

Tubulação com filtro na captação de água e dissipador de energia na ponta inferior.

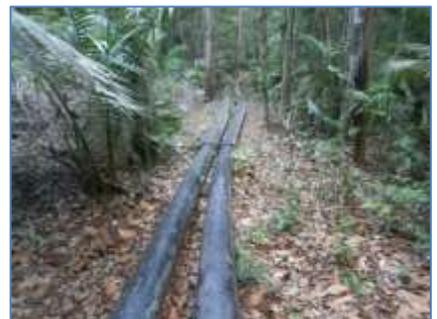
BC 10 (E 0554315 / N 9798889) - Coordenada do ponto do filtro gabião

Tubulação com filtro na captação de água e dissipador de energia na ponta inferior.

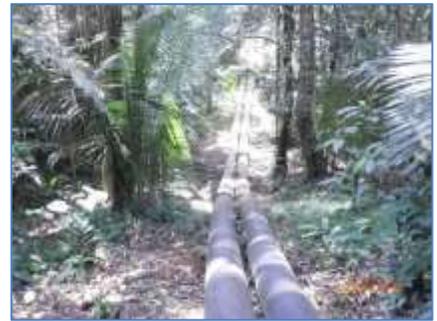
BC 11 (E 0554557 / N 9801340) - Coordenada do ponto do filtro gabião

Tubulação com filtro na captação de água e dissipador de energia na ponta inferior.

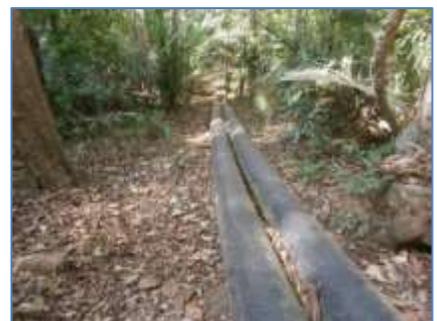
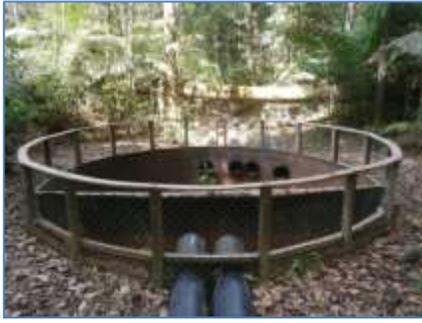
BC 11 (E 0554557 / N 9801340) - Coordenada do ponto do filtro gabião

Tubulação com filtro na captação de água e dissipador de energia na ponta inferior.

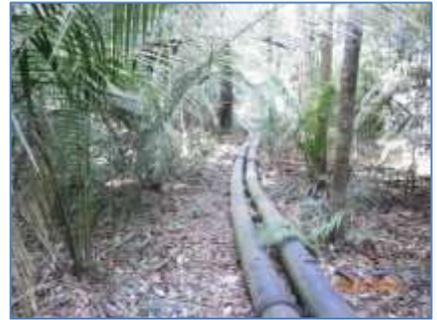
BC 12 (E 0554667 / N 9799030) - Coordenada do ponto do filtro gabião

Tubulação com filtro na captação de água e dissipador de energia na ponta inferior.

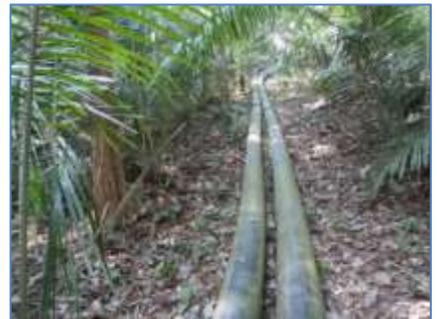
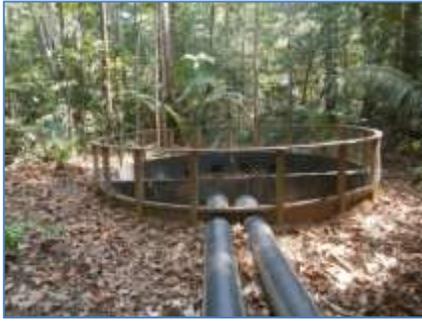
BC 12 (E 0554667 / N 9799030) - Coordenada do ponto do filtro gabião

Tubulação com filtro na captação de água e dissipador de energia na ponta inferior.

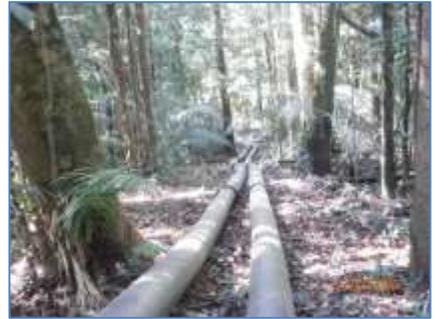
BC 13 (E 0554930 / N 9800259) - Coordenada do ponto do filtro gabião

Tubulação com filtro na captação de água e dissipador de energia na ponta inferior.

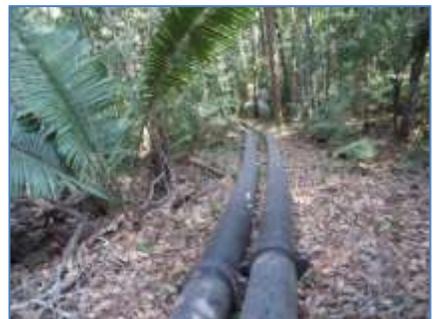
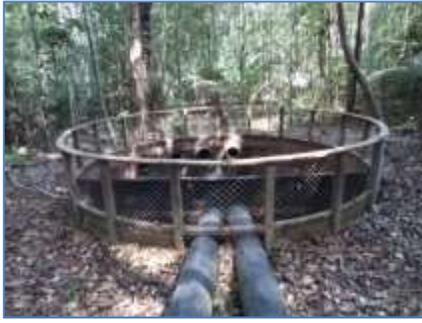
BC 13 (E 0554930 / N 9800259) - Coordenada do ponto do filtro gabião

Tubulação com filtro na captação de água e dissipador de energia na ponta inferior.

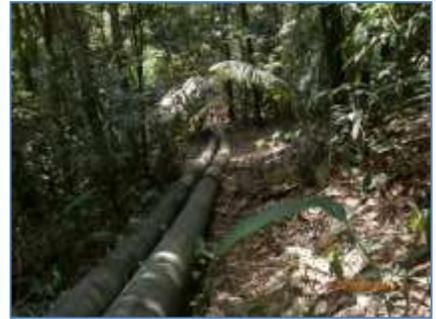
BC 14 (E 0554930 / N 9801833) - Coordenada do ponto do filtro gabião

Tubulação com filtro na captação de água e dissipador de energia na ponta inferior.

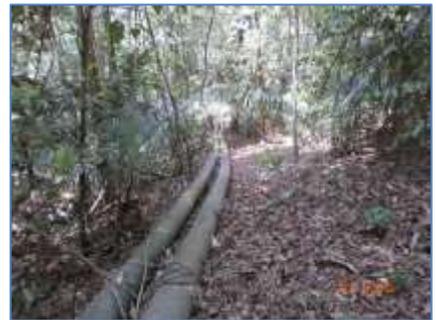
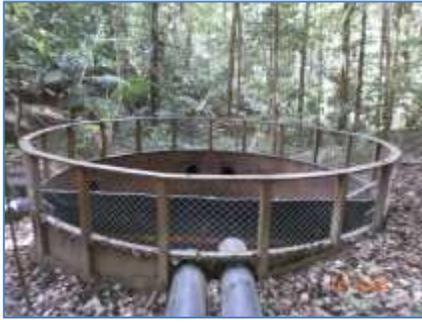
BC 14 (E 0554930 / N 9801833) - Coordenada do ponto do filtro gabião

Tubulação com filtro na captação de água e dissipador de energia na ponta inferior.

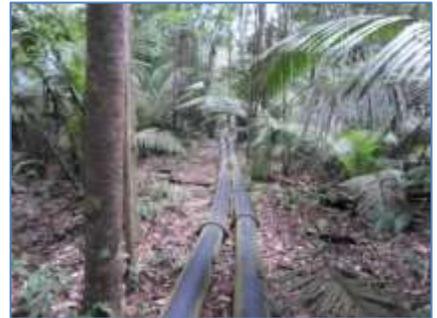
BC 15 (E 0553517 / N 9803172) - Coordenada do ponto do filtro gabião

Tubulação com filtro na captação de água e dissipador de energia na ponta inferior.

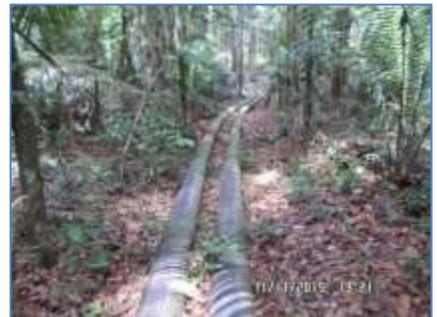
BC 15 (E 0553517 / N 9803172) - Coordenada do ponto do filtro gabião

Tubulação com filtro na captação de água e dissipador de energia na ponta inferior.

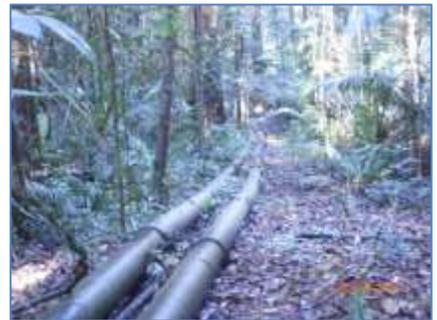
BC 16 (E 0553193 / N 9800556) - Coordenada do ponto do filtro gabião

Tubulação com filtro na captação de água e dissipador de energia na ponta inferior.

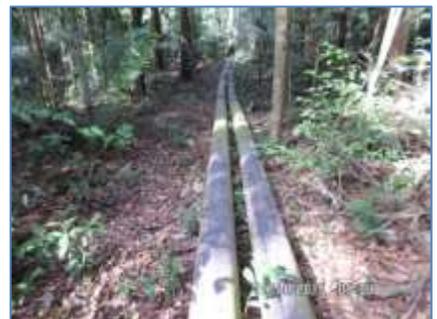
BC 16 (E 0553193 / N 9800556) - Coordenada do ponto do filtro gabião

Tubulação com filtro na captação de água e dissipador de energia na ponta inferior.

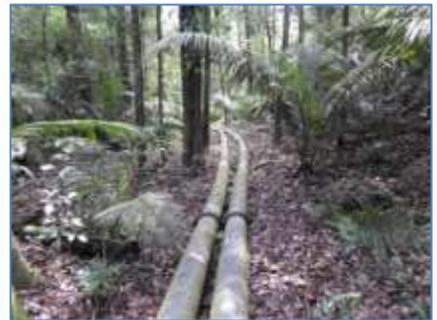
BC 17 (E 0552892 / N 9802780) - Coordenada do ponto do filtro gabião

Tubulação com filtro na captação de água e dissipador de energia na ponta inferior.

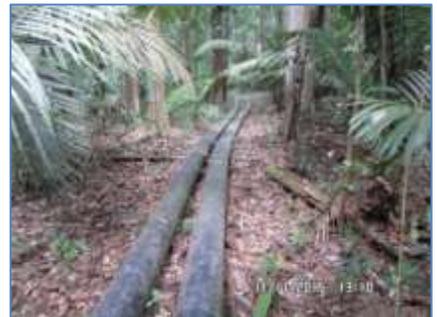
BC 17 (E 0552892 / N 9802780) - Coordenada do ponto do filtro gabião

Tubulação com filtro na captação de água e dissipador de energia na ponta inferior.

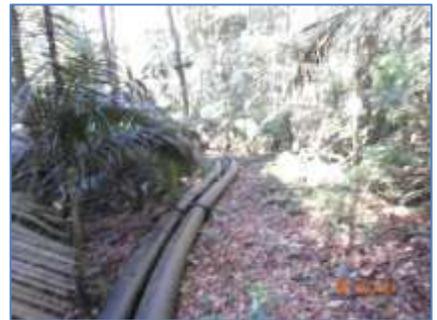
BC 18 (E 0552904 / N 9800715) - Coordenada do ponto do filtro gabião

Tubulação com filtro na captação de água e dissipador de energia na ponta inferior.

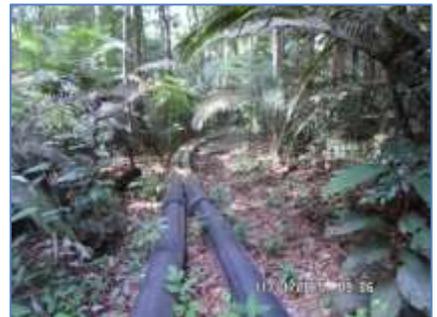
BC 18 (E 0552904 / N 9800715) - Coordenada do ponto do filtro gabião

Tubulação com filtro na captação de água e dissipador de energia na ponta inferior.

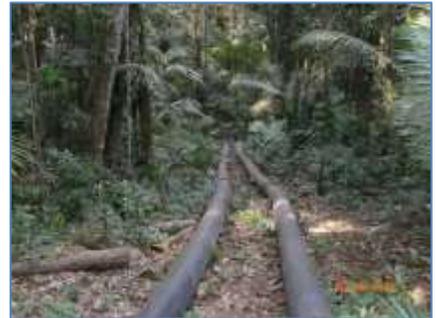
BC 19 (E 0552592 / N 9800943) - Coordenada do ponto do filtro gabião

Tubulação com filtro na captação de água e dissipador de energia na ponta inferior.

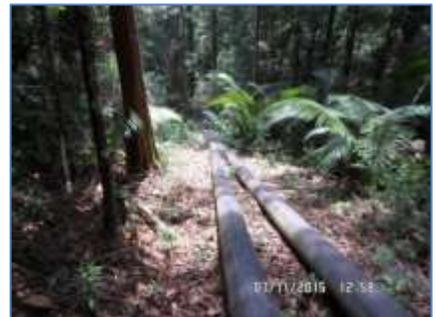
BC 19 (E 0552592 / N 9800943) - Coordenada do ponto do filtro gabião

Tubulação com filtro na captação de água e dissipador de energia na ponta inferior.

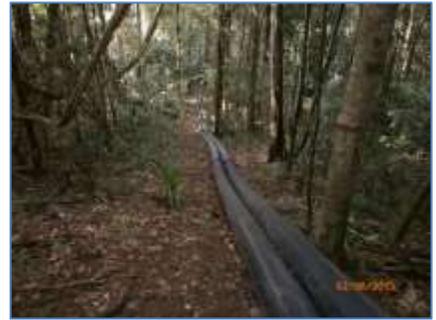
BC 20 (E 0552299/ N 9801047) - Coordenada do ponto do filtro gabião

Tubulação com filtro na captação de água e dissipador de energia na ponta inferior.

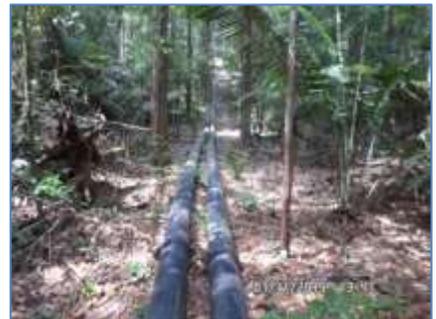
BC 20 (E 0552299/ N 9801047) - Coordenada do ponto do filtro gabião

Tubulação com filtro na captação de água e dissipador de energia na ponta inferior.

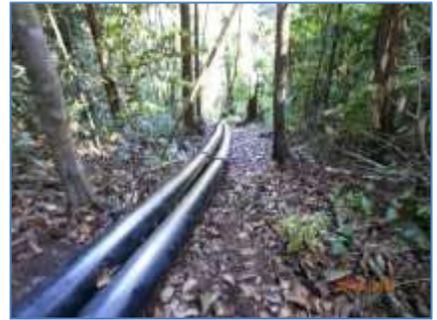
BC 23 (E 0551997/ N 9801559) - Coordenada do ponto do filtro gabião

Tubulação com filtro na captação de água e dissipador de energia na ponta inferior.

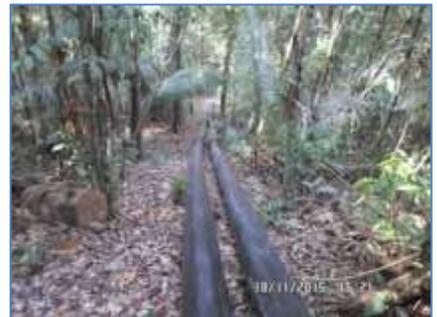
BC 23 (E 0551997/ N 9801559) - Coordenada do ponto do filtro gabião

Tubulação com filtro na captação de água e dissipador de energia na ponta inferior.

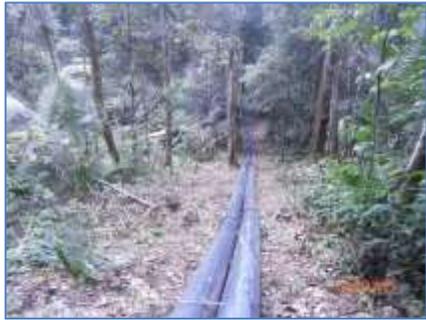
BC 24 (E 0552067/ N 9802622) - Coordenada do ponto do filtro gabião

Tubulação com filtro na captação de água e dissipador de energia na ponta inferior.

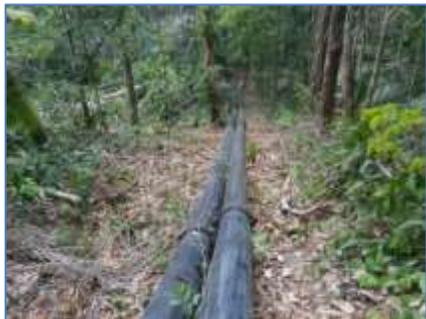
BC 24 (E 0552067/ N 9802622) - Coordenada do ponto do filtro gabião

Tubulação com filtro na captação de água e dissipador de energia na ponta inferior.

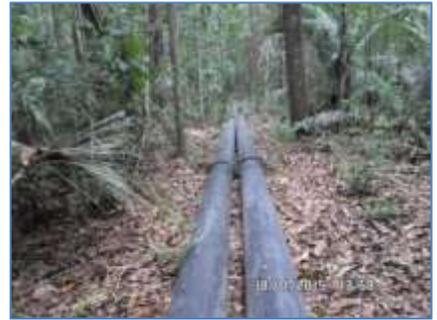
BC 25 (E 0553160/ N 9803809) - Coordenada do ponto do filtro gabião

Tubulação com filtro na captação de água e dissipador de energia na ponta inferior.

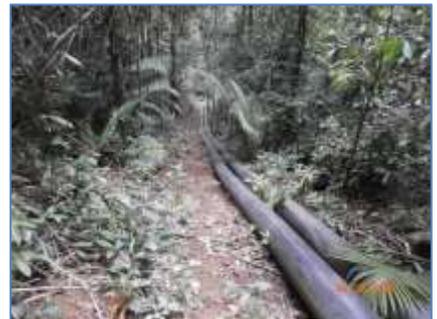
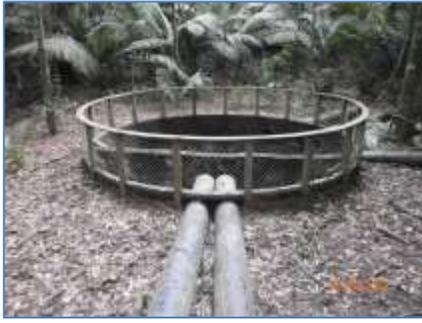
BC 38 (E 0555230/ N 9801799) - Coordenada do ponto do filtro gabião

Tubulação com filtro na captação de água e dissipador de energia na ponta inferior.

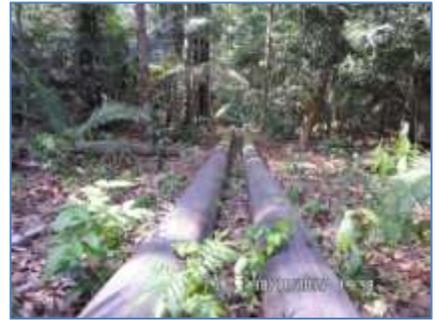
BC 38 (E 0555230/ N 9801799) - Coordenada do ponto do filtro gabião

Tubulação com filtro na captação de água e dissipador de energia na ponta inferior.

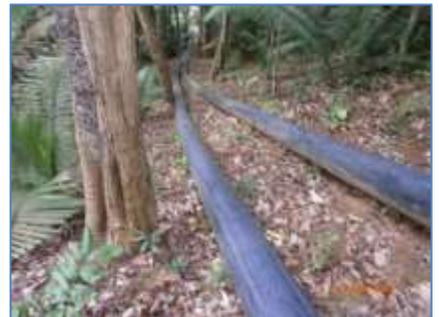
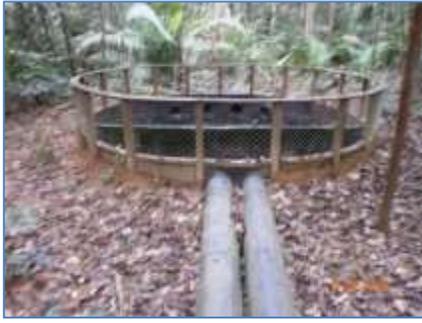
BC 39 (E 0555232/ N 9800711) - Coordenada do ponto do filtro gabião

Tubulação com filtro na captação de água e dissipador de energia na ponta inferior.

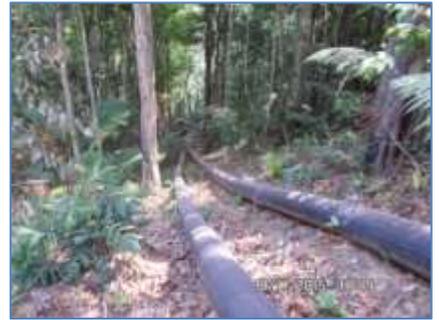
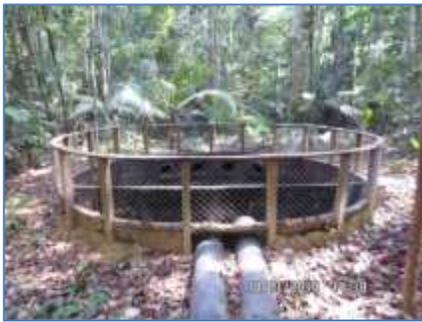
BC 39 (E 0555232/ N 9800711) - Coordenada do ponto do filtro gabião

Tubulação com filtro na captação de água e dissipador de energia na ponta inferior.

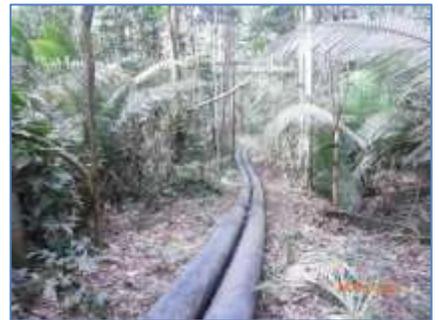
BC 41 (E 0555534/ N 9800555) - Coordenada do ponto do filtro gabião

Tubulação com filtro na captação de água e dissipador de energia na ponta inferior.

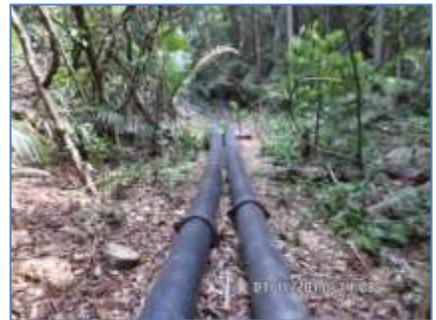
BC 41 (E 055534/ N 9800555) - Coordenada do ponto do filtro gabião

Tubulação com filtro na captação de água e dissipador de energia na ponta inferior.

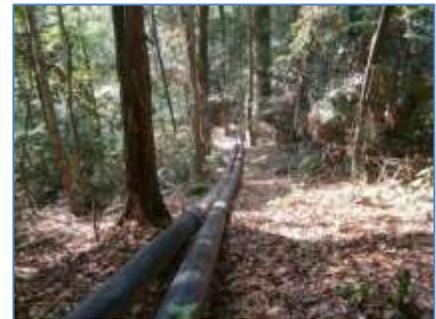
BC 42 (E 0555780/ N 9802094) - Coordenada do ponto do filtro gabião

Tubulação com filtro na captação de água e dissipador de energia na ponta inferior.

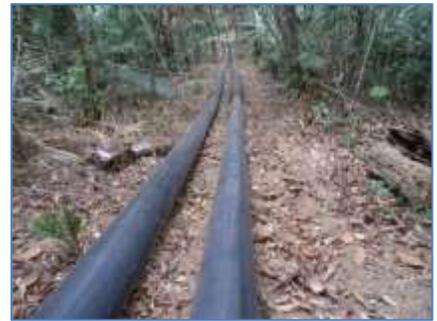
BC 43 (E 0555830/ N 9800837) - Coordenada do ponto do filtro gabião

Tubulação com filtro na captação de água e dissipador de energia na ponta inferior.
