RELATÓRIO DA SITUAÇÃO DAS CAIXAS DE SEDIMENTAÇÃO DO MONTE BRANCO

Junho/2015

TRECHO DA SERRA DO MONTE BRANCO A ESTRADA DO SARACÁ OESTE

RELATÓRIO DA SITUAÇÃO DAS CAIXAS DE SEDIMENTAÇÃO DO MONTE BRANCO – 2º SEMESTRE

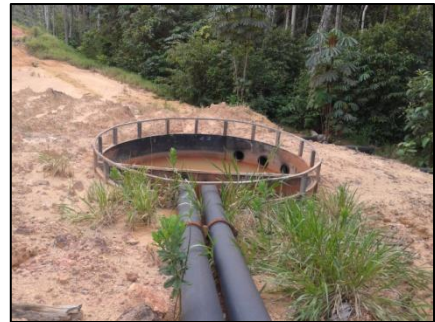
BACIA A (E 0554558 / N 9817562) – Lado da estrada

Caixa com filtro, tubulação e dissipador, porque extravasa para o meio ambiente.

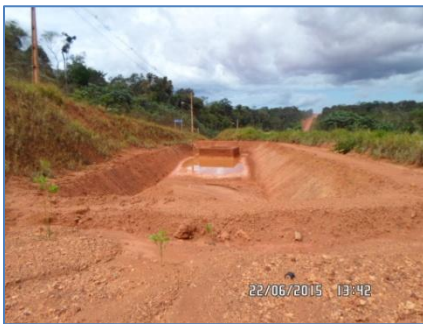
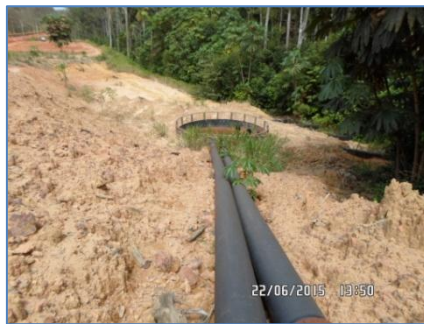
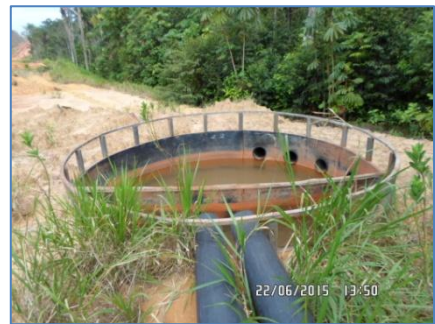
BACIA A (E 0554558 / N 9817562) – Lado da estrada

Caixa com filtro, tubulação e dissipador, porque extravasa para o meio ambiente.

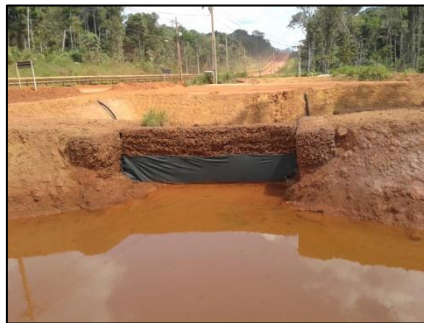
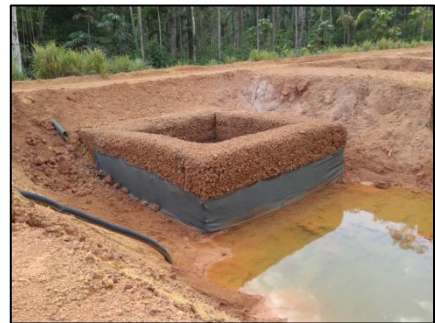
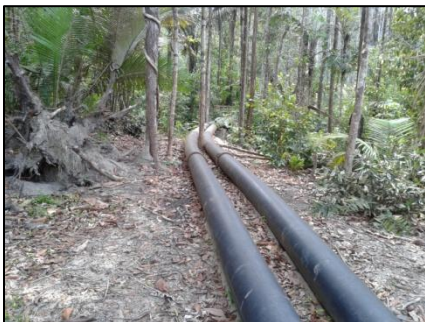
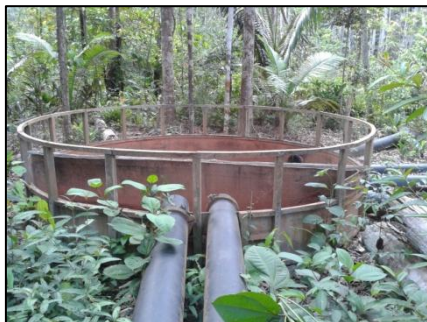
BACIA B (E 0554765 / N 9817437) – Lado da estrada

Caixa com filtro, tubulação e dissipador, porque extravasa para o meio ambiente.

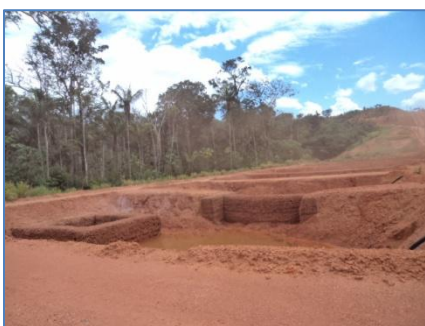
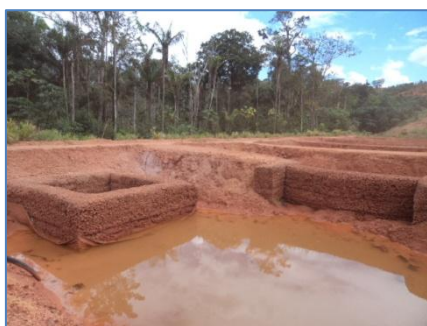
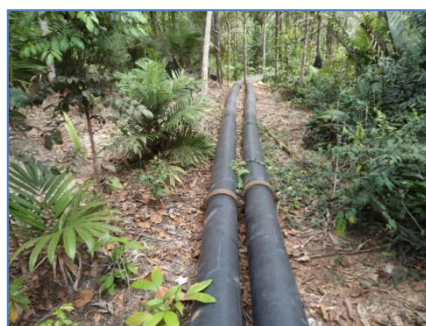
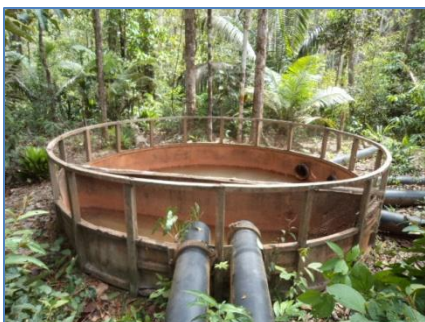
BACIA B (E 0554765 / N 9817437) – Lado da estrada

Caixa com filtro, tubulação e dissipador, porque extravasa para o meio ambiente.

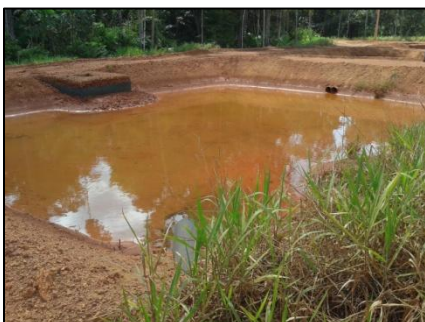
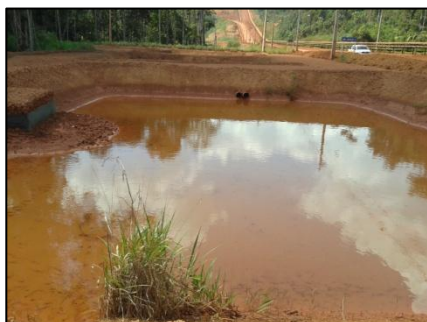
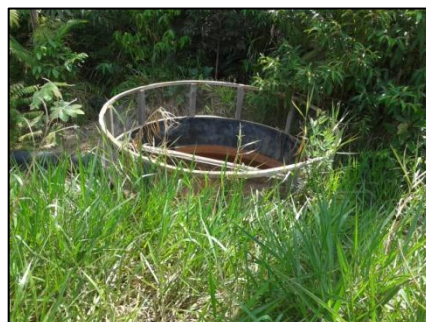
BACIA C (E 0554952 / N 9817296) – Lado da estrada

Caixa com filtro, tubulação e dissipador, porque extravasa para o meio ambiente.

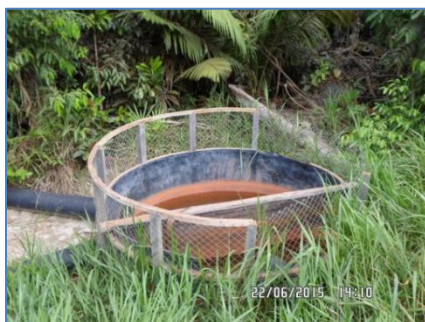
BACIA C (E 0554952 / N 9817296) – Lado da estrada

Caixa com filtro, tubulação e dissipador, porque extravasa para o meio ambiente.

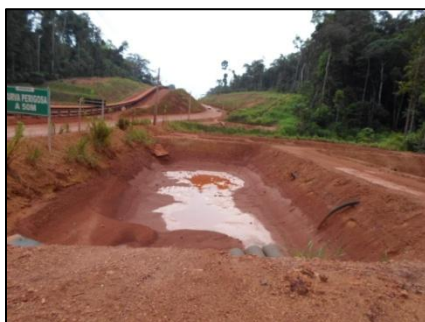
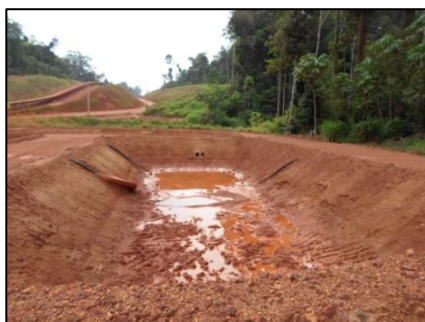
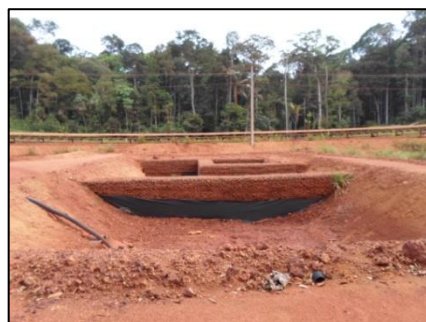
BACIA D (E 0555737 / N 9816713) – Lado da estrada

Caixa com filtro e tubulação, porque extravasa para o meio ambiente.

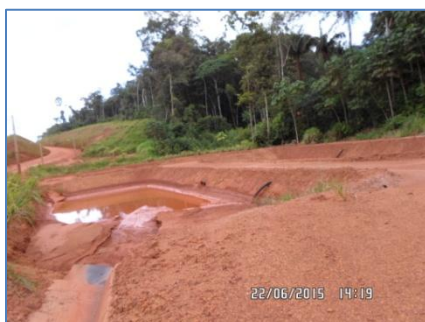
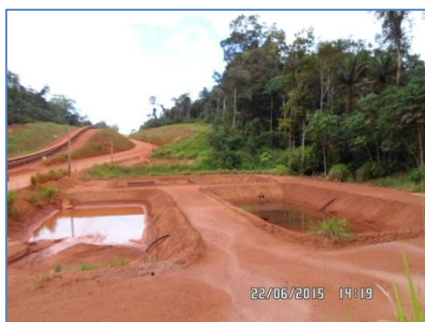
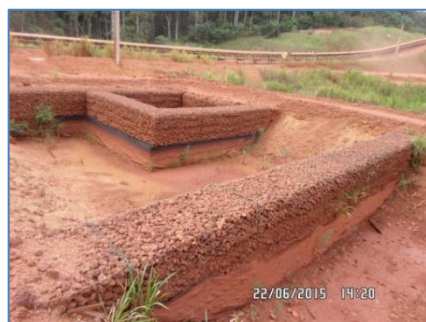
BACIA D (E 0555737 / N 9816713) – Lado da estrada

Caixa com filtro e tubulação, porque extravasa para o meio ambiente.

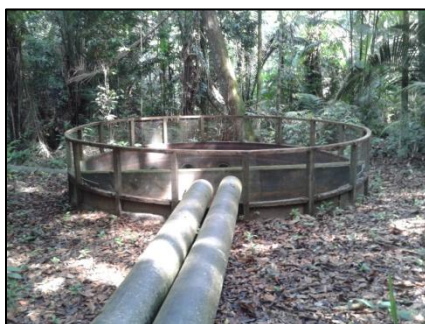
Situação em Dezembro/2014**BACIA E (E 0555790 / N 9816743) – Lado da correia**

Caixa com filtro, tubulação e dissipador, porque extravasa para o meio ambiente.

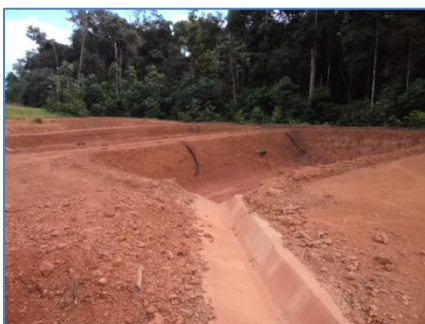
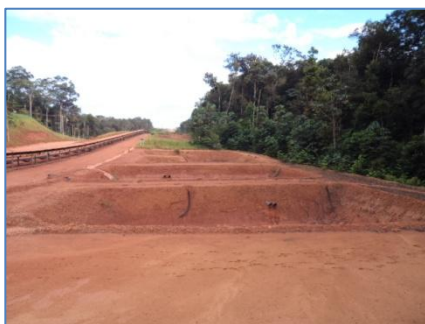
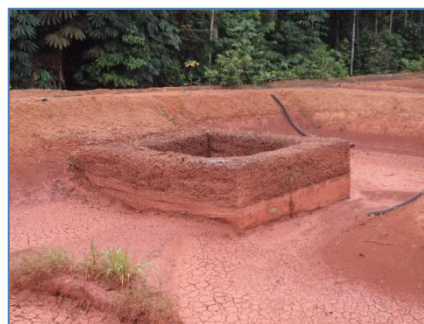
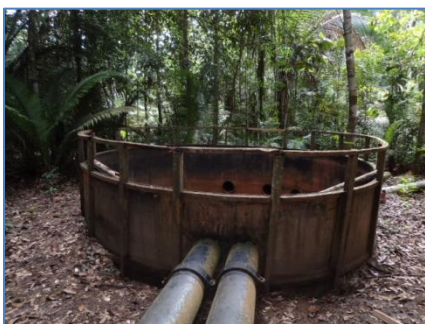
BACIA F (E 0556074 / N 9816472) – Lado da correia

Caixa com filtro, tubulação e dissipador, porque extravasa para o meio ambiente.

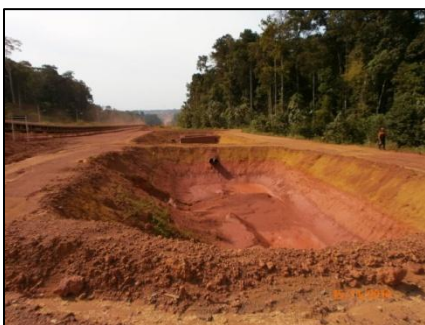
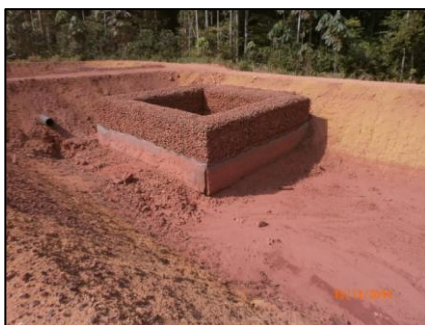
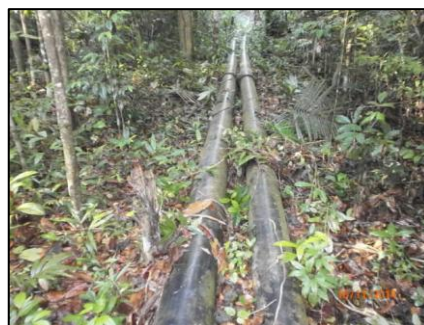
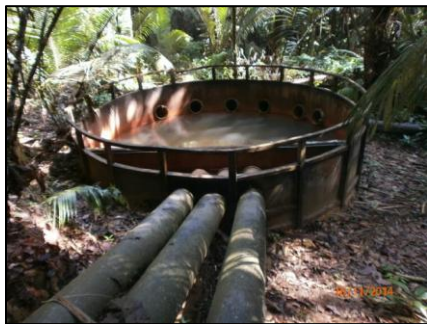
BACIA G (E 0556649 / N 9816125) – Lado da correia

Caixa com filtro, tubulação e dissipador, porque extravasa para o meio ambiente.

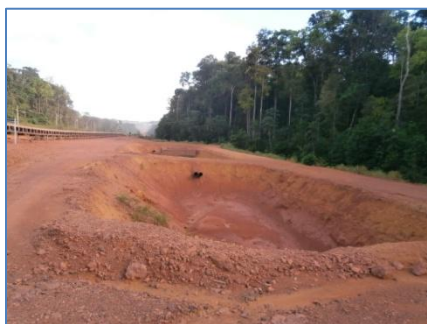
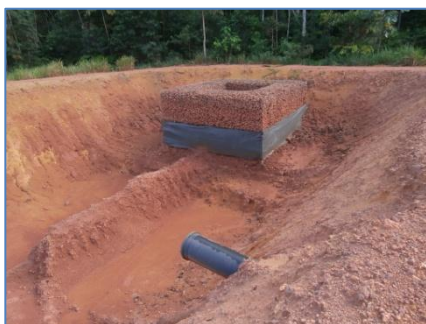
BACIA G (E 0556649 / N 9816125) – Lado da correia

Caixa com filtro, tubulação e dissipador, porque extravasa para o meio ambiente.

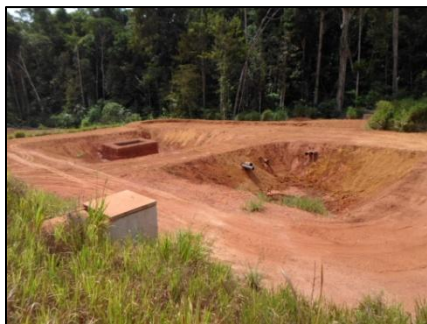
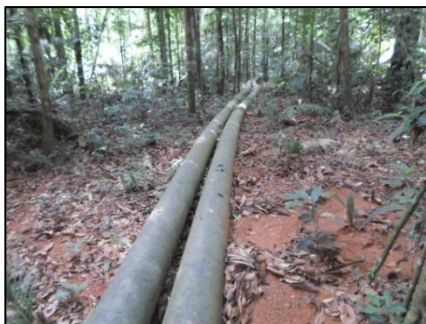
BACIA I (E 0558119 / N 9815038) – Lado da estrada

Caixa com filtro, tubulação e dissipador, porque extravasa para o meio ambiente.

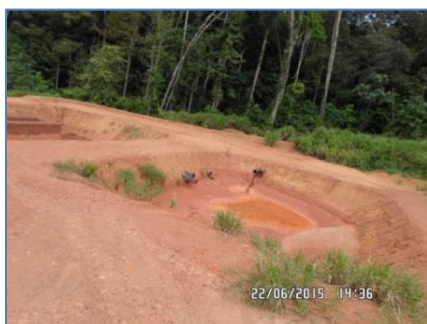
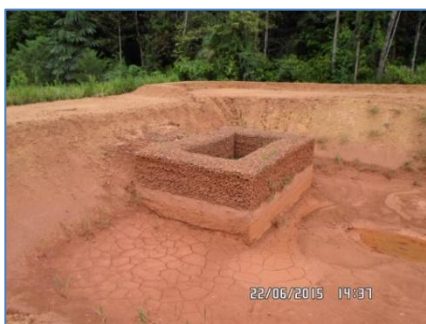
BACIA I (E 0558119 / N 9815038) – Lado da estrada

Caixa com filtro, tubulação e dissipador, porque extravasa para o meio ambiente.

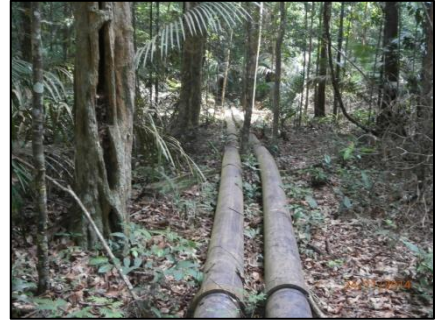
BACIA J (E 0558136 / N 9814958) – Lado da estrada

Caixa com filtro, tubulação e dissipador, porque extravasa para o meio ambiente.

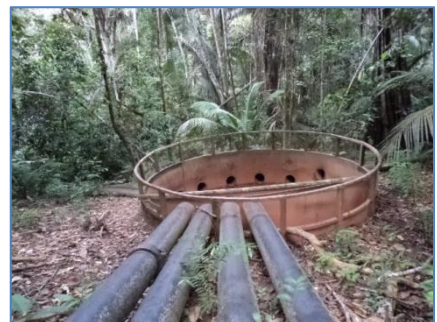
BACIA J (E 0558136 / N 9814958) – Lado da estrada

Caixa com filtro, tubulação e dissipador, porque extravasa para o meio ambiente.

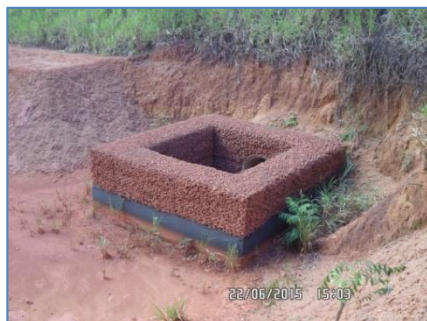
BACIA K (E 0558522 / N 9814678) – Lado da estrada

Caixa com filtro e tubulação, porque extravasa para o meio ambiente.

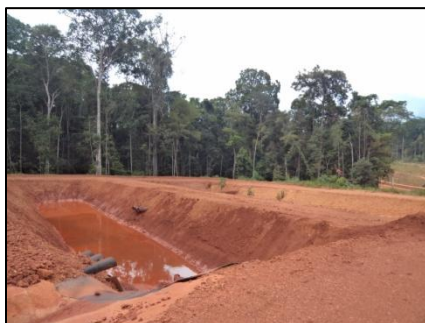
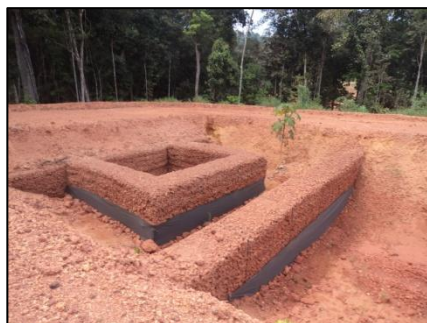
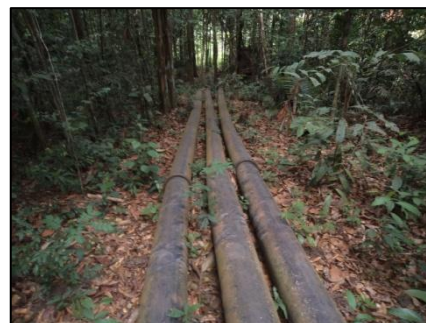
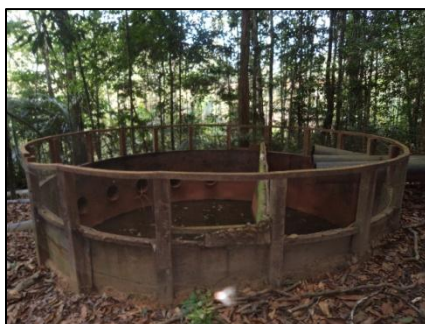
BACIA L (E 0558459 / N 9814639) – Lado da estrada

Caixa com filtro, tubulação e dissipador, porque extravasa para o meio ambiente.

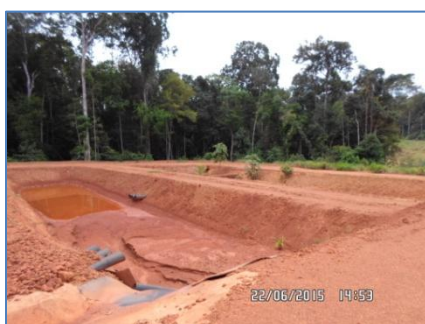
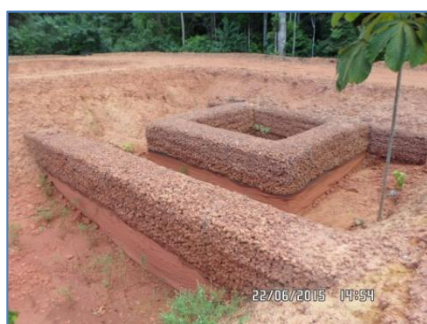
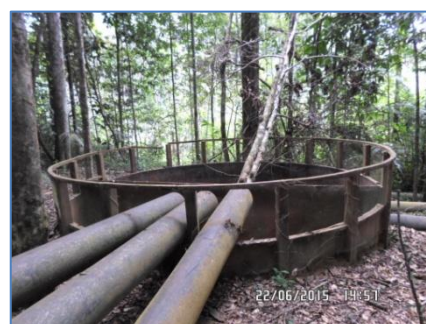
BACIA L (E 0558459 / N 9814639) – Lado da estrada

Caixa com filtro, tubulação e dissipador, porque extravasa para o meio ambiente.

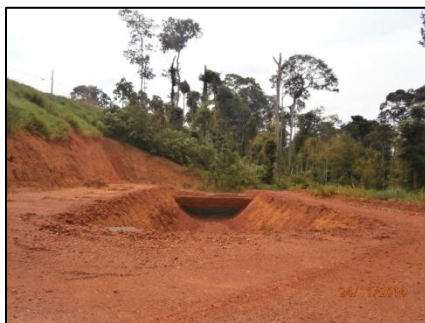
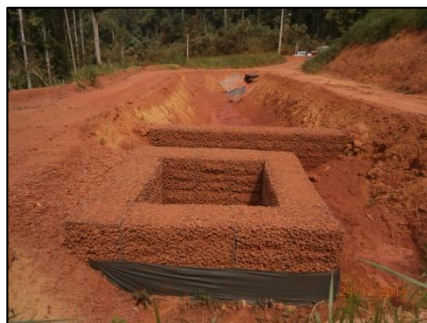
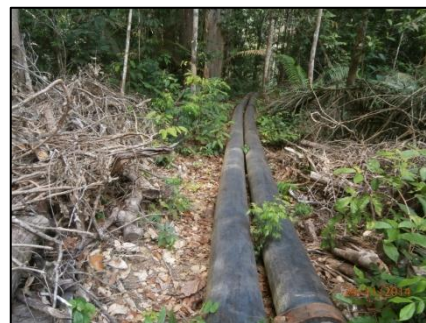
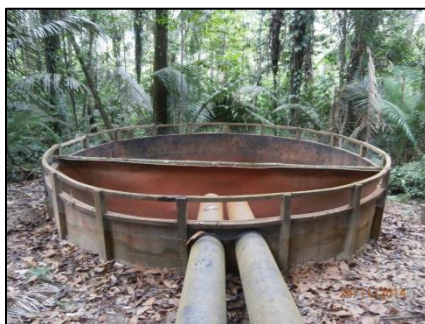
BACIA N (E 0558411 / N 9814346) – Lado da estrada

Caixa com filtro, tubulação e dissipador, porque extravasa para o meio ambiente.

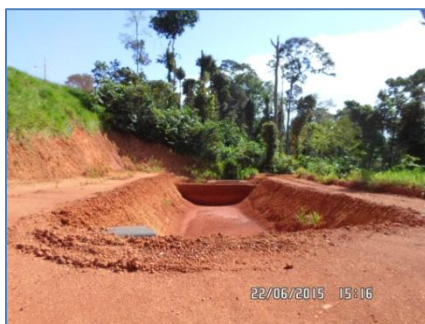
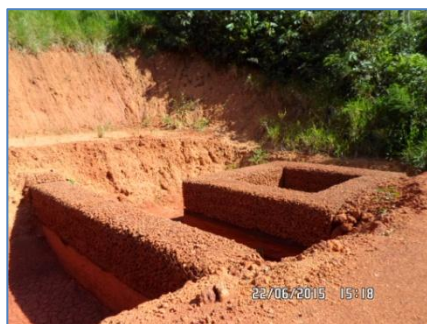
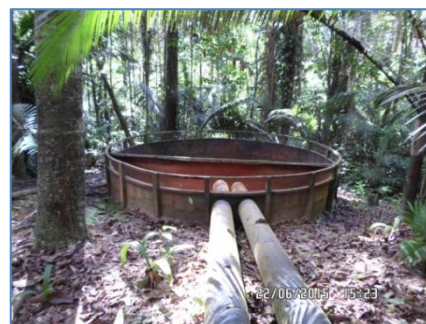
BACIA N (E 0558411 / N 9814346) – Lado da estrada

Caixa com filtro, tubulação e dissipador, porque extravasa para o meio ambiente.

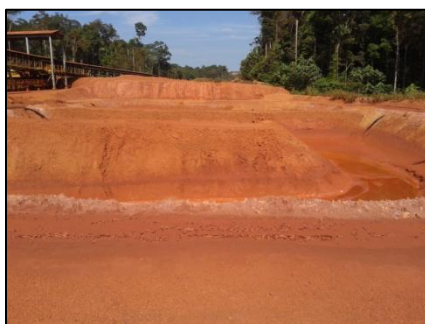
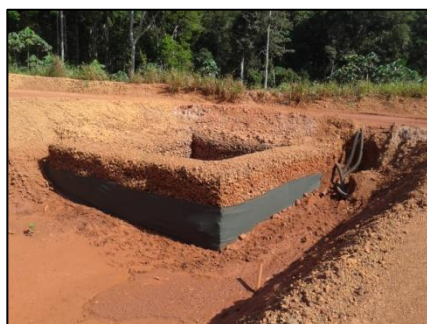
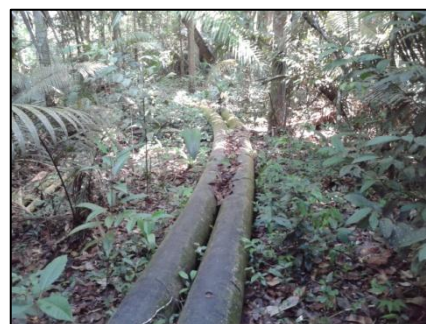
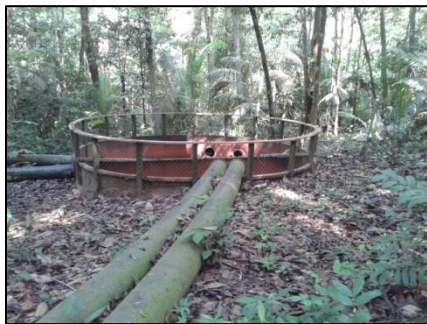
BACIA IV (E 0556250 / N 9816432) – Lado da correia

Caixa com filtro, tubulação e dissipador, porque extravasa para o meio ambiente.

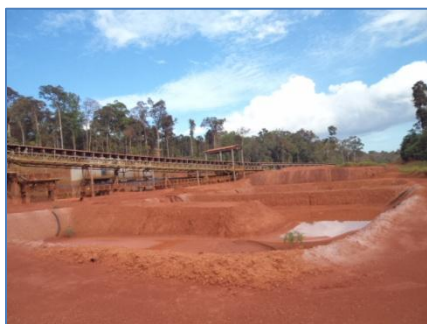
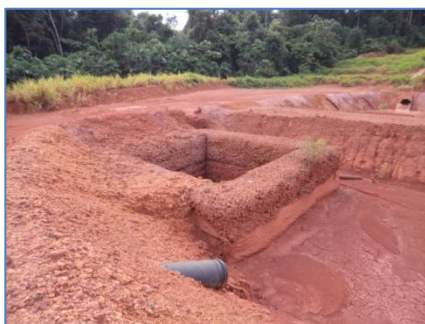
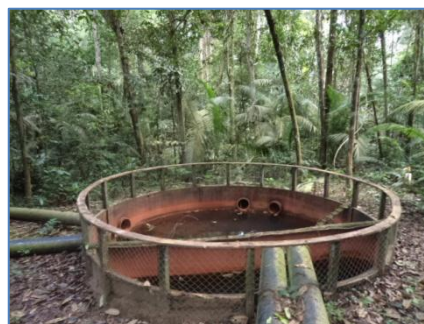
BACIA IV (E 0556250 / N 9816432) – Lado da correia

Caixa com filtro, tubulação e dissipador, porque extravasa para o meio ambiente.

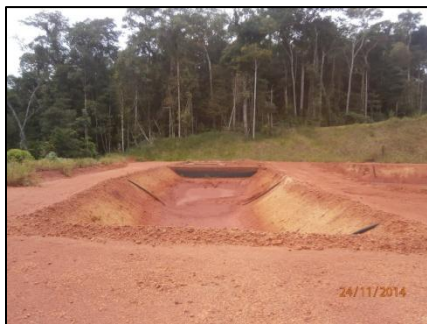
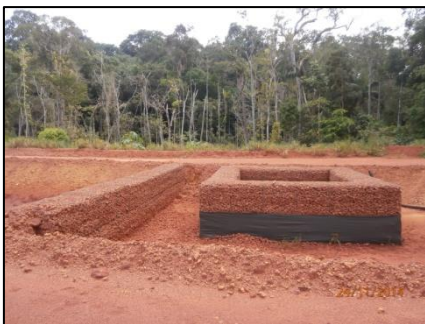
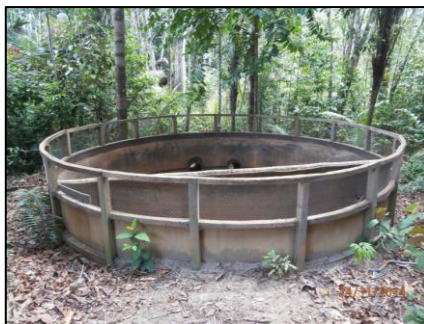
BACIA V (E 0558346 / N 9814766) – Lado da estrada

Caixa com filtro, tubulação e dissipador, porque extravasa para o meio ambiente.

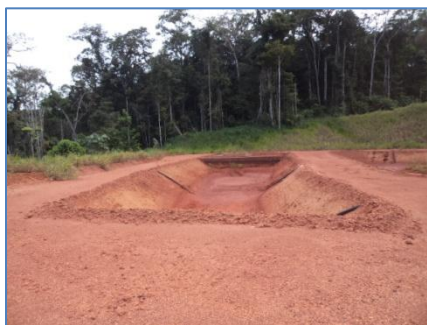
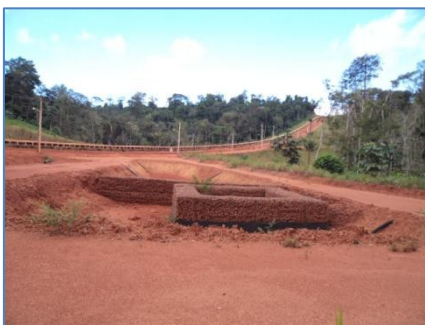
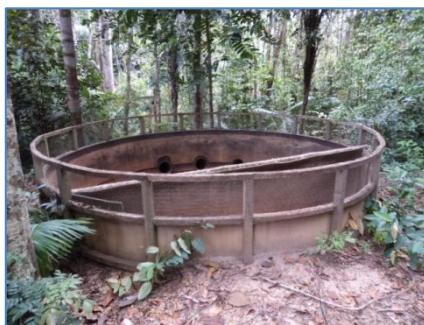
BACIA V (E 0558346 / N 9814766) – Lado da estrada

Caixa com filtro, tubulação e dissipador, porque extravasa para o meio ambiente.

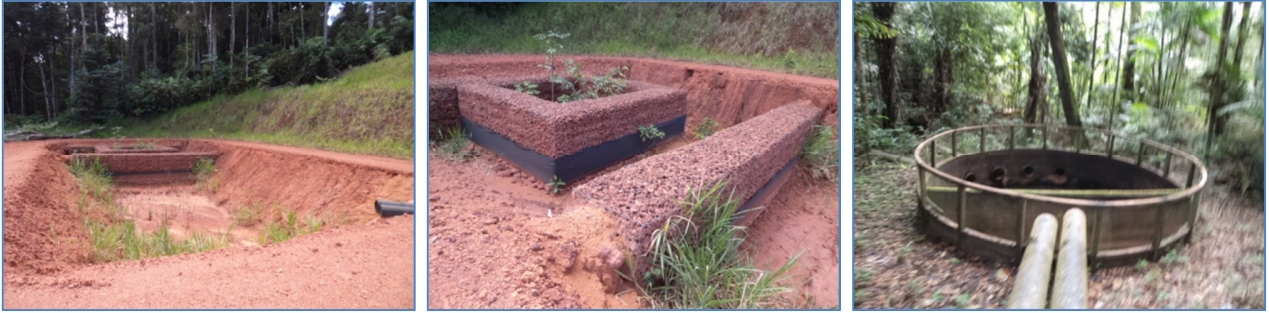
Situação em Junho/2015**BACIA E (E 0555790 / N 9816743) – Lado da correia**

Caixa com filtro, tubulação e dissipador, porque extravasa para o meio ambiente.

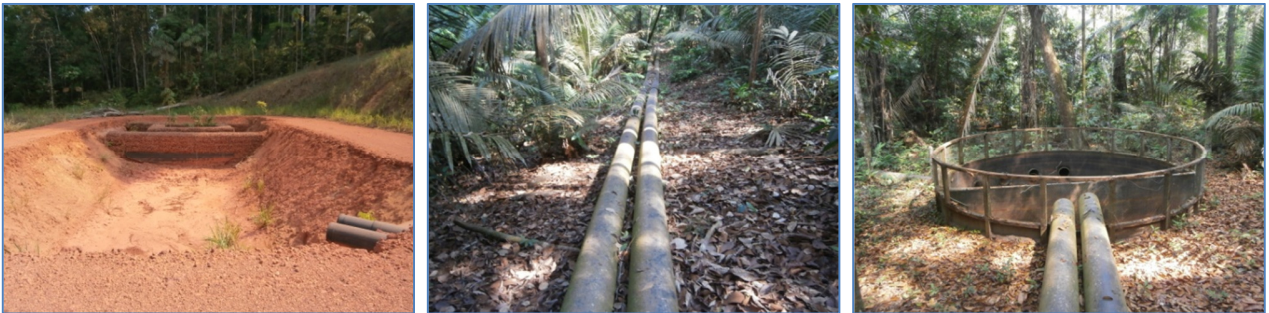
**Situação em Dezembro/2015****BACIA E (E 0555790 / N 9816743) – Lado da correia**

Caixa com filtro, tubulação e dissipador, porque extravasa para o meio ambiente.

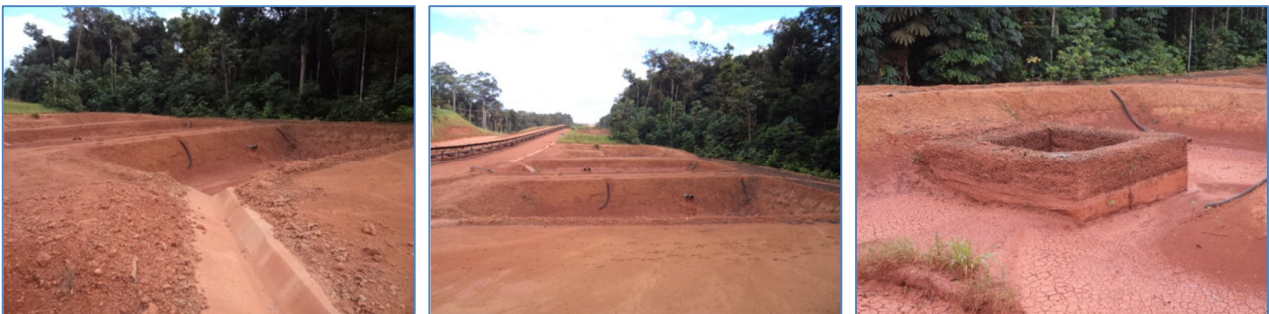
**Situação em Junho/2015****BACIA F (E 0556074 / N 9816472) – Lado da correia**

Caixa com filtro, tubulação e dissipador, porque extravasa para o meio ambiente.
