RELATÓRIO FOTOGRÁFICO DAS TUBULAÇÕES DA MINA BACABA

Dezembro/2015

MINA BACABA

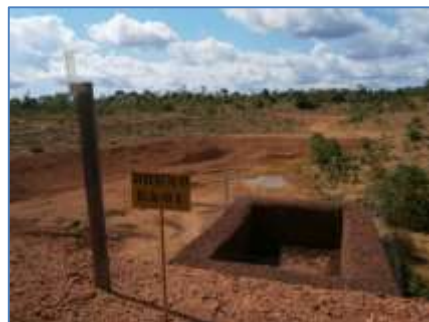
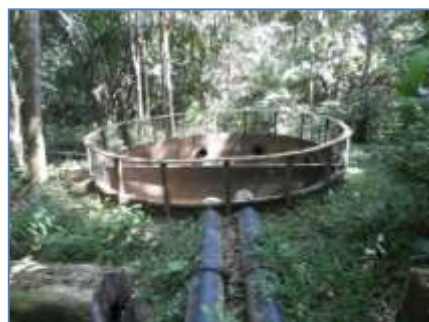
BA 01 (E 0569700 / N 9804163) - Coordenada do ponto do filtro gabião

Tubulação com filtro na captação de água e dissipador de energia na ponta inferior.

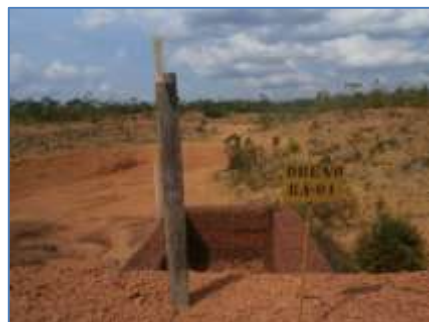
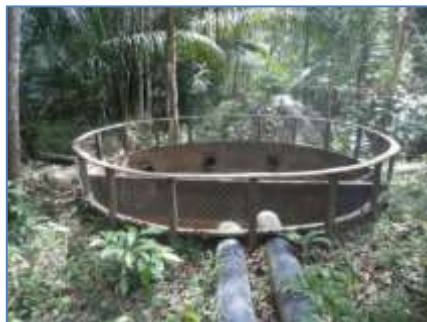
BA 01 (E 0569700 / N 9804163) - Coordenada do ponto do filtro gabião

Tubulação com filtro na captação de água e dissipador de energia na ponta inferior.

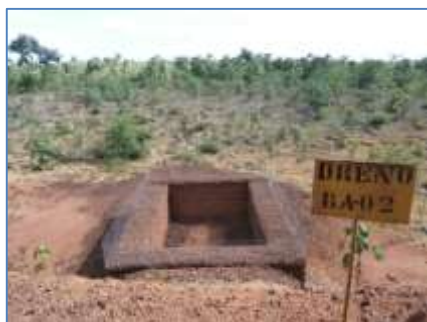
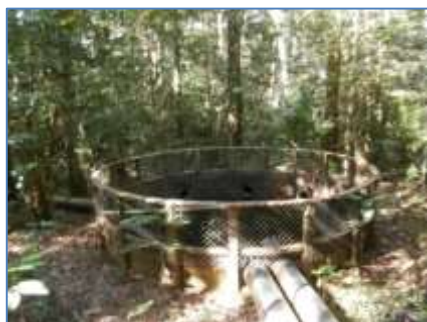
BA 02 (E 0570251 / N 9804772) - Coordenada do ponto do filtro gabião

Tubulação com filtro na captação de água e dissipador de energia na ponta inferior.

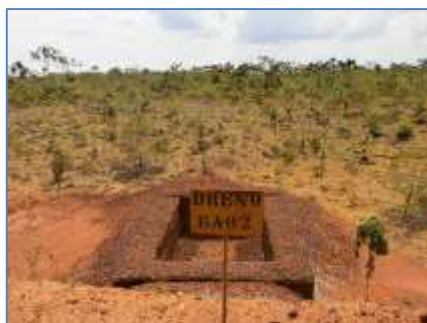
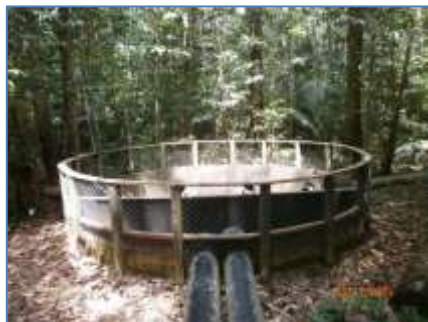
BA 02 (E 0570251 / N 9804772) - Coordenada do ponto do filtro gabião

Tubulação com filtro na captação de água e dissipador de energia na ponta inferior.

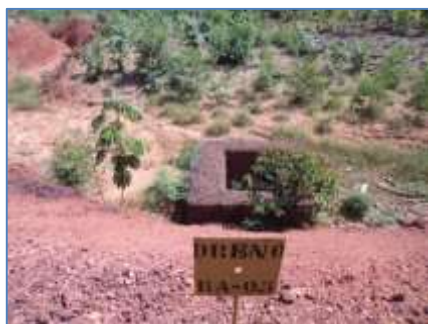
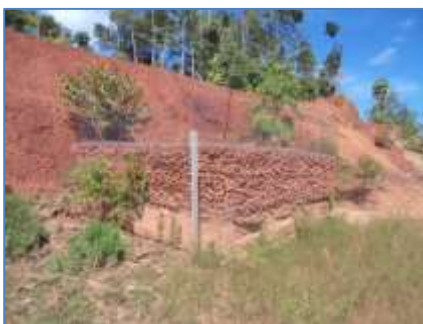
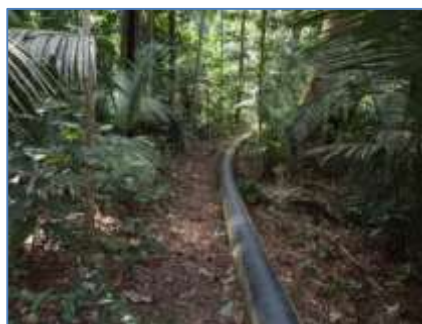
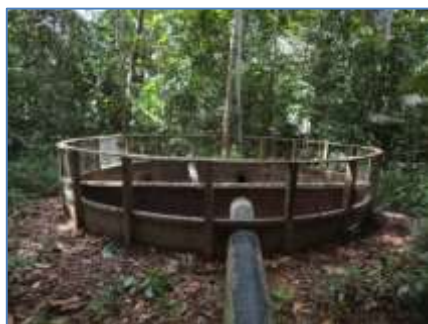
BA 03 (E 0570468 / N9804541) - Coordenada do ponto do filtro gabião

Tubulação com filtro na captação de água e dissipador de energia na ponta inferior.

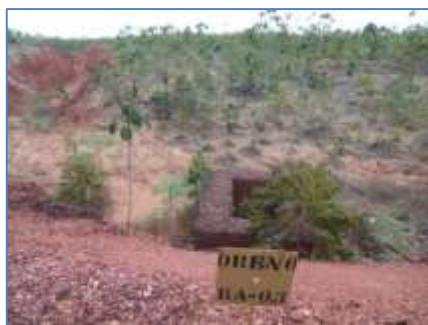
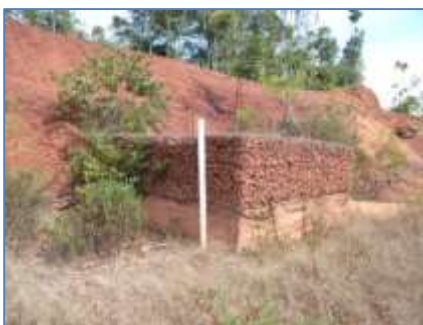
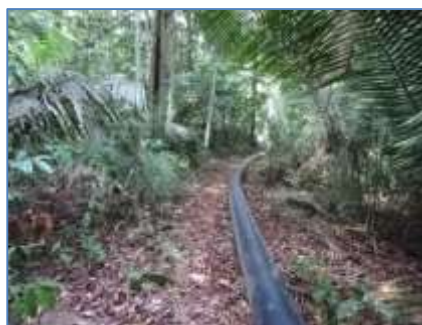
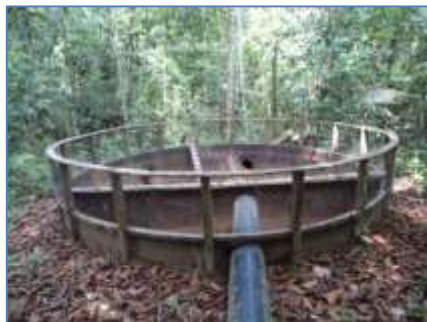
BA 03 (E 0570468 / N9804541) - Coordenada do ponto do filtro gabião

Tubulação com filtro na captação de água e dissipador de energia na ponta inferior.

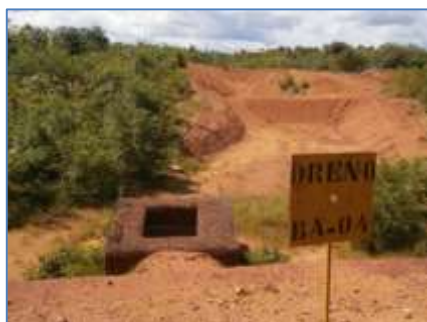
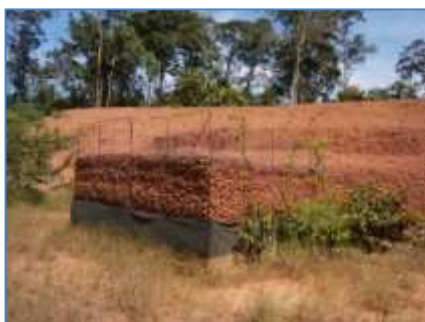
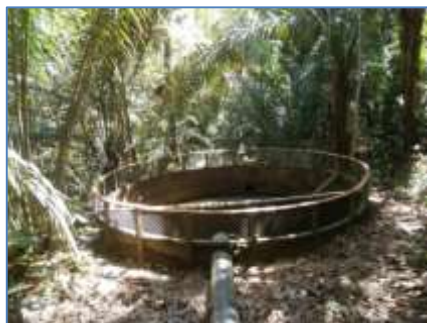
BA 04 (E 0569855 / N 9803930) - Coordenada do ponto do filtro gabião

Tubulação com filtro na captação de água e dissipador de energia na ponta inferior.

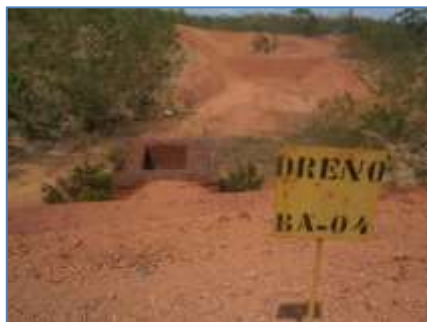
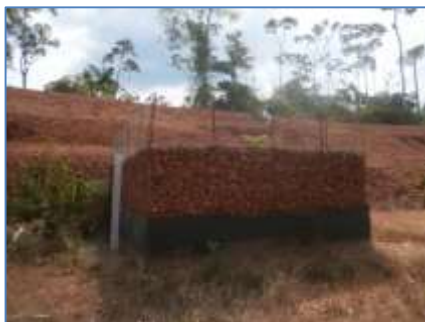
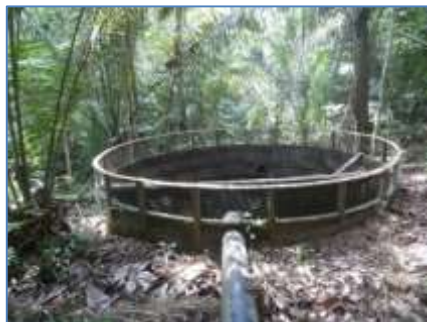
BA 04 (E 0569855 / N 9803930) - Coordenada do ponto do filtro gabião

Tubulação com filtro na captação de água e dissipador de energia na ponta inferior.

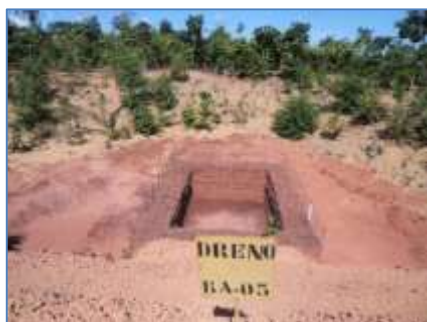
BA 05 (E 0569956 / N 9805123) - Coordenada do ponto do filtro gabião

Tubulação com filtro na captação de água e dissipador de energia na ponta inferior.

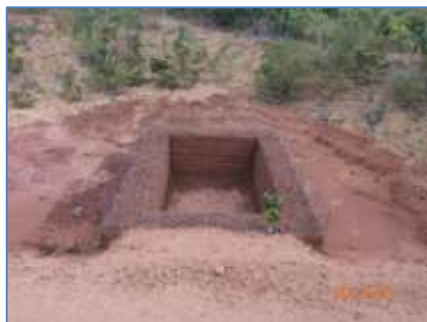
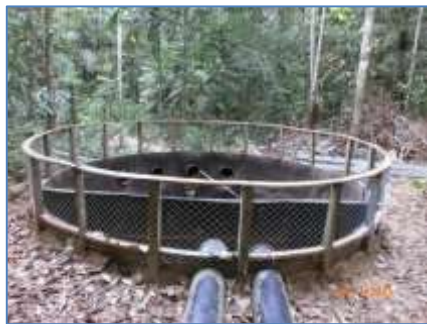
BA 05 (E 0569956 / N 9805123) - Coordenada do ponto do filtro gabião

Tubulação com filtro na captação de água e dissipador de energia na ponta inferior.

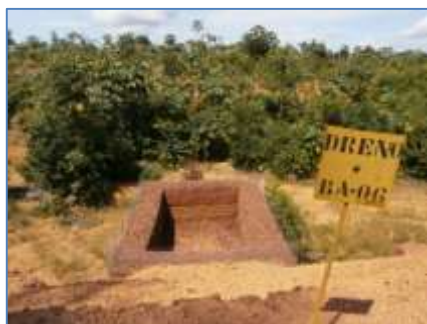
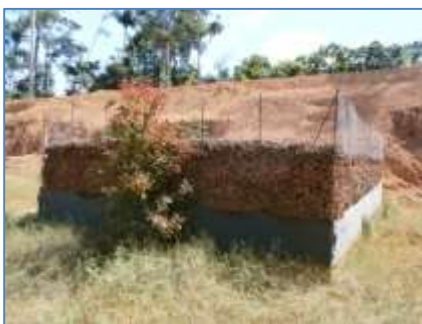
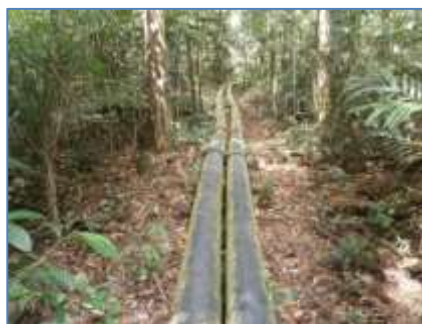
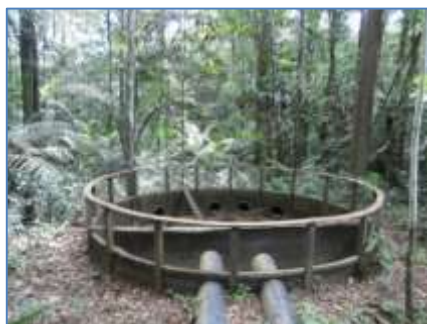
BA 06 (E 0569511 / N9804651) - Coordenada do ponto do filtro gabião

Tubulação com filtro na captação de água e dissipador de energia na ponta inferior.

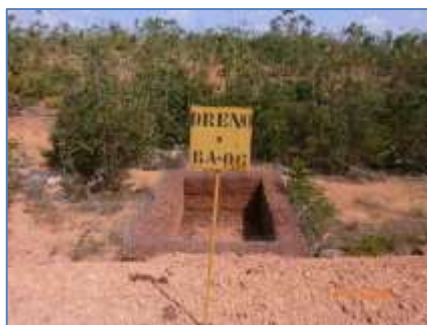
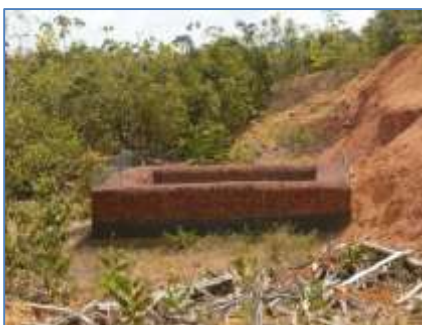
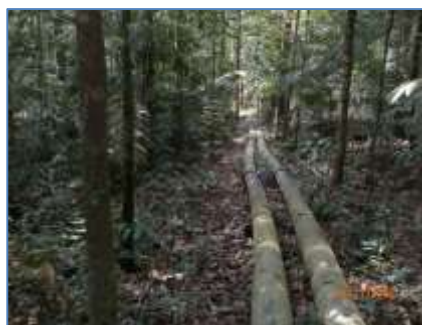
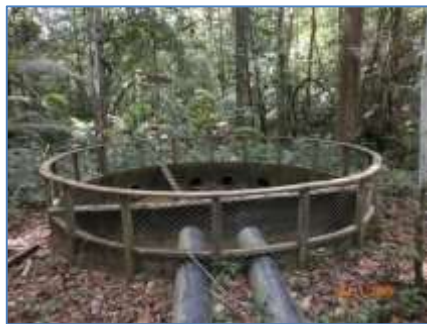
BA 06 (E 0569511 / N9804651) - Coordenada do ponto do filtro gabião

Tubulação com filtro na captação de água e dissipador de energia na ponta inferior.

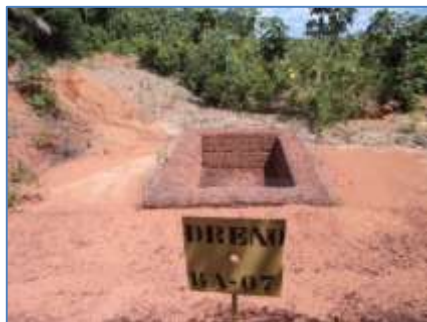
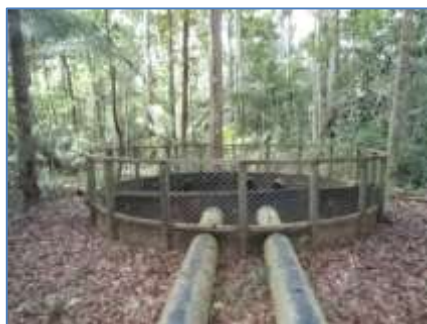
BA 07 (E 0570813 / N 9804338) - Coordenada do ponto do filtro gabião

Tubulação com filtro na captação de água e dissipador de energia na ponta inferior.

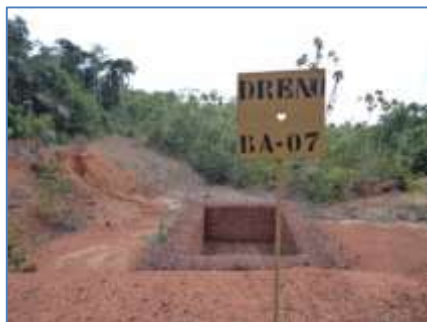
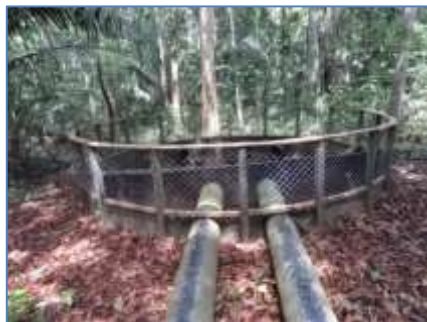
BA 07 (E 0570813 / N 9804338) - Coordenada do ponto do filtro gabião

Tubulação com filtro na captação de água e dissipador de energia na ponta inferior.

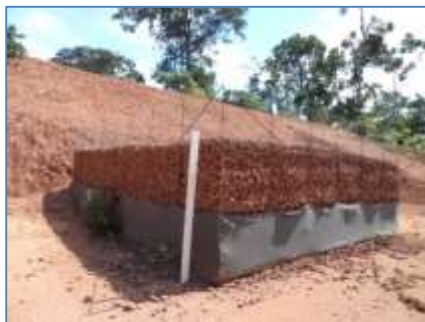
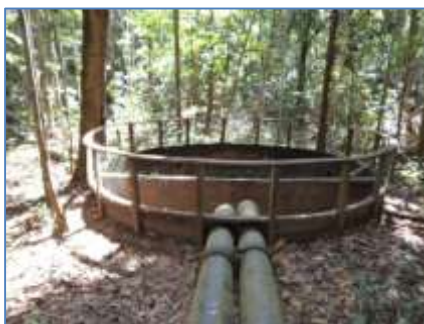
BA 08 (E 0570016 / N 9803664) - Coordenada do ponto do filtro gabião

Tubulação com filtro na captação de água e dissipador de energia na ponta inferior.

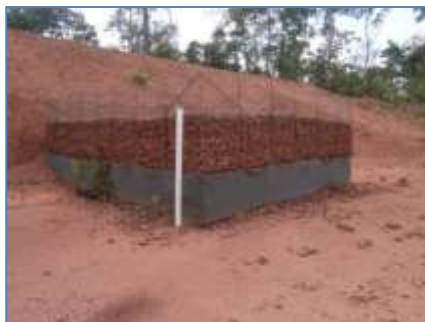
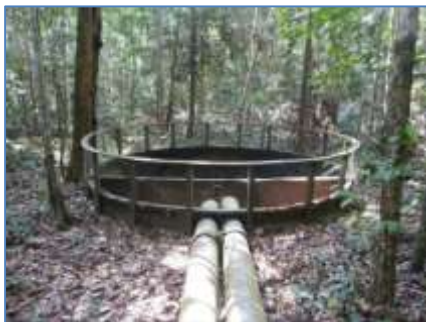
BA 08 (E 0570016 / N 9803664) - Coordenada do ponto do filtro gabião

Tubulação com filtro na captação de água e dissipador de energia na ponta inferior.

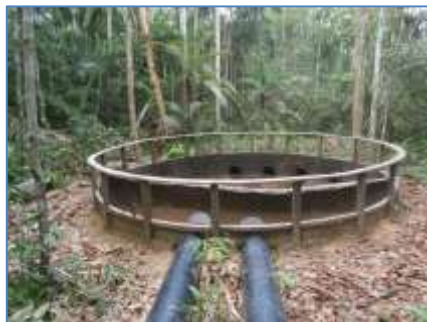
BA 09 (E 0570828 / N 9803739) - Coordenada do ponto do filtro gabião.

Tubulação com filtro na captação de água e dissipador de energia na ponta inferior.

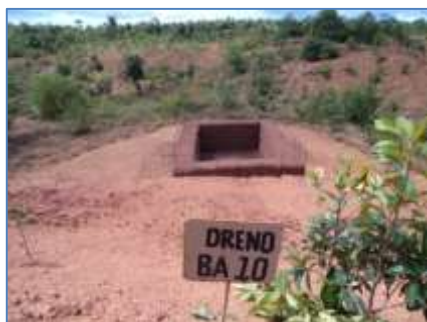
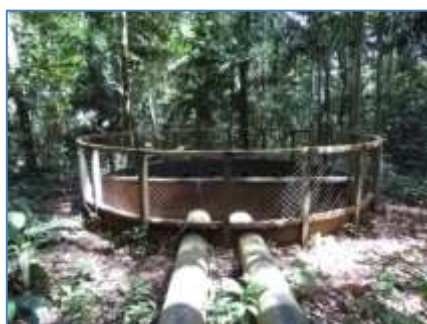
BA 10 (E 0570341 / N 9803268) - Coordenada do ponto do filtro gabião.

Tubulação com filtro na captação de água e dissipador de energia na ponta inferior.

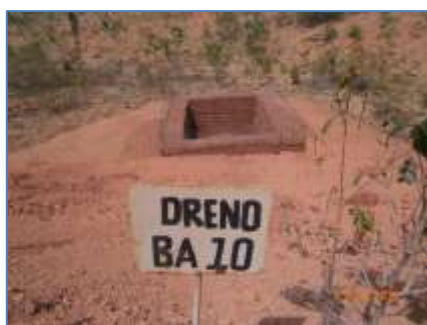
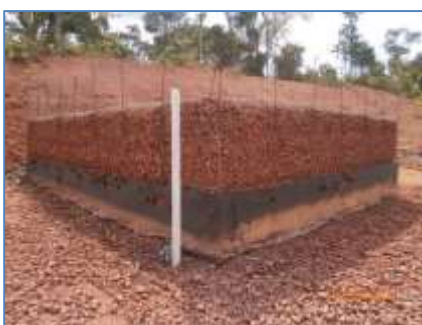
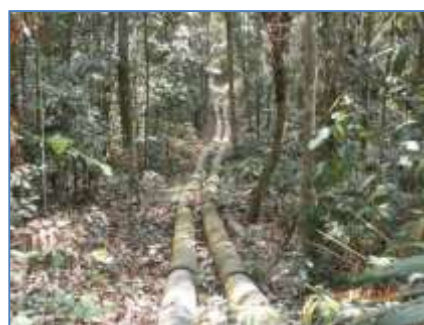
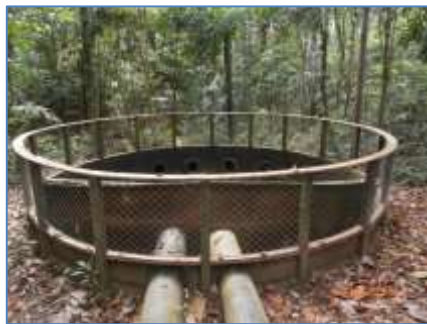
BA 10 (E 0570341 / N 9803268) - Coordenada do ponto do filtro gabião.

Tubulação com filtro na captação de água e dissipador de energia na ponta inferior.

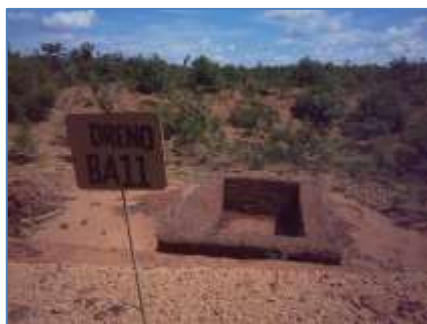
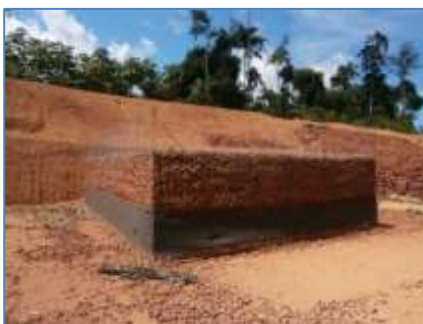
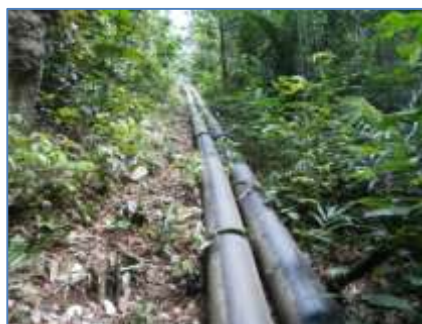
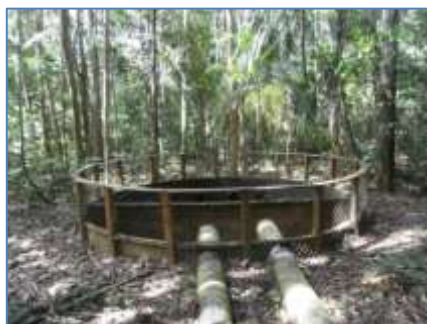
BA 11 (E 0571022 / N 9803393) - Coordenada do ponto do filtro gabião.

Tubulação com filtro na captação de água e dissipador de energia na ponta inferior.

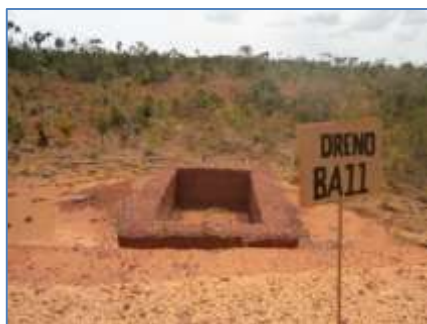
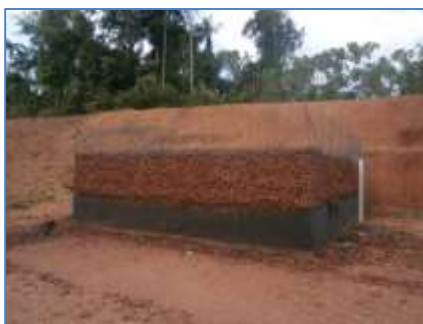
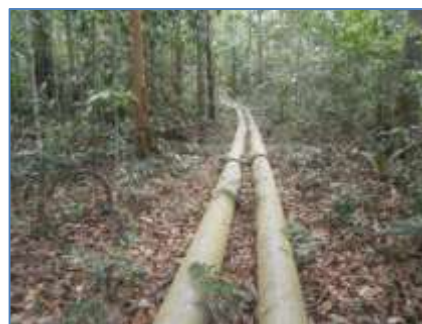
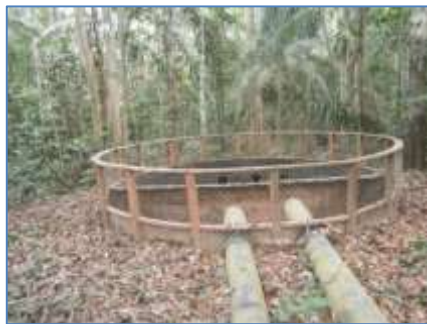
BA 11 (E 0571022 / N 9803393) - Coordenada do ponto do filtro gabião.

Tubulação com filtro na captação de água e dissipador de energia na ponta inferior.

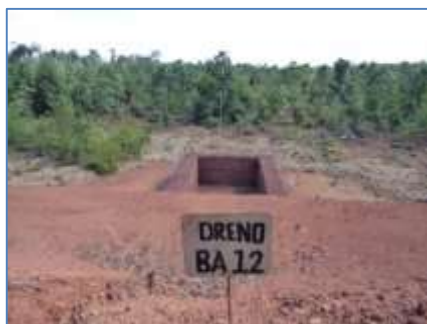
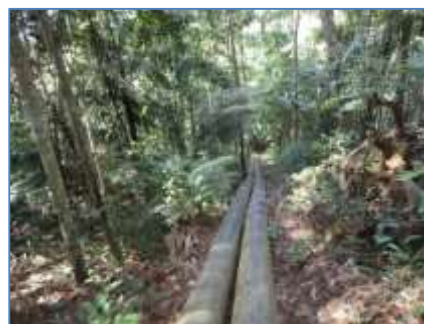
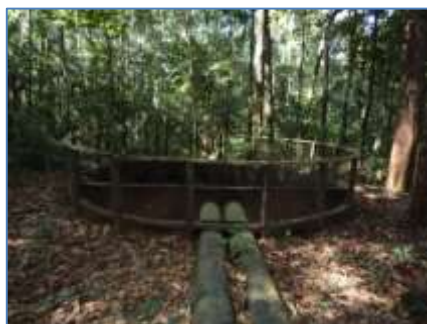
BA 12 (E 0571294 / N 9803239) - Coordenada do ponto do filtro gabião.

Tubulação com filtro na captação de água e dissipador de energia na ponta inferior.

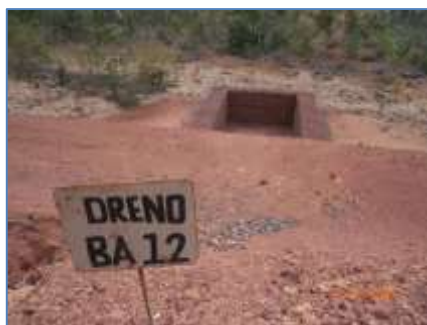
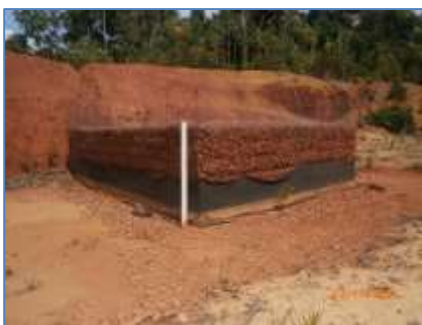
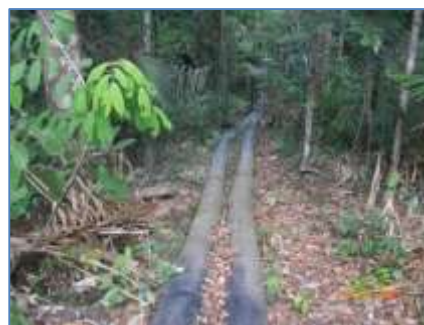
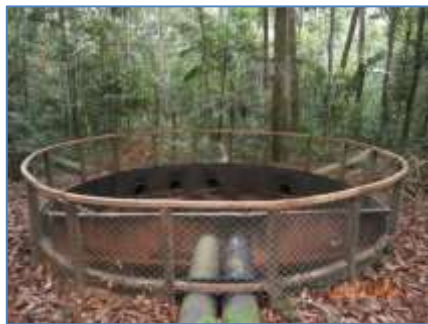
BA 12 (E 0571294 / N 9803239) - Coordenada do ponto do filtro gabião.

Tubulação com filtro na captação de água e dissipador de energia na ponta inferior.

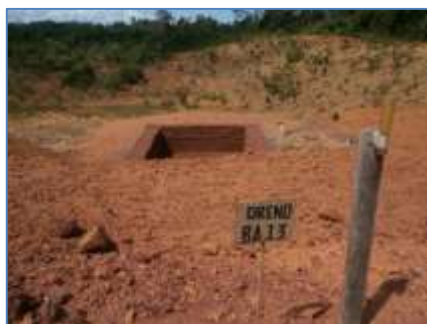
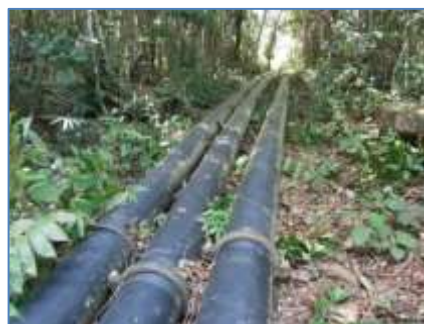
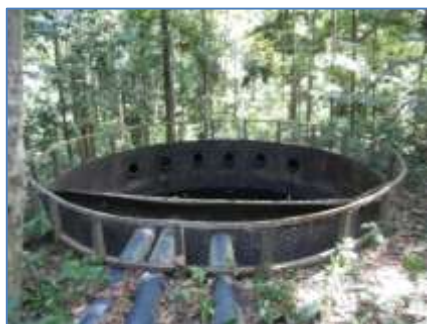
BA 13 (E 0570639 / N 9802716) - Coordenada do ponto do filtro gabião.

Tubulação com filtro na captação de água e dissipador de energia na ponta inferior.

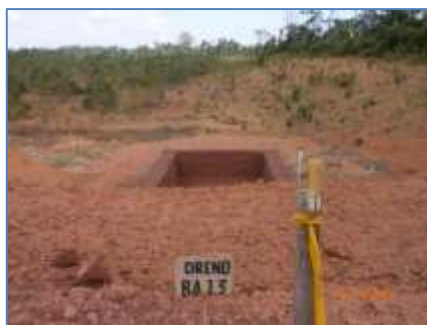
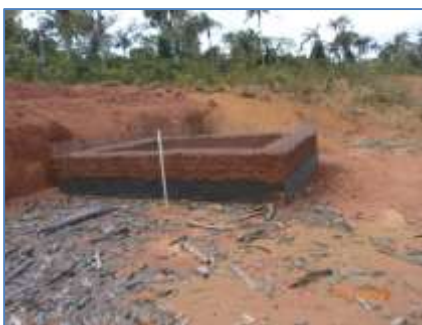
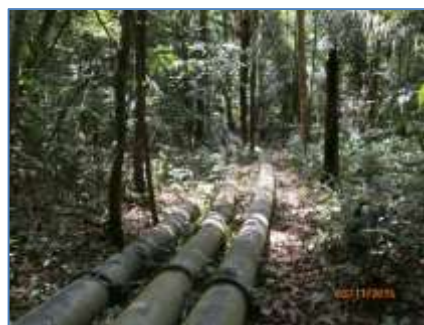
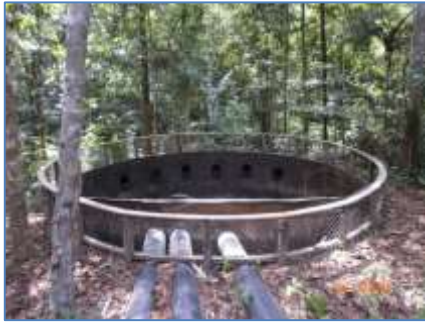
BA 13 (E 0570639 / N 9802716) - Coordenada do ponto do filtro gabião.

Tubulação com filtro na captação de água e dissipador de energia na ponta inferior.
