BARRAGEM DE REJEITOS SALOBO B1010	
BARRAGEM DE REJEITOS DE MIRIM PROJETO EXECUTIVO SALOBO EI.245,00 m REVISÃO PERIÓDICA DE SEGURANÇA DE BARRAGENS RELATÓRIO TÉCNICO		Nº VALE RL-9002SA-X-70079	PÁGINA 2/138
		Nº (CONTRATADA) 18040-010A-1-GT-RT-0001	REV. C

O presente documento apresentará o Relatório da Revisão Periódica de Segurança (RPSB) da Barragem de Rejeitos do Mirim, situada na Mina do Salobo, PA.

Este relatório tem como principal objetivo apresentar a Revisão Periódica de Segurança da Barragem de Rejeitos do Mirim na EI. 245,0 m à luz da portaria do DNPM Nº 70.389, de 17 de maio de 2017.

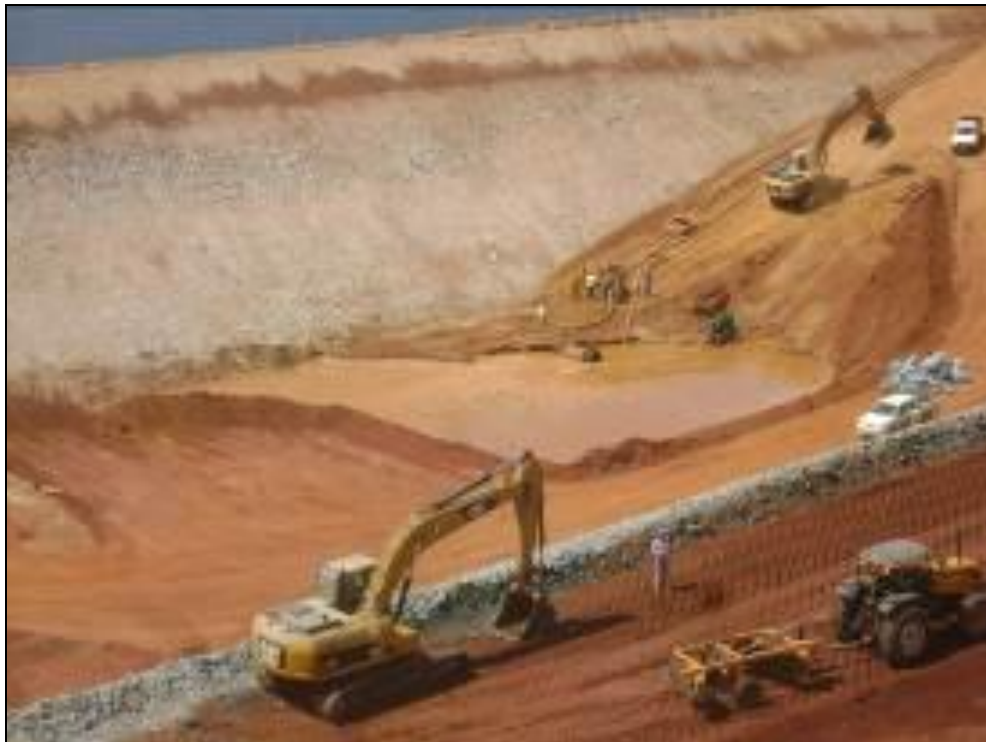
Figura 5-2: Surgência na enseadeira, com acúmulo de água a montante da barragem
Fonte: RL-9002-X-20024 (BVP, 2012)

Em função dos desvios identificados e informados pela BVP Engenharia no decorrer da obra, além da identificação de surgências e trincas na estrutura, foi recomendada a elaboração de ensaios de campo e laboratório para subsidiarem a avaliação da estrutura e verificar se a mesma estaria atendendo aos requisitos da legislação vigente.

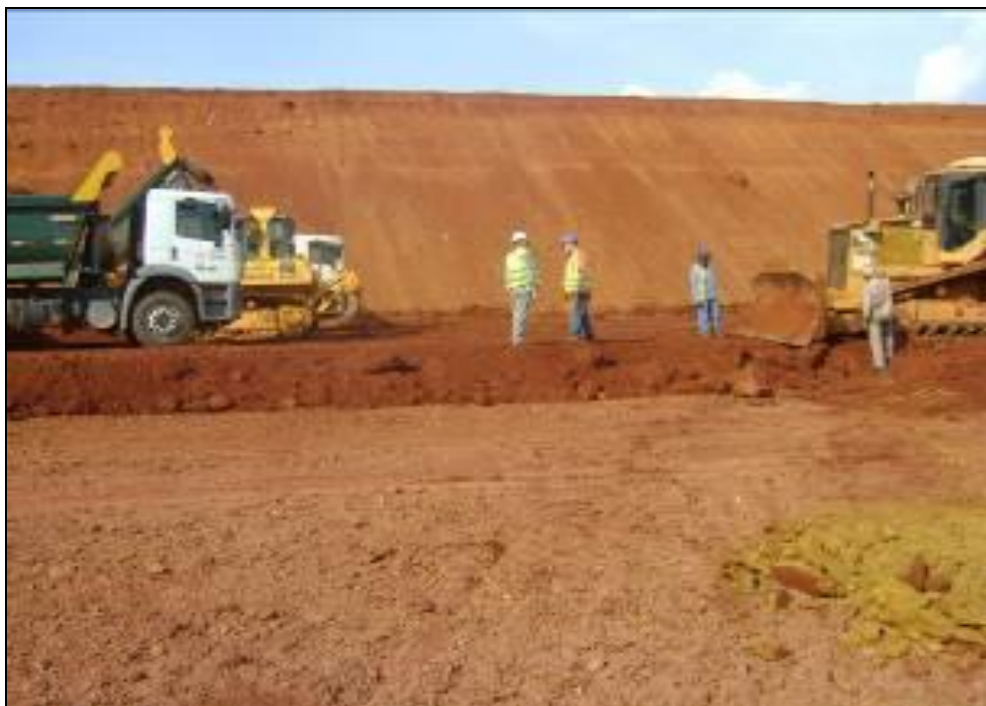
Figura 5-4: Excesso de altura da camada compactada
Fonte: RL-9002-X-20024 (BVP, 2012)

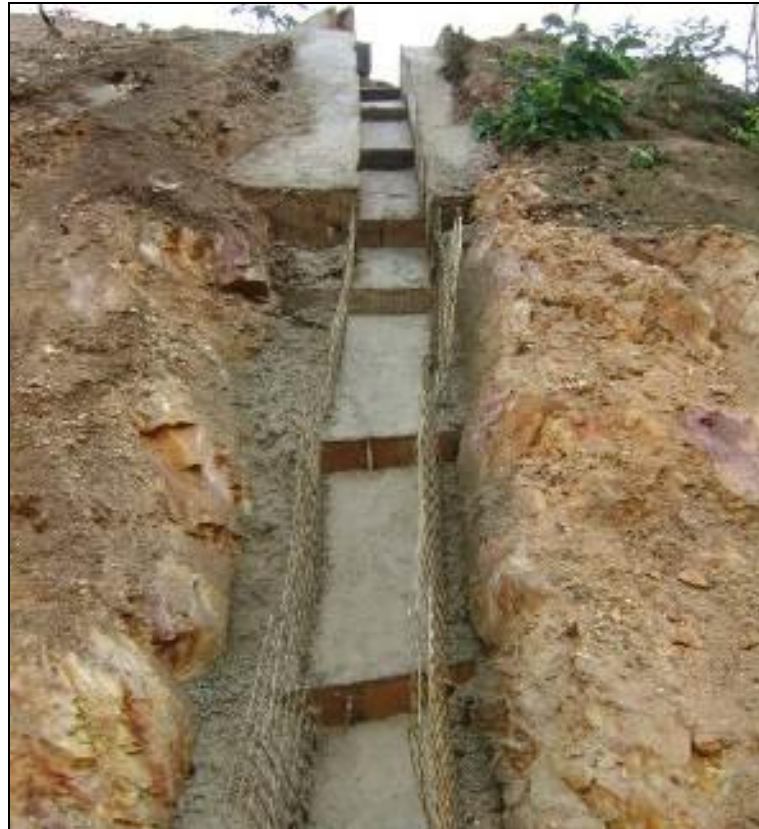
Figura 5-5: Descida de água com degraus inclinados
Fonte: RL-9002-X-20024 (BVP, 2012)

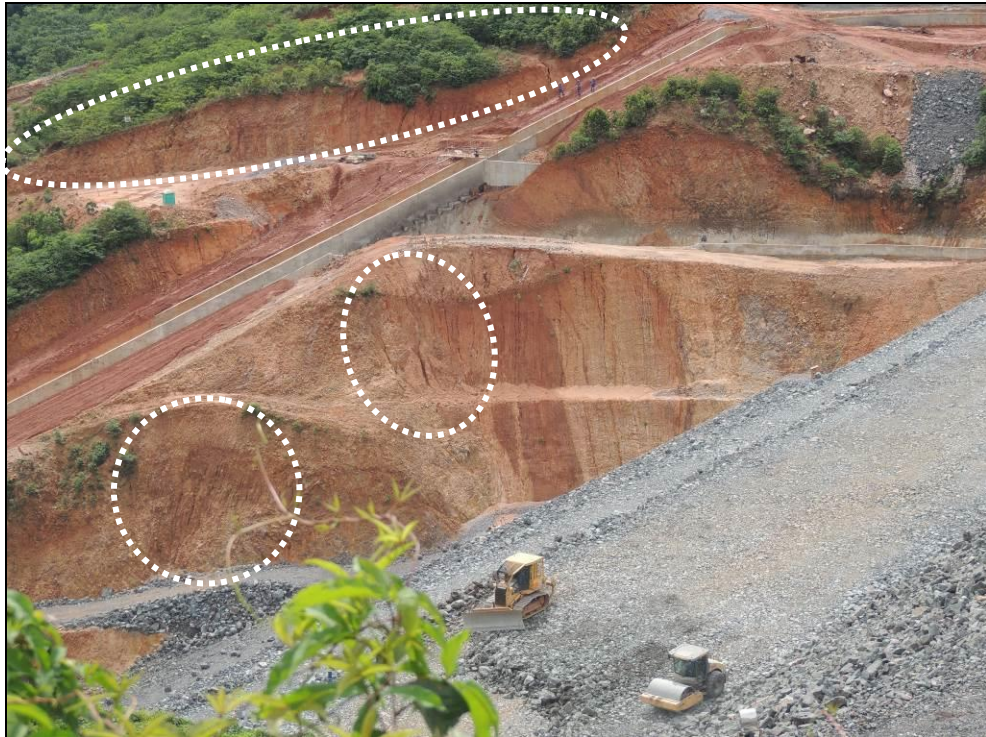
Foto 6-5: Erosões na direção do talude de jusante

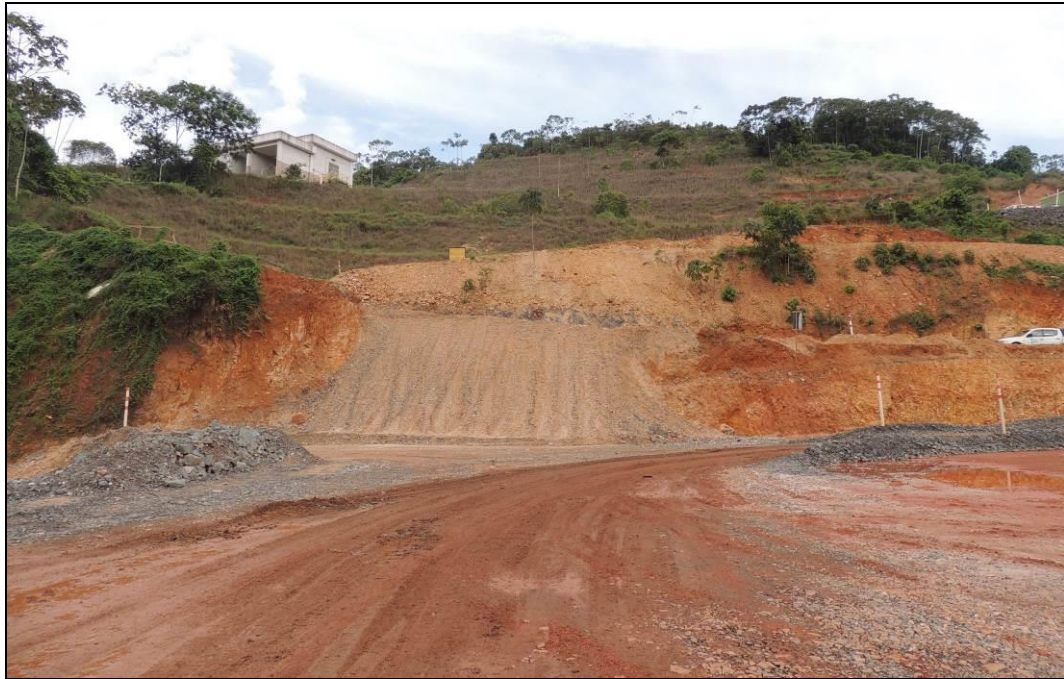
Foto 6-6: Modificação do acesso provisório com o devido caimento do acesso para que as águas pluviais sejam corretamente direcionadas

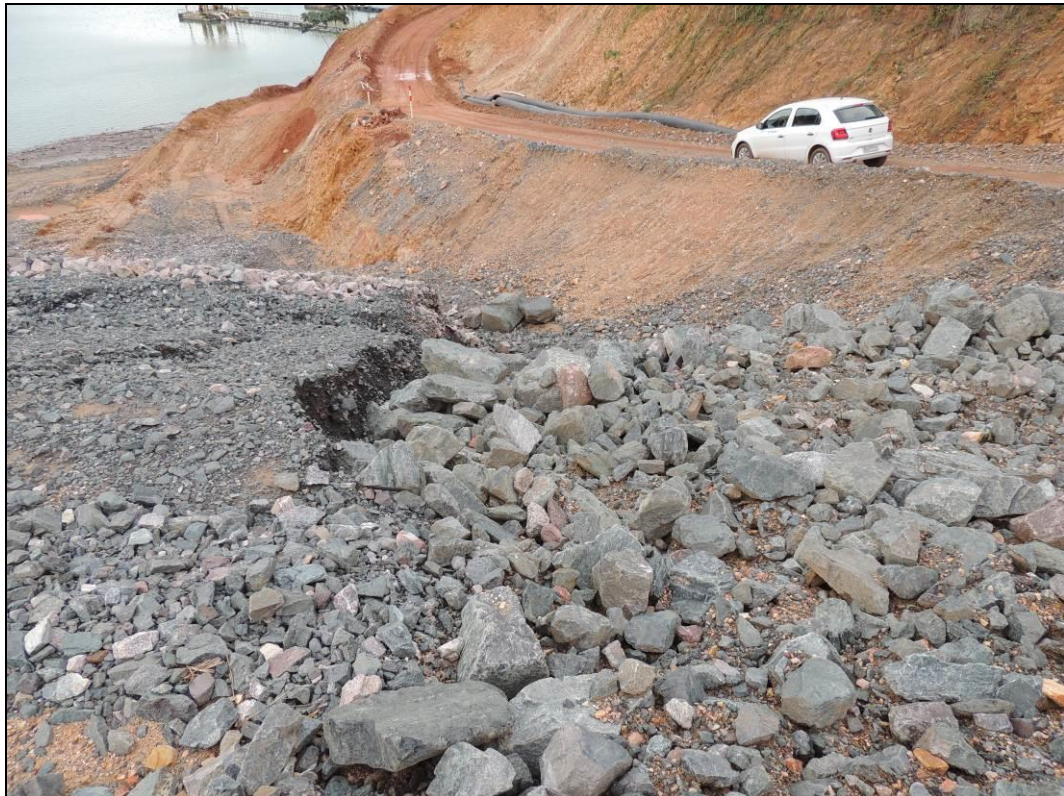
Foto 6-7: Recomposição da erosão na barragem no encontro com a ombreira esquerda

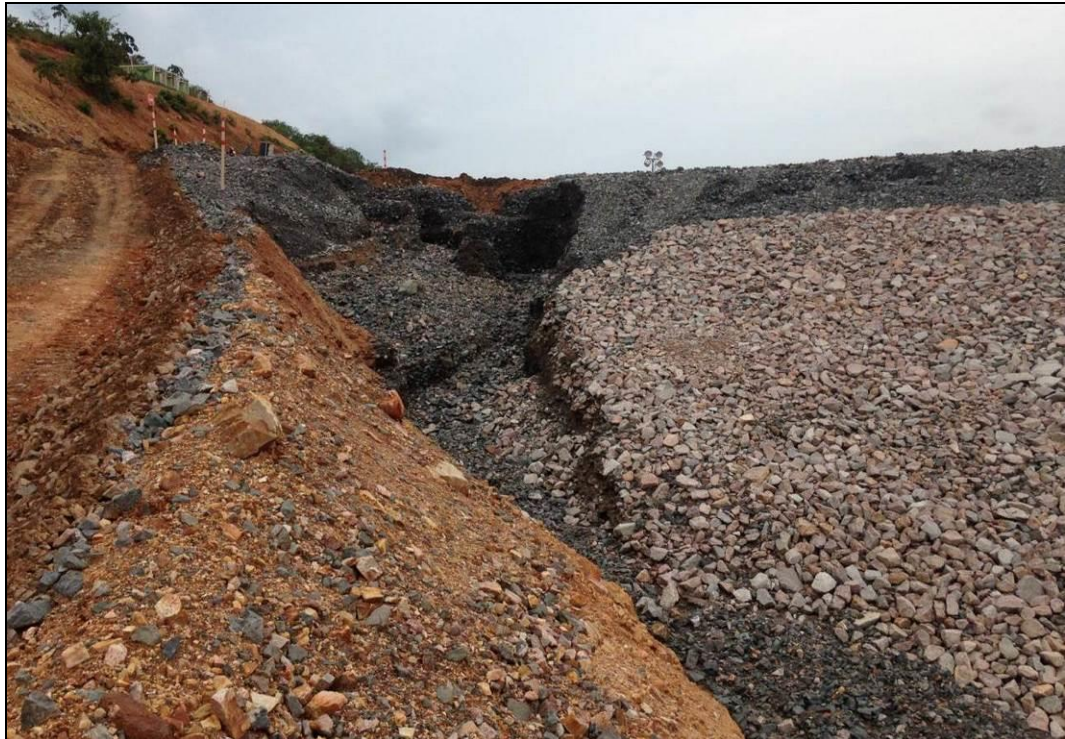
Na Foto 6-8 a seguir mostra-se o estado da erosão um dia após a ocorrência da chuva que a provocou (16-10-18).

Foto 6-8: Erosão no contato da ombreira esquerda com o espaldar de montante do barramento (Foto do dia 16-10-18)

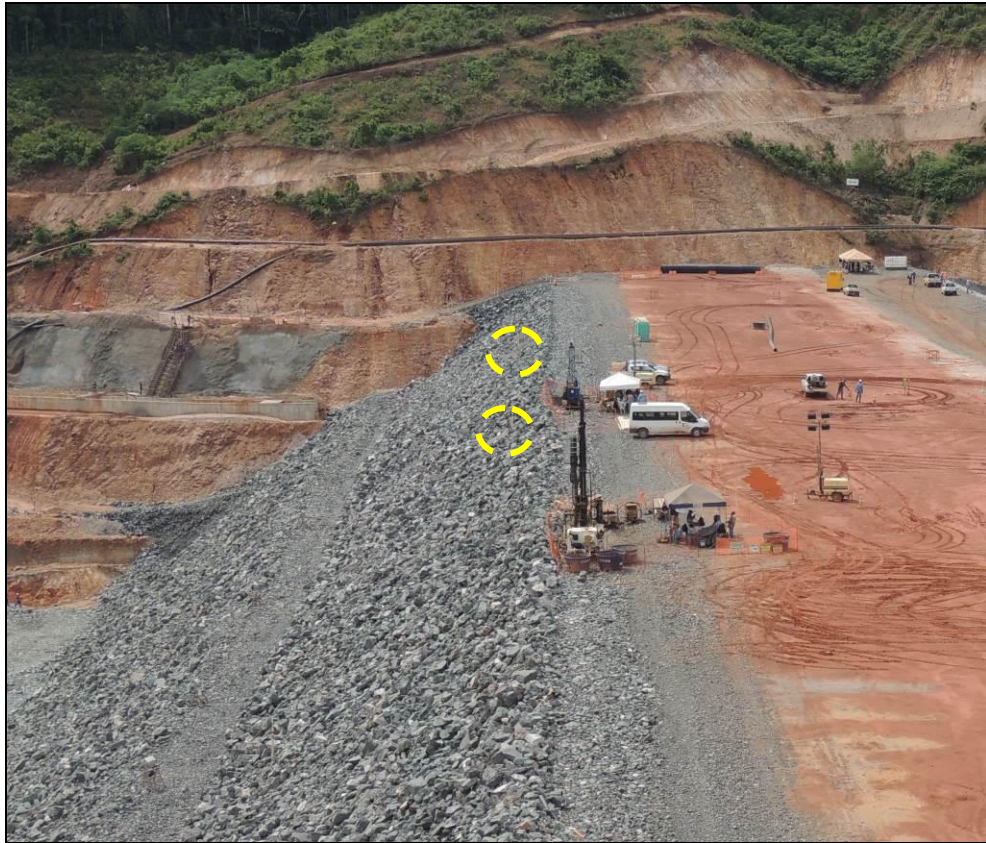
Foto 6-9: Indicação de instrumentos de difícil acesso para realização de leituras

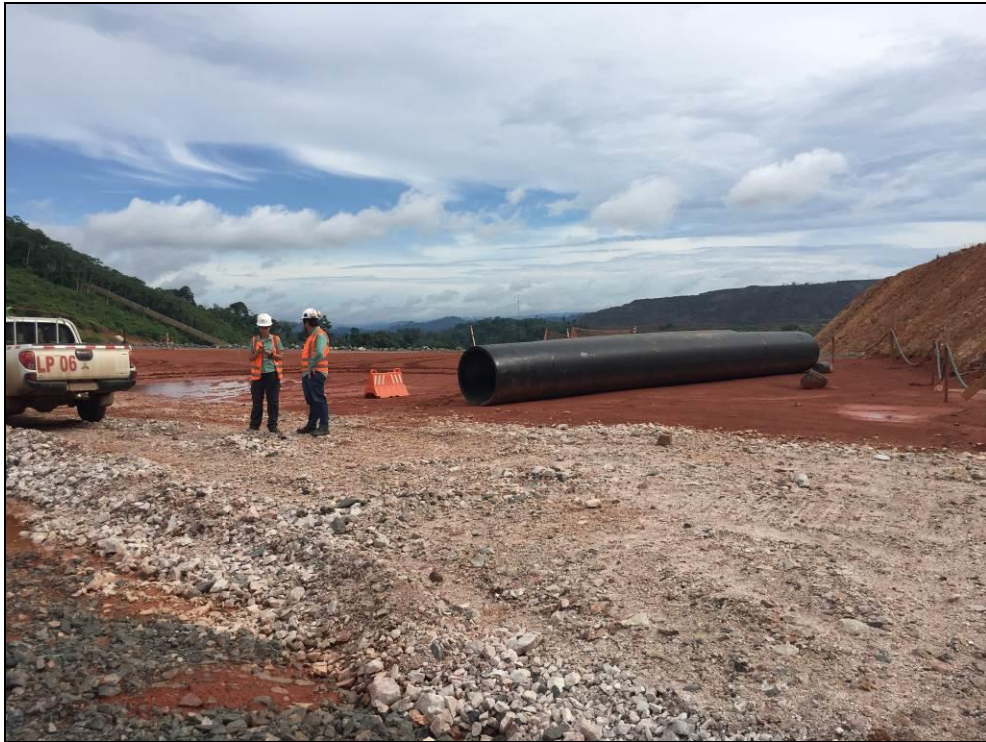
Foto 6-12: Tubulação de PEAD posicionada próximo ao traçado do vertedor projetado

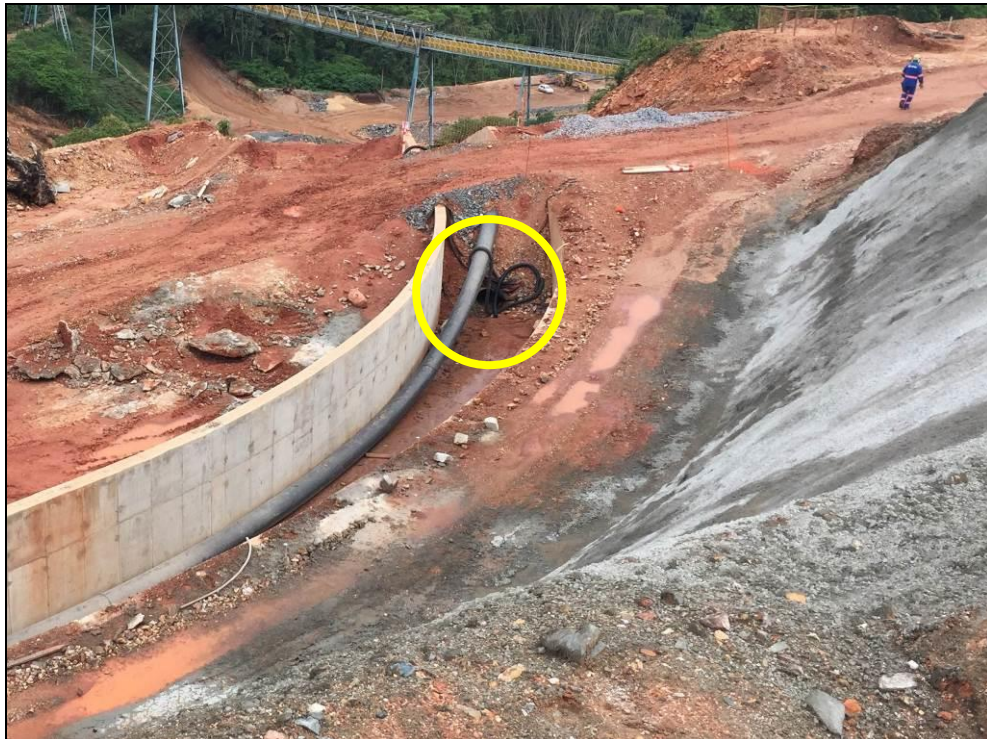
Foto 6-13: Trecho do extravasor existente, obstruído pelo aterro do acesso. Detalhe do tubo implantado, funcionando como bueiro para permitir a passagem de pequenos volumes de água

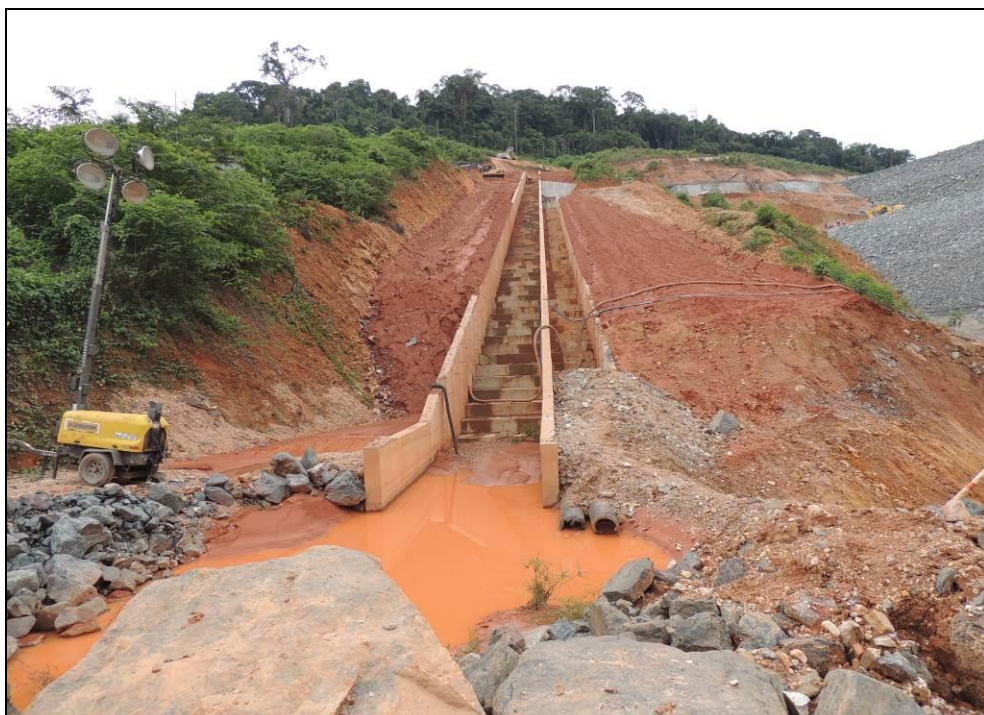
No entorno da descida d'água e bacia de dissipação, ocorrem obras de reaterro, ainda não finalizadas, Foto 6-15.

Foto 6-15: Vista frontal da descida d'água, com parte do reaterro lateral executado

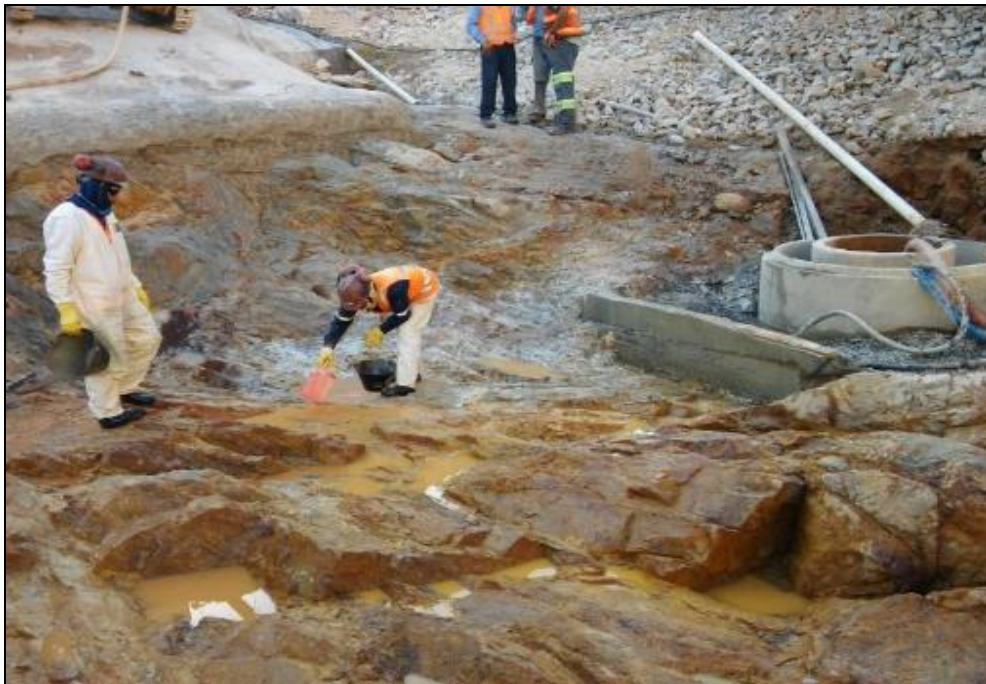
Foto 7-22: Trecho de fundação da laje de injeção após remoção de material de baixa resistência. A direita observa-se poço de bombeamento para o controle das surgências de água na fundação da barragem.

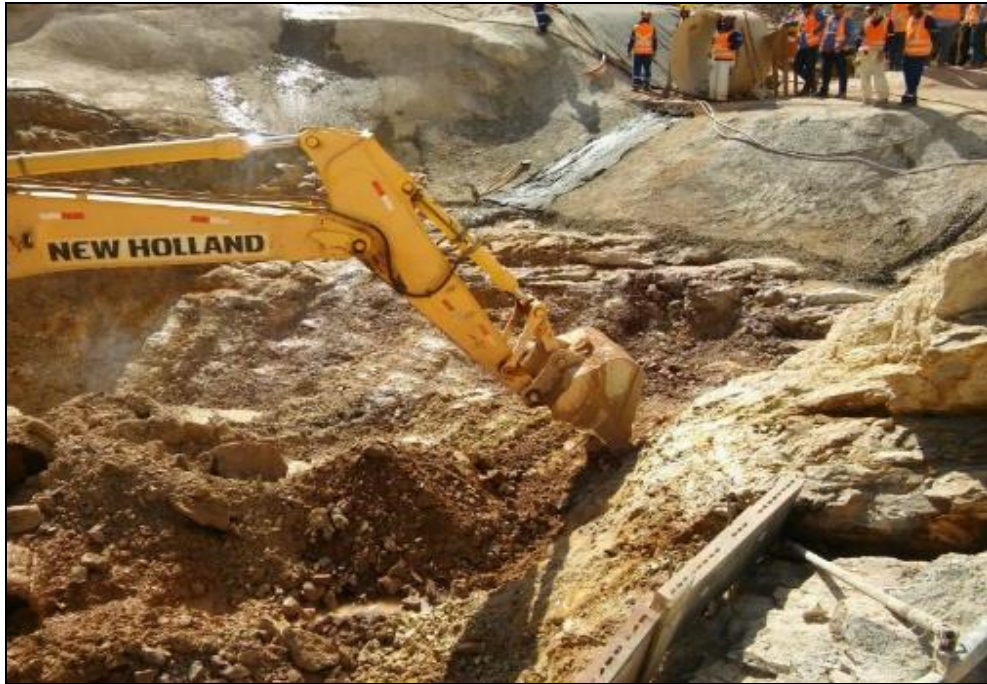
Foto 7-23: Remoção de material de baixa resistência na fundação do núcleo argiloso

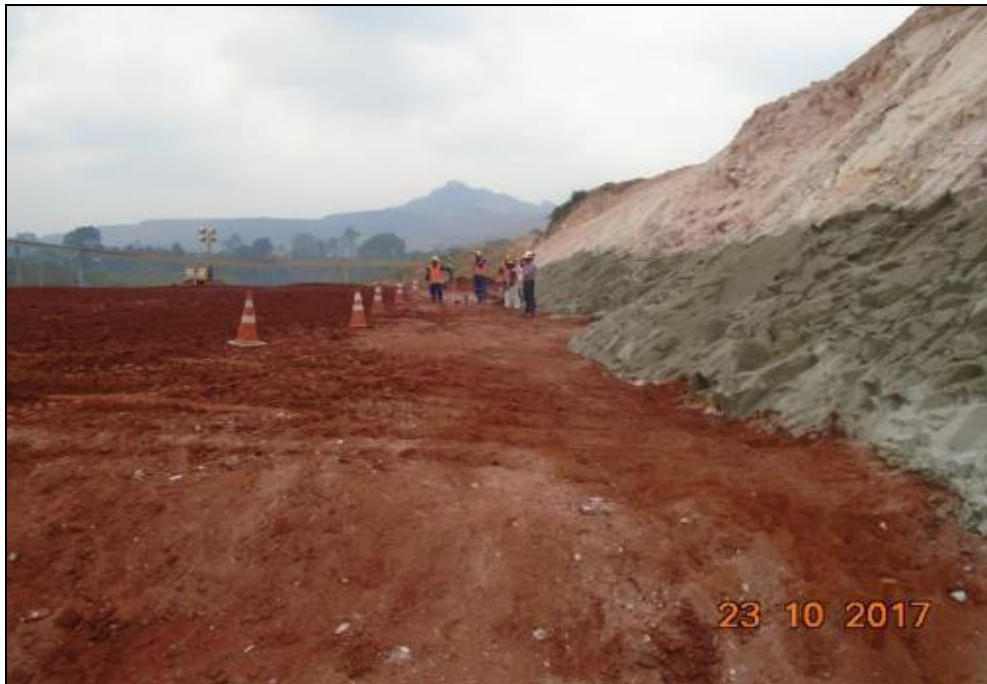
Foto 7-24: Tratamento com concreto dental e *slush grouting*, região da ombreira direita

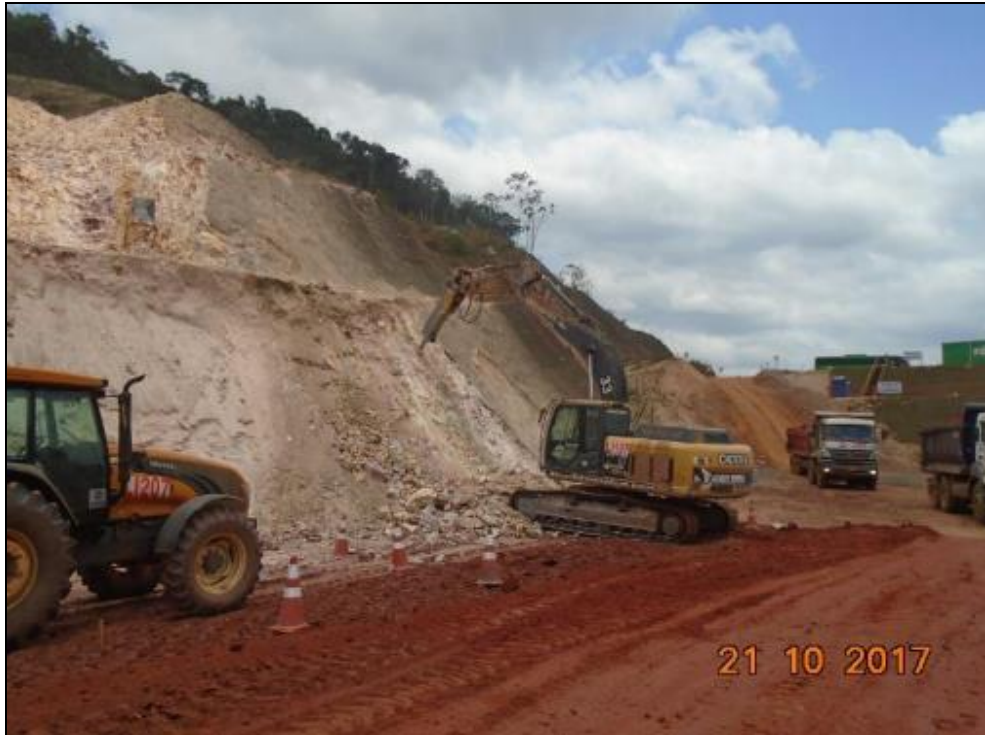
Foto 7-25: Correção nos ângulos dos taludes na ombreira direita
