**REGULARIZAÇÃO DA BANCADA ATÉ A COTA 31 – DESMONTE DO TALUDE  
ROCHOSO ATRÁS DO CENTRO DE INFORMAÇÕES**

**Ofício nº 76/2018/DENEF/COHID/CGTEF/DILIC-IBAMA (Processo nº  
02001.003272/2011-48)**

Este relatório apresenta, conforme item 5 do Ofício nº 76/2018/DENEF/COHID/CGTEF/DILIC-IBAMA (Processo nº 02001.003272/2011-48), as principais conclusões relativas ao andamento das atividades denominadas "regularização Bancada até cota 31", referente às obras de desmonte do talude rochoso atrás do Centro de Informações de Itaorna.

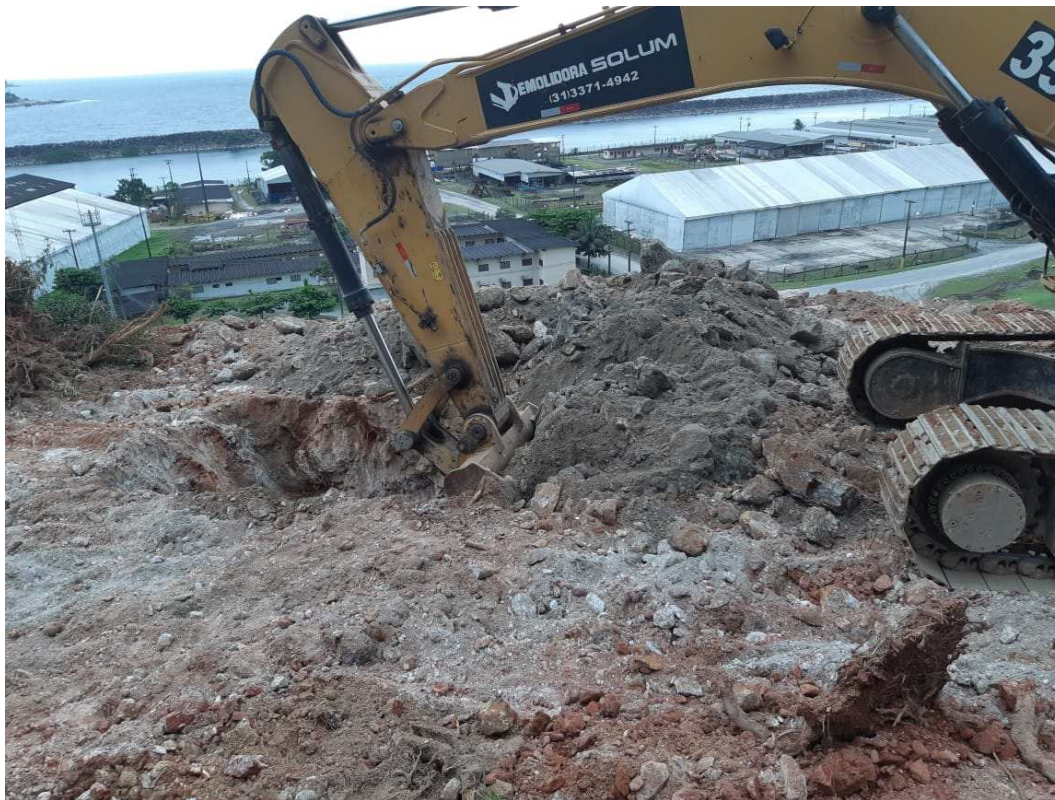
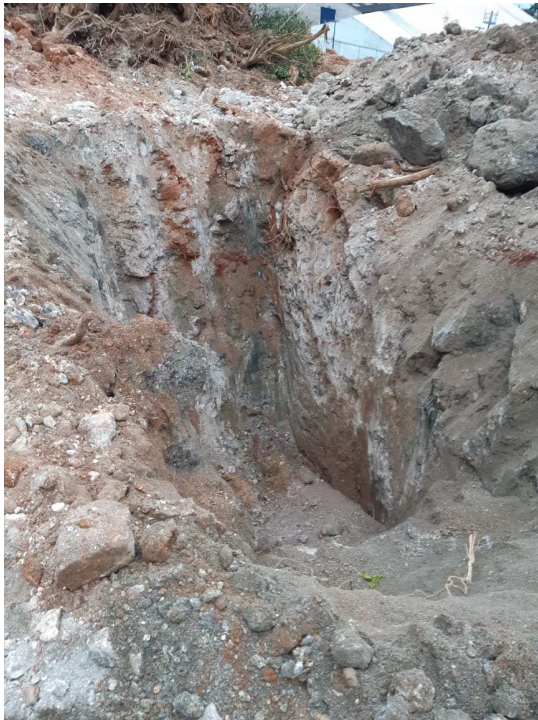
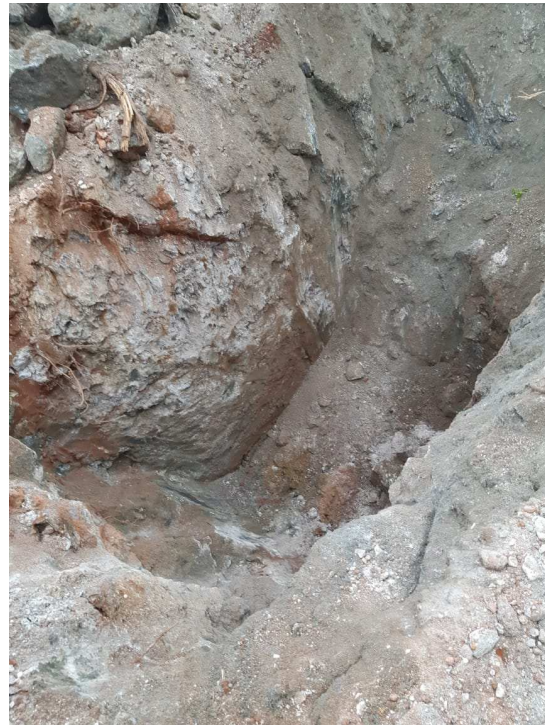
Figura 3. Trincheira T1 na Cota 34m alinhada com marco P17 – 06/12/2018.

Com a finalidade de se identificar o perfil geológico-geotécnico na área mais superficial próxima à crista do talude, foram realizadas 3 trincheiras de inspeção com o auxílio de retroescavadeira. A primeira trincheira T1 foi escavada na cota aproximada de 34m em frente ao marco P17 (Seção 7). A escavação atingiu cerca de 2,3m em solo residual jovem e alteração de rocha, conforme mostrado na Figura 3.

(a) Escavação da trincheira

(b) Paredes e fundo da trincheira com solo residual jovem e saprólito

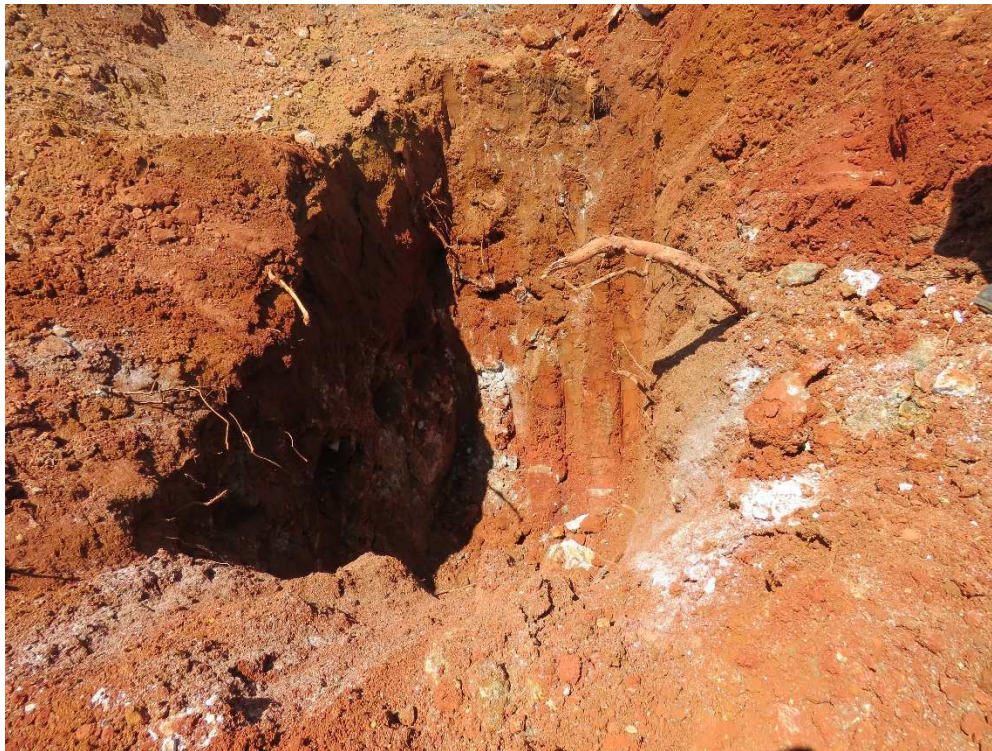
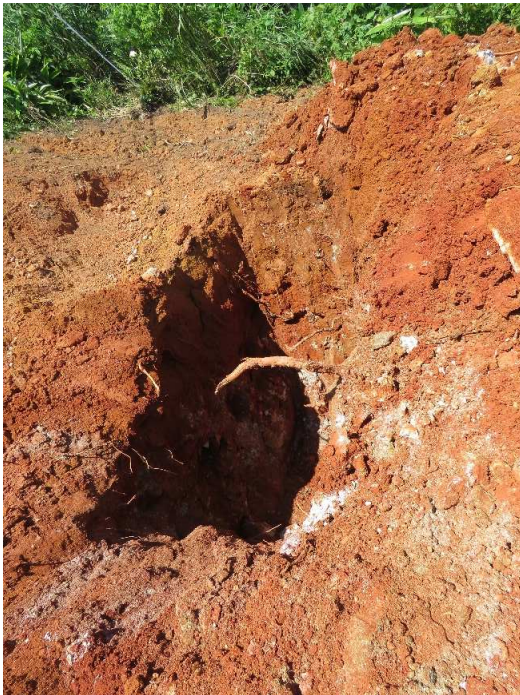
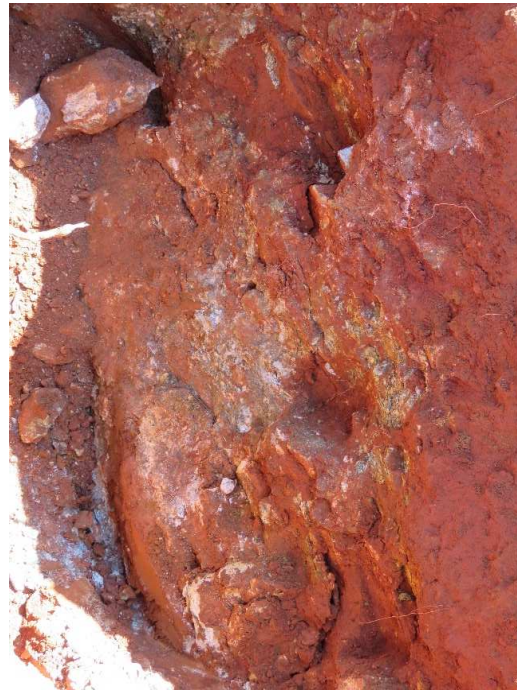
Figura 4. Trincheira T2 na Cota 34m alinhada com marco P22 – 10/12/2018.

A segunda trincheira T2 foi escavada na esquerda hidráulica da cota 34m, próxima ao talvegue existente na área. O topo rochoso alterado foi encontrado a 2,3m e a escavação prosseguiu até a profundidade de cerca de 4m, confirmando a presença de topo rochoso. A Figura 4 ilustra o fundo da trincheira com a camada de rocha alterada, confirmando a presença de rocha neste trecho da Cota 30m.

(a) Escavação da trincheira

(b) Paredes e fundo da trincheira com solo residual jovem e saprólito

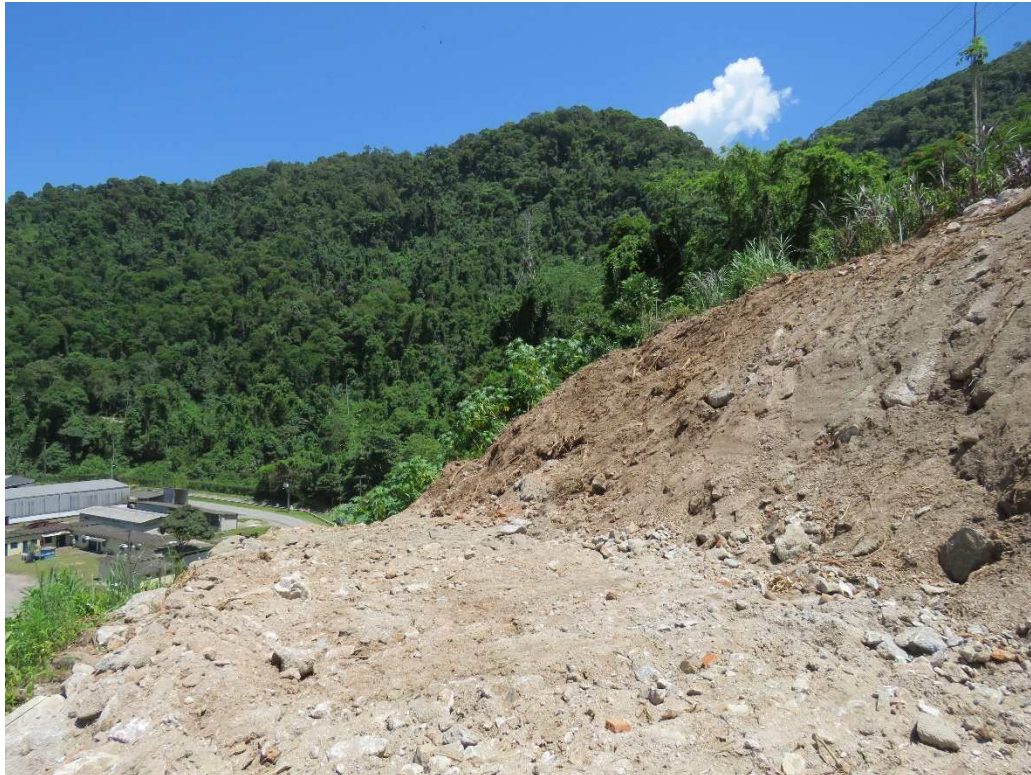
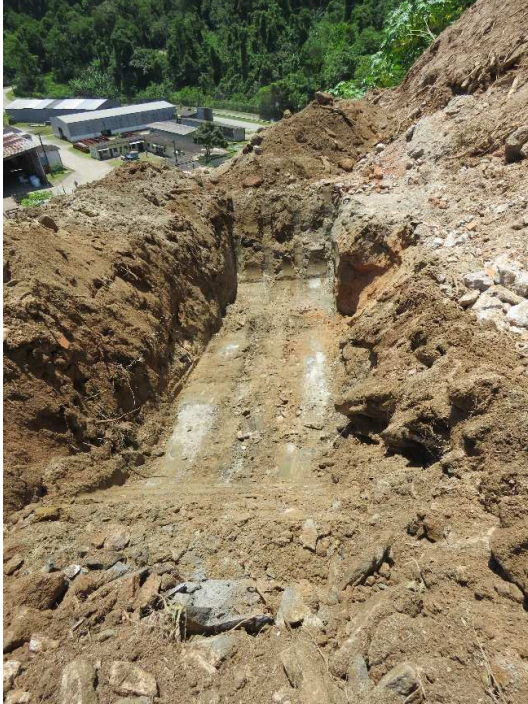
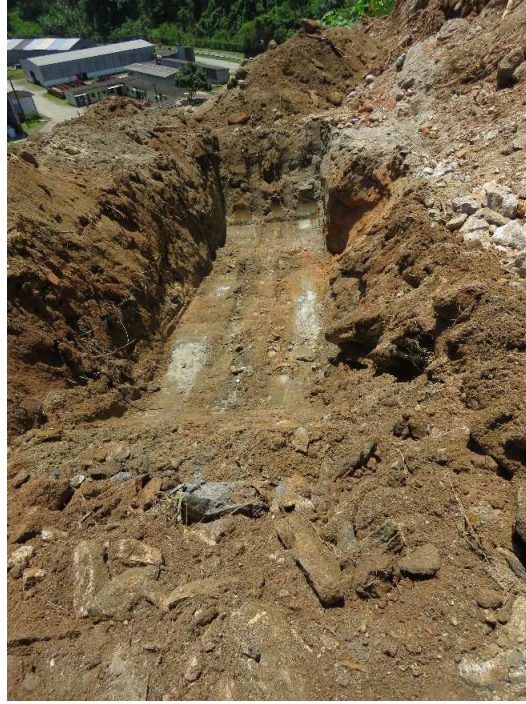
Figura 5. Trincheira T3 na Cota 31m alinhada com marco P47 – 10/12/2018.

A terceira trincheira T3 foi aberta na berma da Cota 31m na direita hidráulica da encosta. A camada de rocha foi identificada a 60cm de profundidade, confirmando, portanto, a presença de rocha alterada neste trecho da Cota 30m (Figura 5).

(a) Área da escavação da trincheira

(b) Paredes e fundo da trincheira com solo residual jovem e saprólito

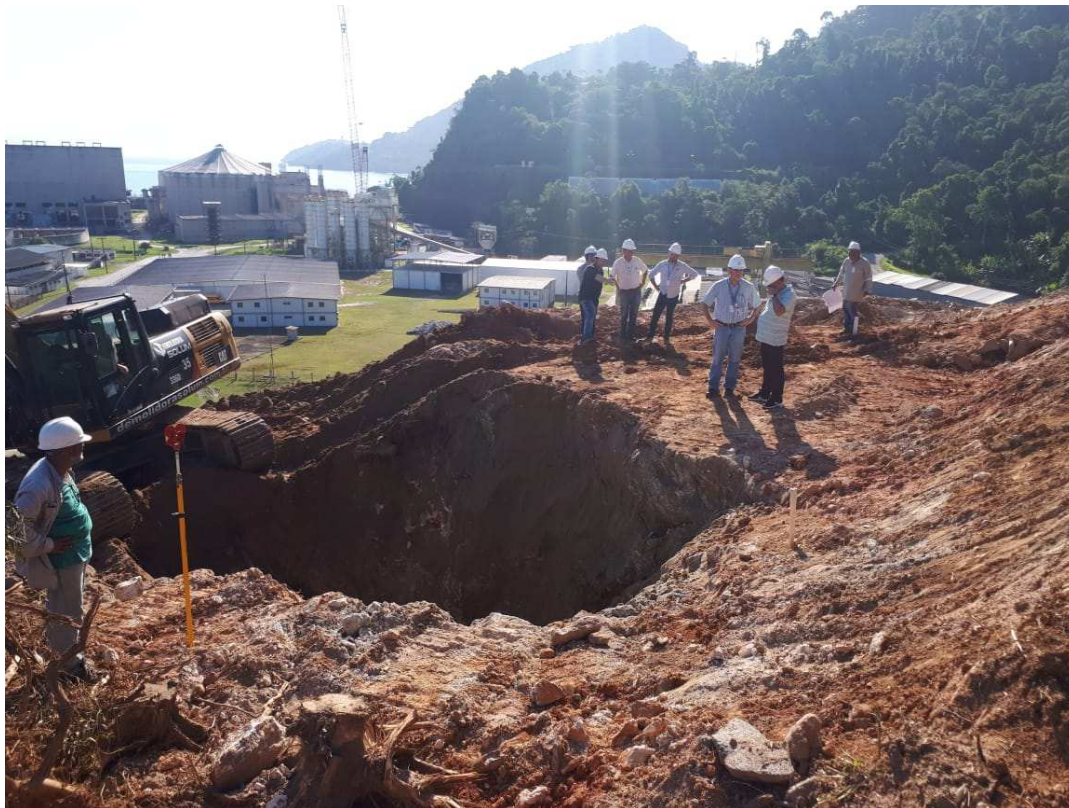
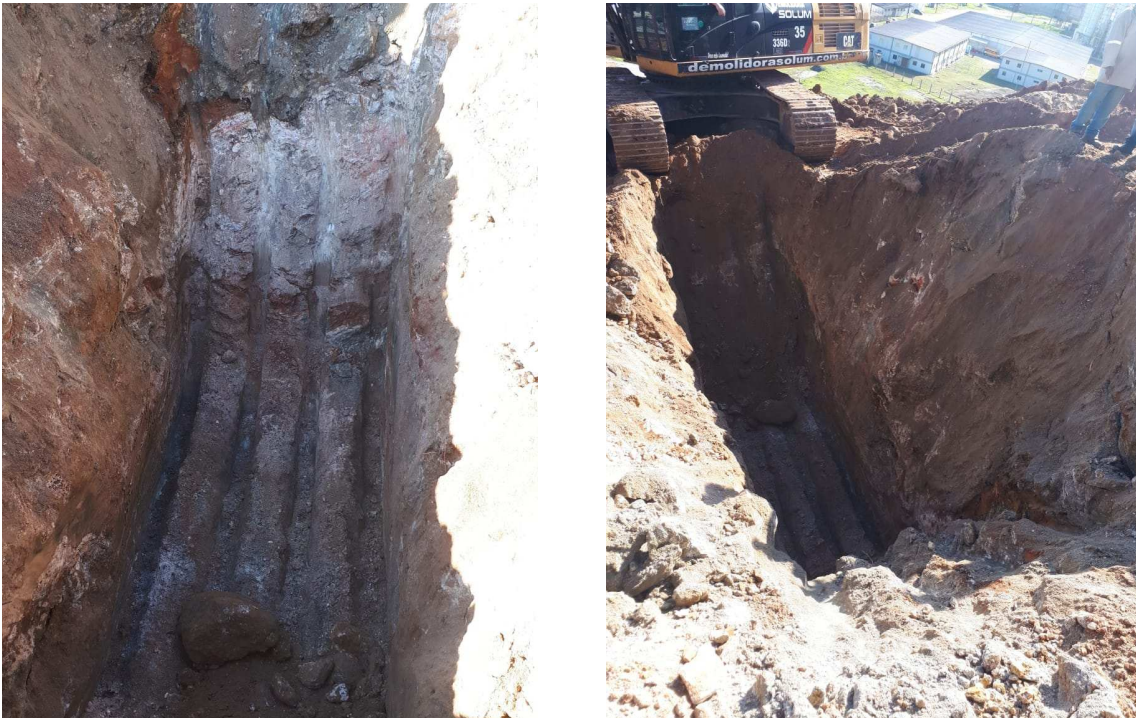
Figura 6. Escavação da trincheira T4 com avanço para o interior do maciço – 11/12/2018.

Uma nova trincheira T4 foi executada com a finalidade de se investigar o nível de alteração do maciço na Cota 34m em relação à profundidade horizontal, com avanço para o interior do maciço. Esta investigação é essencial para auxiliar na avaliação do tipo de material a ser encontrado na configuração final do talude após o desmonte. A Figura 6 ilustra aspectos desta escavação. Conforme o esperado, à medida em que a escavação avançou para o interior do maciço, foi revelada a presença de rocha, com níveis de alteração variando de saprólito com blocos rochosos a rocha muito alterada.

(a) Lateral da trincheira com solo residual e alteração de rocha

(b) Rocha alterada e saprólito com blocos de rocha

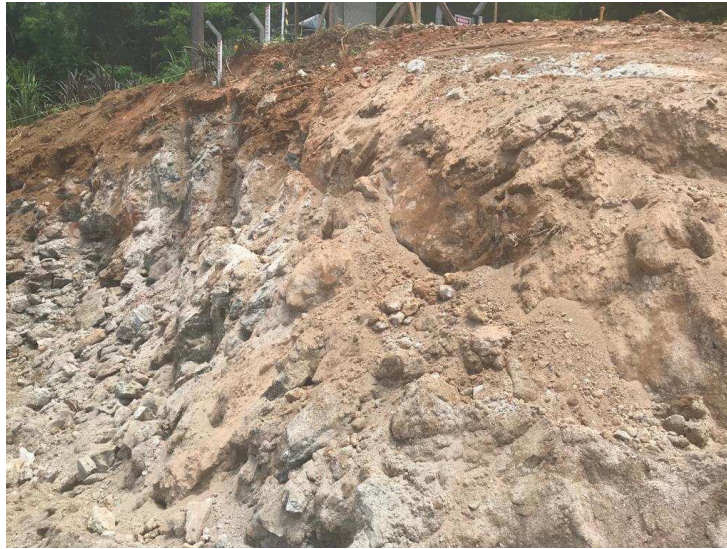
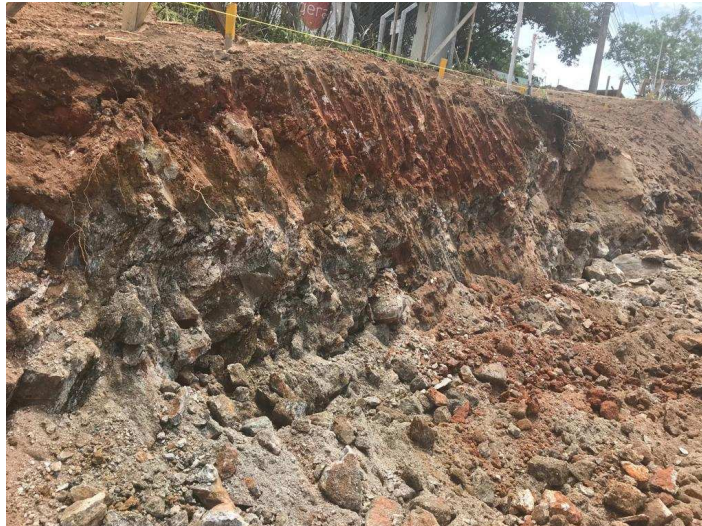
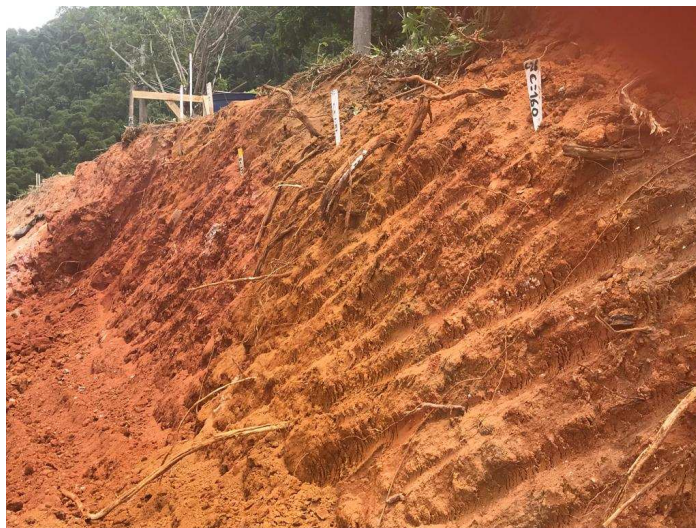
(a) Trecho entre  
Seções 1 e 2

(b) Trecho entre  
Seções 2 a 8

(c) Trecho entre  
Seções 9 e 10

Figura 7. Escavações iniciais na crista do talude superior com variação dos materiais (04/jan/2019).

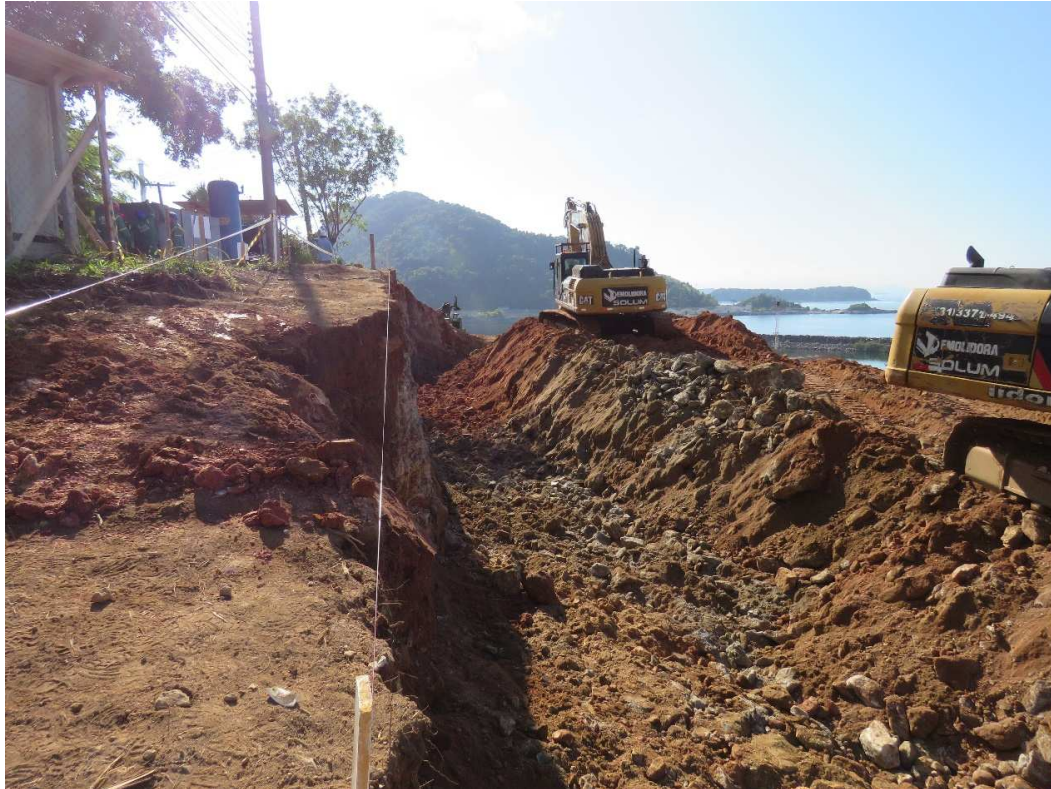
Figura 8. Locação de off set e escavações da crista do talude superior (09/jan/2019).

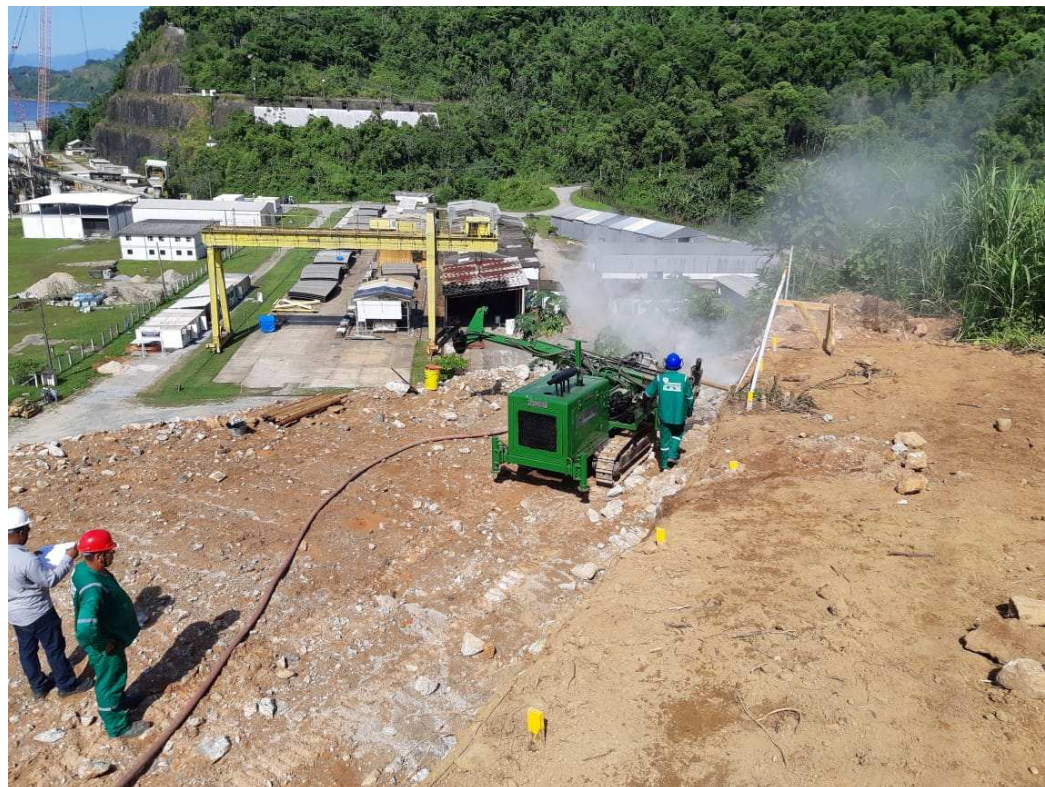
Figura 9. Início das atividades de perfuração dos furos de chumbadores da linha 01 na Seção 02 (09/jan/2019).

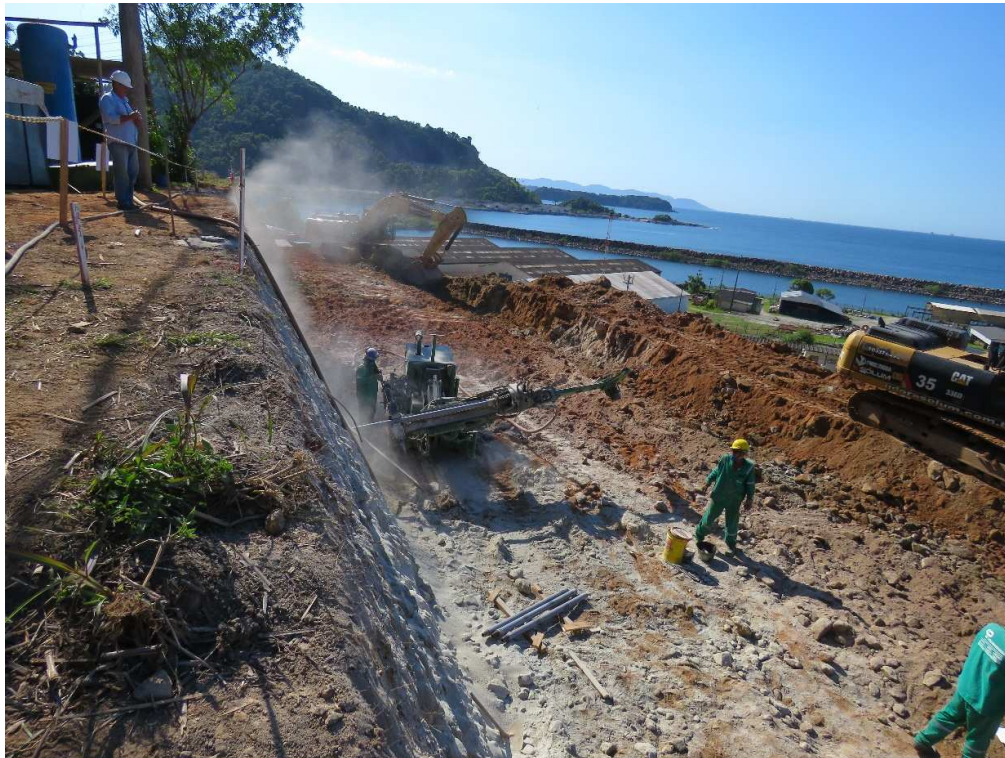
Figura 10. Início das atividades de perfuração dos furos de chumbadores da linha 01 na Seção 06 (10/jan/2019).

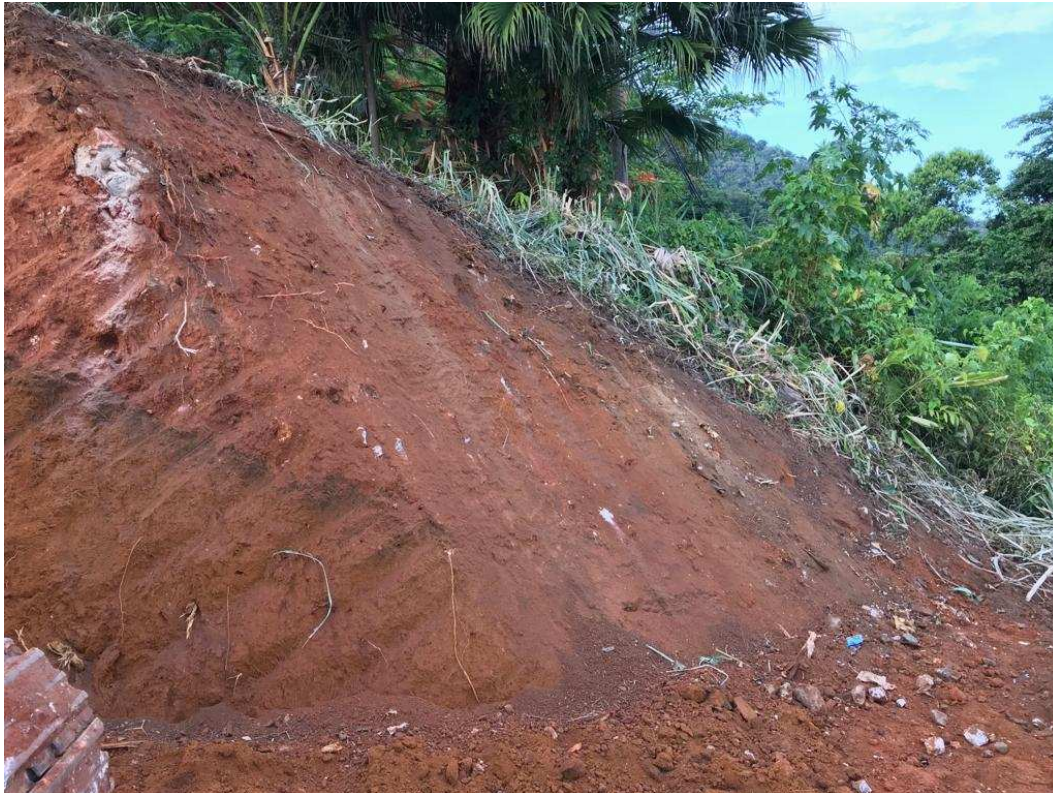
Figura 11. Furo de chumbador na Seção 10, na esquerda hidráulica do talude, vizinho ao talvegue da encosta (10/jan/2019).

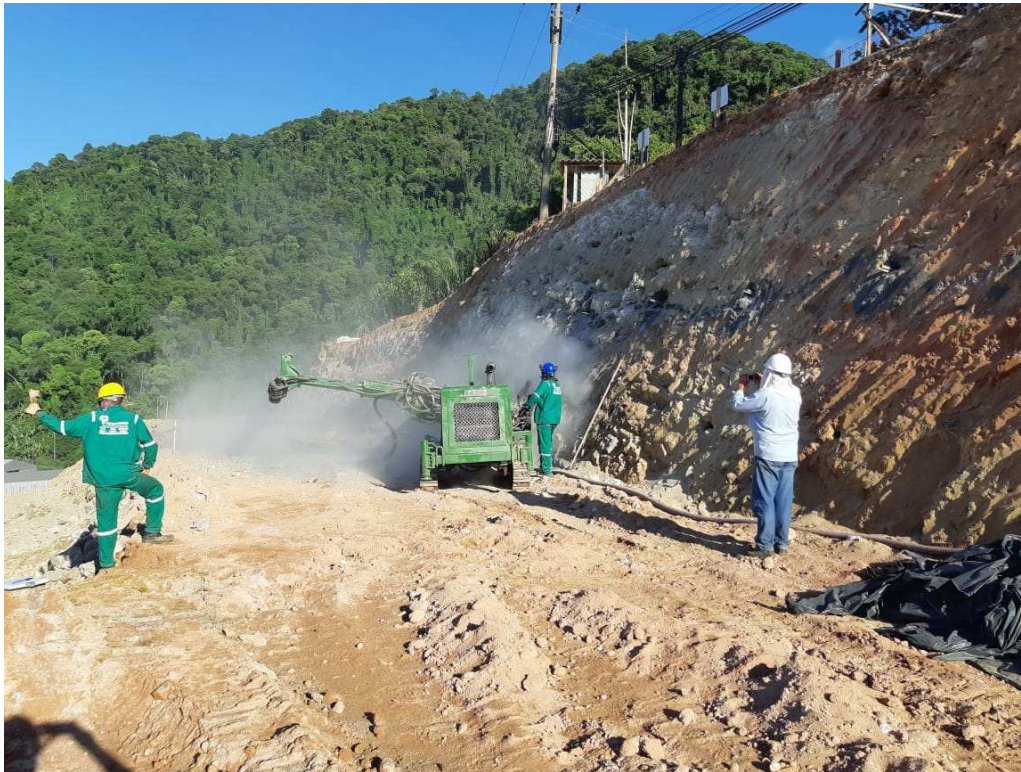
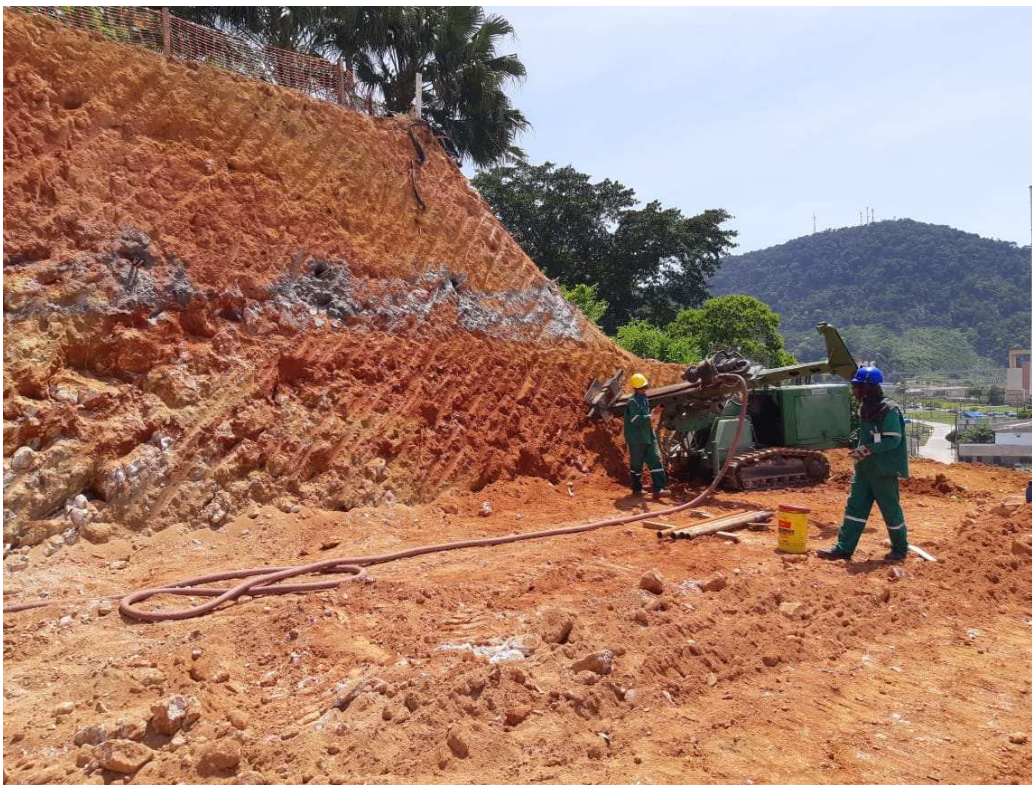
Figura 12. Escavação e perfurações para linha 02 de chumbadores (17/jan/2019).

(a) Perfuração dos furos de chumbadores da Linha 02 na Seção 6

(b) Perfuração dos furos de chumbadores na Seção 11

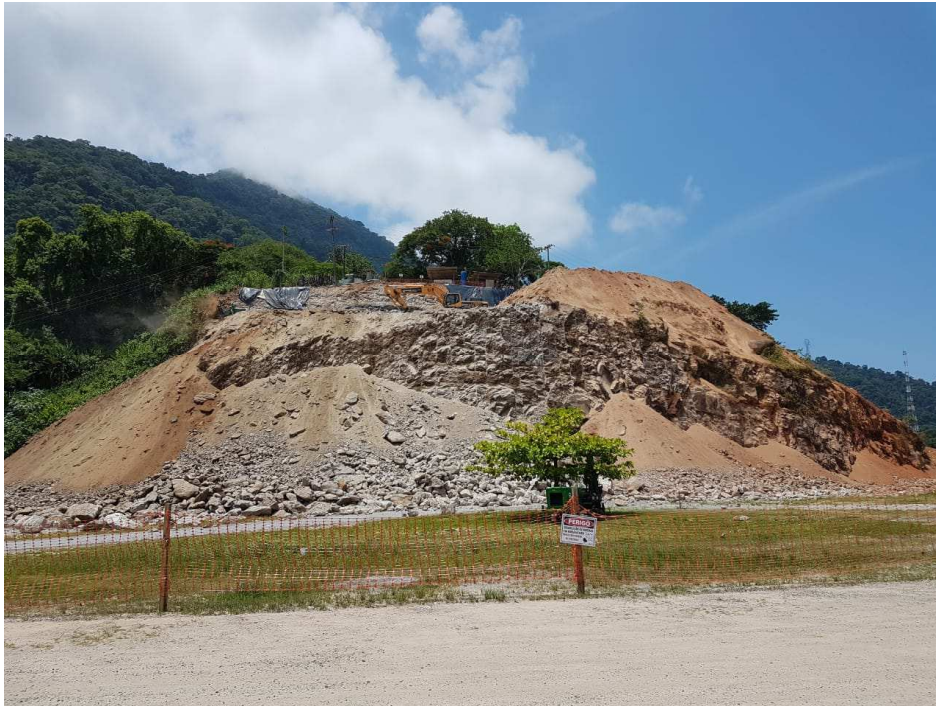
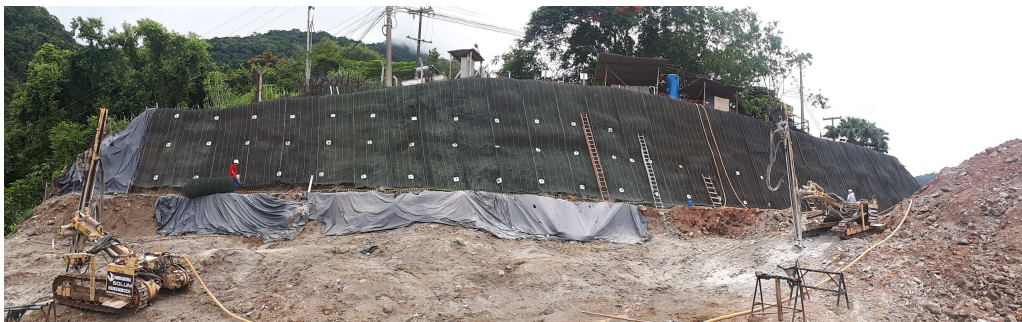
Figura 13. Conclusão da escavação do talude superior na Cota 31m (07/fev/2019).

(a) Vista geral das escavações

(b) Vista geral do talude superior até a bancada na cota 31m

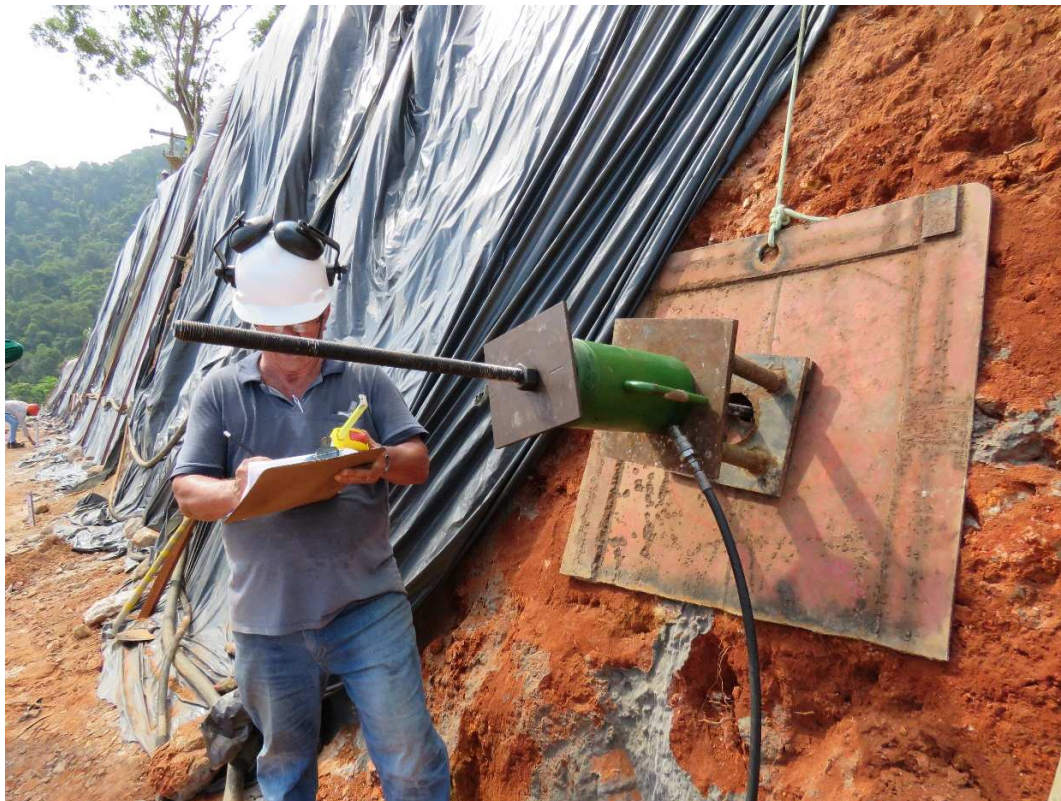
Figura 14. Ensaio de arrancamento – Chumbador 01 em solo residual – Seção 10.

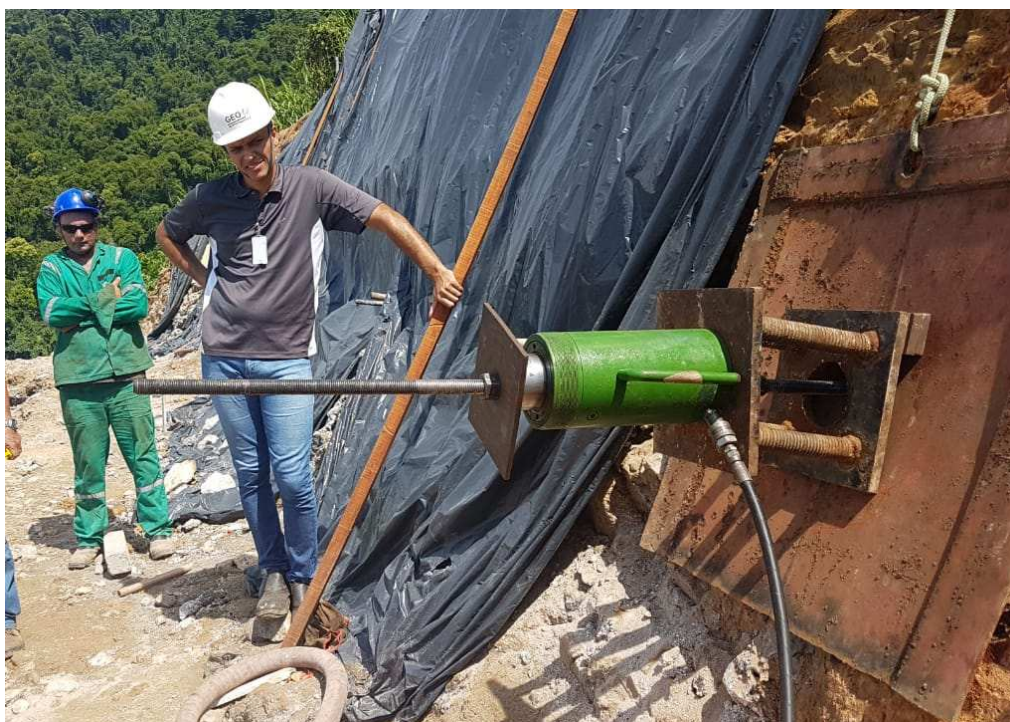
Figura 15. Ensaio de arrancamento – Chumbador 02 em rocha muito alterada – Seção 2.
