RL-AG-0996

Encostas adjacentes ao sítio da CNAAA

Este relatório apresenta uma análise da instrumentação instalada em um trecho da Encosta Leste no km 515,5 da BR-101 (Encosta da Antiga Central de Concreto). Essa encosta é periodicamente monitorada pela GEC.T, com apoio de campo da DMCV.A (GIA.A).

RELATÓRIO
MONITORAÇÃO DA ENCOSTA SITUADA
JUNTO À ANTIGA CENTRAL DE CONCRETO

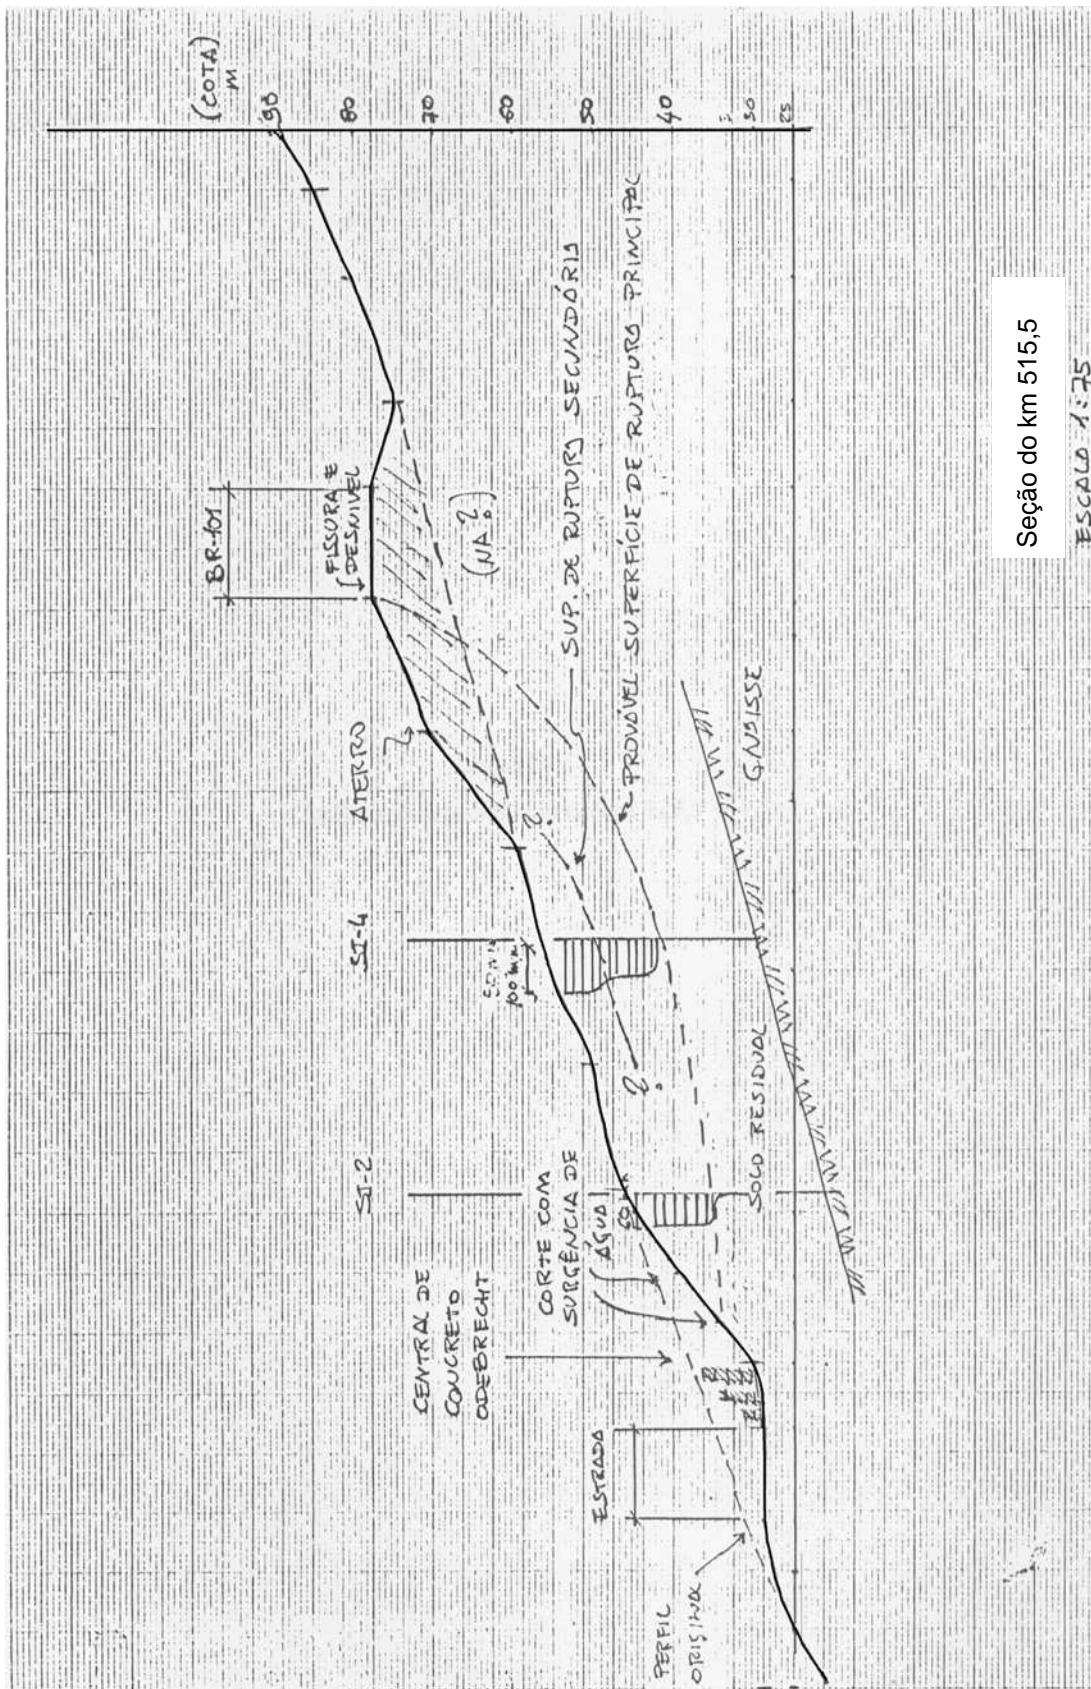
Em dezembro de 1993, a COPPETEC emitiu um relatório (ET-150.430-53) concluindo que: “A encosta do km 515,0, onde estão instalados os inclinômetros SI-2 e SI-4, apresenta movimentos rápidos nos períodos de chuvas intensas e está sujeita a uma ruptura de grandes dimensões que pode atingir a BR-101, a usina de concreto, a estrada de acesso à pedreira e até o canal de drenagem situado próximo a seu pé”.

Seção da encosta do km 515,5, definida pela COPPETEC, apresentando a localização da superfície de ruptura, dos inclinômetros SI-2 e SI-4 e o projeto proposto (relatório ET150-430-53).

Dessa forma, a COPPETEC recomendou a transferência da central de concreto para outro local e a construção de uma berma de enrocamento na estrada de acesso à pedreira (El. +35,00m), juntamente com a implantação de um sistema de drenagem profunda, o que aumentaria o fator de segurança da encosta em cerca de 25%.

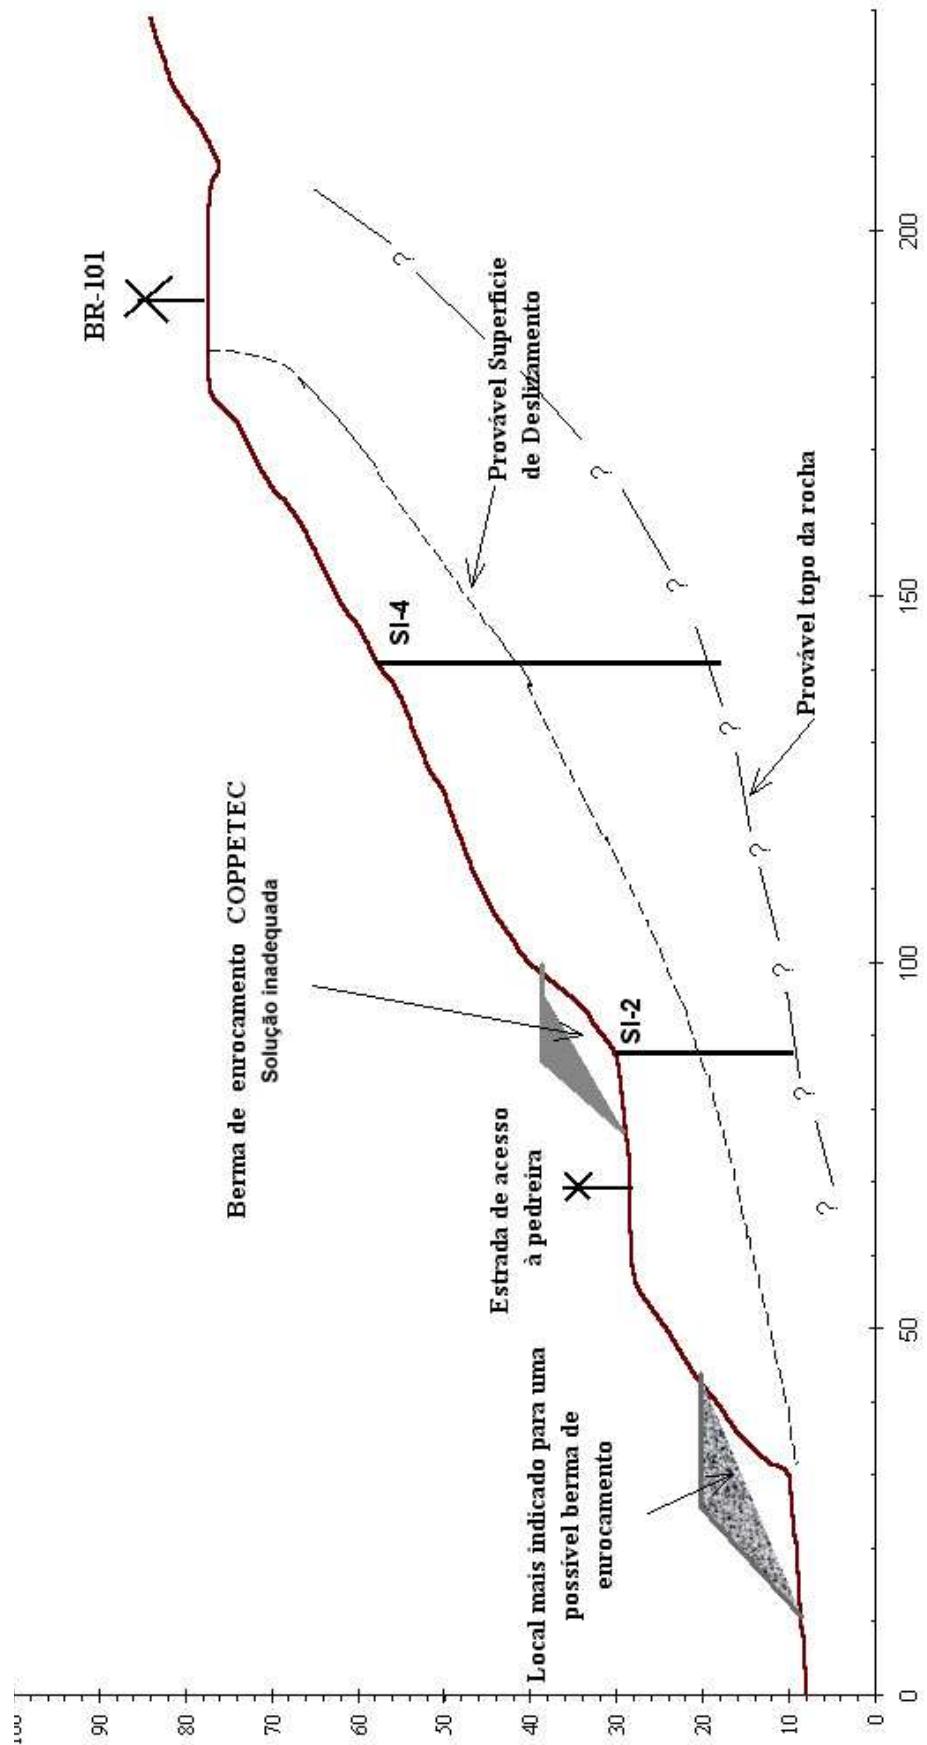
DESENHO 6

Perfil da encosta do km 515,5 apresentando a correta localização dos inclinômetros SI-2 e SI-4 e a superfície de ruptura.

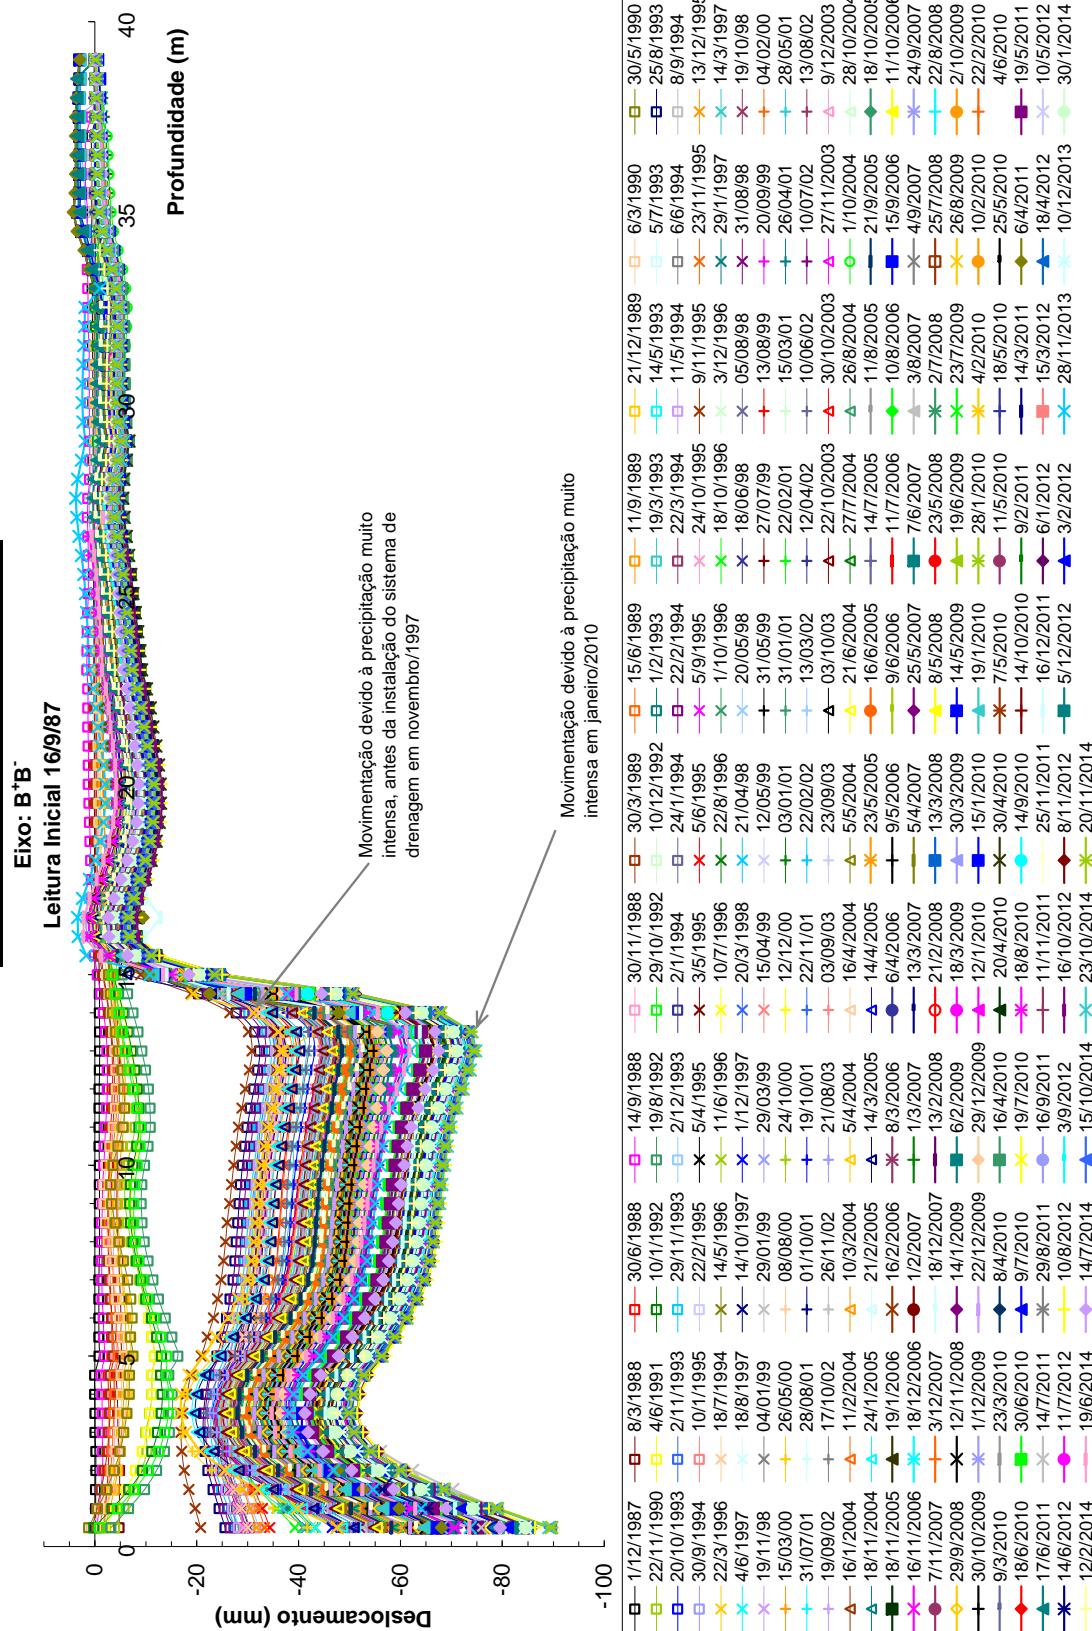
Gráfico 6 - Deslocamento do Inclinômetro SI-4

Analizando o Gráfico 6, observa-se que o deslocamento resultante do inclinômetro SI-4 é da ordem de 170mm, cerca de 1,1 vezes maior que a intensidade do

deslocamento principal A^+A^- (159mm). O deslocamento resultante apresenta uma velocidade de 18mm/59meses, referente ao período de 12/01/2010 a 20/11/2014.

A direção predominante é de 65º SW e a superfície de deslizamento está localizada a 15,5m de profundidade em relação ao nível do terreno.

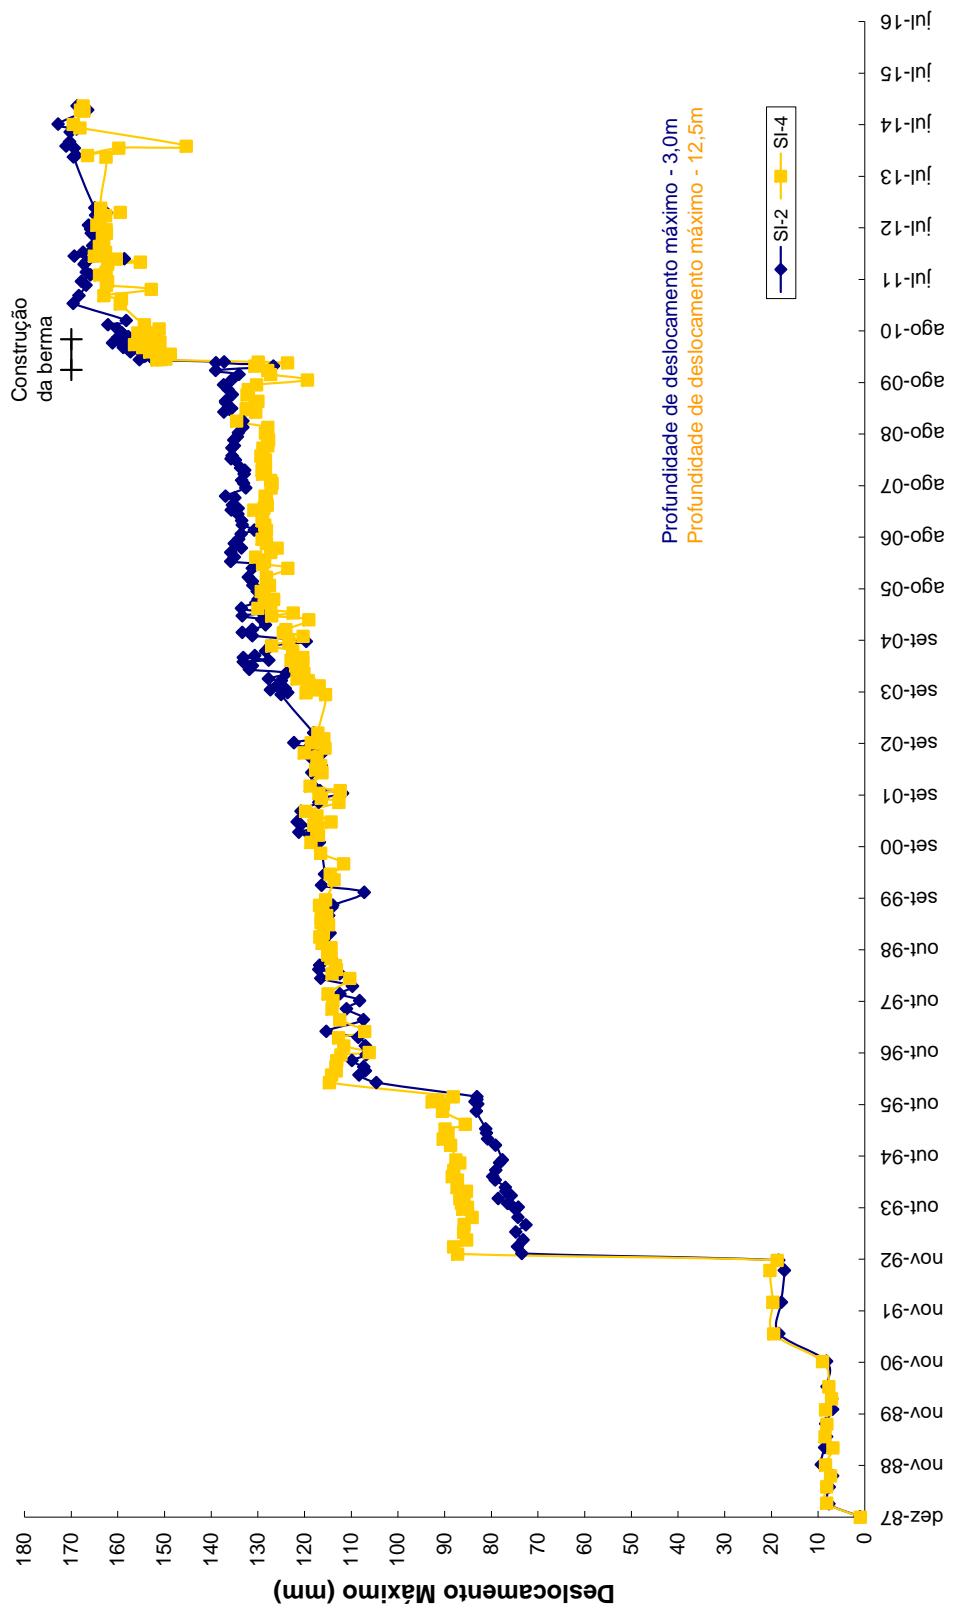
Gráfico 7 - Deslocamento Máximo dos Inclinômetros SI-2 e SI-4

No Gráfico 7, observa-se o aumento no deslocamento em novembro/1992, já mencionado anteriormente. Nesse período, os acréscimos nos deslocamentos nas profundidades correspondentes aos maiores deslocamentos foram de, aproximadamente, 55mm/mês para SI-2 (3,0m de profundidade) e 70mm/mês para SI-4 (12,5m de profundidade).

Ao comparar esse comportamento de novembro/1992 com os registros das precipitações pluviométricas das encostas de Itaorna (Gráfico 8 do Anexo 2), percebe-se que a causa principal da movimentação dessa encosta foi o acréscimo de volume de água proveniente da bacia de contribuição da margem direita da BR-101 devido à obstrução da canaleta de drenagem.

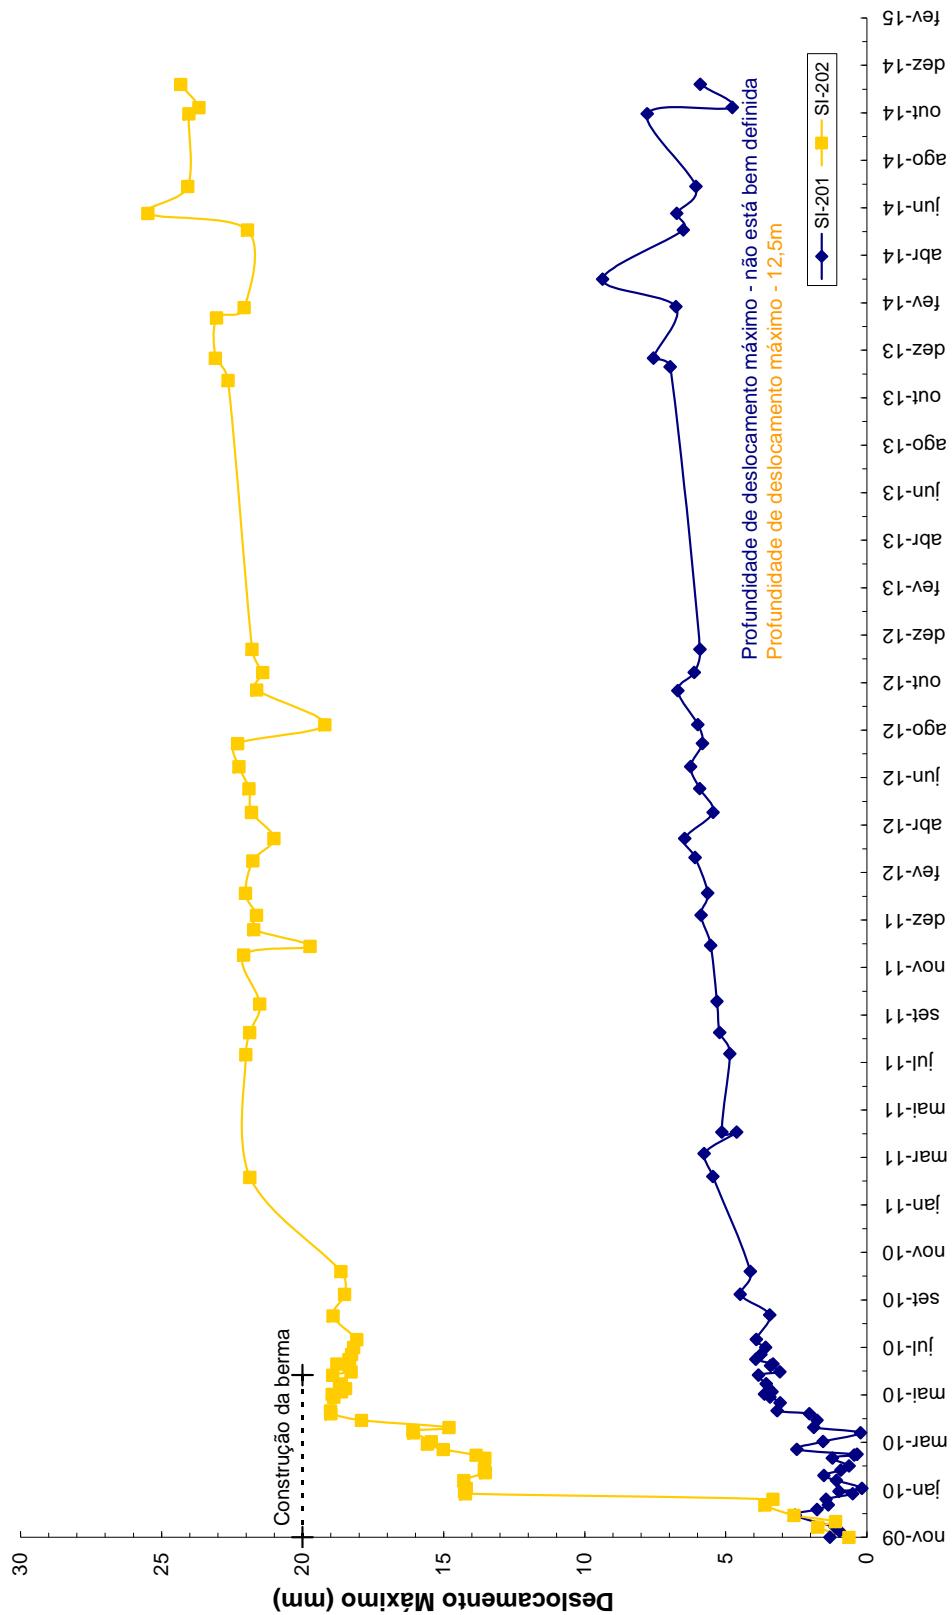
Gráfico 14 - Deslocamento Máximo dos Inclinômetros SI-201 e SI-202

No Gráfico 14, observa-se que após as precipitações intensas do dia 01/01/2010 (97,50mm em 8h), o inclinômetro SI-202, localizado à montante da berma, indicou uma movimentação de cerca de 11mm/mês, quando a berma estava parcialmente construída, com cerca de 3m de altura. Já o inclinômetro SI-201, apresentou um comportamento errático, pois a superfície de deslizamento não está bem definida, conforme apresentado no Gráfico 8.

Em abril/2011, apos a conclusão da berma, ocorreu uma precipitação intensa de 414mm em 72h, porém não foi verificado um incremento no deslocamento dos inclinômetros SI-201 e SI-202. Este comportamento demonstra a eficiência da berma, se compararmos com deslocamento registrado no dia 01/01/2010 (11mm/mês), sem a berma, com precipitação muito inferior.

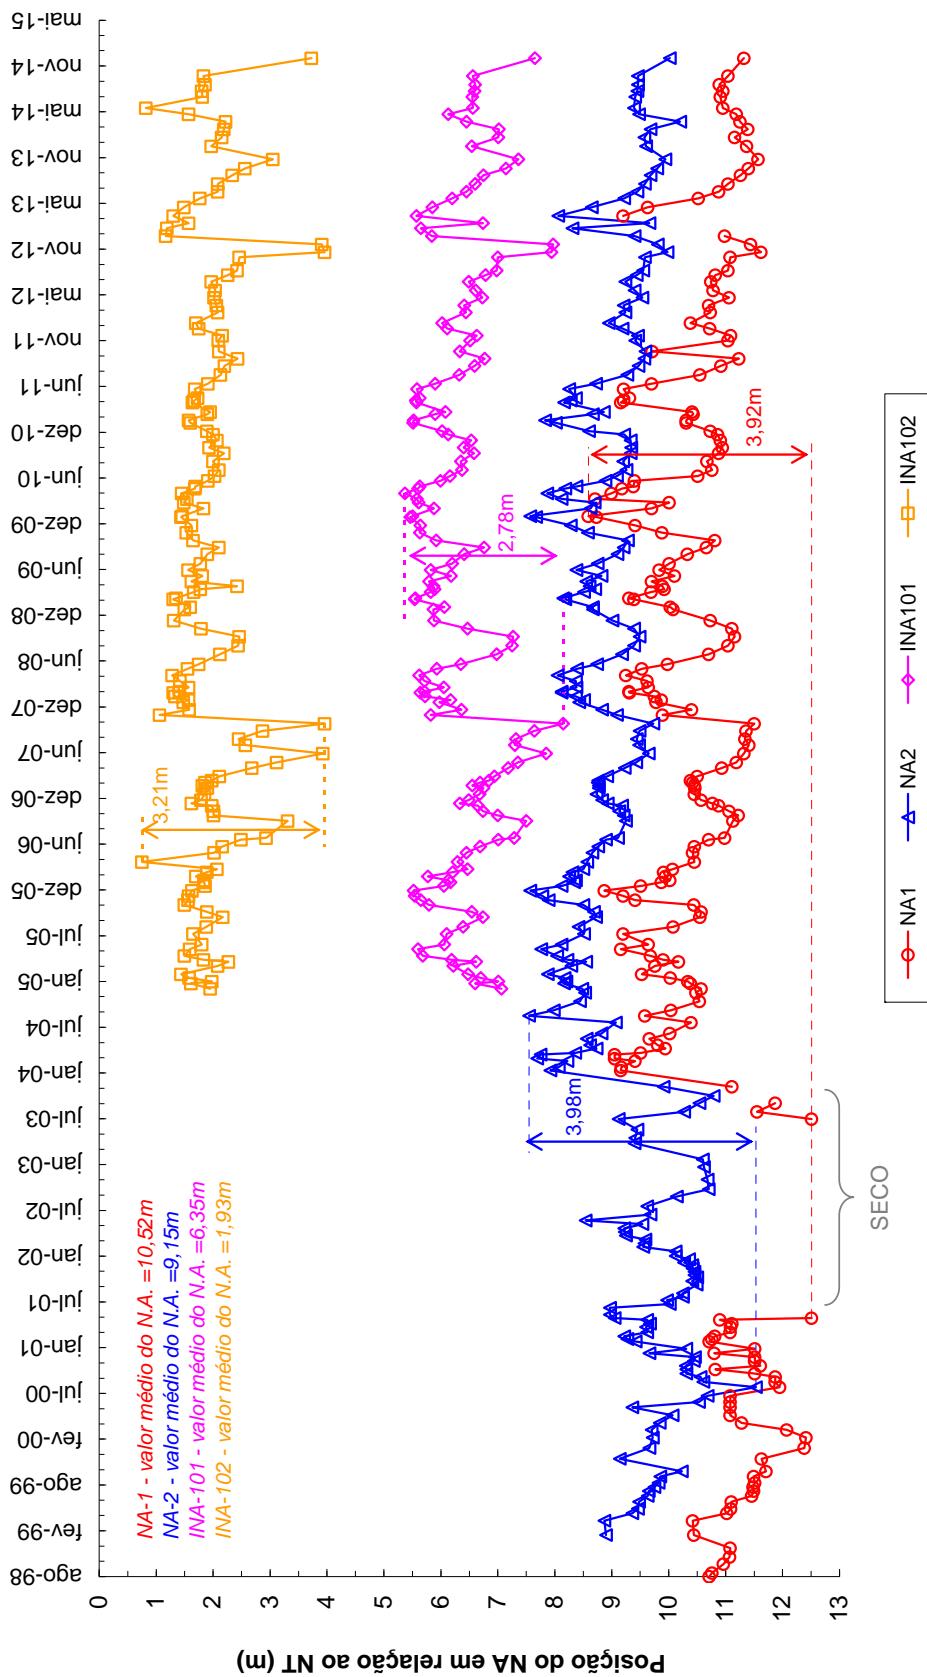
Gráfico 16 - Medidores de Nível d'Água da Encosta da Antiga Central de Concreto
NA-1, NA-2, INA-101 e INA-102

Foi verificada a ocorrência de surgências d'água na base da encosta, próximo ao local onde está instalado o NA-1. As medidas deste indicador de nível d'água não sugeriam a presença dessas surgências, pois a profundidade média do nível d'água era de 10,3m.

Essa constatação indicava que os medidores existentes poderiam estar com problemas. Assim, os medidores NA-1 e NA-2 foram limpos. Contudo, não foi observada uma melhoria significativa nas medidas, o nível d'água não ascendeu a ponto de explicar a surgência d'água. Dessa forma, em dezembro/2004 foram iniciadas as leituras em mais dois novos medidores de nível d'água, identificados por INA-101 e INA-102, cujas leituras são apresentadas no Gráfico 16 do Anexo 2.
