**MONITORAÇÃO DA ENCOSTA SITUADA A JUSANTE DA BR-101
PRÓXIMO AO DESLIZAMENTO DO km 515,8**

Encostas adjacentes ao sítio da CNAAA

CAT-06072387

Este relatório apresenta uma análise da instrumentação instalada na encosta a jusante da BR-101, próximo ao deslizamento do km 515,8 ocorrido em 1983. Essa encosta é periodicamente monitorada pela GEC.T, com apoio de campo da DMCV.A (GIA.A).

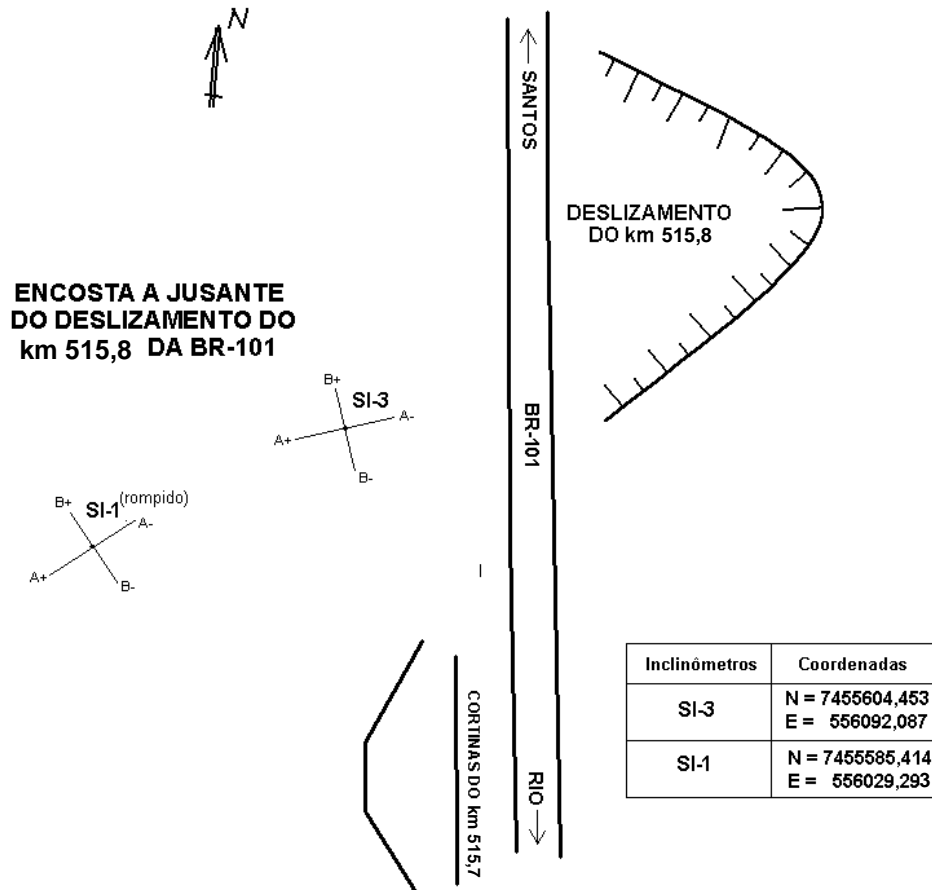
Desenho 1

No desenho 1 do Anexo 1, está representada esquematicamente a localização dessa encosta, bem como a localização dos inclinômetros SI-1 (rompido) e SI-3.

Planta esquemática da localização da encosta situada à jusante da BR-101 próximo ao deslizamento do km 515,8, bem como a localização dos inclinômetros SI-3 e SI-1 (rompido).

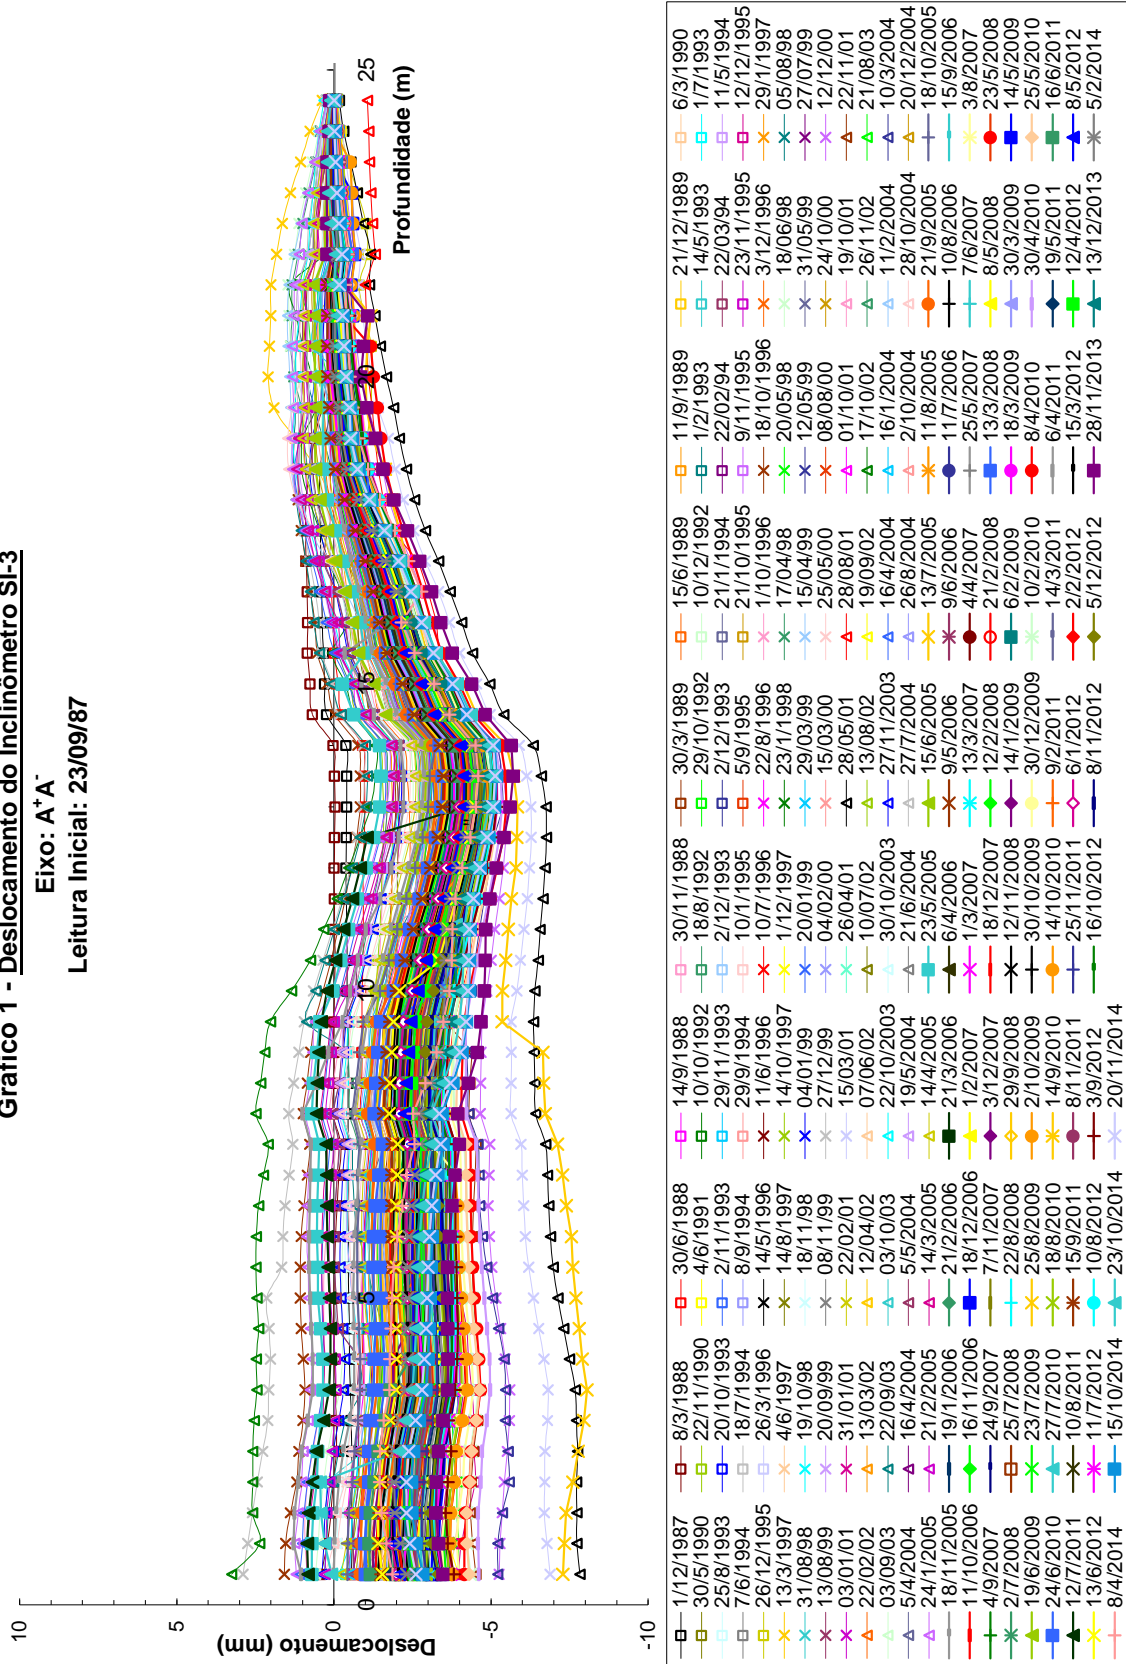
Gráfico 1 - Deslocamento do Inclínômetro SI-3

As curvas de deslocamento horizontal ao longo da profundidade para a direção principal (A⁺A⁻), direção secundária (B⁺B⁻) para as 214 (duzentos e quatorze) leituras realizadas no período de 01/12/1987 a 20/11/2014 são apresentadas nos Gráficos 1 e 2 do Anexo 1, respectivamente.

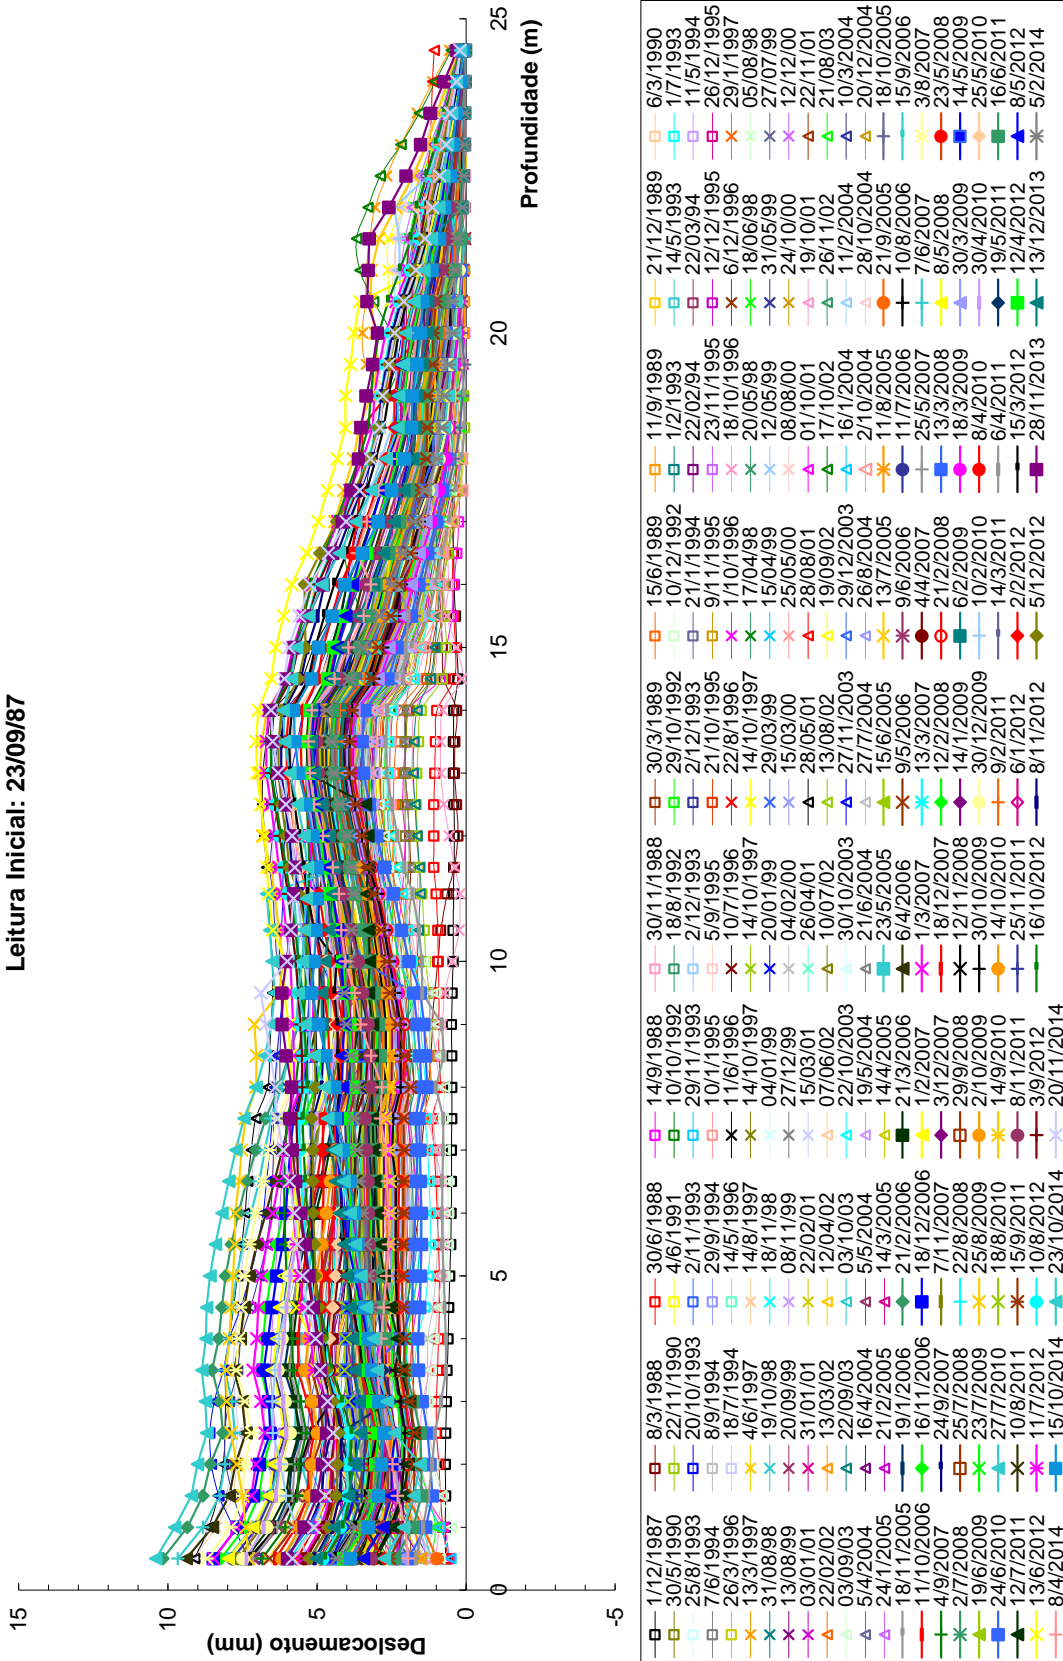
Gráfico 3 - Deslocamento do Inclinômetro SI-3

Analisando o Gráfico 3 do Anexo 1, observa-se que o deslocamento resultante é da ordem de 10mm e é cerca de 3mm superior ao deslocamento na direção principal A⁺A⁻ (8mm). Este deslocamento não é significativo para o período de vinte e sete anos de monitoramento.

A superfície de deslizamento não está bem definida, aparentemente existe um deslocamento linear a partir do contato do solo residual com a rocha.

Com base nesse gráfico, também se observa que as precipitações intensas de janeiro/2010 (97mm em 8h) e abril/2011 (414mm em 72h) não promoveram acréscimos significativos no deslocamento.

Com base na instrumentação de campo instalada na encosta situada a jusante da BR-101, próximo ao deslizamento do km 515,8, observa-se que o deslocamento máximo registrado pelo inclinômetro SI-3 desde sua instalação é de 10mm.

Pode-se concluir que essa encosta praticamente não se movimenta, apresentando uma velocidade muito baixa e imperceptível (< 1mm/ano), com valores bem inferiores ao limite da velocidade considerada como “extremamente lenta” na escala de Varnes, 60mm/ano. Dessa forma, não apresenta perigo para a rodovia ou para as instalações da CNAAA.

Para uma melhor avaliação do comportamento dessa encosta e para definir melhor tanto a movimentação quanto a superfície de ruptura, a monitoração dessa encosta não será interrompida.
