MONITORAÇÃO DA ENCOSTA NOROESTE

Rio, 15/04/15

Encostas adjacentes ao sítio da CNAAA

CAT-06072389

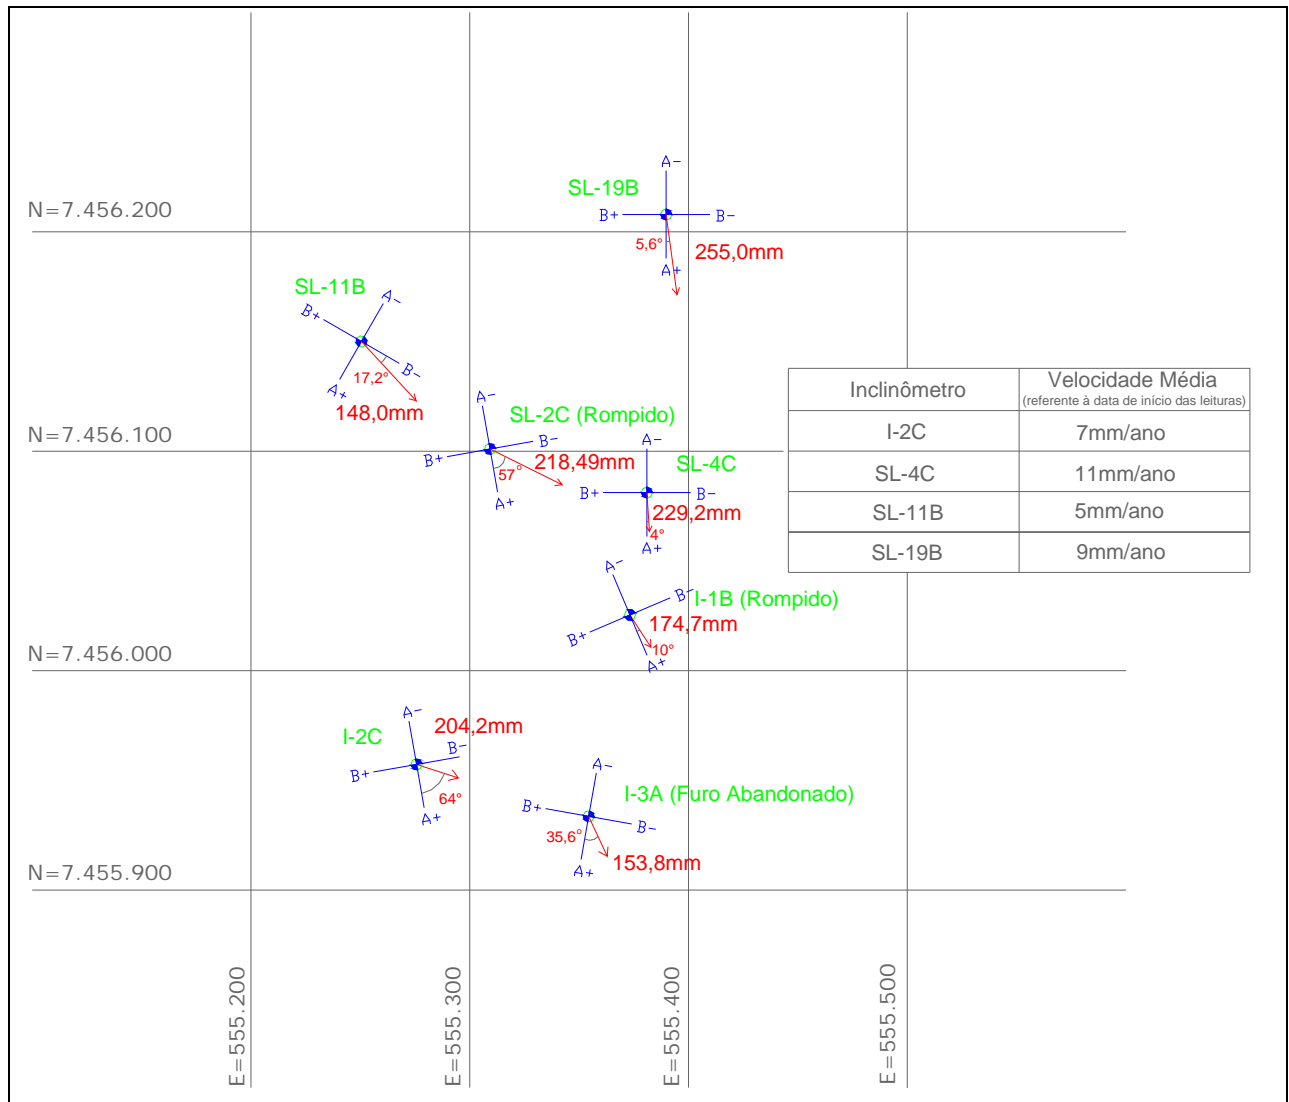
DESENHO 3

A locação dos inclinômetros da Encosta Noroeste, bem como a resultante do deslocamento (em mm) nas profundidades da superfície de deslizamento e o ângulo que esta faz com o eixo principal (A^+A^-) de cada inclinômetro (último da série) são apresentados no Desenho 3 (Anexo 1), além de um quadro com as velocidades medidas desde a instalação desses inclinômetros até 19/11/2014.

Encosta Noroeste - Planta de locação dos inclinômetros com suas velocidades médias anuais e deslocamentos totais.

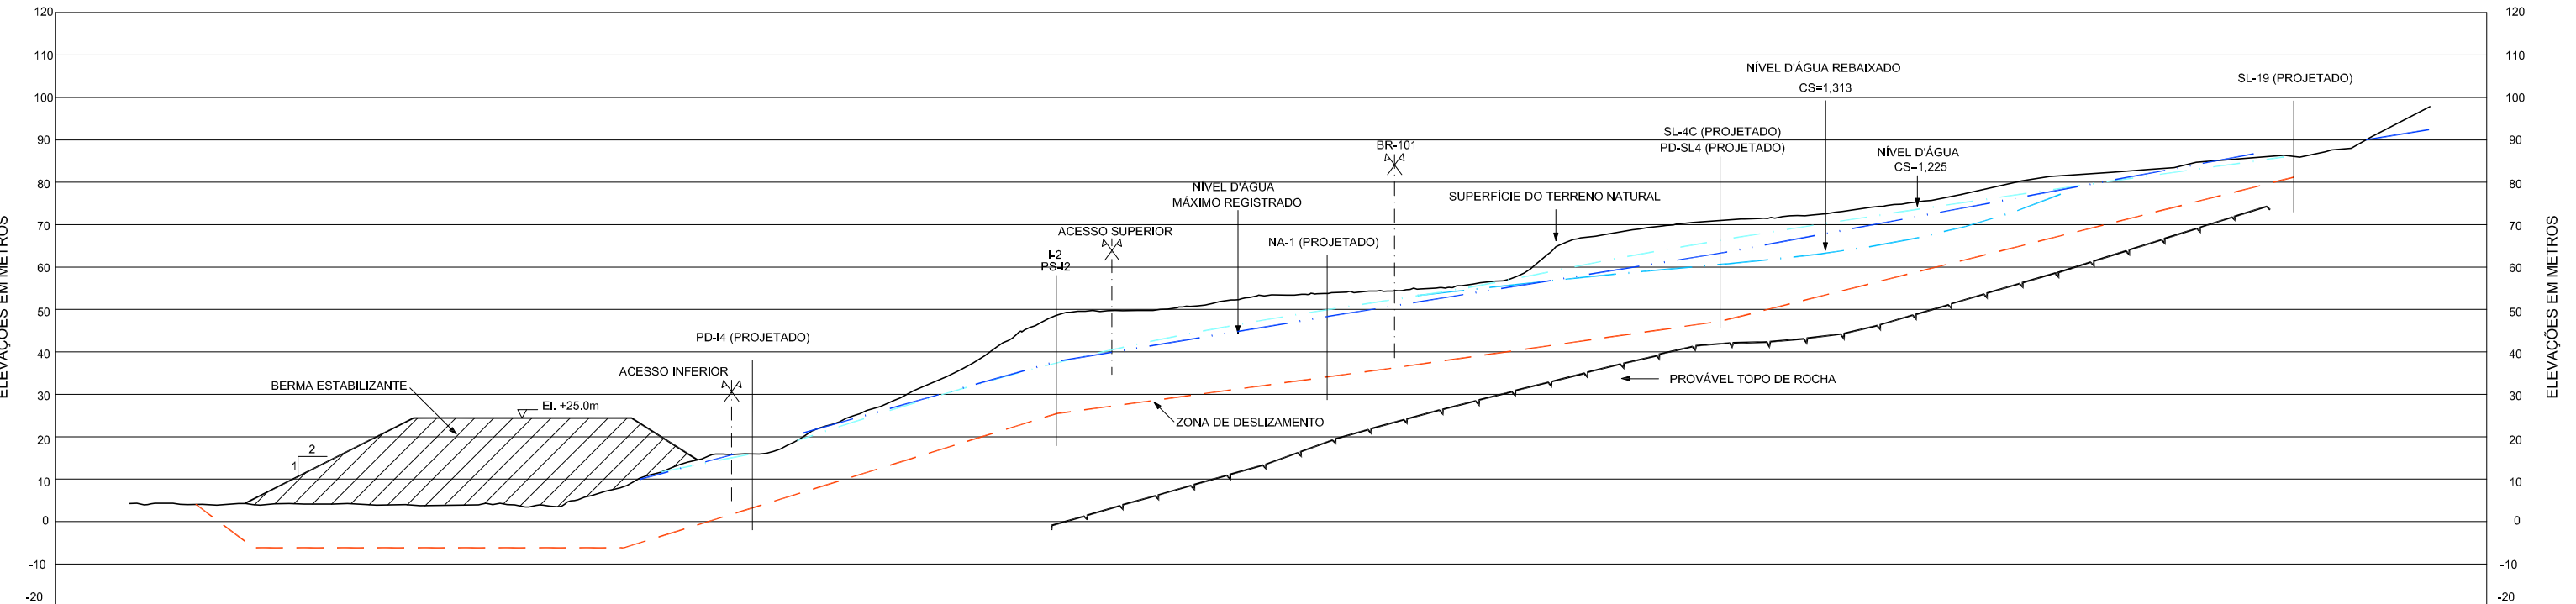
DESENHO 4 - SEÇÃO I DAS ANÁLISES ESTADÍSTICAS DE ESTABILIDADE DA PROMON

O Desenho 4 apresenta a seção I. Esta seção é a mais representativa das análises estáticas de estabilidade realizadas pela Promon (Relatório FR32-MS8-065, "Projeto executivo de estabilização da Encosta Noroeste"), pois está localizada na parte central da área de deslizamento.

No Desenho 4 apresenta-se também o máximo nível d’água registrado no período entre maio/1992 e dezembro/2014. Com base neste desenho, pode-se observar o disposto a seguir.

No piezômetro PS-I2, que está localizado à jusante da BR-101, o nível d’água máximo registrado (janeiro/2013) está a 10,87m abaixo do nível do terreno, coincidente com o “nível d’água natural” (sem a utilização de drenos profundos) considerado no cenário 1 das análises de estabilidade realizadas pela Promon. Nesse trecho, a Promon considera o “nível d’água natural” igual ao “nível d’água rebaixado”.

No piezômetro PD-SL4-S (contato entre solo coluvionar e solo residual), que está localizado à montante da BR-101, o nível d’água máximo registrado (maio/2004) está a 4,99m abaixo do nível do terreno, cerca de 2m abaixo do “nível d’água natural” e cerca de 5m acima do “nível d’água rebaixado”.

No piezômetro PD-SL19-I (contato entre solo residual e a rocha alterada), que está localizado acima da BR-101, o nível d’água máximo registrado está 1,54m acima do nível do terreno. Porém, esse valor não influencia significativamente na estabilidade da encosta uma vez que essa área está situada no final da cunha de deslizamento considerada pela Promon.

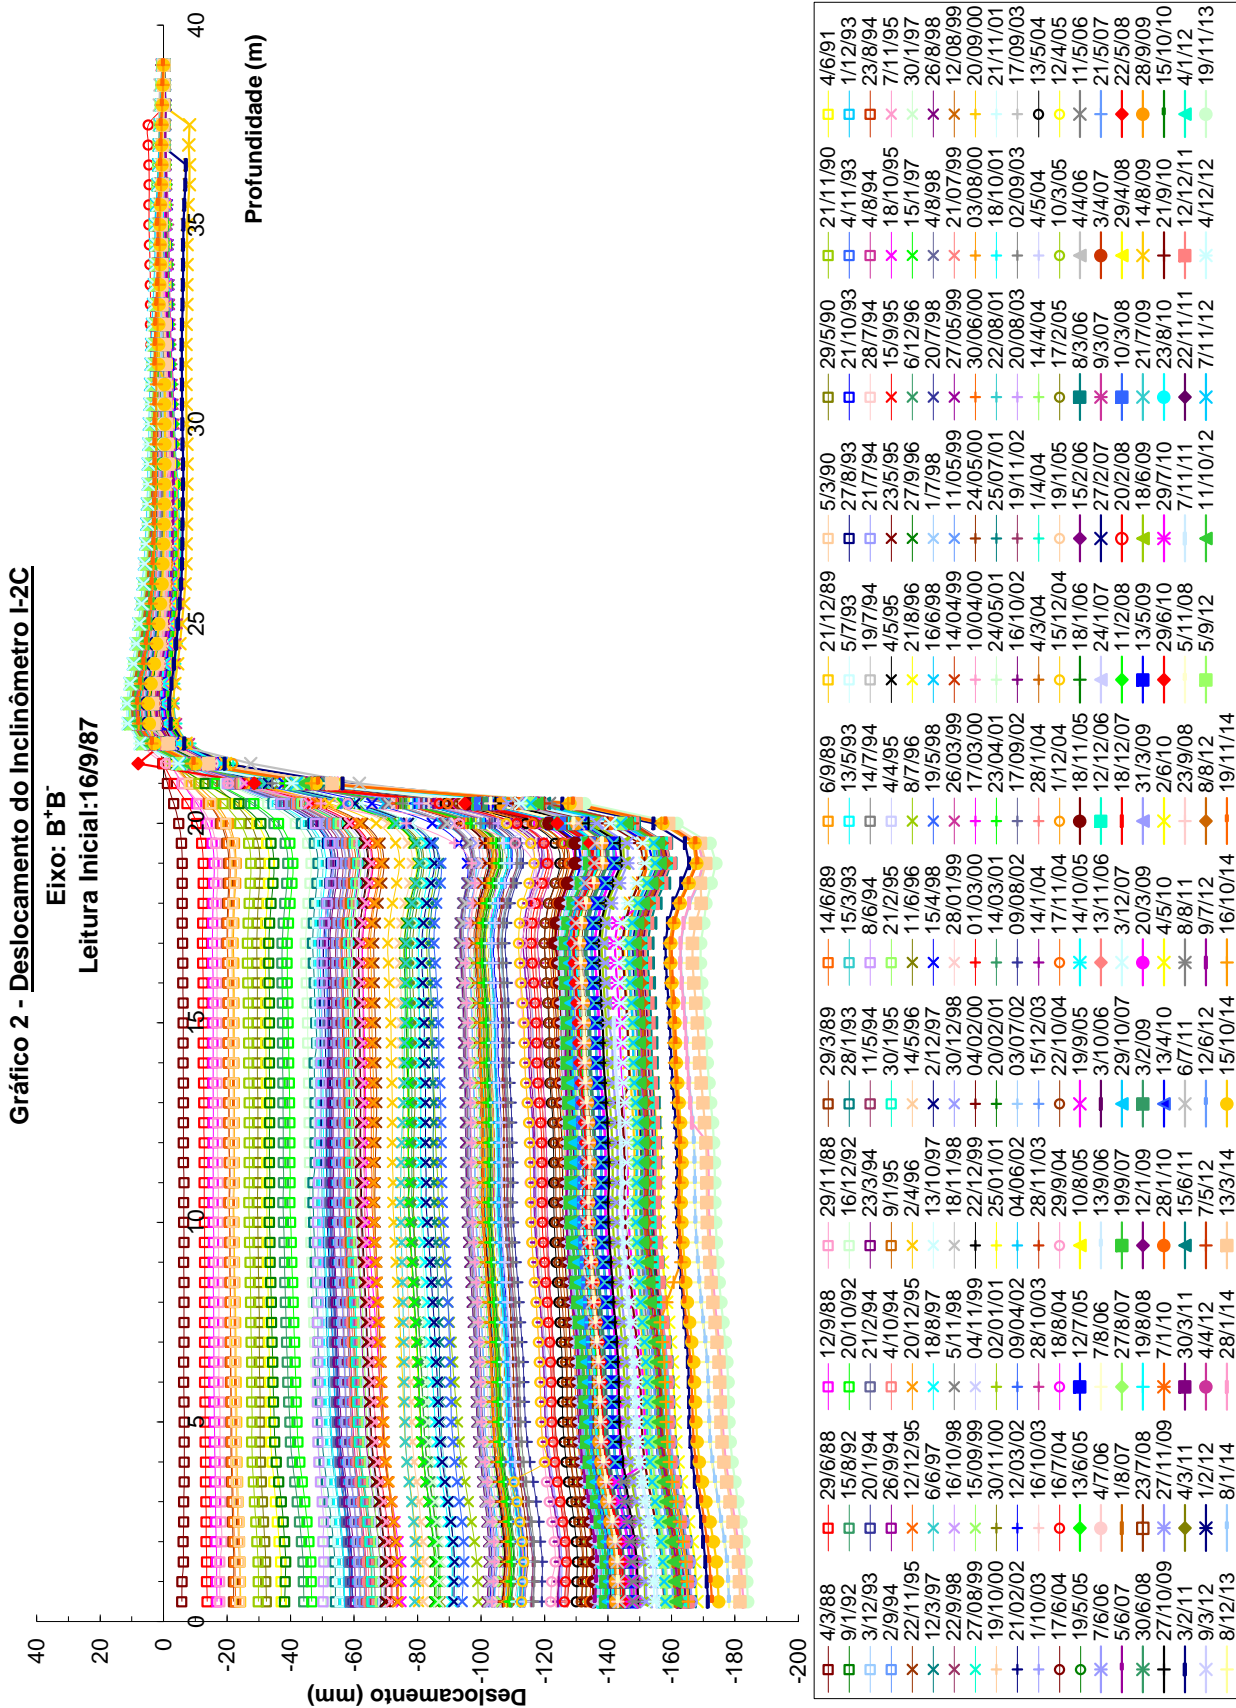
Gráfico 3 - Deslocamento do Inclínômetro I-2C

Pode-se observar no Gráfico 3 (Anexo 2) que o deslocamento resultante é de 204mm, ou seja, cerca de 2,3 vezes superior ao valor do deslocamento principal A+A⁻ (90mm). A direção predominante de deslizamento de 74° NW, portanto mais próximo do eixo secundário B+B⁻.

A superfície de deslizamento encontra-se a uma profundidade de 21,5m em relação à superfície do terreno, em uma camada de solo residual de silte muito arenoso, muito compacto (resistência à penetração média – NSPT – de 44 golpes/15cm).

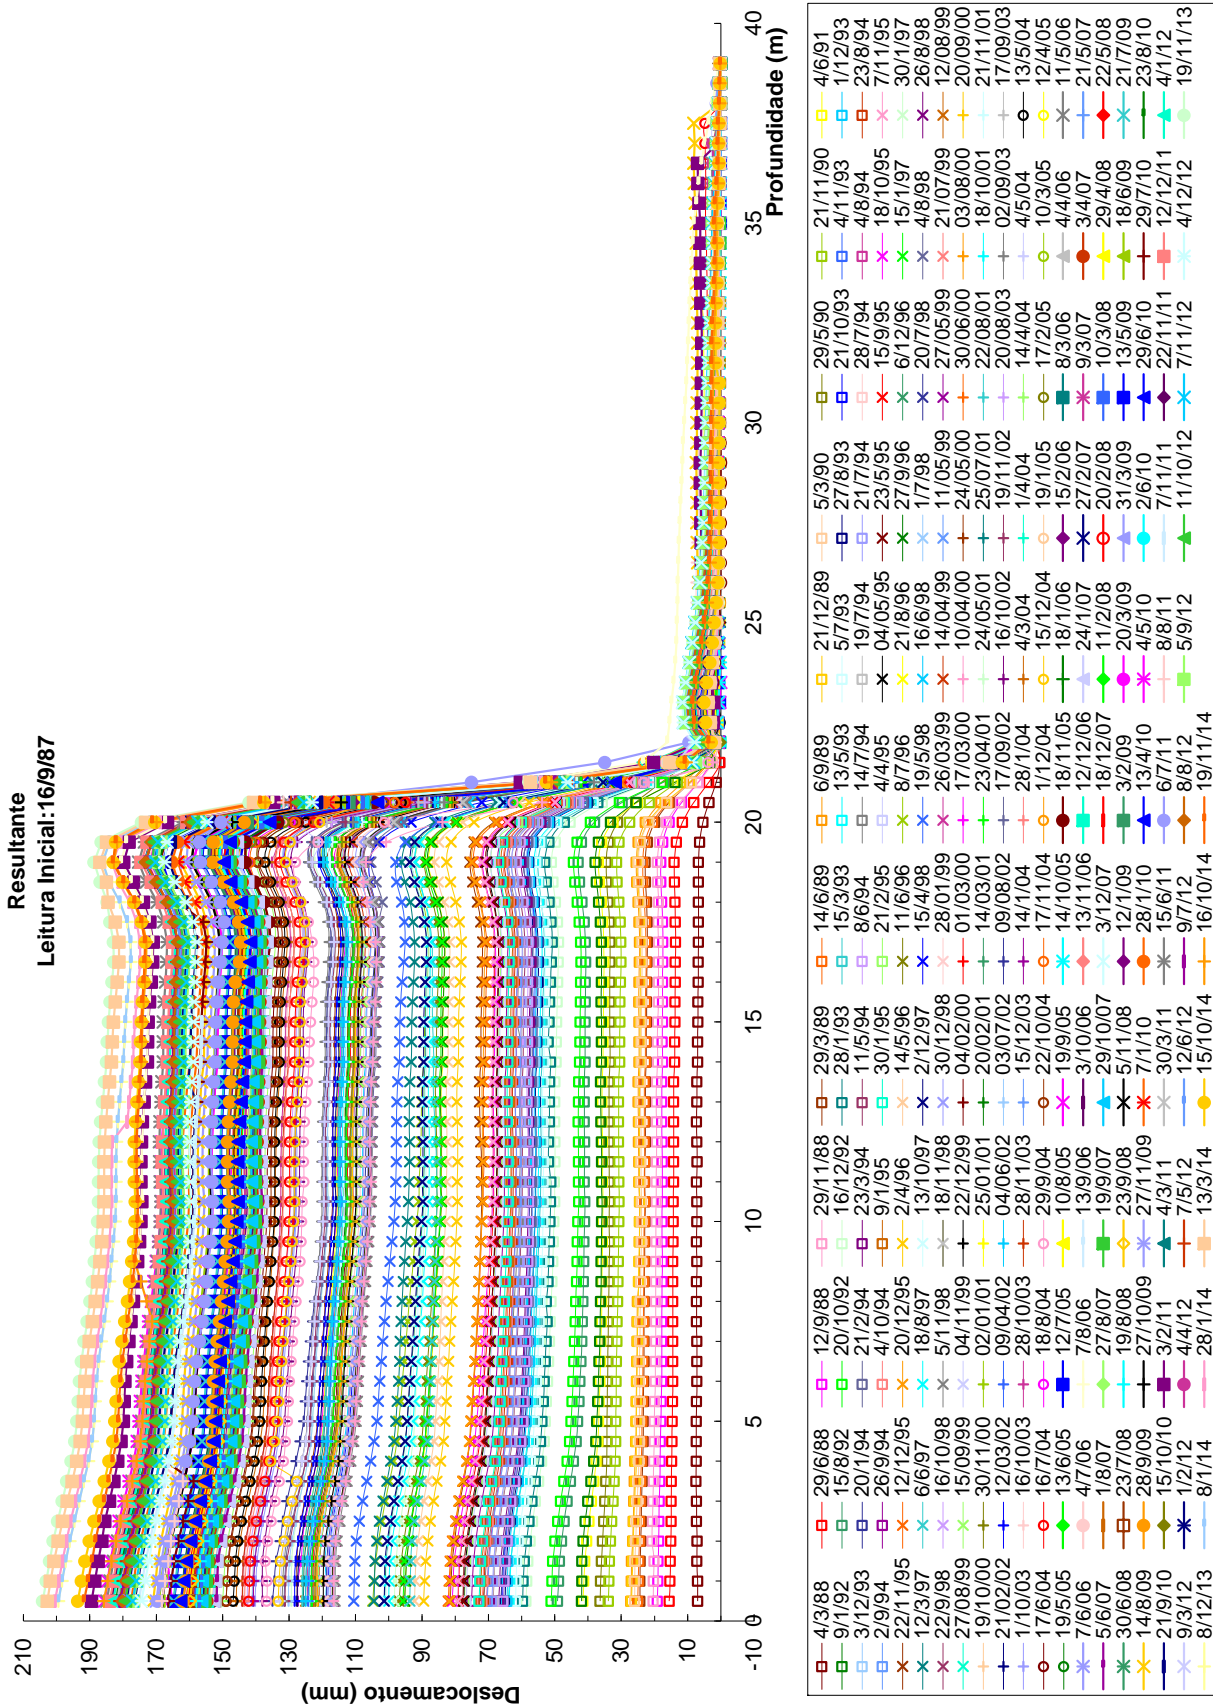
Gráfico 4 - Deslocamento do Inclinômetro SL-4C

Os Gráficos 4 e 5 apresentam as curvas de deslocamento ao longo da profundidade do furo do inclinômetro SL-4C para a direção principal (A+A⁻) e direção secundária (B+B⁻), respectivamente, para as 192 (cento e noventa e duas) leituras realizadas no período de 20/02/1995 a 13/11/2014.

Não foram realizadas as leituras no período de setembro/1997 a abril/1998, pois o torpedo não conseguia ultrapassar a profundidade de 8m devido à presença de um algum objeto que foi jogado no interior do tubo. Após a remoção do mesmo, em maio/1998, as leituras foram reiniciadas.

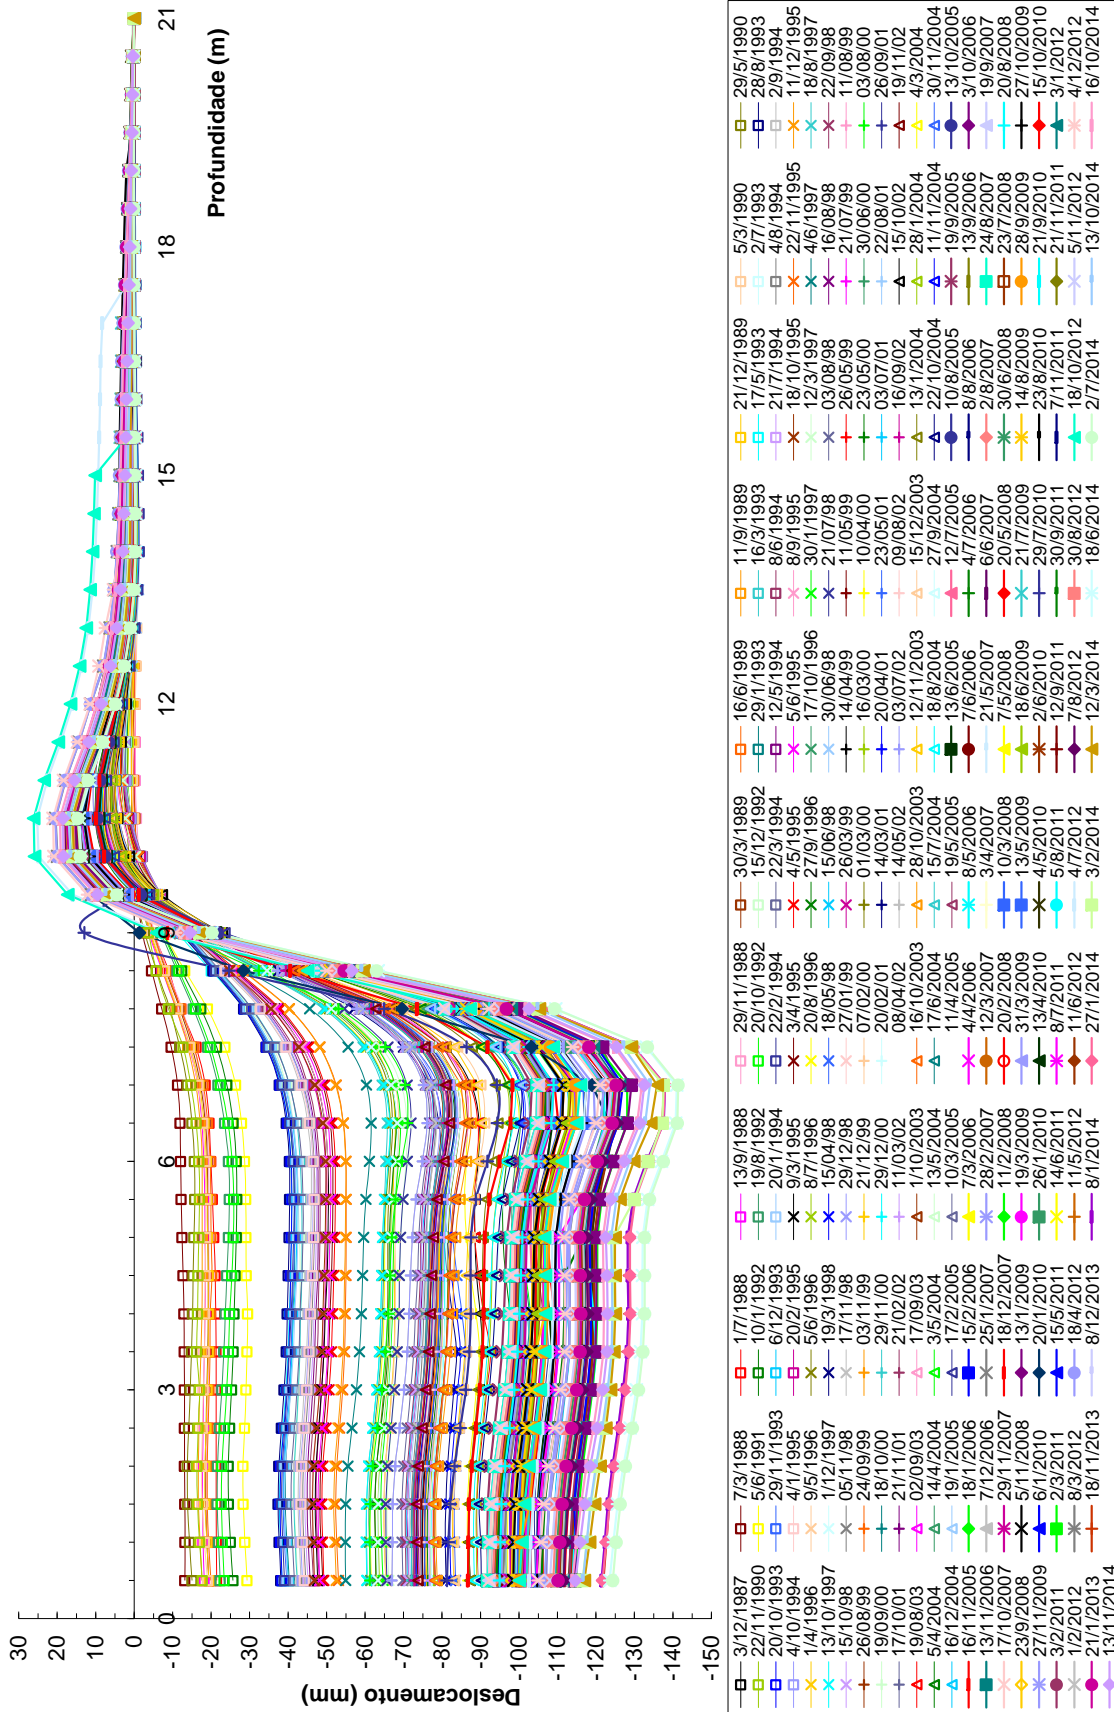
Gráfico 9 - Deslocamento do Inclínômetro SL-11B

Pode-se observar no Gráfico 9 (Anexo 2) que o deslocamento resultante é de 148mm, ou seja, 1,04 vezes superior ao valor do deslocamento B^+B^- (141mm). A direção de deslizamento é 43°NW.

A superfície de deslizamento encontra-se a uma profundidade de 9,5m em relação à superfície do terreno, em uma camada de solo residual de argila silto-arenosa com pedregulhos, vermelha, consistência dura (resistência à penetração média - NSPT - 46 golpes/30cm).

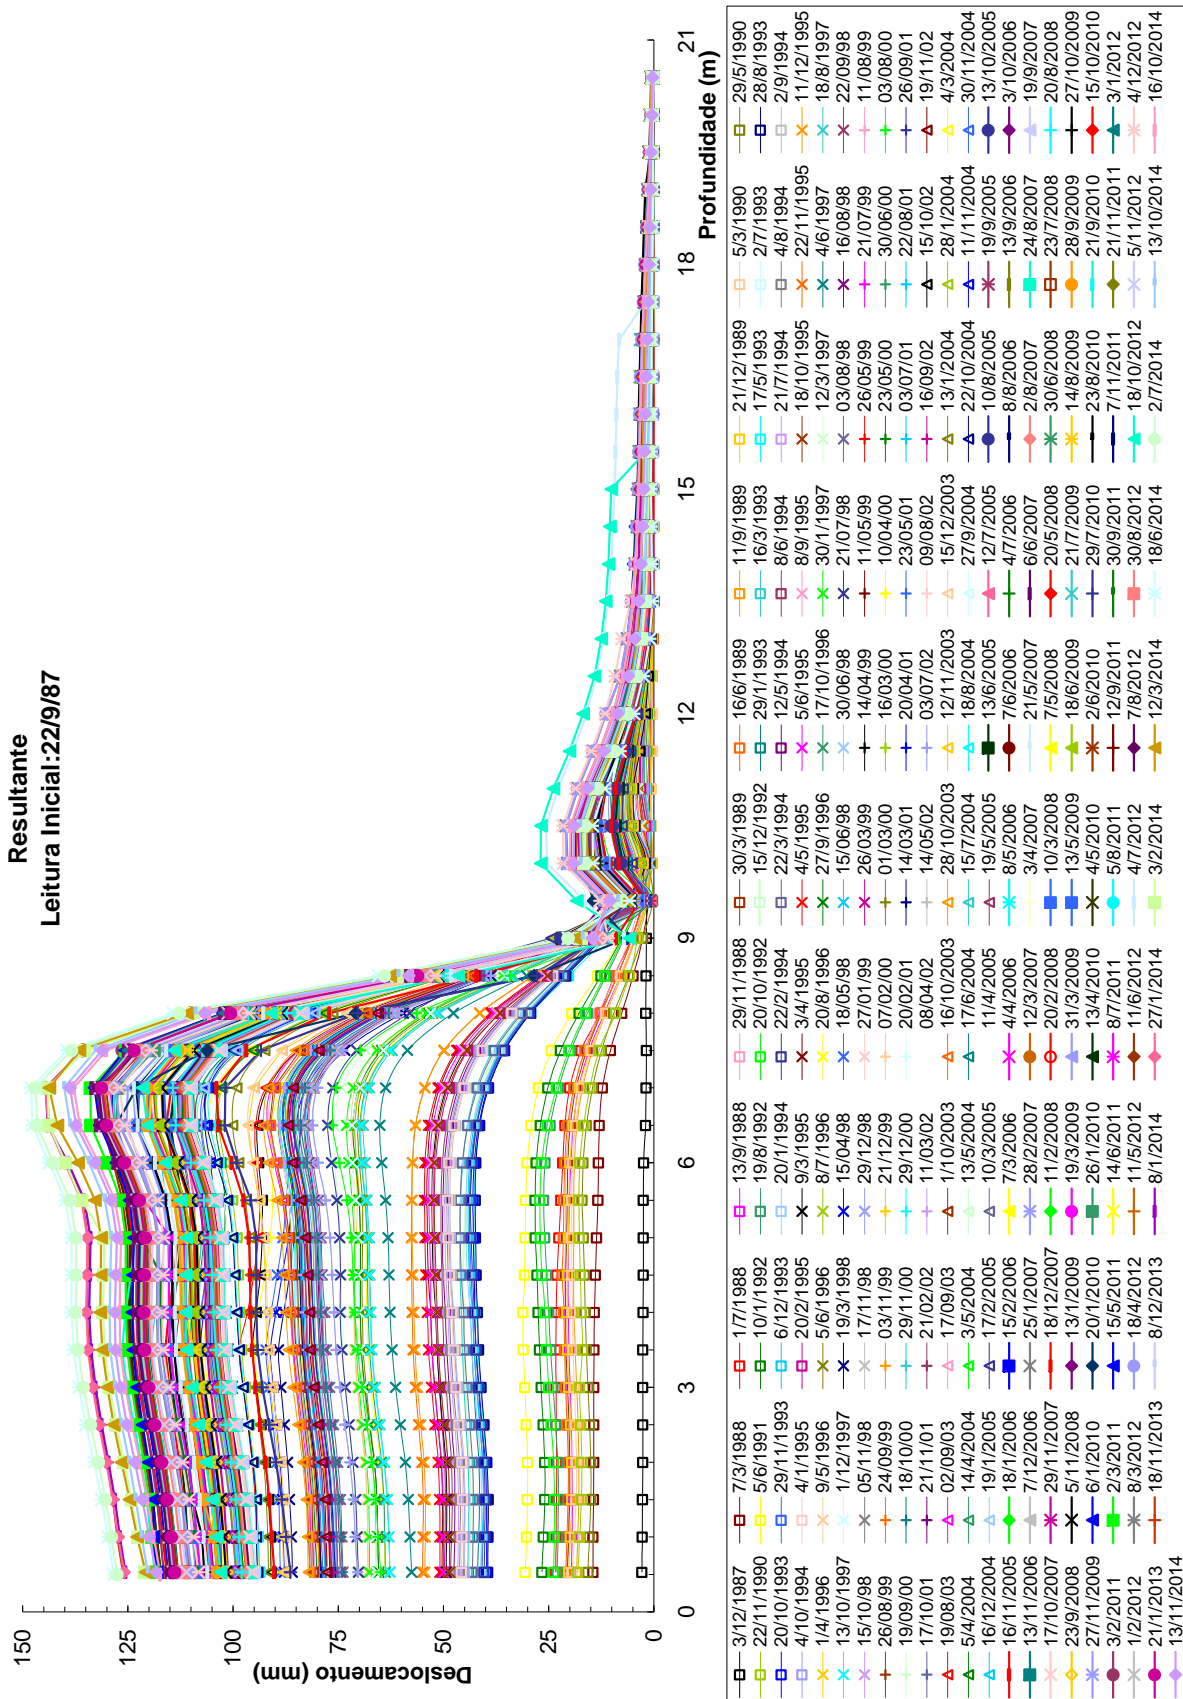
Gráfico 10 - Deslocamento do Inclínômetro SL-19B

Os Gráficos 10 e 11 (Anexo 2) apresentam as curvas de deslocamento ao longo da profundidade do furo do inclinômetro SL-19B para a direção principal (A^+A^-) e direção secundária (B^+B^-), respectivamente, para as 228 (duzentos e vinte e oito) leituras realizadas no período de 03/12/1987 a 13/11/2014.
