RL-AG-0998

PÁGINA
1 / 7**MONITORAÇÃO DA ENCOSTA DO km 516,2 DA BR-101**

Encostas adjacentes ao sítio da CNAAA

Este relatório apresenta uma análise da instrumentação instalada na encosta do km 516,2 da BR-101. Essa encosta é periodicamente monitorada pela GEC.T, com apoio de campo da DMCV.A (GIA.A).

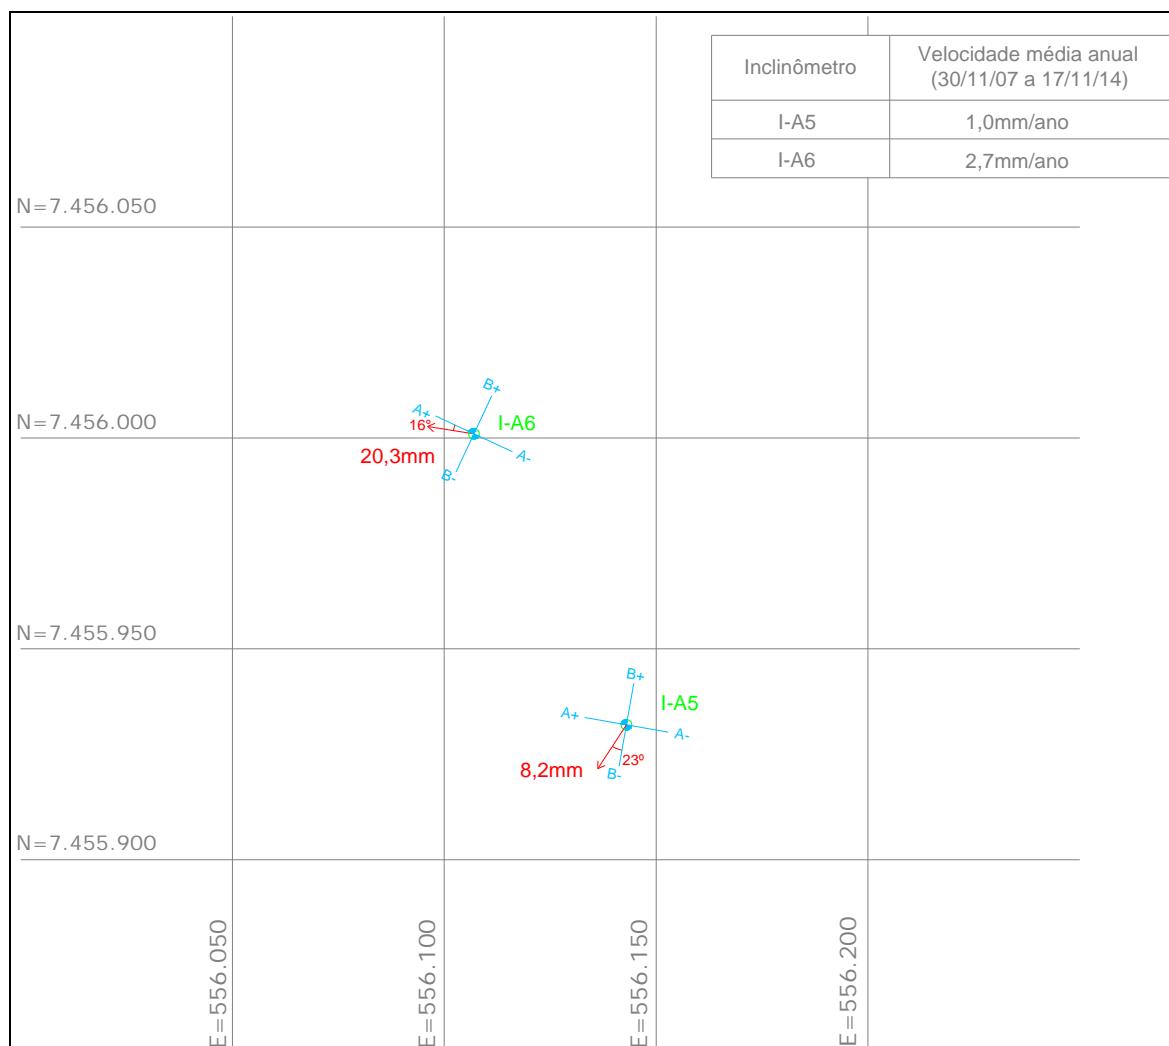
Desenho 2

Com base na instrumentação de campo instalada na encosta do km 516,2 da BR-101, observa-se que atualmente a maior velocidade média foi da ordem de 2,7mm/ano, no período de novembro/2007 a novembro/2014, registrada pelo inclinômetro I-A6.

Planta de locação dos inclinômetros e as velocidades médias anuais e deslocamentos.

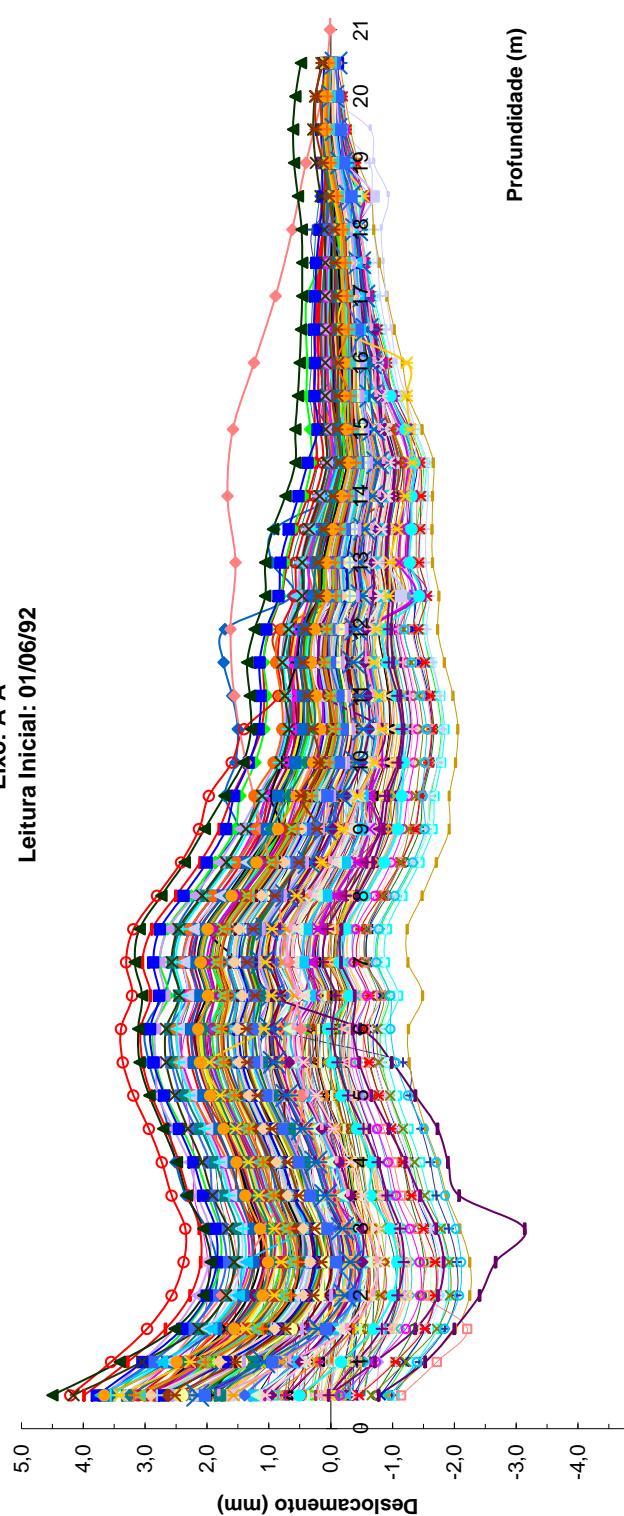
Gráfico 1 - Deslocamento do Inclinômetro I-A5

Nos Gráficos 1 e 2, estão plotadas as curvas de deslocamento ao longo da profundidade do furo do inclinômetro I-A5 para a direção principal (A^+A^-) e direção secundária (B^+B^-), respectivamente, para 188 (cento e oitenta e oito) leituras realizadas no período de 18/08/1992 a 17/11/2014. A direção principal A^+A^- está instalada a 280° NE.

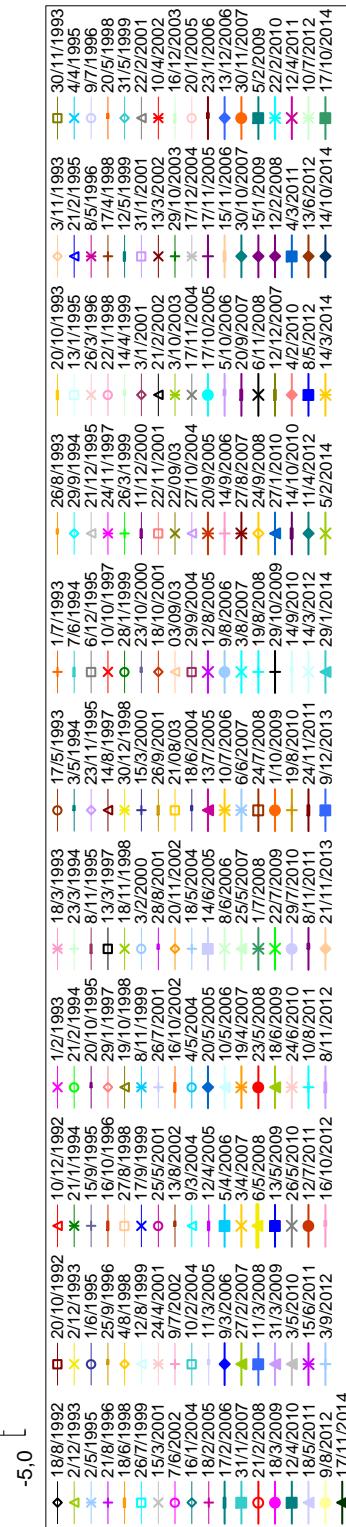
Gráfico 3 - Deslocamento do Inclinômetro I-A5

Analizando o Gráfico 3, observa-se que o deslocamento resultante, da ordem de 8mm, é muito pequeno para o período de 22 anos de monitoramento. Este deslocamento é semelhante ao deslocamento da direção B^+B^- ($\approx 7,5$ mm).

A superfície de deslizamento desse inclinômetro não está bem definida. Aparentemente existe um deslocamento linear a partir do contato do solo residual com a rocha (20m).

A direção predominante desse deslizamento é de 23° com a direção B^-B^+ , ou seja, 33° SW.

As características da movimentação dessa encosta indicam que o escorregamento antigo foi superficial e localizado.

A velocidade média de deformação referente aos últimos 7 anos (novembro/2007 a novembro/2014) é da ordem de 1,0mm/ano, considerada extremamente lenta segundo a escala de Varnes.

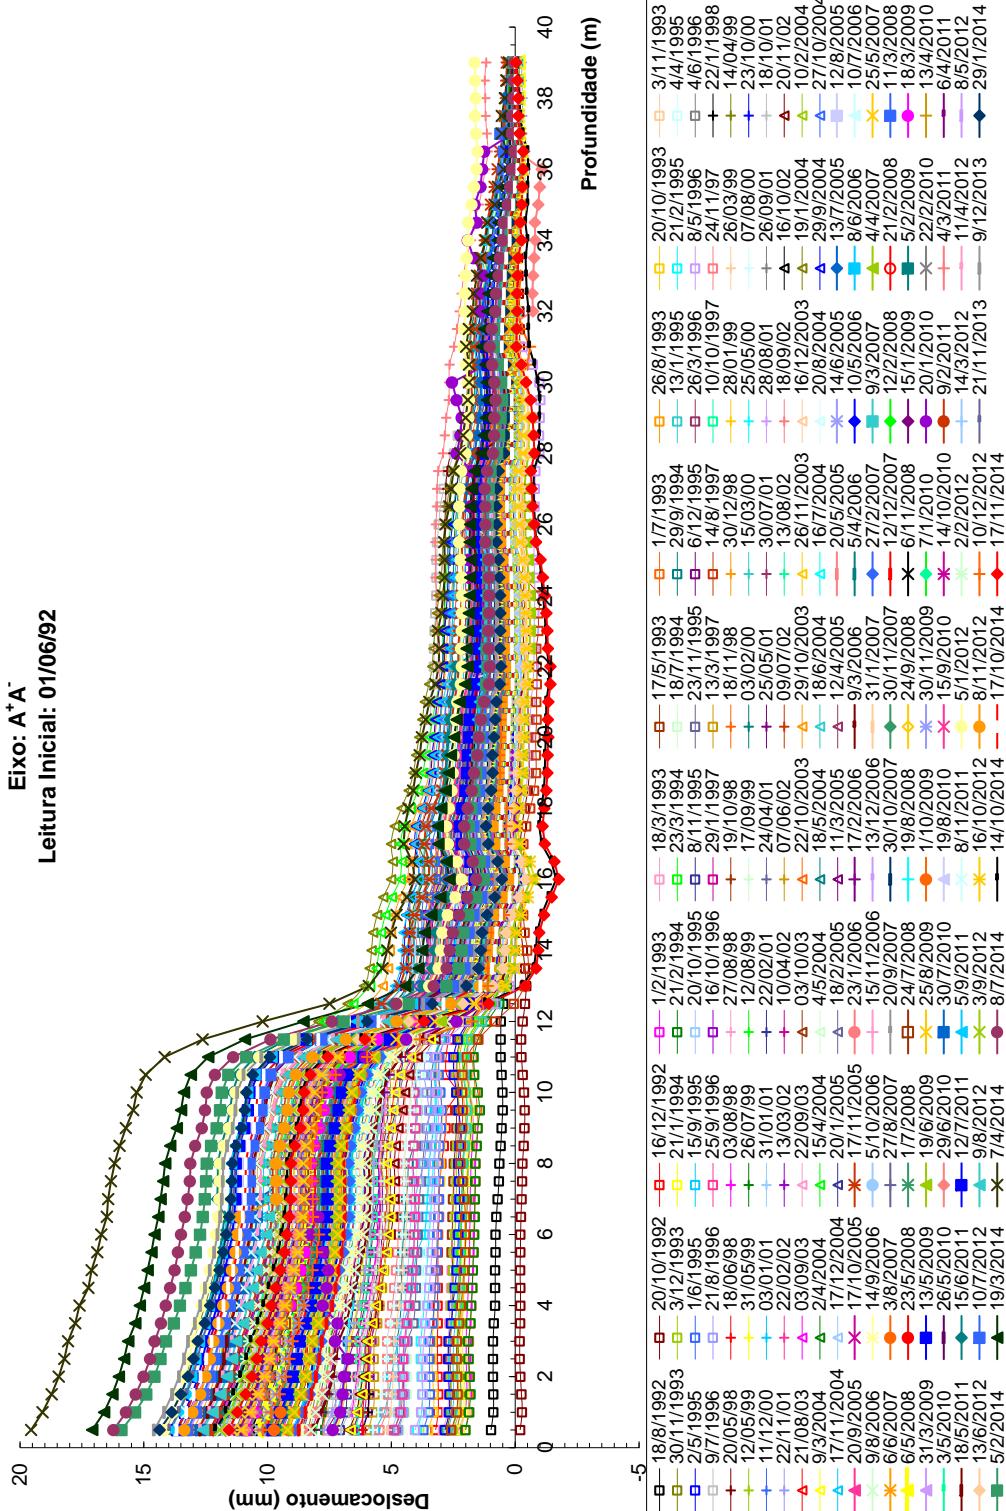
Gráfico 4 - Deslocamento do Inclinômetro I-A6

Nos Gráficos 4 e 5, estão plotadas as curvas de deslocamento ao longo da profundidade do furo do inclinômetro I-A6 para a direção principal (A^+A^-) e direção secundária (B^+B^-), respectivamente, para as 197 (cento e noventa e sete) leituras realizadas no período de 18/08/92 a 17/11/2014. A direção principal A^+A^- está instalada a 295° NW.

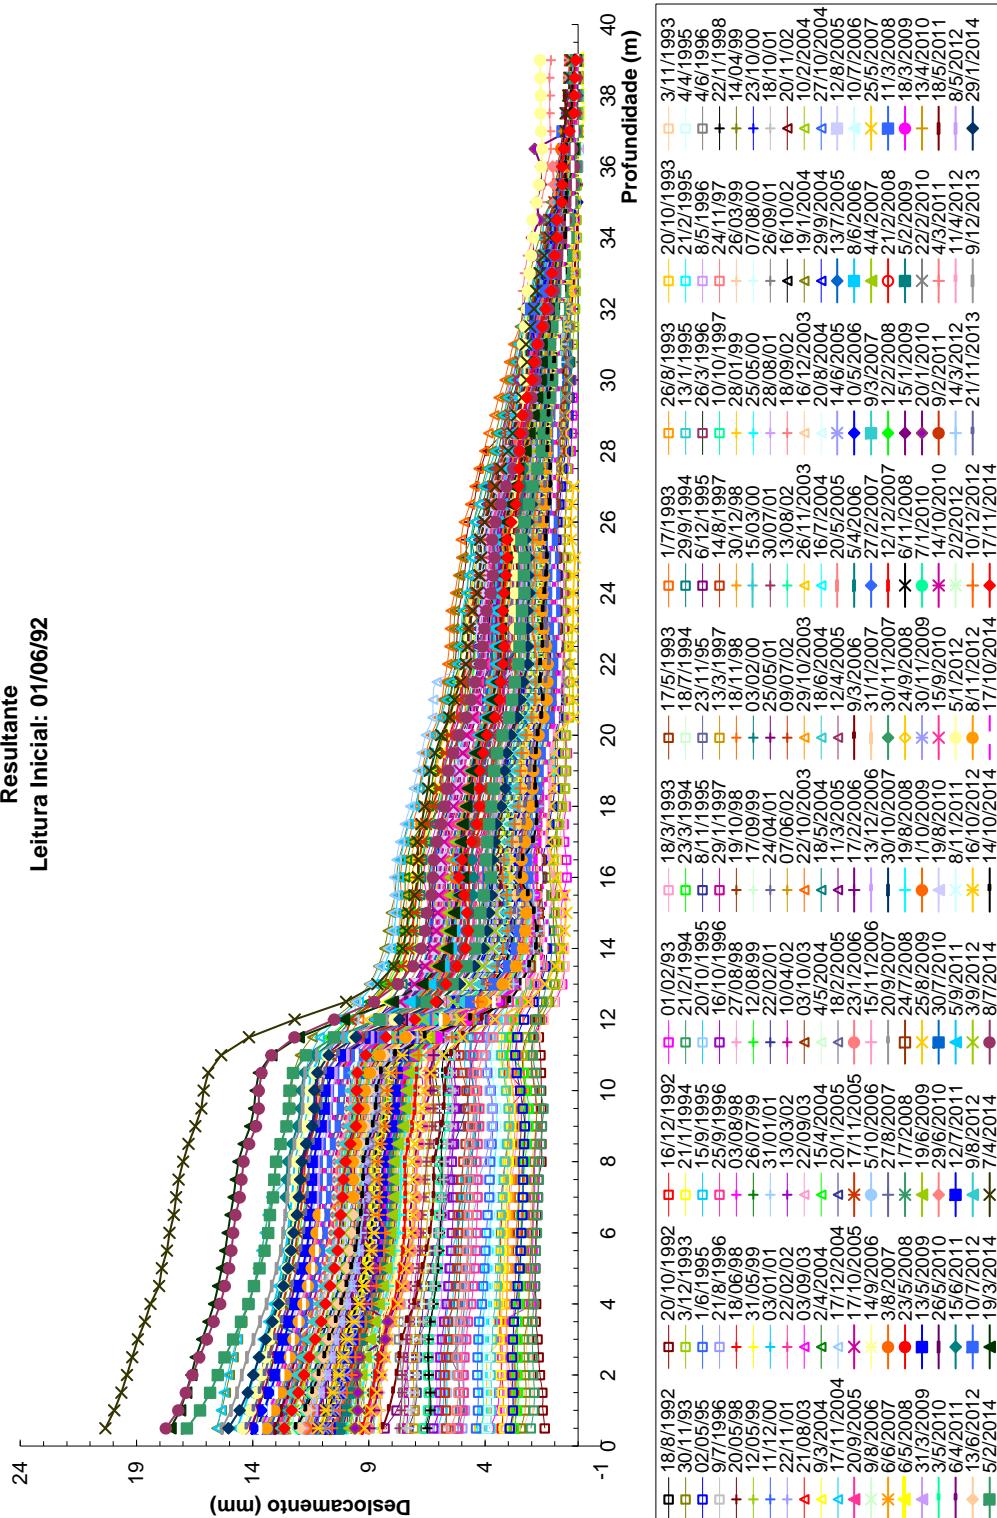
Gráfico 6 - Deslocamento do Inclinômetro I-A6

Analizando o Gráfico 6, observa-se que o deslocamento resultante é de 20,3mm, ou seja, da mesma magnitude deslocamento principal A^+A^- (19,6mm).

A direção predominante de deslizamento é de 16° com a direção A^+A^- , ou seja, 81° SE.

A superfície de deslizamento também não está bem definida. Aparentemente existe um deslocamento linear a partir da base do inclinômetro, porém não é provável que ocorra uma movimentação abaixo da base do inclinômetro devido ao solo residual ser muito compacto nas profundidades de 35m a 41m. Os deslocamentos de grandes massas de solo se desenvolvem dentro da camada de tálus/colúvio depositada nos 10m superiores.

A encosta do km 516,2 apresenta uma velocidade de deformação da ordem de 2,7mm/ano no período de novembro/2007 a novembro/2014, sendo classificada como extremamente lenta na escala de Varnes.

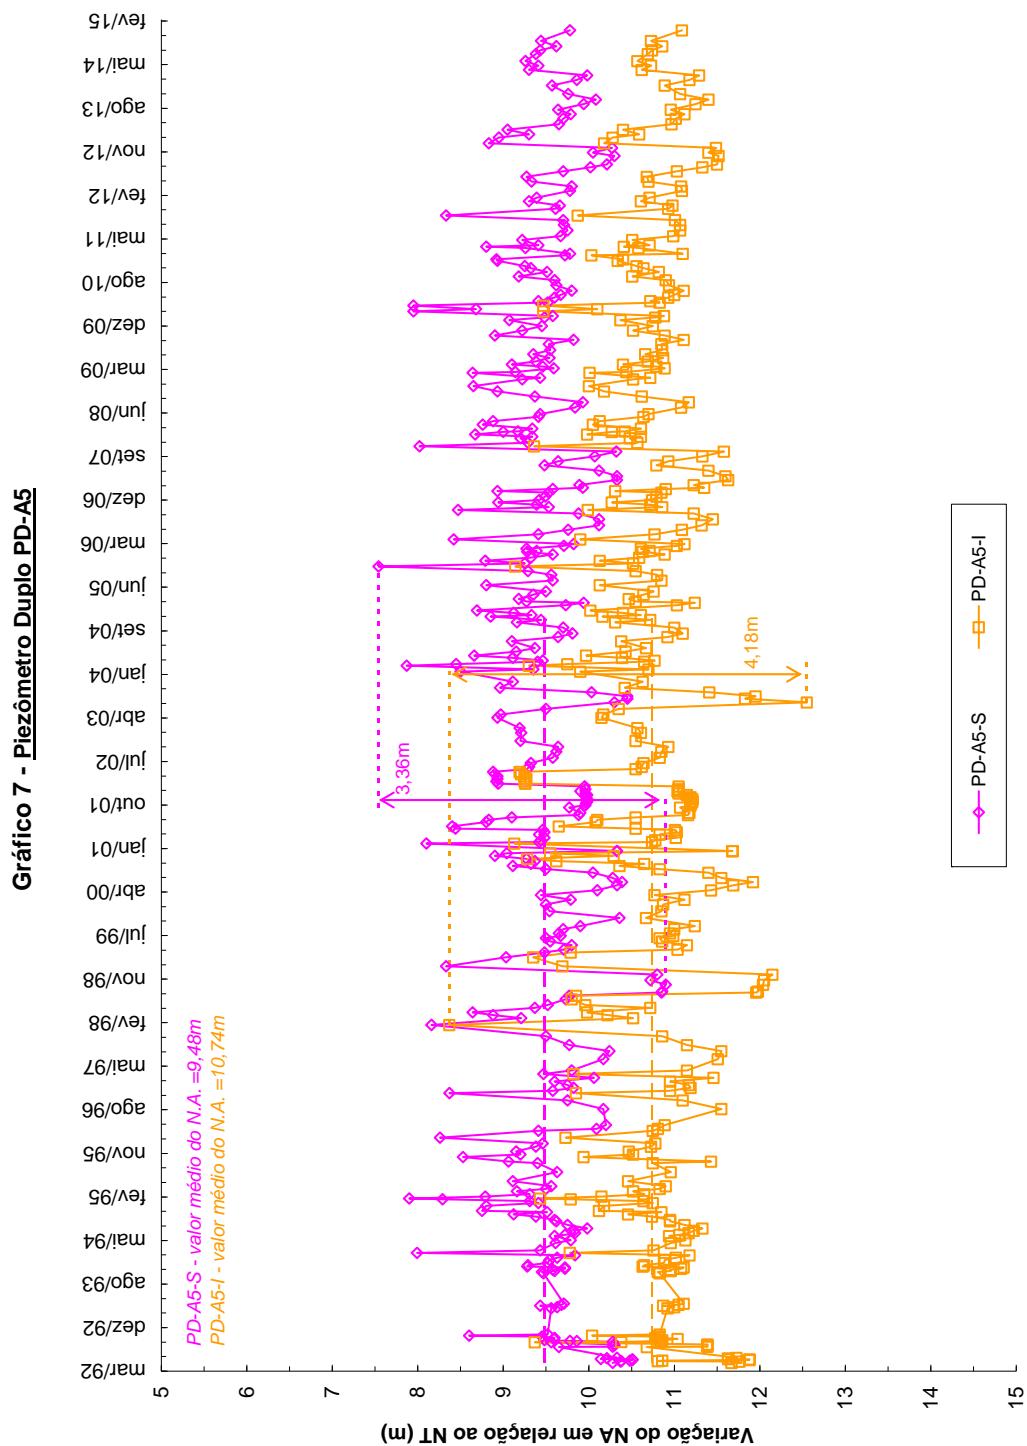
Geralmente as variações observadas no nível do lençol freático são pequenas, exceto nos períodos de chuva intensa. Analisando os Gráficos 7 e 8, observa-se que os piezômetros PD-A5 apresentam uma faixa de variação do nível d'água de 3,36m

(PD-A5-S) e 4,18m (PD-A5-I). Já os piezômetros PD-A6 apresentam variações de 4,66m (PD-A6-S) e 6,01m (PD-A6-I).
